VANTAAN KAUPUNKI, ANTTI SOININEN

## VASKIVUOREN LUKIO

Kosteus- ja sisäilmatekninen kuntotutkimus

11.11.2020

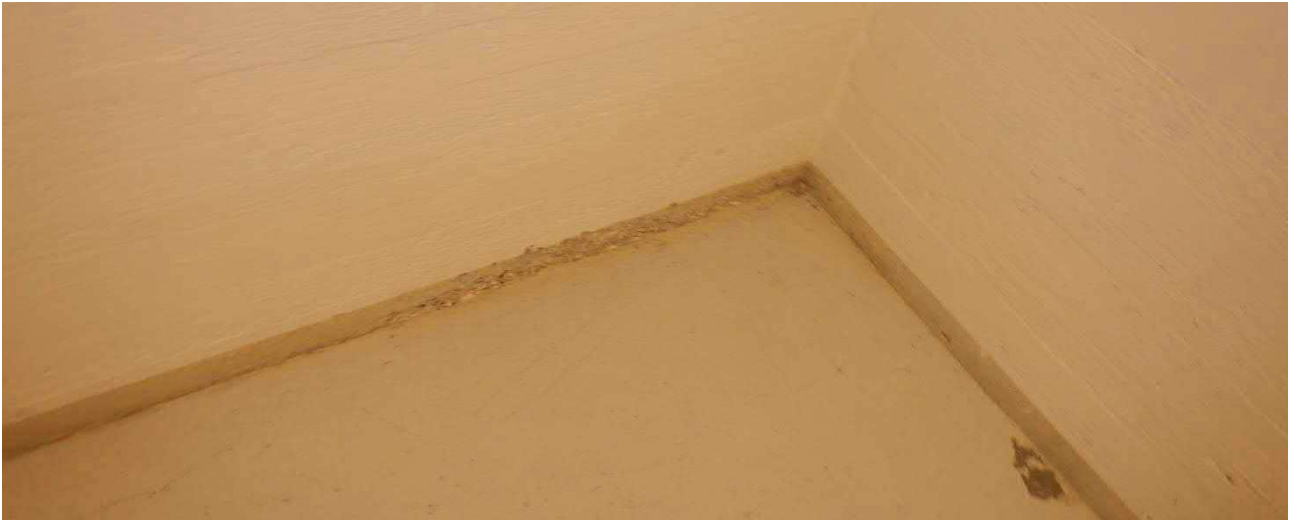
Kuva 166. Päärakennuksen [REDACTED] maalin irtoilua maanvastaisten seinien alaosissa.

Rakennuksen seinäpinnoilla todettiin paikoin kosteuden aiheuttamia pinnoitevaurioita.

Kosteusvaurioiden korjaustöiden yhteydessä pinnoitteet uusitaan.

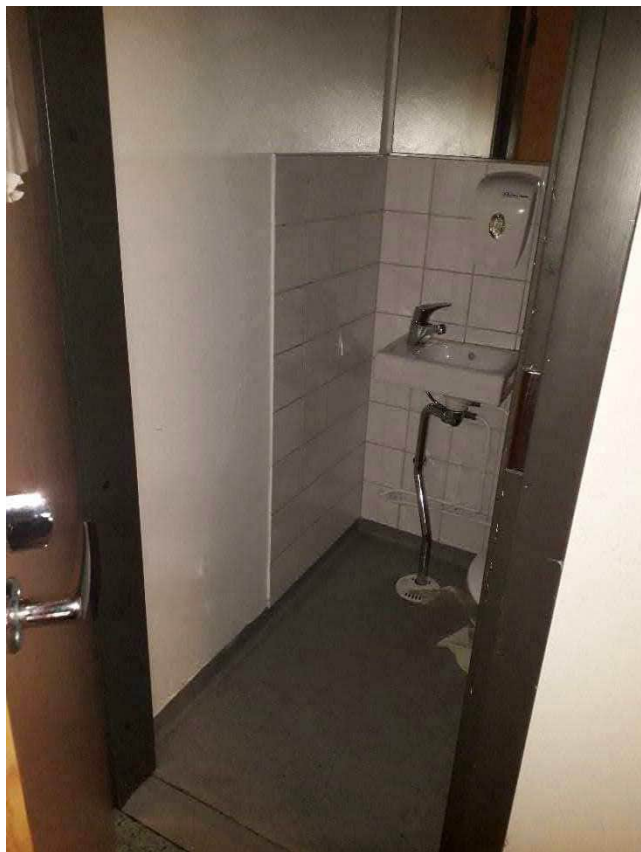
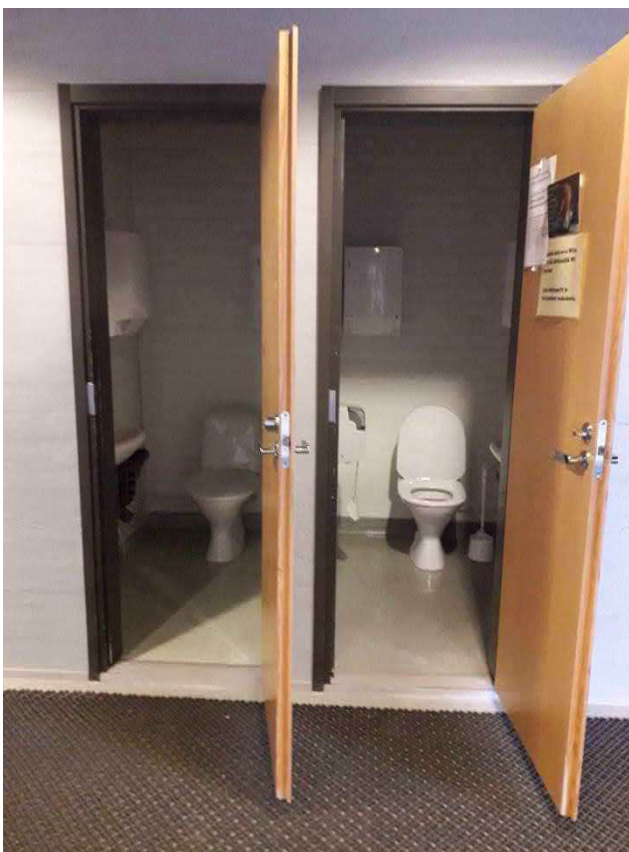
Kuva 167 Yleiskuvaa WC tiloista.

Märkätiloissa ei havaittu akuutteja kosteus- ja sisäilmateknisiä riskejä tai vaurioita.

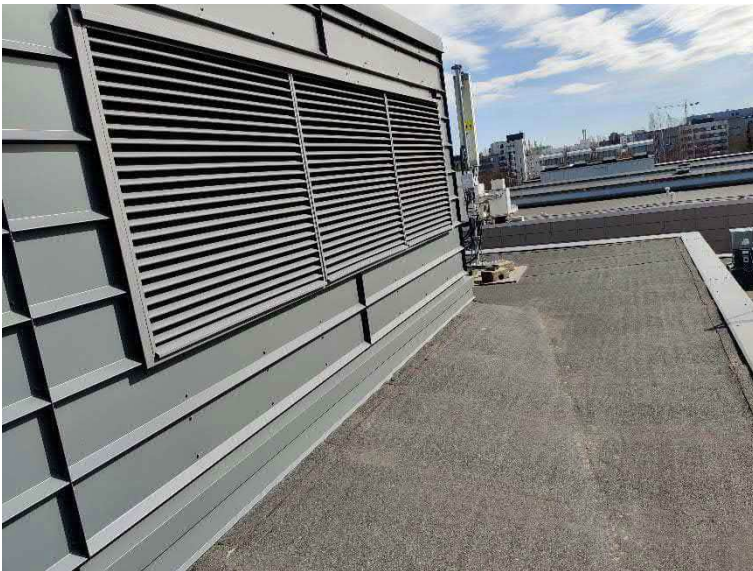
Ulkoilmasäleikön korkeus suhteessa alapuoliseen kattopintaan oli riittävä, eikä säleikön ilmanottoalueella ei havaittu raitisilman laatua heikentäviä epäpuhtauslähteitä.

Kuva 172 TK1:n tuloilmasäleikkö

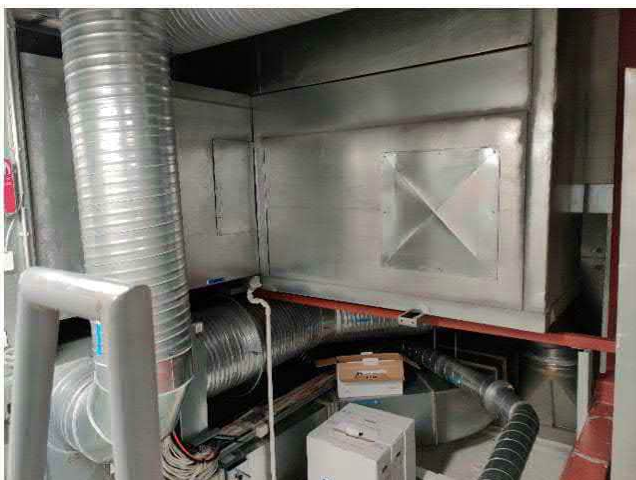
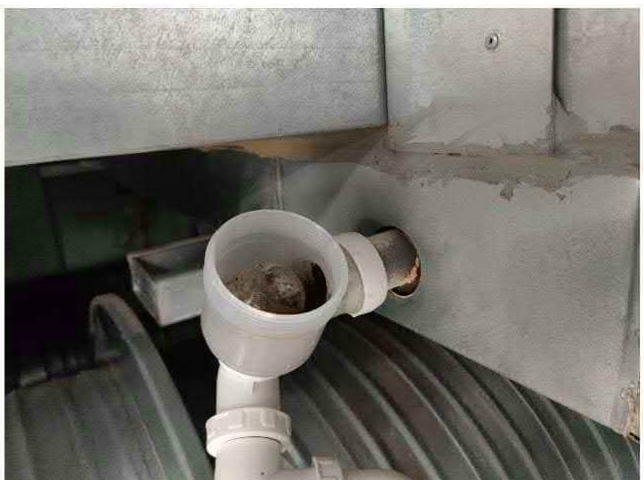
Kuva 173 TK1: tuloilmakammio. Kammiossa vesilukollinen viemärointi. Vesilukko on asennettu väärin.

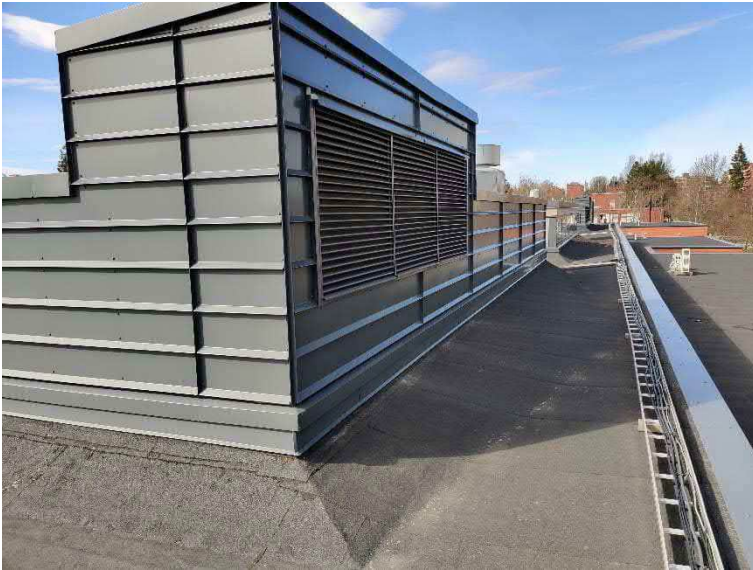
Ulkoilmasäleikön korkeus suhteessa alapuoliseen kattopintaan oli riittävä, eikä säleikön ilmanottoalueella ei havaittu raitisilman laatua heikentäviä epäpuhtauslähteitä ([Kuva 174](#)).

Kuva 174 TK2:n ja TK3:n yhteinen tuloilmasäleikkö

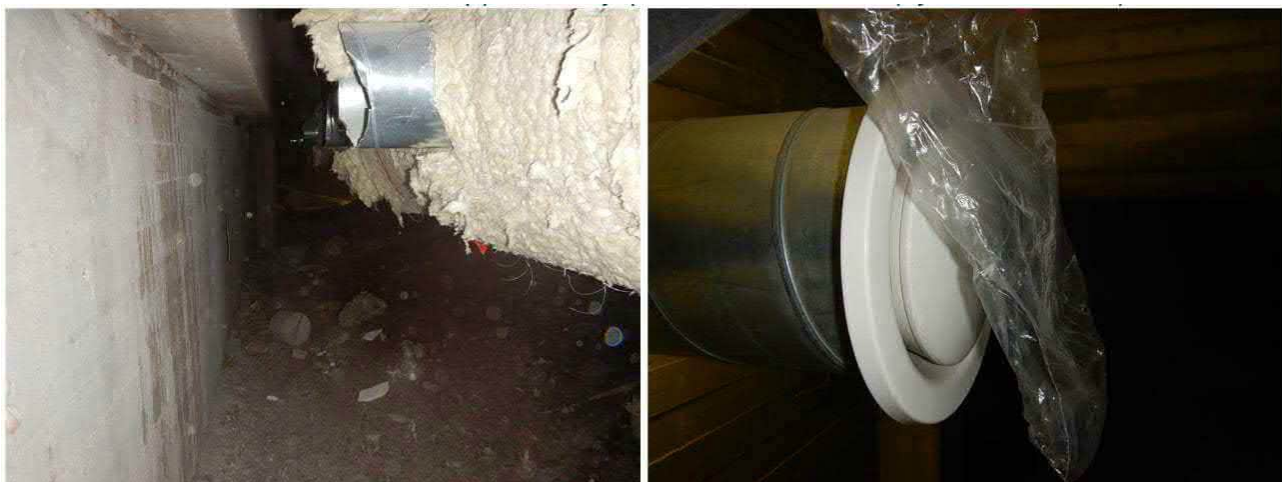
Kuva 176 Kellarin kaivamattoman tilan ilmanvaihtokanavisto. Kanavistossa ei havaittu ilmavirtaa.

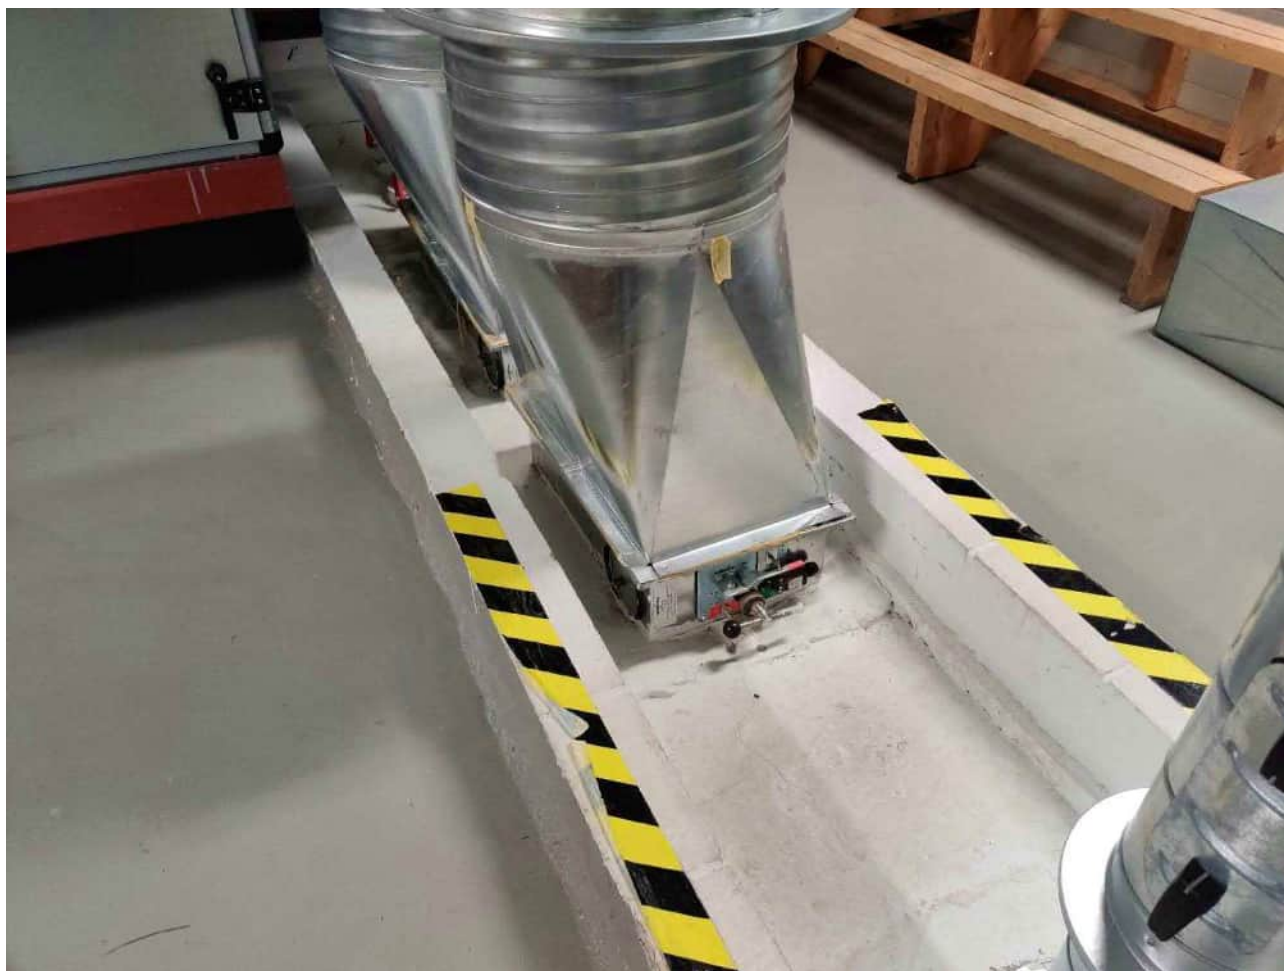
Kuva 177. Konehuoneen palopellit varustettu mikrokytkimillä, mutta kytkinten asentotiedon RAU-järjestelmään välittävä johdotus puuttuu.

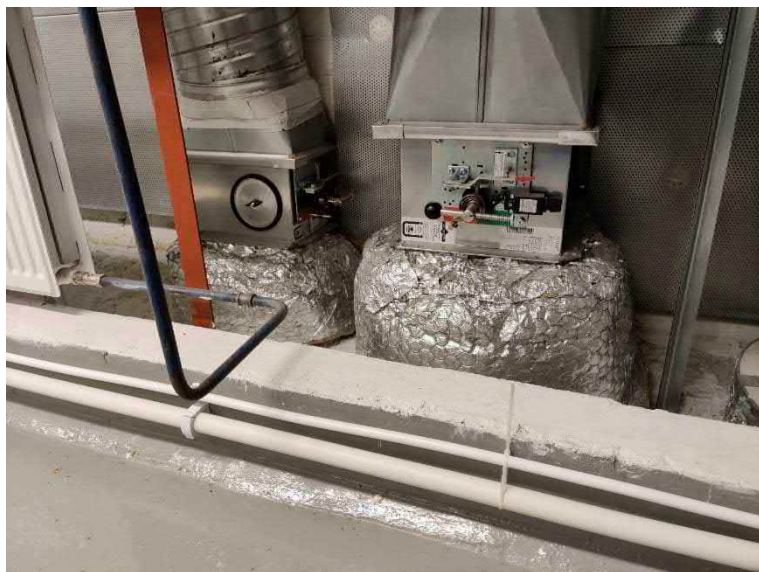
Kuva 179. Konehuoneen palopellit varustettu mikrokytkimillä, mutta kytkinten asentotiedon RAU-järjestelmään välittävä johdotus puuttuu.

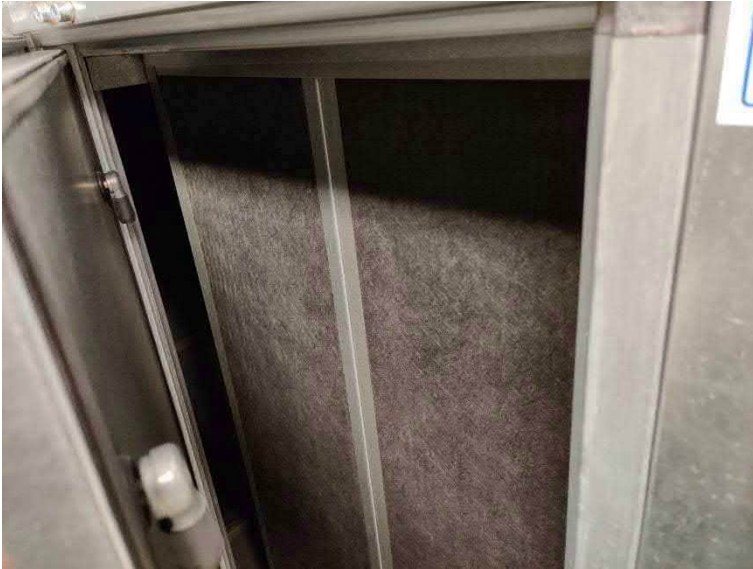
Kuva 180. TK5 äänenvaimentimet todettiin tarkastuksessa polyesterikankaalla pinnoitetuiksi ja kankaan pinnat ehjiksi.

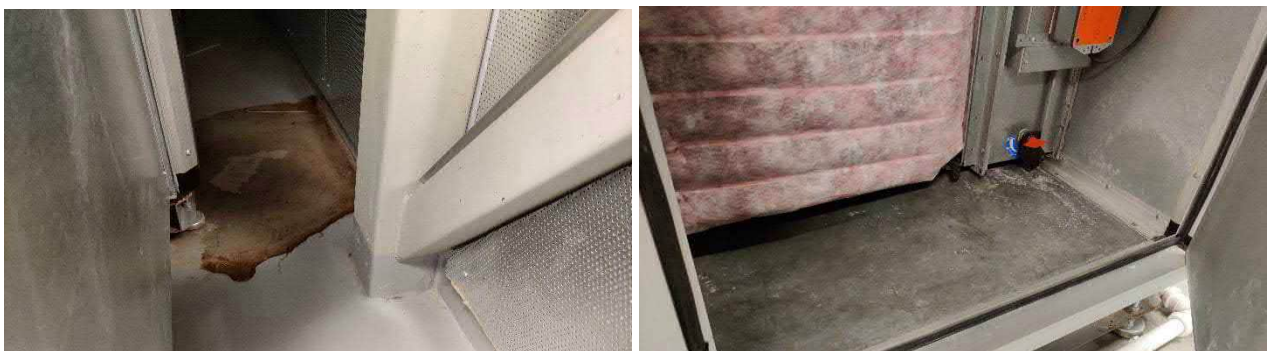
- Kondensoivat osat viemäröity vesilukoilla ja ilmvälillä lattiakaivoon. Ulkokammion viemäröinnissä ei vesilukkoa.
- Suodatinosan takana valumajälkiä. Vettä ja lunta kulkeutuu erikoissäleiköstä huolimatta tulosuodattimiin (Kuva 183).
- Mittaukset kytketty rakennusautomaatiojärjestelmään.
- Palopellit ovat jousikuormitteisia, mutta niiden asentotieto ei välity rakennusautomaatiojärjestelmään (Kuva 184).
- Huoneessa 278 sijaitsevalla käsikytkimellä voidaan järjestelmän toiminta käynnistää 0 ... 4 h ajaksi toiminta-ajan ulkopuolella.

Kuva 183. TK7:n suodatinosan takana havaittiin jälkiä koneen lävitse kulkeutuneesta vedestä. Myös suodatinosan sisäpuolella havaittiin merkkejä sinkkipinnoitetun pellin ajoittaisesta kastumisesta.

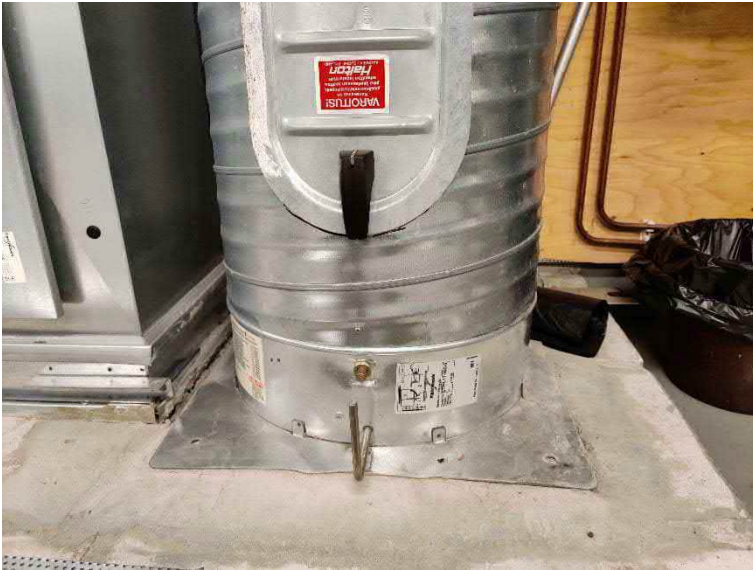
Kuva 184. Konehuoneen palopellit ovat jousikuormitteisia. Palopelleissa ei ole rakennusautomaatiojärjestelmään kytettyjä asentotunnistimia.

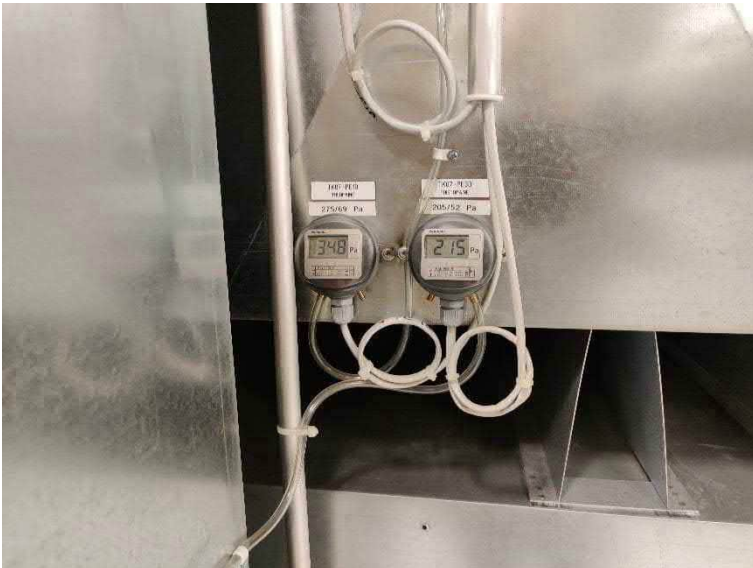
Kuva 185. TK7 tutkimusten aikainen tulopaine (348 Pa) ylitti selvästi paineanturin yläpuolella esitetyn paineasetuksen (275 Pa).

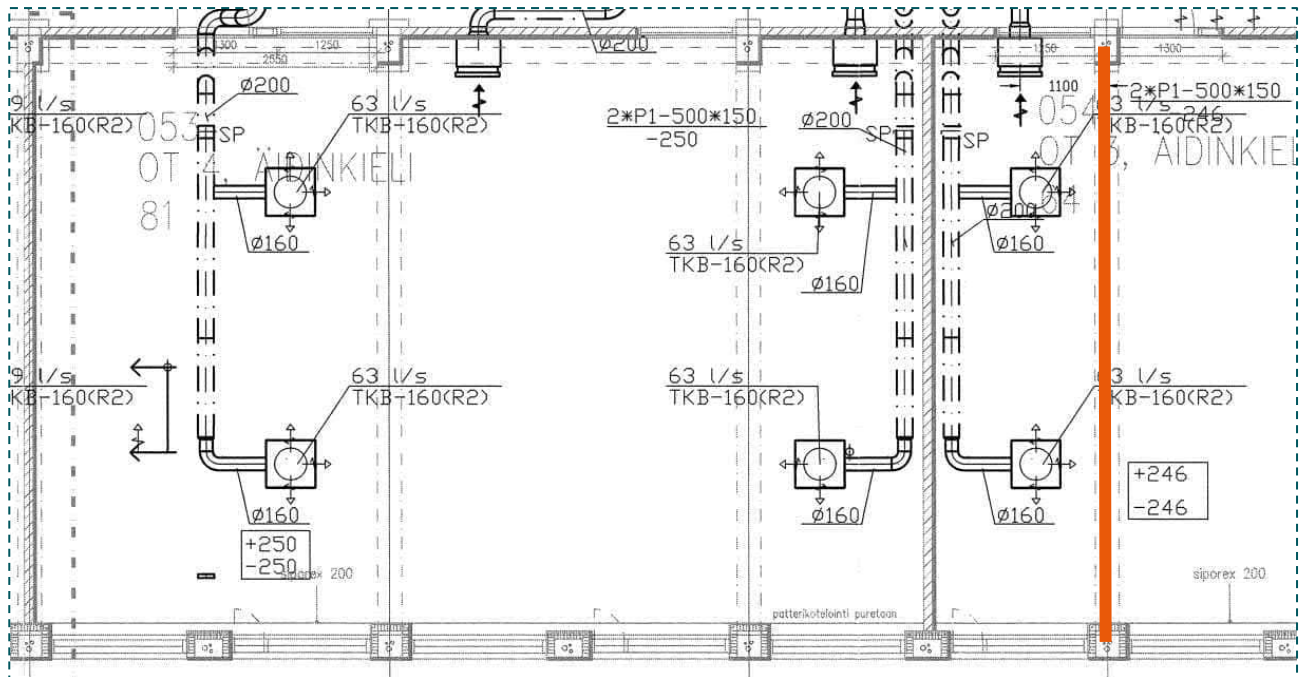
Kuva 187. Luokkatilan 053 takaseinää on siirretty, jolloin tilan 054 kaksi tuloilmalaitetta ja yksipoistoilmalaite ovat siirtyneet luokkatilaan 053. Uuden väliseinän sijainti merkitty oranssilla.

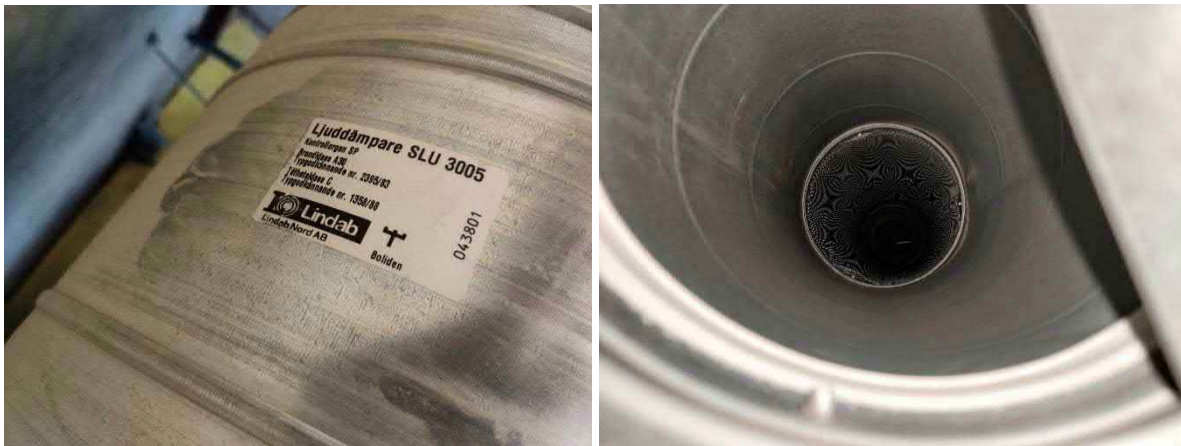
Luokkatiloihin 037 ja 053 kohdistuneiden ilmamäärämittausten yhteydessä tuloilmapäätelaitteiden pinnat ja liityntä kanavien osat todettiin lähes pölyttömiksi. Pälaitteiden pinnoilla oli ainoastaan hyvin pieniä määriä karkeaa likaa. Samassa yhteydessä tarkastettiin luokkatilan 037 kanavistossa sijaitsevan äänenvaimentimen rakenne ja kunto. Äänenvaimenninmateriaalit todettiin pinnoitetuiksi reikäpellillä ja polyesterikankaalla. Kankaan pinta oli ehjä, eikä kuitujen irtoaminen mineraalivillaisesta äänenvaimennusmateriaalista ole näin ollen todennäköistä. Tarkastetun äänenvaimentimen sijainti on esitetty sivulla 149 kuvassa.

Kuva 188. Luokkatilan 037 tuloilmakanavan äänenvaimentimessa äänenvaimennin materiaalina on mineraalivillaa, joka on pinnoitettu polyesterikankaalla ja reikäpellillä. Kanavien sisäpinnat olivat puhtaat.

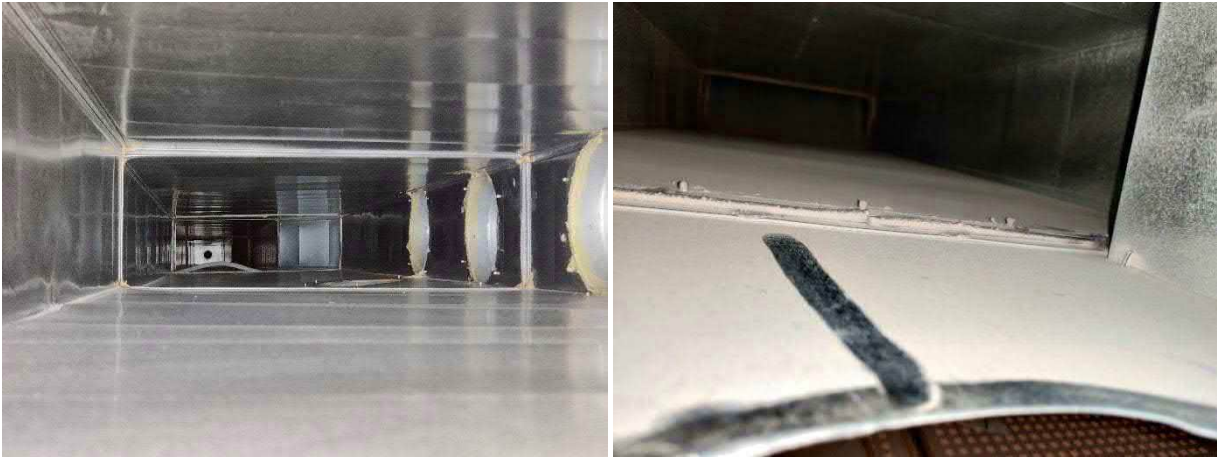
Kanavistojen puhtautta arvioitiin kellarikerroksen poisto- ja tuloilmakanavien osalta yhdestä pisteestä tulo- ja poistokanavistoista. Tulokanavan pinnat todettiin puhtaksi ja pintojen pölynkertymä oli alle määrittäysrajan. Poistoilmakanavan pinnoilla havaittu pölynkertymä on noin 3 ... 5 g/m<sup>2</sup>.

Kuva 190. Vasemmalla puhdas tuloilmakanava. Oikean puoleisessa kuvassa poistoilmakanavan pinnalla havaittu pölykertymä.

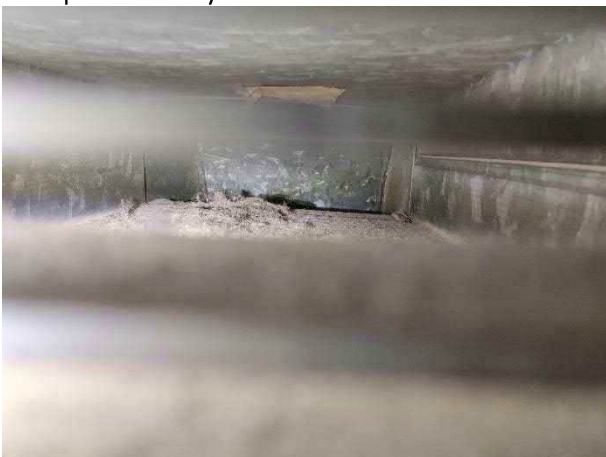
Auditorion alimman istuinrivin alapuolella sijaitsevien päätelaitteiden kanavaosissa havaittiin merkittäviä epäpuhtauskertymiä. Kohteen ilmanvaihtopiirustuksissa ei kuitenkaan havaittu päätelaitteisiin kohdistuvia tulo- tai poistoilmakanavia. Myöskään aistinvaraisien arvioiden perusteella päätelaitteessa ei ole ilmavirtausta, lisäksi epäpuhtaudet ovat kanavan pohjalla, eikä päätelaitteen säleikössä. Kanava on todennäköisesti poistettu käytöstä.

Kuva 191 Auditorion alimman penkkirivin alapuolella sijaitseva likaantunut kanava, jossa ei tutkimusten aikana havaittu ilmavirtausta. Kanava on todennäköisesti poistettu käytöstä.

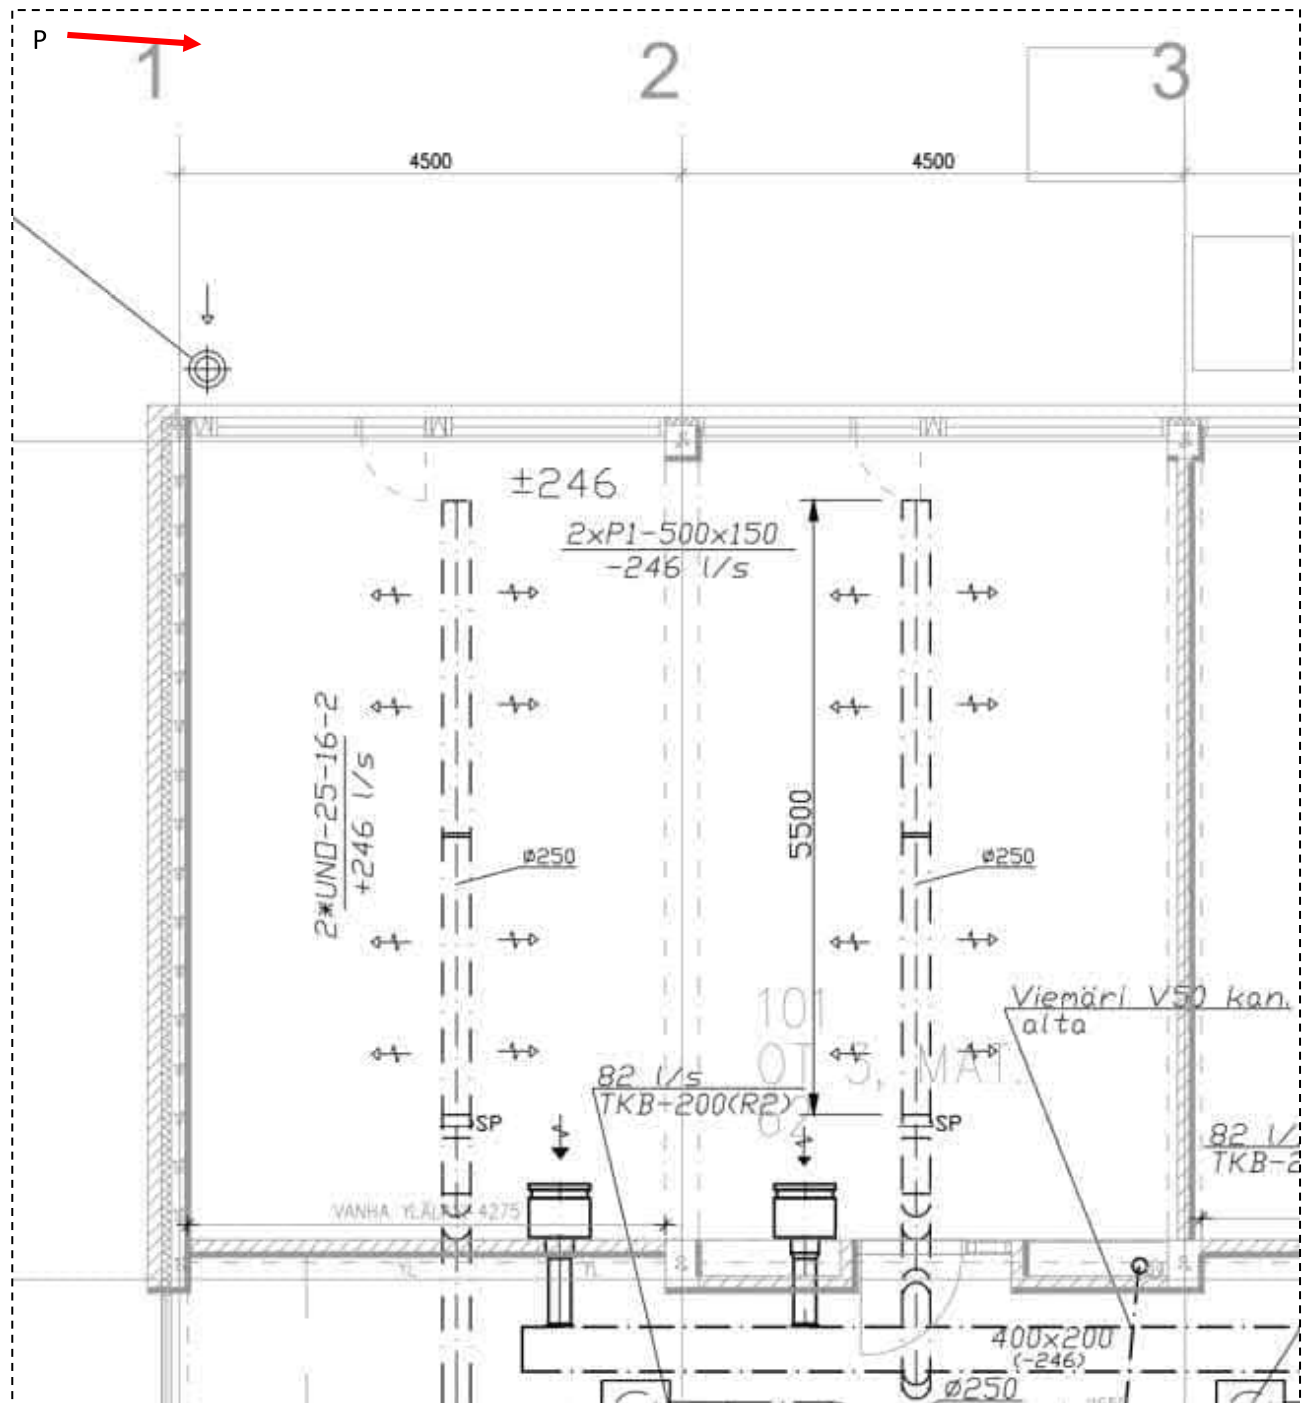
2 viikon mittaisessa paine-eromittauksessa havaittiin TK2:n palvelualueella sijaitsevan luokkatilan 101 olevan lievästi ylipaineinen (+ 5 ... + 7 Pa) (ks. Kuva 194). Koska tutkimusten aikana puhaltimien käytönaikaista kammiopainetta ei voitu verrata tavoitellun mukaiseen kammiopaineeseen, tulisi käytönaikana toteutuvat kammiopaineet tarkistaa ja mahdollisesti korjata ylipaineen poistamiseksi. Palvelualueen poistoilmakone TK2/pf5 ei todennäköisesti toimi, jonka vuoksi ko. puhaltimen palvelualueen ilmavaihto on puutteellista (ml. kellarin kaivamatontila). Kellarin kaivamattoman tilan ilmanvaihtojärjestelmään on tehty muutoksia, joita ei ole päivitetty esitiedoissa esitettyihin piirustuksiin. Järjestelmän kenttälaitteet lähestyvät keskimääräisen teknisen käyttöikänsä loppua (15 v). Ilmanvaihtojärjestelmän jälellä oleva elinikä, keskimääräisen teknisen käyttöiän perusteella, on noin 7 ... 12 vuotta.

Kuva 194. Luokkatila 101 sijaitsee TK2:n palvelualueella. Suunnitelmien mukaan tilan tulo- ja poistoilmavirrat ovat tasapainossa. Pohjoinen ilmansuunta merkitty punaisella nuolella.

TK2:n palvelualueella sijaitsevan luokkatilan 101 rakennusvaipan ylitse olevat painesuhteet todettiin hie-  
man ylipaineisiksi, eivätkä näin ollen ole koneelliselle tulo-poistoilmanvaihdolle asetettujen suositusten mu-  
kaisia. TK2:n tuloilmavirrat ovat kojekylttien mukaan poistoilmavirtoja suuremmat. TK2:n palvelualue on  
osittain päällekkäinen TK1:n palvelualueen kanssa, jonka poistoilmavirrat ovat sen sijaan tuloilmavirtoja  
suuremmat. TK2:n tuloilmavirtojen ylimäärän tulisi siis osittain siirtyä rakennuksen sisällä TK1:n poistoilma-  
virroiksi päällekkäisten palvelualueiden sisällä. Mittauksissa havaittu ylipaineisuus voi johtua TK2:n poistoil-  
mavirtoja suuremmista tuloilmavirroista. Ylipaineisuus voi olla tilakohtaista, jolloin ongelma aiheutuu ky-  
seisten tilan tulo- ja poistoilmavirtojen epäsuhdasta, tai ylipaineisuutta voi esiintyä kyseisen koneen palve-  
lualueen muissakin tiloissa.

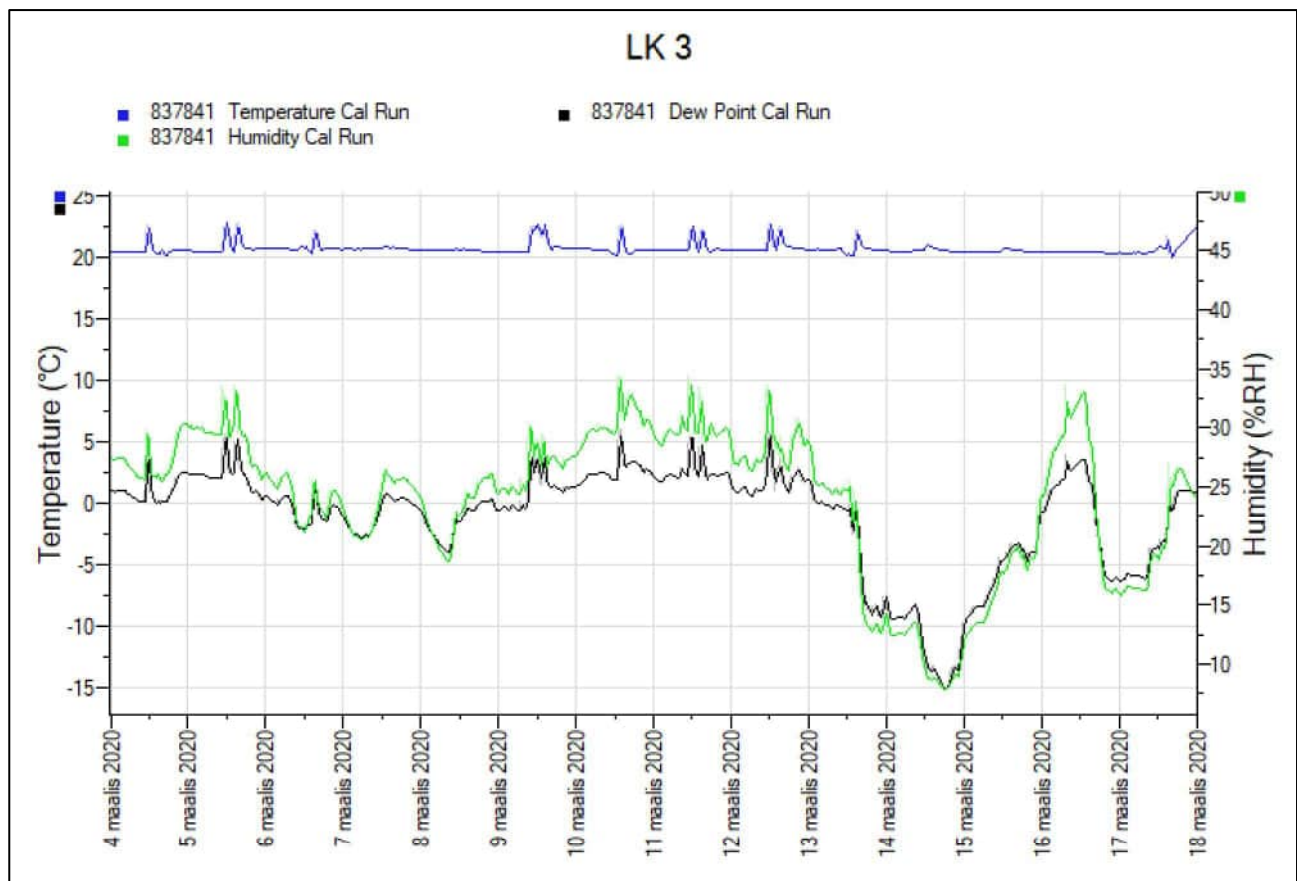
Kuva 199. Luokkatilan 055 (kellari) suhteellisen kosteuden, kastepisteen lämpötilan ja sisäilman lämpötilan mittauskuvaaja.

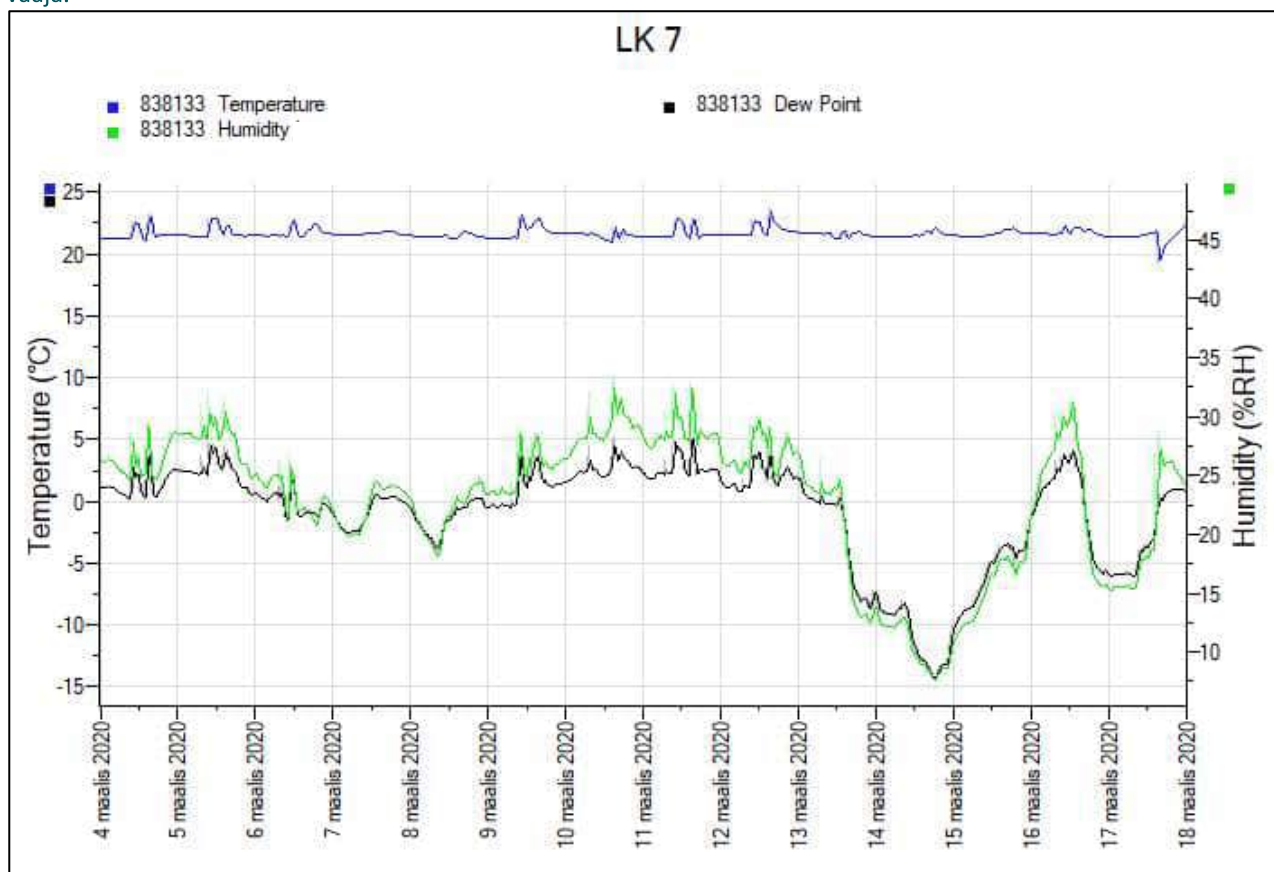
Kuva 200. Luokkatilan 101 (1. krs) suhteellisen kosteuden, kastepisteen lämpötilan ja sisäilman lämpötilan mittauskuvaaja.

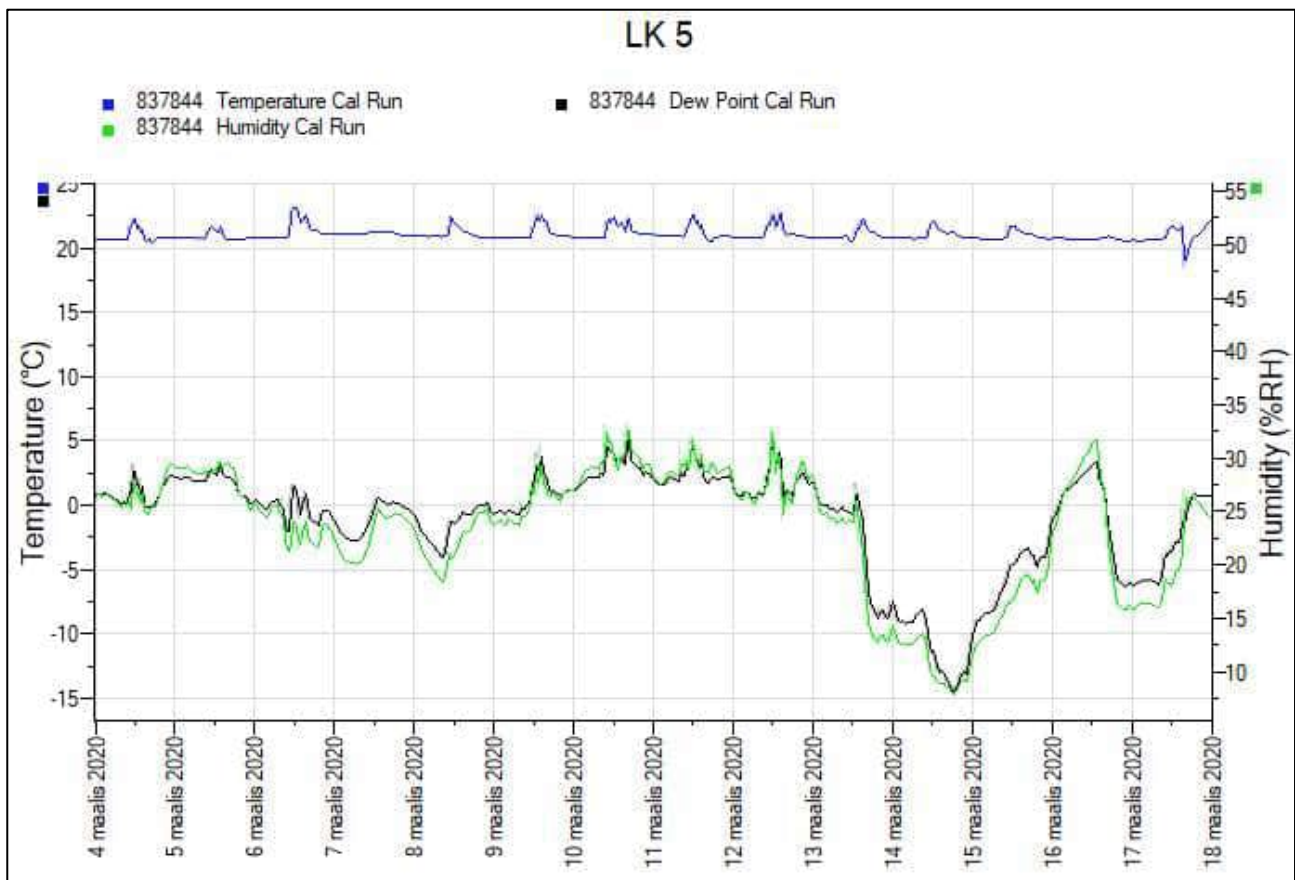
Kuva 201. Luokkatilan 224 (2. krs) suhteellisen kosteuden, kastepisteen lämpötilan ja sisäilman lämpötilan mittauskuvaaja.

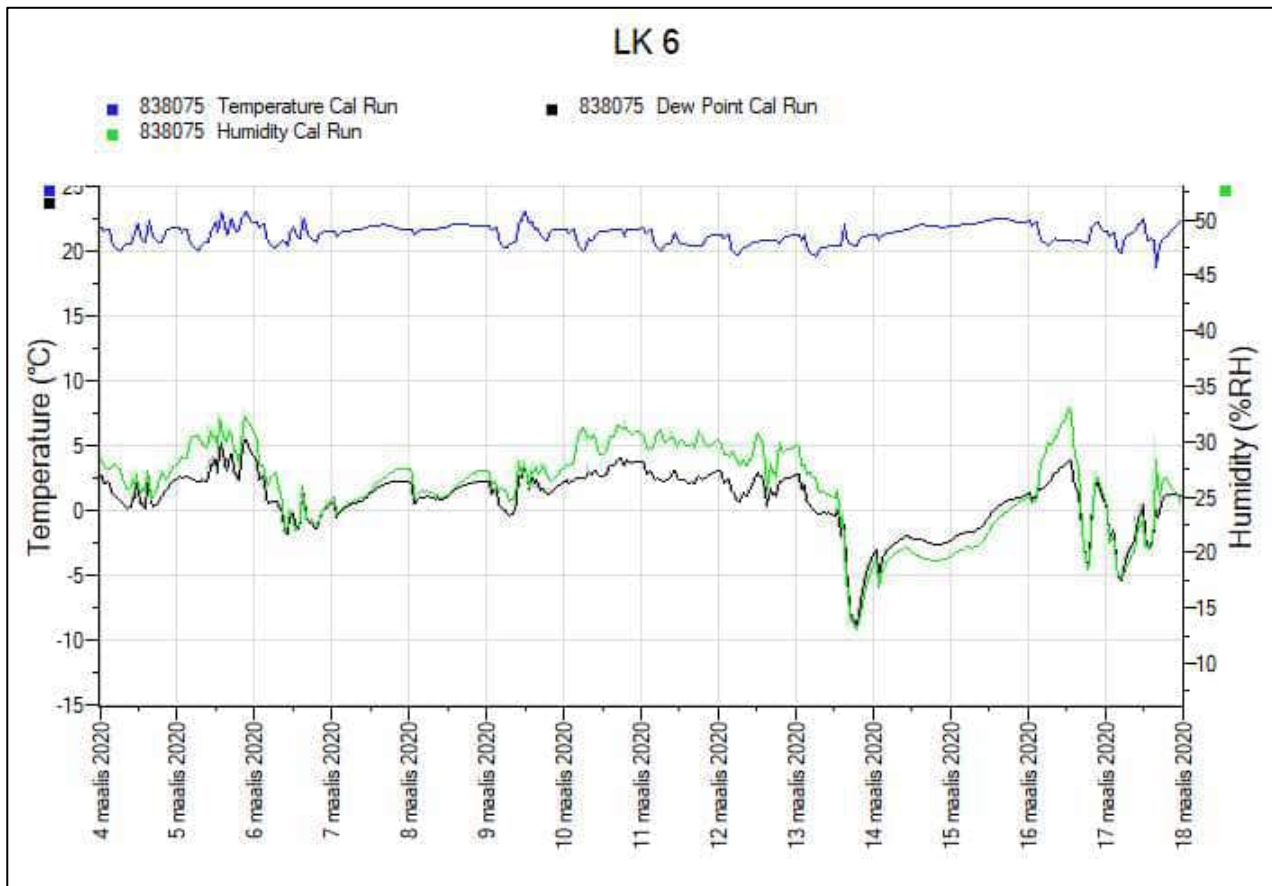
Kuva 202. Luokkatilan OT3 (Laajennusosa 1. krs) suhteellisen kosteuden, kastepisteen lämpötilan ja sisäilman lämpötilan mittauskuvaaja.

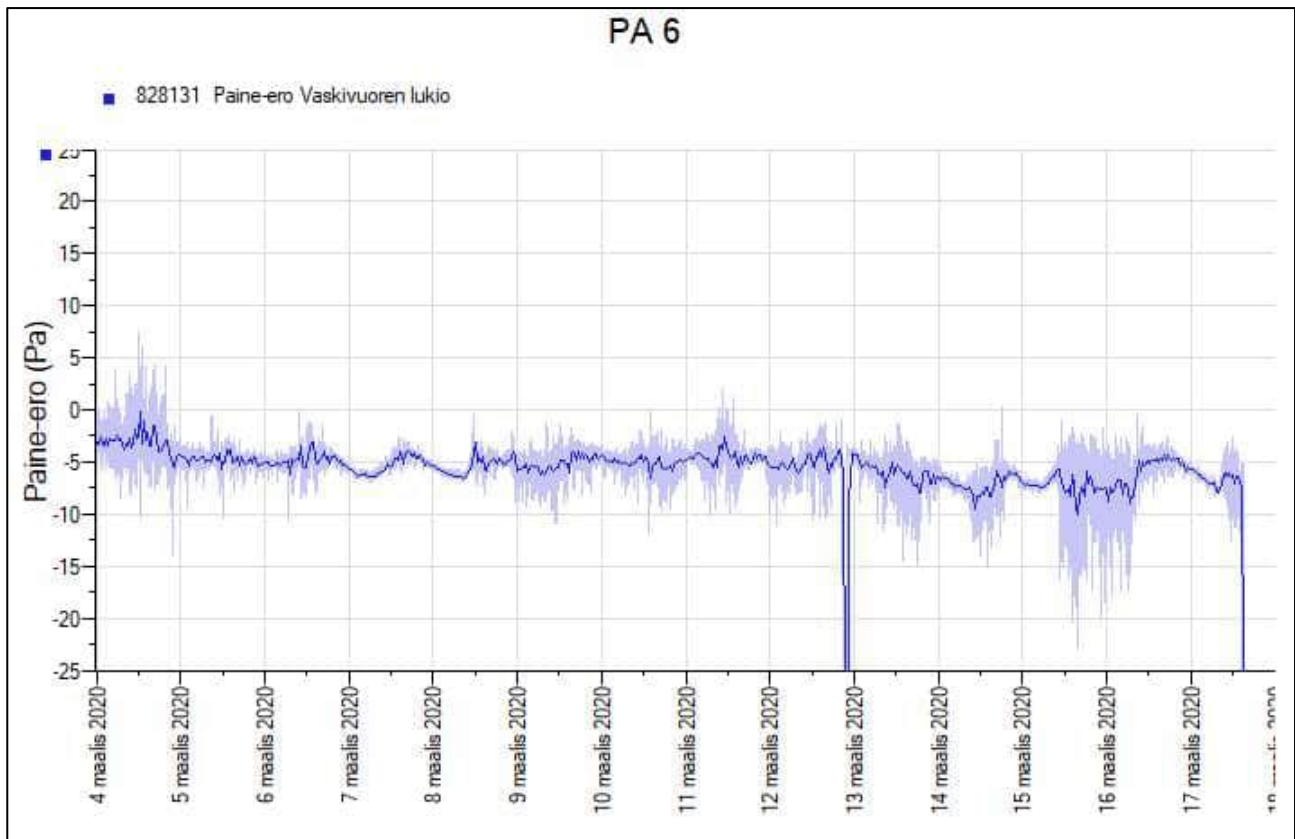
Huomattavasti asetusarvoa korkeampi tulopaine ei kuitenkaan koneen palvelualueelle suoritettuna paine-eromittauksen mukaan aiheuta tarpeettoman suuria tuloilmavirtoja (ks. Kuva 203 ). Paineasetuksen muutos on todennäköisesti jäänyt päivittämättä paineanturin yläpuoliseen tarraan.

Kuva 203. Luokkatilan 055 (kellari) paine-eron mittauskuvaaja.

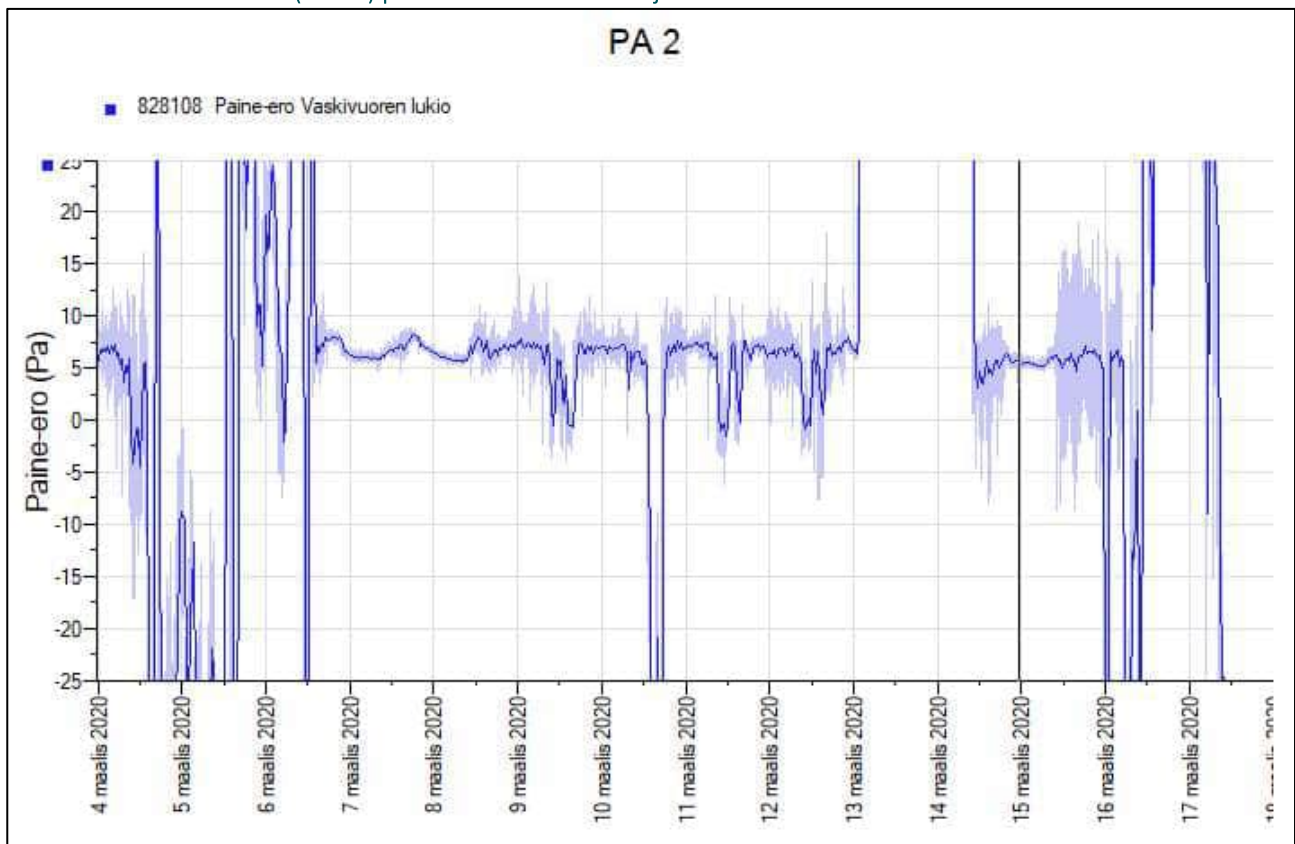
Kuva 204. Luokkatilan 101 (1. krs) paine-eron mittauskuvaaja.

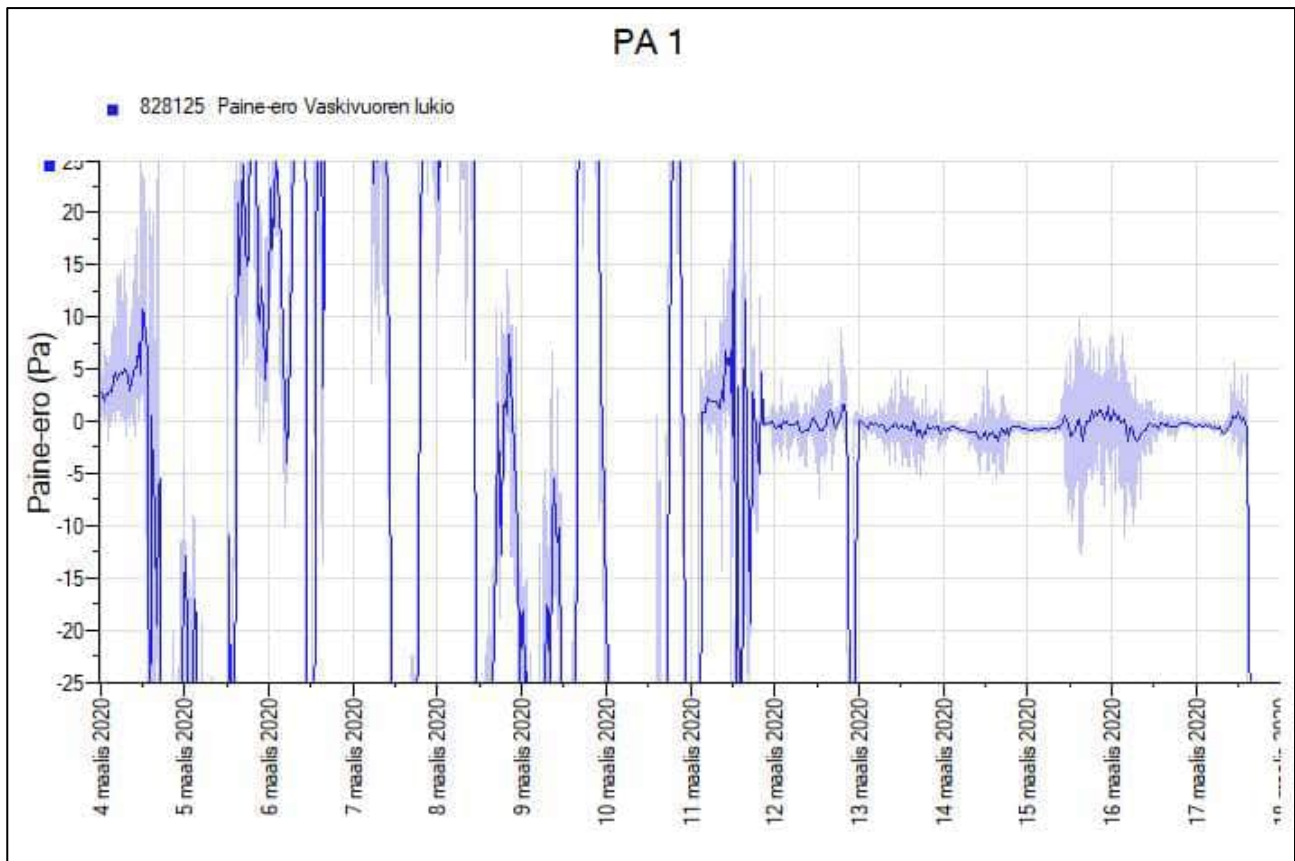
Kuva 205. Luokkatilan 224 (2. krs) paine-eron mittauskuvaaja.

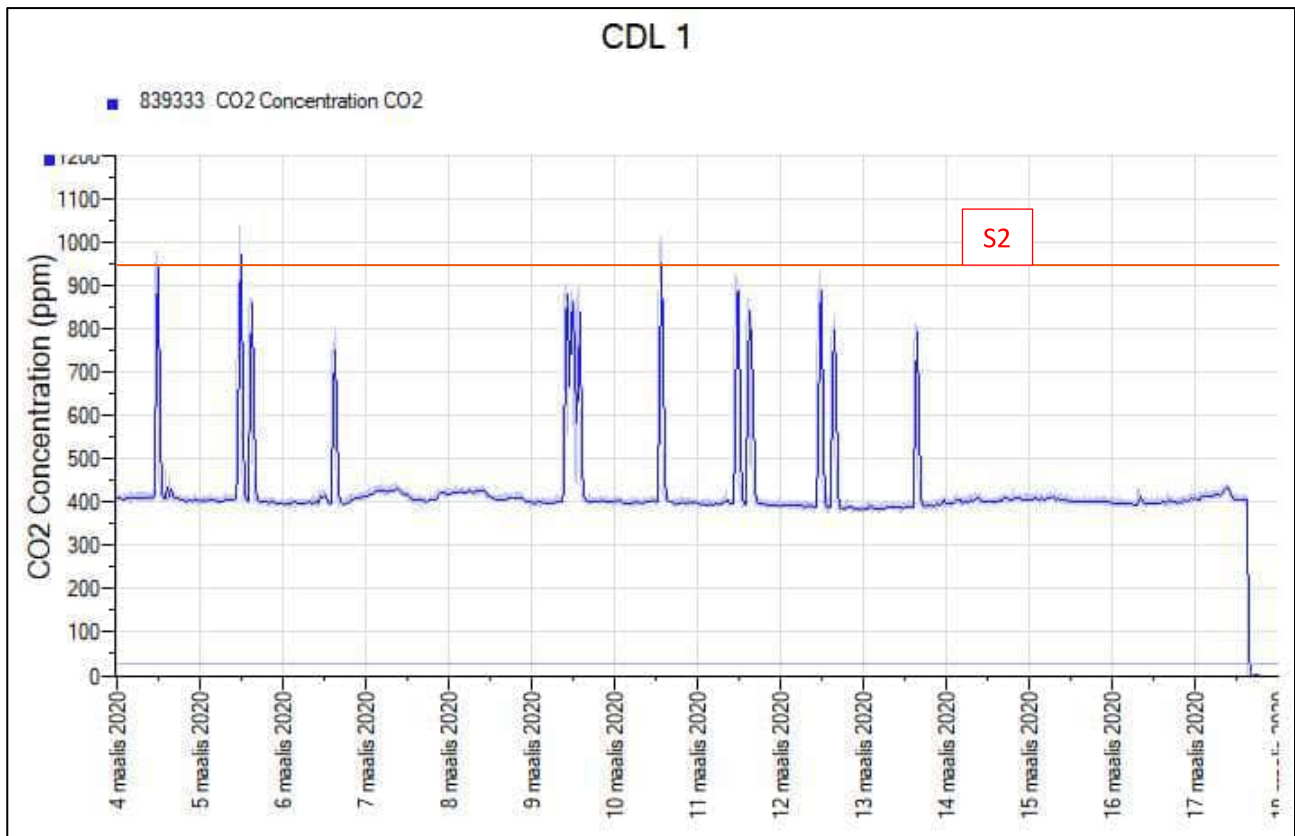
Kuva 206. Luokkatilan 055 (kellari) hiilidioksidipitoisuuden mittauskuvaaja.
