VANTAAN KAUPUNKI, ANTTI SOININEN

## VASKIVUOREN LUKIO

Kosteus- ja sisäilmatekninen kuntotutkimus

11.11.2020

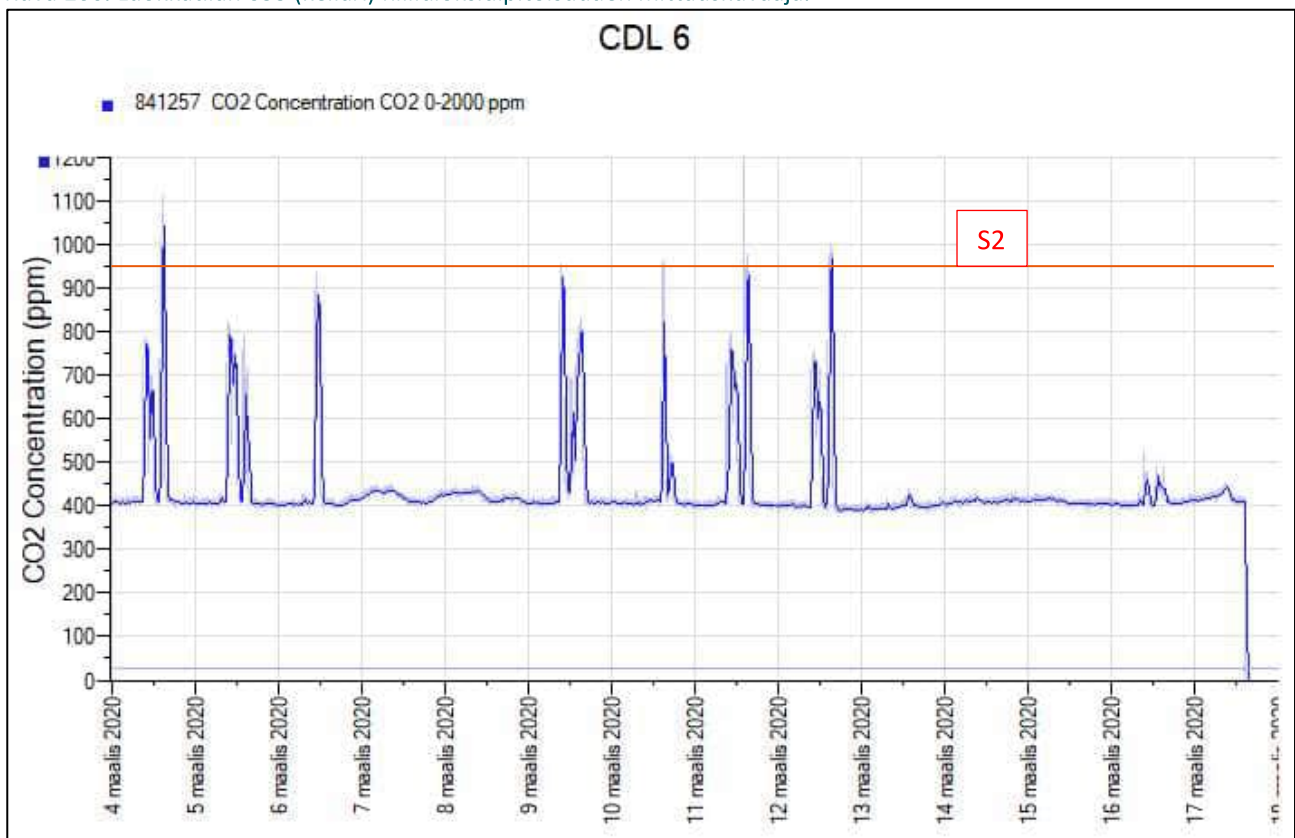
Kuva 207. Luokkatilan 101 (1. krs) hiilidioksidipitoisuuden mittauskuvaaja.

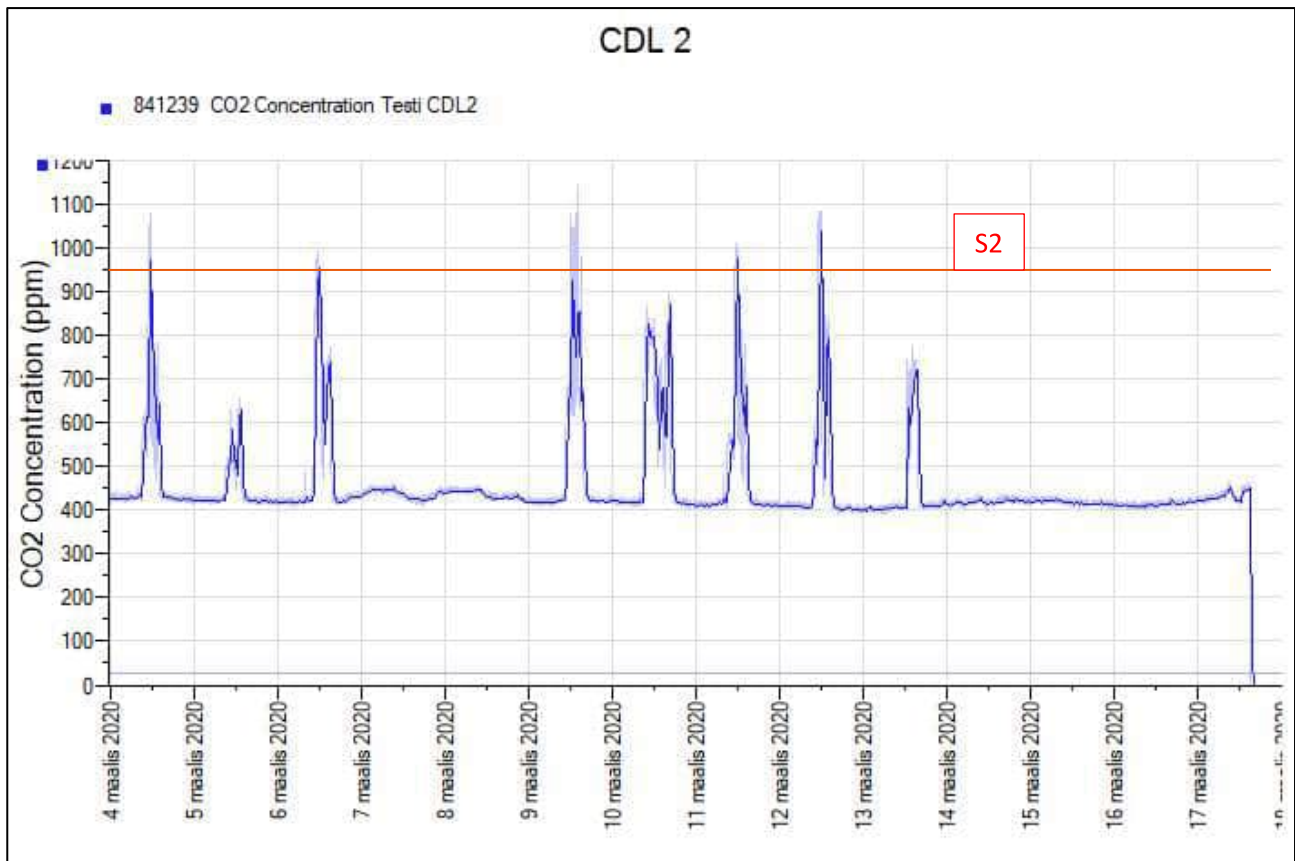
Kuva 208. Luokkatilan 224 (2. krs) hiilidioksidipitoisuuden mittauskuvaaja.

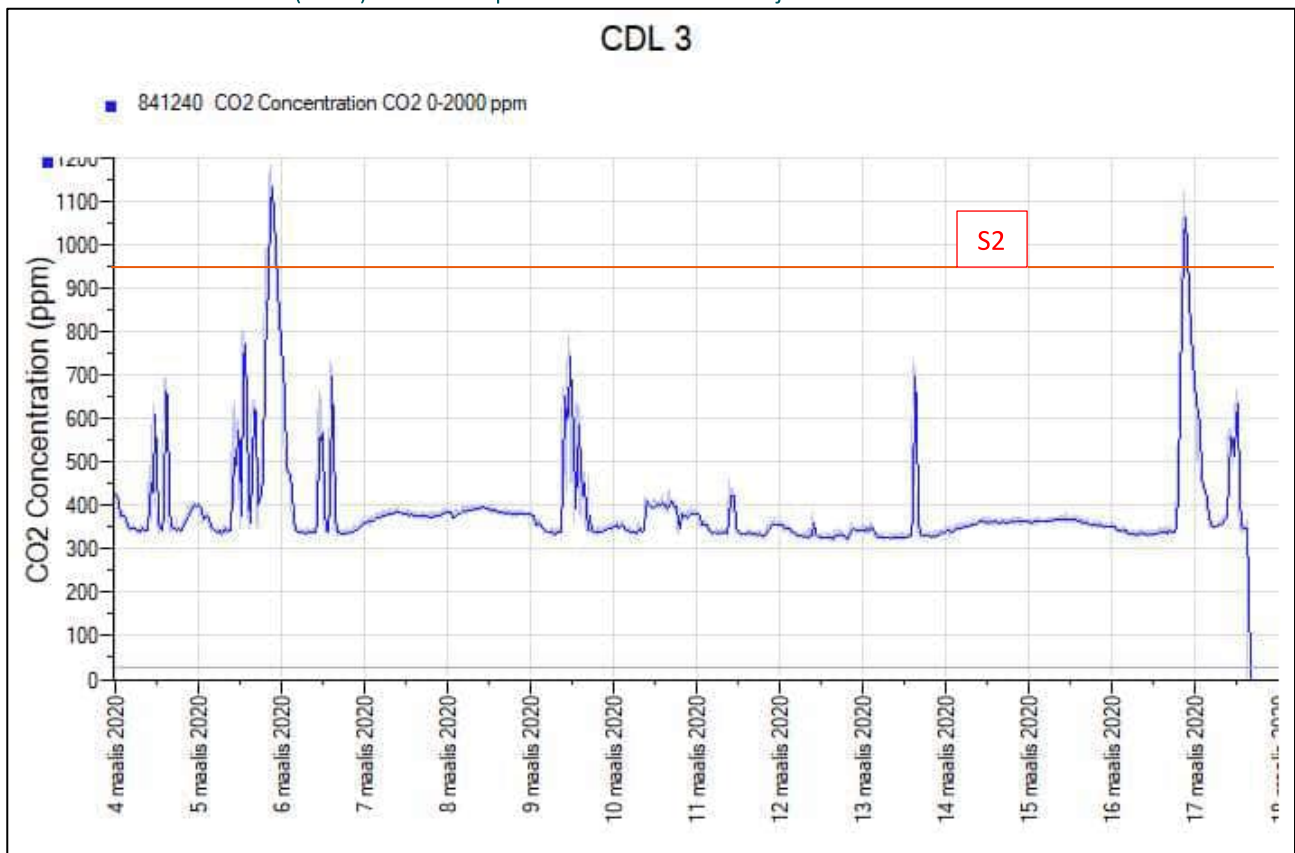
Kuva 209. Luokkatilan OT3 (Laajennusosan 1. krs) hiilidioksidipitoisuuden mittauskuvaaja.
