VANTAAN KAUPUNKI

**PELTOVUOREN PÄIVÄKOTI**

Kosteus- ja sisäilmatekninen kuntotutkimus

9.4.2021

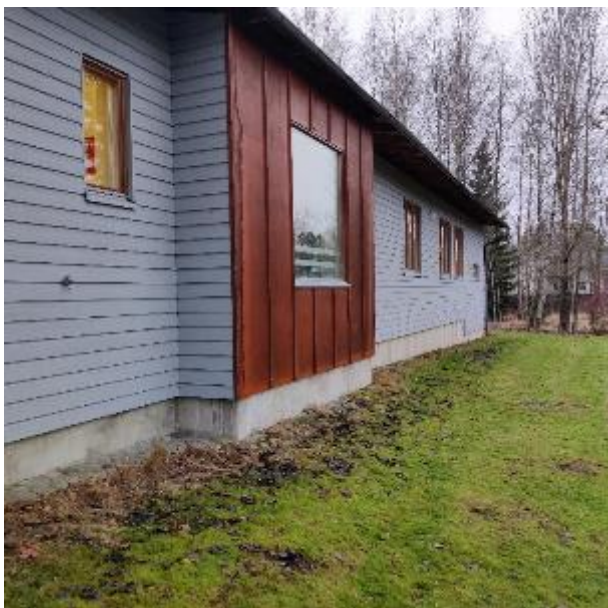
Kuva 7. Kuvassa on pohjoispuolen vierustaa. Kallistukset ovat pois päin rakennuksesta.

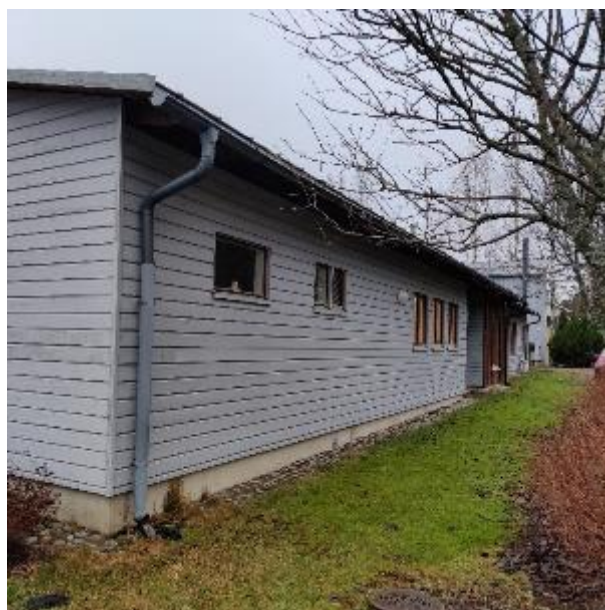
Kuva 10. Reunustan kiveys on sammaloitunut (keit-tiön ja varastojen kohta).

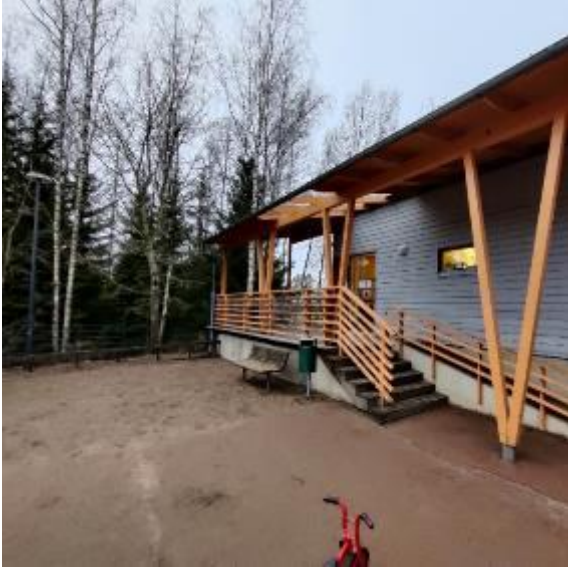
Kuva 11. Sisäpihalla kallistukset ovat kunnossa (eteläsivusta).

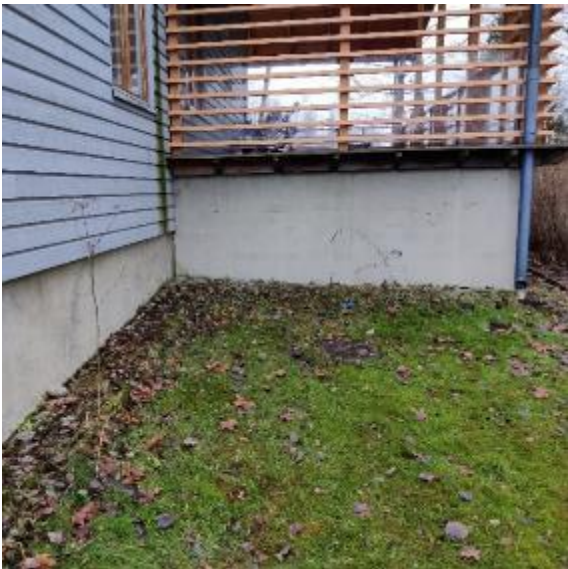
Kuva 13. Kuvassa on länsisivustaa. Maan pinta kallistuu voimakkaasti pois päin rakennuksesta.

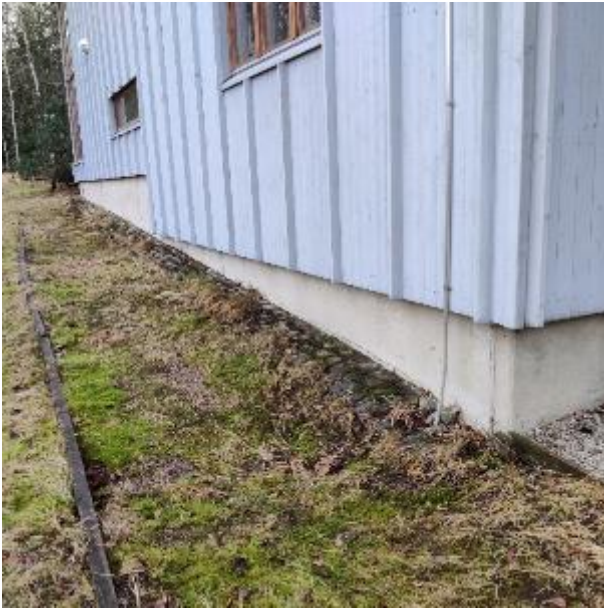
Kuva 31. Sokkelin näkyvä korkeus vaihtelee maanpinnan ja rakennuksen perustamiskorkeuden mukaan. Kuorisokkeleiden saumauksissa on rakoja. Kuva on pohjoissivustalta.

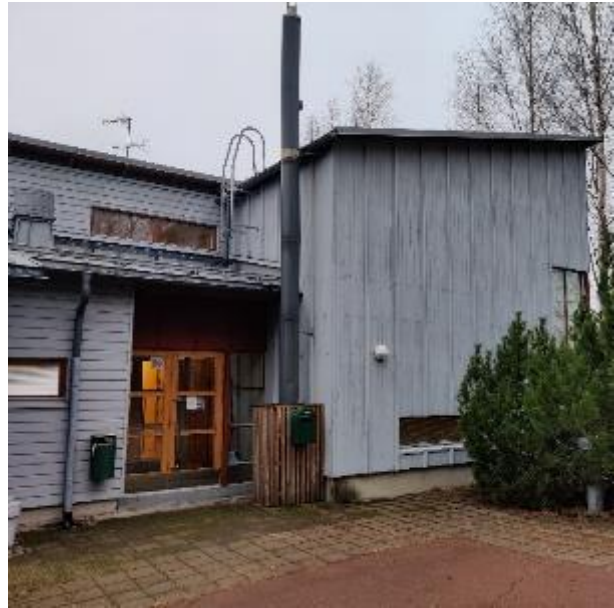
Kuva 32. Itäisellä sivustalla sokkelin näkyvä korkeus on matalin. Rakenne on osittain ns. valesokkeli. Kuorisokkelissa on tummentuneita kohtia.

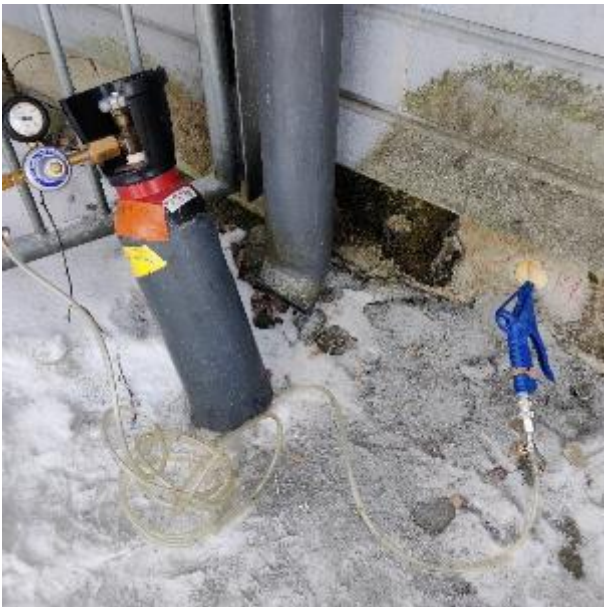
Syötettäessä merkkiainekeasua sokkelihalkaisuun, runsasta vuotoa havaittiin ikkunaliittymissä sekä alapohjan ja ulkoseinän liittymästä. Sokkelirakenteisiin tehtiin merkkiainekokeita tiloissa 104 ja 125. Hetkellisen paine-eromittauksen perusteella tiloissa todettiin alipaineisuutta 1,5...0,2 Pa.

Kuva 33. Merkkiainekaasun syöttöä sokkeliin tilan 125 kohdalla. Rakenteen tiiveys vuotaa sisäänpäin.

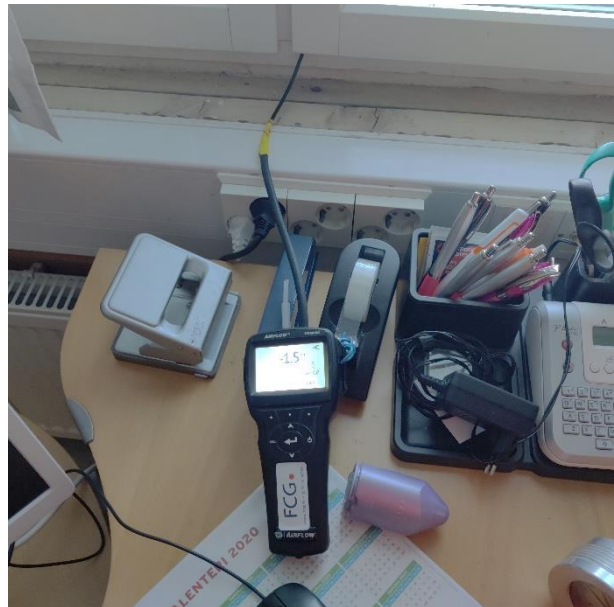
Kuva 34. Tilan 125 tehdyn hetkellisen paine-eromittauksen perusteella tila on alipaineinen.

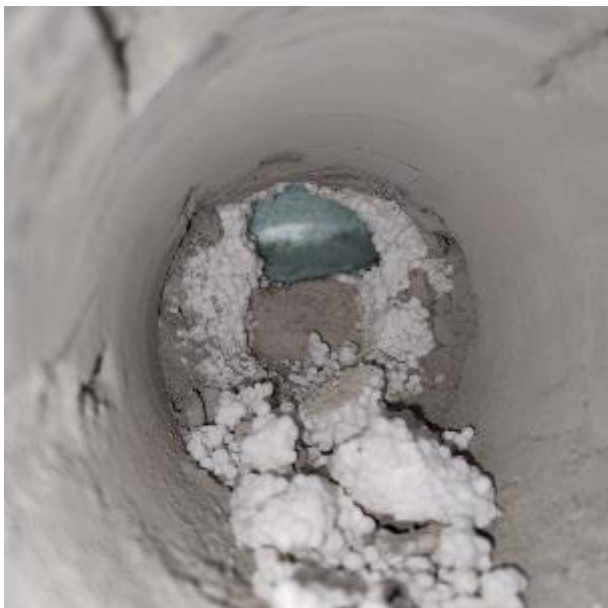
Kuva 35. Rakenneavauksesta näkyy seinän höyrynsulkumuovi ja sen kääntyminen ontelolaatan alapintaan. Kuva on avauksesta SK1.2 tilan 104 kohdalla.

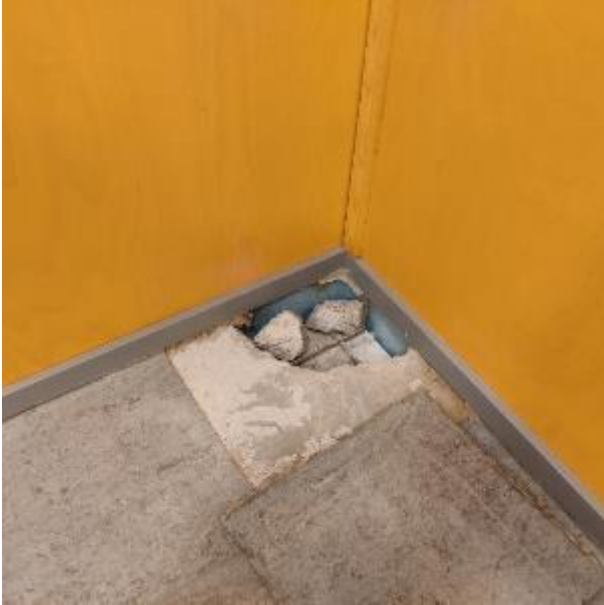
Lähtötietojen perusteella ulkoseinien höyrynsulkumuovi jatkuu pintalaatan lämmöneristekerroksen alle ja on käännetty noin 15 cm ontelolaatan päälle tiiveyden varmistamiseksi. Avauksen perusteella höyrynsulku-muovi kääntyy ontelolaatan yläpintaan mutta limityksessä ulkoseinään on ilmapuotoyhteys. Pintalaatan ja ulkoseinän välissä on systemaattinen rako, jonka kautta todettiin aistinvaraisesti virtaavan kyl-mää ulkoilmaa sisätilojen suuntaan. Eristeen lämpötila nurkka-alueella noin 10 cm syvyydessä oli poikkeuk-sellisen alhainen (+4,5°C) verrattuna huonelämpötilaan, joka oli normaalitasolla (+22°C). Ulkoilman lämpötila oli tarkastelu hetkellä noin -20°C.

Kuva 39. AP1 avaus tilassa 104. Nurkan kautta virtasi kylmää ilmaa. Seinälevyn alareunassa on villatilke.

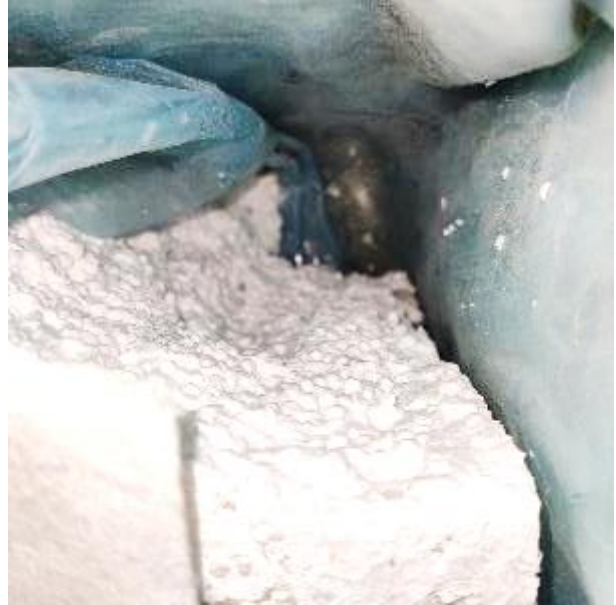
Kuva 40. AP1 avaus kuvattuna ylhäältäpäin. Höyrinsulun limitys on puutteellinen.

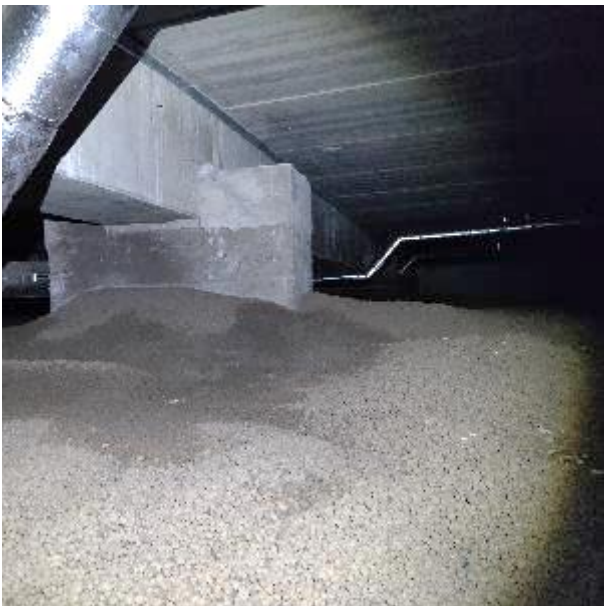
Kuva 41. Yleiskuvaa AP1 ryömintätilasta. Alapohja oli siistin näköinen.

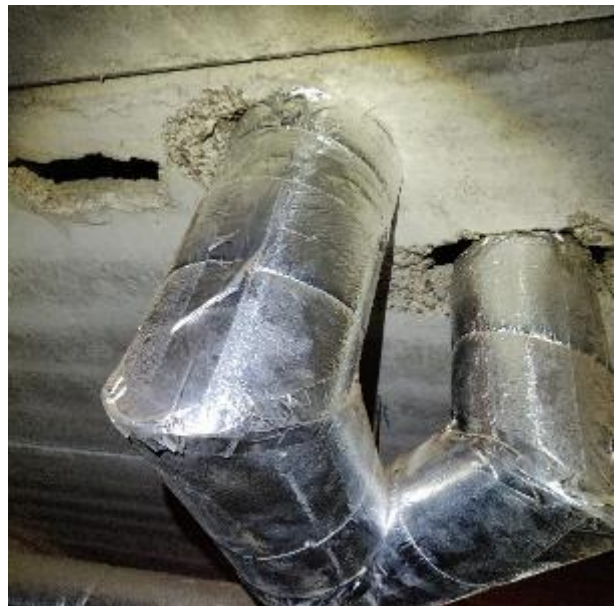
Kuva 42. AP1 ryömintätilan kautta on lukuisia epätiivelyskohtia, joiden kautta todettiin merkkiaineen kulkeutumisen sisätiloihin.

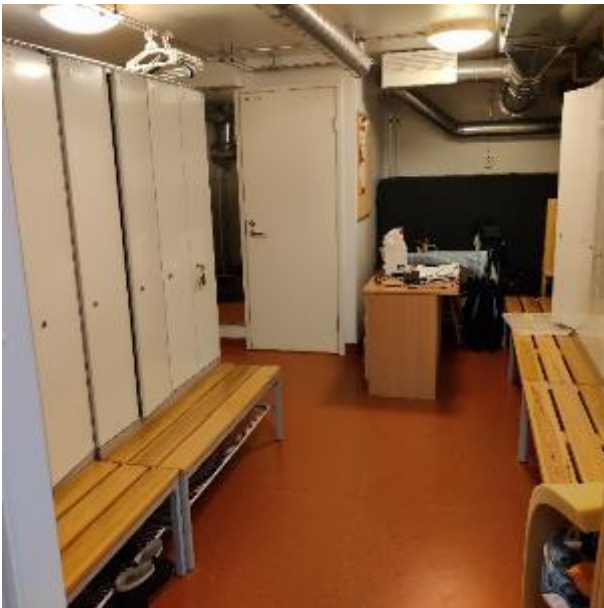
Kuva 45. AP2 rajautuu kellaritiloihin. Pintamateriaali on muovimatto. Yleiskuva on tilasta 005.

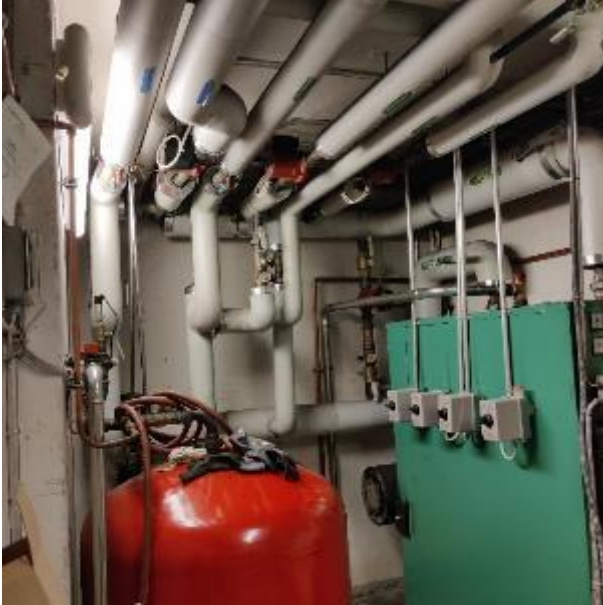
Kellarikerroksen kantavassa väliseinässä ei havaittu halkeamia tai rakoja. Salin 130 puolelta havaittiin IV-konehuoneen tiiliseinässä paikallisia halkeamia. Siivouskomerossa 126 todettiin tiiliseinän rakojen kautta ilma-  
vuotoyhteys alapohjasta (Kuva 46).

Kuva 50. Kellarin kantavaa väliseinää tarkasteltiin mm. LJH-tilan 002 puolta.

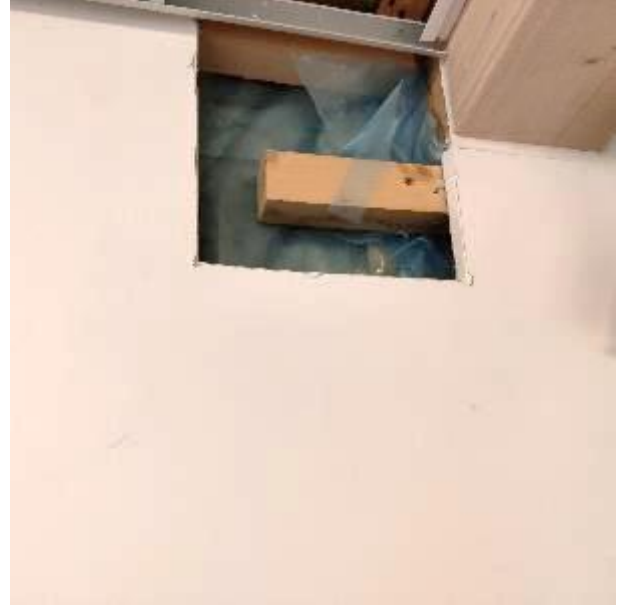
Puupilareja sekä -palkkeja tarkasteltiin aistinvaraisesti ja pintakosteuden ilmaisimella. Palkkien liittymistä seinärakenteen höyrnsulkuun tarkasteltiin rakenneavauksen kautta. Pinnoilla ei havaittu viitteitä halkeamiin tai rakenteiden siirtymiin. Pintakosteuden kartoituksen lukemat olivat normaalilla vertailutasolla. Merkkiainekokeiden yhteydessä todettujen alapohjan AP1 ja ryömintätilan sekä alapohjan (AP1) ja eristetilan välisen raon kautta on todennäköinen ilmayhteys myös pilarien juuresta jalkalistan taustalle tehdyn tarkastuksen perusteella. Rakenneavauksen perusteella palkkien liittymien höyrnsulun toteutus seinärakenteeseen on puutteellinen ja epätiivis. Palkin reunassa havaittiin kuivuneita kosteusjälkiä.

Kuva 53. US4.1 sisäpuolinen avaus kohta tehtiin palkin ulkoseinäliittymään (tila 104).

Pilarien ja palkkien rakenteisiin ei yleisesti ottaen sisältynyt merkittäviä rakenteellisia riskitekijöitä. Rakeneavauksen perusteella todettujen havaintojen perusteella on todennäköistä, että rakenteen höyrinsulun epätiivisyys on puutteellinen myös muissa tiloissa. Epätiivisiin höyrin sulun kautta on mahdollista, että diffuusion ja konvektion vaikutuksesta vesihöyrin kulkeutuminen rakenteessa muodostaa mikrobivaurioriskin.

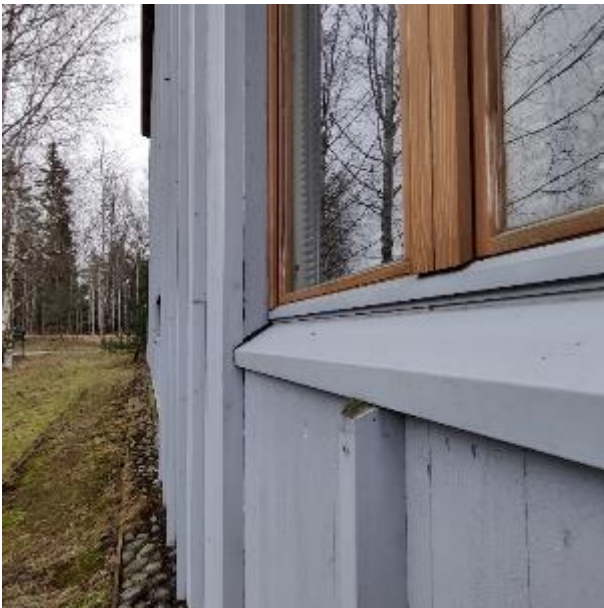
Kuva 68. Ikkunapellitysten kaadot ovat riittäviä ja hyväkuntoisia.

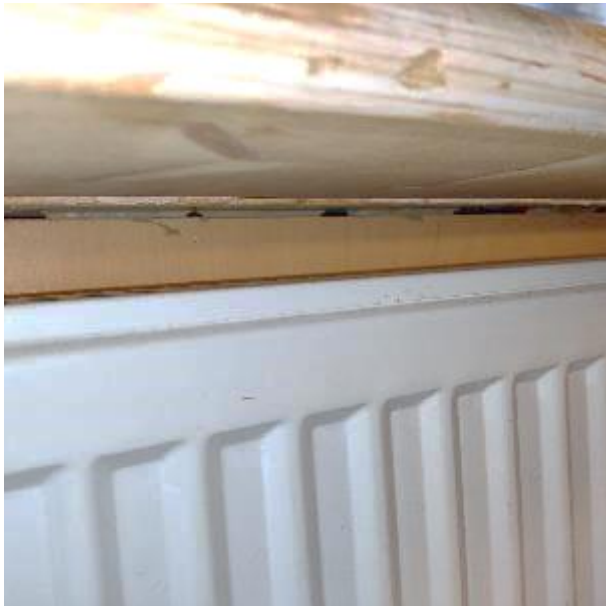
Kuva 70. Ikkunalautojen alla on rakoja ja yhteys seinärakenteen eristetilaan.

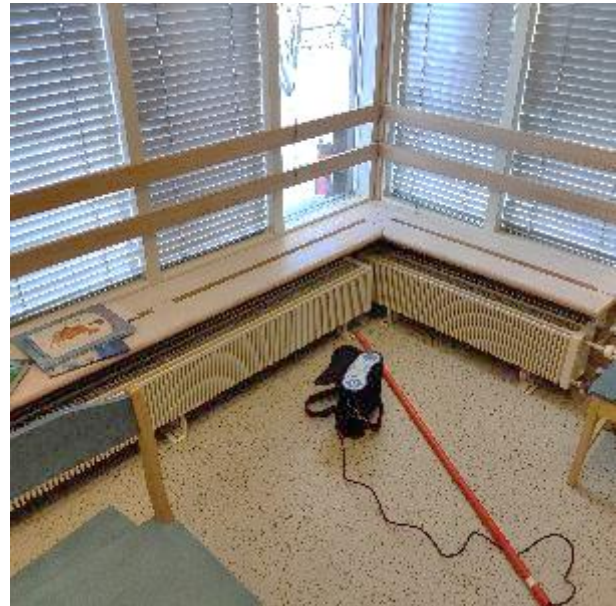
Kuva 71. Metallirakenteisten ikkunoiden liitoksissa on runsaasti ilmavuotoreittejä (tila 131).

Tutkimuskohteen ikkunat ovat hyvässä kunnossa. Ikkunoissa ei havaittu olevan kunnostustarvetta. Sen sijaan ikkunan rakenneliittymien ja täydentävien rakenneosien tiiveydessä on puutteita. Rakenteiden tarkastelussa havaittiin paikoin ilmavuotojen aiheuttamia varsin paikallisia lieviä tummentumia mutta ei viitteitä kosteusjäljistä tai vaurioista. Ikkunaliittymät olivat merkkiainetutkimusten perusteella poikkeuksellisen epätiivit, mikä mahdollistaa ikkunan liittymärakenteiden läpi kulkeutuvan vuotoilman sekä ulkoseinän paikallisten vauriomateriaalien epäpuhtauksien kulkeutumisen sisäilmaan.

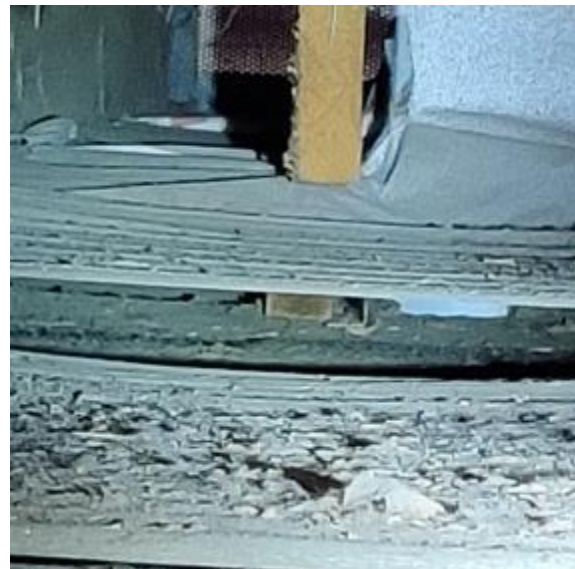
Kuva 78. Aluskate roikkuu kanavaläpiviennin kohdalla. Vesikatteen alapuolinen liitoskohta on epätiivis näköinen. Kuva on otettu lappeen suuntaan.

Avauksen YP1 kohdasta tehdyn havainnon perusteella katon aluskatteen liitos kanavaan on toteutettu puutteellisesti. Tällöin mahdollisen vesikaton läpiviennin ja aluskatteen epätiiveyden kautta kosteus pääsee kulkemaan rakenneosien kautta lämmöneristeiden läpi aina alakattojen pintaan saakka ja samalla aiheuttaa mahdollisia mikrobivaurioita lämmöneristekerrokseen. IV-kanavan huurtuminen on osaltaan saattanut johtua kanavapuhaltimen toimimattomuuden takia koska kanavan lämpötila on laskenut ja aiheuttanut ulkopinnan huurtumista tai jääpadotusta puutteellisen eristyksen kohdalla. Ulkoilman lämpötilan noustessa tiivistynyt kosteus valuu kanavan ulkopintaa pitkin alakaton villalevyjen päälle.

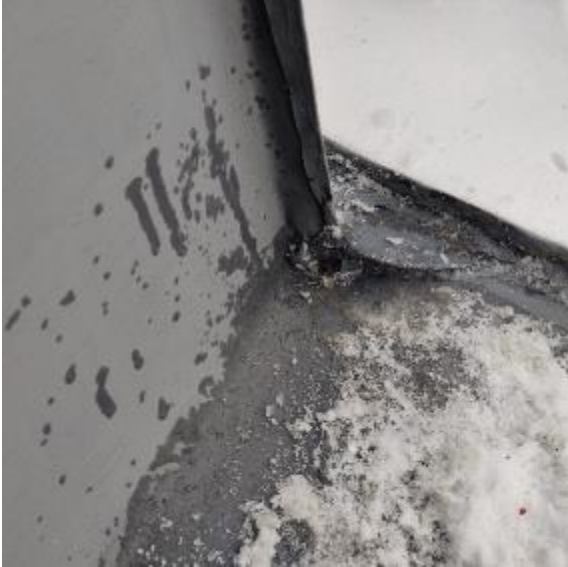
Kuva 79. Kattoläpiviennin reunakääntöjä on tiivistetty massalla.

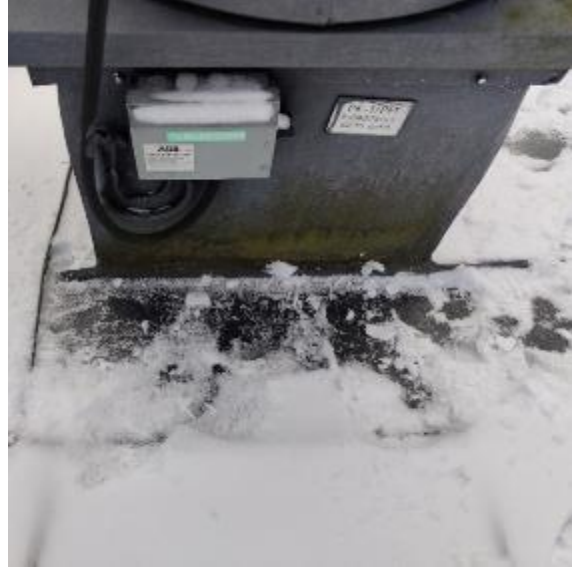
Kuva 80. Puhaltimen kattoläpiviennin kohdalla ei havaittu vuotokohtia.

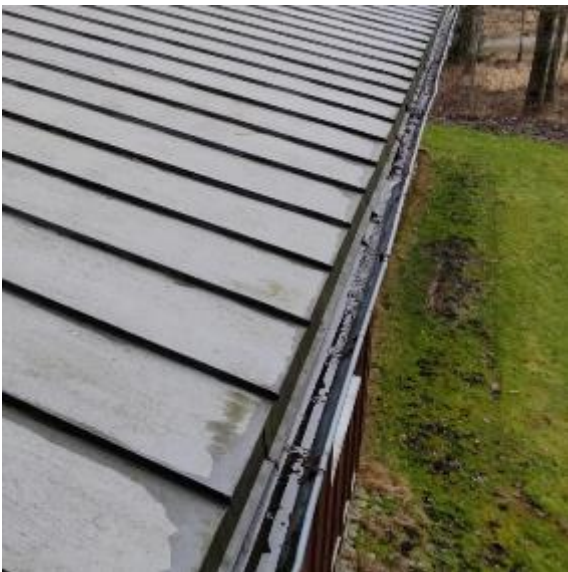
Rakennuksen räystäskourut ovat hyväkuntoiset rakennuksen itä, etelä ja länsisivustoilla. Pohjoisen puoleisella sivustalla sadevesikourussa on vastakaatoa. Kouruissa ja syöksyissä ei ole sulatuskaapelointia. Korkean osan tilan 131 kohdalla kattovesiä ohjataan sisäänkäynnin 133 lappeelle ja edelleen sadevesijärjestelmään. Sadevesikourujen kautta kattovesiä pyritään ohjaamaan pääsääntöisesti muovisiin loiskesuppiloihin. Sisäpihan puolella tilan 142 kohdalla kattovesiä ohjautuu suppilon ohi. Havaintojen perusteella loiskesuppiloissa ja räystäskouruissa ei ollut poikkeuksellista määrää roskia, puiden lehtiä yms., joka heikentäisi järjestelmän toimivuutta. Pohjoispuolella tilan 125 kohdalla syöksytorvi purkaa vesiä rakennuksen vierustalle ja kattovesiä loiskuu rakennuksen sokkeliä vasten. Lännenpuoleisella sivustalla sadevesikourun päätylaippa vuotaa ja osa kattovesistä ohjautuu rakennuksen seinään tilan 104 kohdalla. Keittiön kohdalla (152) havaittiin tutkimusten aikana rännilinjan voimakasta jääpadotusta.

Kuva 81. Pohjoisen puolella vesi padottaa kourussa puutteellisen kaadon takia.

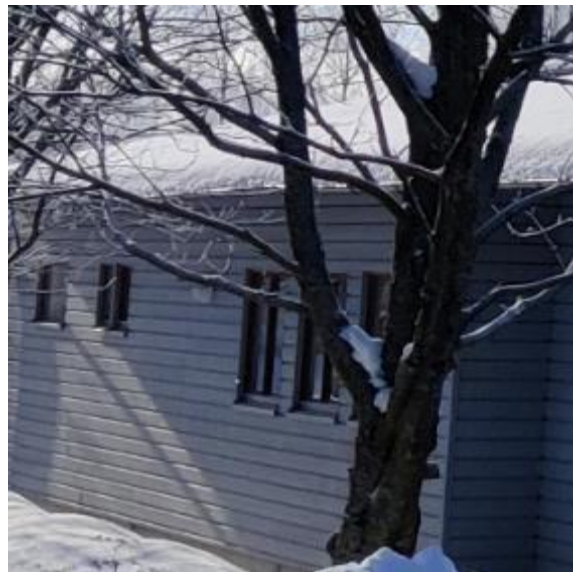
Kuva 82. Keittiön 152 kohdalla sadevesikouruissa havaittiin voimakasta jääpadotusta.

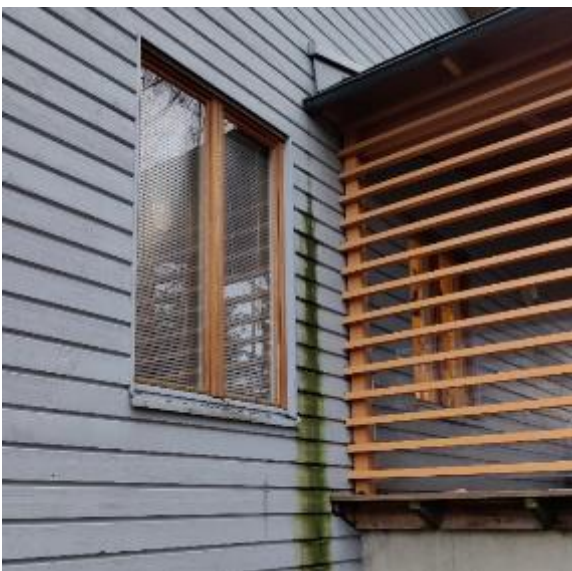
Kuva 83. Tilan 104 kohdalla sadevesikourun päätylaippa vuotaa.

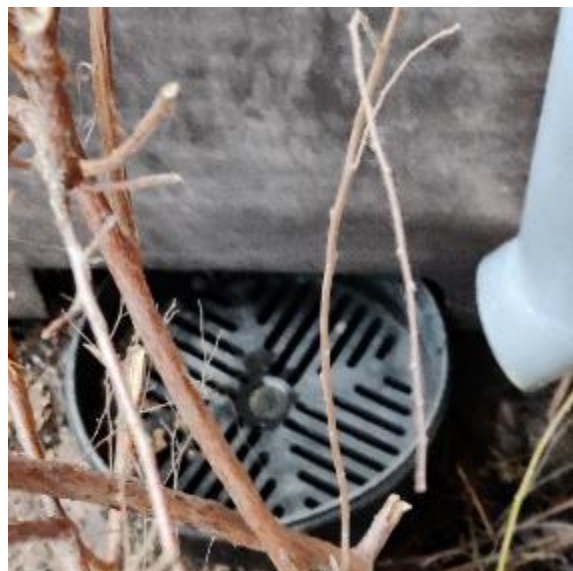
Kuva 84. Tilan 142 kohdalla kattovedet eivät ohjautu sadevesijärjestelmään lyhyen syöksyputken takia.

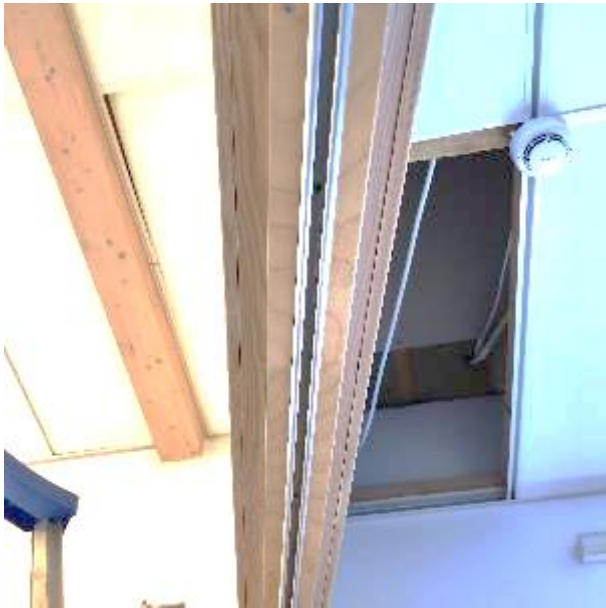
Kuva 86. AK3 avaus tilan 121 kohdalla.

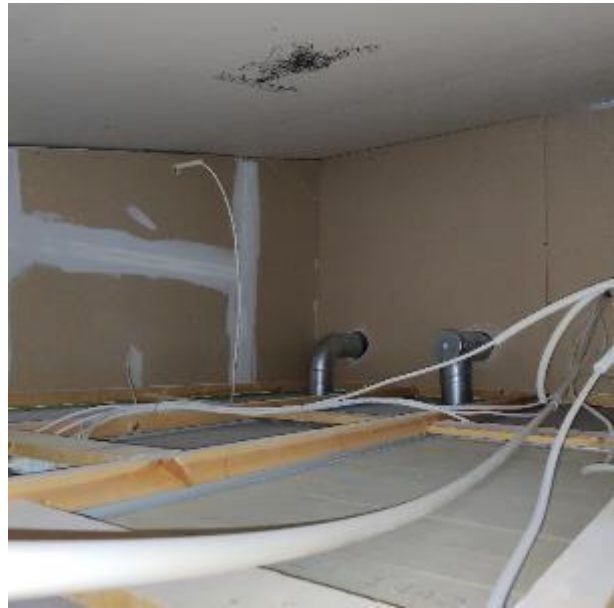
Kuva 87. Yläpuoliset tilat ovat siistin näköisiä, pölykertymää on vain vähän.

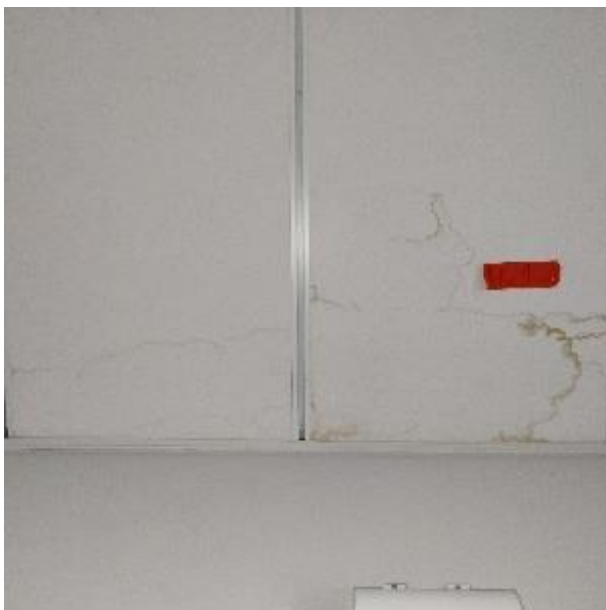
Kuva 88. Vesivuotojälkiä tilan 102 kohdalla (AK1).

Avauskohtien AK1 ja AK2 vaurioituneet villalevyt ovat pääosin esteettinen haitta, jotka tulee vaihtaa uusiin korjaustyön yhteydessä.

-Vaurioituneet villalevyt vaihdetaan höyrynsulun tiiveyden parantamisen ja kattoläpiviennin korjaamisen yhteydessä (ks. "4.18 Yläpohja- ja vesikattorakenteet" ja "4.17 Parvekkeet, katokset ja ulkotasot").

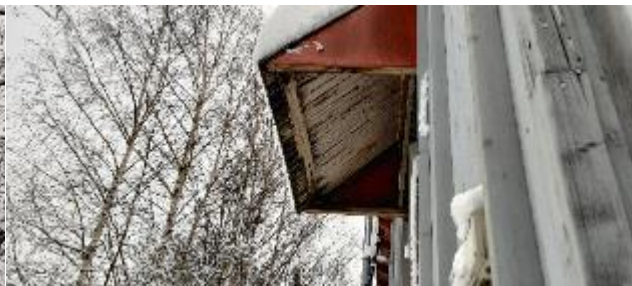
Kuva 102. Puisen katoksen alapinnoilla mikrobikasvuun viittaavia jälkiä.

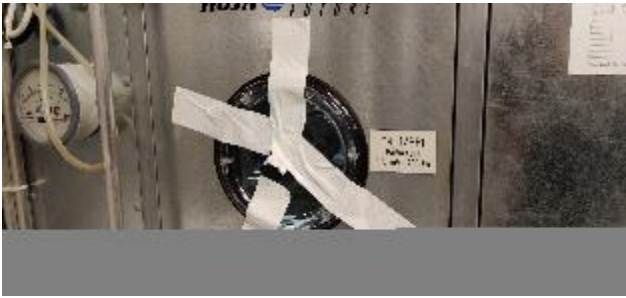
Kuva 105. TK1/pf1 puhallinkammion tarkastusaukon kiinnitys toteutettu väliaikaisesti teipillä.

Kone toiminnassa ei havaittu sisäilmaolosuhteisiin merkittävästi vaikuttavia puutteita. Havaitut puutteet voidaan korjata normaalien huoltotoimien yhteydessä.

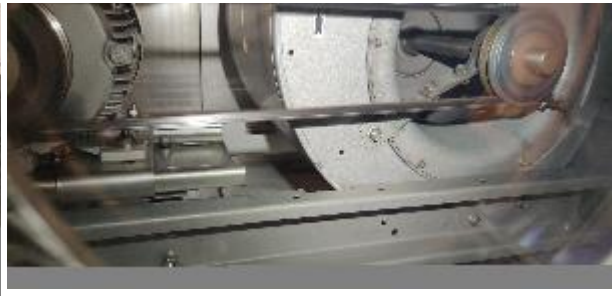
Kuva 106. Koneen hihnavetoisen puhaltimen toiminnassa ei havaittu puutteita.

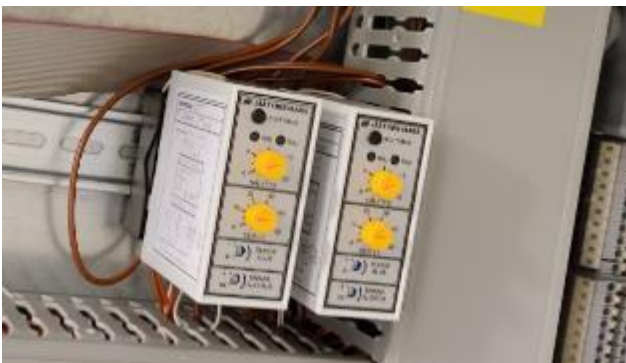
Kuva 109. TK1 ja TK2 jäätyssuojat, hälytysraja n. +8 °C. Jälkilämmityspatterin jäätyssuojatermostaatti (ylempi) ja puhaltimen seisoma-aikana patterin paluuveden lämpötilan säätö (alempi).

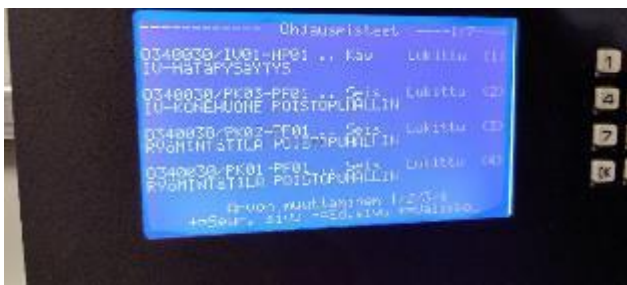
Kuva 117. Ryömintätilan puhaltimet ovat seis -asennossa.

Alustilan kosteus tutkimushetkellä oli normaalia korkeampi. Normaalia korkeampi kosteus johtuu alustilan tuuletuksen toimimattomuudesta. Alustilan suhteellisen kosteuden hälytysraja (RH 60%) on alhainen, jonka vuoksi alustilan suhteellinen kosteus saavuttaa hälytysrajan tarpeettoman helposti. Hyvin toimivassakin alustilassa ryömintätilan suhteellinen kosteus nousee helposti kesäisin yli 80 %. Alustilan poistoilmapuhaltimien korvausilma johdetaan alustilaan lämmönjakohuoneen kautta. Alustilan poistopuhaltimien toiminta muuttaa koko rakennuksen rakennusvaipan painesuhdetta (alipaine kasvaa noin 5 Pa). Näin ollen suunnitelmien mukainen korvausilmareitin mitoitus aiheuttaa sisätilojen ilman kulkeutumisen epätiivetysohjeiden kautta alustilaan. Alustilan jatkuva alipaineisuus estää alustilan ilman kulkeutumisen sisätiloihin. Tutkimuksessa tehdyt havainnot eivät heikennä sisäilman laatua.

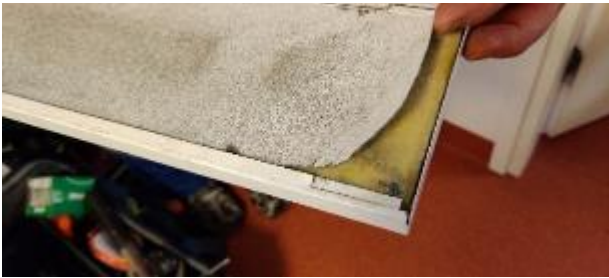
Kuva 119. Siirtoilmalaitteen etusäleän kangaspinta on irronnut, alla avoin villapinta.

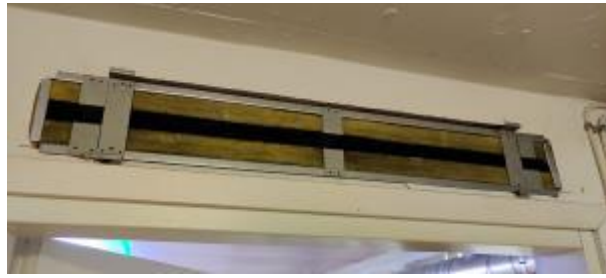
Kuva 120. Siirtoilmalaitteen seinän lävistävässä rakenteessa avoimia villapintoja.

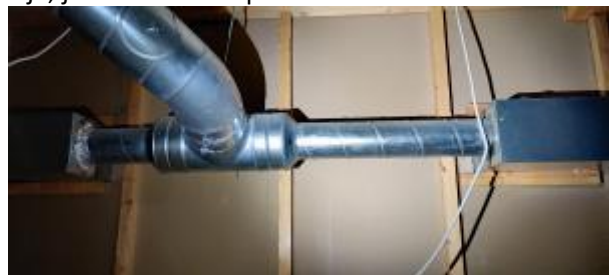
Kuva 123. Tulopäätelaitteiden asennustapa ei kaikilta osin noudattanut tuotteen valmistajan ohjeistusta. Va-ohjeen mukaan on noin 20 cm kattopinnan alapuo- semmanpuoleisen päätelaiteen suojaetäisyys puut- lella. Päätelaitteiden asennuskorkeus suhteessa katti- pintaan ei kaikilta osin noudata valmistajan ohjeis- tusta.

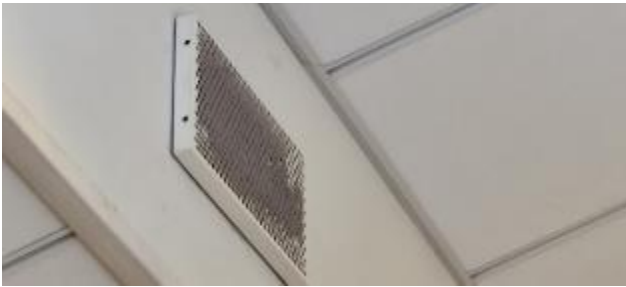
Kuva 127. Tilassa 131 sijaitsevien poistoilmalaitteiden pinnat ovat merkittävästi pölyntyneet.

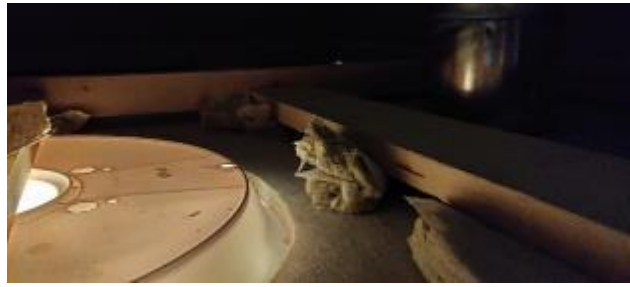
Kuva 128. Alakaton yläpuolella alakattojen asennuksesta muodostuneita villapaloja.
