# TUTKIMUSSELOSTUS

## KOSTEUS- JA RAKENNETEKNINEN KUNTOTUTKIMUS

**MISTELIN PÄIVÄKOTI**

**TULPPAANITIE 44, VANTAA**

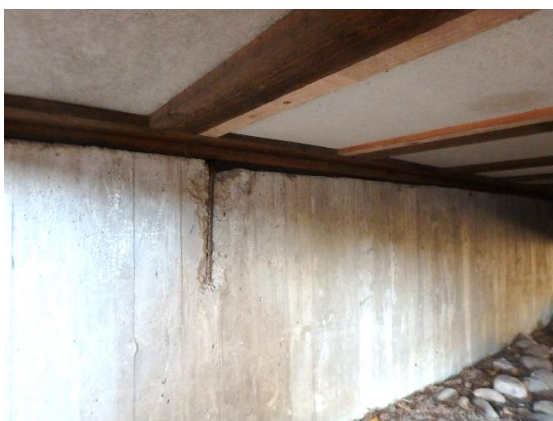
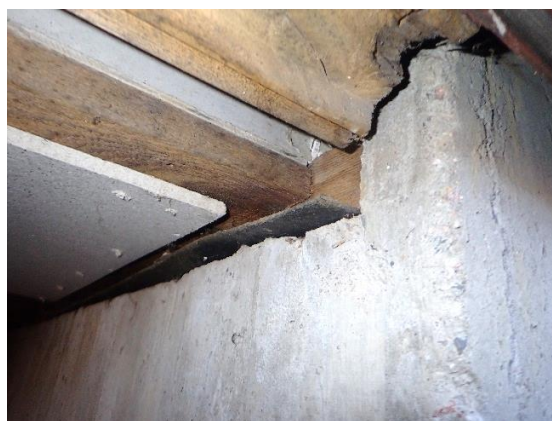
**Kuva 8.** Ryömintätalallinen osa rakennusta lähtee maanvaraisen osan sokkelin päältä. Sokkelin päällä on bitumikermikaista. Sokkelissa havaittiin yksittäinen paljas sokkeliteräs.

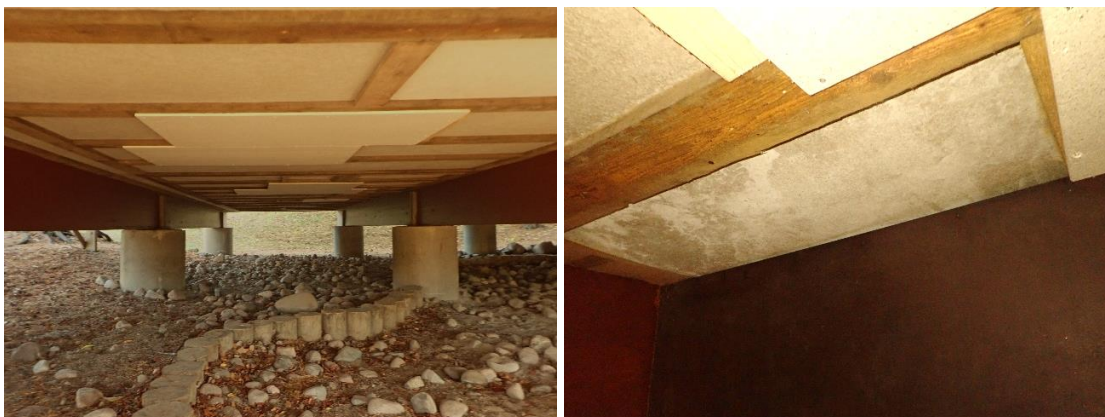
**Kuva 9.** Ryömintätilalliseen alapohjaan oli lisätty useita tuulensuojalevyjä. Ryhmätilan 10 viemäröinnin kohdalla yksi alapohjan tuulensuojalevyistä oli kirjava ja tähän tehtiin rakenneavaus RA20 alhaalta päin.

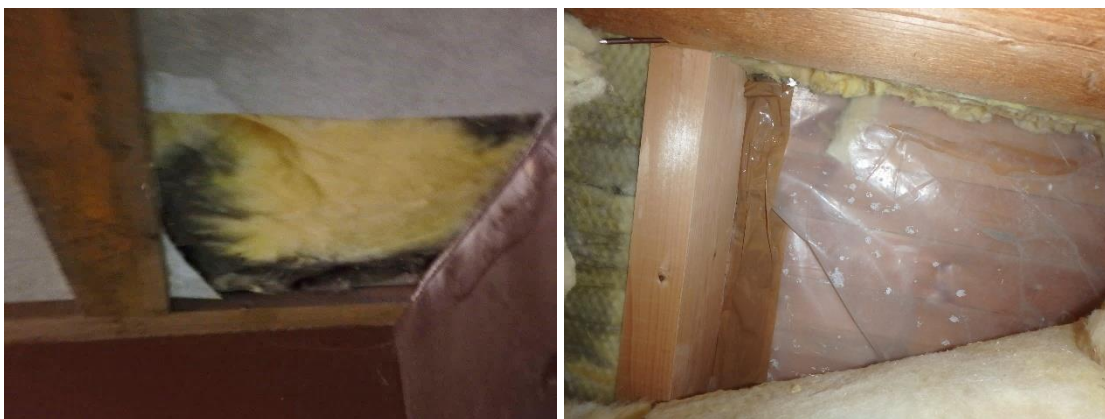
**Kuva 10.** Ryhmätilan 10 kohdalle tehdyssä rakenneavauksessa RA20 alapohjan lämmöneristeissä havaittiin tummentumaa ilmavuodoista ja höyrynsulkumuovi oli teipattu kiinni pakkausteipillä. Rakenneavauskohdan vieressä on tekniikkakotelo viemäriputkille, ja lähellä läpiviennit tilojen 07 ja 08 sekä siivouskomeron 05 viemäreille ja sadevesiviemäriille. Lattiat olivat näiltä osin viileät, mikä viittaa ilmavuotoihin rakenteista.

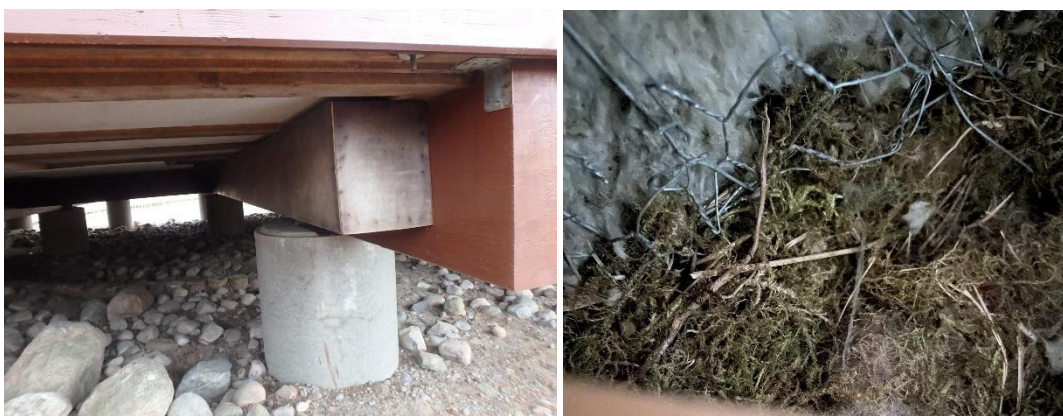
**Kuva 11.** Ryömintätilallisen alapohjan alapuolella on koteloinnit lämmöneristetyille viemäriputkille. Koteloinnin sisässä oli eläimen pesä.

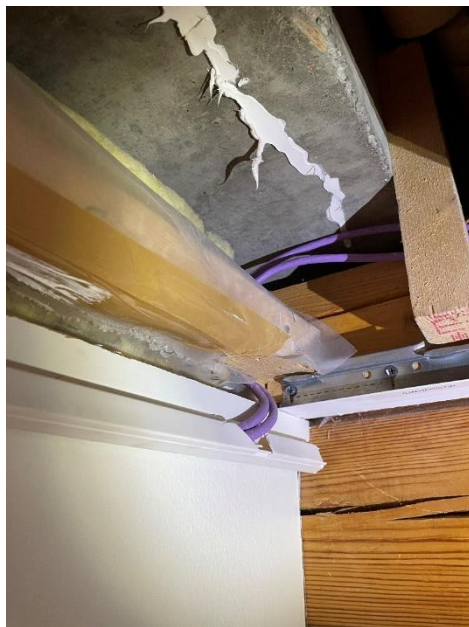
**Kuva 15.** Ulkoseinä alakaton yläpuolella keittiön 18 edustalla. Ulkoseinän eristetila on avonainen alakattotilaan.

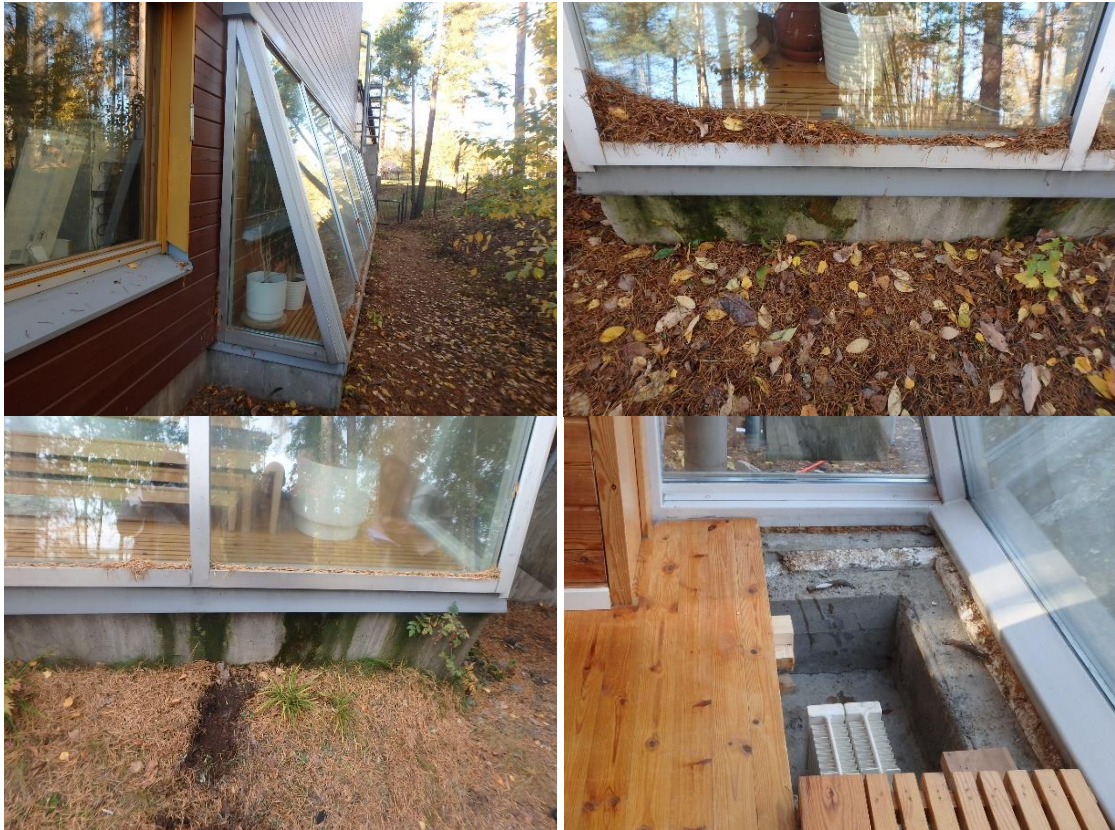
**Kuva 20.** Rakennuksen keskiosan yhteistilassa 17 on ikkunaerkkeri, jonka solupolystyreenieriste oli yhteydessä sisäilmaan. Sokkelin ulkopinnalla kasvoi sammalta ja lasin pinnalla ja rakennuksen seinustalle on maatuvaa ainesta. Osa lämpölaseista oli sameita, kun lasien sisälle on todennäköisesti päässyt kosteutta.

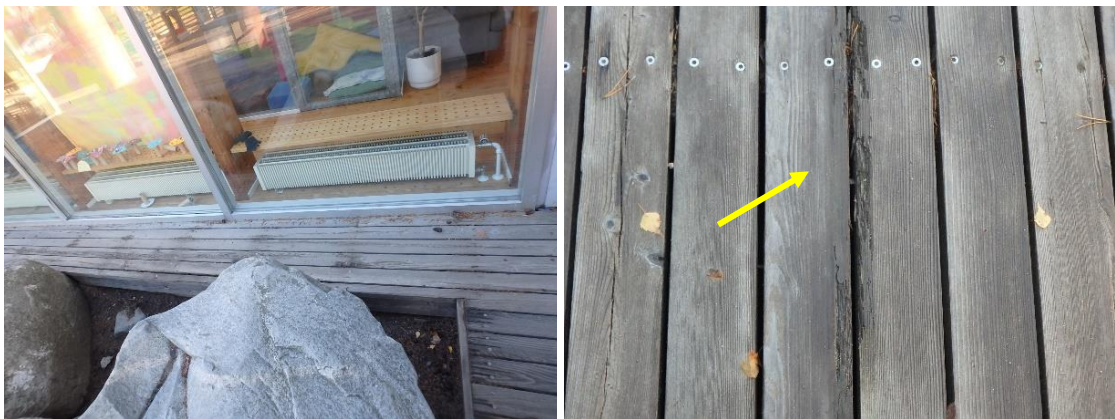
**Kuva 21.** Rakennuksen itä-, etelä- ja länsipuolella on terassit, joita ei ole huoltokäsitelty ja yksittäisissä laudoissa on lahoa. Etelän puoleinen terassi on kiinni korkean osan lasiseinässä ja samassa tasossa sisätilojen lattiapinnan kanssa. Maanpinta on arviolta samassa tasossa rakennuksen alapohjan betonilaatan yläpintaan nähden. Terasseilta todennäköisesti ohjautuu vettä ulkoseinärakenteisiin.

- Lahonneet terassilaudat ja rakenteet suositellaan vaihtamaan ja terassit huoltokäsittämään tai uusimaan terassit.

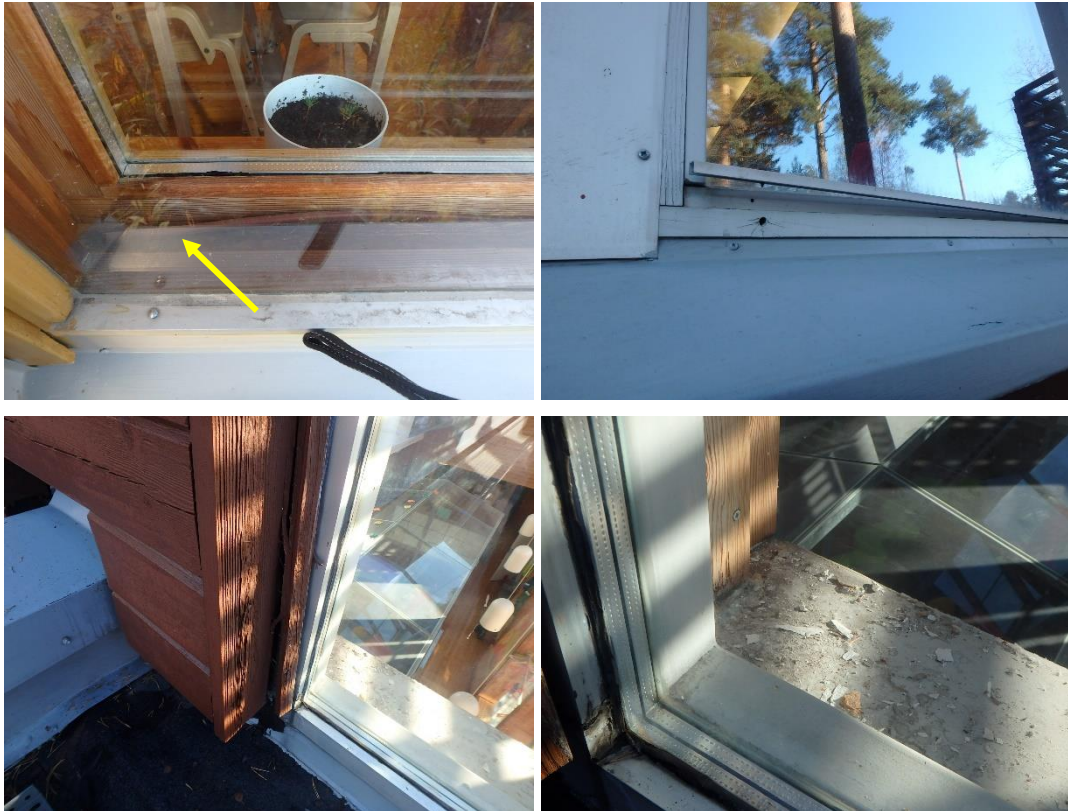
**Kuva 24.** Pienryhmätilan O6 ikkuna oli vuotanut alareunasta ja ikkunatiiviste oli huonosti asennettu. Ikkunakittaukset oli paikoin lohkeilleet ja muutamia ikkunalistoja oli irronnut. Korkealla osalla kattoikkunoiden vuotoja oli korjattu, mutta rakenteissa havaittiin vanhoja vesivuotojälkiä eikä ikkunautoja ollut siivottu.

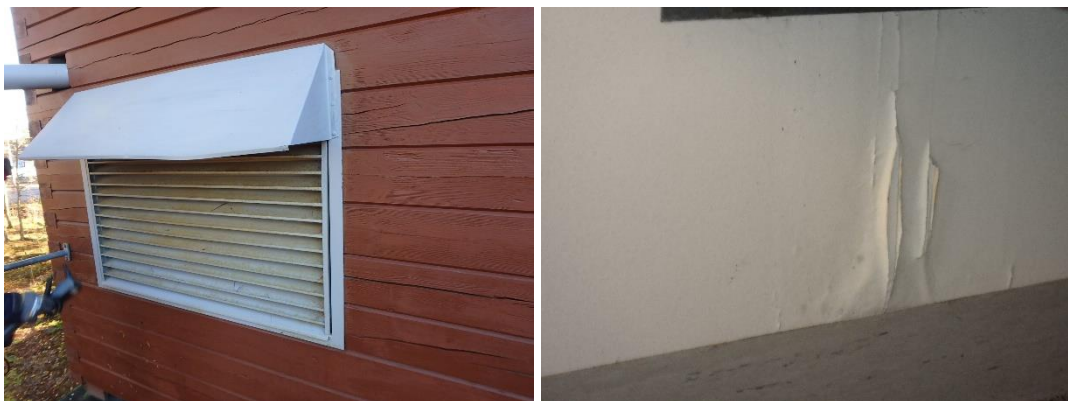
**Kuva 25.** Toisen kerroksen ilmanvaihtokonehuoneen ulkoseinän sisäpinnassa havaittiin kupru ulkoilmanottoaukon nurkan kohdalla. Ulkoseinärakenteeseen on todennäköisesti päässyt kosteutta tuloilmanottosäleikön rakenteista.

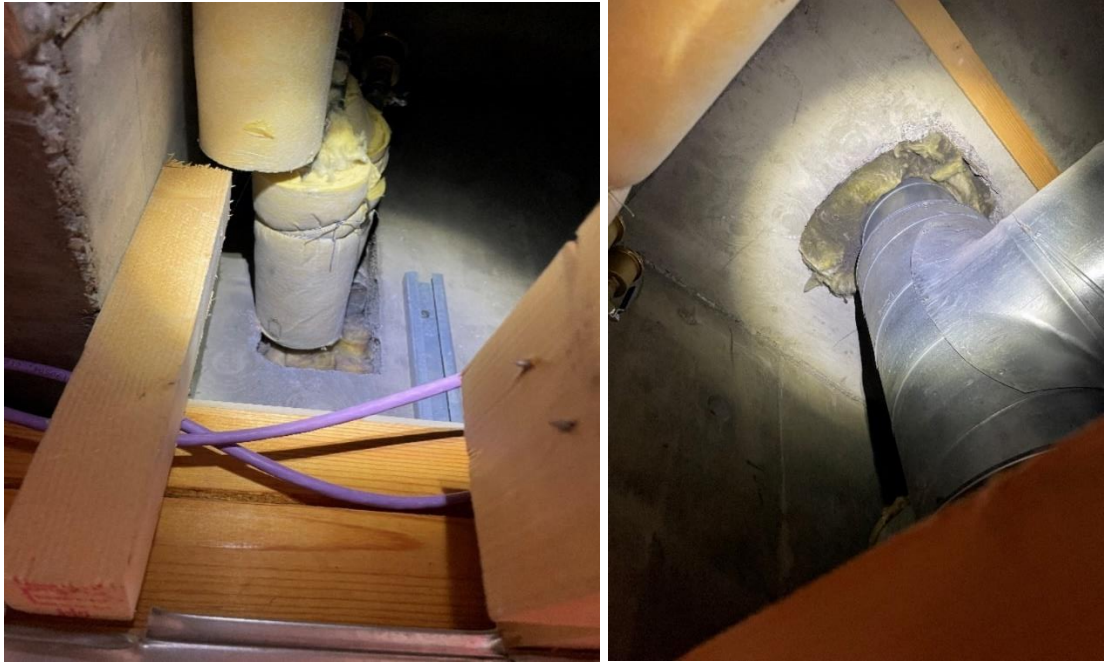
**Kuva 28.** Väliseinän VS8 ja välipohjan läpivienneissä havaittiin pinnoittamatonta mineraalivillaa. Kuvat ovat yhteistilan 17 alueelta.

- Alakattotilojen pinnoittamattomat mineraalivillapinnat suositellaan pinnoittamaan
- Alakattojen yläpuoliset läpiviennit suositellaan tiivistämään.

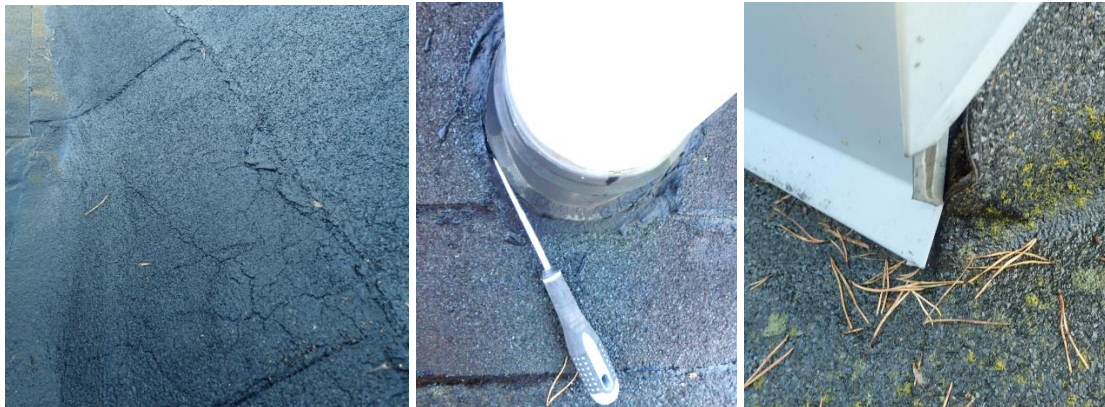
**Kuva 38.** Kermissä havaittiin paikoin verkkohalkeilua läpivientien kohdilla rakoja.

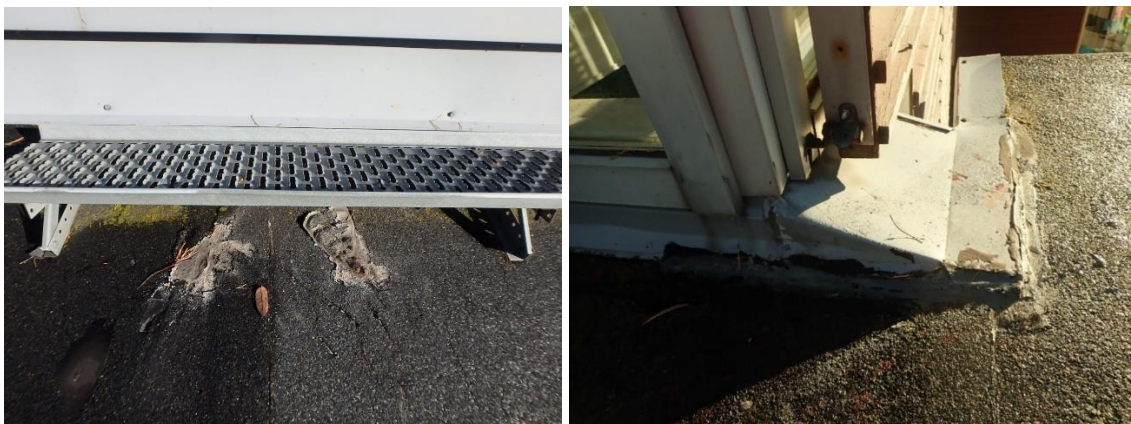
**Kuva 39.** Kermin halkeilua on paikoin paikkailtu. Matalan osan Ikkunapellitysten tiivistykset rakoilevat.

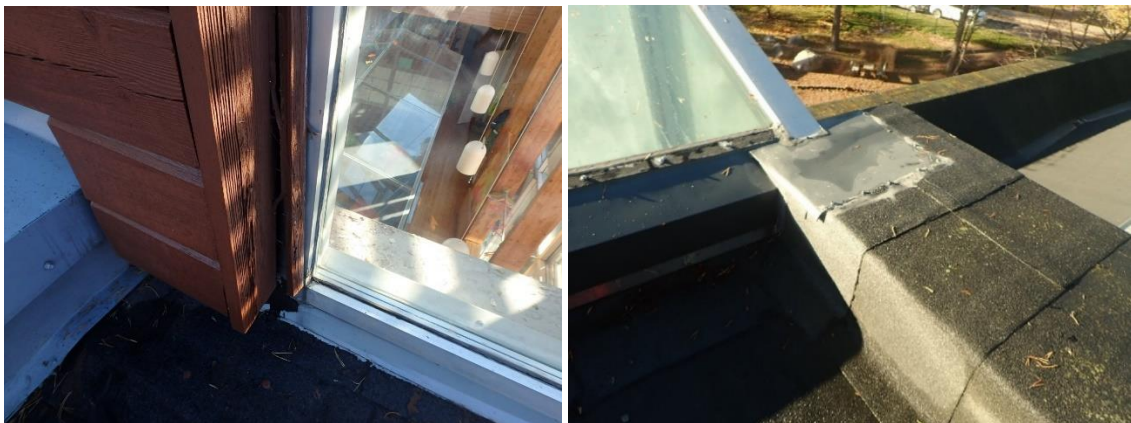
**Kuva 40.** Matalan osan ikkunaliittymän listoitus on irti. Korkean osan kattoikkunoita on lisätiivistetty.

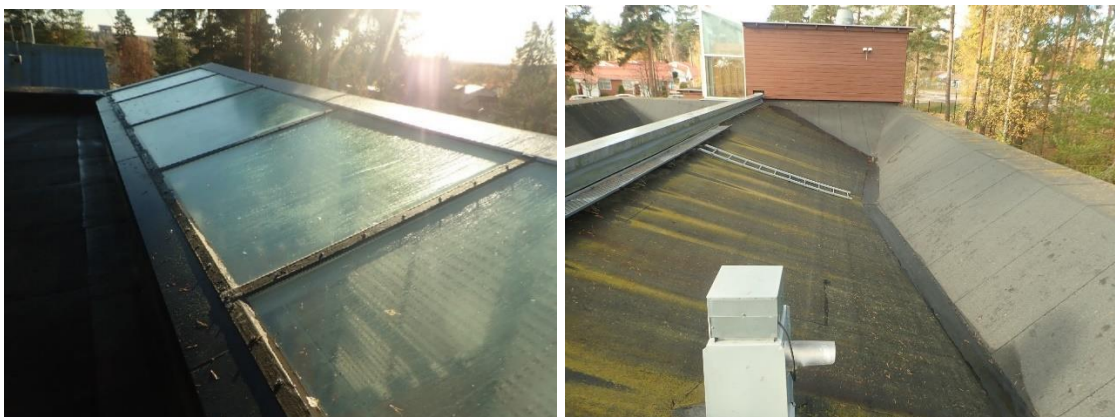
**Kuva 41.** Korkean osan kattoikkunan saumoja on aiemmin tiivistetty vesivuotohavaintojen jälkeen. Matalan osan kermiosuudella on paikoin sammalkasvustoa.

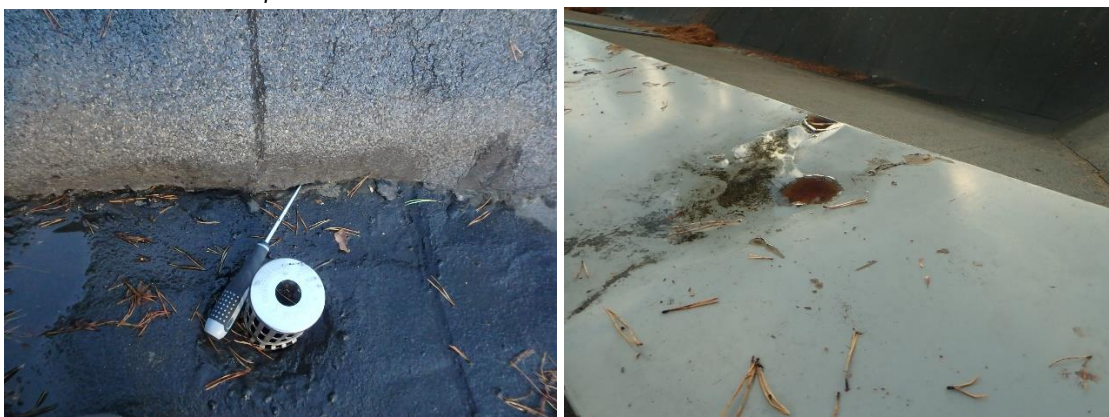
**Kuva 42.** Kattokaivon kohdalla (tilojen 20–21 alueella) kermin saumassa havaittiin rako. Kermiosuuden keskiharjan pellityksessä PVF<sub>2</sub>-pinnoite on paikoin kulunut puhki ja pellissä on ruostetta.

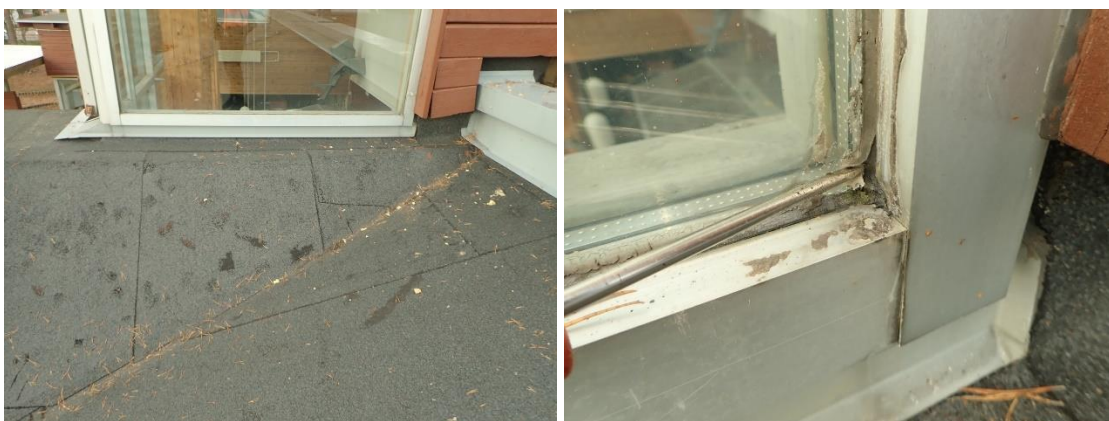
**Kuva 43.** Kattoikkunan edustalla pintakermistä on lähtenyt paloja. Ikkunan kittaukset ovat rikki.

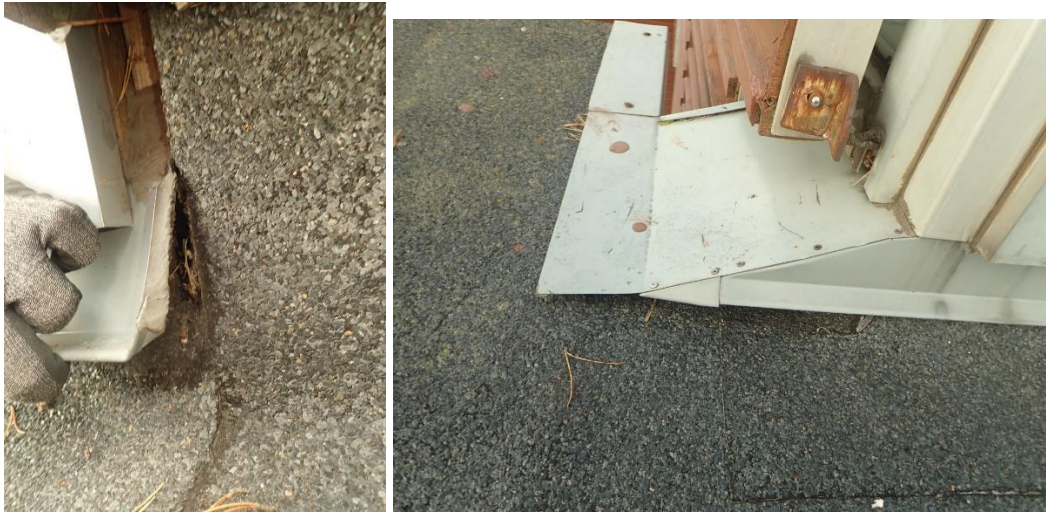
**Kuva 44.** Korkean osa liittymässä ikkunapellityksen tiiviste on halki. Ikkunoiden puuriläverhouksen kiinnike on ruosteessa.

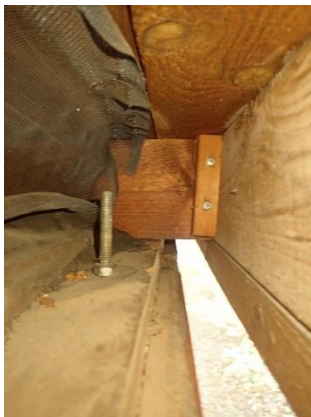
**Kuva 45.** Räystäään hyönteisverkossa on paikoin aukkoja, joista pieneläimet voivat päästä yläpohjatilaan.

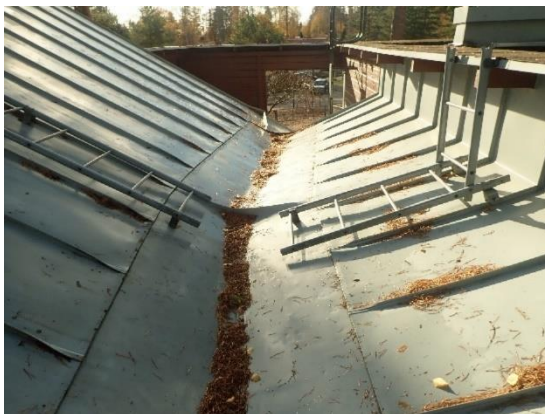
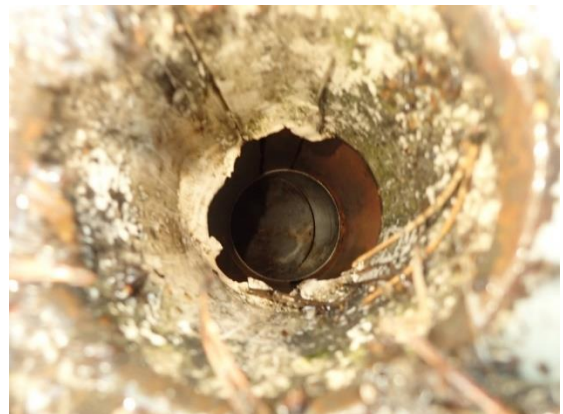
**Kuva 46.** Peltikateosan kattokaivoissa ei ole roskasihtejä ja kaivot ovat peittyneet havuista.

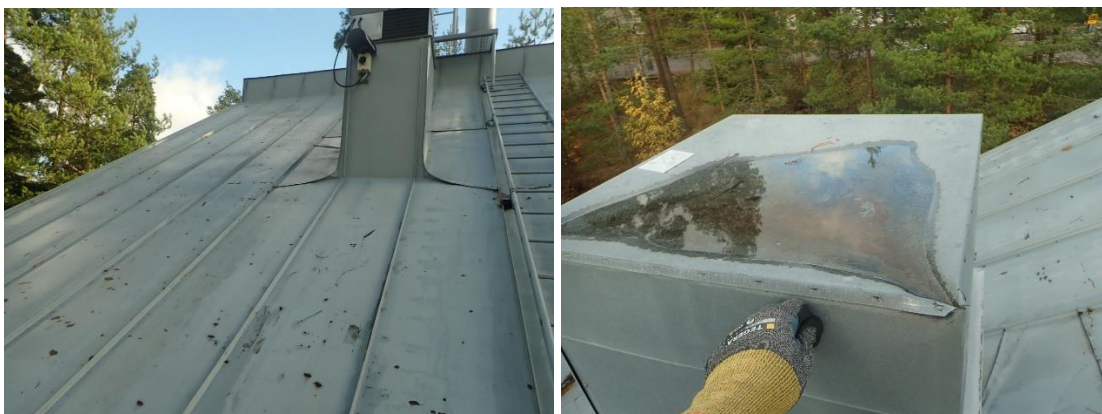
**Kuva 47.** Peltikatteessa havaittiin pinnoitteen kulumista ja ruostetta. Peltikate on huoltomaalauksen tarpeessa. IV-laitteen vedenohjaus tule korjata.

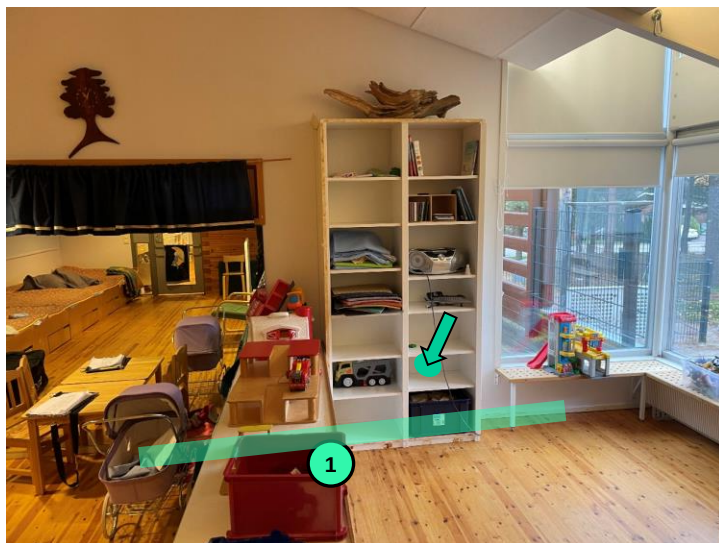
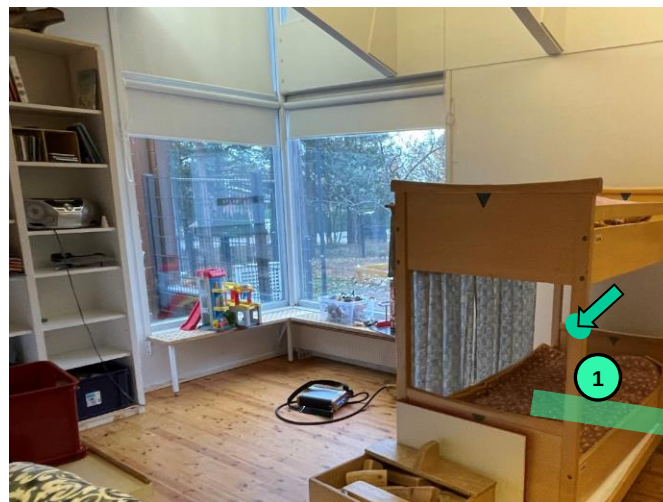
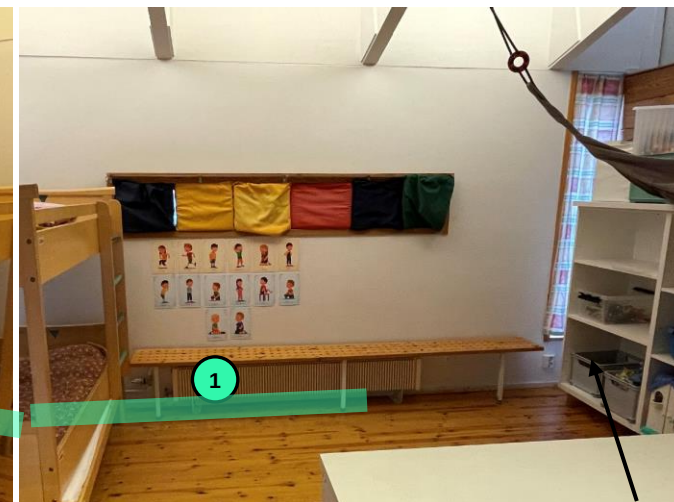
# ULKOSEINÄRAKENTTEEN US1 MERKKIAINEKOE, TILA 43 3.11.2022

1 ULKOSEINÄ- ALAPOHJA LIITTYMÄ

MERKKIAINEEN YLEISPITOISUUS  
NOUSI TILASSA KOHTALAISESTI

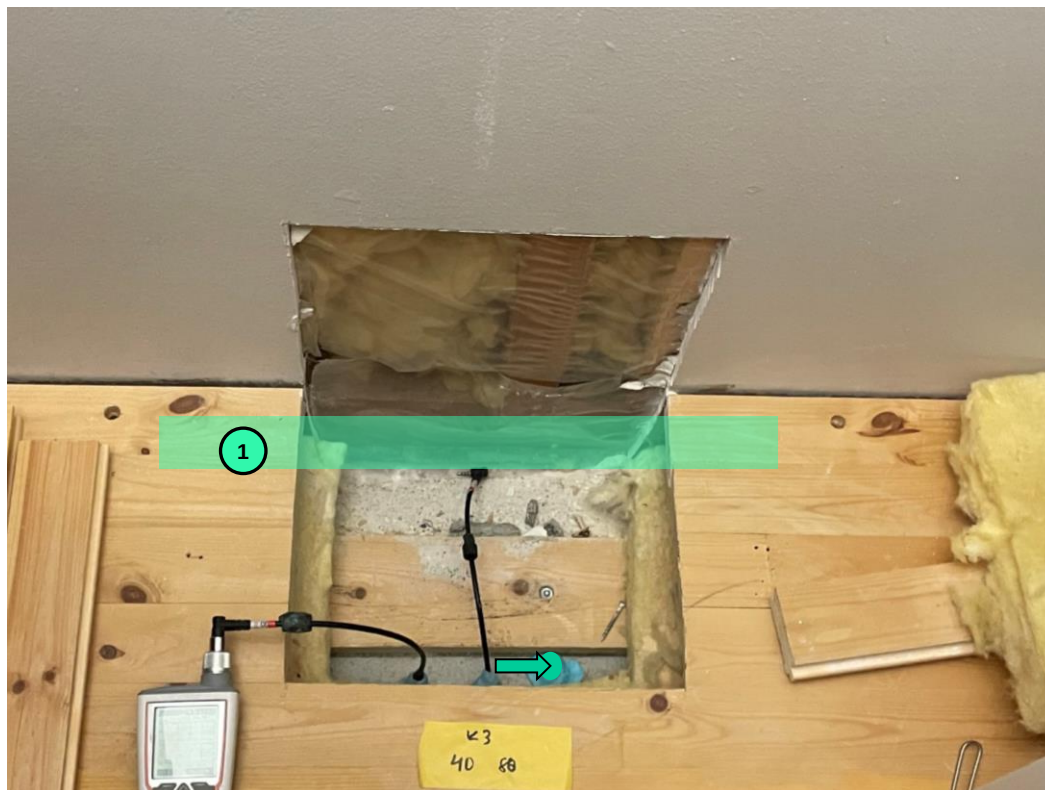
# ALAPOHJARAKENTTEEN AP2 MERKKIAINEKOE, TILA 16 3.11.2022

SEINÄ-LATTIA LIITTYMÄ

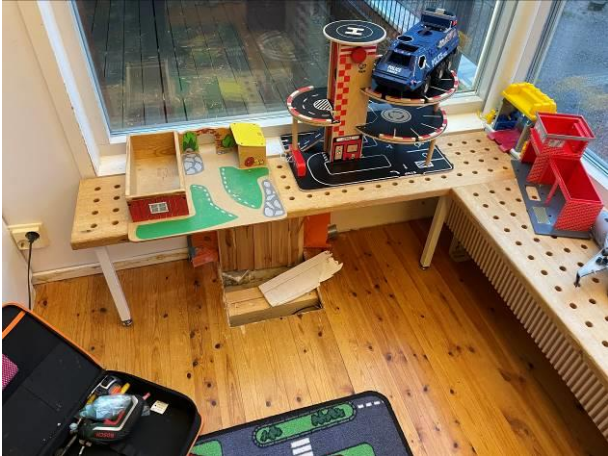
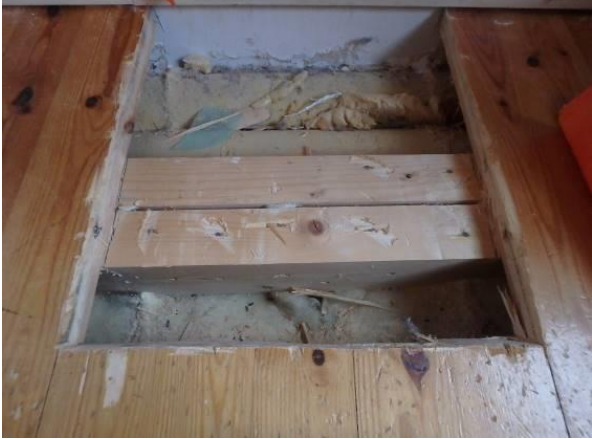
**Rakenneavaus 1, Lepohuone 43, alapohja AP2**

| <p>Värimuutokset: ei muutoksia<br/> Rakennemuutokset: ei muutoksia<br/> Kosteus:<br/> - Mineraalivilla ja puuosat oli aistinvaraisesti kuivia<br/> Hajut: rakennusmateriaaleissa ei havaittu poikkeavaa hajua: ulkoseinän vierellä kulkee eristetyt putket.</p> | |

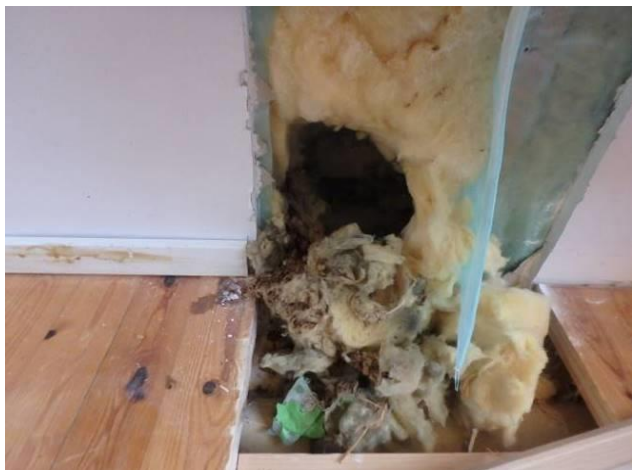
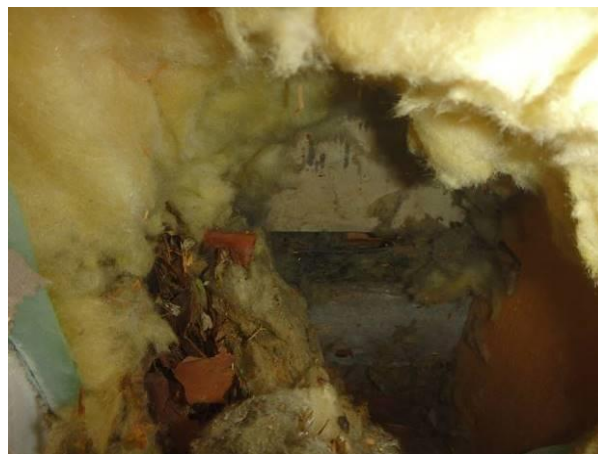
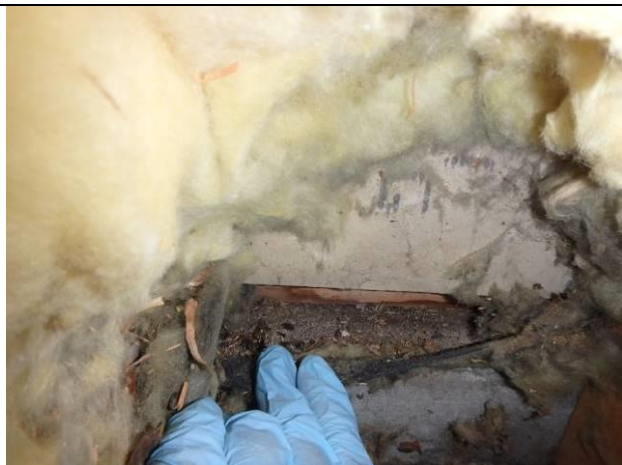
**Rakenneavaus 2, Lepohuone 43, ulkoseinä US1 alaosa sisäpuolelta**

| <p>Värimuutokset: mineraalivilla tummunut ilmavuodosta, koolauksessa ja mineraalivillassa kosteusjälkiä</p> <p>Rakennemuutokset: ei muutoksia</p> <p>Kosteus:</p> <ul style="list-style-type: none"> <li>- Mineraalivilla ja puuosat oli aistinvaraisesti kuivia</li> <li>- tuulensuojalevyn ulkopuolinen koolaus 12,1 p-%, T:14,6C</li> </ul> <p>Hajut: ei poikkeavaa hajua</p> <p>Muuta: Eristevälissä roskaa ja eläimen jätöksiä.</p> | |

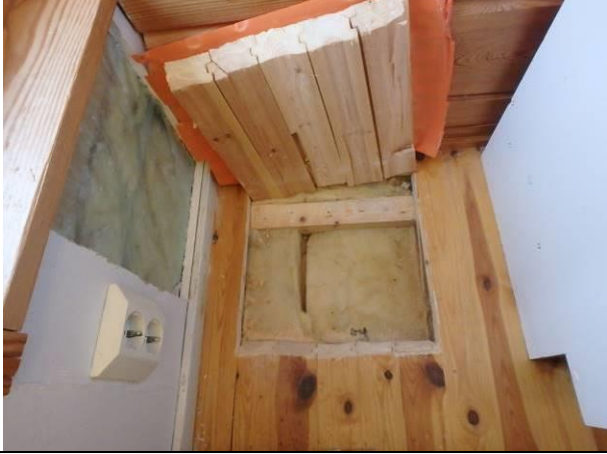
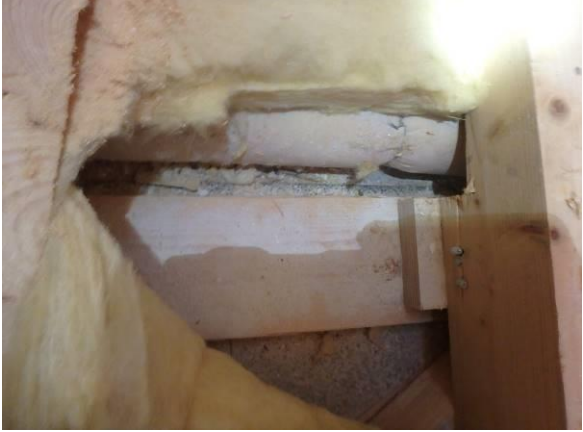
**Rakenneavaus 3, Lepohuone 43, alapohja AP2 sisäpuolelta**

| Värimuutokset: -<br>Rakennemuutokset: -<br>Kosteus:<br>- mineraalivilla oli aistinvaraisesti kuivaa<br>Hajut: ei poikkeavaa hajua<br>Muuta: - | |

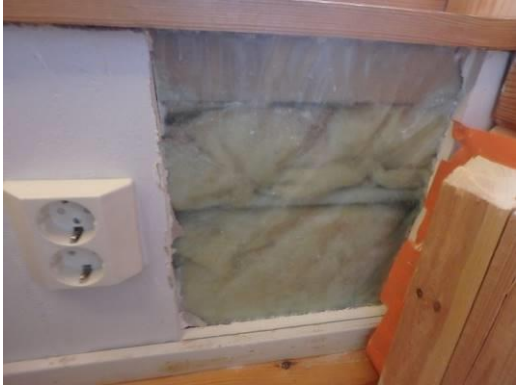
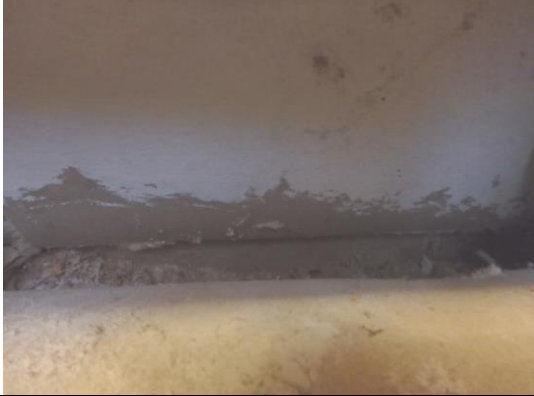
**Rakenneavaus 4, Lepohuone 43, ulkoseinän US1 alaosa sisäpuolelta**

| Värimuutokset: ei värimuutoksia<br>Rakennemuutokset: ei rakennemuutoksia<br>Kosteus:<br>- mineraalivilla oli aistinvaraisesti kuivaa<br>Hajut: ei poikkeavaa hajua | |

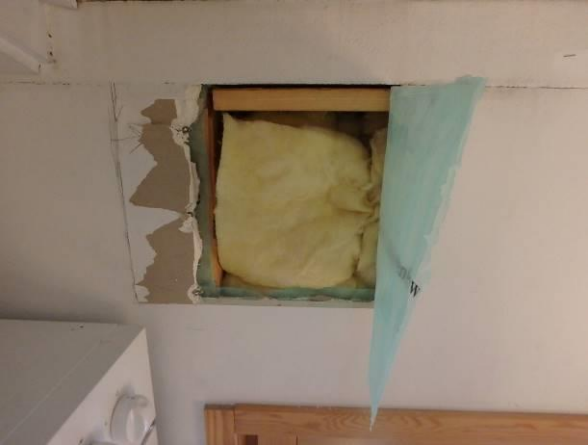
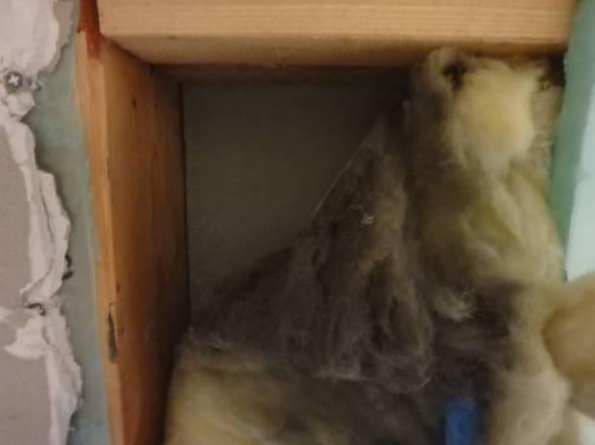
**Rakenneavaus 5, Vaatehuolto 25, ulkoseinä US1 yläosa sisäpuolelta**

| <p>Värimuutokset: mineraalivillan ulkopinnassa tummentumaa ilmavuodoista.</p> <p>Rakennemuutokset: ei muutoksia.</p> <p>Kosteus:</p> <ul style="list-style-type: none"> <li>- mineraalivilla ja puuosat olivat aistinvaraisesti kuivat</li> </ul> <p>Hajut: ei poikkeavaa hajua</p> <p>Muuta: -</p> | |

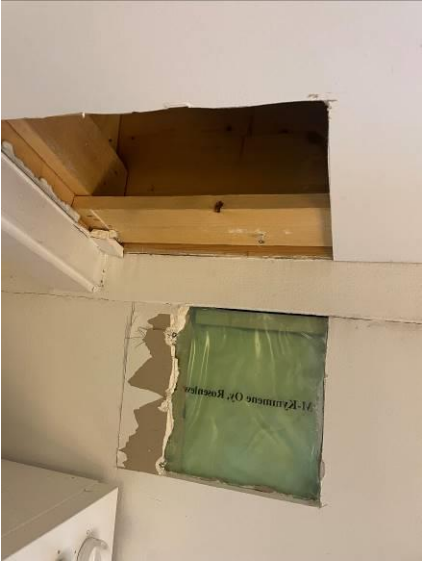
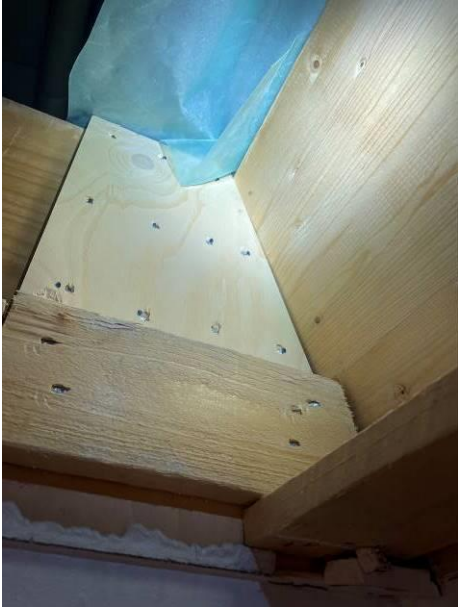
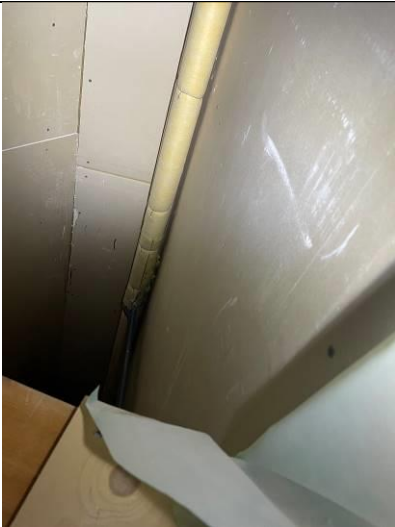
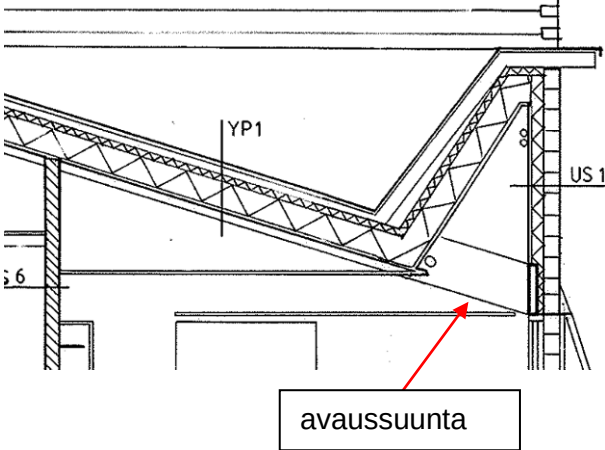
**Rakenneavaus 7, Vaatehuolto 25, yläpohja YP1**

| Värimuutokset: ei värimuutoksia<br>Rakennemuutokset: ei rakennemuutoksia<br>Kosteus:<br>- puurakenteet olivat aistinvaraisesti kuivia,<br>Hajut: ei poikkeavaa hajua<br>Muuta: | |

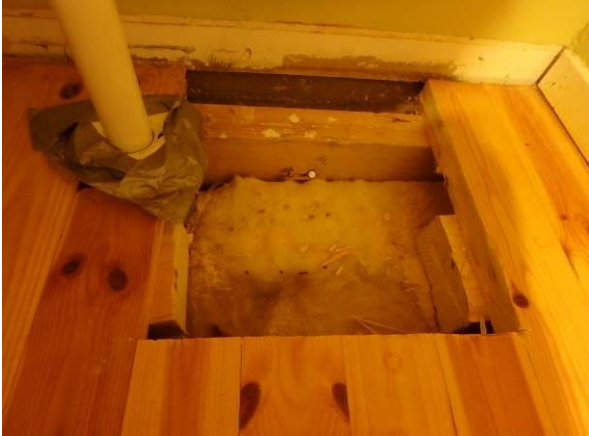
**Rakenneavaus 7, tila 23, alapohja AP2 vesipisteen läpiviennin kohdalla**

| Värimuutokset: -<br>Rakennemuutokset: -<br>Kosteus:<br>- mineraalivilla ja puuosat oli aistinvaraisesti kuivia,<br>Hajut: - Ei poikkeavaa hajua<br>Muuta: - Avauksessa havaittiin jysijän ulostetta | |

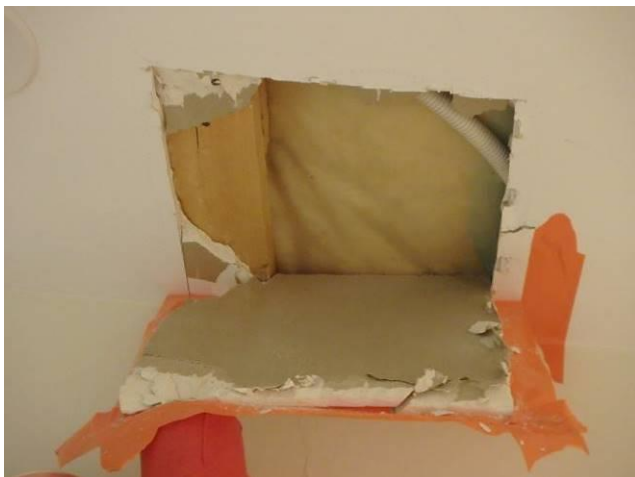
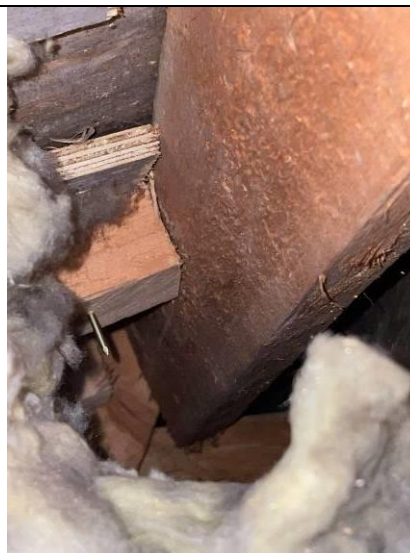
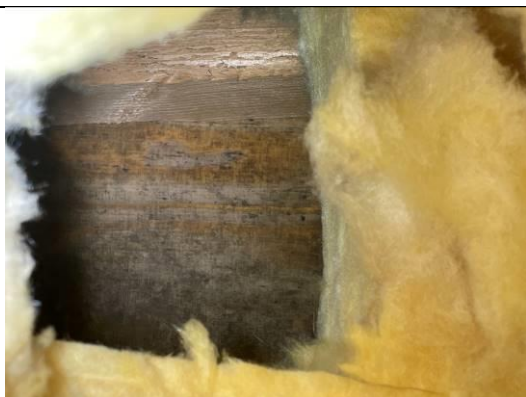
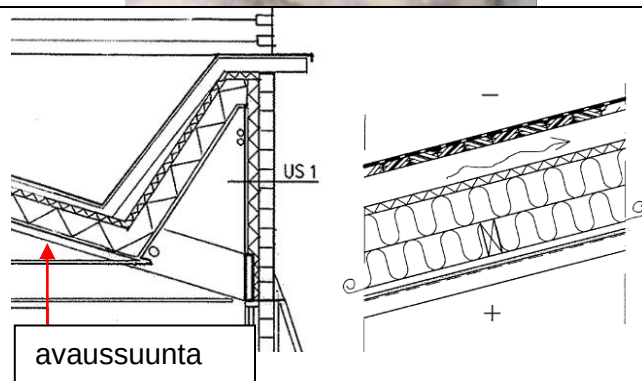
**Rakenneavaus 8, tila 21, yläpohja YP1 sisäpuolelta**

Muuta: Ilmatilassa kova ilmavirta

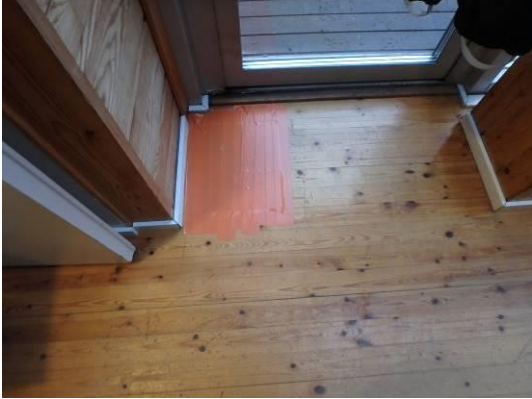
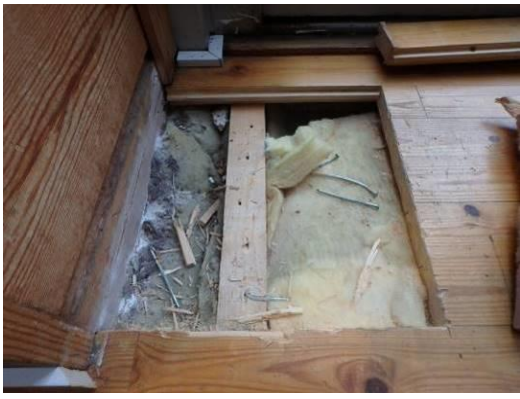
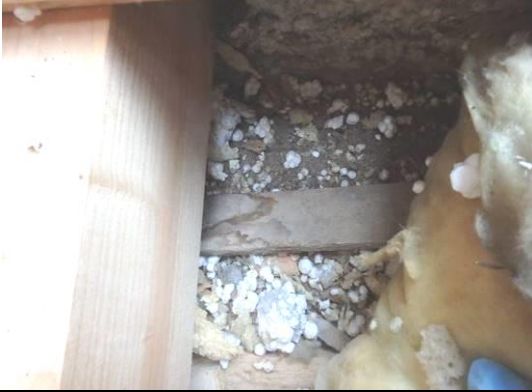
**Rakenneavaus 9, käytävä 14, alapohja AP 2 sisäpuolelta ulko-oven edestä**

| <b>Rakennekerrokset ja mitat:</b><br>28 mm ponttilauta<br>150 mm mineraalivilla<br>50 mm ilmaväli<br>Teräsbetoni-laatta | <b>Näytteet ja tulokset:</b><br>-<br>MR6, tukipuu, (mikrobikasvustoa)<br>MR7, EPS-eriste, (mikrobikasvustoa)<br>- |
| <b>Havainnot ja mittaukset:</b><br>Värimuutokset: -<br>Rakennemuutokset: -<br>Kosteus:<br>- mineraalivilla oli aistinvaraisesti kuiva<br>- eristetilä RH: 59,9 %, T:23,7C: abs:7,2 g/m3<br>Hajut: rakennusmateriaaleissa ei havaittu poikkeavaa hajua | <b>Sijaintikartta:</b><br> |

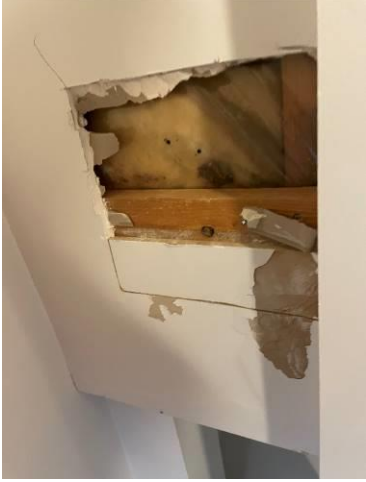
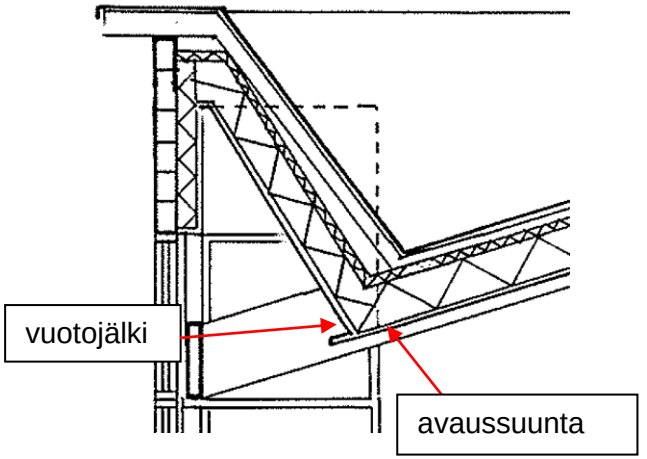
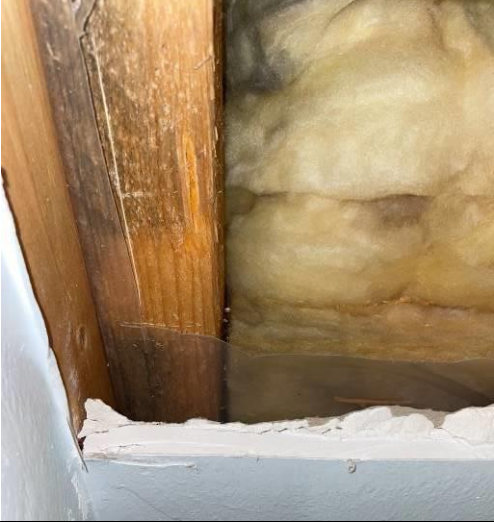
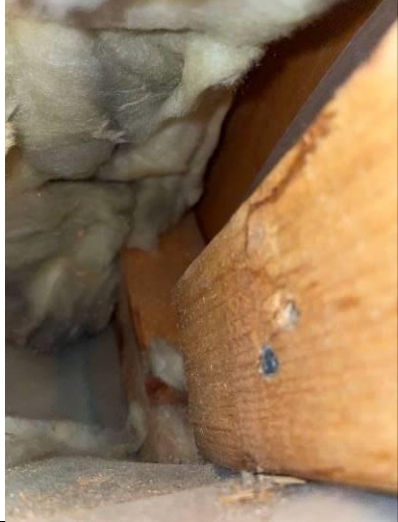
**Rakenneavaus 10, WC 40, yläpohja YP1 vesivuotojäljen kohdalta**

| <b>Rakennekerrokset ja mitat:</b><br>13 mm kipsilevy<br>32 mm koolaus<br>höyrynsulkumuovi<br>200 mm mineraalivilla<br>50 mm tuulensuoja mineraalivilla<br>100 mm tuuletusväli<br>umpilaudoitus | <b>Näytteet ja tulokset:</b><br>-<br>-<br>-<br>MR8, mineraalivilla, puun vierestä<br>(ei mikrobikasvustoa)<br>-<br>-<br>- |
| <b>Havainnot ja mittaukset:</b><br>Värimuutokset: mineraalivillan pinnassa tummentumaa ja koolauksessa kosteusjälkiä.<br>Rakennemuutokset: ei muutoksia<br>Kosteus:<br>- puuosat kuivia (9,5 p-%)<br>- mineraalivilla oli aistinvaraisesti kuivaa<br>Hajut: rakennusmateriaaleissa ei havaittu poikkeavaa hajua<br>Muuta: | <b>Sijaintikartta:</b><br> |

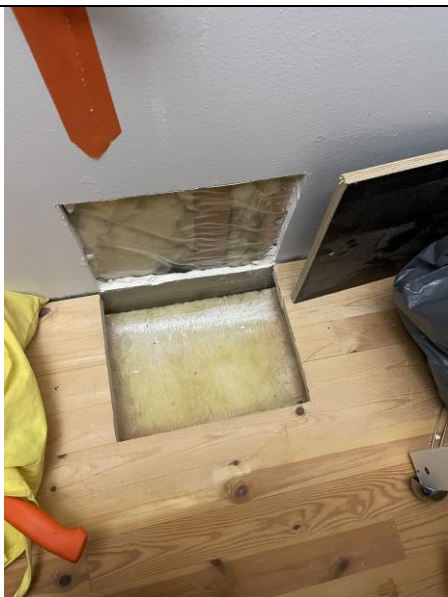
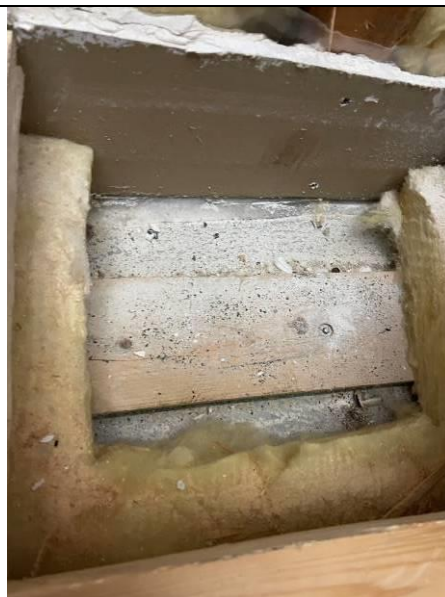
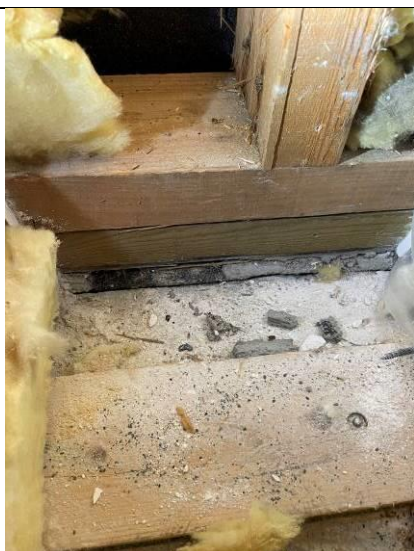
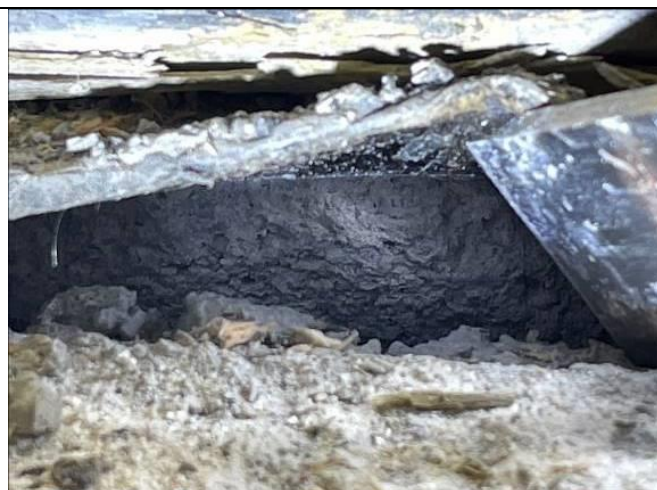
**Rakenneavaus 11, tila 16, alapohja AP2 sisäpuolelta ulkoseinän liittymästä**

Merkkisavun perusteella liittymästä tulee ilmavuotoa.

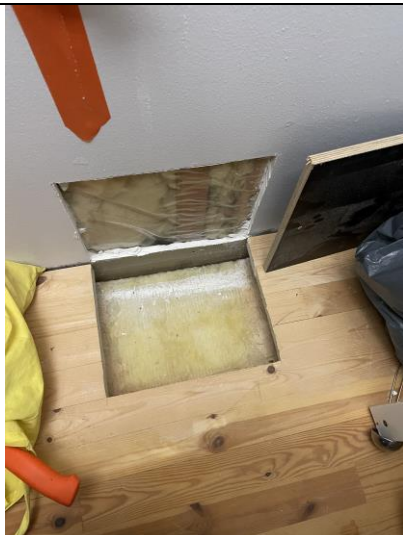
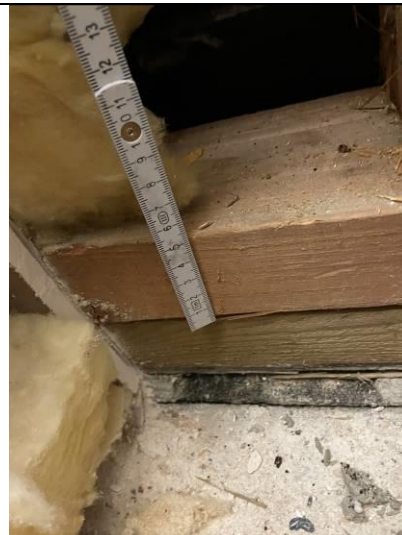
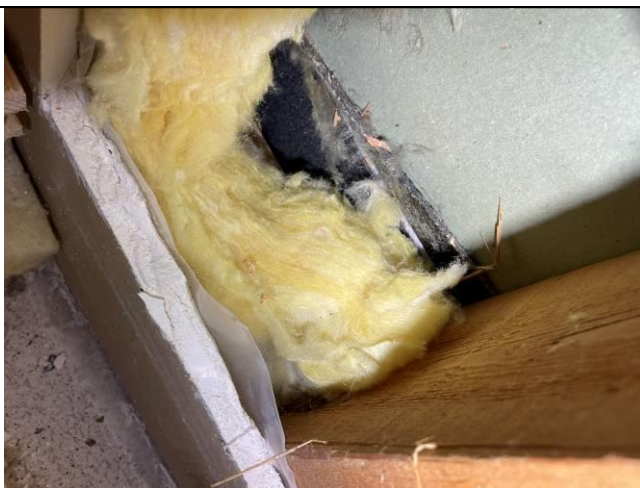
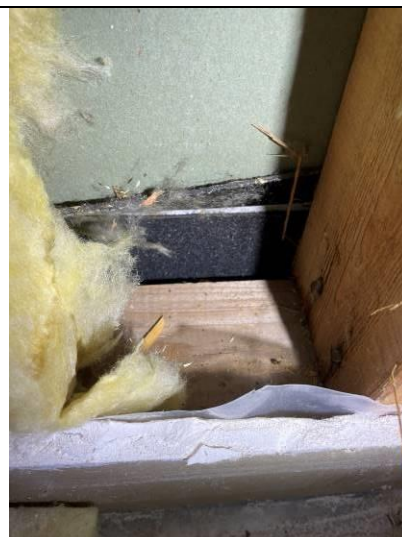
**Rakenneavaus 12, tila 16, ulkoseinän US1 alaosa sisäpuolelta**

| <p>Värimuutokset: ei muutoksia<br/> Rakennemuutokset: ei muutoksia<br/> Kosteus:</p> <ul style="list-style-type: none"> <li>- mineraalivilla ja puuosat oli aistinvaraisesti kuivia</li> <li>- alaohjauspuu 12–13 p-%, T:21,6 C</li> <li>- eristetila RH: 53,1 %, T:13,9C: abs: 6,4 g/m3</li> </ul> <p>Hajut: rakennusmateriaaleissa ei havaittu poikkeavaa hajua<br/> Muuta: Erotuskaista kulkee alaohjauspuun alta ja nousee tuulensuojaa vasten. Alaohjaus puut 50+50 mm.</p> | |
