# TUTKIMUSSELOSTUS

## KOSTEUS- JA RAKENNETEKNINEN KUNTOTUTKIMUS

**MISTELIN PÄIVÄKOTI**

**TULPPAANITIE 44, VANTAA**

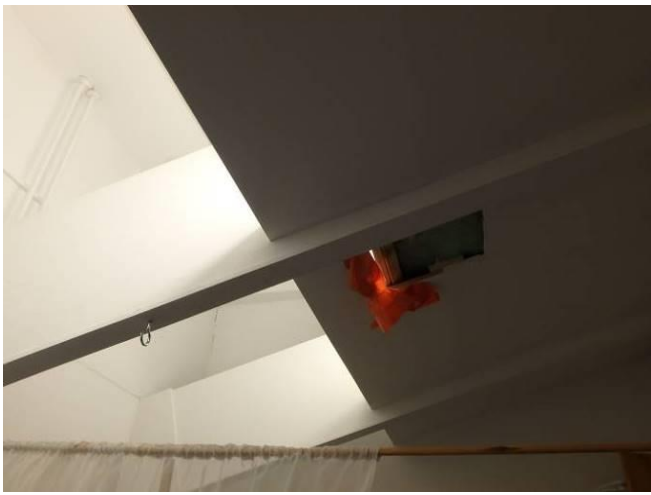
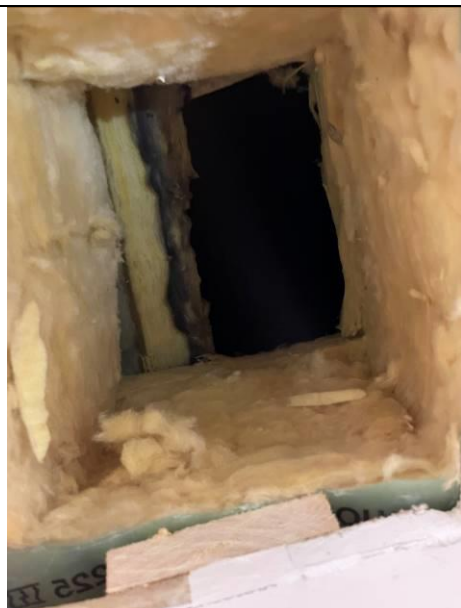
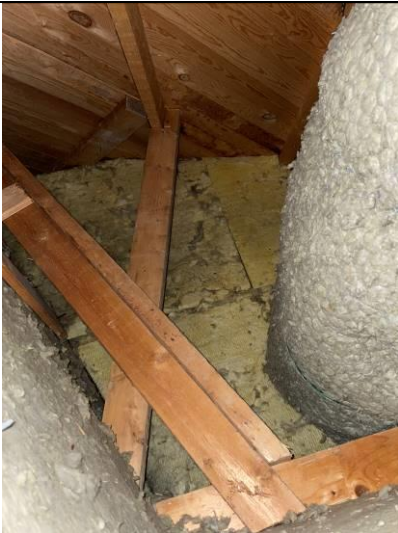
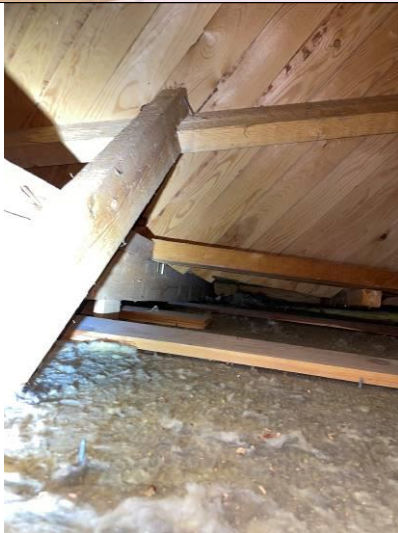
**Rakenneavaus 13, tila 16, yläpohja YP1 sisäpuolelta**

| <b>Rakennekerrokset ja mitat:</b><br>13 mm kipsilevy<br>32 mm koolaus<br>höyrynsulkumuovi<br>200 mm mineraalivilla ja kertopuupalkisto<br>50 mm tuulensuoja mineraalivilla<br>yläpohjatila<br>umpilaudoitus | <b>Näytteet ja tulokset:</b><br>-<br>-<br>-<br>MR10, mineraalivilla, sisäpinta (ei mikrobikasvustoa)<br>-<br>-<br>- |
| <b>Havainnot ja mittaukset:</b><br>Värimuutokset: ei muutoksia<br>Rakennemuutokset: ei muutoksia<br>Kosteus:<br>- mineraalivilla puuosat olivat aistinvaraisesti kuivia<br>Hajut: rakennusmateriaaleissa ei havaittu poikkeavaa hajua<br>Muuta: Eristeen päällä orgaanista jätettä ja käpyjä yms.<br>Kipsilevyn pinnassa havaittiin kosteusjälki. | <b>Sijaintikartta:</b><br> |

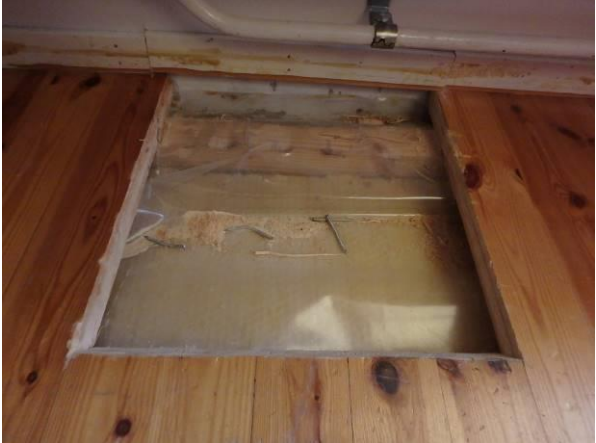
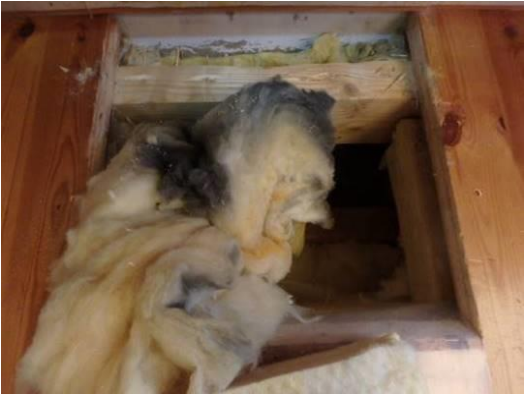
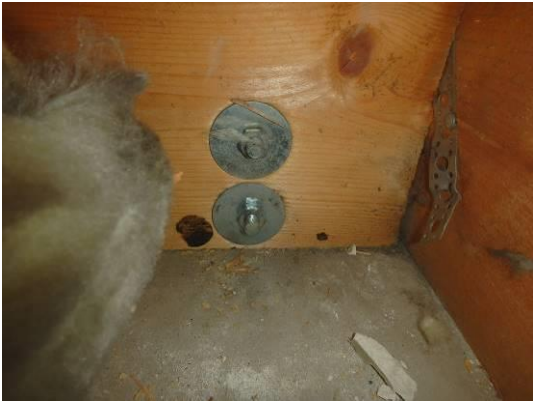
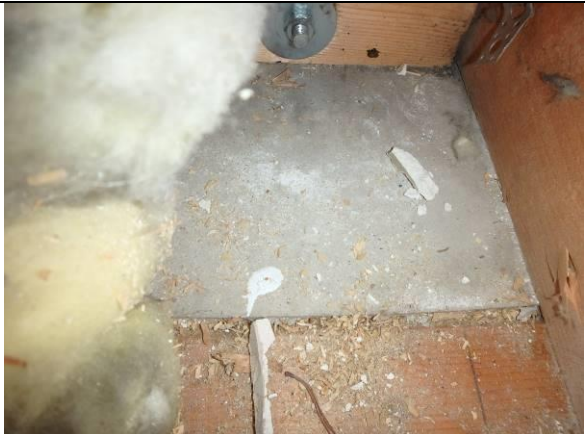
**Rakenneavaus 14, tila 08, alapohja AP1 sisäpuolelta ulkoseinän liittymästä**

| <p>Värimuutokset: mineraalivillan ulkoseinän puoleinen sivu tummunut.</p> <p>Rakennemuutokset: ei muutoksia</p> <p>Kosteus:</p> <ul style="list-style-type: none"> <li>- mineraalivilla oli aistinvaraisesti kuivaa</li> <li>- Eristetila RH: 76,2 %, T:8,7C: abs:6,6 g/m<sup>3</sup></li> <li>- Sisäilma RH: 38,6 %, T:21,2C: abs:7,1 g/m<sup>3</sup></li> </ul> <p>Hajut: rakennusmateriaaleissa ei havaittu poikkeavaa hajua</p> <p>Muuta:</p> | |

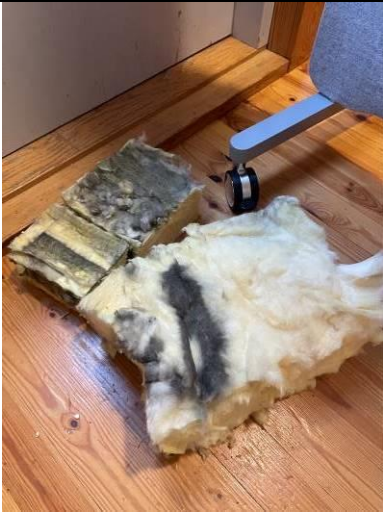
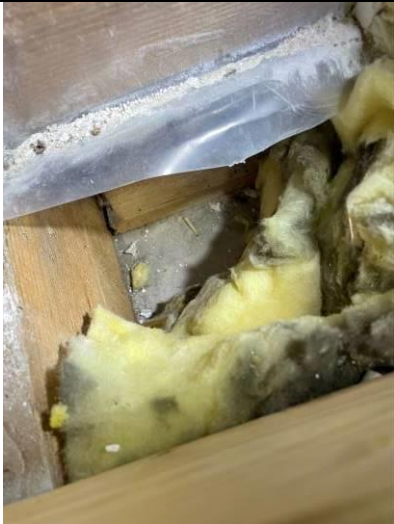
**Rakenneavaus 15, tila 07, alapohja AP1 sisäpuolelta ulkoseinän liittymästä**

| <p>Värimuutokset: mineraalivilla tummunut<br/>Rakennemuutokset: ei muutoksia<br/>Kosteus:</p> <ul style="list-style-type: none"> <li>- Puuosat kuivia 12,9 p-%, T:21,9 C</li> <li>- Eristetila, RH: 82,3 %, T: 7,7 C, abs:6,7 g/m3</li> <li>- Sisäilma, RH: 41,5 %, T: 20,4 C, abs:7,3 g/m3</li> </ul> <p>Hajut: rakennusmateriaaleissa ei havaittu poikkeavaa hajua.<br/>Muuta:</p> | |

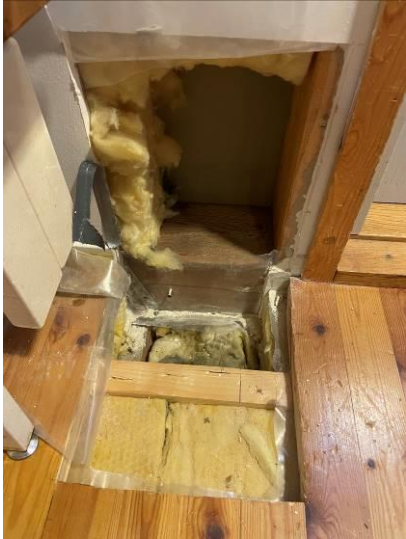
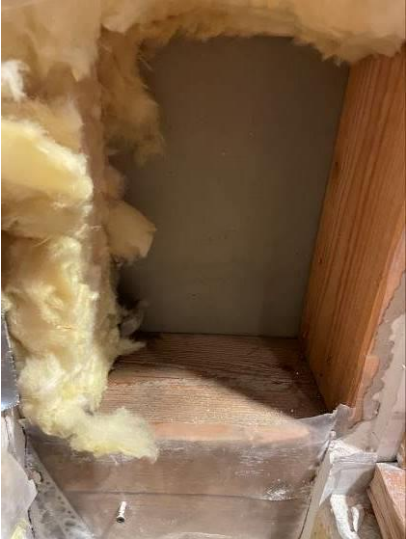
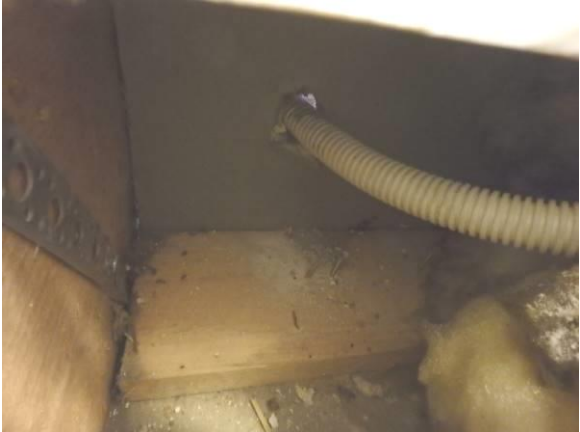
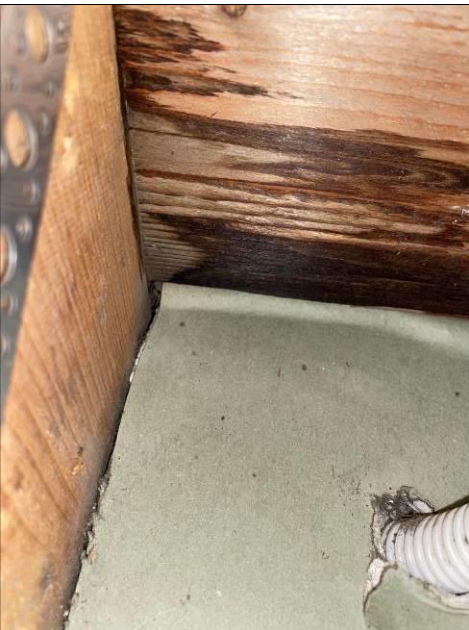
**Rakenneavaus 16, tila 07, ulkoseinän US1 alaosa sisäpuolelta**

| <p>Värimuutokset: mineraalivilla tummunut</p> <p>Rakennemuutokset: tuulensuojalevyn suojapaperi kuprulla.</p> <p>Kosteus:</p> <ul style="list-style-type: none"> <li>- Alaohjauspuun alapinnassa kosteusvaurio 22 p-%, T:21,8 C</li> <li>- mineraalivilla oli aistinvaraisesti kuivaa</li> <li>- eristetila, RH: 86,2 %, T: 7,2 C, abs:6,8 g/m3</li> <li>- sisäilma, RH: 41,5 %, T: 20,4 C, abs:7,3 g/m3</li> </ul> <p>Hajut: rakennusmateriaaleissa ei havaittu poikkeavaa hajua. Tuulensuojan sähköläpivienti avoin.</p> | |

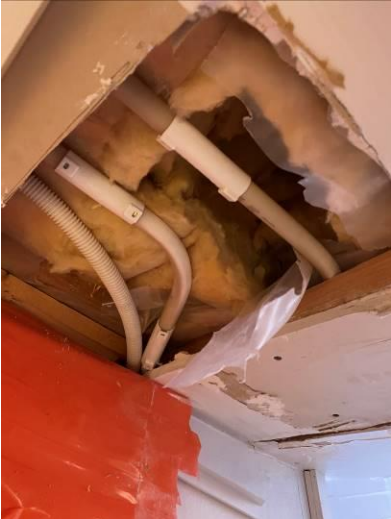
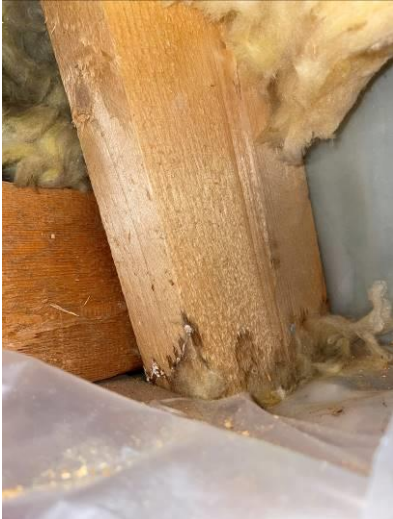
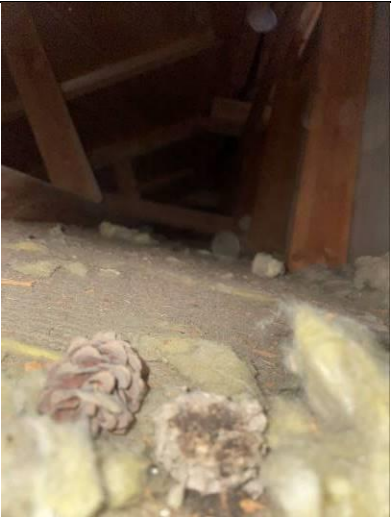
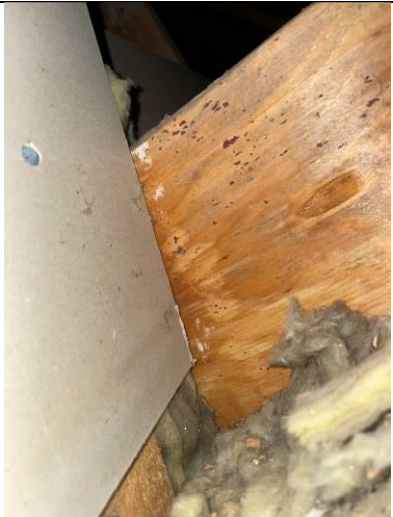
**Rakenneavaus 18, kuraeteinen 01, yläpohja YP1 sisäpuolelta vuotojäljen kohdalta**

| <b>Rakennekerrokset ja mitat:</b><br>13 mm kipsilevy<br>32 mm koolaus<br>höyrynsulkumuovi<br>200 mm mineraalivilla<br>50 mm tuulensuoja mineraalivilla<br>yläpohjatila<br>umpilaudoitus | <b>Näytteet ja tulokset:</b><br>-<br>-<br>-<br>MR15, mineraalivilla, puun vierestä<br><b>(mikrobikasvustoa)</b><br>MR16, pystypuun reuna, <b>(mikrobikasvustoa)</b><br>-<br>- |
| <b>Havainnot ja mittaukset:</b><br>Värimuutokset: mineraalivillassa tummentumaa ilma-<br>vuodoista.<br>Rakennemuutokset: ei muutoksia<br>Kosteus: pystypuun alapinnassa kosteusjälki<br>Hajut: rakennusmateriaaleissa ei havaittu poikkeavaa<br>hajua.<br>Muuta: | <b>Sijaintikartta:</b><br> |

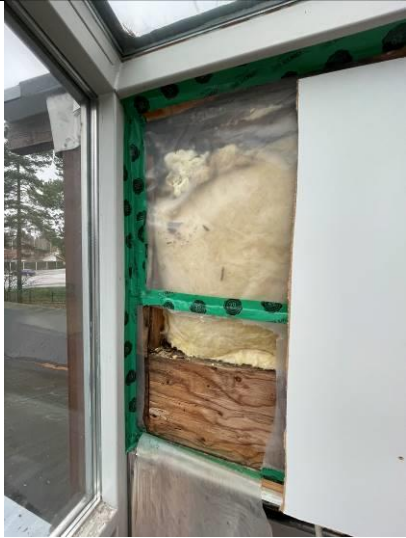
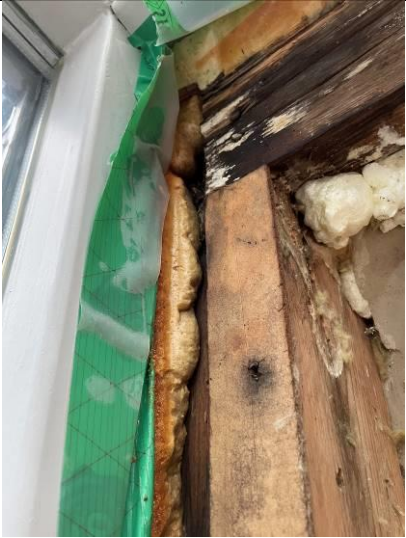
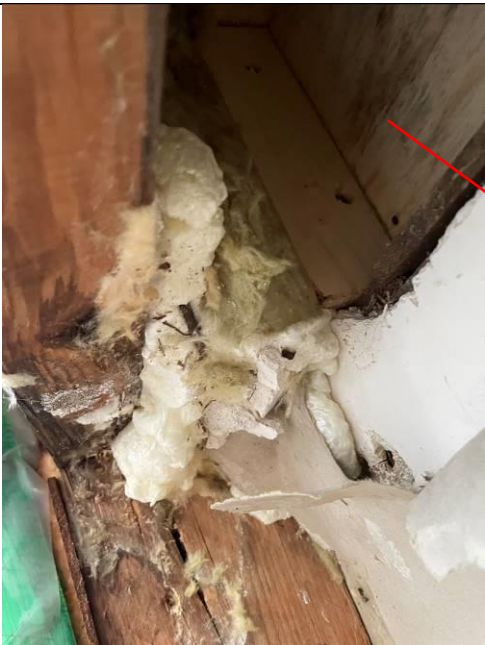
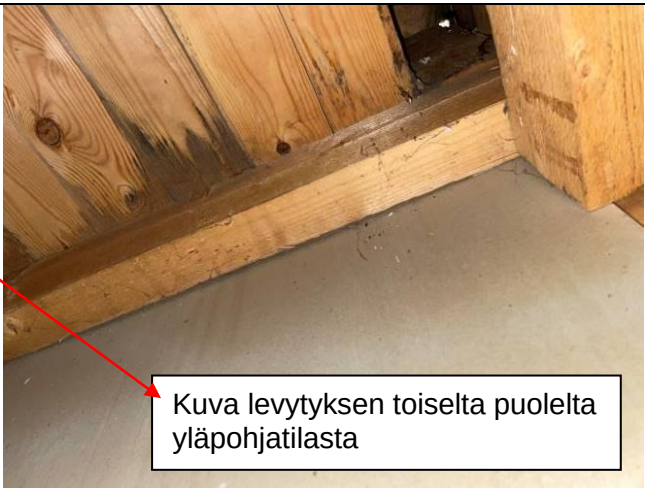
**Rakenneavaus 19, käytävä 14, yläpohja väliseinä sisäpuolelta katon rajasta**

| <p>Värimuutokset: puurakenteissa kosteusjälkiä<br/> Rakennemuutokset: puuosissa lahoa<br/> Kosteus:<br/> - mineraalivilla oli aistinvaraisesti kuivaa<br/> - puurakenteet &lt;12,5 p-%, T:23-24C<br/> Hajut:<br/> - rakennusmateriaaleissa ei havaittu poikkeavaa hajua.<br/> Muuta: Mineraalivillat uusittu.</p> | |

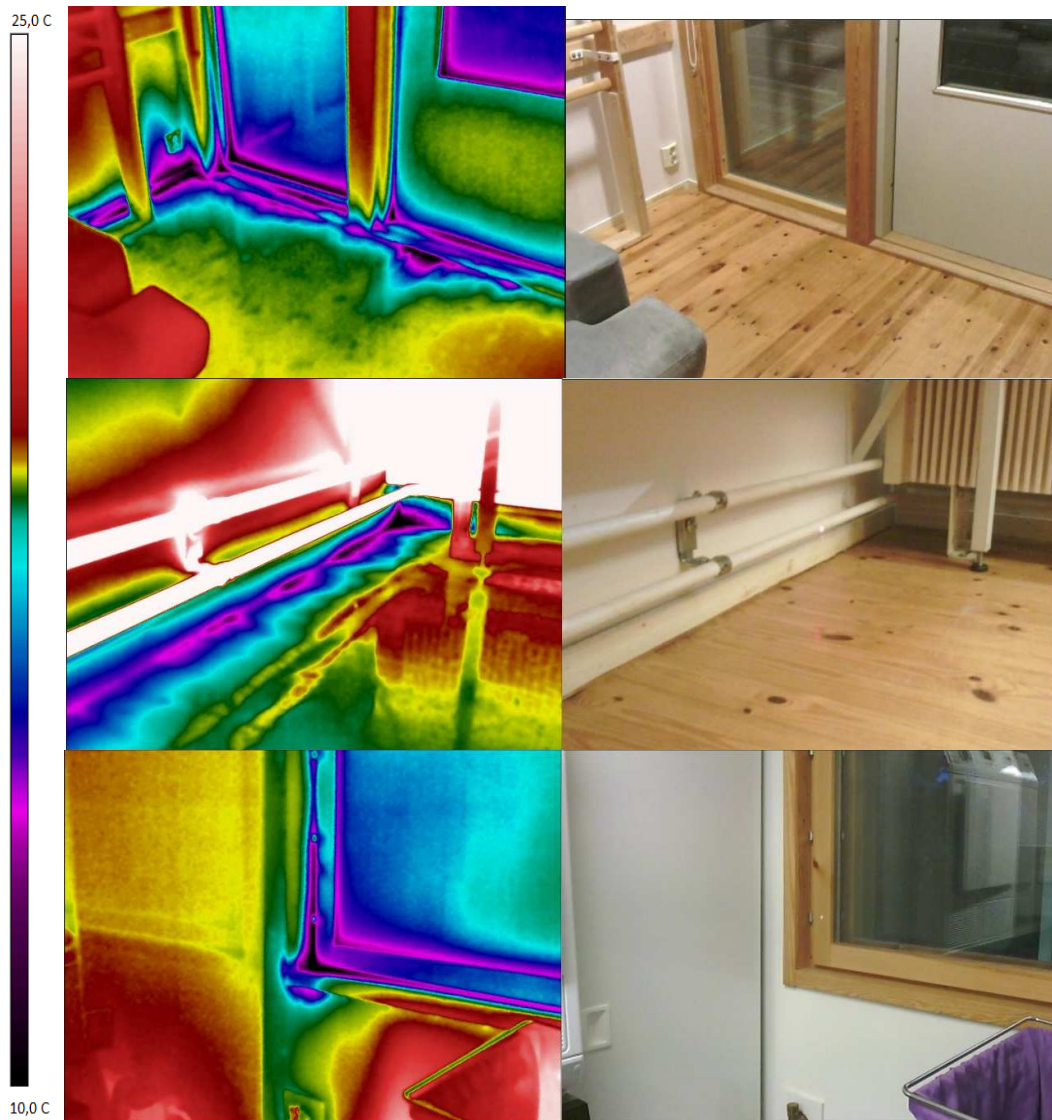
Tiloissa todettiin systemaattisesti ilmavuotoja ulko-ovien tiivisteiden ohi sekä vähäisemmissä määrin avattavien ikkunoiden tiivisteiden ohi. Ilmavuotoja todettiin myös ulkoseinä- ja alapohjarakenteiden liittymästä rakennuksen länsijulkisivulla leikki- ja lepohuoneissa 07 ja 08.

**Kuva 3.** Esimerkkejä havaituista ilmavuodoista rakenteissa. Kuvien tilanumerot ylhäältä alas ovat: tila 08; tila 08; tila 25.

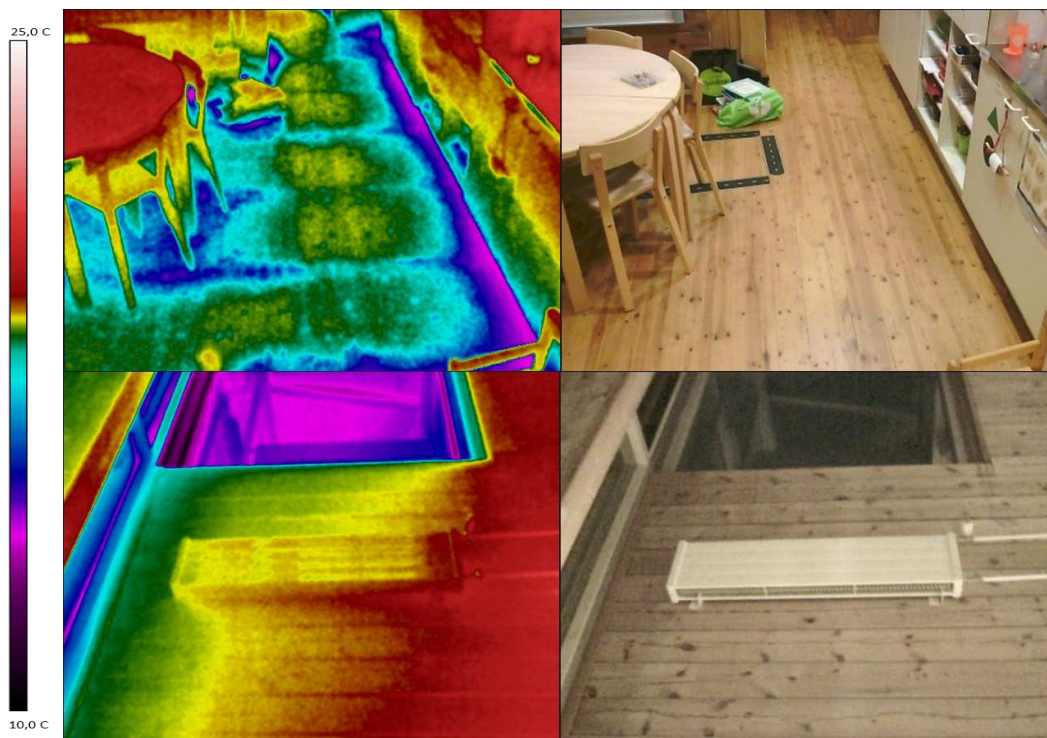
Lattiat olivat rakennuksen eteläosassa eli rossipohjan osalla yleisesti kylmiä. Yhdessä mitatussa tilassa lattian keskimääräinen lämpöindeksi alitti Asumisterveysasetuksen soveltamisohjeen 2016. Muissa tiloissa lämpöindeksit olivat hyvin lähellä toimenpiderajaa.

**Kuva 5.** Esimerkki kylmästä lattiasta ja toimimattomasta lämpöpatterista. Kuvien tilanumerot ylhäältä alas ovat: tila 04, tila 14.

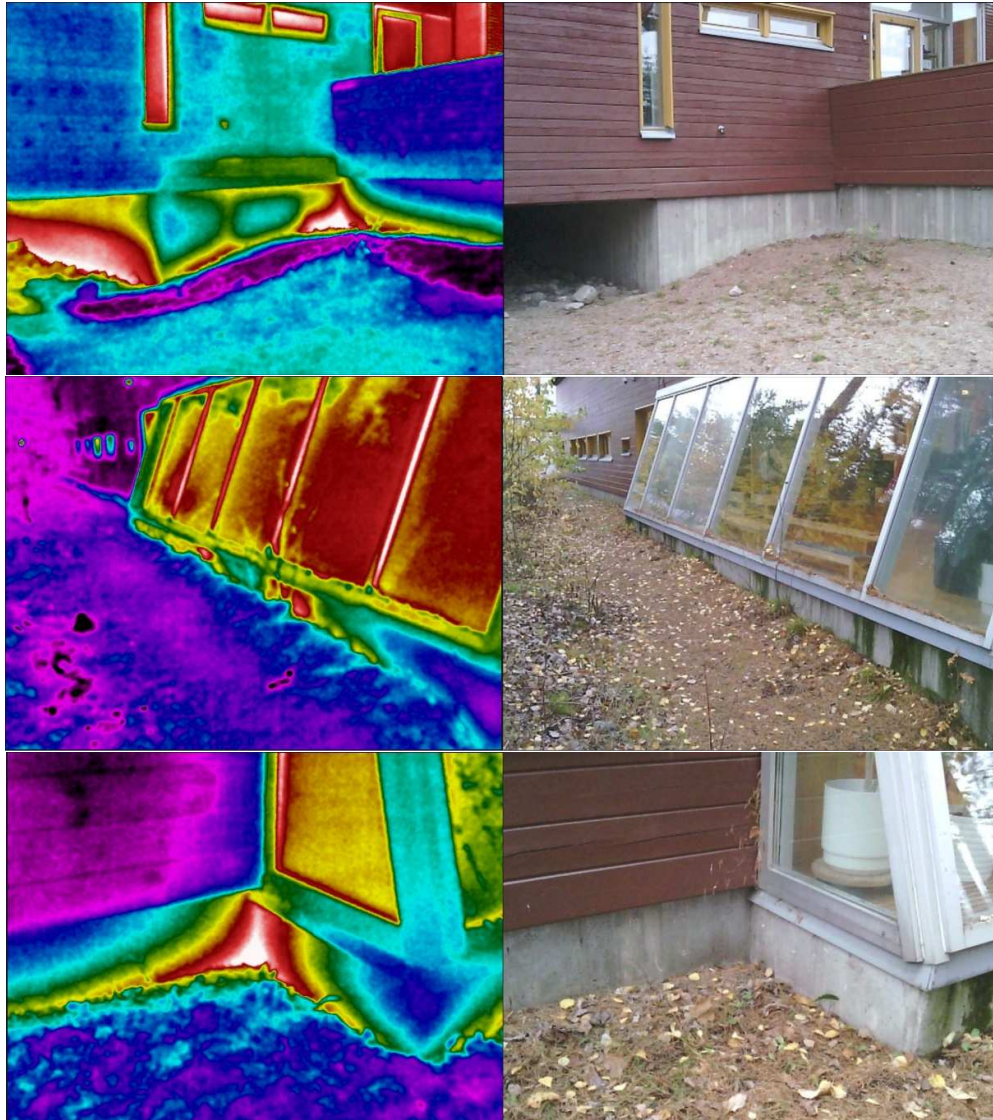
Rakennuksen ulkopuolelta kuvatessa havaittiin paikoin, että sokkelien ulkopinnoilla on lämpövuotoja, jotka erottuvat muista vastaavista viereisistä rakenteista. Näitä havaittiin sekä nurkkakohdissa että keskellä seinälinjoja. Rakennuksen maanvaraisen osan ja rossipohjaosan liittymässä olevassa sokkelirakenteessa havaittiin poikkeavan korkeita pintalämpötiloja lähellä maanpintaa.

**Kuva 6.** Yllä esimerkkejä ulkopuolelta havaituista lämpövuodoista sokkelirakenteissa. Yllä nähtäviä kuvia ei ole sisällytetty raportin lämpökuvaliitteeseen, mutta ne sijoittuvat rakennukseen seuraavasti, ylhäältä alaspäin lukien: Tilojen 01 ja 02 ulkoseinä ja sokkeli; tilan 17 julkisivulasitus; tilojen 17 ja 18 väliseinän liittymä ulkoseinään.

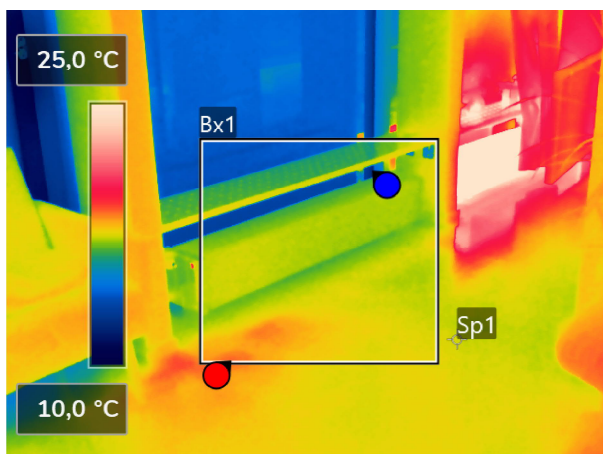
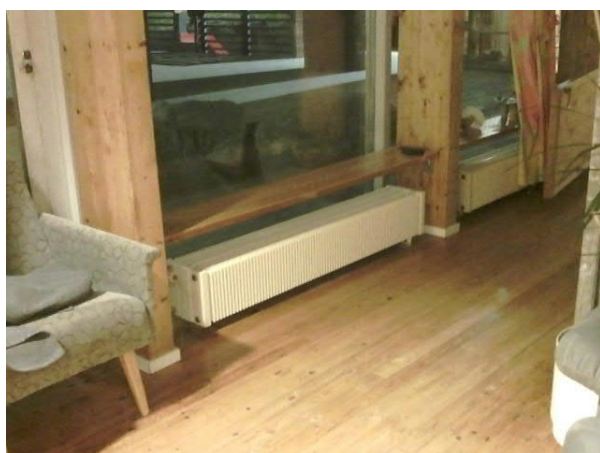
## KUVA 1

Kiinteiden ikkunoiden teräskarmit olivat viileitä. Rakennuksessa oli useita kylmiä lämpöpattereita.

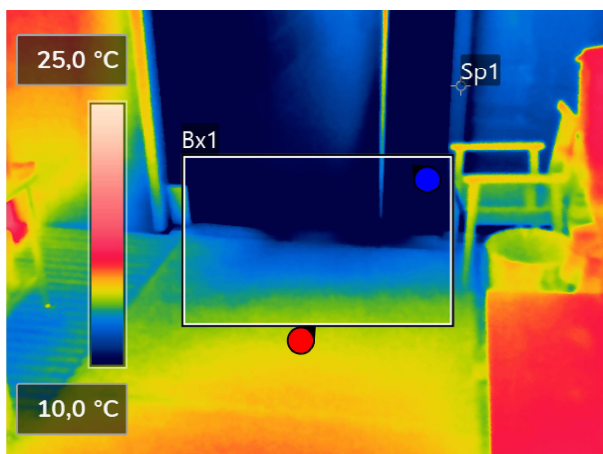
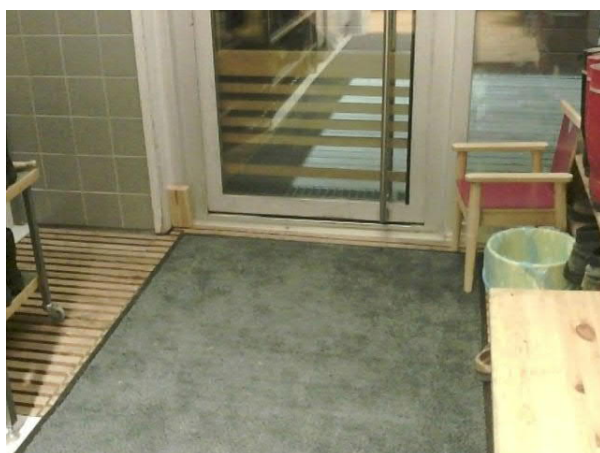
## KUVA 2

Rakennuksen teräksiset ulko-ovet ovat kylmiä ja niiden tiivisteiden ohi havaittiin systemaattisesti ilmavuotoja. Rakennuksen vähäinen paine-ero vähentää ilmavuotojen vaikutusta. Ovien teräskarmien pintalämpötilan lämpöindeksi alittaa Asumisterveysasetuksen soveltamisohjeen 2016 alimman sallitun arvon ja vaatii siten toimenpiteitä.

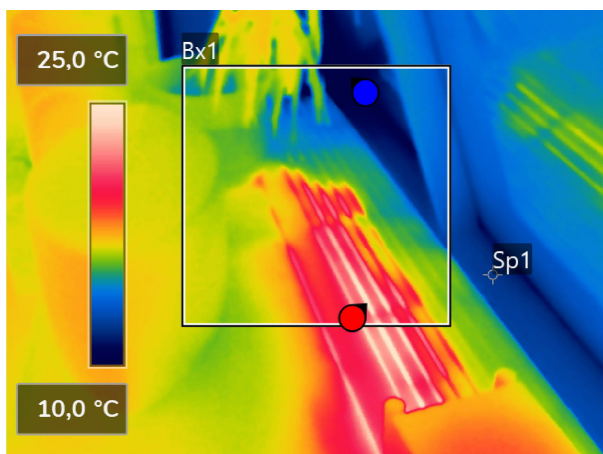
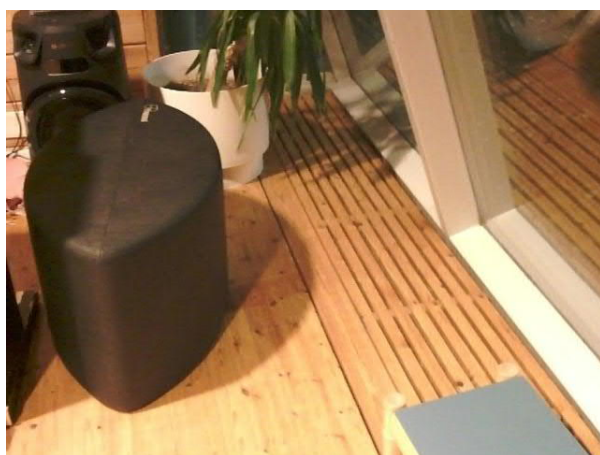
## KUVA 3

Kiinteiden ikkunoiden teräskarmit olivat kylmiä. Lämpöpattereiden upotus lattian rimotuksen alle viilentää ikkunakarmeja. Ikkunoiden teräskarmien pintalämpötilan lämpöindeksi alittaa Asumisterveysasetuksen soveltamisohjeen 2016 alimman sallitun arvon ja vaatii siten toimenpiteitä.

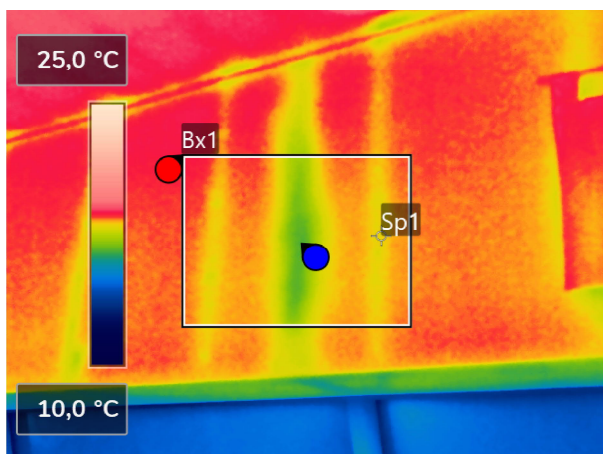
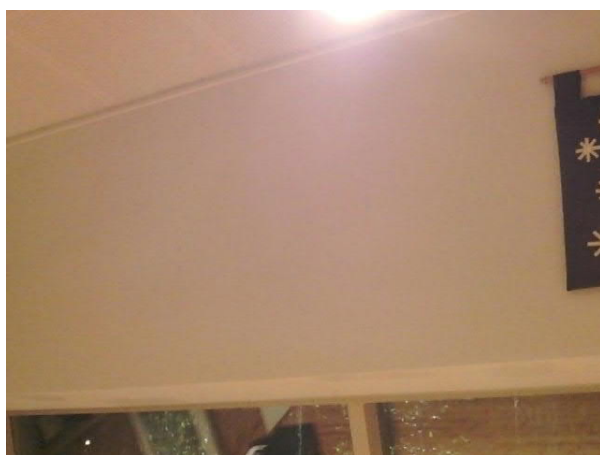
Ulkoseinässä ikkunoiden yläpuolella havaittiin viileä kohta runkotolppien välissä. Kyseessä voi olla eristevika. Kohte ei kuitenkaa ole niin viileä, että se vaatisi toimenpiteitä.

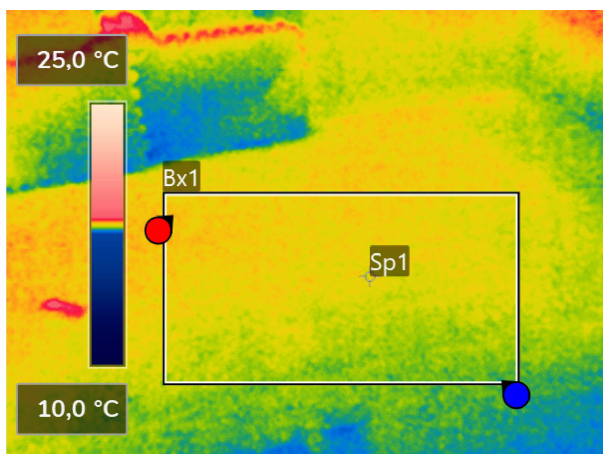
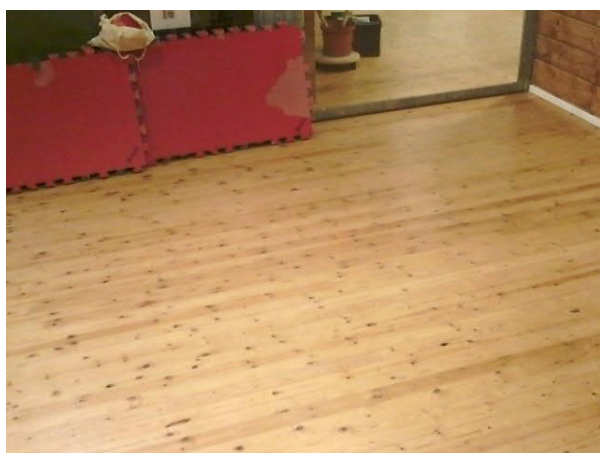
## KUVA 5

Lattia on viileä, muttei vaadi toimenpiteitä tällä osalla rakennusta.

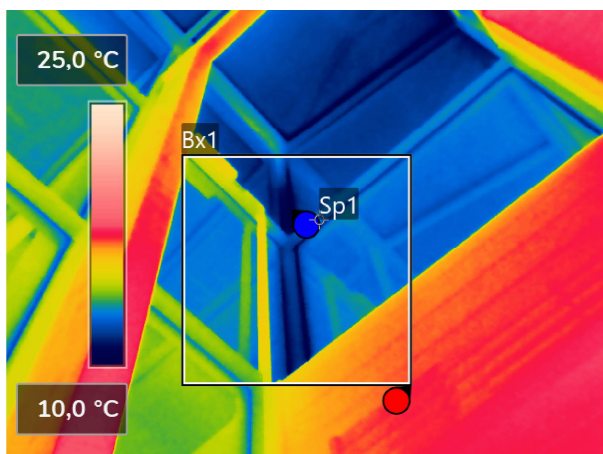
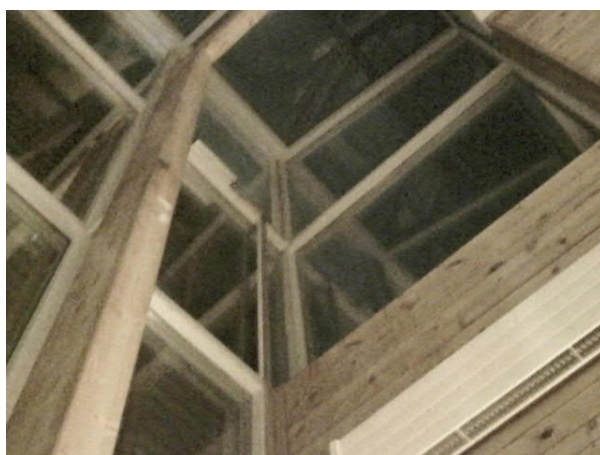
## KUVA 6

Kiinteiden ikkunoiden teräskarmit olivat kylmiä. Lämpöpattereiden toimimattomuus tai puutteelliset säädöt viilentävät läheisiä rakenteita. Ikkunoiden teräskarmien pintalämpötilan lämpöindeksi alittaa Asumisterveysasetuksen soveltamisohjeen 2016 alimman sallitun arvon ja vaatii siten toimenpiteitä.

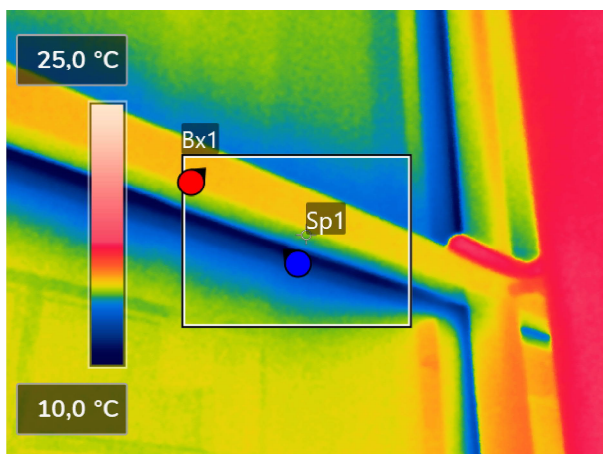
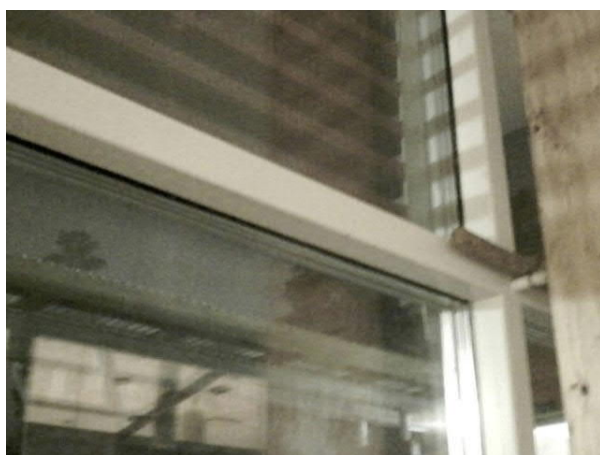
Kiinteiden ikkunoiden teräskarmit olivat kylmiä. Lämpöpattereiden toimimattomuus tai puutteelliset säädöt viilentävät läheisiä rakenteita. Ikkunoiden teräskarmien pintalämpötilan lämpöindeksi alittaa Asumisterveysasetuksen soveltamisohjeen 2016 alimman sallitun arvon ja vaatii siten toimenpiteitä.

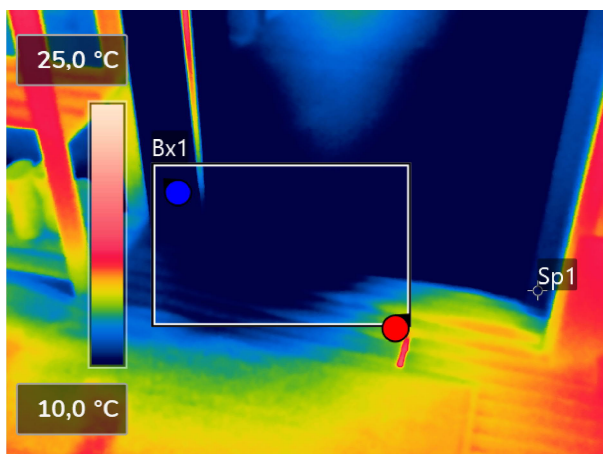
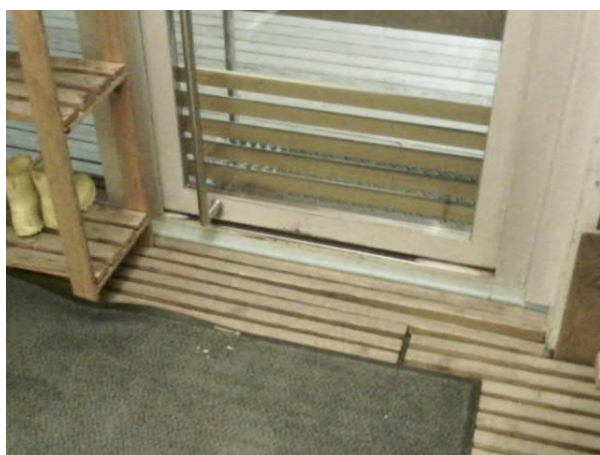
Rakennuksen teräksiset ulko-ovet ovat kylmiä ja niiden tiivisteiden ohi havaittiin systemaattisesti ilmavuotoja. Rakennuksen vähäinen paine-ero vähentää ilmavuotojen vaikutusta. Ovien teräskarmien pintalämpötilan lämpöindeksi alittaa Asumisterveysasetuksen soveltamisohjeen 2016 alimman sallitun arvon ja vaatii siten toimenpiteitä.

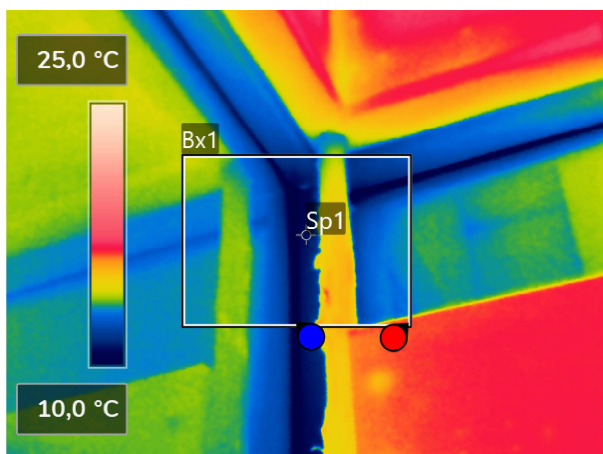
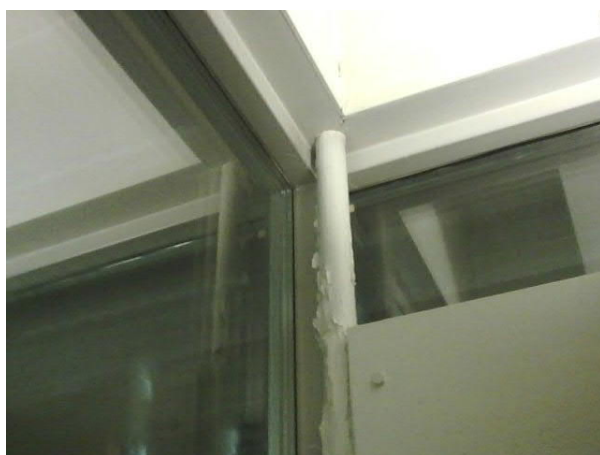
Nurkan teräspilarissa havaittiin maalin irtoamista alustastaan. Tämä voi johtua mahdollisista jatkuvasta kosteuden tiivistymisestä pilarin pinnoille sekä pilarin lämpöliikkeistä.

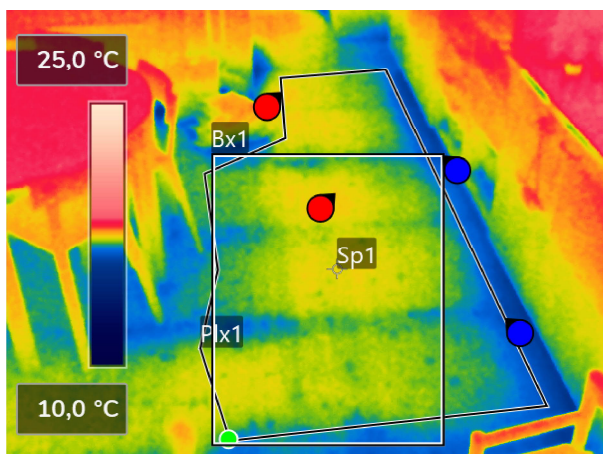
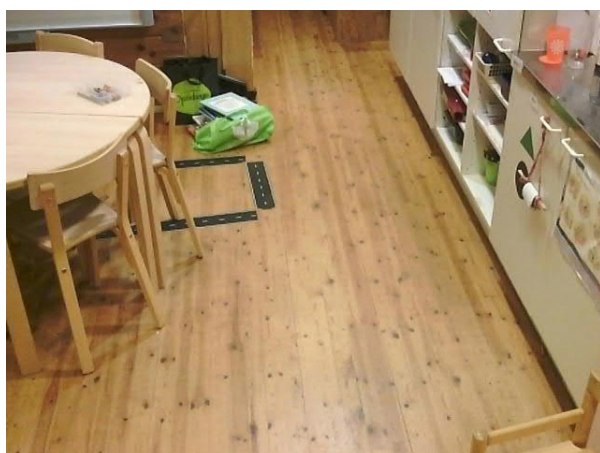
Lattiassa kannatinpalkit erottuvat selkeästi. Lisäksi kiintokalusteiden liittymät lattiaan ovat kylmiä ja niissä on mahdollisesti kylmäsilta.

Lattia on kylmä ja sen keskiarvoinen pintalämpötilan lämpöindeksi (86 %) alittaa Asumisterveysasetuksen soveltamisohjeen 2016 alimman sallitun arvon (87) ja vaatii siten toimenpiteitä.

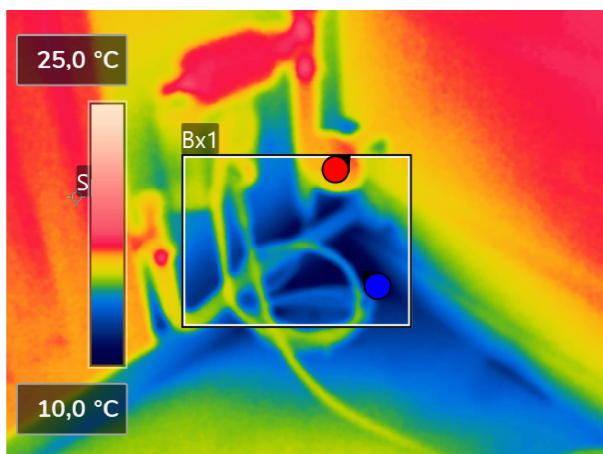
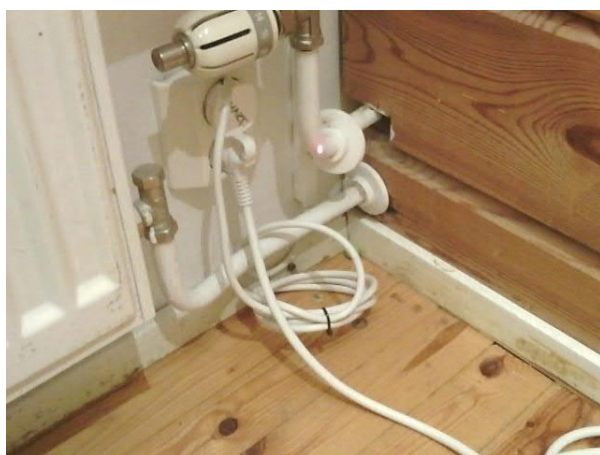
Kylmä kohta voi johtua nurkkakohdan huonosta ilmankierrosta tai väli- ja ulkoseinärakenteen liitoksen puutteellisesta lämmöneristävyydestä.

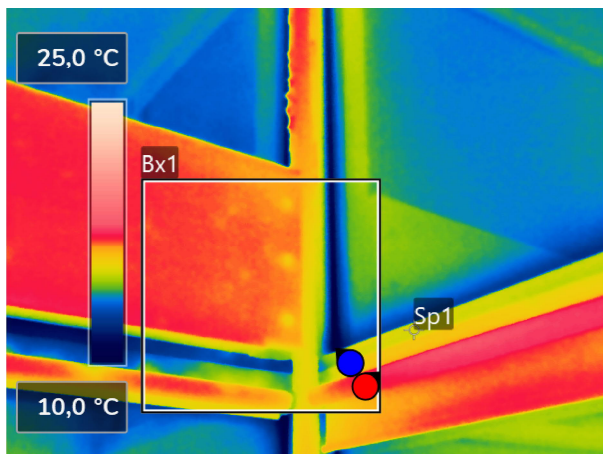
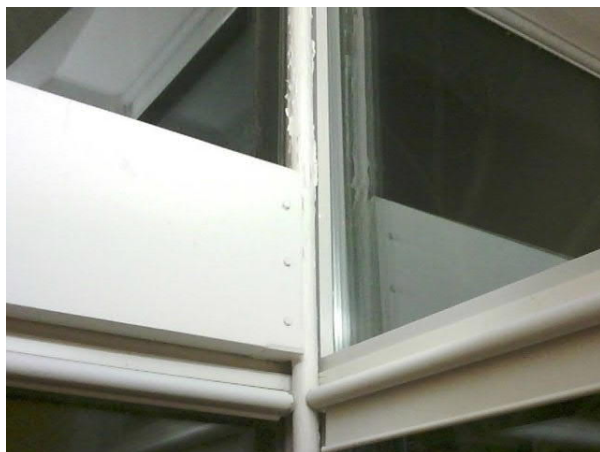
Kiinteiden ikkunoiden teräskarmien pintalämpötilan lämpöindeksi alittaa Asumisterveysasetuksen soveltamisohjeen 2016 alimman sallitun arvon ja vaatii siten toimenpiteitä.

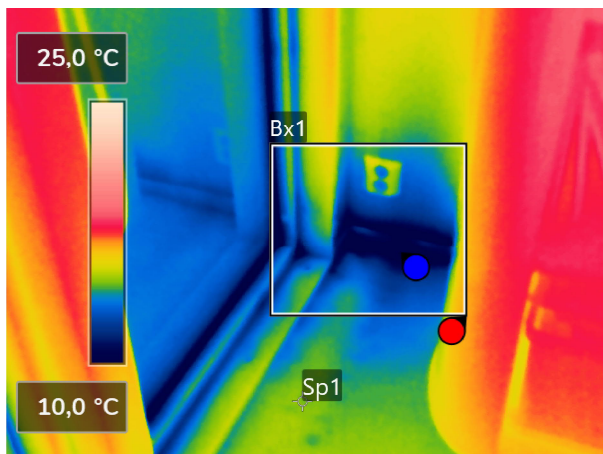
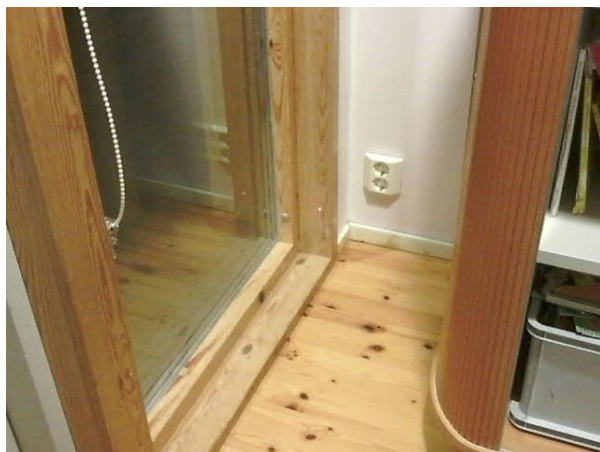
Ulko-oven liittymästä ulkoseinään vuotaa ilmaa, joka viilentää merkittävästi rakenteita. Kohdan pintalämpötilan lämpöindeksi alittaa Asumisterveysasetuksen soveltamisohjeen 2016 alimman sallitun arvon ja vaatii siten toimenpiteitä.

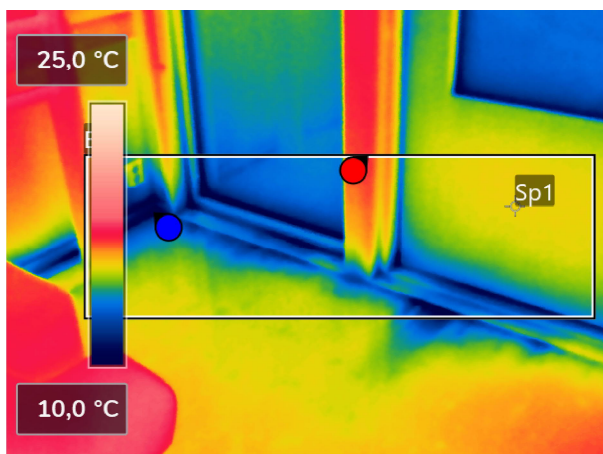
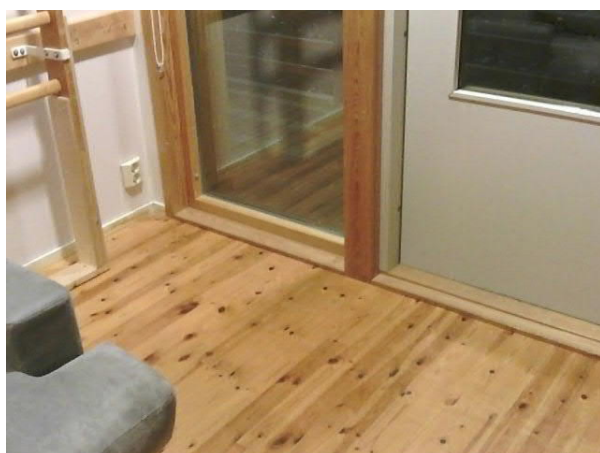
Väliseinän liittymästä ulkoseinään vuotaa ilmaa, joka viilentää merkittävästi rakenteita. Kohdan pintalämpötilan lämpöindeksi alittaa Asumisterveysasetuksen soveltamisohjeen 2016 alimman sallitun arvon ja vaatii siten toimenpiteitä.

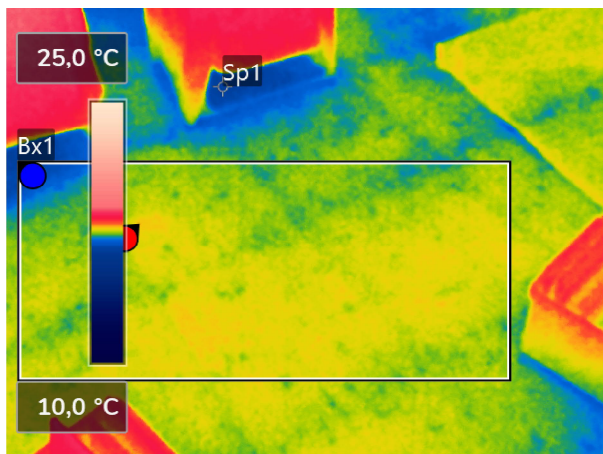
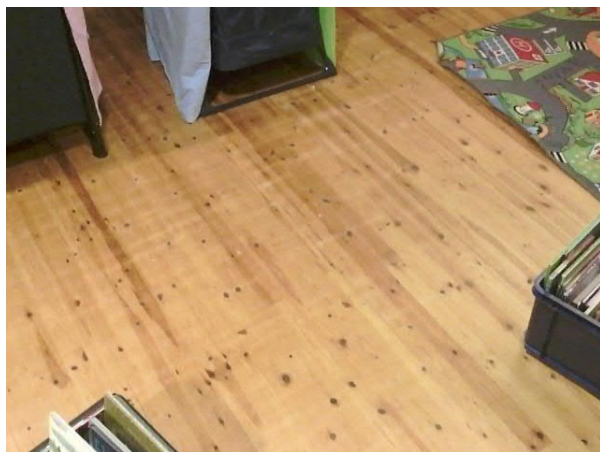
Lattian liittymistä väliseinään, ulkoseinään ja ulko-oveen vuotaa ilmaa, joka viilentää merkittävästi rakenteita. Kohdan pintalämpötilan lämpöindeksi alittaa Asumisterveysasetuksen soveltamisohjeen 2016 alimman sallitun arvon ja vaatii siten toimenpiteitä.

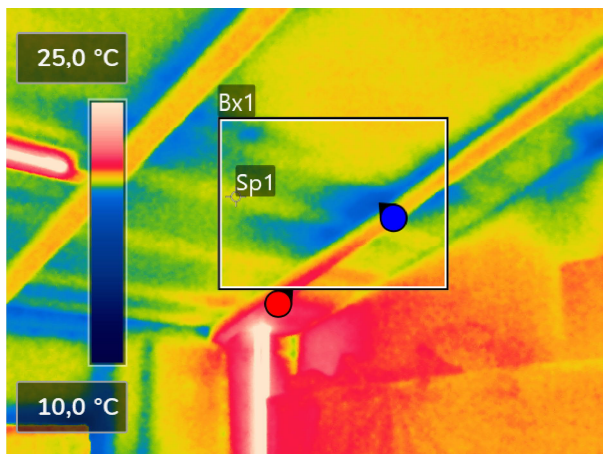
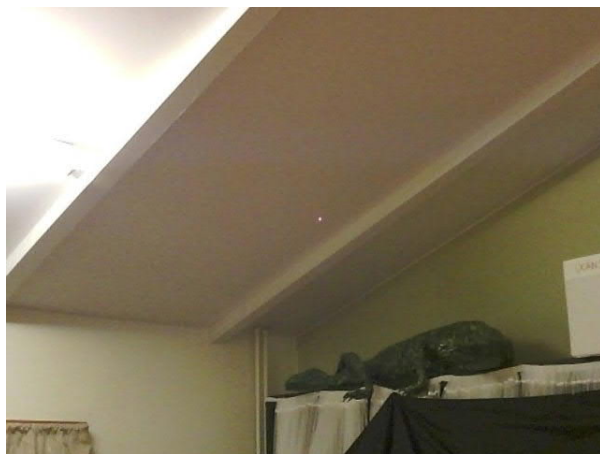
Yläpohjan ja väliseinän liittymässä havaittiin ilmavuotoon viittaava viileäpinta. Ilmavuoto lienee väliseinän sisällä, sillä sitä ei havaittu aistinvaraisesti huoneessa. Lisäksi tässä ja viereisissä tiloissa havaittiin yläpohjassa viileitä pintoja, jotka lienevät ruodelaudoitusten vähäisiä kylmäsiltoja.

Pinnat eivät ole niin viileitä, että ne vaativat lämpötilojen vuoksi toimenpiteitä. Väliseinän ja yläpohjan liittymä suositellaan tarkastettavaksi.

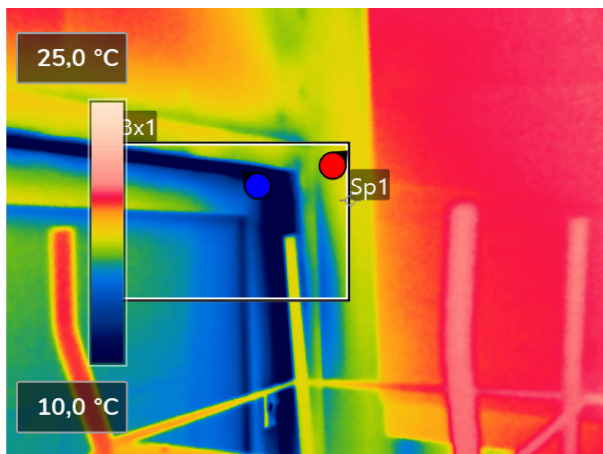
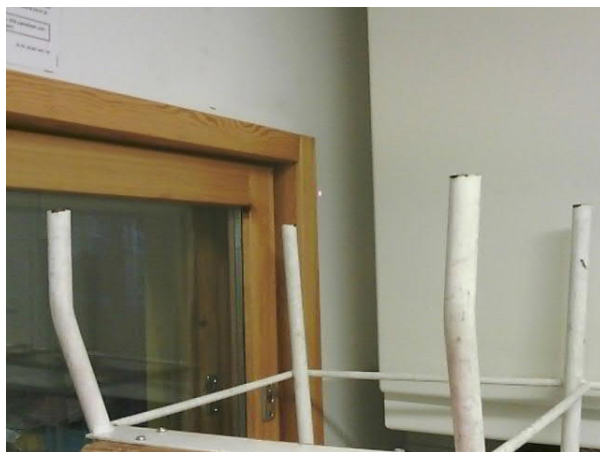
Ikkunan nurkassa havaittiin ilmavuoto. Ilmavuotokohdan pintalämpötilan lämpöindeksi alittaa Asumisterveysasetuksen soveltamisohjeen 2016 alimman sallitun arvon ja vaatii siten toimenpiteitä.

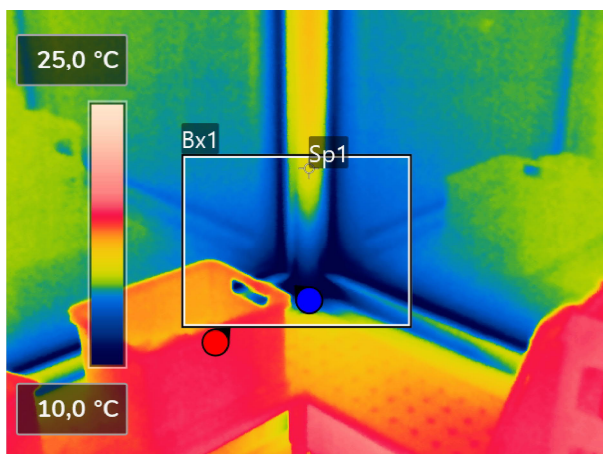
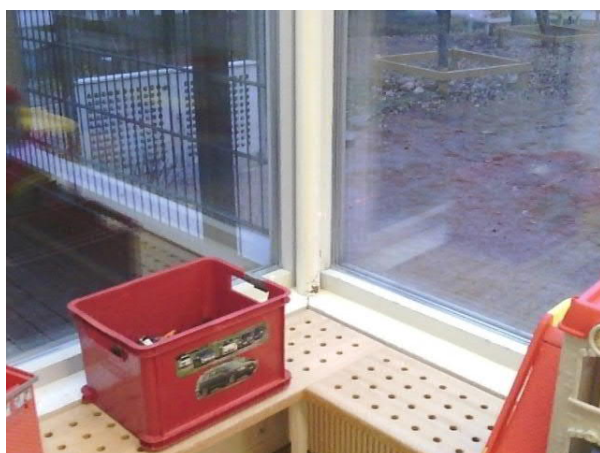
Ikkunan nurkassa havaittiin ilmavuoto. Ilmavuotokohdan pintalämpötilan lämpöindeksi alittaa Asumisterveysasetuksen soveltamisohjeen 2016 alimman sallitun arvon ja vaatii siten toimenpiteitä.

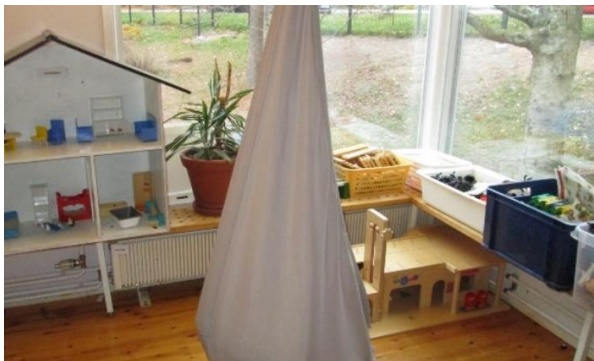
**Kuva 5.** Termostaattiventtiilillä varustettu vanha konvektori. Lähes konvektorin yläpinnassa kiinni oleva penkki heikentää lämmitystehoa.

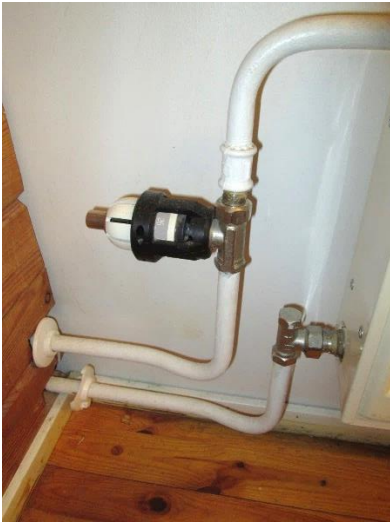
**Kuva 7.** Termostaatin säätöasento lukittu.

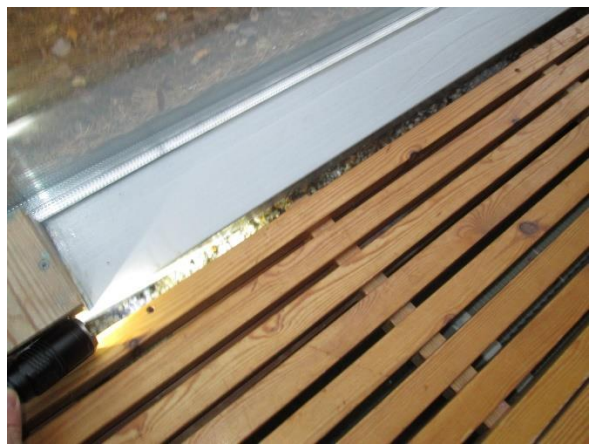
**Kuva 10.** Yhteistilan 17 konvektorit on sijoitettu lattiasyvennykseen, joka päällä on puusäleikkö. Säleikön virtausaukot ovat pieniä, mikä heikentää lämmitystehoa.

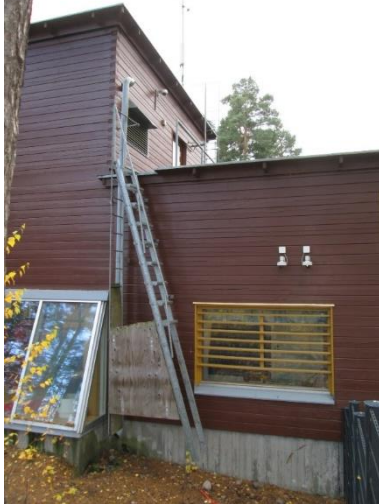
**Kuva 11.** Kulkureitti iv-konehuoneeseen. Tikkaan alaosa on poistettu kaide ja askelmat.

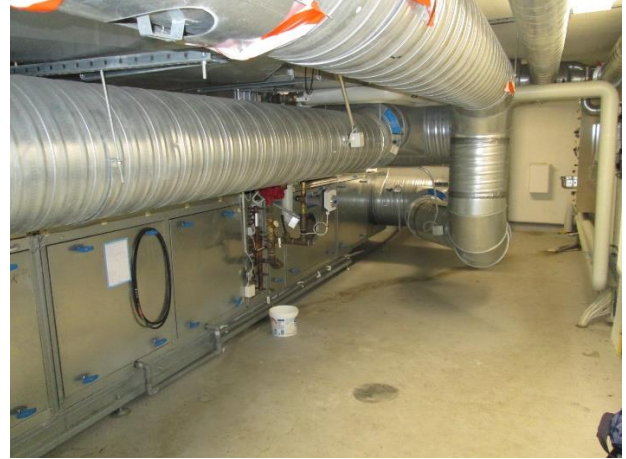
**Kuva 12.** Ilmanvaihtokonehuone. Konehuoneen lattialla ja iv-koneen päällä on vuotovesijälkiä. Konehuoneen sadevesiviemäri vuotaa, ks. kohta 6.2 muut havainnot.

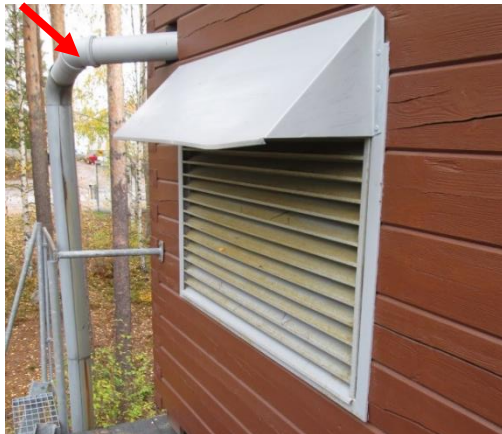
Varsinaista ulkoilmakammiota ei ole, vaan ulkoilmapelti on iv-konehuoneen ulkoseinässä kiinni eikä säleikön takapintaa pääse tarkistamaan.

**Kuva 13.** Ulkoilmasäleikön päälle on lisätty pieni lippa. Kuvassa näkyy myös sadevesiviemäri.

- ulkoilmasäleikkö korvataan kookkaammalla myrskysäleiköllä lumen sisäänpääsyn  
ehkäisemiseksi
- vuoto- ja sulamisvesien vaurioittama TK1 suodatinkammio uusitaan
