# TUTKIMUSSELOSTUS

## KOSTEUS- JA RAKENNETEKNINEN KUNTOTUTKIMUS

**MISTELIN PÄIVÄKOTI**

**TULPPAANITIE 44, VANTAA**

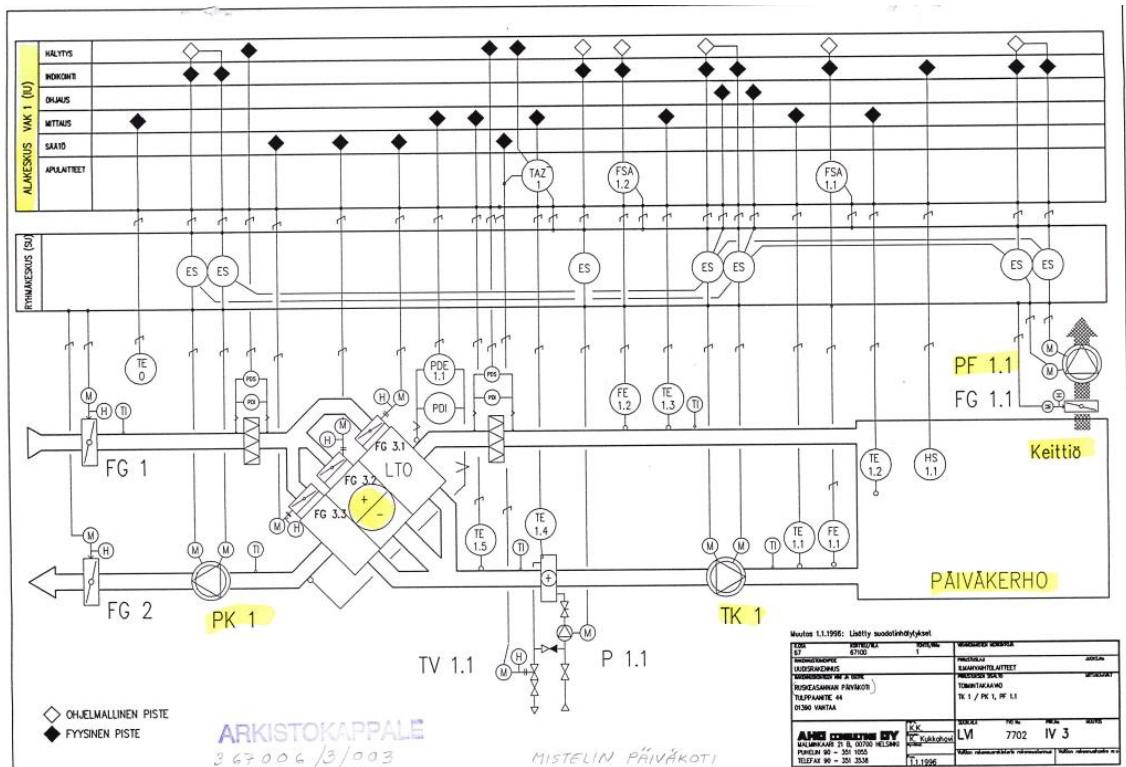
**Kuva 15.** TK1/PK1 toimintakaavio. Lämmöntalteenotto on toteutettu lohkosulatuspelleillä varustetulla levysiirtimellä. Kaaviosta puuttuu LTO:n ohituspelti sekä ulko- ja ulospuhallusilmapeltien ohjaus.

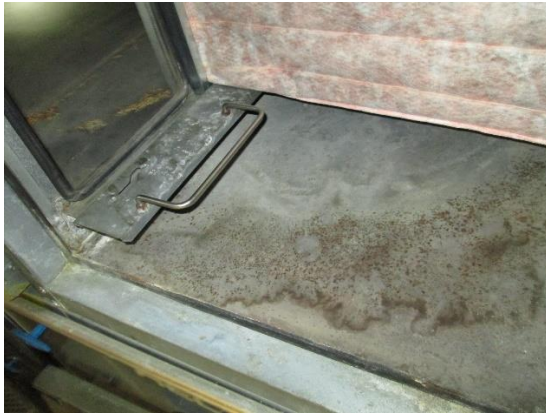
**Kuva 18.** TK1 ulkoilmasuodattimien kiinnitysmekanismi. Kammion pohjalla on kii-vunutta likaa ja korroosiojälkiä.

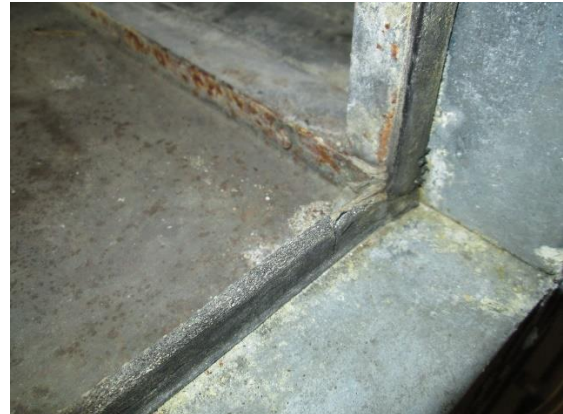
**Kuva 19.** TK1 suodatinkammion pohjalla on kor-roosiota.

Tuloilmakoneen päällä sijaitsee vuotava sadevesiviemäri. Suodatinosassa on poikkeuksellisen paljon korroosiojälkiä. Korroosio on seurausta sekä suodattimille päässeestä lumesta että sadevesiviemärin vuotovesistä.

- ulkoilmasäleikkö korvataan kookkaammalla myrskysäleiköllä lumen sisäänpääsyn  
ehkäisemiseksi
- vuoto- ja sulamisvesien vaurioittama TK1 suodatinkammio uusitaan

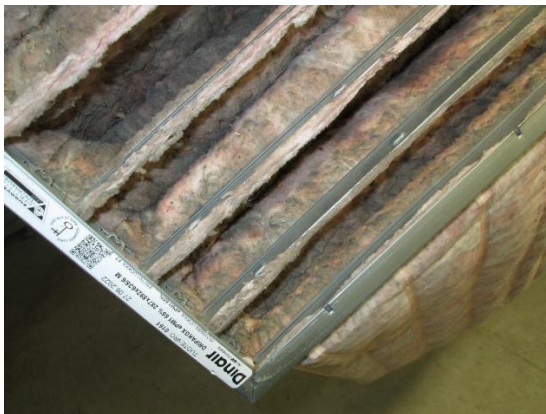
**Kuva 20.** TK1 tuloilmasuodatin on ePM1 65 % -luokan suodatin. Suodattimet olivat varsin likaantuneita ja niiden takapinta on tummentunut.

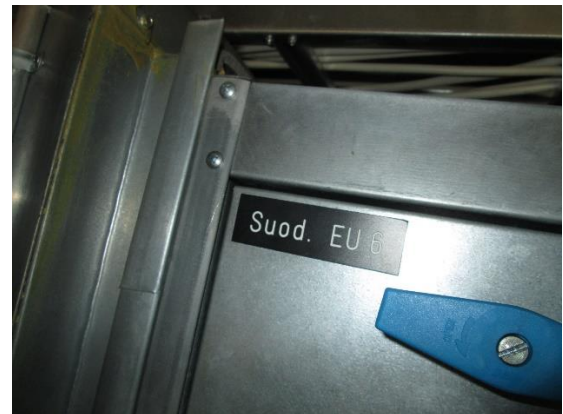
**Kuva 21.** TK1 on alun perin mitoitettu EU 6 / F6 tuloilmasuodattimille. Nykyiset suodattimet vastaavat F7...F8 luokkaa.

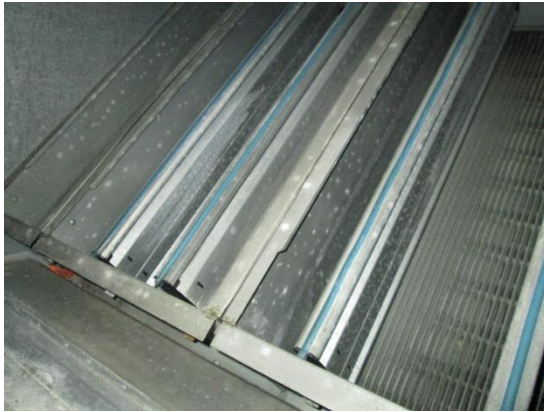
**Kuva 22.** TK1 LTO lohkosulatuspellistö. Viimeisessä lohossa kuuluisi olla LTO:n ohituspelti.

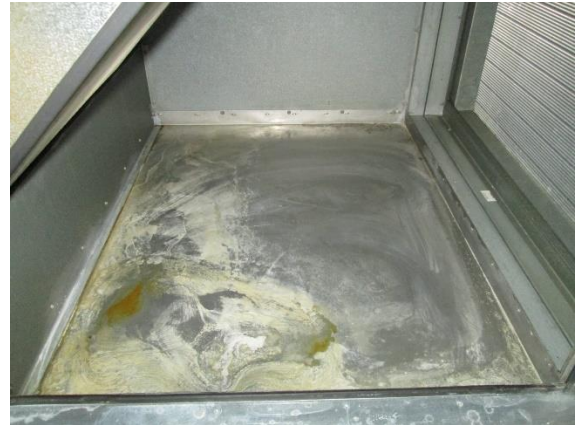
**Kuva 23.** Kuivunutta likaa ja korroosiojälkiä LTO-osassa.

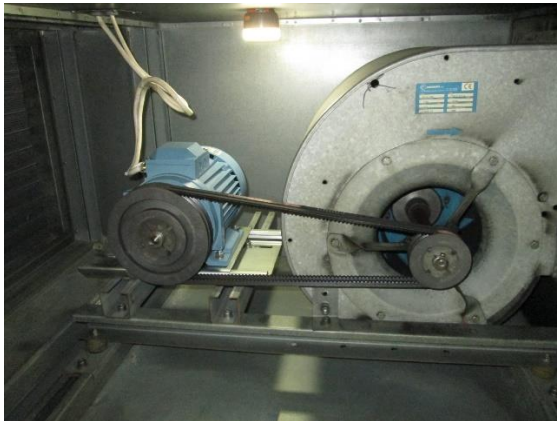
**Kuva 24.** TK1 tuloilmapuhallin. Moottorin alempi pyörimisnopeus on poikkeuksellisesti 2/3 -osaa (950 / 1430 rpm), teho 0,8/2,5 kW. Kiilahihnat OK.

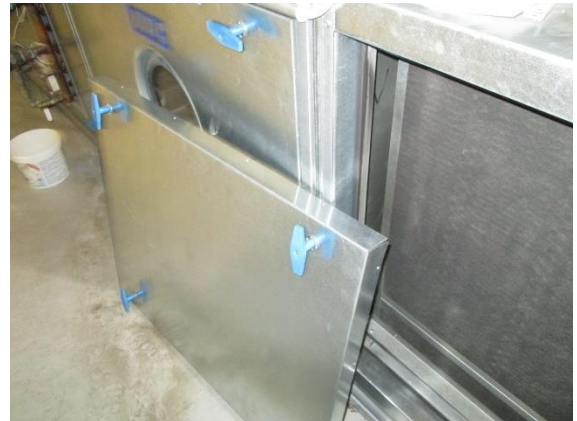
**Kuva 25.** TK1 tuloilmapuhaltimen painepuolella on lamelliäänenvaimennin, joka vaiuttaa jälkikäteen lisätystä. ÄV lamellit lasikuitukankaalla päällystettyä mineraalivillaa. Puhaltimen paineaukon ja lamellien etureunan välissä tilaa noin 50 mm, joten ÄV kuristaa puhaltimen ilmavirtaa.

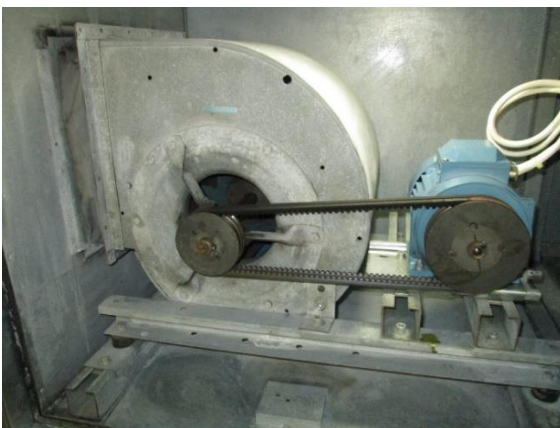
**Kuva 28.** PK 1 poistoilmakammion pohjalla on pölykertymää.

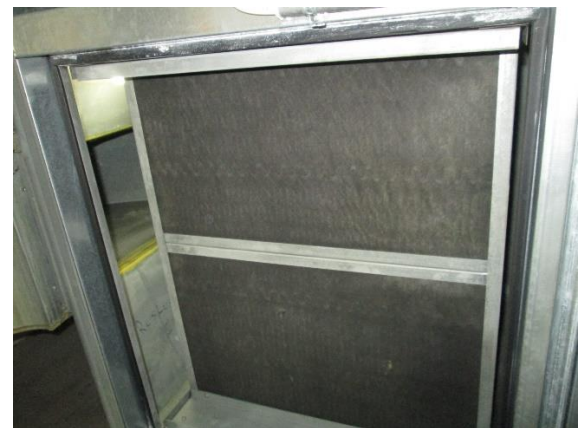
**Kuva 29.** PK 1 poistopuhaltimen äänenvaimennin. Myös tämä ÄV saattaa kuristaa puhaltimen ilmavirtaa.

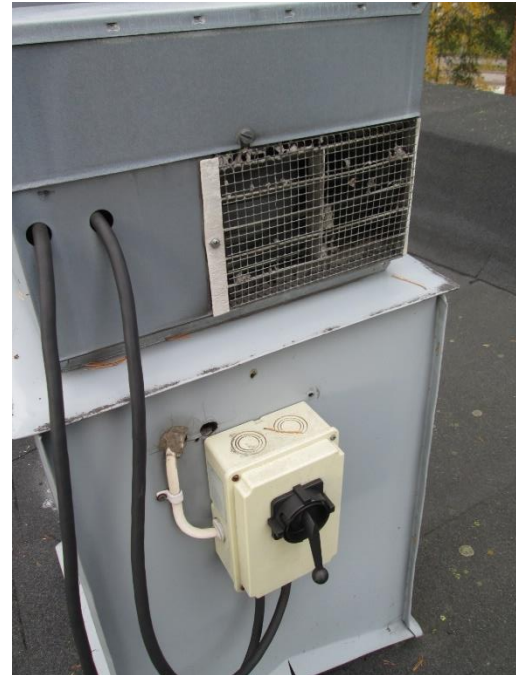
**Kuva 31.** Länsipäädyn sosiaalitilojen poistopuhaltin PF 1.2. Turvakyttimeen lumilippa puuttuu ja läpiviennit epätiiväitä. Laitteen toisella puolella laitekilvessä mitoitusilmavirta 0,225/0,15 m³/s ts. tässäkin alempi ilmavirta on 2/3-osaa täysitehosta.

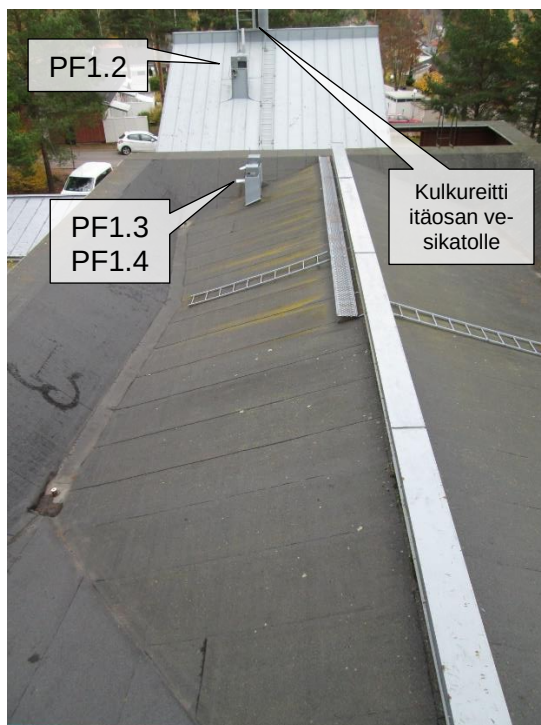
**Kuva 32.** Muutkin erillispoistopuhaltimet ovat alkuperäisiä 90-luvun puolivälistä. Kilpiarvoja ei tarkastettu vaarallisen kulkureitin vuoksi. Rakennuksen länsipäädyn tikkaasta puuttuu turvakisko, ks. kuva 1.

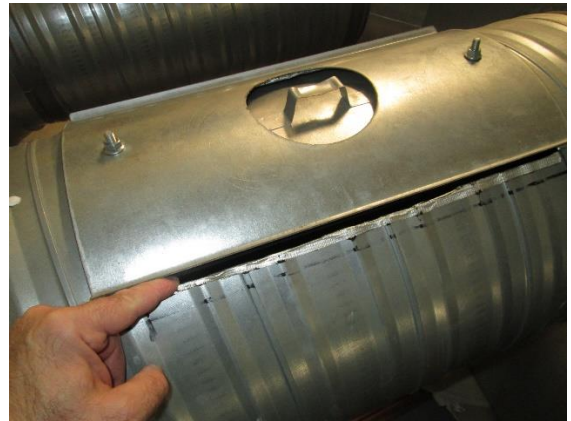
**Kuva 35.** Keittiön tuloilmakanavan puhdistusluukussa oli rako.

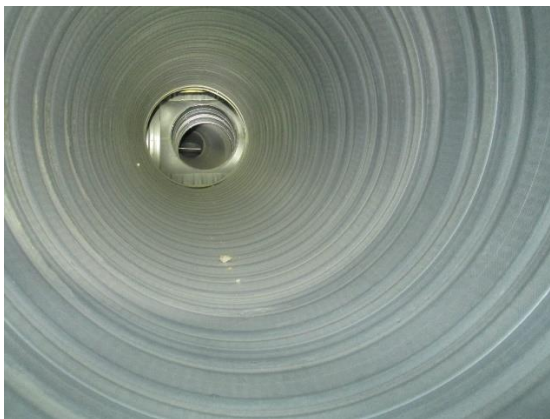
**Kuva 38.** Yleispoistokanavia. Itäosan kanavassa betonipalasia, mutta irtopölyn määrä vähäinen, alle 0,5 g/m<sup>2</sup>.

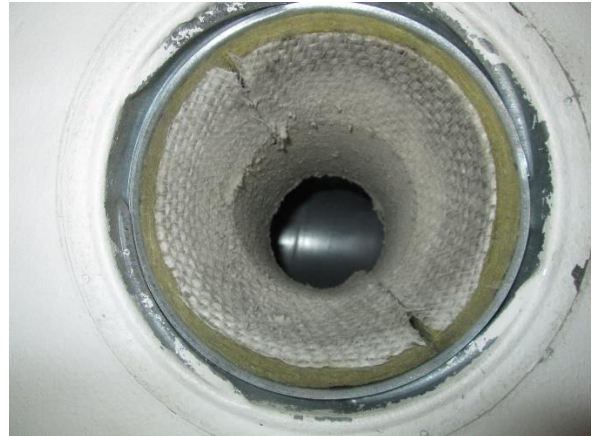
**Kuva 45.** Tilan 08 poistoilmaventtiilin kytkentäkanavissa on äänenvaimennuspatruunat, joiden vuoksi ilmavirtaa ei saa mitattua ns. mittauskourulla.

Tilan 08 Poistoilmaventtiilien ilmavirtaa ei ollut mahdollista mitata ns. mittauskoukulla venttiilien äänenvaimennuspatruunoiden vuoksi. Tilan 08 kahden venttiilin ilmavirta saatiin mitattua huppumittarilla.

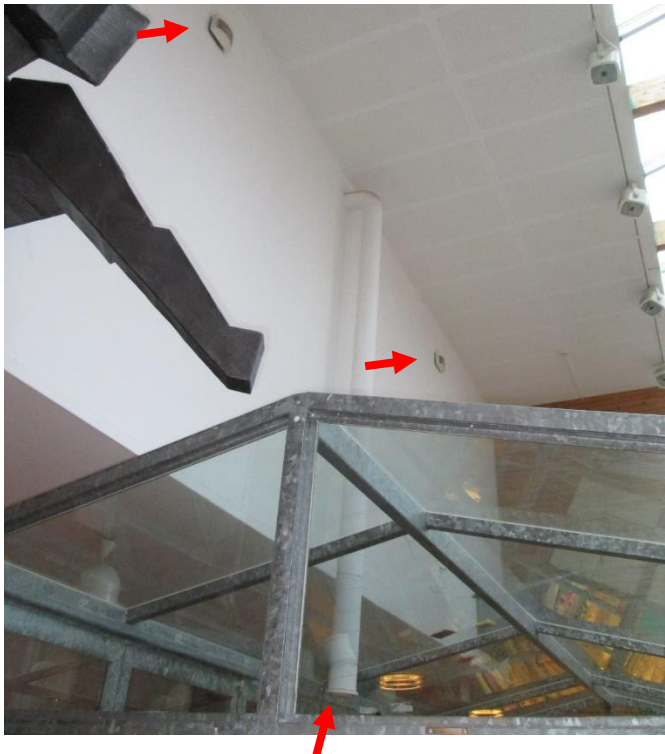
**Kuva 48.** Käytävän 14 tuloilmalaitteet sijaitsevat korkean tilan yläosassa. Kuvan keskellä sijaitseva poistokanava on vesileikkihuoneen poistoilmakanava, joka on liitetty WC-poistoon.

Vesileikkiallas on purettu, joten WC-poistoon liitetylle kanavalle ei enää ole tarvetta.

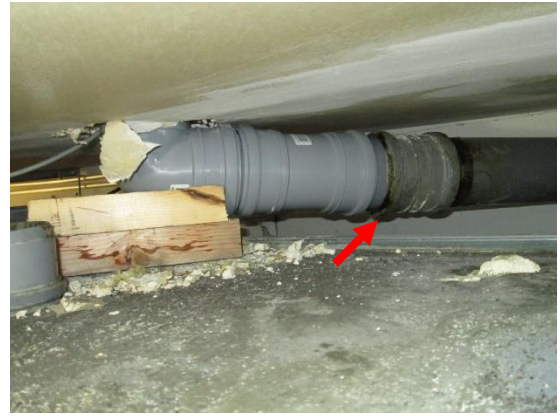
Iv-koneen vesikaton sadevesiviemärointiä ei ole esitetty LVI-suunnitelmissa (vesikattopii-rustus ja 2 krs/iv-konehuoneen vesi- ja viemäripiirustus). Viemäroinnin toteutus on mallia ”omasta päästä veistetty”.

**Kuva 52.** Sadevesiviemäri iv-konehuoneen katossa on kannakoitu puupalikoilla iv-koneen päältä. Viemärin muhviilitokset vuotavat.

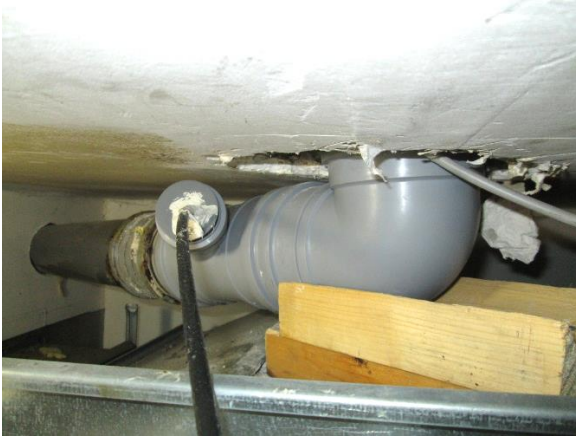
**Kuva 53.** Kaapeleista päätellen kattokaivo ja mahdollisesti myös rakennuksen ulkopuolelle sijoitettu sadevesiviemäri/syökytorvi on varustettu sulanapidolla.

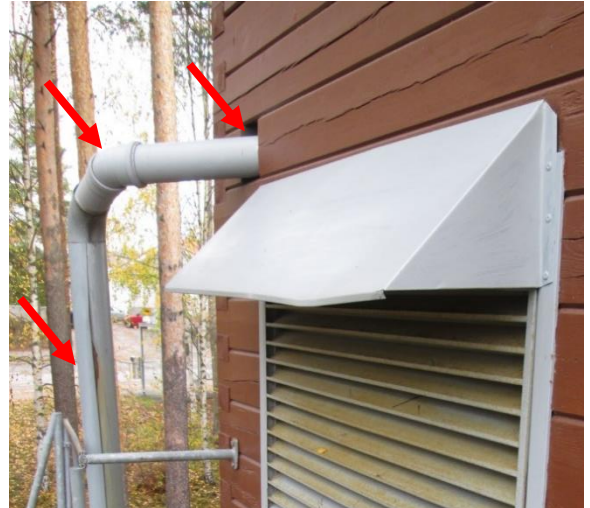
**Kuva 54.** IV-konehuoneen vesikaton sadevesiviemäri rakennuksen ulkoseinällä.
