Projektinumero  
**1510077400**

Päivämäärä  
**8.11.2023**

# LEHTIKUUSEN KOULU, HAVU-RAKENNUS

## RAJATTU KOSTEUS- JA SISÄILMA- TEKNINEN KUNTOTUTKIMUS

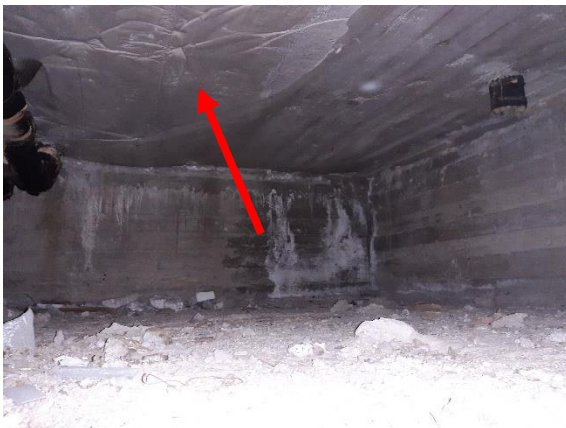
**Kuva 9. Ryömintätilan betonirakenteiden pinnassa kalkkihärmettä. Alapohjan alapinnassa muovikalvo.**

Ryömintätilan lammikoituneen veden yläpinta on samalla korolla, kuin sadevesikaivossa. Lammikoitunut vesi kasvattaa ryömintätilan betonirakenteiden ja alapohjan kosteusrasitusta edistäen terästen korroosiovaurioitumista. Lammikoituminen on kuitenkin paikallista, sijoittuen rakennuksen pohjoispäätyyn, varastotilojen alueelle. Ryömintätilat olivat käyttötilojen kohdilla pääosin hyväkuntoisia. Ryömintätilan betonirakenteiden kalkkihärme viittaa korkeaan kosteusrasitukseen. Ryömintätilan ilmanvaihto on toteutettu koneellisella ilmanvaihdolla, joka on toteutettu sokkelin läpi asennettujen tuuletusputkien kautta. Ryömintätilan ilmanvaihdon toimivuus on varmistettu rakennuksen IV-koneiden korjausten yhteydessä, kesällä 2023.

- Korroosioaurioituneet putkikannakkeet suositellaan uusimaan.
- Putkikanaalien puhdistus.
- Alapohjan kosteusteknistä toimintaa tulee parantaa ja veden lammikoituminen tulee estää, esimerkiksi kaivolla, johon on asennettu uppopumppu sekä lammikot ja painumat voidaan täyttää kevytsoralla. Kyseisen alueen ilmanvaihtoa tulee myös parantaa.

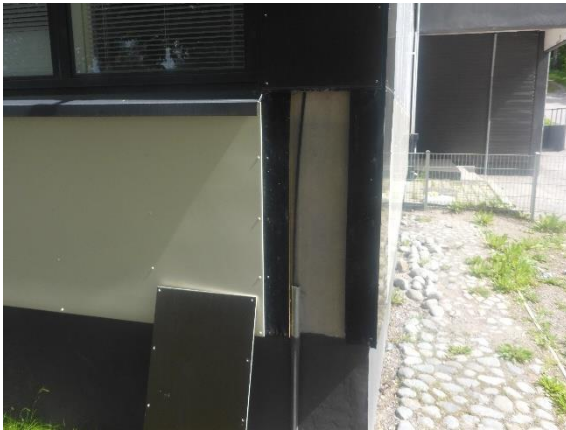
**Kuva 17. Julkisivulevyjä irrotettiin rakennuksen eri puolilta.**

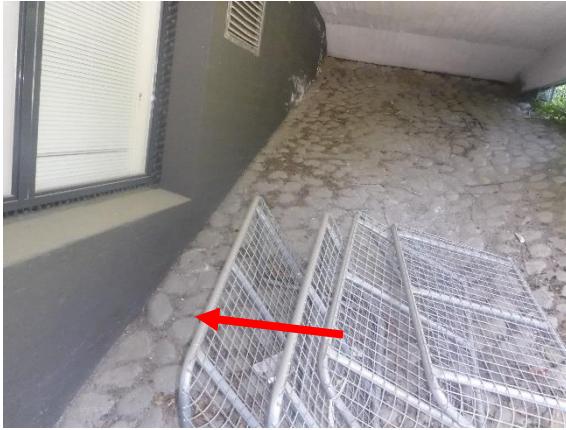
**Kuva 21. Rakenneavaus RA-US1 on tehty maanpinnan alapuolelle.**

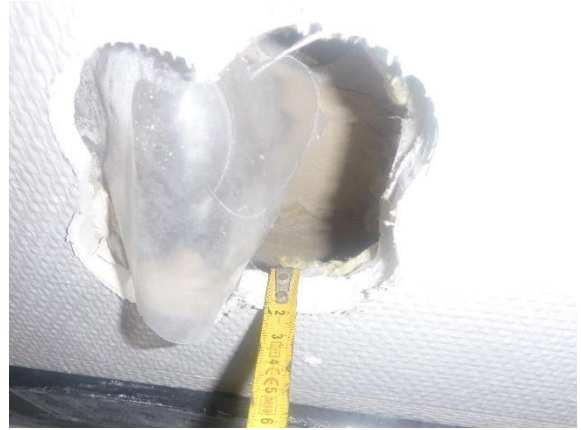
**Kuva 22. Rakenneavaus RA-US1 ulotettiin kevytbetonikerrokseen.**

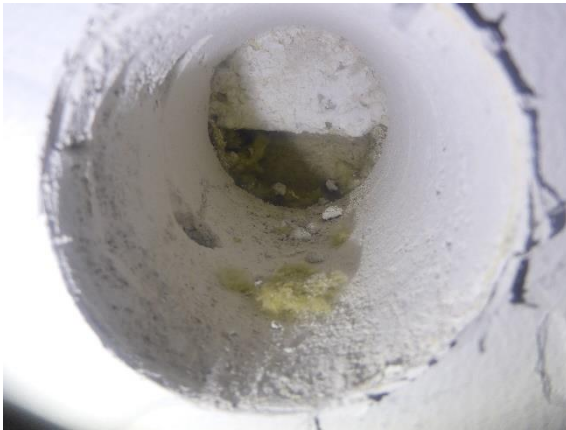
**Kuva 23. Rakenneavaus RA-US11 on tehty sokkelin korkeudelle. Eristekerroksena EPS-eristettä ja mineraalivillaa.**

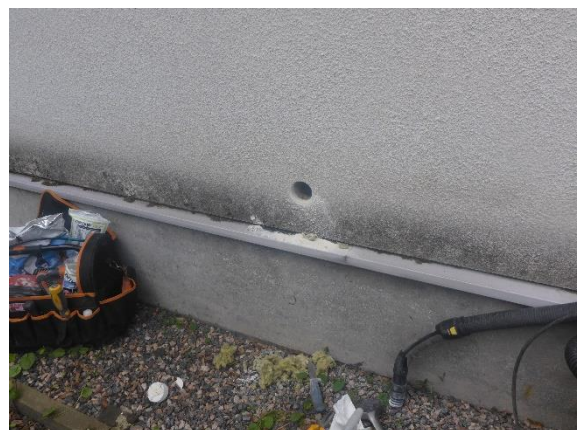
**Kuva 26. RA-US4 tehtiin rapatun julkisivun alareunaan.**

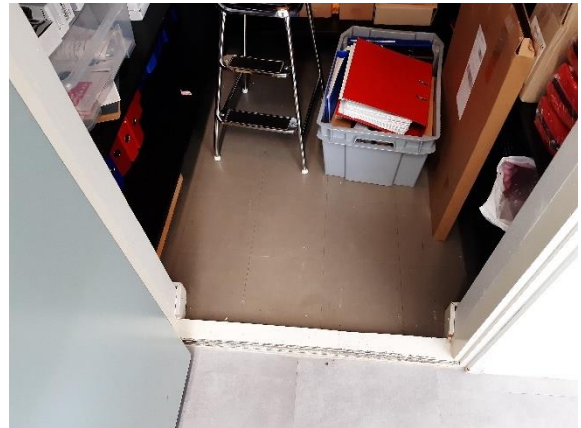
Lattioiden päällysteitä on uusittu luokahuoneiden ja toimistojen osalta. Käytävien lattiapäällysteenä on muovimatto ja ruokalan kohdalla linoleumilaatta. Keittiön lattiapinnoitteena on akryylilibe-toni. Varaston 225 lattiapäällysteenä on alkuperäinen, asbestia sisältävä vinyylilaatta.

**Kuva 32. Varasto 225:ssä on alkuperäinen vinyylilattia.**

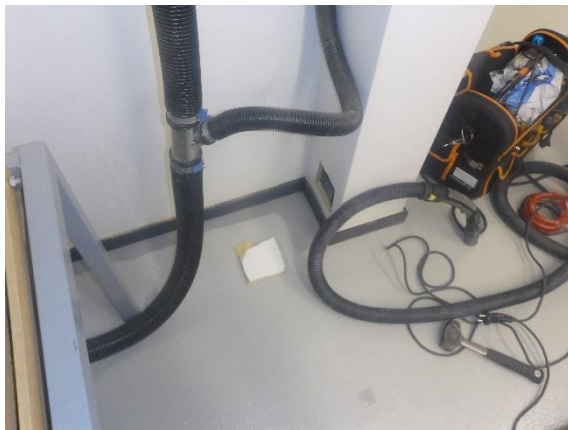
**Kuva 33. Teknisen työn tilan putkikotelo avattiin alareunasta.**

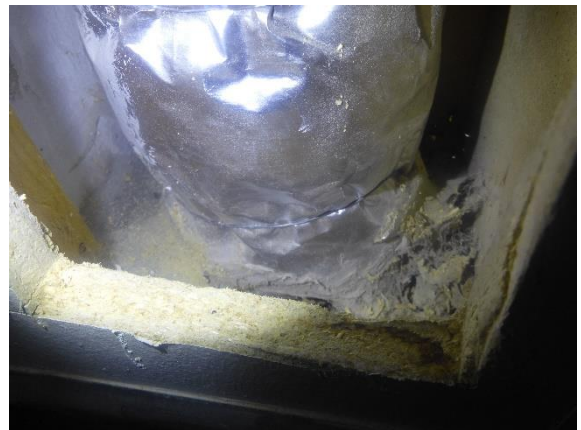
**Kuva 34. Kotelon alareuna on pölyinen. Kipsilevyssä ei havaittu kosteusjälkiä.**

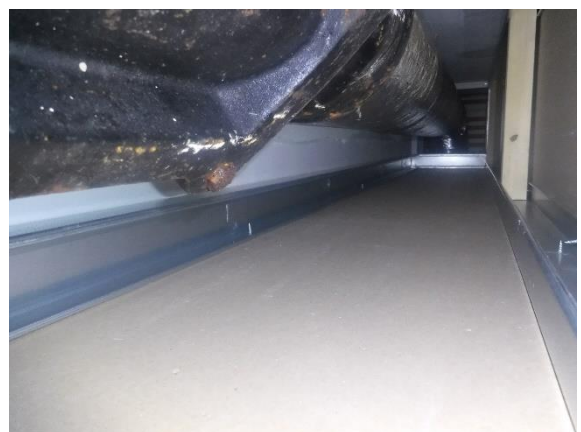
**Kuva 36. Kotelon kipsilevyjen pinnoilla ei havaittu kosteusjälkiä.**

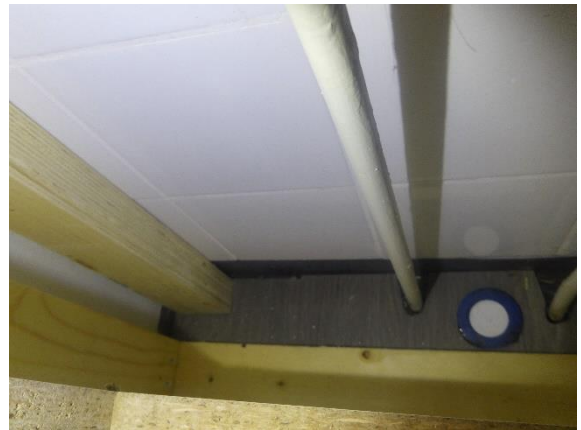
**Kuva 38.** Kirjavarasto 226:n kotelon sisäpinnoilla ei havaittu kosteusjälkiä.

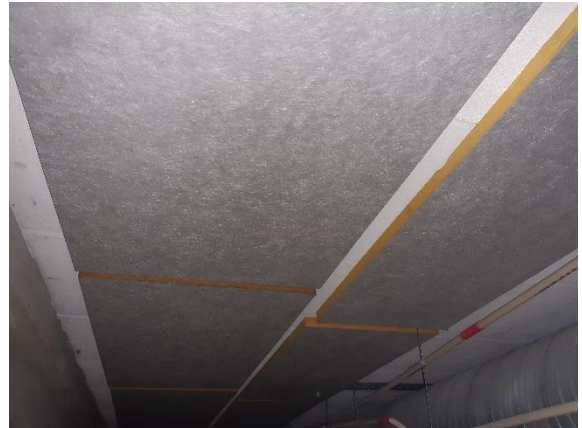
**Kuva 41. Käytävällä 236 yläpohjan kevytbetonielementin alapintaan on asennettu akustolevy**

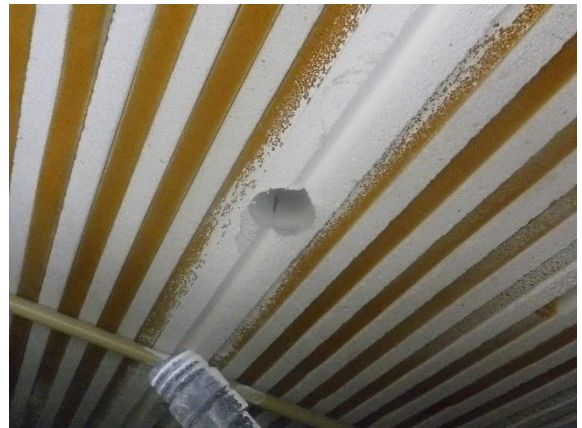
**Kuva 43. Yläpohjan kevytbetonielementin kuntoa tutkittiin rakenneavauksin.**

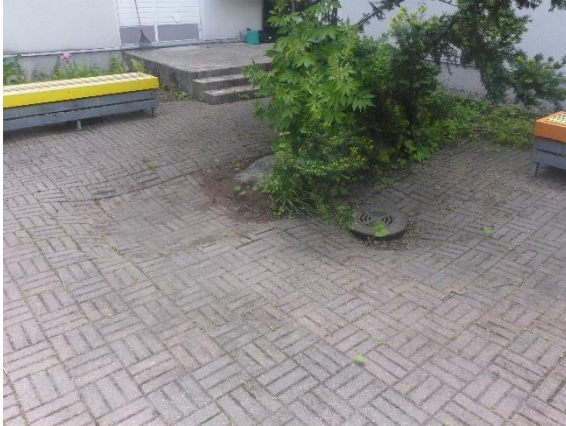
**Kuva 44. Sisäpihan kivetys on vajonnut sadevesikaivon ympärillä.**

Sisäpihojen vajoamat heikentävät vedenpoistoa ja voivat kasvattaa ulkoseinärakenteiden ja sokkelien kosteusrasitusta. Vedenpoisto on pääosin riittävä, eikä kasvata ulkoseinien kosteusrasitusta. Eteläpuolen terassin tukkiutunut vedenpoisto voi aiheuttaa lammikoitumista terassin yläpinnalle, mikä kasvattaa yläpinnan kosteusrasitusta. Terassin puutteellinen vedenpoisto on aiheuttanut valumajälkiä alapuolisen kylmän varaston ulkoseinään. Toimimattoman vedenpoiston aiheuttama kosteusrasitus voi kiihdyttää ulkoseinän ulkopinnan vaurioitumista.

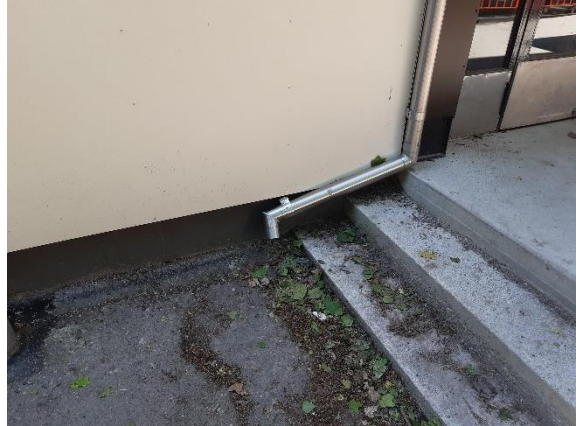
**Kuva 45. Katoksen vedenpoisto on toteutettu syöksytorvella.**

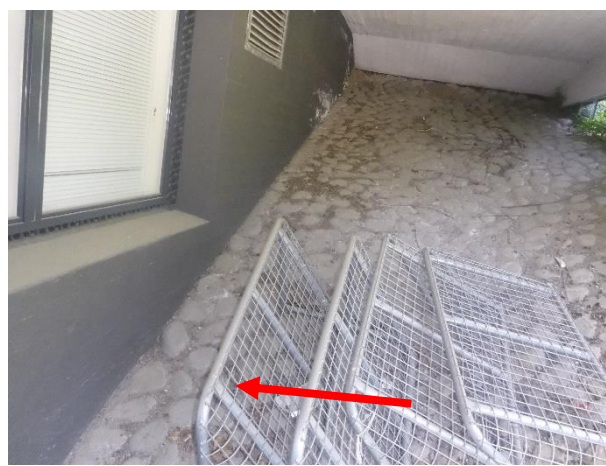
Kuva 2. Rakenneavaus tehtiin maanpinnan alapuoliselle osalle.

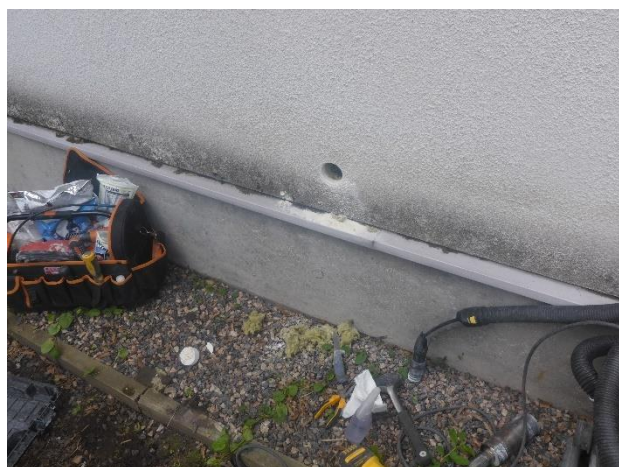
RA-US4:n kohdalla Rappauskerroksen alareuna on tummentunut ja rappauksen alapuolelle on kertynyt sammalkasvustoa. Sokkelin pinnassa havaittiin ohuita pystysuuntaisia halkeamia. RA-US5:n ja RA-US7:n kohdalla rappauksen pinnassa ei havaittu tummentumia tai sammalkasvustoa.

Kuva 5. RA-US4 tehtiin rapatun ulkoseinän alareunaan.

- Sammalkasvuston poistaminen rapatun julkisivun ulkopinnasta kosteusrasituksen pienentämiseksi.
- Rapattujen julkisivujen halkeamien paikkaus, rakenteen kosteusrasituksen pienentämiseksi.

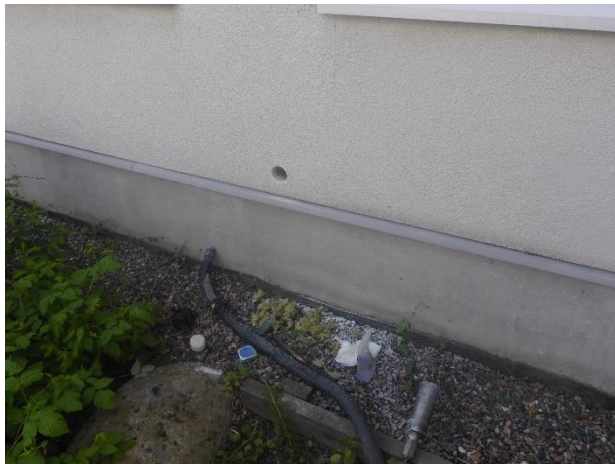
Kuva 9. RA-US5 tehtiin rapatun ulkoseinän alareunaan.

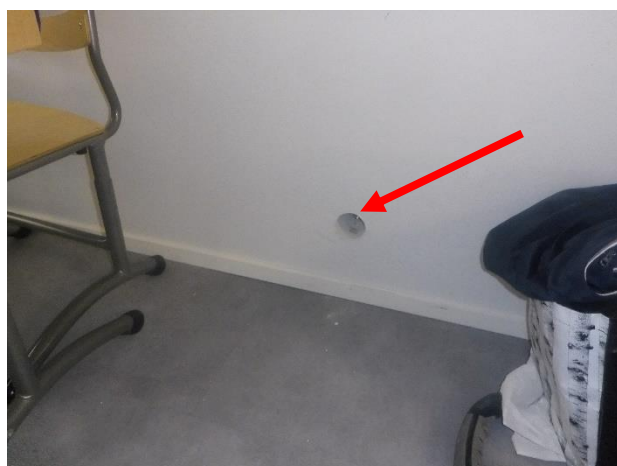
- MN25, kevytbetoni (sisäpinta 0-50 mm); ei poikkeavaa mikrobikasvustoa
- MN26, kevytbetoni (50-100 mm); ei poikkeavaa mikrobikasvustoa
- MN27, mineraalivilla; **poikkeavaa mikrobikasvustoa**

Kuva 12. Rakenneavaus tehtiin taukotilan ulkoseinän alareunaan.

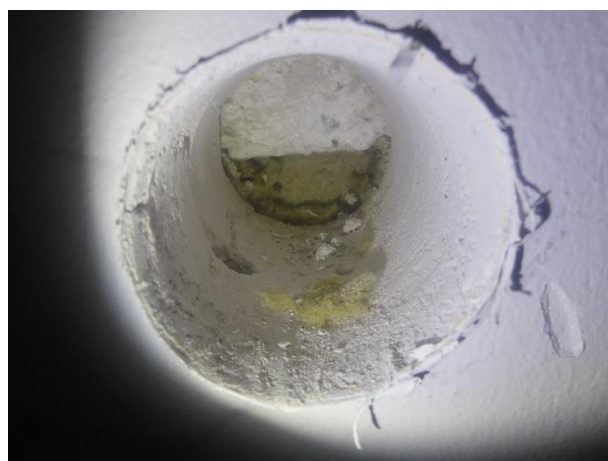
Rakenneavaus tehtiin sisäkautta sokkelin korkeudelle. Ulkoseinän sisäkuorena on 100 mm paksuinen kevytbetoni, jonka takana on n. 20 mm paksuinen eristekerros. Sokkelin korkeudelle eristeenä on mineraalivillaa, kun taas ylempänä EPS-eriste. Mineraalivillaeriste ulottuu lattian yläpinnasta n. 180 mm korkeudelle. Sokkelin betonin sisäpinnassa ei havaittu poikkeamia. Rakenneavauksesta ei havaittu ilmavirtoja.

Kuva 13. Sokkelin eristeenä on käytetty mineraalivillaa ja yläpuolella EPS-eristettä.

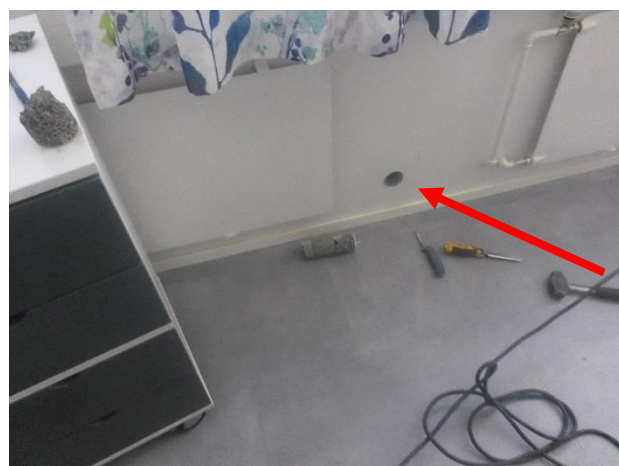
Kuva 16. Rakenneavaus tehtiin opetustilan ulkoseinän alareunaan.

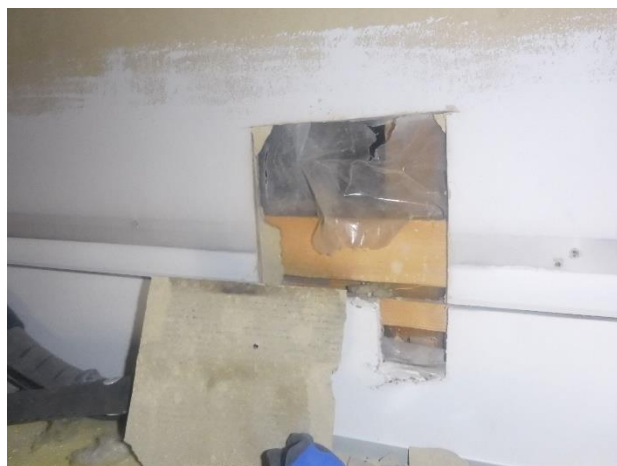
Rakennus tehtiin sisäkautta sisäpihan vastaiseen ulkoseinään käytävän alaslasketun katon yläpuolelle. Ulkoseinän sisäpinnassa on 10 mm paksuinen lujalevy, jonka takana on höyrynsulkumuovi. Ulkoseinä on puurunkoinen ja mineraalivillaeristeinen. Tuulensuojana on käytetty tervapaperia. Mineraalivilla ja puurunko olivat aistinvaraisesti hyväkuntoisia.

Kuva 18. Rakennus tehtiin ulkoseinään käytävän alaslasketun katon yläpuolelle.
