# KANTAVIEN VÄLISEINIEN KUNTO, MUISTIO

Päivämäärä 28.11.2023

Projekti **Louhelan päiväkot, rakenneavaukset**  
Projekti nro **1510080945**  
Asiakas **Vantaan kaupunki, Kaupunkiympäristö, Kiinteistöt ja tilat**  
Vastaanottaja **Tommi Knuutinen, Vantaan kaupunki**

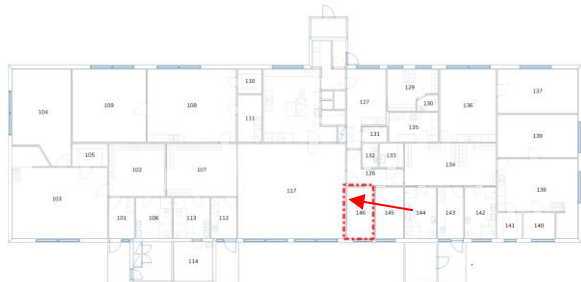
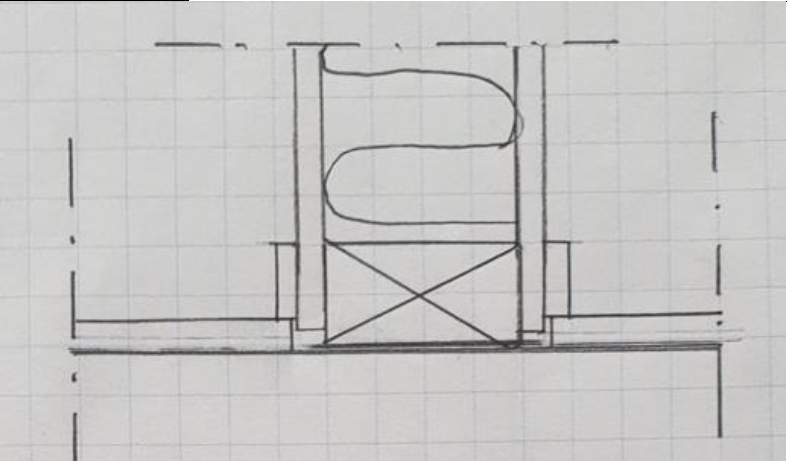
| <b>Kuvaus:</b><br><br>Väliseinärakenteeseen tehtiin noin 400x400 kokoinen aukko ja lisäksi poistettiin alaohjauspuuta. Rakenneavaus paikattiin samana päivänä. | | | | |
| <b>Havainnot:</b> <ul style="list-style-type: none"> <li>• Mineraalivilassa on paikoin ilmavirtausten aiheuttamia tummentumia.</li> <li>• Puurungossa ei havaittu kosteuden aiheuttamia jälkiä tai lahovaurioita</li> <li>• Rakenneavauksesta oli lievä ilmavirtaus sisätiloihin päin.</li> <li>• Alajuoksun alla ei ole kapilaarikatkoa.</li> <li>• Rakenneavauksen kautta havaittiin lievää mikrobiperäistä hajua.</li> </ul> | | | | |

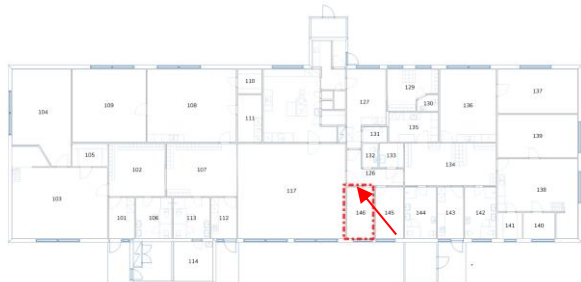
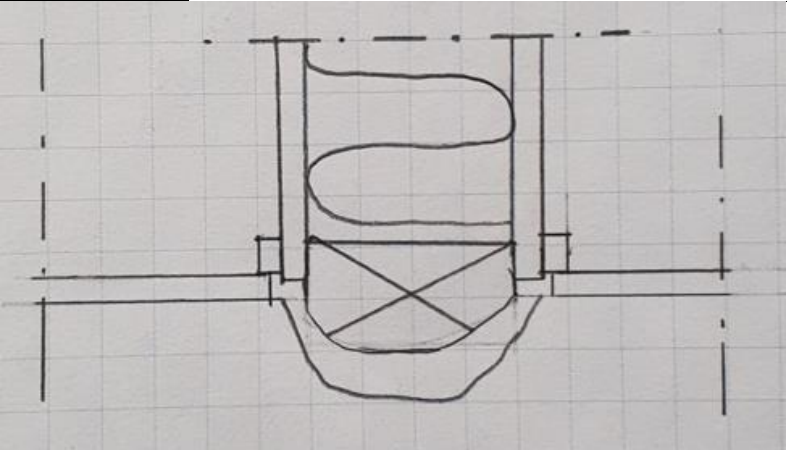
Rakenneavauksen RA-VS2 kohdalla kantavaa väliseinää ei ole korjattu korjaussuunnitelmien mukaisesti. Alaohjauspuun alla ei ole kosteuden nousua estävää kapillaarikatkoa ja rakenne on epätiivis. Kapillaarikatkon puuttuminen mahdollistaa maaperän kosteuden nousun rakenteeseen ja aiheuttaa ajansaatossa kosteus- ja mikrobivaurioita. Epätiivisiin rakenneliitoksen kautta voi kulkeutua maaperän epäpuhtauksia sisäilmaan heikentäen sisäilman laatua.

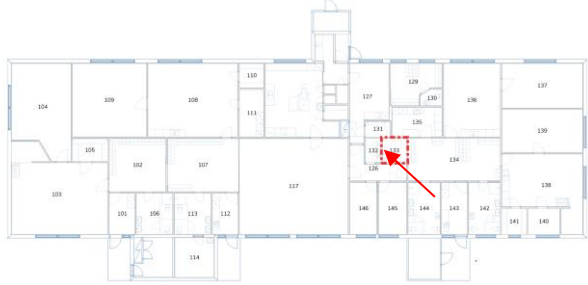
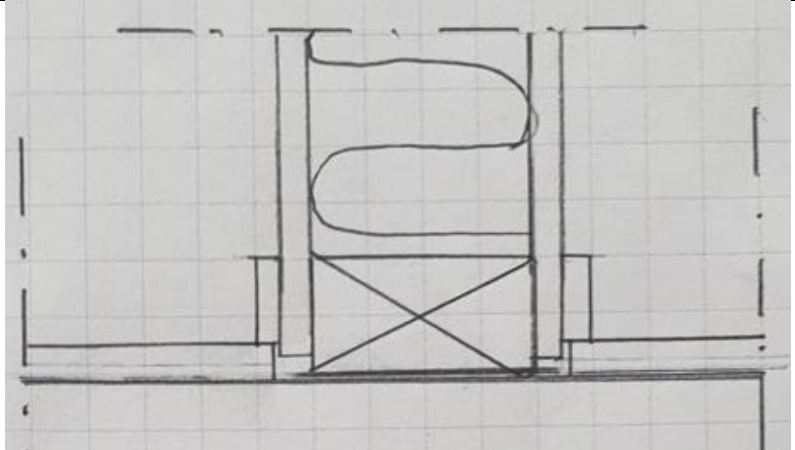
| <b>Havainnot:</b> <ul style="list-style-type: none"> <li>Mineraalivilassa on paikoin tummentumia.</li> <li>Ei poikkeavia kosteuden aiheuttamia jälki tai hajuja. Puurungossa ei lahovaurioita.</li> <li>Pientä ja heikkoa ilmavirtausta rakenneavauksesta sisätiloihin päin.</li> <li>Alajuoksun alla ei ole kapilaarikatkoa.</li> </ul> | | | | |

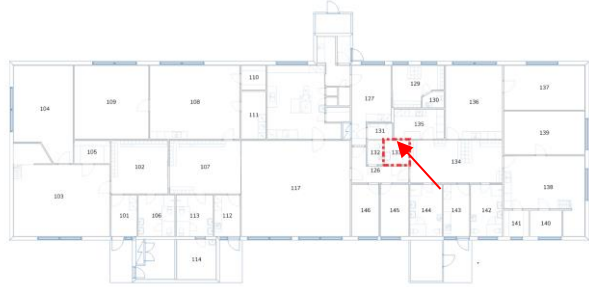
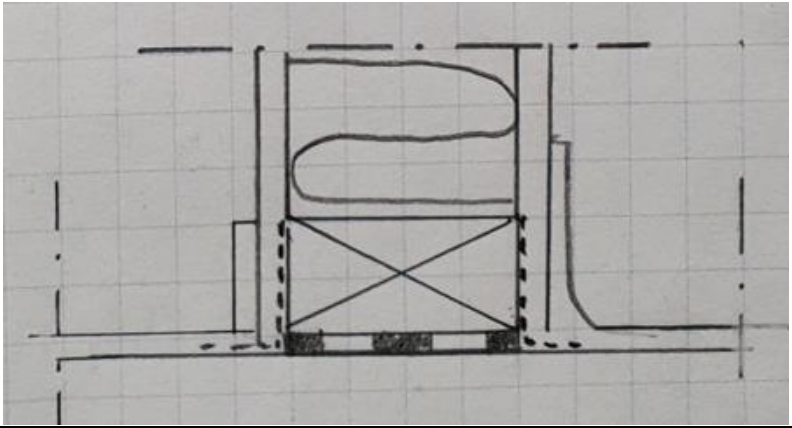
| <b>Havainnot:</b> <ul style="list-style-type: none"> <li>Rakenteessa ei poikkeavia kosteuden aiheuttamia jälki tai hajuja. Puurungossa ei lahovaurioita.</li> <li>Puurunko on osittain pinnoitettu.</li> <li>Pientä ja heikkoa ilmavirtausta.</li> <li>Alajuoksun alla on kapilaarikatkoa.</li> </ul> | | | | |
