# Tutkimusselostus

KIVIMÄEN KOULU

Kosteustekninen kuntotutkimus

27.2.2023

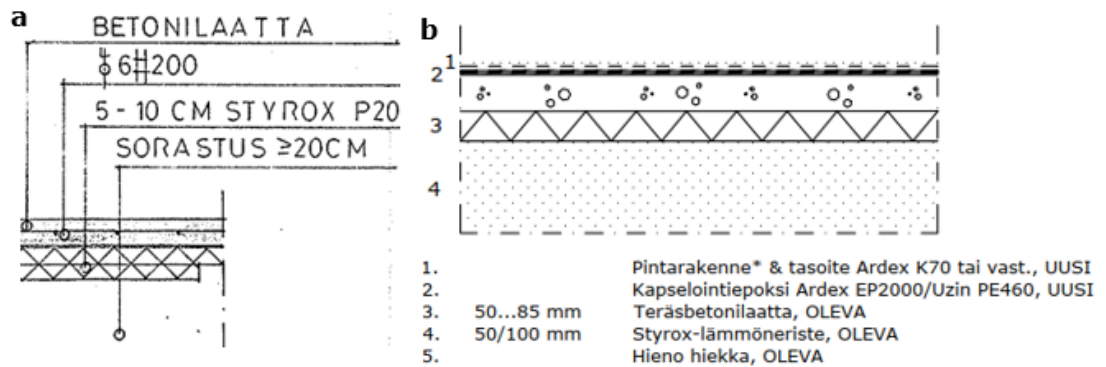
Kuvat 10 a ja b. Alapohjan rakenne alkuperäisen leikkauksen mukaan (ote piirustuksesta RAK4, 1976) ja myöhemmin tehdyn korjauksen mukaan (ote rakennetyypeistä, 2021).

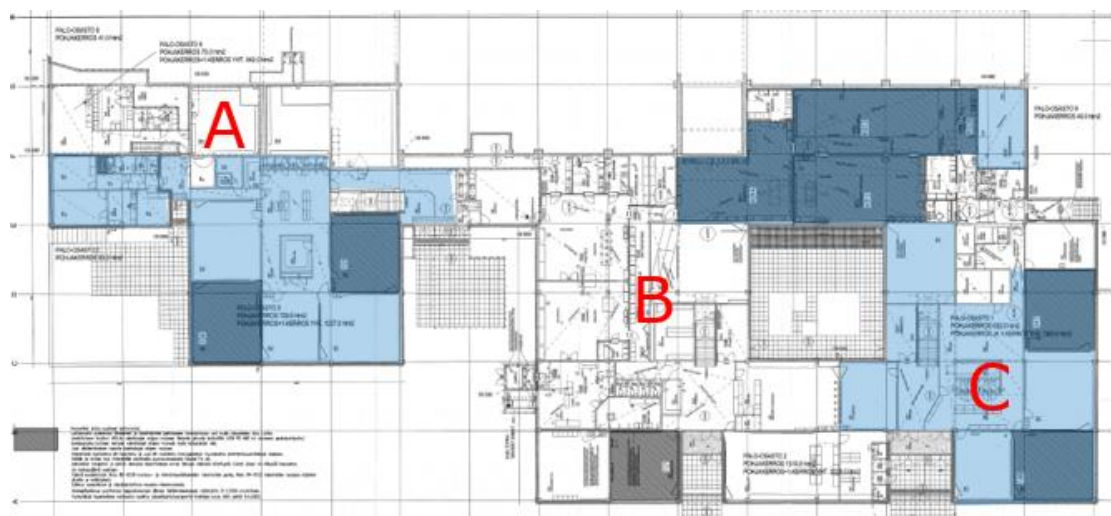
Kuva 11. Tilat, joihin on uusittu lattiapäällysteet ja asennettu epoksi betonilaatan pintaan on esitetty tummennetulla 1. kerroksen rakennepiirustuksessa (ote paikannuspiirustuksesta, 2010). Kuvaan on lisätty tilaajalta saatujen tietojen ja havaintojen mukaan vuonna 2021 korjattuja tiloja sinisellä taustavärillä.

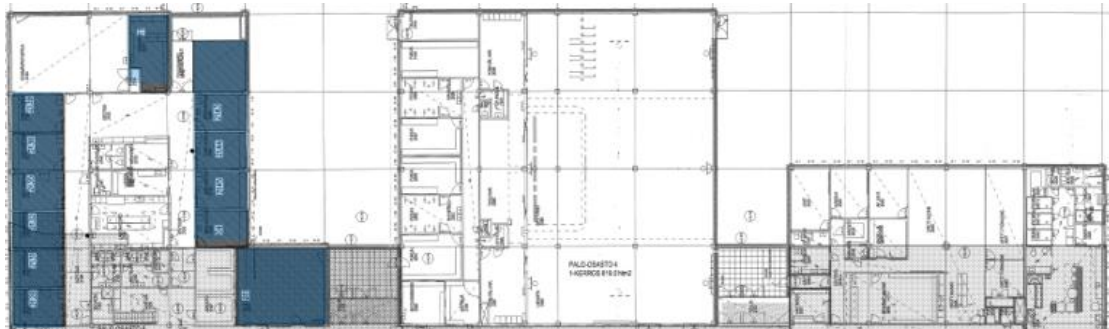
*Kuva 12. Tilat, joihin on uusittu lattiapäällysteet ja asennettu epoksi betonilaatan pintaan on esitetty sinisellä 2. kerroksen rakennepiirustuksessa (ote paikannuspiirustuksesta, 2010). Harmaalla on esitetty muita uusittuja lattiapintoja.*
