## RAKENNE- JA SISÄILMATEKNINEN KUNTOTUTKIMUS

Havukallion päiväkot, Laurantie 4, Vantaa

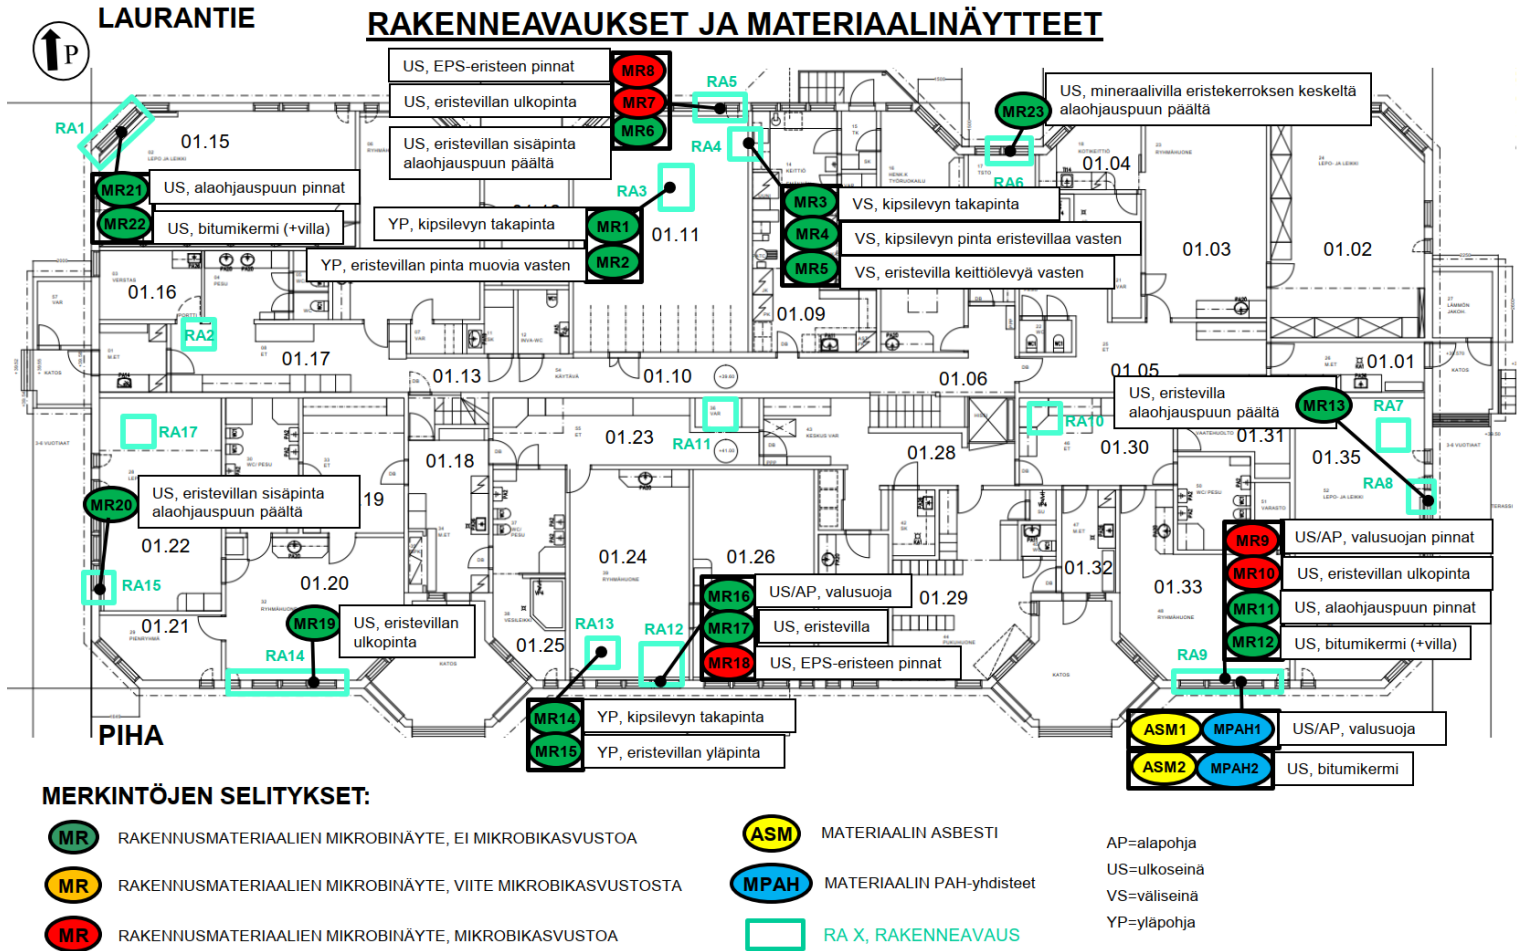
**Kuva 10.** Näytteenottokohdat ja näytemateriaalit pohjakuvassa.

Ulkoseinärakenteeseen tehtiin 8 kpl rakenneavauksia, joista otettiin yhteensä 16 kpl rakennusmateriaalinäytteitä rakenteen mikrobiologisen kunnan selvittämiseksi. Leikkihallin 13 (01.11) väliseinän rakenneavauksesta otettiin 3 kpl näytteitä ja yläpohjan rakenneavauksesta 2 kpl näytteitä. Lisäksi ryhmähuoneen 39 (01.24) yläpohjasta otettiin 2 kpl näytteitä. Näytteenottokohdat on esitetty kuvassa 10.

Näytteiden (23 kpl) mikrobimäärät tutkittiin ns. suoraviljelymenetelmällä. Mikrobikasvustoa todettiin yhteensä 5 näytteessä, joista 2 kpl oli sokkelihalkaisun EPS-eristeen pintoja, 2 kpl ulkoseinän eristevillan ulkopintoja ja valusuojan (muovi-pahvipintainen irrotuskaista) pinnat (1 kpl).

Ryhmähuoneen 48 (tila 01.33) valusuojanäytteen MR9 vaurion syy voi olla lattian pesuvesistä tai rakentamisen aikaisesta kosteudesta, sekä käytössä syntyvästä pölystä johtuvaa. Valusuoja on ilmayhteys käyttötiloihin päin. Asumisterveysasetuksen soveltamisohjeen (osa IV) tulintaohjeiden mukaan todetulle mikrobikasvustolle täytyy tehdä toimenpiteitä.

- Korjataan ryhmähuoneen 48 (01.33) vaurioitunut valusuoja (irrotuskaista), joko poistamalla materiaali ja/tai tiivistämällä lattian ja ulkoseinän liitoskohta ilmatiiviiksi.

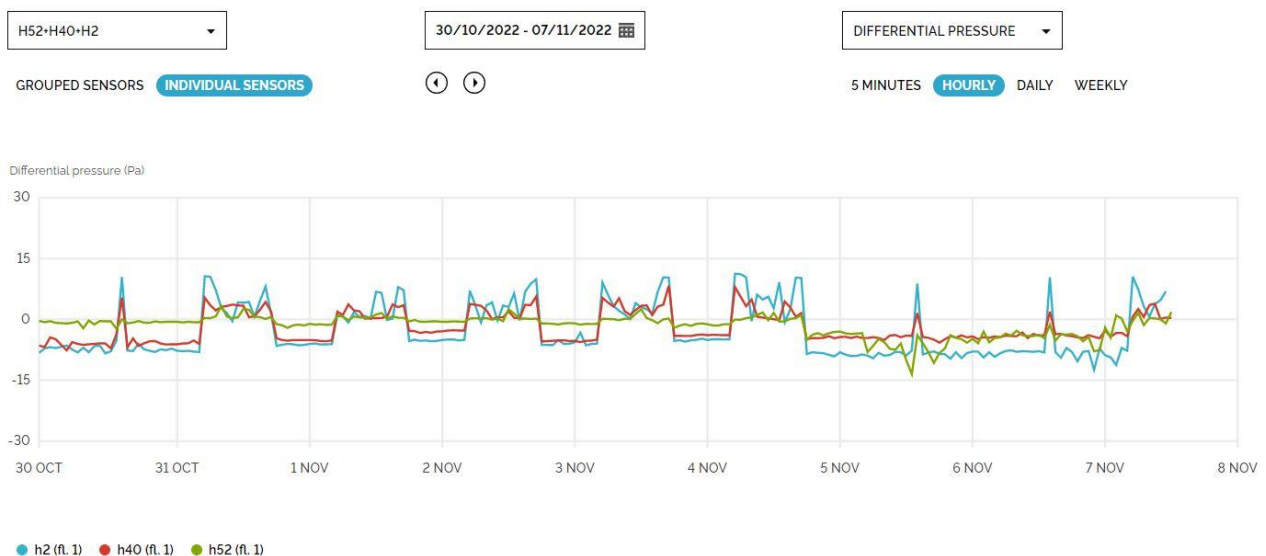
**Kuva 11.** Paine-eroseurannan kuvaaja toisen toimijan datasta.

Normaalitilanteessa rakenteiden kautta tapahtuvat ilmapuodot olivat pääasiassa pistemäisiä ja kokemusperäisesti arvioiden sisäilman laadulle merkitykseltään vähäisiä. Alipaineistettuna ilmapuotokohtia oli enemmän ja mm. liikuntahallin 13 (01.11) yläpohjan ilmapuodot arvioitiin olevan silloin merkittäviä. Sisäilmakorjatulla alueella ilmapuotokohdat olivat pistemäisiä myös alipaineistettuna ja ilmapuodoilla ei arvioida olevan vaikutusta sisäilman laatuun. Tutkituissa tiloissa tiivistyskorjaukset oli siis tehty hyvin. Kuten Sisäilmainsinöörit Oy:n lausunnossa 24.6.2020 todetaan, niin ilma kulkeutuu sisäilmakorjaamattomien tilojen kautta kaikkiin sisätiloihin, kun tilat ovat alipaineisia rakenteisiin nähden. Hetkellisten paine-eromittausten perusteella tutkimuspäivinä sisätilat olivat tasa- tai lievästi ylipaineisia rakenteisiin nähden. Tutkimuspäivinä rakenteiden kautta tapahtuvilla ilmapuodoilla arvioidaan olleen vähäinen vaikutus sisäilman laatuun. Vantaan Kaupunki oli tilannut toiselta toimijalta mm. paine-erojen seurantamittauksia, joiden laatuun ja tuloksiin on vaikea ottaa kantaa tuntematta mm. mittauslaitteistoa. Kuvassa 11 on esitetty melko lyhyeltä aikaväliltä paine-eroseurannan tulokset. Niidenkin perusteella rakennus oli arkipäivisin käyttöaikoina ylipaineinen ulkoilmaan (ja todennäköisesti myös rakenteisiin) nähden.

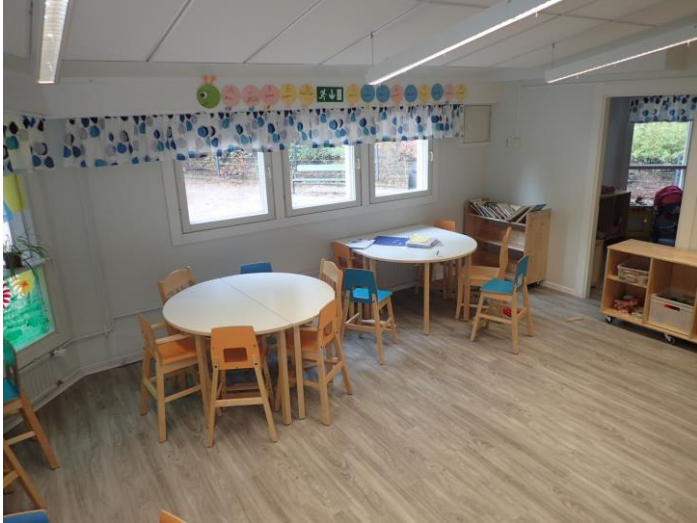
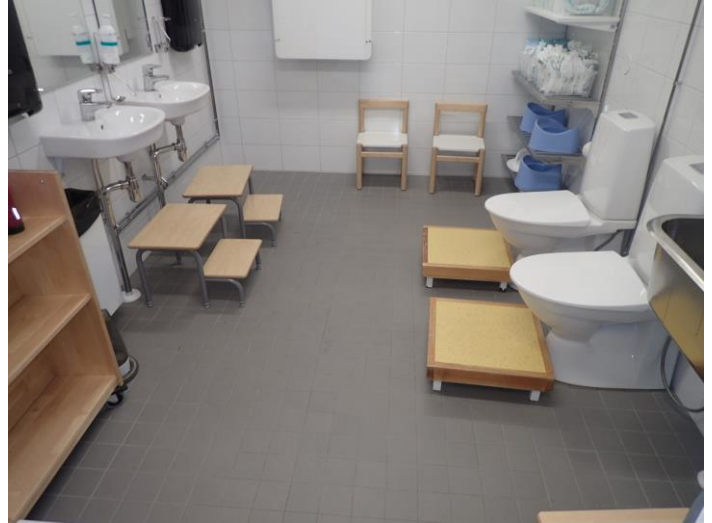
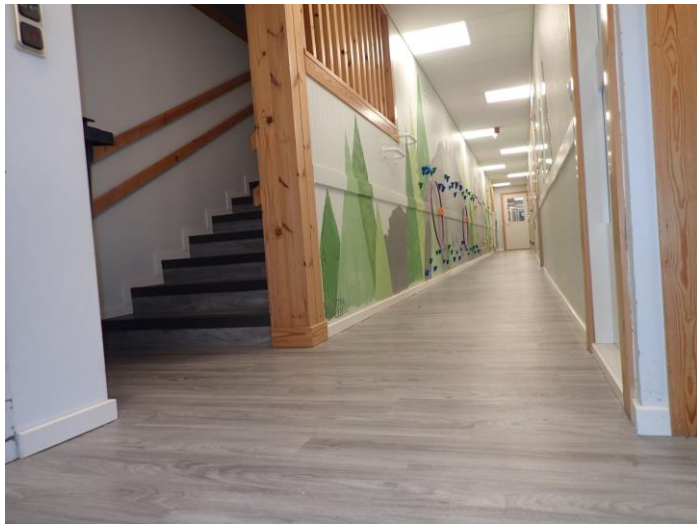
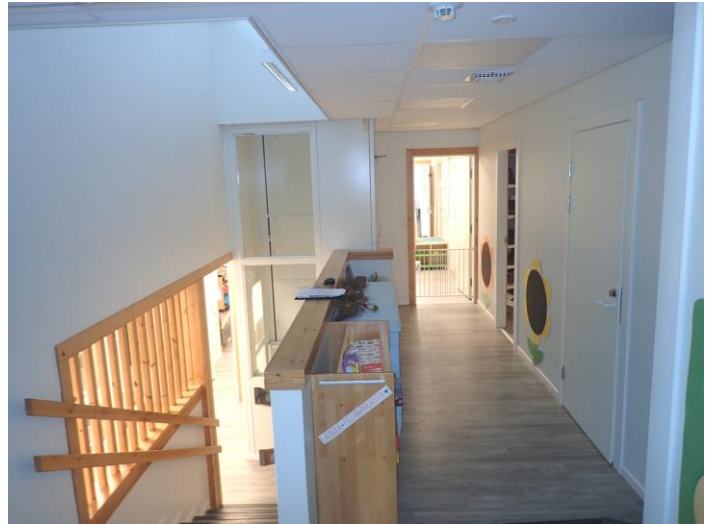
**Kuvat 12, 13, 14 ja 15.** Yleiskuvia ryhmähuoneesta 32 (01.20) ja WC /pesuhuoneesta 37 sekä käytäviltä.

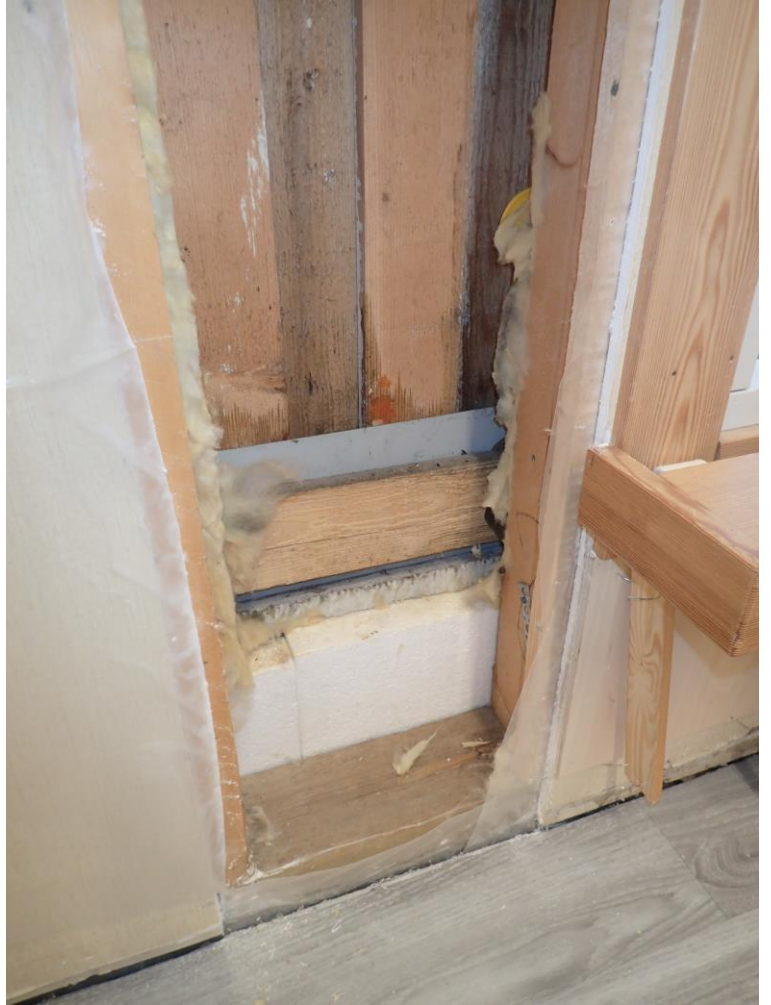
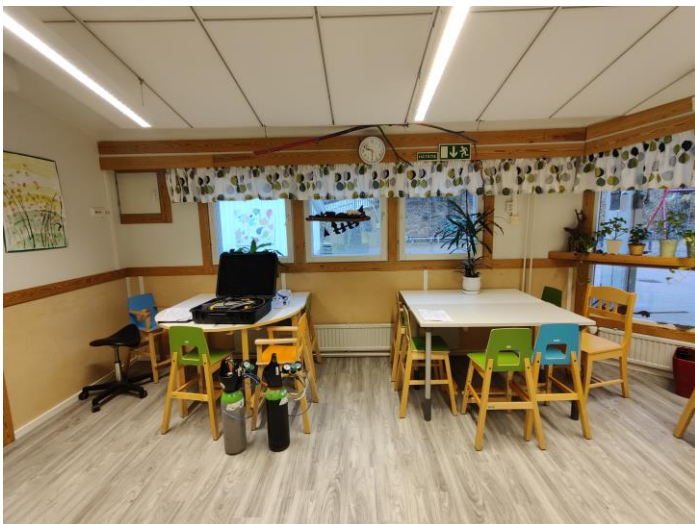
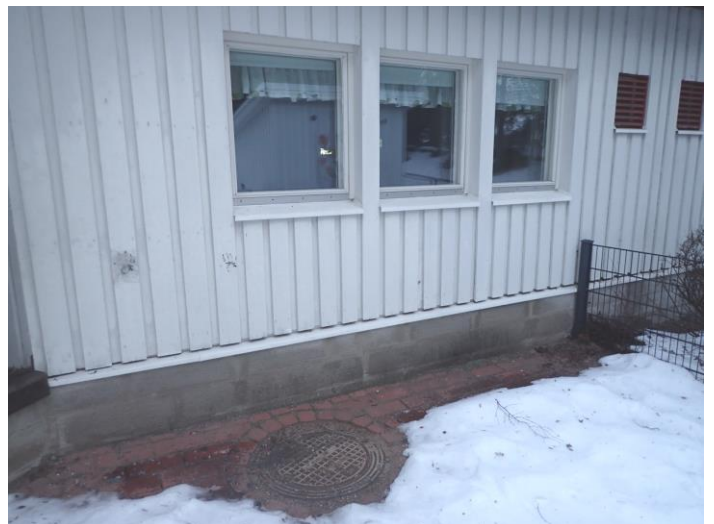
**Kuvat 31 ja 32.** Lepohuoneen 52 (01.35) rakennuskuva (RA8). Alaohjauspuun päältä otettu mineraalivillaaeristeenäyte oli mikrobiologisesti kunnossa. Ulkoseinän julkisivulaudoituksen alaosa oli kostea (23-25 p%).

**Kuvat 33 ja 34.** Ryhmähuoneen 48 (01.33) kuva ennen rakennuskuvausta (RA09) ja rakennetiiveystutkimuksia sisä- ja ulkopuolelta.

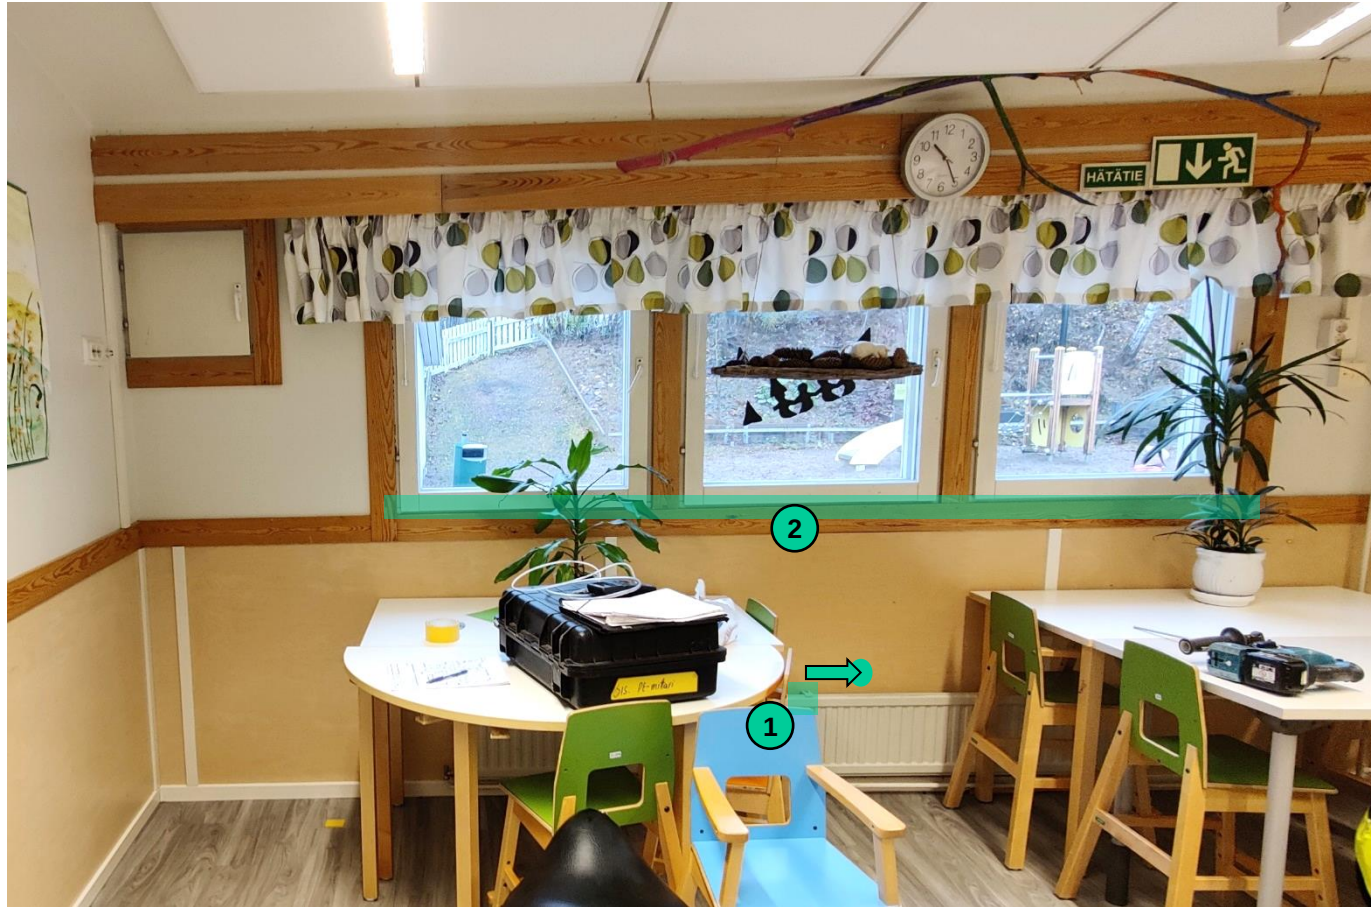
# ULKOSEINÄN MERKKIAINEKOE, TILA 48, 8.11.2022

Normaalitilanteessa tila oli 0...1 Pa ylipaineinen ulkoilmaan nähden.

Ei merkkiainehavainnoja normaalin käytön aikaisissa painesuhteissa.

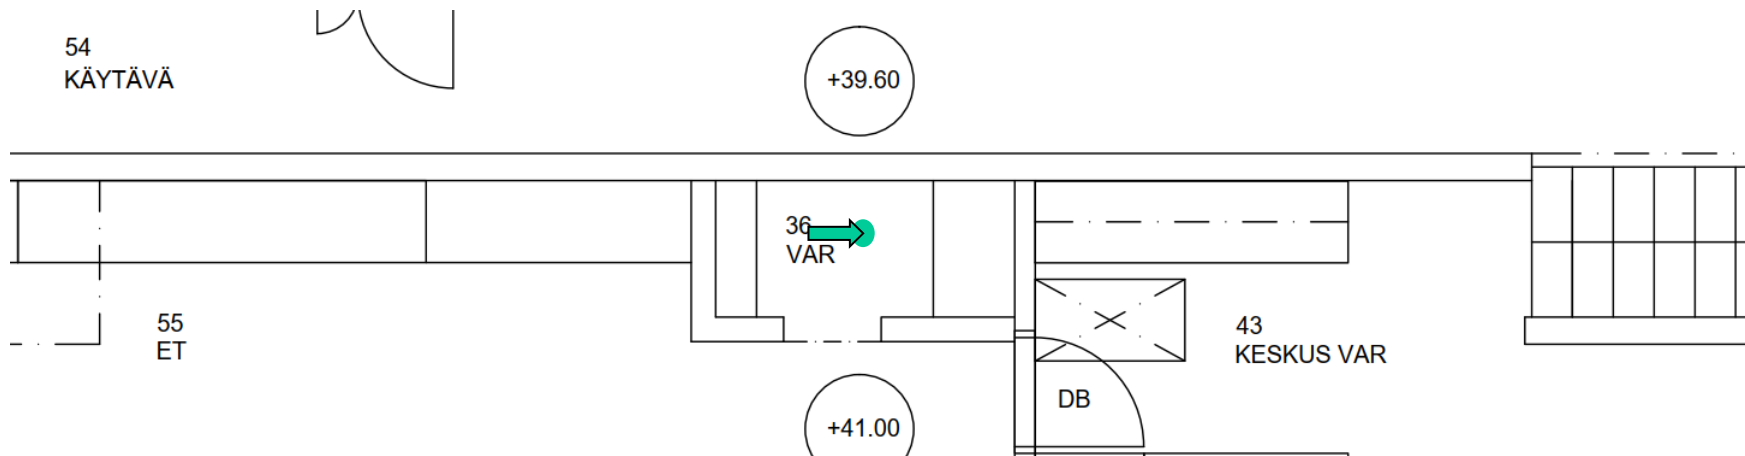
# ALAPOHJAN MERKKIAINEKOE, TILA 36, 8.11.2022

EI MERKKIAINEHAVAINTOJA

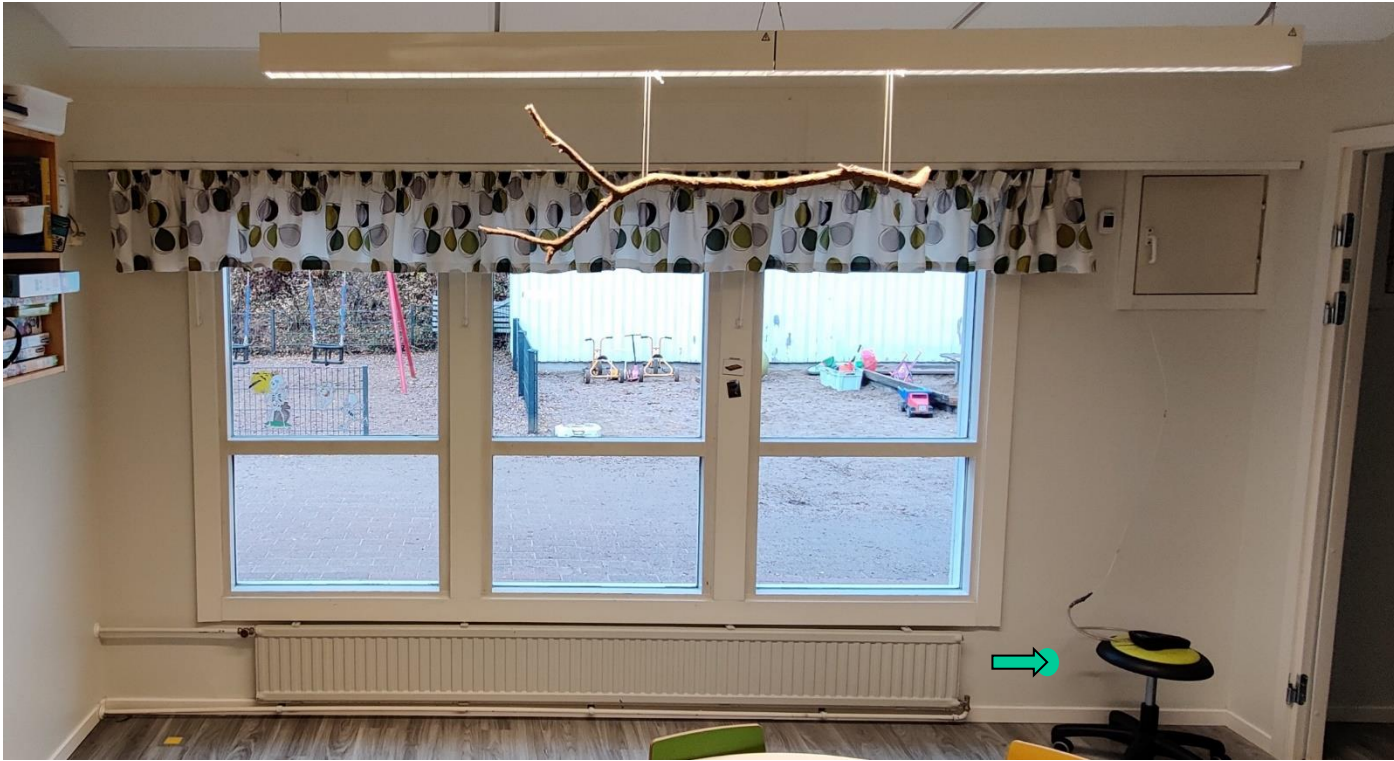
# ULKOSEINÄN MERKKIAINEKOE, TILA 39, 8.11.2022

Merkkiaiinekoe on tehty rikkiheksafluoridi-kaasulla ja Wika Gir -analysaattorilaitteella. Tila alipaineistettiin Blowerdoor -alipaineistajalla. Paine-ero 5 Pa alipainetta mitattiin huonetilan ja ulkoilman välillä.

Normaalitilanteessa tila oli 0...2 Pa ylipaineinen ulkoilmaan nähden.

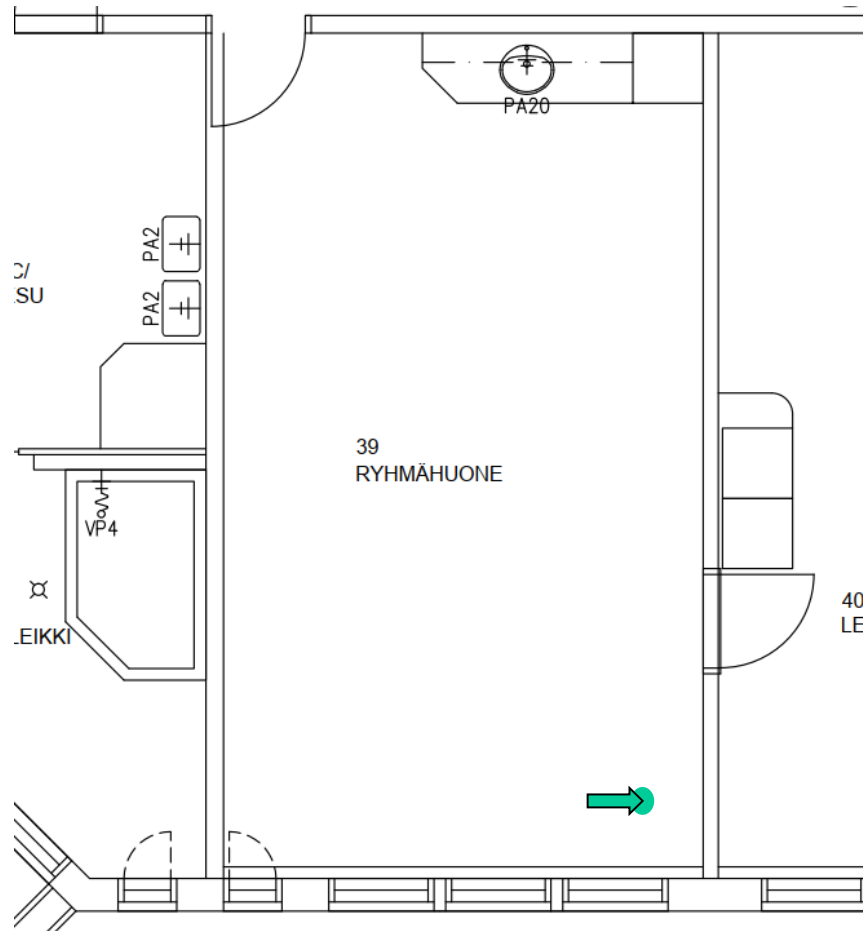
# ALAPOHJAN MERKKIAINEKOE, TILA 39, 8.11.2022

Merkkiaiinekoe on tehty rikkiheksafluoridi-kaasulla ja Wika Gir -analysaattorilaitteella. Tila alipaineistettiin Blowerdoor -alipaineistimella. Paine-ero 3 Pa alipainetta mitattiin huonetilan ja alapohjan eristetilan välillä.

Normaalitilanteessa tila oli 0...2 Pa alipaineinen alapohjan eristetilaan nähden.

EI MERKKIAINEHAVAINTOJA
