# Tutkimusselostus

Itä-Hakkilan koulu

Koulutie 8, Vantaa

Kosteus- ja sisäilmatekninen kuntotutkimus

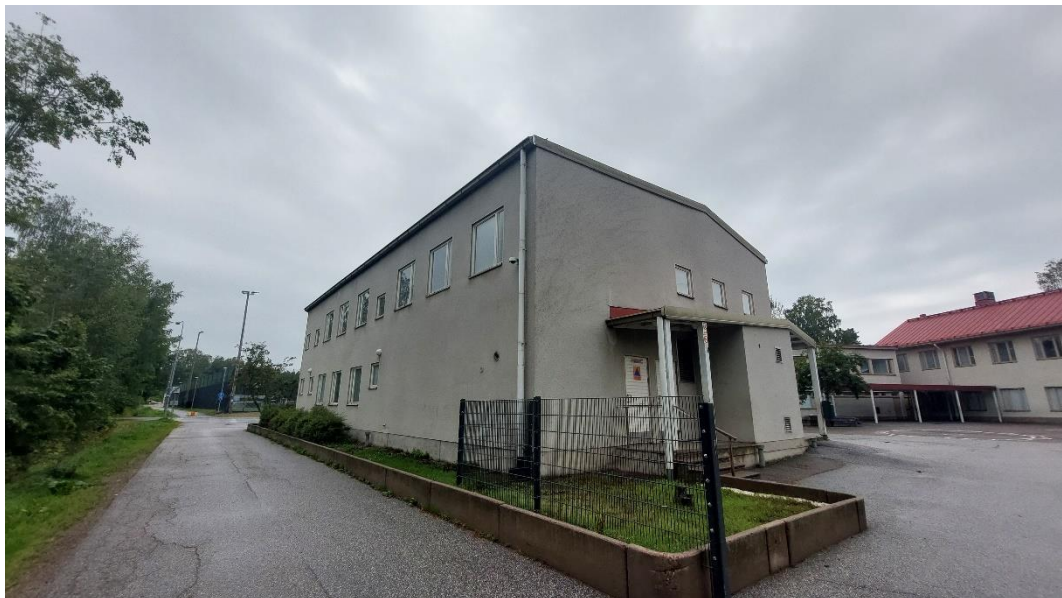
*Kuva 3. C-osa. Rakennuksen sokkelin vieressä ei havaittu sepelikaistaa. sokkeli on kuitenkin varsin korkea.*

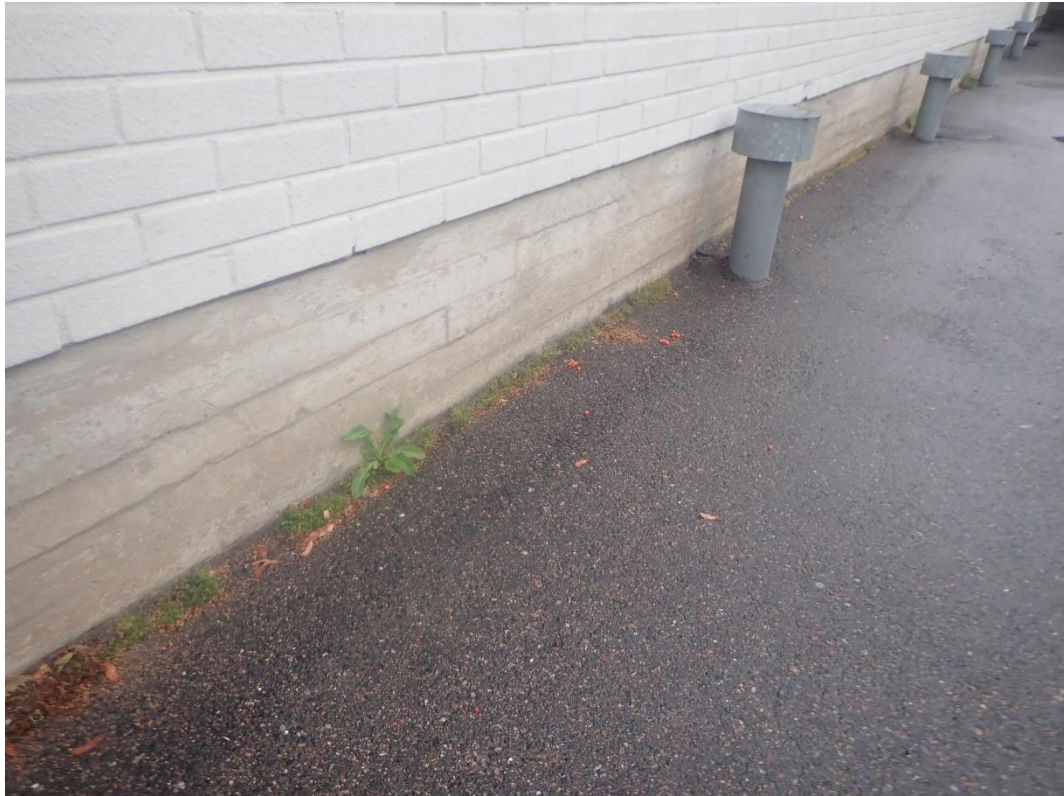
*Kuva 4. A-osa. Sokkelin vieressä kasvoi paikoin sammalta/nurmikkoa.*

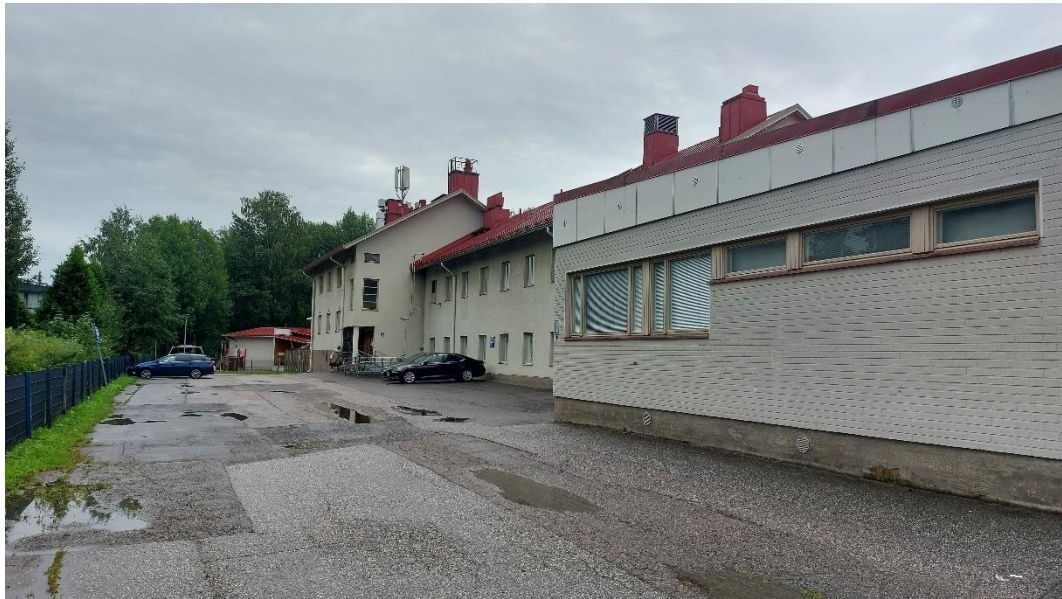
Kuva 5. Vesi lammikoituu paikoin parkkipaikalle B-osan pohjoispuolella. Asfaltissa oli useita paikkauksia.

- Asfalttihakkan asennus puuttuvilta osin sokkelin viereen kosteusrasituksen vähentämiseksi (seuraavassa peruskorjauksessa)
- A-osan sisäpihan kallistuksen parantaminen sokkelin edustalla sekä B-osan pohjoispuolen asfaltoinnin uusiminen ja kallistusten/vedenpoiston parantaminen (seuraavassa peruskorjauksessa)
- Syöksytorvien korjaukset ja roiskesuojien asennus sekä julkisivujen pesu likaantuneilta osin (0...1 vuoden kuluessa)

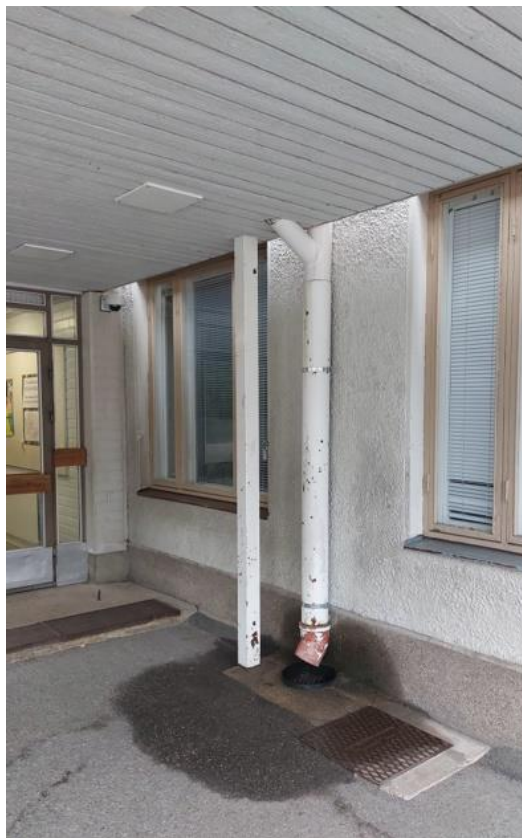
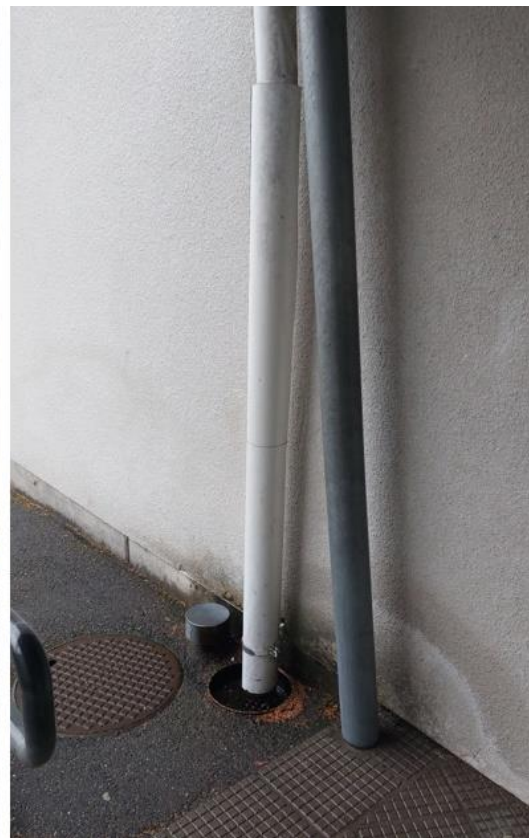
Kuva 6. Syöksytorvista roiskuva vesi kastelee sokkelia ja julkisivu. Kuvat: a) B-osa, b) C-osa.

Osa syöksytorvista todettiin vuotavan saumasta ja olevan mahdollisesti osittain tukossa, mikä lisää paikallisesti julkisivun kosteusrasitusta ja aiheuttaa epätasaista likaantumista. Syöksytorvien roiskesuojalla voidaan vähentää julkisivujen kosteusrasitusta ja ehkäistä likaantumista.

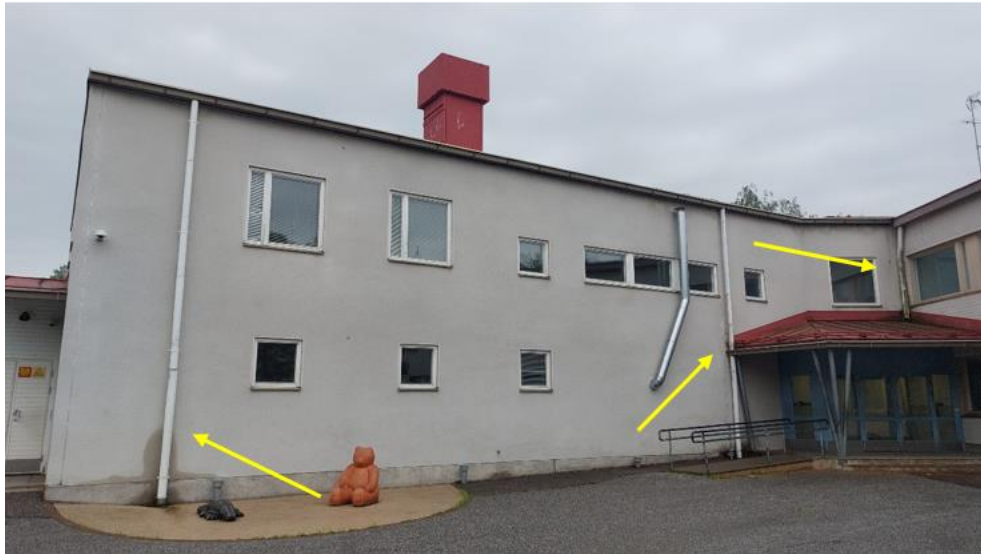
*Kuva 7. C-osa. Syöksytorvia mahdollisesti osittain tukossa ja saumaus auennut. Syöksytorven vuoto kastelee julkisivua. Vuotavat syöksytorvet ovat ulkopuolelta likaantuneet vuodon takia.*

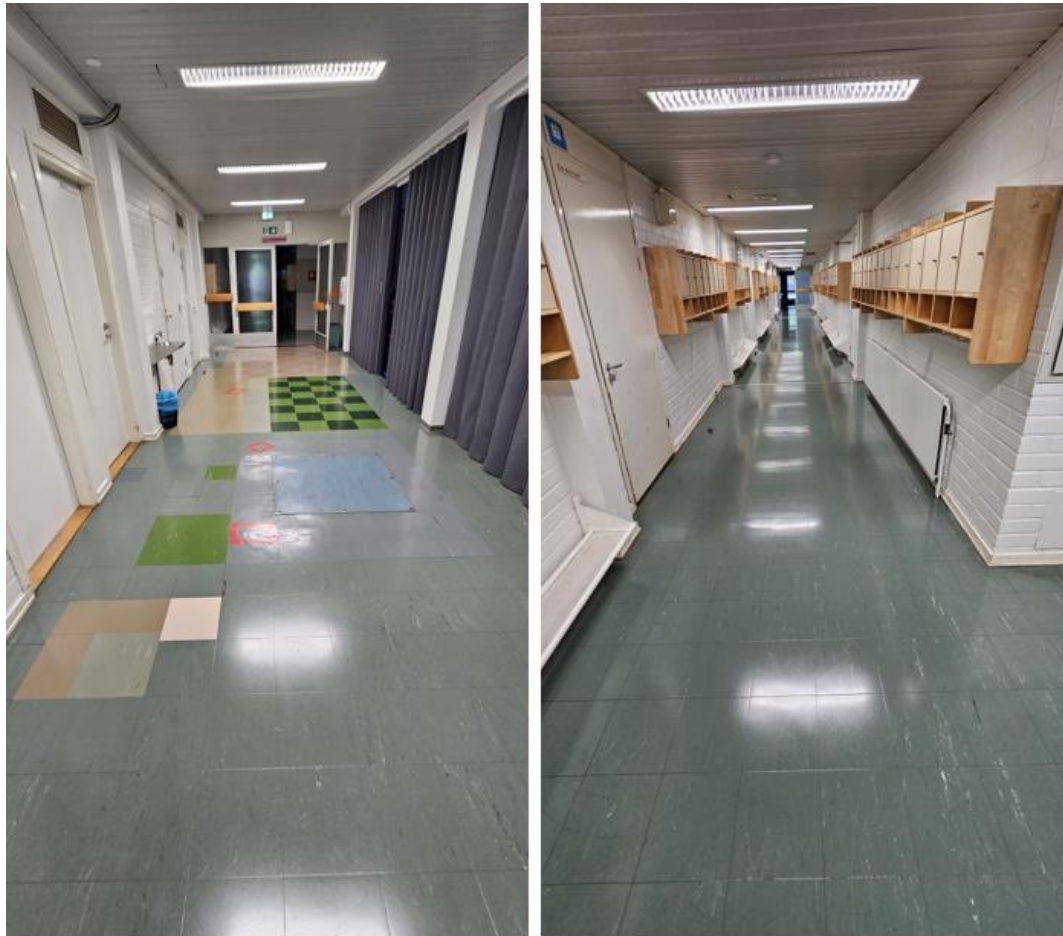
*Kuva 8. A-osa. Yleiskuvia käytäviltä. Vinyylilaattoja on paikoin uusittu. Putkikanaalin kulkuluukku on uusittu. Vinyylilaatat 250x250 mm sekä niiden musta kiinnitysliima sisältää asbestia.*

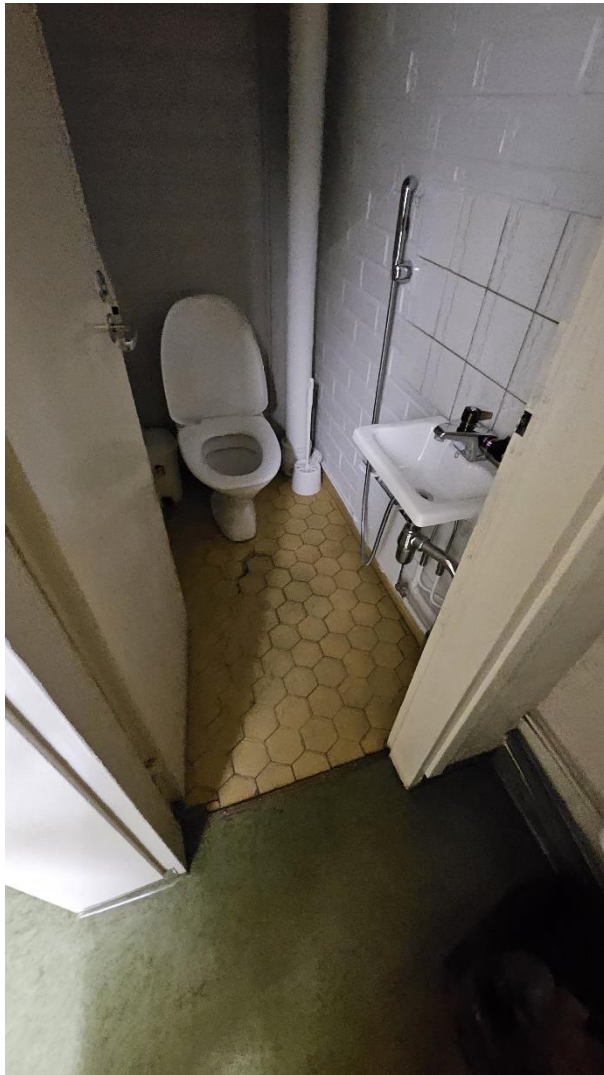
*Kuva 9. A-osa. Alkuperäinen wc-tila. Laatoituksessa on käytön jälkiä ja se on ikääntynyt.*

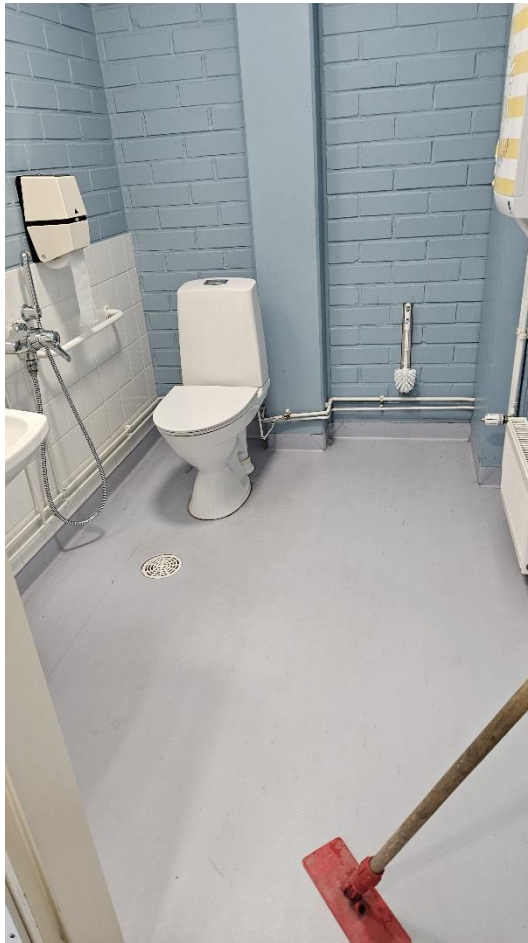
*Kuva 12. C-osa. Yleiskuva wc-tilasta. Tilassa on lattiakaivo.*

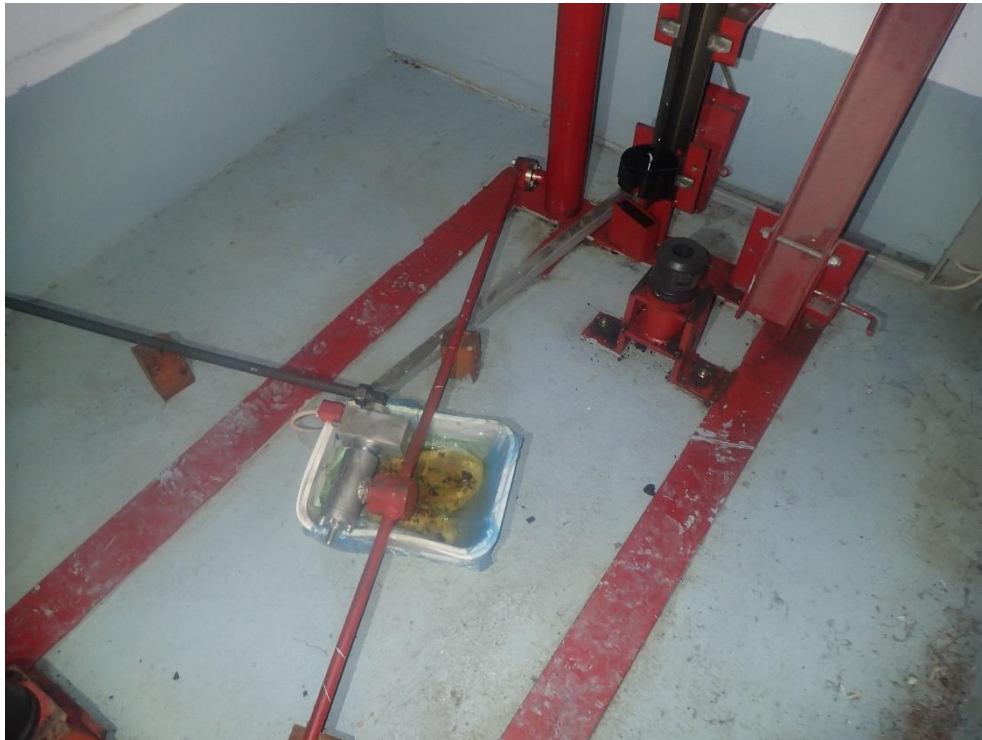
*Kuva 13. C-osa, hissikuilun pohja. Hissikuilun pohja oli maalattu ja reunat aistinvaraisesti arvioituna tiiviit. Hissinä on alkuperäinen hydraulinen hissi. Hissikuilun pohjalla on öljyastia.*

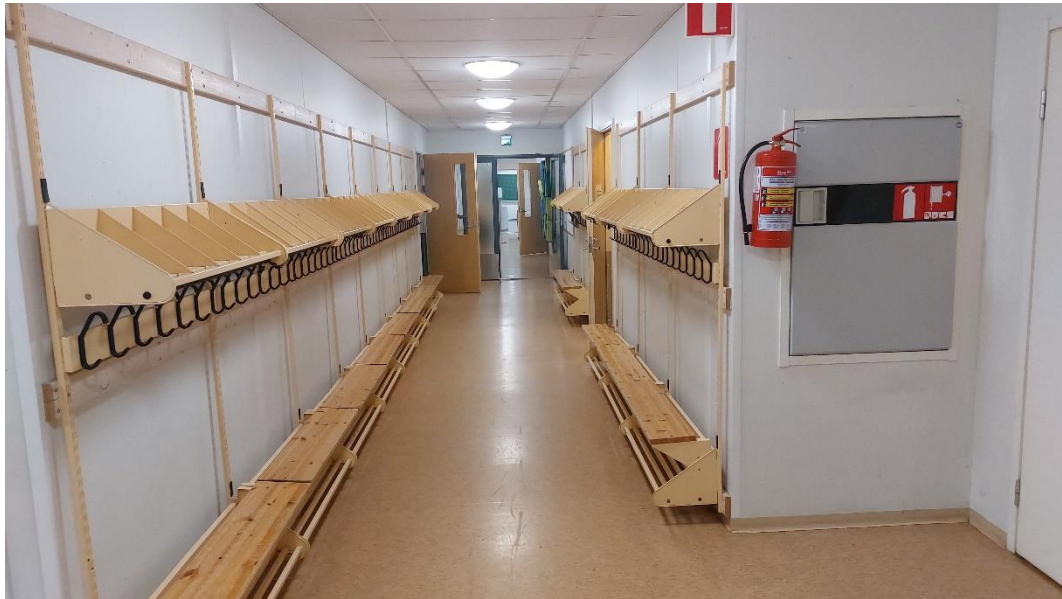
*Kuva 14. Paviljonkirakennus. Yleiskuva käytävältä. Pintamateriaalit olivat yleisilmeeltään siistit, paikoin käytön aiheuttamaa normaalia kulumaa.*

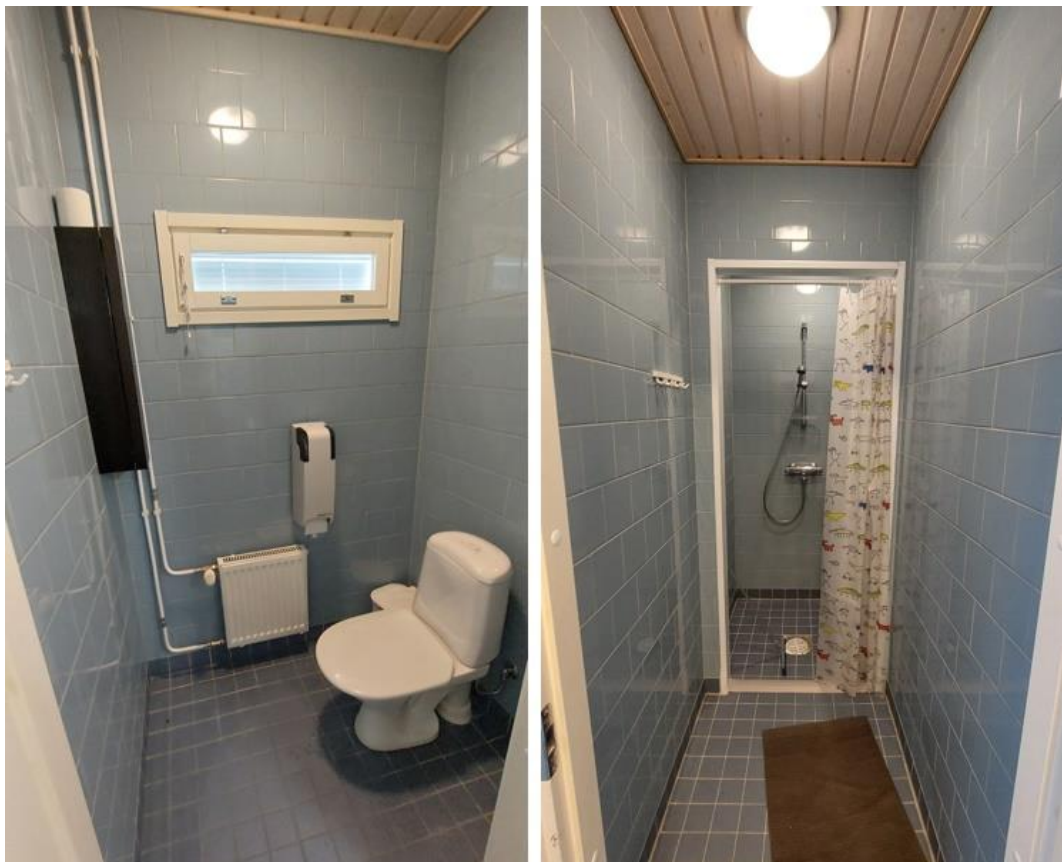
*Kuva 15. Paviljonkirakennus. Märkätilat olivat yleisilmeeltään siistit ja pinnat ehjiä.*

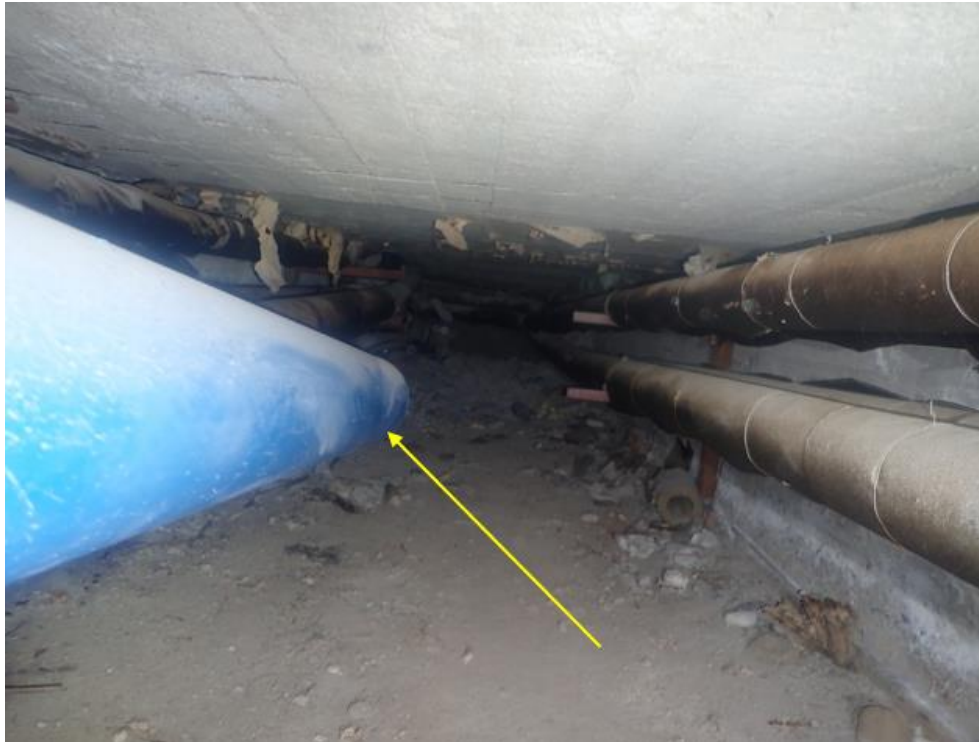
*Kuva 17. Tarkastusluukku L1, putkikanaali. Putkikanaalissa rakennusjätettä ja osittain rikkiäisiä putkieristeitä. Kanavan kannakointi puuttuu (keltainen nuoli).*

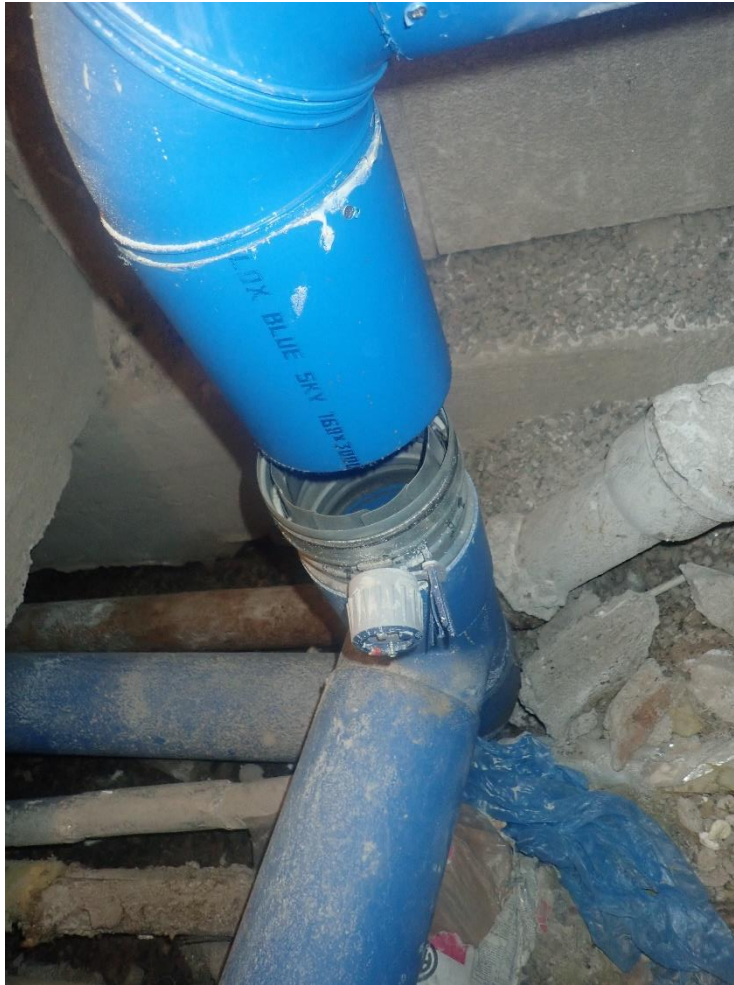
*Kuva 18. Tarkastusluukku L3. Kanavan liitos on auki ja kannakointi puutteellinen. Liitos yhdistettiin tutkimuksen aikana väliaikaisesti ja ilmoitettiin huollolle.*

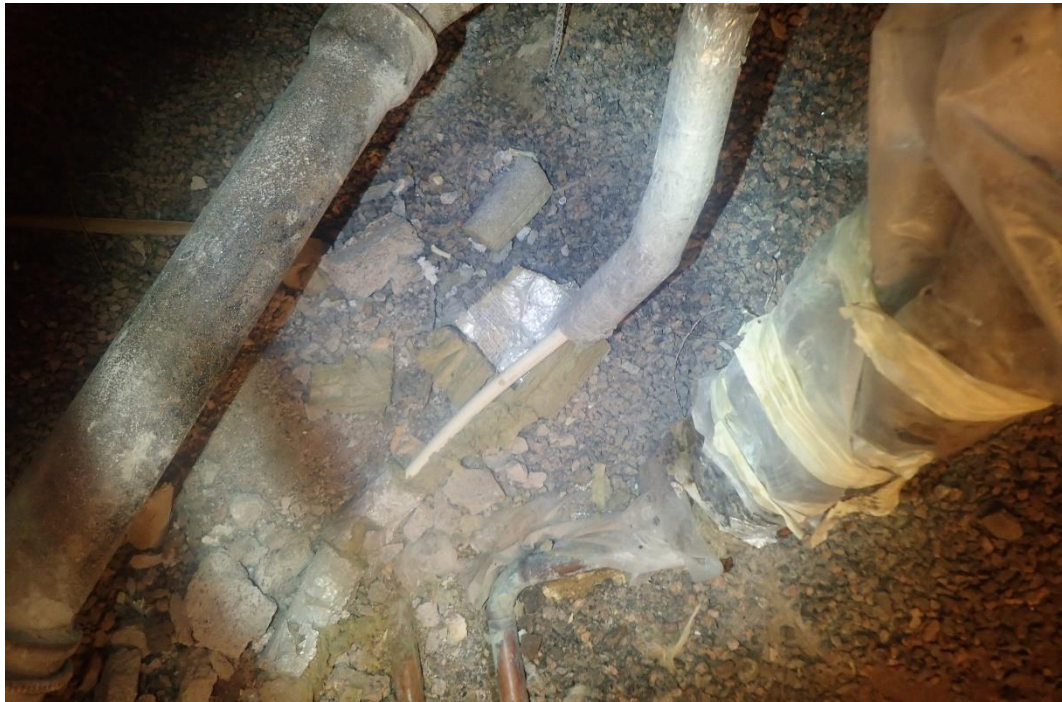
*Kuva 19. Tarkastusluukku L3. Osa putkiasennuksista ja kannakoinneista oli epämääräisiä. Putkieristeet olivat rikkoutuneet.*

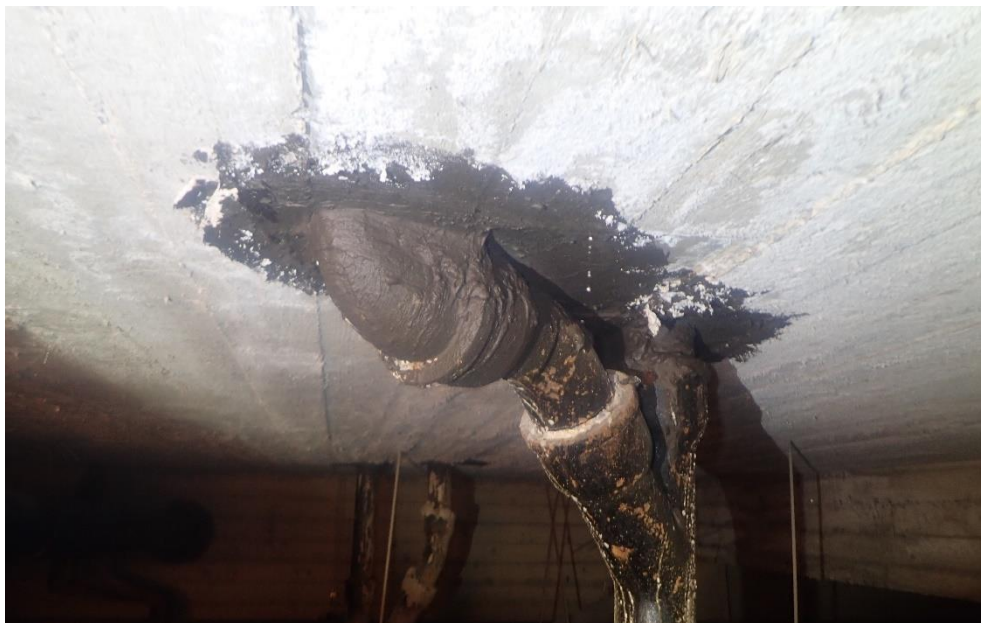
*Kuva 20. Alapuolisia läpivientien tiivistyksiä oli tehty vedeneristysmassalla (Ardex 8+9). Tiivistetyt läpiviennit olivat pistokoeluonteisen tarkastuksen perusteella aistinvaraisesti arvioituna tiiviit.*

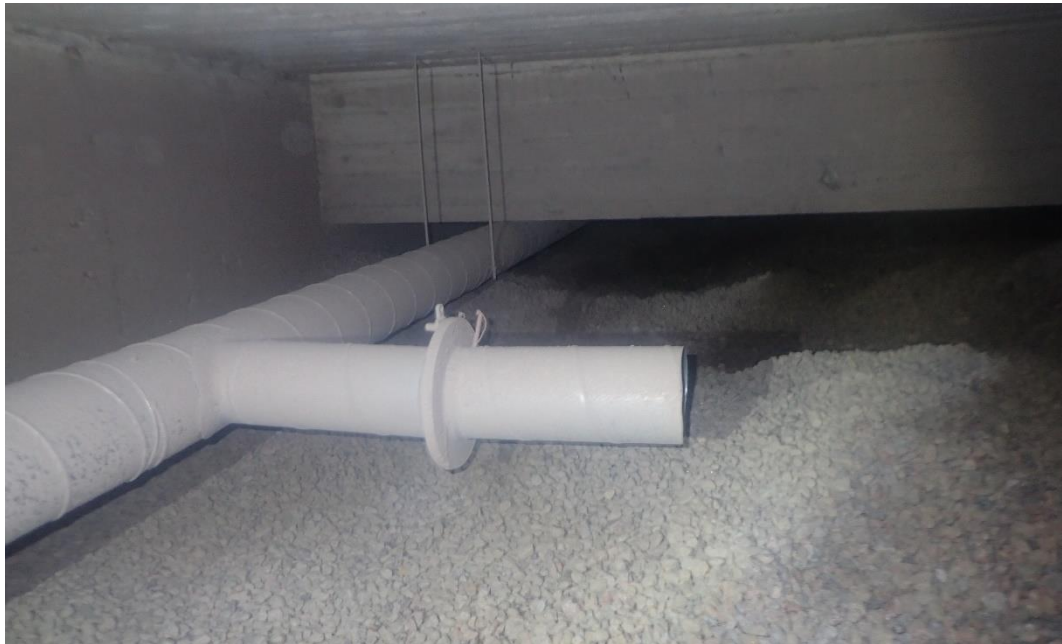
*Kuva 21. Tarkastusluukku L4. Ryömintätilassa poistoilmakanavisto. Sepelöinti oli paikoin epätasaisesti levitetty.*

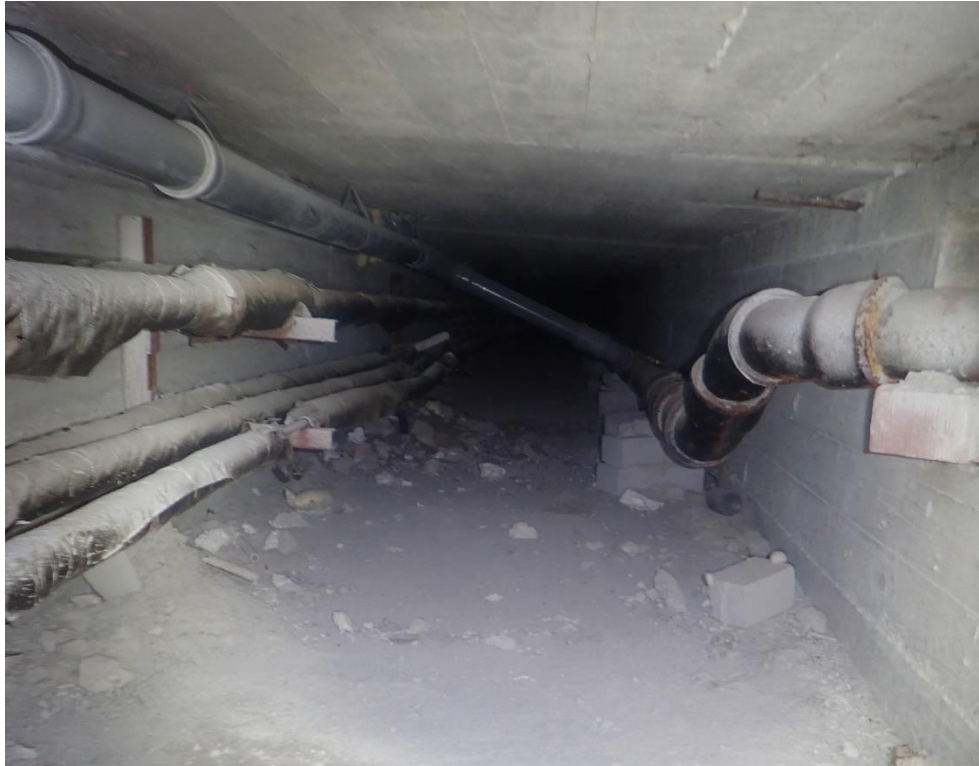
*Kuva 22. Tarkastusluukku L5, käytävän putkikanaali. Putkikanaalissa rakennusjätettä ja osittain rikkinäisiä putkieristeitä sekä käytöstä poistettuja putkieristeitä. Putkia on osittain tuettu tiililadonnan päälle.*

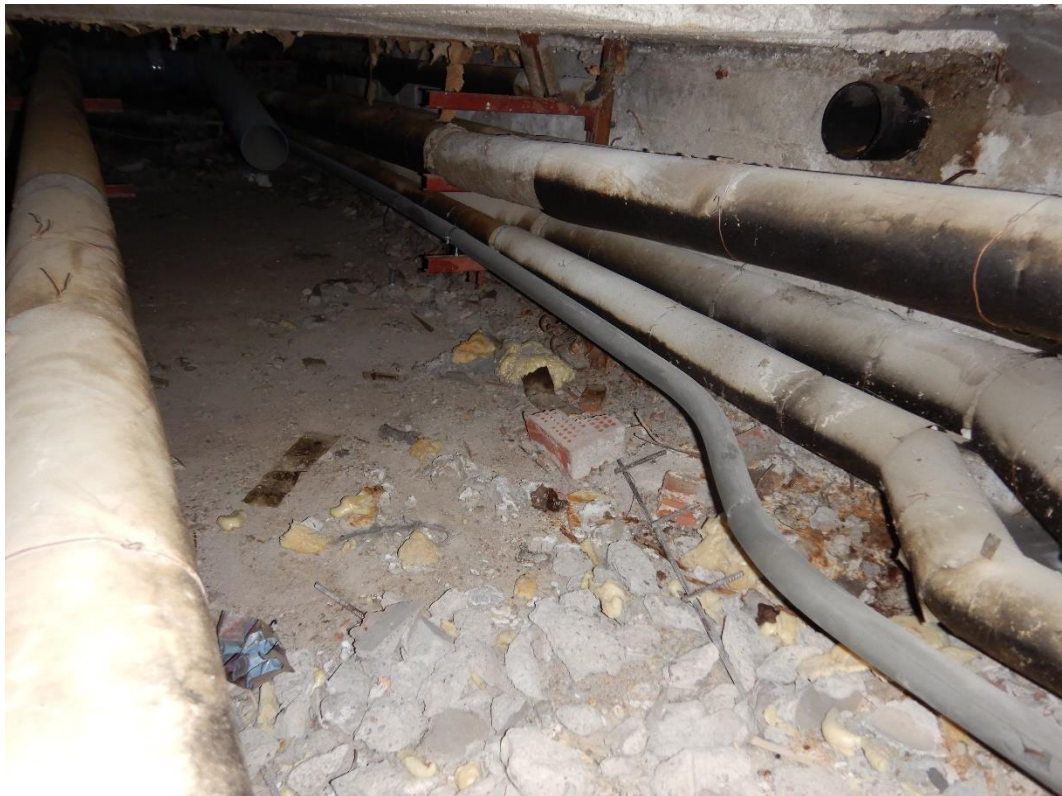
*Kuva 23. Tarkastusluukku L8, käytävän putkikanaali. Putkikanaalissa rakennusjätettä ja osittain rikkiäisiä putkieristeitä.*

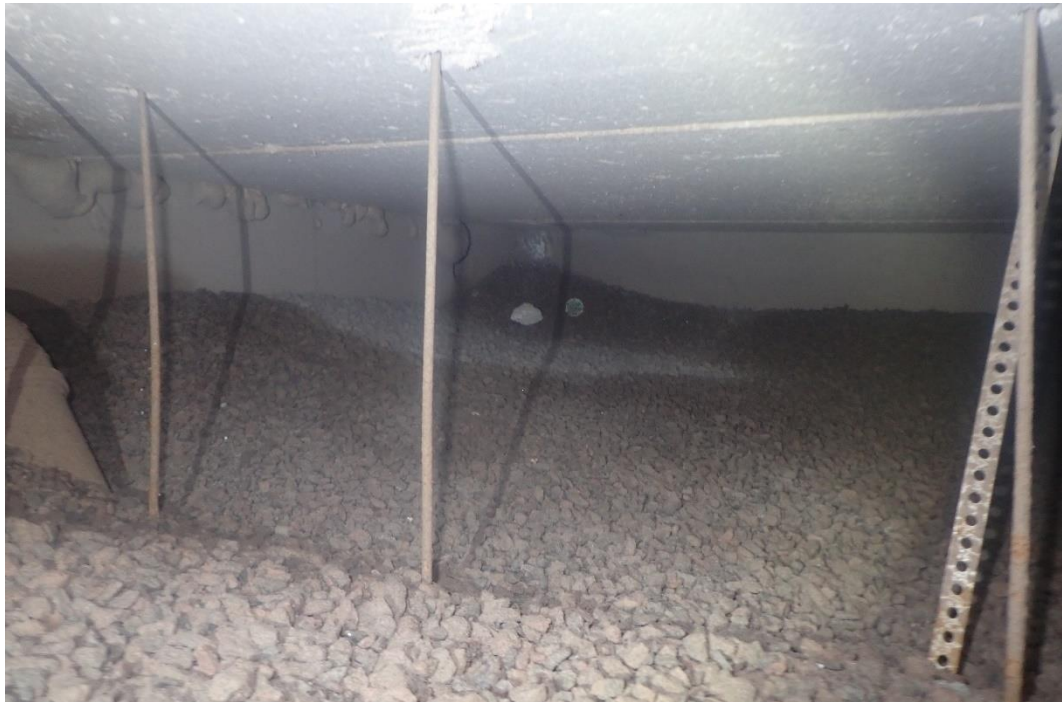
*Kuva 24. Tarkastusluukku L6. Ryömintätila on yleisilmeeltään siisti. Sepelöinti oli monin paikoin tummaa/kostea. Veden lammikoitumista ei havaittu.*

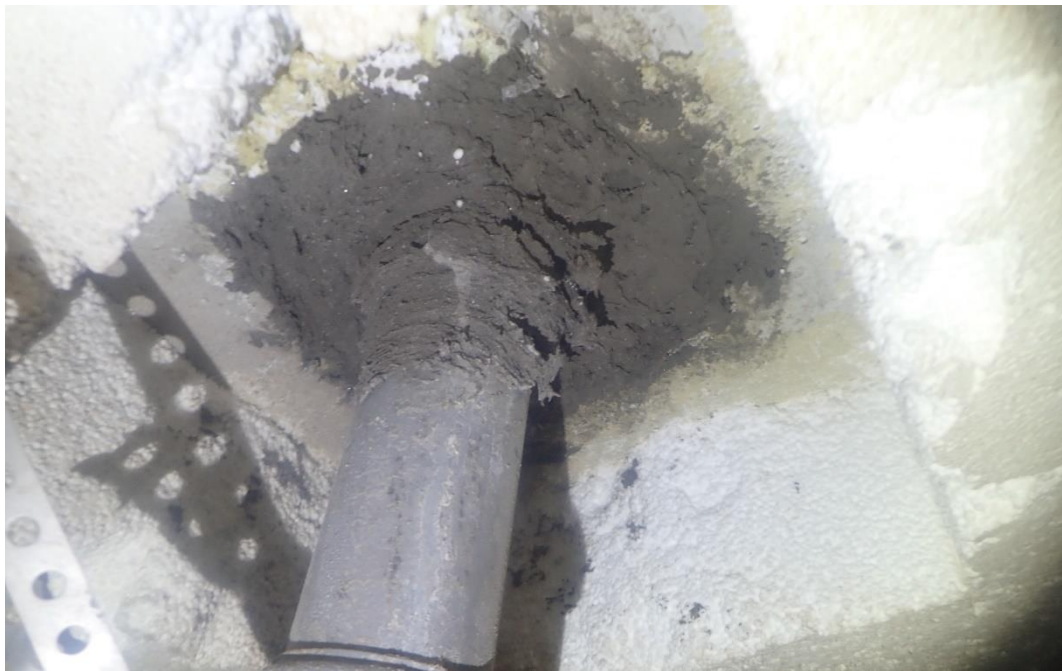
*Kuva 25. Alapuolisia läpivientien tiivistyksiä oli tehty vedeneristysmassalla. Tiivistetyt läpiviennit olivat pistokoeluonteisen*

*tarkastuksen perusteella aistinvaraisesti arvioituna tiiviit. Lämmöneristettä on purettu tiivistyksen takia.*

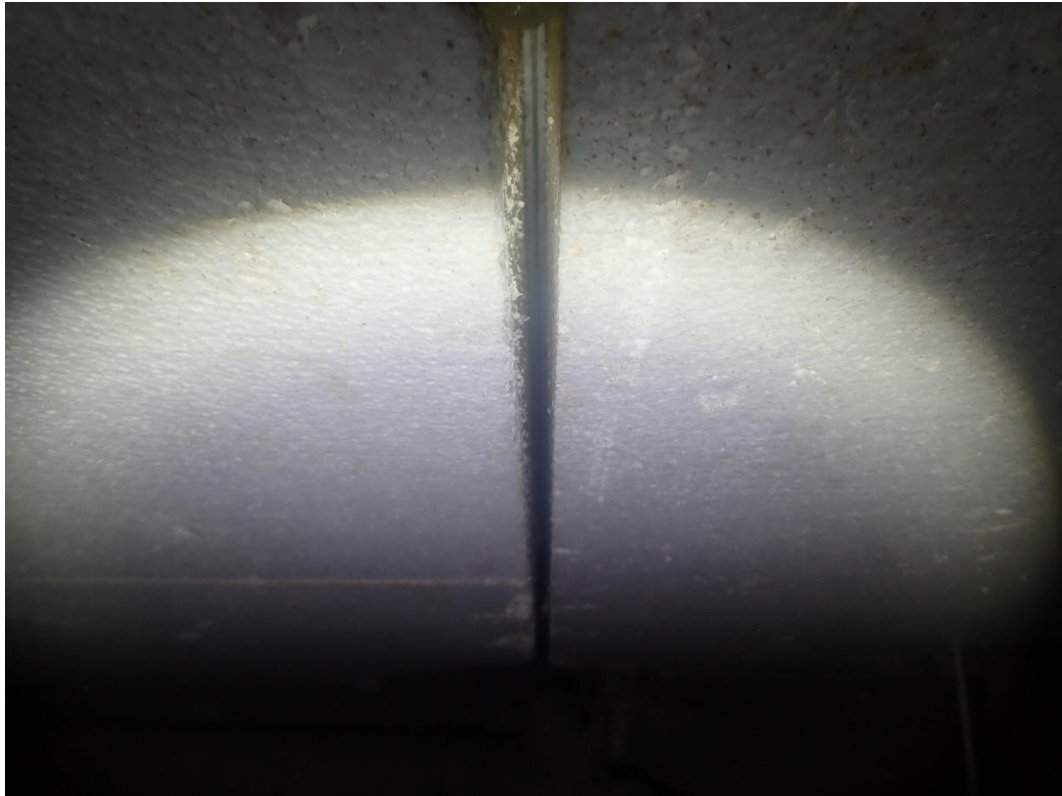
*Kuva 26. C-osa. Ontelolaatan alapinnassa olevien lämmöneristeiden saumat olivat avoimet.*

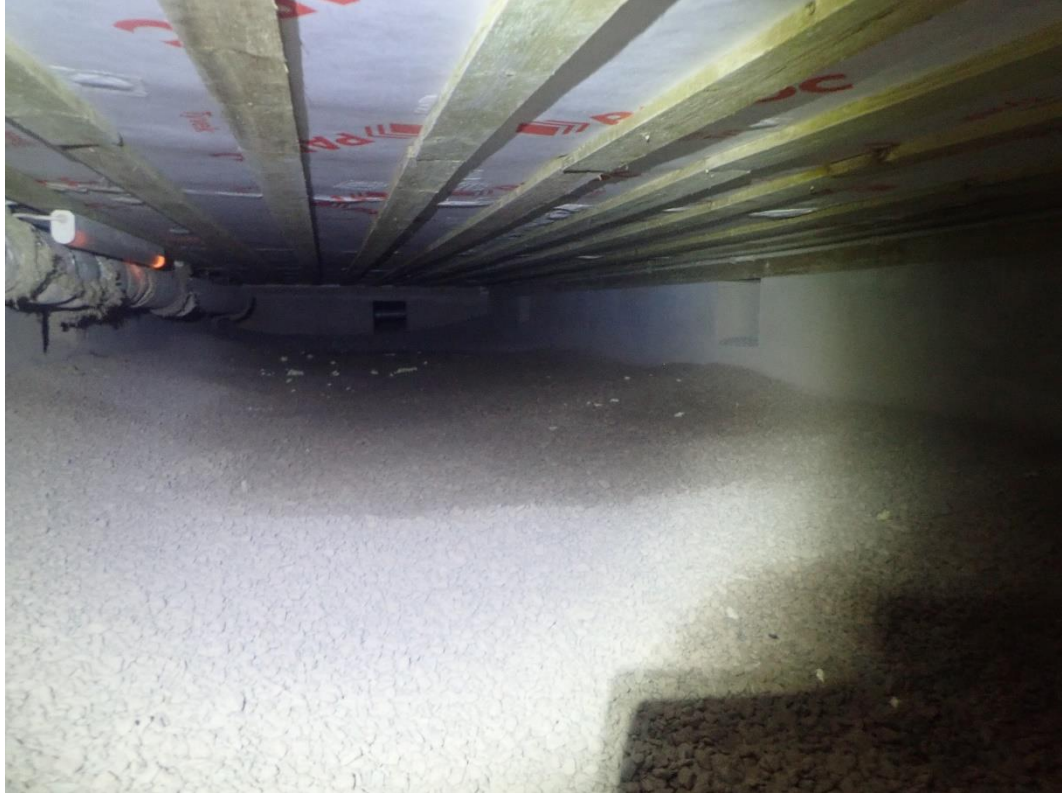
*Kuva 27. Paviljonkirakennus. Yleiskuva. Sora paikoin tummaa/kosteata. Veden lammikoitumista ei havaittu. Laudoituksessa ei havaittu viitteitä haitallisesta kosteudesta.*

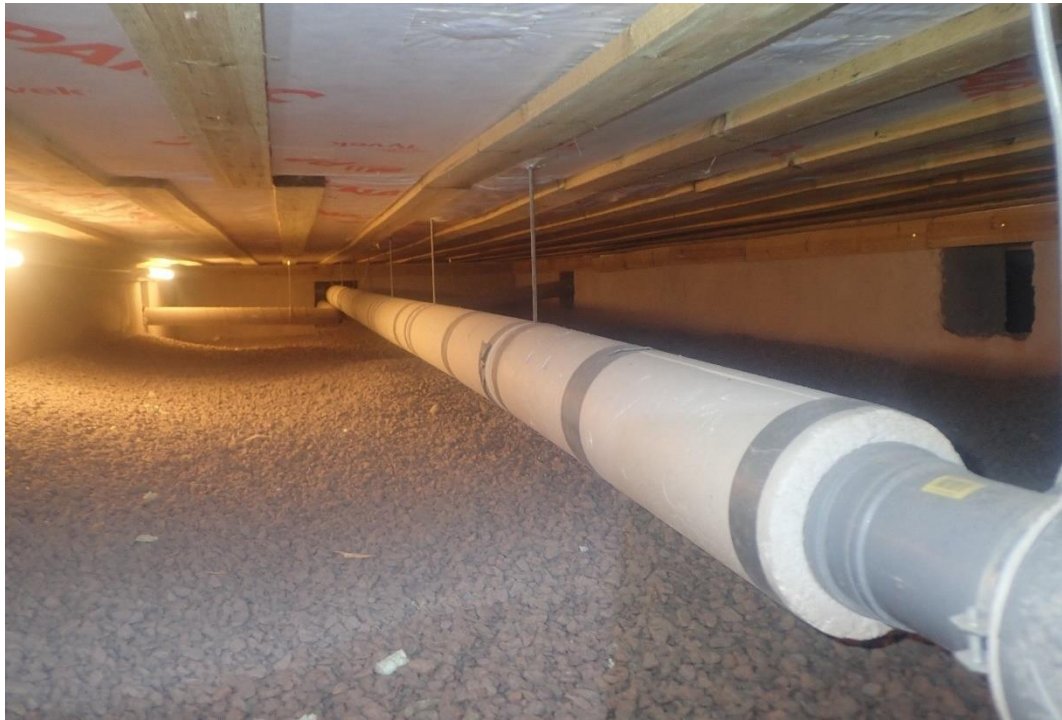
*Kuva 28. Paviljonkirakennus. Viemärin sivuttaistuenta oli puutteellinen.*

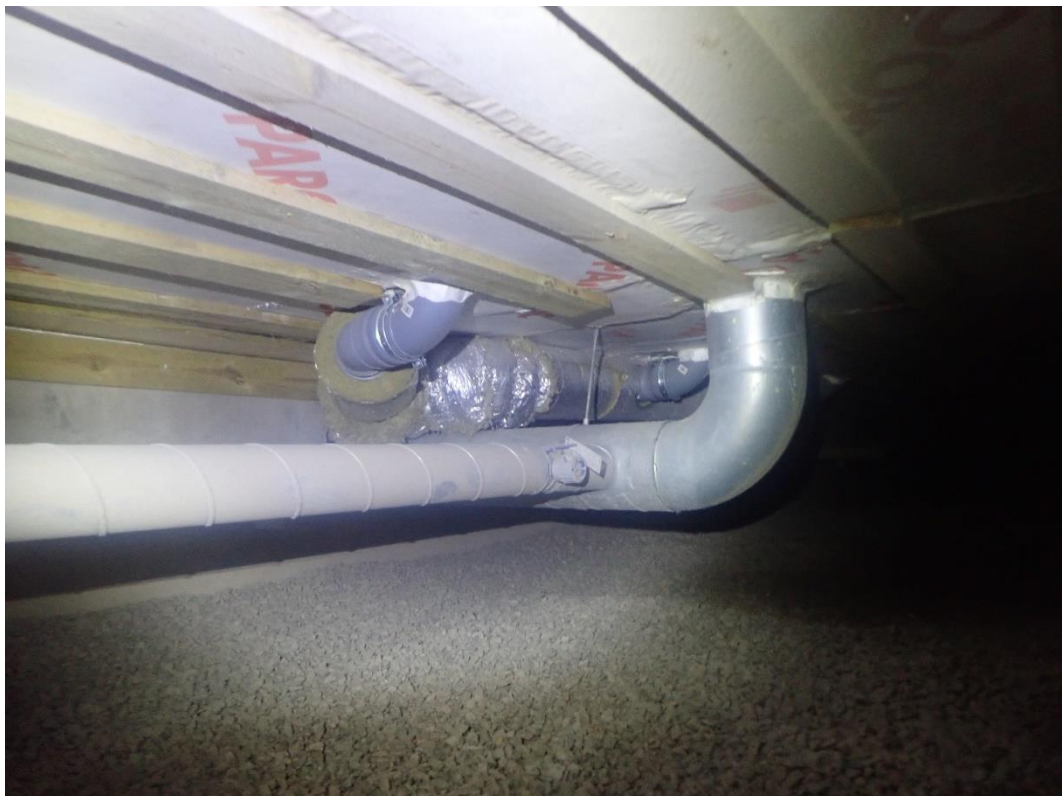
*Kuva 29. Paviljonkirakennus. Viemärien lämmöneristys puuttuu läpivientien kohdalla.*

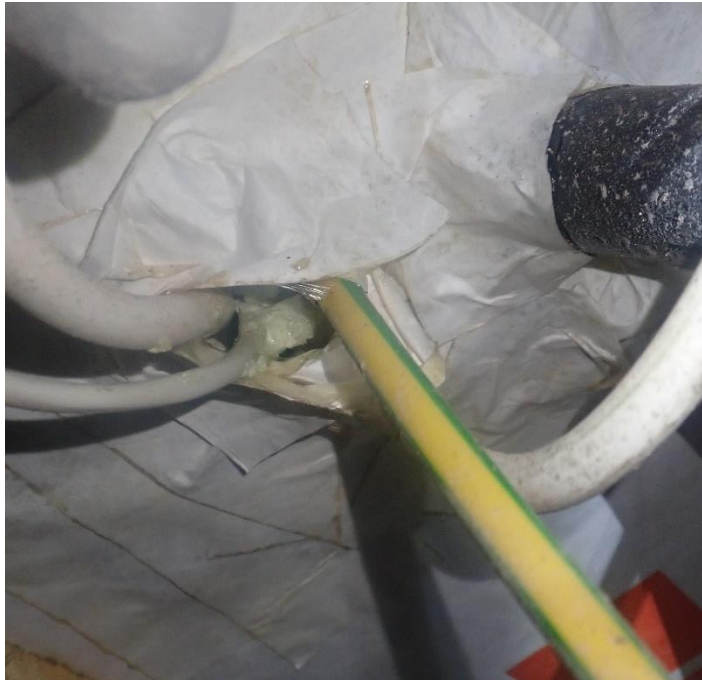
*Kuva 30. Paviljonkirakennus. Johtoläpiviennit olivat epätiiviit.*

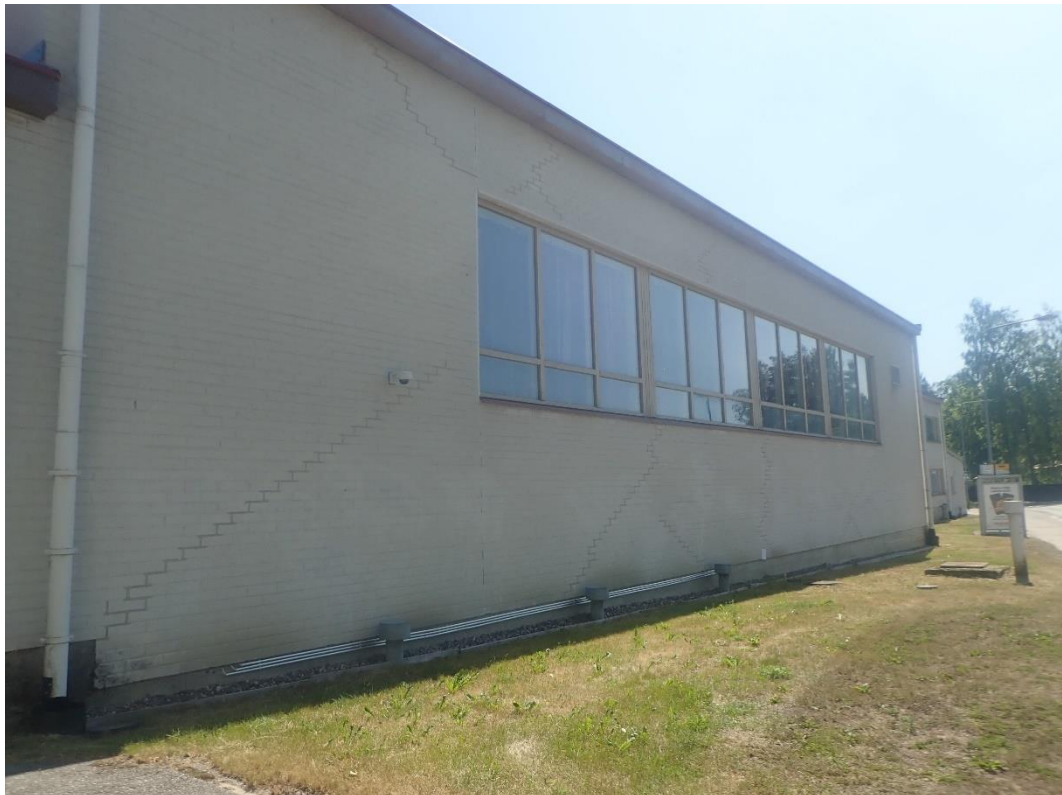
*Kuva 37. B-osa, länsijulkisivu. Muurauksessa havaittiin maan painumiseen viittaavaa diagonaalimaista halkeilua.*

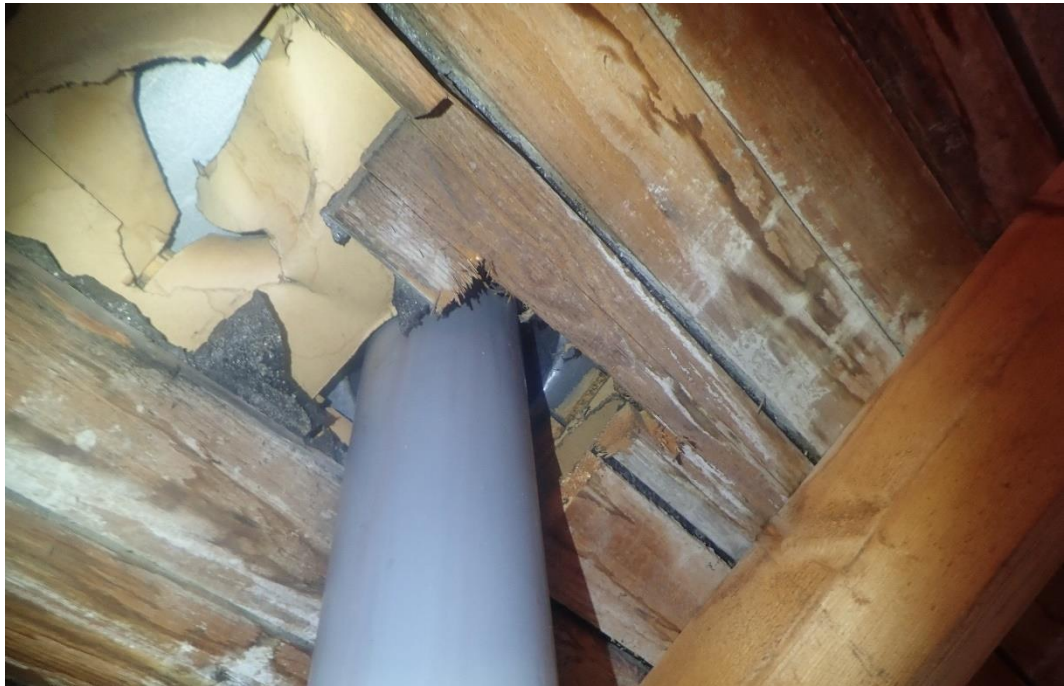
*Kuva 39. B-osa. Ullakon läpiviennissä havaittiin vesikatolla vanhaa bitumikermiä (sisältää asbestia) laudoitusten välissä.*

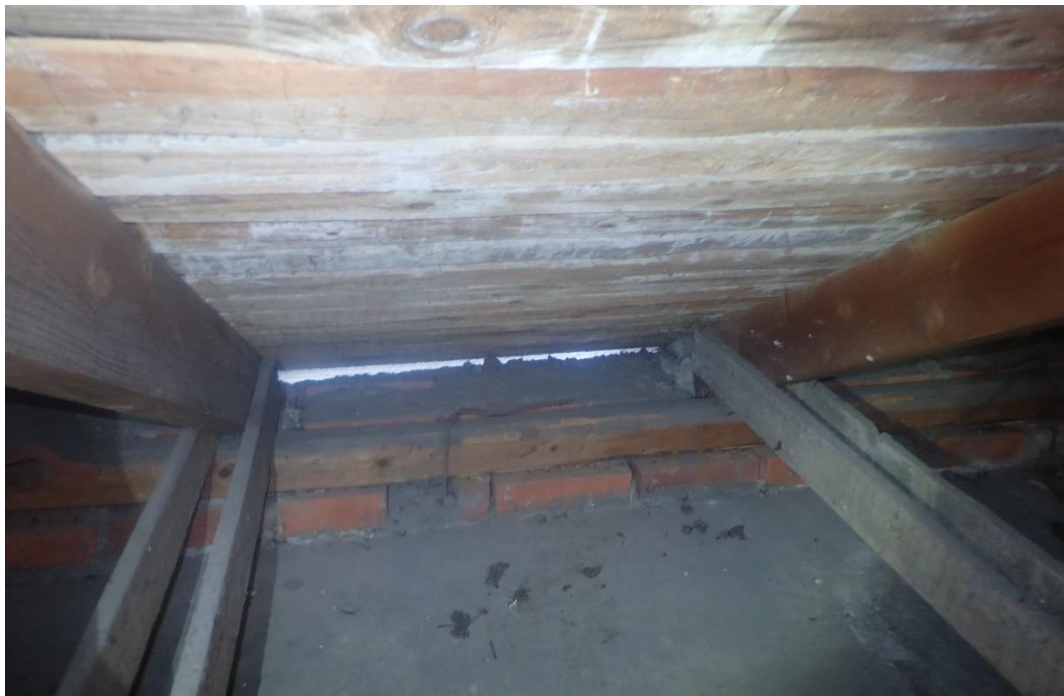
*Kuva 40. B-osa, ullakko. Räystäällä tuuletusraossa ei ole pieneläinverkkoa. Ullakolla oli tutkimushetkellä tervapääsky. Ullakolla oli joitain rakennusmateriaaleja/-jätettä sekä paljon pölyä.*

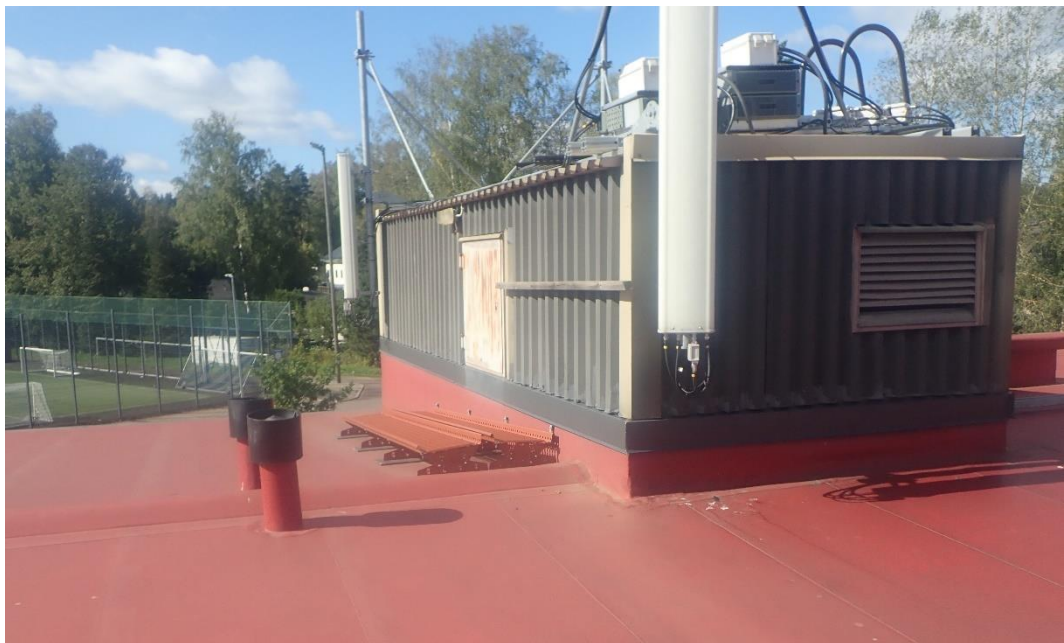
*Kuva 42. A-osan vesikatolla on ilmanvaihtokonehuone. Ilmanvaihtokonehuoneen katon reunaliittymät olivat silmämääräisesti epätiiviin oloiset eikä niissä havaittu myrskysuojausta.*

Ilmavaihtokonehuoneen katon liittymät todettiin myrskysuojauksen osalta puutteellisiksi, minkä takia liittymästä voi päästä vettä rakenteeseen. Ilmanvaihtokonehuoneen katossa havaitut kosteusjäljet voivat johtua samasta syystä.
