# Tutkimusselostus

Itä-Hakkilan koulu

Koulutie 8, Vantaa

Kosteus- ja sisäilmatekninen kuntotutkimus

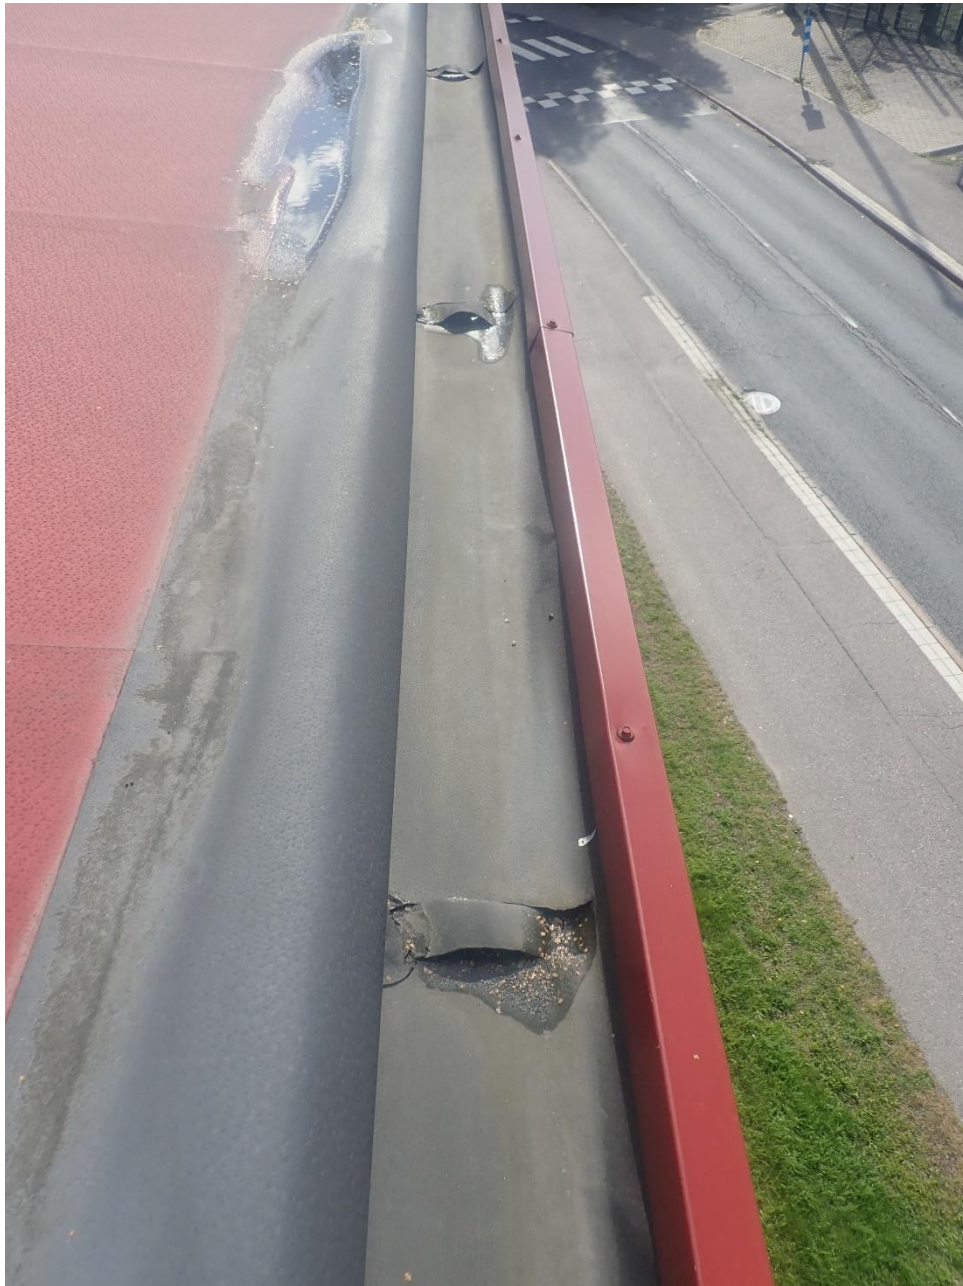
*Kuva 45. A-osa. PVC-katteessa havaittiin vähäistä veden lammikoitumista räystäällä. Räystäskouruissa pvc-kate oli revennyt useammasta kohdasta.*

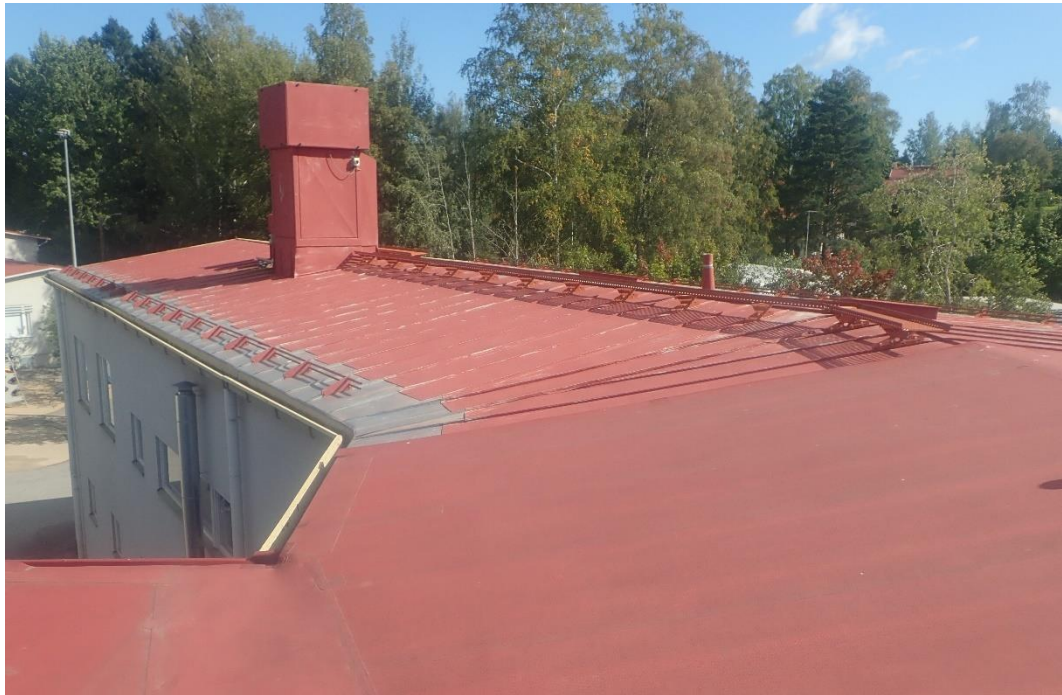
*Kuva 46. C-osa. Konesaumattu peltikate. Räystäitä on korjattu v. 2015.*

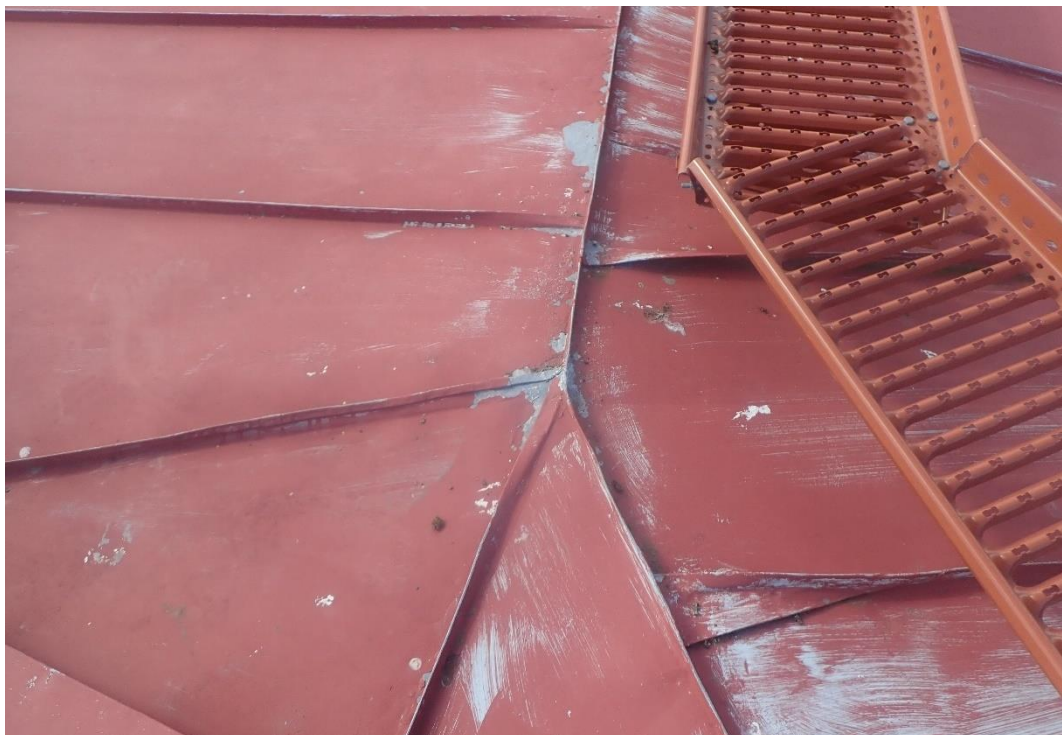
*Kuva 47. C-osa. Peltikaton maali on paikoin kulunut. Peltikatolla oli butyyliteipillä tehtyjä paikkauksia vähintään 2 kappaletta. Butyyliteipit olivat osittain irronneet/kuluneet.*

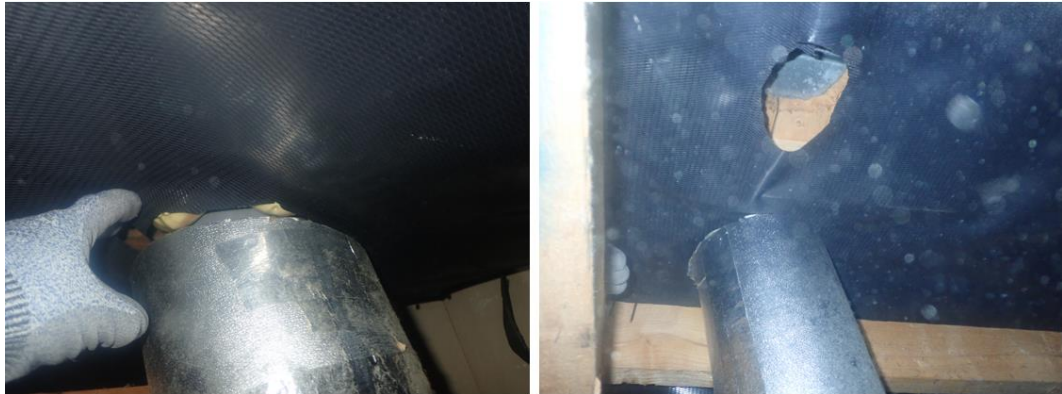
*Kuva 48. C-osa. a) Yläpohjassa aluskate läpivientien kohdalla epätiivis. b) Aluskatteessa aukko vanhan käytöstä poistetun läpiviennin kohdalla. Lämmöneristeet alapuolella oli aistinvaraisesti arvioituna kuivia eikä viitteitä haitallisesti kastumisesta havaittu. Räystäällä aluskate on korjattu ulottumaan ulkoseinälinjan ulkopuolelle.*

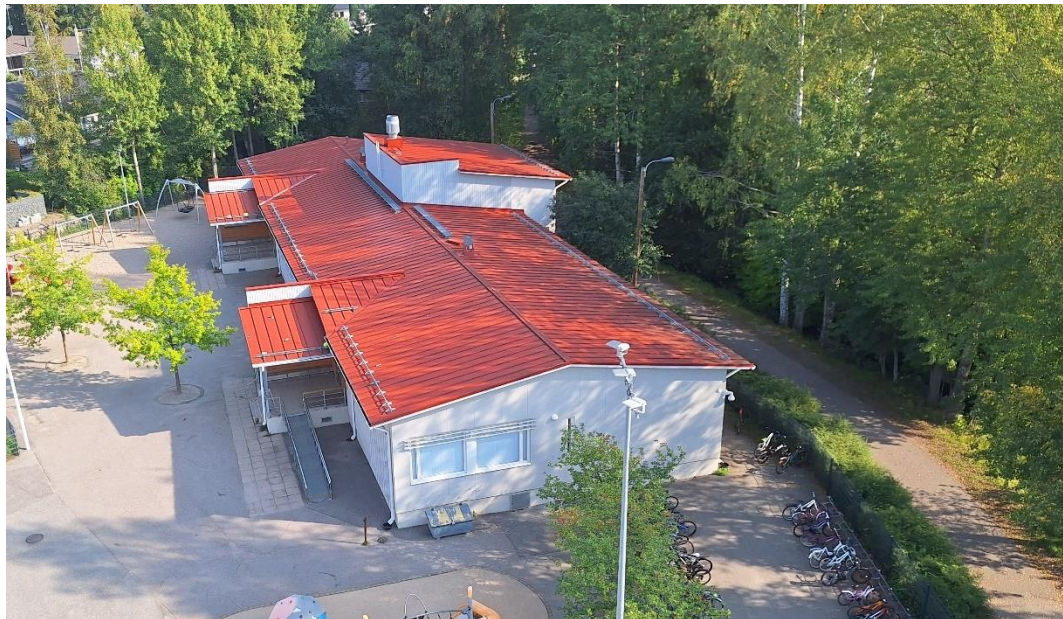
*Kuva 49. Paviljonkirakennus. Rakennuksen katolla ei ole pääsyä. Talotikkaat on lähtötietojen mukaan poistettu ilkvallan takia. Ilmanvaihtokonehuoneen katolle johtavista tikkaista puuttuu yläkaari.*

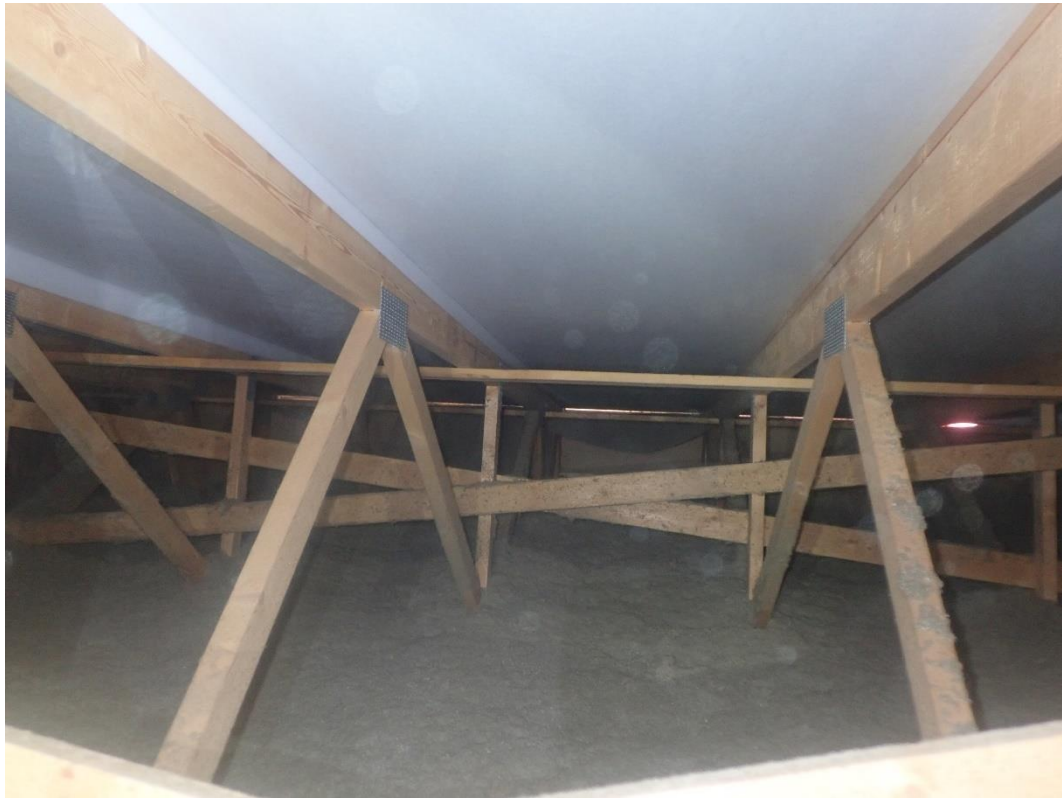
*Kuva 50. Paviljonkirakennus. Yläpohjan eteläpääty oli yleisilmeeltään siisti. Lämmöneristeenä oli puhallusvilla (ekovilla). Aluskate ulottuu räystäälle asti. Räystäällä on tuuletusraot, joissa pistokoeluonteisen tarkastuksen perusteella havaittiin tiheäsilmainen muoviverkko. Räystäällä tuulenohjaimet (kovalevyt) olivat monin paikoin romahtaneet.*

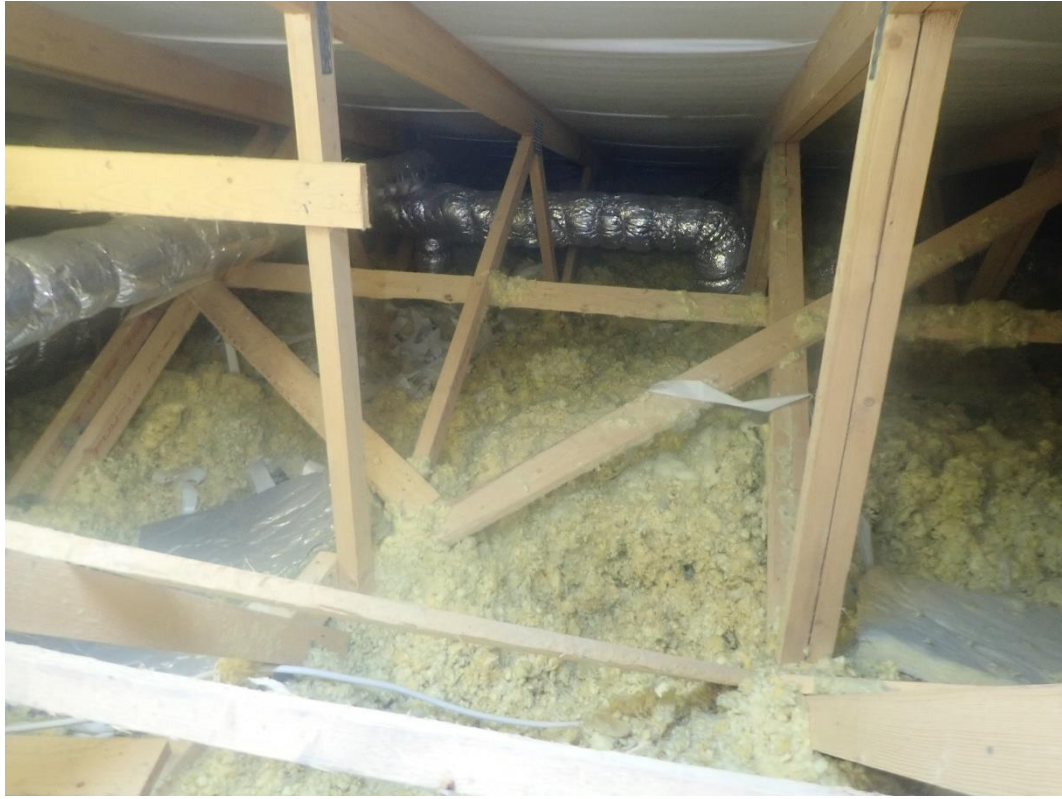
*Kuva 51. Paviljonkirakennus. Yläpohjan pohjoispäädyssä oli paikoin rakennusjätettä ja lämmöneristys epätasaista. Lämmöneriste oli painunut monin paikoin yläpohjassa kulkemisen takia. Lämmöneristeenä oli puhallusvilla (mineraalivilla).*

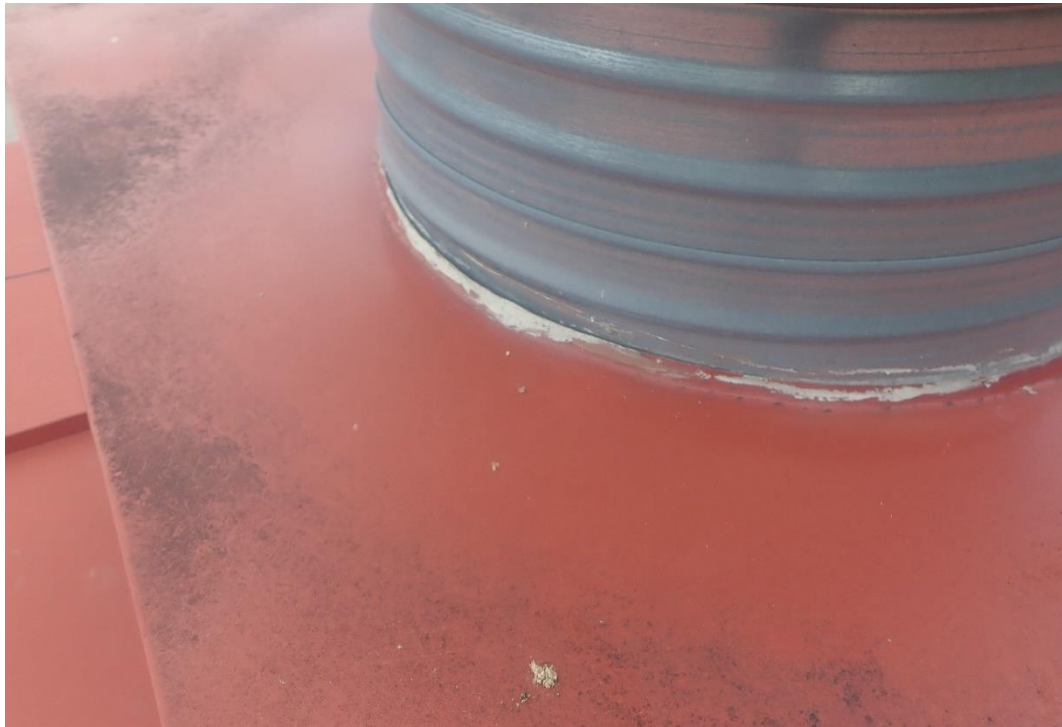
*Kuva 56. Paviljonkirakennus. Läpivientien pellitysten tiivistys on ikääntynyt ja epätiivis.*

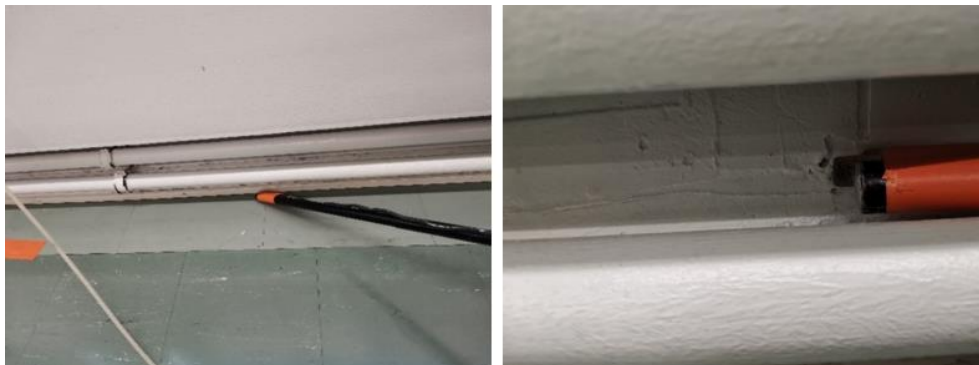
Luokka 134

- Tiilisen sisäkuoren saumoissa olevista koloista havaittiin yksittäisiä pistemäisiä vuotoja, tehtyjen tiivistysten yläpuolelta
- Patteriputken liitoksesta lattiaan havaittiin pistemäinen vuoto
- Ikkunapenkin vasemmassa nurkassa pistemäinen ilmavuoto

*Kuva 57. Heti tiivistyksen yläpuolelta, muurauksen saumoista, havaittiin yksittäisiä pistemäisiä ilmavuotoja.*

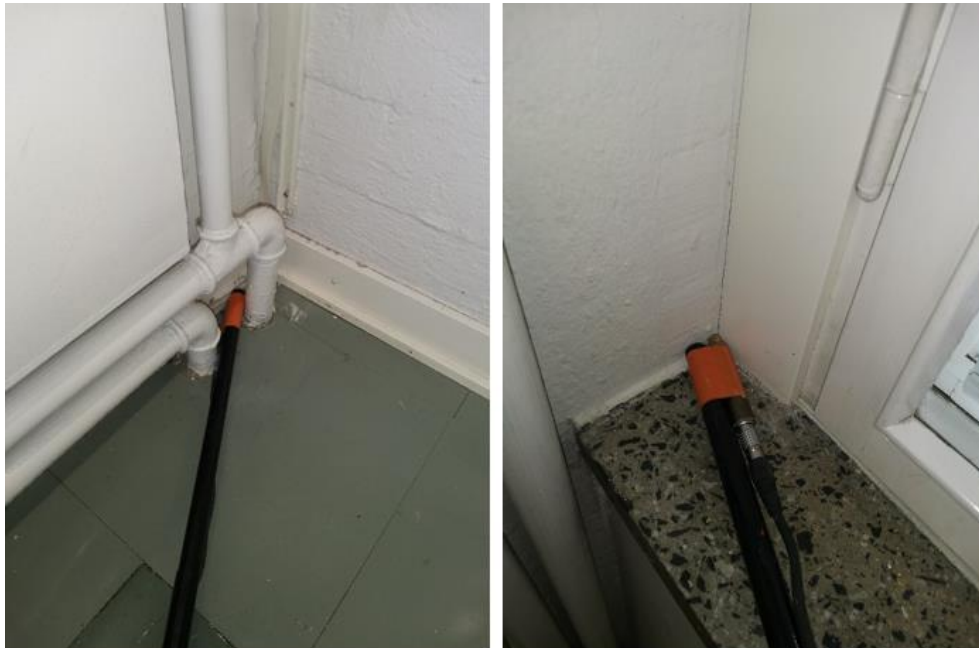
*Kuva 58. Patteriputken takaa havaittiin pistemäinen ilmavuoto.  
Ikkunapenkin vasemmassa nurkassa havaittiin pistemäinen ilmavuoto.*

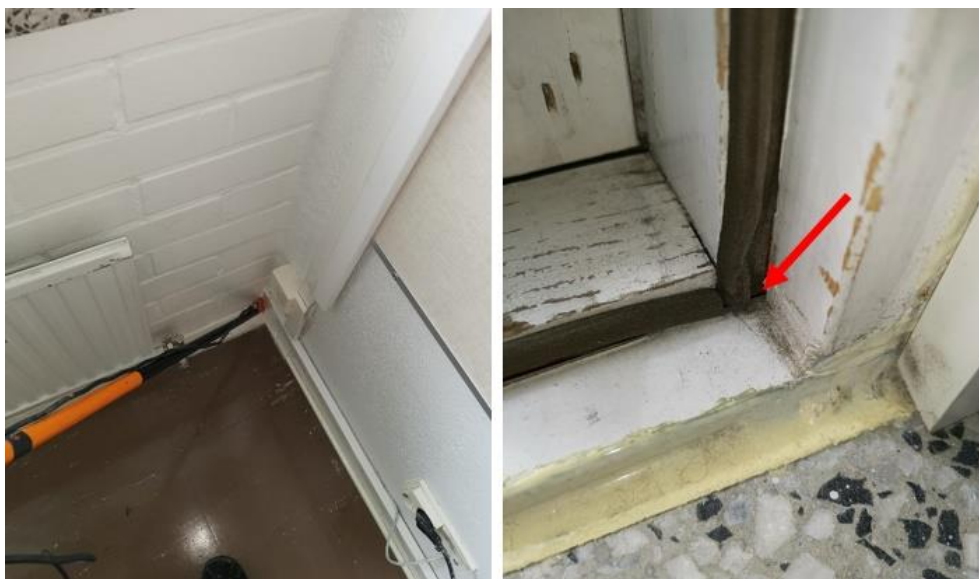
Luokka 220

- Ulkoseinän muurauksen oikeasta alanurkasta havaittiin ilmavuotoa
- Ikkunan karmit vuotavat ilmaa ikkunoiden väliin, josta vuoto jatkuu tiivisteiden raosta sisätiloihin

*Kuva 59. Muurauksen nurkasta ja ikkunan karmin nurkkaliitoksesta havaittiin ilmavuotoa.*

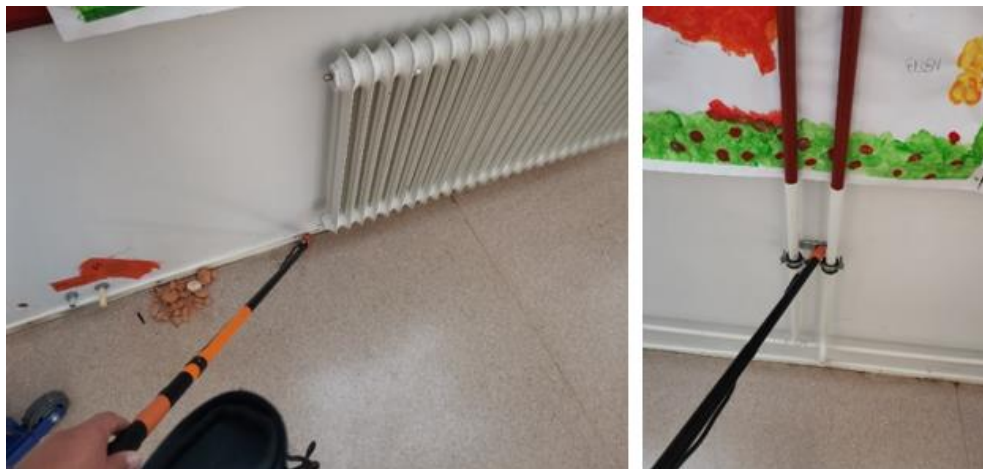
### Ruokailutila 1 krs.

- Lattian ja seinän liitos tiivistämätön, vuotaa kauttaaltaan
- Putken kannakkeet vuotavat
- Ikkunan karmin ja seinän liitokset vuotavat
- Ilmoitustaulun takaa vuotoa (kiinnikkeet)
- Vuodot voimakkaita

*Kuva 60. Ilmavuotoa ulkoseinän ja lattian liitoksesta ja seinän kiinnikkeistä.*

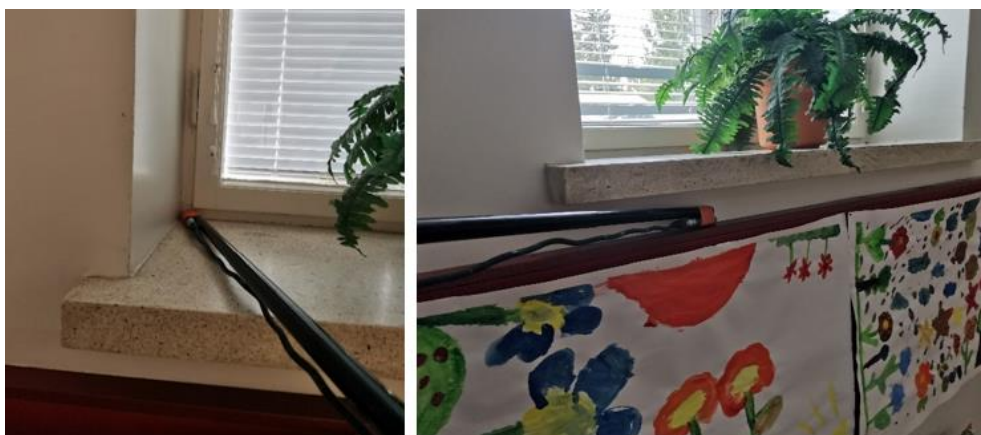
*Kuva 61. Ilmavuotoa ikkunan ja seinän liitoksesta ja ilmoitustaulun kannakkeista.*

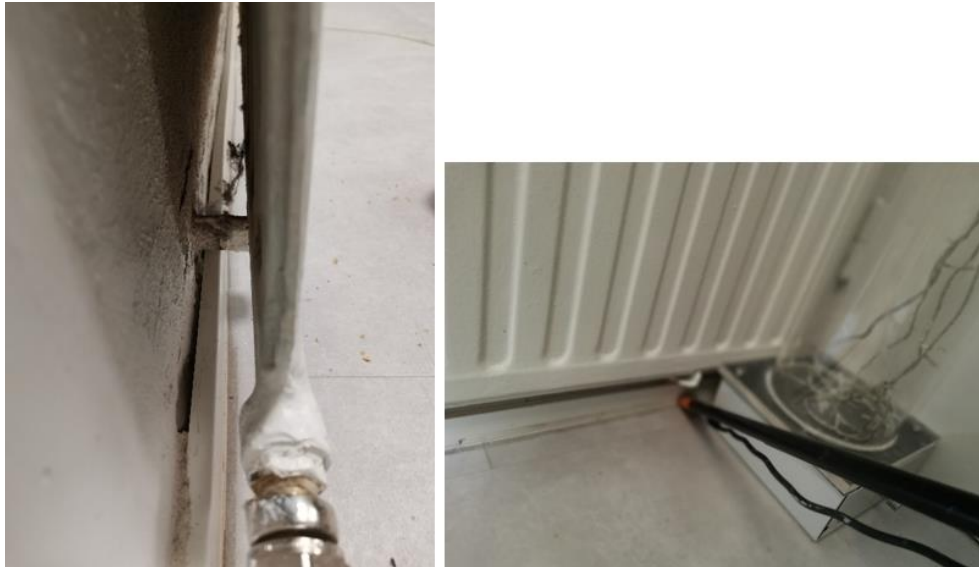
### Luokka 1005

- Lattian ja seinän liitoksesta havaittiin voimakasta ilmavuotoa

*Kuva 62. Lattian ja seinän liitos vuoti voimakkaasti.*

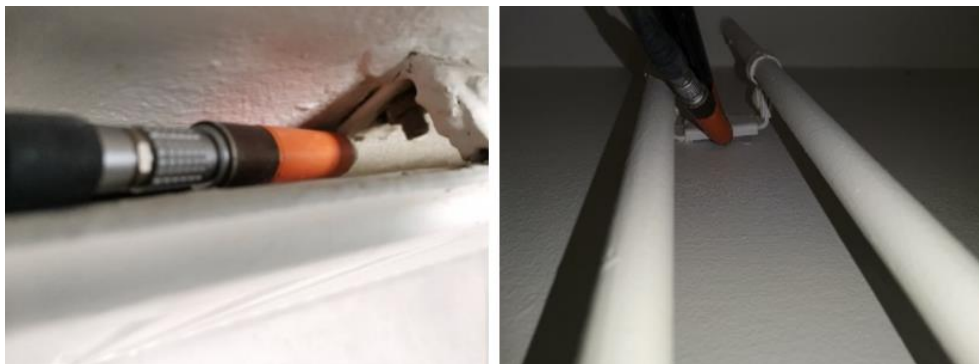
- Patterin kannakkeista havaittiin voimakasta ilmavuotoa
- Putken kiinnikkeistä havaittiin pistemäistä ilmavuotoa

Kuva 63. Patterin ja patteriputkien kiinnikkeistä havaittiin pistemäistä ilmavuotoa.

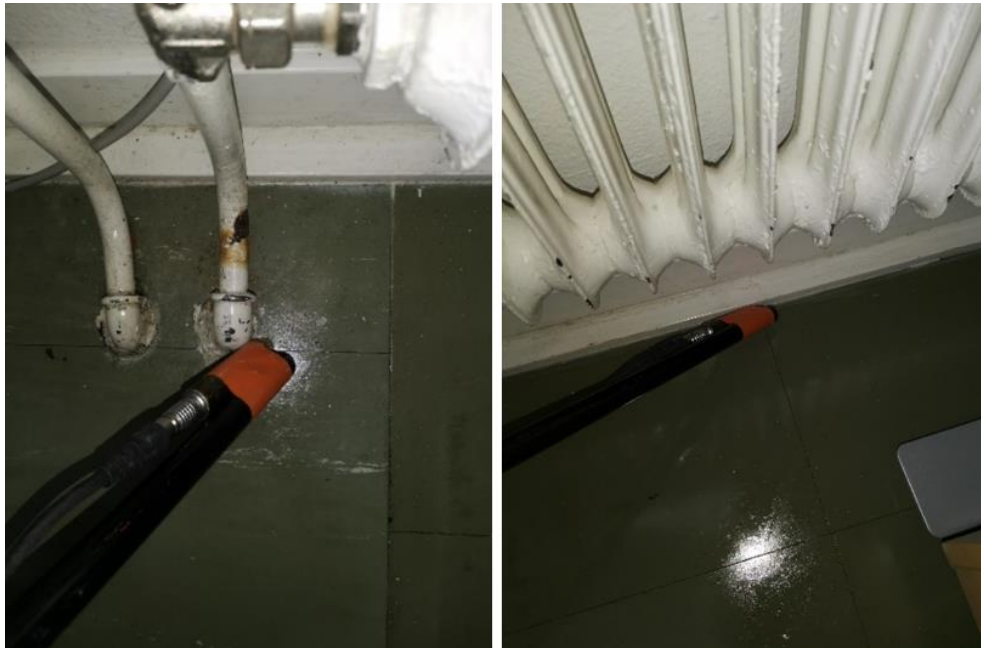
#### Luokka 204

- Ilmavuotoa patteriputkien läpiviennistä
- Vähäistä pistemäistä vuotoa lattian ja seinän liitoksesta, laattojen sauman kohdalla

*Kuva 64. Vuodot olivat pistemäisiä. Patteriputken juuresta havaittu vuoto oli voimakas.*

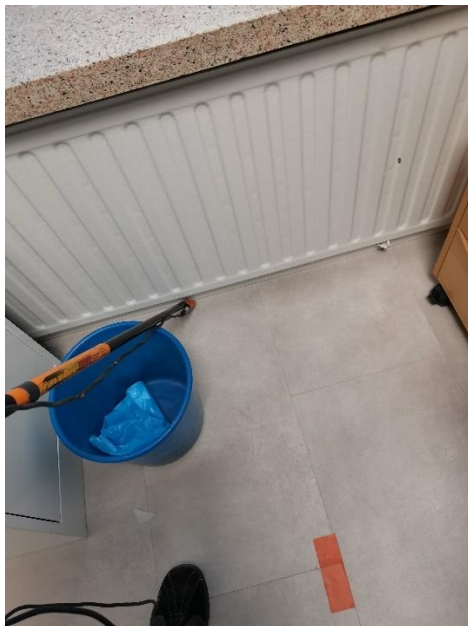
Psykologi 2004

- Voimakasta ilmapuotoa lattian ja ulkoseinän liitoksesta

*Kuva 65. Lattian ja seinän liitos vuoti voimakkaasti.*

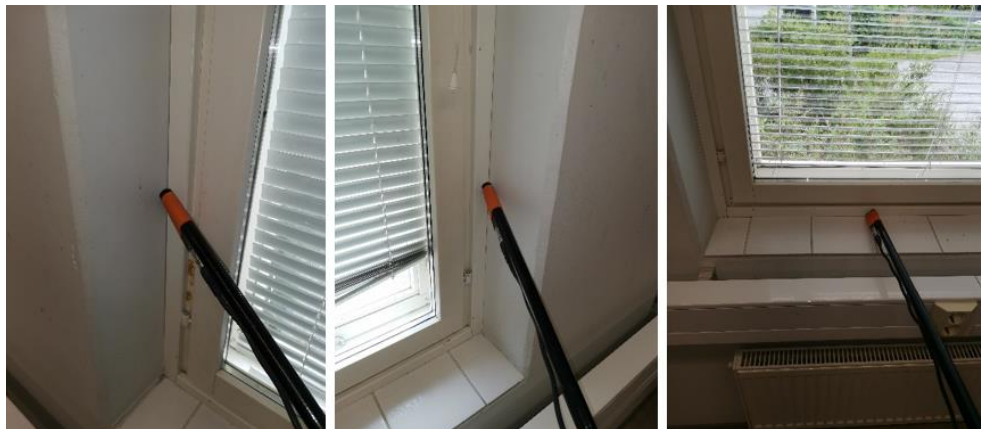
#### Tekstiilityöluokka

- Ikkunan karmien ja seinän, sekä ikkunapenkin liitoksista havaittiin ilmavuotoja monin paikoin
- Elementtisauman kutistumisraosta havaittiin ilmavuoto
- Patterin kannakkeesta havaittiin pistemäinen ilmavuoto
- Lattian huoltoluukun reunasta havaittiin vähäinen ilmavuoto

*Kuva 66. Ikkunan tilkeväleistä havaittiin ilmavuotoa kaikista tutkituista ikkunoista*

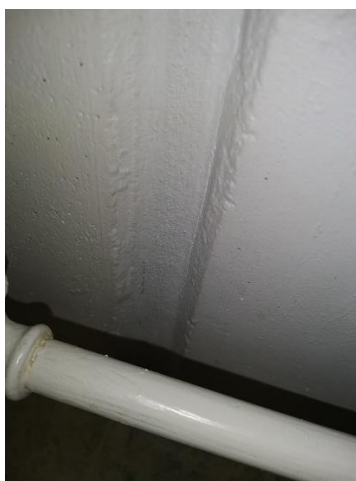
*Kuva 67. Elementtisaumassa vähäinen ilmavuoto halkeamasta.*

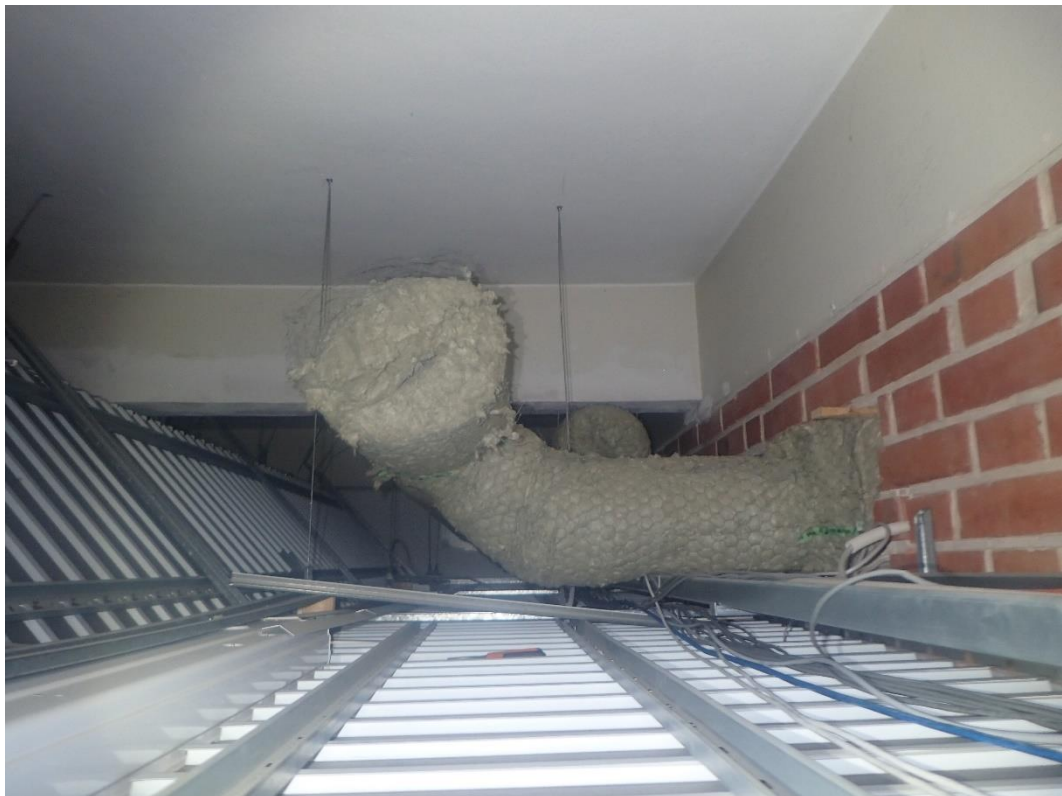
*Kuva 69. A-osa, käytävä. Alakaton yläpuolella oli suojaamatonta mineraalivillaa kanavien ympärillä.*

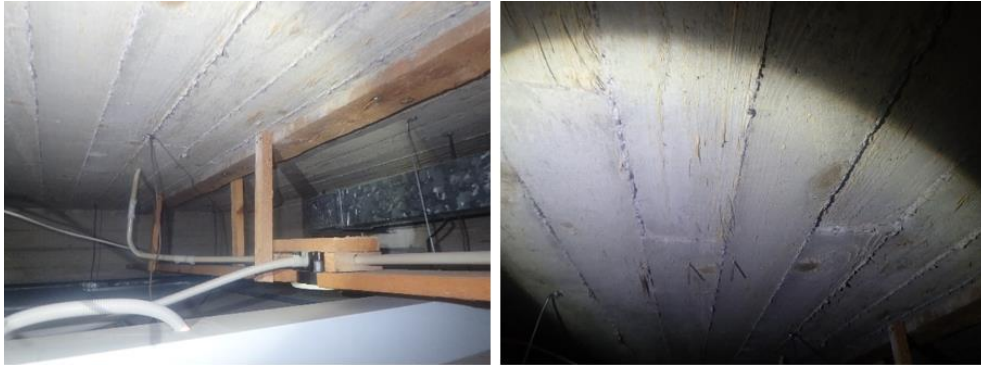
*Kuvat 70a ja b. A- osa, käytävä. Alakaton yläpuolella havaittiin hieman pölyä. Välipohja paikalla valettua betonia, jonka alapinnassa on jäämiä puretuista muottilaudoista.*

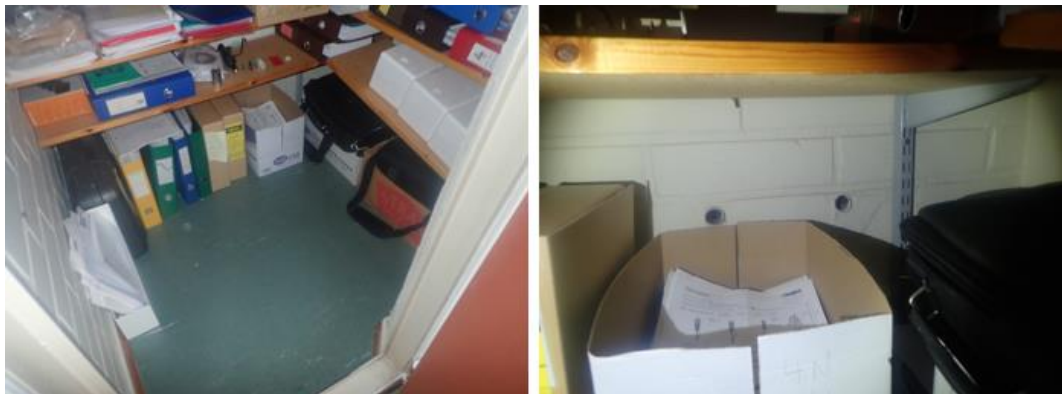
*Kuva 71a ja b. A- osa, arkisto 214B. Arkistotilassa on käyttäjien mukaan ollut poikkeava haju. Tarkastushetkellä tilassa ei havaittu poikkeavaa hajua. Tilassa on varastoitu vanhoja papereita/mappeja. Tilassa havaittiin toimiva poistoilmanvaihto, mutta ei selkeää korvausilmaa. Väliseinän alaosassa hyllyjen alla havaittiin kaksi avointa putkiläpivientiä, joista oli selvä ilmavirtaus huoneeseen päin.*

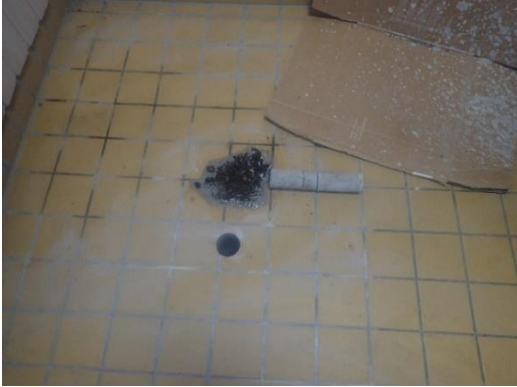
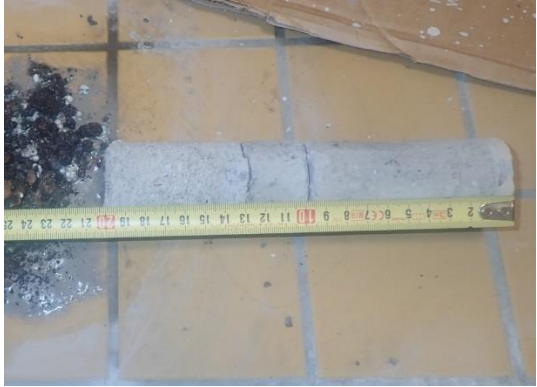
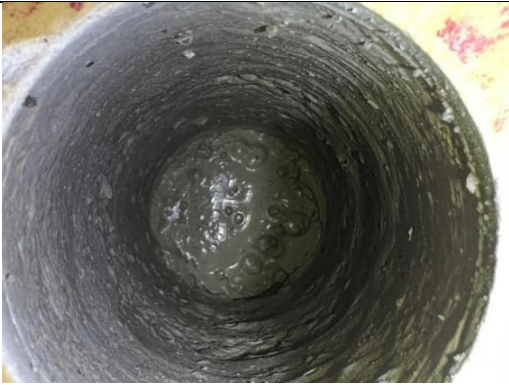
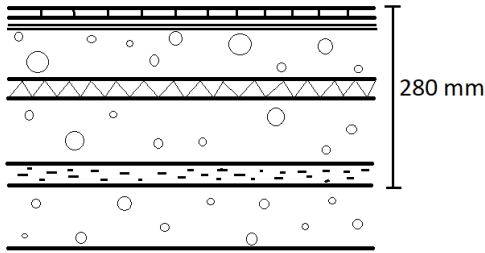
| <p>Rakenneavaus tehtiin kellarikerrokseen korotetun lattian kohdalla käytöstä poistettuun pesuhuone- / saunatilaan. Korkkikerroksen alla havaittiin bitumin kaltaista eristettä.</p> <p>Rakenneavauksessa ei todettu poikkeavia hajuja. Rakenneavaus oli märkä timanttikorauksen takia. Rakenneavauksesta ei havaittu merkittävästi merkittävää ilmavirtausta.</p> <p>Rakenneavauksesta ei otettu näytettä.</p> | |

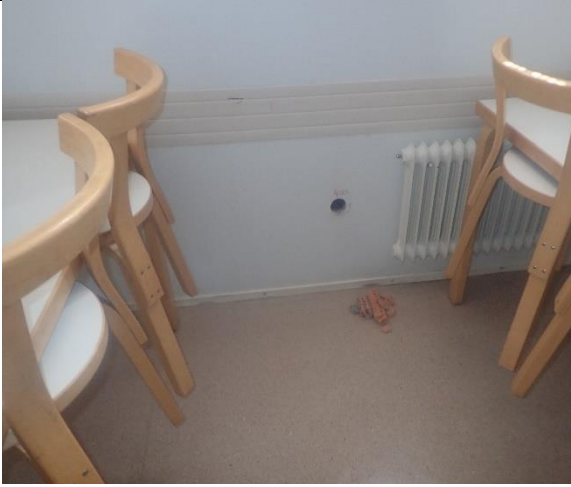
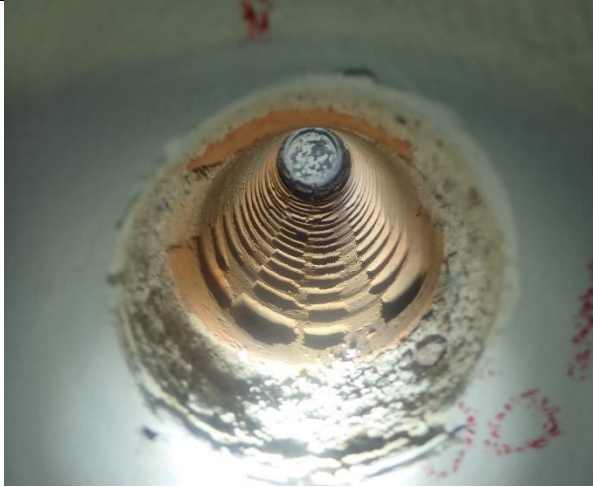
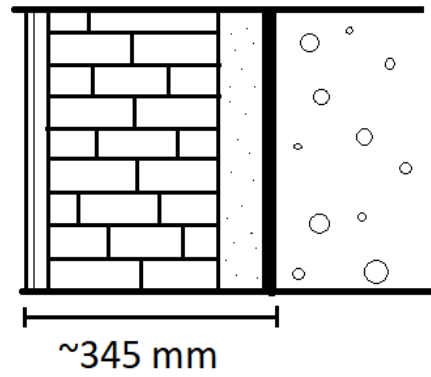
| <p>Rakenneavaus tehtiin tilan 105 ulkoseinän alaosaan sokkelin kohdalle.</p> <p>Rakenne oli aistinvaraisesti arvioituna kuiva eikä avauksessa todettu poikkeavia hajuja. Rakennevauksesta havaittiin ilmavirtaus huonetilaan päin.</p> <p>Rakennevauksesta ei otettu näytettä.</p> | |

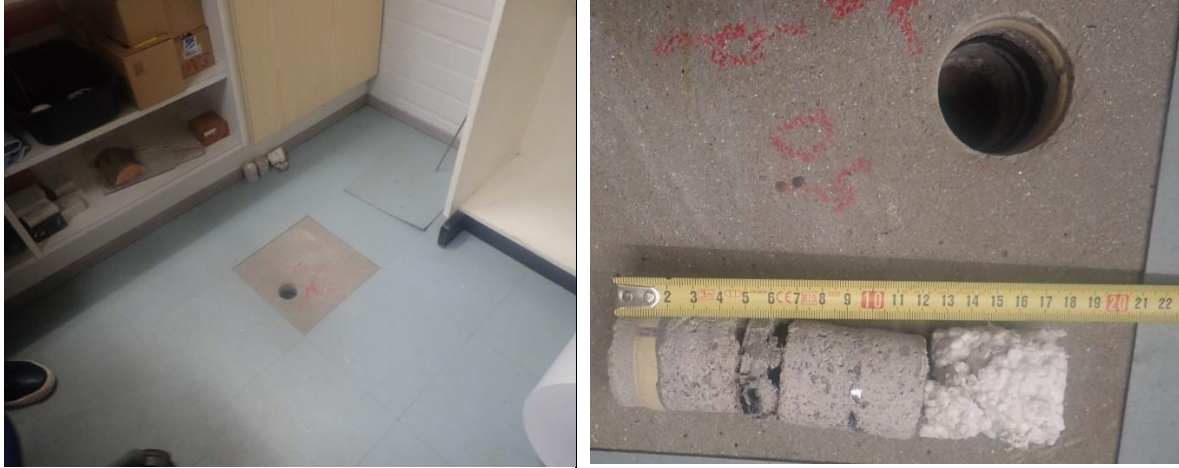
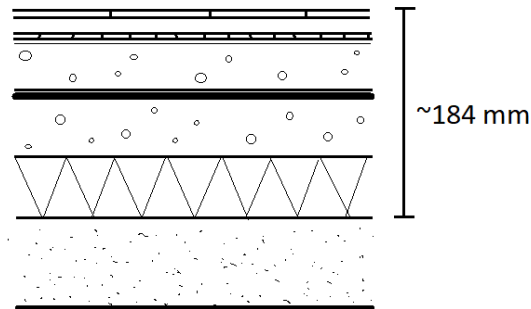
| <p>Rakenneavaus tehtiin aiemmin märkätilana olleen tilan 126 alapohjaan. Avauksessa havaittiin vanha märkätilan keraaminen laatoitus uusien pintamateriaalien alla. Rakenteet vastasivat pääosin alkuperäisiä suunnitelmia (betoni, polystyreeni, hiekka ja betoni merkitty alkuperäiseen suunnitelmaan).</p> <p>Rakenne oli aistinvaraisesti arvioituna kuiva eikä avauksessa todettu kosteusjälkiä. Rakenteesta havaittiin lievää maaperän hajua. Rakenneavauksesta ei havaittu selkeää ilmavirtausta. Rakenneavauksesta ei otettu näytettä.</p> | |

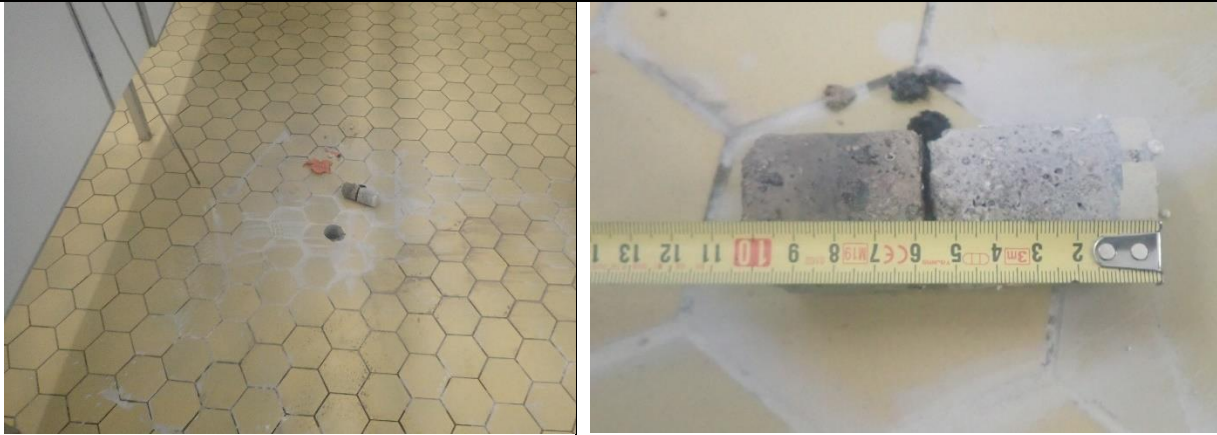
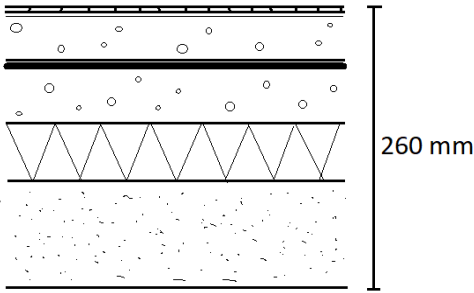
| <p>Rakenneavaus tehtiin alkuperäisen märkätilan alapohjaan. Tilassa oli voimakas viemärin haju eikä aistinvaraisia hajuhavaintoja avauksesta voitu tehdä.</p> <p>Rakenneavauksesta ei havaittu selkeää ilmavirtausta.</p> <p>Rakenneavauksesta ei otettu näytettä.</p> | |

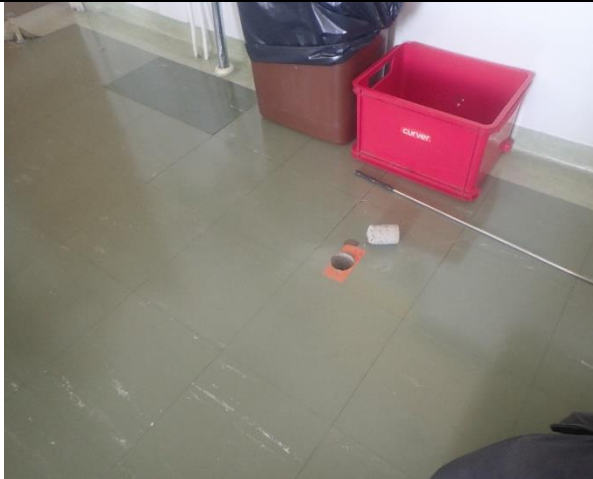
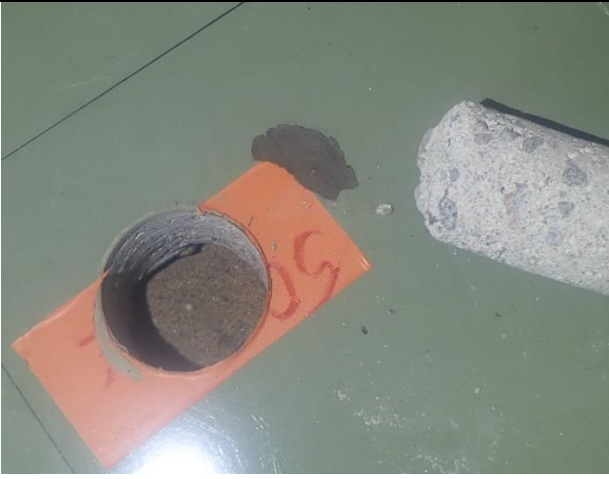
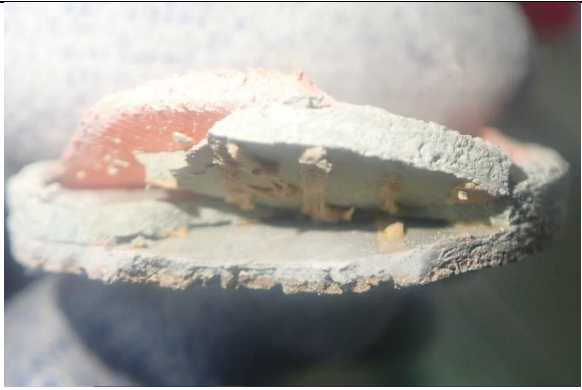
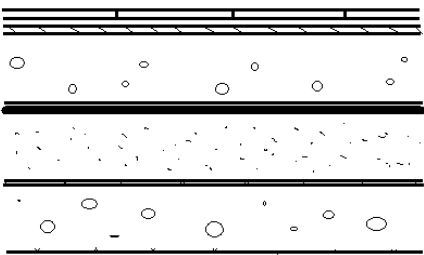
| <p>Rakenneavaus tehtiin pistokoeluonteisesti opetustilan välipohjaan. Pintamateriaalin alla todettiin kapselointikorjaukseen viittaava kerros.</p> <p>Rakenne oli aistinvaraisesti arvioituna kuiva eikä avauksessa todettu poikkeavia hajuja. Rakenneavauksesta ei havaittu selkeää ilmavirtausta.</p> <p>Rakenneavauksesta ei otettu näytettä.</p> | |

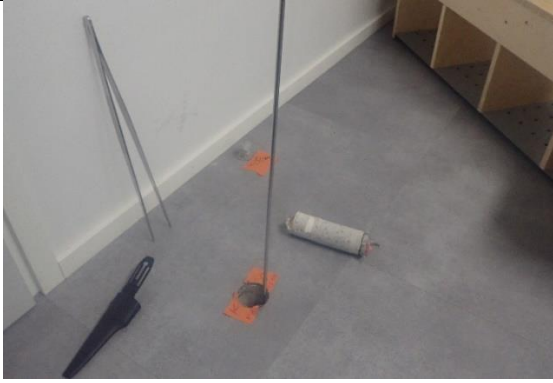
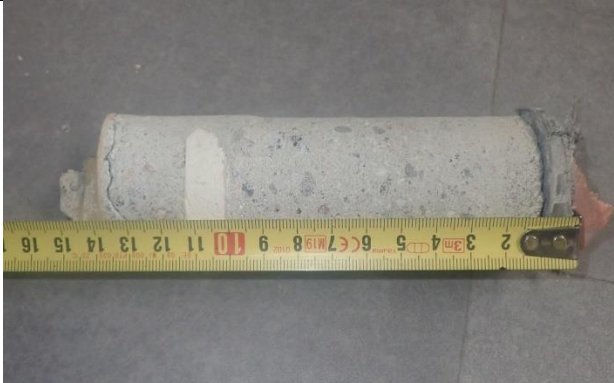
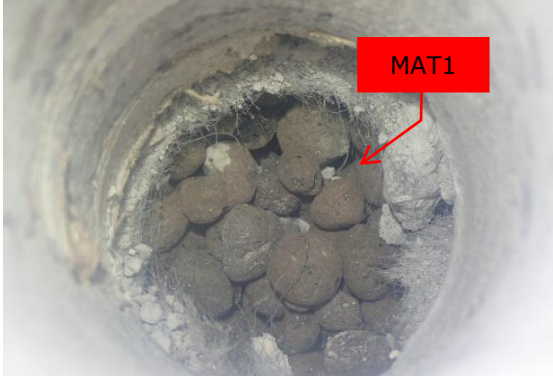
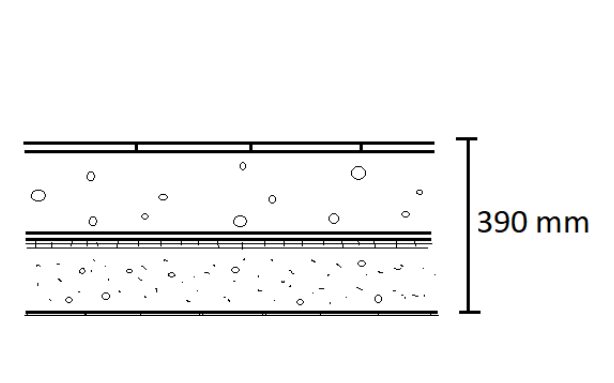
| <p>Rakenneavaus tehtiin käytävän välipohjaan entisen märkätilan kohdalle.</p> <p>Välipohjarakenteeseen tehdyn kosteusmittauksen (MP5) perusteella eristetilän lämpötila ja suhteellinen kosteus oli 24,6 °C / 57,1 %RH ja sisäilman 24,4 °C / 59,7 %RH. Kosteuspitoisuudessa ei todettua poikkeavaa.</p> <p>Rakenneavauksessa todettiin lievä mikrobiperäinen poikkeava haju. Rakenneavauksesta havaittiin ilmavirtaus huonetilaan päin.</p> <p>Kevytsoratäytöstä otettiin materiaalinäyte MAT1 mikrobianalyysiin. <b>Näytteessä todettiin mikrobikasvua.</b></p> | |

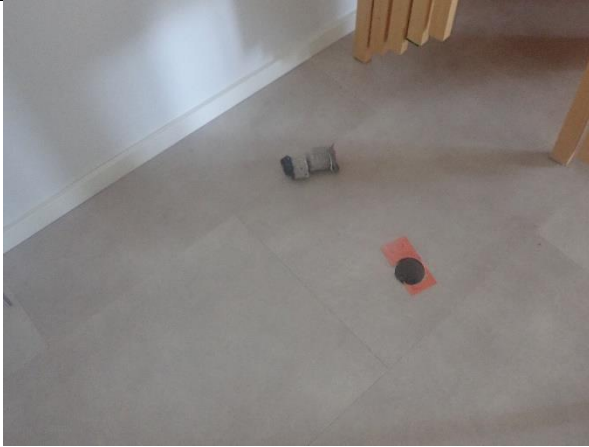
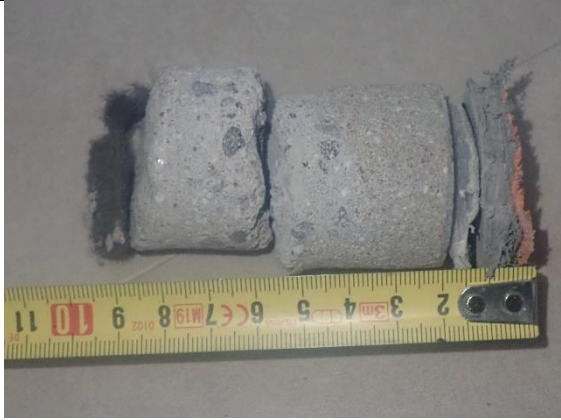
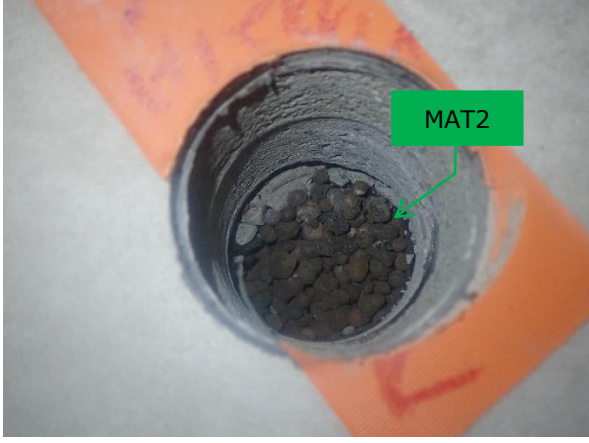
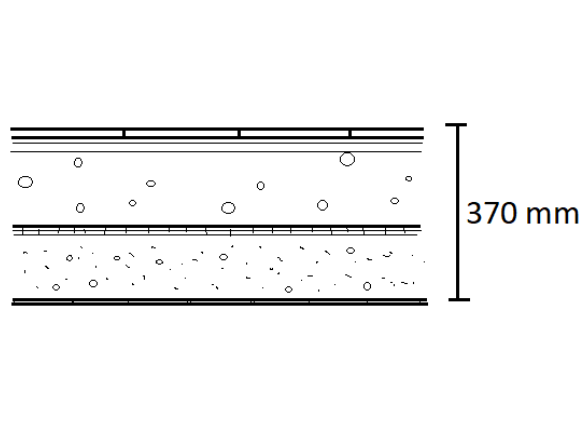
| <p>Rakenneavaus tehtiin pistokoeluonteisesti tilan 2008 välipohjaan.</p> <p>Rakenne oli aistinvaraisesti arvioituna kuiva eikä avauksessa todettu poikkeavia hajuja. Rakenneavauksesta havaittiin ilmavirtaus rakenteeseen päin.</p> <p>Kevytsoratäytöstä otettiin materiaalinäyte MAT2 mikrobianalysiin. Näytteessä ei todettu mikrobikasvua.</p> | |

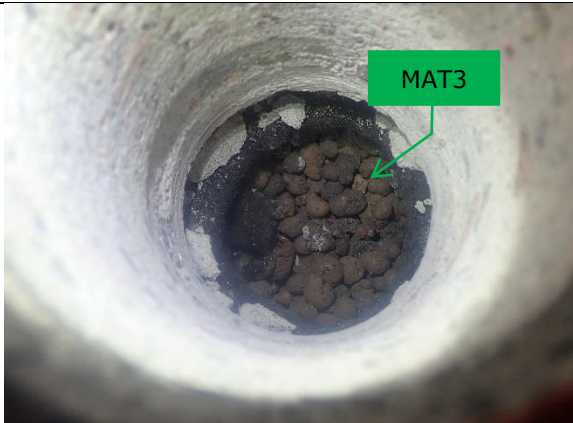
| <p>Rakenneavaus tehtiin pistokoeluonteisesti tilan 2009 välipohjaan.</p> <p>Rakenne oli aistinvaraisesti arvioituna kuiva eikä avauksessa todettu poikkeavia hajuja tai kosteusjälkiä. Rakenneavauksesta havaittiin ilmavirtaus rakenteeseen päin.</p> <p>Kevytsoratäytöstä otettiin materiaalinäyte MAT3 mikrobianalyysiin. Näytteessä ei todettu mikrobikasvua.</p> | |

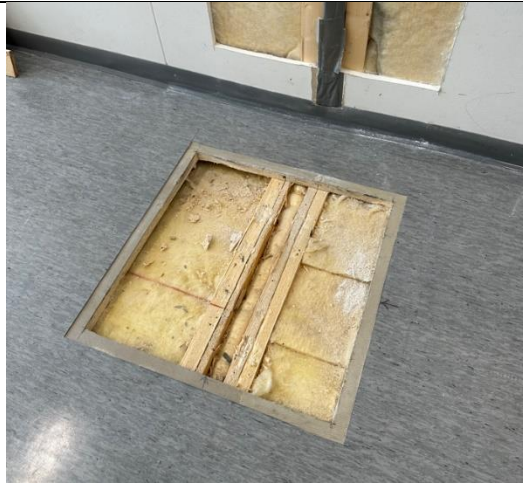
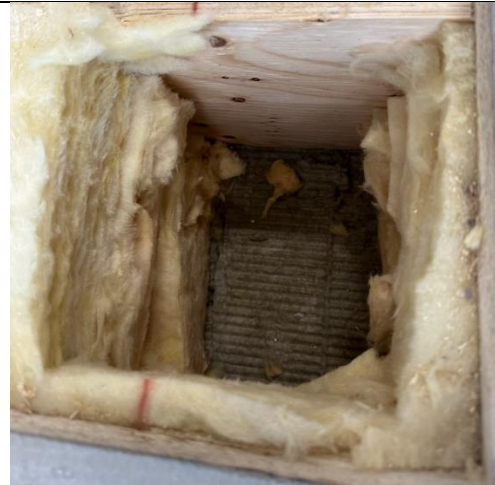
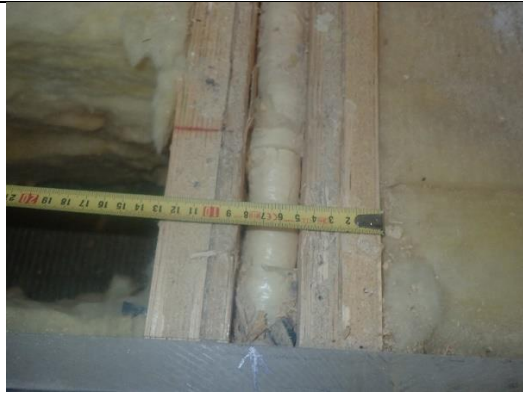
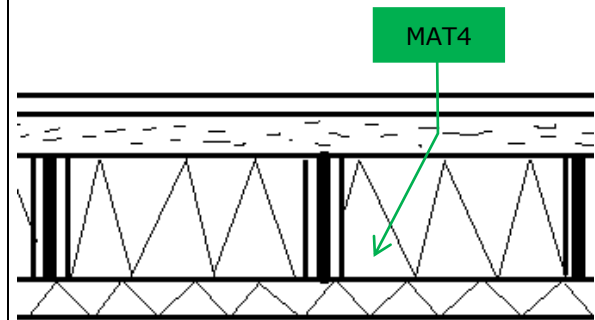
| Rakenneavaus | RA1, alapohja, 1. krs, paviljonki |

Rakenneavaus tehtiin tilan 101 alapohjaan elementtien saumakohtaan. Rakenteet vastasivat pääosin alkuperäisiä suunnitelmia. Elementtien sauma oli täytetty mineraalivillalla ja pinnasta täytetty polyuretaanivaahdolla.

Ulkoseinälinjalla muovimattoja oli uusittu kapealta kaistalta, minkä alla todettiin ulkoseinän rakenneavauksessa butyyliliitosnauha. Tiivistys oli elementtien sauman kohdalla silmämääräisesti arvioituna epätiivis ja heikosti kiinni alustassa.

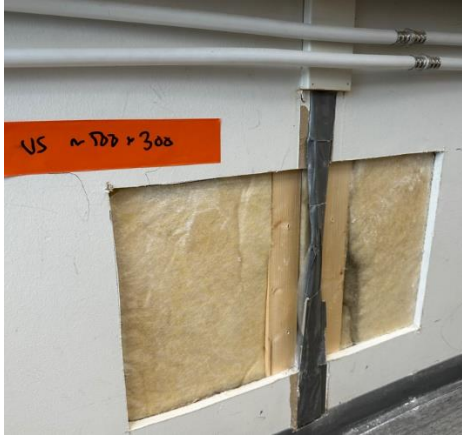
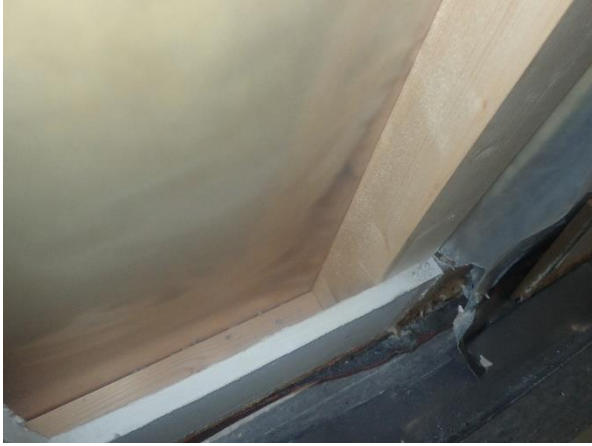
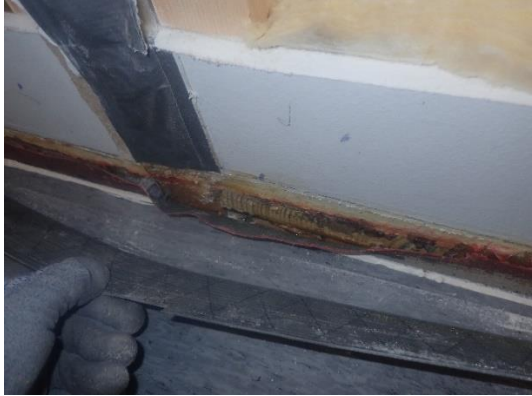
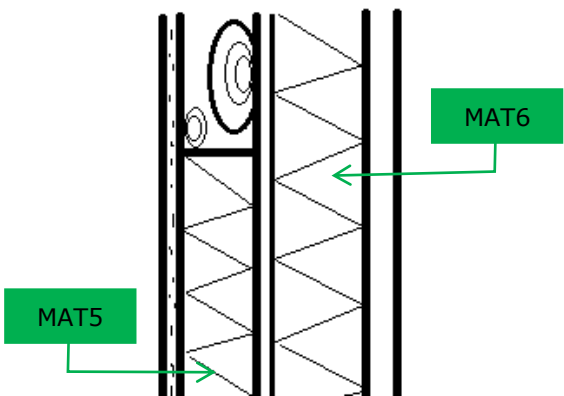
| <p>Rakenneavaus tehtiin tilan 101 ulkoseinän alaosaan elementtien saumakohtaan. Rakenteet vastasivat pääosin alkuperäisiä suunnitelmia. Mineraalivillaeristeessä havaittiin vähäistä ilmavirtauksen aiheuttamaa tummumaa.</p> <p>Rakenne oli aistinvaraisesti arvioituna kuiva eikä avauksessa todettu poikkeavia hajuja. Rakenneavauksesta ei havaittu selkeää ilmavirtausta.</p> <p>Reuna-alueella havaittiin muovimatto ~50 mm, joka on uusittu. Muovimaton alta havaittiin butyylinauhatiivistys, joka on osittain heikosti kiinni ja irtosi jalkalistan mukana. Ulkoseinän ja alapohjan liitos elementtien liitoskohdassa havaittiin silmämääräisesti epätiiviksi.</p> <p>Mineraalivillaeristeestä höyrynsulun sisä- ja ulkopuolelta otettiin materiaalinäytteet MAT5 ja MAT6 mikrobianalyyysiin. <b>Näytteissä ei todettu mikrobikasvua.</b></p> | |
