# Tutkimusselostus

Itä-Hakkilan koulu

Koulutie 8, Vantaa

Kosteus- ja sisäilmatekninen kuntotutkimus

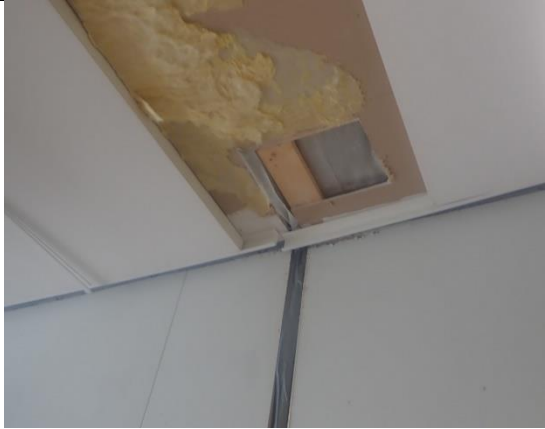
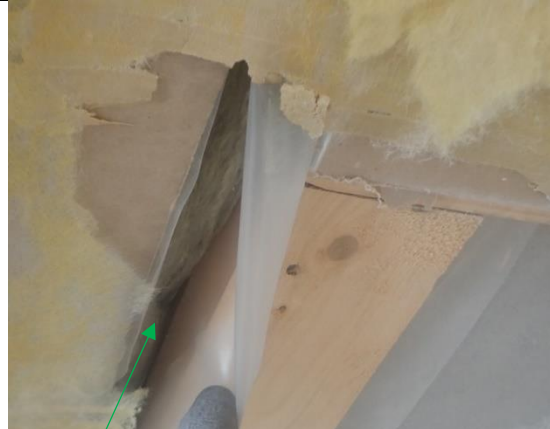
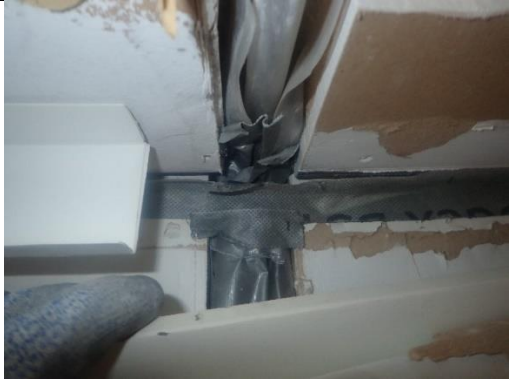
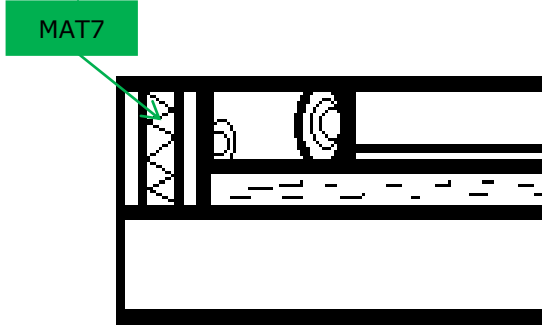
| <p>Rakenneavaus tehtiin tilan 101 yläpohjaan elementtien saumakohtaan. Rakenteet vastasivat pääosin alkuperäisiä suunnitelmia. Mineraalivillaeristeessä havaittiin vähäistä tummumaa.</p> <p>Rakenne oli aistinvaraisesti arvioituna kuiva eikä avauksessa todettu poikkeavia hajuja. Rakenneavauksesta havaittiin lievä ilmavirtaus huonetilaan päin.</p> <p>Ulkoseinän ja yläpohjan liitoksessa havaittiin butyylinauhatiivistys, joka kiinnittyi saumakohdan höyrynsulkumuoviin. Höyrynsulku havaittiin kiinnittyvän laudan puukoolauksen väliin. Höyrynsulku havaittiin olevan epätiivis elementtien liitoskohdassa.</p> <p>Mineraalivillaeristeestä otettiin materiaalinäyte MAT7 mikrobialyysiin. Näytteessä ei todettu mikrobikasvua.</p> | |

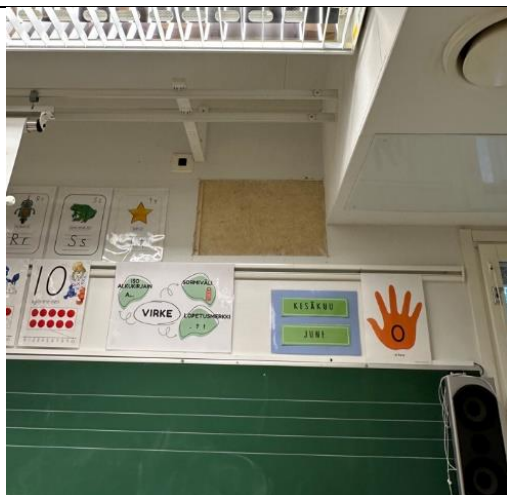
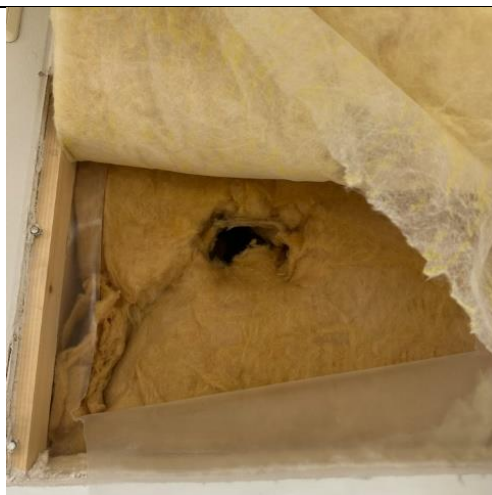
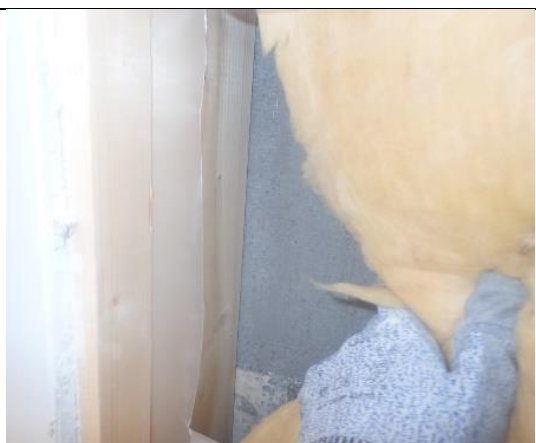
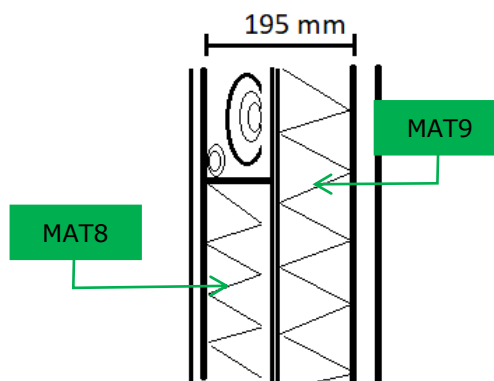
| Rakenneavaus | RA4, ulkoseinän yläosa, 1. krs, paviljonki |

Rakenneavaus tehtiin tilan 102 ulkoseinän yläosaan. Rakenteet vastasivat pääosin alkuperäisiä suunnitelmia.

Rakenne oli aistinvaraisesti arvioituna kuiva eikä avauksessa todettu poikkeavia hajuja. Rakenneavauksesta ei havaittu selkeää ilmavirtausta.

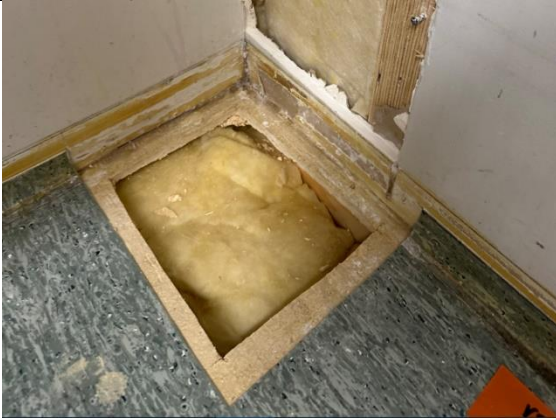
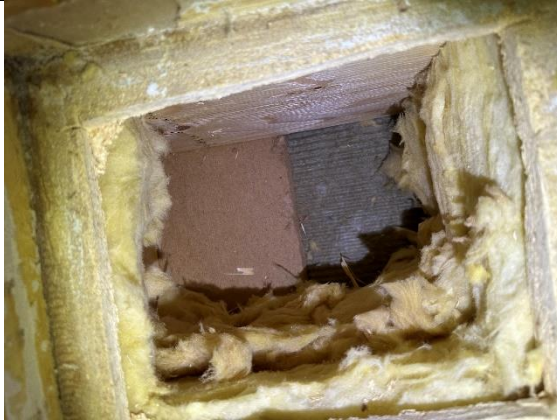
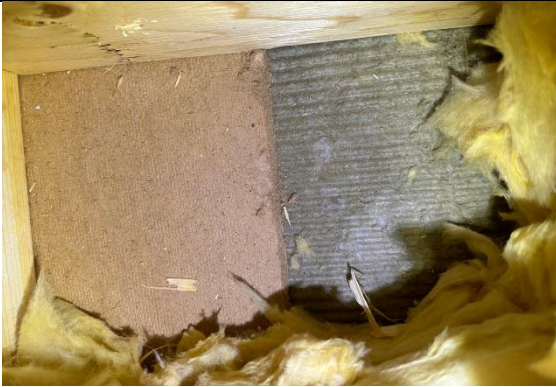
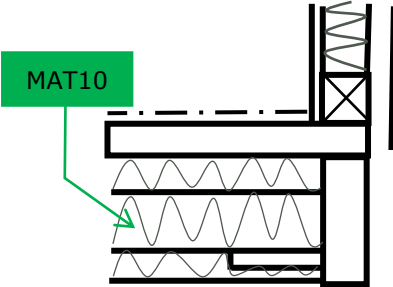
| <p>Rakenneavaus tehtiin tilan 102 alapohjan kulmakohtaan. Rakenteet vastasivat pääosin alkuperäisiä suunnitelmia. Reuna-alueella havaittiin puukuitulevykaista. Lattia-seinäliittymässä ei havaittu vastaavaa butyylinauhatiivistystä kuin aiemmassa rakenneavauksessa.</p> <p>Rakenne oli aistinvaraisesti arvioituna kuiva eikä avauksessa todettu poikkeavia hajuja tai kosteusjälkiä. Rakenneavauksesta ei havaittu selkeää ilmavirtausta.</p> <p>Mineraalivillaeristeestä otettiin materiaalinäyte MAT10 mikrobianalyysiin. <b>Näytteessä ei todettu mikrobikasvua.</b></p> | |

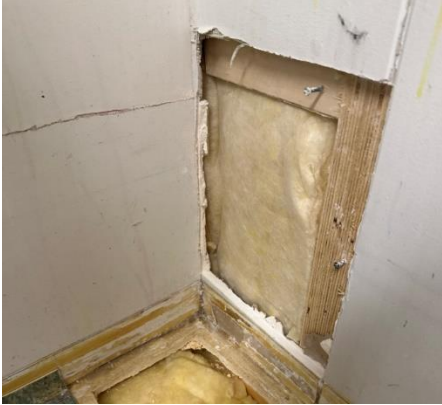
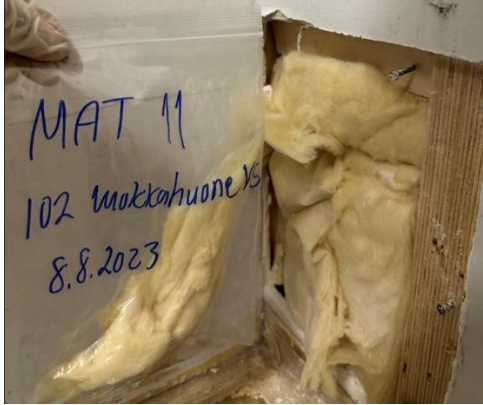
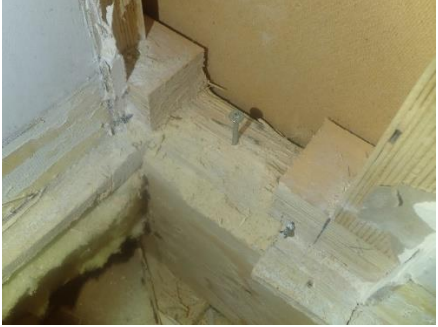
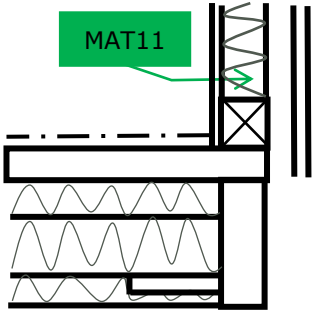
| <p>Rakenneavaus tehtiin tilan 102 väliseinän alaosan kulmakohtaan. Rakenteet vastasivat pääosin alkuperäisiä suunnitelmia.</p> <p>Rakenne oli aistinvaraisesti arvioituna kuiva eikä avauksessa todettu poikkeavia hajuja. Rakenneavauksesta havaittiin ilmavirtaus rakenteeseen päin.</p> <p>Mineraalivillaeristeestä otettiin materiaalinäyte MAT11 mikrobianalyysiin. Näytteessä ei todettu mikrobikasvua.</p> | |

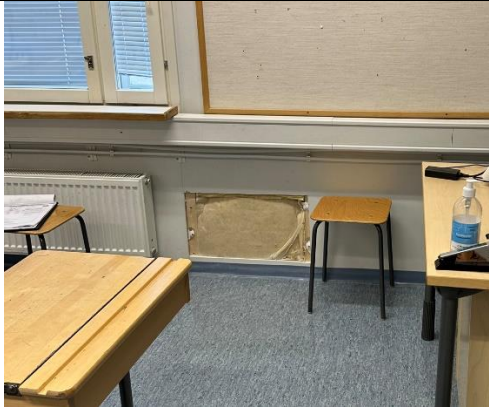
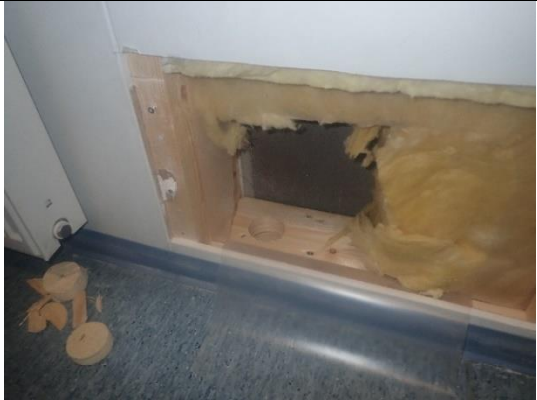
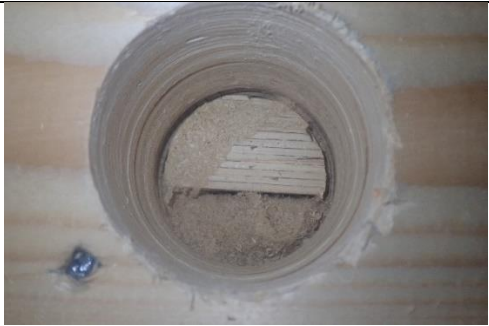
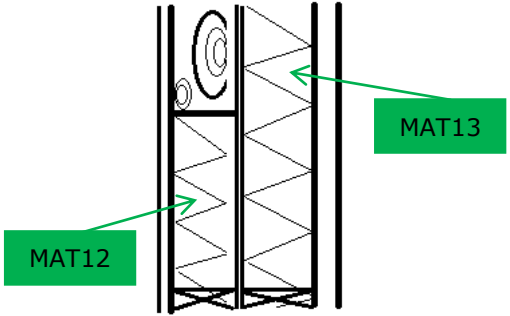
| <p>Rakenneavaus tehtiin tilan 111 ulkoseinän alaosaan sokkelin kohdalle. Rakenteet vastasivat pääosin alkuperäisiä suunnitelmia.</p> <p>Rakenne oli aistinvaraisesti arvioituna kuiva eikä avauksessa todettu poikkeavia hajuja tai kosteusjälkiä. Rakenneavauksesta ei havaittu selkeää ilmavirtausta.</p> <p>Rakenneavauksen yhteydessä tutkittiin alajuoksupuun rakennetta ja kuntoa. Alajuoksupuun paksuus mitattiin 45 mm ja alajuoksupuun alla olevan lastulevyn paksuus oli ~22 mm. Alapohjan lastulevy jatkuu yhtenäisenä suunnitelmien mukaisesti ulkoseinän alaohjauspuun alle. Alaohjauspuussa ei havaittu poikkeavaa.</p> <p>Mineraalivillaeristeestä höyrynsulun sisä- ja ulkopuolelta otettiin materiaalinäytteet MAT12 ja MAT13 mikrobianalyysiin. <b>Näytteissä ei todettu mikrobikasvua.</b></p> | |

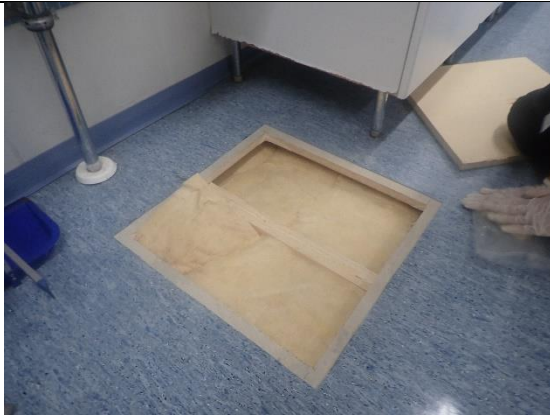
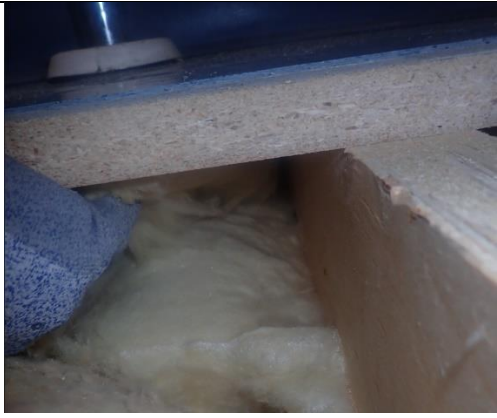
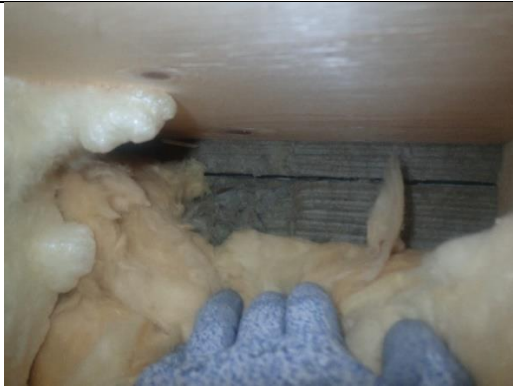
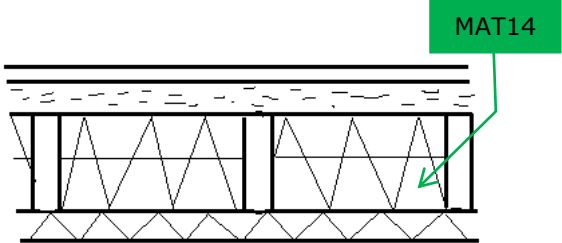
| <p>Rakenneavaus tehtiin tilan 111 alapohjaan läpiviennin viereen. Rakenteet vastasivat pääosin alkuperäisiä suunnitelmia.</p> <p>Rakenne oli aistinvaraisesti arvioituna kuiva eikä avauksessa todettu poikkeavia hajuja tai kosteusjälkiä. Rakenneavauksesta ei havaittu selkeää ilmavirtausta.</p> <p>Mineraalivillaeristeestä otettiin materiaalinäyte MAT10 mikrobianalyysiin. Näytteessä ei todettu mikrobikasvua.</p> | |

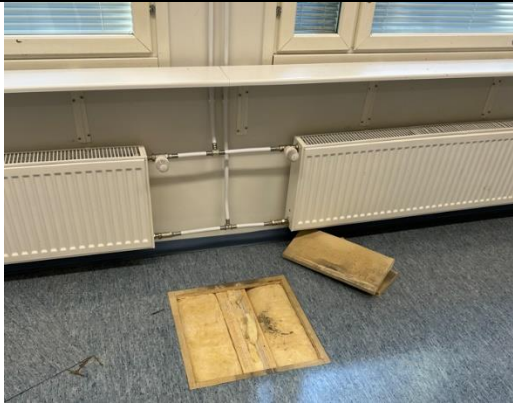
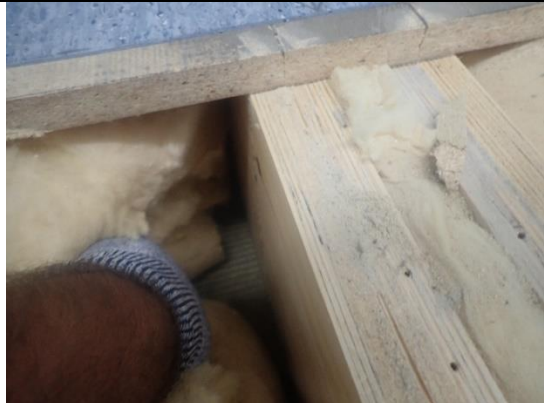
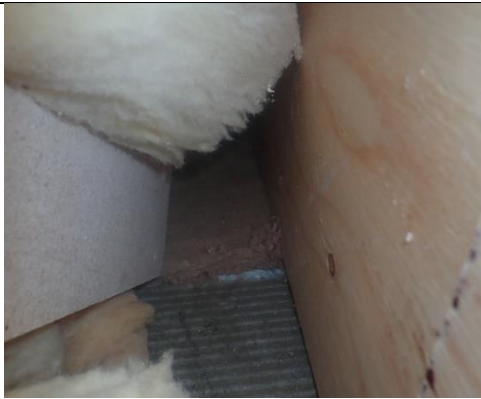
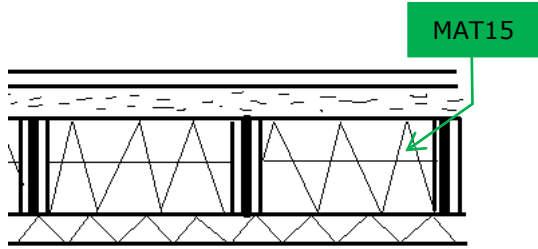
| <p>Rakenneavaus tehtiin tilan 117 alapohjaan elementtien saumakohtaan. Rakenteet vastasivat pääosin alkuperäisiä suunnitelmia. Elementtien liitoskohdassa havaittiin mineraalivillaa. Reuna-alueella havaittiin puukuitulevykaista.</p> <p>Rakenne oli aistinvaraisesti arvioituna kuiva eikä avauksessa todettu poikkeavia hajuja. Rakenneavauksesta ei havaittu selkeää ilmavirtausta.</p> <p>Mineraalivillaeristeestä otettiin materiaalinäyte MAT15 mikrobianalyysiin. Näytteessä ei todettu mikrobikasvua.</p> | |

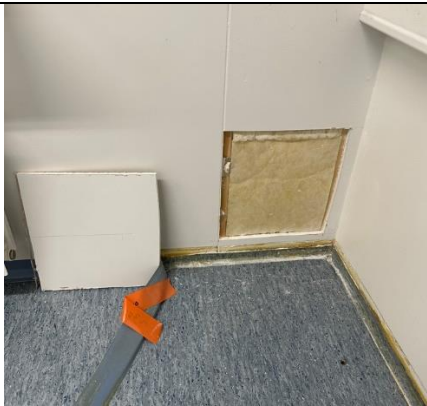
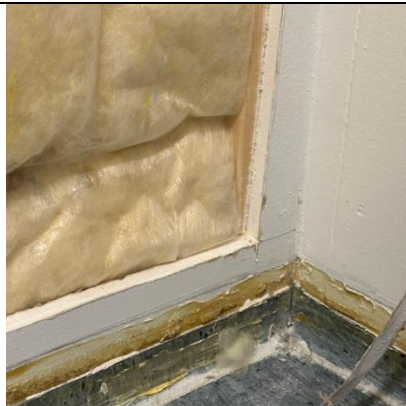
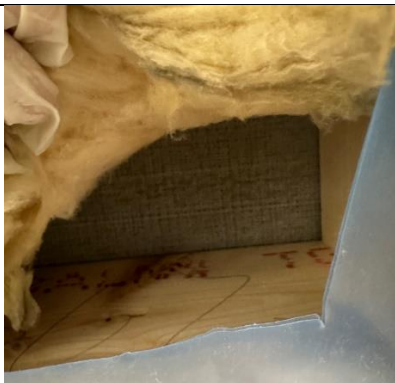
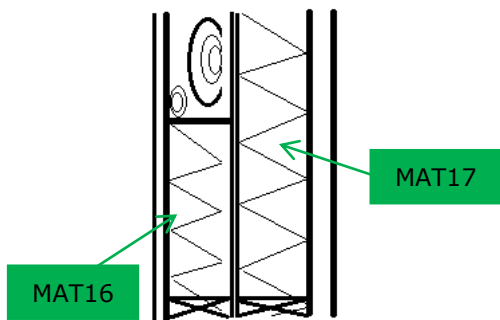
| <p>Rakenneavaus tehtiin tilan 117 ulkoseinän alaosaan sokkelin kohdalle. Rakenteet vastasivat pääosin alkuperäisiä suunnitelmia.</p> <p>Rakenne oli aistinvaraisesti arvioituna kuiva eikä avauksessa todettu poikkeavia hajuja tai kosteusjälkiä. Mineraalivillaeristeen sisäpinnassa havaittiin vähäistä tummumaa. Rakenneavauksesta ei havaittu selkeää ilmavirtausta.</p> <p>Mineraalivillaeristeestä höyrynsulun sisä- ja ulkopuolelta otettiin materiaalinäytteet MAT16 ja MAT17 mikrobianalyysiin. <b>Näytteissä ei todettu mikrobikasvua.</b></p> | |

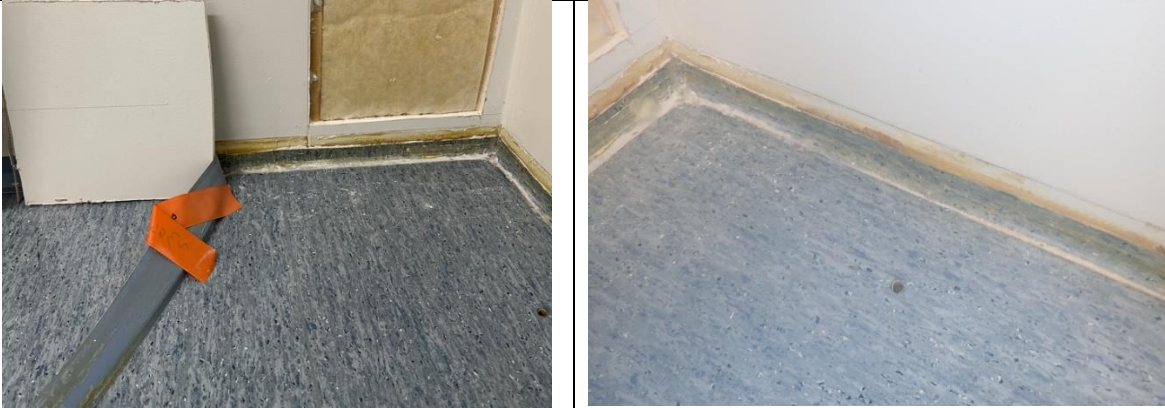
| Rakenneavaus tehtiin tilan 117 ulkoseinän alaosaan irrottamalla jalkalistat.<br><br>Jalkalistojen alta havaittiin seinälle nostettu muovimatto, jonka korkeudeksi mitattiin 30 mm. Rakenneavauksen yhteydessä ei havaittu selkeää ilmavirtausta jalkalistojen alta. Muovimaton ylösnosto oli aistinvaraisesti tiivis.<br><br>Jalkalistojen vieressä havaittiin pieni reikä muovimatossa. Reiän kohdalla ilmavirtaus oli merkisavulla selkeästi huonetilaan päin.<br><br>Rakenneavauksesta ei otettu näytettä. | |

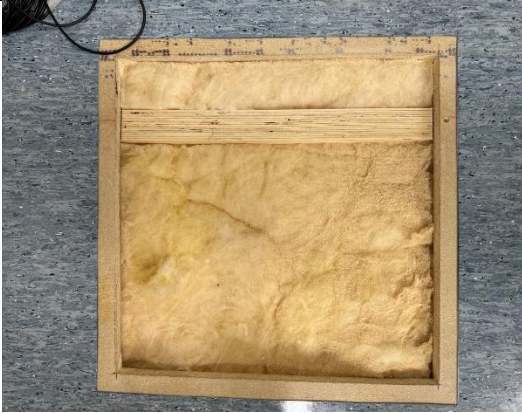
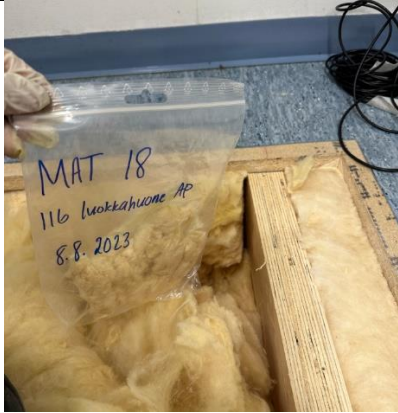
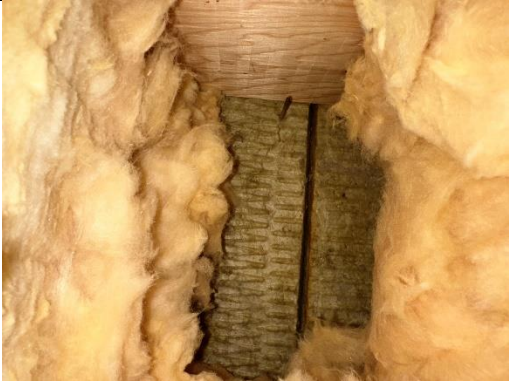
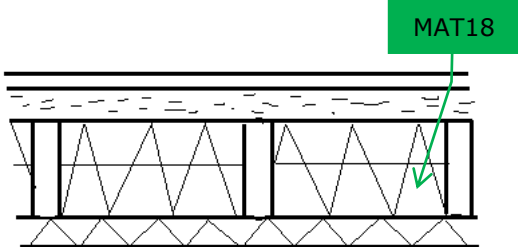
| <p>Rakenneavaus tehtiin tilan 116 alapohjaan nurkkakohtaan. Rakenteet vastasivat pääosin alkuperäisiä suunnitelmia.</p> <p>Rakenne oli aistinvaraisesti arvioituna kuiva eikä avauksessa todettu poikkeavia hajuja. Rakenneavauksesta ei havaittu selkeää ilmavirtausta.</p> <p>Mineraalivillaeristeestä otettiin materiaalinäyte MAT18 mikrobianalyysiin. Näytteessä ei todettu mikrobikasvua.</p> | |

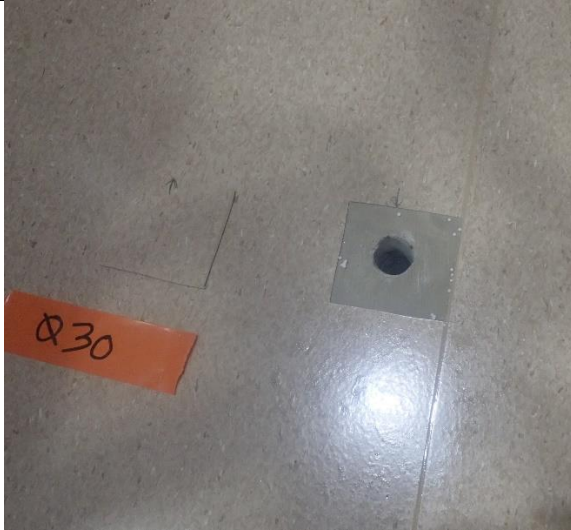
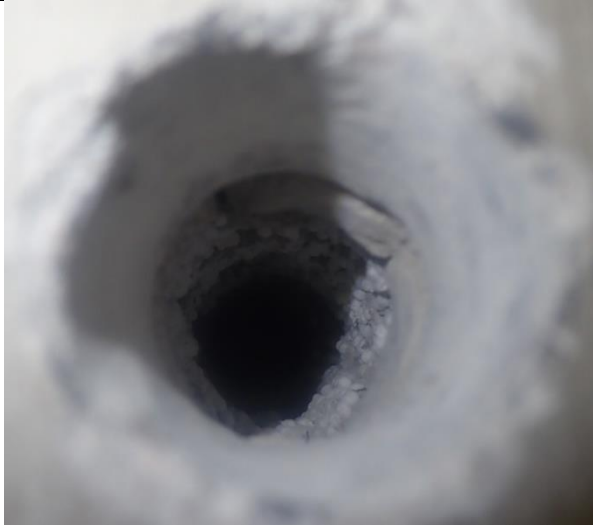
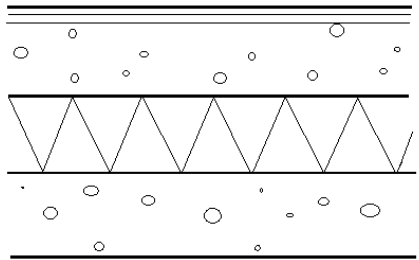
| Rakenneavaus | RA12, alapohja, 1. krs, B-osa |

| Rakenneavaus tehtiin pistokoeluonteisesti tilan 117 alapohjaan.<br>Rakenneavauksessa ei todettu viitteitä poikkeavasta kosteuspitoisuudesta tai poikkeavia hajuja. Rakenneavauksesta havaittiin ilmapvirtaus huonetilaan päin.<br>Rakenneavauksesta ei otettu näytettä. | |

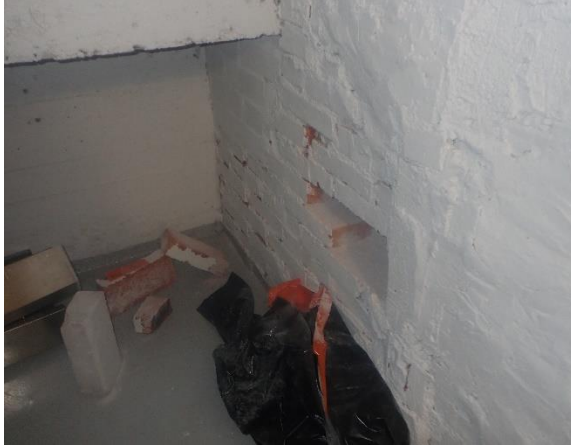
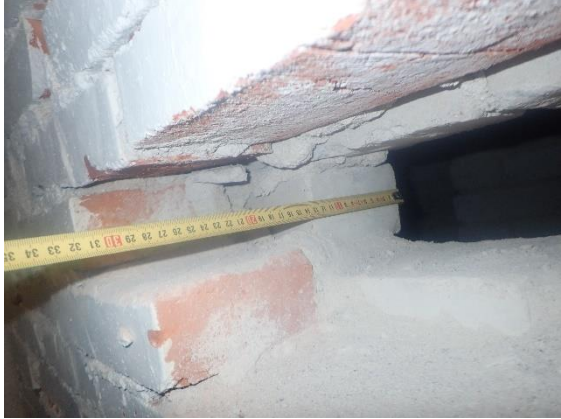
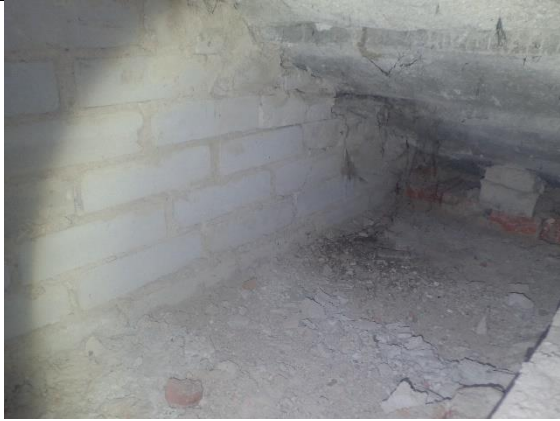
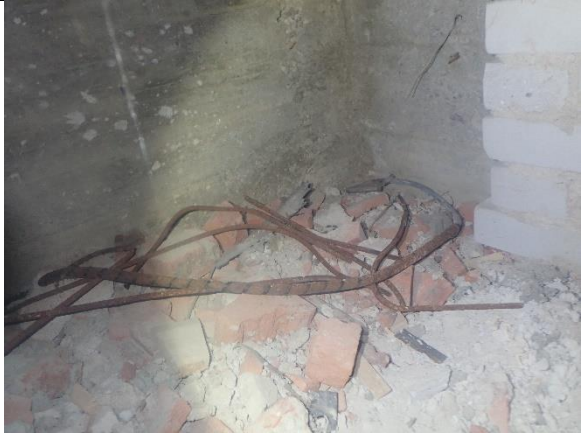
| <p>Rakenneavaus tehtiin varastotilan väliseinän alaosaan irrottamalla tiili.</p> <p>Väliseinän toiselta puolelta portaiden alustatilassa havaittiin rakennusjätettä ja kivipölyä.</p> <p>Rakenne oli aistinvaraisesti arvioituna kuiva eikä avauksessa todettu poikkeavia hajuja.</p> <p>Rakenneavauksesta ei otettu materiaalinäytettä.</p> | |

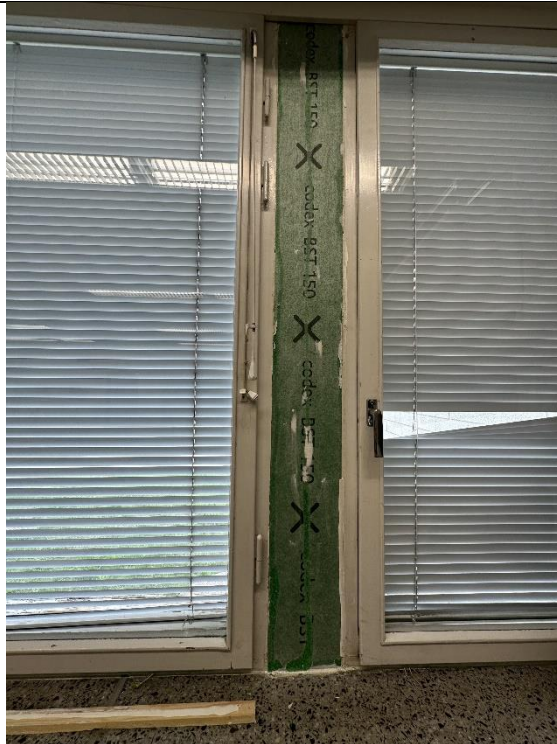
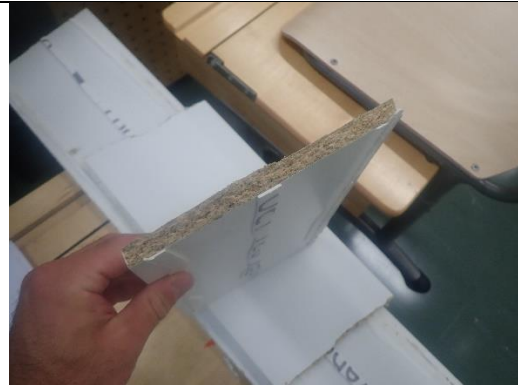
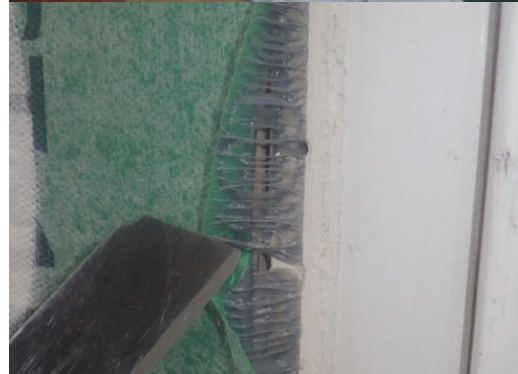
| Rakenneavaus | RA14A, ulkoseinä, 1. krs, A-osa |

Rakenneavaus tehtiin tilan 142 ulkoseinään irrottamalla ikkunoiden välissä oleva peitelistä.

Rakenne oli aistinvaraisesti arvioituna kuiva eikä avauksessa todettu poikkeavia hajuja.

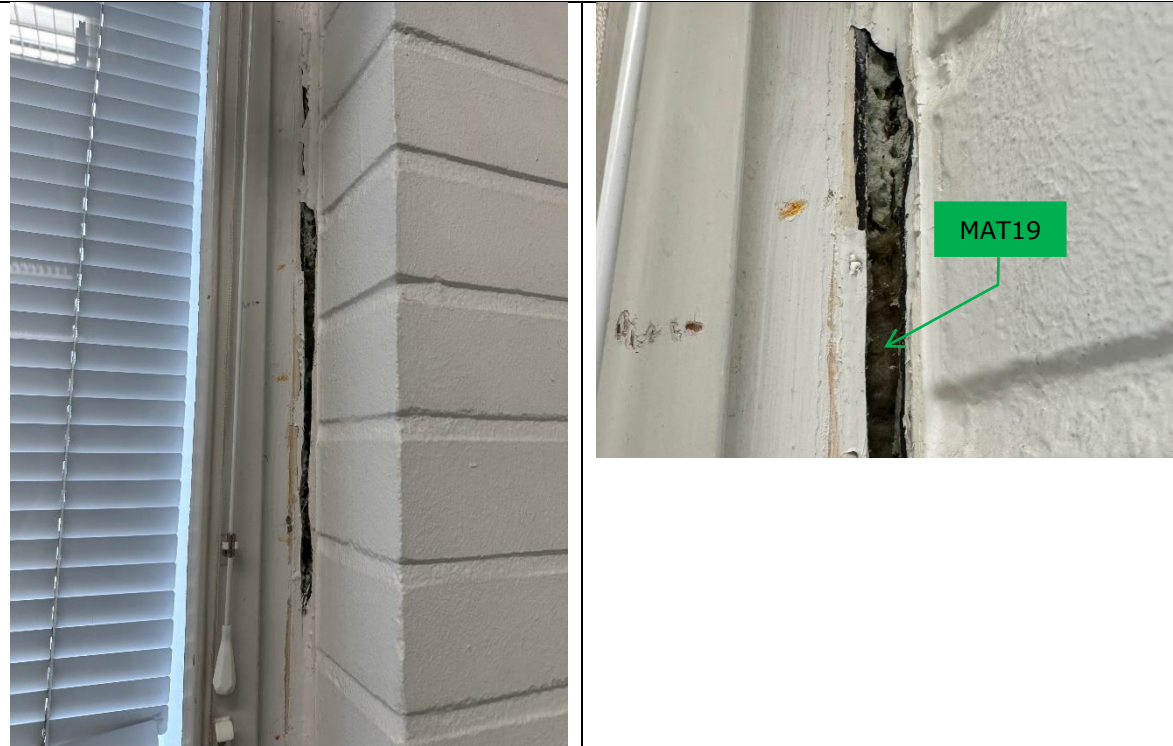
| <p>Rakenneavaus tehtiin tilan 142 ulkoseinään irrottamalla ikkunan viereinen peitelistä.</p> <p>Rakenne oli aistinvaraisesti arvioituna kuiva eikä avauksessa todettu poikkeavia hajuja.</p> <p>Peitelistan alta havaittiin siveltävä tiivistys. Mineraalivillaeristeen sisäpinnassa havaittiin tum-<br/>mumaa. Rakenneavauksesta havaittiin ilmavirtaus rakenteeseen päin.</p> <p>Mineraalivillaeristeestä otettiin materiaalinäyte MAT19 mikrobianalyysiin. Näytteessä ei todettu mikrobikasvua.</p> | |

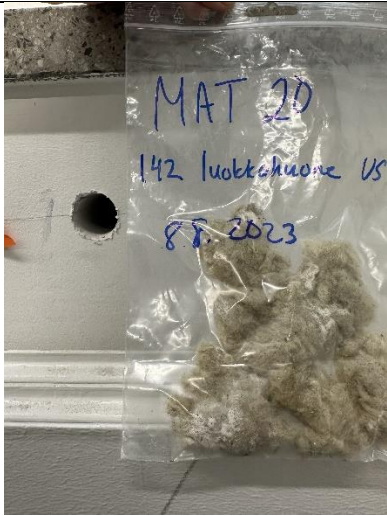
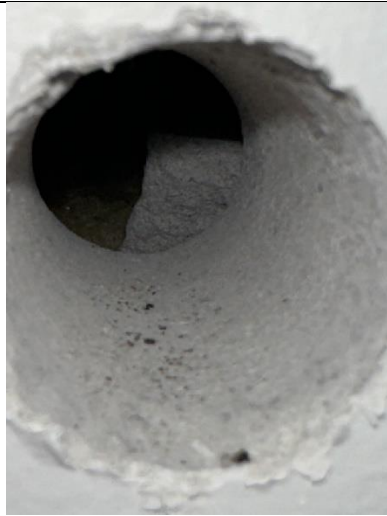
| <p>Rakenneavaus tehtiin tilan 142 ulkoseinän alaosaan sokkelin kohdalle. Rakenteet vastasivat pääosin alkuperäisiä suunnitelmia.</p> <p>Rakenne oli aistinvaraisesti arvioituna kuiva eikä avauksessa todettu poikkeavia hajuja tai kosteusjälkiä. Rakenneavauksesta havaittiin ilmavirtaus huonetilaan päin.</p> <p>Mineraalivillaeristeestä otettiin materiaalinäyte MAT20 mikrobianalyysiin. Näytteessä ei todettu mikrobikasvua.</p> | |

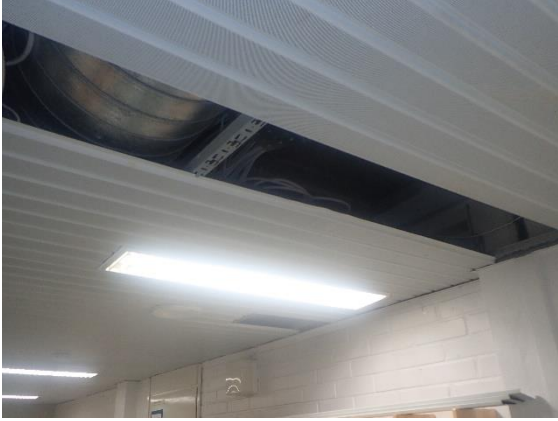
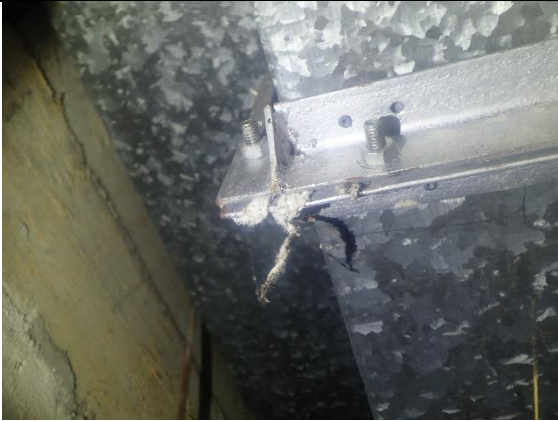
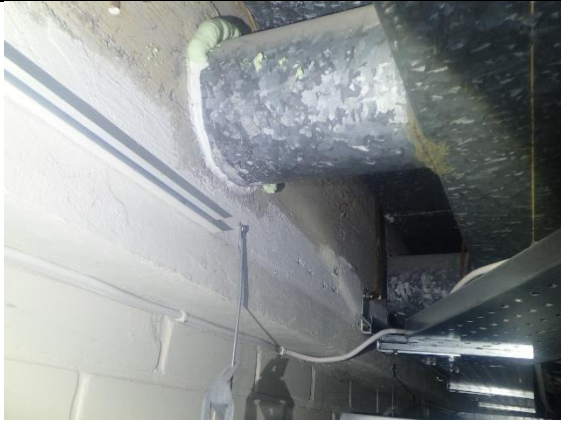
| Rakenneavaus tehtiin ensimmäisen kerroksen käytävälle irrottamalla katosta peltisäle.<br>Peltisäleen päältä havaittiin pölykerrostuma ja peltisälekaton taustalla havaittiin harsopaperia. IV-kanavan liitoskohdassa havaittiin asbestinaru. Ulkoseinän liikuntasauman havaittiin olevan paikoin auki ja tehdyn tiivistysmassat olivat paikoin heikosti asennettu.<br>Rakenneavauksesta ei otettu materiaalinäytettä. | |

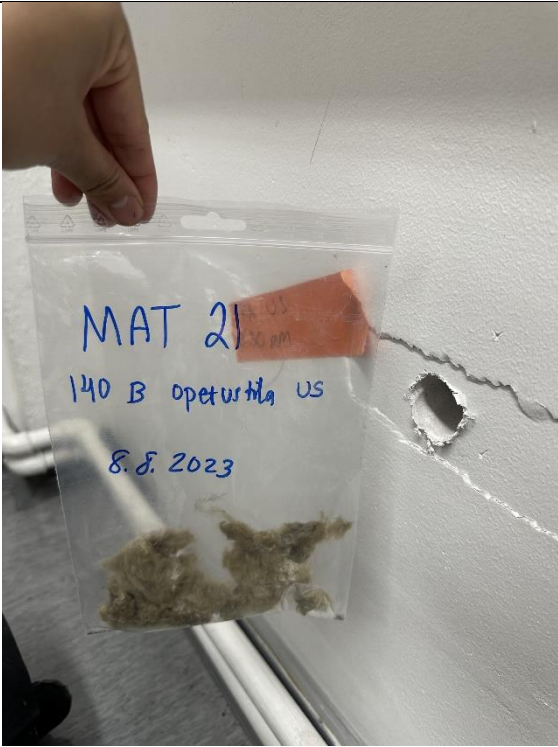
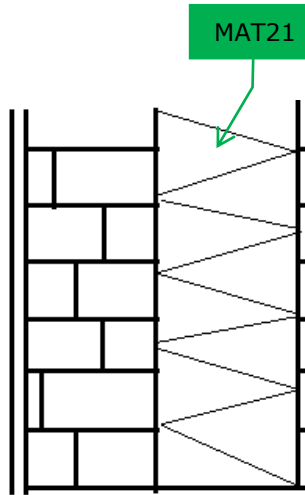
| <p>Rakenneavaus tehtiin pistokoeluonteisesti tilan 140 B ulkoseinän alaosaan. Rakenteet vastasivat pääosin alkuperäisiä suunnitelmia.</p> <p>Rakenne oli aistinvaraisesti arvioituna kuiva. Avauksessa havaittiin lievä mikrobiperäinen poikkeava haju. Mineraalivillaeristeen ulkopinnassa havaittiin vähäistä tummumaa. Rakenneavauksesta havaittiin ilmavirtaus huonetilaan päin.</p> <p>Mineraalivillaeristeestä otettiin materiaalinäyte MAT21 mikrobianalyysiin. Näytteessä ei todettu mikrobikasvua.</p> | |

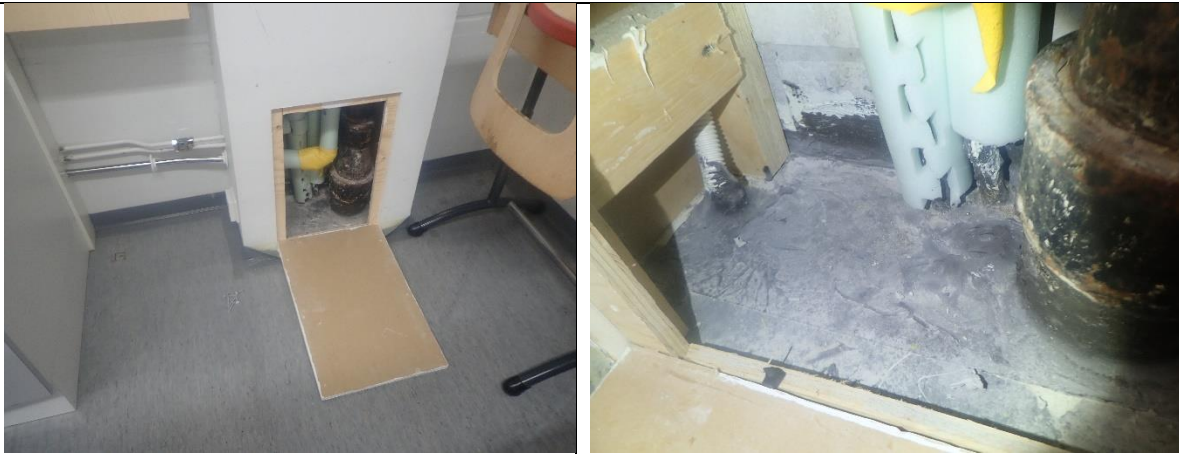
| Rakenneavaus tehtiin tilan 140 B väliseinän alaosaan irrottamalla koteloluukku.<br>Läpiviennit oli aistinvaraisesti tiivistetty hyvin siveltävällä vedeneristeellä. Rakenne oli aistinvaraisesti arvioituna kuiva ja siisti eikä avauksessa todettu poikkeavaa.<br>Rakenneavauksesta ei otettu materiaalinäytettä. | |

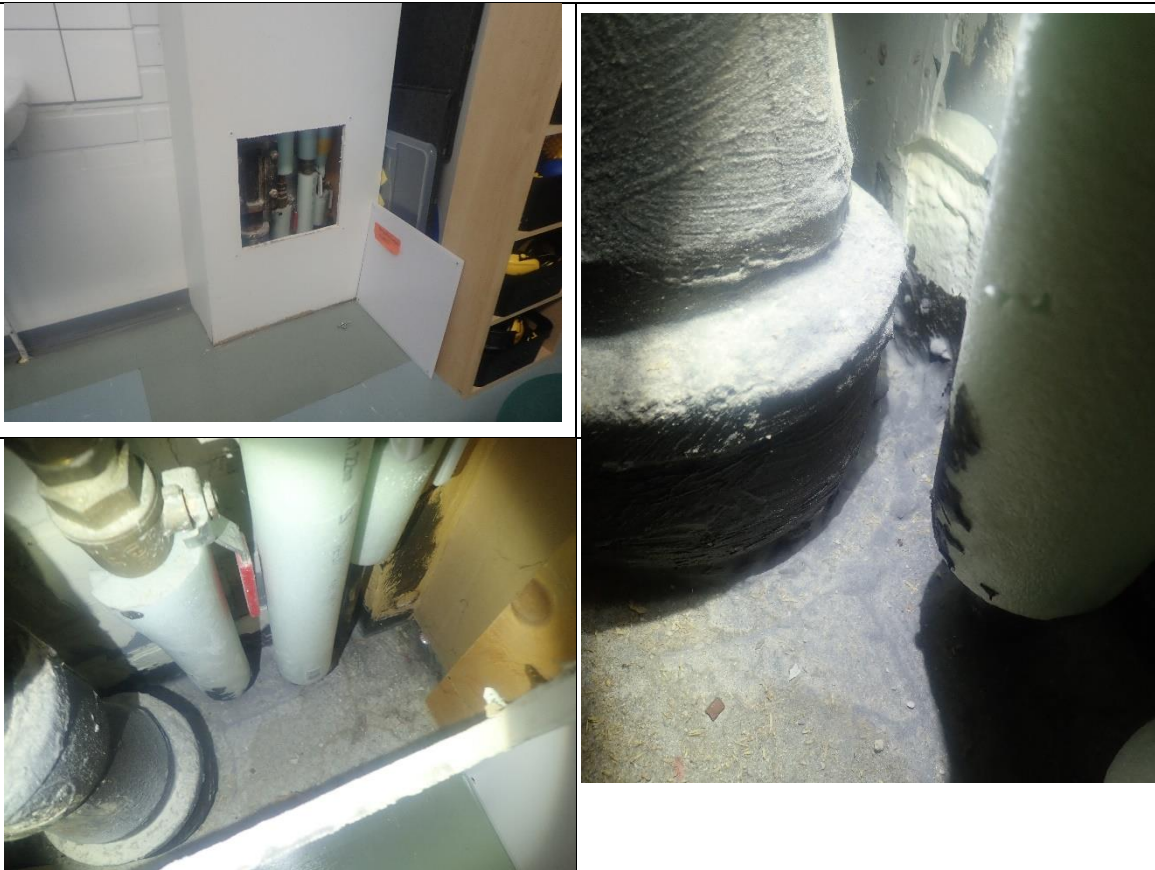
| Rakenneavaus tehtiin tilan 141 väliseinän alaosaan irrottamalla koteloluukku.<br>Läpiviennit oli aistinvaraisesti tiivistetty hyvin siveltävällä vedeneristeellä. Rakenne oli aistinvaraisesti arvioituna kuiva ja siisti eikä avauksessa todettu poikkeavaa.<br>Rakenneavauksesta ei otettu materiaalinäytettä. | |

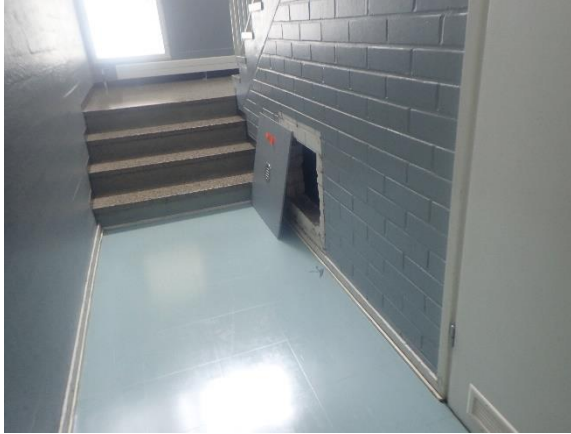
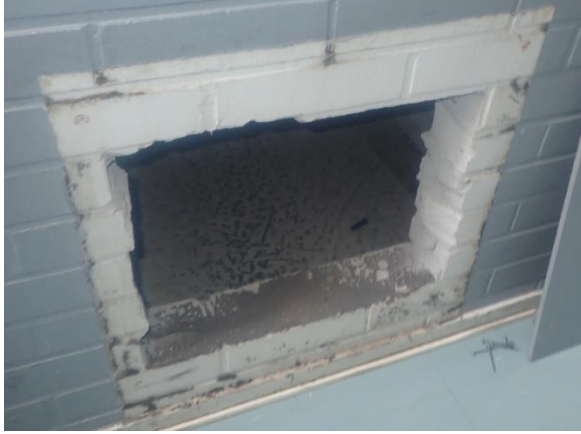
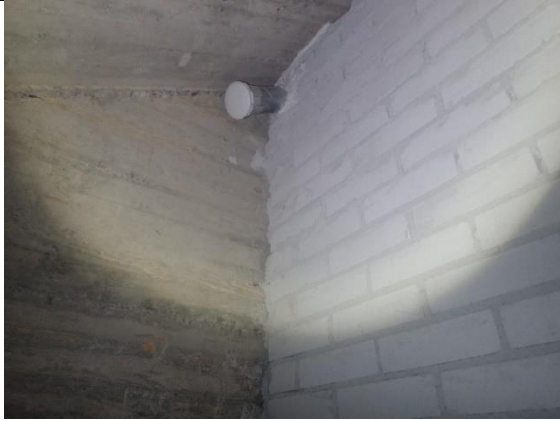
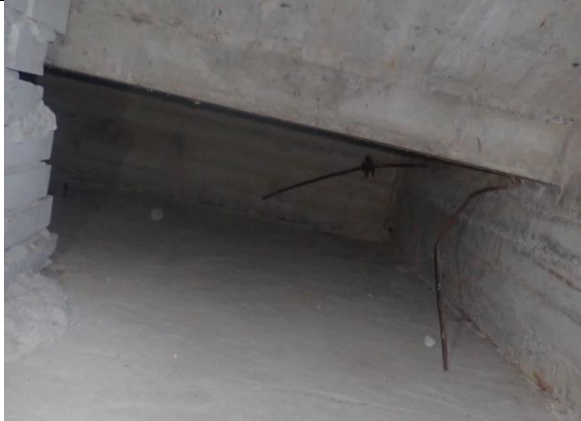
| <p>Rakenneavaus tehtiin ensimmäisen kerroksen käytävän väliseinän alaosaan portaiden alustatiilaan irrottamalla tarkastusluukku.</p> <p>Pölyä havaittiin runsaasti tarkastusluukun sisäpuolelta. Lisäksi sisäpuolelta havaittiin mikrobi-peräistä hajua.</p> <p>Portaikun alla olevalta seinämältä havaittiin muottilautojen jäämiä ja seinän ylänurkasta havaittiin poistoilmaventtiili.</p> <p>Rakenneavauksesta ei otettu materiaalinäytettä.</p> | |

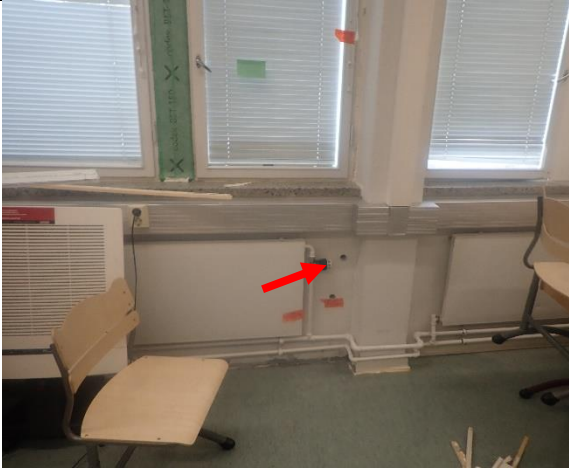
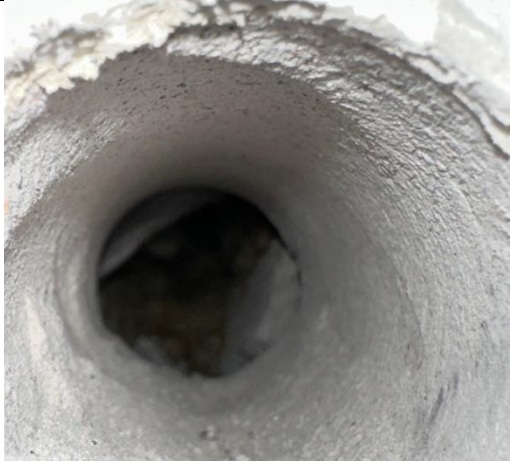
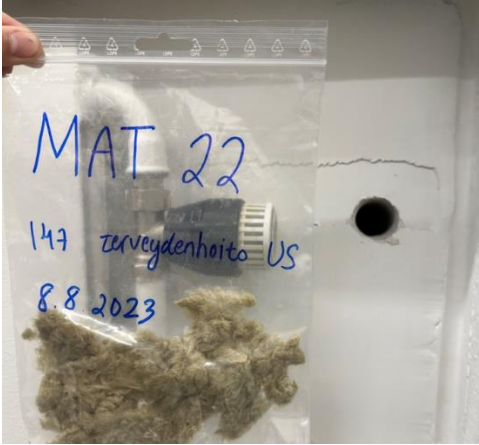
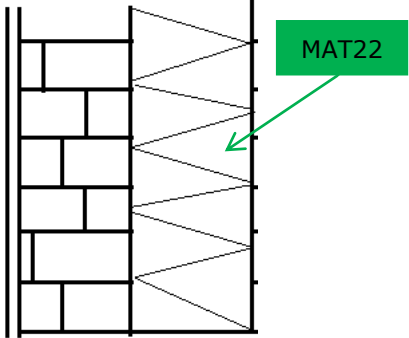
| <p>Rakenneavaus tehtiin tilan 147 ulkoseinän alaosaan. Rakenteet vastasivat pääosin alkuperäisiä suunnitelmia.</p> <p>Rakenne oli aistinvaraisesti arvioituna kuiva eikä avauksessa todettu poikkeavia hajuja tai kosteusjälkiä. Rakenneavauksesta havaittiin ilmvirtaus huonetilaan päin.</p> <p>Mineraalivillaeristeestä otettiin materiaalinäyte MAT22 mikrobianalyyysiin. Näytteessä ei todettu mikrobikasvua.</p> | |

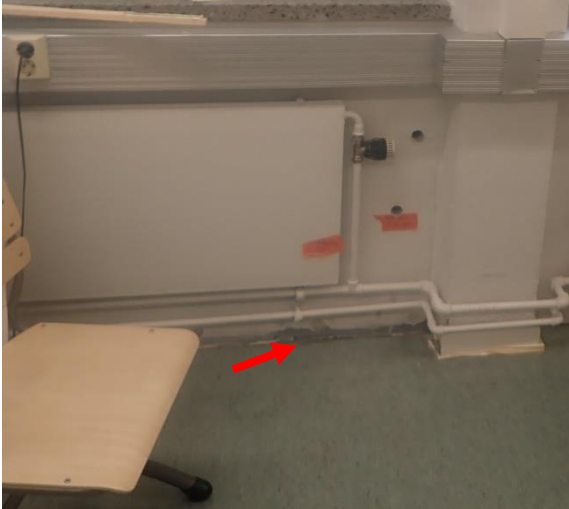
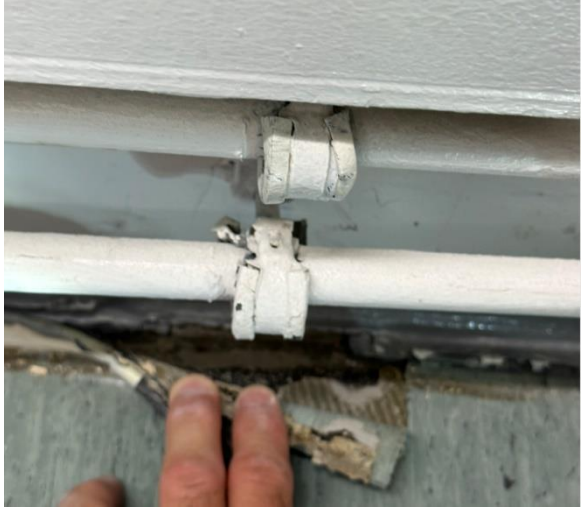
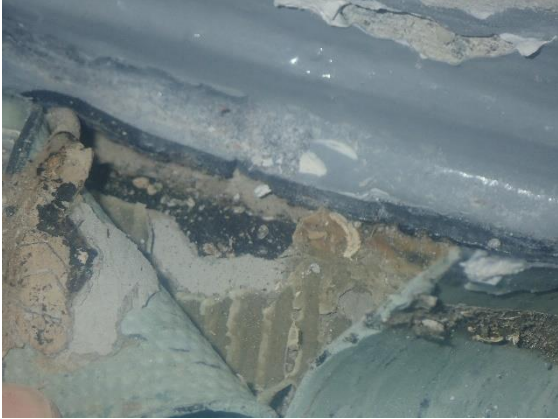
| <p>Rakenneavaus tehtiin tilan 147 ulkoseinän alaosaan irrottamalla jalkalistat.</p> <p>Jalkalistojen alta havaittiin muovimaton reunaan tehty kittaus TKR-pinnoitteella. Muovimattoja ei ole havaintojen mukaan purettu. Lisäksi muovimaton alta havaittiin keltaista liimaa. Tasoitteen alla havaittiin todennäköisesti vanhaa asbestipitoista mustaa liimaa. Havaintojen perusteella tiivistys oli osittain irti (saattanut irrota rakenneavauksen yhteydessä).</p> <p>Jalkalistojen alta ei havaittu merkittävää ilmavirtausta.</p> <p>Rakenneavauksesta ei otettu näytettä.</p> | |

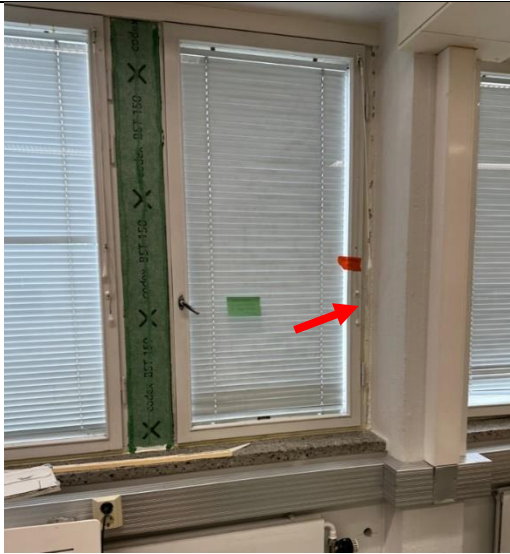
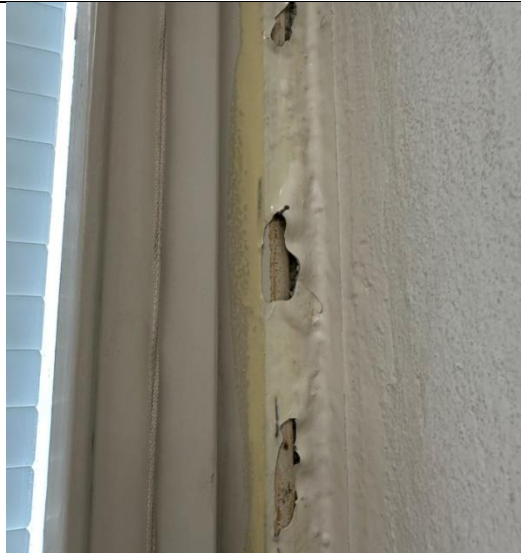
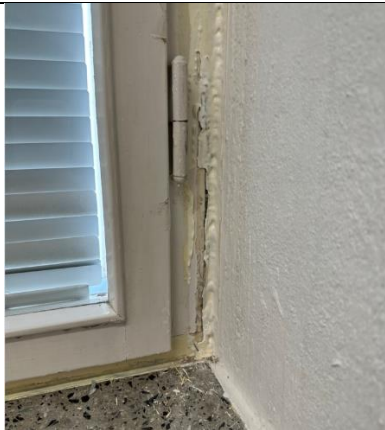
| Rakenneavaus tehtiin tilan 147 ulkoseinään irrottamalla ikkunalista.<br>Rakenne oli aistinvaraisesti arvioituna kuiva eikä avauksessa todettu poikkeavia hajuja.<br>Ikkunalistan alta havaittiin siveltävä tiivistys. Tiivistys oli osittain vaurioitunut rakenneavauksen yhteydessä. Rakenneavauksesta havaittiin ilmavirtaus huonetilaan päin.<br>Rakenneavauksesta ei otettu näytettä. | |

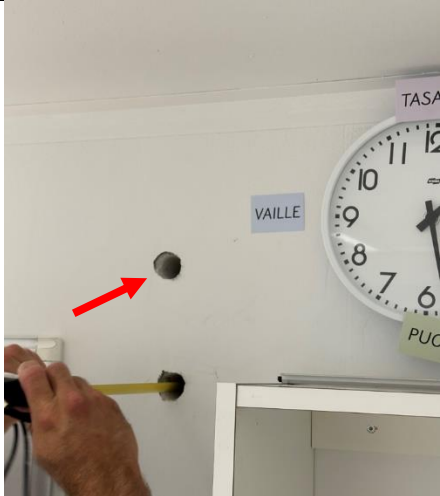
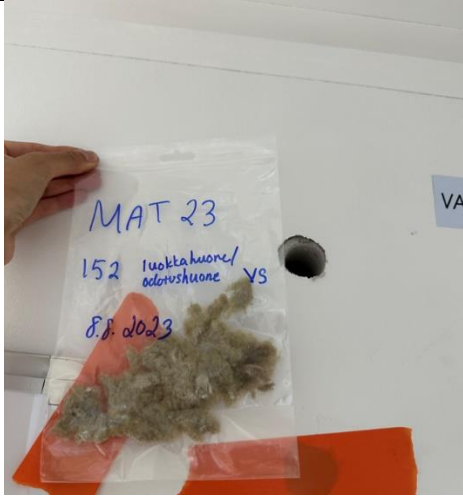
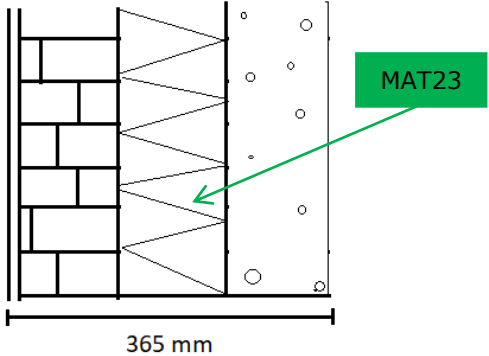
| <p>Rakenneavaus tehtiin tilan 152 väliseinän yläosaan. Rakenteet vastasivat pääosin alkuperäisiä suunnitelmia.</p> <p>Rakenne oli aistinvaraisesti arvioituna kuiva eikä avauksessa todettu poikkeavia hajuja tai kosteusjälkiä. Rakenneavauksesta havaittiin ilmvirtaus rakenteeseen päin.</p> <p>Mineraalivillaeristeestä otettiin materiaalinäyte MAT23 mikrobianalyyysiin. Näytteessä ei todettu mikrobikasvua.</p> | |

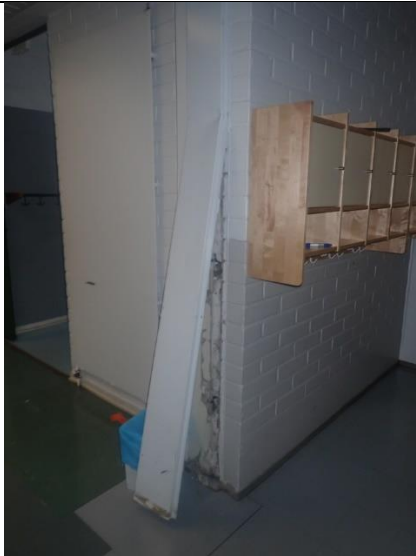
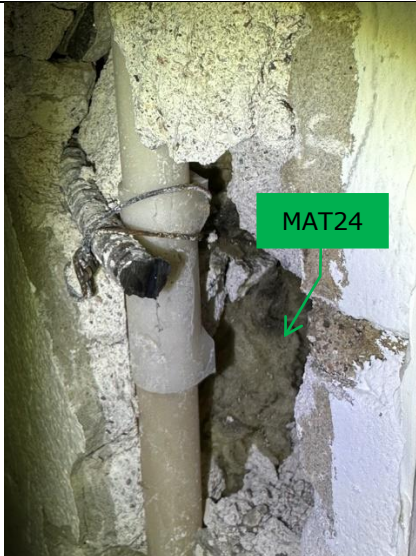
| <p>Rakenneavaus tehtiin ensimmäisen kerroksen käytävän laajennusosan liitoskohtaan vanhaan ulkoseinään irrottamalla pelti.</p> <p>Rakenne oli aistinvaraisesti arvioituna kuiva eikä avauksessa todettu poikkeavia hajuja. Mineraalivillaeristeessä havaittiin vähäistä tummumaa. Rakenneavauksessa ei havaittu selkeää ilmavirtausta.</p> <p>Pelti oli havaintojen perusteella tiivistetty vain toisesta reunasta. Pellin alta havaittiin suoja-putki.</p> <p>Mineraalivillaeristeestä otettiin materiaalinäyte MAT24 mikrobianalyysiin. Näytteessä ei todettu mikrobikasvua.</p> | |

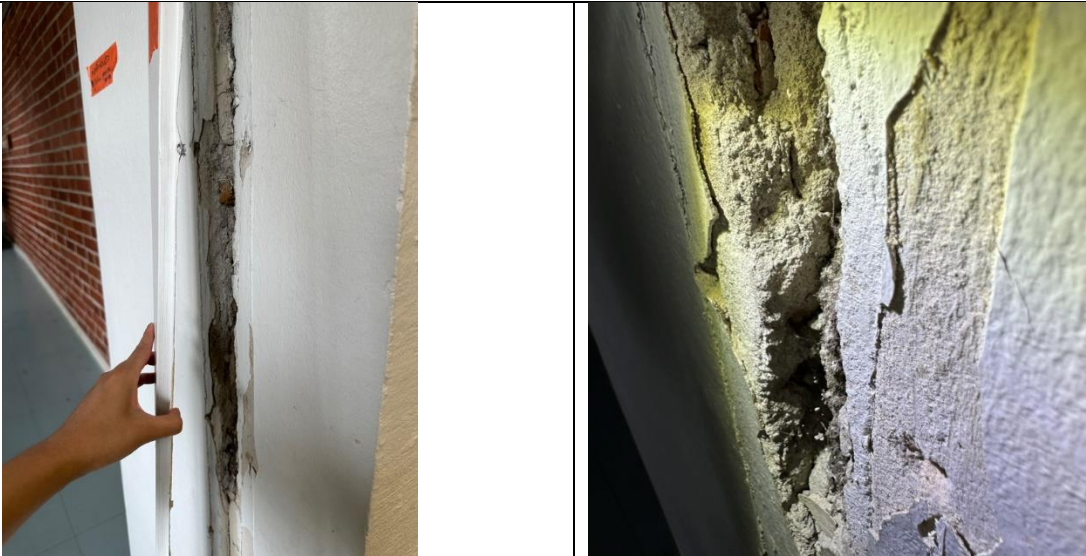
| Rakenneavaus tehtiin toisen kerroksen käytävän väliseinään irrottamalla pelti.<br>Rakenne oli aistinvaraisesti arvioituna kuiva eikä avauksessa todettu poikkeavaa. Muurauslaastin takaa havaittiin punatiiltä. Rakenneavauksessa ei havaittu selkeää ilmavirtausta.<br>Rakenneavauksesta ei otettu materiaalinäytettä. | |

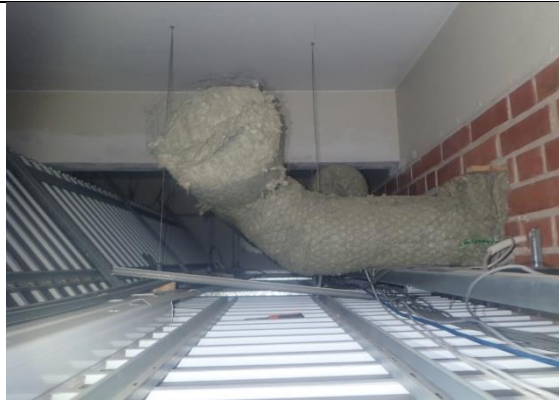
| Rakenneavaus | RA28, yläpohja, 2. krs, B-osa |

Rakenneavaus tehtiin toisen kerroksen käytävälle irrottamalla katosta peltisäle.

Peltisäleen päältä havaittiin ohut pölykerrostuma. Avointa mineraalivillaa havaittiin putkien ympärillä. Muuta poikkeavaa ei havaittu.
