# Tutkimusselostus

Itä-Hakkilan koulu

Koulutie 8, Vantaa

Kosteus- ja sisäilmatekninen kuntotutkimus

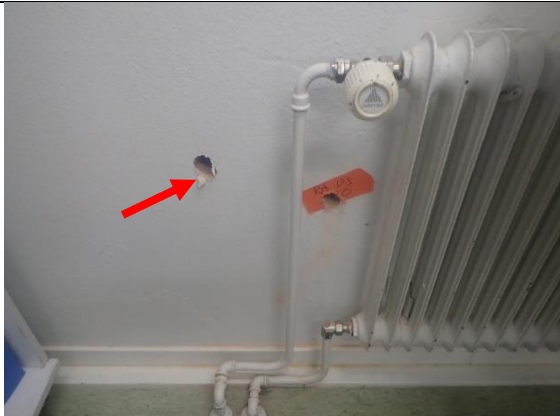
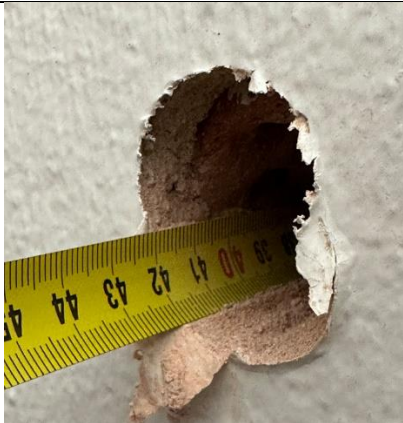
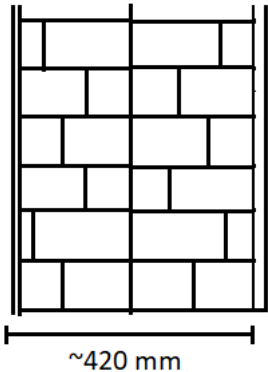
| Rakenneavaus tehtiin tilan 205 ulkoseinän alaosaan.<br>Rakenne oli aistinvaraisesti arvioituna kuiva eikä avauksessa todettu poikkeavia hajuja tai kosteusjälkiä. Rakenneavauksesta ei havaittu merkittävää ilmavirtausta.<br>Patterin viereen tehtiin toinen rakenneavaus, jossa havaittiin sama rakenne.<br>Rakenneavauksesta ei otettu materiaalinäytettä. | |

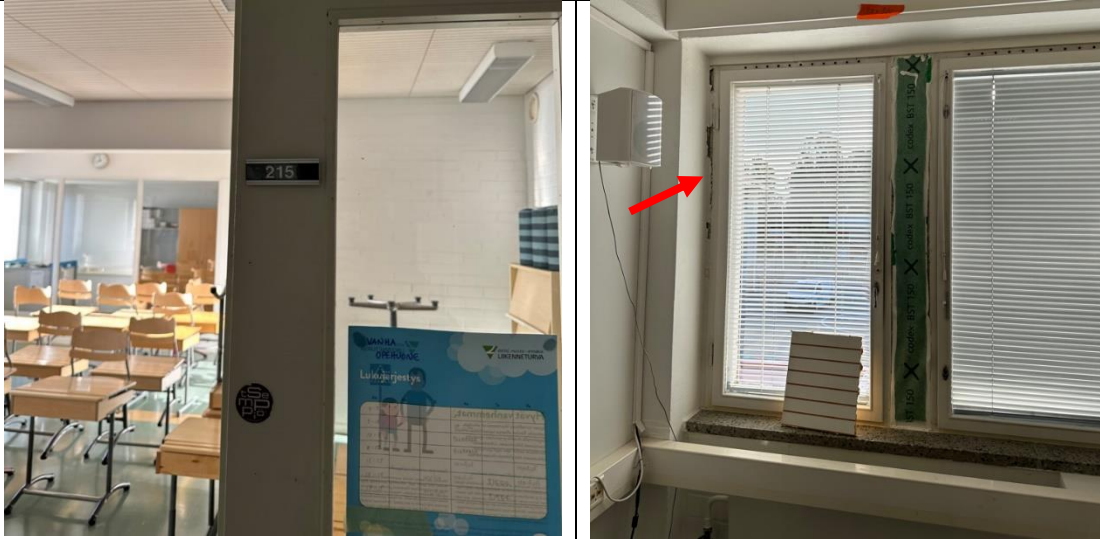
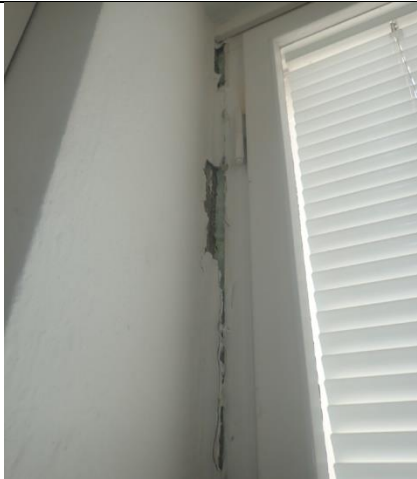
| Rakenneavaus tehtiin tilan 215 ulkoseinään irrottamalla ikkunalista.<br>Rakenne oli aistinvaraisesti arvioituna kuiva eikä avauksessa todettu poikkeavia hajuja.<br>Ikkunalistan alta havaittiin siveltävä tiivistys. Tiivistys oli osittain vaurioitunut rakenneavauksen yhteydessä. Rakenneavauksesta havaittiin ilmavirtaus huonetilaan päin.<br>Rakenneavauksesta ei otettu näytettä. | |

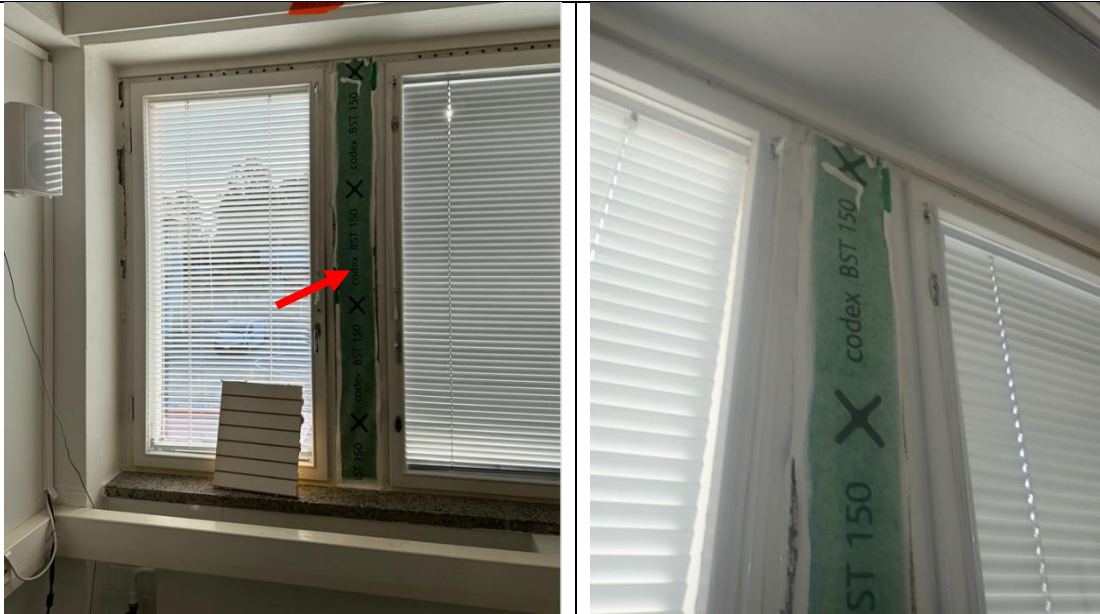
| <p>Rakenneavaus tehtiin tilan 215 ulkoseinään irrottamalla ikkunoiden välissä oleva peitelistä.</p> <p>Rakenne oli aistinvaraisesti arvioituna kuiva eikä avauksessa todettu poikkeavia hajuja.</p> <p>Peitelistan alta havaittiin Codex BST 150 mm leveä butyylisaumanauha. Saumanauhojen liitoskohdat oli aistinvaraisesti hyvin kiinni alustassa. Rakenneavauksessa ei havaittu selkeää ilmavirtausta.</p> <p>Rakenneavauksesta ei otettu materiaalinäytettä.</p> | |

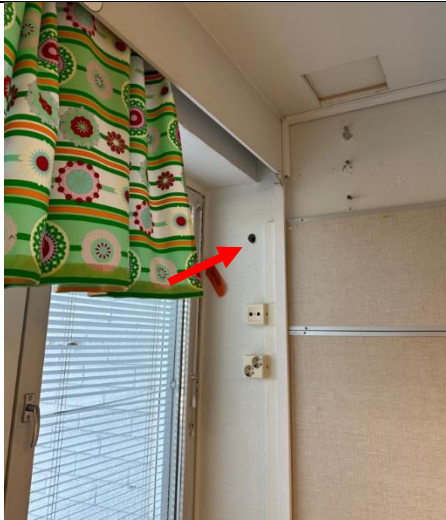
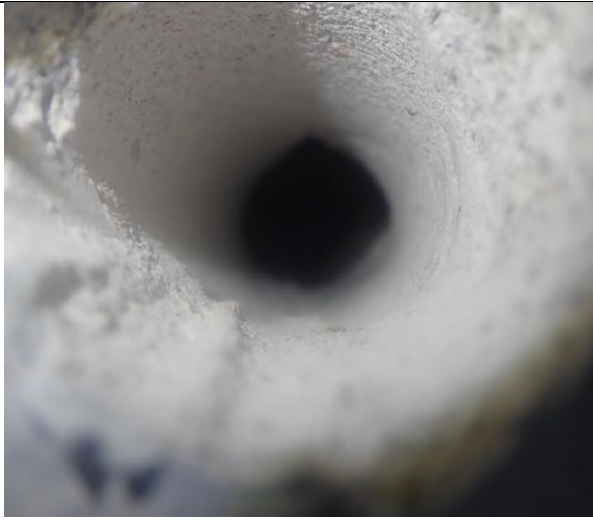
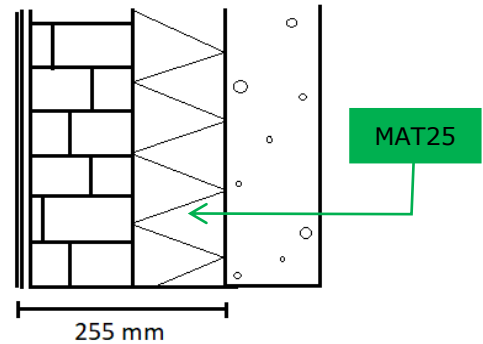
| <p>Rakenneavaus tehtiin tilan 225 väliseinän yläosaan. Rakenteet vastasivat pääosin alkuperäisiä suunnitelmia.</p> <p>Rakenne oli aistinvaraisesti arvioituna kuiva eikä avauksessa todettu poikkeavia hajuja tai kosteusjälkiä. Rakenneavauksesta havaittiin ilmavirtaus huonetilaan päin.</p> <p>Mineraalivillaeristeestä otettiin materiaalinäyte MAT25 mikrobianalyysiin. Näytteessä ei todettu mikrobikasvua.</p> | |

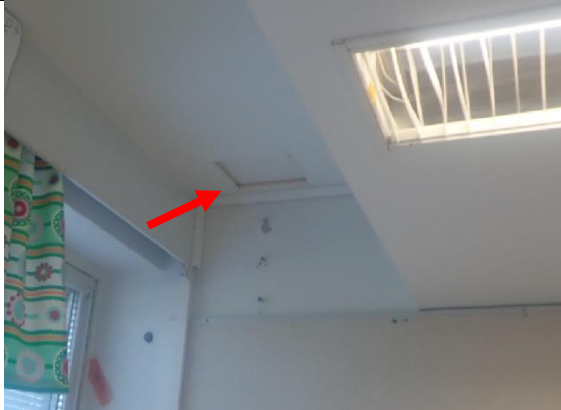
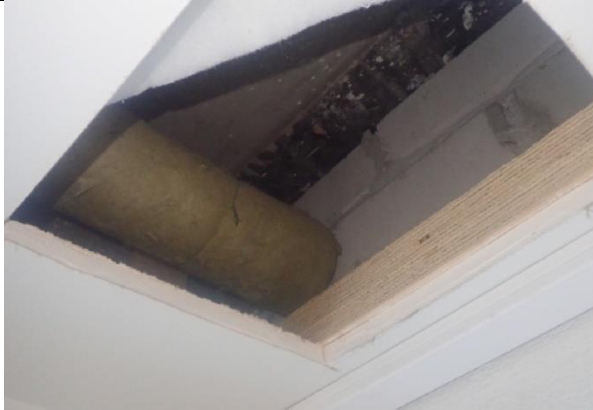
| <p>Rakenneavaus tehtiin opetustilan 225 yläpohjaan irrottamalla katosta koteloluukku.</p> <p>Rakenne oli aistinvaraisesti arvioituna kuiva eikä avauksessa todettu poikkeavia hajuja tai kosteusjälkiä. Avointa mineraalivillaa havaittiin putkien ympärillä. Väliseinän muuraus on tehty havaintojen perusteella 130 mm kahi-tiilellä.</p> <p>Rakenneavauksesta ei otettu materiaalinäytettä.</p> | |

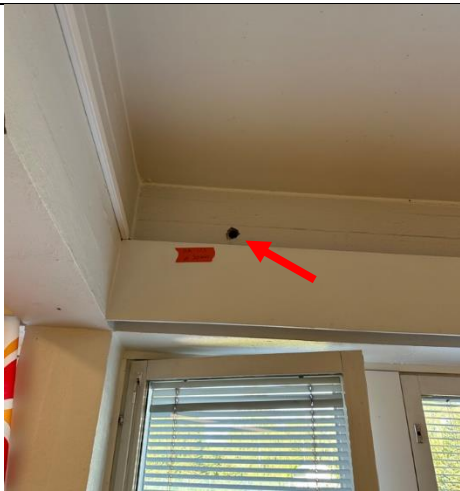
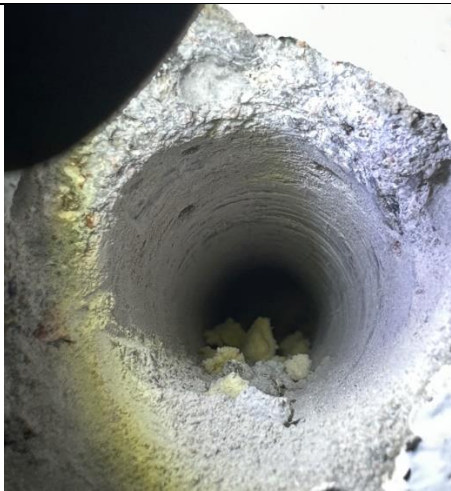
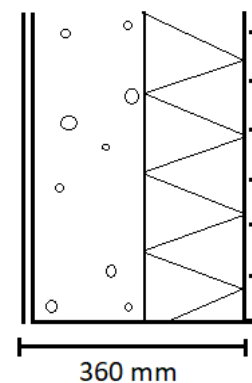
| <p>Rakenneavaus tehtiin opetustilan 226 ulkoseinän yläosaan.</p> <p>Rakenne oli aistinvaraisesti arvioituna kuiva eikä avauksessa todettu poikkeavia hajuja tai kosteusjälkiä. Rakenneavauksesta ei havaittu selkeää ilmavirtausta. Betonikerroksen takaa havaittiin polyuretaanieristelevy.</p> <p>Rakenneavauksesta ei otettu näytettä.</p> | |

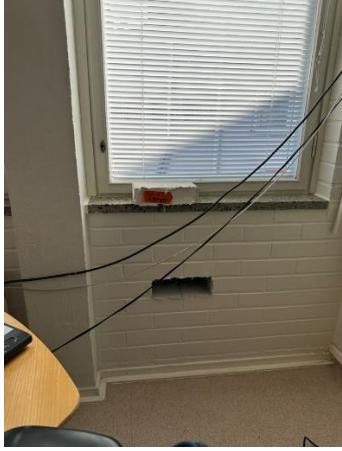
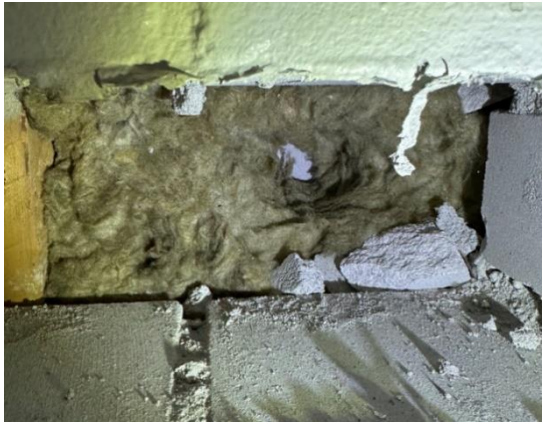
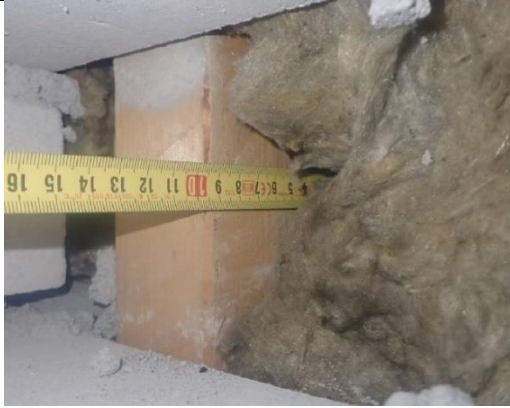
| <p>Rakenneavaus tehtiin tilan 221 ulkoseinän alaosaan irrottamalla kahitiili. Rakenteet vastasivat pääosin alkuperäisiä suunnitelmia.</p> <p>Rakenne oli aistinvaraisesti arvioituna kuiva. Rakenneavauksessa todettiin poikkeava mikrobi-peräinen haju. Mineraalivillaeristeessä havaittiin vähäistä tummumaa ja keltaista värjäymää. Rakenneavauksesta ei havaittu selkeää ilmavirtausta.</p> <p>Mineraalivillaeristeestä otettiin materiaalinäyte MAT27 mikrobianalyysiin. Näytteessä ei todettu mikrobikasvua.</p> | |

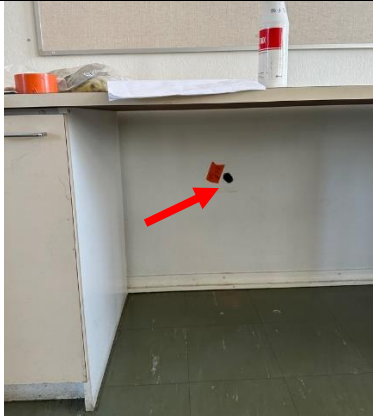
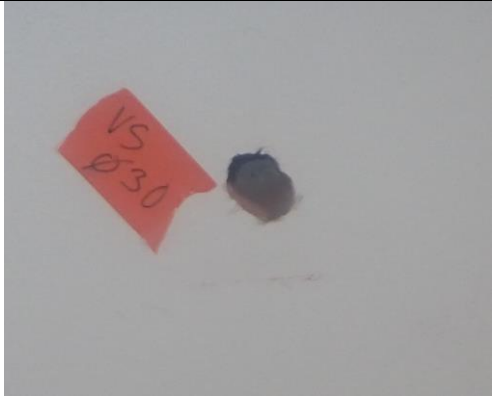
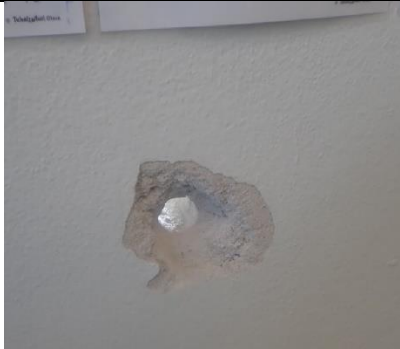
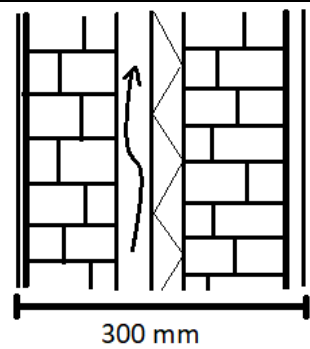
| | | | | | | | | | | | | | |
| <p>Rakenneavaus tehtiin pistokoeluonteisesti opetustilan 203 väliseinän alaosaan.</p> <p>Rakenne oli aistinvaraisesti arvioituna kuiva eikä avauksessa todettu poikkeavia hajuja tai kosteusjälkiä. Väliseinän kokonaispaksuudeksi mitattiin 300 mm.</p> <p>Rakenneavauksesta ei otettu näytettä.</p> | | | | | | | | | | | | | | | |

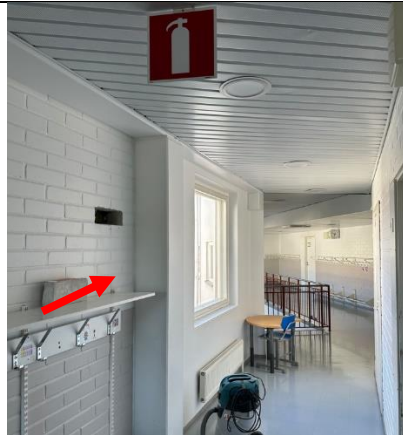
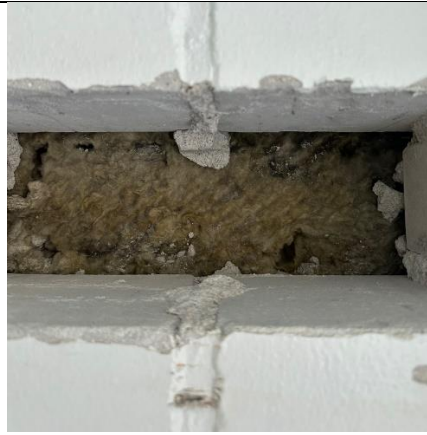
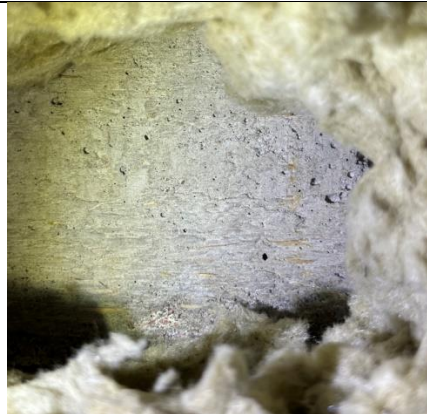
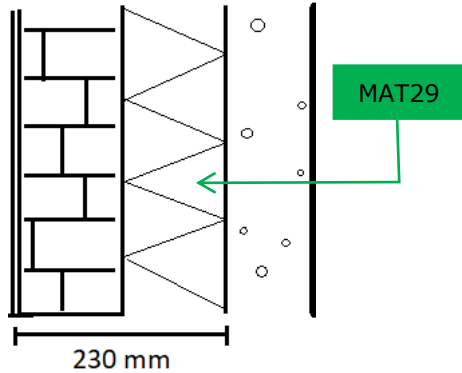
| <p>Rakenneavaus tehtiin toisen kerroksen käytävän väliseinän yläosaan, entisen ulkoseinän kohdalle irrottamalla kahitiili. Rakenteet vastasivat pääosin alkuperäisiä suunnitelmia.</p> <p>Rakenne oli aistinvaraisesti arvioituna kuiva eikä avauksessa todettu poikkeavia hajuja tai kosteusjälkiä. Mineraalivillaeristeessä havaittiin vähäistä tummumaa. Rakenneavauksesta ei havaittu selkeää ilmavirtausta.</p> <p>Mineraalivillaeristeestä otettiin materiaalinäyte MAT29 mikrobianalyyysiin. Näytteessä ei todettu mikrobikasvua.</p> | | | |

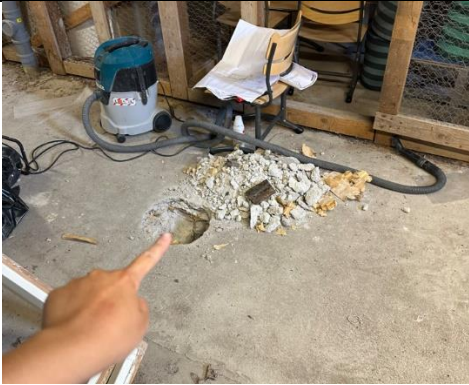
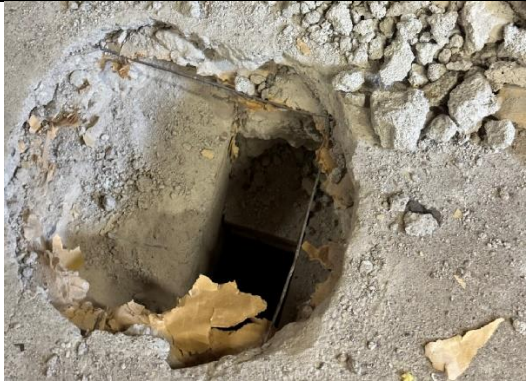
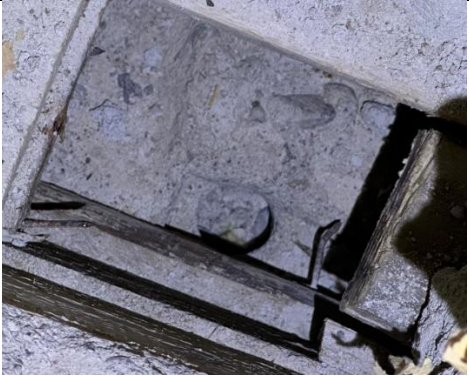
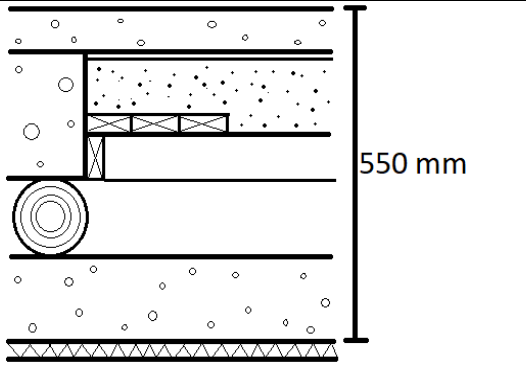
| <p>Rakenneavaus tehtiin ullakkotilan yläpohjaan.</p> <p>Rakenne oli aistinvaraisesti arvioituna kuiva eikä avauksessa todettu poikkeavia hajuja tai kosteusjälkiä. Yläpohjan kokonaispaksuudeksi mitattiin ~550 mm. Betonipalkin korkeus oli noin 250 mm ja leveys arviolta noin 180 mm. Betonipalkin alapuolella oli noin 100 mm pyöreä puupalkki.</p> <p>Betonipalkin ja kevytbetoni välissä oli tervapahvi, joka sisältää PAH-yhdisteitä.</p> <p>Rakenneavauksesta ei otettu näytettä.</p> | |

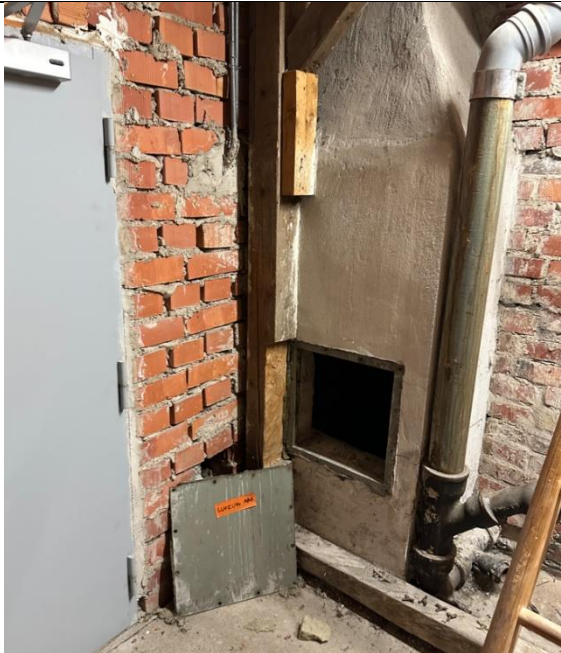
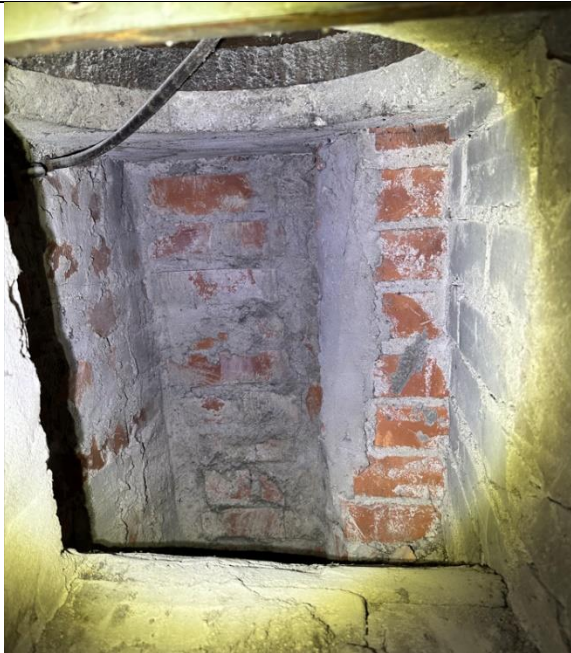
| Rakenneavaus | RA44, yläpohja, 4. krs, B-osa |

| Rakenneavaus tehtiin ullakkotilaan irrottamalla vanhan hormin luukku.<br>Luukku oli havaintojen perusteella asbestipahvi. Rakenne oli aistinvaraisesti arvioituna kuiva eikä avauksessa todettu poikkeavia hajuja.<br>Rakenneavauksesta ei otettu näytettä. | |

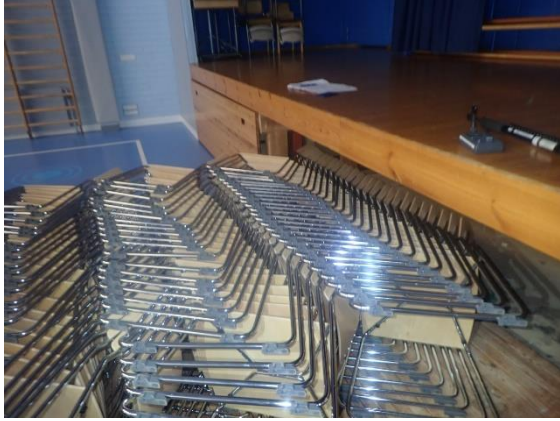
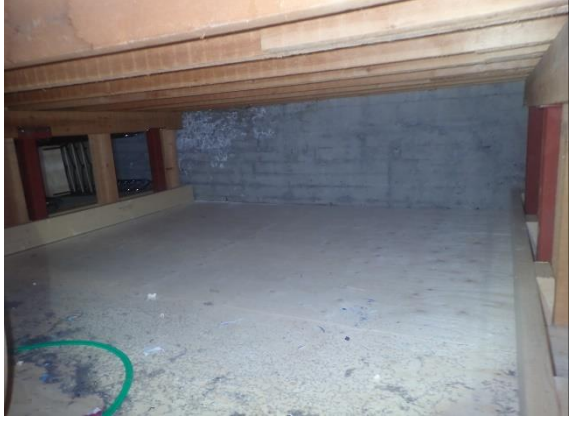
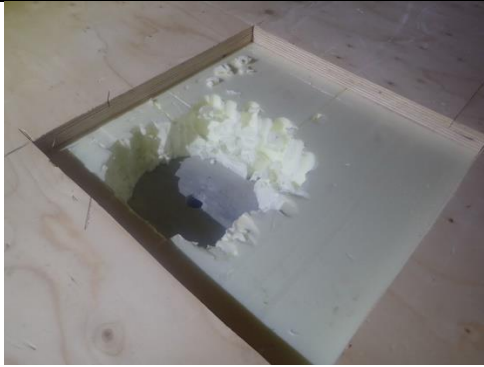
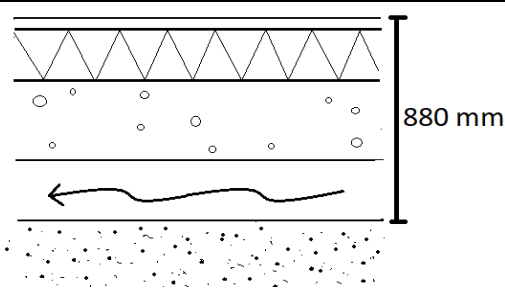
| <p>Rakenneavaus tehtiin liikuntasalin alapohjaan näyttämön alle. Näyttämön alla havaittiin paljon roskaa ja pölyä.</p> <p>Vanerilevyn alta havaittiin solupolystyreenilevy. Rakenne oli aistinvaraisesti arvioituna kuiva eikä avauksessa todettu poikkeavia hajuja tai kosteusjälkiä. Rakennneavauksesta havaittiin il-mavirtaus rakenteeseen päin.</p> <p>Rakennneavauksesta ei otettu näytettä.</p> | |

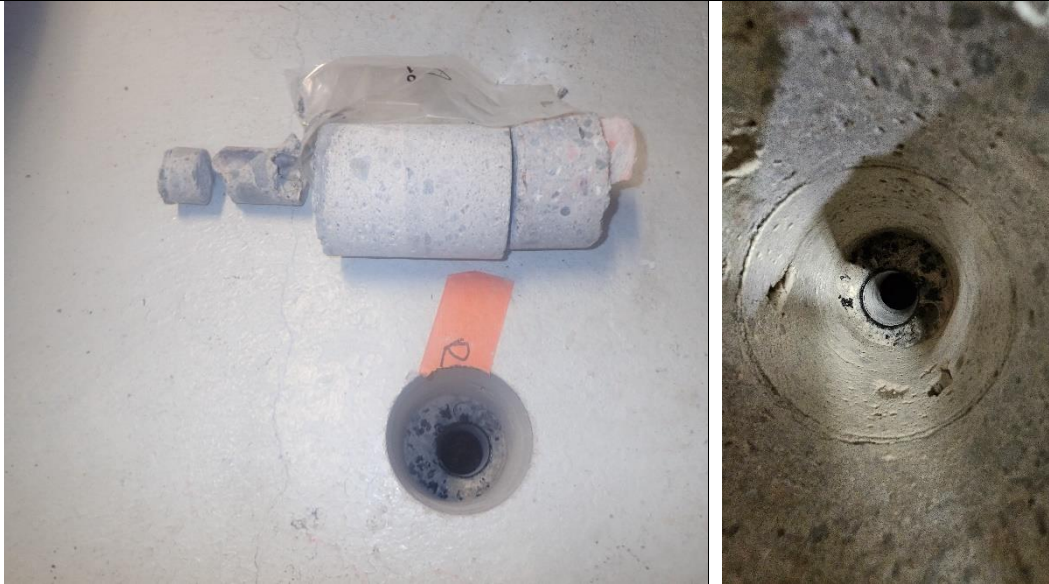
| | | | | | | | | | | | | | | |
| <p>Rakenneavaus tehtiin lämmönjakohuoneen alapohjaan. Porausta jatkettiin pienemmällä terällä bitumikermiä jälkeä.</p> <p>Rakenneavauksessa todettiin voimakas kostean maaperän haju poikkeava haju. Rakenneavauksesta havaittiin ilmavirtaus huonetilaan päin.</p> <p>Rakenteessa ollut ilmaväli ei ollut tuulettuva, vaan se on voinut syntyä maan painumisesta rakennuksen alla. Rakennus on perustettu paalujen varaan.</p> <p>Rakenneavauksesta ei otettu näytettä.</p> | | | | | | | | | | | | | | | |

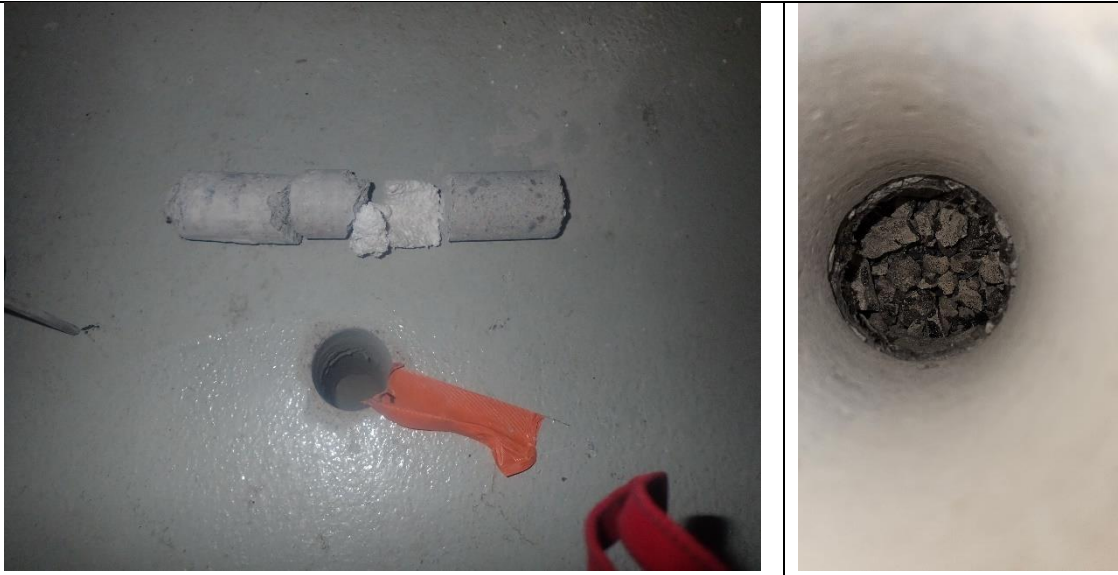
| <p>Rakenneavaus tehtiin lämmönjakohuoneen viereisen varastotolan alapohjaan.</p> <p>Rakenneavauksessa todettiin voimakas kostean maaperän haju poikkeava haju. Rakenneavauksesta havaittiin ilmvirtaus huonetilaan päin.</p> <p>Rakenneavauksesta ei otettu näytettä.</p> | |

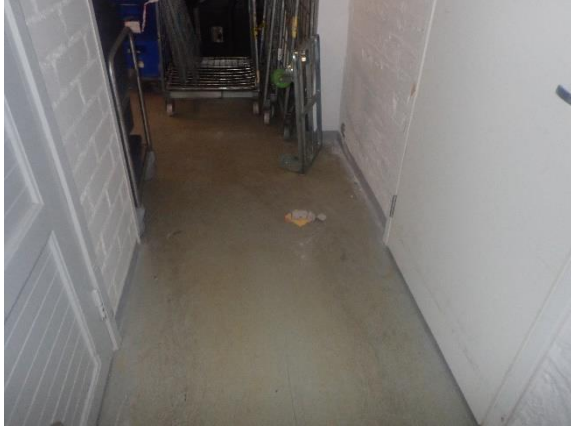
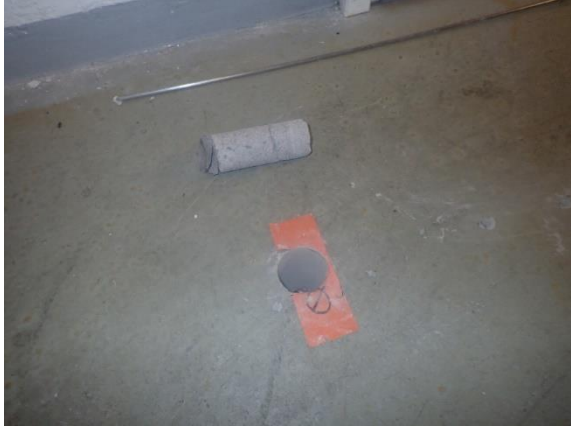
| Rakenneavaus | RA49, alapohja, 1. krs, B-osa |

| Rakenneavaus tehtiin kellarin käytävän alapohjaan.<br><br>Rakenneavauksessa todettiin vielä kostean maaperän haju poikkeava haju. Rakenneavauksesta havaittiin ilmavirtaus huonetilaan päin.<br><br>Rakenneavauksesta ei otettu näytettä. | |

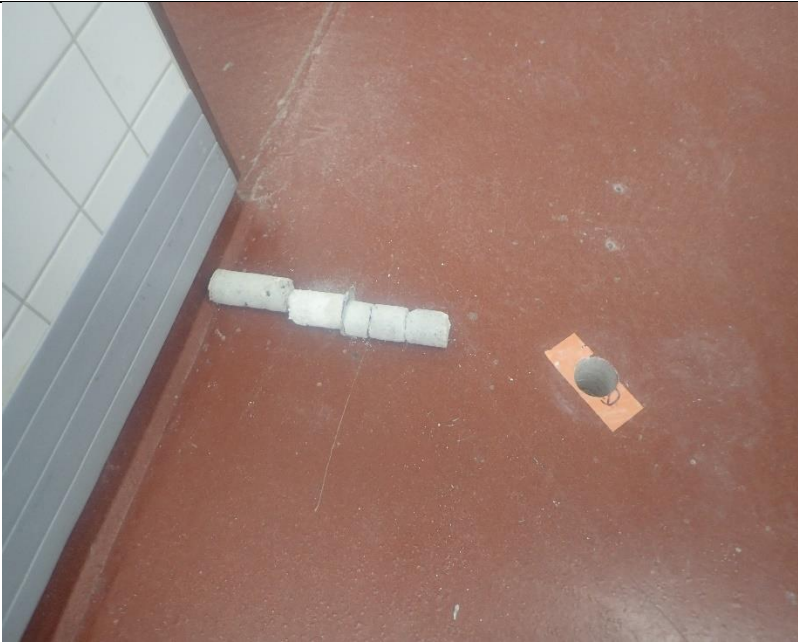
| Rakenneavaus | RA50, alapohja, 1. krs, B-osa |

| Rakenneavaus tehtiin keittiön alapohjaan.<br><br>Poraus osui mahdollisesti palkkiin, mutta rakenne on lämmöneristeen perusteella uusittu samaan aikaan ruokalan lattian kanssa.<br><br>Rakenneavauksesta ei otettu näytettä. | |

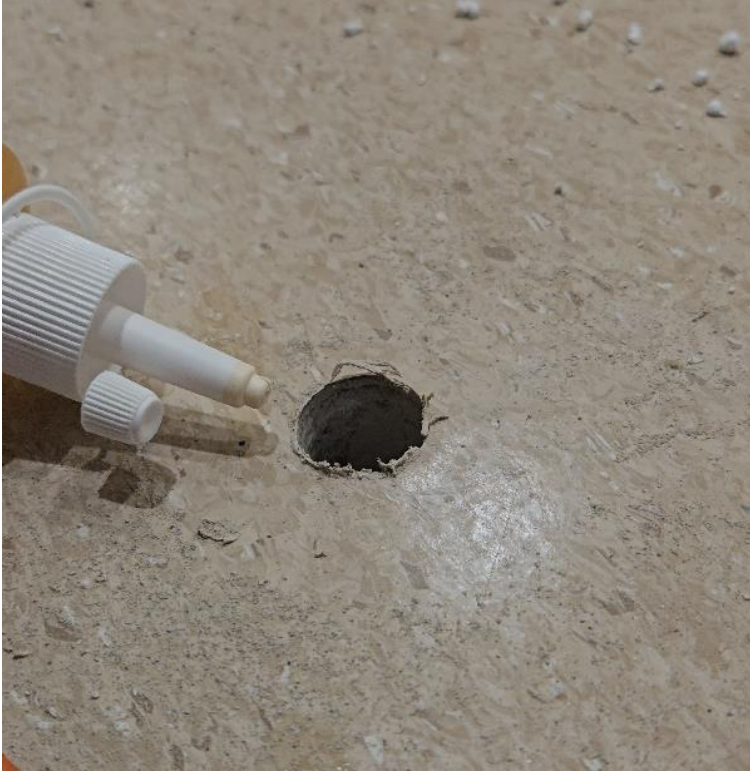
| Rakenneavaus | RA51, alapohja, 1. krs, B-osa |

| Rakenneavaus tehtiin kellarin käytävän alapohjaan.<br>Rakenneavauksessa ei todettu poikkeavia hajuja. Rakenneavauksesta havaittiin ilmavirtaus huonetilaan päin.<br>Rakenneavauksesta ei otettu näytettä. | |

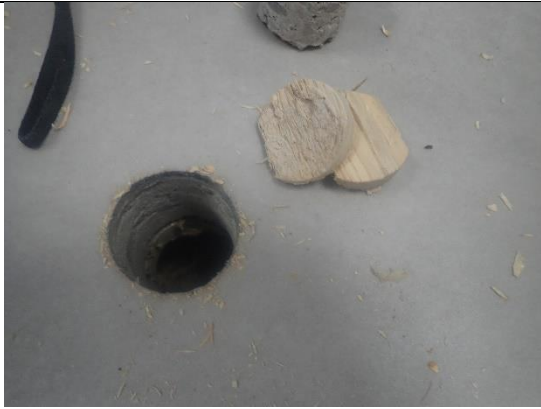
| <p>Rakenneavaus tehtiin toisen kerroksen opetustilan välipohjaan.</p> <p>Rakenne oli aistinvaraisesti arvioituna kuiva eikä avauksessa todettu poikkeavia hajuja tai kosteusjälkiä. Rakenneavauksesta havaittiin voimakas ilmavirtaus huonetilaan päin.</p> <p>Rakenneavauksesta tehtiin hetkellinen kosteusmittaus eristetilan olosuhteiden selvittämiseksi. Eristetilan suhteellinen kosteus oli 22,9 °C / 36,7 %RH ja sisäilman 20,3 °C / 26,2 %RH. Kosteuspitoisuudessa ei todettua poikkeavaa.</p> <p>Rakenteen kokonaispaksuus porauskohdistimella arvioituna oli 540 mm, minkä perusteella alalaatan paksuus olisi noin 160 mm.</p> <p>Puulastusta otettiin materiaalinäyte MAT31 mikrobianalyysiin. Näytteessä ei todettu mikrobikasvua.</p> | |

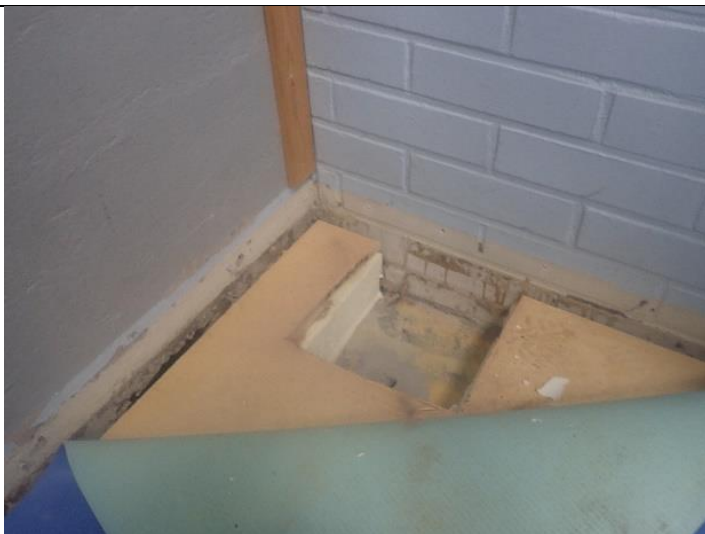
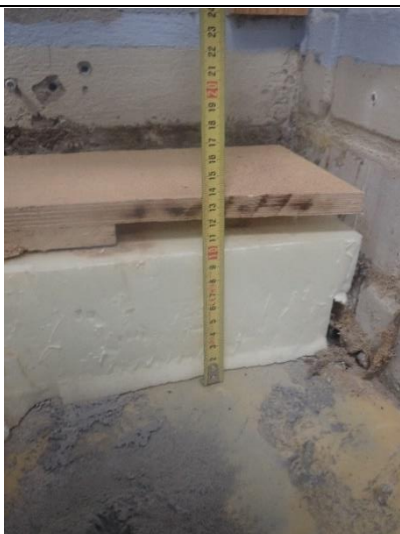
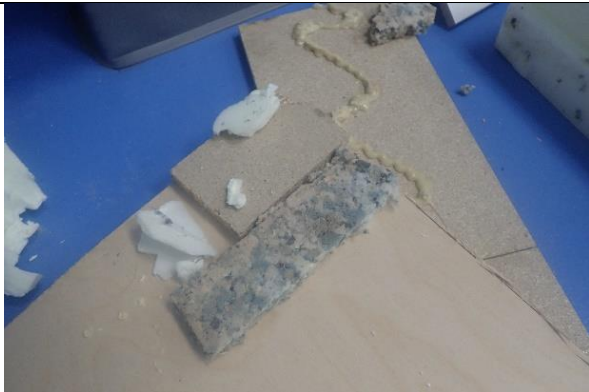
| <p>Rakenneavaus tehtiin ensimmäisen kerroksen liikuntasalin lattiaan.</p> <p>██████████ Betoniin porattiin 400 mm reikä, jossa todettiin vain betonia. Liikuntasalin lattiaan kesemmälle porattiin myös toinen reikä noin 400 mm syvyydelle eikä vastaan tullut täyttökerroksia ██████████ Epoksikäsittelyä ei ollut nostettu seinälle. Tiilimuuraus lähti betonilaatan päältä ollen aistinvaraisesti arvioituna tiivis.</p> <p>Rakenne oli aistinvaraisesti arvioituna kuiva eikä avauksessa todettu poikkeavia hajuja tai kosteusjälkiä. Rakennneavauksesta ei todettu merkittävää ilmavirtausta.</p> <p>Rakennneavauksesta ei otettu näytettä.</p> | |

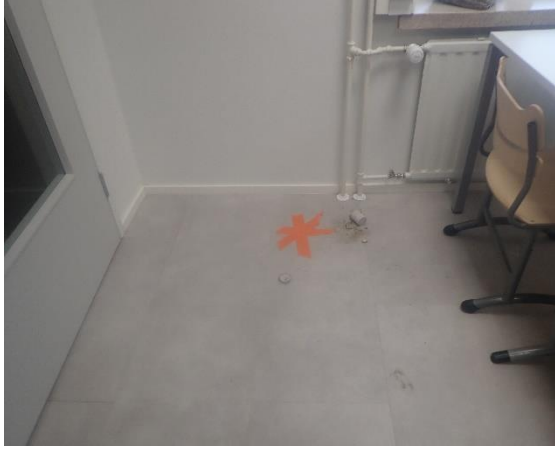
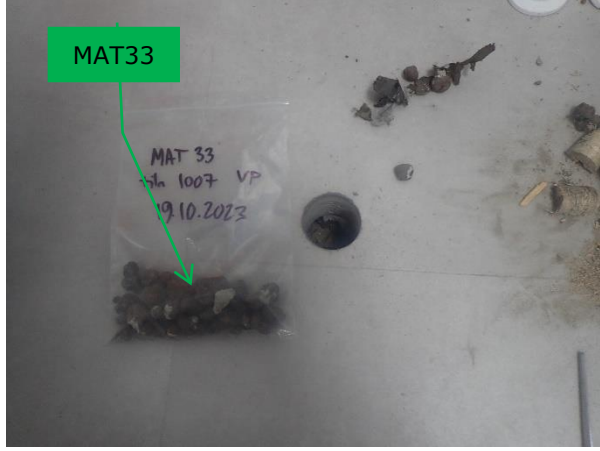
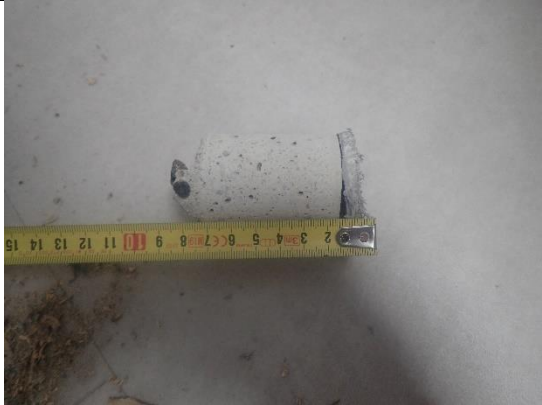
| <p>Rakenneavaus tehtiin toisen kerroksen opetustilan välipohjaan. Poraus osui seinälinjan suuntaisesti olevaan puupalkkiin.</p> <p>Rakenne oli aistinvaraisesti arvioituna kuiva eikä avauksessa todettu poikkeavia hajuja tai kosteusjälkiä. Rakenneavauksesta havaittiin voimakas ilmavirtaus huonetilaan päin.</p> <p>Rakenneavauksesta tehtiin hetkellinen kosteusmittaus eristetilan olosuhteiden selvittämiseksi. Eristetilan lämpötila ja suhteellinen kosteus oli 21,2 °C / 34,0 %RH ja sisäilman 20,7 °C / 26,0 %RH. Kosteuspitoisuudessa ei todettua poikkeavaa.</p> <p>Rakenteen kokonaispaksuus porauskohdistimella arvioituna oli 540 mm, minkä perusteella alalaatan paksuus olisi noin 150 mm.</p> <p>Kevytsorasta otettiin materiaalinäyte MAT33 mikrobianalyysiin. <b>Näytteessä todettiin epäily mikrobikasvusta.</b></p> | |

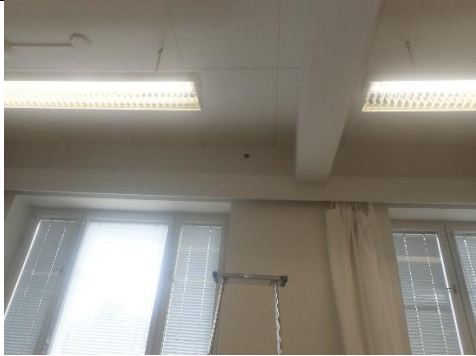
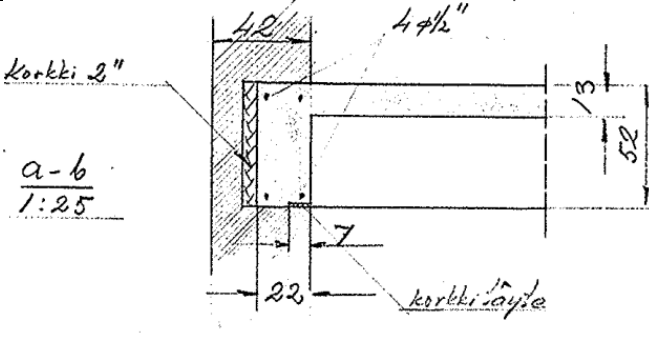
| Rakenneavaus tehtiin toisen kerroksen luokan ulkoseinän yläreunaan palkin kohdalle.<br>Rakenne vastasi pääosin alkuperäistä suunnitelmaa, ja palkin takana oli lämmöneristeenä korkki.<br>Rakenne oli aistinvaraisesti arvioituna kuiva eikä avauksessa todettu poikkeavia hajuja tai kosteusjälkiä. Rakenneavauksesta havaittiin ilmavirtaus huonetilaan päin.<br>Rakenneavauksesta ei otettu näytettä. | |

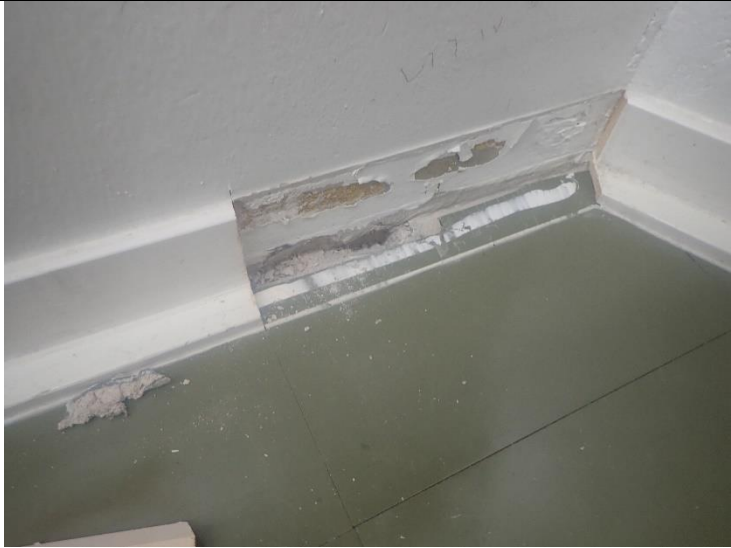
| Rakenneavaus | RA62, väliseinän alaosa / välipohja, 2. krs, B-osa |

| Rakenneavaus tehtiin toisen kerroksen luokan ulkoseinän väliseinän lattian rajaan irrottamalla jalkalista.<br>Muurattu väliseinä lähtee välipohjan runkolaatan päältä.<br>Rakenneavauksesta ei otettu näytettä. | |

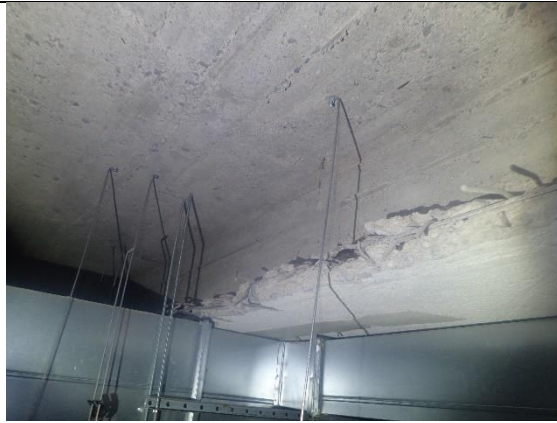
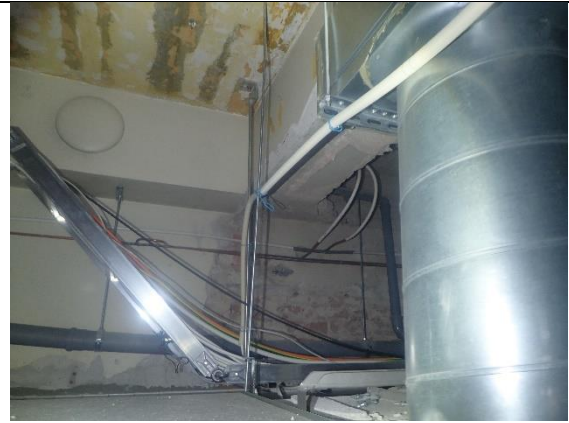
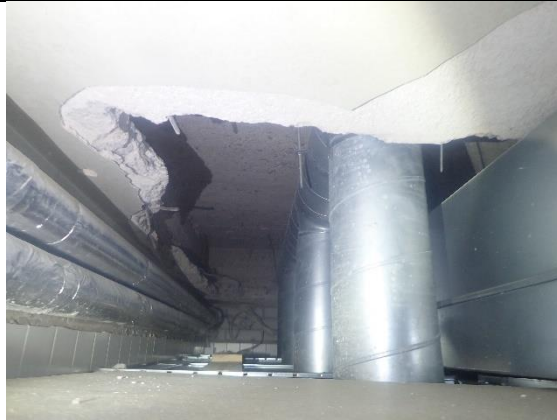
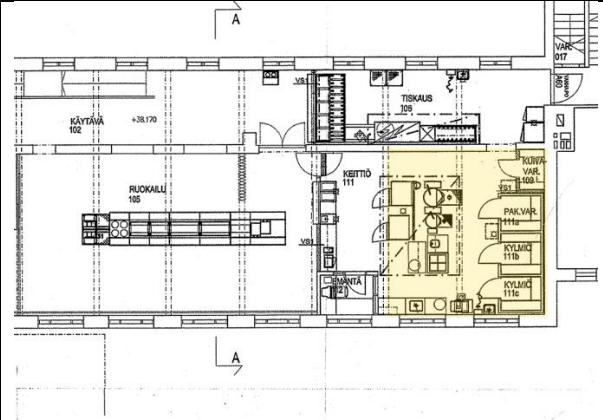
Alakattoa avattiin kahdesta kohdasta keittiön osalta alueelta, joissa alkuperäisten suunnitelmien mukaan välipohjarakenteena on ollut myös alalaatta.

Alakattotilassa havaittiin pölyä, mutta muuten varsin siistit. Välipohjarakenteena esitetty alalaatta on purettu ja ontelotila tyhjennetty. Alalaatta on ollut suunnitelmien mukaisesti kahden palkkivälin osalla keittiössä pohjapiirustuksessa väritetyllä osalla. Ruokalan puolella välipohjarakenne jatkuu ylälaattapalkistona.

Alakaton yläpuolella ei havaittu kosteusjälkiä tai poikkeavaa hajua.
