# Uomarinteen koulu

Rakennuksen kosteus- ja sisäilmatekninen kuntotutkimus

9.9.2024

Työnro 2422539

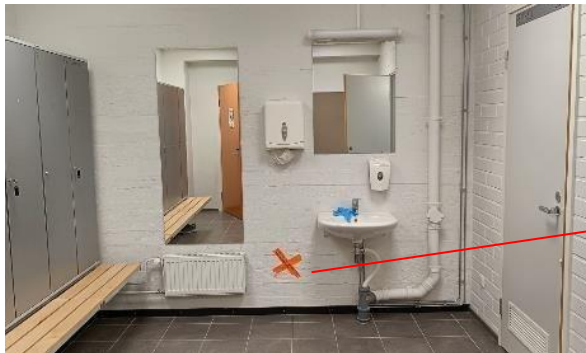
Maanvastaisiin seinärakenteisiin tehtiin yhteensä viisi rakenneavausta rakenteiden kunnon ja toteutustavan selvittämiseksi. Rakenneavausten perusteella (avaukset MP1 ja MP2) opetusvälinevaraston B016 ja henkilökunnan sosiaalitilan B017 kohdilla maanvastaisessa betonirakenteisessa seinässä (paksuus 240 mm) ei ole kosteus- tai lämmöneristekerroksia, seinää vasten on kostea hieno hiekka, ja kosteusmittausten perusteella seinärakenteessa esiintyy poikkeavaa kosteutta (Kuva 17...Kuva 18).

**Kuva 17**  
Yleiskuva sosiaalitylilasta B017. Seinän alaosaassa esiintyy poikkeavaa kosteutta ja.

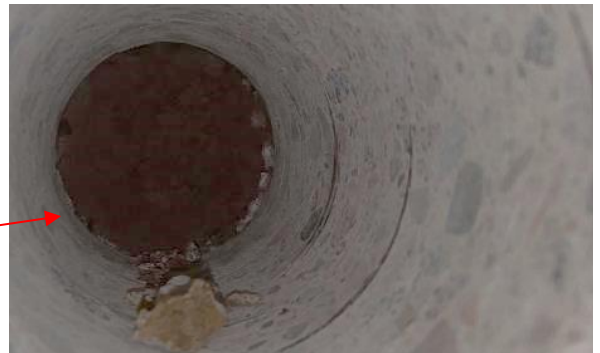
**Kuva 18**  
Betonirakenteinen maanpaineeseinä sosiaalitylilasta B016. Rakenteessa ei ole lämpö- tai vedeneristystä.

Opetusvälinevaraston B016 maanvastaaisessa ulkoseinässä ei ole kosteuseristettä. Betonirakenteen suhteellinen kosteus ei ko. tilan kohdalla ollut selvästi kostea.

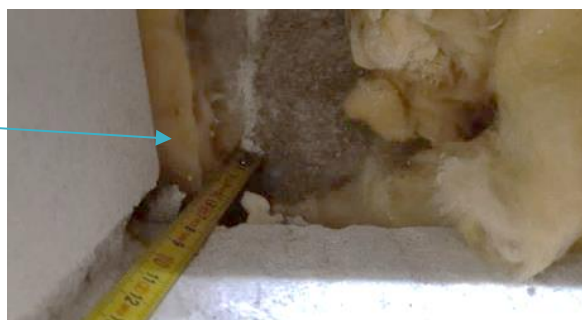
**Kuva 20**  
Rakenteessa ei ole vuoden 1997 suunnitelmien mukaista sisäpuolista vedeneristystä.

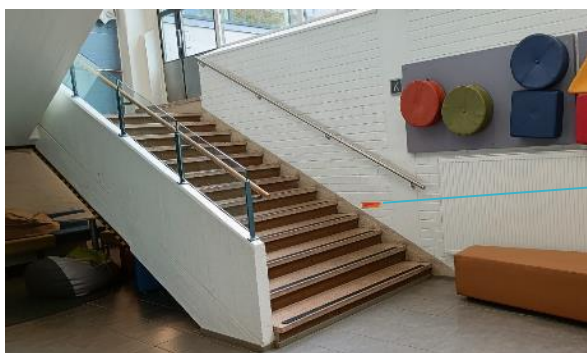
**Kuva 21**  
Kuorimuurattu maanpaineseinä käytävällä B035 (rakenneavaus MP4).

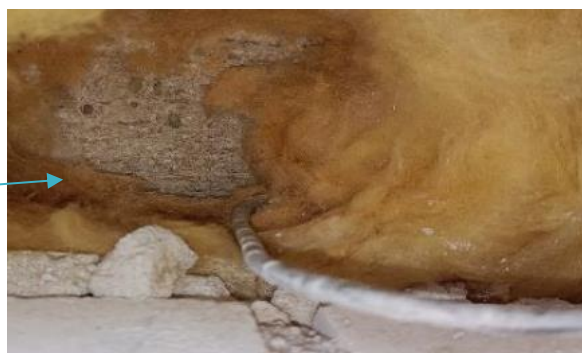
**Kuva 22**  
Rakenteessa ei ole sisäpuolista vedeneristystä.

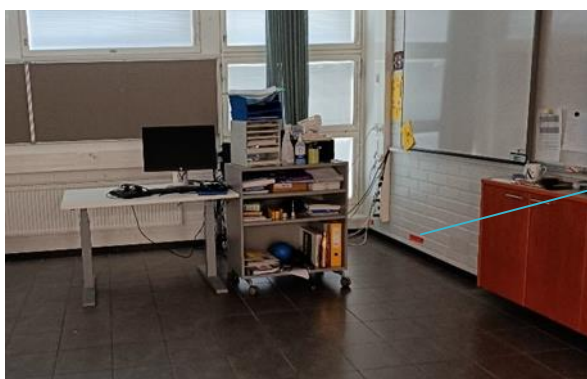
**Kuva 23**  
Luokkatila B001. Rakenneavaus VS1 tehtiin laajennusosaa vasten olevaan, aiemmin maanvastaisena seinänä toimineeseen seinään.

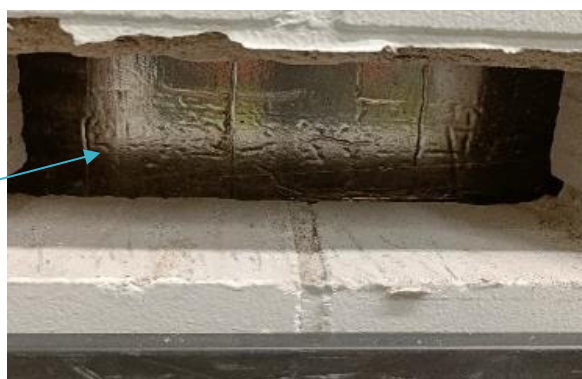
**Kuva 24**  
Rakenneavauksen perusteella laajennusosaa vasten olevan seinäneristämateriaalit on uusittu ja korvattu XPS-eristeellä.

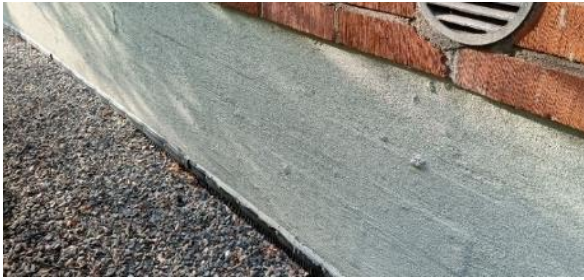
**Kuva 25**  
F-osan maanpaine seinässä on patolevyt.

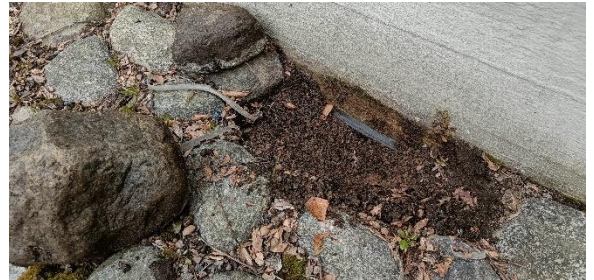
**Kuva 26**  
Sisäpihan maanpaine seinässä on suunnitelmien mukaisesti lisätty patolevyt.

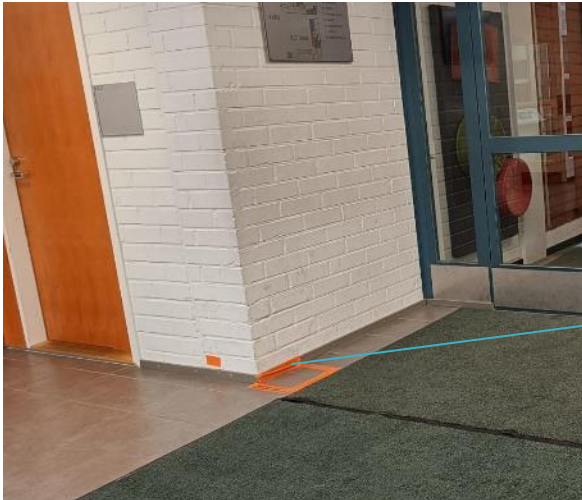
**Kuva 54**  
Rakenneavaus AP2 käytävälle B035 kosteaksi todetun väliseinän (vanha ulkoseinälinja viereen).

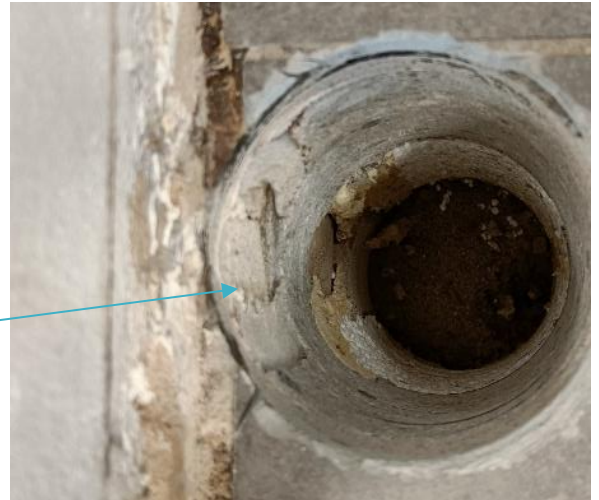
**Kuva 55**  
Rakenneavauksen AP2 perusteella käytävän alapohjarakenne on uusittu.

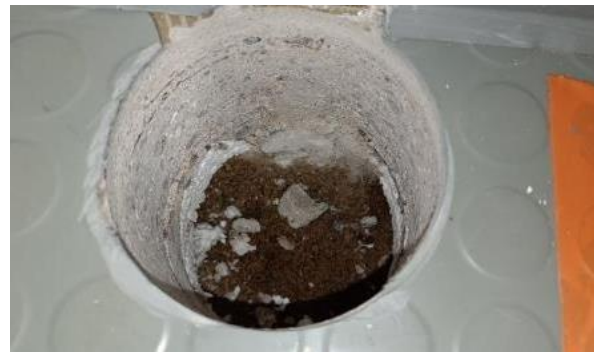
**Kuva 57**  
Rakenneavauksen AP3 perusteella materiaalivaraston alapohjan rakenne ei vastaa alkuperäisiä rakennesuunnitelmia. Rakenteessa on ohut 25 mm EPS-eriste.

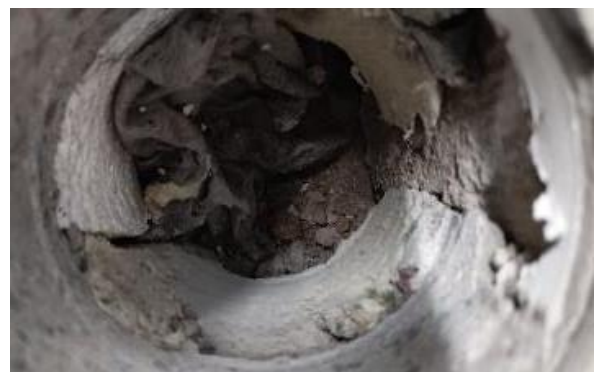
Luokkatilan B014 alapohjarakenteeseen tehdyn rakenneavauksen AP4 perusteella kellarikerroksen luokkatilojen alapohjarakenteita on kokonaisuudessaan uusittu rakennesuunnitelmien mukaisesti alapuolelta EPS-eristeellä lämmöneristetyksi alapohjarakenteiksi (uusi rakennetyyppi AP5, Kuva 58...Kuva 59 ).

**Kuva 59**  
Rakenneavauksen AP4 perusteella alapohjarakenteet on uusittu rakennesuunnitelmien mukaisesti.

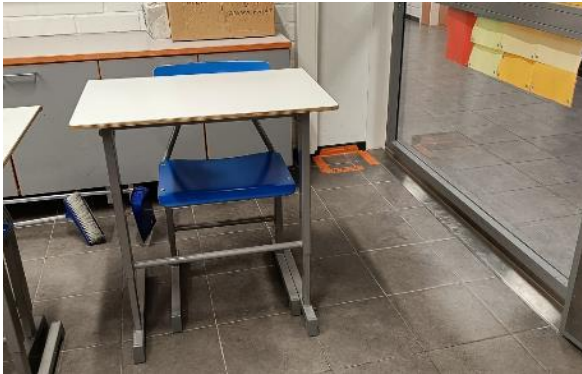
**Kuva 60**  
Rakenneavauspiste AP5 opetusväli-  
nevarastossa B016.

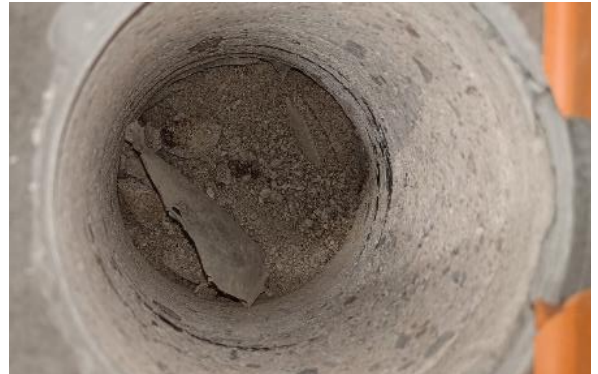
**Kuva 61**  
Rakenneavauspisteessä AP5 ei todettu  
lämmöneristettä eikä rakennesuunnitel-  
mien mukaista lecabetonia. Betonilaa-  
tan alla oli muovikalvo.

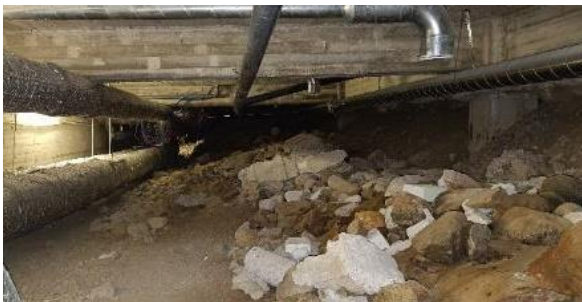
**Kuva 62**  
Alkuperäinen ryömintätilallinen alapoh-  
jarakenne AP2.

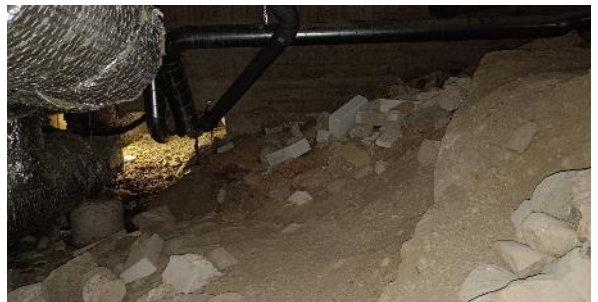
**Kuva 63**  
Alkuperäinen ryömintätilallinen alapoh-  
jarakenne AP2.

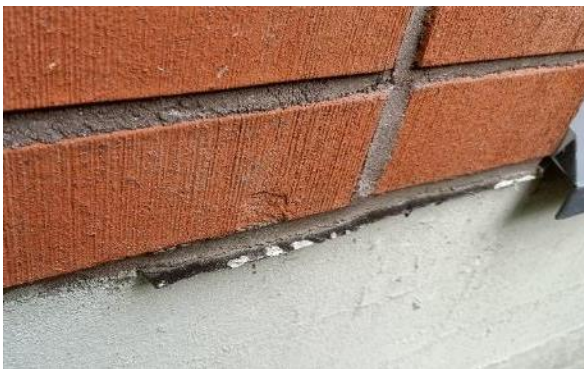
**Kuva 84**  
Sokkelin ja ulkoseinän tiilimuurauksen välissä on bitumikermikaista.

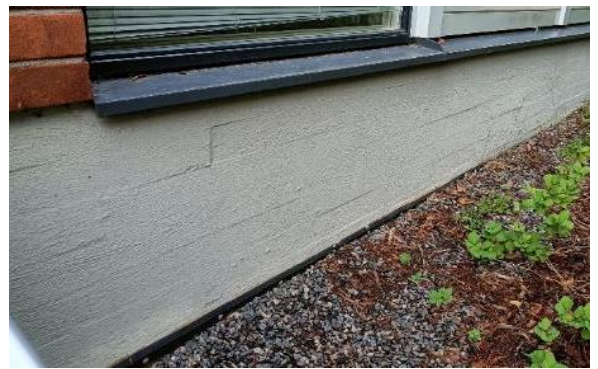
**Kuva 85**  
Sokkeleihin on lisätty patolevyjä pohjois- ja itäjulkisivuille.

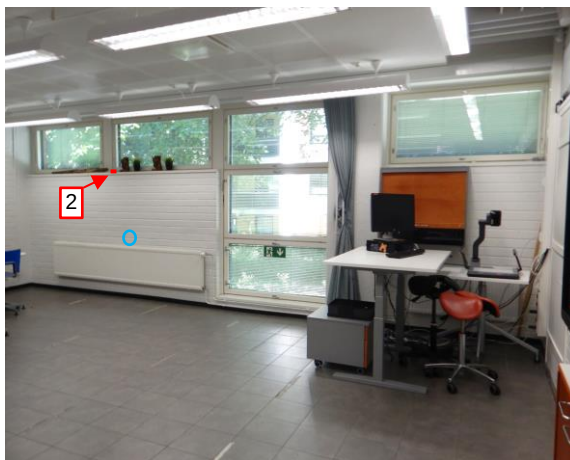
**Kuva 97**  
Luokkahuoneen B038 ilmavuutopaikat (MA4).

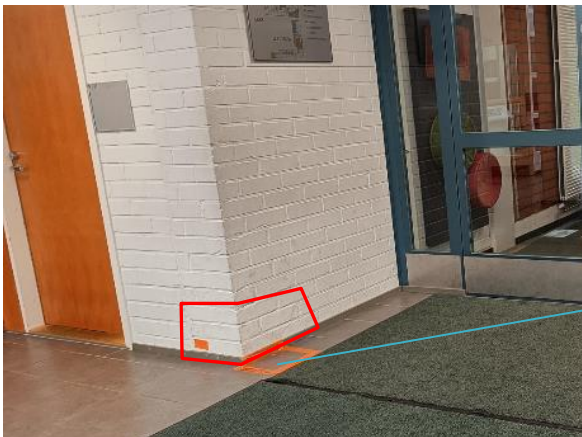
Lähtötietojen ja kosteusmittausten perusteella kellarikerroksen väliseinärakenteissa esiintyy paikoin poikkeavaa kosteutta. Käytävällä B035, varastossa B064 ja materiaalivarastossa B059 ja konesalissa B056 kosteaksi todettujen väliseinärakenteiden alaosissa esiintyy aistinvaraisesti havaittavissa olevia kosteusvauriojälkiä muovi- ja puujalkalistojen takana.

**Kuva 119**  
Käytävän B035 ja tilan B037 välisessä (vanha ulkoseinälinja) seinässä esiintyy poikkeavaa kosteutta.

Väliseinärakenteiden alaosien kosteusrasitusta suositellaan vähentämään varmista-malla salaojien asianmukainen toiminta. Kosteaksi todettuihin tiiliväliseiniin (vanha ul-koseinälinja aulassa B035) voidaan suorittaa injektointikäsittely, tai rakenne puretaan ja uudelleenrakennetaan niin, ettei kosteuden nousu rakenteeseen ole jatkossa mah-dollista.

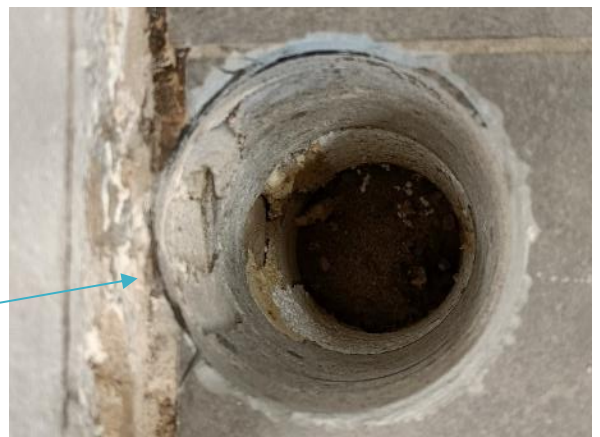
Käytävällä B035 ja materiaalivarastossa B059 kosteaksi todettujen väliseinien viereen alapohjarakenteisiin tehtiin rakenneavaukset (AP2 ja AP3) väliseinissä esiintyvän poikkeavan kosteuden syyn selvittämiseksi. Havaintojen perusteella kosteaksi todetut betonirakenteiset väliseinärakenteet tai tiiliväliseinien perustusrakenteet (vanha ulkoseinälinja käytävällä B035) jatkuvat alapohjarakenteen alapuolelle ja ovat kosketuksissa selvästi kostean pohjamaan kanssa. Maaperän kosteus nousee seinärakenteiden alaosiin kapillaarisesti.

**Kuva 120**  
Tilaan B035 tehdyn rakenneavauksen perusteella tiiliväliseinän perustus (vanha ulkoseinälinja) jatkuu alapohjarakenteen alapuolelle ja on kosketuksissa kostean täyttömaan kanssa.

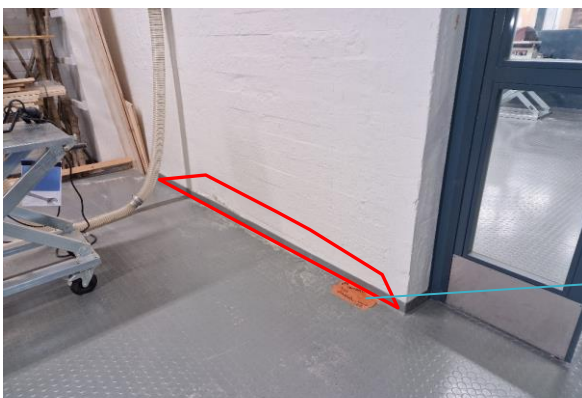
**Kuva 121**  
Konesalin B056 ja materiaalivaraston B059 välisen seinän alaosassa esiintyy poikkeavaa kosteutta.

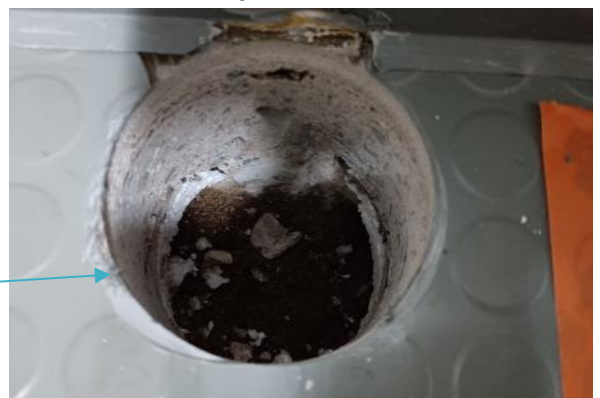
**Kuva 122**  
Kosteaksi todetut betonirakenteiset väli-seinärakenteet jatkuvat alapohjarakenteen alapuolelle ja ovat kosketuksissa kostean pohjamaan kanssa.

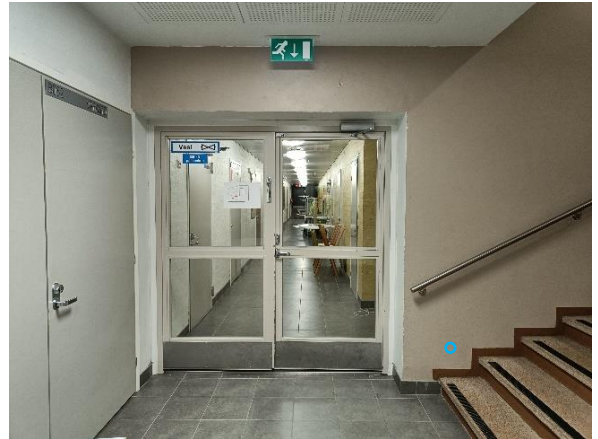
**Kuva 132**  
Varaston B077 ilmapuotopaikat (MA15).

Varaston B077 (MA15) normaaliolosuhteissa (tilaa ei saatu alipaineistettua tehostusti) havaittiin väliseinän liikuntasaumasta pistemäisiä ilmayhteyksiä varastotilan sisäilmaan oven karmin liitoskohdan kautta. Liikuntasauma sijaitsee väliseinässä väliloven suhteen varastotilan puolella. Ilmavuotopaikat ja vuotokohtien luokittelut on esitetty valokuvassa (Kuva 132).

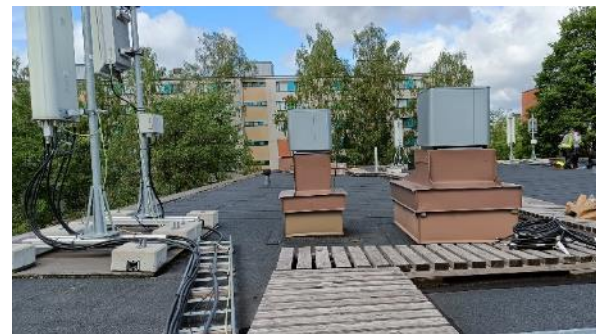
**Kuva 147**  
Näkymä F-osan vesikatolle.

Rakennuksen vesikatot ovat kermipinnoitteisia tasakattoja, joissa on sisäpuolinen vedenpoistojärjestelmä. Vesikaton kaadot ovat paikon hieman liian vähäiset, jotta sadevesi poistuisi katoilta tehokkaasti, minkä johdosta vesikatolla esiintyi tutkimushetkellä jonkin verran vesilammikoita (Kuva 146 ja Kuva 147).

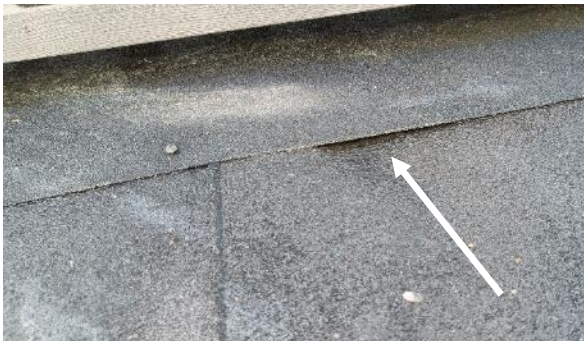
Yleisesti kermipinnoite on hyvässä kunnossa. Havaintojen perusteella kermien juotomassoissa esiintyi paikoin alkavaa kovettumista ja kermiä olivat paikallisesti irronnut alustastaan. Paikallisesti kermiä alla havaittiin ilmatasku. Läpivientien bitumimassaukset ovat kovettuneita ja niihin on muodostunut halkeamia. Halkeamat ja alustastaan irronnut kerma aiheuttavat riskin vesivuodolle (Kuva 148...Kuva 151).

**Kuva 148**  
Paikallisesti kermin kiinnitys on irronnut alustasta.

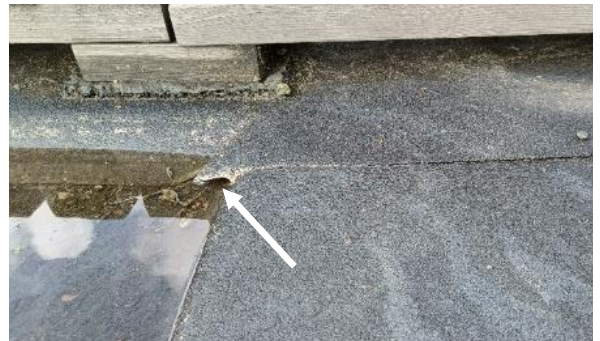
**Kuva 149**  
Paikallisesti kermin kiinnitys on irronnut alustasta.

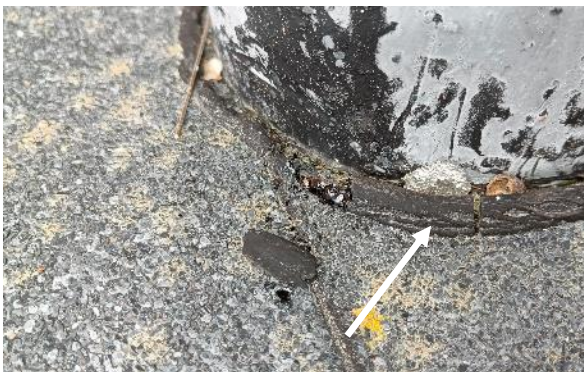
**Kuva 150**  
Läpiviennin bitumimassa on kovettunut.

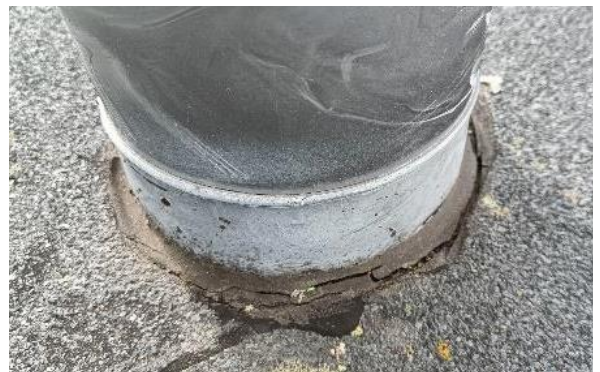
**Kuva 151**  
Läpiviennin bitumimassa on kovettunut ja halkeillut.

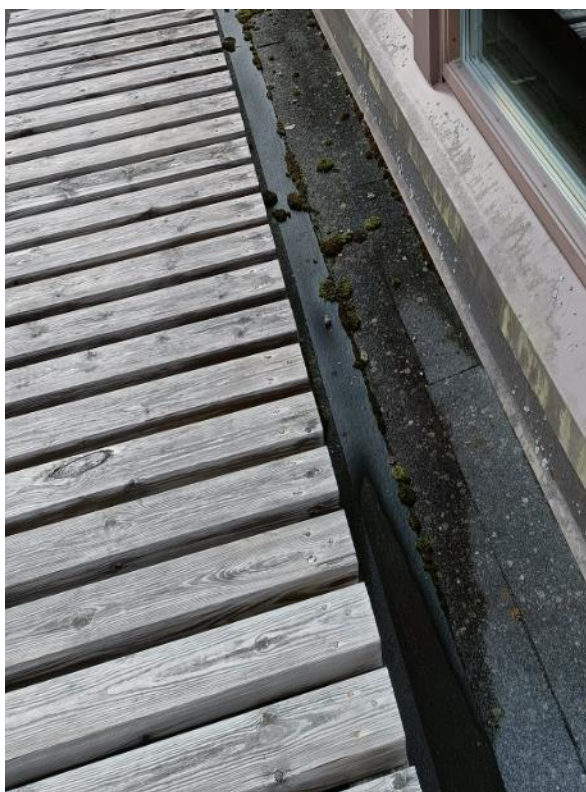
Kattoikkunoiden, IV-konehuoneiden ja kattosilltojen läheisyydessä kermipinnoite kuivuu heikommin ja pinnalle kertyy roskaa, minkä vuoksi pinnalla kasvaa sammalta (Kuva 157 ja Kuva 158).

**Kuva 157**  
Sammalta kasvaa kattoikkunan vieressä.

Kermin pintojen säännöllistä puhdistamista roskista suositellaan, jotta pinnoille ei ala muodostumaan kasvustoa, joka lisää vesikaton kosteusrasitusta ja lyhentää sen käyttöikää.

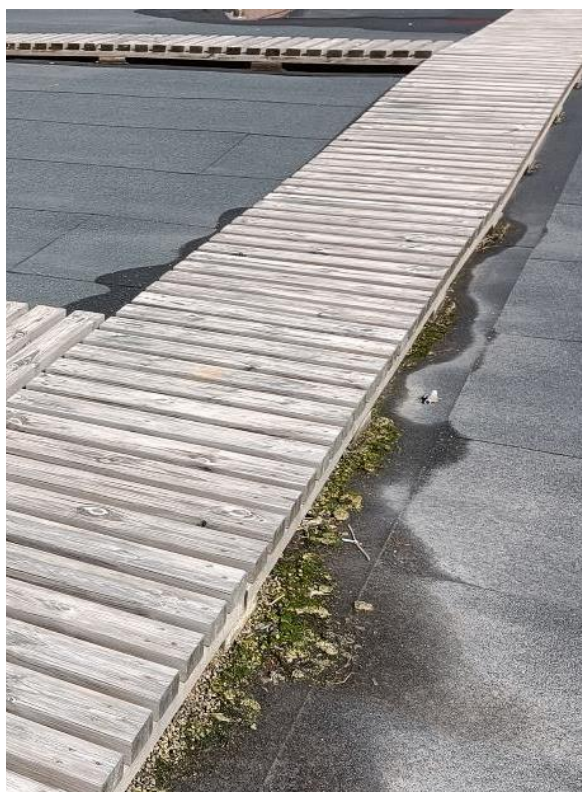
**Kuva 158**  
Sammalta kasvaa kattosillan vieressä.

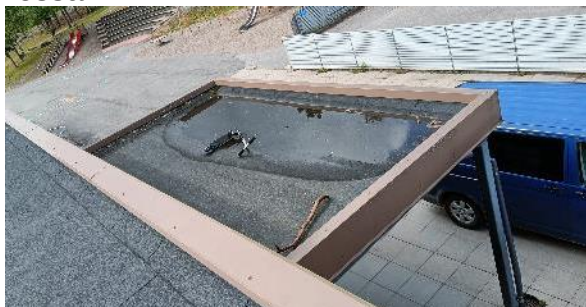
Sisäpihan puoleisella seinustalla olevien sisäänkäyntien katosten vesikattojen vedenpoistot ovat tukkeutuneet ja vesi on kerääntynyt katoille (Kuva 159 ja Kuva 160).

**Kuva 159**  
Sisäpihan puoleisten sisäänkäyntien katosten vedenpoisto on tukkeutunut.

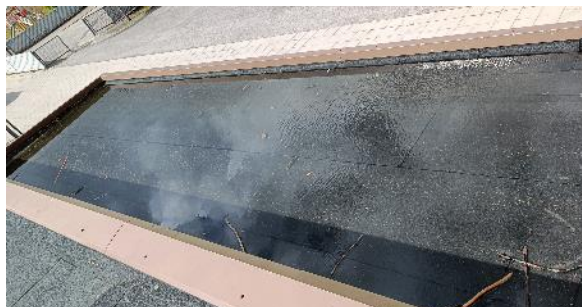
**Kuva 160**  
Sisäpihan puoleisten sisäänkäyntien katosten vedenpoisto on tukkeutunut.

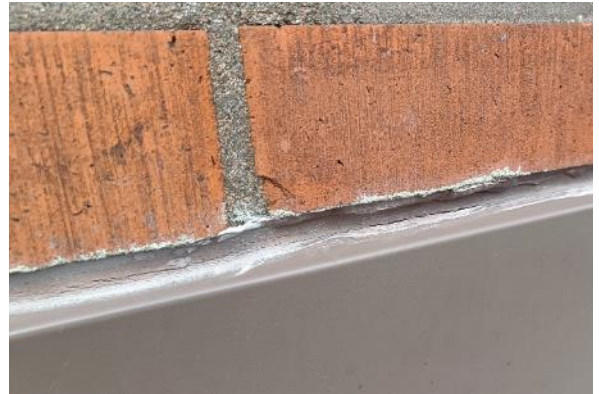
Vesikaton ylösnostot ulkoseinille on toteutettu asianmukaisesti. Liikuntasalin ulkoseinällä olevassa ylösnostossa tiivistysmassa halkeilee ja on kovettunutta (Kuva 161 ja Kuva 162).

**Kuva 162**  
Liikuntasalin ulkoseinälle tehdyn ylösnoston tiivistysmassaus on alkanut halkeilla.

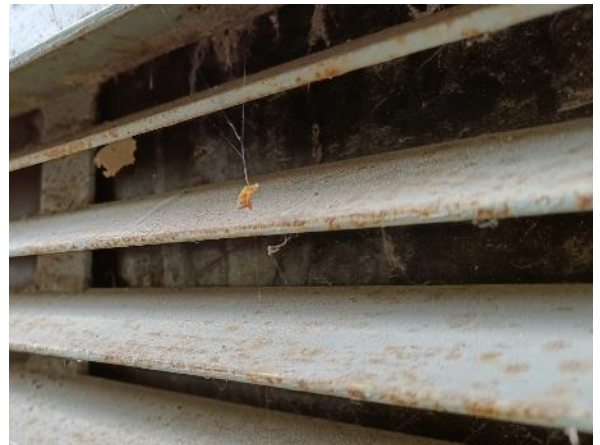
**Kuva 175**  
Lähikuva säleikön takana olevasta eristeestä.

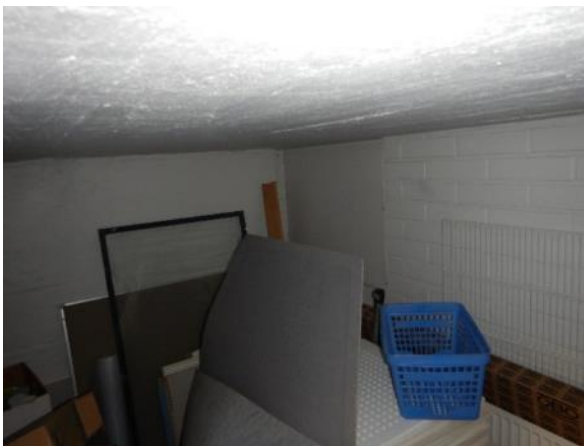
**Kuva 176**  
Säleikön kohdalla sisäpuolella on epätiivis peitelevy.

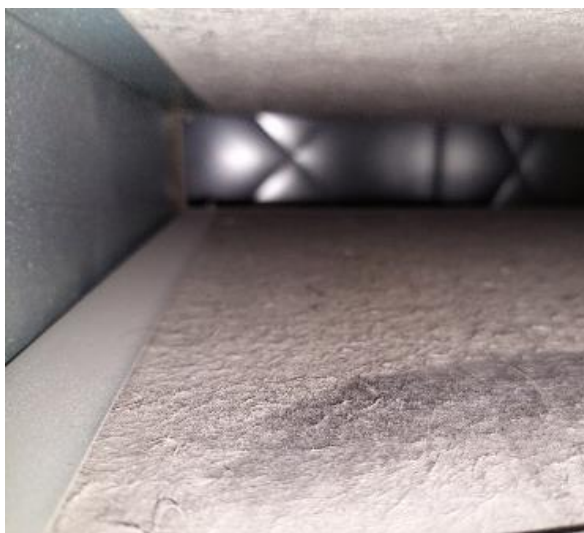
**Kuva 191**  
Poistokanavan äänenvaimentimissa on pölyä, TK08.

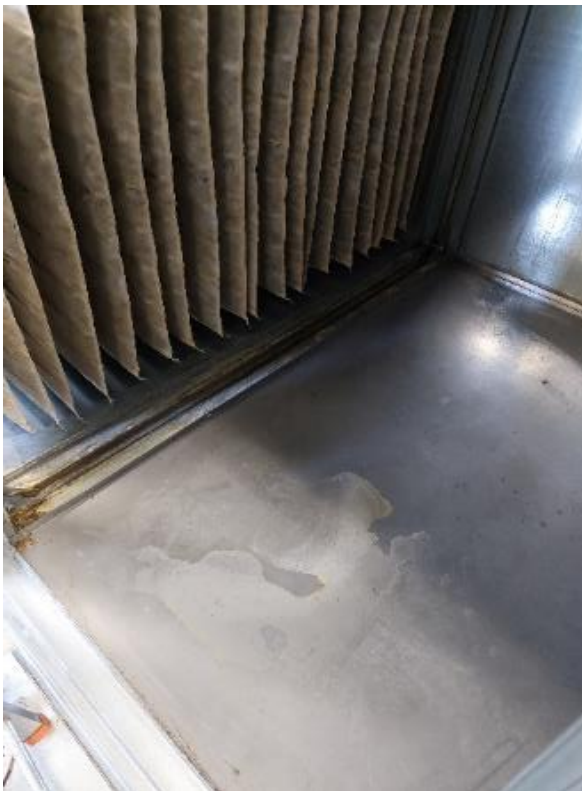
Ilmanvaihtokoneen TK05 poistosuodattimien jälkeen on kondenssivauriota ennen kondenssiallasta (Kuva 195 ja Kuva 196

**Kuva 195**  
TK05 poistosuodattimien jälkeinen kammi.

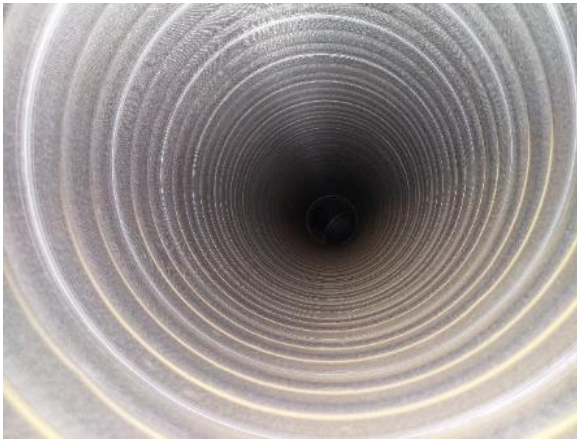
**Kuva 200**  
Ilmanvaihtokoneen TK07 yläpuolisessa raitisilmakanavassa on hieman siitepölyä.

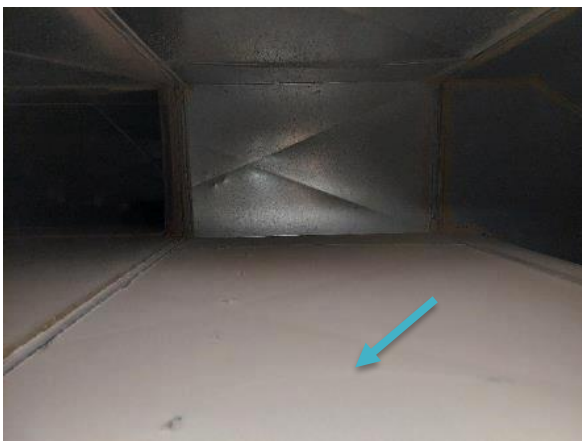
**Kuva 202**  
Poistokanavan pölyisyys ilmanvaihtokoneen TK06 konehuoneessa. Pyyhintäjälki on osoitettu nuolella.

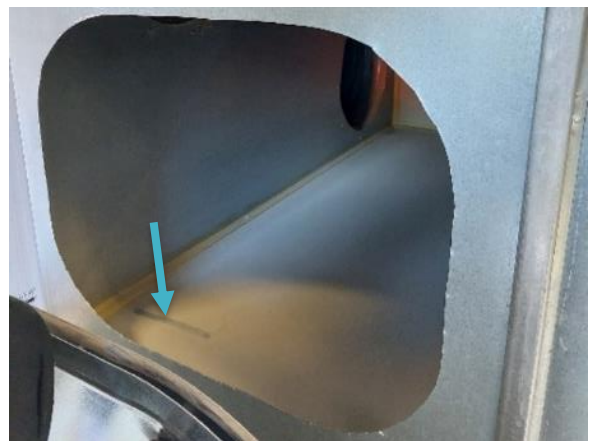
**Kuva 203**  
Koneen TK2 poiston äänenvaimennuskammioon jää selvä jälki kammion pölykerrokseen.

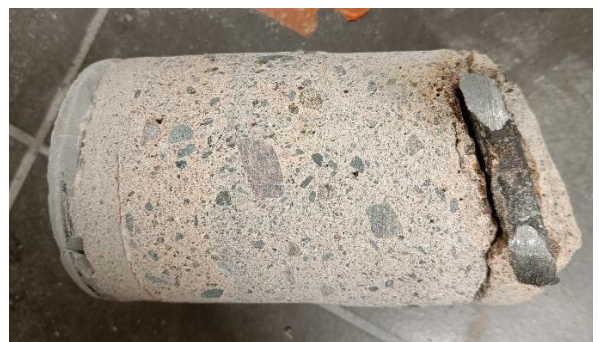
Rakenne poikkeaa alkuperäisestä rakennetyypistä AP1: rakenteessa ei ole leca-betonia. Betonin alapinta on vino.

**Kuva 21**  
Rakenteessa ei ole lämmöneristettä.
