Projektinumero  
**1510085261**

Kohteen osoite  
**Pyörrekuja 3, 01600 Vantaa**

# PYÖRREKUJAN PÄIVÄKOTI

## KUNTOKATSELMUS

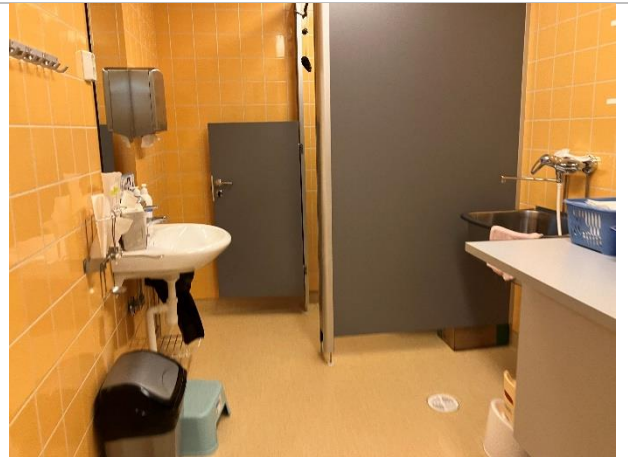
**Kuva 7.** Märkätilojen lattiapäällysteenä on muo- vimatto.

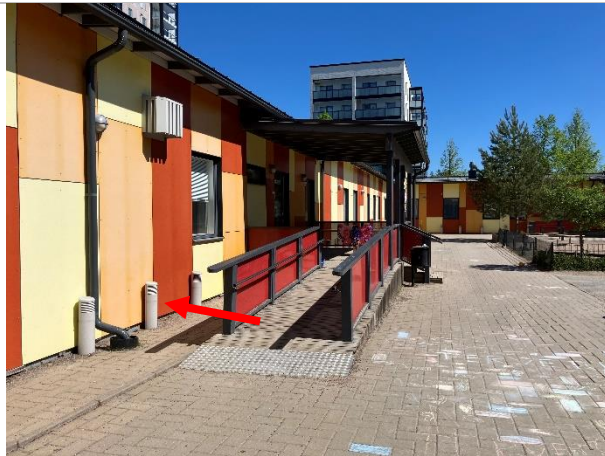
**Kuva 12.** Sisäpihan puolella ryömintätilan tuuletus on järjestetty tuuletuspaaluilla.

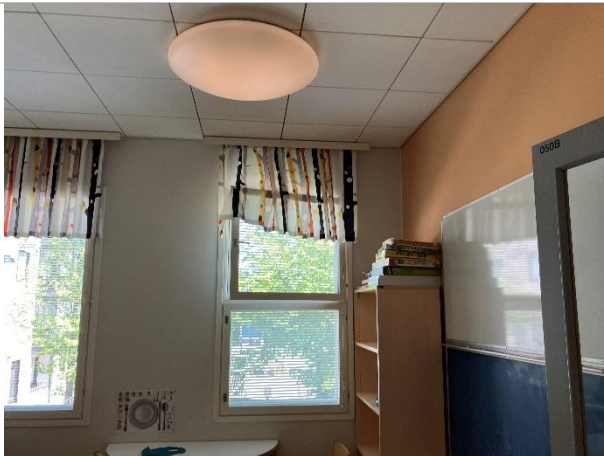
**Kuva 28.** Ulko- ja väliseinät ovat kuivien tilojen osalta kipsilevyverhoiltuja ja maalipinnoitteisia.

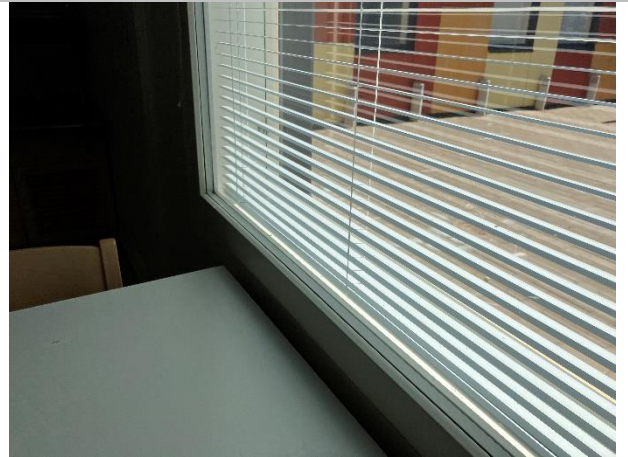
**Kuva 33.** Lähikuva ikkunoiden tyypistä. Ikkunat ovat avattavia.

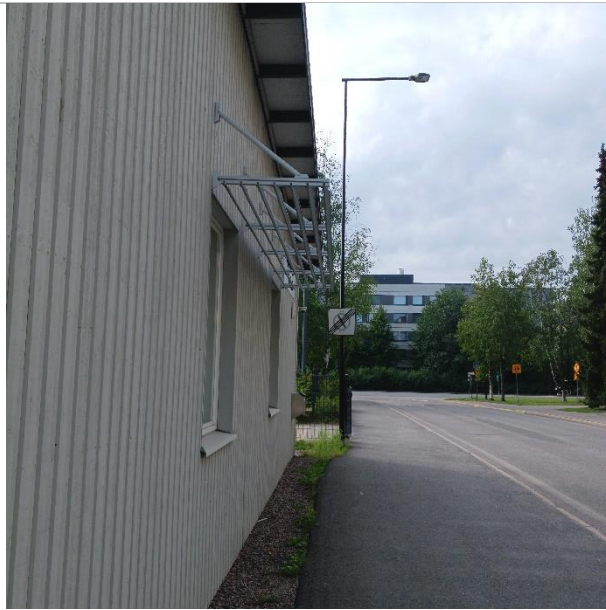
**Kuva 36.** Ikkunoiden vesipeltien asennuksissa ei pääosin havaittu poikkeavaa.

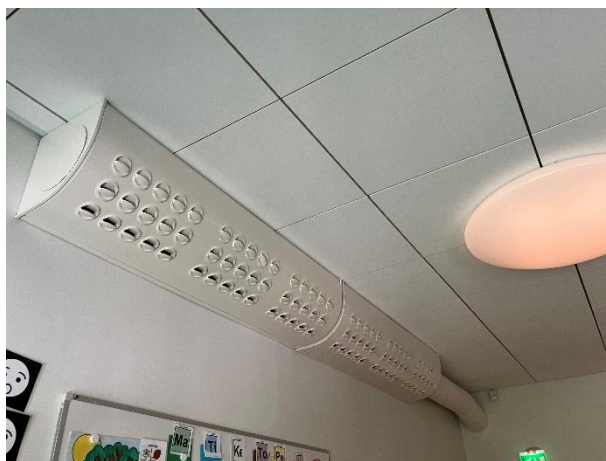
**Kuva 38.** Yläpohjan sisäverhoiluna on mm. ryhmätiloissa kipsilevyn alapintaan asennetut akustiikkalevyt.

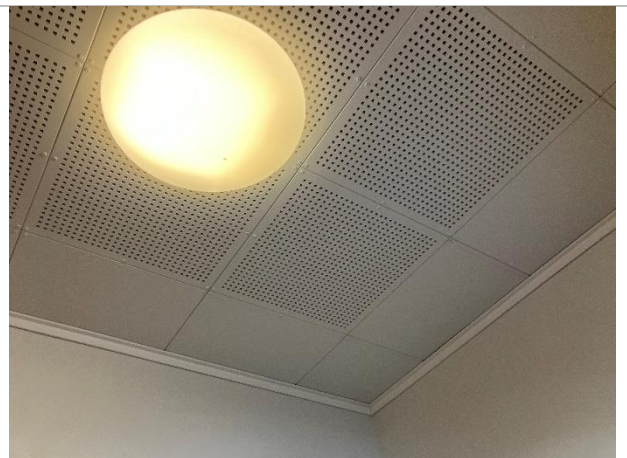
**Kuva 39.** Muun muassa käytävillä yläpohjan sisäverhoiluna on kipsilevyisiä alaslaskettuja kattoja.

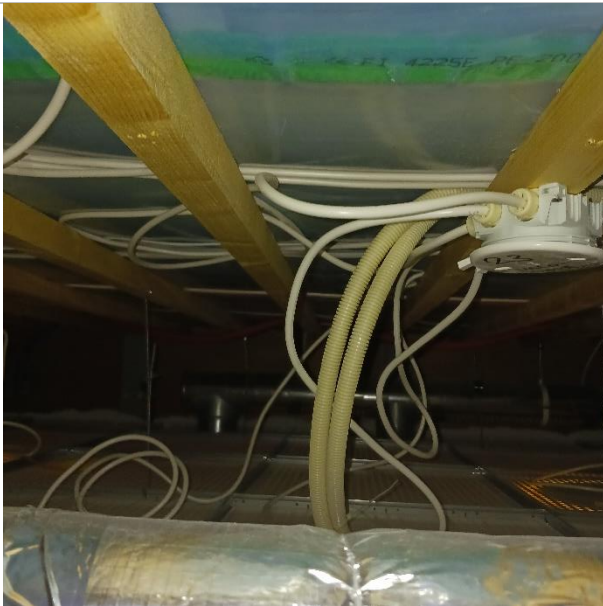
**Kuva 42.** Höyrynsulkumuovin liimitys on tiivistetty teippaamalla.

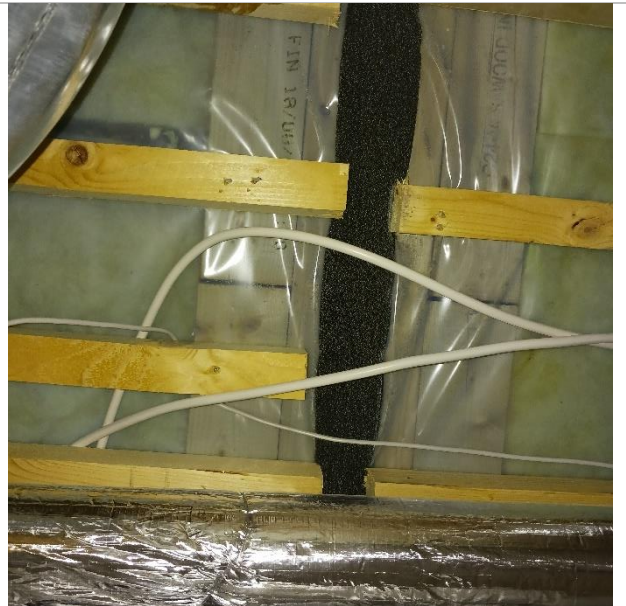
**Kuva 43.** Käytävä 009 kohdalla oleva tilaelementtien liitoskohta yläpohjarakenteessa on tiivistetty paisuvalla saumanauhalla.

Rakennuksen tilaelementtien välissä oleva paisuvan saumanauhan ja uretaanivaahdotuksen toteutusta sekä ilmatiiviyyttä ei ole varmennettu. Tilaelementtien välissä voi olla epätiiviyskohtia, joiden kautta voi kulkeutua epäpuhtauksia sisäilmaan heikentäen sisäilman laatua. Suositellaan tarkastamaan tilaelementtien saumojen toteutus ja kunto.

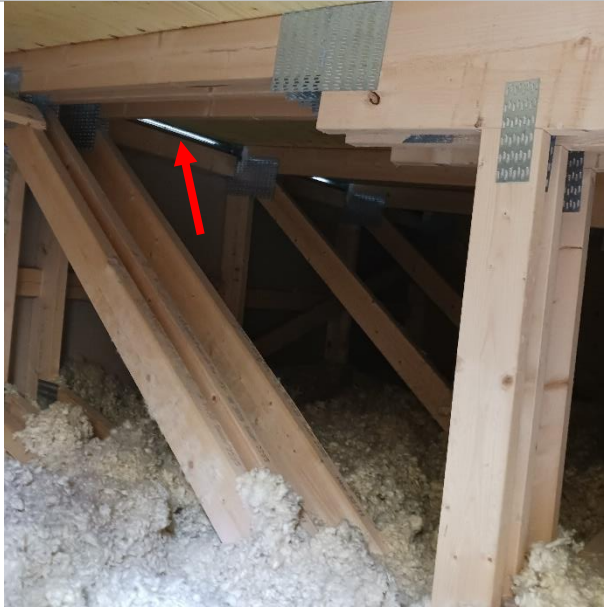
**Kuva 44.** Rakennuksen naulalevyristikkorakenteisen yläpohjan lämmöneristeenä on käytetty puhallusvillaa. Nuolella on merkattu räystäään tuuletusväli pulpettikaton yläosassa.

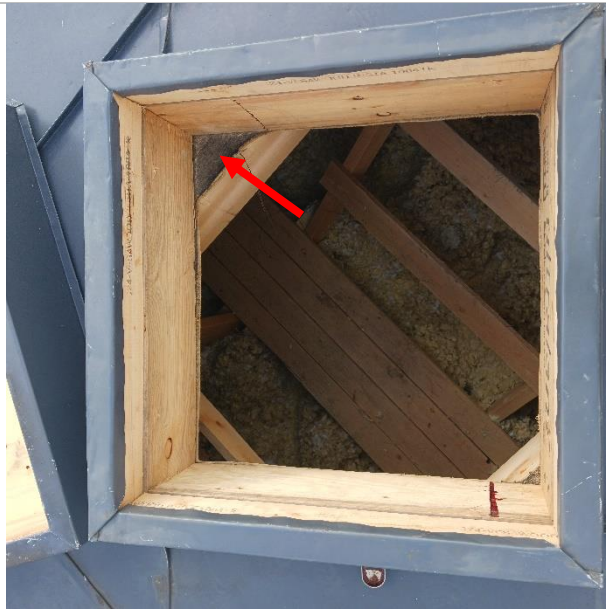
**Kuva 48.** Käynti yläpohjan tuuletustilaan on vesikatolla olevien luukkujen kautta. Luukun kohdalla havaittiin bitumihuopakermiä saumapeltikatteiden alla (merkattu nuolella).

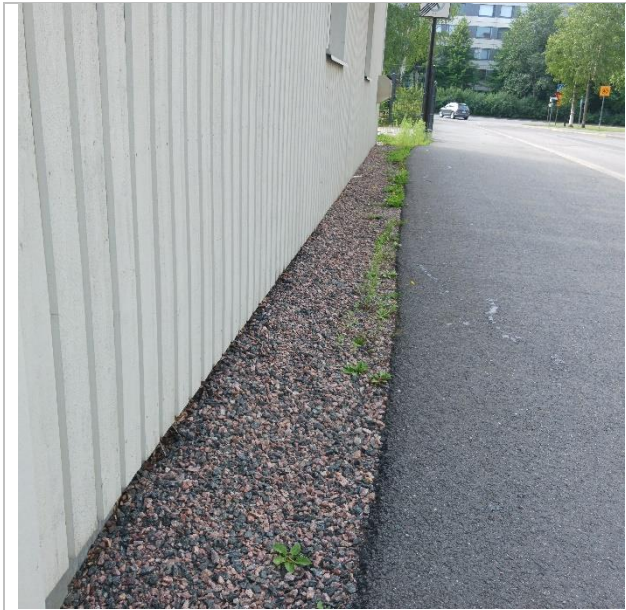
**Kuva 53.** Rakennuksen vierustalla on pääosin noin puoli metriä leveä sorakaista.
