# Tutkimusselostus

Peltolan koulu

Sisäilma- ja kosteustekninen kuntotutkimus

28.2.2024

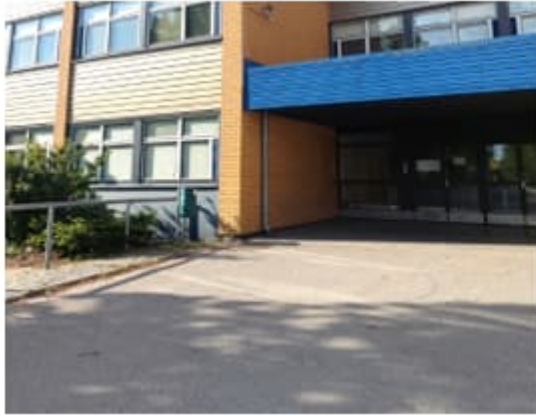
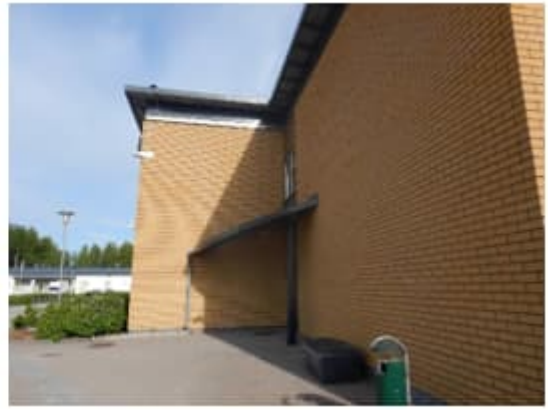
*Kuva 3. a-b. Rakennuksen sisäänkäyntien edustat ovat joko asfaltoituja tai kivetettyjä/laatoitettuja. Maanpinta viettää yleisesti hyvin rakennuksesta poispäin.*

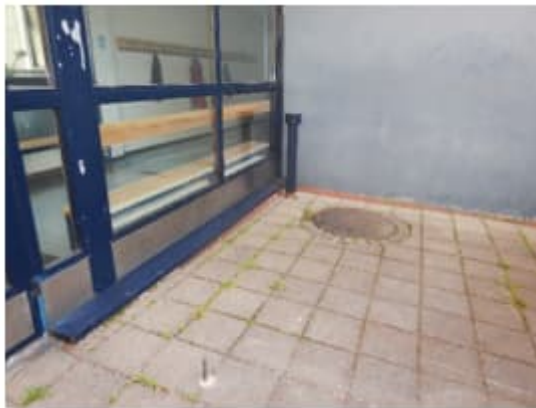
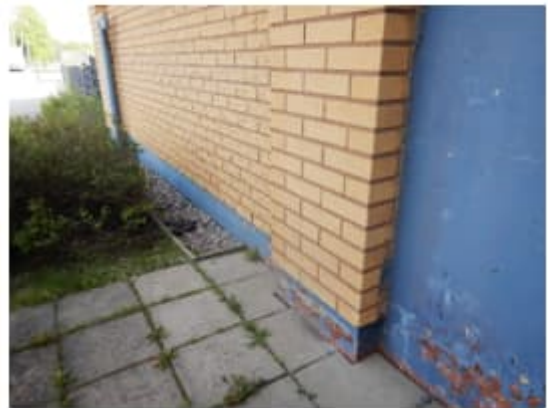
*Kuva 4. a-b. Kivetetyillä/laatoitetuilla osuuksilla havaittiin paikoin maanpinnan painumaa aivan seinän vierustalla.*

Piha-alueet kallistavat hyvin rakennuksesta poispäin ja ohjaa sade- ja sulamisvedet pääosin pois rakennuksen vierustalta. Yksittäisiä laatoitettujen pintojen painumia havaittiin sisäänkäyntien läheisyydessä, jolloin sokkeliin kohdistuu paikallisesti ylimääräistä kosteusrasitusta. Suosittelemme korjaamaan kivetettyjen/laatoitettujen sisäänkäyntiedustojen paikalliset painumat rakennuksen vierustalta.

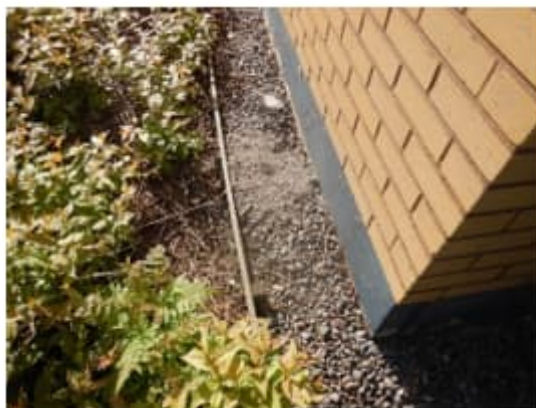
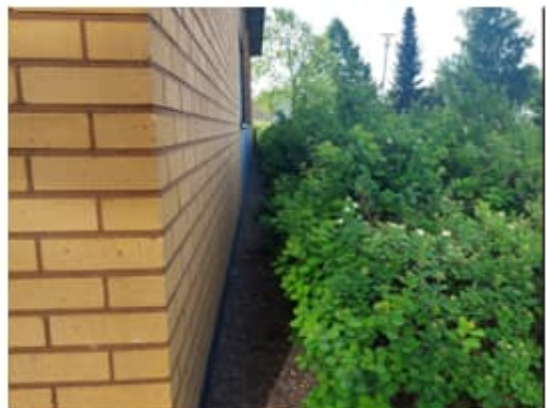
*Kuva 5. a-b. Rakennuksen vierustalla on runsaasti istutusalueita, jotka erottavat toisistaan rakennusta kiertävä sepeli-/hiekkakaista. Ulkopuolen istutusalueet eivät ole kosketuksissa rakenteisiin.*

Kasvillisuus on pääosin irti rakennuksesta, joten ulkoseiniin ei kohdistu kasvillisuuden aiheuttamaa kosteuskuormaa.

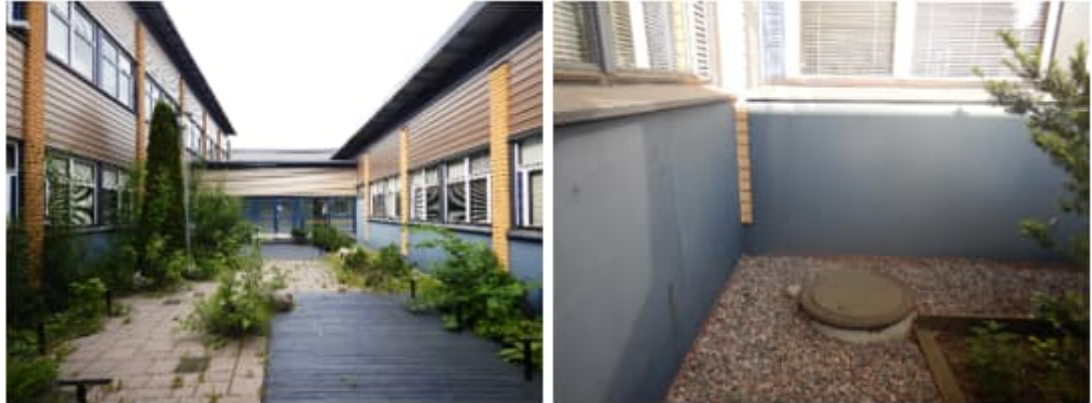
*Kuva 6 a-b. Sisäpihalla olevan puutarhan kasvillisuus on villiintynyt ja kasvit sekä puut kasvavat aivan ulkoseinän vierustalla ja tunkeutuvat paikoin tuuletusikkunoiden sisään. Rakennuksen ympäri kiertää vuoden 1998 peruskorjauksen yhteydessä lisätty salaoja. Tarkastuskaivoja havaittiin useita rakennuksen vierustalla.*

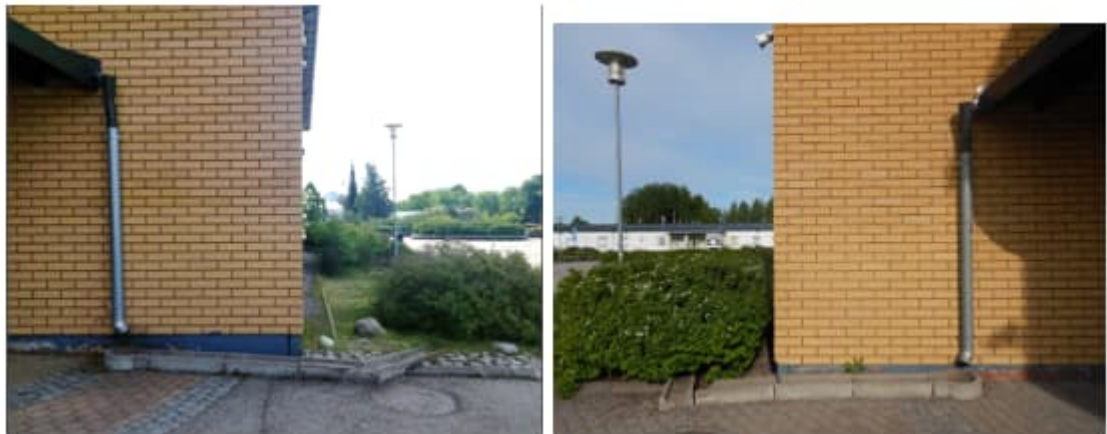
*Kuva 7 a-b. Lounaispuolen sisäänkäyntikatoksien vesikattovedet on johdettu syöksytorvesta betonikourua pitkin rakennuksen viereltä edemmäs. Betonikourujen asennuksessa havaittiin paikoin vastakkain aseteltuja kourun osia.*

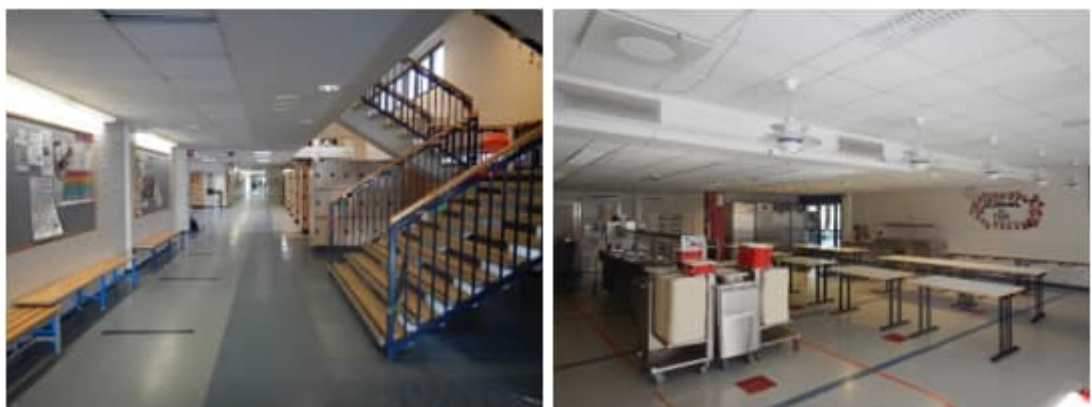
*Kuva 12. a-b. Alapohjen pintamateriaaleina on käytetty pääosin vinyylilaattaa ja muovimattoja. Pinnoitteet ovat ikääntyneitä ja paikoin kuluneita.*

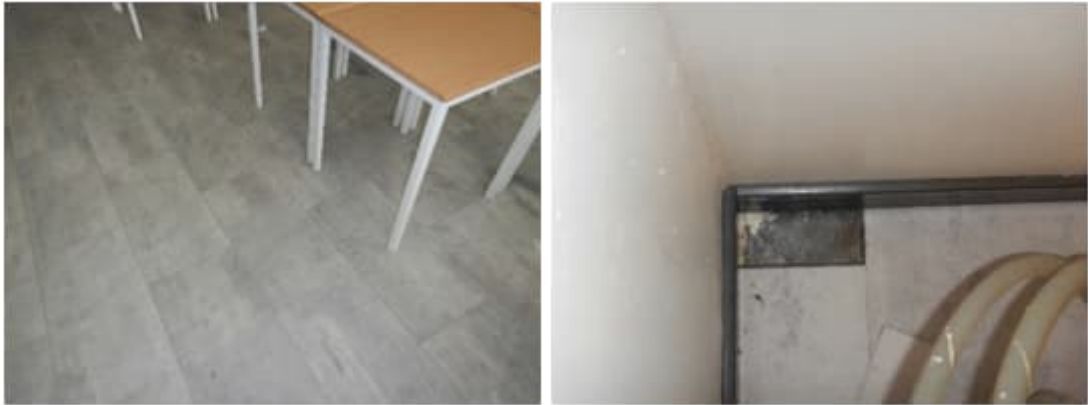
*Kuva 13. a-b. Tiivistyskorjattujen tilojen alapohjien betonipinta on käsitelty lähtötietojen mukaan TKR-pinnoitteella tai Ardex EP2000 -epoksilla. Joustovinyylilaatat ovat paikoin erittäin kuluneita ikäänsä nähden.*

Pintakosteuskartoituksessa ei tiivistyskorjattujen tilojen osalta havaittu normaalista poikkeavaa. Tiivistyskorjatuissa tiloissa vinyylilaatat on asennettu kelluvasti epoksinpinnoitteen päälle, mikä vaikuttaa pintakosteusilmaisimen vertailuarvoihin alentavasti. Epoksinpinnoitteiden ja tehtyjen havaintojen mukaan alapohjarakenteet todettiin kuitenkin kosteusteknisesti toimiviksi. Paikallisesti kohonneita vertailuarvoja havaittiin 1.kerroksen alapohjan osalta paksumpien betonivalujen esim. pilareiden ja portaiden vahvistuksien sekä laajemmin ruokalan alueelta vinyylilaatan kohdalla. Viiltomittausten osalta lievästi kohonnuttua kosteutta havaittiin alkuperäisten vinyylilaattojen alta, jossa betonin pintaa ei ole käsitelty epoksinpinnoitteella vuoden 2017–2018 sisäilmakorjausten yhteydessä. On todennäköistä, että ruokalan alueella ja porrashuoneiden laattojen vahvistuksen kohdalla maaperän kosteus pääsee nousemaan kapillaarisesti betonilaattaan ja vaurioittamaan pintamateriaalia.

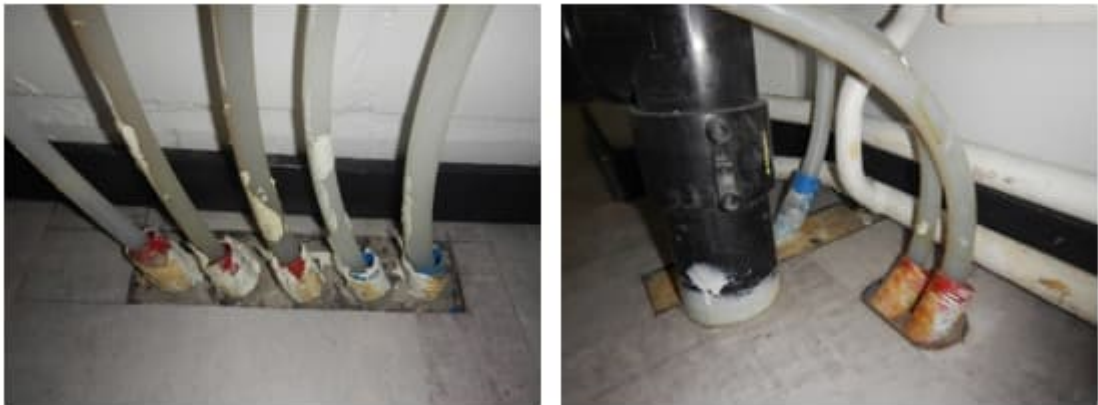
Alapohjaläpivientien osalta suojaputkien sisäosia ei ole tiivistetty.

*Kuva 14. a-b. Tiivistyskorjatuissa tiloissa alapohjien läpivientien tiivistyksissä havaittiin puutteita ja suojaputken sisäosa on tiivistämättä.*

Läpivientien suojaputket suositellaan tiivistämään kaikkien tilojen osalta.

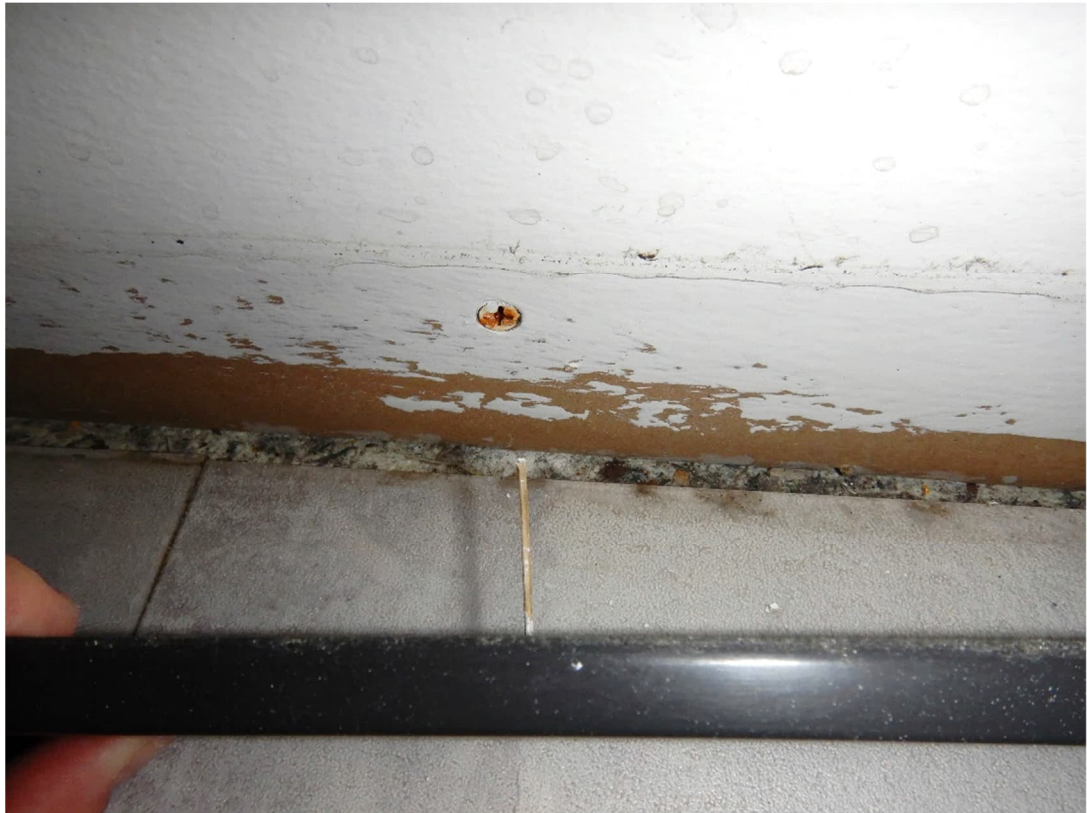
*Kuva 15. Alapohja-ulkoseinäliittymien tiivistyskaistat on havaintojen mukaan rei'itetty asentamalla jalkalistat nauloin ja ruuvaamalla sisäpinnan levytys alareunasta runkopuuhun. Lattialiittymien ilmatiiveyttä on tarkasteltu luvussa 8.4, jossa käsitellään ulkoseiniä.*

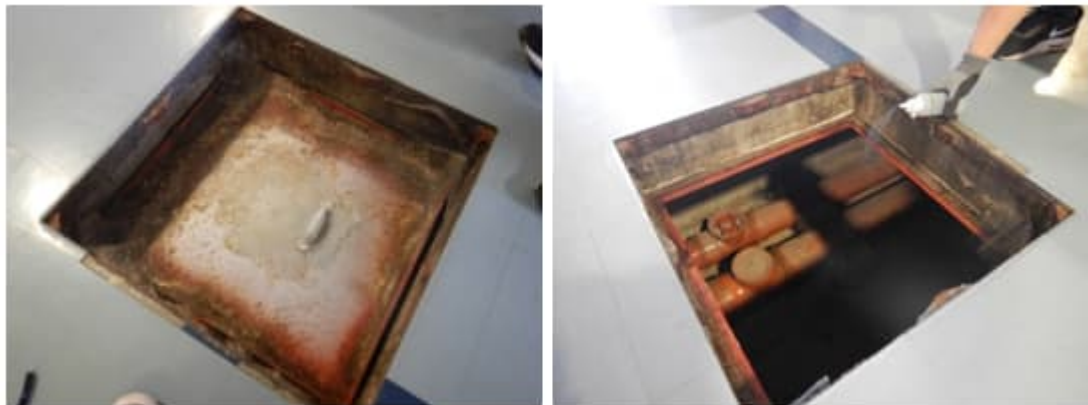
*Kuva 18. a-b. Kanaalin kohdalla lattian tasossa vinyylilevyllä pinnoitettu kansi, jonka alla olevan metallirakenteisen kannen ulkopinta oli melko likainen ja aistinvaraisesti pistävän hajuinen. Kanaali oli merkkiainesavulla tarkasteltuna alipaineinen käyttötilaan nähden.*

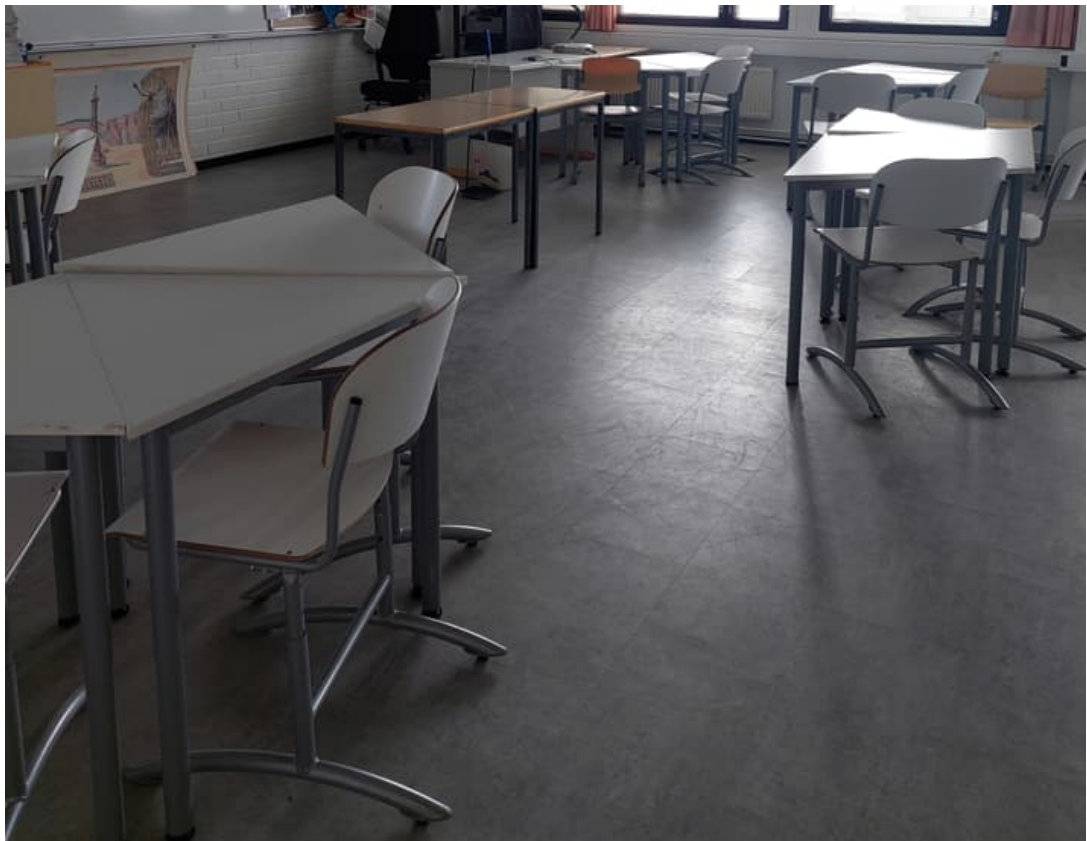
*Kuva 24. Sisäilmakorjauksissa uusitut joustovinyylilaatat ovat ikäänsä nähden jo paikoin hyvin kuluneita.*

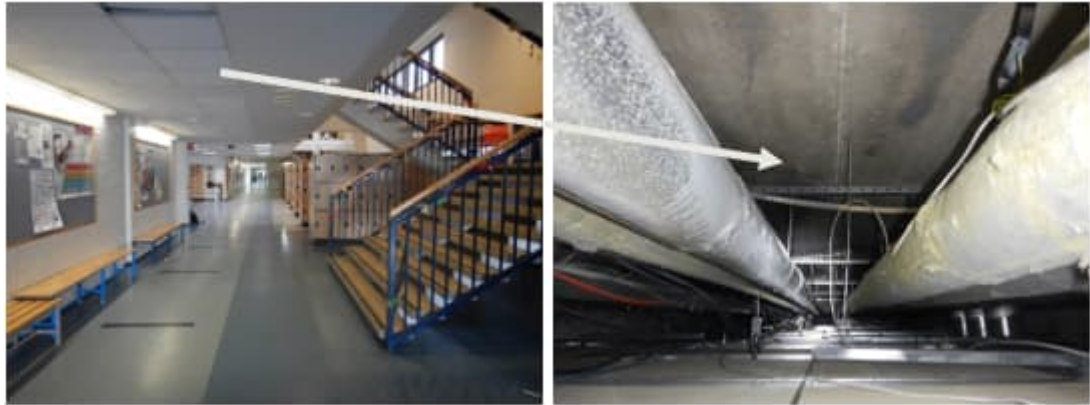
*Kuva 25. a-b. Välipohjien alakattotiloissa havaittiin paikoin avoimia mineraalivillapintoja. Käytävän 1002 alakattotilassa havaittiin avoimia mineraalivillapintoja putkieristeissä.*

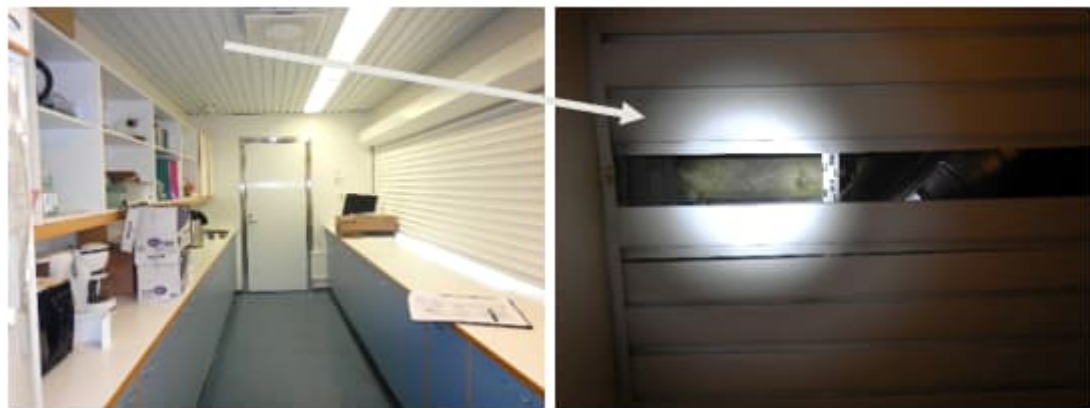
*Kuva 26. a-b. Tilan 1032 välipohjan kattopinnassa, metallisen alakaton takana on eristettyjä putkia ja avoimia mineraalivillapintoja.*

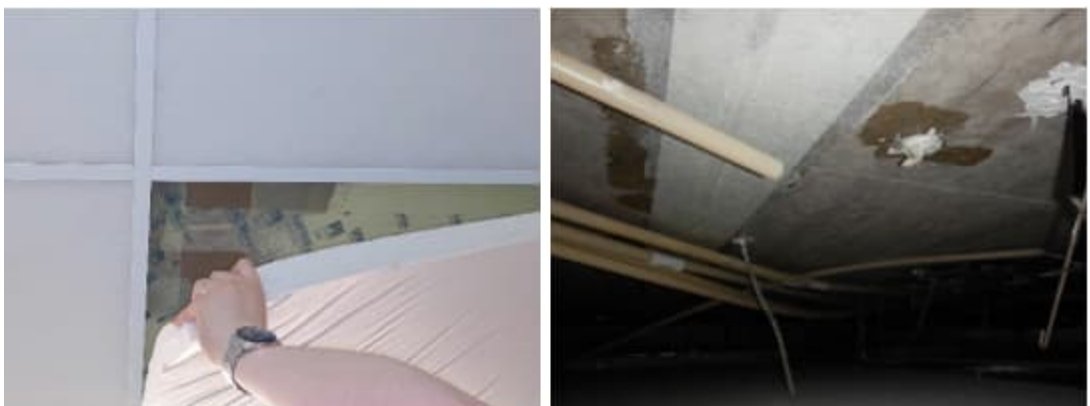
*Kuva 27. a-b. Tiivistyskorjattujen tilojen välipohjien kattopinnoissa on Dacron akustiikkalevyt. Akustiikkalevyjen takaa välipohjan alapintojen*

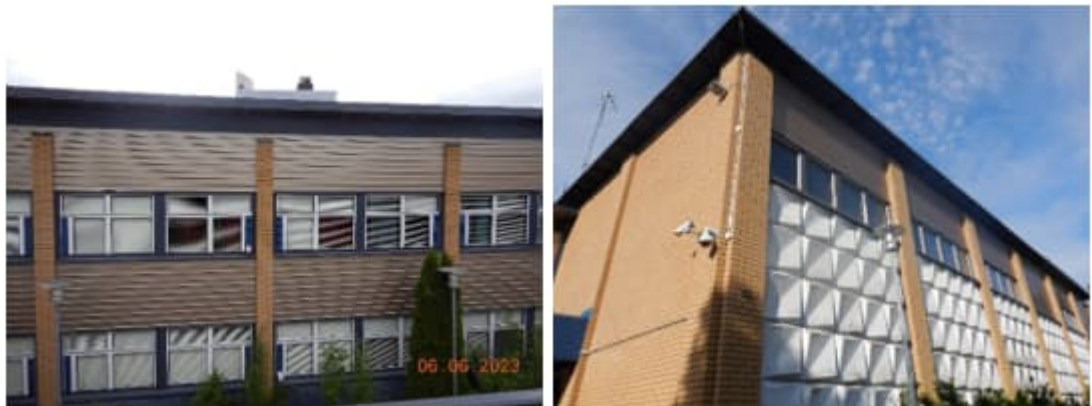
*Kuva 36. a-b. Ulkoseinien ulkopinnat ovat pääosin siistit eikä niissä havaittu poikkeavaa. Auditorion julkisivun Minerit-kasetteja on uusittu paikoin vastaavilla lasikuituisilla levyillä.*

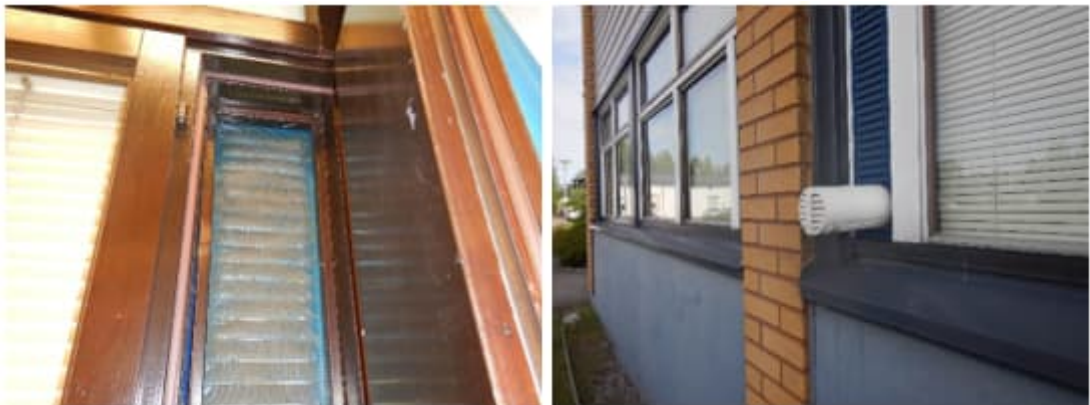
*Kuva 42. a-b. Tuuletusikkunoiden sisäosat olivat kaikista tarkastetuista tiloista likaisia tai erittäin likaisia. Myös ikkunoiden sisäpuutteiden ilmatiiveydessä havaittiin puutteita. Useiden 1. ja 2.kerroksen luokkahuoneiden tuuletusikkunoiden läpi on asennettu korvausilmaventtiilit tilaan asennetulle jäähdytyslaitteelle.*

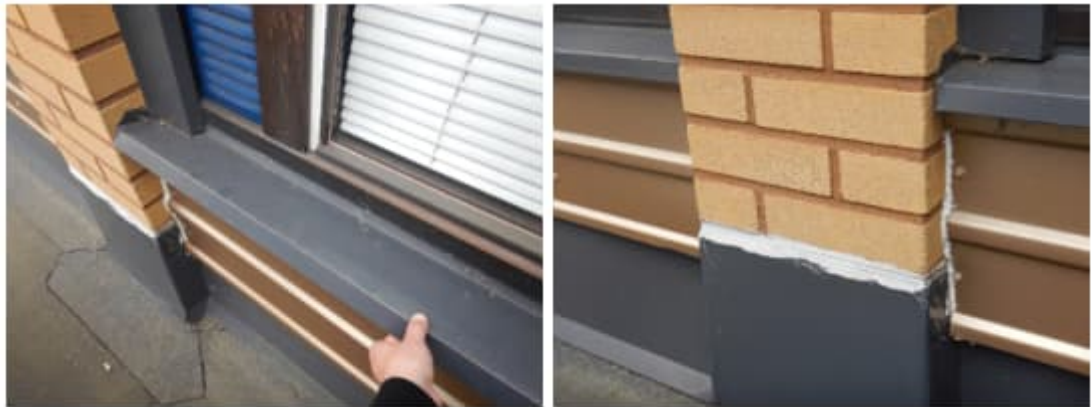
*Kuva 43. a-d. Tilan 2022 vesipellin kiinnityksessä havaittiin puutteita ja pellitys oli osittain irti. Myös peltiliittymien saumoja on tiivistetty elastisella massalla.*

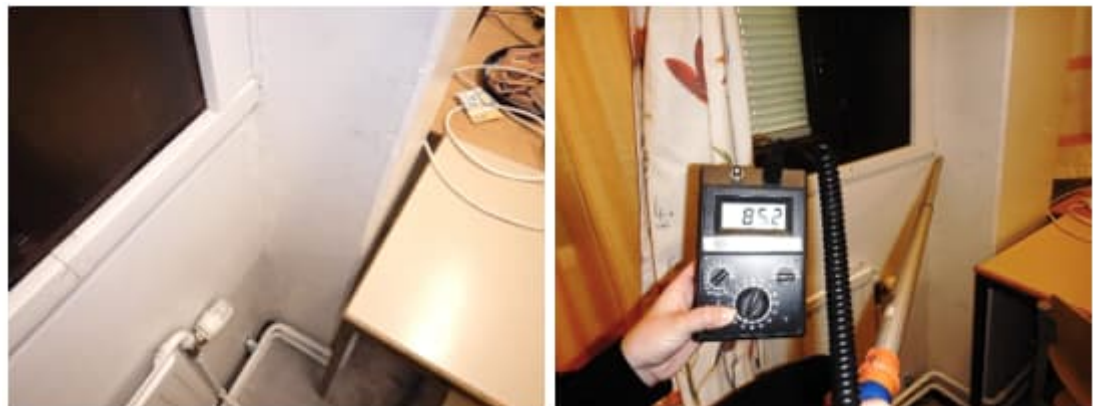
*Kuva 46. a-b. Tilassa 2014 havaittiin ikkunan alapuolella ulkoseinä-pilariliittymässä myös kohonneita vertailuarvoja pintakosteudenilmaisimella sekä kosteuden aiheuttamaa maalipinnan kupruilua.*

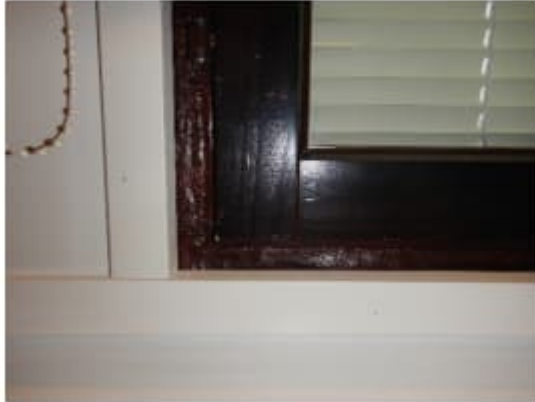
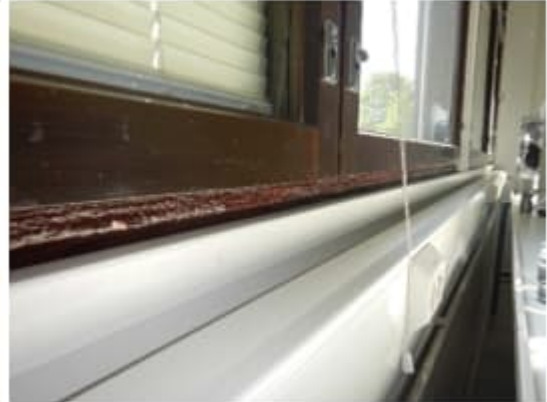
*Kuva 47. a-b. Ikkunaliittymiä on tiivistetty vuoden 2017–2018 sisäilmakorjausten yhteydessä. Tiivistykset olivat aistinvaraisesti siistit ja kiinnittyminen karmiin hyvä. Ikkunalistat ovat naulattuja.*

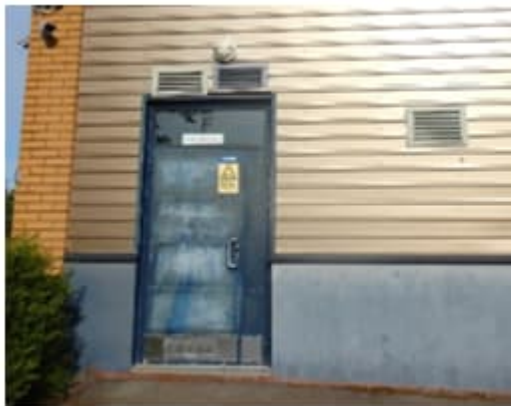
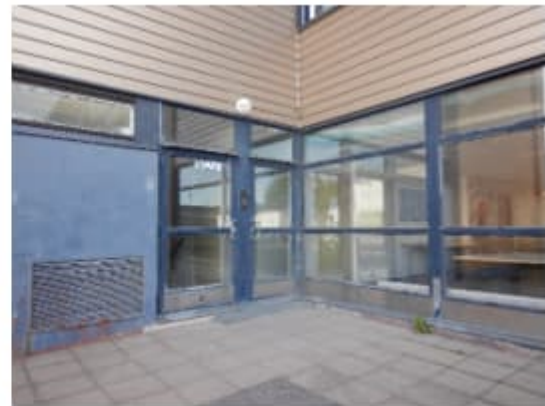
Teräksiset ulko-ovet ovat maalipinnoiltaan kuluneita ja ovien lasitusten kittaukset paikoin huonokuntoiset.

*Kuva 50 a-b. Rakennuksen ulko-ovet ovat pääosin lasiaukollisia tai umpinaisia teräsovia. Teräsovien maalipinnat ovat paikoin hyvinkin kuluneita.*

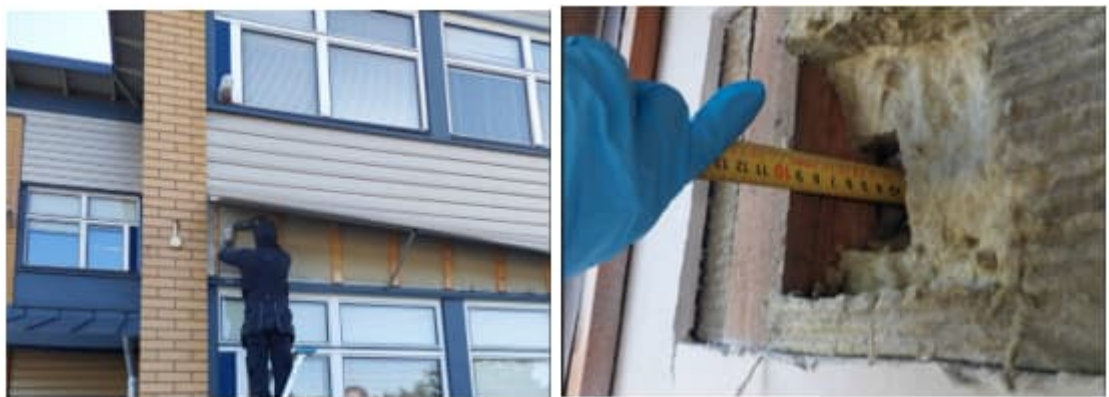
Ulkoseinärakenne, rakenneavaus RA1 ulkopuolelta, 1058 fysiikkakemia.

*Kuva 51 a-b. Tilan 1058 ulkoseinärakenne tarkastettiin ikkunan yläpuolelta ulkopuolen rakenneavauksella RA1. Materiaalinäytteet otettiin heti tuulensuojakipsilevyn takaa MN1 sekä syvemmältä rakenteesta betonipalkin pinnasta MN2.*

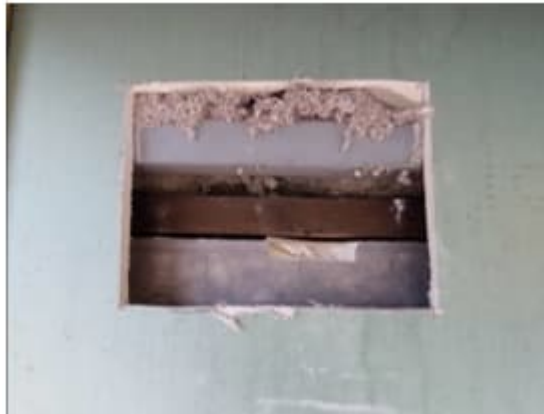
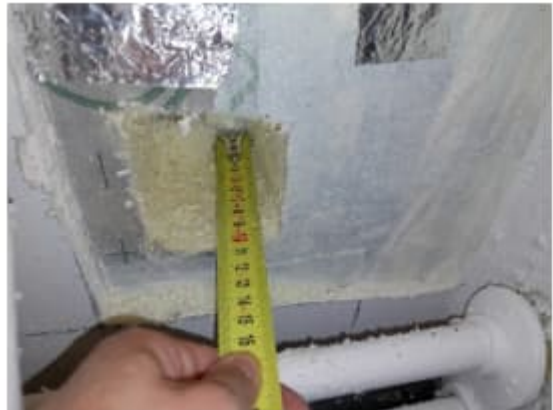
Ulkoseinärakenne, rakenneavaus RA2 ulkopuolelta ja RA5 sisäpuolelta lattian rajasta, tila 1104 matikka.

*Kuva 52 a-b. Tilan 1104 ulkoseinärakenne tarkastettiin ikkunan yläpuolelta ulkopuolen rakenneavauksella RA2 ja ikkunan alapuolelta sisäpuolen rakenneavauksella RA5. Materiaalinäytteet otettiin ulkopuolen avauksen yhteydessä yläpohjan täytöstä MN3 sekä heti tuulensuojakipsilevyn takaa kuitukankaisesta SPU-levystä MN4.*

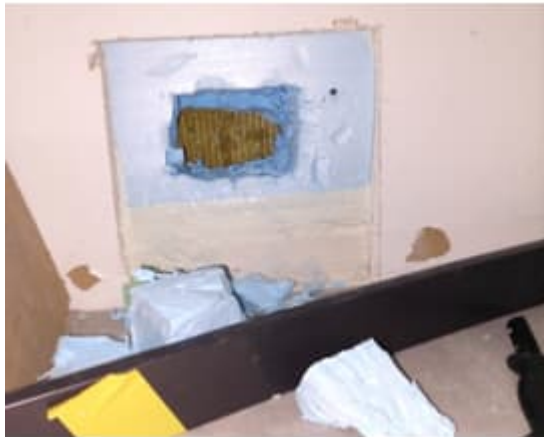
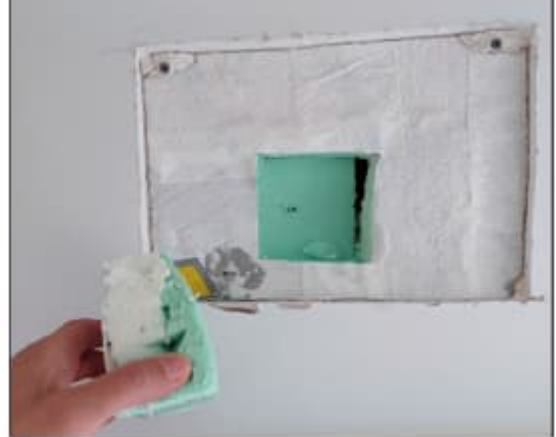
Ulkoseinärakenne alaosa, rakenneavaus RA3 sisäpuolelta, tila 1197.

*Kuva 53 a-b. Tilan 1097 ulkoseinärakenne tarkastettiin ikkunan alapuolelta sisäpuolen rakenneavauksella RA3 ja ikkunan yläpuolelta rakenneavauksella RA4. Havaintojen mukaan ikkunoiden alapuoliset mineraalivillat on suunnitelmista poiketen uusittu sinisellä XPS-levyillä ja ikkunoiden yläosa alumiinipintaistella SPU-levyllä. Sinisestä XPS-levystä havaittiin voimakasta pistävää hajua. Rakenneavauksen perusteella kovan eristelevyn takana ulkopinnassa havaittiin 15 mm paksuinen mineraalivillalevy.*

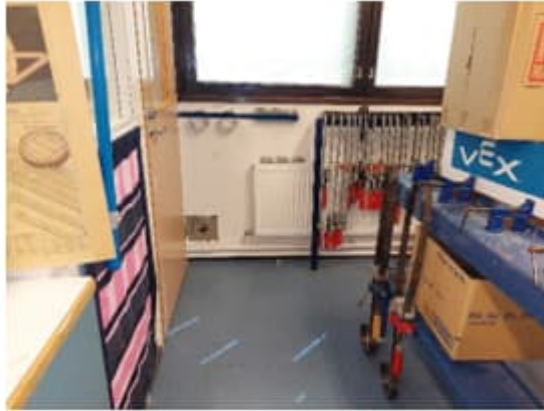
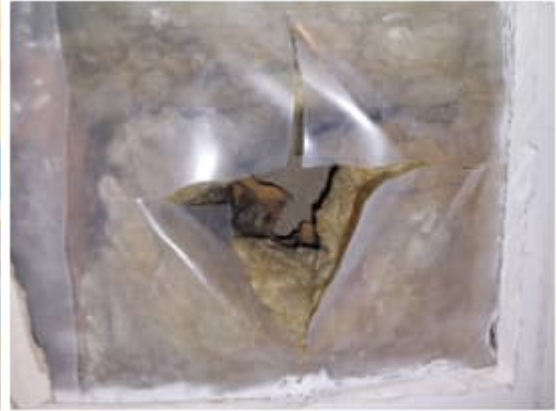
Ulkoseinärakenne, rakenneavaus RA6 sisäpuolelta, tila 1127.

*Kuva 54 a-b. Tilan 1127 ulkoseinärakenne tarkastettiin ikkunan alapuolelta sisäpuolen rakenneavauksella RA6. Rakenne on alkuperäinen. Tuulensuojana on vuoden 1973 suunnitelmien mukainen muovitiivistyspaperi mineraalivillaeristeen takana. Mineraalivillasta otettiin materiaalinäyte MN8, näytteessä ei todettu mikrobikasvua. Teknisen työn tilojen ulkoseiniin ja rakenneliittymiin ei ole tehty tiivistyskorjauksia.*

Teknisen työn luokkien (1135, 1127, 1124) ulkoseinärakenne on alkuperäinen, eikä höyrynsulkua ole tiivistetty ympäröiviin rakenteisiin. Rakenteesta otetussa materiaalinäytteessä ei todettu mikrobivauriota mutta on todennäköistä, että vanhassa lämmöneristeessä on ainakin

paikallisia vaurioita. Suosittelemme seuraavan 5 vuoden aikana tilojen ulkoseinärakenteen uusimista vastaavalla tavalla kuin muualla ja parantamaan rakenteen ilmatiiveyttä.

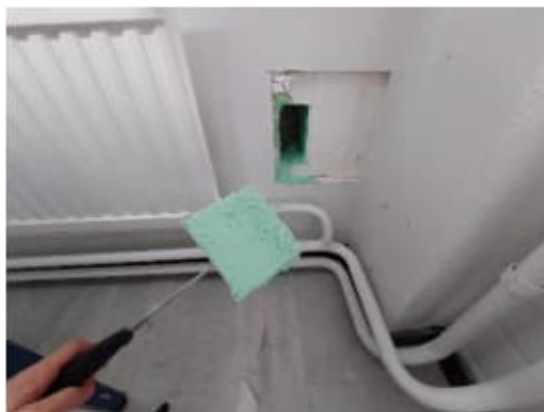
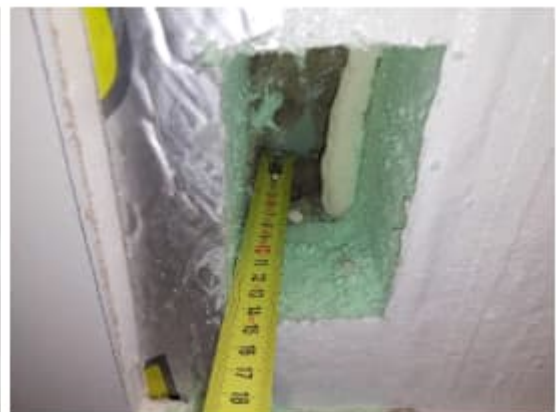
Ulkoseinärakenne, rakenneavaus RA7 sisäpuolelta, tila 1058.

*Kuva 55. a-b. Tilan 1058 ulkoseinärakenne tarkastettiin ikkunan alapuolelta sisäpuolen rakennereavauksella RA7. Alumiinipintaista SPU -eristelevystä otettiin materiaalinäyte MN9.*

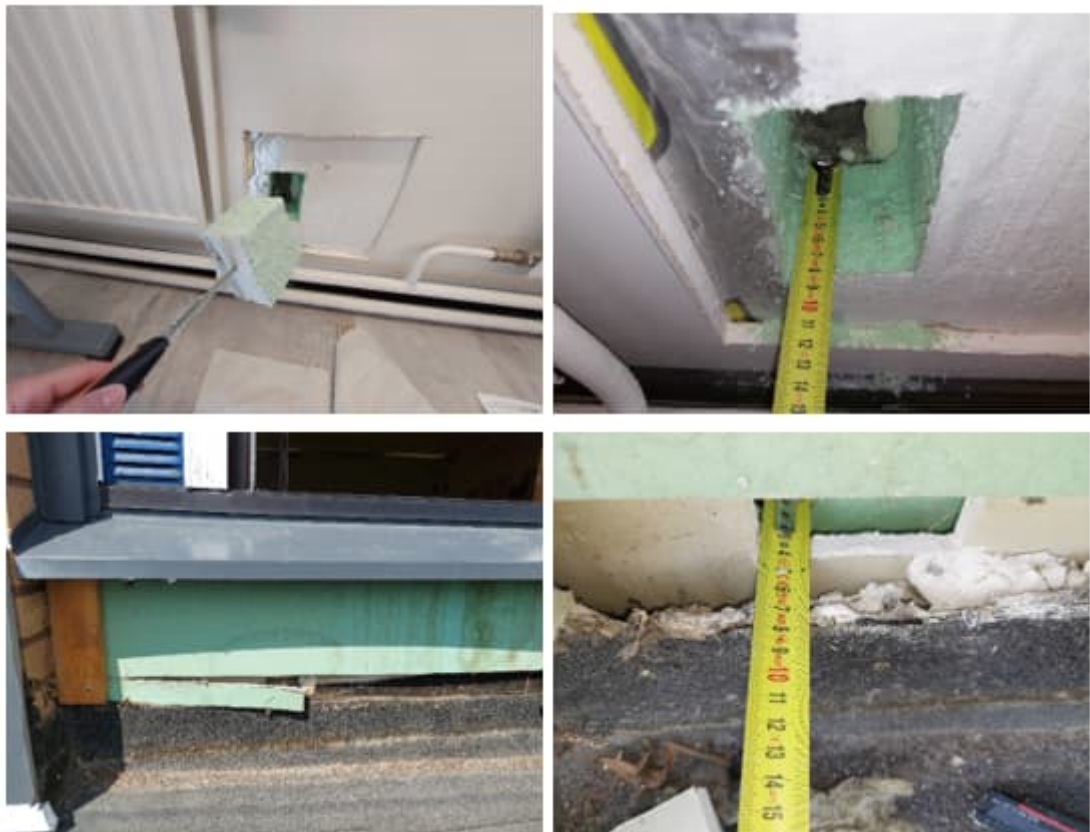
Ulkoseinärakenne, rakennereavaus RA8 ja RA9, tila 2025.

*Kuva 56. a-d. Tilan 2025 ulkoseinärakenne tarkastettiin ikkunan alapuolelta sisäpuolen rakennereavauksella RA8 sekä ulkopuolen avauksella RA9. Sisäpuolen avauksen yhteydessä alumiinipintaista SPU-eristelevyn takana olevasta mineraalivillasta otettiin materiaalinäyte MN10 ja*

*Taulukko 7. Ulkoseinien materiaalinäytteiden mikrobianalyysien tulokset. Näytteissä MN10 ja MN12 todettiin mikrobikasvua. Ruskealla on korostettu näytteet, joissa on selvä tai epäily mikrobikasvu materiaalissa.*

Tutkimuksissa todettiin mikrobivaurioita yhdyskäytävän yläpohjaan liittyvässä ulkoseinässä (tila 2025), missä lumi pääsee kinostumaan seinävierustalle ja pellityksen liittymät on epätiivittä. Tiloissa 2021 ja 2014 vastaavissa liittymäkohdissa havaittiin myös kosteuden aiheuttamia jälkiä ja kohonneita pintakosteuden lukemia. Sade- ja sulamisvedet pääsevät kulkeutumaan vesikaton epätiiviiiden liittymien kautta ulkoseinän eristetilaan vaurioittaen puu- ja eristemateriaaleja. Seinäliittymät on tiivistetty sisäpuolelta ja yksittäisistä ilmavuotopaikoista huolimatta rakenteiden tiiveys on hyvä ja eristetilän epäpuhtauksien kulkeutuminen sisäilmaan on vähäistä. Aistinvaraisten havaintojen perusteella tilan 2022 kosteusvauriokorjauksen laajuus ei ole ollut riittävä, vaan runkopuissa oli havaittavissa selviä veden aiheuttamia valumia ja mikrobikasvua. Suosittelemme korjaamaan tilojen 2014, 2015, 2021, 2022 ja 2025 vesikattoon liittyvät ulkoseinärakenteet seuraavan vuoden aikana. Korjauksessa kaikki vaurioituneet puurakenteet ja lämmöneristeet tulee poistaa ja rakenne uusia kosteusteknisesti toimivaksi sekä vesikaton ylösnosto tulee korjata vesitiiviiksi.

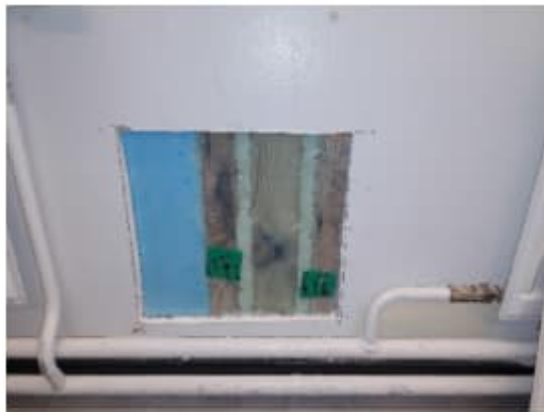
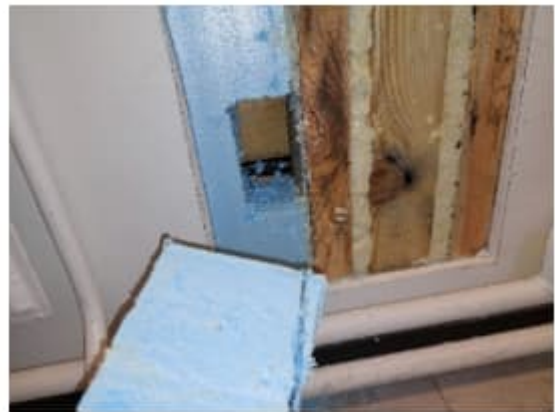
*Ulkoseinärakenne, rakenneavaus RA10 sisäpuolelta, tila 2021.*

*Kuva 57. a-b. Tilan 2021 ulkoseinärakenne tarkastettiin ikkunan alapuolelta sisäpuolen rakenneavauksella RA10. Rakenteessa havaittiin kipsilevyn takana erillinen höyrynsulkumuovi sekä voimakkaasti pistävän hajuinen sininen XPS-levy. Puurakenteissa havaittiin kosteuden aiheuttamaa mikrobikasvua ja valumajälki ja siksi erillistä näytettä ei otettu. Puunkosteutta ei mitattu piikkimittarilla.*

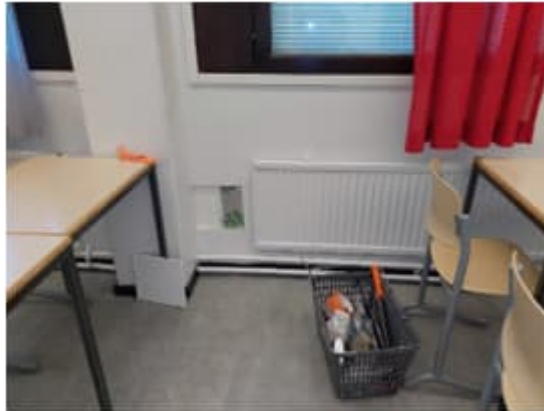
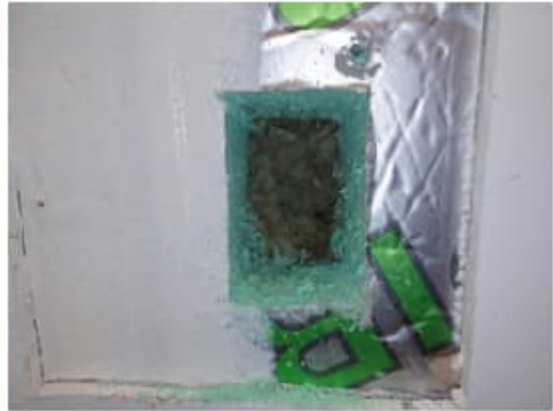
*Ulkoseinärakenne, rakenneavaus RA12 sisäpuolelta, tila 2047.*

*Kuva 58. a-b. Tilan 2047 ulkoseinärakenne tarkastettiin ikkunan alapuolelta sisäpuolen rakenneavauksella RA12. Alumiinipintaisen SPU-eristelevyn takana olevasta mineraalivillasta otettiin materiaalinäyte MN13, näytteessä ei todettu mikrobikasvua.*

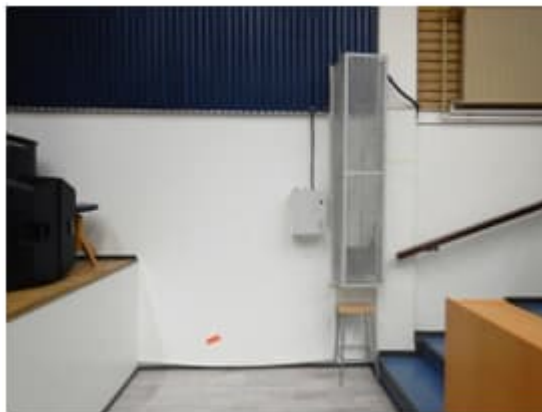
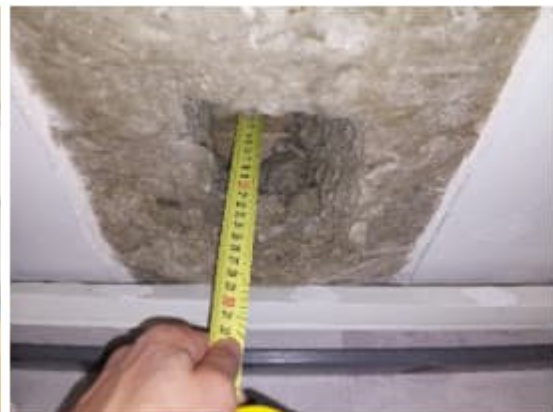
Ulkoseinärakenne, rakenneavaus RA14 sisäpuolelta, tila 1014.

*Kuva 59 a-b. Auditorion ulkoseinärakenne tarkastettiin portaiden alaosaan sisäpuolen rakenneavauksella RA14. Rakenteessa ei avauksen kohdalla havaittu höyrynsulkua ja mineraalivillaa havaittiin rakenteessa yhteensä 225 mm. Mineraalivillasta otettiin materiaalinäyte MN15 n. 100 mm*

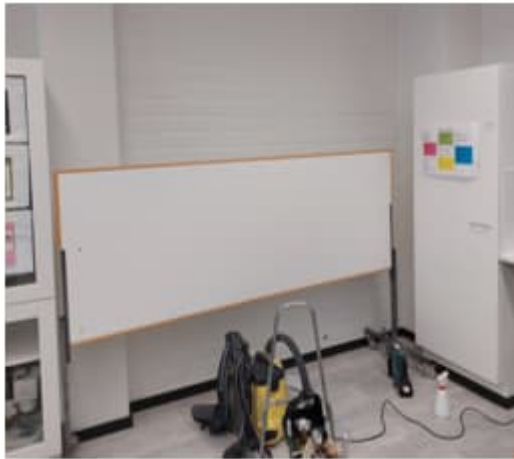
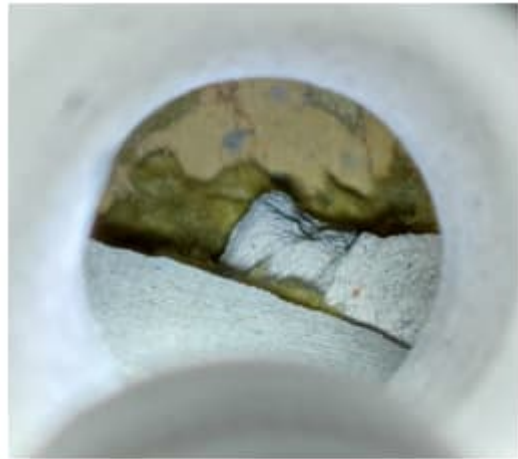
Ulkoseinärakenne, rakenneavaus RA15 sisäpuolelta, tila 1067.

*Kuva 60. a-b. Tilan 1067 ulkoseinärakenne tarkastettiin seinän alaosaan rakennusaukeuksella RA15. Tiili-villa-tiilirakenteen mineraalivillaeristeestä otettiin materiaalinäyte MN17, näytteessä ei todettu mikrobikasvua.*

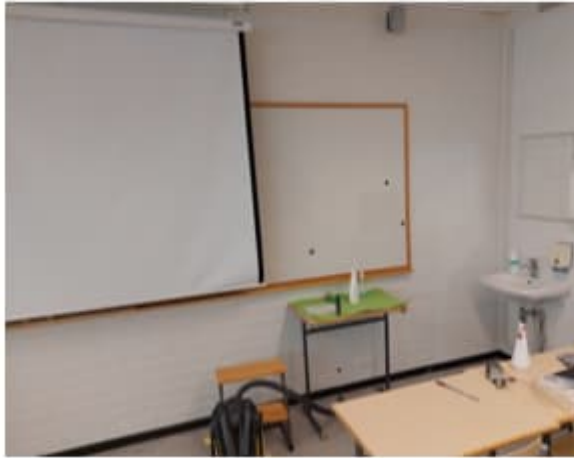
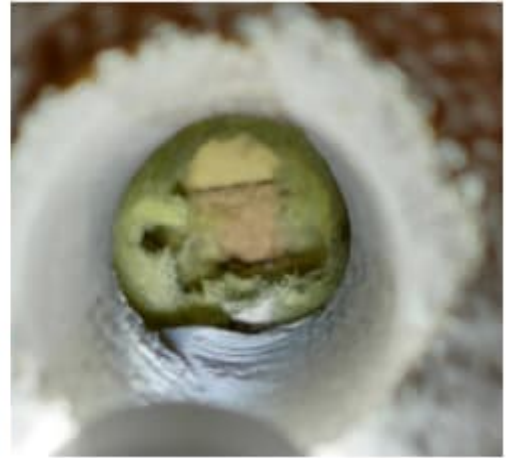
Ulkoseinärakenne, rakenneavaus RA16 sisäpuolelta, tila 2026.

*Kuva 61. a-b. Tilan 2026 ulkoseinärakenne tarkastettiin seinän alaosaan rakennearvauksella RA16. Tiili-villa-tiilirakenteen mineraalivillaeristeestä otettiin materiaalinäyte MN18.*

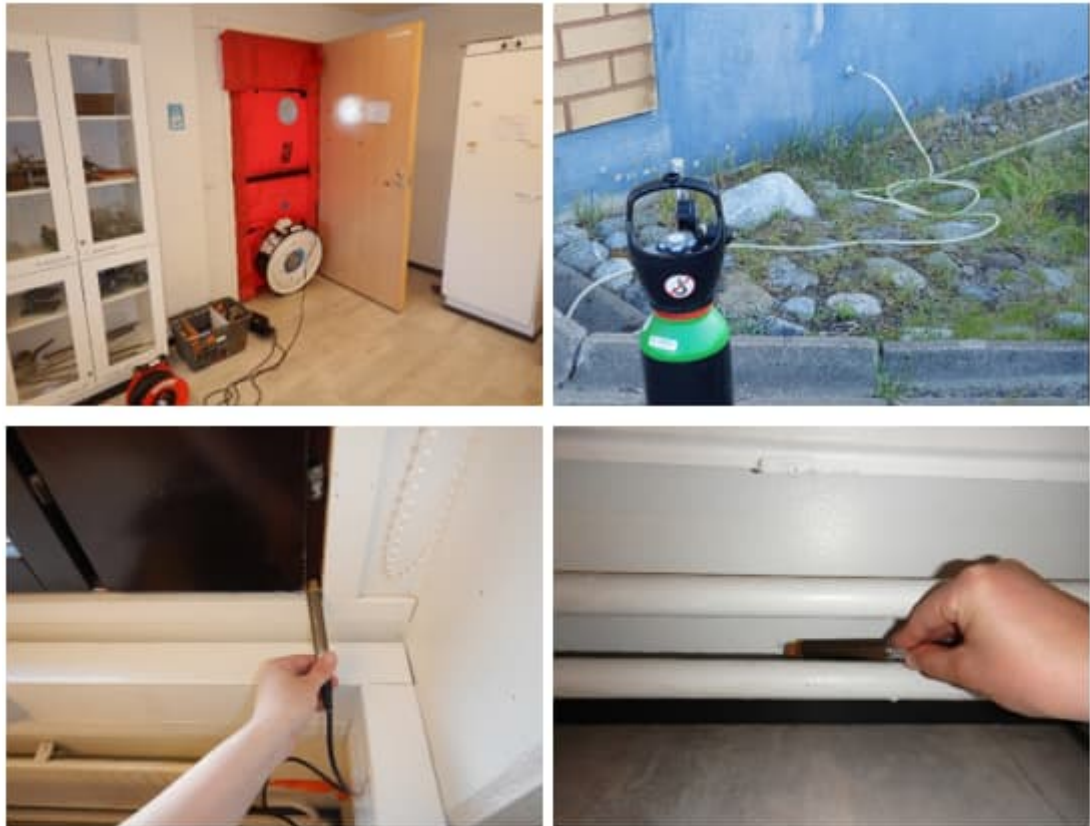
*Kuva 63 a-d. Merkkiainekoe MK1, tila fysiikka-kemia 1058, paine-ero -15 Pa. Tila alipaineistettiin oveen asennettavalla Blowerdoor -*

*alipainejärjestelmällä ja kaasua laskettiin seinän eristetilaan  
betonisokkelissa olevan valmiin reiän kautta.*

MK1 / Puurakenteinen seinä, merkkiainekokeen havainnot:

- Tuuletusikkunan puitteen välistä voimakasta pistemäistä vuotoa kohdasta, jossa ikkunapuitteen tiiviste on huonosti.
- Ikkunan sisäpuite välistä voimakasta pistemäistä vuotoa tiiviste huonosti kohdasta, jossa ikkunapuitteen tiiviste on huonosti
- Jalkalistan takaa useita voimakkaita pistemäisiä vuotoja naulareikien kohdista.
- Kipsilevyn alaosa, ruuvien kohdista useita voimakkaita pistemäisiä vuotoja.
- Muita vuotoja ei havaittu.

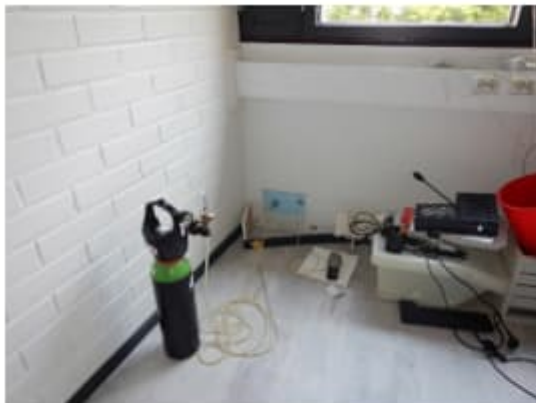
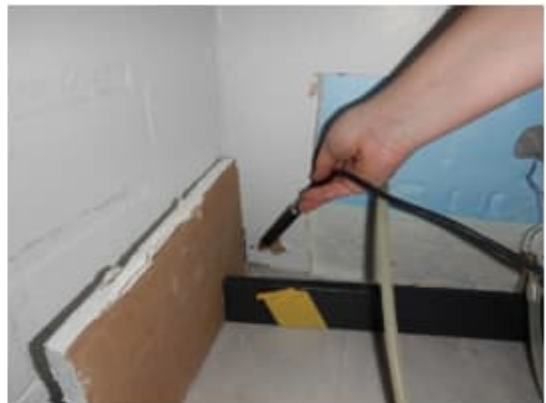
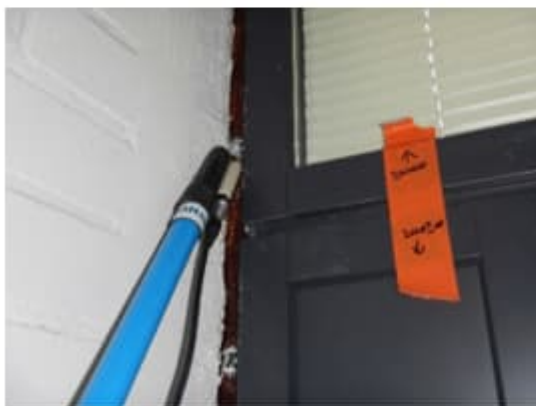
*Kuva 64 a-c. Merkkiainekoe MK2, tila 1097 ikkunan alaosa, paine-ero -15 Pa. Tila alipaineistettiin oveen asennettavalla Blowerdoor - alipainejärjestelmällä.*

MK2/ Puurakenteinen seinä, merkkiainekokeen havainnot:

- Kipsilevyn alaosan ruuvien kohdista useita voimakkaita pistemäisiä vuotoja.
- Ikkunan pulttisaranasta kohtalainen pistemäinen vuoto.
- Muita vuotoja ei havaittu.

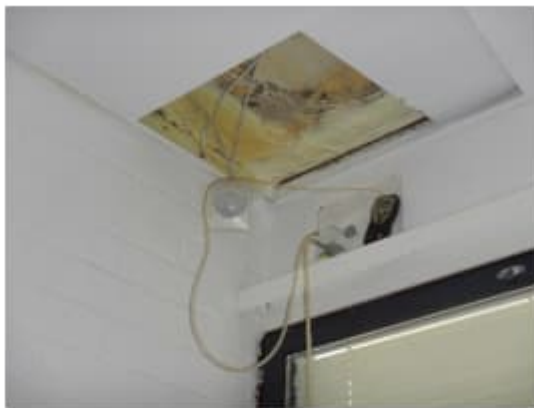
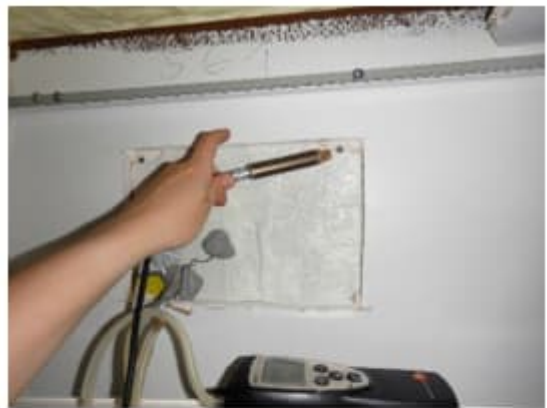
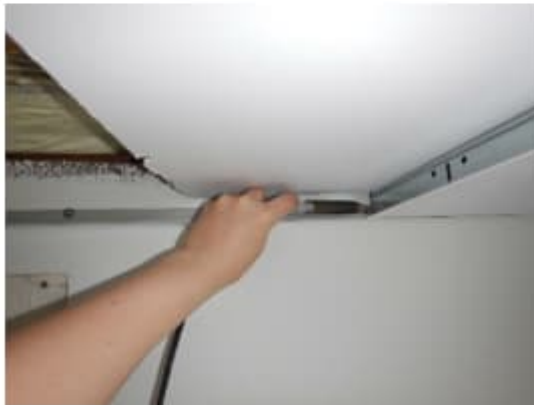
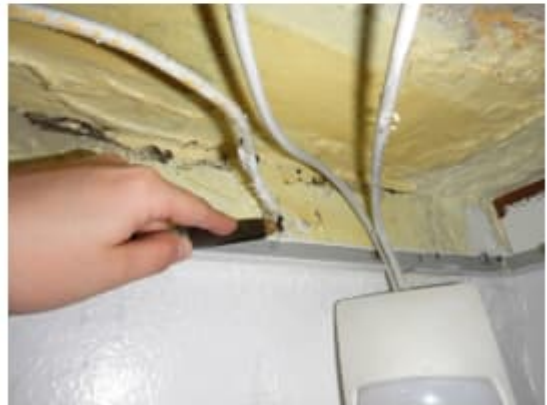
*Kuva 65. a-d. Merkkiainekoe MK3, tila 1097 ikkunan yläosa paine-ero -15 Pa. Katon liittymät tiivistetty mahdollisesti TKR-pinnoitteella.*

MK3 / Puurakenteinen seinä, merkkiainekokeen havainnot:

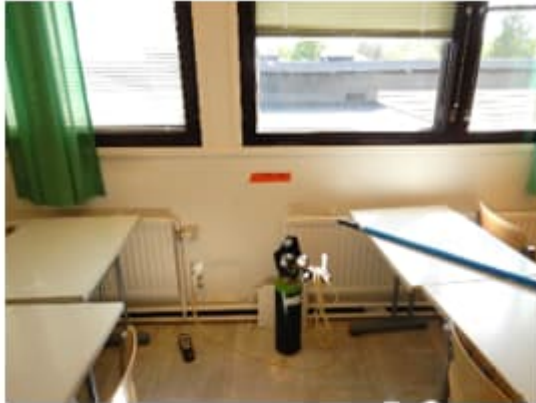
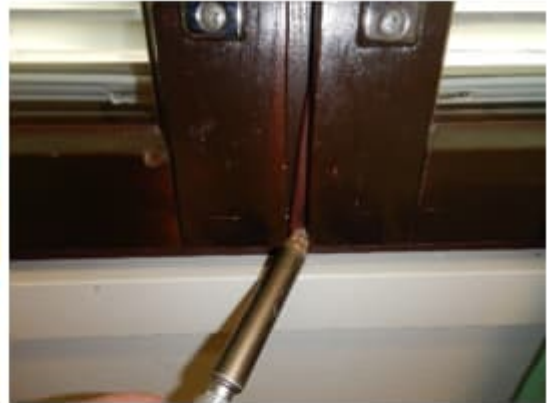
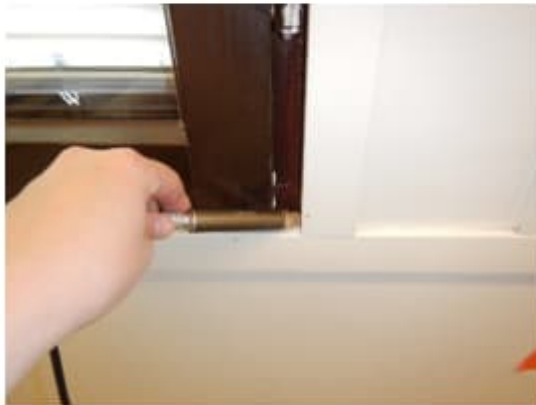
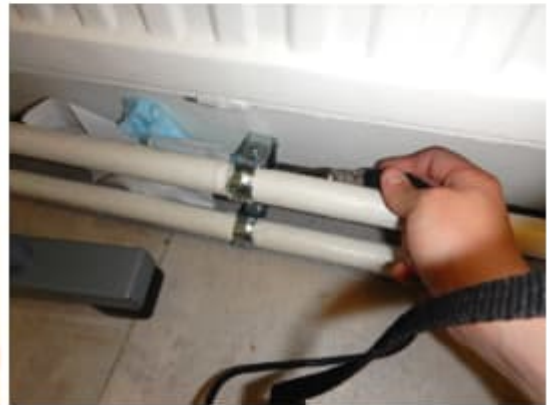
Kuva 67 a-d. Merkkiainekoe MK5, tila 2025, paine-ero -15 Pa.

MK5 / Puurakenteinen seinä, merkkiainekokeen havainnot:

- Ikkunan sisäpuutteen välistä voimakasta pistemäistä vuotoa tiiviste huonosti kohdasta, jossa tiiviste huonosti.
- Ikkunalistan takaa pistemäistä kohtalaista vuotoa.
- Patteriputkien kiinnikkeistä kohtalaista pistemäistä vuotoa.
- Muita vuotoja ei havaittu.
