# Tutkimusselostus

Peltolan koulu

Sisäilma- ja kosteustekninen kuntotutkimus

28.2.2024

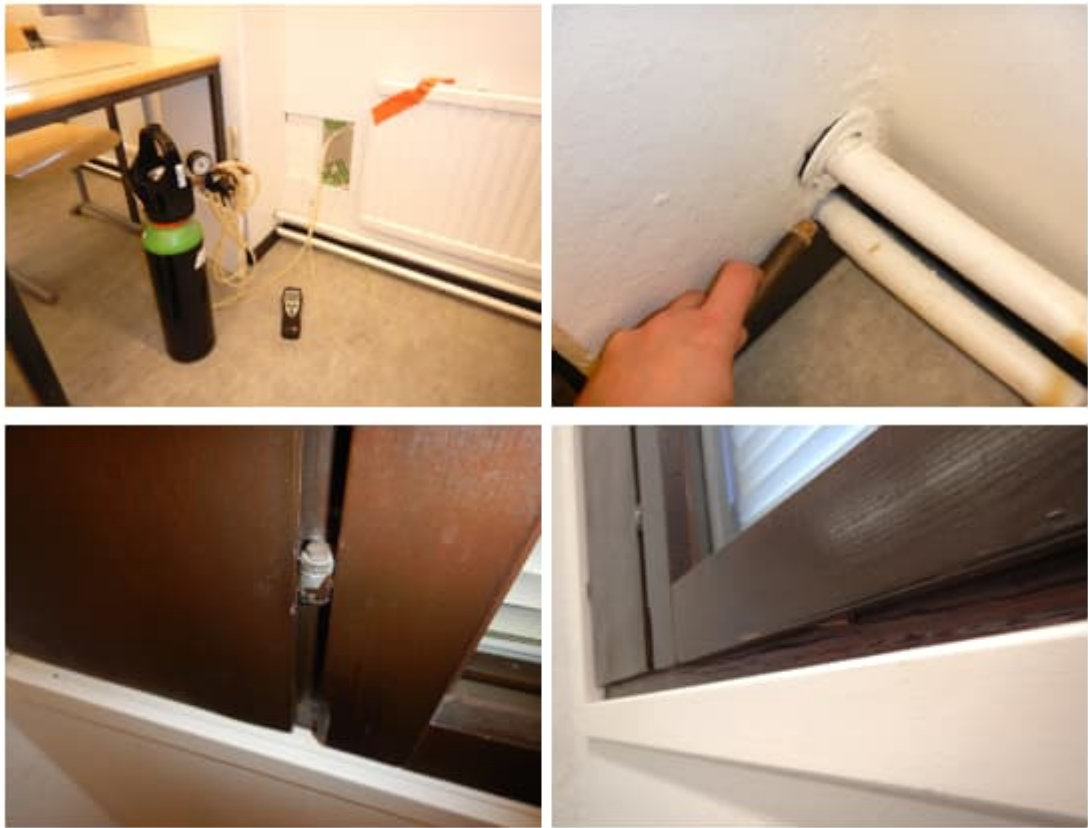
*Kuva 68. a-d. Merkkiainekoe MK6, tila 2047, paine-ero -11...-18 Pa.*

MK6 / Puurakenteinen seinä, merkkiainekokeen havainnot:

- Pilarin läpivienneistä voimakasta pistemäistä vuotoa.
- Ikkunan sisältä voimakasta pistemäistä vuotoa -> tuuletusikkuna ei mene täysin kiinni, hankaa salvokseen.
- Muita vuotoja ei havaittu.

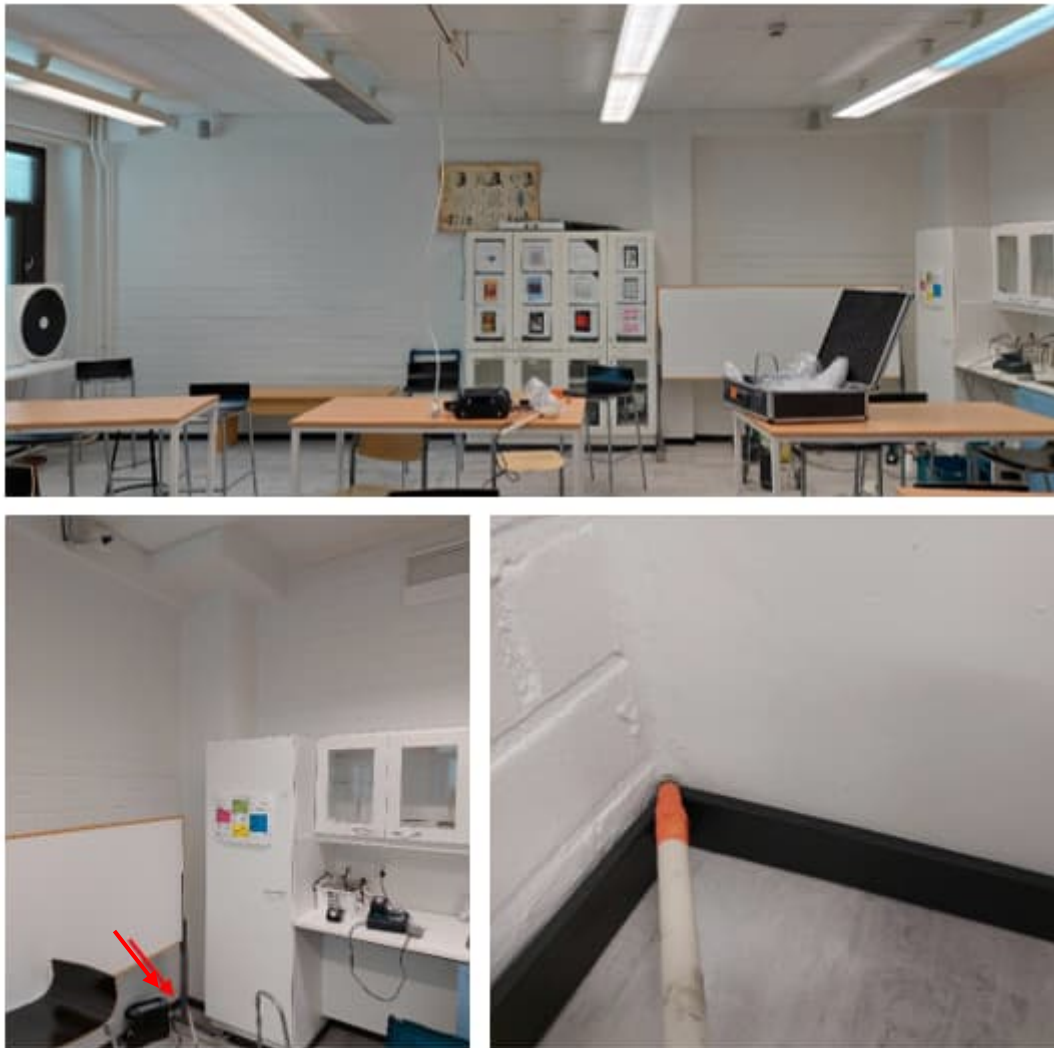
Kuva 69. a-c. Merkkiainekoe MK7, tila 1067, paine-ero -16...-17 Pa.

MK7 / tiilirakenteinen seinä, merkkiainekokeen havainnot:

- Ulkoseinän alaosasta kotelon kohdalta voimakasta pistemäistä ilmavuotoa
- Muita vuotoja ei havaittu.

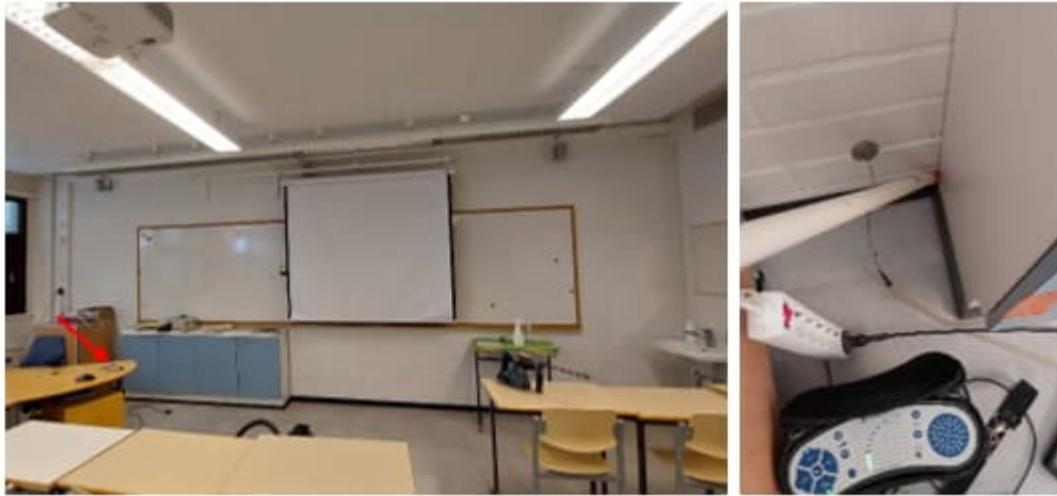
*Kuva 70. a-d. Merkkiainekoe MK8, tila 2026, paine-ero -11...-13 Pa.*

MK8 / tiilirakenteinen seinä, Merkkiainekokeen havainnot:

- Ulkoseinän alaosasta heikkoa pistemäistä vuotoa kaapin kohdalta
- Muita vuotoja ei havaittu.

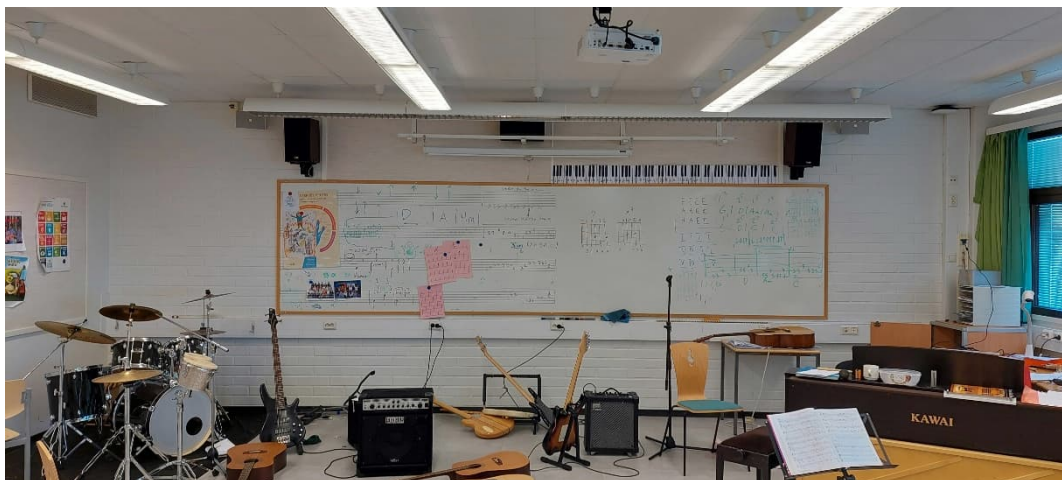
*Kuva 71. a-d. Merkkiainekoe MK9, tila 2041, paine-ero -15...-16 Pa.*

MK9 / tiilirakenteinen seinä, merkkiainekokeen havainnot:

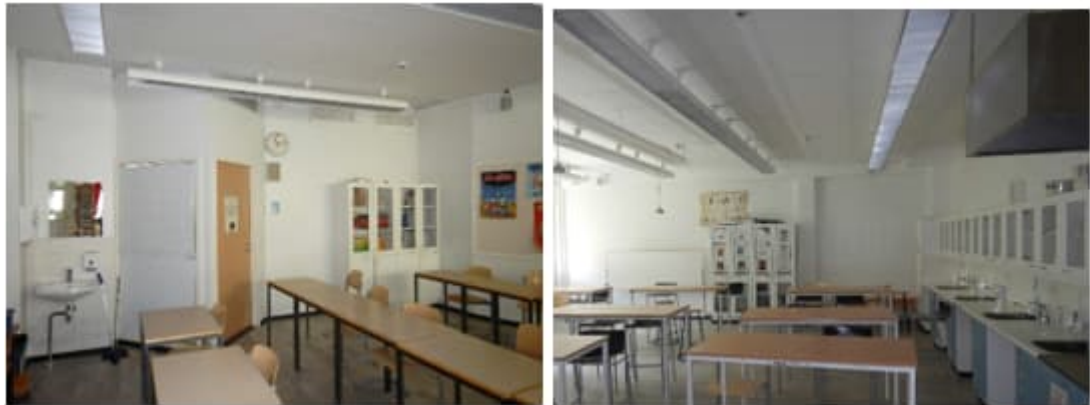
*Kuva 72 a-b. Sisätilojen seinäpinnat ovat pääosin hyväkuntoisia, maalattuja kipsilevyseiniä tai maalattuja muurattuja seiniä.*

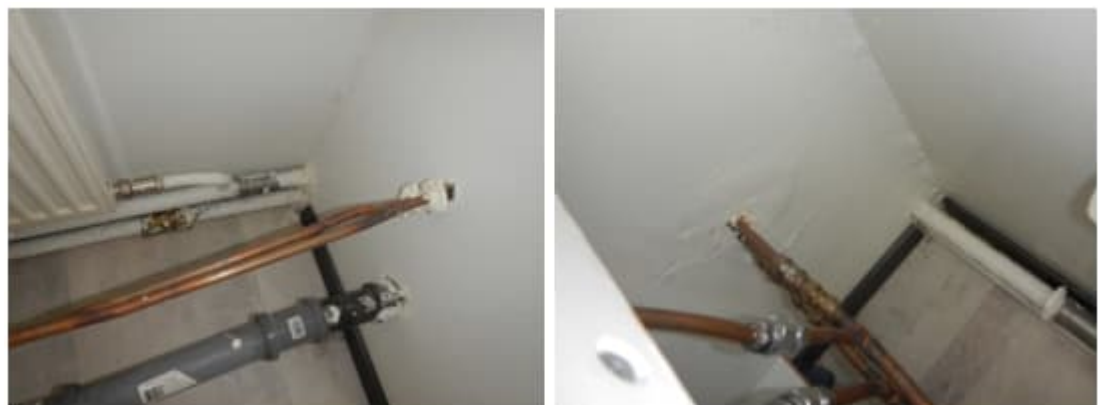
*Kuva 73 a-b. Väliseinien putkiläpivientejä on tiivistetty elastisella massalla kipsilevyä vasten. Massauksissa havaittiin paikoin tiiveyspuutteita.*

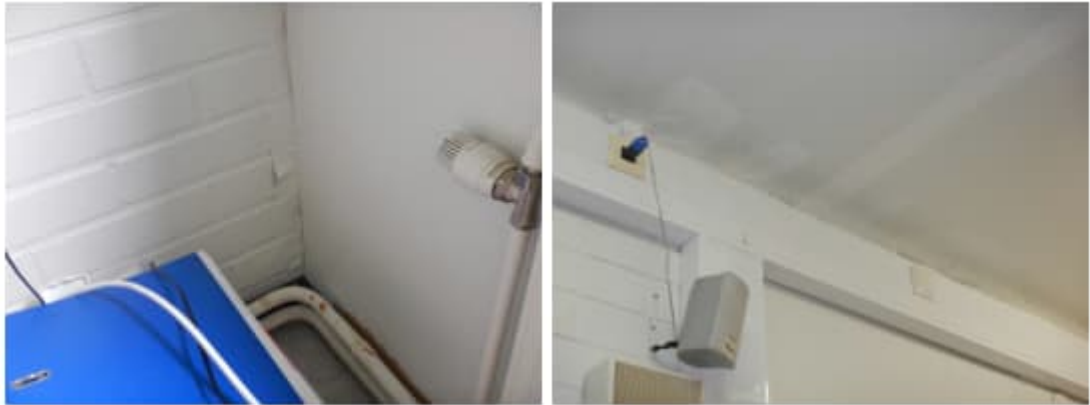
*Kuva 74 a-b. Väliseinäliittymiin tehdyissä tiivistyskaistoissa havaittiin tiivistyskaistojen repeämistä/rakoilua ainakin tiloissa 1099, 1100 ja 1103 sekä 2002 ja 2006 ja 2011.*

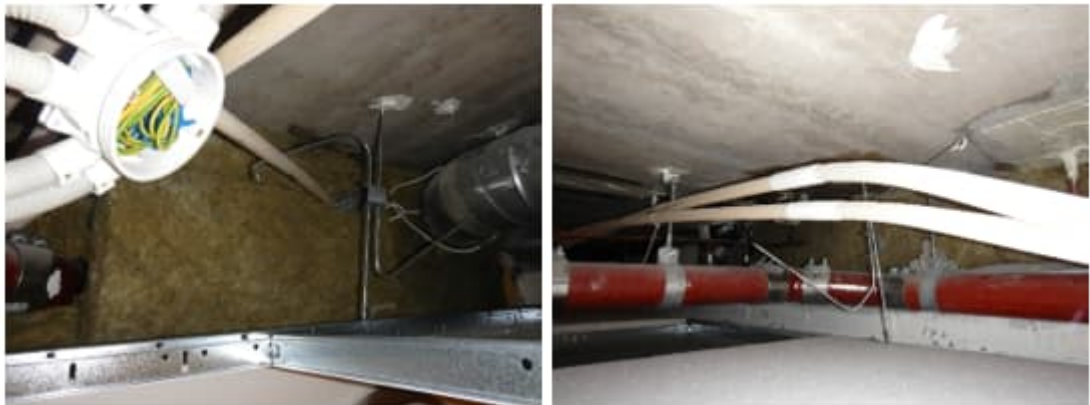
Pistokokeenomaisesti alakattotiloihin tarkasteltuna havaittiin muurattujen väliseinien yläosassa avoimia mineraalivillapintoja. Villapintoja havaittiin ainakin tilojen 1088A ja 1088 huoneiden välisen väliseinän yläosassa sekä tilojen 1116 ja 1117 välisen väliseinän yläosassa.

*Kuva 75 a-b. Tilan 1088A ja 1088 välisen väliseinän yläosassa on väliseinän ja välipohjan välillä avoimet mineraalivillalevyt.*

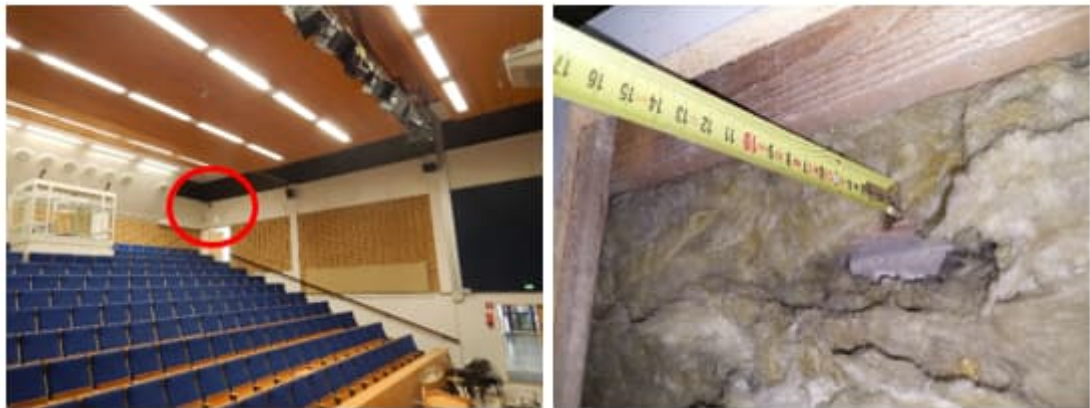
Väliseinärakenne, rakenneavaus RA13, tila 1014.

Kuva 76. a-b. Auditorion väliseinärakenne tarkastettiin portaiden yläosasta sisäpuolen rakenneavauksella RA13, läheltä väliseinän ja yläpohjan liitoskohtaa. Mineraalivillasta otettiin materiaalinäyte MN14.

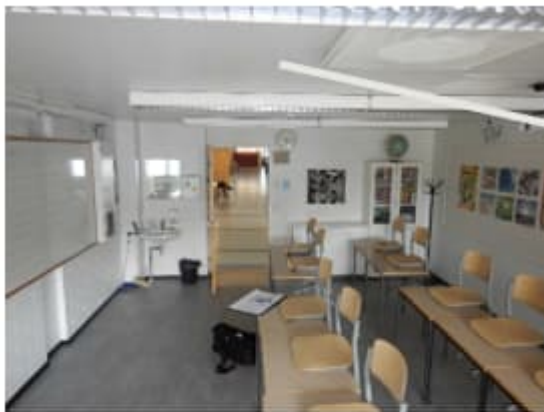
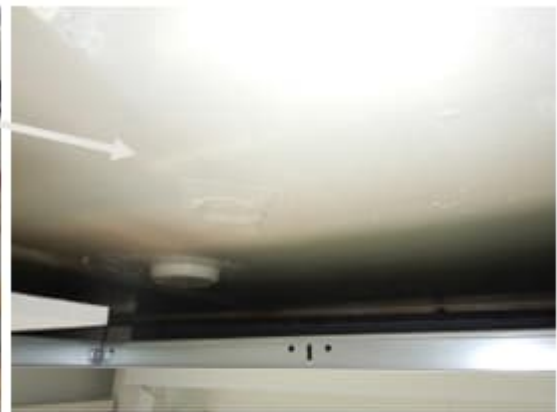
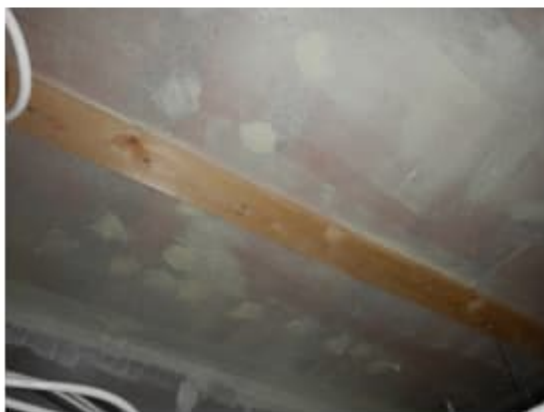
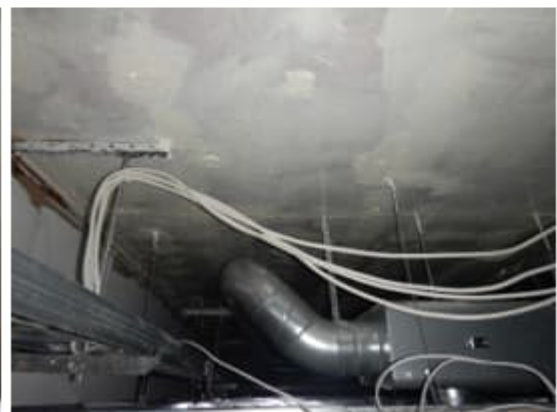
*Kuva 82 a-d. 2.kerroksen tiivistyskorjattujen opetustilojen ja käytävien kattopinnat on akustiikkalevyjen takaa tiivistetty pistokokeenomaisesti tarkasteltuna kauttaaltaan TKR-pinnoitteella. Pinnoituksia on tehty*

*eriasteisesti joko pinnoittamalla pinnat kokonaisuudessaan paksult (kuva tilasta 2052), tai paikallisesti ohuemmalti keskittyen läpivienteihin ja kiinnikereikiin (kuva tilasta 2002).*

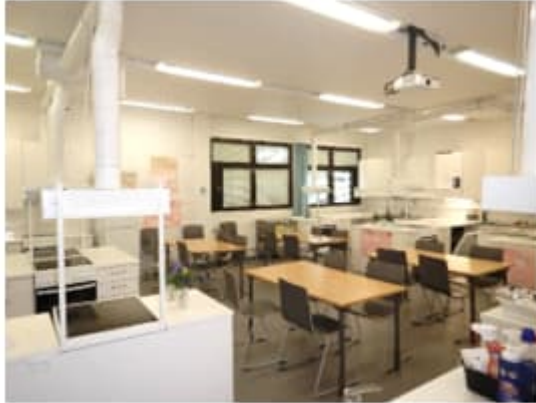
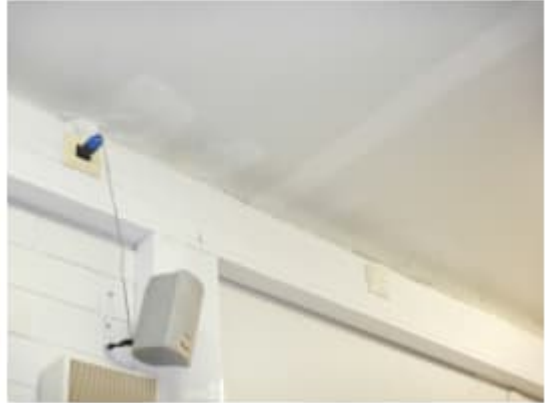
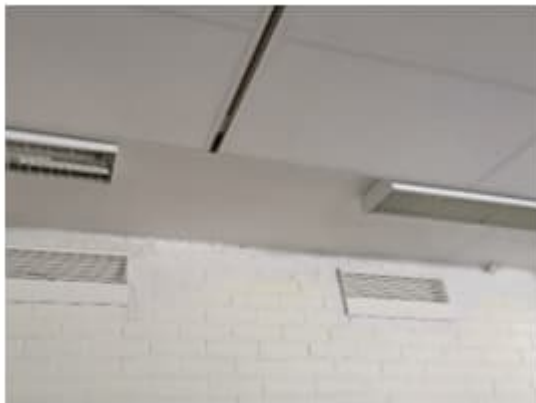
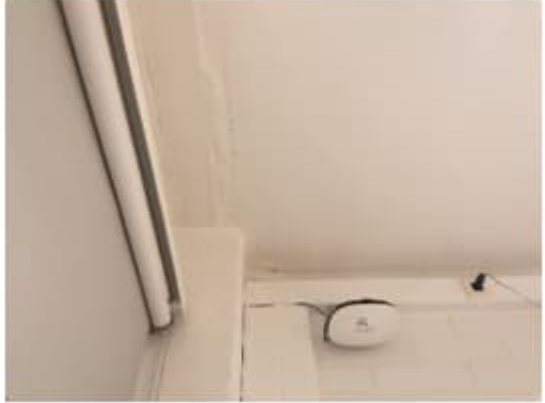
*Kuva 83 a-d. Kotitaloustilojen 1099–1103 sekä kuvaamataidon tilojen 1119 ja 1111 ja yläpohjaliittymien tiivistyskaistat olivat havaintojen mukaan revenneet.*

- Kattoikkunoiden vaurioituneiden kupujen uusimiset.
- Tilojen 1099, 1100, 1103, 2022, 2006 ja 2011 sekä tilojen 1111 ja 1119 väliseinä- ja kattoliittymien nykyisten vaurioituneiden tiivistyskaistojen purku ja liittymien ilmatiiveyden parantaminen.
- Teknisen työn tilan kattoliittymässä olevan halkeaman ilmatiiveyden parantaminen.
- Vesikattojen tukkeutuneiden kaivojen / sihtien puhdistukset.
- IV-konehuoneissa olevien uusien suodattimien laatikoiden sulkeminen (likaantumisen riski).
- Ilmanjaon parantaminen tiloissa, joissa tuloilmapäätelaitteiden edessä on esteitä kuten valaisimia.

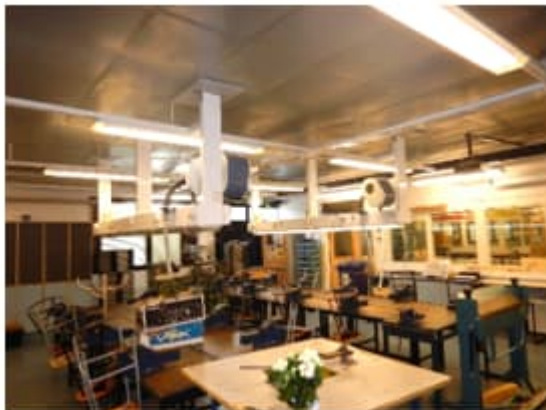
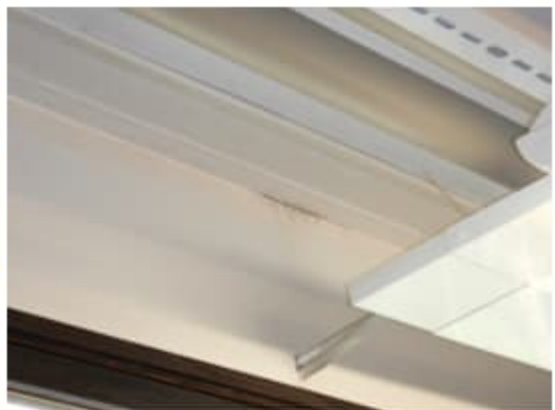
Teknisen työn luokkien (1135, 1127, 1124) ulkoseinärakenne on alkuperäinen, eikä höyrynsulkua ole tiivistetty ympäröiviin rakenteisiin. Rakenteesta otetussa materiaalinäytteessä ei todettu mikrobivauriota mutta on todennäköistä, että vanhassa lämmöneristeessä on ainakin

*Kuva 84 a-b. Teknisen työn tilojen katossa on metallirei'itetty pelti. Pellin takana on havaintojen mukaan Dacron akustiikkavillalevyt. Teknisentyön tilat on jätetty vuoden 2017–2018 sisäilmakorjausten ulkopuolelle, vaikka suunnitelmissa tilat ovatkin mainittu. Ulkoseinä-kattoliittymästä havaittiin ilmavuotojälkiä.*

paikallisia vaurioita. Suosittelemme seuraavan 5 vuoden aikana tilojen ulkoseinärakenteen uusimista vastaavalla tavalla kuin muualla ja parantamaan rakenteen ilmatiiveyttä.

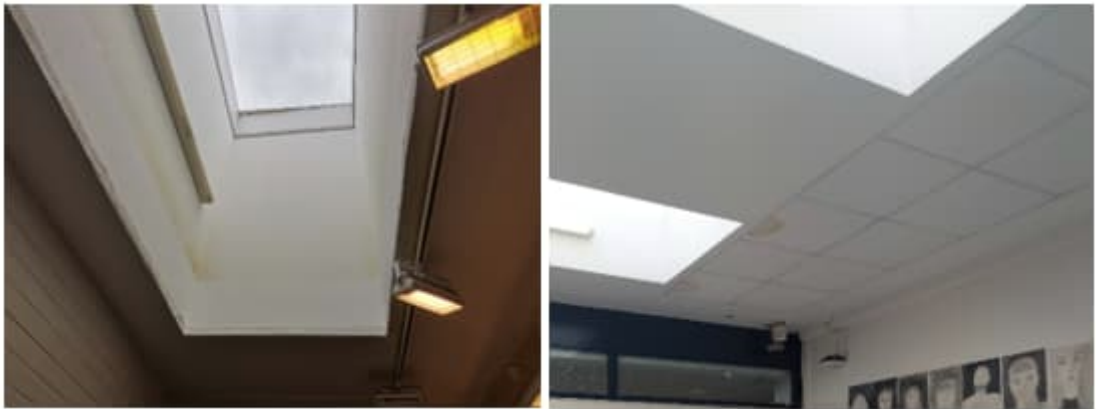
Lähtötietojen mukaan kattoikkunoista on ollut vesivuotoja. Ennen tutkimuksia kattoikkunoiden sisäpuoliset vanhat vuotojäljet oli maalattu ja kosteusvaurioituneet levyt uusittu, eikä tutkimuksissa havaittu näin ollen vuotojälkiä.

*Kuva 85 a-b. Kattolyhtyjen osalla on havaittu vuosien aikana useita vesivuotoja. Tutkimusten aikana kattoikkunoiden vuotojäljet oli maalattu piiloon. Kattoikkunan rakennetta tutkittiin ulkopuolelle tehdyn rakenneavauksen R11 kautta.*

- Jalka- ja ikkunalistojen ruuvi- ja naulakiinnitysten vaurioittamien tiivistyskorjausten systemaattinen korjaaminen koko rakennuksessa.
- [REDACTED]  
[REDACTED]
- Kattoikkunoiden rakenteiden laajemmat korjaukset 5 vuoden aikana, mikäli uusia vesivuotoja rakenneliittymistä esiintyy.
- Ilmanvaihtojärjestelmän kattavat kuitukorjaukset.
- IV-järjestelmän kuntotutkimus, jolla määritetään tarkemmin mahdolliset huolto ja korjaustoimenpiteet.
- Yksittäisten rikkoutuneiden päätelaitteiden säätömoduuleiden uusimiset tulevien ilmamäärien säätöjen yhteydessä.

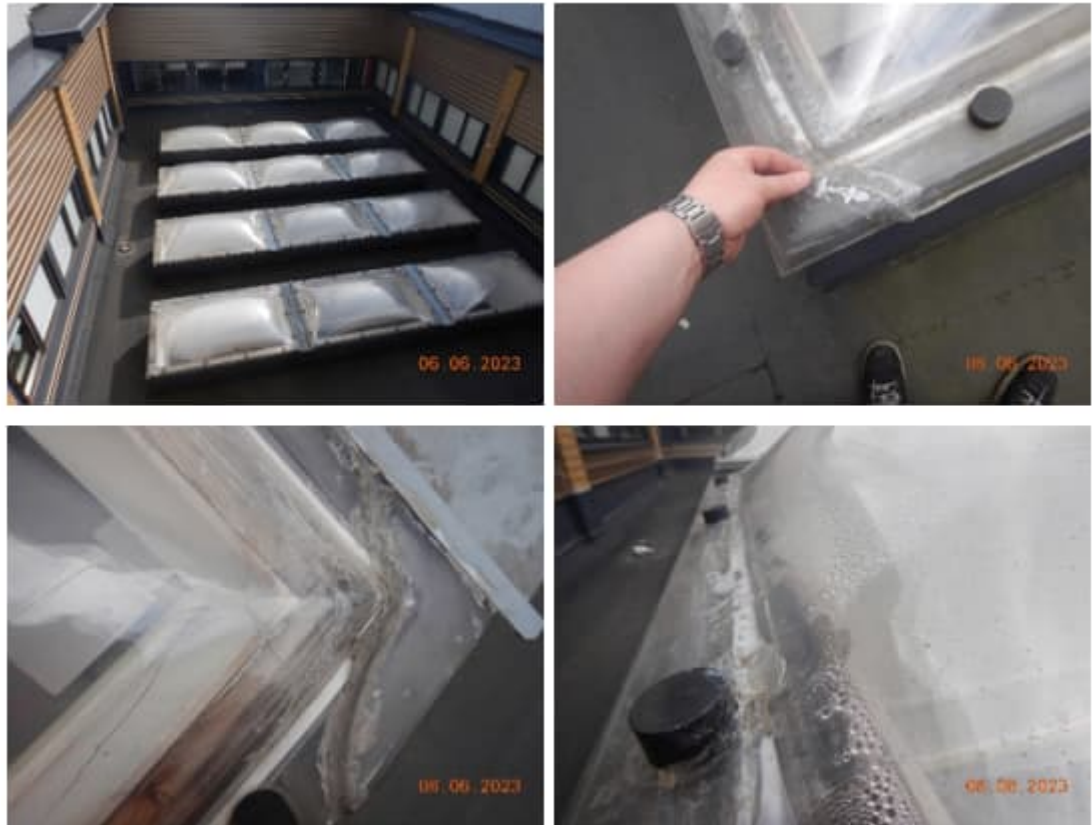
Ulkopuolelta tarkasteltuna ruokailutilojen kattoikkunoissa havaittiin muovikupujen halkeilua sekä veden kondensoitumista kupujen välille. Kupujen halkeamia oli paikkailtu teippaamalla ja massaamalla. Lisäksi tiiveyspuutteita havaittiin myös kupujen kiinnikkeiden osalla.

*Kuva 86 a-b. Ulkopuolelta tarkasteltuna muutamissa ruokailutilan 1058 kattokupujen reunoissa havaittiin halkeilua, joita on paikkailtu teipillä tai elastisella massalla. Myös kiinnikkeiden osalla havaittiin myös tiiveyspuutteita. Kiinnikkeiden juuria on massailtu, mutta massauksissa havaittiin rakoilua.*

Kattoikkunoissa havaittiin muovikupujen halkeilua sekä veden kondensoitumista kupujen välille. Kupujen halkeamia oli paikkailtu teippaamalla ja massaamalla, jotka olivat paikoin irronneet. Yleisesti rakennuksen kattoikkunoista on havaittu vuosien aikana useita vesivuotojälkiä. Ennen tutkimuksia kattoikkunoiden sisäpuoliset vanhat vuotojäljet oli maalattu ja kosteusvaurioituneet levyt uusittu, eikä tutkimuksissa havaittu näin ollen vuotojälkiä. Lähtötietojen mukaan vuotaneen kattoikkunan kohdasta, rakenteen ulkopinnassa otettiin mikrobinäyte, eikä tässä havaittu mikrobikasvua materiaalissa. Suosittelemme vaurioituneiden kattoikkunoiden kupujen uusimisia seuraavan vuoden aikana, sekä varautumaan kattoikkunoiden rakenteiden laajempiin korjauksiin 5 vuoden sisällä, mikäli vesivuotoja havaitaan liittymistä uudelleen.

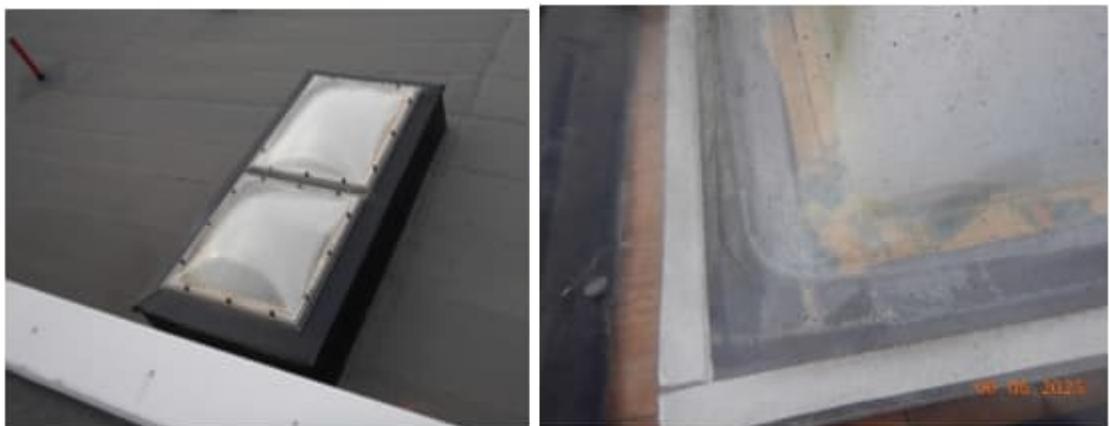
Kuva 87 a-b. Kattoikkunoiden puuosissa oli havaittavissa myös eriasteista kosteuden aiheuttamaa tummentumaa.

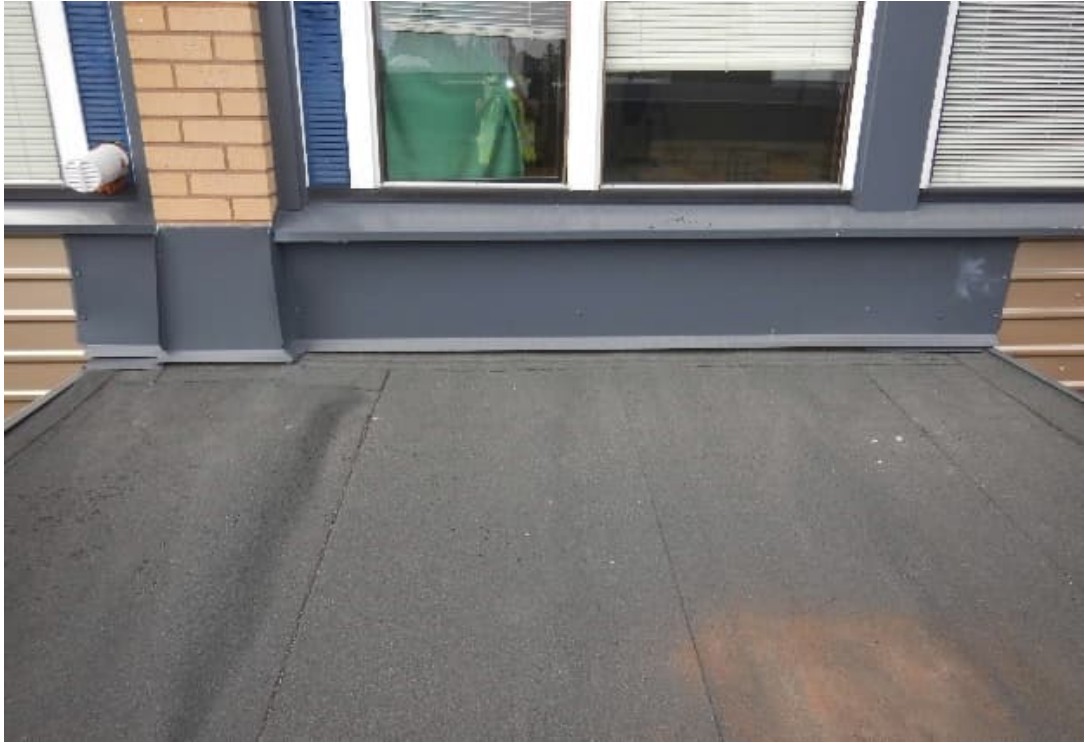
*Kuva 88. Yhdyskäytävien osalla bitumikermi kupruili, mutta oli havaintojen mukaan ehjä. Pohjoissivun katoksen kaadot ovat melko loivat ja kermin pinnalla on lammikoitumisen jälkiä.*

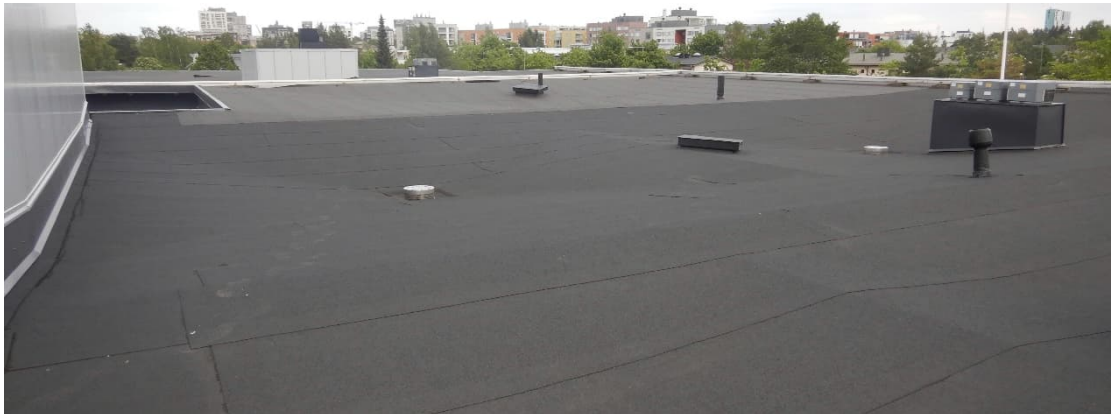
*Kuva 89. Yleiskuva B-osan vesikatosta. Vesikatossa ei havaittu puutteita ja sen yleiskunto on hyvä.*

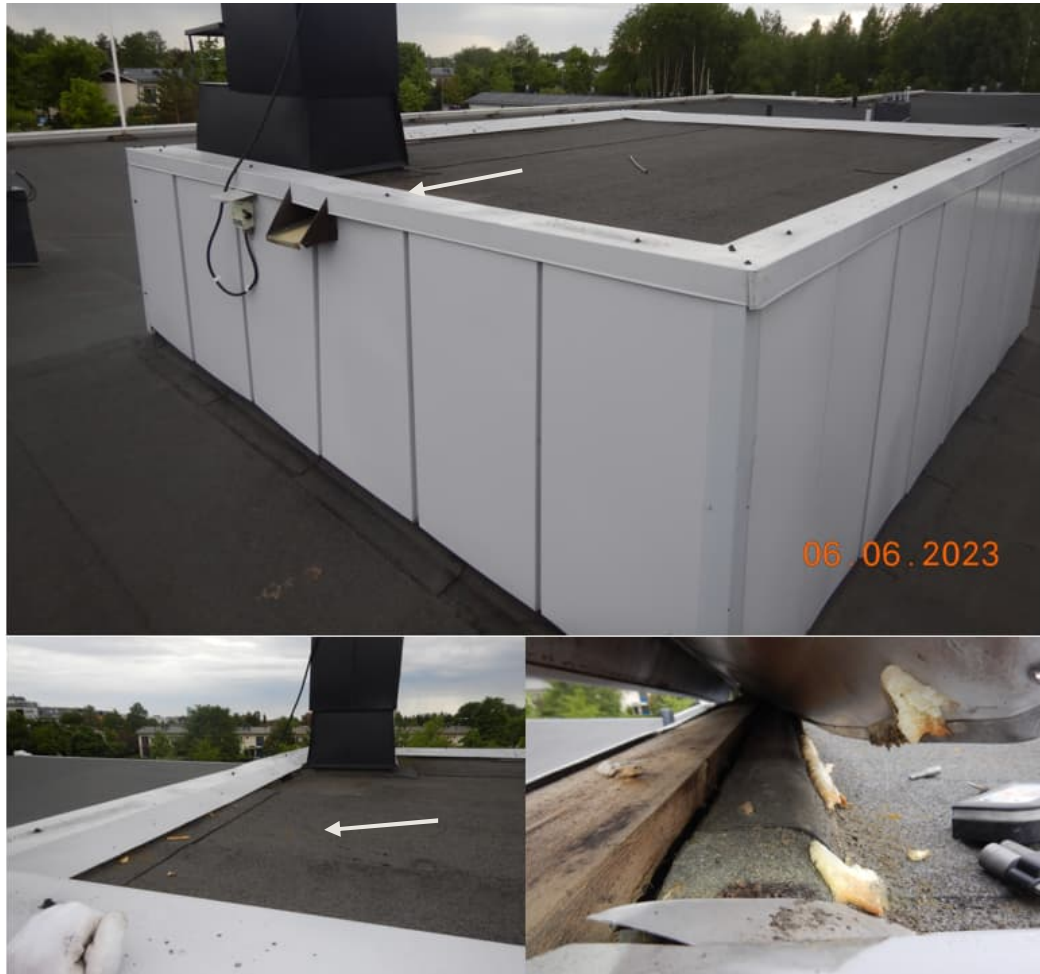
Hissikonehuoneen katon on havaintojen mukaan ainoastaan yksi veden poistoreitti ja kermin ylösnosto reunoilla on hyvin matala (arviolta 5 cm). Kermi ei ulotu seinälinjan ulkopuolelle vaan on käännetty rakenteen sisään. Lisää havainnoista on kerrottu kuvateksteissä:

Kuva 90. a-c. Hissikuilun katolta on yksi ulosheittäjä. Kermin ylösnosto reunoilla on hyvin matala (arviolta 5 cm) eikä kermi ulotu seinälinjan ulkopuolelle. Rakenteessa on kastumisriski veden padottuessa ulosheittäjän kohdalle.

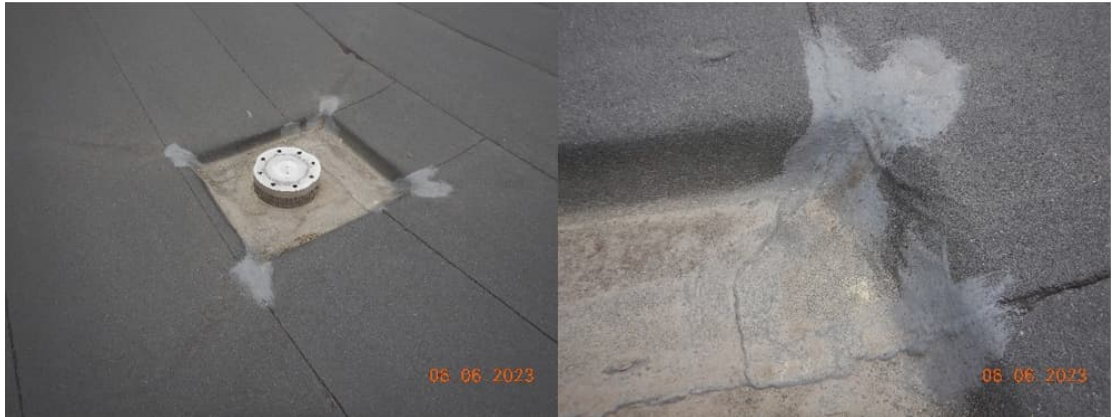
Kattokaivot olivat päällisin puolin pääasiassa puhtaita. Yhden kaivon kohdalla havaittiin veden kertymistä ja suuremman roskasihdin alla oleva pienempi roskasihti oli tukossa.

*Kuva 91. a-b. C-osan vesikatolla on paikattu kattokaivon syvennyksen reunoja eri värisellä paikkausmassalla. Paikkaukset vaikuttivat tiiviiltä. Sadevesi on kertynyt kaivosyvennykseen ja kuivuessaan jättänyt jäljen. Ulkopuolinen roskasihti on puhdas, mutta sisemmässä pienessä sihdissä havaittiin tukkeumia.*

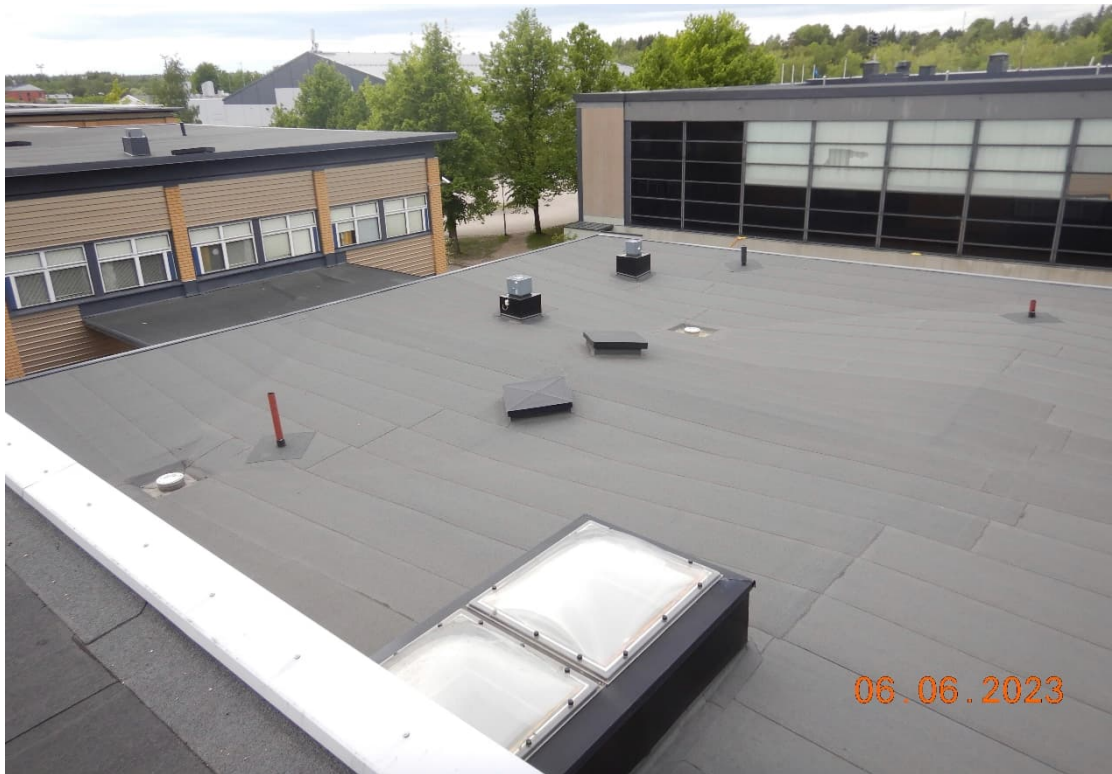
*Kuva 92. Yleiskuva C-osan vesikatosta. Katossa on paljon läpivientejä, mutta katon yleiskunto on hyvä.*

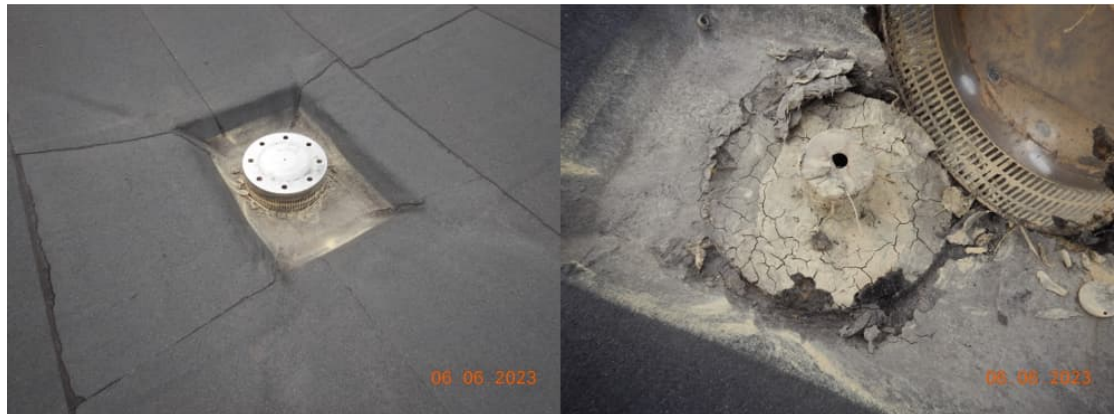
*Kuva 93 a-b. C-osan vesikatolla tukkeutunut kattokaivo. Vesi on lammikoitunut ja poistunut pienemmän roskasihdin päällä olevan reiän kautta.*

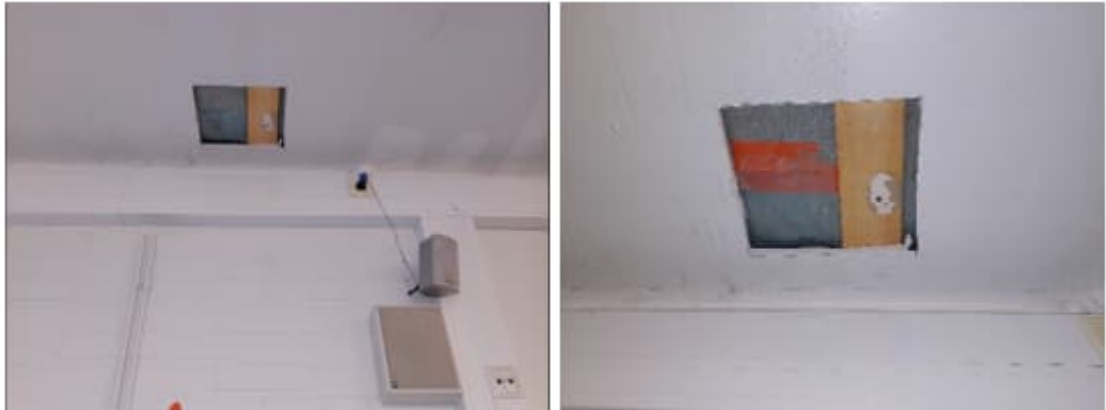
Yläpohjarakenne, rakenneavaus RA15, 1099 kotitalous.

*Kuva 94. a-b. Tilan 1099 yläpohjarakenne tarkastettiin rakenneavauksella RA15. Materiaalinäytteet otettiin heti höyrynsulkumuovin takaa yläpohjan selloeristeestä MN7.*

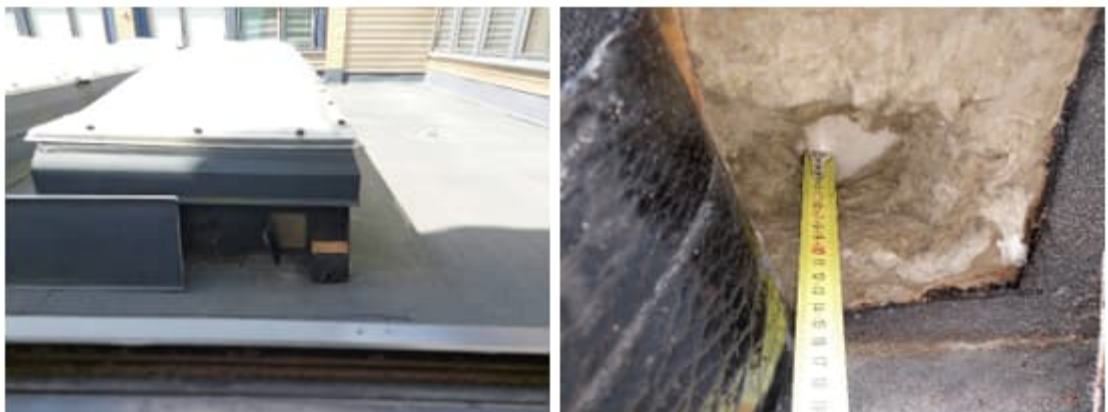
Yläpohjarakenne, rakenneavaus RA11, 1053 ruokailutilan kattoikkuna.

*Kuva 95. a-b. Kattoikkunan rakenteet tarkastettiin rakenneavauksella RA11 sisäpuolella havaitun vesivuotojälkien kohdalta. Mineraalivillasta otettiin materiaalinäyte mikrobianalyysiin MN11.*

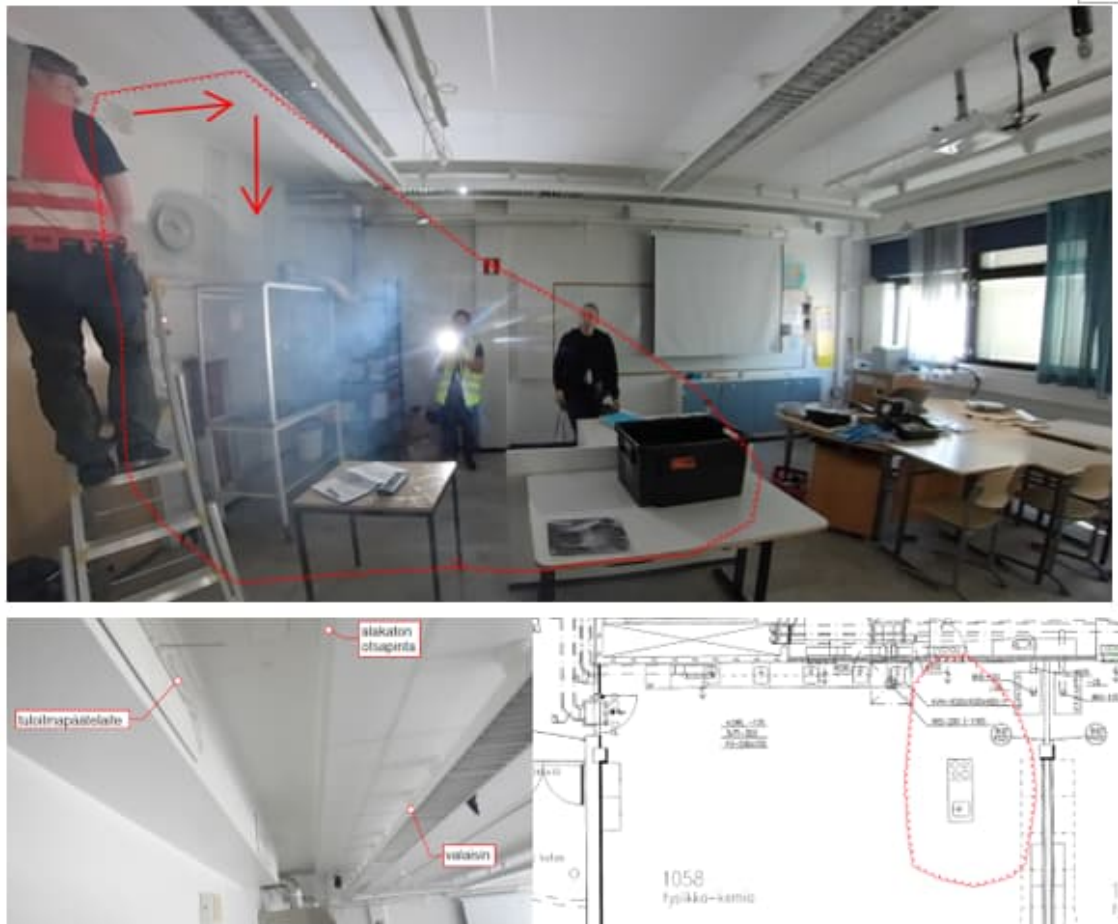
Kuva 96 a-c. Yleiskuva savukokeesta tilassa 1058 (fysiikka-kemia).

Tuloilmasuihku osuu suoraan alakatön otsapintaan ja poikittaissuunnassa kulkevaan valaisimeen. Merkkisavukokeen perusteella ilmanjako ei ole toimiva ja luokan ikkunaseinustalle muodostuu katvealue, jota tuloilma ei huuhtele. Vastaava ongelma toistuu useissa opetustiloissa.

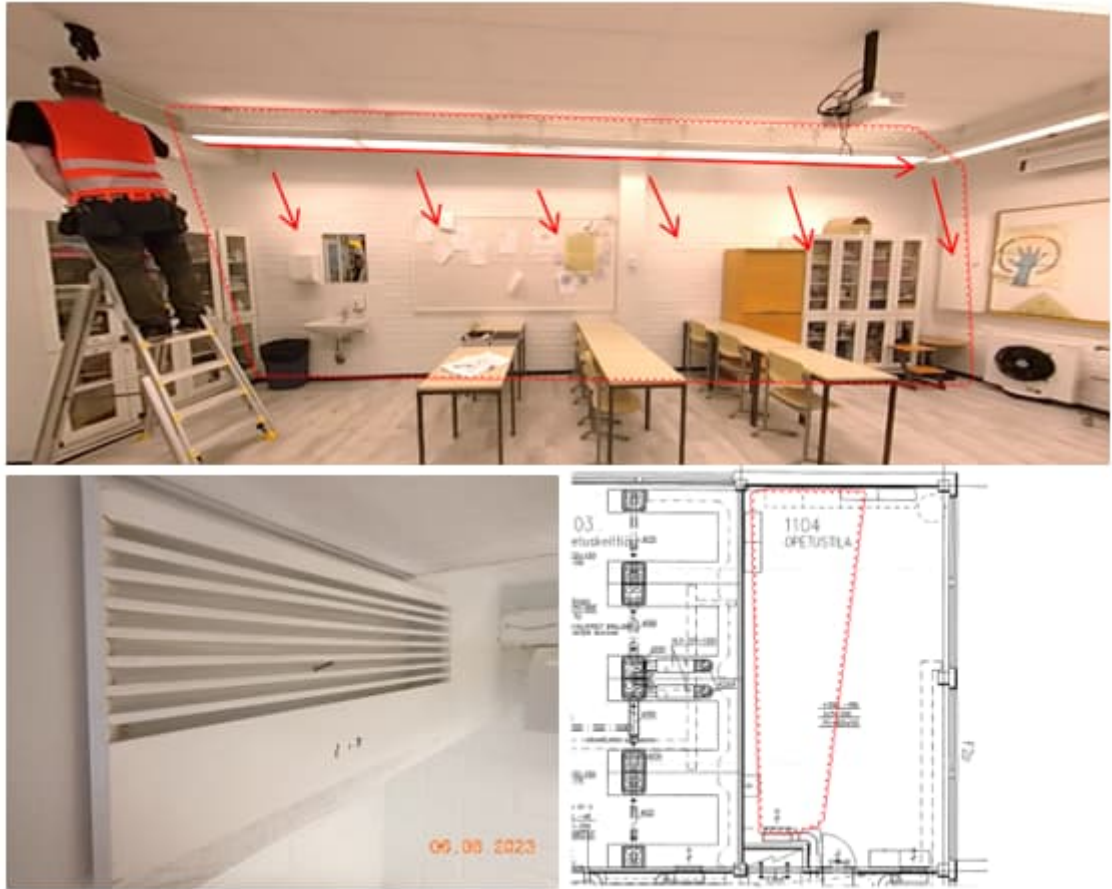
*Kuva 97 a-c. Yleiskuva savukokeesta opetustilassa 1104. Tuloilmasuihkun edessä ei ole esteitä ja tuloilma huuhtelee tehokkaasti koko luokkatilan. Merkkisavukokeen perusteella ilmanjako on riittävä, eikä luokkaan muodostu katvealueita.*

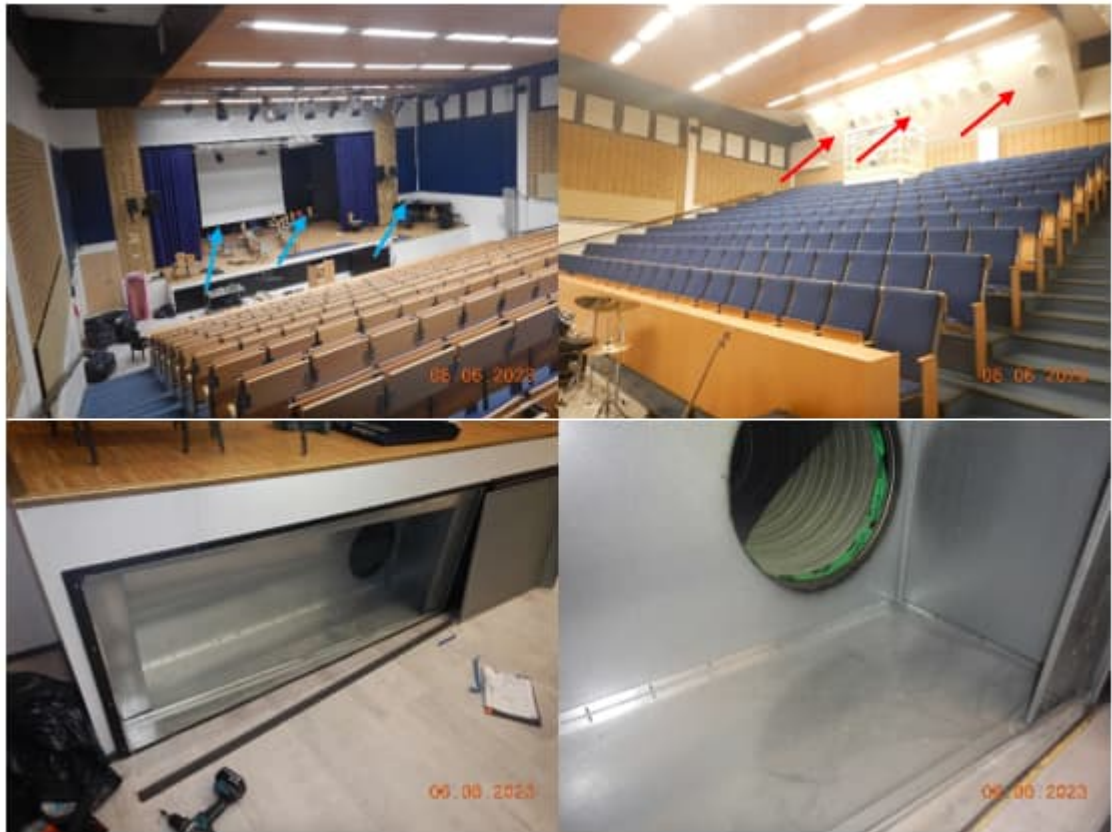
Kuva 98 a-d. Yleiskuva auditorion ilmanjaosta. Tuloilma on johdettu auditorioon näyttämön alta suurilla päätelaitteilla. Poistoilmapäätelaitteet ovat katsomon takaosassa ylhäällä. Savukokeita ei tehty, sillä palohälyttimiä ei voitu sulkea pois käytöstä, näin ollen ilmanjaon toimivuudesta ei ole täyttä varmuutta. Tässä ilmanjaossa on kuitenkin riskinä, että lämmin tuloilma nousee suoraan kattoon, jolloin katsomoon kohdistuva huuhteluvaikutus on vähäisempi.

Auditoriossa ilmanjakotapa voi aiheuttaa ilman kerrostumista ja heikompaa sekoittumista, jolloin katsomoon voi muodostua katvealueita.

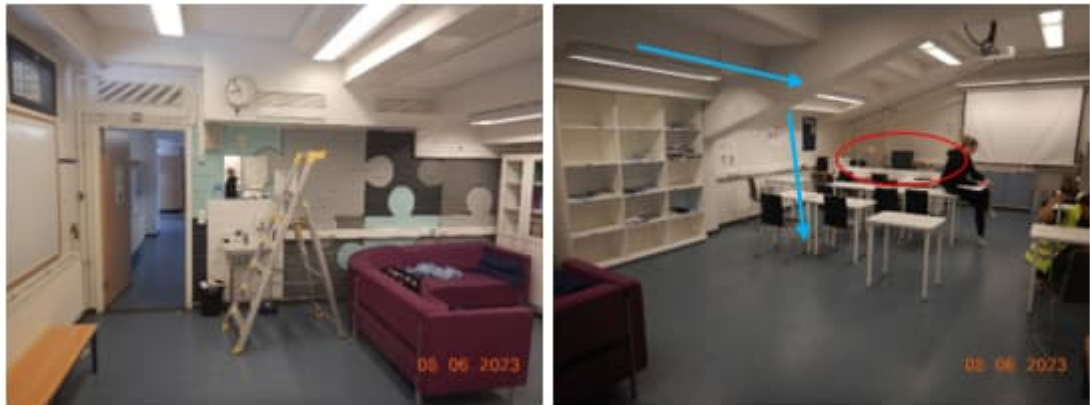
*Kuva 99 a-b. Yleiskuva opetustilasta 1013. Tilaan ei tehty merkkisavukoetta. Havaintojen perusteella tuloilmasuihku osuu auditorion kantaviin rakenteisiin (nuolet) ja opettajan pöydän ympäristöön muodostuu katvealue, jota tuloilma ei huuhtelee tehokkaasti.*

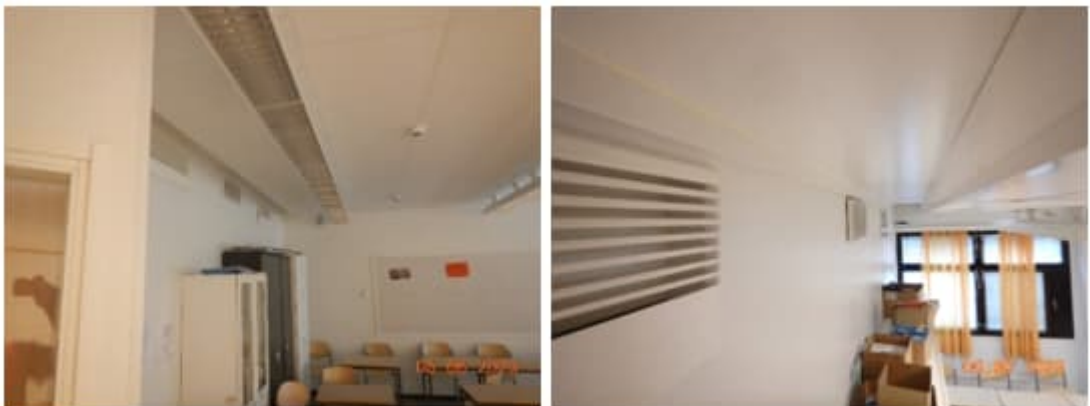
*Kuva 100 a-b. Yleiskuvat luokista 2047 ja 2014. Useassa luokkahuoneessa on alaslaskettu katto sekä tuloilmapäätelaitteisiin nähden poikittain olevat valaisimet. Tuloilmasuihku osuu alakaton otsapintaan ja valaisimiin, jolloin tuloilman huuhteluvaikutus tilassa heikkenee. Tilojen takaosiin jää katvealueita.*

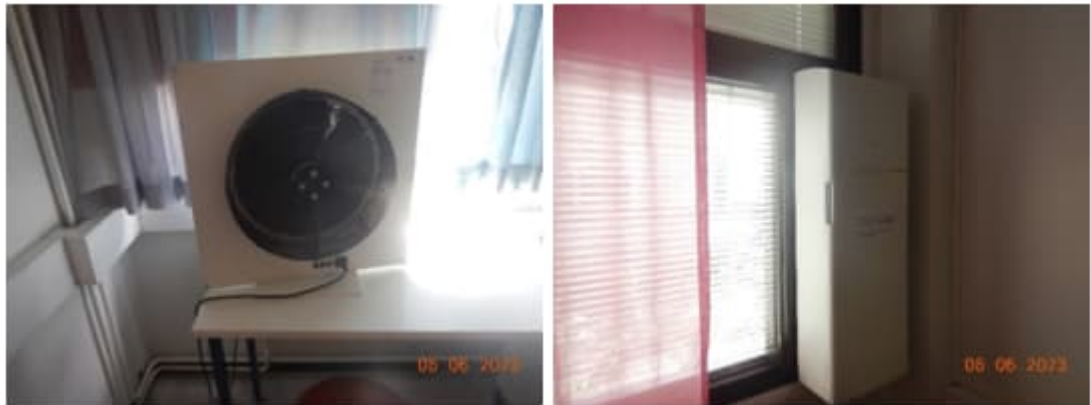
*Kuva 101 a-b. Tiloissa oli vaihtelevasti erilaisia ilmanpuhdistimia ja ilmaa kierrättäviä puhaltimia. Puhaltimien ja puhdistimien sijoittelu vaihtelee luokkatiloissa. Osa järjestelmistä oli asennettu tuuletusikkunoihin ja osa olivat pöydällä tai lattialla olevia erillisiä puhaltimia.*

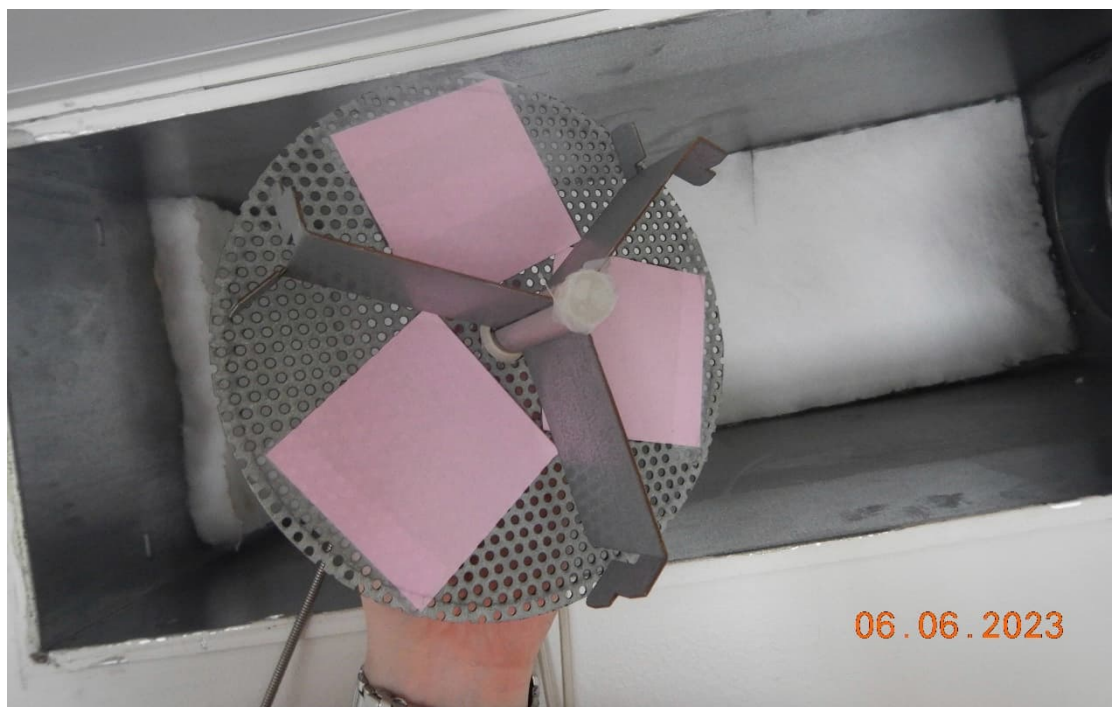
*Kuva 102. Tilan 2048 tuloilmapäätelaitteen mittaus- ja säätömoduuli on rikki.*

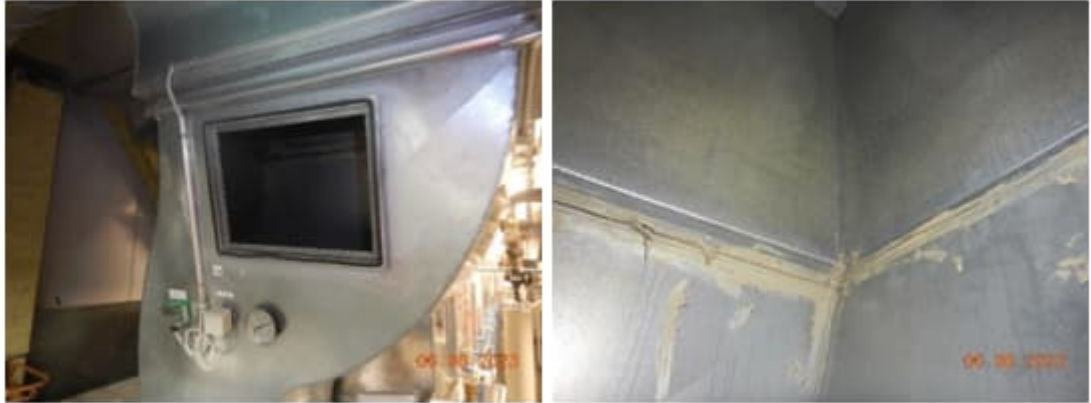
*Kuva 103 a-b. Tuloilmakoneen TK1 (A-osa opetustilat) puhaltimen jälkeinen kokoajakammio. Kammion sisäpuolisissa ääneneristeissä on reikäpellillä ja lähtötietoina olevien suunnitelmien mukaan huovalla suojattu mineraalivilla. Mahdollisesta huovasta pellin takana ei saatu täyttä selvyyttä.*
