# Tutkimusselostus

Peltolan koulu

Sisäilma- ja kosteustekninen kuntotutkimus

28.2.2024

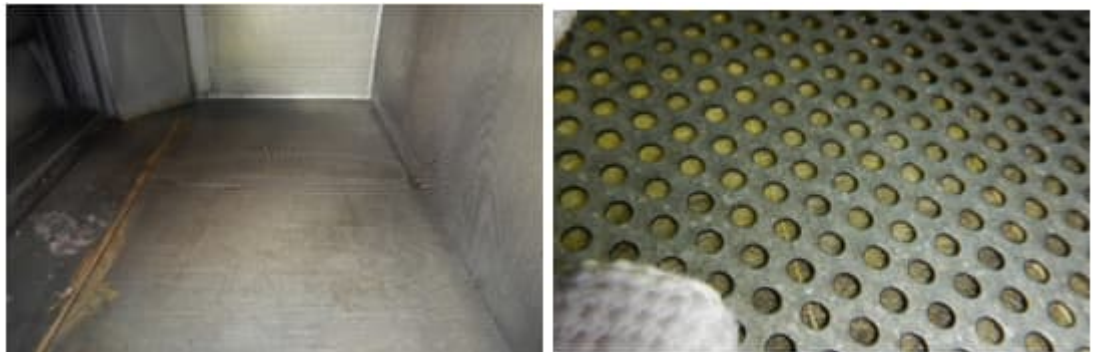
*Kuva 104 a-b. Tuloilmakone TK31 (B-osan opetustilat), puhaltimen jälkeisessä kammiossa on äänenvaimentimena mineraalivilla. Villan päällä on reikäpelti. Pellin ja mineraalivillan välillä suunnitelmien mukaan kuuluisi olla erillinen huopa. Mahdollisesta huovasta pellin takana ei saatu täyttä selvyyttä.*

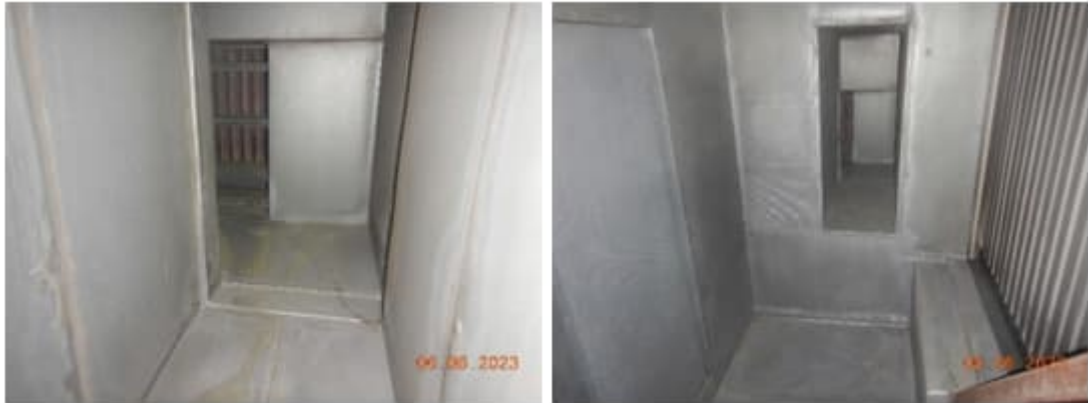
*Kuva 105 a-b. A-osan IV-konehuoneen yhteinen raakailmakammio. Kammiossa on jonkin verran havaittuna siitepölyä. Kuitulähteitä ei havaittu ja yleisesti kammio on siisti.*

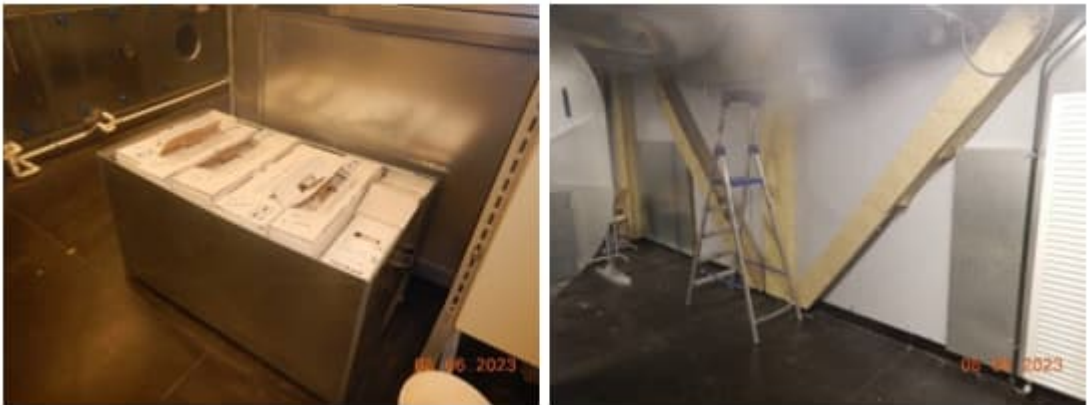
*Kuva 106 a-b. IV-konehuoneissa on säilytyslaatikot uusille suodattimille, mutta laatikot olivat auki. IV-konehuoneissa on runsaasti avoimia villapintoja ja aistinvaraisesti arvioituna ilmassa on runsaasti irtokuituja.*

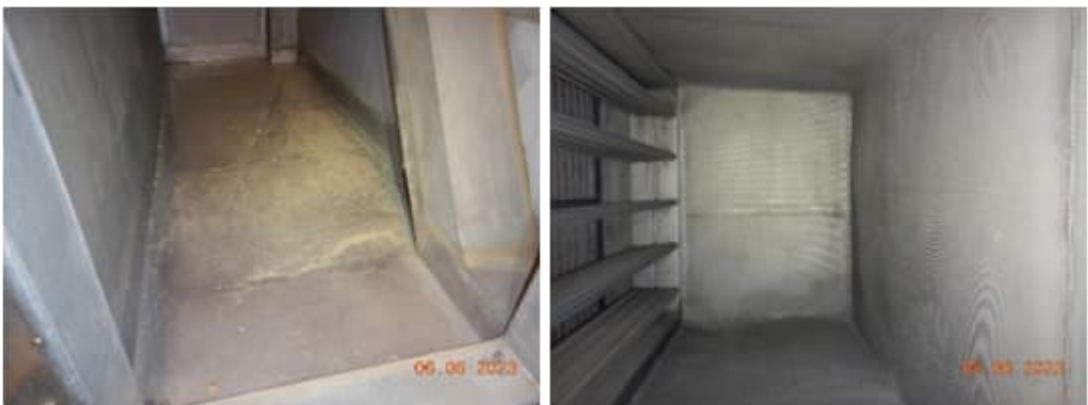
*Kuva 107 a-b. B-osan raakailmakammiossa on runsaasti siitepölyä. Kammiossa on dacron-vanu ääneneristeet.*

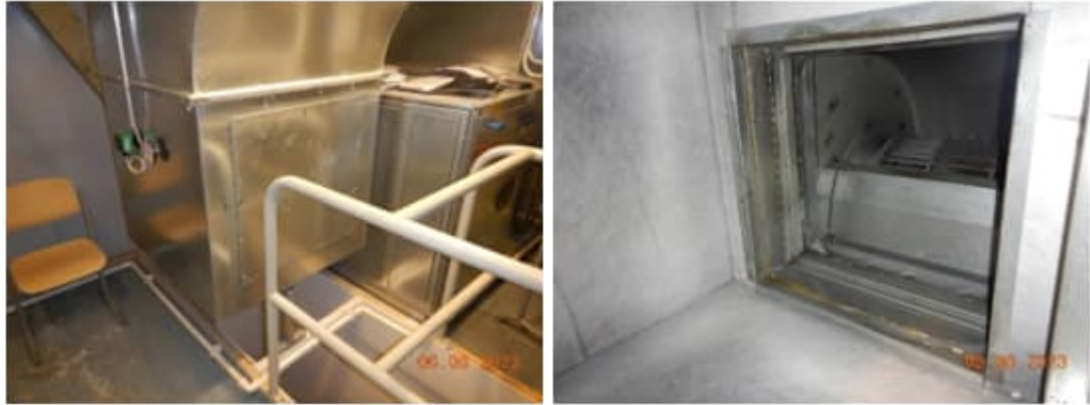
*Kuva 108 a-b. Tuloilmakone TK41 (C-osan opetustilat) puhaltimen jälkeinen kammio. Kammion ääneneristeet on korvattu muista tarkastetuista järjestelmistä poiketen dacron-vanulla.*

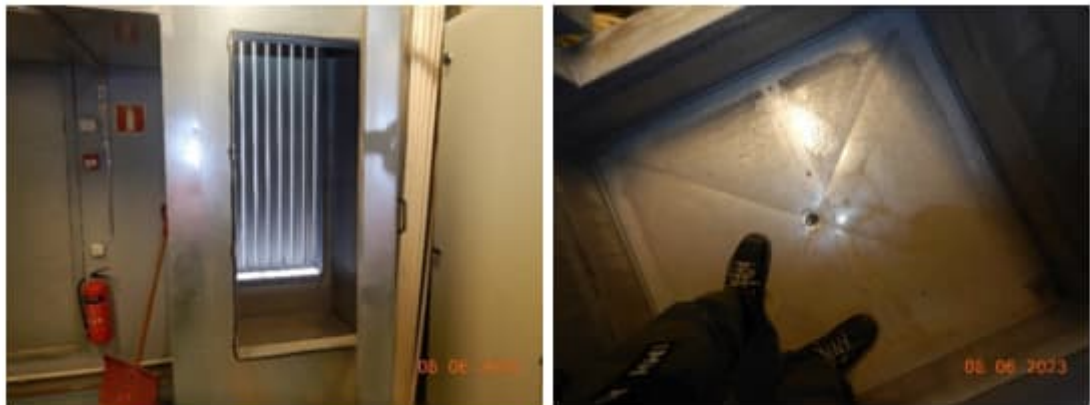
*Kuva 109 a-b. C-osan IV-konehuoneen raakailmakammio. Kammion eristeet on korvattu dacron-vanulla. Kammiossa on jonkin verran ulkoilmapölyä, mutta yleisilma on siisti.*

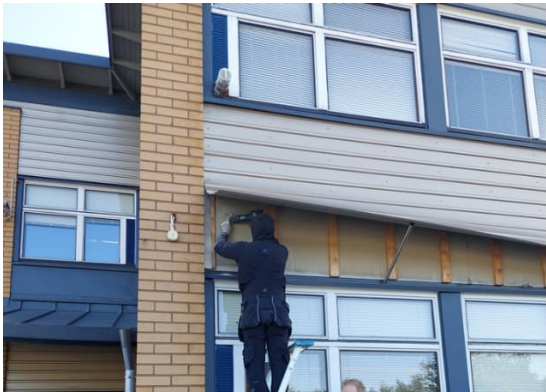
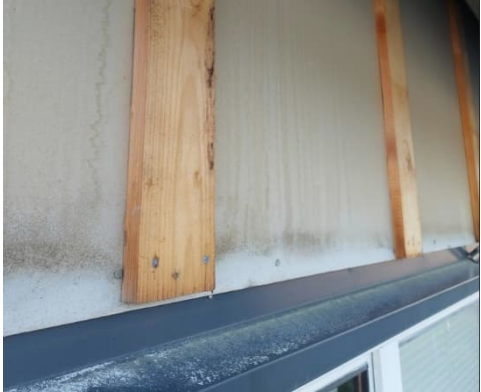
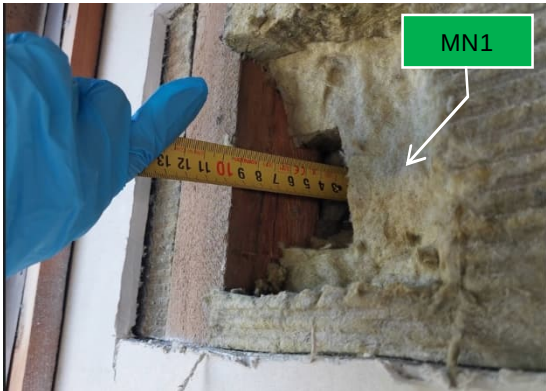
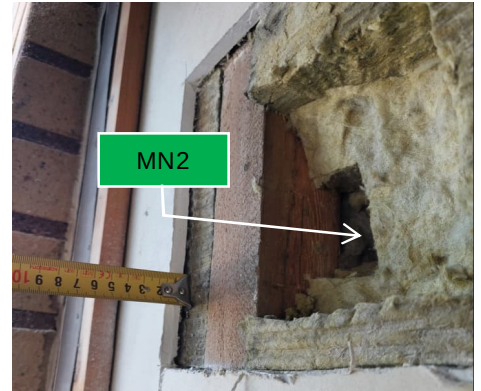
| Avaus ja materiaalinäyte | Tila / huoneselite |
|---|---|
| RA1 | Tila 1058, ulkoseinä (ulkopuoli) |

Ulkoseinärakenteeseen tehtiin n. 300 x 300 mm avaus seinän yläosaan ikkunan yläpuolelle. Seinälevytykset on ollut alun perin lujalevyä, mutta lujalevyt ja pellitykset on uusittu peruskorjauksen yhteydessä.

Mineraalivillasta otettiin materiaalinäytteet eri syvyyksiltä MN1 ja MN2 mikrobianaalyysejä varten. **Näytteissä ei todettu mikrobikasvua.**

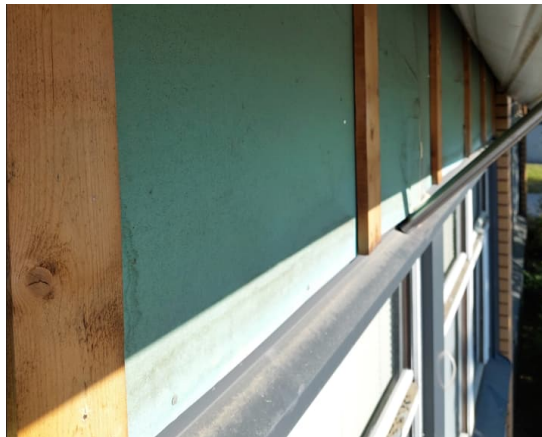
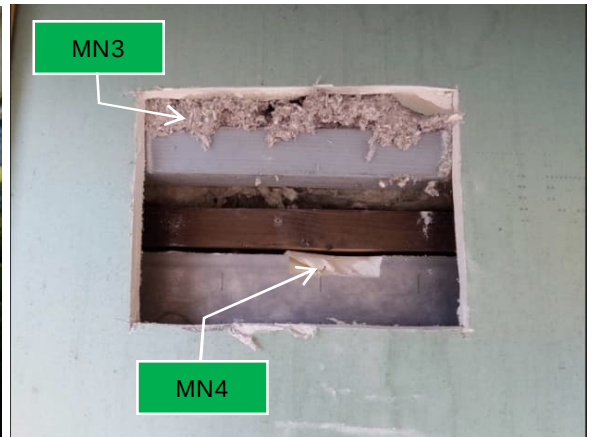
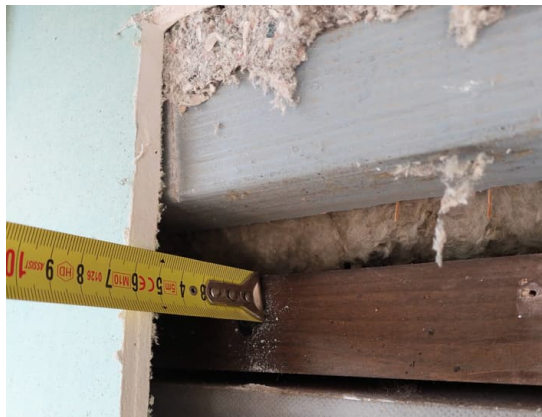
Ulkoseinärakenteeseen tehtiin n. 300 x 300 mm avaus seinän yläosaan ikkunan yläpuolelle. Seinälevytykset on ollut alun perin lujalevyä, mutta lujalevyt ja pellitykset on uusittu peruskorjauksen yhteydessä. Ikkunan yläosaan on asennettu mineraalivillan sijaan kuitukankainen SPU-levy.

Kuitukankaan SPU-levyn ulkopinnasta, heti kipsilevyn takaa otettiin materiaalinäyte MN3, sekä yläpohjan esillä olevasta selluvillaeristeestä materiaalinäyte MN3 mikrobianalyysiä varten. Näytteissä ei todettu mikrobikasvua.

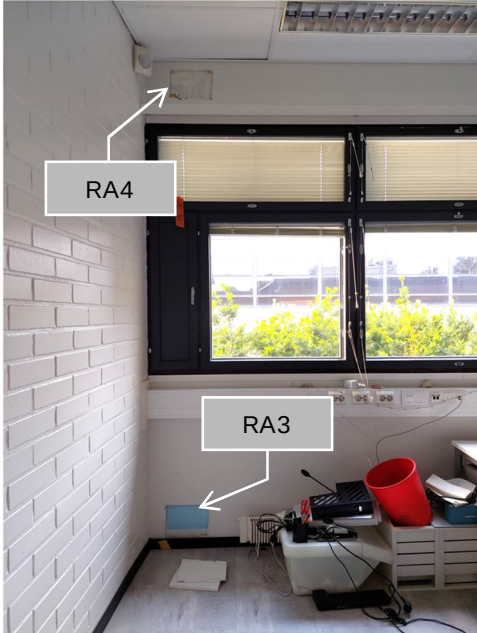
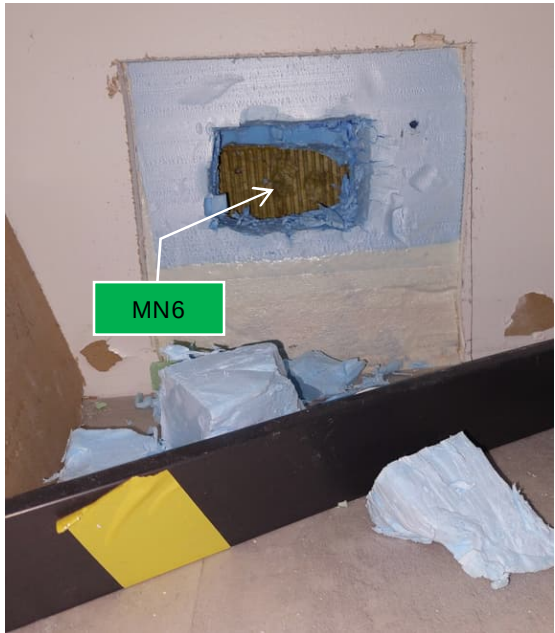
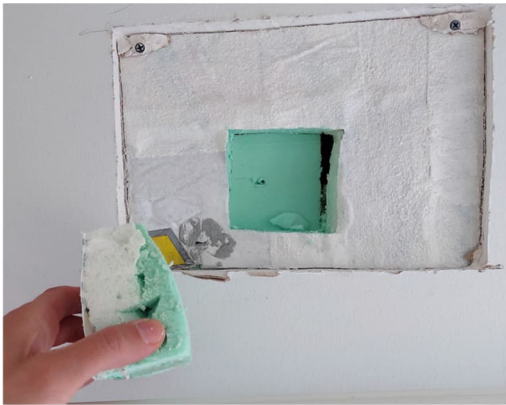
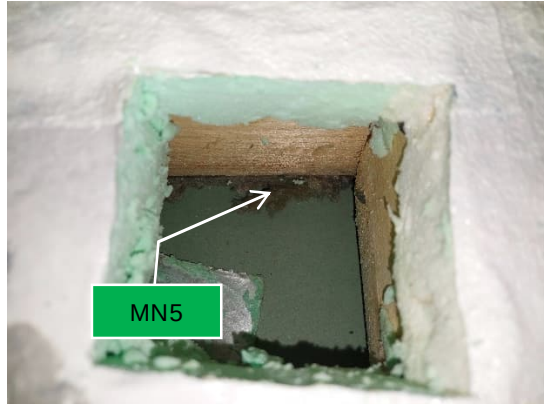
Ulkoseinärakenne tarkastettiin ikkunan alapuolelta rakenneavauksella RA3 ja ikkunan yläpuolelta rakenneavauksella RA4.

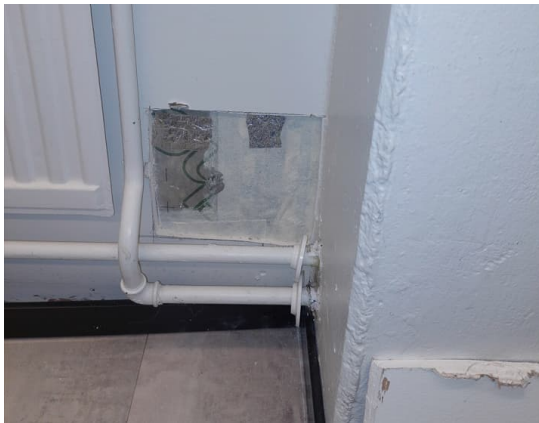
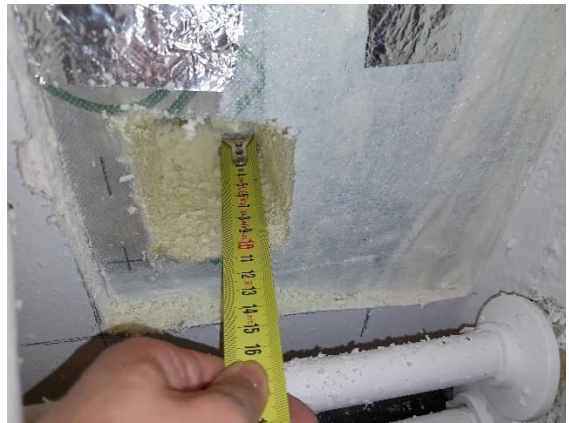
Ikkunan alapuoliseen rakenteeseen on asennettu kuitukankainen SPU-levy ja rakenneliittymät tiivistetty.

SPU-levyn sisäpinnasta ei otettu materiaalinäytettä mikrobianalyysiä varten.

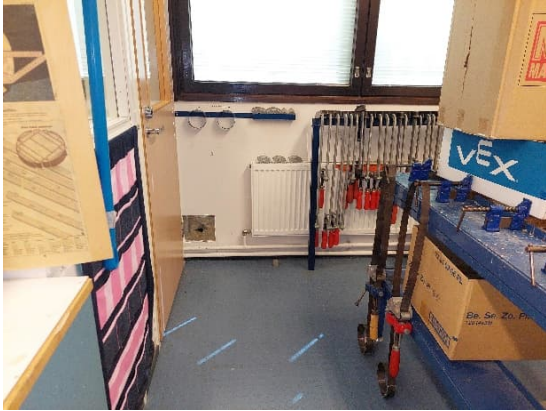
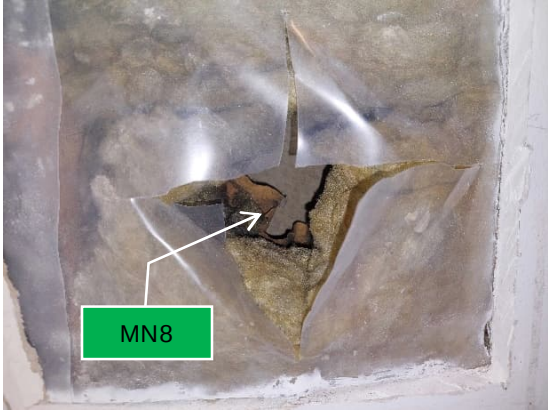
Ulkoseinärakenne on peruskorjauksen aikainen, tuulensuojana on vuoden 1973 suunnitelmien mukainen muovipintainenpaperi mineraalivillaeristeen takana. Rakenneliittymiä ei ole tiivistetty.

Seinän mineraalivillasta otettiin materiaalinäyte MN8 mikrobianalyysiä varten. Näytteessä ei todettu mikrobikasvua.

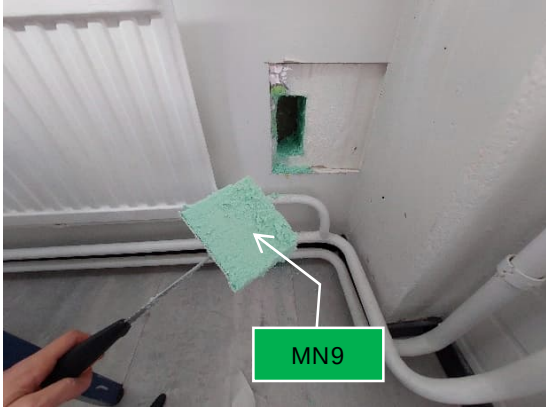
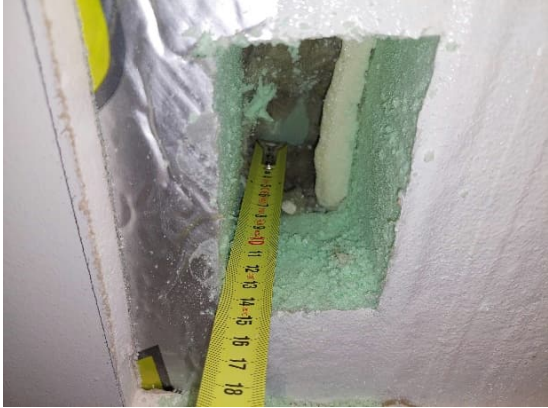
| Avaus ja materiaalinäyte | Tila / huoneselite |
|---|---|
| RA7 | Tila 1058, ulkoseinä (sisäpuoli) |

Ikkunan alapuoliseen rakenteeseen on asennettu alumiinipintainen SPU-levy ja rakenneliittymät tiivistetty.

Alumiinipintaisesta SPU-levystä otettiin materiaalinäyte MN9 mikrobianalyysiä varten. Näytteessä ei todettu mikrobikasvua.

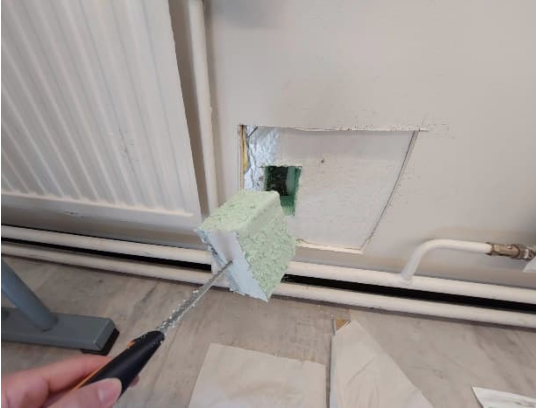
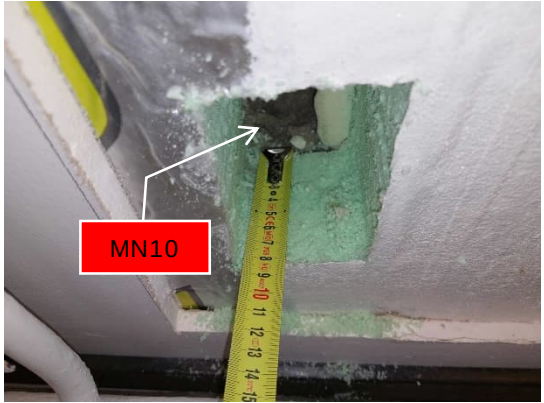
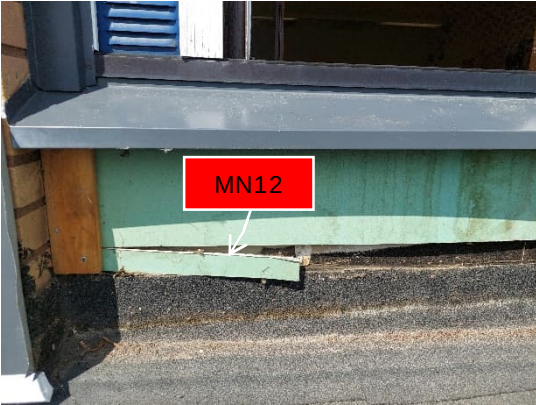
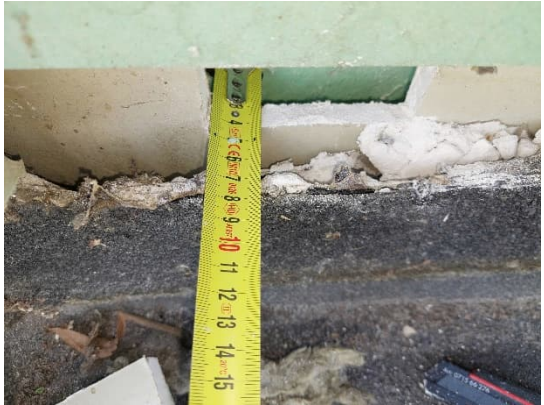
Tutkimuksissa todettiin mikrobivaurioita yhdyskäytävän yläpohjaan liittyvässä ulkoseinässä (tila 2025), missä lumi pääsee kinostumaan seinävierustalle ja pellityksen liittymät on epätiivittä. Tiloissa 2021 ja 2014 vastaavissa liittymäkohdissa havaittiin myös kosteuden aiheuttamia jälkiä ja kohonneita pintakosteuden lukemia. Sade- ja sulamisvedet pääsevät kulkeutumaan vesikaton epätiiviiiden liittymien kautta ulkoseinän eristetilaan vaurioittaen puu- ja eristemateriaaleja. Seinäliittymät on tiivistetty sisäpuolelta ja yksittäisistä ilmavuotopaikoista huolimatta rakenteiden tiiveys on hyvä ja eristetilän epäpuhtauksien kulkeutuminen sisäilmaan on vähäistä. Aistinvaraisten havaintojen perusteella tilan 2022 kosteusvauriokorjauksen laajuus ei ole ollut riittävä, vaan runkopuissa oli havaittavissa selviä veden aiheuttamia valumia ja mikrobikasvua. Suosittelemme korjaamaan tilojen 2014, 2015, 2021, 2022 ja 2025 vesikattoon liittyvät ulkoseinärakenteet seuraavan vuoden aikana. Korjauksessa kaikki vaurioituneet puurakenteet ja lämmöneristeet tulee poistaa ja rakenne uusia kosteusteknisesti toimivaksi sekä vesikaton ylösnosto tulee korjata vesitiiviiksi.

Tilan 2025 ulkoseinärakenne tarkastettiin ikkunan alapuolelta sisäpuolen rakenneavauksella RA8 sekä ulkopuolen avauksella RA9. Ulkopuolen avauksessa rakenteessa havaittiin SPU-levyn takana olevan mineraalivillan jälkeen useita kipsilevykerroksia ja ulkopinnassa vuoden 1973 rakenteen mukainen muovitiivistepaperi kipsilevyn ja vesikaton kermin ylösnoston välissä.

Sisäpuolen avauksen yhteydessä alumiinipintaisen SPU-eristelevyn takana olevasta mineraalivillasta otettiin materiaalinäyte MN10 ja ulkopuolen tuulensuojakipsilevyn takana olevasta mineraalivillasta materiaalinäyte MN12. **Näytteissä todettiin mikrobikasvua.**

- Tilojen 2014, 2015, 2021, 2022 ja 2025 vesikattoon liittyvien ulkoseinärakenteiden vaurioituneiden puurakenteiden ja lämmöneristeiden poistaminen ja rakenteen uusiminen kosteusteknisesti toimivaksi.

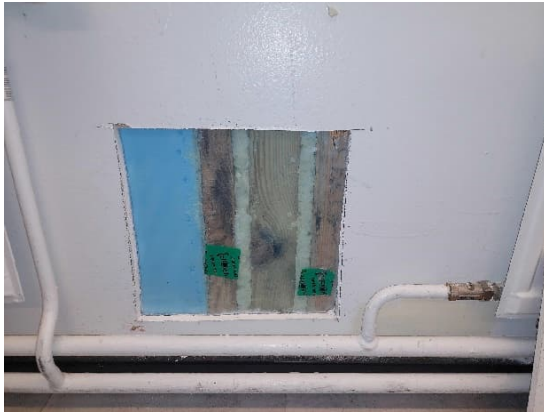
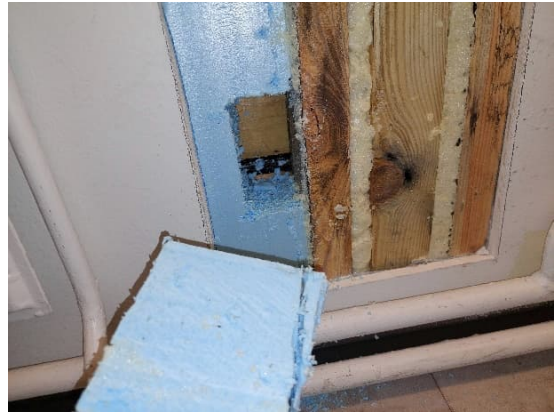
| Avaus ja materiaalinäyte | Tila / huoneselite |
|---|---|
| RA10 | Tila 2021, ulkoseinärakenne (sisäpuoli) |

Ikkunoiden alapuolisissa **puurakenteissa** havaittiin **kosteuden aiheuttamaa tummentumaa mahdollisesti vanhasta vaurioista johtuen**. Ikkunoiden alapuoliset mineraalivillat on suunnitelmista poiketen uusittu SPU-levyn sijaan sinisellä XPS-levyillä ja pintaan asennettu lisäksi erillinen höyrynsulkumuovi. Sinisestä XPS-levystä havaittiin voimakasta pistävää hajua.

Rakenneavauksen perusteella XPS-eristelevyn takana ulkopinnassa ei ole mineraalivillalevyä kuten muissa tiloissa.

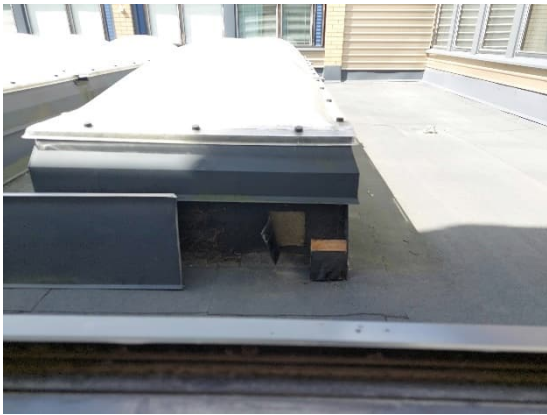
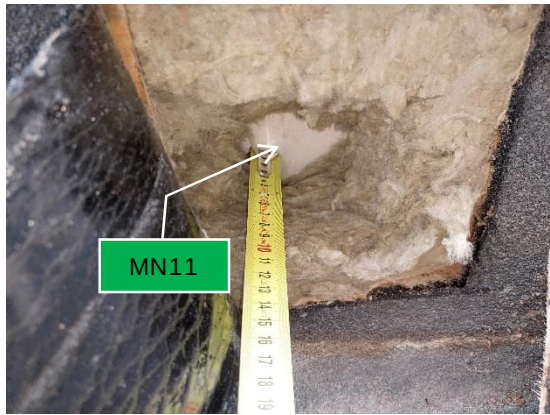
Kattoikkunan rakenteet tarkastettiin rakenneavauksella RA11. Mineraalivillasta otettiin materiaalinäyte mikrobianalyysiä varten MN11. Näytteessä ei todettu mikrobikasvua.

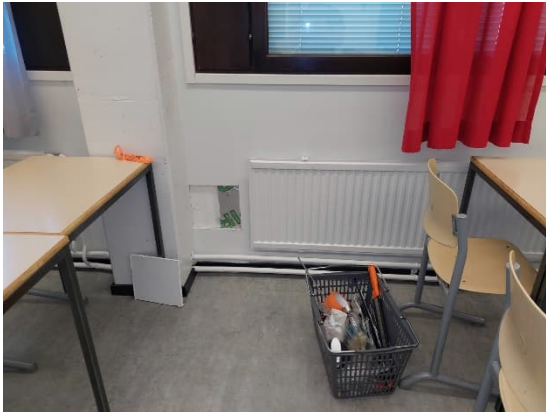
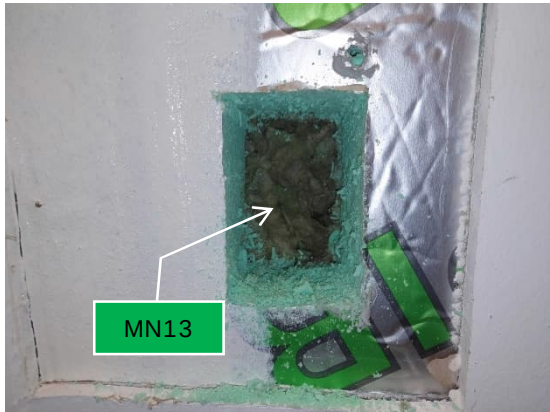
| Avaus ja materiaalinäyte | Tila / huoneselite |
|---|---|
| RA12 | Tila 2047, ulkoseinärakenne (sisäpuoli) |

Ikkunan alapuoliseen rakenteeseen on asennettu alumiinipintainen SPU-levy ja rakenneliittymät tiivistetty. SPU-levyn takana erillinen mineraalivillalevy kuten muualla.

Alumiinipintaisesta SPU-levyn takana olevasta mineraalivillasta otettiin materiaalinäyte MN13 mikrobianalyysiä varten. Näytteessä ei todettu mikrobikasvua.

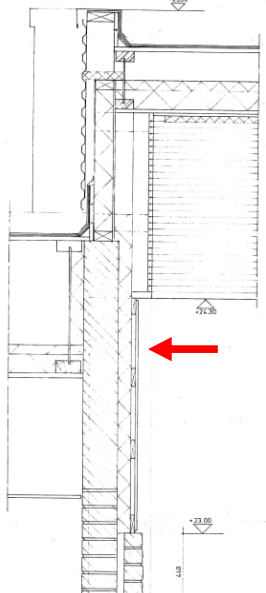
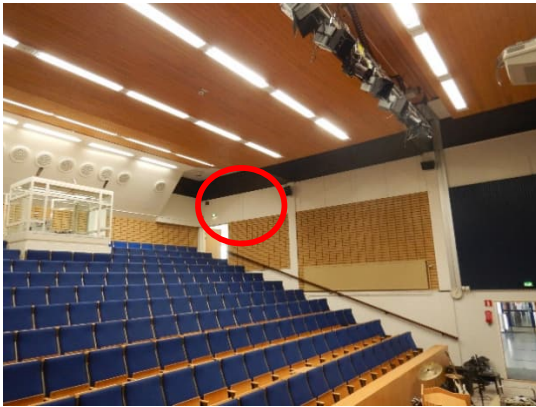
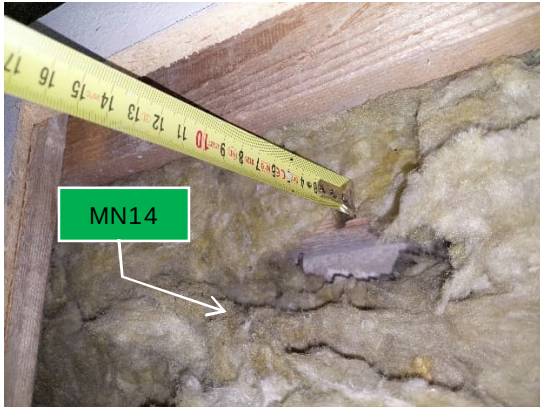
| Avaus ja materiaalinäyte | Tila / huoneselite |
|---|---|
| Auditorion väliseinärakenne tarkastettiin portaiden yläosasta sisäpuolen rakenneavauksella RA13. Mineraalivillasta otettiin materiaalinäyte MN14 mikrobianalyysiä varten. Näytteessä ei todettu mikrobikasvua. | |

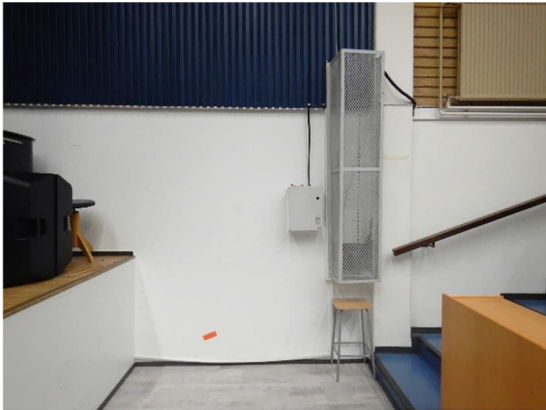
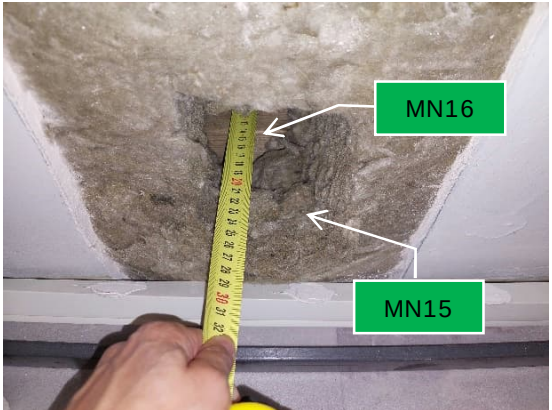
| Avaus ja materiaalinäyte | Tila / huoneselite |
|---|---|
| <p>Auditorion ulkoseinärakenne tarkastettiin portaiden alaosaan sisäpuolen rakenneavauksella RA14. Rakenteessa ei havaittu höyrynsulkua ja mineraalivillaa havaittiin rakenteessa yhteensä 225 mm.</p> <p>Mineraalivillasta otettiin materiaalinäyte MN15 n. 100 mm syvyydeltä ja MN16 n. 225 mm syvyydeltä. Näytteissä ei todettu mikrobikasvua.</p> | |

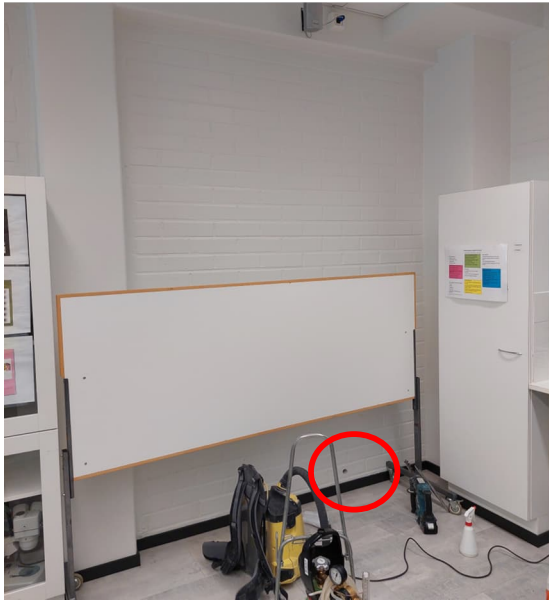
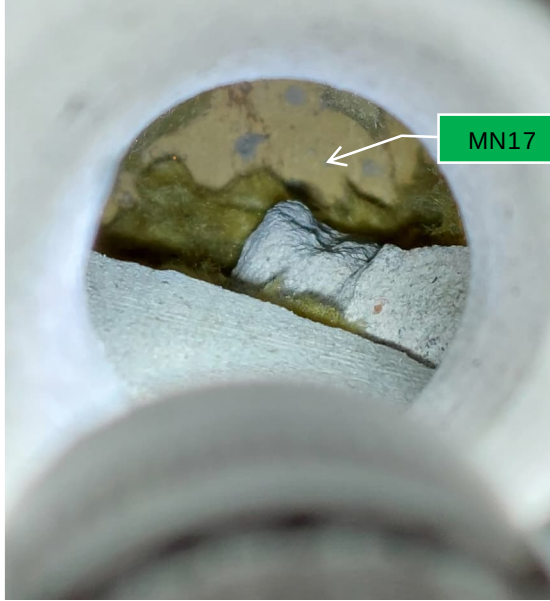
| Avaus ja materiaalinäyte | Tila / huoneselite |
|---|---|
| RA15 | <i>Tila 1067, ulkoseinärakenne (sisäpuoli)</i> |

| Avaus ja materiaalinäyte | Tila / huoneselite |
|---|---|
| MN17, mineraalivilla | <i>Rakenne sisäpinnasta lueteltuna:</i> <ul style="list-style-type: none"> <li>• tiivistyssively</li> <li>• KAHI-tiili 130 mm</li> <li>• mineraalivilla 120 mm</li> <li>• ulkoverhousstiili, pidemmälle ei avattu</li> </ul> |

*Tilan 1067 ulkoseinärakenne tarkastettiin seinän alaosaan sisäpuolen rakenneavauksella RA15. Tiilimuuraukseen porattiin Ø24 mm reikä. Tiilimuurauksen päällä on hyväkuntoinen tiivistyssively. Rakenneavauksesta oli ilmavirtaus sisäilmaan päin, poikkeavia hajuja ei havaittu.*

*Mineraalivillasta otettiin materiaalinäyte, **näytteessä ei todettu mikrobikasvua.***

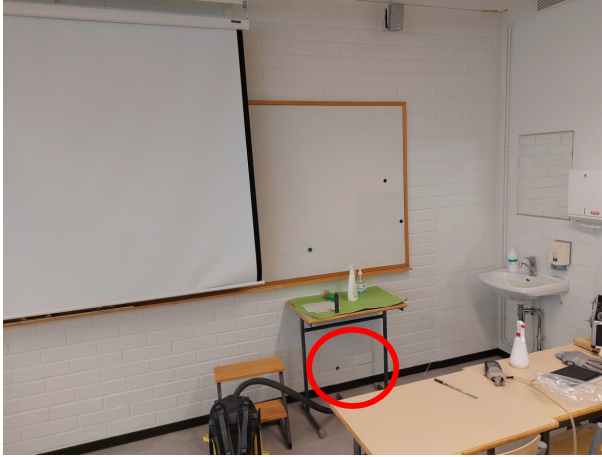
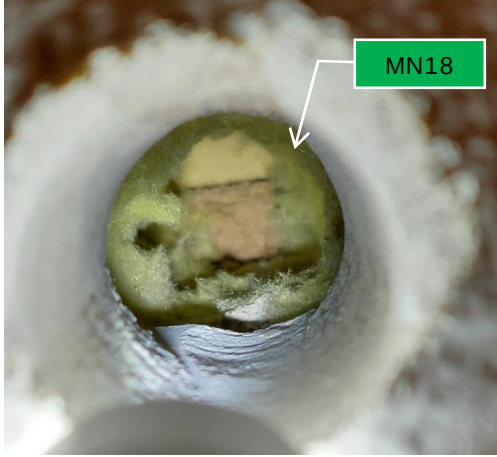
| Avaus ja materiaalinäyte | Tila / huoneselite |
|---|---|
| MN18, mineraalivilla | <i>Rakenne sisäpinnasta lueteltuna:</i> <ul style="list-style-type: none"> <li>• tiivistyssively</li> <li>• KAHI-tiili 130 mm</li> <li>• mineraalivilla 110 mm</li> <li>• ulkoverhoustiili, pidemmälle ei avattu</li> </ul> |
| <p><i>Tilan 2026 ulkoseinärakenne tarkastettiin seinän alaosasta sisäpuolen rakenneavauksella RA16. Tiilimuuraukseen porattiin Ø24 mm reikä. Tiilimuurauksen päällä on hyväkuntoinen tiivistyssively. Rakenneavauksesta oli ilmavirtaus sisäilmaan päin, poikkeavia hajuja ei havaittu.</i></p> <p><i>Mineraalivillasta otettiin materiaalinäyte, <b>näytteessä ei todettu mikrobikasvua.</b></i></p> | |

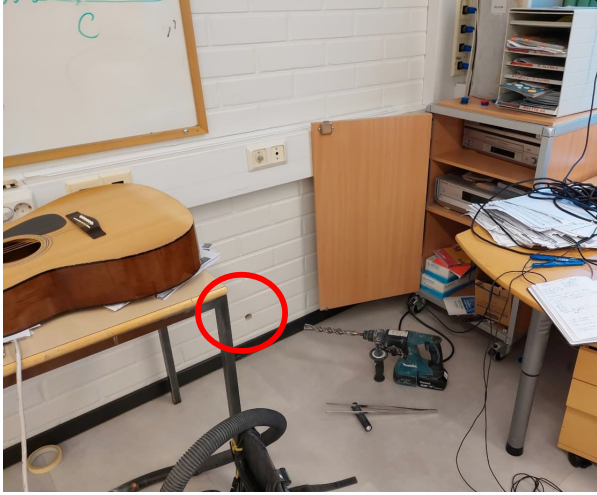
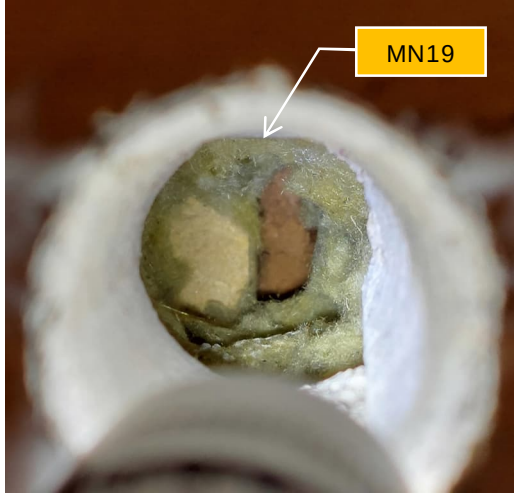
| Avaus ja materiaalinäyte | Tila / huoneselite |
|---|---|
| RA17 | <i>Tila 2041, ulkoseinärakenne (sisäpuoli)</i> |

| Avaus ja materiaalinäyte | Tila / huoneselite |
|---|---|
| MN19, mineraalivilla | <i>Rakenne sisäpinnasta lueteltuna:</i> <ul style="list-style-type: none"> <li>• tiivistyssively</li> <li>• KAHI-tiili 130 mm</li> <li>• mineraalivilla 100 mm</li> <li>• ulkoverhousstiili, pidemmälle ei avattu</li> </ul> |

*Tilan 2041 ulkoseinärakenne tarkastettiin seinän alaosaan sisäpuolen rakenneavauksella RA17. Tiilimuuraukseen porattiin Ø24 mm reikä. Tiilimuurauksen päällä on hyväkuntoinen tiivistyssively. Rakenneavauksesta oli ilmavirtaus sisäilmaan päin ja hieman maakellarimainen haju.*

*Mineraalivillasta otettiin materiaalinäyte, **näytteessä todettiin epäily mikrobikasvusta.***

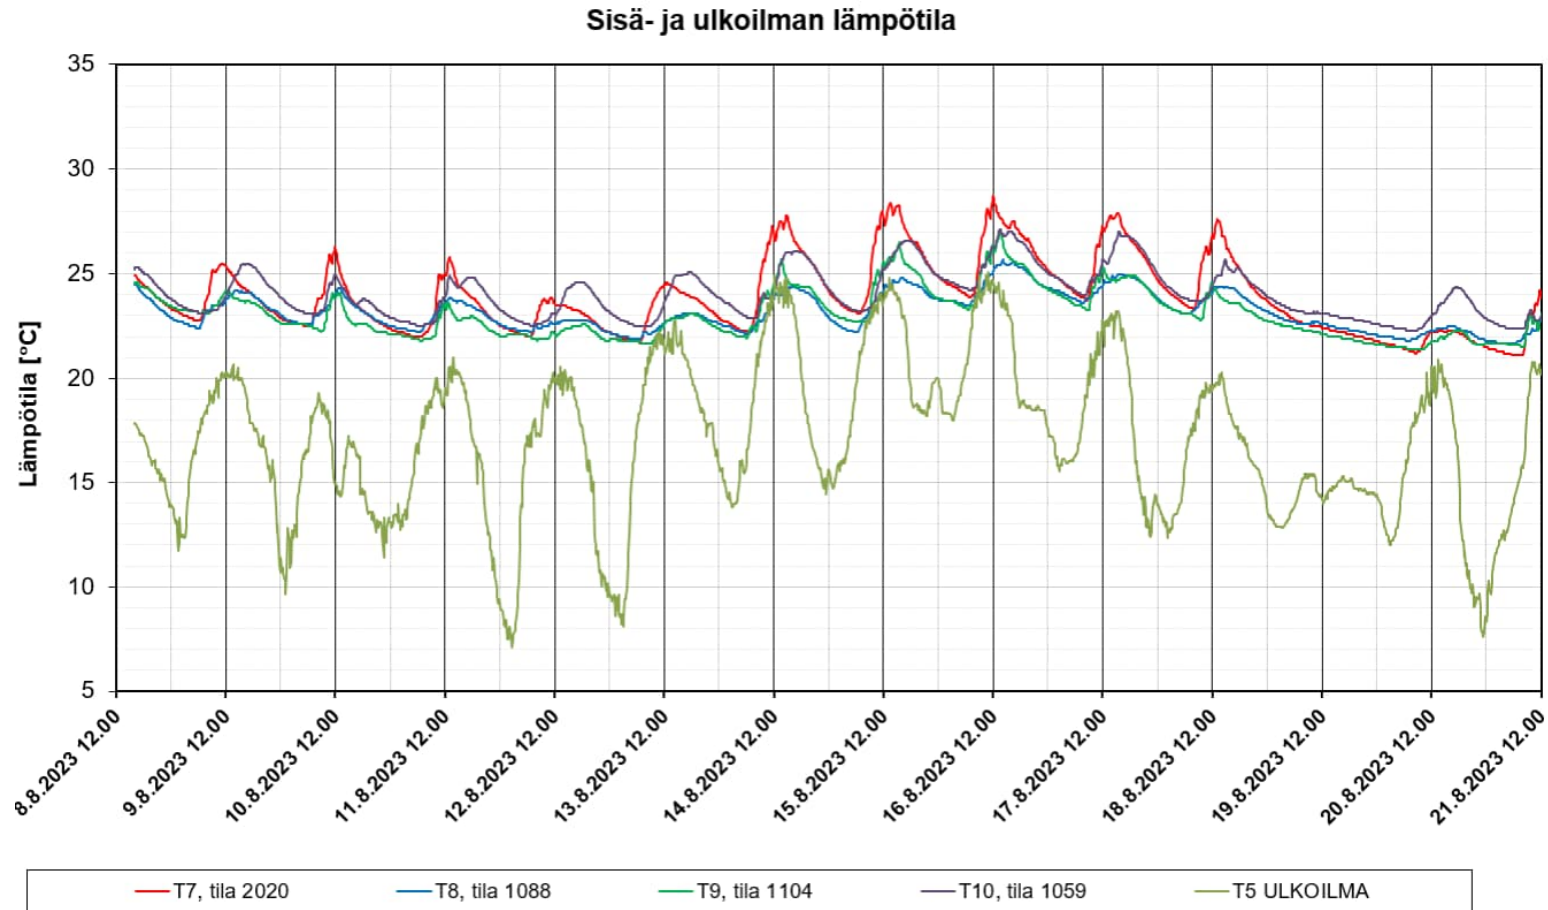
Kuvaaja 1. Lämpötilat käyttötiloissa sekä ulkoilmassa aikavälillä 8.8.-21.8.2023. Sisäilman lämpötila oli koko mittausjakson aikana välillä +21,1°C...+28,7 °C. Ulkoilman lämpötila vaihteli mittausjakson aikana välillä +7,1...+25,1 °C.

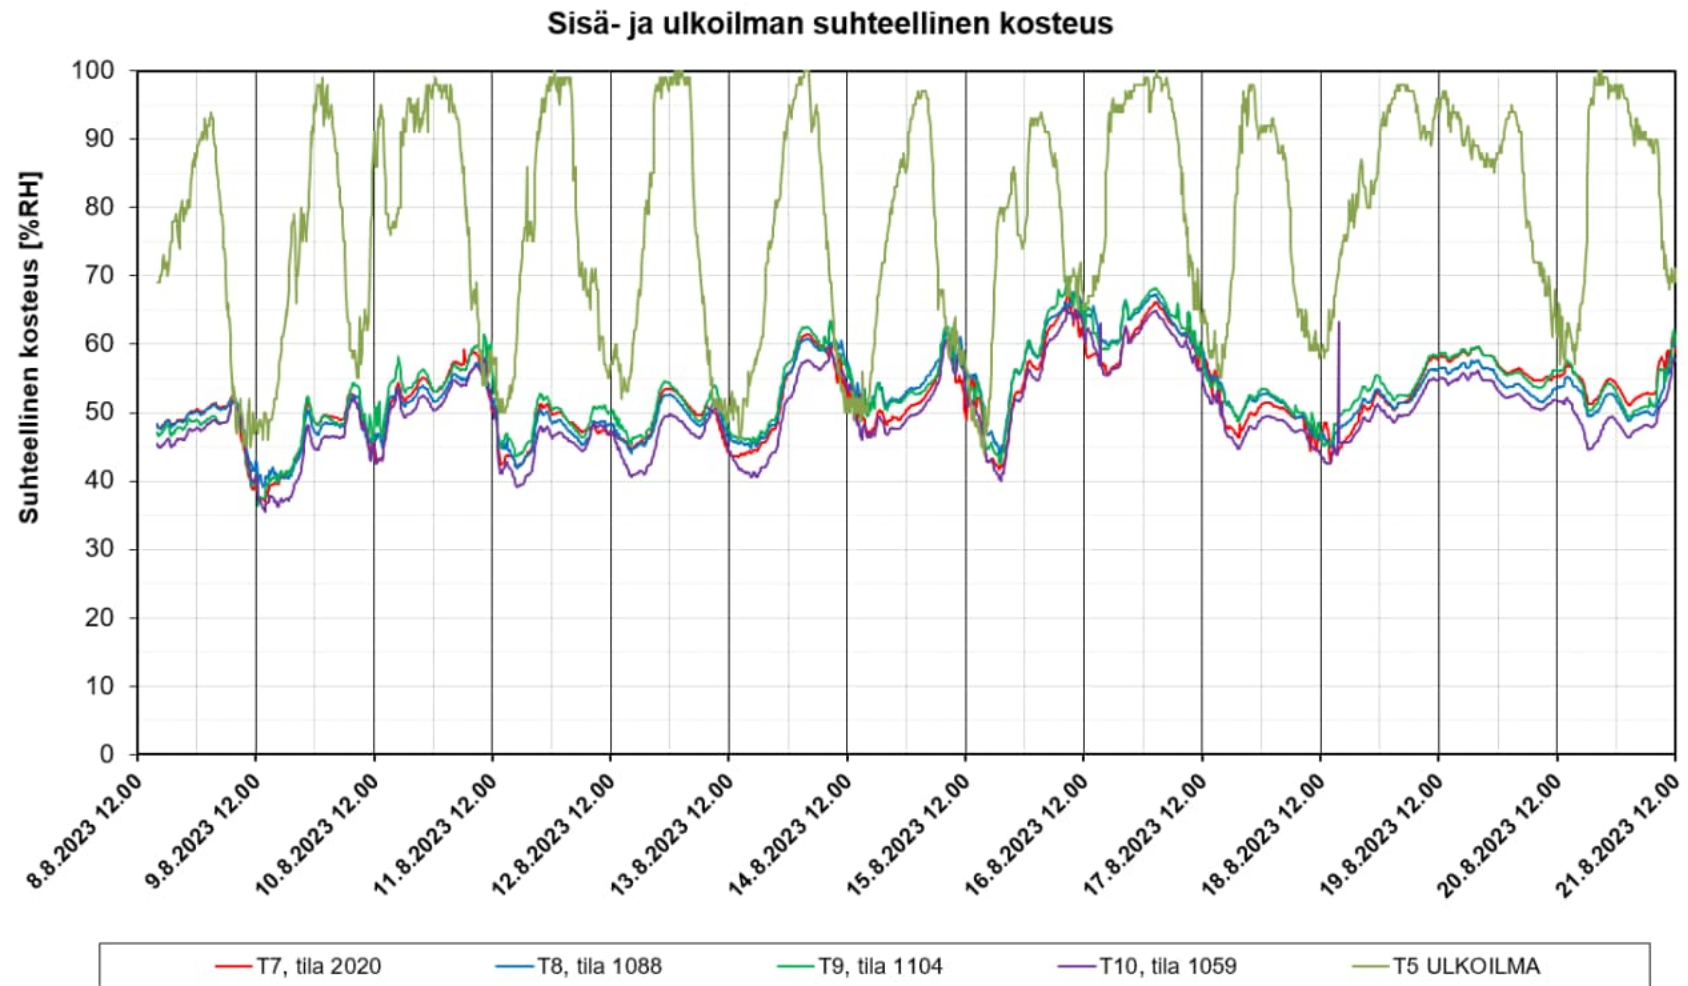
Sisäilman suhteellinen kosteuspitoisuus vaihteli mittausjakson aikana välillä 35,4.70,5 %RH ja ulkoilman välillä 44...100 %RH.

Kuvaaja 2. Suhteellinen kosteus sisällä sekä ulkona aikavälillä 8.8.-21.8.2023. Sisäilman suhteellinen kosteuspitoisuus vaihteli mittausjakson aikana välillä 35,4-70,5 %RH ja ulkoilman välillä 44...100 %RH.

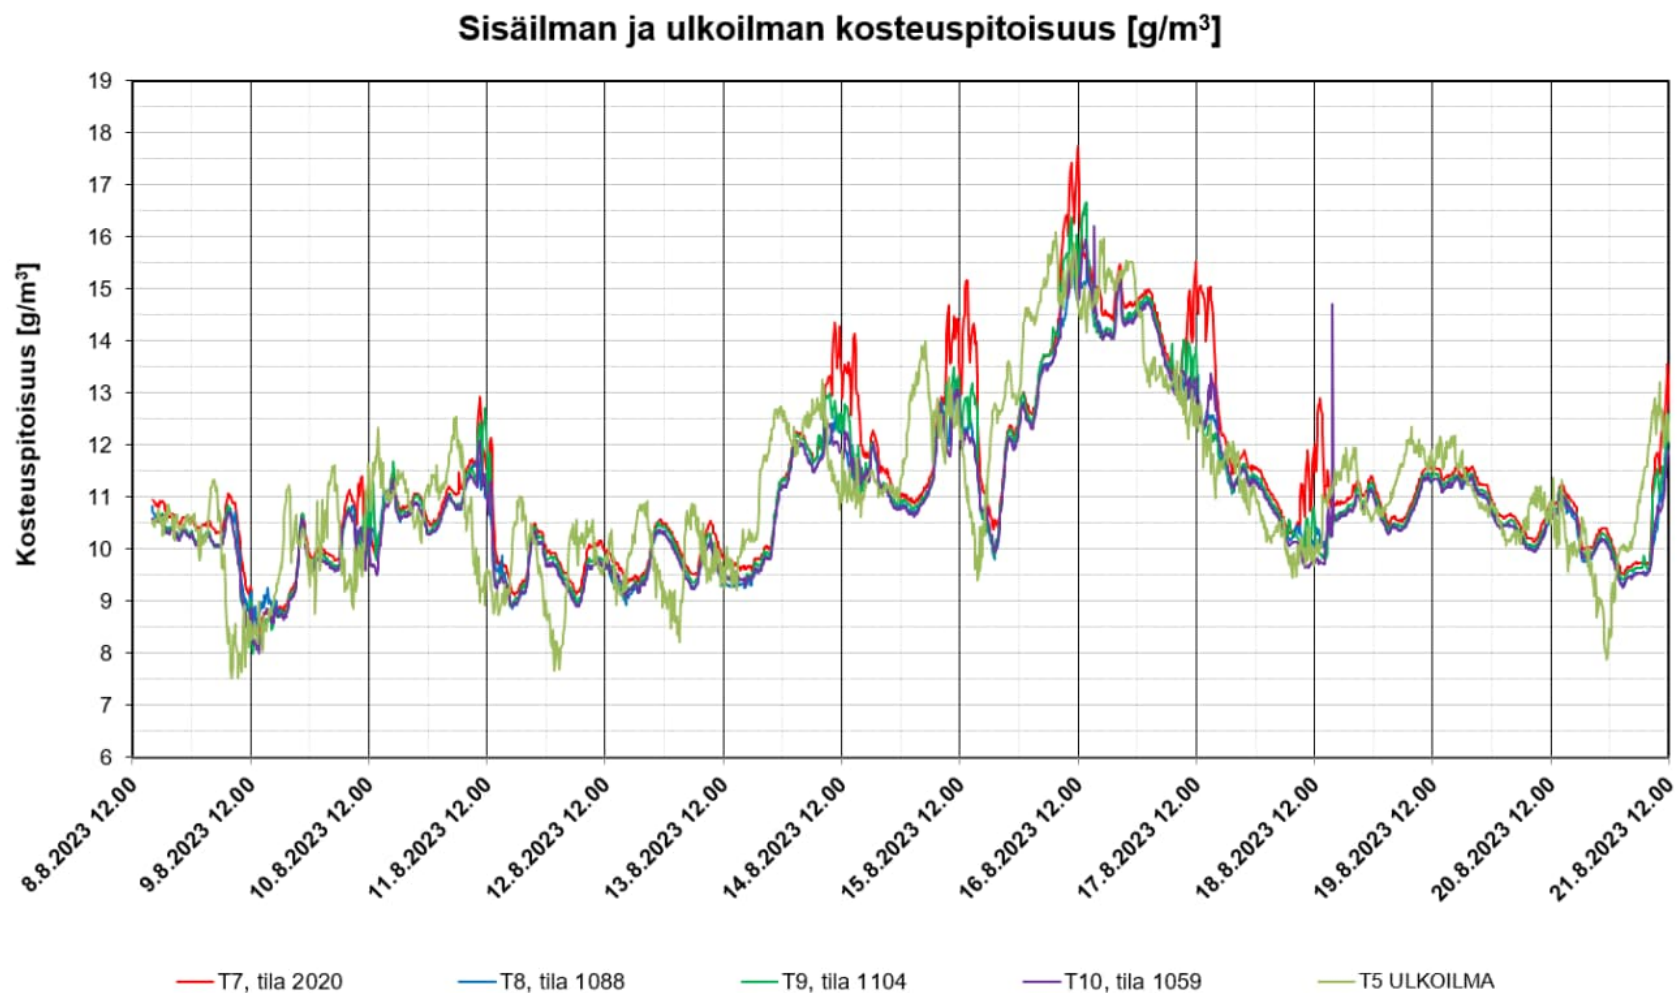
Sisäilman kosteuspitoisuus vaihteli mittausjakson aikana välillä 8,0...16,7 g/m<sup>3</sup> ja ulkoilman vaihteli välillä 7,5...16,1 g/m<sup>3</sup>. Sisäilman kosteuslisää (tilojen käytöstä aiheutuva kosteus) ulkoilmaan verrattuna ei mittausjaksolla juuri havaittu.

Kuvaaja 3. Ilman sisältämä absoluuttinen kosteus sisä- ja ulkotiloissa aikavälillä 8.8.-21.8.2023. Sisäilman kosteuspitoisuus vaihteli mittausjakson aikana välillä 8,0...16,7 g/m<sup>3</sup> ja ulkoilman vaihteli välillä 7,5...16,1 g/m<sup>3</sup>. Sisäilman kosteustasoa (tilojen käytöstä aiheutuva kosteus) ulkoilmaan verrattuna ei mittausjaksolla juuri havaittu.

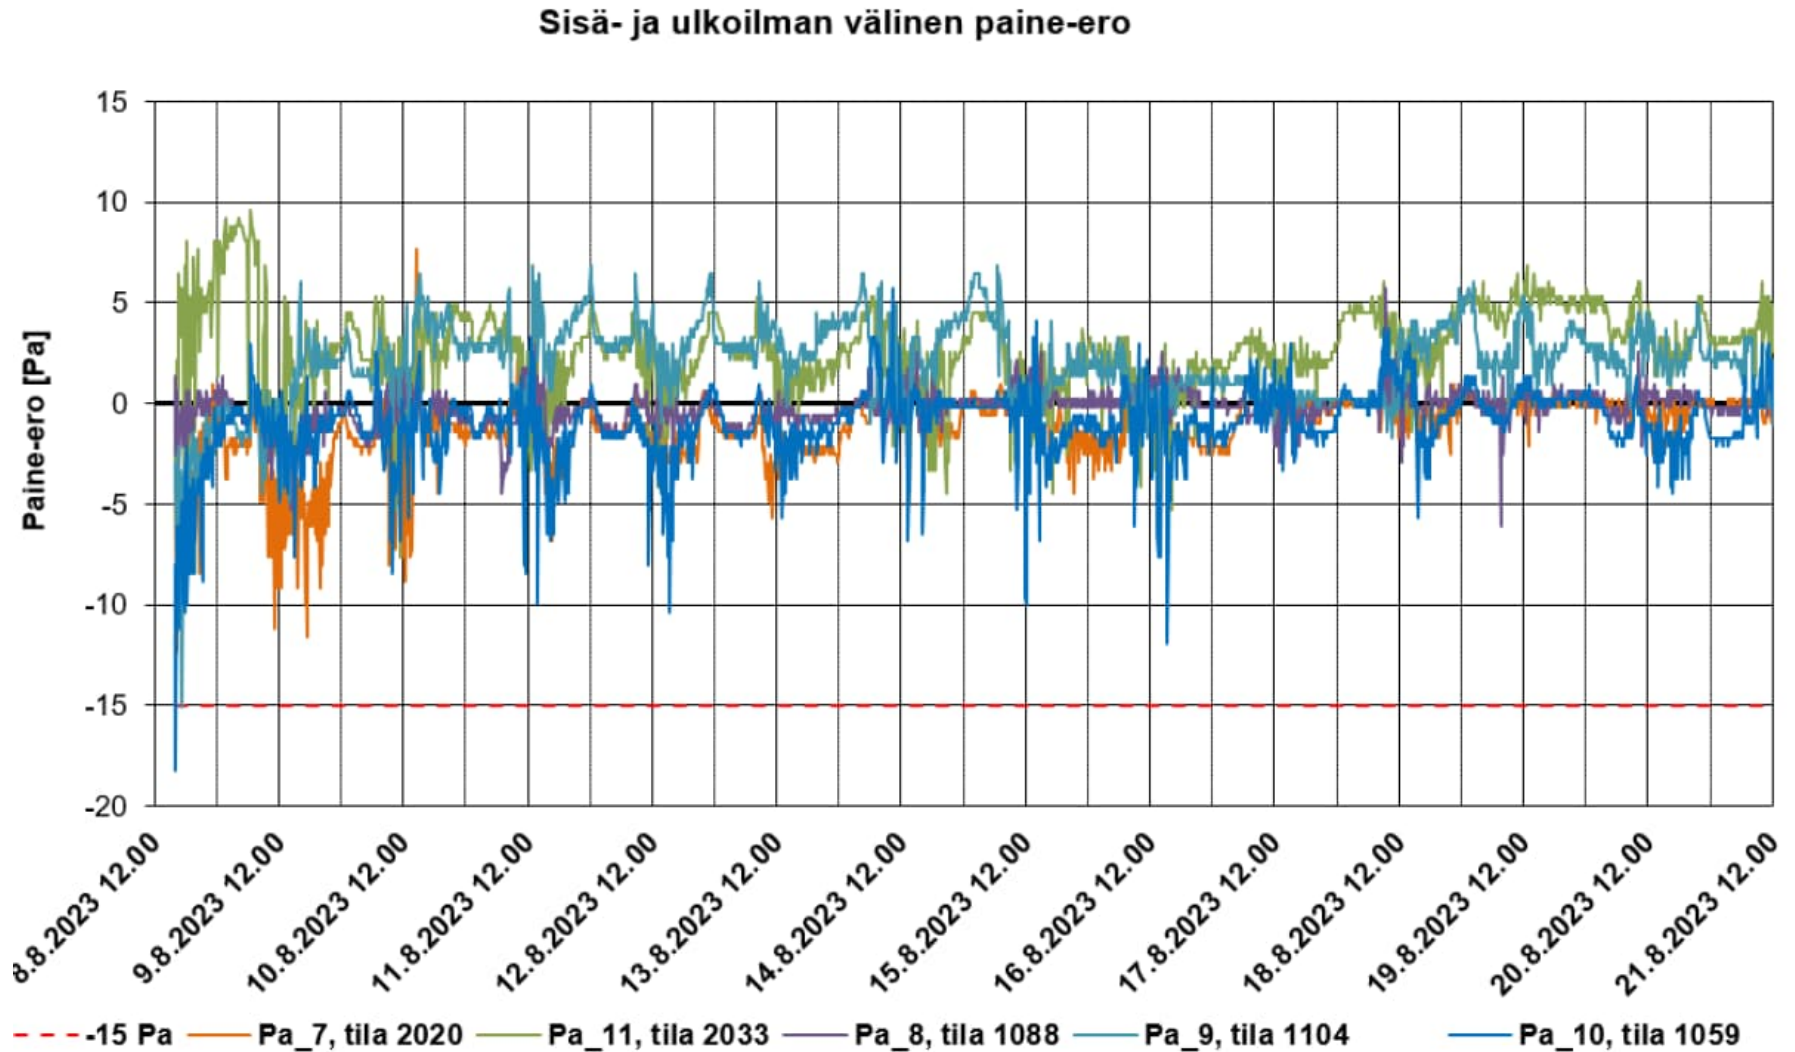
Kuvaaja 4. Sisä- ja ulkoilman välinen paine-ero aikavälillä 8.8.-21.8.2023. Painesuhteet vaihtelivat mittausjaksolla noin 9...-9 Pa.

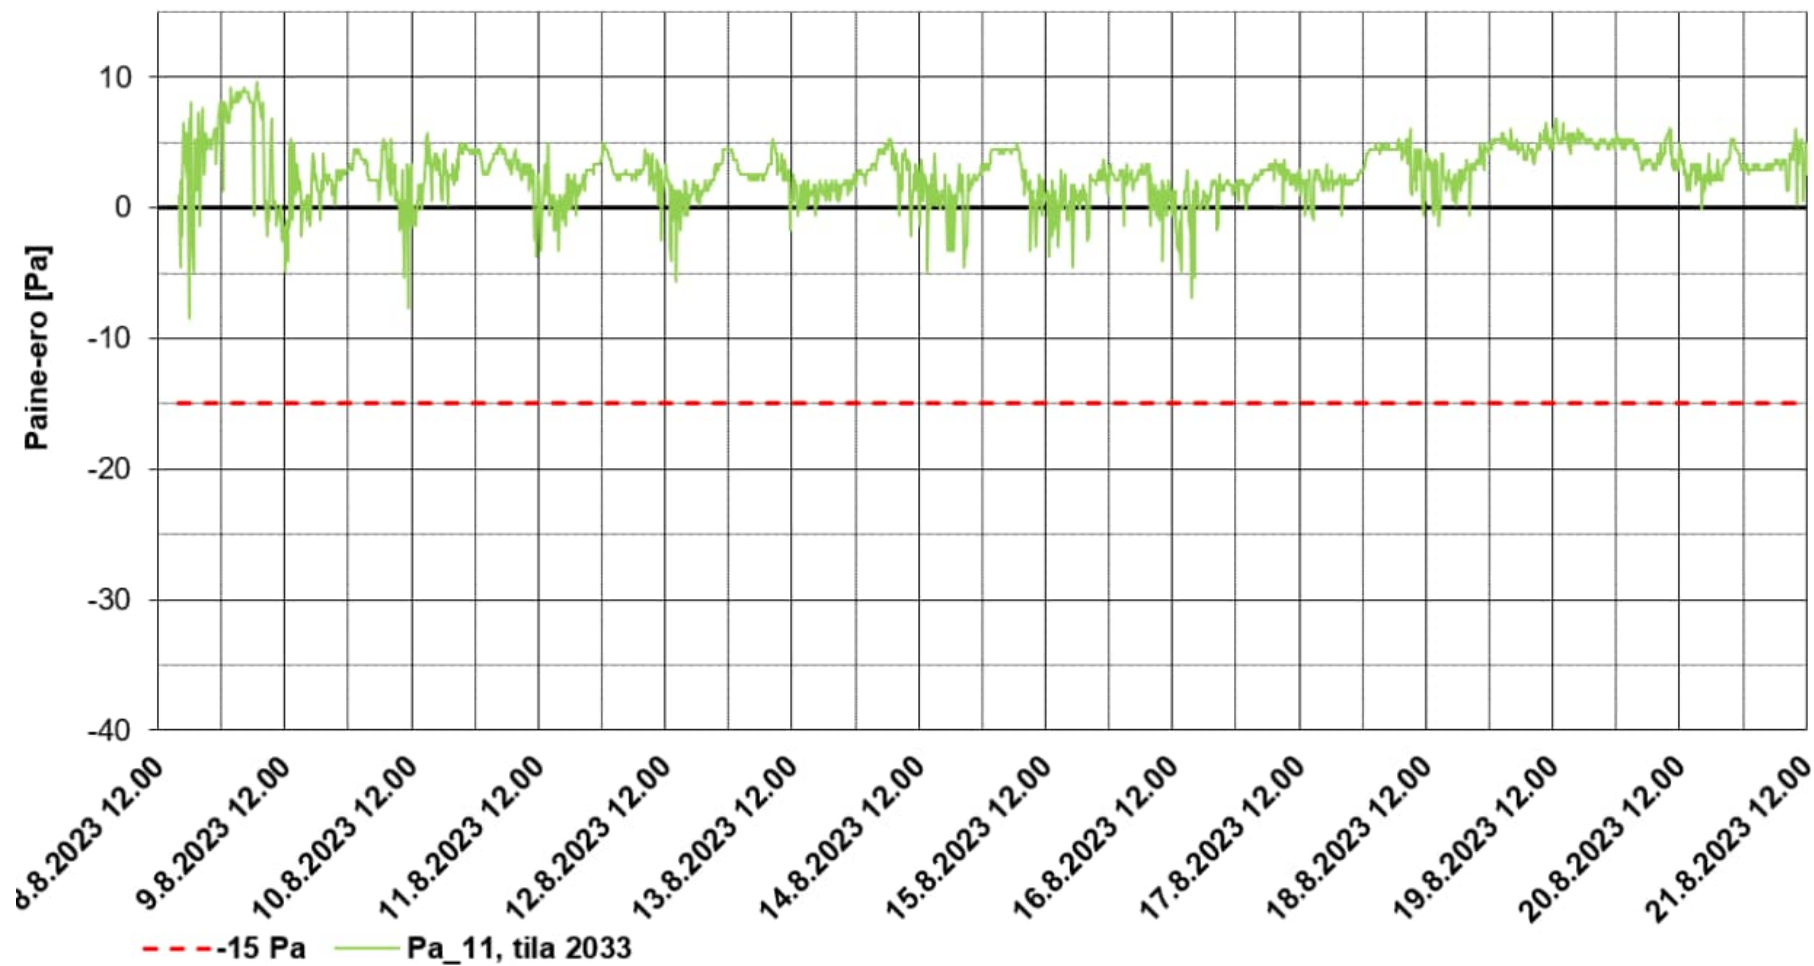
Kuvaaja 5. Sisä- ja ulkoilman välinen paine-ero tilassa 2023 aikavälillä 8.8.-21.8.2023. Painesuhteet vaihtelivat mittausjaksolla noin 9...-5 Pa.
