# Tutkimusselostus

Peltolan koulu

Sisäilma- ja kosteustekninen kuntotutkimus

28.2.2024

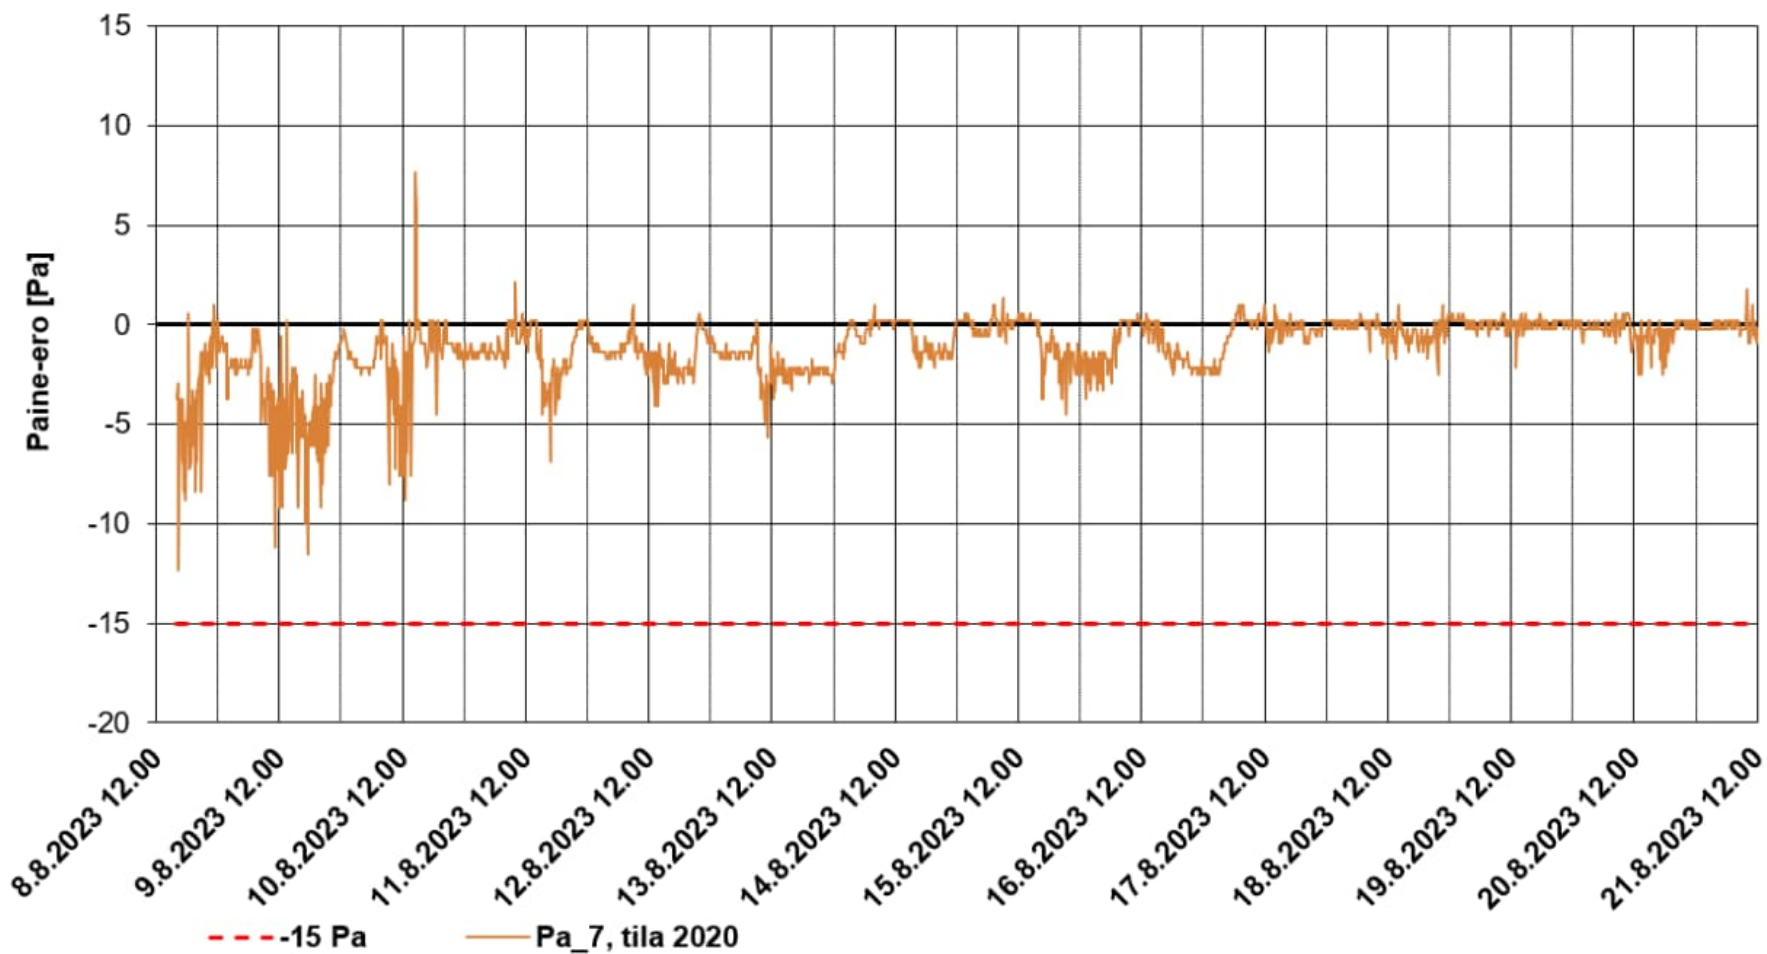
Kuvaaja 6. Sisä- ja ulkoilman välinen paine-ero tilassa 2020 aikavälillä 8.8.-21.8.2023. Painesuhteet vaihtelivat mittausjaksolla noin 1...-9 Pa.

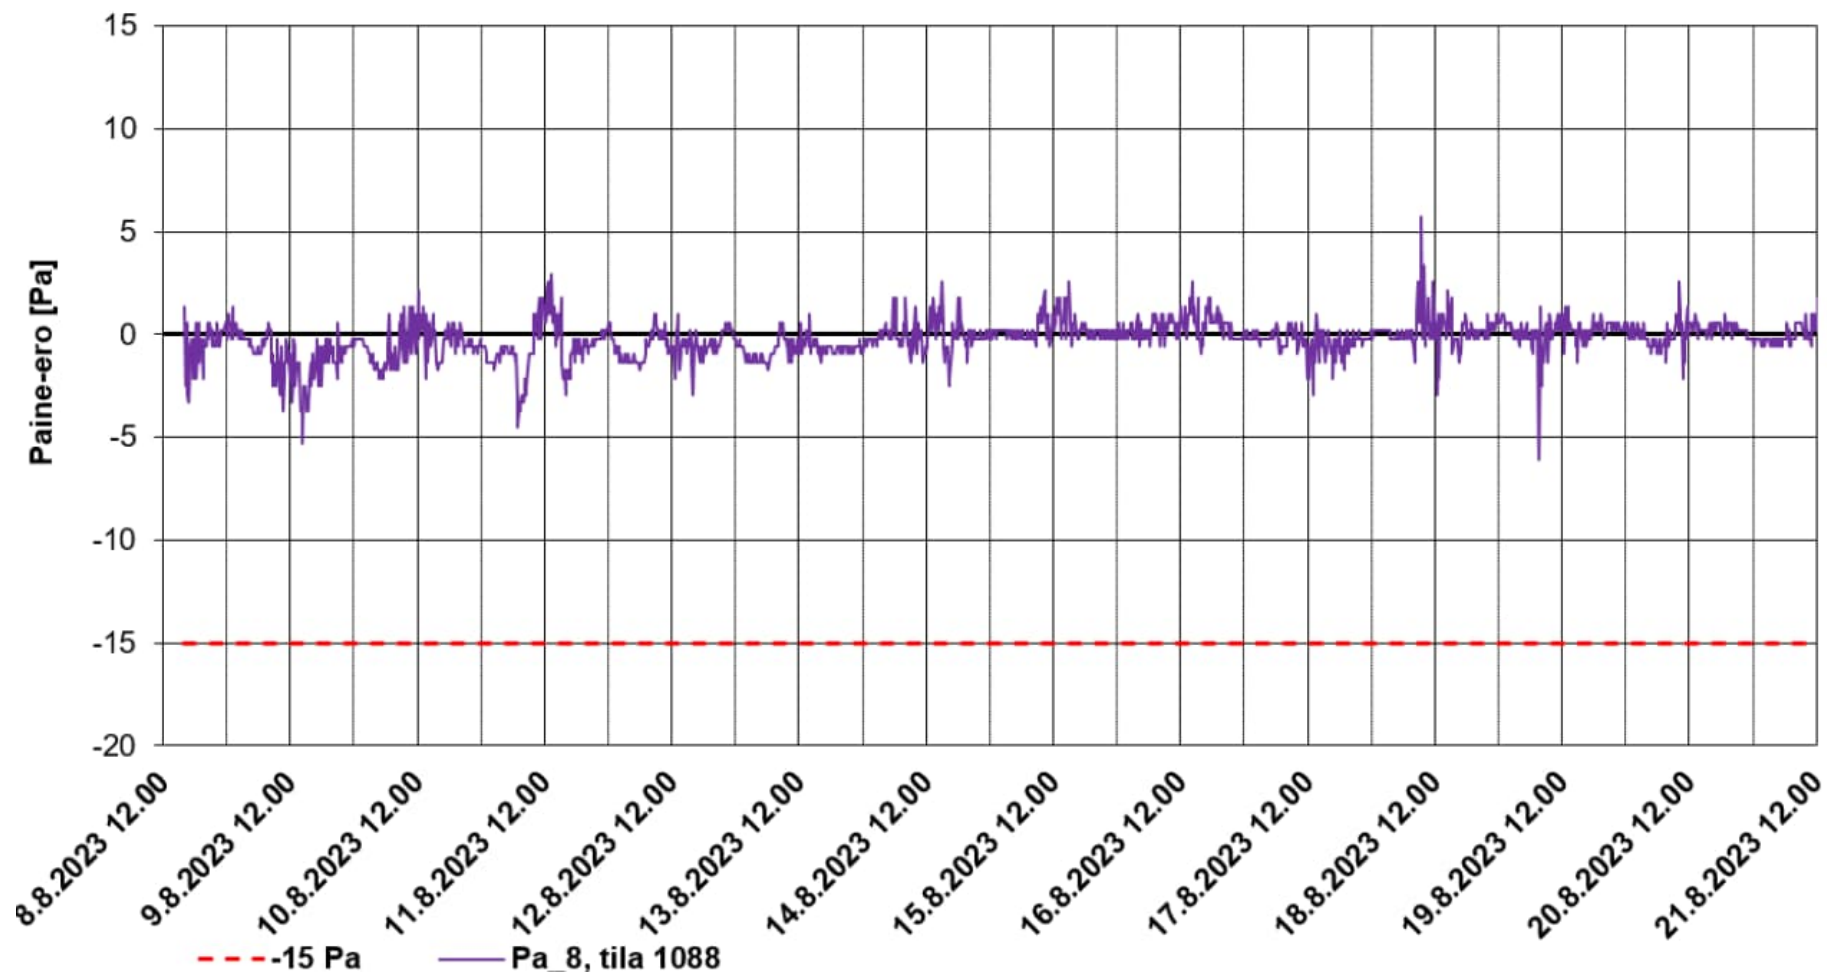
Kuvaaja 7. Sisä- ja ulkoilman välinen paine-ero tilassa 1088 aikavälillä 8.8.-21.8.2023. Painesuhteet vaihtelivat mittausjaksolla noin 3—4 Pa.

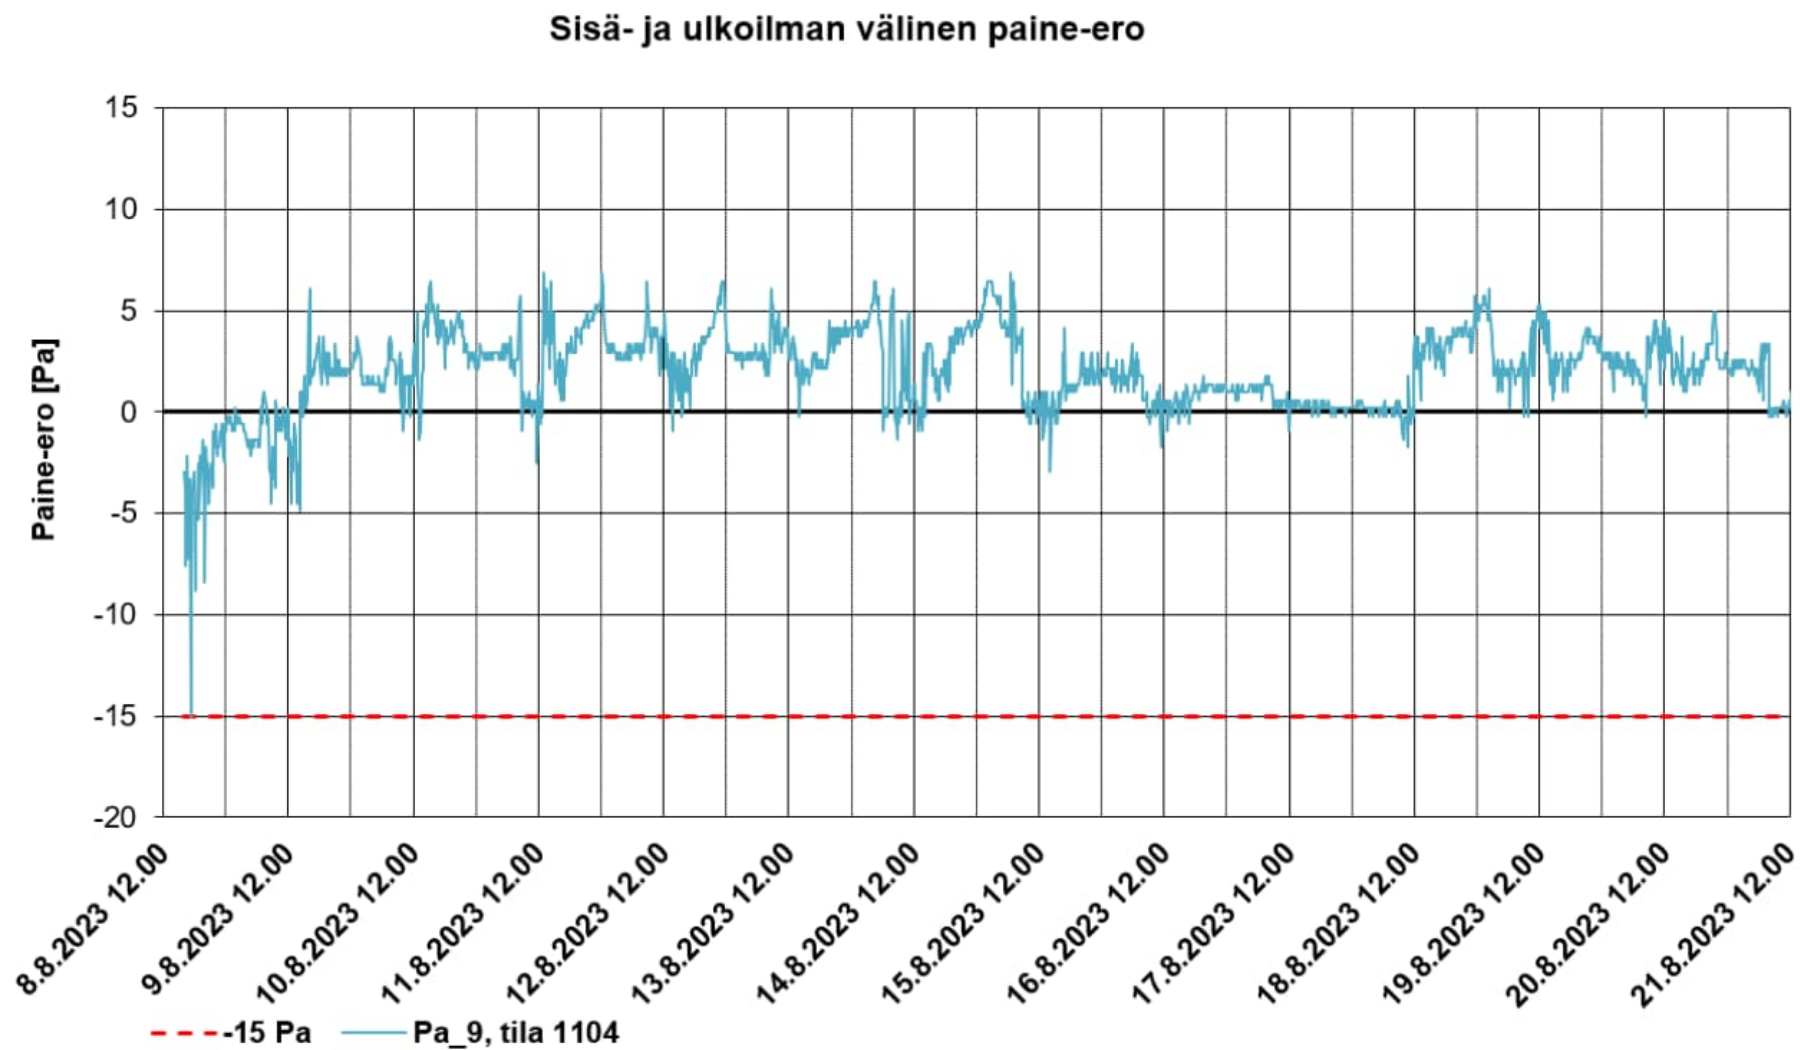
Kuvaaja 8. Sisä- ja ulkoilman välinen paine-ero tilassa 1104 aikavälillä 8.8.-21.8.2023. Painesuhteet vaihtelivat mittausjaksolla noin 7...-7 Pa.

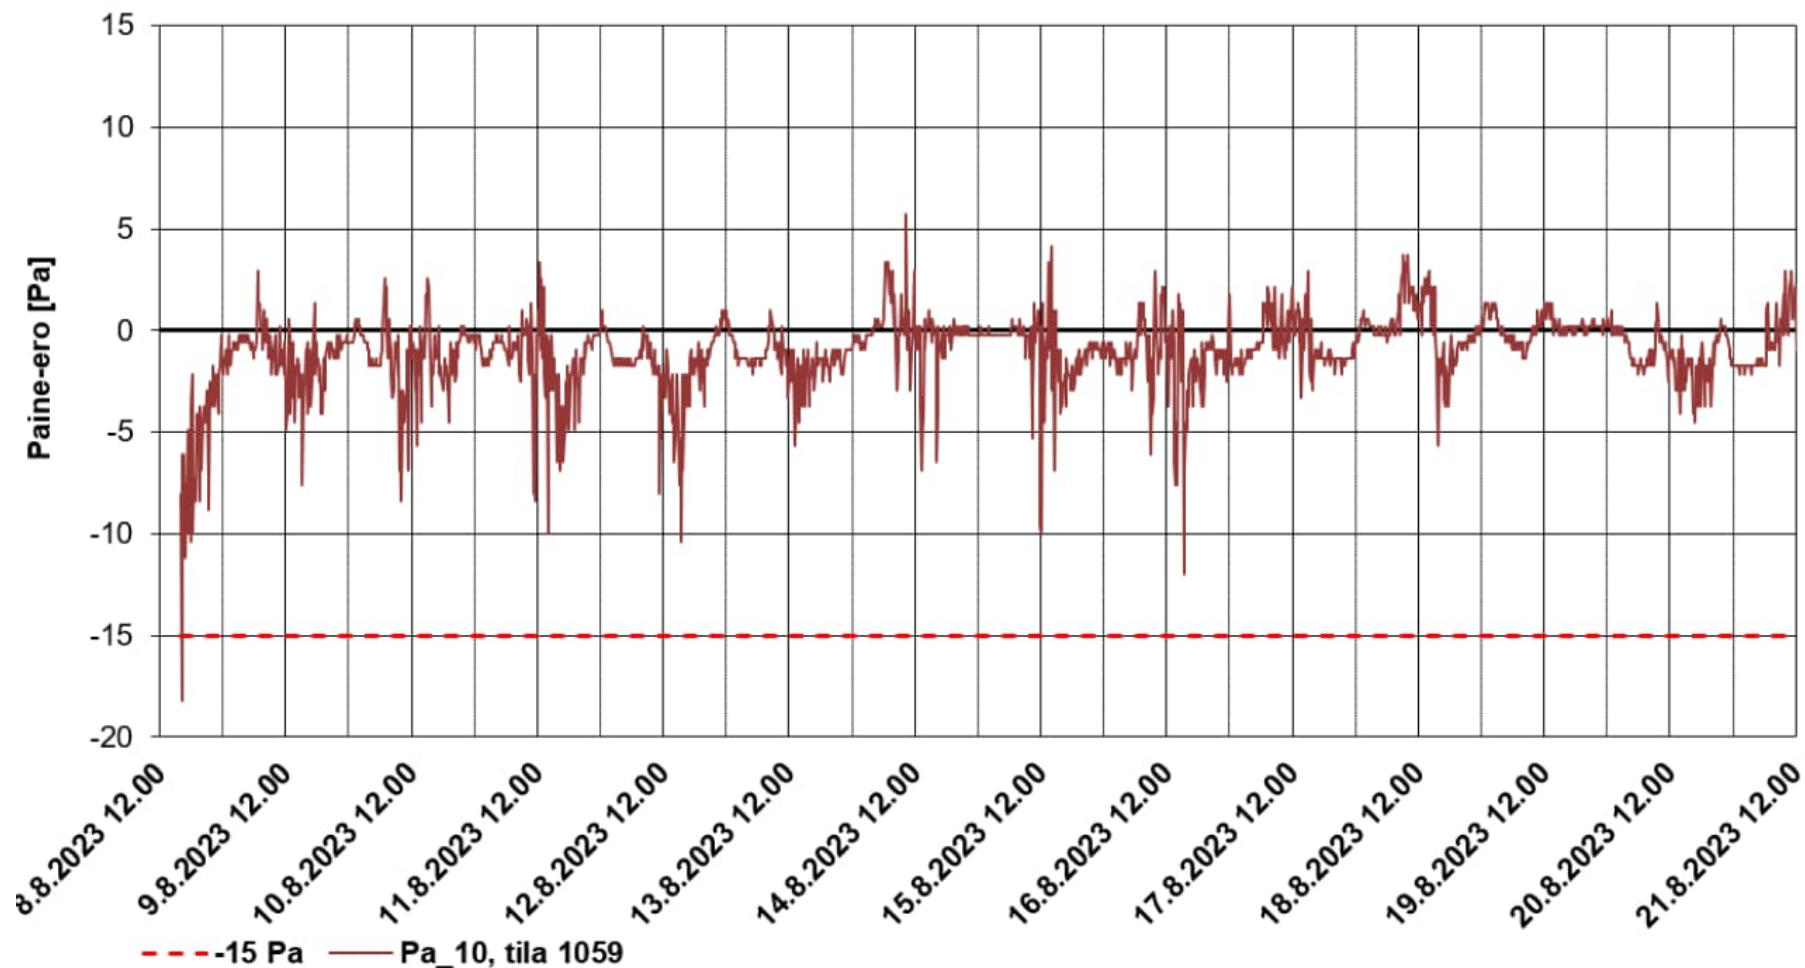
Kuvaaja 9. Sisä- ja ulkoilman välinen paine-ero tilassa 1059 aikavälillä 8.8.-21.8.2023. Painesuhteet vaihtelivat mittausjaksolla noin 4...-9 Pa

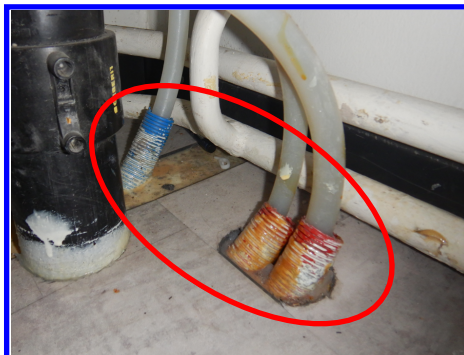
Alapohjaläpivientien osalta suojaputkien sisäosia ei ole tiivistetty.

Läpivientien suojaputket suositellaan tiivistämään kaikkien tilojen osalta.

Alapohjan putkiläpivientien tiivistyskorjaukset.  
**Kaikki 1.kerroksen tilat**

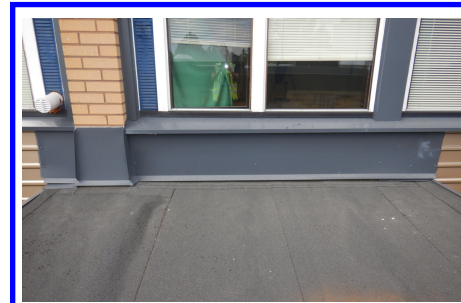
Ikkunoiden alapuolisissa **puurakenteissa** havaittiin **kosteuden aiheuttamaa tummentumaa mahdollisesti vanhasta vaurioista johtuen**. Ikkunoiden alapuoliset mineraalivillat on suunnitelmista poiketen uusittu SPU-levyn sijaan sinisellä XPS-levyillä ja pintaan asennettu lisäksi erillinen höyrynsulkumuovi. Sinisestä XPS-levystä havaittiin voimakasta pistävää hajua.

- Tilojen 2014, 2015, 2021, 2022 ja 2025 vesikattoon liittyvien ulkoseinärakenteiden vaurioituneiden puurakenteiden ja lämmöneristeiden poistaminen ja rakenteen uusiminen kosteusteknisesti toimivaksi.

Ikkunan alapuolisen ulkoseinärakenteen  
purku ja vaurioituneiden rakenteiden  
uusiminen ja ulkopuolisten rakenne-  
liittymien tiiveyden parantaminen.  
**Tilat 2015, 2021, 2022, 2025.**

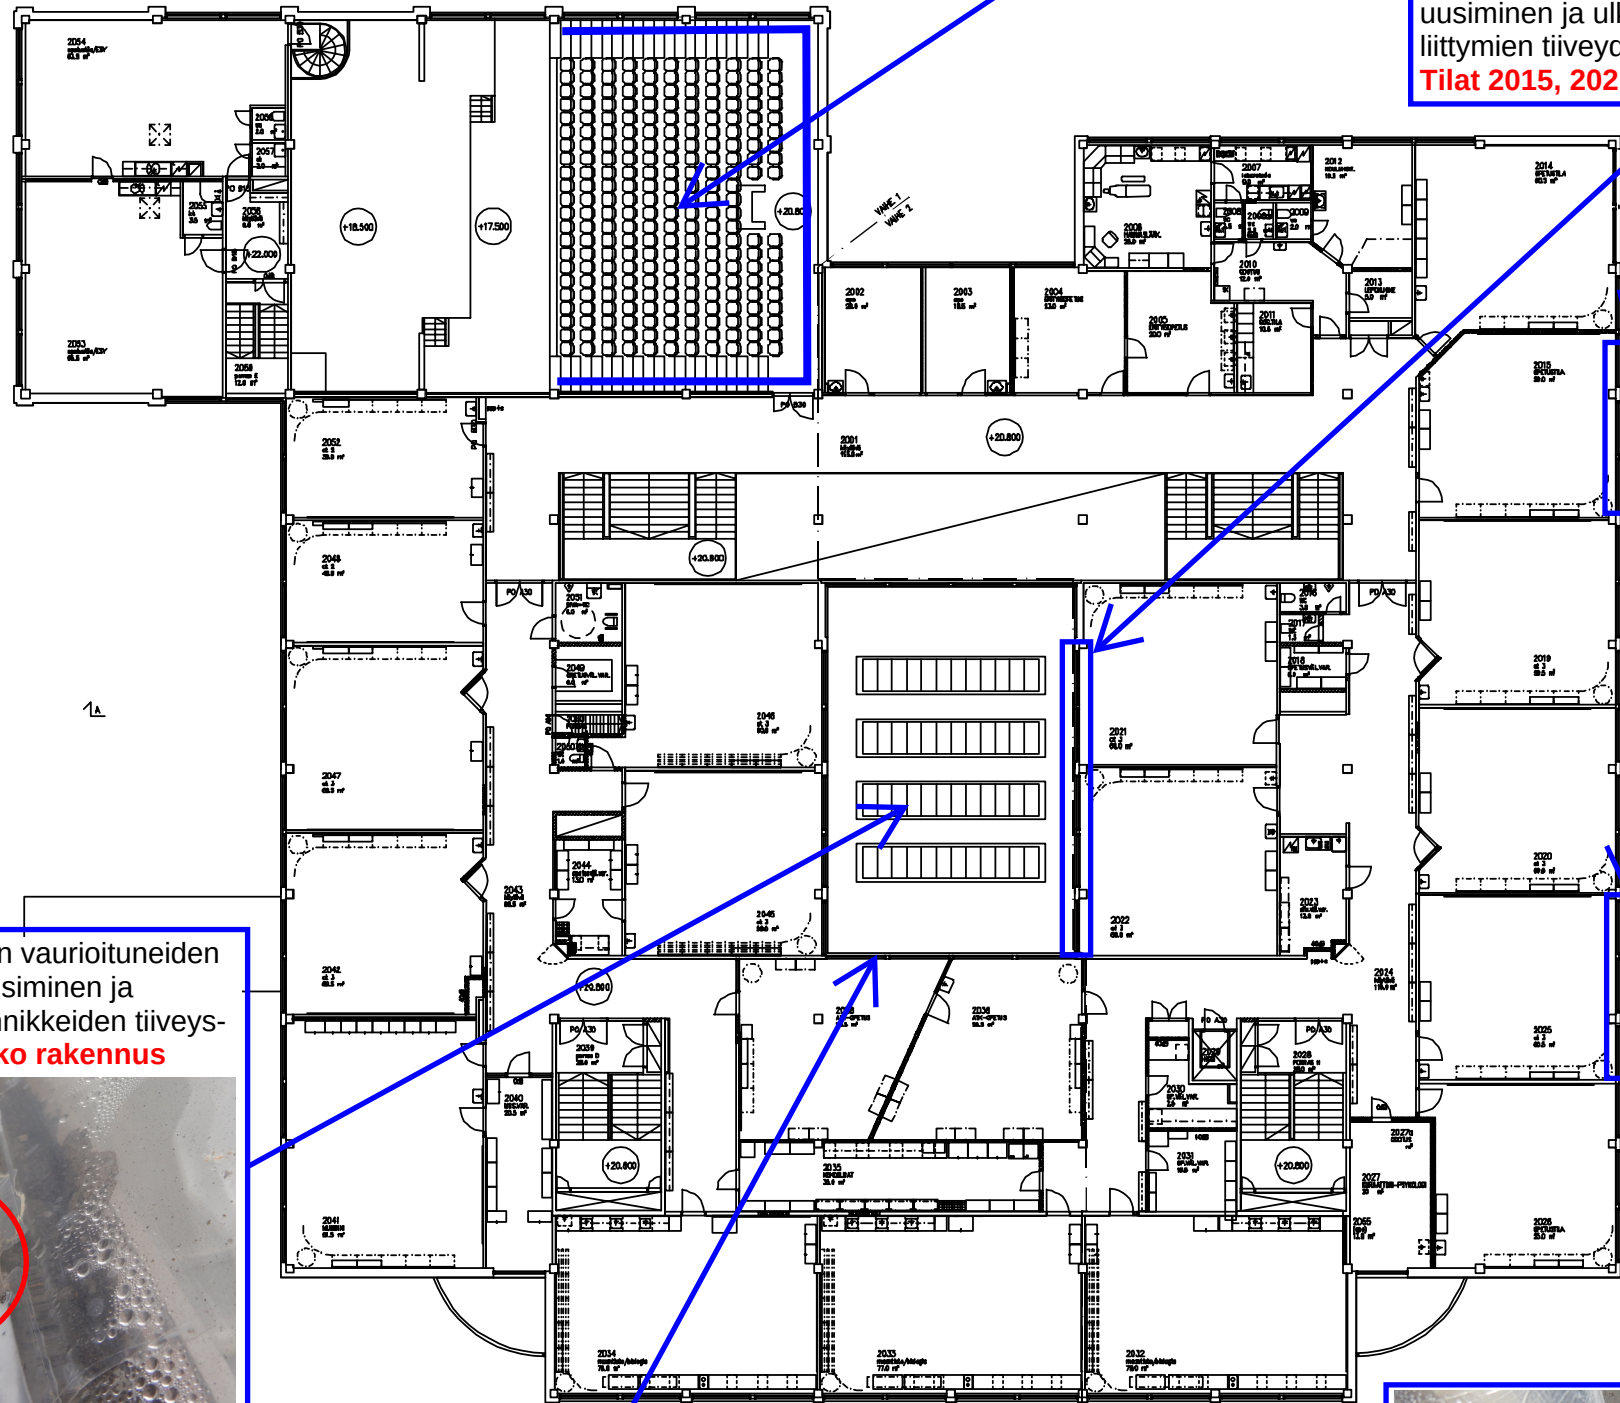
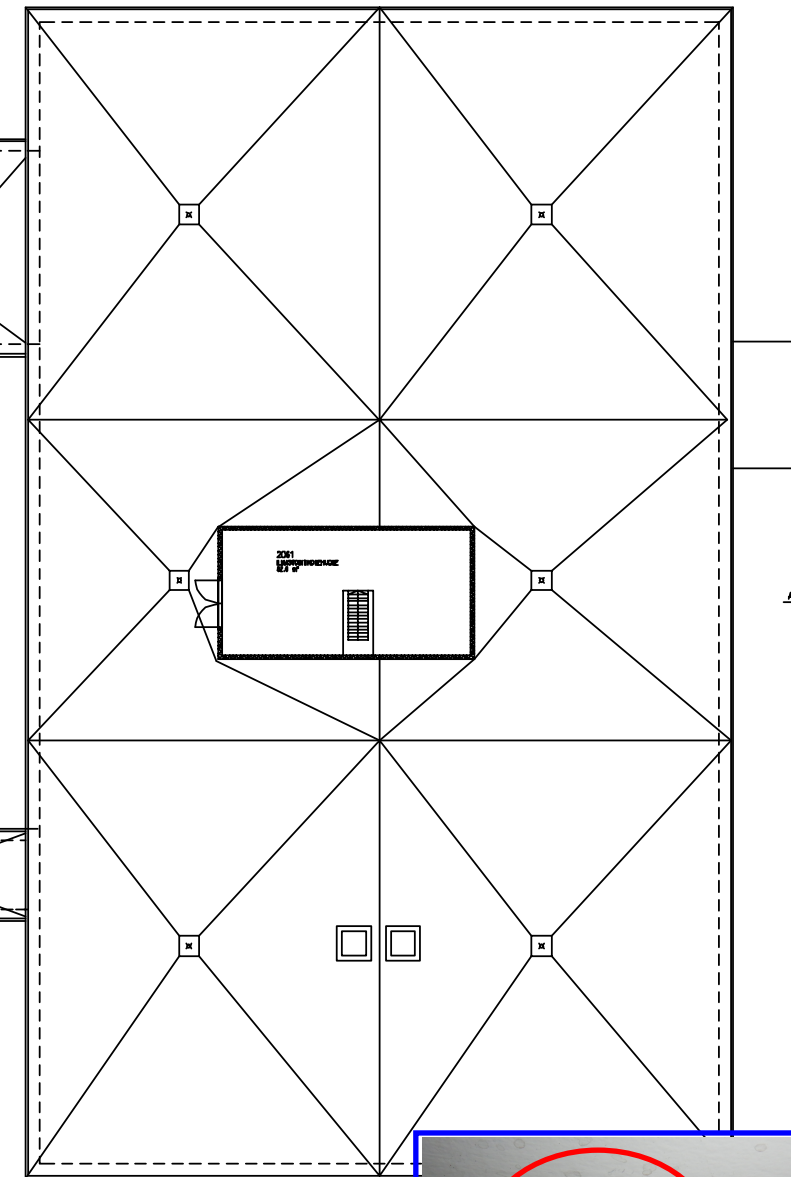
Ulkopuolelta tarkasteltuna ruokailutilojen kattoikkunoissa havaittiin muovikupujen halkeilua sekä veden kondensoitumista kupujen välille. Kupujen halkeamia oli paikkailtu teippaamalla ja massaamalla. Lisäksi tiiveyspuutteita havaittiin myös kupujen kiinnikkeiden osalla.

Kattoikkunoissa havaittiin muovikupujen halkeilua sekä veden kondensoitumista kupujen välille. Kupujen halkeamia oli paikkailtu teippaamalla ja massaamalla, jotka olivat paikoin irronneet. Yleisesti rakennuksen kattoikkunoista on havaittu vuosien aikana useita vesivuotojälkiä. Ennen tutkimuksia kattoikkunoiden sisäpuoliset vanhat vuotojäljet oli maalattu ja kosteusvaurioituneet levyt uusittu, eikä tutkimuksissa havaittu näin ollen vuotojälkiä. Lähtötietojen mukaan vuotaneen kattoikkunan kohdasta, rakenteen ulkopinnassa otettiin mikrobinäyte, eikä tässä havaittu mikrobikasvua materiaalissa. Suosittelemme vaurioituneiden kattoikkunoiden kupujen uusimisia seuraavan vuoden aikana, sekä varautumaan kattoikkunoiden rakenteiden laajempiin korjauksiin 5 vuoden sisällä, mikäli vesivuotoja havaitaan liittymistä uudelleen.

Kattoikkunoiden vaurioituneiden  
valokupujen uusiminen ja  
epätiividen kiinnikkeiden tiiveys-  
korjaukset. **Koko rakennus**
