Dickursby skola och daghem

Ryömintätilan ja ulkopuolisen vedenohjauksen tarkistus

18.4.2024

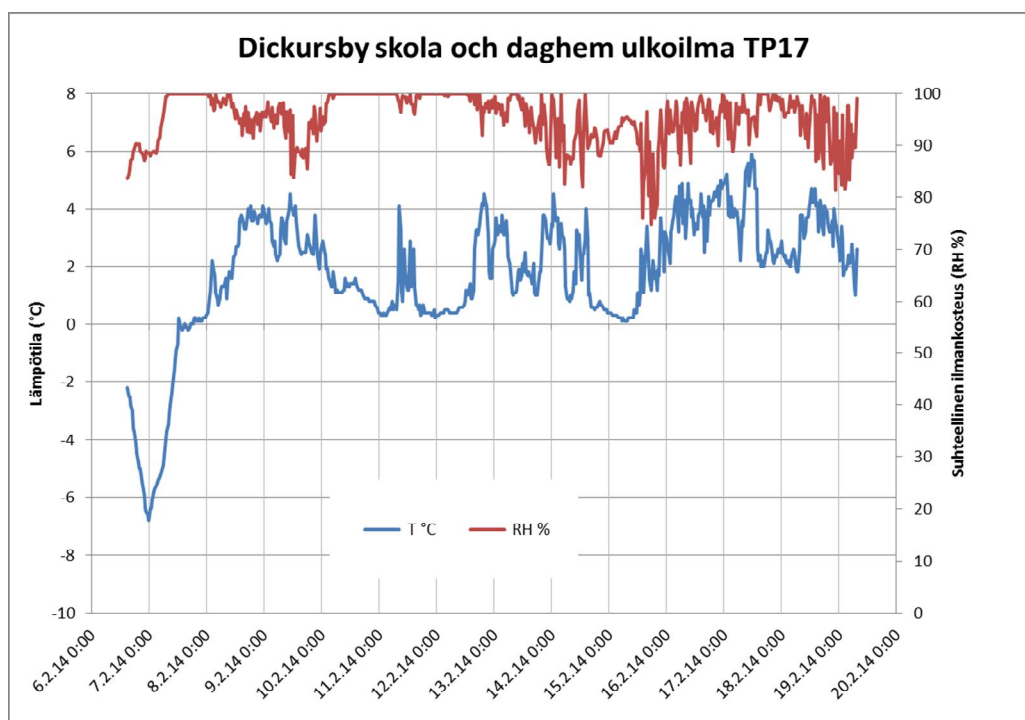
**Kuvaaja 1.** Ulkoilman lämpötila ja suhteellinen kosteuspitoisuus mittausjakson aikana 6.2–19.2.2014. Sininen käyrä kuvaa ulkoilman lämpötilaa ja punainen käyrä kuvaa ulkoilman suhteellista kosteuspitoisuutta.

Kuvaajista havaitaan, että ryömintätilan lämpötila seuraa pienellä viiveellä ulkoilman lämpötilan vaihteluita. Ryömintätila oli mittausajanjaksolla hieman ulkoilmaa lämpimämpi. Ryömintätilan olosuhteet eivät ole vielä vakiintuneet, joten tilanne todennäköisesti tulee muuttumaan käyttöönnoton jälkeisinä ensimmäisinä vuosina. Tutkimusten mukaan ryömintätilojen lämpötila on tyypillisesti noin +12...+18 °C vuoden ympäri.

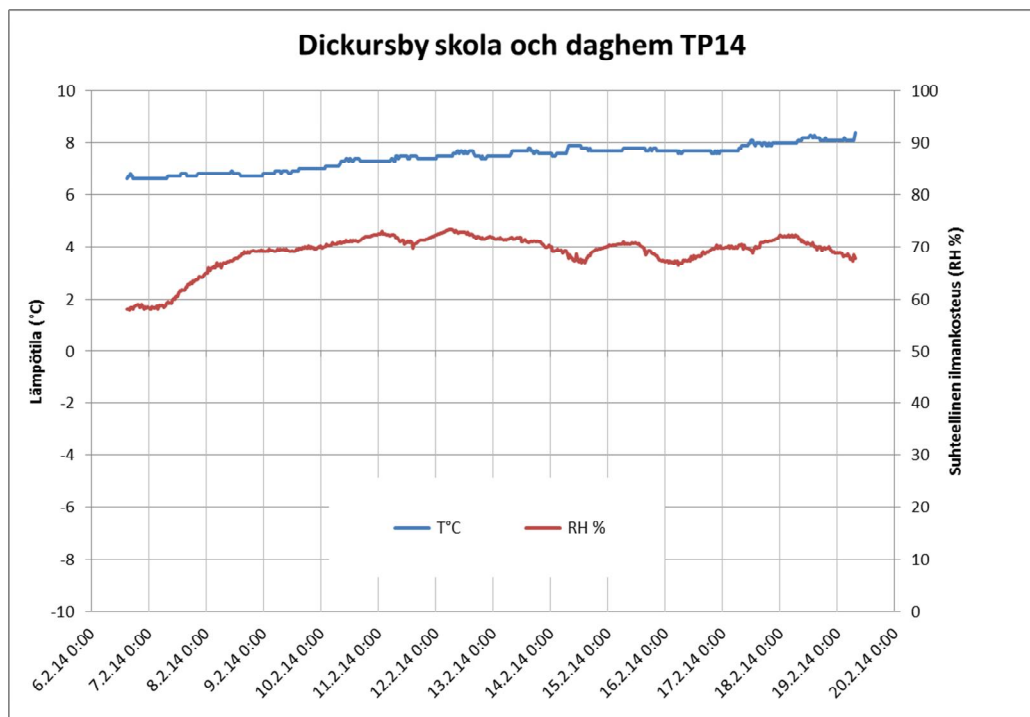
**Kuvaaja 3.** Ryömintätilan olosuhteet vaatehuolto-/ keittiötilojen alla mittausjakson aikana 6.2–19.2.2014. Sininen käyrä kuvaa ryömintätilan ilman lämpötilää ja punainen käyrä kuvaa ilman suhteellista kosteuspitoisuutta.

Mittausjakson aikana ryömintätilan ilman kosteuspitoisuus oli pääosin tasoa 70 %RH mittausjakson aikana, paitsi mittauspisteissä TP13, jossa kosteuspitoisuus oli lähellä 90 %RH. Mittauspisteen lähellä kosteuslisä on peräisin todennäköisesti pohjätäytöstä haihtuvasta kosteudesta, sillä maanpinta on paikoin kostea ja kaivukuopan kohdalla täyttömurske oli kostea tai märkä, ks. kuva 2a. Tällä alueella olosuhteet aiheuttavat kosteusrasitusta ryömintätilan rakenteille. Muualla ryömintätilassa tuuletusjärjestelmä toimii havaintojen ja mittaustulosten mukaan suunnitellusti, eli tuuletusjärjestelmä poistaa ryömintätilasta ylimääräistä kosteutta. Ulkoilman kosteuspitoisuus on korkeampi kuin ryömintätilan ilman kosteuspitoisuus, joten mittaustulos tukee havaintoja ryömintätilan tuuletuksen toimivuudesta. Ryömintätilan kostea ja lämmin ilma mahdollistaa mikrobikasvun mm. maaperän pinnalla sekä mahdollisesti ryömintätilaan jäävässä rakennusjätteessä.
