# Tutkimusselostus

Hevoshaan päiväkoti

Sisäilma- ja kosteustekninen kuntotutkimus

22.5.2024

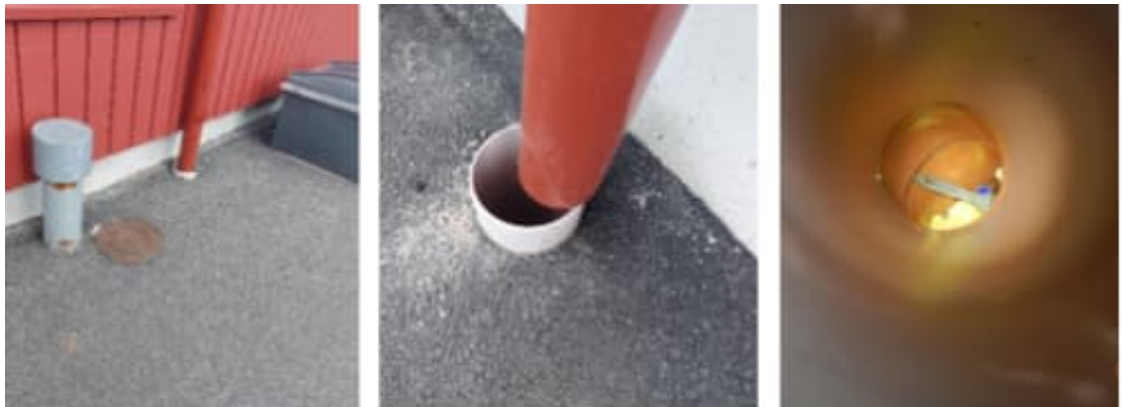
Syöksytorvia pitkin tulevat sadevedet menevät suoraan kaivoihin, mutta yksittäisen koillissivun syöksyputken pään todettiin siirtyneen osittain kaivon ulkopuolelle, ohjaten vedet osittain sokkelin vierustalle.

*Kuva 4. Sadevedet on ohjattu suoraan sadevesiputkiin. Yksittäisen syöksyputken pää on osittain putken ulkopuolella ja putken pohjalla on nähtävissä leluja sekä maalipensseli.*

Sokkelin vierustalle paikallisesti ohjautuvat sadevedet aiheuttavat ylimääräistä kosteusrasitusta sokkeliin sekä mahdollisesti julkisivun alaosaan. Ylimääräinen kosteusrasitus ei aiheuta välittömiä vaurioita rakenteille, mutta vaikuttavat rakenteiden pitkäaikaiskestävyyteen.

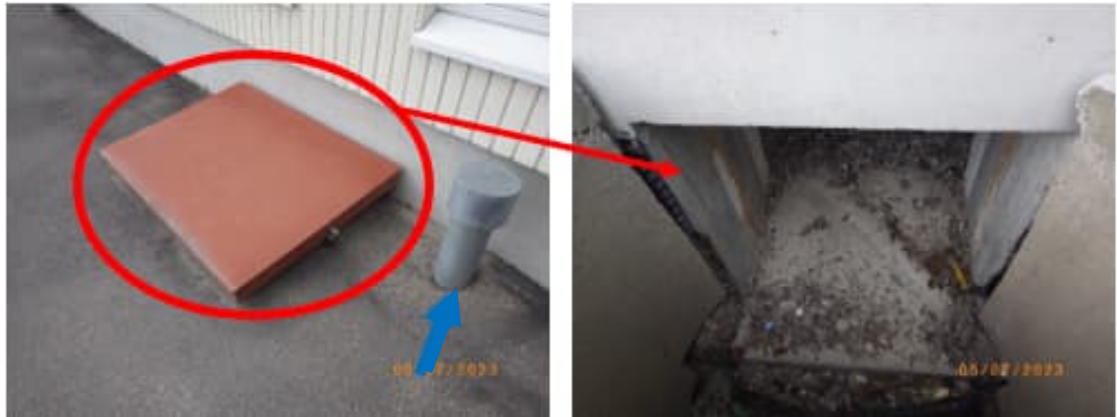
*Kuva 7. Käynti alapohjaan tapahtuu rakennuksen koillispuolelta kahden luukun kautta. Luukkua avatessa kulkuaukon eristelevy oli pois paikoiltaan. Korvausilman tuuletuspaalu merkitty sinisellä nuolella.*

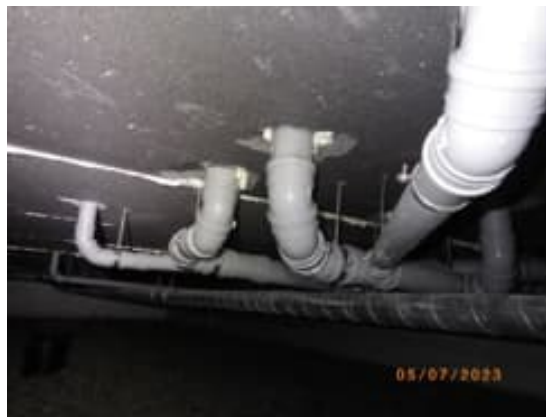
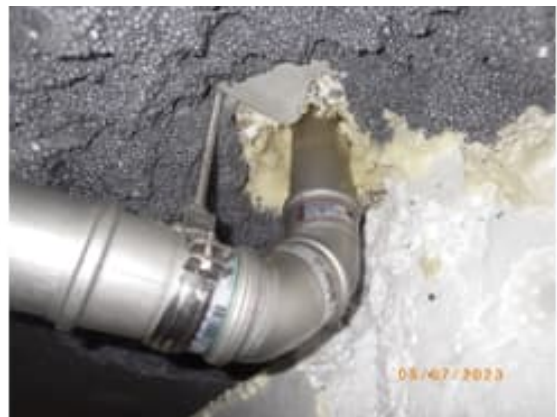
Viemäriputkia ei ole eristetty. Poistoilmakanavisto toimii asianmukaisesti merkkisavun avulla tarkasteltuna.

*Kuva 10. Yleiskuva rakennuksen viemäriputkista. Putket ovat eristämättömiä. Putket ovat pääasiassa muovisia, mutta keittiön alueella putket ovat HST-terästä.*

suosittelemme korjaamaan pinnoitteeseen syntyneet halkeamat ja tarkistamaan wc-tilojen lattiaämpiviennit. Tilan 120 lattiakaivo aiheuttaa tilaan hajuhaittaa. Suosittelemme huoltamaan lattiakaivon säännöllisesti. Lisäksi suosittelemme tarkistamaan lämmitysjärjestelmän toimivuuden lämpötilaerojen tasaamiseksi. Rakennuksen alapohjan ryömintätila oli siisti, eikä pinnoilla havaittu kosteudentiivistymistä tai sisäilman laatua heikentäviä tekijöitä. Rakennuksen ryömintätilan viemäriputkien eristämisen tarve on selvitettävä ja tarpeen mukaan eristettävä.

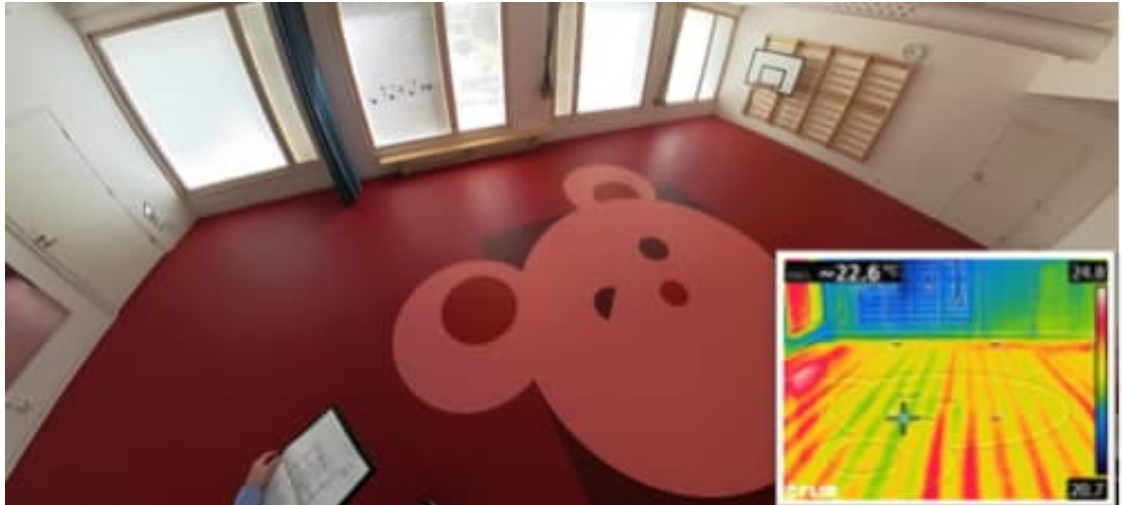
*Kuva 15. Kuvassa on tila 122 liikuntasali. Tilassa on siisti massalattia. Tila koetaan talvisin niin kylmäksi, että sitä ei juuri haluta käyttää. Tutkimusten yhteydessä tehdyn lämpökamerakuvauksen perusteella lattialämmitysputket lämpenevät.*

Liikuntasali on käyttäjien mukaan koettu talvisin kylmäksi. Lämpökameralla kuitenkin havaittiin liikuntasalin lattian lattialämmityspiirissä lämpimän veden liikettä ja lattiaa lämpeni. Tutkimusten aikana tilan 123 kohdalla ei havaittu lattian lämpenemistä, vaikka lattialämmitys ohjattiin toimivaksi kaikkiin tiloihin. Suosittelemme tarkistamaan lattialämmityksen ohjauksen ja jakotukkien toimivuuden sekä lämmityspiirien virtaamat ongelmien poistamiseksi. Lisäksi suosittelemme lämmitysjärjestelmän toimivuuden varmistamista lämpökamerakuvauksella.

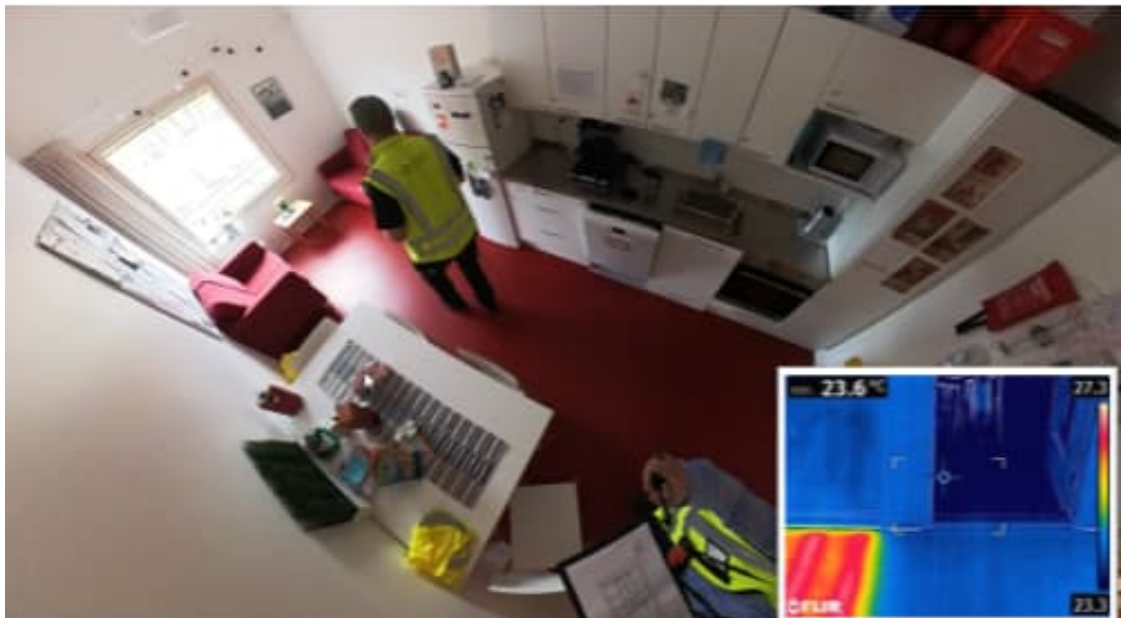
*Kuva 16. Tilassa 123 kotikeittiö on myös siistikuntoinen massalattia. Tutkimusten aikana huomattiin lämpökameralla, ettei lattialämmityksen jakotukilta tullut ollenkaan lämmintä vettä tämän tilan lattialämmityspiiriin.*

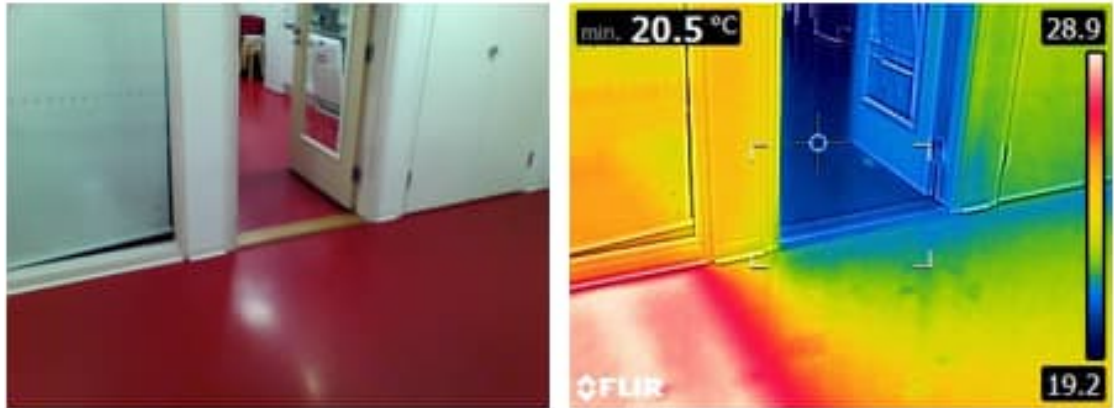
*Kuva 17. Tilassa 123 kotikeittiö huomattiin, että jakotukilta ei tule vielä lämmintä vettä lattialämmityspiiriin.*

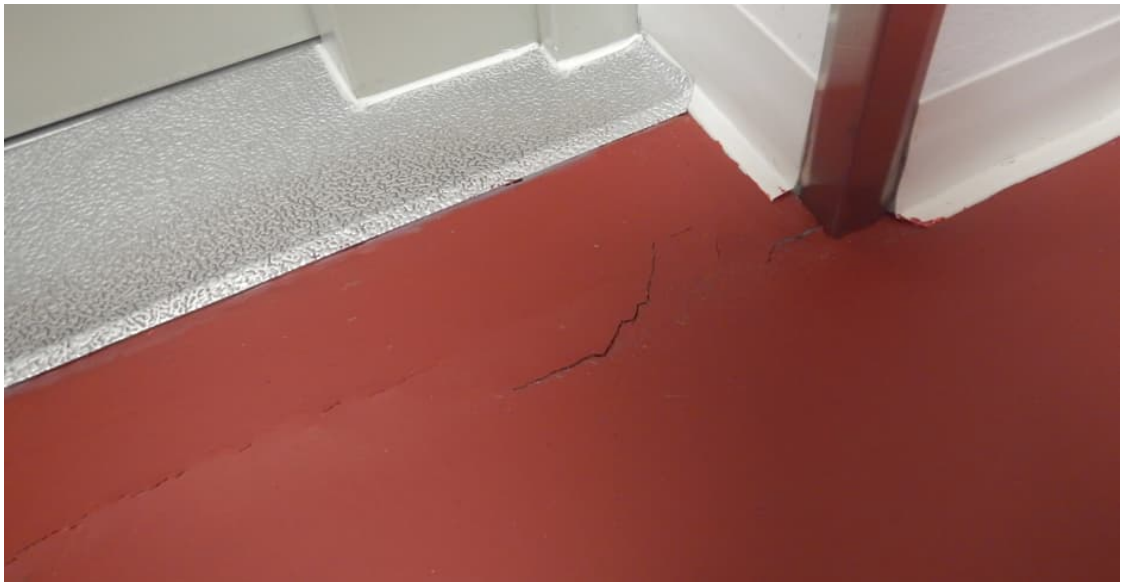
*Kuva 18. Tilassa 121 ala-aula / yhteistila on lattian massapinnoite halkeillut hissien edustalta. Pinnoite vaikutti olevan osin irti alustastaan.*

Lattian massapinnoitteen paikalliset halkeamat sijoittuvat rakenteellisiin liittyymiin, joissa on todennäköisesti tapahtunut muodonmuutoksia rakennuksen valmistumisen jälkeen. Yksi selvä lattiapinnoitteen halkeama sijoittui hissien ja lattian rakenteiden rakenneliittymään. Halkeamista voi päästä lattian pesuvesiä ja likaa halkeamiin. Kosteus voi edesauttaa pinnoitteen irtoamista alustasta ja kosteus sekä lika voivat yhdessä luoda olosuhteet epäpuhtauksien syntymiselle. Lisäksi havaittiin yhden wc-tilan kohdalla viemärin läpiviennin juuresta puuttuvan silikonisauma, jolloin kosteus ja lika pääsevät laatoituksen ja viemärin liitokseen syntyvään koloon. Epäpuhtaudet voivat aiheuttaa paikallista hajuhaittaa ja näin heikentää koettua sisäilman laatua. Suosittelemme korjaamaan pinnoitteeseen syntyneet halkeamat pinnoitevalmistajan ohjeiden mukaisesti tai vaihtoehtoisesti suojaamaan väliaikaisesti halkeamakohdat esimerkiksi elastisella massalla ja suojaepäpellillä. Lisäksi suosittelemme tarkistamaan wc-tilojen lattialäpiviennit ja korjaamaan mahdolliset rakenneliittymien tiiveyspuutteet.

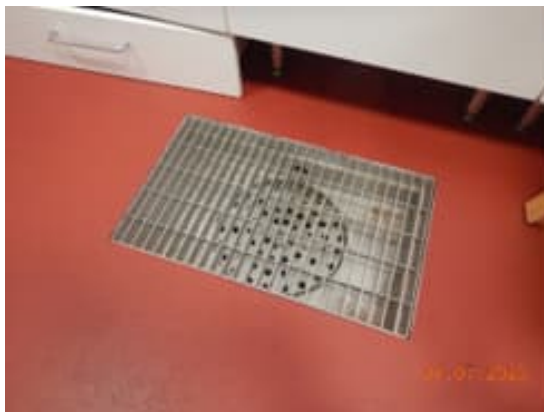
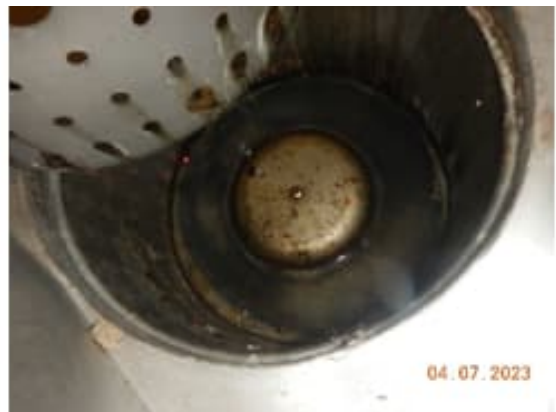
*Kuva 20. Tilassa 120 työpaja on lattiakaivo, jossa on karkealle lialle likasihti. Kaivossa ja sihdissä on likaa ja kaivo haisee todella voimakkaasti.*

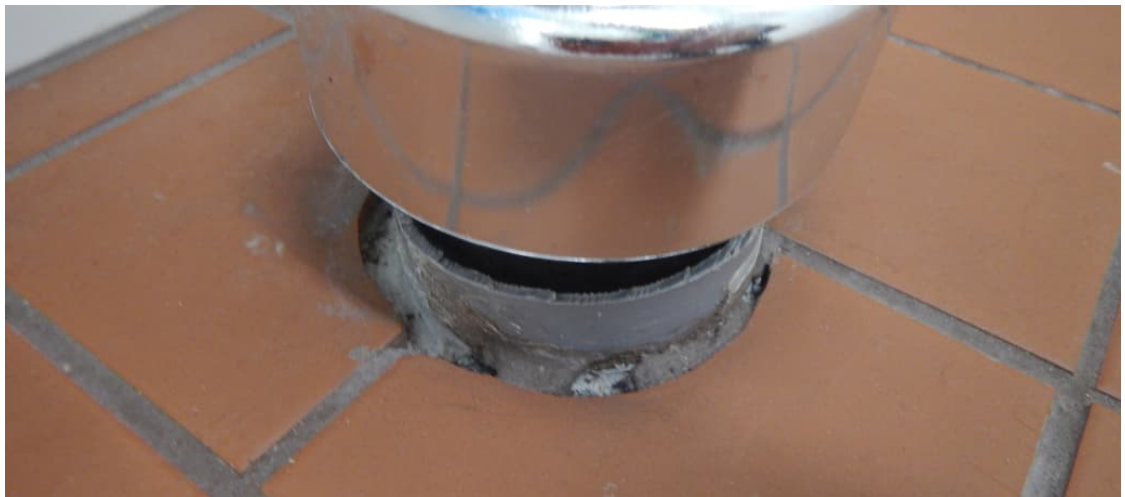
*Kuva 22. Tilassa 109 pesu on laatoitettu lattia. Lavuaarin viemäriputken liitoksesta on jäänyt silikonisauma asentamatta. Muuten rakenneliittymät vaikuttivat asianmukaisesti toteutetuilta.*

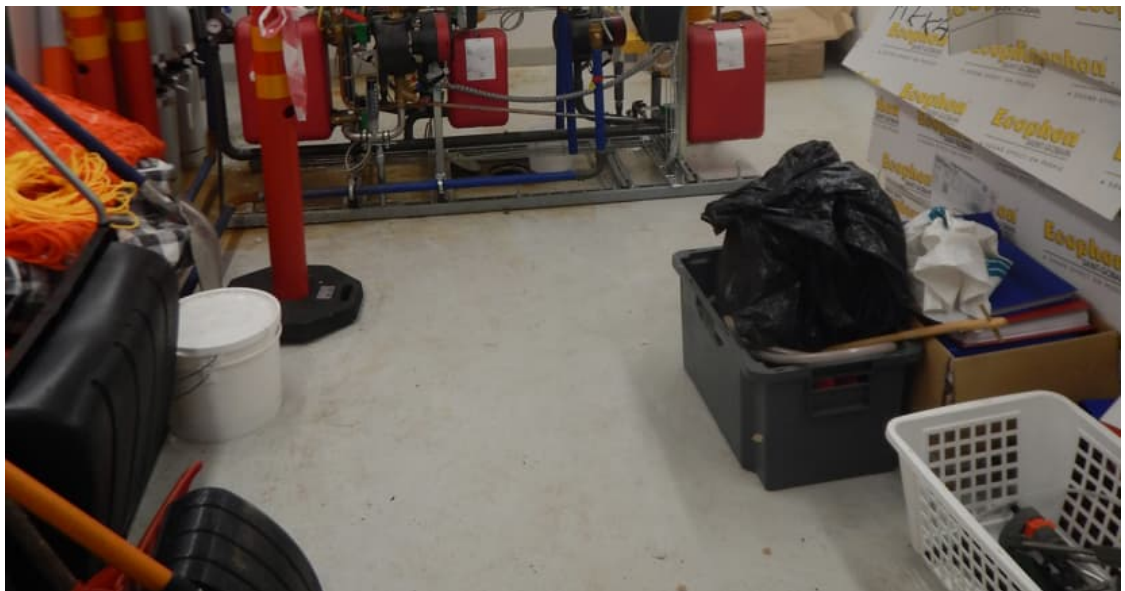
*Kuva 25. Teknisen tilan 101 lattiapinnalla pintakosteuden vertailuarvojen olivat kauttaaltaan koholla muiden tilojen vertailuarvoihin verrattuna. Vertailuarvojen lukema vaihteli 85-100 välillä. Poikkeavaa hajua ei tilassa havaittu.*

tiloista ja se voidaan asentaa normaalia kosteammalle betonille, jolloin pintakosteuden vertailuarvot voivat olla muita alueita korkeammat. Lisäksi pintakosteuden vertailuarvot voivat vaihdella pinnoitemateriaalien mukaan. Lattiapinnoitteet eivät olleet näiltä kohdin irti alustastaan eikä havaittu poikkeavia hajuja tai pinnoitteen muodonmuutoksia. Tilan väliseinän rakenneavauksessa ei todettu mikrobivaurioita eikä poikkeavia hajua. Havaituilla vertailuarvojen paikallisilla vaihteluilla ei katsota olevan sisäilmavaikutuksia, eivätkä ne heikennä pinnoitteiden toimivuutta.

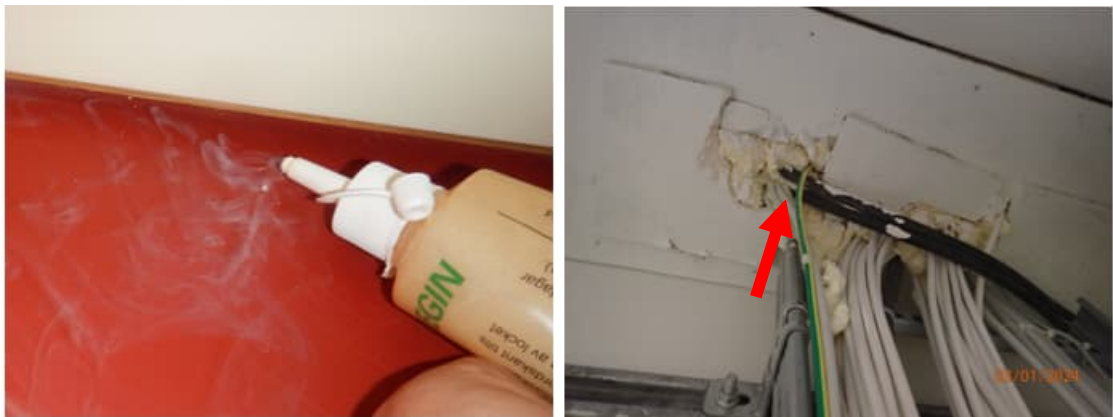
*Kuva 26. Tilan 107 varasto sähkökaapin oven alta havaittiin ilmavirtauksia huonetilaan. Alapohjan läpiviennit ja rakenneliittymät todettiin merkkisavun avulla tiiviiksi. Vuotoa havaittiin katossa olevista välipohjan kaapeliläpivienneistä (kohta merkitty punaisella nuolella).*

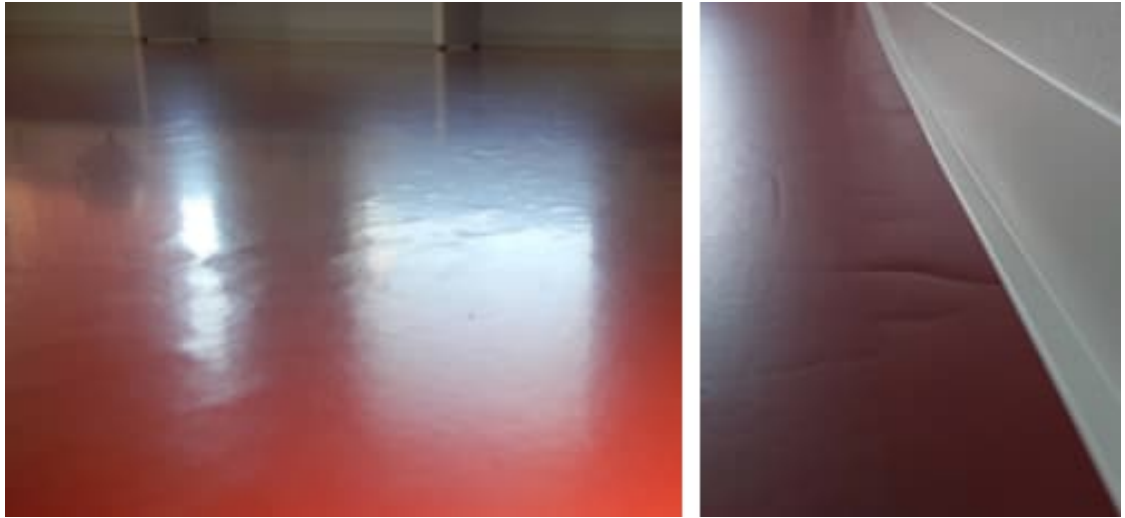
Välipohjan lattiapinnoitteena on käytetty massalattiaa, tekstiilimattolaattoja, laatoitusta sekä akryylibetonia. Massalattioiden kohdalla oli paljon laatuvariaatiota, joka ilmeni pinnoitteen aaltoiluna, epätasaisuutena ja verkottumisena. Muutoin lattiapinnat olivat pääosin siistit.

*Kuva 37. Välipohjien massapinnoitteessa on havaittavissa paikoin aaltoilua ja pinnan verkottumista, osin halkeilua. Paikallisesti pinnoite oli irti alustastaan.*

tarkistamaan työmaanaikaset olosuhteet esimerkiksi työmaapäiväkirjoista. Lisäksi suosittelemme pintojen katselmointia yhdessä pinnoitevalmistajan kanssa tarkemman pinnoiteanalyysin saamiseksi. Pinnoitteessa havaitut halkeamat vaikuttavat syntyneen rakenteiden liikunta- tai kutistumakohtiin. Havainto on samanlainen kuin alapohjarakenteen kohdalla. Pesuvedet ja lika pääsee kertymään halkeamien kautta rakenteeseen. Suosittelemme korjaamaan pinnoitteeseen syntyneet halkeamat pinnoitevalmistajan ohjeiden mukaisesti tai vaihtoehtoisesti suojaamaan väliaikaisesti halkeamakohdat esimerkiksi elastisella massalla ja suojaPELLILLÄ.

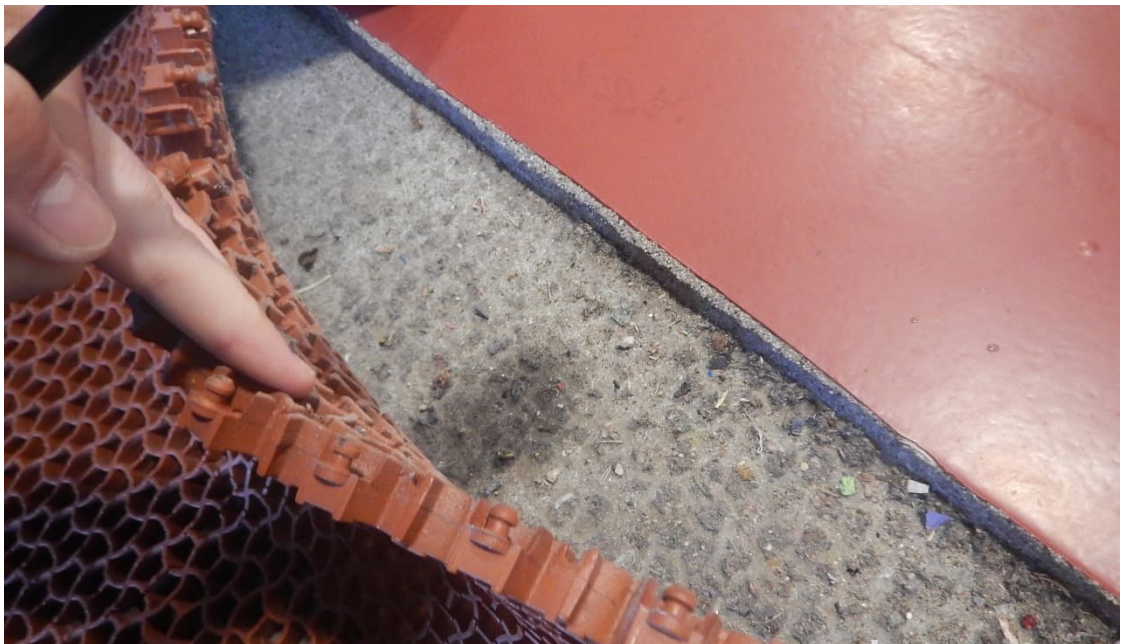
*Kuva 40. Märkäeteisten kumiritilämaton alla, on todella paljon hiekkaa ja likaa. Akryylibetonipinta on miltei kokonaisuudessaan lian peitossa.*

Märkäeteisten kumiritilämattojen alla on paljon likaa ja pölyä, kuten ensimmäisen kerroksen märkäeteisissä. Lattialämmitetyn lattian lämpöolosuhteet, lika ja pöly sekä kosteus, muodostavat yhdessä erittäin suotuisan ympäristön epäpuhtauksien syntymiselle. Suosittelemme puhdistamaan eteistilojen lattiapinnat huolellisesti ja varmistamaan jatkossa, että eteisten lattiapinnat puhdistetaan myös kumiritilän alta säännöllisesti.

Molempien kerrosten märkäeteisissä on paljon likaa ja pölyä kumisten ritilämattojen alla. Märkäeteisissä on puhallinkonvektorit sekä kuivauskaapit. Lika ja kosteus voivat aikaansaada hajuhaittoja. Suosittelemme puhdistamaan eteistilojen lattiapinnat huolellisesti ja puhdistamaan ne jatkossa säännöllisesti. Lisäksi suosittelemme tarkistamaan ja puhdistamaan puhallinkonvektorit sekä kuivauskaapit säännöllisesti.

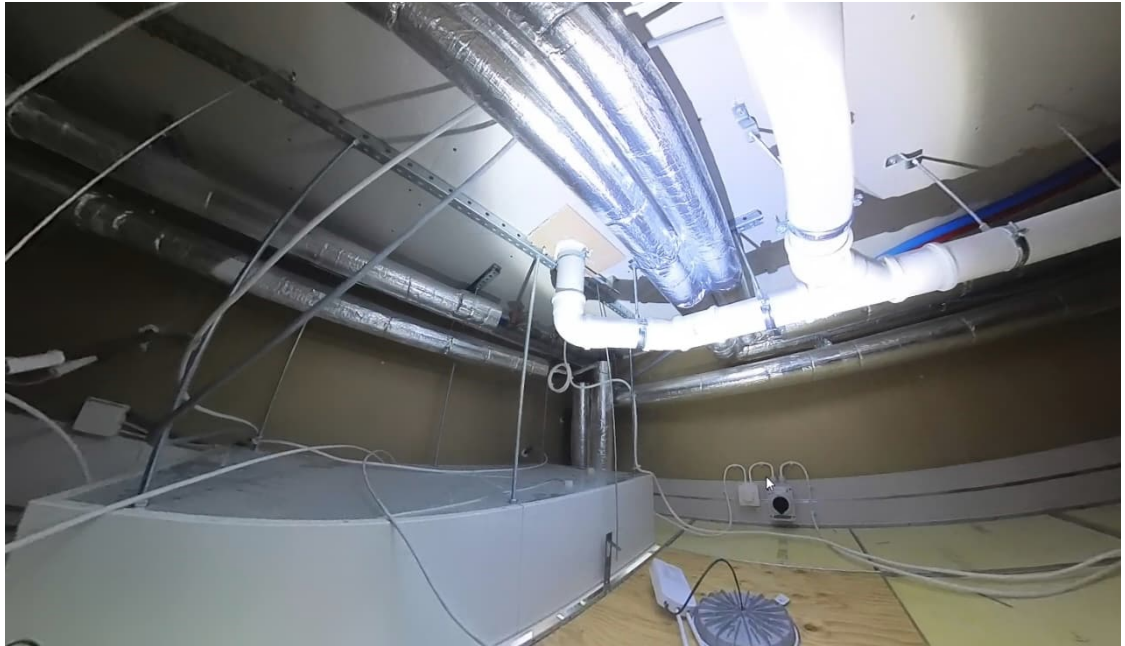
*Kuva 41. Lähtötietojen mukaan märkäeteiseen 132 on tullut vettä välipohjasta. Tilan 132 alaslaskutila tutkittiin, eikä rakenteista havaittu jälkiä vuotovedestä.*

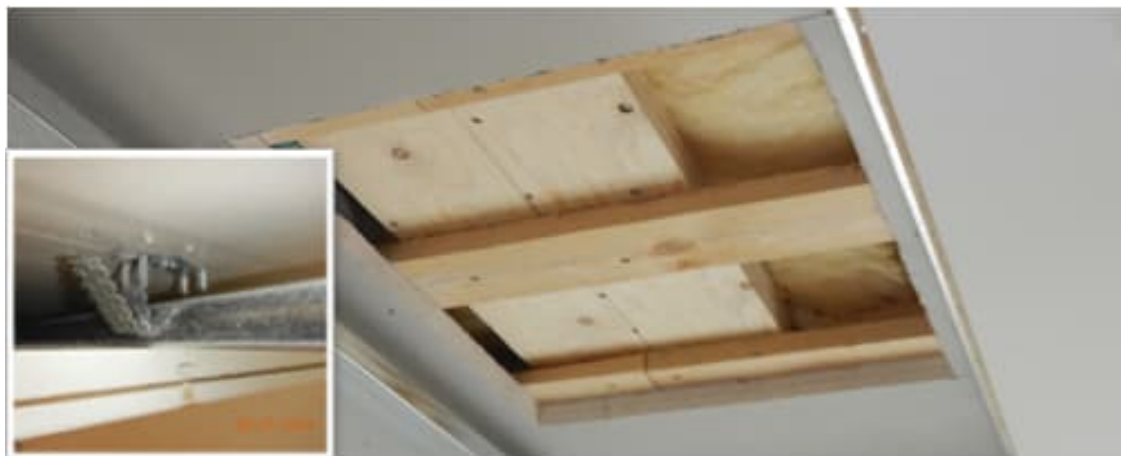
*Kuva 43. Rakenneavaus RA1 tehtiin tilan 124 välipohjarakenteeseen. Rakenneavaus ulotettiin aina välipohjan betonilaattaan saakka. Avauksen perusteella rakenne on miltei suunnitelmien mukainen. Suunnitelmista poiketen välipohjajaelementin alapintaan on asennettu puukoolaus ja sen*

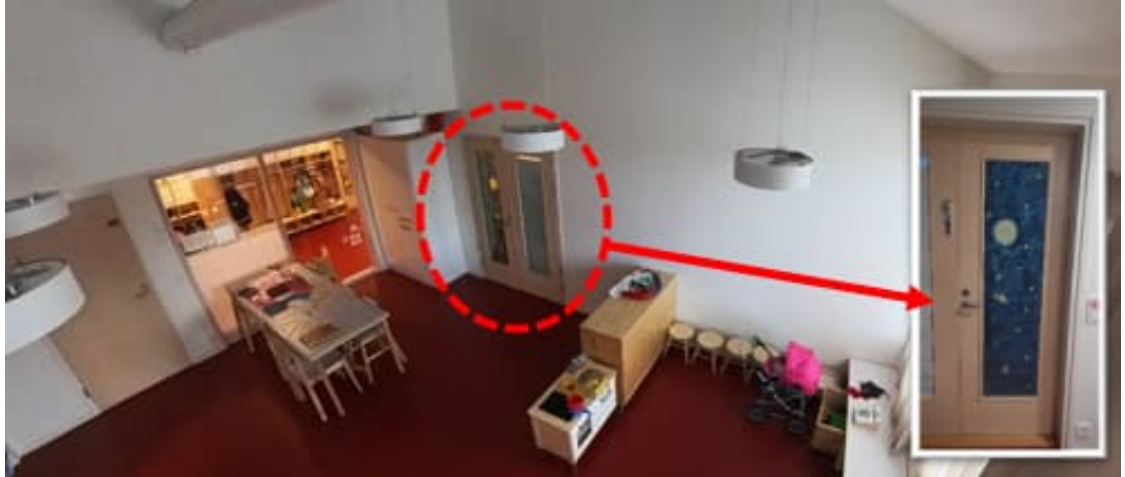
*Kuva 47. Maalatut väliseinäpinnat ovat siistejä ja lähestulkoon uutta vastaavia. Tilojen 230 leikki ja 231 lepo väliovent käynti on huono ja väliovent lasissa on lasimaalaus, jossa on todella voimakas haju. Myös muiden tilojen väliovissa havaittiin käyntipuutteita, esimerkiksi pienryhmän 119 väliovessa.*

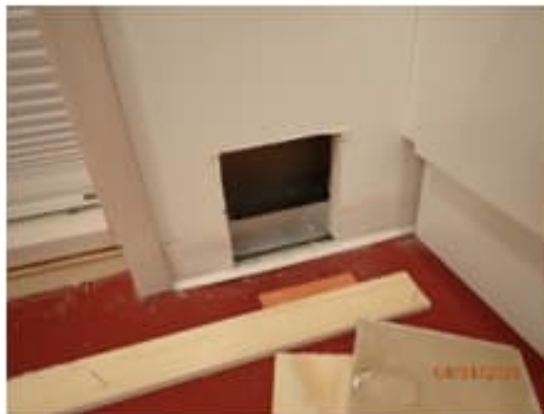
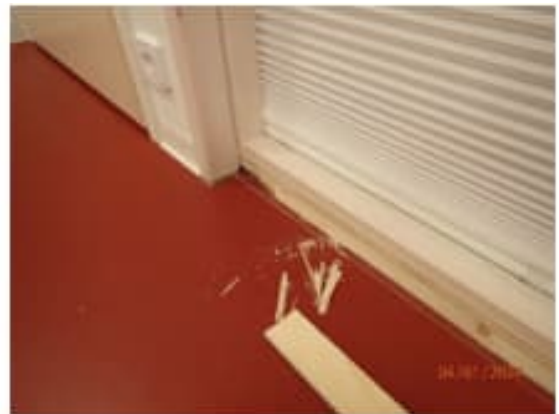
*Kuva 61. Rakennearaus RA18 tehtiin tilaan 229 leikki väliseinään. Rakennearauksen perusteella väliseinärakenne on pääasiassa suunnitelmien mukainen. Materiaalinäyte MN20 otettiin kuitenkin rakennearauksen viereisen väliseinän ikkunan alalaidasta. Näytteessä ei*

*todettu mikrobikasvua. Rakenteessa ei havaittu normaalista poikkeavia hajuja.*

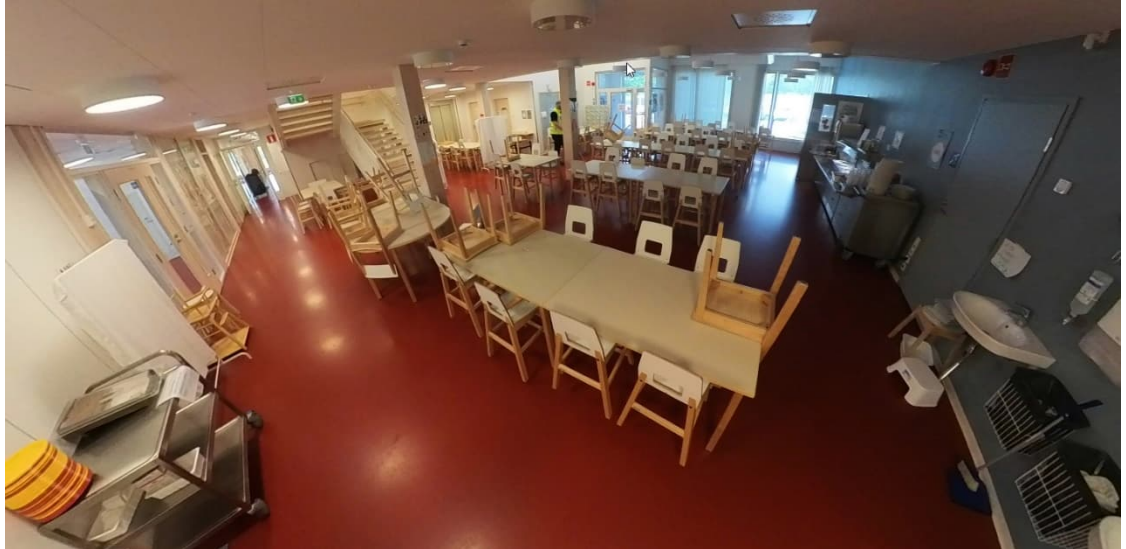
*Kuva 62. Tilassa 117 ruokailutila on koettu ajoittain hajuhaittaa. Tutkimusten aikana ei todettu selkeää epämiellyttävää hajua. Ainoastaan tilan pöytäpinnat haisivat makeahkolle. Muuta hajua tilasta ei juuri havaittu, ei edes lattiapinnoilta.*

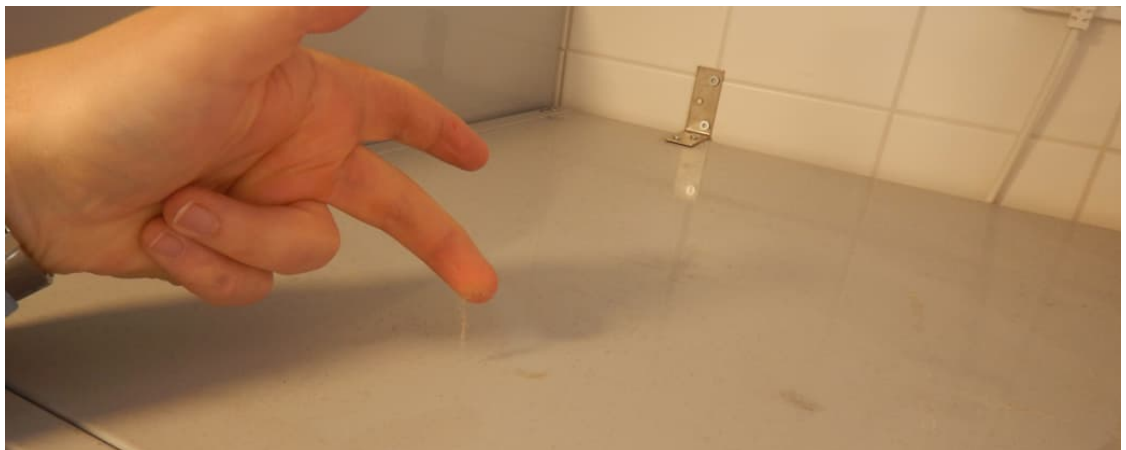
*Kuva 63. Märkäeteisten peltisten korkeiden kaappien päällä oli reilusti pölyä.*

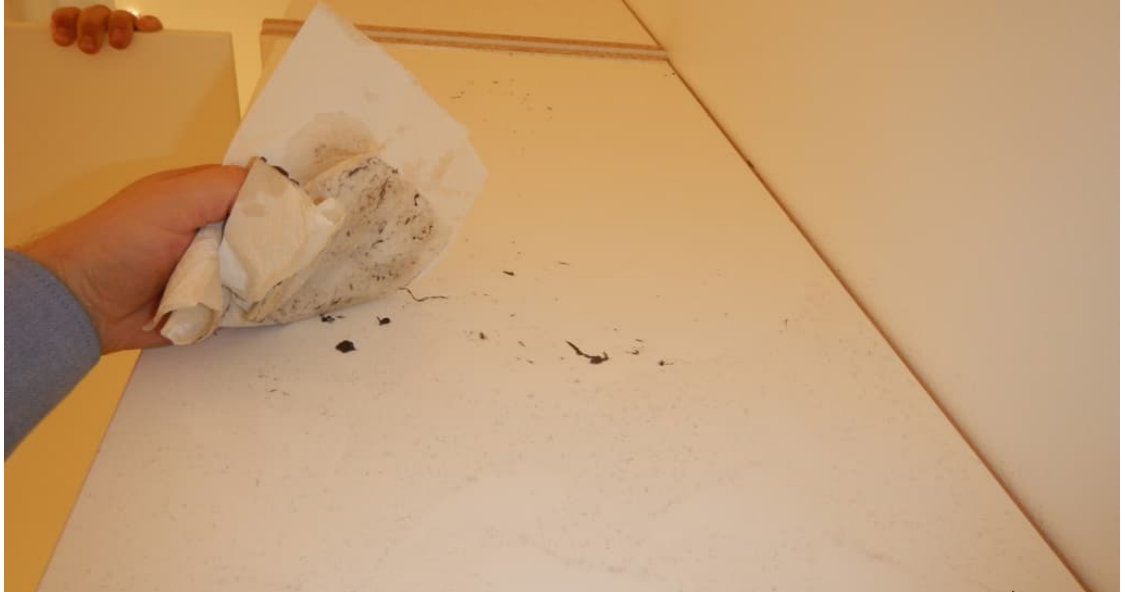
*Kuva 64. Erittäin paljon pölyä korkeiden sänkykaappien päällä.*

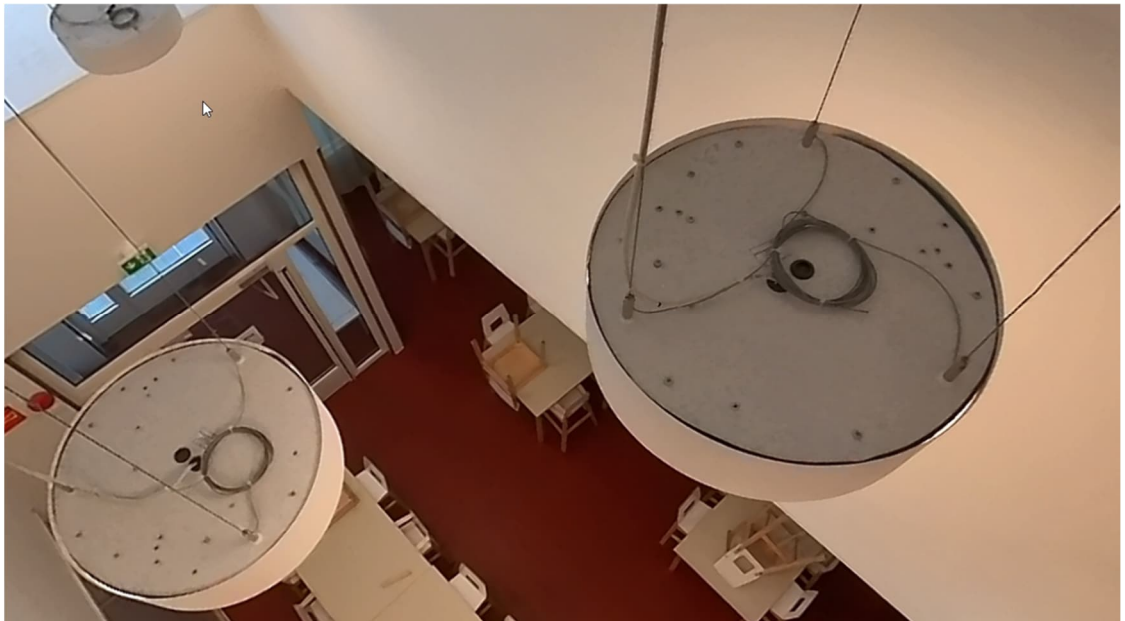
*Kuva 65. Valaisinten päällä havaittiin tutkimusten aikana paljon pölyä usean tilan kohdalla. Kuvassa olevat valaisimet roikkuvat korkealla ja niiden tasopintoja on hankala puhdistaa.*

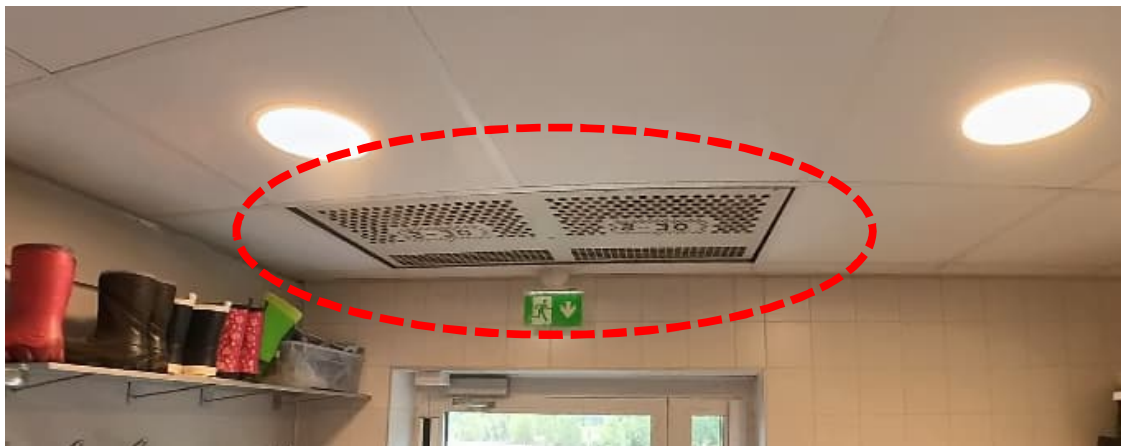
*Kuva 67. Märkäeteisissä on puhallinkonvektorit, joilla lämmitetään tehokkaasti eteisten sisäilmaa. Puhallinkonvektorien huoltojaksoista ei ollut tietoa.*

Märkäeteisissä koetaan hajuhaittaa keväisin ja syksyisin. Tiloissa on puhallinkonvektorit ja kuivauskaappeja, joihin voi kokemusperäisesti kertyä merkittävä määrä pölyä ja epäpuhtauksia. Kosteus ja epäpuhtaudet voivat aikaansaada hajuhaittoja, jotka heikentävät sisäilmanlaatua. Suosittelemme puhdistamaan puhallinkonvektorit sekä kuivauskaapit säännöllisesti niistä mahdollisesti tulevien hajuhaittojen estämiseksi. Lisäksi suosittelemme varmistamaan kuivauskaappien poistoilmareitit, jotta poistoilma kulkeutuu tehokkaasti ilmanvaihdon poistoilman päätelaitteisiin.

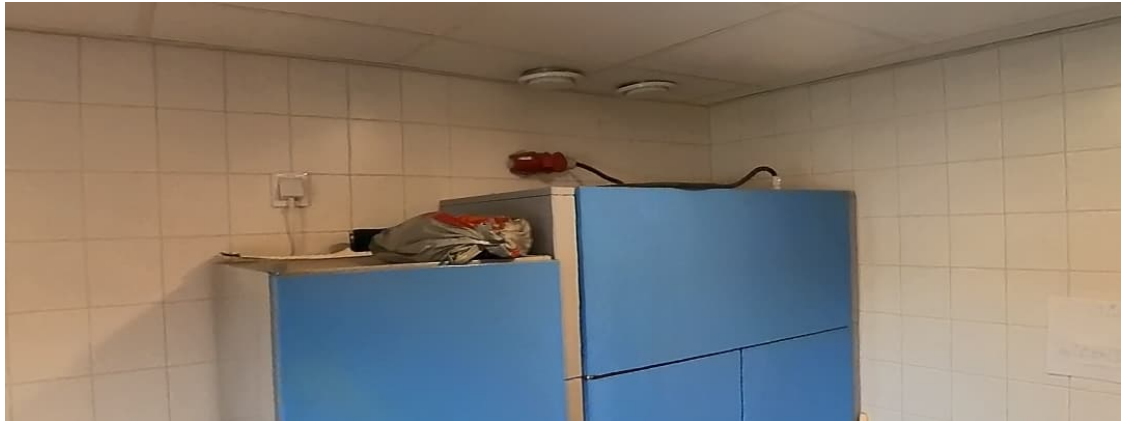
*Kuva 68. Märkäeteisissä on kuivauskaapit. Kuivauskaappien poistoilmaa ei ole johdettu suoraan poistoilmakanavaan tai poistoilmakanavan päätelaitteen läheisyyteen.*

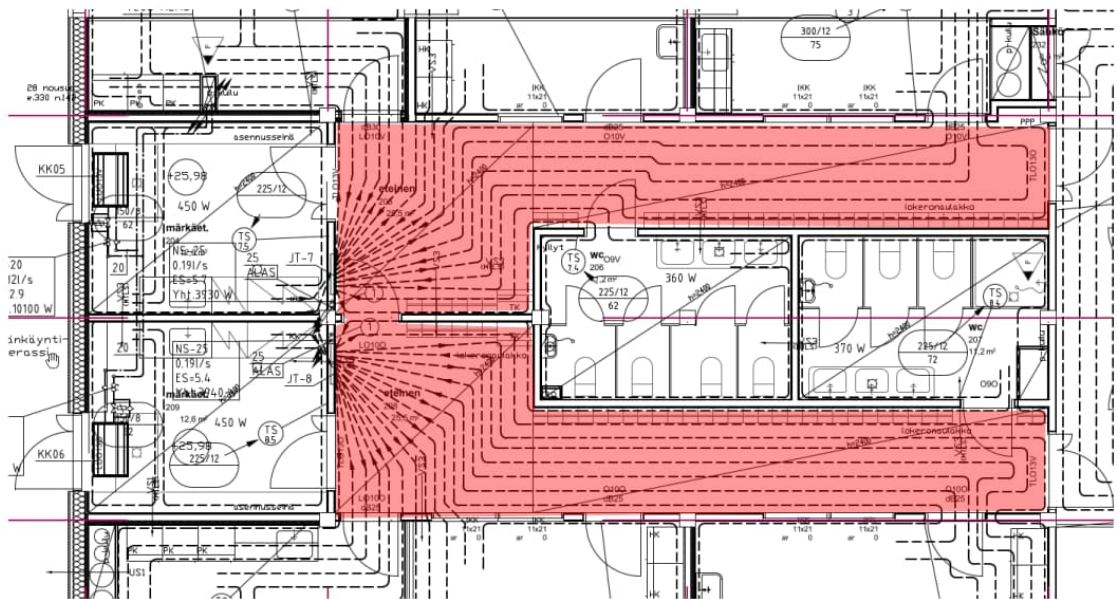
Kuva 69. 2. kerroksen eteiskäytävät koetaan lämmityskausina ajoittain kuumiksi. Alueet on merkitty 2. kerroksen lämmityspiirustukseen punaisella.

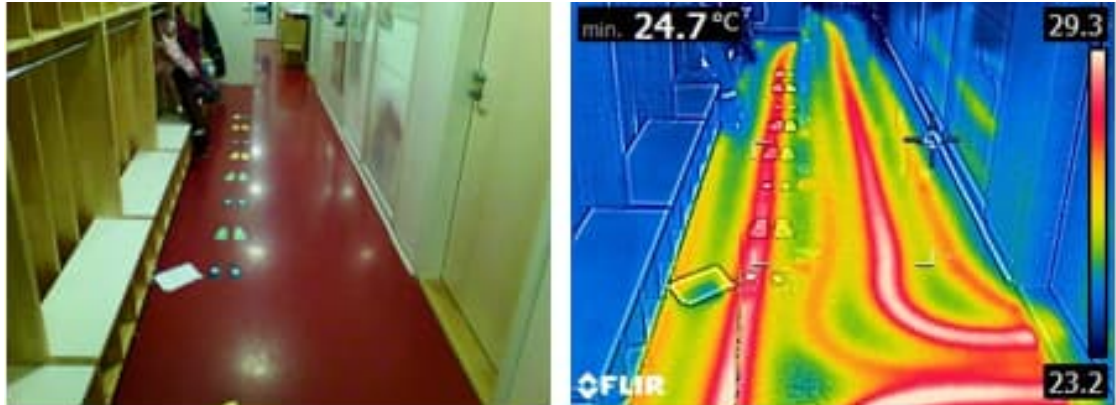
*Kuva 70. 2. kerroksen eteiskäytävät koetaan lämmityskausina ajoittain kuumiksi. Kuvassa käytävä/eteinen 227. Viereisten tilojen lattialämmityspiirit kulkevat käytävän kautta.*

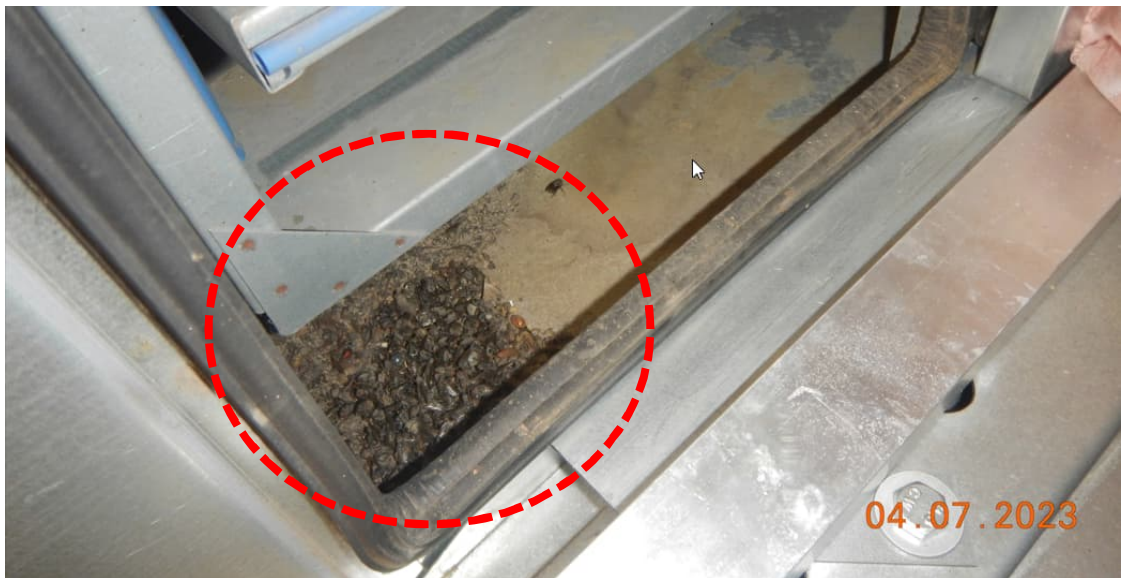
*Kuva 72. Tuloilmakanavan pohjalla on melko paljon kuolleita hyönteisiä ennen tuloilmasuodattimia.*

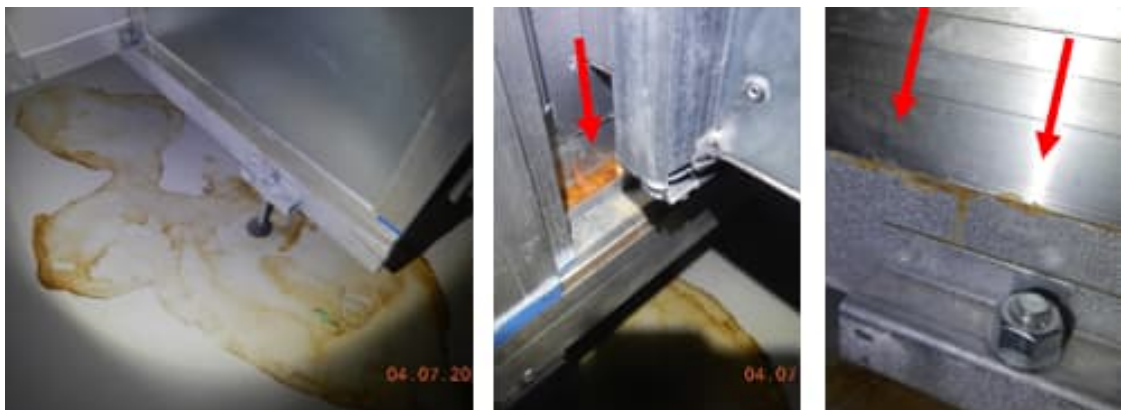
*Kuva 74. Ilmanvaihtolaitteiston alla oli tummahko vuotojälki. Kosteutta ei tutkimushetkellä havaittu. Vuotojäljen kohdalla on ruostejälkiä ilmanvaihtokammion rakenteissa.*

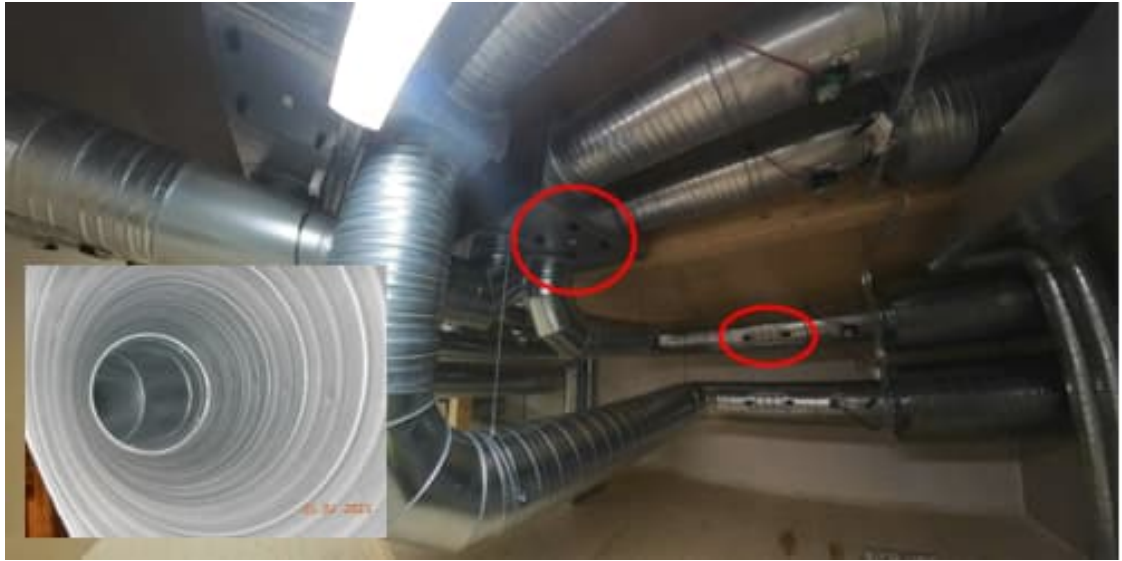
*Kuva 75. 3. kerroksessa avattiin ilmanvaihtokanaviston tarkistusluukkuja ja tutkittiin aistinvaraisesti kanaviston puhtautta. Kanavistot vaikuttivat melko puhtailta.*

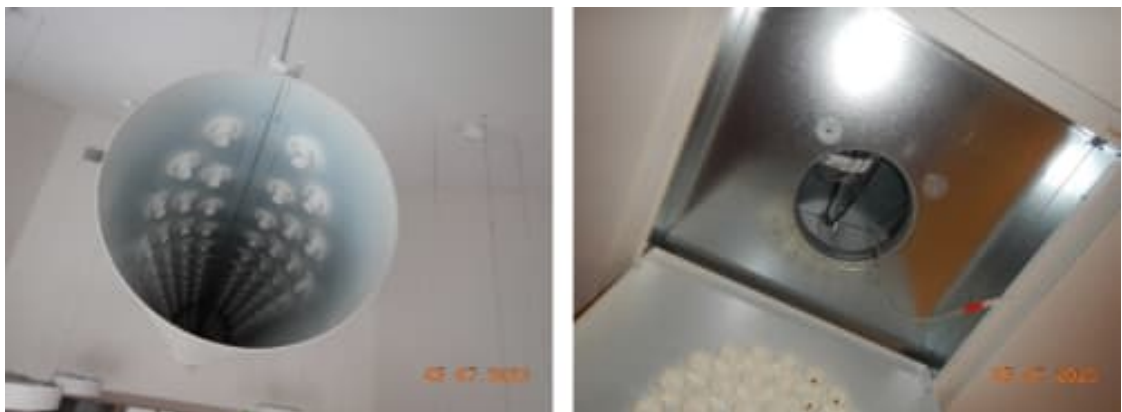
*Kuva 76. Ilmanvaihdon päätelaitteita tutkittiin aistinvaraisesti niin 1. kuin 2. kerroksessa. Päätelaitteiden havaintojen perusteella ilmanvaihtokanavat ja niiden päätelaitteet vaikuttivat melko puhtailta.*

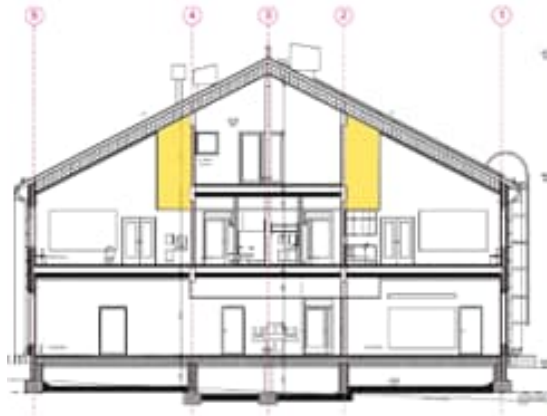
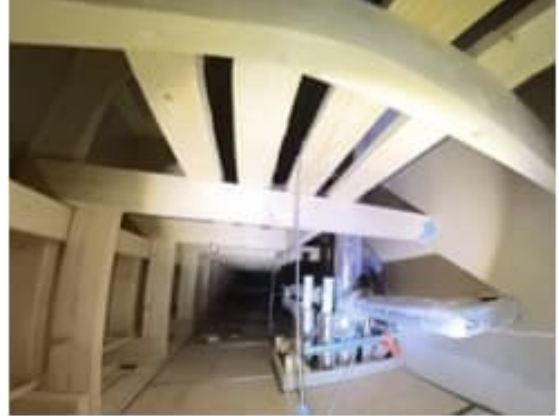
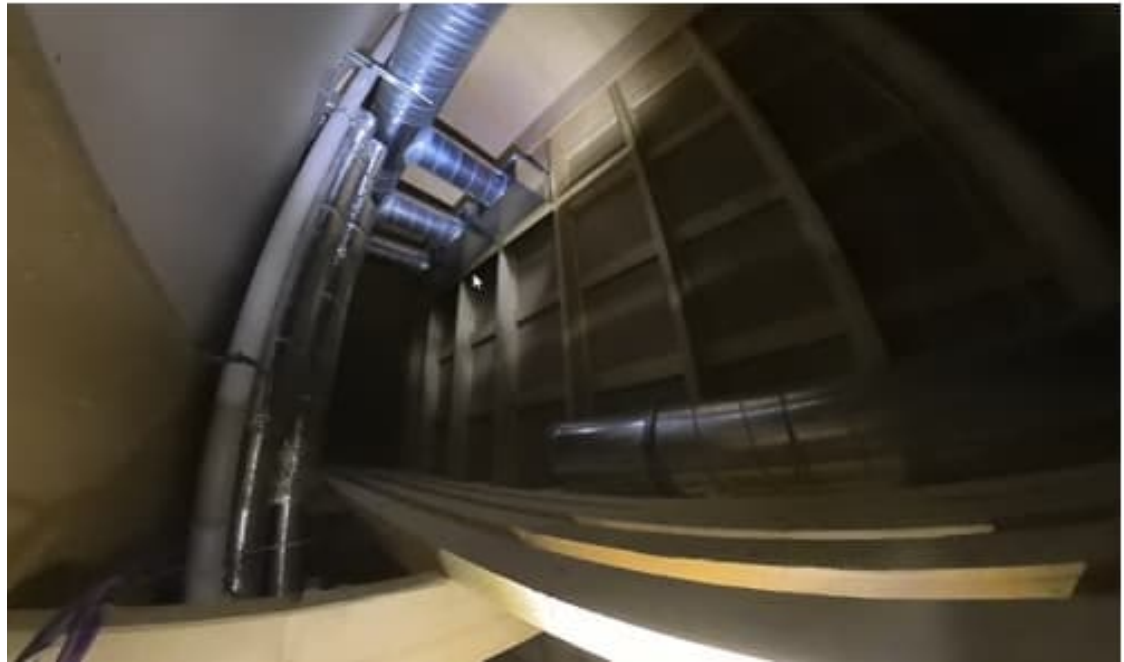
Kuva 77. Leikkaus suunnitelmien työpiirustuksesta a-a. Leikkaukseen on merkitty keltaisella värillä 2.kerroksen ontelotilat, joissa kulkee ilmanvaihtoputkia. Onteloihin voi nähdä alapuolen alaslaskulevytyksen kautta. Onteloiden rakenneliittymät ovat paikoin epätiivitä, myös joidenkin iv-kanavien osalta. Ontelossa on puulankuista rakennettu kulkusilta, jonka kautta ontelossa voi kulkea ja käydä tarkistamassa/puhdistamassa iv-kanavia. Kanavien puhdistusluukuja on sijoitettu runsaasti onteloissa kulkeviin linjoihin. Onteloita tutkittiin tarkemmin tilan 201 lepo kohdalta. Varsinaista kulkuluukkua ontelotiloihin, esimerkiksi huoltoluukun kautta, ei

*löydetty lainkaan. Mikäli kulkua ei ole ontelotiloihin järjestetty, niiden kautta suoritettavat huoltotoimet on miltei mahdoton toteuttaa.*

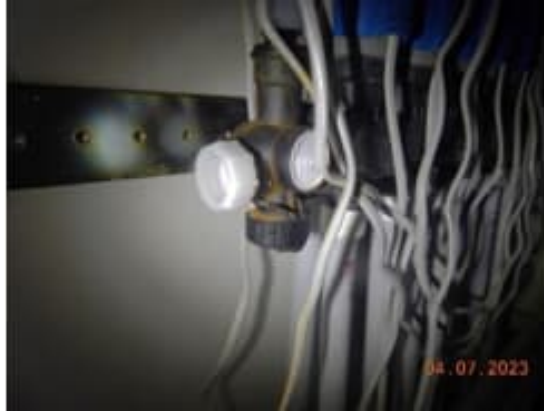
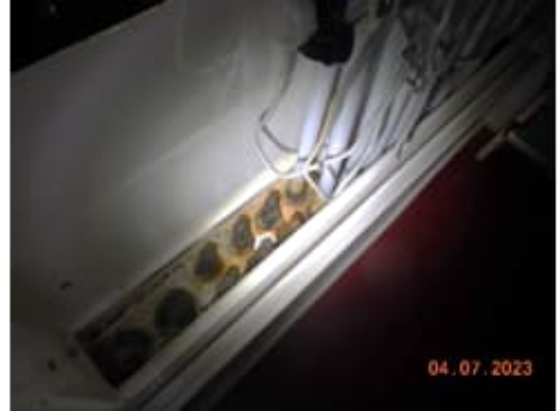
*Kuva 78. Tilan 107 käytävän lattialämmityksen jakokaapissa oli vuotojälkiä sekä ruostetta kaapin pohjalla. Aktiivista vuotoa ei tutkimushetkellä havaittu. Jakotukkien toimintaa ja liitosten tiiveyttä on suositeltavaa seurata huollollisena toimenpiteenä lämmityskausien aikana.*

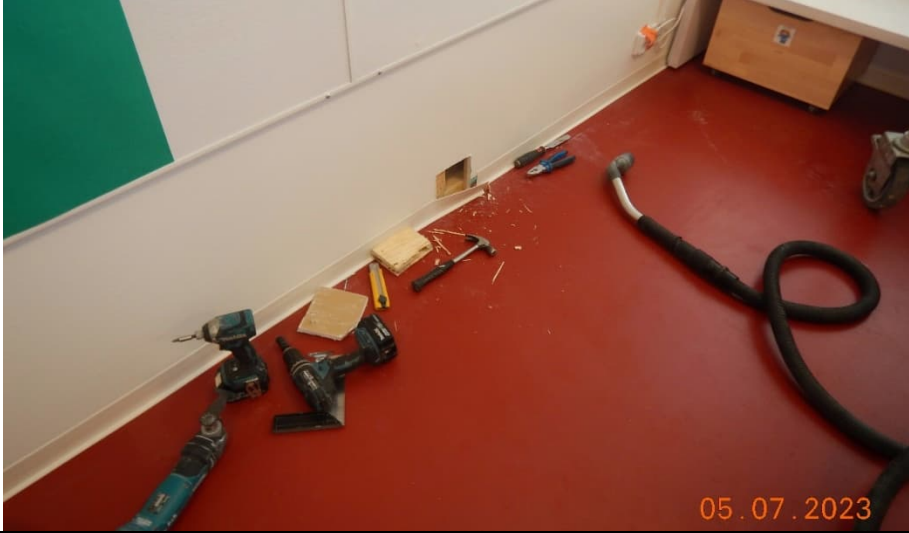
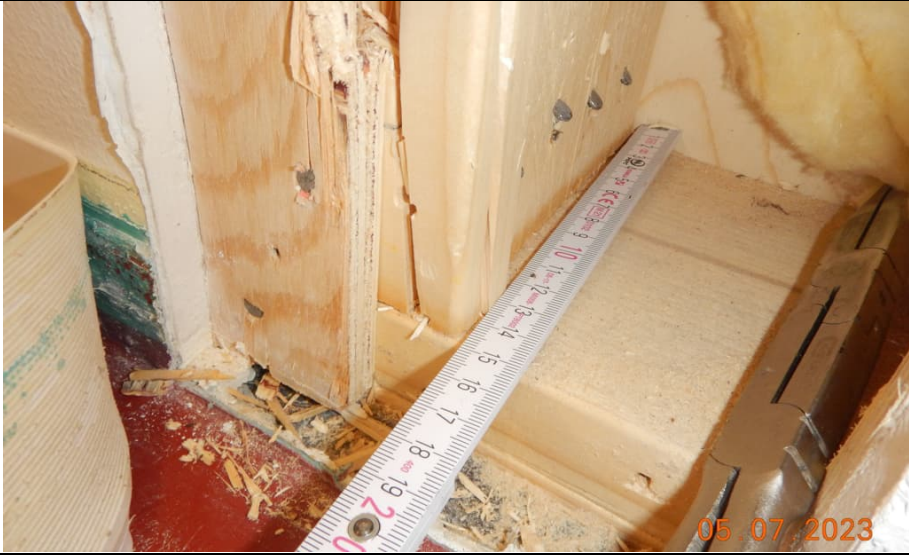
| Avaus ja materiaalinäyte | Tila / huoneselite |
|---|---|
| <p>Rakenneavaus RA3 tehtiin tilaan 124 leikki. Rakenneavauksen perusteella väliseinärakenne on suunnitelmien mukainen.</p> <p>Mineraalivillasta otettiin materiaalinäyte MN3. <b>Materiaalinäytteessä ei havaittu mikrobikasvua</b>, eikä rakenteessa normaalia poikkeavaa hajua.</p> | |
