# Tutkimusselostus

Hevoshaan päiväkoti

Sisäilma- ja kosteustekninen kuntotutkimus

22.5.2024

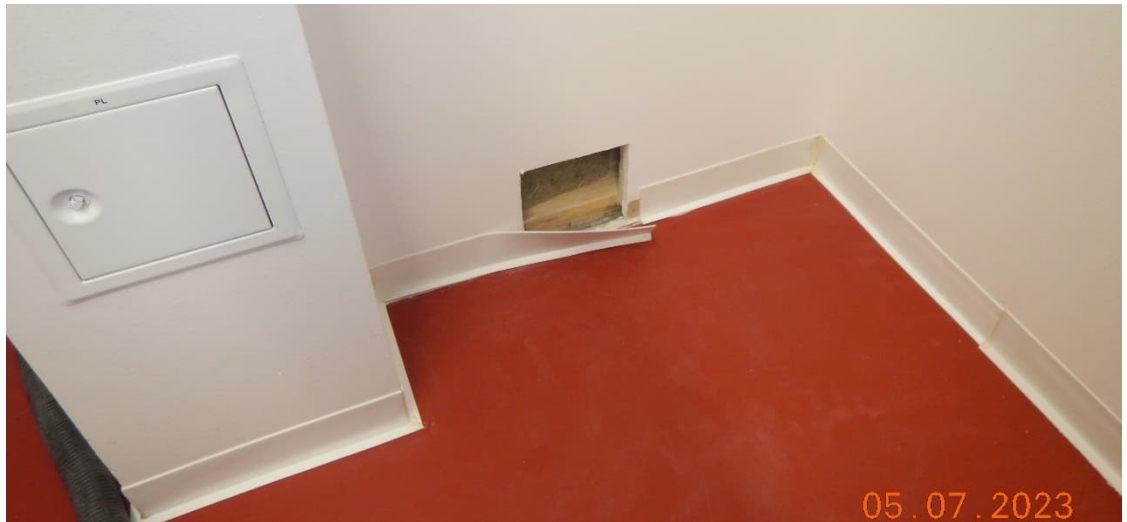
Rakenneavaus RA4 tehtiin tilaan 103 keskusvarasto. Rakenneavauksen kautta voitiin havaita, että tilan 103 keskusvarasto kosteusvahinkokorjaukset, eivät kaikilta osin ole onnistuneet. Alapohjauspuussa ja muissa puurakenteissa on selkeää tummentumaa ja mustia pilkkuja. Metalliset nitojan niitit ovat ruostuneita.

Mineraalivillasta otettiin materiaalinäyte MN6. **Materiaalinäytteessä on epäily mikrobikasvusta.** Selkeää vaurioituneen rakenteen hajua ei havaittu.

- Tilan 103 vesivahingon aiheuttamien kosteusvaurioiden korjaaminen ulko- ja väliseinistä.
- Sadevesien ohjauksen parantaminen ja sadevesiputkien puhdistus.
- Massapinnoitteen halkeamien korjaaminen ja laatupoikkeamien selvittäminen.
- Tilan 120 lattiakaivon huolto ja puhdistus.
- Väliovien käyntipuutteiden korjaaminen.
- Tilojen 230 ja 231 väliovent lasimaalauksen poistaminen tai käsittely hajuhaitan korjaamiseksi.
- 2. kerroksen ontelotiloihin pääsyn selvittäminen.
- Rakennuksen ilmanvaihdon, lämmityksen ja automatiikan toiminnan tarkistus.
- Tuloilmakammioiden puhdistus, lämmönsiirtimen hitsausaumojen hiominen ja kanaviston kosteusjälkien tarkkailu.
- Puhallinkonvektorien puhdistus ja toiminnan tarkistus.

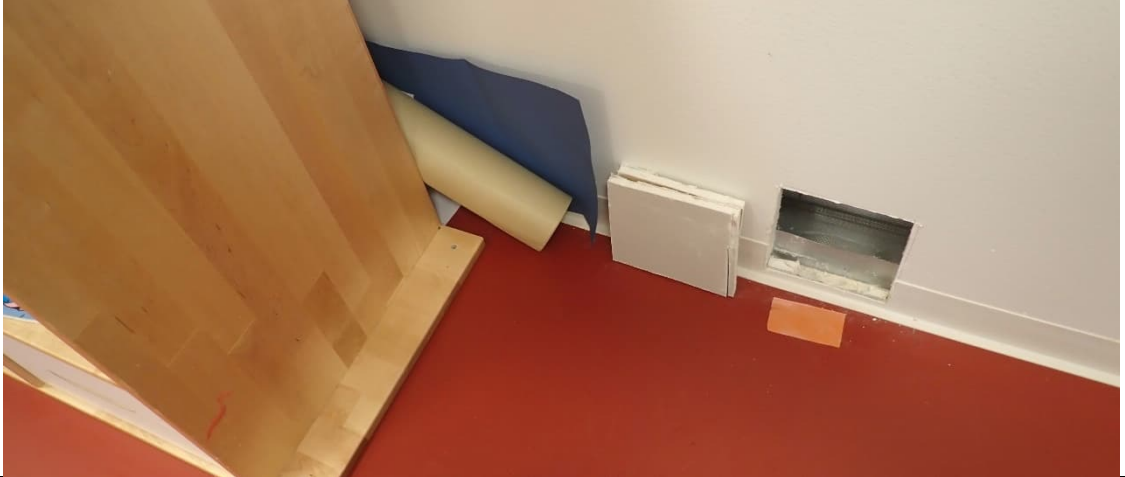
| Avaus ja materiaalinäyte | Tila / huoneselite |
|---|---|
| <p>Rakenneavaus RA16 tehtiin tilaan 229 leikki väliseinään. Rakenneavauksen perusteella väliseinärakenne on pääasiassa suunnitelmien mukainen. Kipsilevyseinän alalaidasta otettiin materiaalinäyte MN18. Näytteessä ei todettu mikrobikasvua. Rakenteessa ei havaittu normaalista poikkeavia hajuja.</p> | |

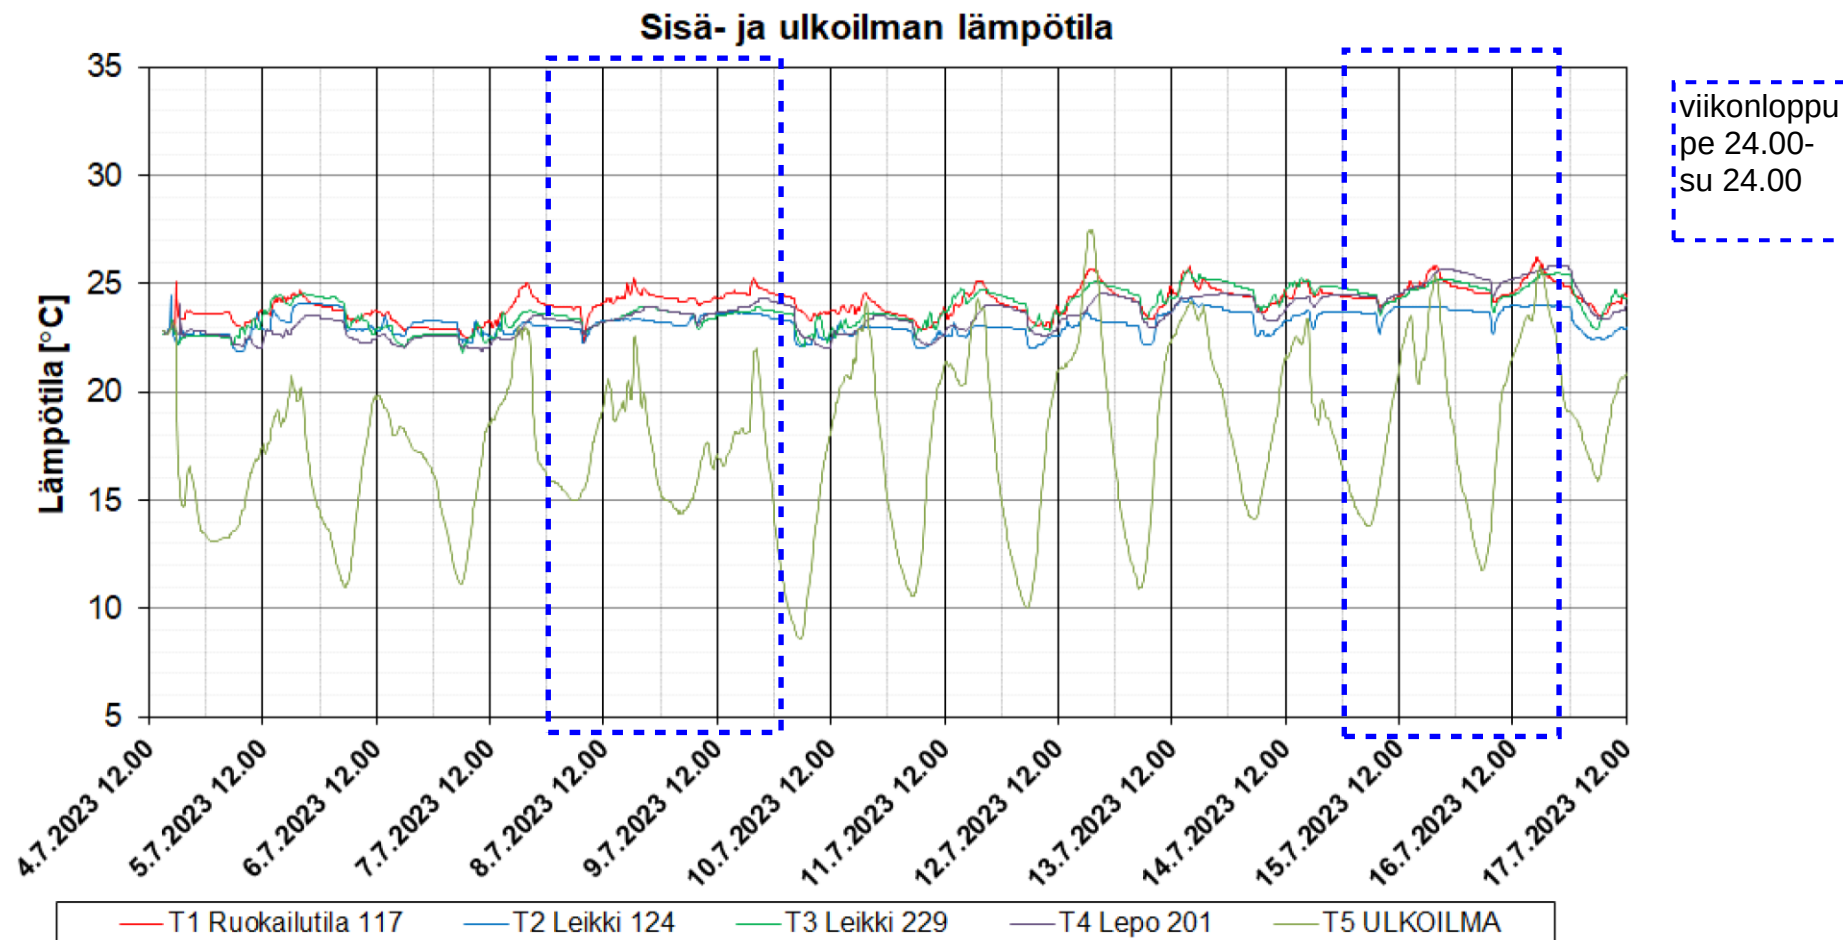
Kuvaaja 1. Lämpötilat käyttötiloissa sekä ulkoilmassa aikavälillä 5.7.-18.7.2023. Sisäilman lämpötila oli koko mittausjakson aikana välillä +22 °C...+26 °C. Ulkoilman lämpötila vaihteli mittausjakson aikana välillä +8,5 °C...+26,5 °C.

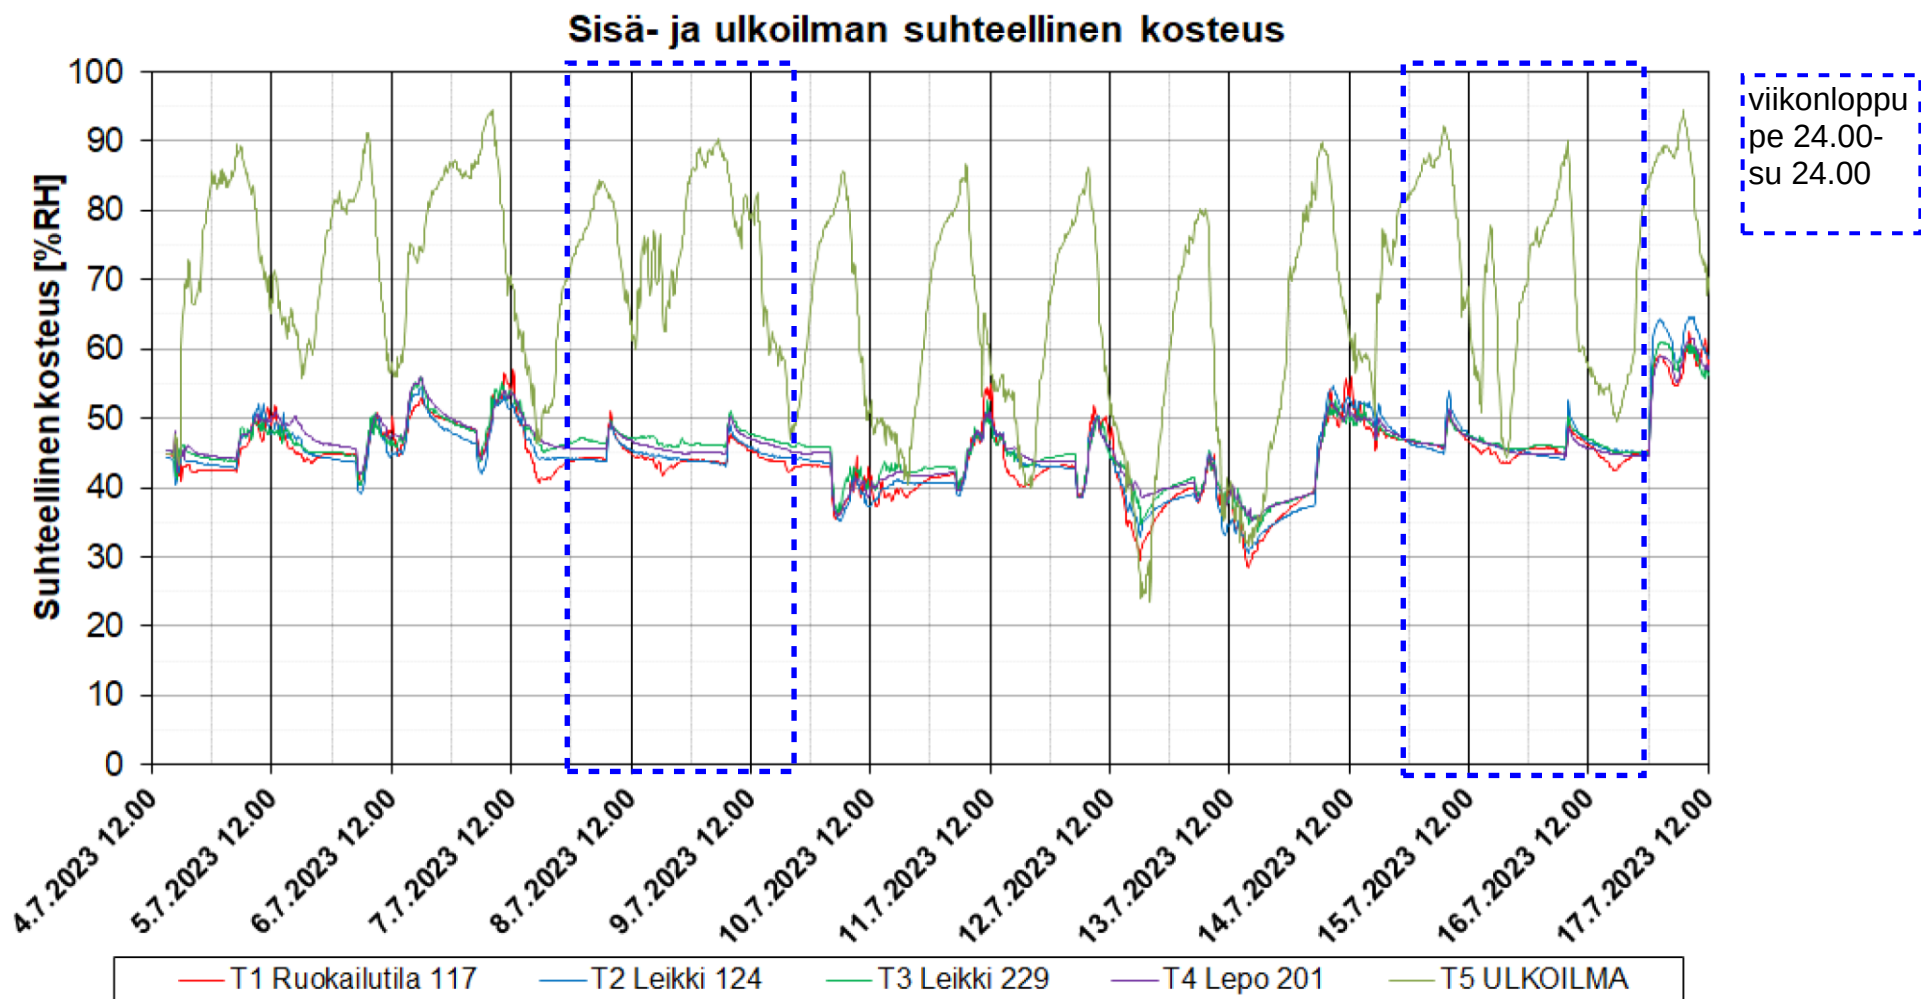
Kuvaaja 2. Suhteellinen kosteus sisällä sekä ulkona aikavälillä 5.7.-18.7.2023. Sisäilman suhteellinen kosteuspitoisuus vaihteli mittausjakson aikana välillä 24...64,5 %RH ja ulkoilman välillä 24...94 %RH.

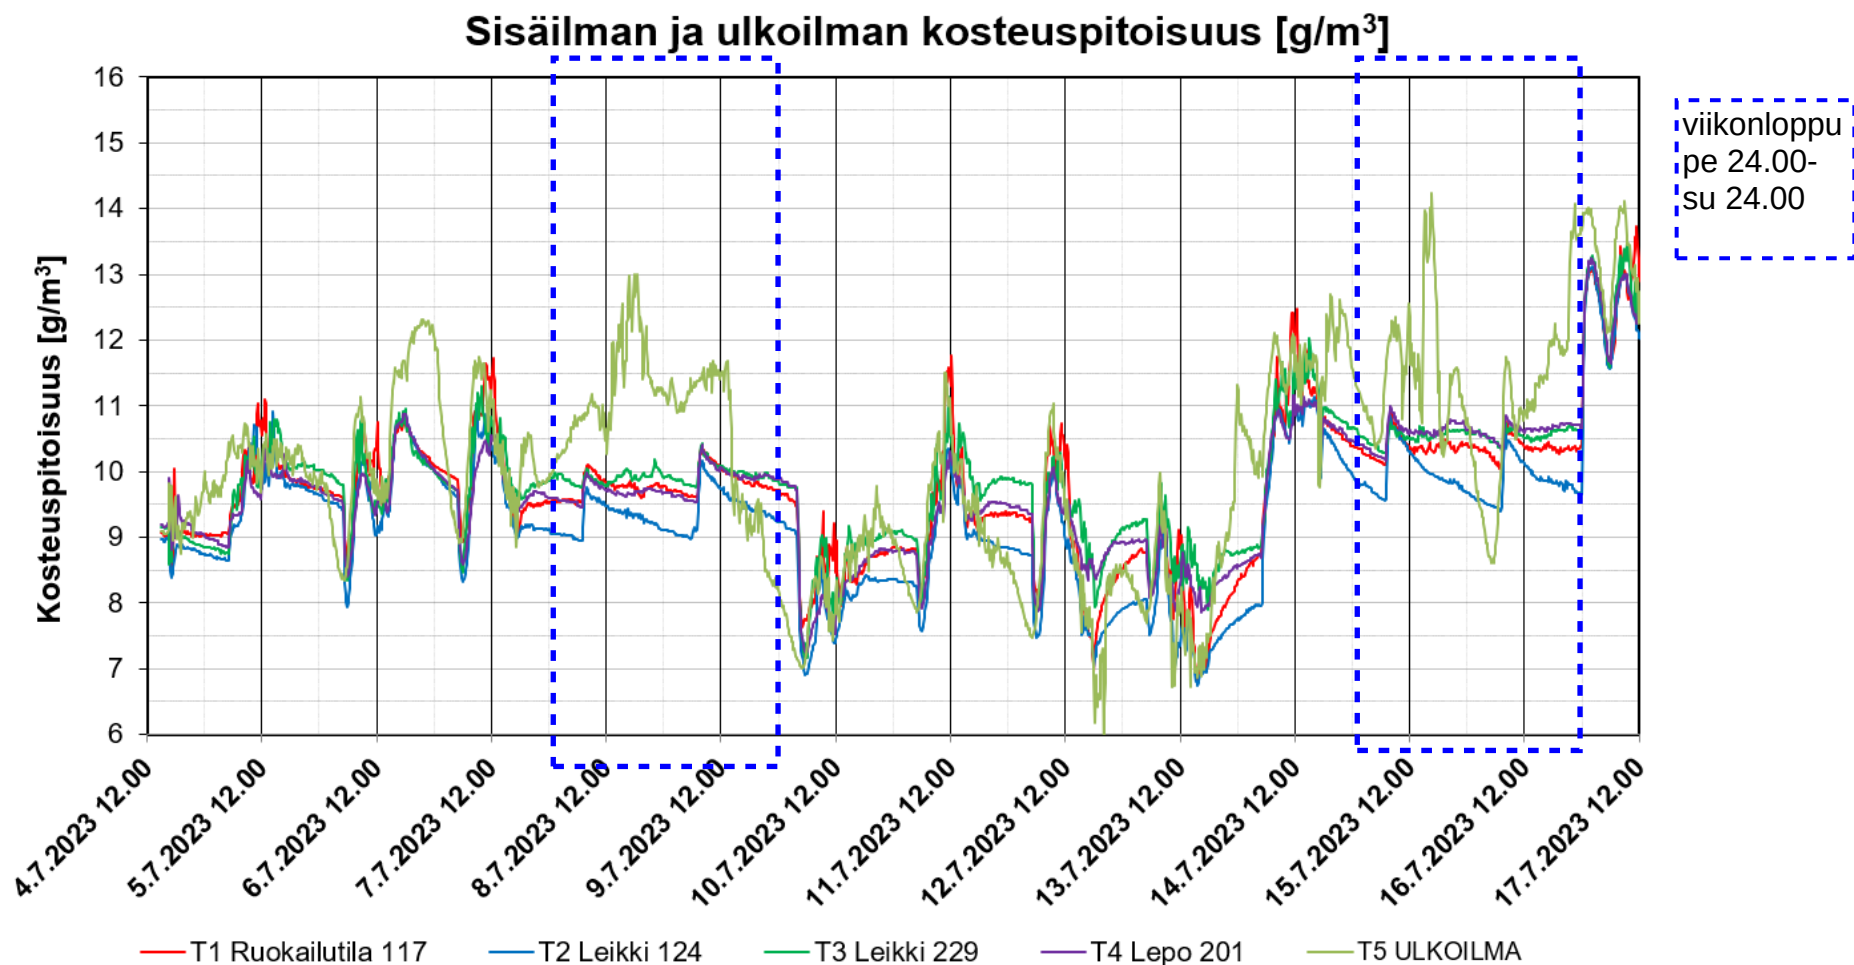
Kuvaaja 3. Ilman sisältämä absoluuttinen kosteus sisä- ja ulkotiloissa aikavälillä 5.7.-18.7.2023. Sisäilman kosteuspitoisuus vaihteli mittausjakson aikana välillä 6,8...13,7 g/m<sup>3</sup> ja ulkoilman vaihteli välillä 5,5...14,6 g/m<sup>3</sup>. Sisäilman kosteustilaa (tilojen käytöstä aiheutuva kosteus) ulkoilmaan verrattuna ei mittausjaksolla juuri havaittu.

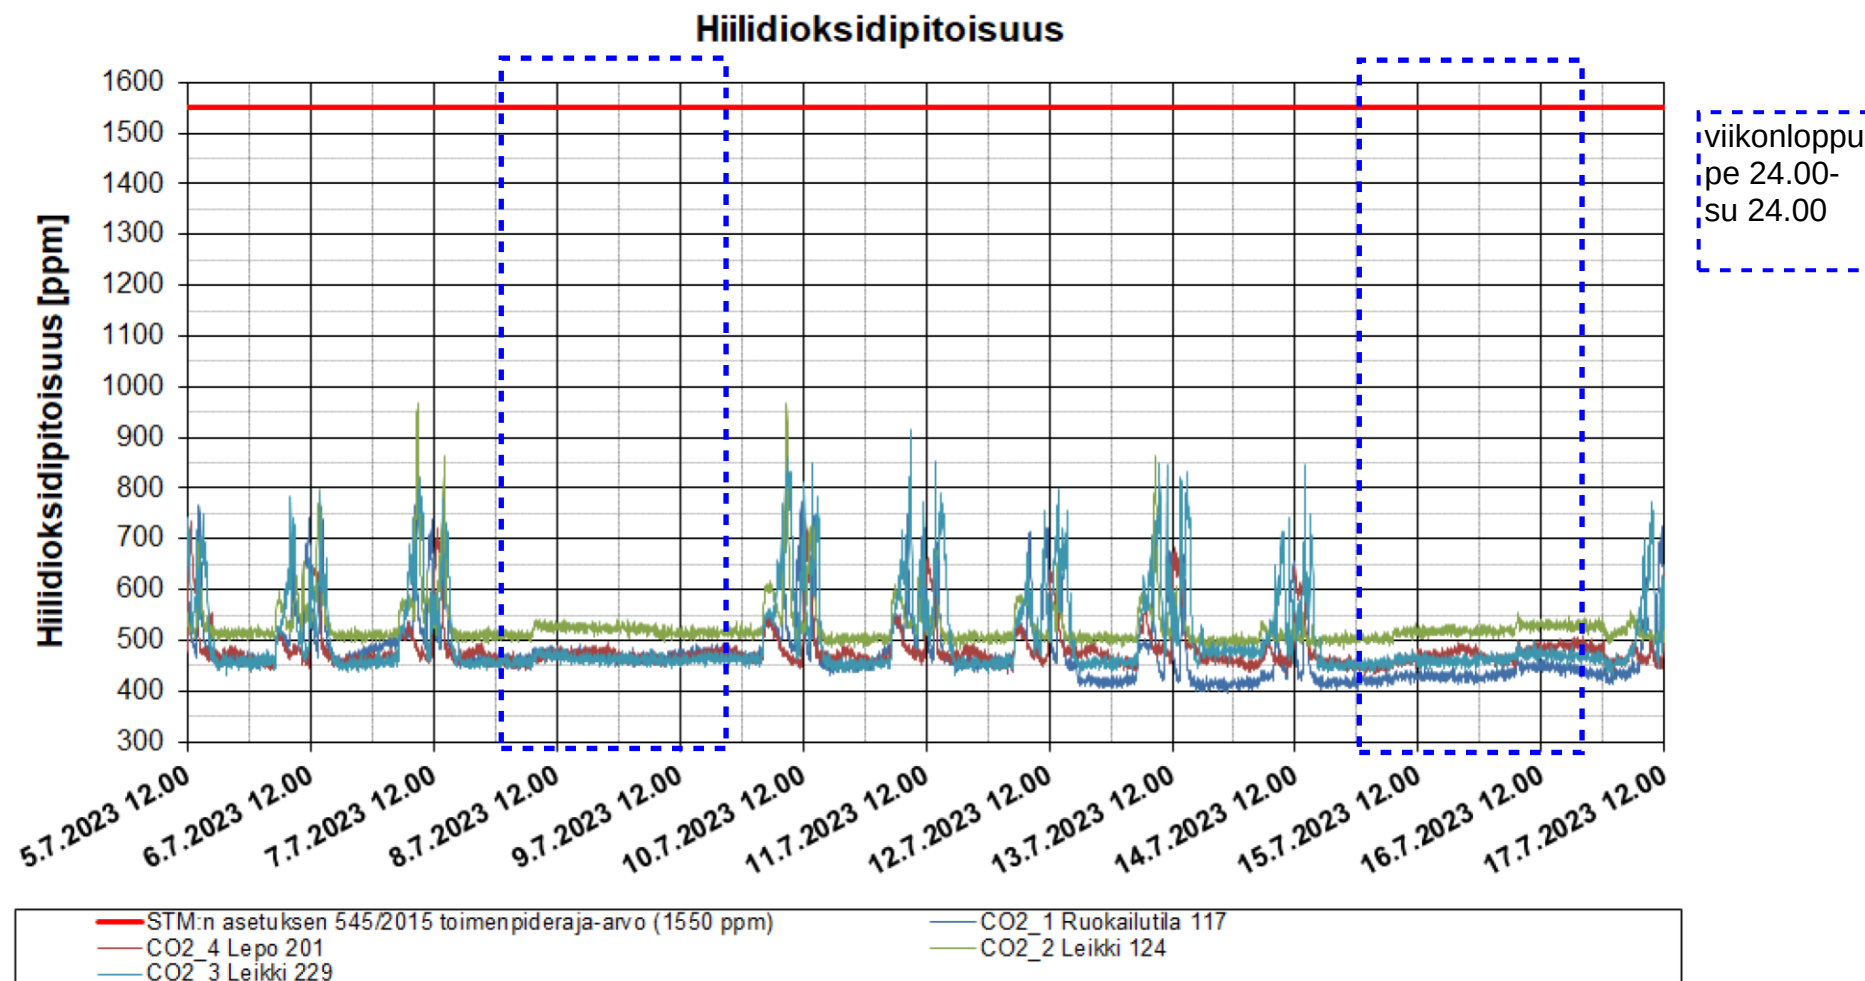
Kuvaaja 4. Sisäilman hiilidioksidipitoisuus aikavälillä 5.7.-18.7.2023. Hiilidioksidipitoisuus vaihteli mittausjakson aikana välillä 400...960 ppm.

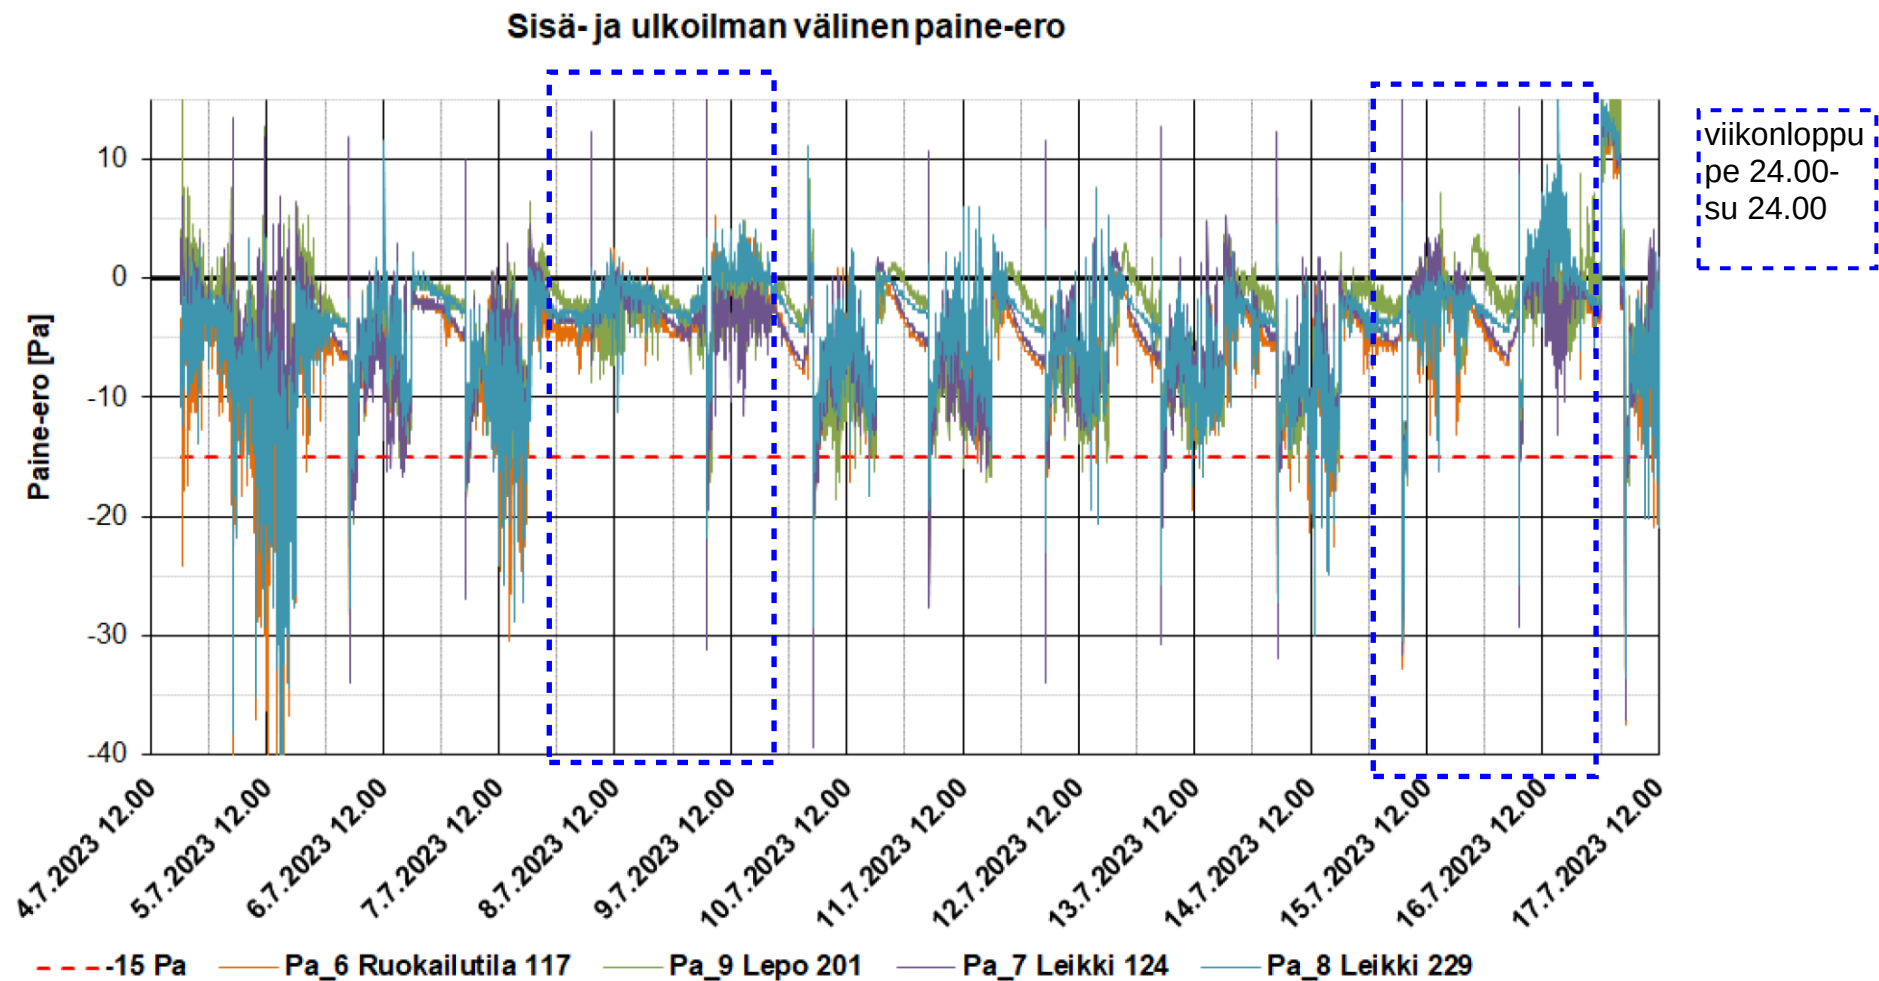
Kuvaaja 5. Sisä- ja ulkoilman välinen paine-ero aikavälillä 5.7.-18.7.2023. Painesuhteet vaihtelivat mittausjaksolla noin 15...-30 Pa.

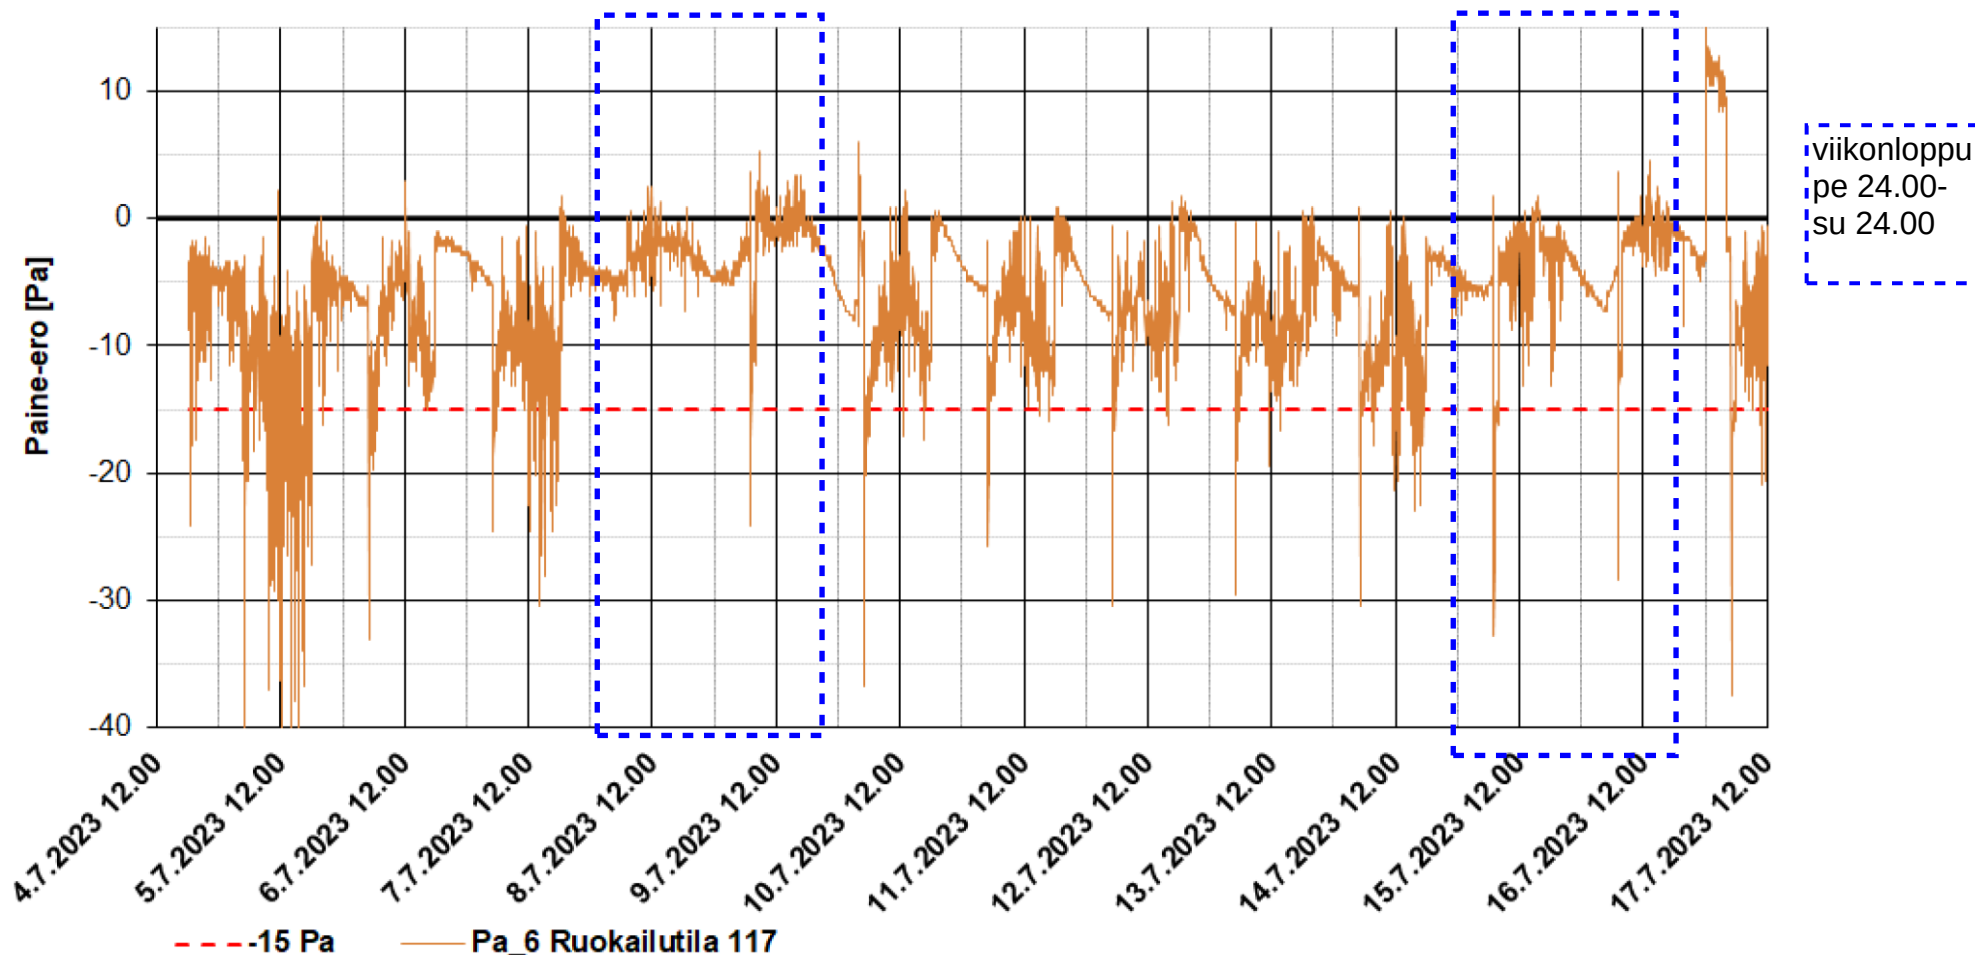
Kuvaaja 6. Sisä- ja ulkoilman välinen paine-ero tilassa 117 aikavälillä 5.7.-18.7.2023. Painesuhteet vaihtelivat mittausjaksolla noin 12...-30 Pa.

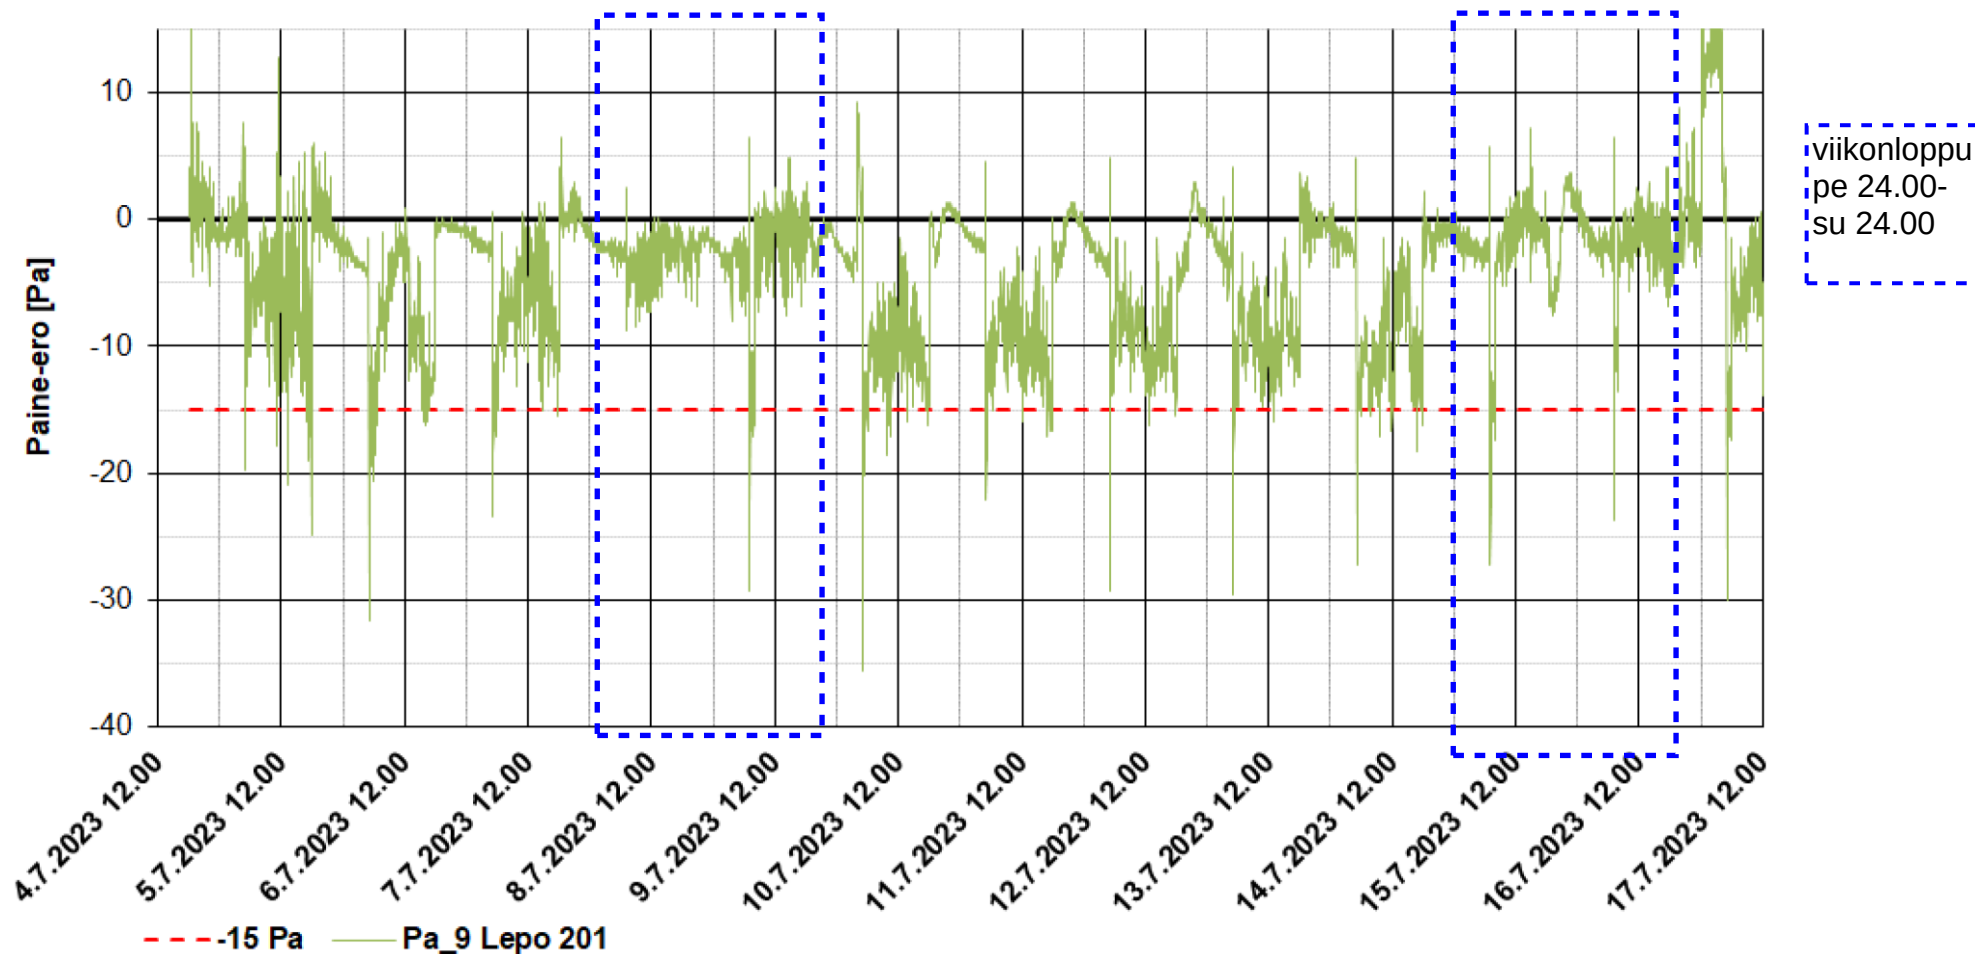
Kuvaaja 7. Sisä- ja ulkoilman välinen paine-ero tilassa 201 aikavälillä 5.7.-18.7.2023. Painesuhteet vaihtelivat mittausjaksolla noin 15...-20 Pa.

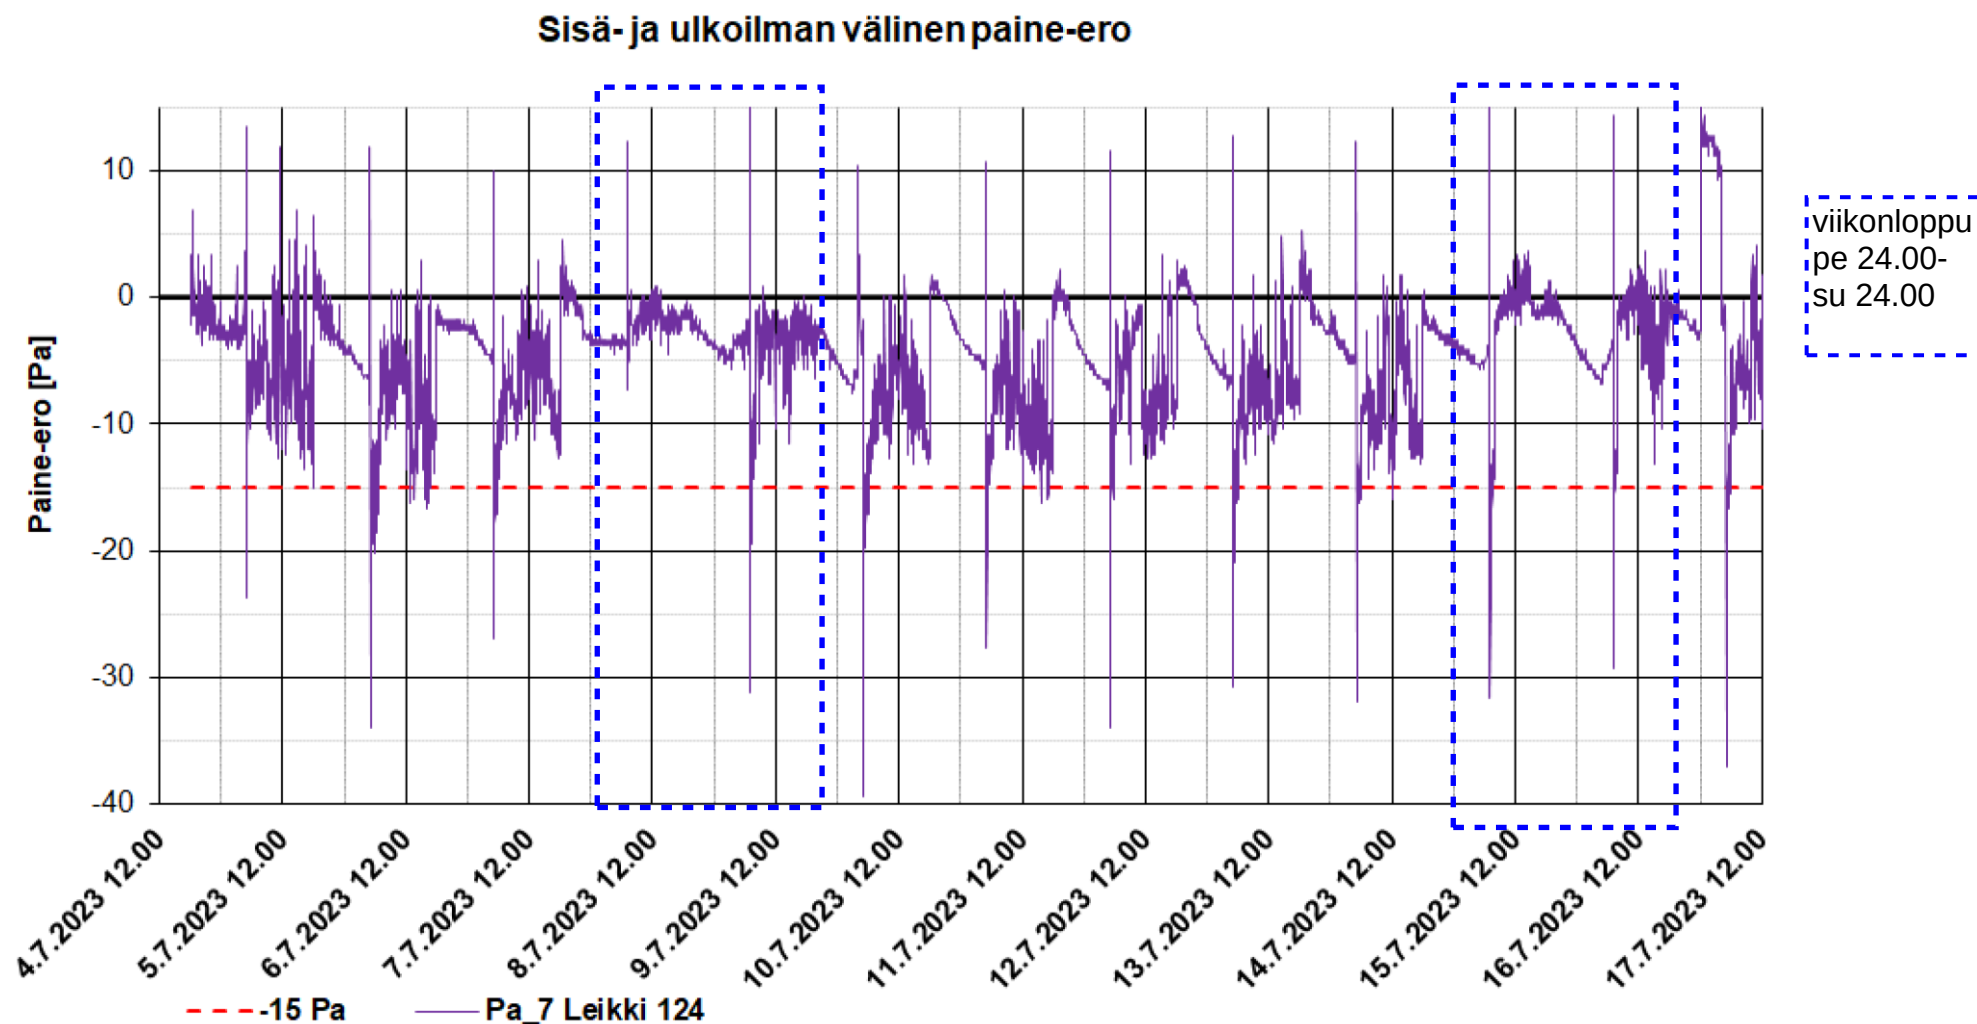
Kuvaaja 8. Sisä- ja ulkoilman välinen paine-ero tilassa 124 aikavälillä 5.7.-18.7.2023. Painesuhteet vaihtelivat mittausjaksolla noin 11...-18 Pa.

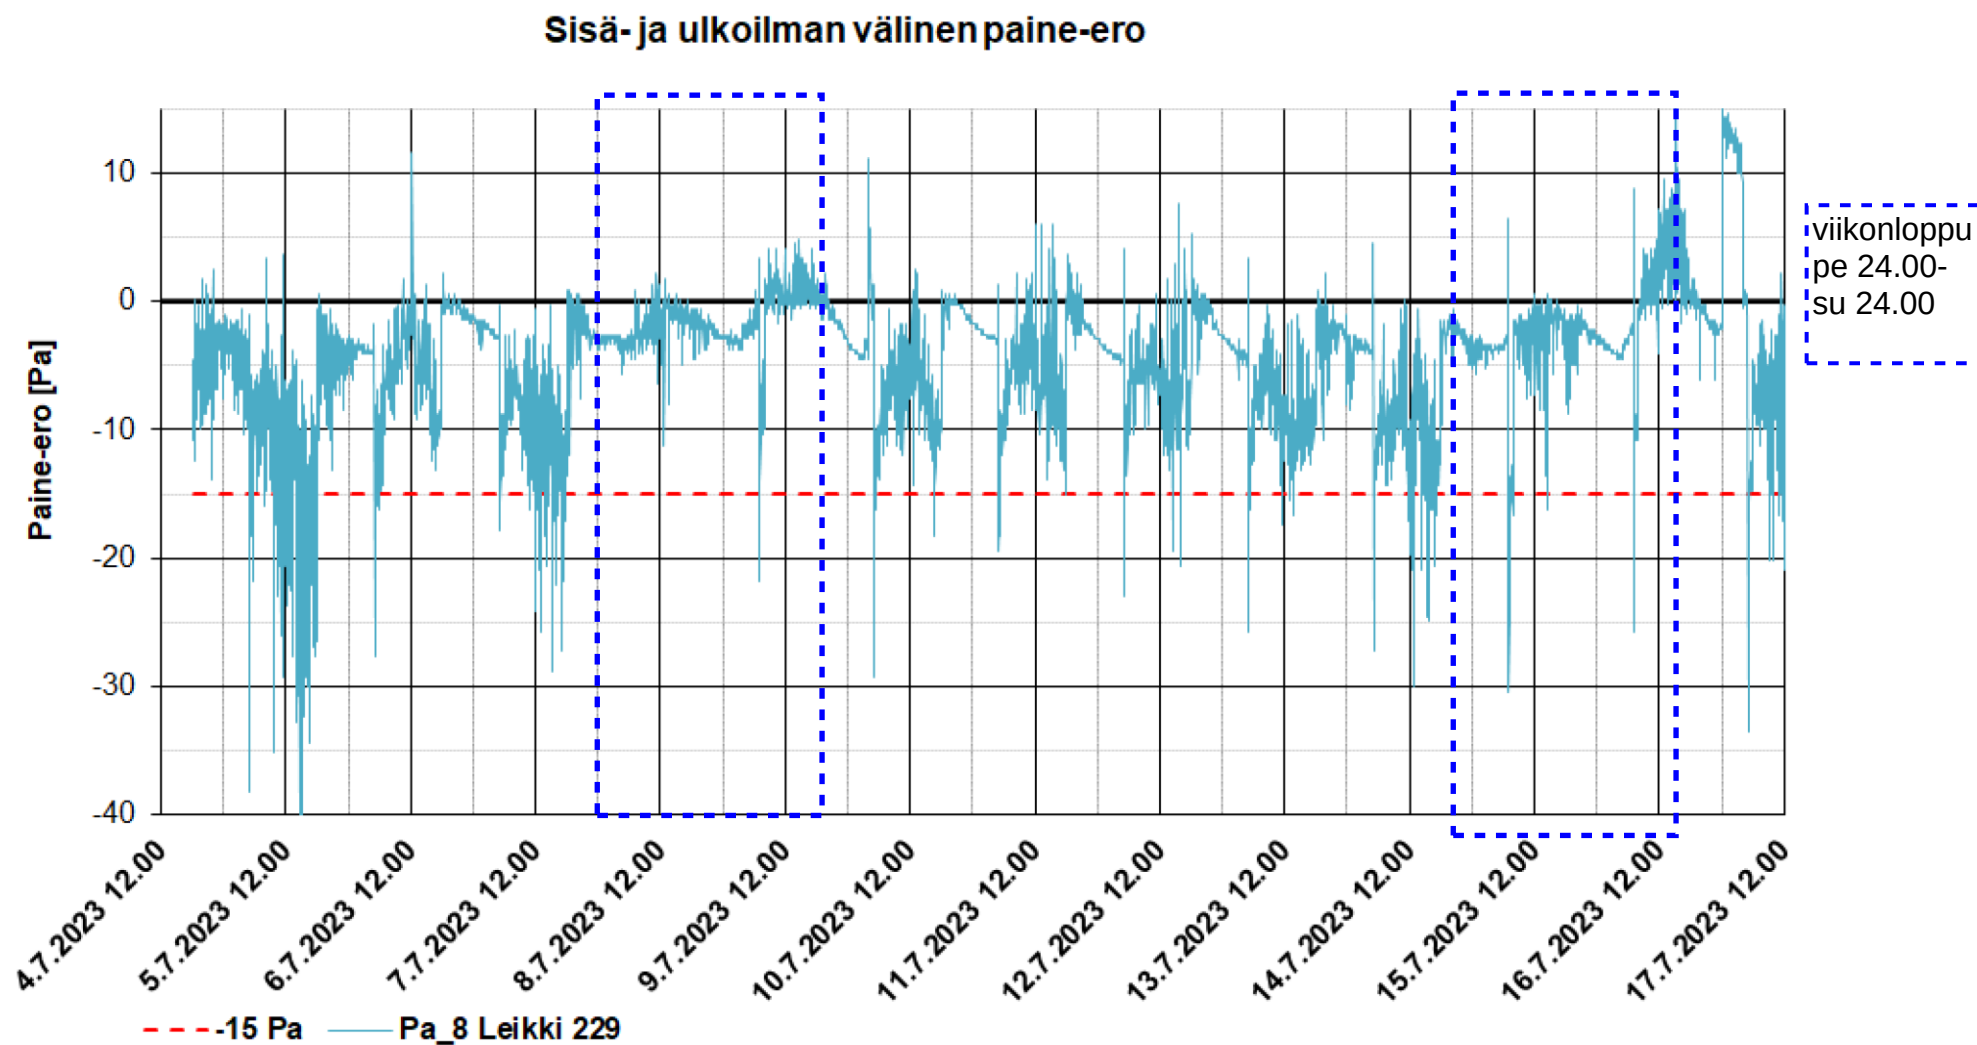
Kuvaaja 9. Sisä- ja ulkoilman välinen paine-ero tilassa 229 aikavälillä 5.7.-18.7.2023. Painesuhteet vaihtelivat mittausjaksolla noin 14...-30 Pa.
