# Tutkimusselostus

Pähkinärinteen koulu

Sisäilma-, kosteus- ja ilmanvaihtotekninen kuntotutkimus

27.5.2024

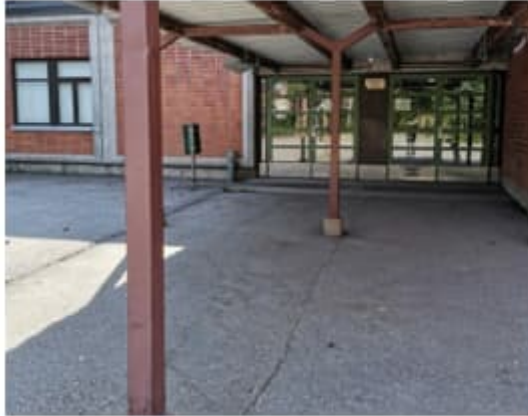
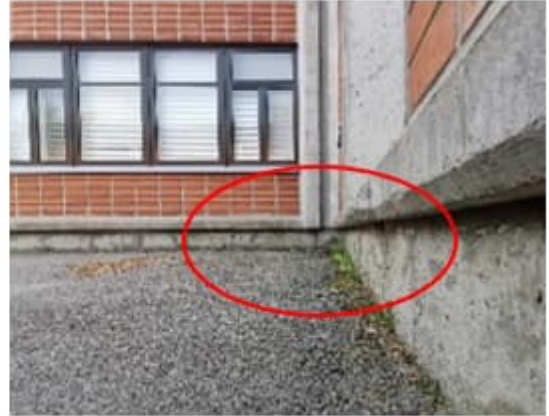
*Kuva 4. a-b. Asfaltointi olivat pääosin siistit. Paikoin rakennuksen vierustalla ja nurkkauksissa havaittiin painumia. Asfaltointi halkeilee kaikkien katosrakenteiden alla.*

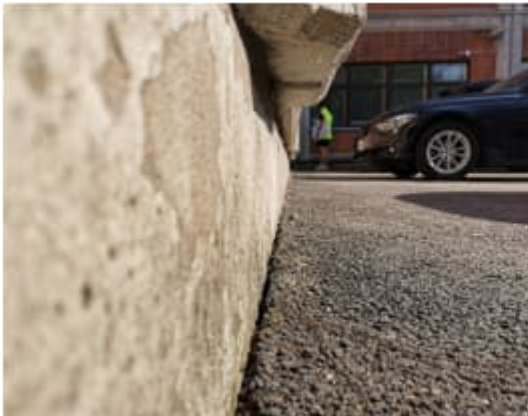
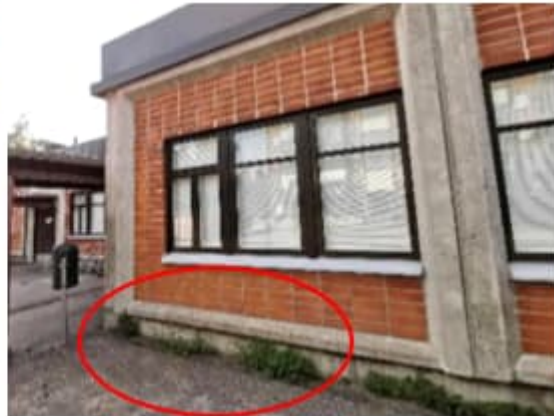
*Kuva 5. a-b. Asfaltti on tuotu sokkeliin asti ja liitos on pääosin siisti. Osassa liittymien välistä kasvaa rakennuksen vierellä kasvillisuutta.*

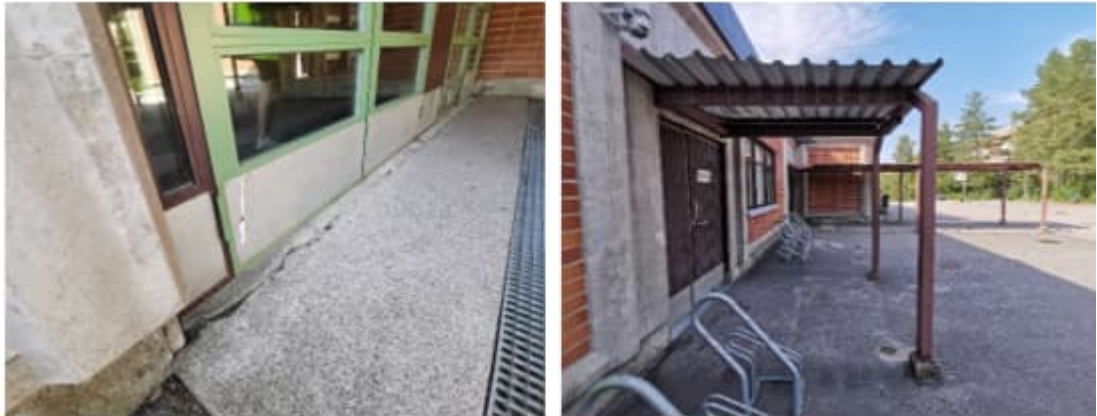
*Kuva 6. a-b. Sisäänkäyntien betonilaatoissa, ovien edustalla havaittiin betonilaattojen halkeilua. Keittiön oven edustalta vanha betonilaatta on poistettu. Asfaltointi on uusittu keittiön edustalta peruskorjauksen suunnitelmien mukaisesti.*

Sisäänkäyntien edustan betonilaattojen halkeamien kautta sade- ja sulamisvedet pääsevät kulkeutumaan sokkelirakenteeseen. Vauriot suositellaan korjaamaan betonikorjausmenetelmin sekä injektoimaan halkeamat.

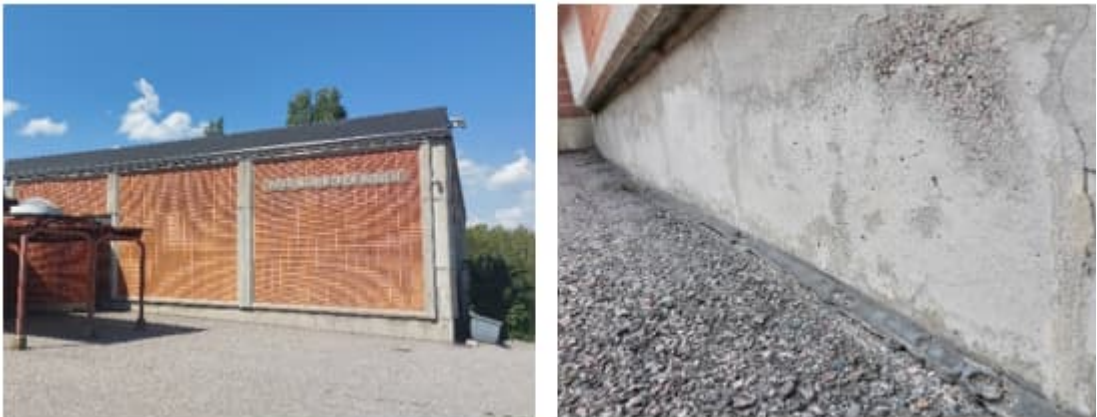
*Kuva 7. a-b. Liikuntasalin puoleisen asfaltoinnin kallistuksia ei havaintojen mukaan ole parannettu peruskorjauksessa mainitun mukaisesti. Sokkelirakenteen ja asfaltoinnin välillä olevaan rakoön on asennettu elastinen saumamassa mutta pinnassa on havaittavissa rapautumaa, mikä oli paikoin irronnut.*

Sokkelipinnoissa on havaittavissa maaperästä nousevan kosteuden ja sulamisvesien aiheuttamaa rapautumaa. Suosittelemme seuraavan 5 vuoden aikana parantamaan maanpinnan kallistuksia pois päin rakennuksesta seinärakenteen vierustalta, sekä ovien edustalta rakennuksen pohjoissivulla. Asfaltoiduilla piha-alueilla suosittelemme paikkakorjauksia, joissa asfaltti on painunut rakennuksen vierustalla sekä poistamaan asfaltoinnin alta rakennukseen kiinni kasvavan kasvillisuuden sokkelirakenteen kosteusrasituksen vähentämiseksi. Lisäksi suosittelemme sokkelipinnoissa havaittujen betonivaurioiden korjaamista koko rakennuksen osalta.

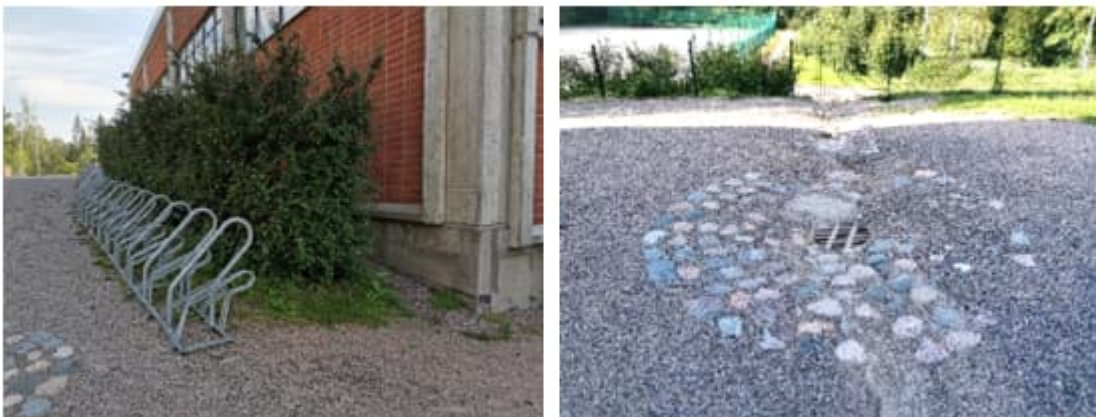
*Kuva 10. a-b. Pohjoissivulla rakennuksen maanpinta viettää alaspäin hiekoitusalueen alaosaan olevaan sadevesikaivoon. Hiekoituksessa erottuu selvät vesiurat kaivoon sekä kaivosta alaspäin nurmialueelle.*

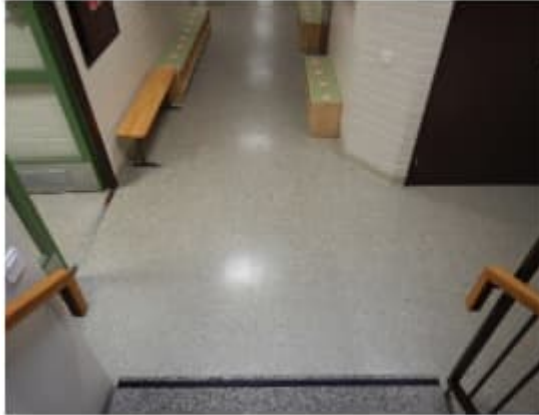
*Kuva 19. a-b. Pohjakerroksen kvartsivinyylilaatta pinnoitteet olivat havaintojen mukaan siistit. Kohonneita vertailuarvoja havaittiin pintakosteusilmaisimella vain paikallisesti käytävän osalta (90–115).*

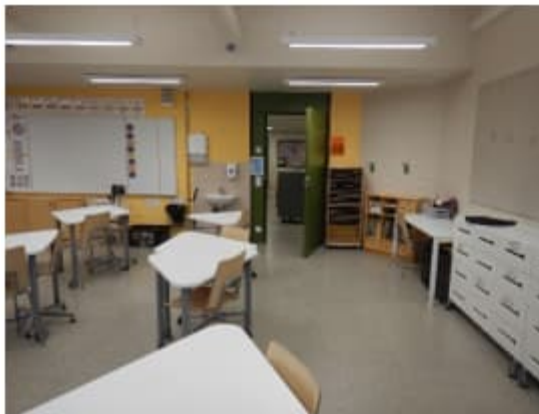
*Kuva 20. a-b. Opetustilojen kvartsivinyylilaattapinnoitteet olivat siistit. Muovijalkalistaa avattiin tilasta 043 ja tarkastettiin alapohjaliittymiin vuoden 2013 sisäilmakorjausten yhteydessä asennetut tiivistyskaistat. Erillistä butyyliinauhalla tiivistyskaistaa ei havaittu. Liittymässä havaittiin elastinen massa alapohjan ja ulkoseinän liittymässä.*

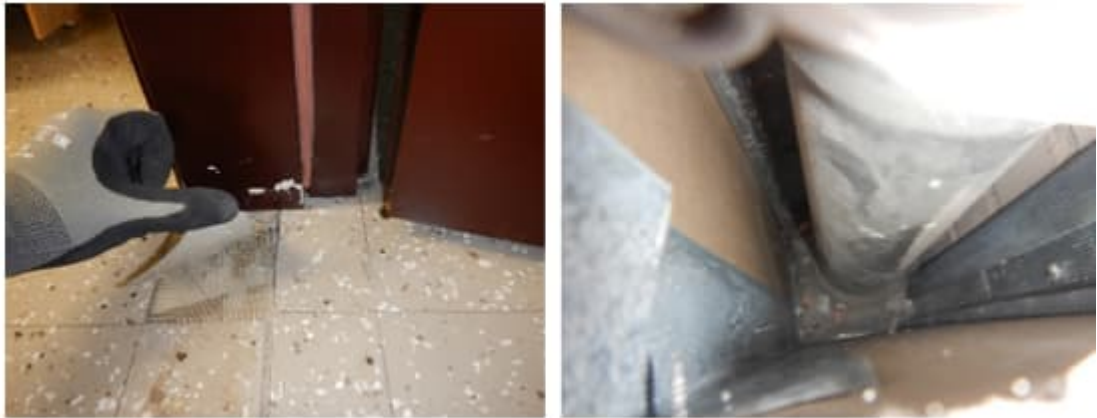
*Kuva 21. a-b. Tilojen 043 ja 044 välisen oven jalkalistan alla ei havaitu ilmayhteyksiä alapohjaan. Lista oli kiinnitetty liimaamalla. Myöskään pistokokeenomaisesti tarkastetussa viemäriläpiviennin koteloinnin alaosassa ei havaittu selviä ilmayhteyksiä alapohjarakenteeseen.*

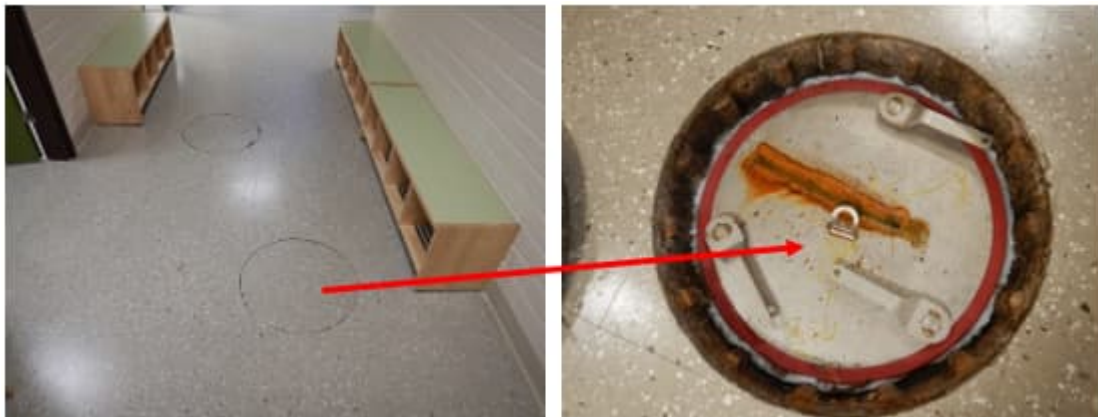
*Kuva 22. a-b. Pohjakerroksen käytävän kaivojen alimmat kannet on uusittu peruskorjauksen yhteydessä kaasutiiviiksi luukuiksi. Päällimmäisen kannen avaamisen yhteydessä havaittiin lievää hajua.*

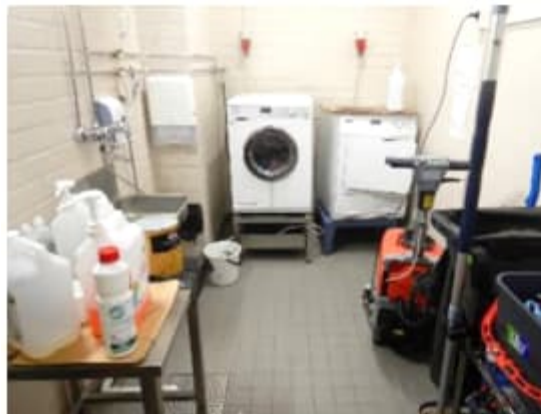
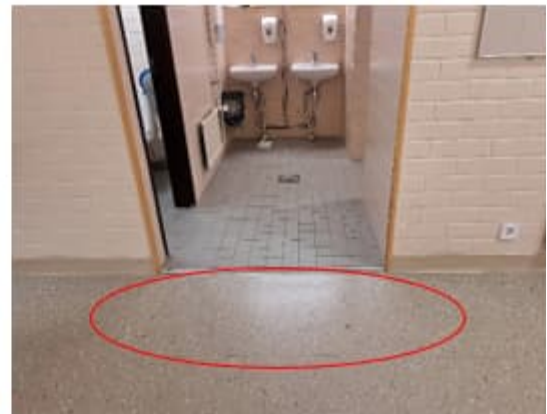
*Kuva 24. a-b. Märkätiloissa oleva keraaminenlaatoitus oli havaintojen mukaan siisti. Keraamisten laattojen alla vuoden 2016 peruskorjauksen yhteydessä asennettu Ardex-vedeneriste. Pukuhuoneiden 059 ja 068 vastaisten pesuhuoneiden ovien edustalla havaittiin paikallisesti kohonneita pintakosteusilmaisimen vertailuarvoja n. 2 m x 2 m kokoiselta alueelta.*

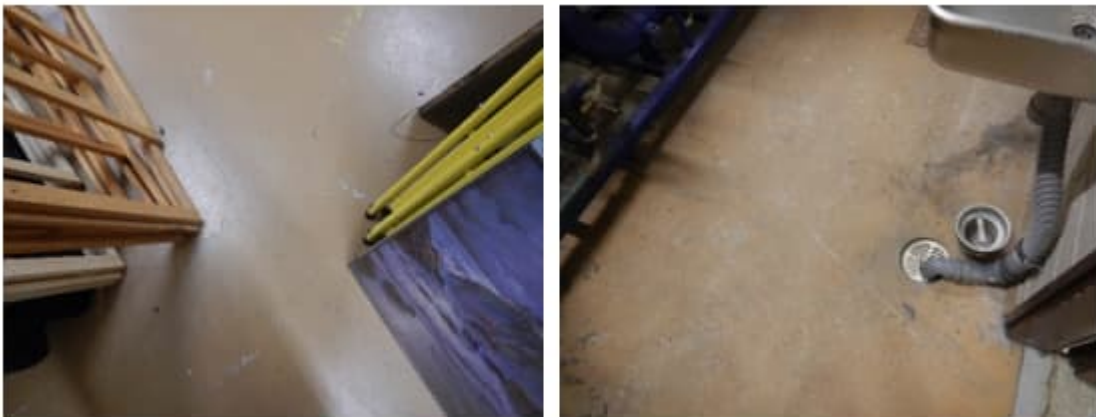
[REDACTED] sähköpääkeskuksen alapohjassa olevassa betonilaatassa havaittiin halkeilua ja maalipintojen kulumaa ja kohonneita kosteuslukemia.

*Kuva 26. a-b. [REDACTED] sähköpääkeskuksen 015 lattian betonipinnan maalipinta on kulunut, laatussa havaittiin myös halkeamia.*

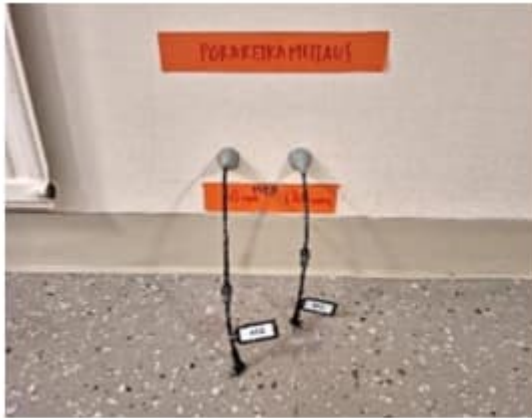
Kuva 27. a-b. Porareikämittaukset käytävän 011 vastaisesta maanpaineseinästä. Mittapisteet tehtiin seinän alaosaan (B2: 53,4 %RH ja B3: 64,8 %RH) ja keskivaiheille (B4: 45,8 %RH ja B5: 51,4 %RH).

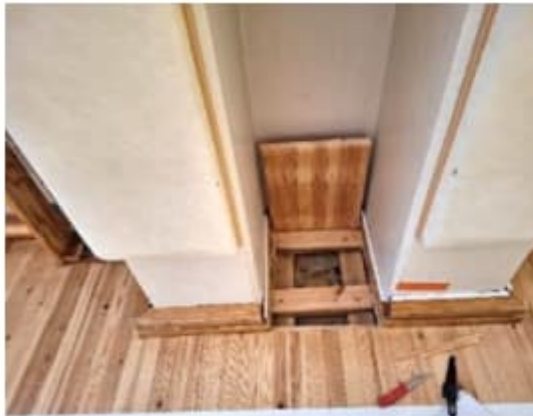
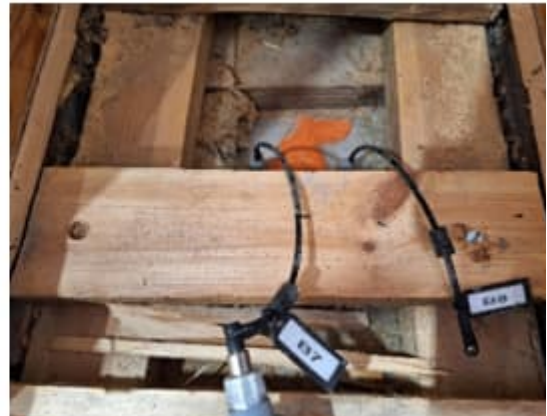
Kuva 28. a-b. Porareikämittaukset liikuntasalin alapohjaan. Mittapisteet alapohjaan (B7: 67,6 %RH ja B8: 69,2 %RH)

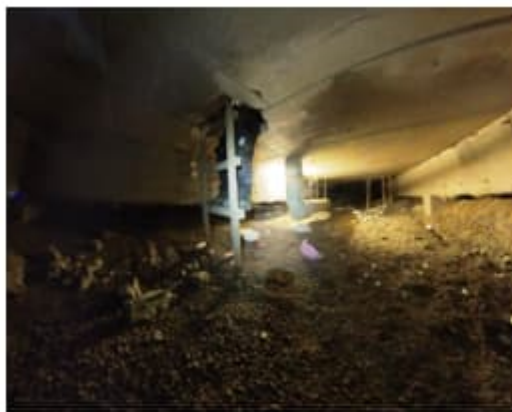
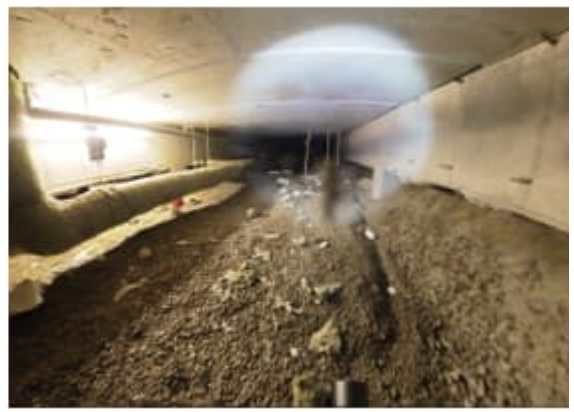
*Kuva 29. a-b. Liikuntasalin alapuoliseen alustatilaan on pääsy tilan 070 lattialuukusta. Alustatilan luukun läheisyydessä havaittiin irtoroskaa sekä joitain yksittäisiä lasten urheiluvälineitä.*

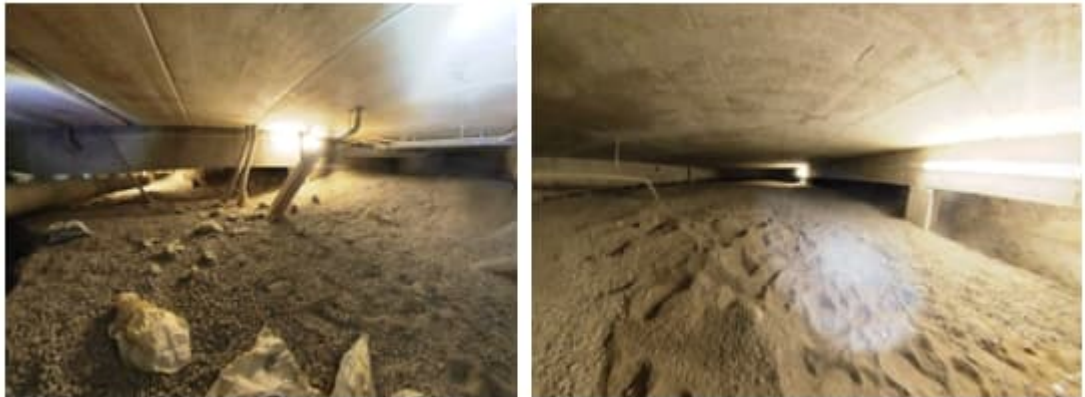
*Kuva 30. a-b. Muulla osalla alustatilat olivat pääosin siistit. Viemäreiden kannakoinneissa havaittiin puutteita. Liikuntasalin alapohjan alapinnassa ei ollut rakennesuunnitelmien mukaisia lämmöneristeitä.*

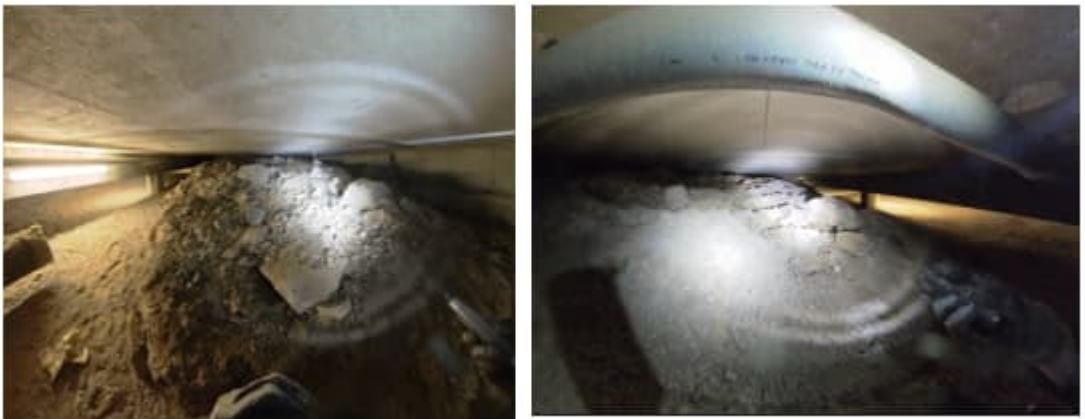
*Kuva 31. a-b. Keskiosalla alustatilaa on kalliopinnan kohouma mikä nousee lähes alapohjan alapinnan tasolle.*

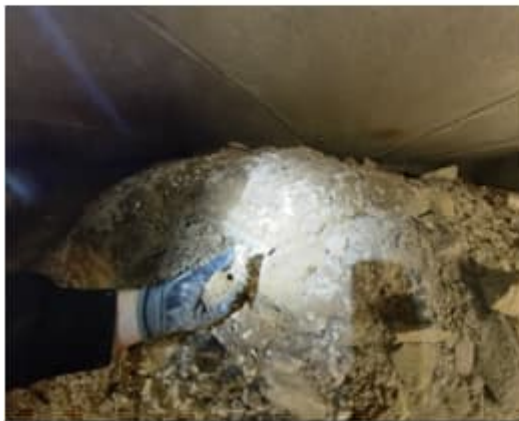
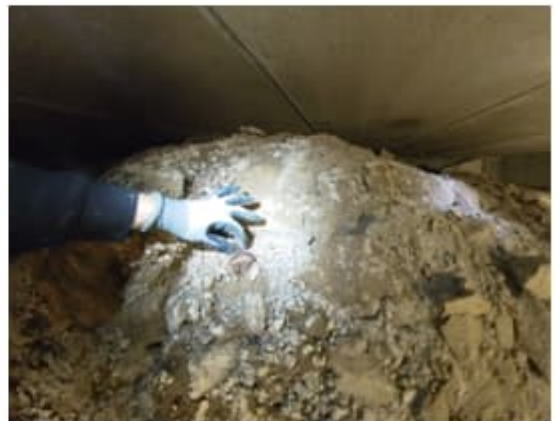
*Kuva 32. a-b. Kalliopinnan kohouman päällä oleva maa-aines on selvästi märkää ja pinnalla kasvaa valkoista sienikasvustoa ja yksittäisiä kuivuneita sieniä.*

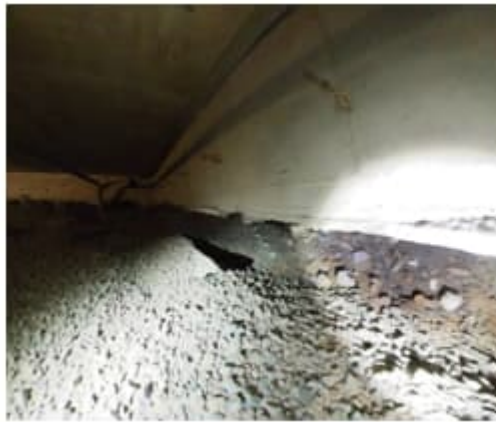
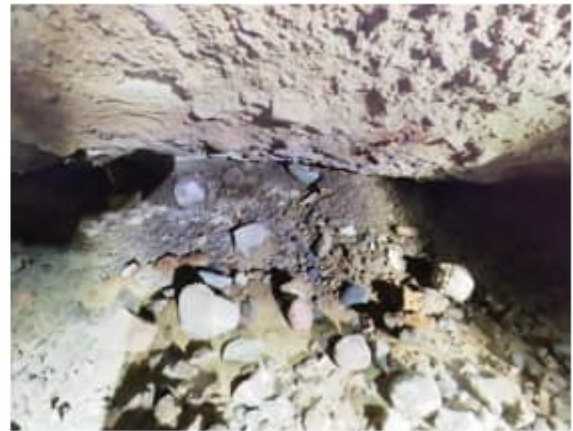
*Kuva 33. a-b. Ulkoseinien vierustoilla maaperän havaittiin olevan myös märkää.*

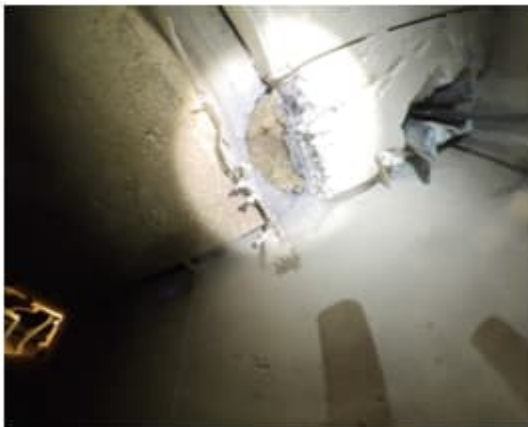
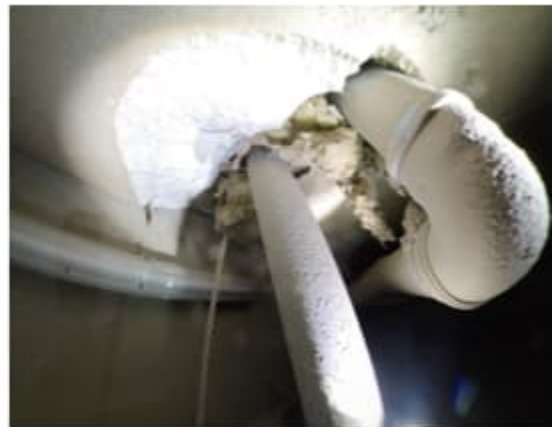
*Kuva 34. a-b. Alapohjan lävistävät läpiviennit on tukittu mineraalivillalla.*

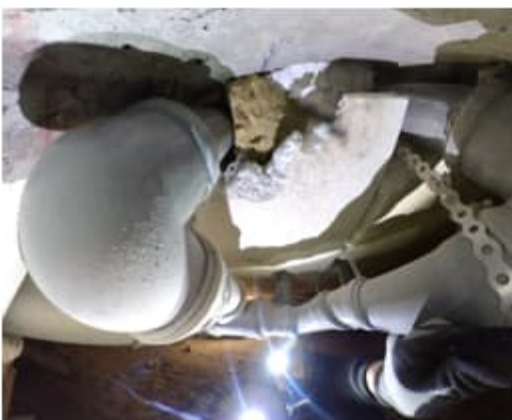
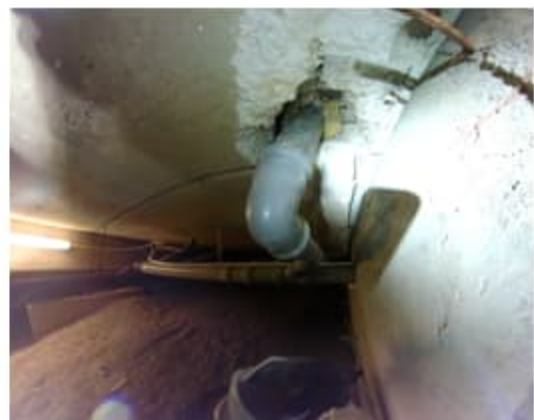
*Kuva 35. a-b. Alapohjan lävistävät läpiviennit vaikuttivat alhaalta tarkasteltuna epätiivailtä. Lisäksi viemärit on kannakoitu puutteellisesti reikänauhalla.*

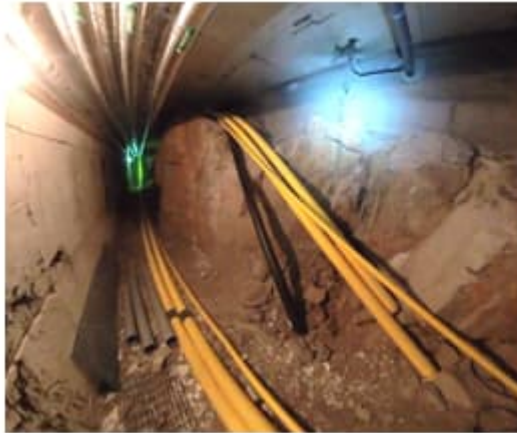
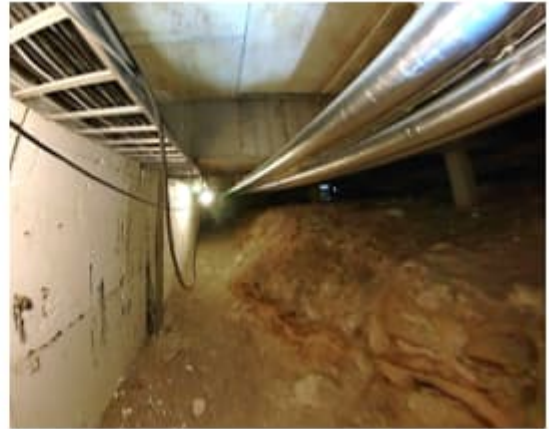
*Kuva 36. a-b. 1.kerroksen luokkahuoneiden ja keittiön / ruokalan alapuolisen alustatila on pääosin kalliopinnalla.*

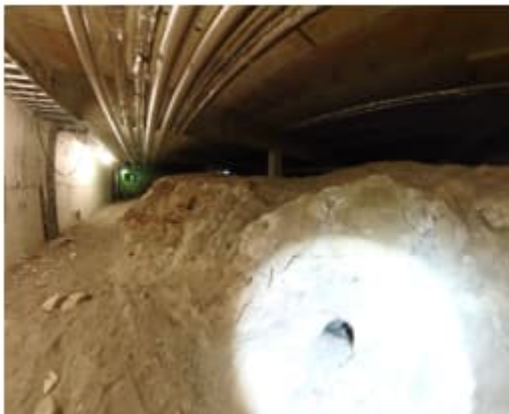
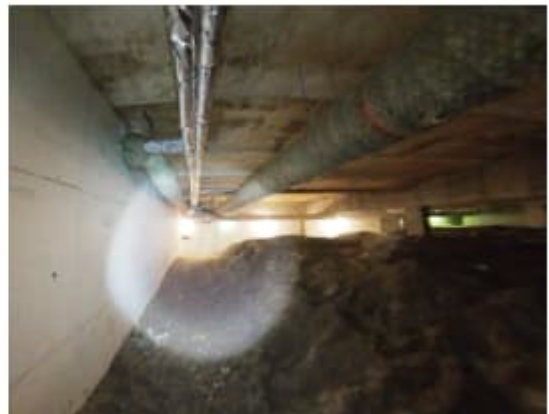
*Kuva 37. a-b. Alustatilat olivat pääosin siistit. Tila pääsee kauttaaltaan tuulettumaan, eikä kallio nouse alapohjan alapinnan tasoon kuten liikuntasalin osalla.*

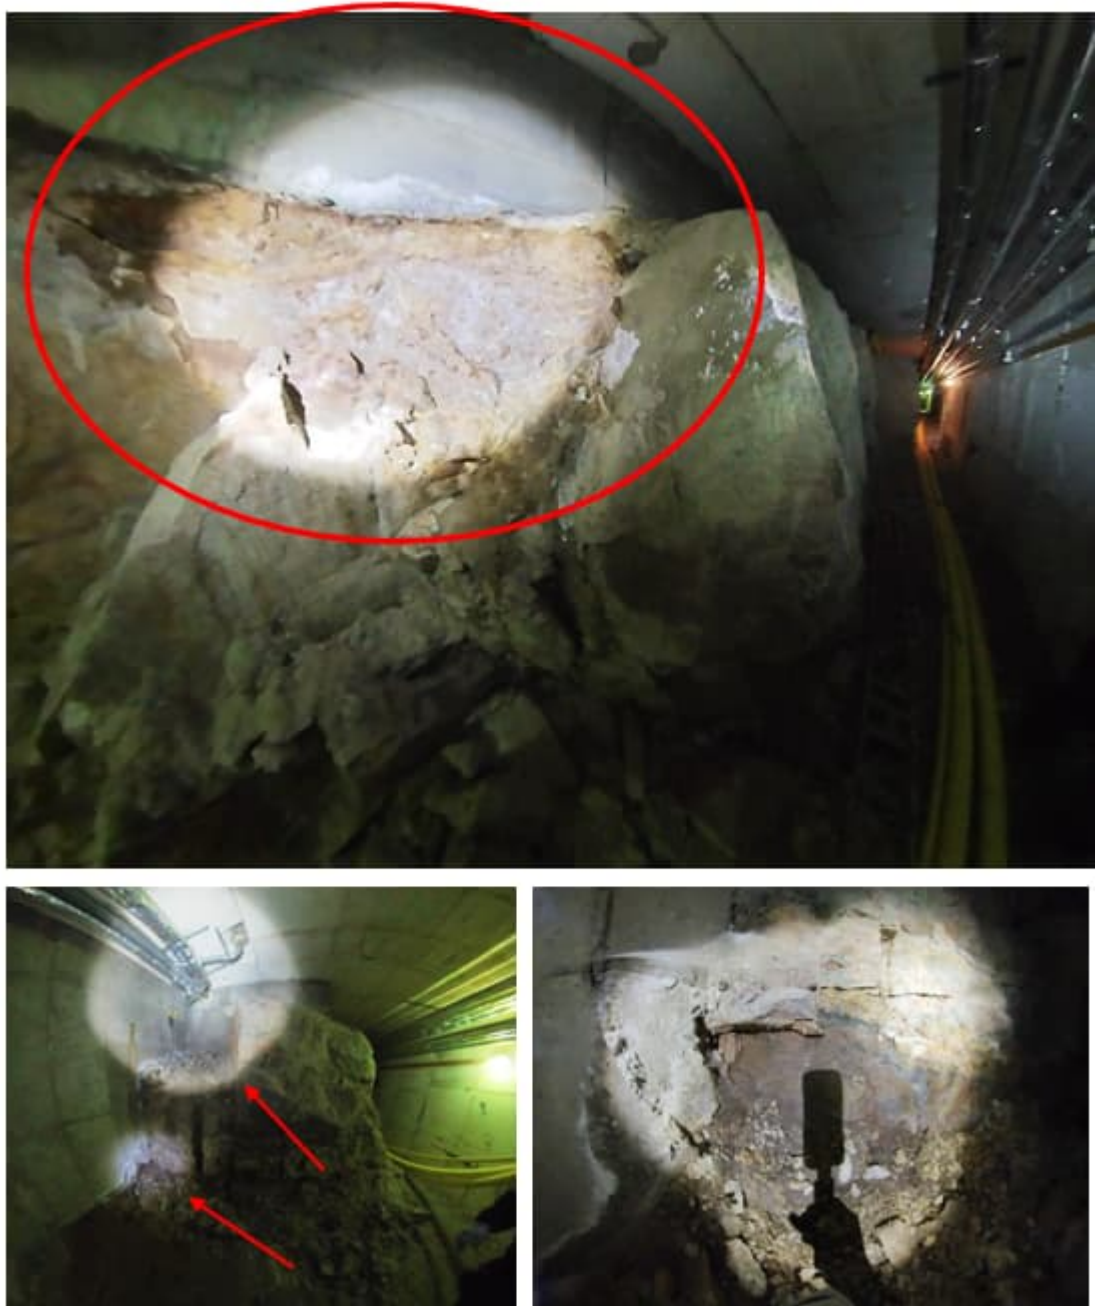
*Kuva 38. a-c. Alustatilan käytävän vastaisen kallion liittymistä valutti tutkimushetkellä vettä alustatilaan käytävän keskiosalle, sekä päädyn nurkkauksesta kahdesta eri kohdasta.*

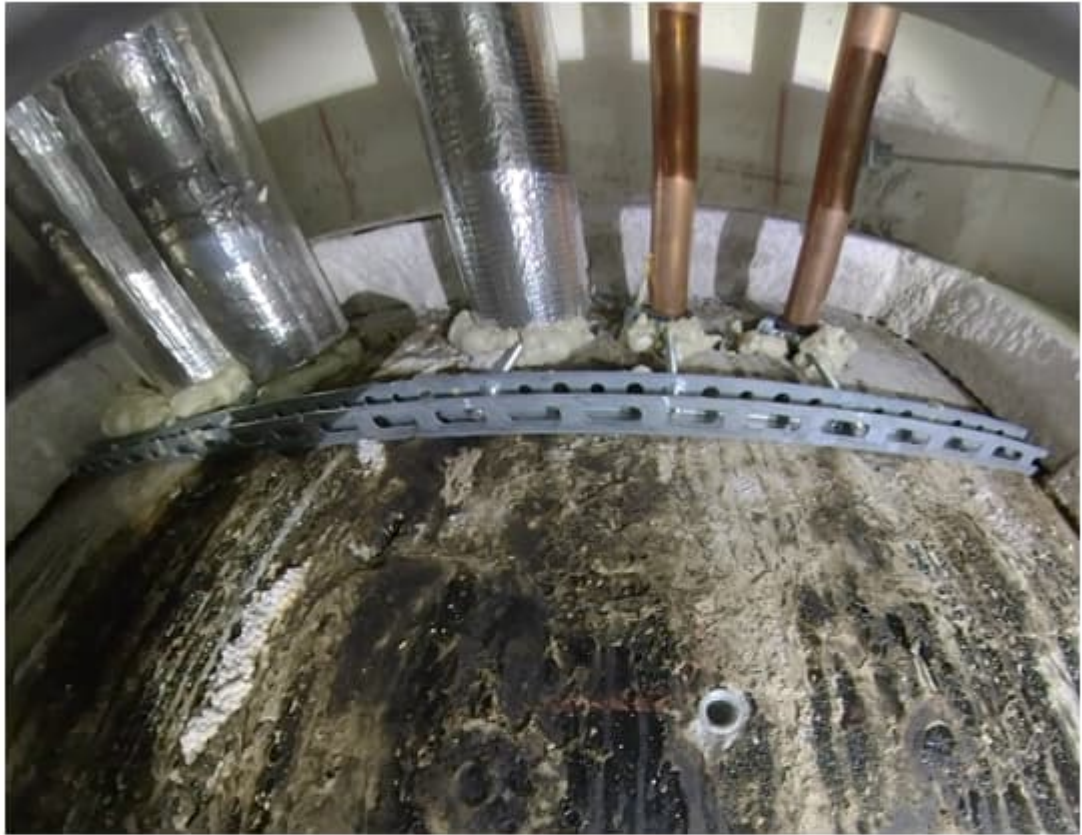
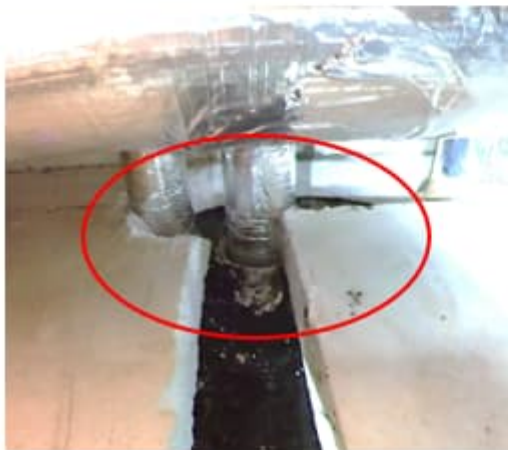
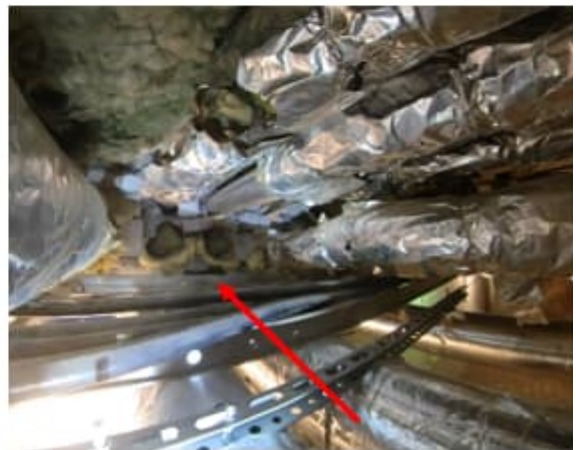
*Kuva 39. a-c. Maanvastaisen seinän ulkopinnassa on havaintojen mukaan bitumisively. Seinän läpiviennit olivat paikoin avoinna, paikoin tukittu mineraalivillalla ja paikoin uretaanilla.*

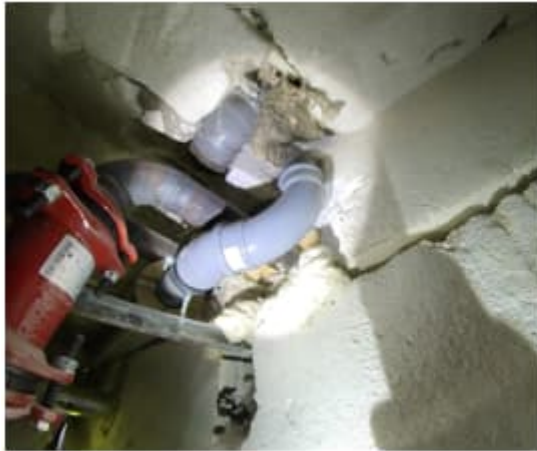
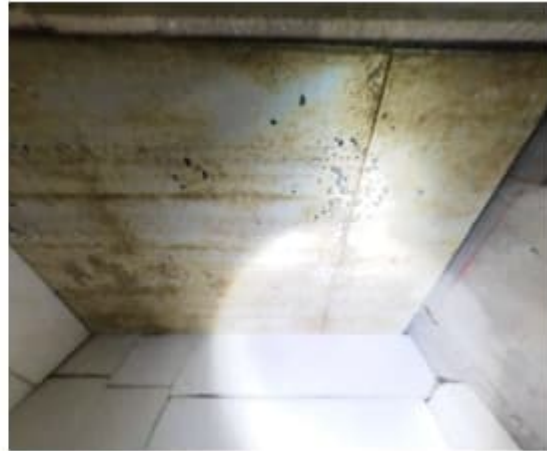
*Kuva 40. a-b. Alapohjan läpiviennit oli myös paikoin tukittu mineraalivillalla. Myös alapohjan alapuolisessa Styrox-levyssä havaittiin kauttaaltaan kellastumaa ja likaisuutta.*

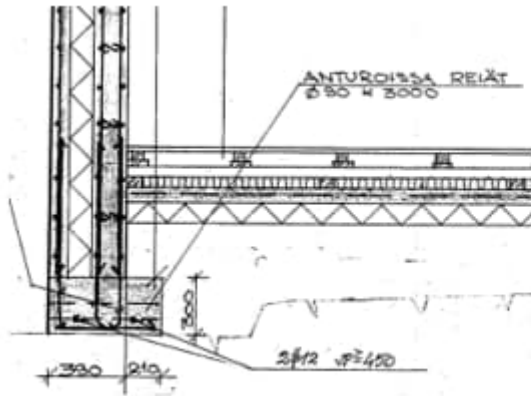
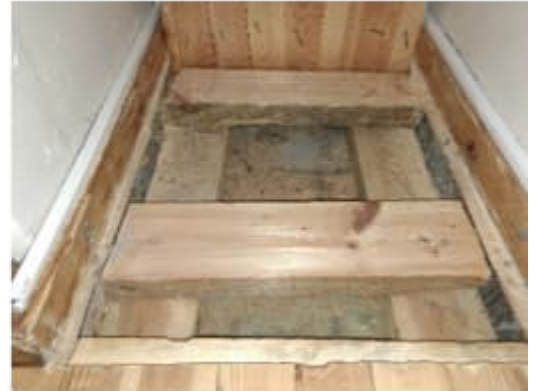
Kuva 41. a-b. Liikuntasalin alapohjarakenteeseen tehtiin rakenneavaus RA1. Avauksesta ei havaittu poikkeavaa hajua. Betonilaatan yläpuolisena eristeenä olleesta mineraalivillasta otettiin materiaalinäyte N16 mikrobianalyysiä varten. **Näytteessä todettiin epäily mikrobikasvusta.**

Liikuntasalin puulattian mineraalivillaeristeessä todettiin otetuilla materiaalinäytteillä mikrobikasvua materiaalissa. Eristeiden alla oleva höyrynsulkumuovi estää pääosin betonirakenteesta mahdollisesti nousevan kosteuden, mutta ontelolaatan alapuolelta puuttuvasta eristeestä johtuen, eristetilaan saattaa muodostua kastepiste, mikä on aiheuttanut eristeen vaurioitumisen. Lisäksi eristetilan koneellinen poistoilmanvaihto laskee eristetilan suhteellista kosteutta talven aikana mutta saattaa hetkellisesti nostaa sitä kesän aikana ja mahdollistaa olosuhteet mikrobikasvulle. Liikuntasalin alapohjan parketti on uusittu peruskorjauksen yhteydessä ja on hyvässä kunnossa sekä itsessään melko tiivis. Lisäksi eristetilan poistoilmanvaihdon myötä ilmavirtauksen suunta on kuitenkin eristetilaan päin, ja näin ollen tuuletuksen ollessa päällä epäpuhtauksien kulkeutuminen sisäilmaan on vähäistä. Kuitenkin eristetilassa todetut mikrobiperäiset epäpuhtaudet pääsevät ajoittain kulkeutumaan liikuntasaliin heikentäen sisäilman laatua. Suosittelemme pikaisena ja väliaikaisena korjauksena puulattian reuna-alueiden rakenneliittymien ilmatiiveyden parantamisia erillisen suunnitelman mukaan. Seuraavan 5 vuoden aikana suosittelemme parketin, mineraalivillaeristeiden ja höyrynsulun uusimista betonilaattaan asti. Korjauksen yhteydessä on tarkasteltava alapuolisen lämmöneristyksen tarve, ettei kastepistettä pääse muodostumaan. Lisäksi eristetilan ilmanvaihtojärjestelmän muuttamista tulo- ja poistoilmanvaihdoksi, mikä mahdollistaa tuloilman kuivatuksen kesäaikaan.

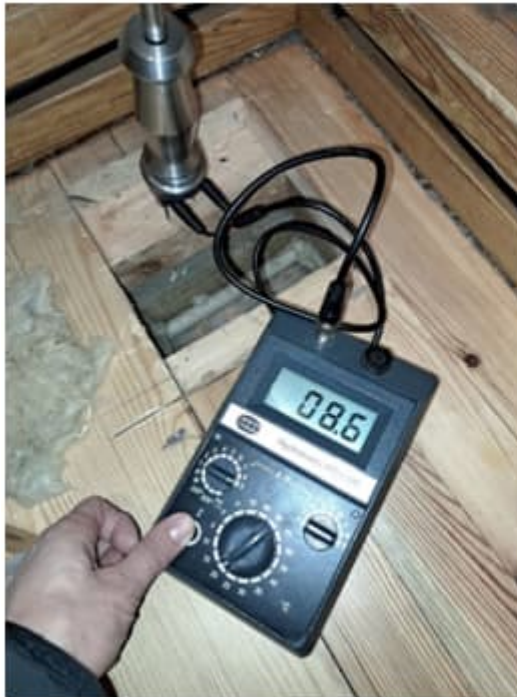
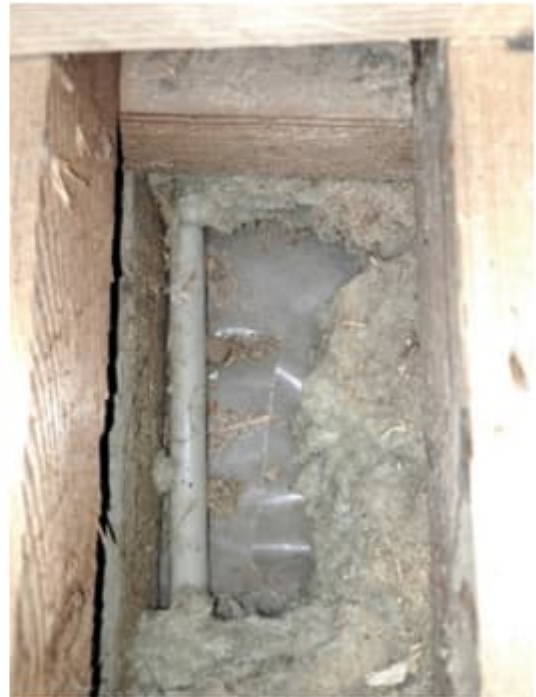
Kuva 42. a-b. Liikuntasalin alapohjarakenteeseen tehtiin rakenneavaus RA2. Avauksesta ei havaittu poikkeavaa hajua. Puurakenteiden kosteuksia mitattiin piikkimittarilla koolauksen ylä- ja alareunasta. Betonilaatan yläpuolisena eristeenä olleesta mineraalivillasta otettiin

materiaalinäyte MN5 (liite 9) mikrobianalyysiä varten. **Näytteessä todettiin mikrobikasvua.**

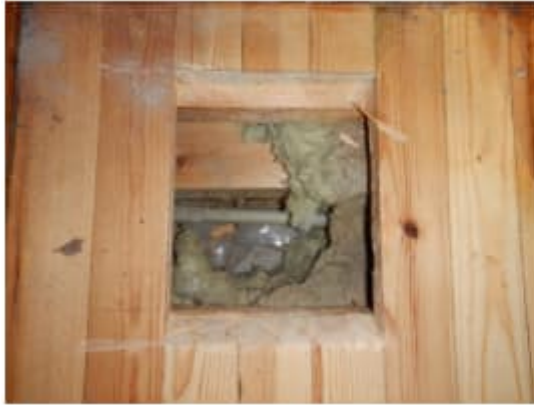
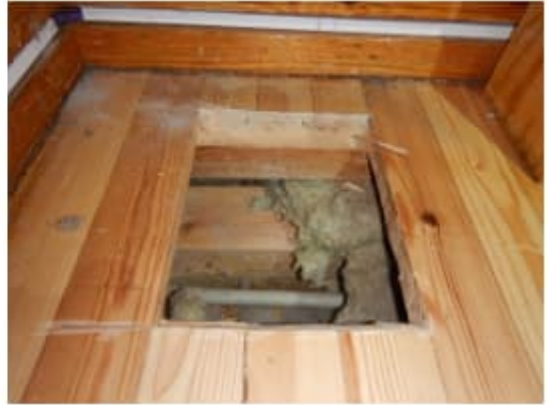
Kuva 43. a-b. Liikuntasalin alapohjarakenteeseen tehtiin rakenneavaus RA3. Avauksesta ei havaittu poikkeavaa hajua. Betonilaatan yläpuolisena eristeenä olleesta mineraalivillasta otettiin materiaalinäyte MN6 (liite 9) mikrobianalyysiä varten. **Näytteessä todettiin mikrobikasvua.**

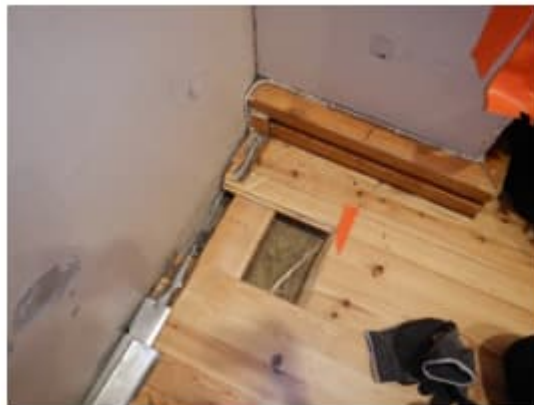
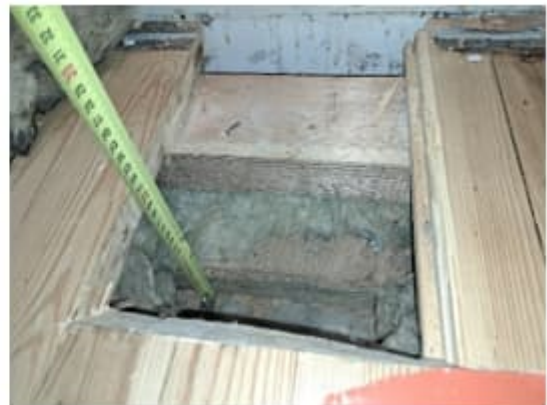
Kuva 44. a-b. Liikuntasalin alapohjarakenteeseen tehtiin rakenneavaus RA4. Avauksesta ei havaittu poikkeavaa hajua. Betonilaatan yläpuolisena eristeenä olleesta mineraalivillasta otettiin materiaalinäyte MN7 (liite 9) mikrobianalyysiä varten. **Näytteessä todettiin mikrobikasvua.**

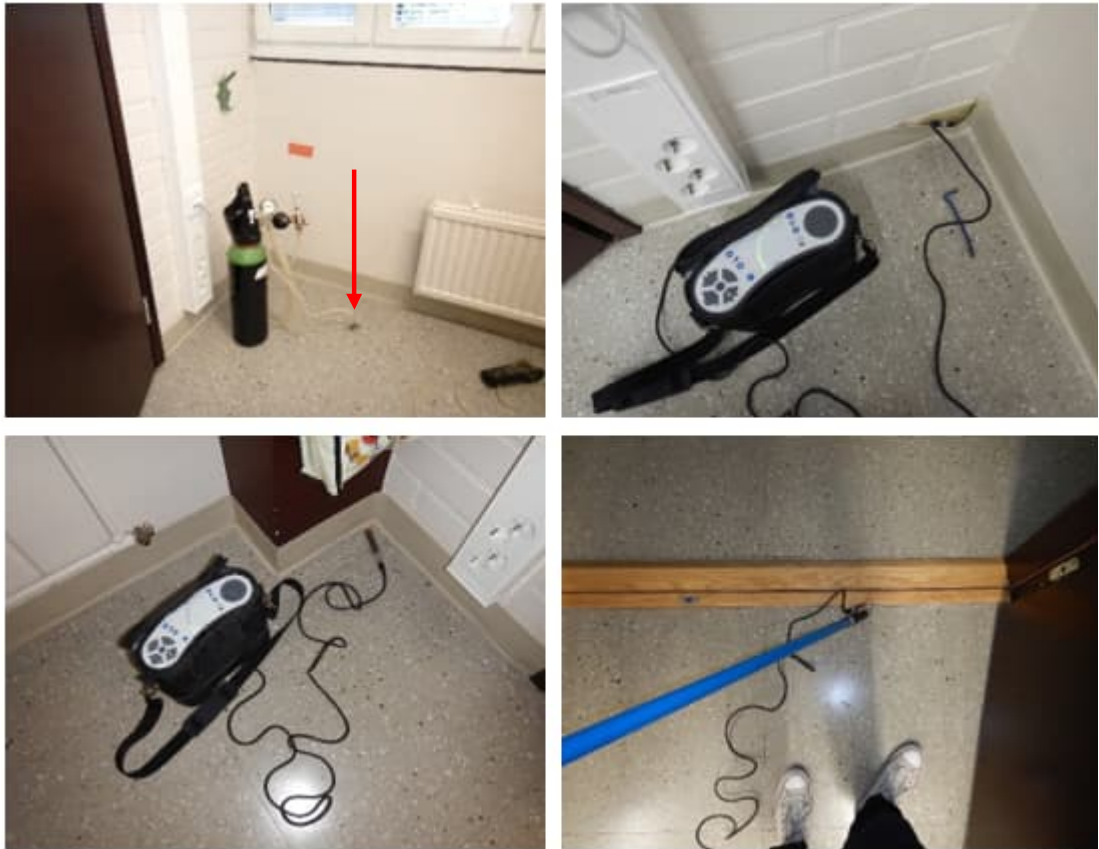
Kuva 45. a-d. Merkkiainekoe MK2 tilan 043 alapohjarakenteeseen (punainen nuoli). Pistemäisiä vuotoja havaittiin muovisen jalkalistan takaa tilan 043 seinänurkkauksesta sekä tilan 044 pilarin liittymistä sekä tilojen välisen oven kynnyksen alta (osoitettu analysaattorilla)

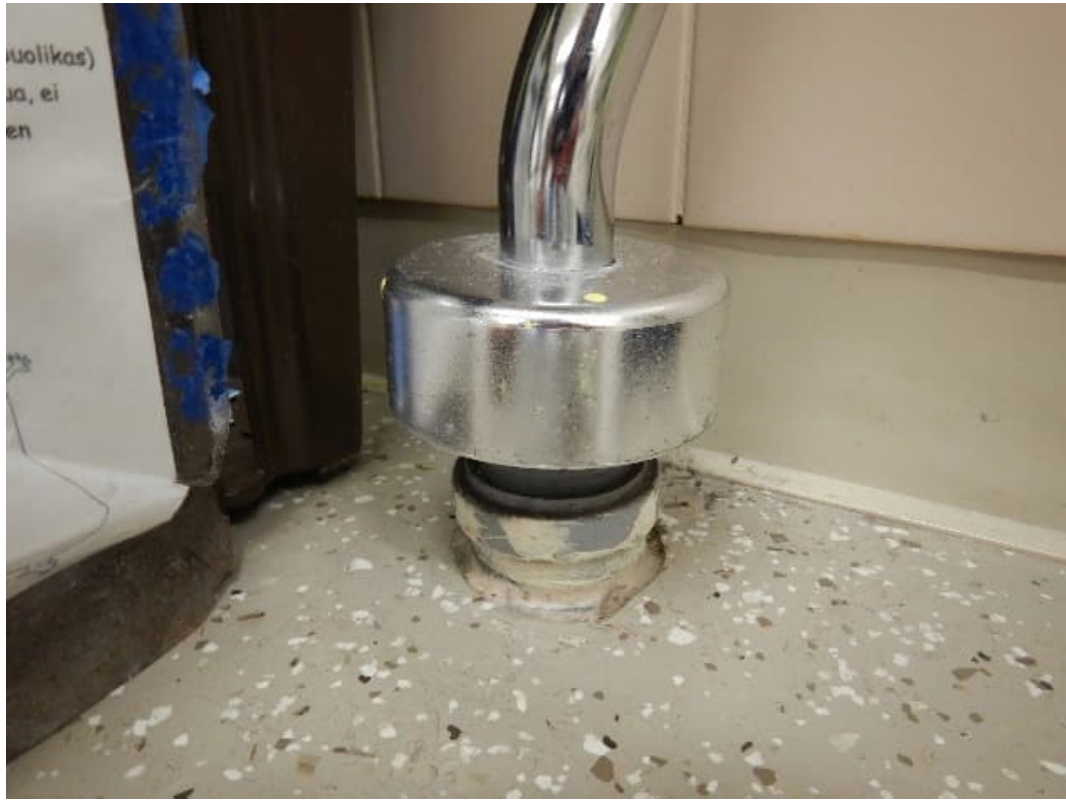
*Kuva 46. a. Alapohjan läpivienteihin on asennettu elastinen massaus, ja läpiviennit olivat aistinvaraisten havaintojen mukaan tiiviitä.*

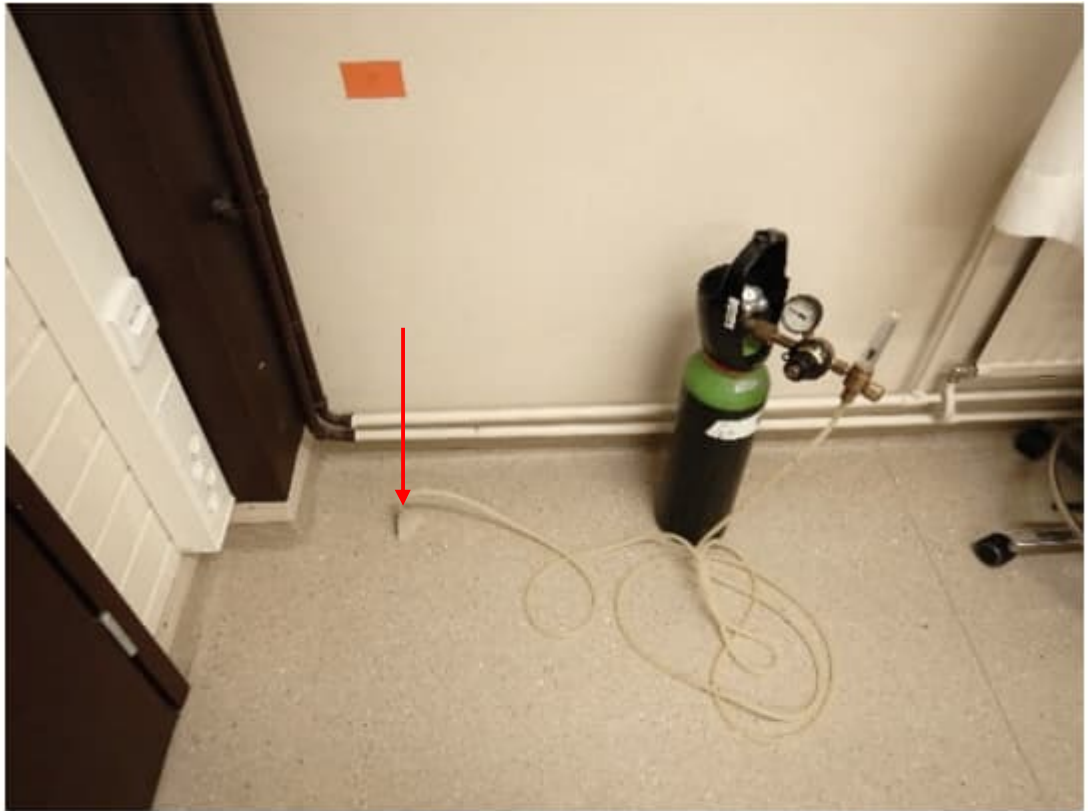
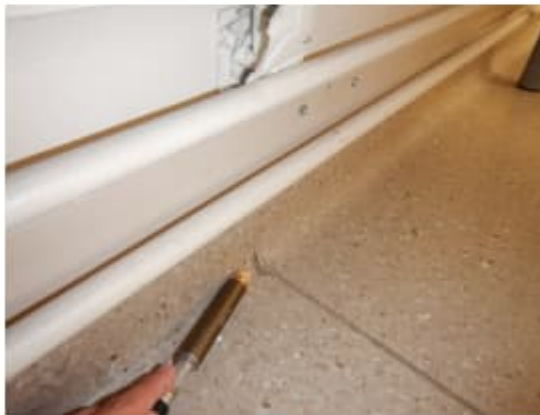
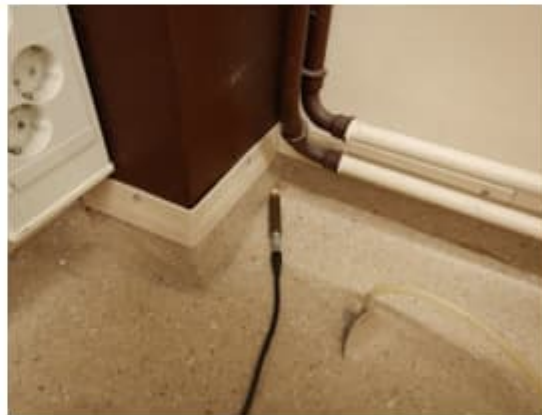
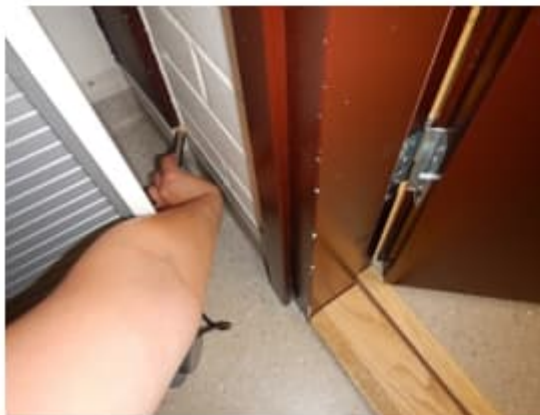
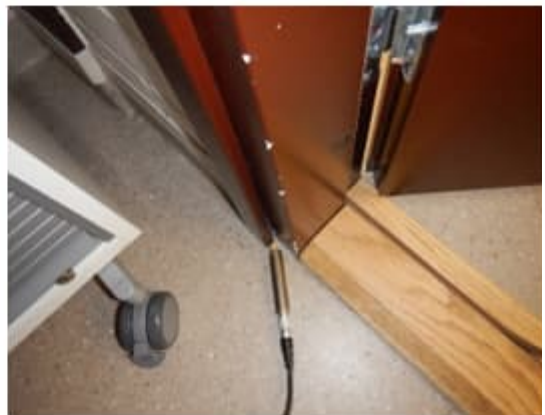
Tilan 153 (MK6) alapohjan merkkiainekokeessa alipaineistuksen kanssa pistemäistä ilmavuotoa havaittiin tilojen 153 ja 152 välisen pilarin nurkkauksista, sekä tilan 153 muovimaton rakoilevasta saumasta. Lisäksi pistemäistä ilmavuotoa havaittiin tilojen 153 ja 152 välisen oven karmin takaa.

*Kuva 47 a-e. Merkkiainekoe MK6 tilan 153 alapohjarakenteeseen (punainen nuoli). Merkkiainekokeessa voimakkaita, pistemäisiä vuotoja havaittiin muovisen jalkalistan takaa tilan 153 ja 152 pilari-seinänurkkauksesta ja tilan 153 muovimaton sauman rakoilusta sekä tilojen 153 ja 152 välisen välioiven karmin takaa (osoitettu analysaattorilla).*

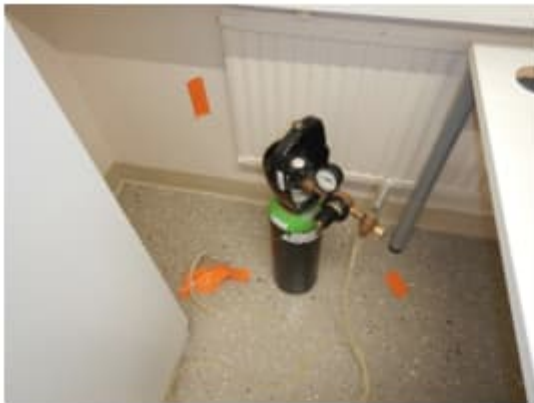
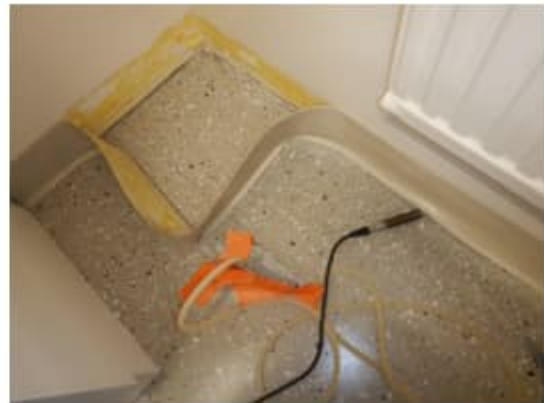
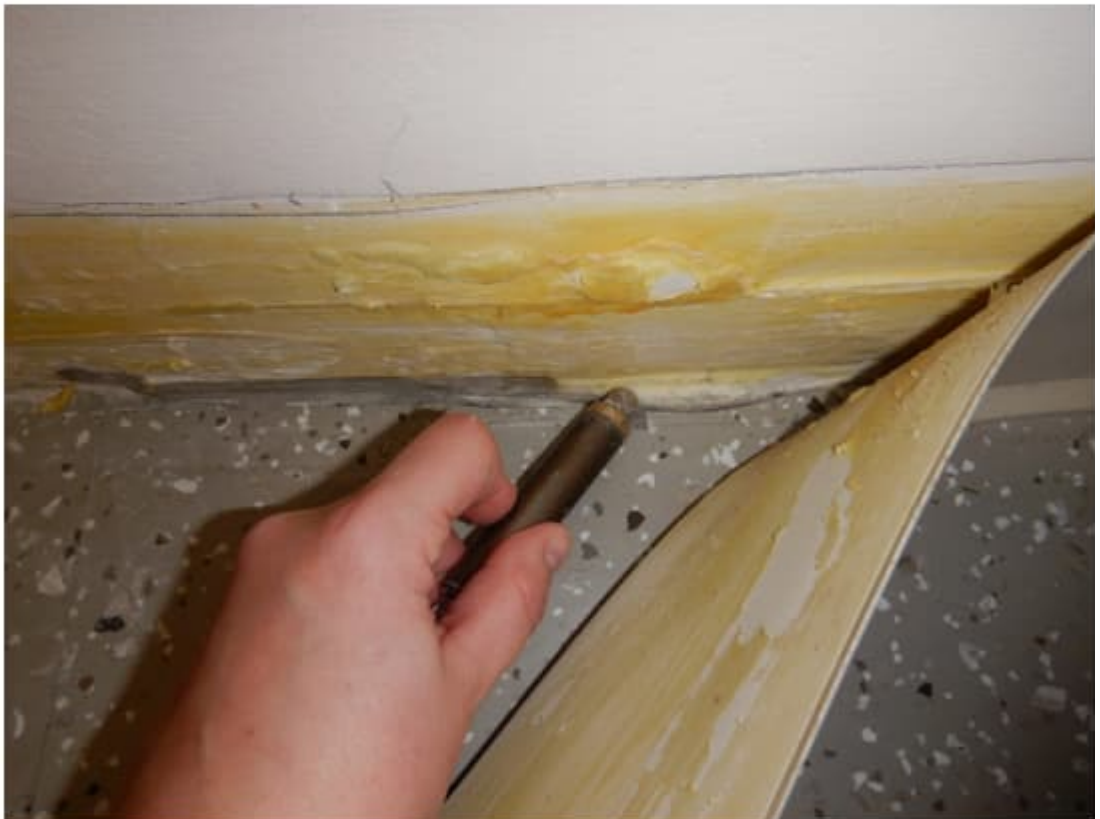
Tilan 030 (MK7 ja MK9) alapohjan merkkiainekokeissa normaalitilanteessa, tilan ollessa -6...-4 Pa alipaineinen, ei havaittu ilmavuotoja. Alipaineistuksen kanssa pistemäistä ilmavuotoa havaittiin paikallisesti jalkalistan takaa sekä tilojen 029 ja 030 välisen väliseinän pistorasioista ja lattia-seinäliittymästä.

*Kuva 48 a-c. Merkkiainekoe MK7 tilan 030 alapohjarakenteeseen. Merkkiainekokeessa vähäistä vuotoa havaittiin muovisen jalkalistan takaa (osoitettu analysaattorilla). Liittymä on tiivistetty tiivistemassalla.*
