# Tutkimusselostus

Pähkinärinteen koulu

Sisäilma-, kosteus- ja ilmanvaihtotekninen kuntotutkimus

27.5.2024

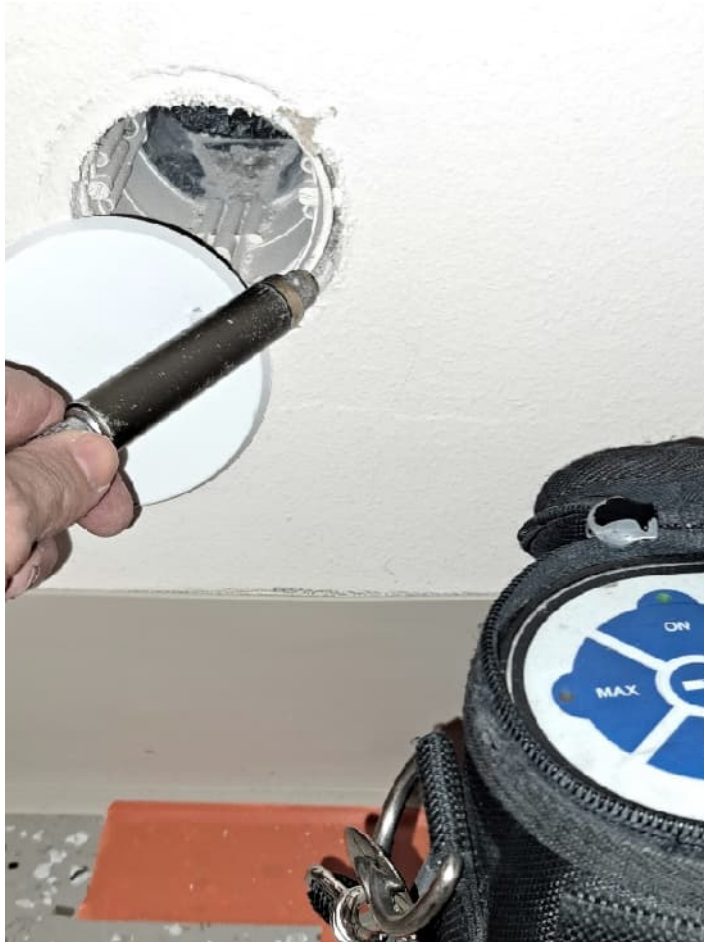
Tilan 030 (MK7 ja MK9) alapohjan merkkiainekokeissa normaalitilanteessa, tilan ollessa -6...-4 Pa alipaineinen, ei havaittu ilmavuotoja. Alipaineistuksen kanssa pistemäistä ilmavuotoa havaittiin paikallisesti jalkalistan takaa sekä tilojen 029 ja 030 välisen väliseinän pistorasioista ja lattia-seinäliittymästä.

*Kuva 49 a-b. Merkkiainekoe MK9 tilan 030 alapohjarakenteeseen. Merkkiainekokeessa merkittävää vuotoa havaittiin tilojen 029 ja 030 välisen väliseinän sähköläpivienneistä ja jalkalistan takaa lattia-seinäliittymästä (osoitettu analysaattorilla)*

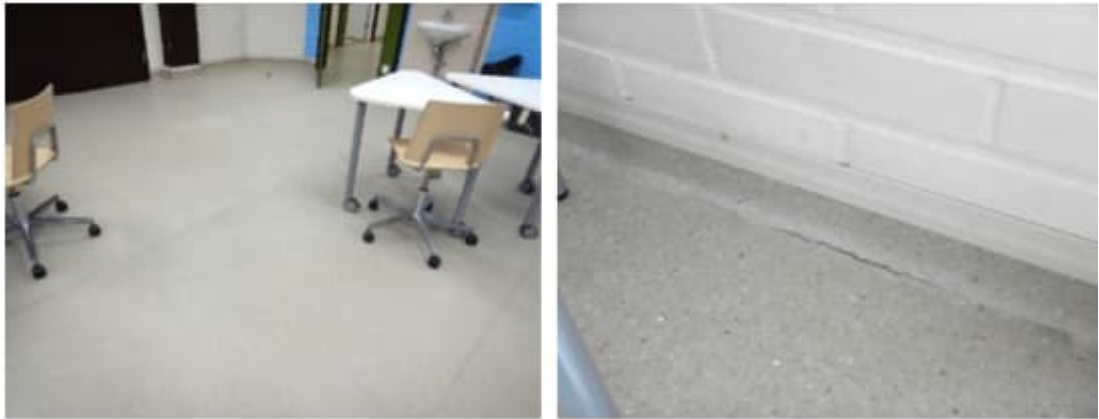
*Kuva 53. a-b. Lattioiden pintamateriaalit olivat yleisesti hyväkuntoisia yksittäisiä pintavaurioita lukuun ottamatta.*

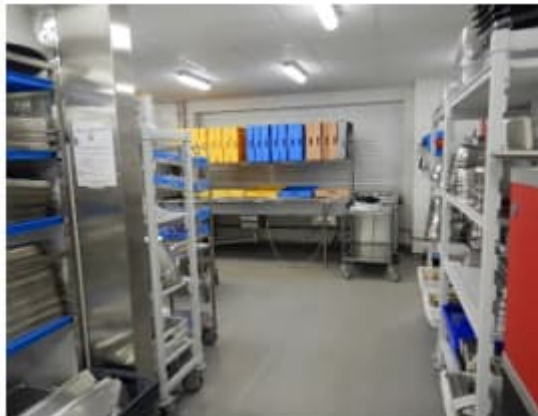
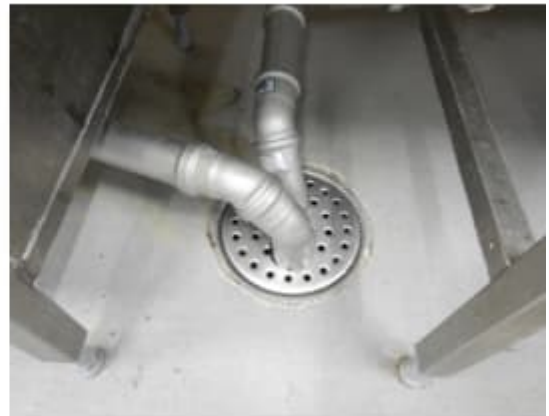
*Kuva 55. a-b. Keittiön pintabetonilaatta on uusittu peruskorjauksen yhteydessä ja pinnoitteeksi on asennettu akryylibetonipinnoite. Pinnoite oli havaintojen mukaan ehjä mutta paikoin pinttyneen likainen.*

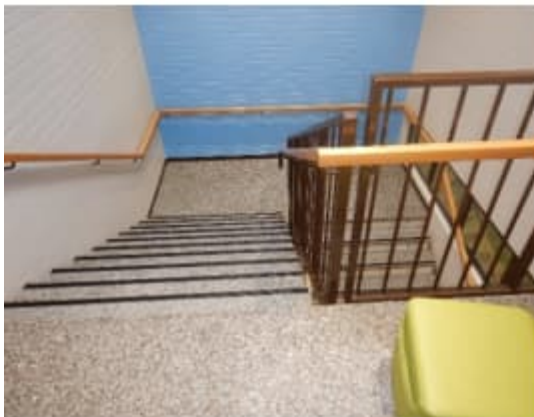
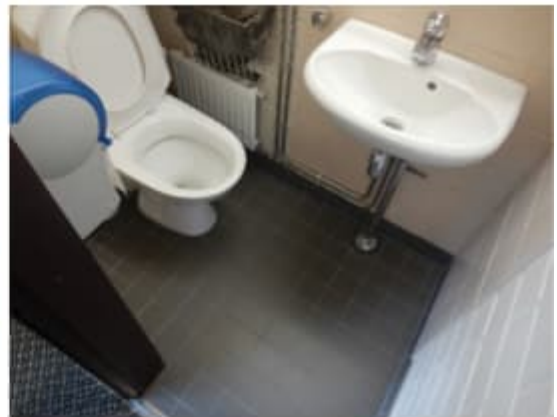
*Kuva 56. a-b. Porrashuoneiden lattiapinnat mosaiikkibetonia ja märkätilat keraamista laattaa. Pinnoitteet olivat hyväkuntoisia.*

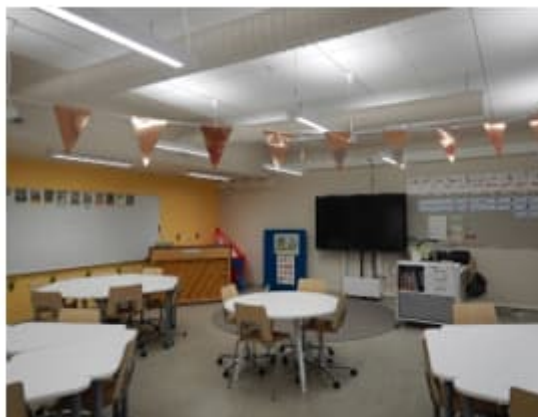
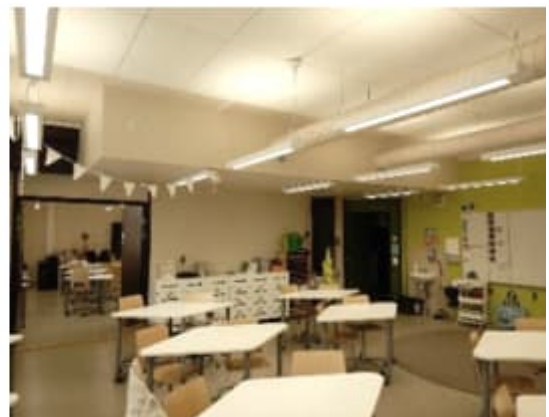
*Kuva 57. a-b. Välipohjien alapinnat luokkatilojen osalla maalattuja ontelolaattapintoja joiden pintaan on liimattu pinnoitetut akustiikkalevyt*

*sekä iv-järjelmää varten tehtyjä levyrakenteisia koteloiteja. Liimatut akustiikkalevyt olivat hyväkuntoisia.*

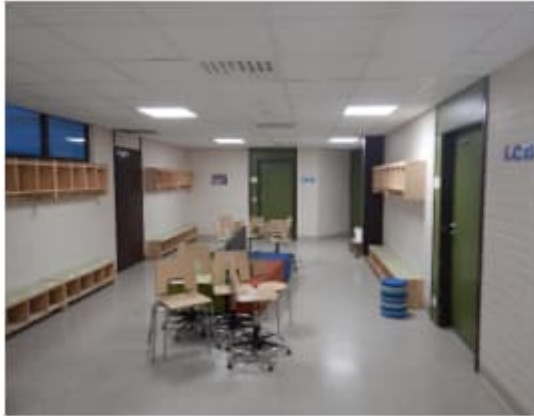
*Kuva 58. a-b. Käytävien osalla ripustetut mineraalivillalevy-alakatot olivat havaintojen mukaan pääosin hyväkuntoisia, mutta paikoin likaisia ja ainakin aulan 053 osalta osin vaurioituneet.*

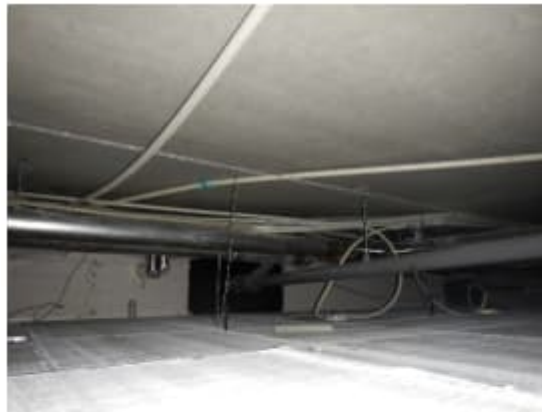
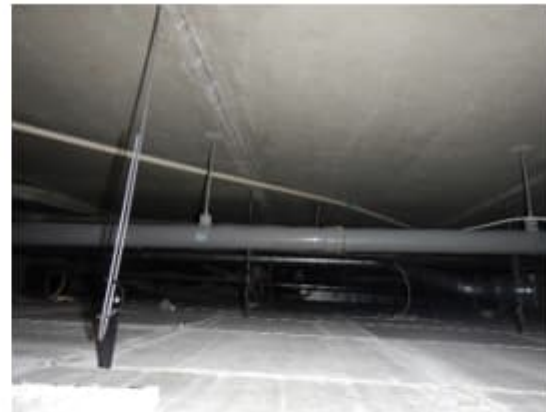
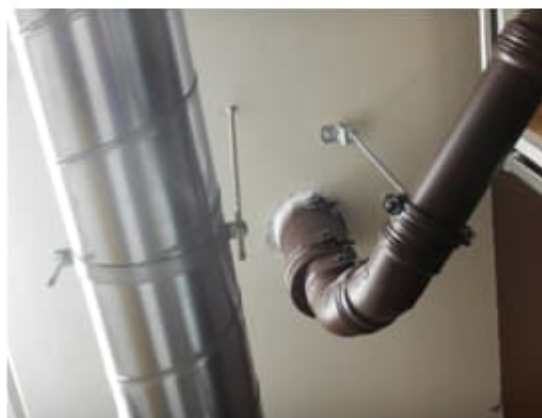
*Kuva 59. a-d. Käytävien tarkastellut alaslaskutilat olivat pääosin siistit, eikä pölykertymää havaittu. Lisäksi välipohjat lävistävät läpiviennit oli*

tarkastelluilta osin pääosin tiivistetty elastisella massalla sekä ontelolaattojen saumat käsitelty mahdollisesti kellertävällä tiivistysmassalla. Opetusvälinevarastossa 022 havaittiin epätiiviyitä sähköläpivientejä välipohjan läpi.

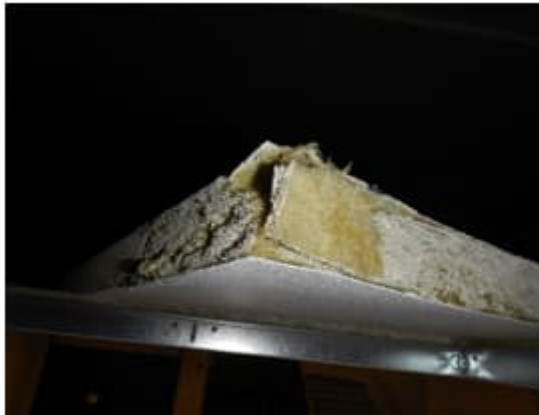
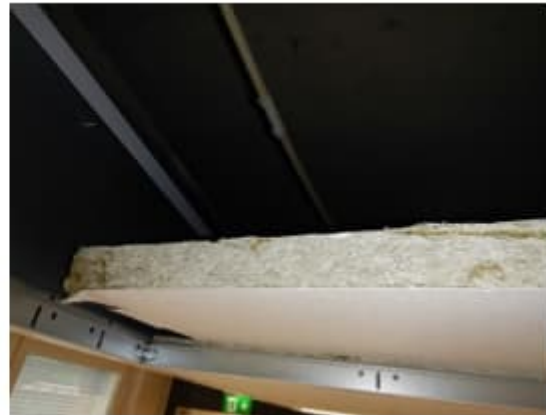
Kuva 60. a-b. Irtonaisten akustiikkalevyjen reunapaperit ovat repeilleet ja mineraalivillalevyn reunat olivat paikoin rikkoutuneita. Rikkoutuneet mineraalivillareunat pölisivät runsaasti.

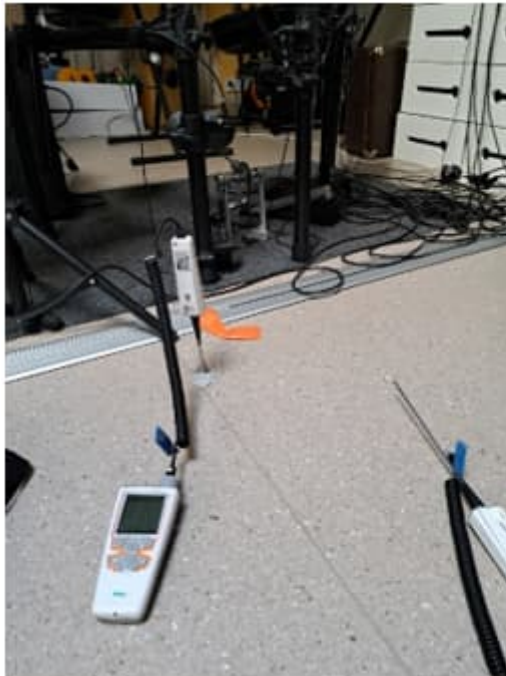
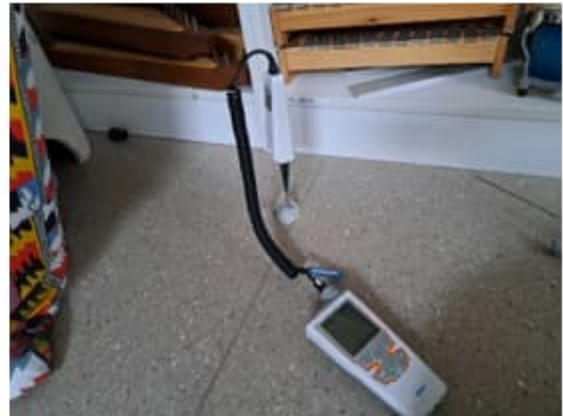
Kuva 61. a-b. Hetkelliset kosteusmittaukset tilan 127 [REDACTED]  
[REDACTED] välipohjan hiekkatäytöstä.

██████████ välipohjarakenteen hiekkatäyttöön tehtyjen hetkellisten kosteusmittausten perusteella eristetilan kosteus on kapillaarisella tasapainoalueella, eli täysin märkä kaikista kolmesta tehdystä mittapistestä.

Muovimattopinnoitteen alle tehtyjen viiltomittausten sekä hiekkatilan kosteusmittausten ja havaintojen perusteella [REDACTED] hiekkatilassa oleva hiekka on märkää ja aiheuttaa kosteuden kapillaarisen nousun yläpuoliseen ohuehkoon betonilaattaan aiheuttaen muovimaton liiman kemiallisen hajoamisen ja hiekkatäytön mikrobivaurioitumisen. Tilojen ollessa alipaineisia voi välipohjan täyttökerroksesta kulkeutua epäpuhtauksia yläpuolisiin käyttötiloihin. Lisäksi muovimaton vaurioitumisesta haihtuvat kemialliset orgaaniset yhdisteet (VOC) voivat huonontaa sisäilman laatua paikallisesti.

myös kosteutta. Tämä kosteus tasaantuu ajan myötä hiekkaan ja tästä syystä tulevat pintamateriaalit onkin valittava vesihöyryä läpäiseviksi. Korjaussuunnittelussa tulee huomioida betonilaattaan mahdollisesti imeytyneet kemialliset yhdisteet. Lisäksi tiivistyskorjausten toimivuus on varmistettava 3–5 vuoden välein.

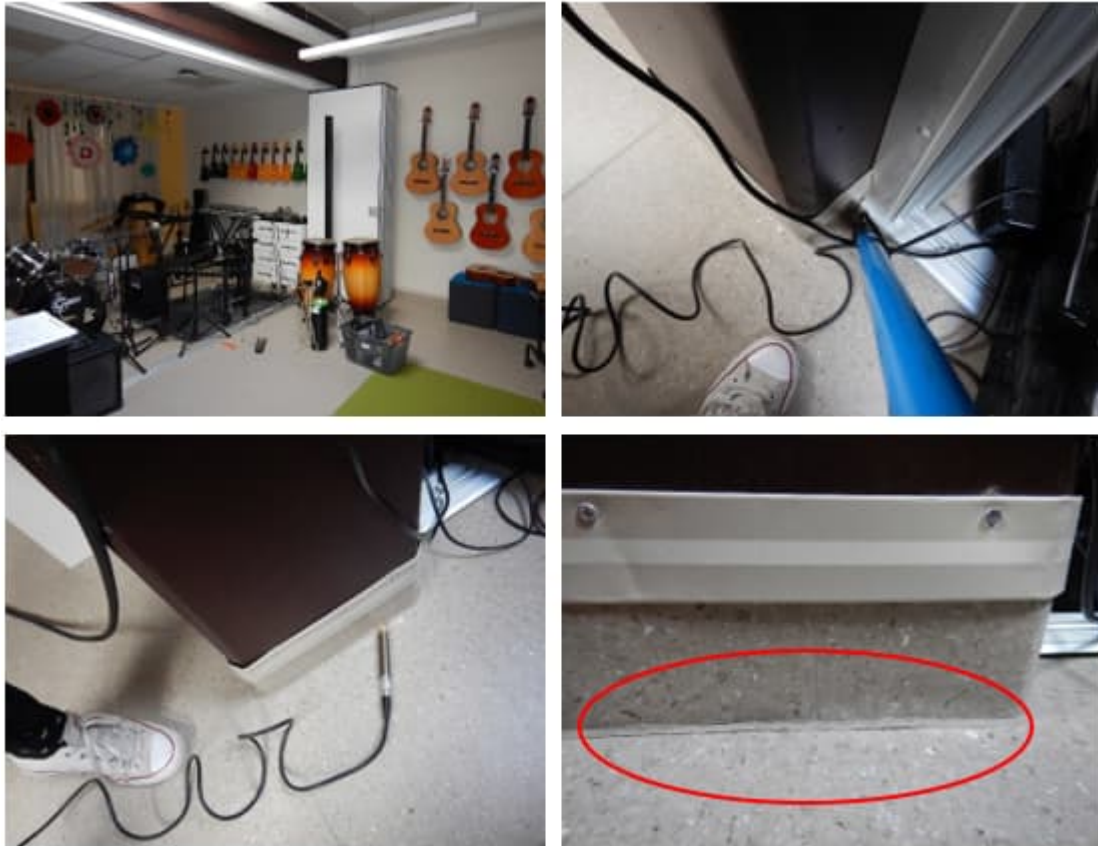
Merkkiainekokeessa ilman alipaineistusta havaittiin pistemäistä, kohtalaista ilmavuotoa yksittäisen pilarin ja välipohjan pintalaatan liittymän kohdista, joissa muovimaton saumat rakoilivat. Alipaineistuksen kanssa voimakasta ilmavuotoa havaittiin samaisista kohdista.

*Kuva 62. a-d. Merkkiainekoe MK4 tilan 127 välipohjarakenteeseen. Voimakkaita pistemäisiä vuotoja havaittiin pilarin ja välipohjalaatan liittymistä joissa muovimaton saumat rakoilivat.*

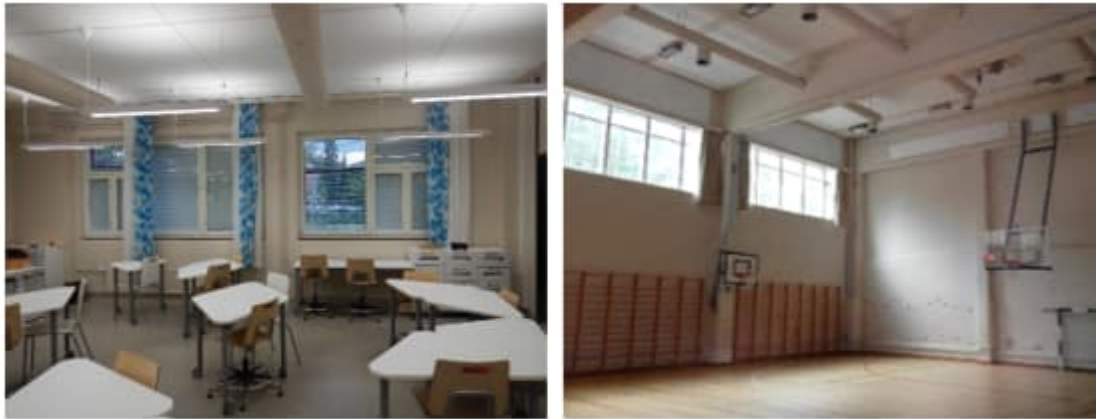
*Kuva 64. a-b. Seinien sisäpinnat ovat pääosin tasoitettu ja maalattuja. Sisäpinnoissa ei havaittu aistinvaraisesti vaurioita tai viitteitä kosteusrasituksesta.*

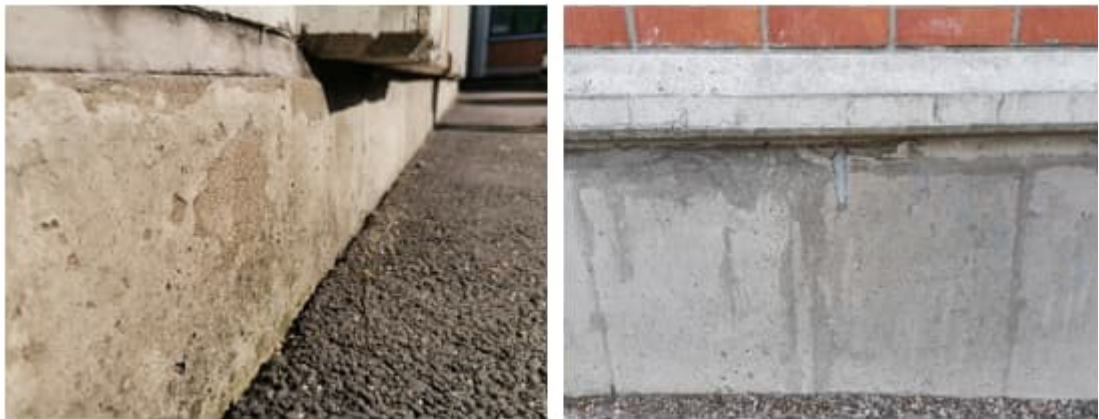
*Kuva 65. a-b. Betonisokkeleiden betonipinnoissa havaittiin pintojen kulumaa sekä likaisuutta. Liikuntasalin vastaisen sokkelin ulkopinnassa näkyvissä muoviputki (rakennuksen pohjoissivu).*

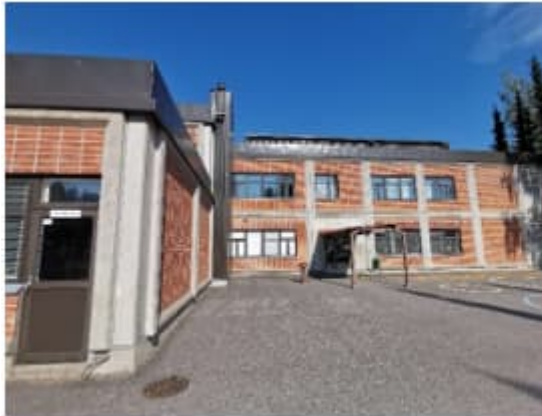
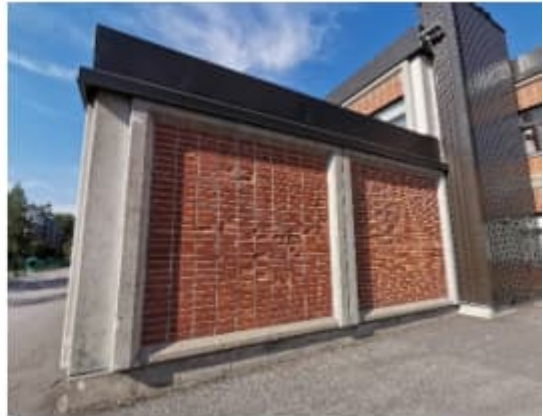
*Kuva 66. a-b. Sandwich-elementtien tiilipinnat olivat pääosin siistit, mutta eriasteista pakkasvaurioon viittaavaa rapautumaa havaittiin lähes kaikilla rakennuksen julkisivuilla.*

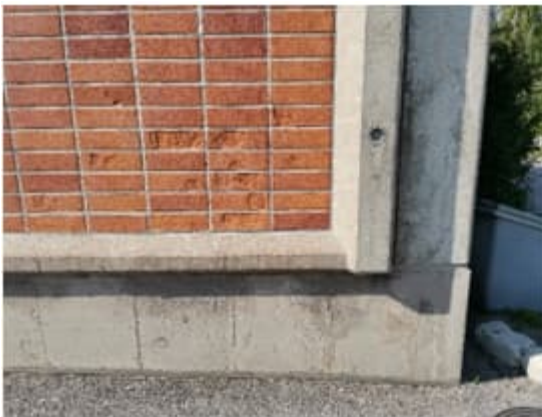
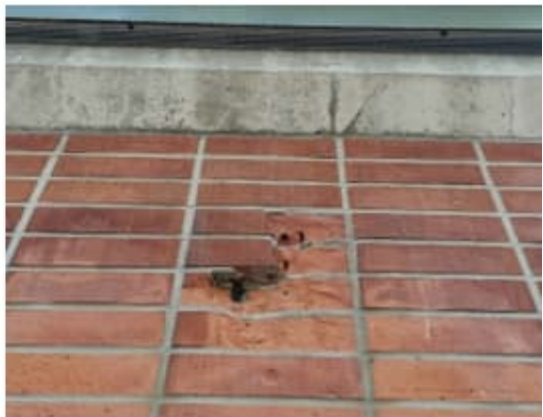
*Kuva 67. a-b. Rapautuneita tiiliä havaittiin niin rakennuksen seinien yläosissa kuin alaosissa. Myös isohko ja syvä rakenneaurio tiilipinnassa rakennuksen pohjoissivulla.*

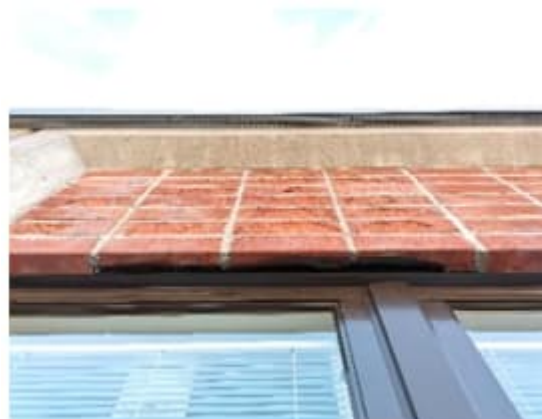
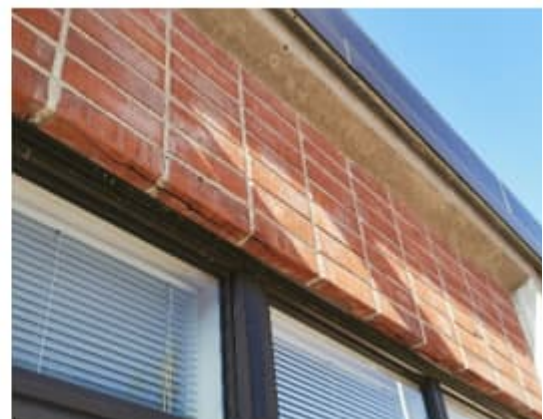
*Kuva 68. a-b. Ikkunoiden yläosissa havaittiin paikallisia vaurioita ainakin tilojen 184, 185 ja 186 osalta. Tilan 184 ikkunauhan yläpuoliset tiilet ovat lohjenneet sekä halkeilleet ja seinän eristetila on näkyvissä.*

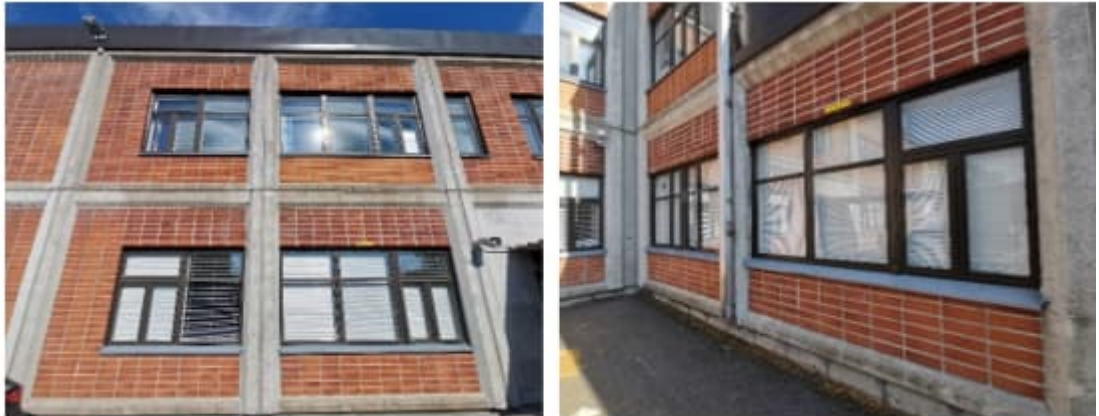
*Kuva 69. a-b. Länsipuolen ikkunat ovat vanhempia kuin idänpuoleiset peruskorjauksessa uusitut ikkunat. Ikkunoiden kunto oli pääosin hyvä.*

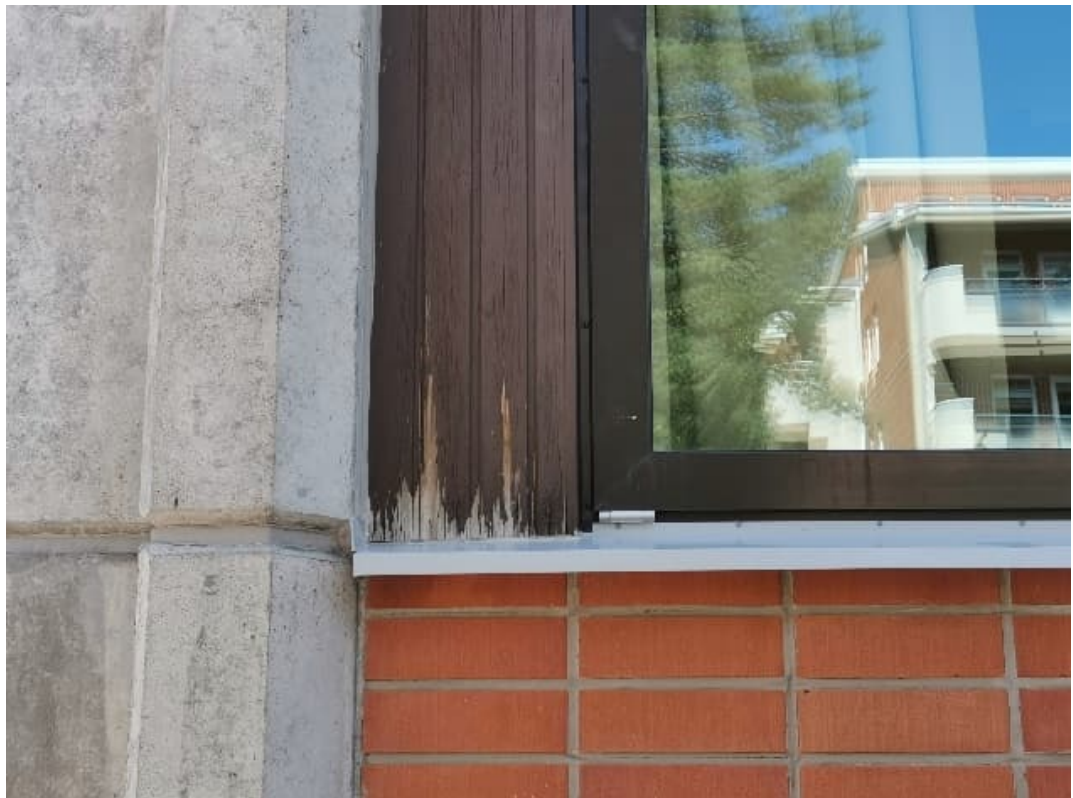
*Kuva 70. Liikuntasalin ikkunat on uusittu peruskorjauksen yhteydessä. Puuosissa havaittiin maalipinnan kulumaa. Puurakenteeseen tehtiin rakenneavaus RA15.*

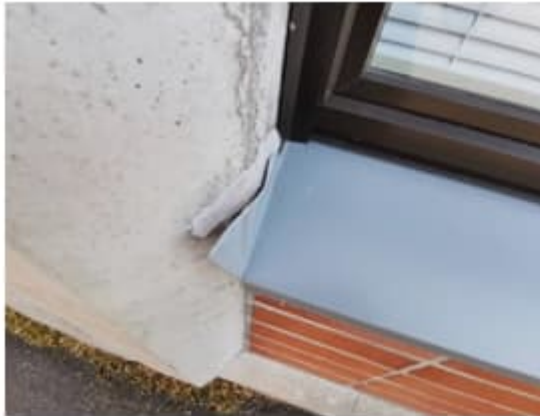
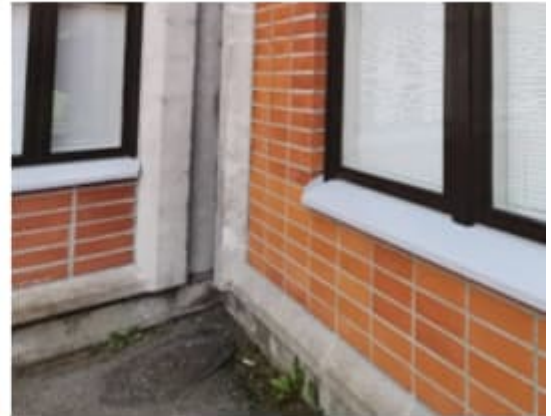
*Kuva 71. a-b. Ikkunapellityksien tiiveydessä havaittiin länsipuolen ikkunoiden osalta runsaasti puutteita. Idänpuolen uusittujen ikkunoiden peltiliittymät olivat havaintojen mukaan pääosin tiiviit ja massattu myös pellin takaa, jotta pelti tiivistyy seinää vasten.*

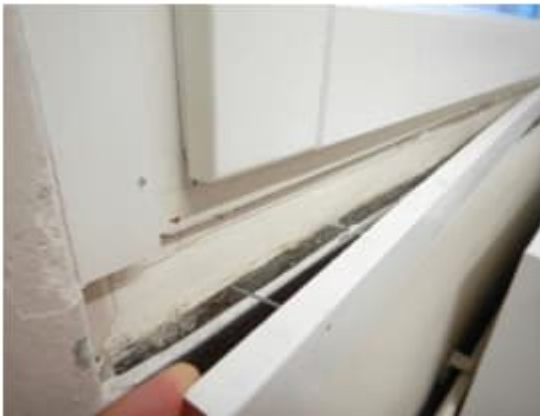
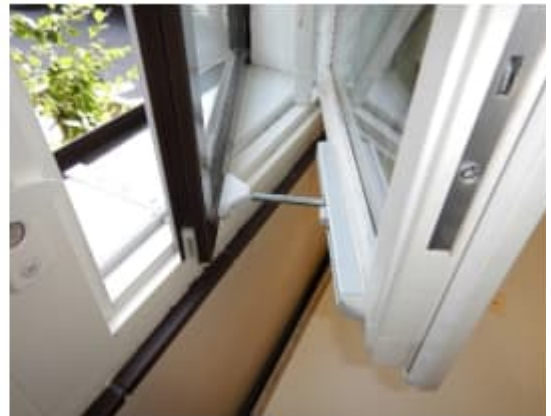
*Kuva 72. a-b. Ikkunoiden sisäpuolisissa rakenneliittymissä ei havaittu peruskorjauksen rakennesuunnitelmissa esitettyjä butyylinauhatiivistyksiä, vaan pelkkä paksu elastinen saumamassa. Kuva tilasta 043. Ikkunoiden sisäpuolen puitteet ja tiivistekä olivat hyväkuntoiset.*

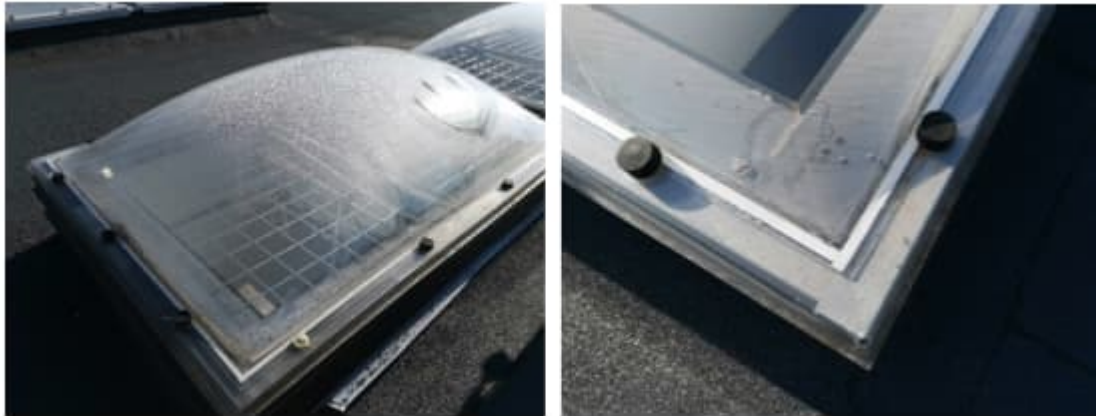
*Kuva 73. a-b. Vesikatolla on yhteensä 12 kpl kattokupuikkunoita. Pääosin ikkunat olivat ehjiä ja siistejä. Yksittäisessä kuvassa havaittiin veden kondensoitumista muovikupujen välille, sekä muutamissa kuvuissa mahdollisesti vanhasta vuodosta peräisin olevia kosteusjälkiä.*

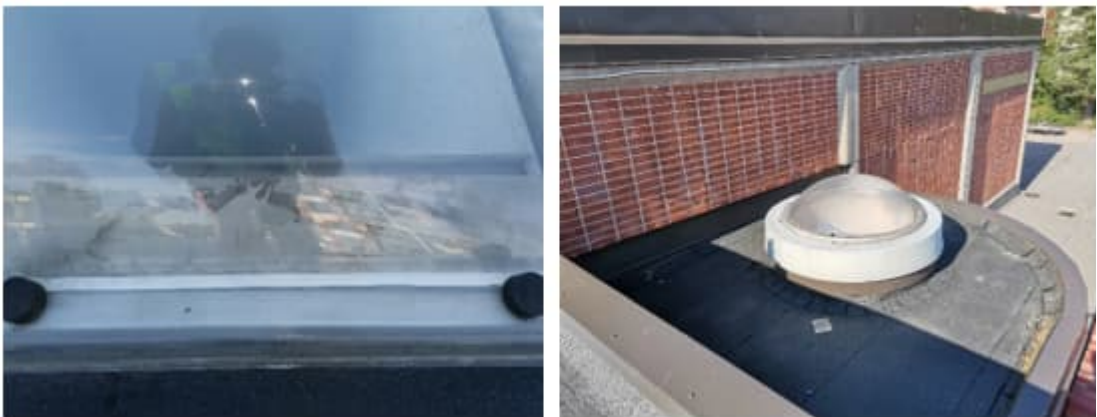
*Kuva 74. a-b. Keittiön kattoikkunan sisäpuolisissa rakenteissa havaittiin myös mahdollisesti vanha kosteusjälkiä. Peruskorjauksen rakennesuunnitelmien mukaan porrashuoneen kattokuvun ylösnostoja sekä pellityksen kallistuksia on parannettu.*

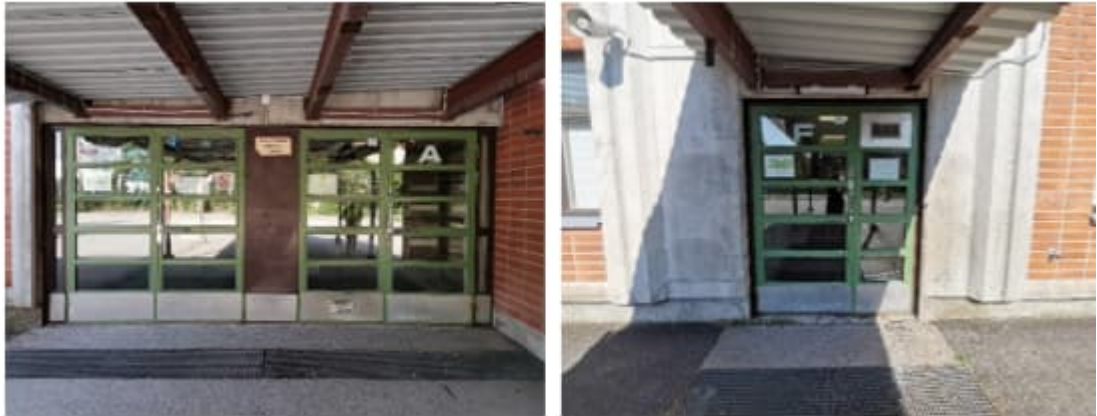
*Kuva 75. a-b. Teräsrakenteisten ulko-ovien maalipinnat olivat pääosin tyydyttävässä kunnossa. Lasituksissa ei havaittu vaurioita tai puutteita.*

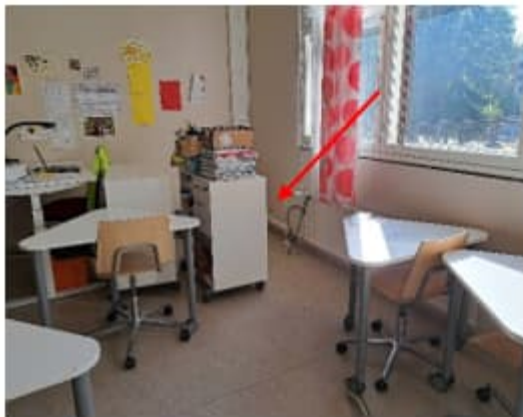
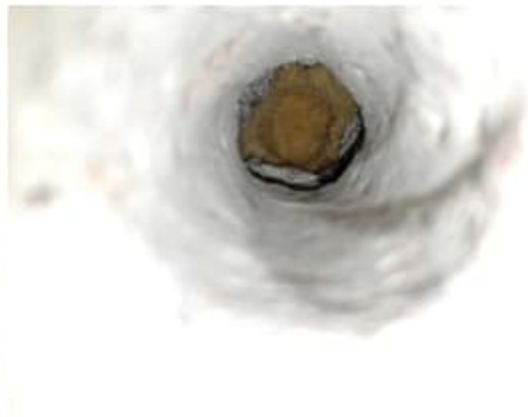
*Kuva 78 a-b. Rakenneavaus RA5 tilan 107 ulkoseinän alaosaan. Avauksessa ei havaittu poikkeavaa hajua. Mineraalivillasta otettu materiaalinäytteessä N1 ei havaittu mikrobikasvua materiaalissa.*

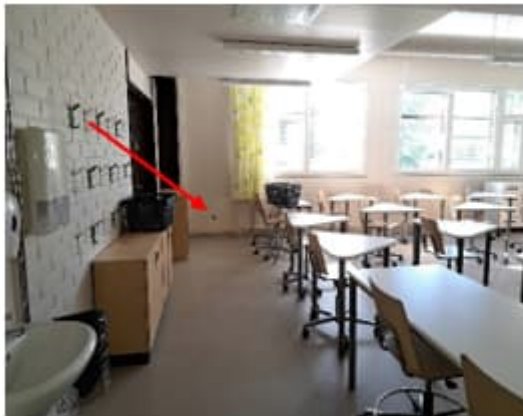
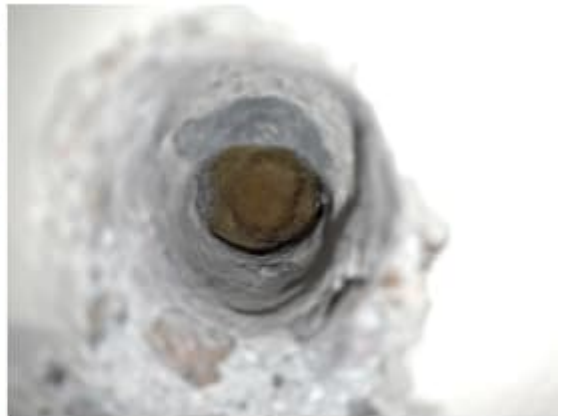
*Kuva 79 a-b. Rakenneavaus RA6 tilan 108 ulkoseinän alaosaan. Avauksessa ei havaittu poikkeavaa hajua. Mineraalivillasta otettu materiaalinäytteessä N2 ei havaittu mikrobikasvua materiaalissa.*

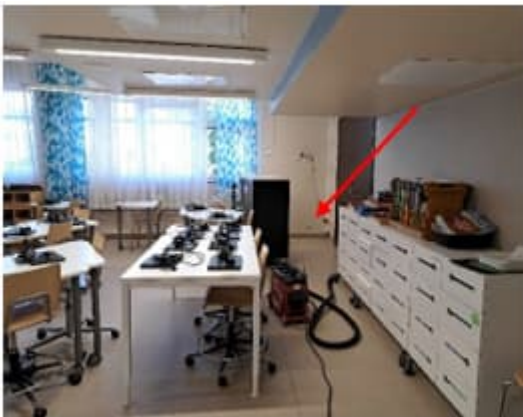
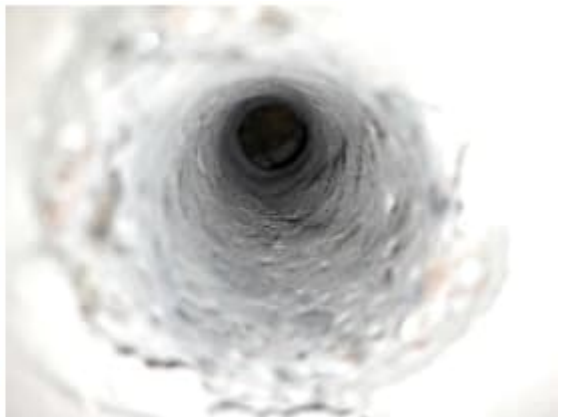
*Kuva 80 a-b. Rakenneavaus RA7 tilan 109 ulkoseinän alaosaan. Avauksessa ei havaittu poikkeavaa hajua. Mineraalivillasta otettu materiaalinäytteessä N3 ei havaittu mikrobikasvua materiaalissa.*

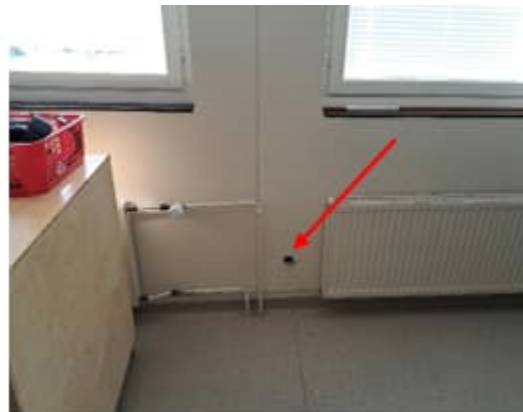
*Kuva 81 a-b. Rakenneavaukset RA8 tilan 184 ulkoseinän alaosaan. Avauksessa ei havaittu avauksesta poikkeavaa hajua. Mineraalivillasta otettu materiaalinäytteessä N8 ei havaittu mikrobikasvua materiaalissa.*

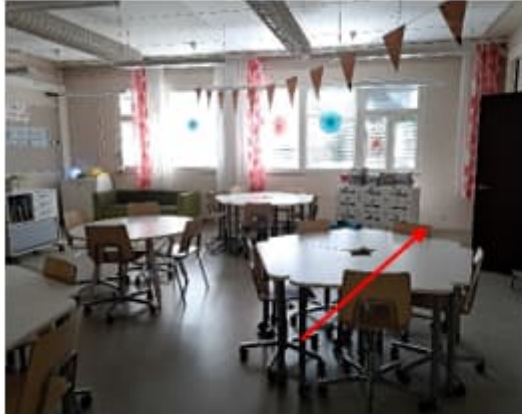
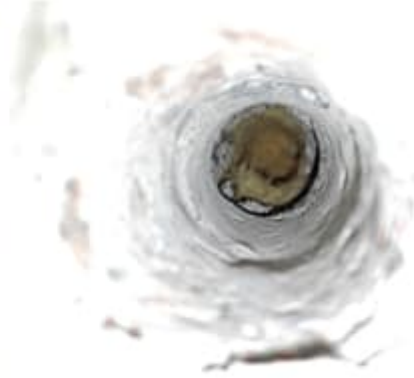
*Kuva 82 a-b. Rakenneavaukset RA9 tilan 009 ulkoseinän alaosaan. Avauksesta betonista havaittiin lievä imelä haju, kuten itse tilassa. Mineraalivillasta otettu materiaalinäytteessä N9 ei havaittu mikrobikasvua materiaalissa.*

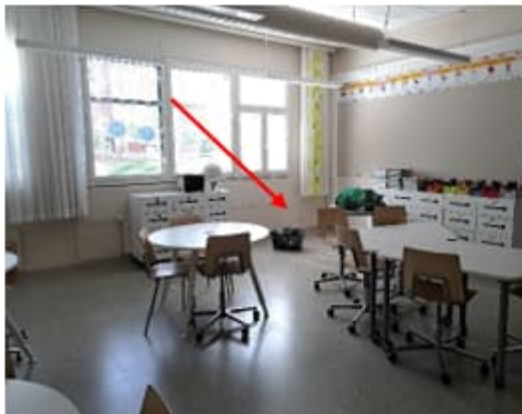
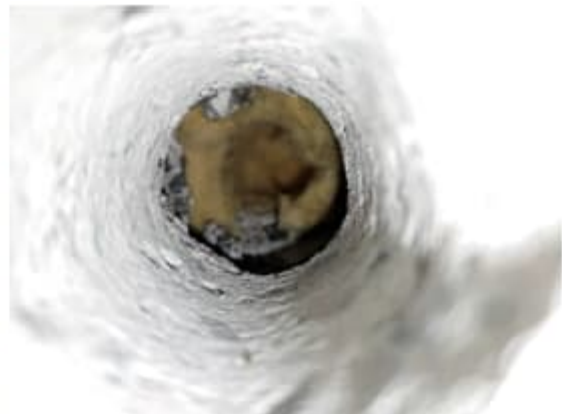
*Kuva 83 a-b. Rakenneavaukset RA10 tilan 008 ulkoseinän alaosaan. Avauksesta betonista havaittiin lievä imelä haju, kuten itse tilassa. Mineraalivillasta otettu materiaalinäytteessä N10 ei havaittu mikrobikasvua materiaalissa.*

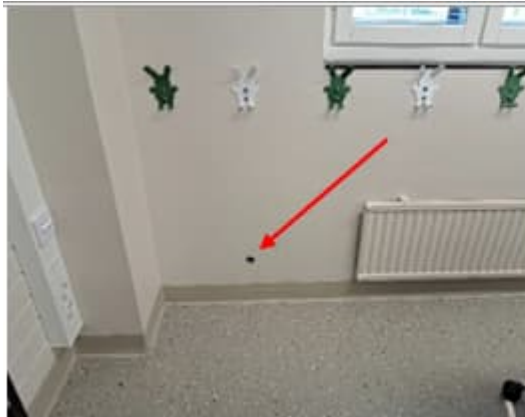
*Kuva 84 a-b. Rakennusaukukset RA11 tilan 007 ulkoseinän alaosaan. Avauksesta betonista havaittiin lievä imelä haju, kuten itse tilassa. Mineraalivillasta otettiin materiaalinäyte N11 mikrobianalyysiä varten. Näytteessä todettiin mikrobikasvua.*

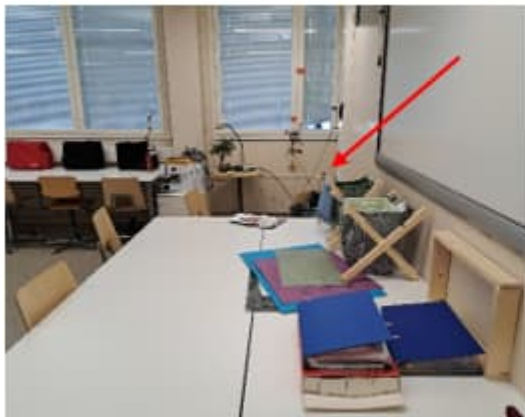
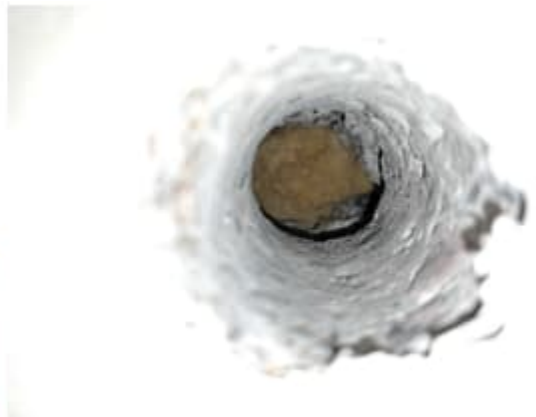
*Kuva 85 a-b. Rakennusaukukset RA12 tilan 030 ulkoseinän alaosaan. Avauksessa ei havaittu poikkeavaa hajua. Mineraalivillasta otettu materiaalinäyte N14 ei havaittu mikrobikasvua materiaalissa.*

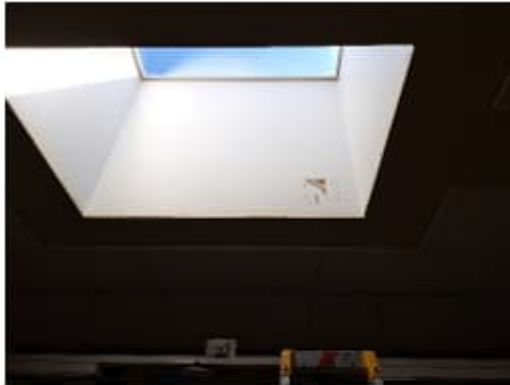
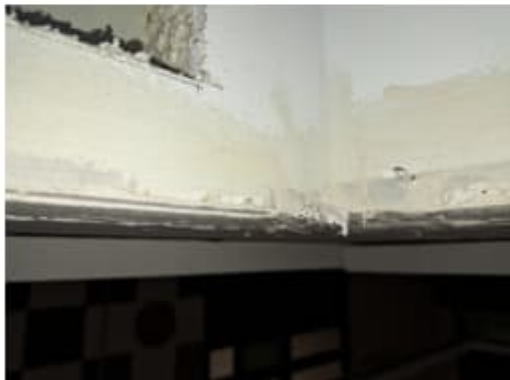
Kuva 86 a-b. Rakenneavaus tilan RA13 kattoikkunan valokuilun seinämään. Seinämä on Anselmi levyrakenne, jossa uretaanilevyn pintaan on liimattu kipsilevy. Kipsilevyn liittymät on tiivistetty elastisella tiivistysmassalla ja paikoin butyylinauhalla. Avauksessa ei havaittu poikkeavaa hajua. Yläpohjan mineraalivillasta otettu materiaalinäytteessä MN1 (liite 9) **todettiin epäily mikrobikasvusta materiaalissa.**

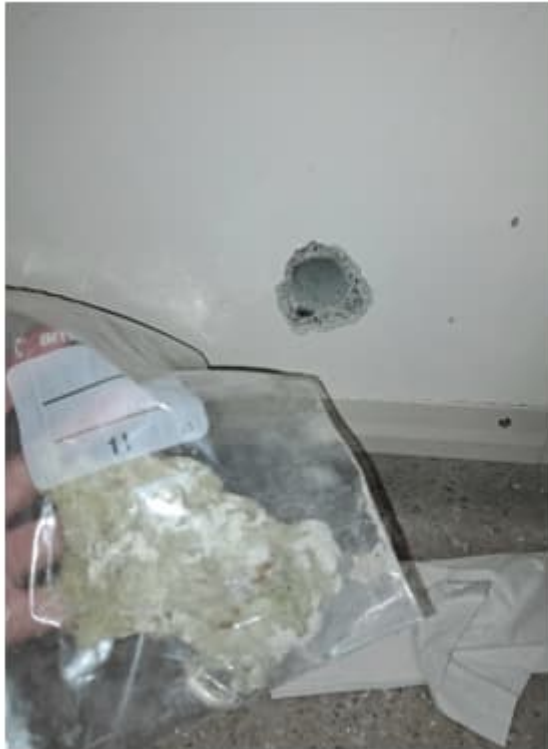
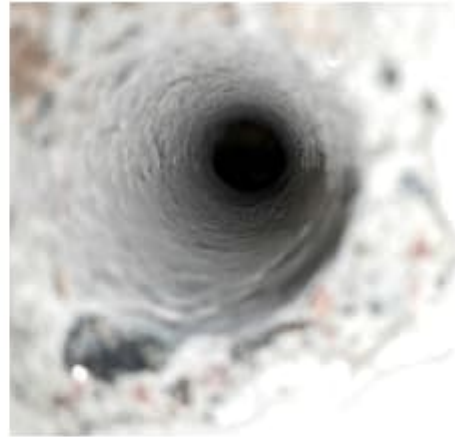
Kuva 87 a-b. Rakenneavaus RA14 tilan 119 ulkoseinän alaosaan. Avauksessa ei havaittu poikkeavaa hajua. Mineraalivillasta otettiin materiaalinäyte MN2 (liite 9) mikrobianalyysiä varten. **Näytteessä todettiin mikrobikasvua.**

2. kerroksen hallinnon tilojen (119, 120, 125, 126, 146, 145 ja 144) ulkoseinän alaosa liittyy yläpohjan eristetilaan, mistä on aistittavissa mikrobiperäistä hajua ja otetussa materiaalinäytteessä on todettu viite vauriosta. Ikkuna- ja ulkoseinäliittymät suositellaan tiivistettäväksi seuraavan kesän aikana sisäilman laadun parantamiseksi.

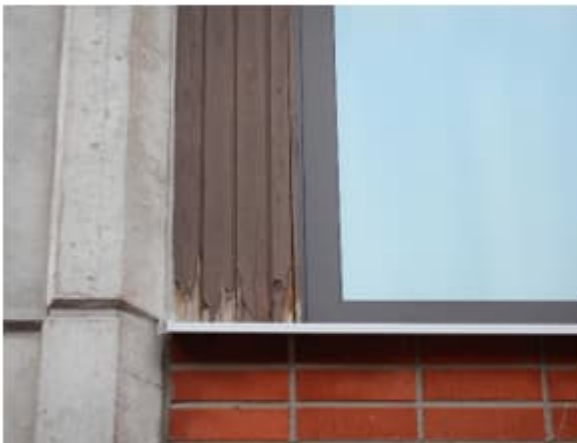
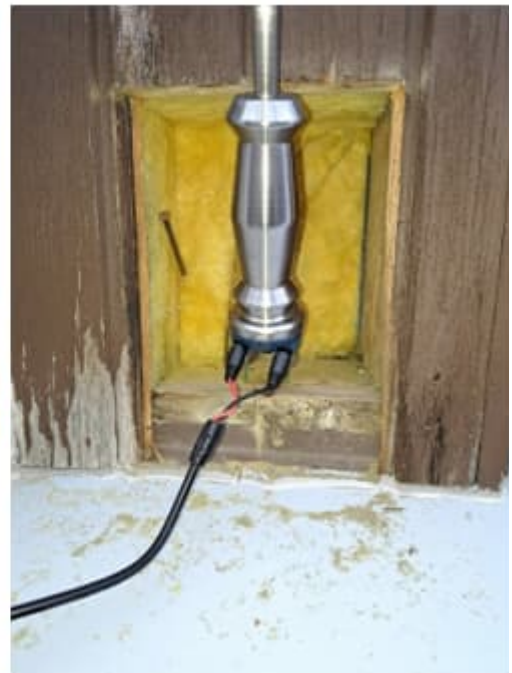
Kuva 88 a-b. Rakennus RA15 liikuntasalin ikkunan viereiseen puurakenteeseen. Avauksessa ei havaittu poikkeavaa hajua. Mineraalivillasta otettiin materiaalinäyte MN3 (liite 9) mikrobianalyysiä varten. **Näytteessä todettiin epäily mikrobikasvusta.**

Liikuntasalin puurakenteisten ulkoseinäosuuksien mineraalivillat on vaurioituneet kosteuden ja puutteellisen lämmöneristykset ja tuulensuojan vaikutuksesta. Vaurioituneet rakenteet saattavat heikentää sisäilman

laatua rakenneosan läheisyydessä. Puurakenteiset ulkoseinäosuudet kuitenkin pienialaisia, joten sisäilma vaikutus ei ole laaja-alainen. Vaurioituneet mineraalivillaeristeet suositellaan uusittavaksi polyuretaanieristeellä lämmöneristävyyden parantamiseksi ja liittymien tiivistäminen seuraavan 5 vuoden sisällä. Lisäksi mahdollisesti laho- tai kosteusvaurioituneet puurakenteen on uusittava korjaustöiden yhteydessä. Lisäksi liikuntasalin oven välitila suositellaan siivottavaksi ja tiivisteet uusittavaksi.

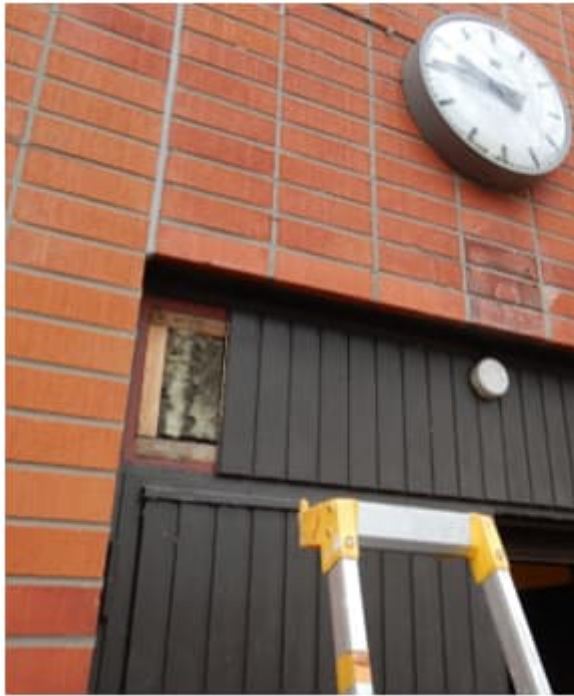
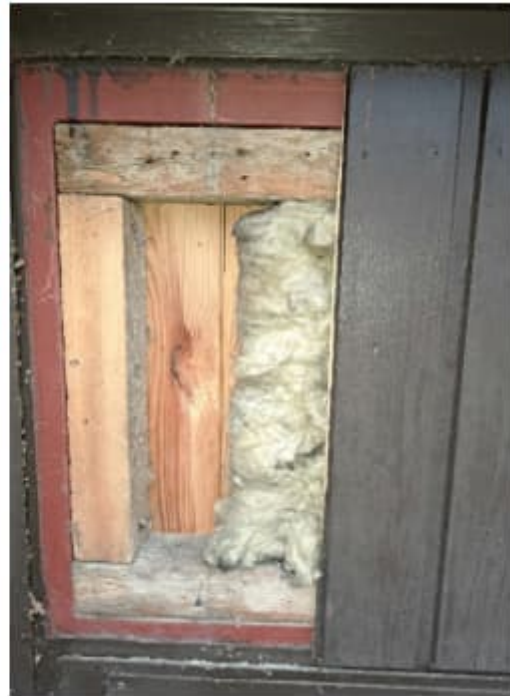
Kuva 89 a-b. Rakennus RA16 liikuntasalin ikkunan viereiseen puurakenteeseen. Avauksessa ei havaittu poikkeavaa hajua. Mineraalivillasta otettiin materiaalinäyte MN4 (liite 9) mikrobianalyysiä varten. **Näytteessä todettiin mikrobikasvua.**

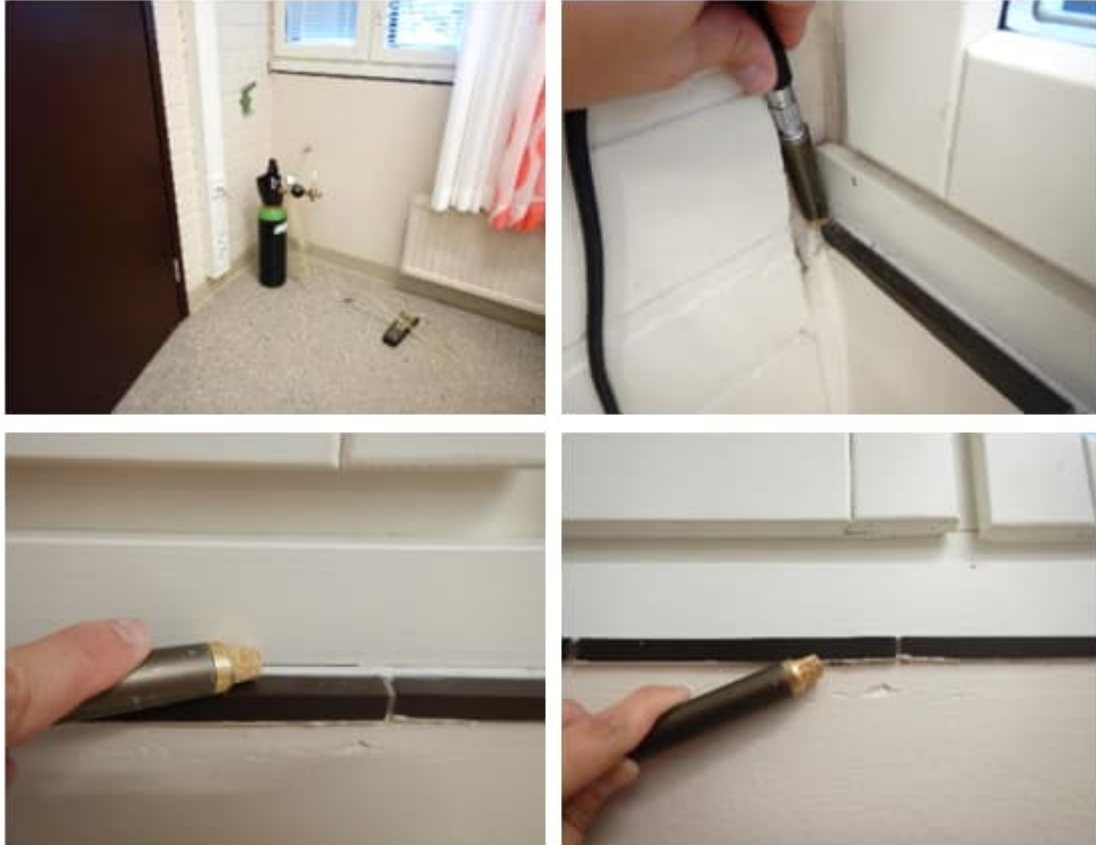
*Kuva 90. a-d. Merkkiainekoe MK1 tilan 043 ulkoseinärakenteeseen. Vähäisiä vuotoja havaittiin ikkunaliittymistä sekä ikkunalaudan liittymien rakoilevasta elastisesta saumamassasta sekä yksittäinen pistemäinen vuoto patterikiinnikkeestä.*

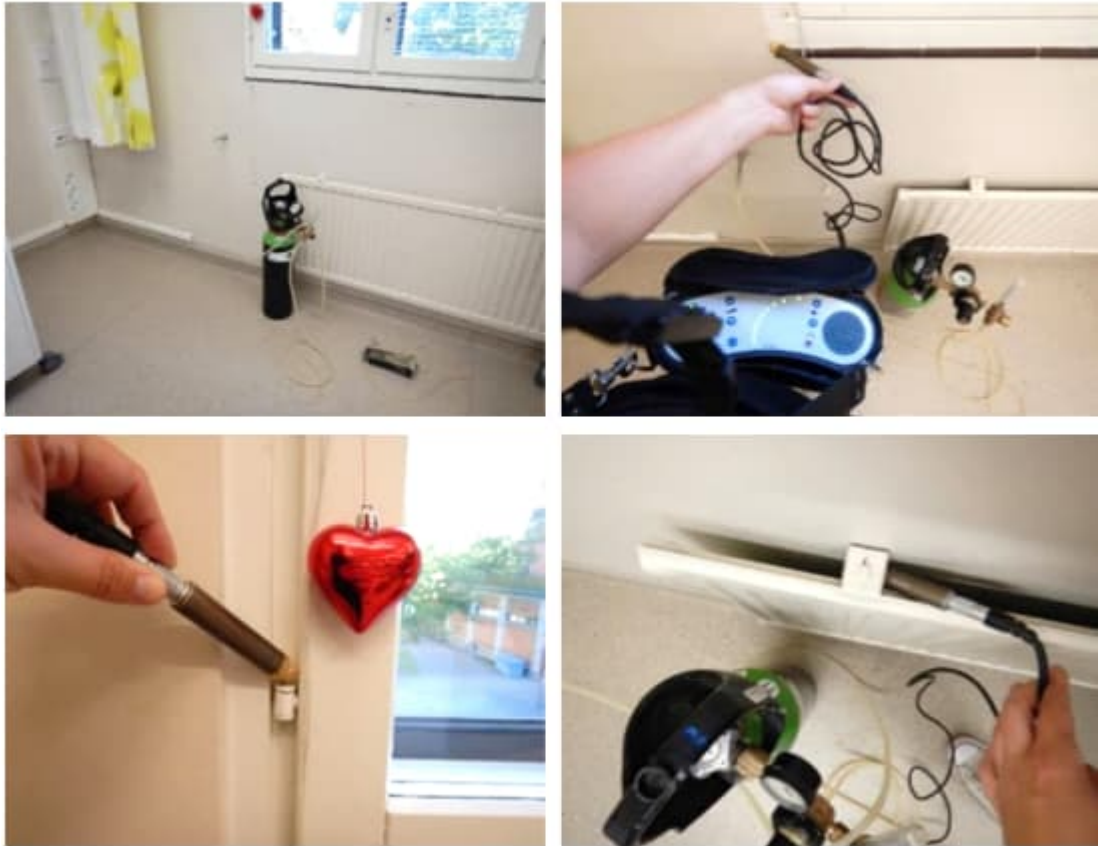
*Kuva 91. a-d. Merkkiainekoe MK3 tilan 133 ulkoseinärakenteeseen. Pistemäisiä vuotoja havaittiin ikkunaliittymistä sekä yksittäinen vuoto patterikiinnikkeestä.*

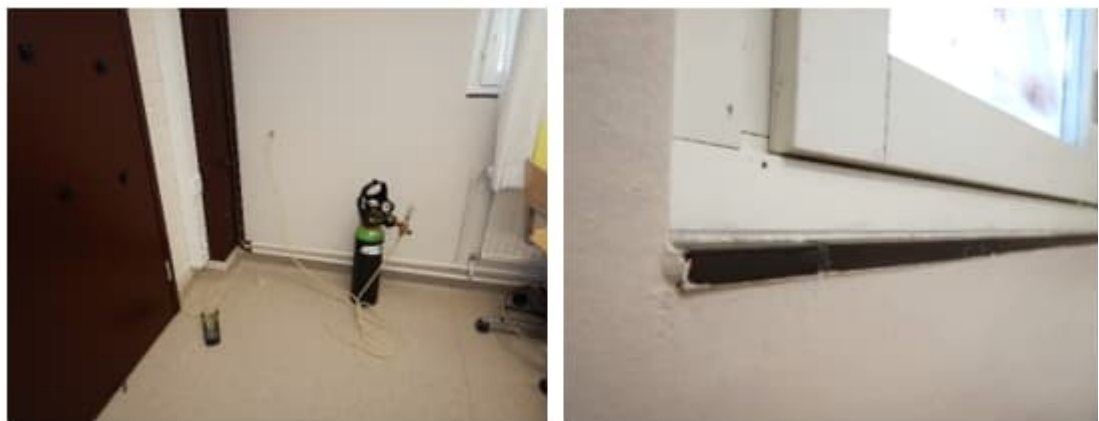
*Kuva 92. a-b. Merkkiainekoe MK5 tilan 153 ulkoseinärakenteeseen. Ilmavuotoja ei havaittu.*

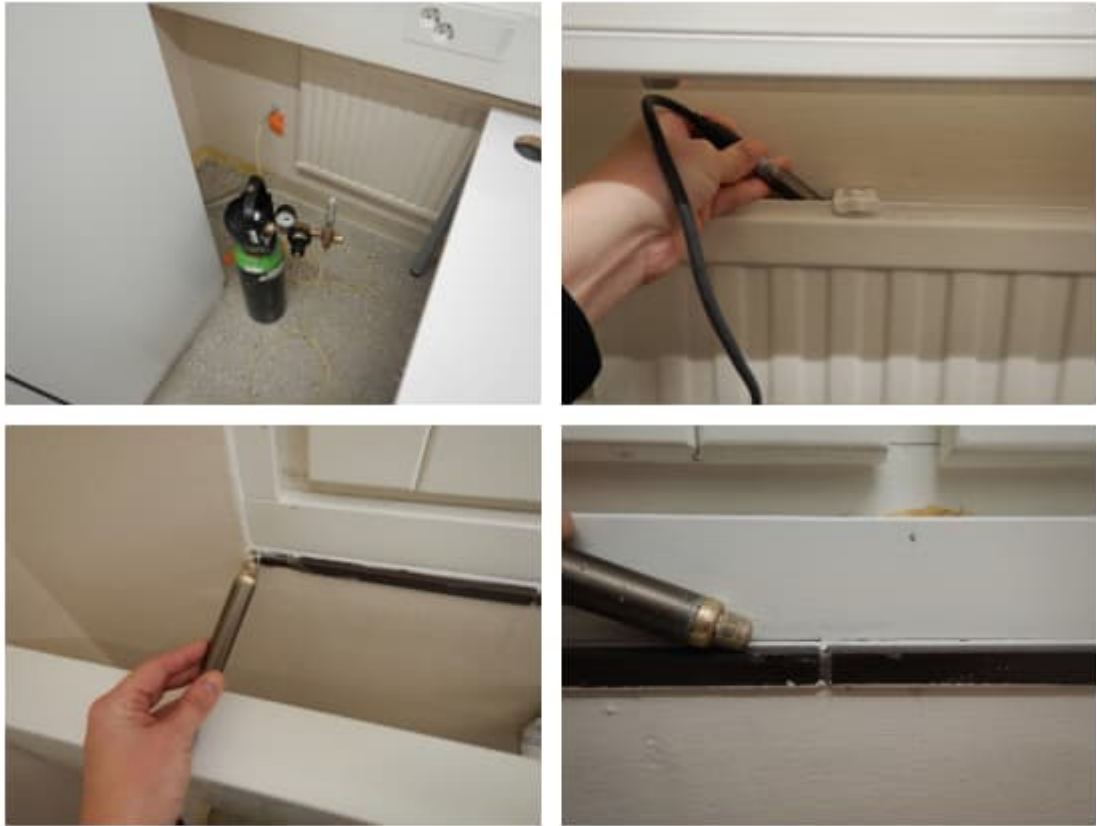
Tilassa 030 tehdyssä merkkiainekokeessa ilman alipaineistusta havaittiin pistemäistä ilmavuotoa patterin kiinnikkeestä. Alipaineistuksen kanssa vähäistä ilmavuotoa havaittiin patterikiinnikkeestä, ikkunalaudan liittymien rakoilevasta elastisesta saumamassasta sekä ikkunan sisältä.

*Kuva 93. Merkkiainekoe MK8 tilan 030 ulkoseinärakenteeseen. Vähäisiä vuotoja havaittiin ikkunaliittymistä sekä yksittäinen vuoto patterikiinnikkeestä.*
