# Tutkimusselostus

Pähkinärinteen koulu

Sisäilma-, kosteus- ja ilmanvaihtotekninen kuntotutkimus

27.5.2024

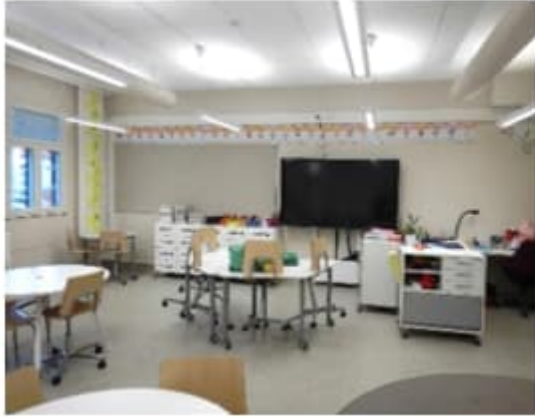
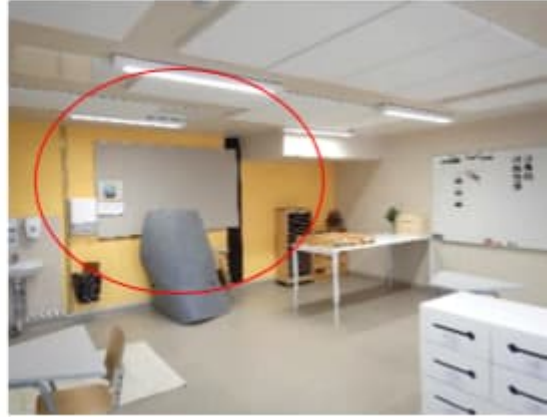
*Kuva 97 a-b. Väliseinät olivat tarkastetuilta osin pääosin hyväkuntoisia ja siistejä. Väliseiniin kiinnitetyt tekstiilipintaiset muistiinpanotaulut haisivat useissa tiloissa voimakkaasti.*

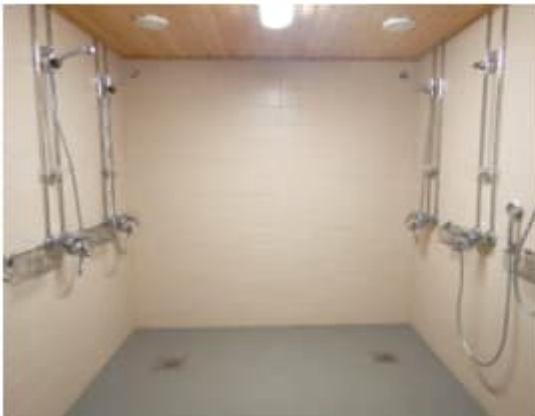
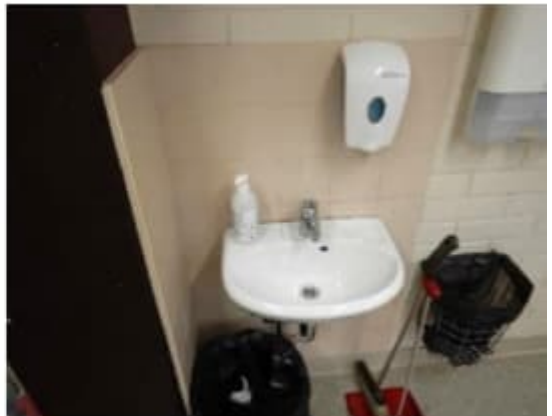
*Kuva 98 a-b. Märkätilojen kiviseinät on vedeneristetty ja laatoitettuja. Altaiden taustaseinät ovat laatoitettuja.*

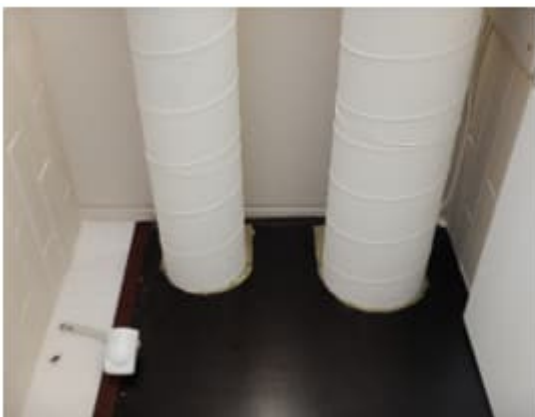
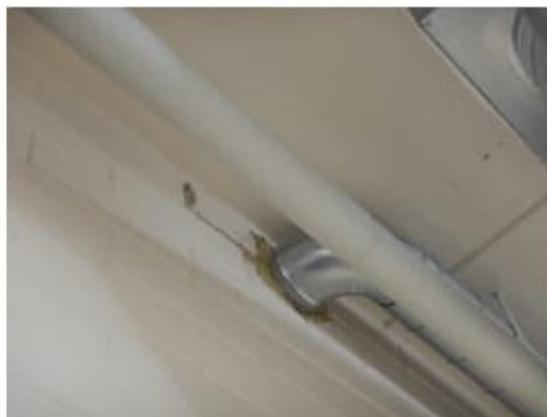
*Kuva 99 a-b. Avoimia mineraalivillapintoja havaittiin tilojen 146 ja 068 väliseinät lävistävissä läpivienneissä.*

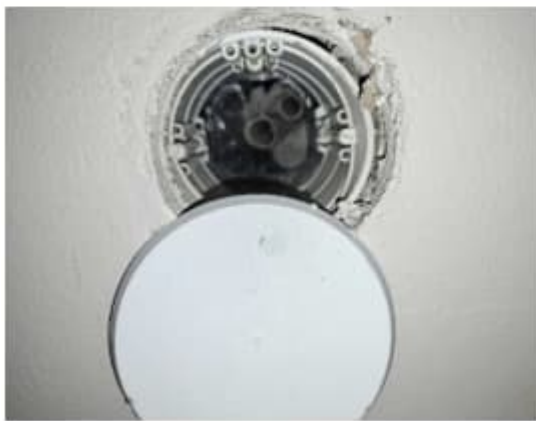
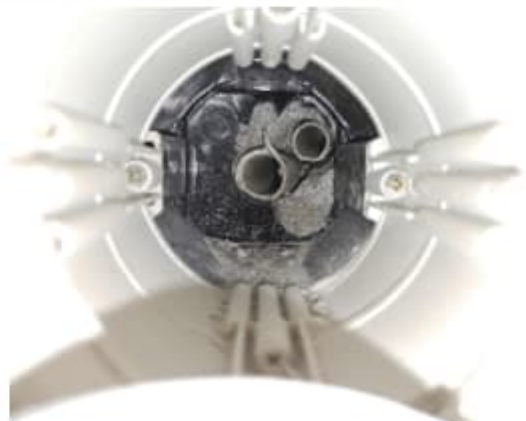
Tilojen 030 ja 029 välisen väliseinän pistorasioista havaittiin kulkeutuvan tiloihin tunkkaista kellarimaista hajua. Tilan 030 alapohjaan tehdyssä merkkiainekokeessa pistorasioiden sisältä havaittiin kulkeutuvan myös merkkiainekaasua.

*Kuva 100 a-b. Tilojen 030 ja 029 välisen väliseinän pistorasioista havaittiin kulkeutuvan tiloihin tunkkaista hajua. Tilan 030 alapohjaan tehdyssä merkkiainekokeessa pistorasioiden sisältä havaittiin kulkeutuvan myös merkkiainekaasua.*

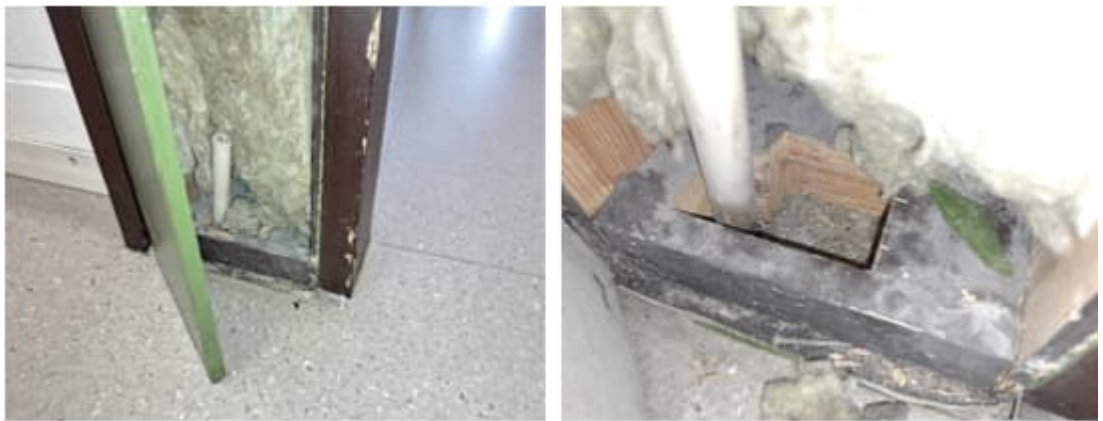
*Kuva 101 a-b. Rakenneavaus RA17 tilan 107 oven viereiseen kotelointiin. Eristeenä olevasta mineraalivillasta otettiin materiaalinäyte N4 mikrobianalyysiä varten. Näytteessä ei todettu mikrobikasvua.*

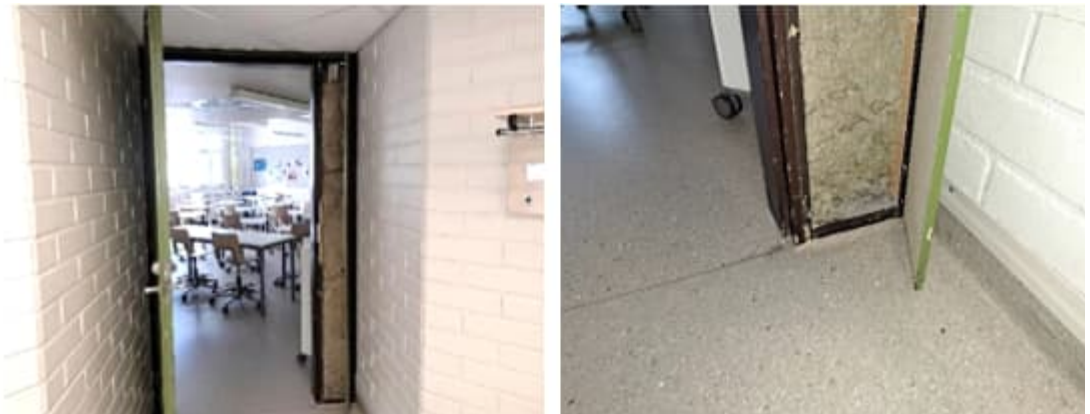
*Kuva 102 a-b. Rakenneavaus RA18 tilan 108 oven viereiseen kotelointiin. Eristeenä olevasta mineraalivillasta otettiin materiaalinäyte N5 mikrobianalyysiä varten. Näytteessä ei todettu mikrobikasvua.*

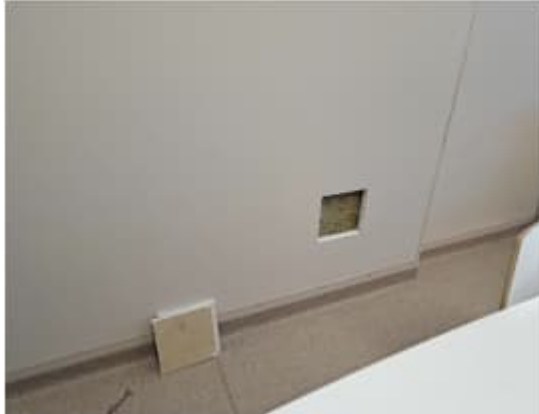
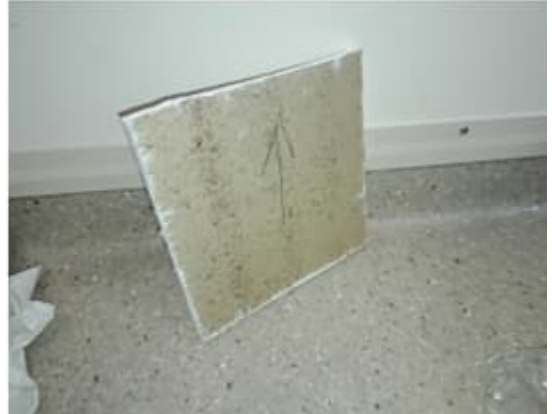
*Kuva 103 a-b. Rakenneavaus RA19 tilan 119 väliseinän levyrakenteeseen. Eristeenä olevasta mineraalivillasta sekä levyn takaosan paperista otettiin materiaalinäyte N6 ja N7 mikrobianalyysiä varten. Näytteessä ei todettu mikrobikasvua.*

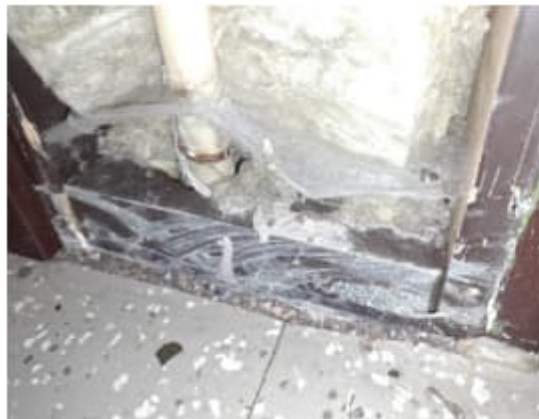
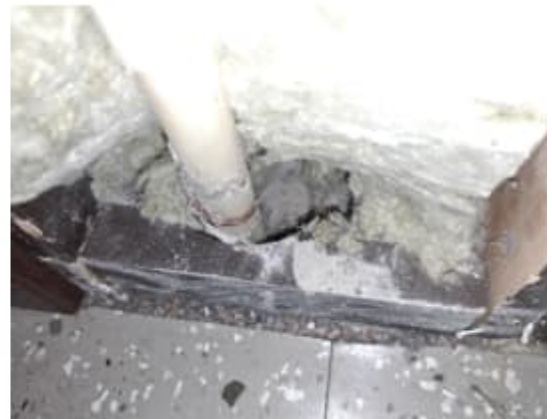
*Kuva 104 a-b. Rakenneavaus RA20 tilan 009 oven viereiseen kotelointiin. Eristeenä olevasta mineraalivillasta otettiin materiaalinäyte N12 mikrobianalyysiä varten. **Näytteessä todettiin mikrobikasvua.***

Väliseinät todettiin tutkimuksissa hyväkuntoisiksi, eikä niissä todettu viitteitä kosteusrasituksesta. Ovipielien väliseinärakenteista otetuista materiaalinäytteistä kahdessa kuudesta (2/6) havaittiin mikrobikasvu materiaalissa. Tilojen 008 ja 009 väliovien pielistä otetuista materiaalinäytteissä havaittiin kohonnut määrä kosteusvaurioon viittaavia aktinomykeettipitoisuuksia sekä bakteeri- että hiiva- ja homeitiöpitoisuuksia. Lähtötietojen mukaan pohjakerroksessa on peruskorjauksen jälkeen tapahtunut laajamittainen vesivahinko, jonka seurauksena vettä on ollut lattioilla ja päässyt mahdollisesti imeytymään puurakenteisten väliseinien alaosiin. Tulosten perusteella voidaan todeta, että ovenpielten levyrakenteiset seinät ja mineraalivillat ovat vaurioituneet vesivahingon yhteydessä. Suosittelemme uusimaan pohjakerroksen luokkatilojen 007–009 ja 043-045 vaurioituneet ovenpielet (levyt, eristeet ja puurakenteet) ja puukarmit tai ulottamaan korjaustyöt vähintään metrin korkeudelle lattiasta. Korjaukset suositellaan tehtäväksi seuraavan vuoden aikana.

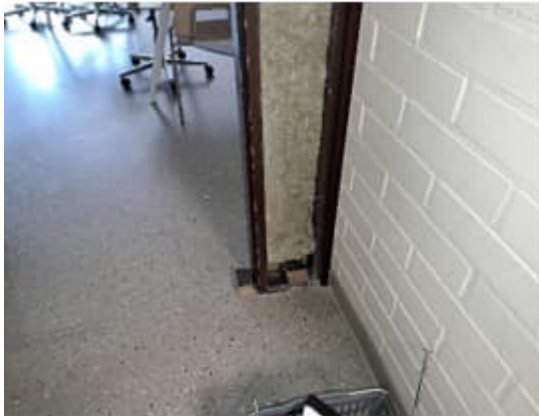
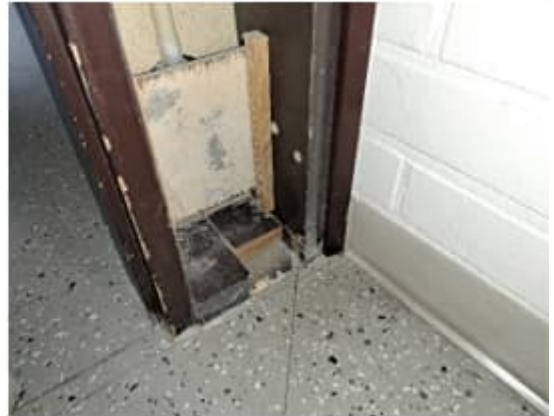
*Kuva 105 a-b. Rakenneseavaus RA21 tilan 008 oven viereiseen kotelointiin. Eristeenä olevasta mineraalivillasta otettiin materiaalinäyte N13 mikrobialalyysiä varten. Näytteessä todettiin mikrobikasvua.*

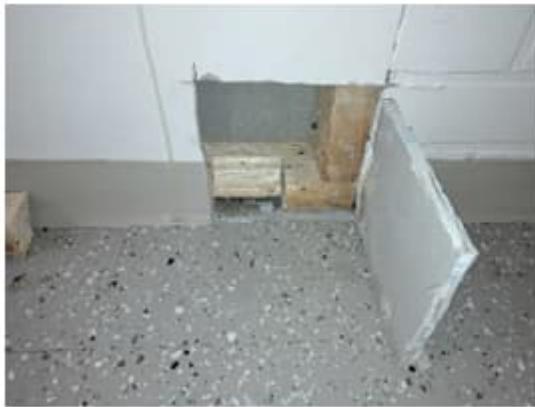
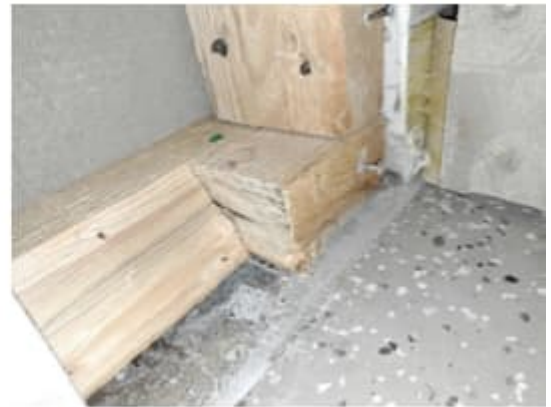
*Kuva 106. Rakenneseavaus RA22 tilan 030 väliseinän levyrakenteeseen. Väliseinän alaohjauspuusta otettiin näyte N15 mikrobialalyysiä varten. Näytteessä ei todettu mikrobikasvua.*

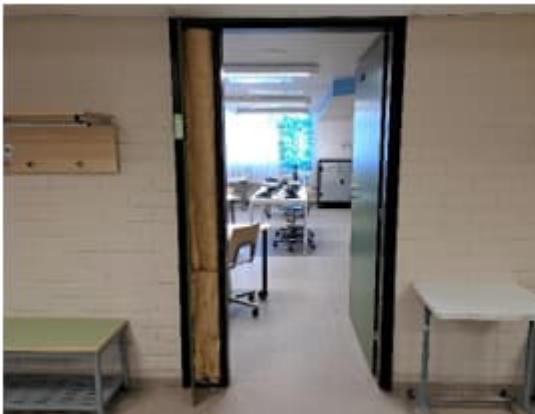
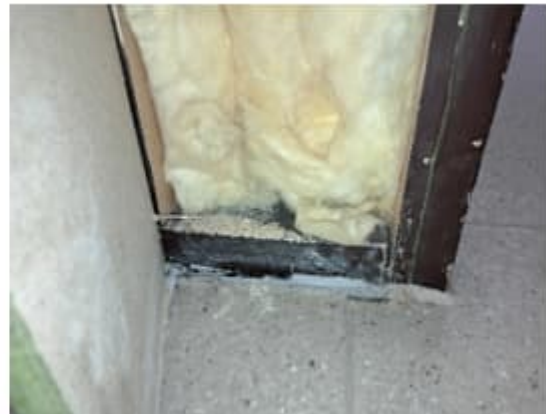
*Kuva 107 a-b. Rakenneavaus RA23 tilan 007 oven viereiseen kotelointiin. Koteloinnin mineraalivillaeriste poikkesi muista ja oli kivivillan sijasta lasivillaa. Eristeestä ei otettu erillistä mikrobinäytettä.*

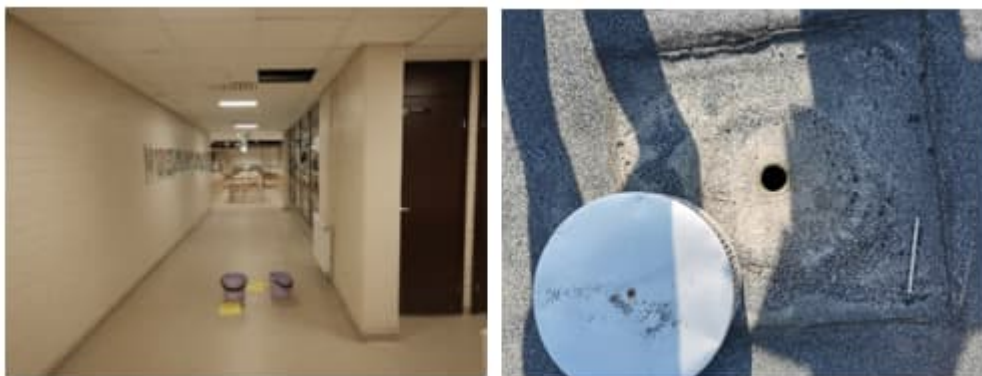
Sisätiloissa yläpohjien alapinnat (kattopinnat) olivat pääosin siistit eikä niissä havaittu juurikaan poikkeavaa. Käytävälle ennen tutkimuksia oli käyttäjän ja huoltomiehen mukaan tullut alaslaskutilan kautta vettä käytävän lattialle. Vauriokohdalla kulkee havaintojen mukaan kattokaivo. Bitumikerman ja kaivon liittymä oli vesikatolta tehtyjen havaintojen mukaan ehjä. Havaintojen mukaan myös käytävän muissa akustiikkalevyissä oli vanhoja vesivuotojälkiä. Myös tilan 117 akustiikkalevyissä havaittiin kosteusjälkiä. Tilan 030 palkin ja pilarin liittymä on havaintojen mukaan avoinna yläpohjan eristetilaa ja eristetilasta kulkeutuu mikrobiperäistä hajua tilan 030 sisäilmaan tilan ollessa alipaineinen ulkoilmaan nähden.

*Kuva 110 a-b. Käytävän kohdalta ennen tutkimuksia oli huoltomiehen ja käyttäjän mukaan tullut alaslaskutilan kautta vettä käytävän lattialle.*

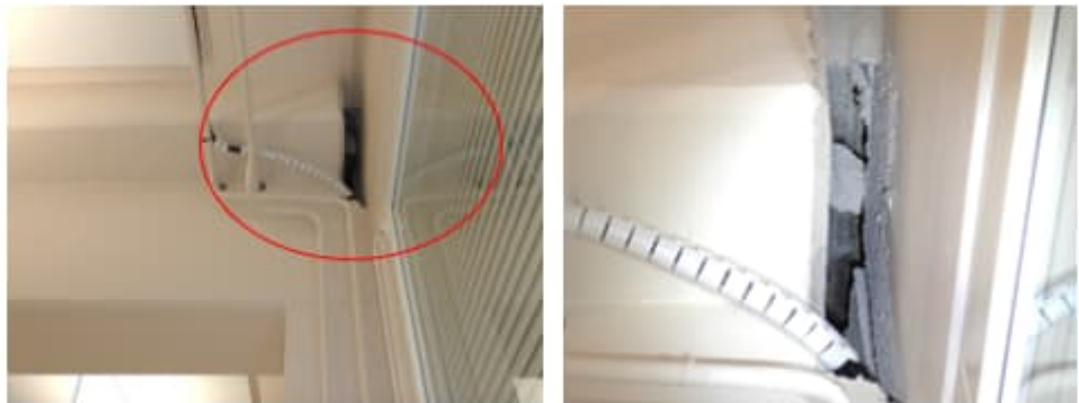
*Kuva 112 a-b. Tilan 030 ulkoseinäliittymään törmäävän palkin ja pilarin liittymä on havaintojen mukaan avoinna yläpohjan eristetilaan ja eristetilasta kulkeutuu mikrobiperäistä hajua tilan 030 sisäilmaan.*

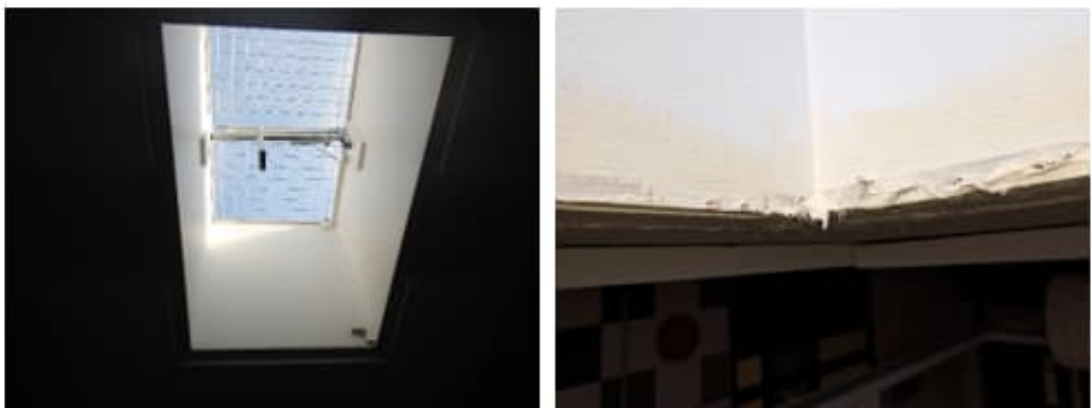
Kattoikkunoiden valokuilujen seinämien ja yläpohjien väliset liittymät on havaintojen mukaan tiivistetty kellertävällä tiivistysmassalla sekä osittain butyyliinauhalla. Tiivistyskorjausten ajankohdasta tai laajuudesta ei ole tietoa.

*Kuva 113 a-b. Kattoikkunoiden valokuilujen seinämät ja yläpohjan liittymät on havaintojen mukaan tiivistetty kellertävällä tiivistysmassalla sekä osittain butyylinauhalla.*

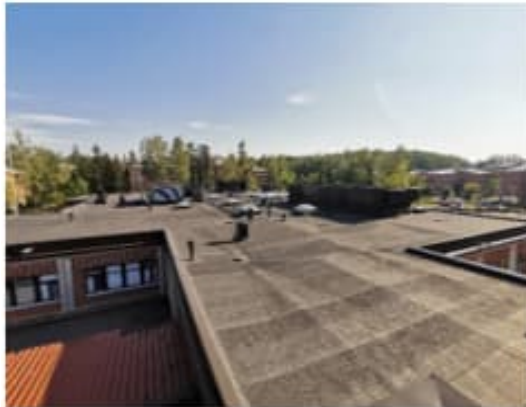
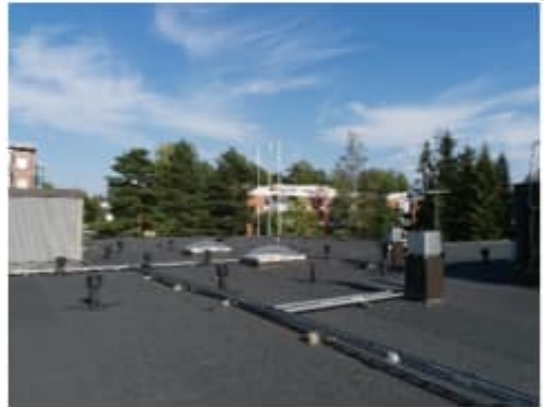
*Kuva 114 a-b. Bitumikermikate on uusittu pääosin vuonna 2010 sekä vuonna 2016 peruskorjauksen yhteydessä uusien IV-konehuoneiden osalta. Katteen kallistukset sekä kaivojen sijainnit poikkeavat paikoin toteutuneesta.*

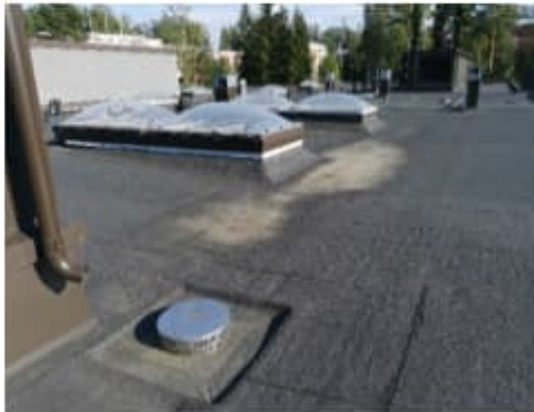
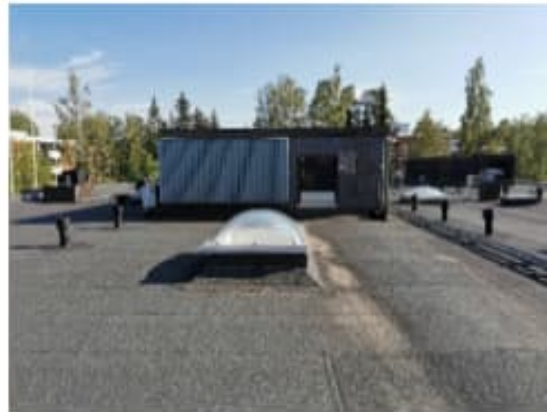
Vesikatolla havaittiin paikoin puutteita kattokallistuksien osalta ja veden lammikoitumista havaittiin paikoin jyrkistäkin kattokallistuksista huolimatta. Bitumikermikatteessa havaittiin paikallisia vaurioita, joissa kermi on leikkaantunut mekaanisesti puhki. Bitumikermikate oli havaintojen mukaan muutoin hyväkuntoinen.

*Kuva 115 a-b. Veden lammikoitumista havaittiin paikoin jyrkistäkin kallistuksista huolimatta.*

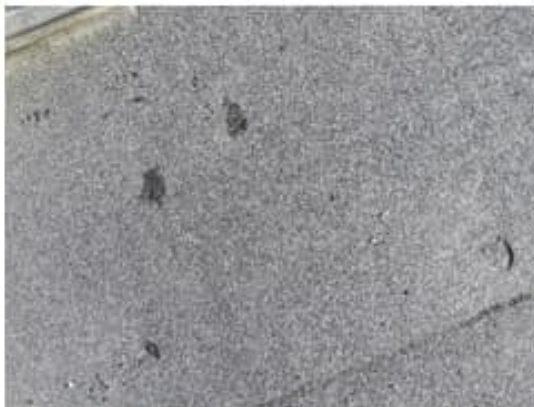
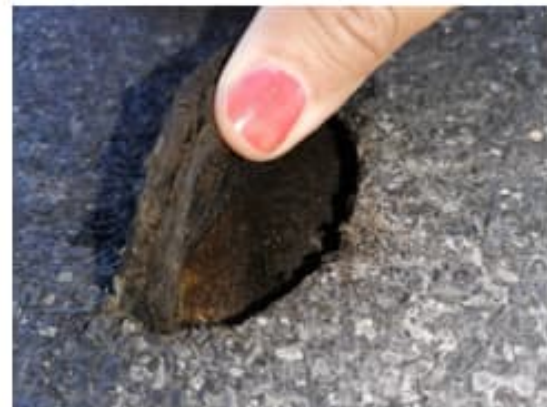
*Kuva 116 a-c. Bitumikermikatteessa havaittiin paikallisia vaurioita, joissa kermi on leikkaantunut rikki ja kermien väliin päässyt vettä.*

Bitumikermikatteessa havaittiin paikallisia vaurioita, jotka ovat saattaneet aiheutua katolla olevien laitteiden kiinnityksistä, tai vastaavasta mekaanisesta rasituksesta. Suosittelemme yksittäisten vaurioiden paikkauksia, jotta sade- ja sulamisvedet eivät pääse kulkeutumaan rakenteeseen. Pieneläinverkkojen asennukset rakennuksen nurkkien ja kulmien osalta suositeltavaa korjata asentamalla verkot myös avonaisten räystäiden osalle, jotta yläpohjaan ei pääse lintuja ja jyrsijöitä.

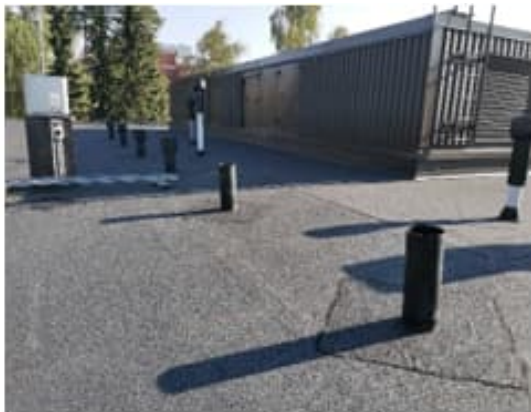
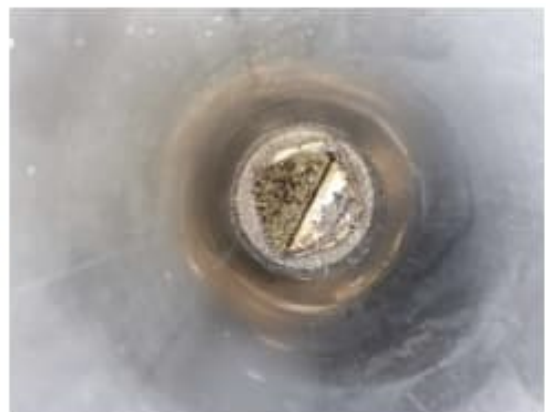
*Kuva 117 a-b. Alipaintuulettimien hattuja oli havaintojen mukaan irrotettu / irronnut useita.*

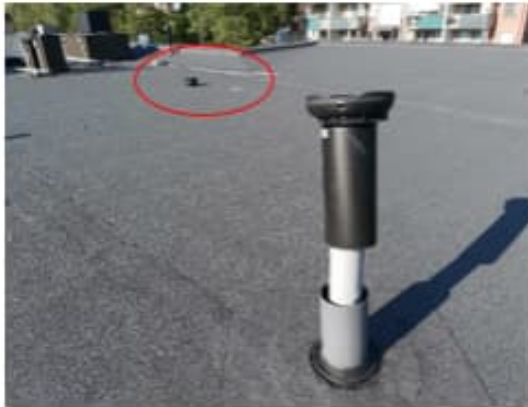
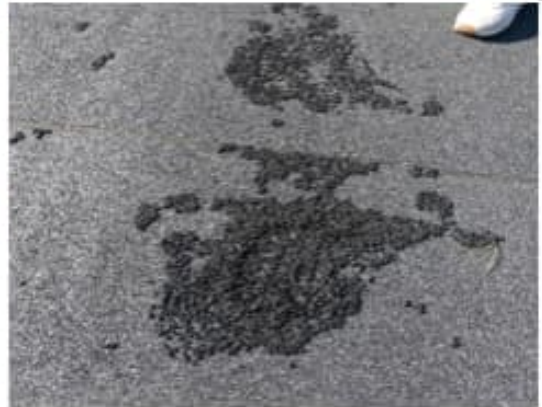
*Kuva 118 a-b. Yhden alipainetuuletin oli osittain irti mahdollisen ilkivallan seurauksena. Katolla havaittiin myös paikoin pellettimäisiä aktiivihiilirakeita.*

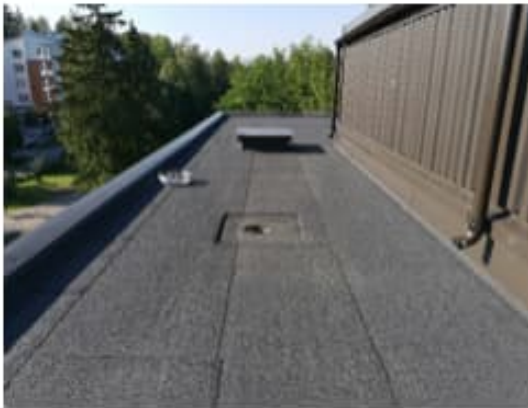
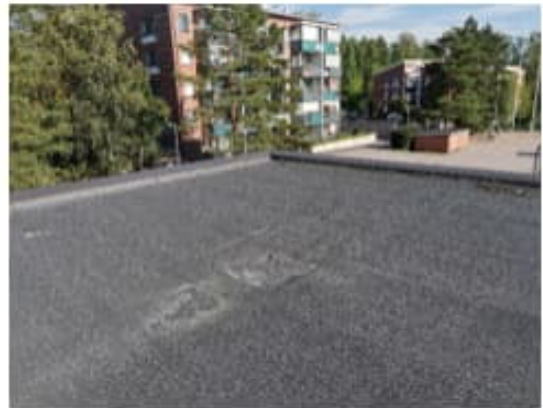
*Kuva 119 a-b. Myös kattokaivojen lehtisihtejä oli irronnut kovan tuulen vaikutuksesta.*

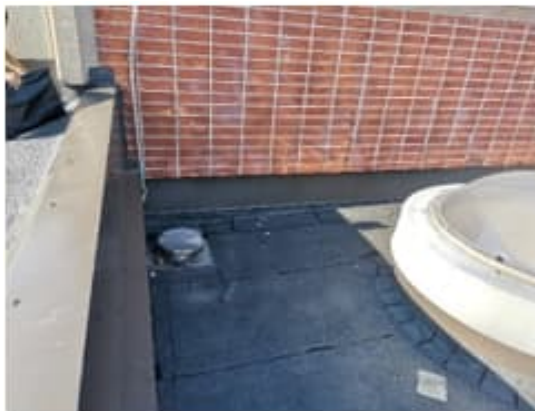
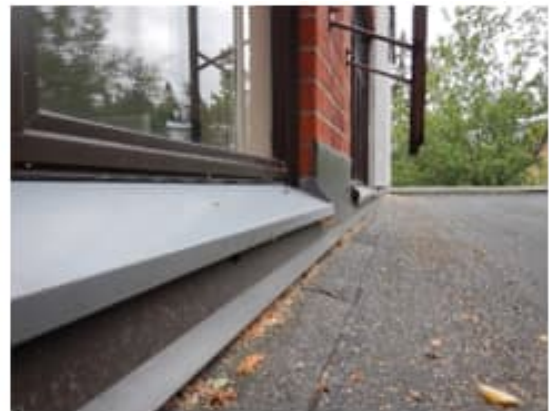
*Kuva 120 a-b. Liikuntasalin viereisen porrashuoneen yläpuolisen katoksen vedenpoiston lehtisihti oli vääntynyt. Vesikaton ja ikkunan väliset ylösnostot ovat matalat.*

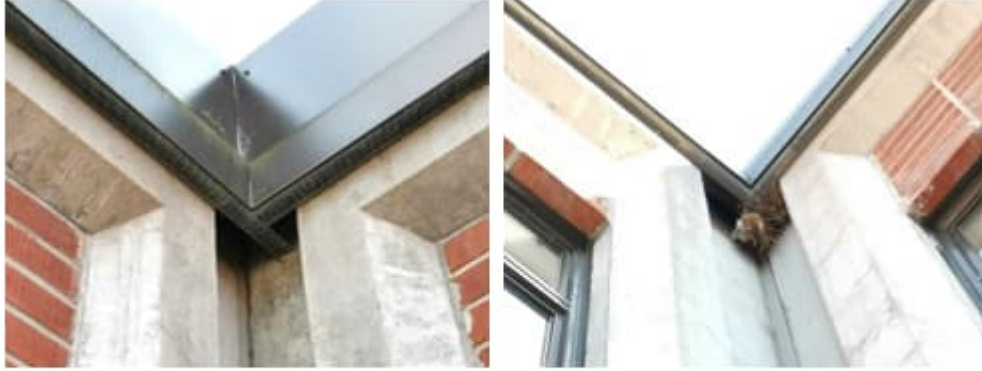
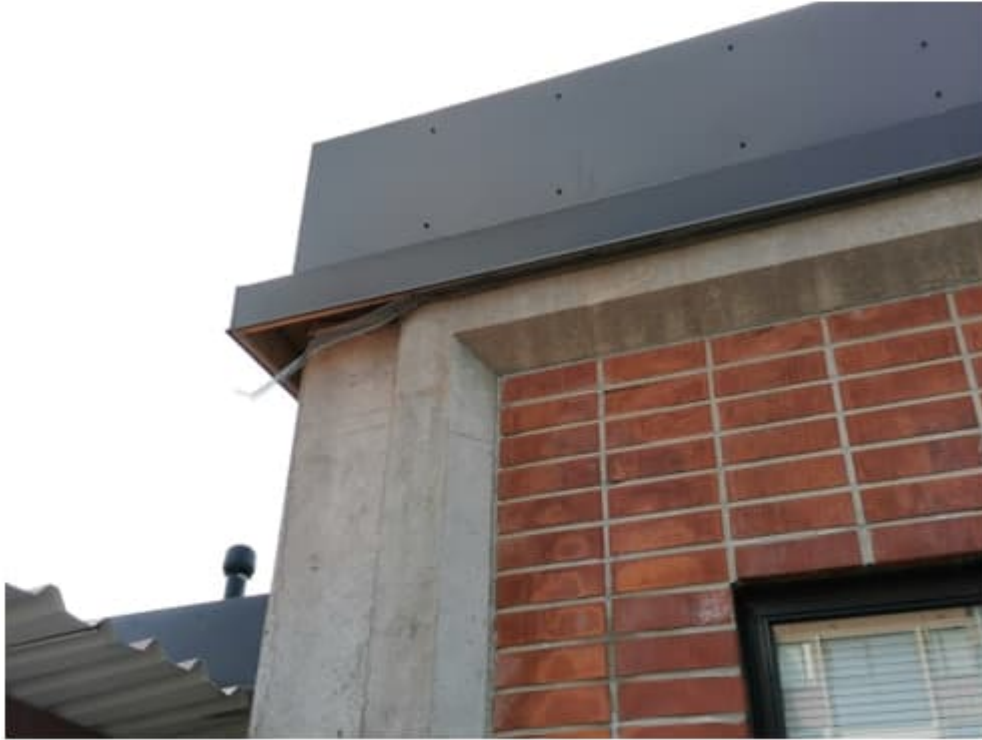
Räystäiden pieneläinverkkojen asennuksessa havaittiin puutteita.

Räystäiden ja ulkoseinien betonimpielien välille jää alueita, joita verkolla ei ole ummistettu. Räystäään alla havaittiin rakennuksen länsisivulla yhdellä nurkkauksella myös linnunpesä.

*Kuva 121 a-c. Räystäiden pieneläinverkkojen asennuksessa havaittiin puutteita rakennuksen nurkkien ja ulkokulmien osalta. Länsisivulla rakennuksen nurkassa havaittiin yksittäinen linnunpesä.*

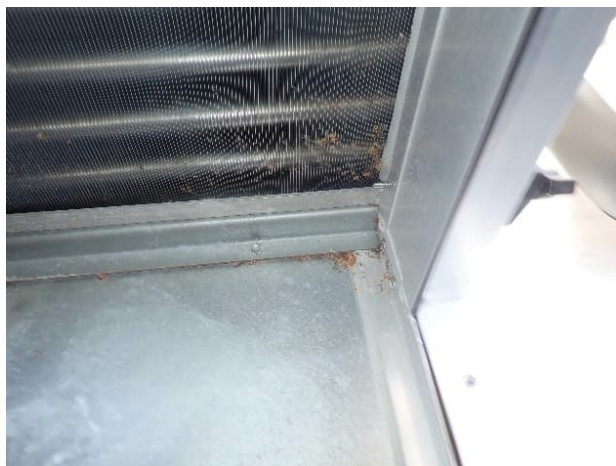
- Poistopuolella suodatinkammiossa ja LTO-patterissa havaittiin vähäisesti pölykertymää ja roskaa.
- Lämmityspatterissa havaittiin siitepölyä ja kuolleita hyönteisiä (kuva 123).

*Kuva 123. Tulokoneen suodatinkammiossa ja LTO-patterissa havaittiin siitepölyä ja likaa. Lisäksi suodatinkammion pohjalla havaittiin vanhoja kosteusjälkiä ja siitepölyä.*

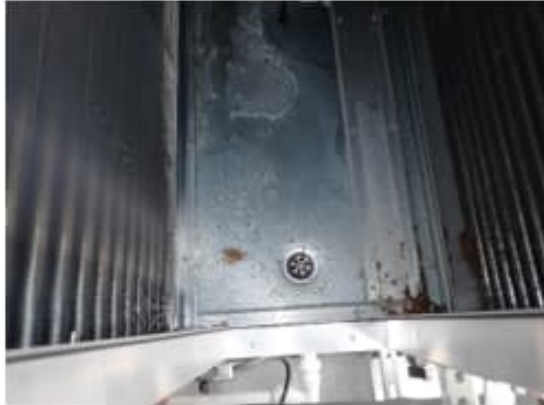
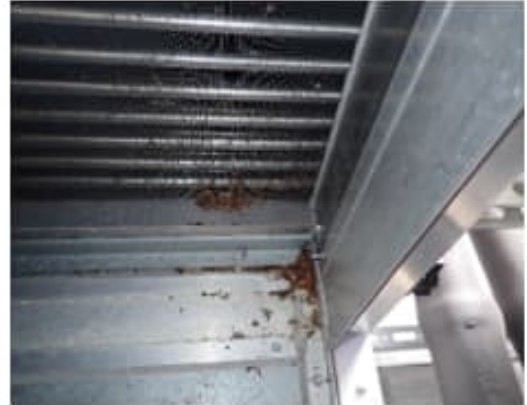
- Lämmitys- ja LTO-patterin välisessä kammiossa havaittiin kosteusjälkiä, kuolleita hyönteisiä ja siitepölyä (kuva 124).
- Tulopuhaltimen ja LTO-patterin välisessä kammiossa havaittiin siitepölyä.

*Kuva 124 a-b. Lämmitys- ja LTO-patterin välisessä kammiassa havaittiin kosteusjälkiä, kuolleita hyönteisiä ja siitepölyä*

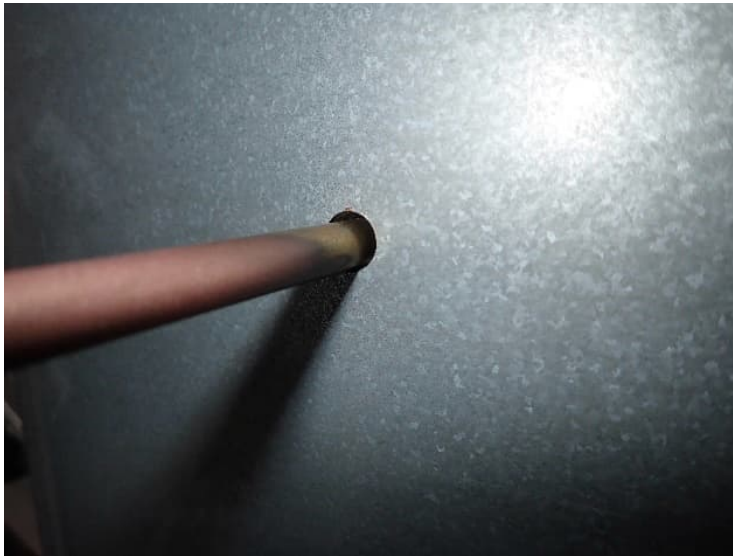
- Anturiläpivientejä ei ole tiivistetty ja niissä on suojaamatonta mineraalivillaa (kuva 126).

*Kuva 126. Anturiläpivientejä ei ole tiivistetty ja niissä on suojaamatonta mineraalivillaa.*

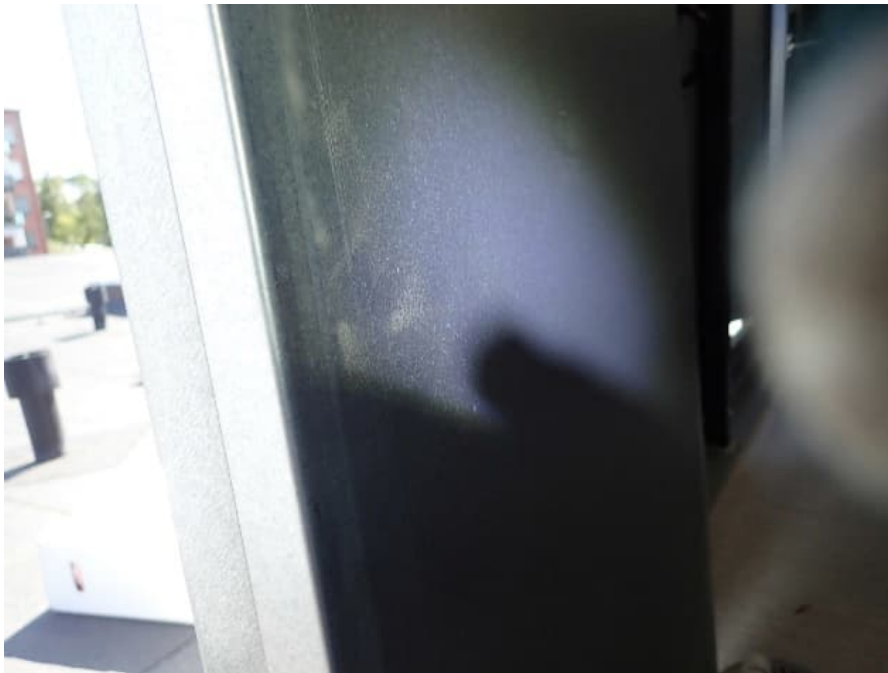
- Suodattimien ja suodatinkehikon välinen tiiveys on puutteellista, ja siitä aiheutuu ohivirtausta (kuva 128).
- Tuloilmakoneen suodatinkammiossa havaittiin vanhoja kosteusjälkiä, kuolleita hyönteisiä ja siitepölyä.

*Kuva 128. Suodattimien ohivirtaukseen viittaavia vuotojälkiä suodatinkammion ovesta.*

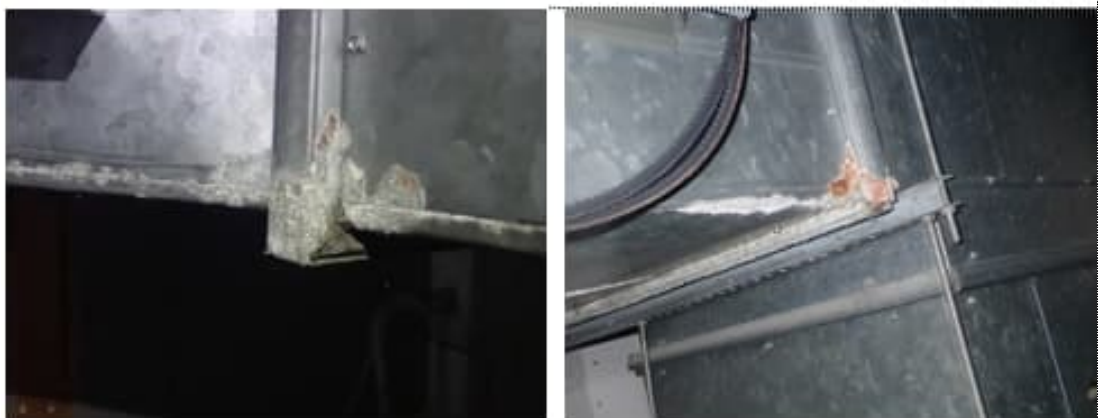
- o Raitisilmakammiossa havaittiin kosteusjälkiä, pölyä ja korroosiovaurioita (kuva 134).
- Tuloilmakone on varustettu G4-tason kasettisuodattimilla, poistopuolella on esisuodatukseen tarkoitetut karkeasuodattimet. Suodatustaso ei vastaa Sisäilmaluokitus 2018 S2 tasoa, eikä sitä voida pitää riittävänä.

*Kuva 134 c-d. TK03, TK04 ja TK05 yhteisessä raitisilmakammiossa havaittiin korroosiovaurioita.*

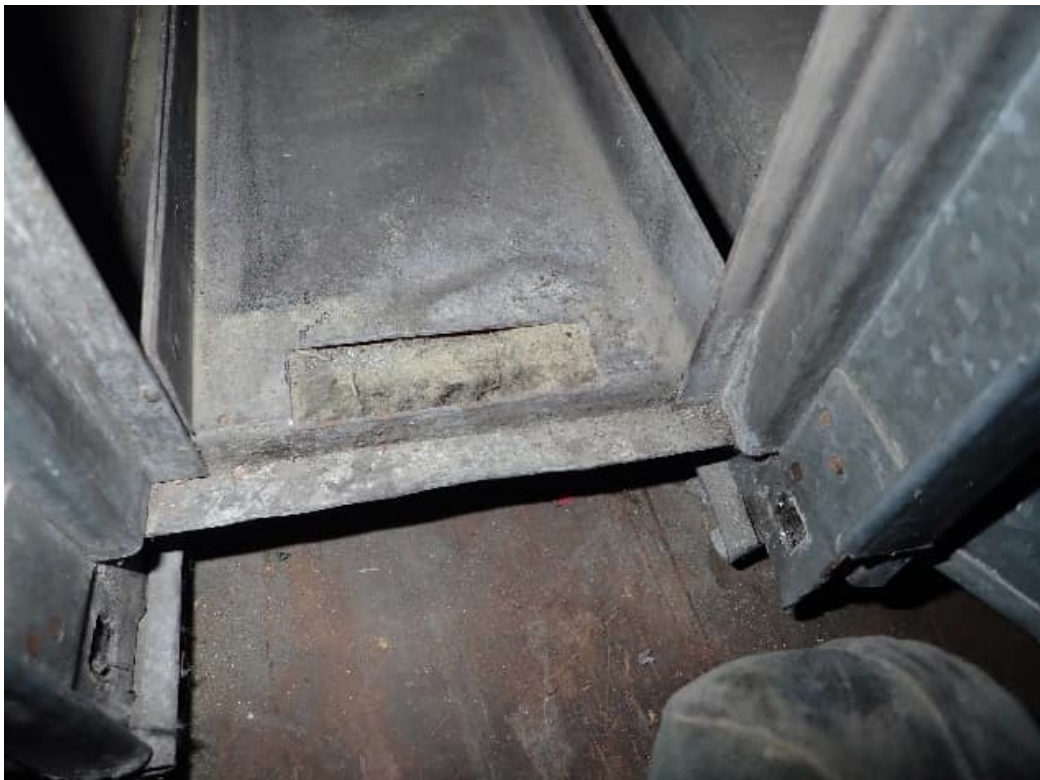
- Tuloilmakoneen suodatinkammiossa havaittiin vanhoja kosteusjälkiä, pölyä ja siitepölyä.
- Ilmanvaihtokoneiden tarkastusluukkujen lukkopesissä on suojaamatonta mineraalivillaa (kuva 136).

*Kuva 136 a-b. Ilmanvaihtokoneen tarkastusluukkujen lukkopesissä on suojaamatonta mineraalivillaa.*

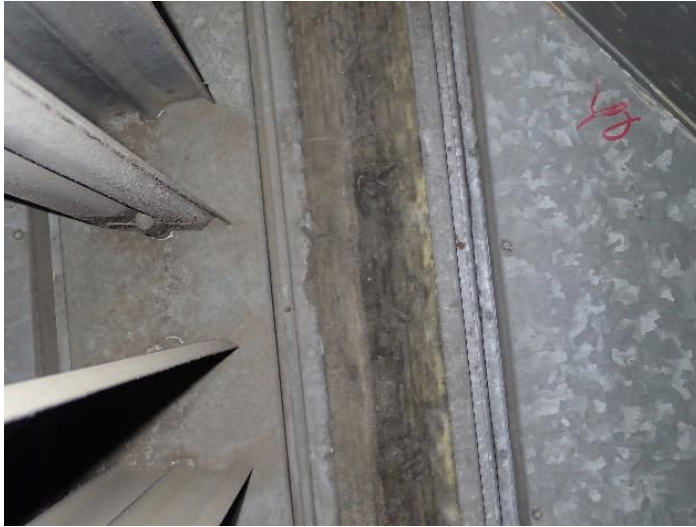
- Tulo- ja poistopuhaltimien tarkastusluukkujen tiivisteet ovat rispaantuneet, josta aiheutuu ilmavuotoa.
- Tuloilmakoneen Suodatinkammiossa havaittiin suojaamatonta mineraalivillaa (kuva 137).

Kuva 137. Suodatinkammiossa on suojaamatonta mineraalivillaa.

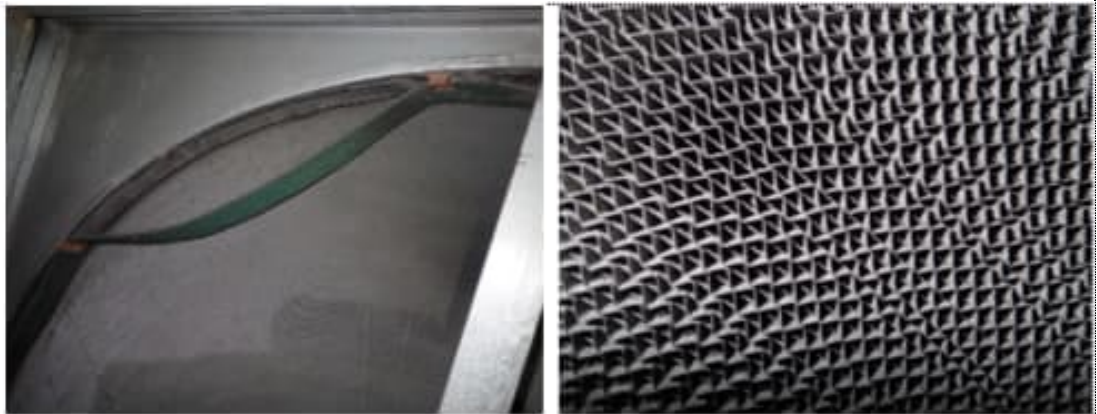
- LTO-kiekon harjatiivisteet ovat kuluneet ja osin irronneet (kuva 138).
- LTO-kiekon alla havaittiin hihnamursketta (kuva 139).
- LTO-kiekossa havaittiin pölykertymää (kuva 140)

Kuva 138 a-b. LTO-kiekon harjatiivisteet ovat kuluneet ja rispaantuneet.

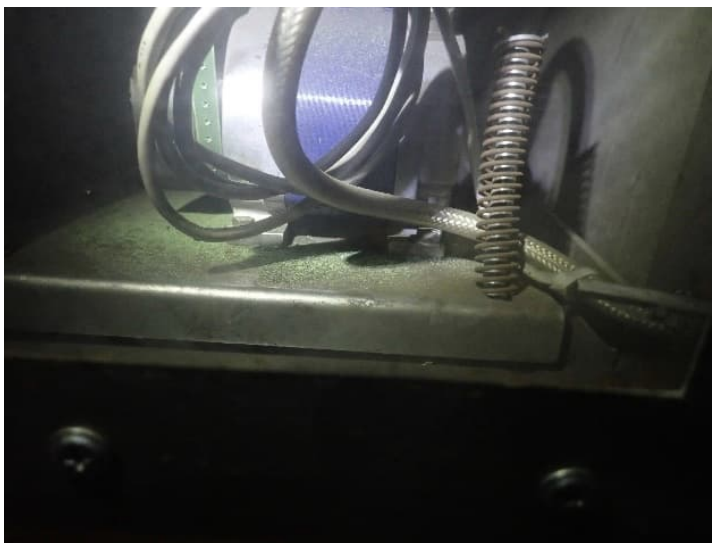
Kuva 139. LTO-kiekon alla havaittiin hihnamursketta

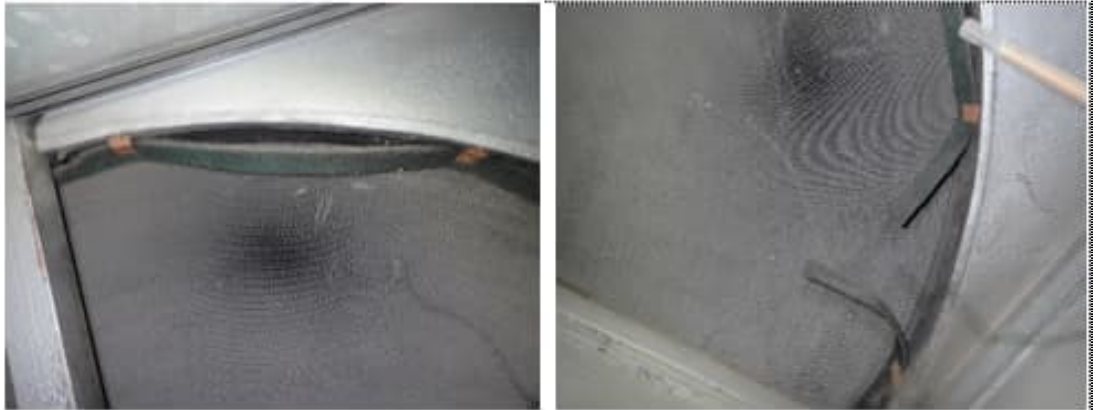
Kuva 140 a-b. LTO-kiekkossa havaittiin pölykertymää ja painaumia.

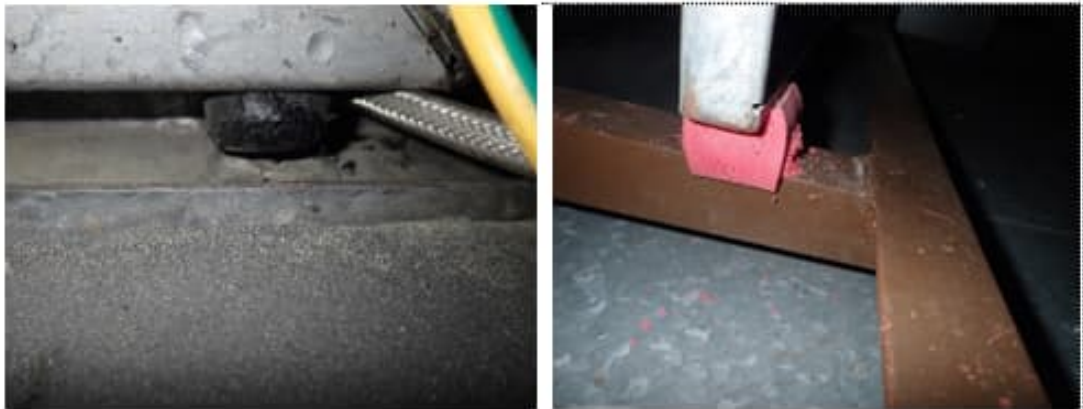
- Tuloilmapuhaltimen ja -moottorin tärinänvaimentimet ovat haurastuneet ja ratkeilleet. Myös poistoilmapuhaltimen tärinänvaimentimet ovat haurastuneet ja ratkeilleet (kuva 143).

*Kuva 143. Tulo- ja poistoilmakoneiden tärinänvaimentimet ovat haurastuneet ja ratkeilleet.*

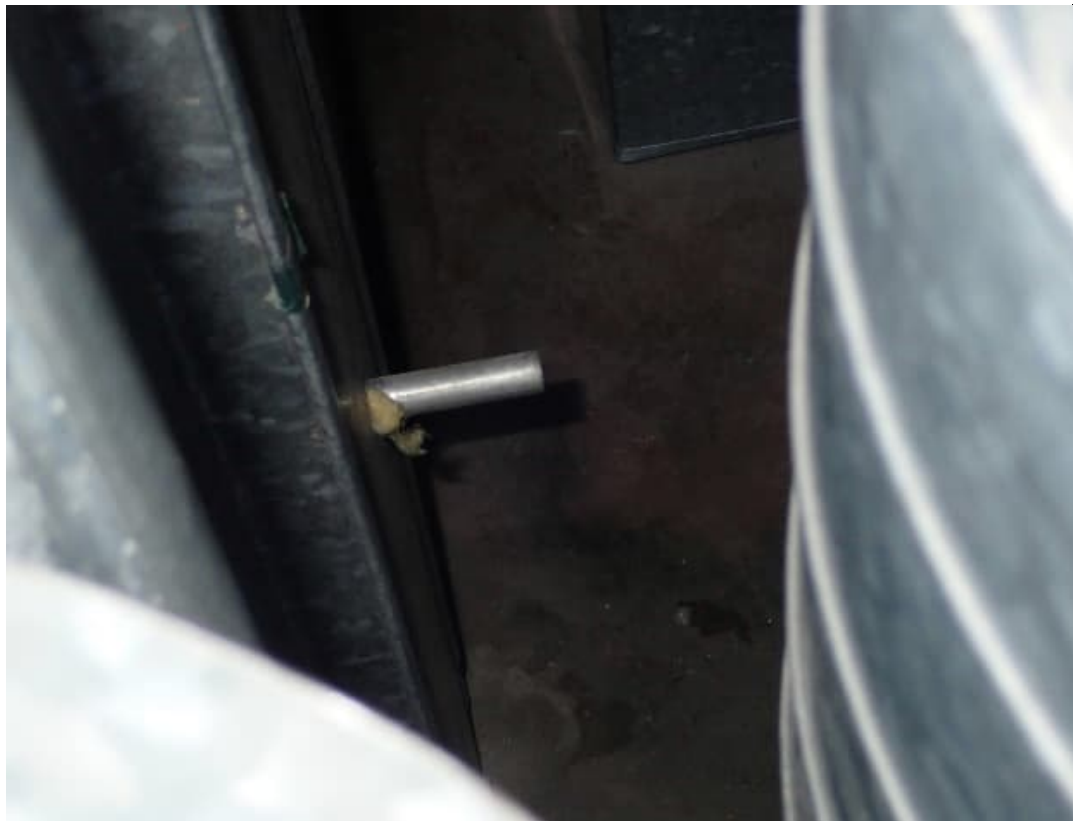
- Anturiläpivientejä ei ole tiivistetty ja niissä on suojaamatonta mineraalivillaa. Osasta läpivientejä aiheutuu myös ilmavuotoa. (kuva 144).

*Kuva 144. Anturiläpivientejä ei ole tiivistetty ja niissä on suojaamatonta mineraalivillaa.*

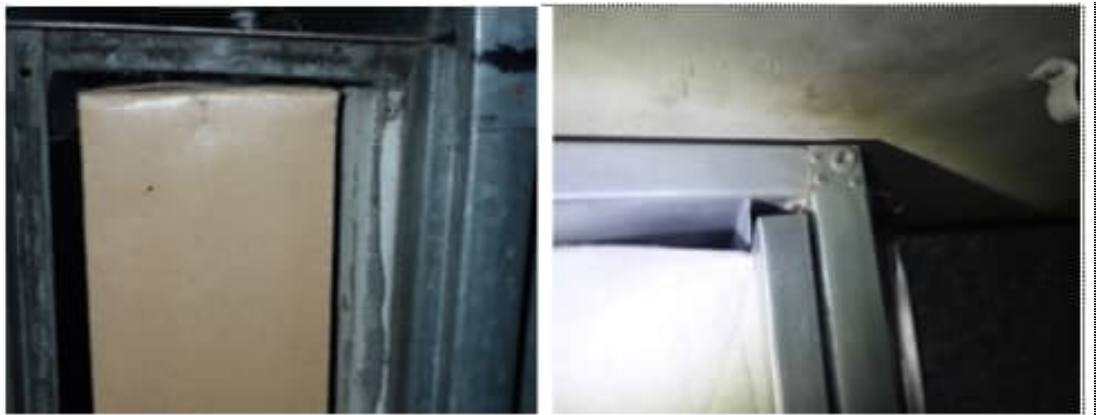
- Tulo- ja poistoilmakoneen suodattimien ja suodatinkehikon välinen tiiveys on puutteellista, ja siitä aiheutuu runsaasti ohivirtausta (kuva 146).
- Tuloilmakoneen suodatinkammiossa havaittiin vanhoja kosteusjälkiä, ja siitepölyä.

*Kuva 146 a-b. Suodatinkehikoiden ja kasettisuodattimien välinen tiiveys on puutteellista ja siitä aiheutuu runsaasti ohivirtausta.*

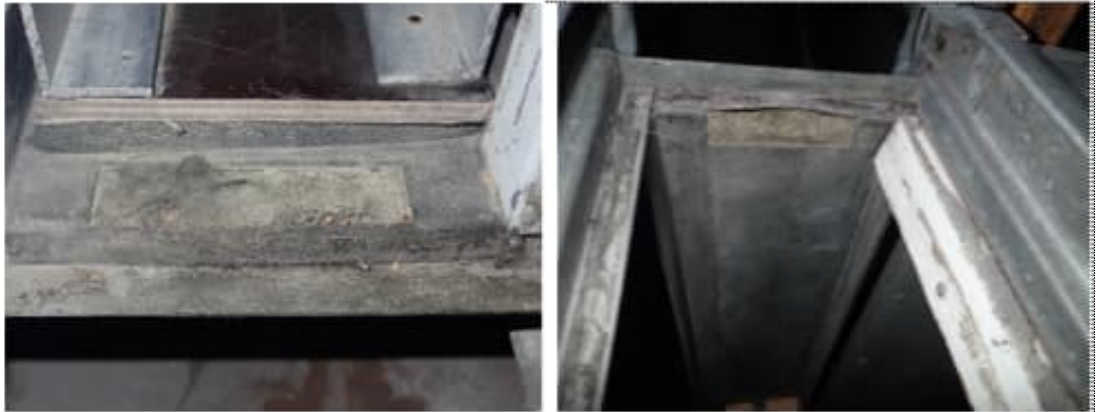
- Tulo- ja poistoilmanvaihtokoneiden tarkastusluukkujen lukkopesissä on suojaamatonta mineraalivillaa (kuva 147).
- Tulo- ja poistoilmanvaihtokoneiden tarkastusluukkujen tiivisteet ovat rispaantuneet, josta aiheutuu ilmavuotoa (kuva 148).

*Kuva 147 a-b. Ilmanvaihtokoneen tarkastusluukkujen lukkopesissä on suojaamatonta mineraalivillaa.*

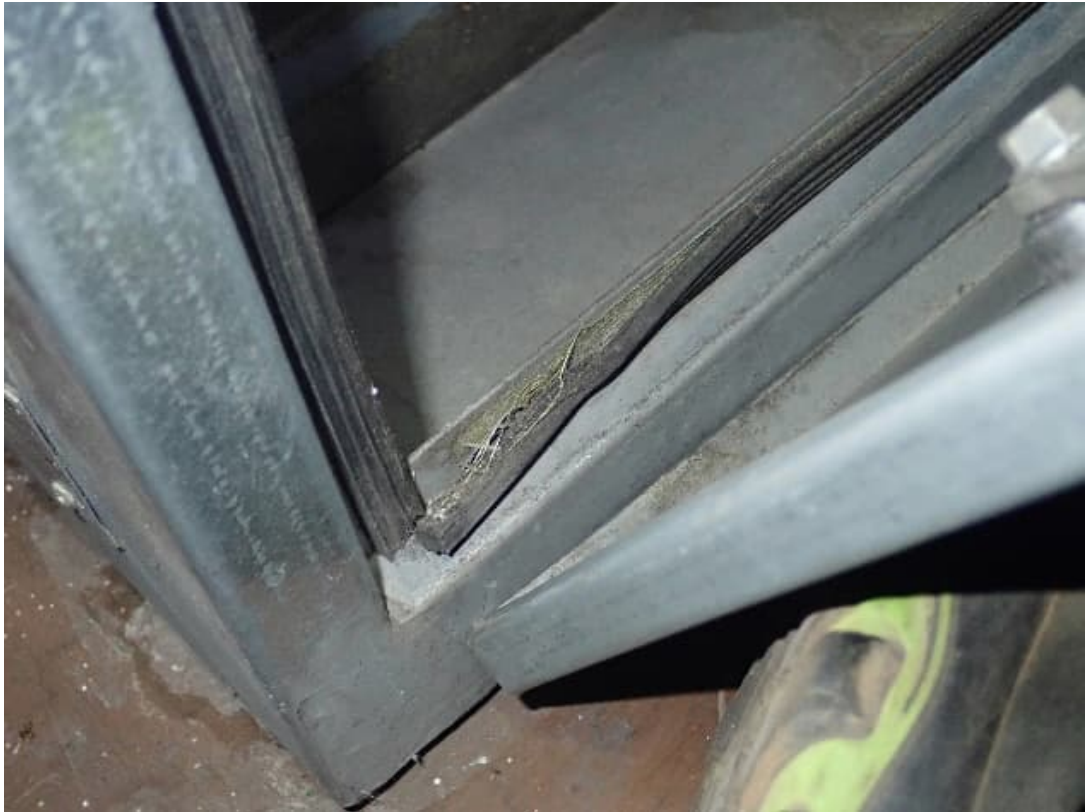
*Kuva 148. Tarkastusluukkujen tiivisteet ovat rispaantuneet ja siitä aiheutuu ilmavuotoja.*

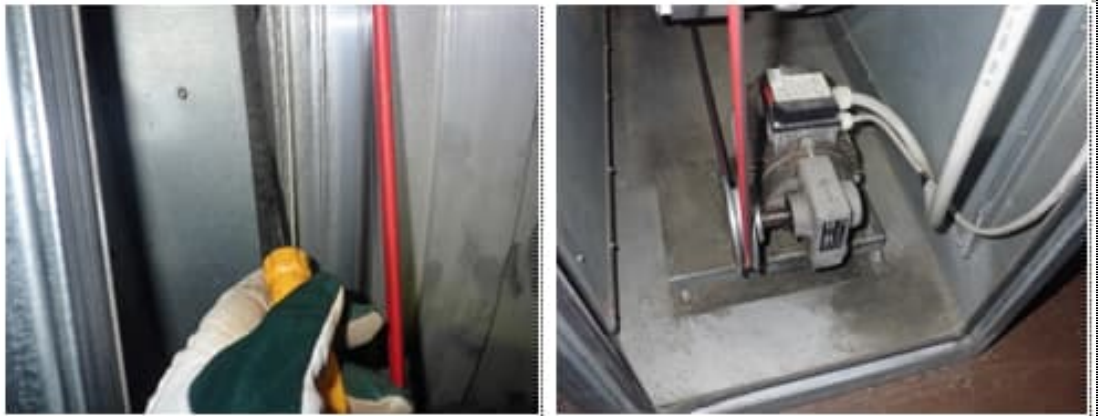
- LTO-kiekon harjatiivisteet ovat kuluneet (kuva 149).
- LTO-kiekossa havaittiin pölykertymää (kuva 150).
- LTO-kiekon alla on likaa, voiteluainejäämiä ja siitepölyä.

*Kuva 149. LTO-kiekon harjatiivisteet ovat kuluneet ja rispaantuneet. LTO-kiekon alla havaittiin pölyä, likaa ja voiteluainejäämiä.*

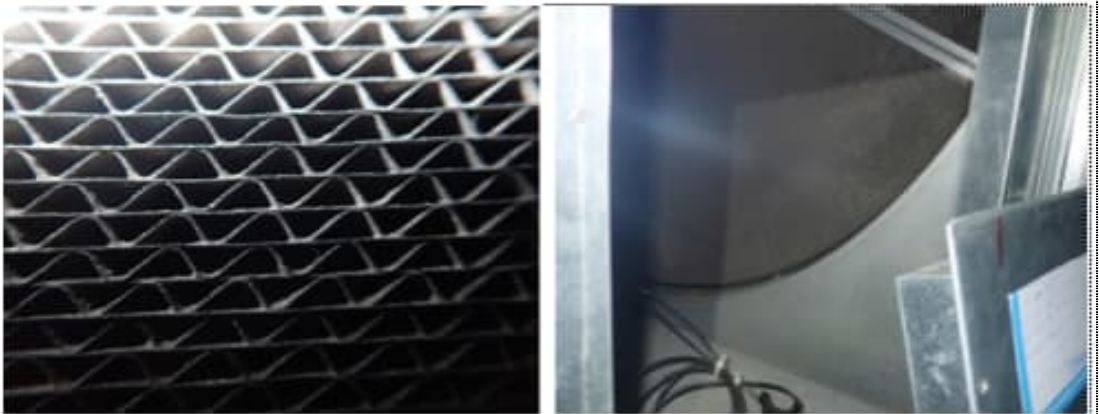
*Kuva 151 a-b. LTO-kiekoissa havaittiin pölykertymää*

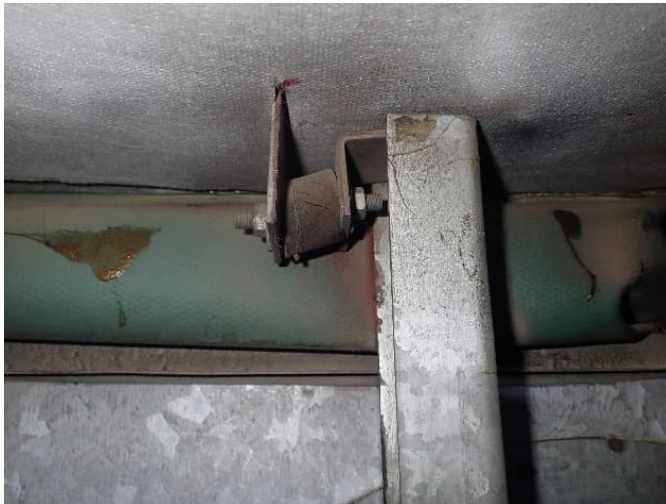
- Tuloilmapuhaltimen tärinänvaimentimet ovat haurastuneet ja ratkenneet (kuva 154).
- Tulopuolen puhalluskammion jälkeisessä kammiossa lämpömittarin läpivienti ei ole tiivis, ja siitä aiheutuu ilmavuotoa.

*Kuva 154. Tuloilmakoneen tärinävaimentimet ovat haurastuneet ja ratkeilleet.*
