# Tutkimusselostus

Pähkinärinteen koulu

Sisäilma-, kosteus- ja ilmanvaihtotekninen kuntotutkimus

27.5.2024

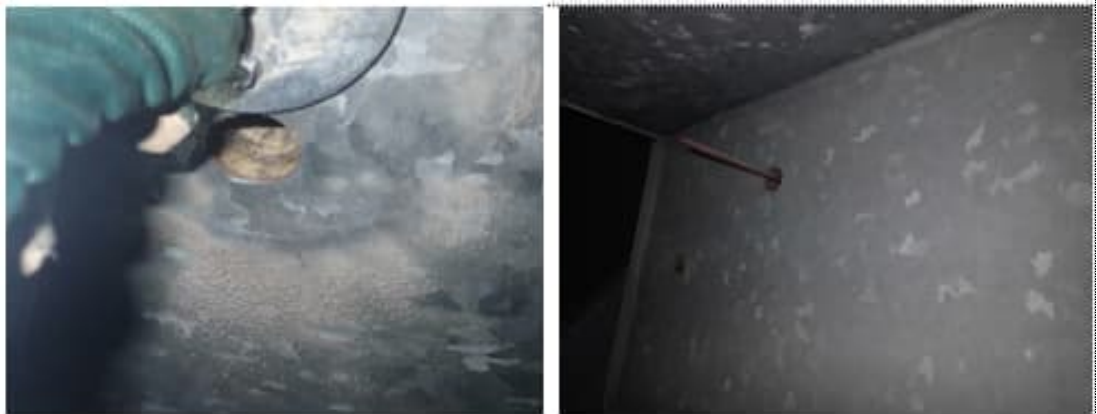
- Anturiläpivientejä ei ole tiivistetty ja niissä on suojaamatonta mineraalivillaa (kuva 155).
- Tuloilmapuhaltimen jälkeisessä äänenvaimennuskammiossa ei havaittu suojaavaa muovikalvoa tai vastaavaa mineraalivillapintojen ja reikäpellin välissä.

*Kuva 155 a-b. Anturiläpivientejä ei ole tiivistetty ja niissä on suojaamatonta mineraalivillaa.*

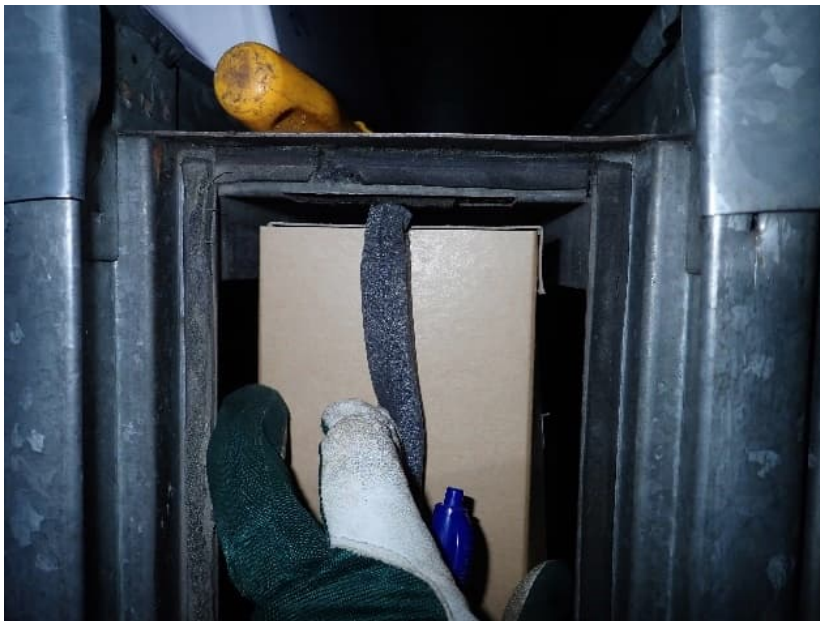
- Tuloilmakone on varustettu G4-tason kasettisuodattimilla. Suodatustaso ei vastaa Sisäilmaluokitus 2018 S2 tasoa ja sitä ei voida pitää riittävänä.
- Suodattimien ja suodatinkehikon välinen tiiveys on puutteellista, ja siitä aiheutuu runsaasti ohivirtausta (kuva 157).
- Suodatinkammiossa havaittiin siitepölyä ja likaa.

Kuva 157. Tuloilmakoneen suodatinkehikon ja kasettisuodattimen välinen tiiveys on puutteellista, ja siitä aiheutuu runsaasti ohivirtausta.

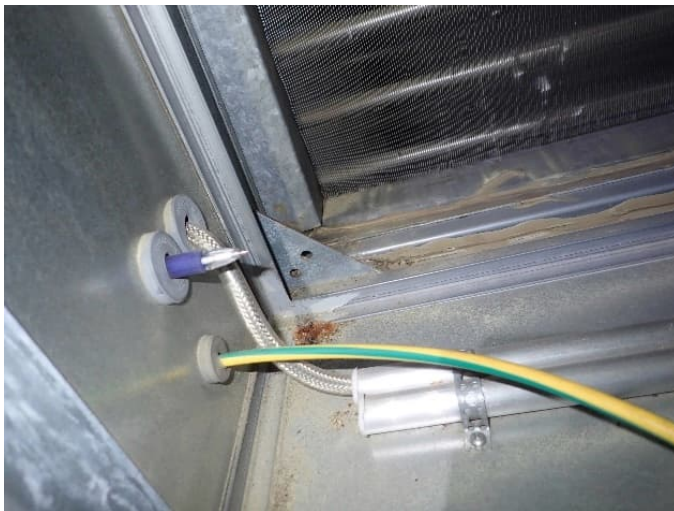
*Kuva 160. Tuloilmakoneen puhallinkammiossa on avoin läpivienti, josta aiheutuu ilmavuotoa.*

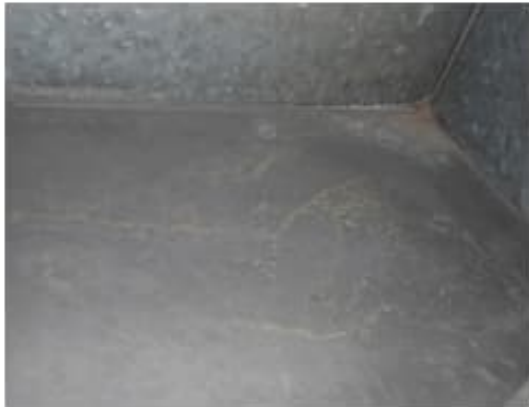
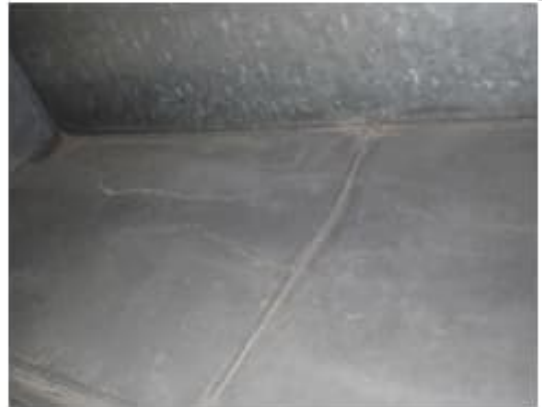
- Tuloilmakoneen suodatinkammiossa havaittiin vanhoja kosteusjälkiä, likaa ja pölyä (kuva 162). Lisäksi suodatinkammiossa on avoin läpivienti, josta aiheutuu ilmavuotoa.

*Kuva 162 a-b. Suodatinkammiossa havaittiin siitepölyä, pölyä ja vanhoja kosteusjälkiä.*

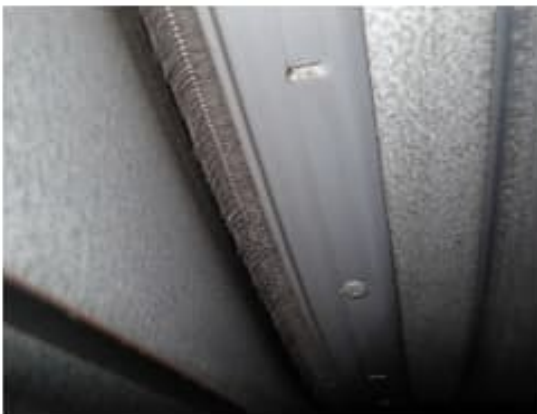
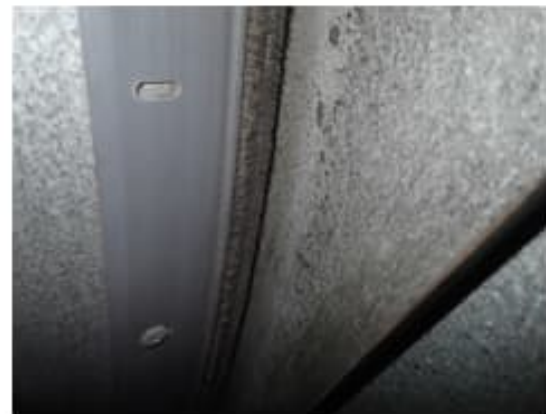
*Kuva 164 a-b. LTO-kiekon harjatiivisteet ovat kuluneet.*

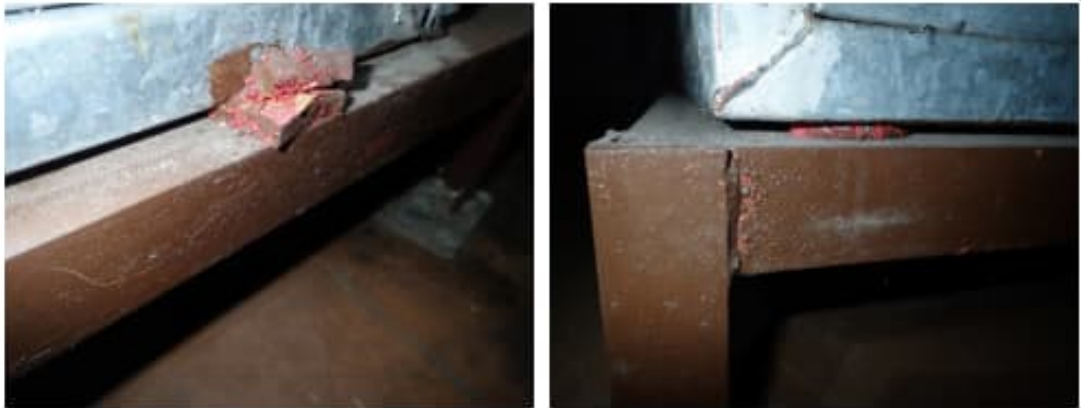
- LTO-kiekossa havaittiin pölykertymää (kuva 163).
- LTO-kiekon harjatiivisteet ovat kuluneet (kuva 164).
- LTO-kiekon alla on likaa ja roskia.
- Tuloilmakonepaketin tärinänvaimentimet ovat murtuneet ja rispaantuneet. Myös tuloilmapuhaltimen – ja moottorin tärinänvaimentimet ovat ratkenneet (kuva 165).

*Kuva 165 a-b. Tuloilmakoneen tärinänvaimentimet ovat ratkeilleet ja haurastuneet.*

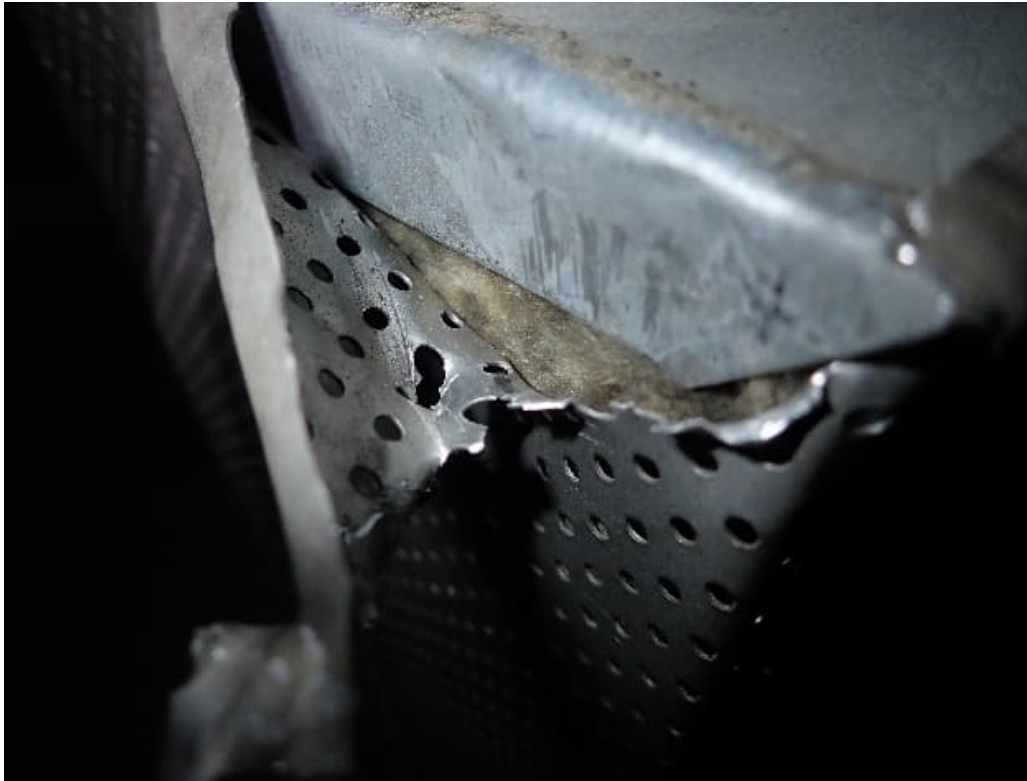
- Tuloilmapuhaltimen siivet ovat pölyiset.
- Tuloilmapuhaltimen jälkeisessä äänenvaimennuskammiossa ei havaittu suojaavaa muovikalvoa tai vastaavaa mineraalivillan ja reikäpellin välissä (kuva 166).

*Kuva 166. Tuloilmapuhaltimen jälkeisessä äänenvaimennuskammiossa ei havaittu suojaavaa muovikalvoa reikäpellin ja mineraalivillapintojen välissä.*

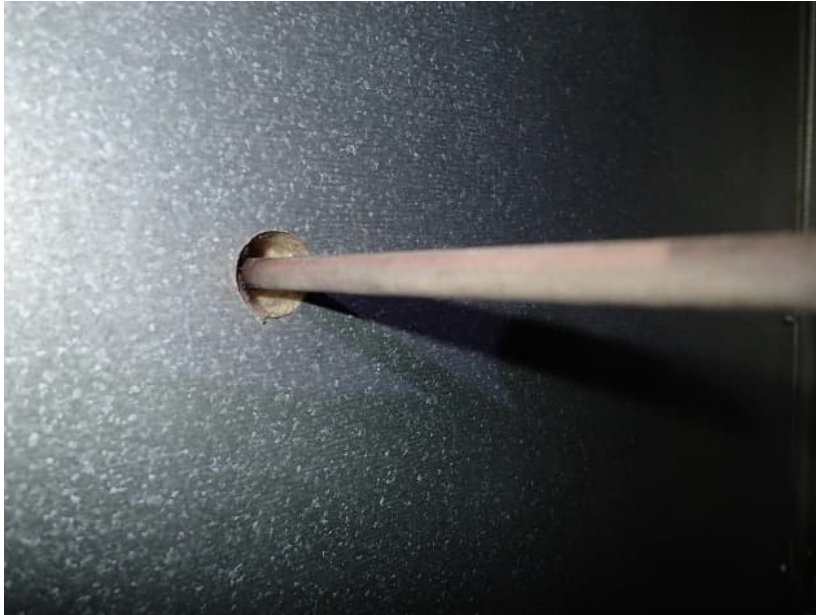
- Anturiläpivientejä ei ole tiivistetty ja niissä on suojaamatonta mineraalivillaa (kuva 167).

*Kuva 167. Anturiläpivientejä ei ole tiivistetty ja niissä on suojaamatonta mineraalivillaa.*

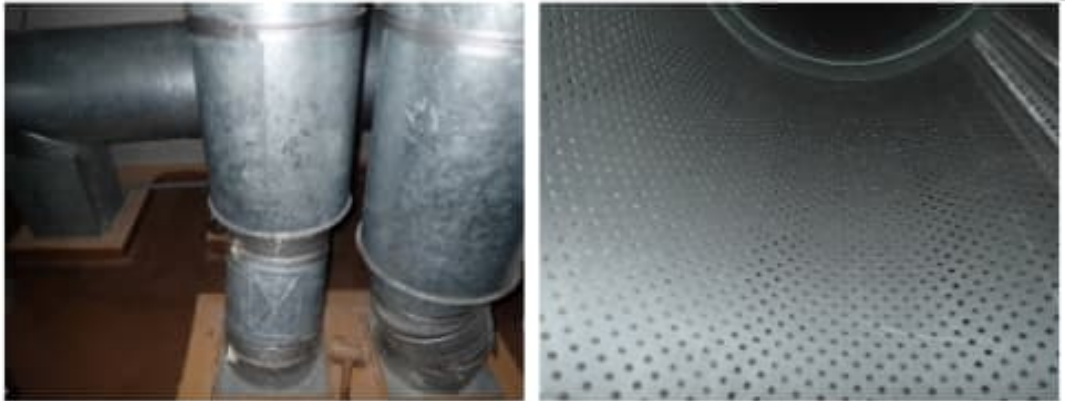
Alkuperäisissä peruskorjauksessa uusimattomissa kanavaosuuksissa, jotka sijaitsevat pääasiassa ilmanvaihtokonehuoneissa havaittiin alkuperäisiä äänenvaimentimia, joissa reikäpellin ja mineraalivillapinnan välissä ei havaittu suojaavaa muovikalvoa tai vastaavaa (kuva 170). Myöskään pölynsidontakäsittelyyn viittaavia jälkiä ei havaittu äänenvaimentimien sisäpinnoilla.

*Kuva 170 a-b. Vesikaton ilmanvaihtokonehuoneissa sijaitsevia alkuperäisiä kanavaosuuksia ja äänenvaimentimia. Äänenvaimentimissa ei havaittu suojaavaa muovikalvoa tai vastaavaa mineraalivillapintojen ja reikäpellin välissä. Myöskään pölynsidontakäsittelystä ei havaittu jälkiä.*

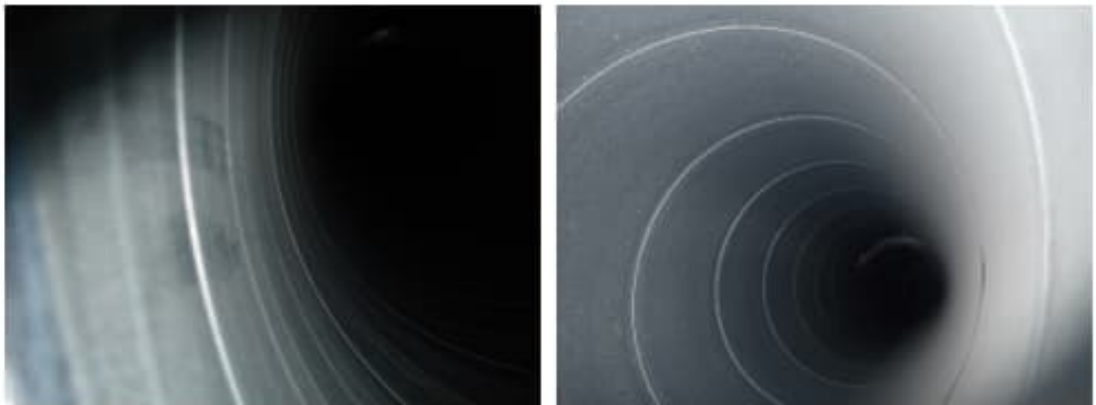
*Kuva 171 a-b. Tuloilmakanavistossa havaittiin vähäisesti pölykertymää.*

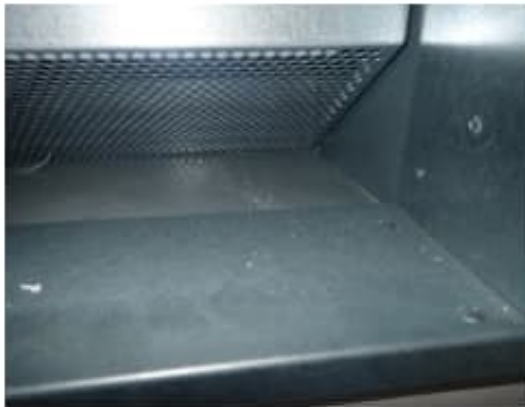
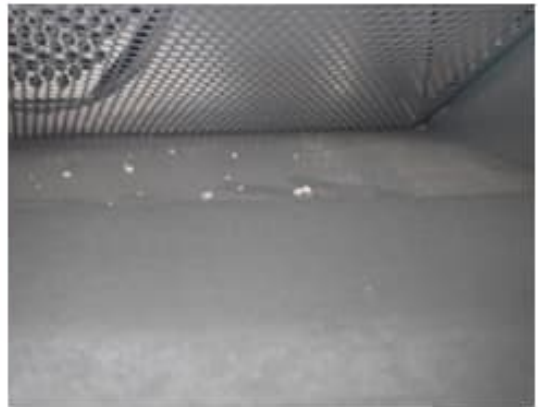
Tuloilmapäätelaitteiden sisällä havaittiin hienojakoista pölykertymää ja lisäksi karkeampaa mahdollisesti peruskorjauksen aikaista rakennusaikaista jätettä. Poistoilmapäätelaitteissa havaittiin runsaasti pölykertymää.

*Kuva 175 a-b. Tuloilmapäätelaitteissa havaittiin pölykertymää ja mahdollisesti peruskorjauksen aikaista raskaampaa rakennusaikaista jätettä.*

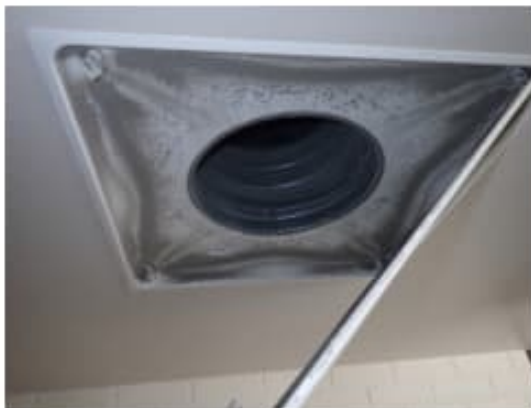
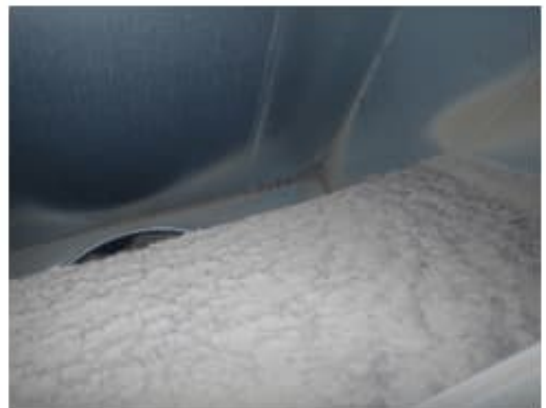
*Kuva 176 a-b. Poistoilmapäätelaitteissa havaittiin runsaasti pölykertymää*

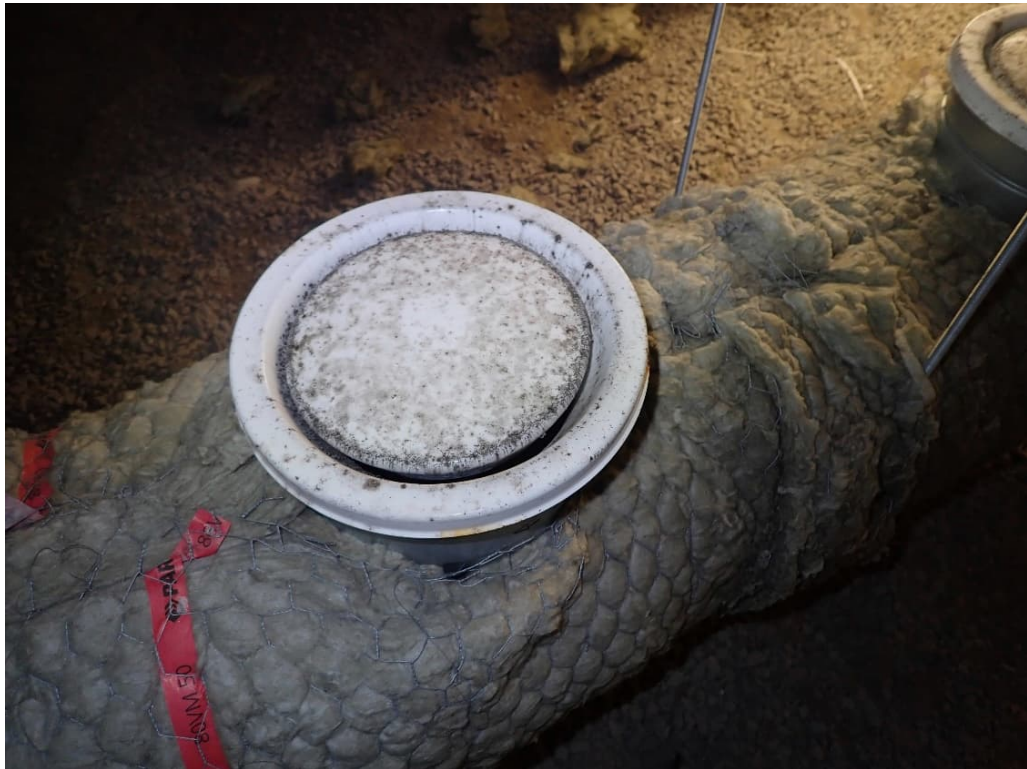
Kuva 177. Pohjoisen alustatilan (liikuntasali) poistoilmaventtiilit eivät ole täysin auki. Suosittelemme avaamaan poistoilmaventtiilit ääriasentoon

alustatilasta poistuvan ilmamäärän kasvattamiseksi suunniteltuun arvoon. Avaamisen jälkeen ilmamäärät tulee mitata. Lisäksi vesikatolla sijaitsevan huippuimurin toiminta tulee tarkastaa.

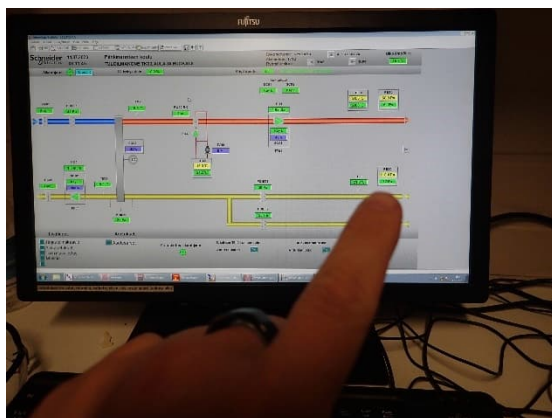
Kiinteistöä palvelee Scheneider Electricin rakennusautomaatiojärjestelmä, joka on peruskorjausvuodelta 2016. Tutkimusten yhteydessä rakennusautomaatiojärjestelmässä havaittiin ilmanvaihtokoneiden osalta osan ilmanvaihtokoneista olevan seis, vaikka aikaohjelman mukaan niiden tulisi olla käynnissä. Kyseiset ilmanvaihtokoneet eivät olleet käsikäytöllä automatiikkajärjestelmän mukaan. Lisäksi osa ilmanvaihtokoneiden puhaltimista ei saavuta niille asetettuja painesäädön asetusarvoja, joka voi johtua myös likaantuneista suodattimista (kuva 178).

*Kuva 178. Ilmanvaihtokoneen TK3 PF01-puhallin ei saavuta sille asetettua painearvoa.*

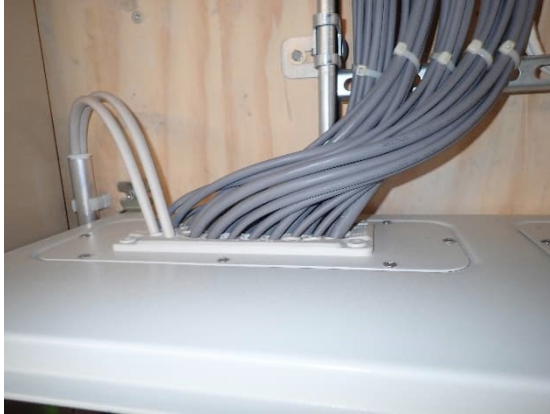
Alakeskuksien kaapeloinneissa ei havaittu asianmukaisia kaapelimerkintöjä (kuva 179).

*Kuva 179. Alakeskusten kaapeloinneissa ei havaittu asianmukaisia kaapelimerkintöjä.*

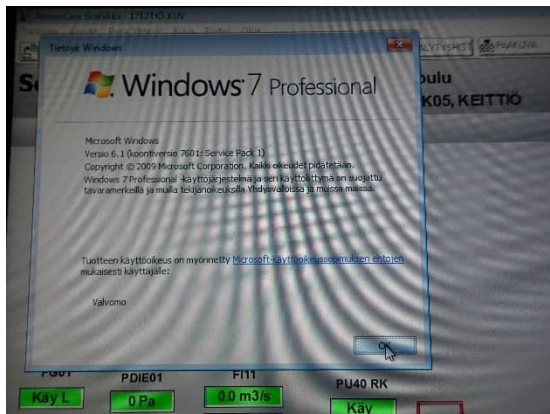
Vahtimestarin tilassa sijaitsevan rakennusautomaatiojärjestelmään kytketyn valvomotietokoneen käyttöjärjestelmän versio on Windows 7, johon ei ole enää tietoturvapäivityksiä saatavilla (kuva 180).

*Kuva 180. Automaatiojärjestelmään liitettyyn valvomotietokoneen käyttöjärjestelmään ei ole saatavilla tietoturvapäivityksiä.*

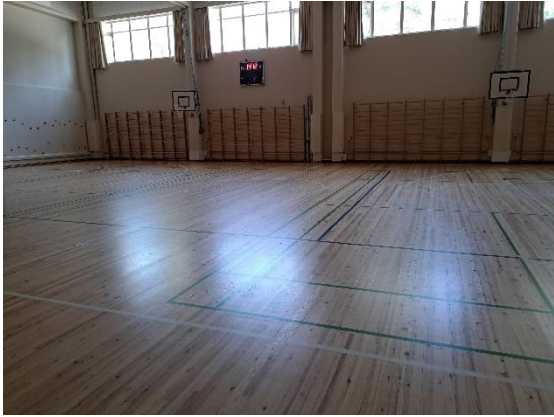
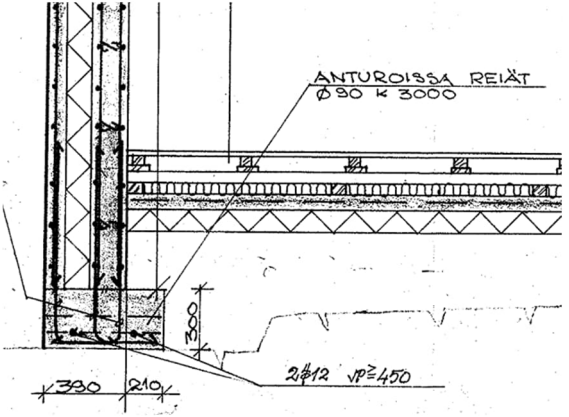
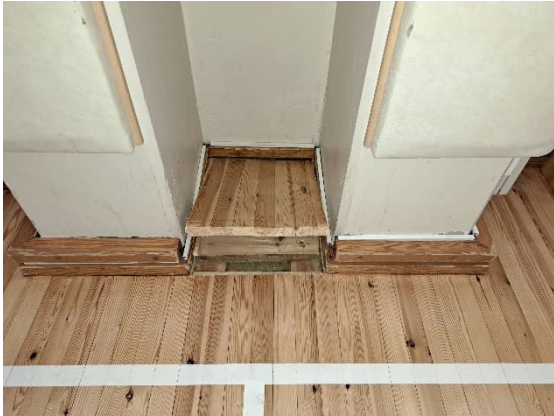
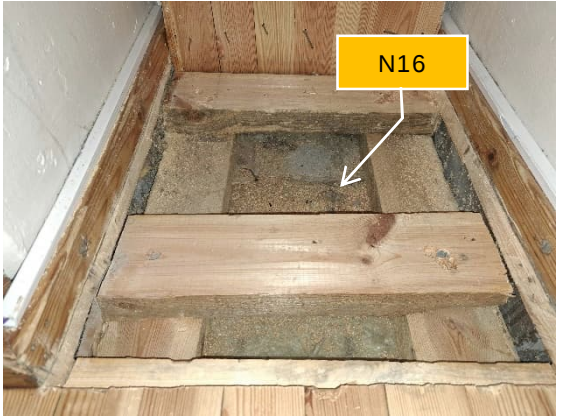
| Avaus ja materiaalinäyte | Tila / huoneselite |
|---|---|
| RA1 | Liikuntasali, alapohjarakenne |

Liikuntasalin alapohjaan tehtiin n. 300 x 300 mm avaus pilareiden välille. Ponttilaudoitus on vuoden 2016 peruskorjauksessa uusittu.

Avauksesta ei havaittu poikkeavaa hajua. Betonilaatan yläpuolisena eristeenä olleesta mineraalivillasta otettiin materiaalinäyte N16 mikrobianalyysejä varten. **Näytteessä todettiin epäily mikrobikasvusta.**

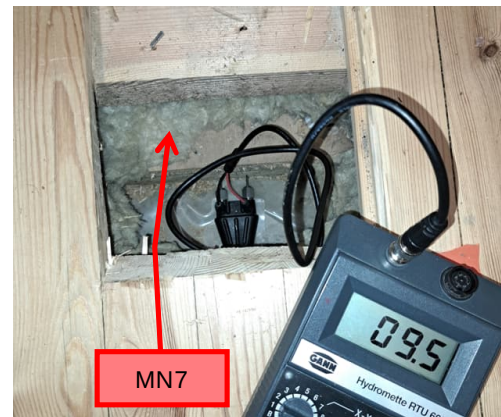
| Avaus ja materiaalinäyte | Tila / huoneselite |
|---|---|
| RA4 | Liikuntasali, alapohjarakenne |

Liikuntasalin alapohjaan tehtiin n. 300 x 300 mm avaus pohjoisen puoleiseen nurkkaukseen ulko-ovien läheisyyteen. Ponttilaudoitus on vuoden 2016 peruskorjauksessa uusittu. Alimman puurakenteen kosteuspitoisuus oli 9,5 p%, eli rakenne on kuiva.

Avauksesta ei havaittu poikkeavaa hajua. Betonilaatan yläpuolisena eristeenä olleesta mineraalivillasta otettiin materiaalinäyte MN7 (liite 9) mikrobialyysiä varten. **Näytteessä todettiin mikrobikasvua.**

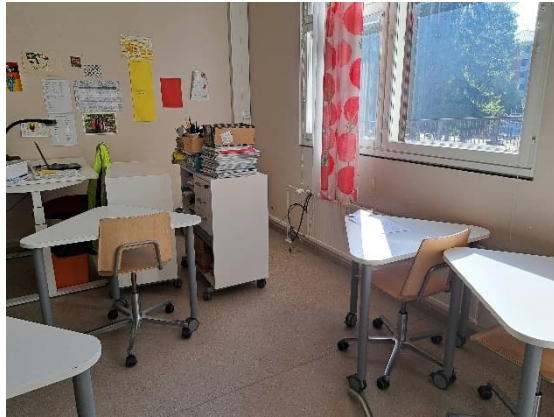
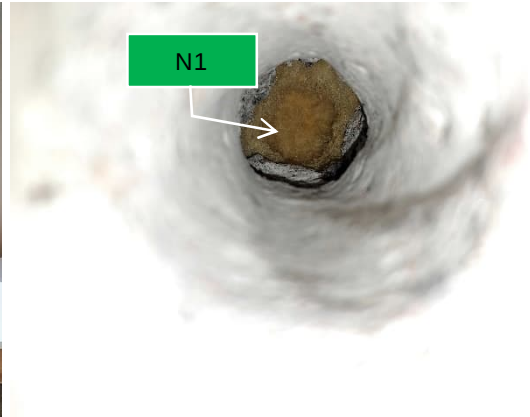
| Avaus ja materiaalinäyte | Tila / huoneselite |
|---|---|
| RA5 | Tila 107, ulkoseinä |

Ulkoseinärakenteen alaosaan, betonisen sisäkuoren läpi eristetilaan tehtiin rakenneavaus 30 mm poranterällä. Avauksessa ei havaittu poikkeavaa hajua.

Ulkoseinän lämmöneristeenä olevasta mineraalivillasta otettiin materiaalinäyte N1 mikrobi-analyysiä varten. **Näytteessä ei todettu mikrobikasvua.**

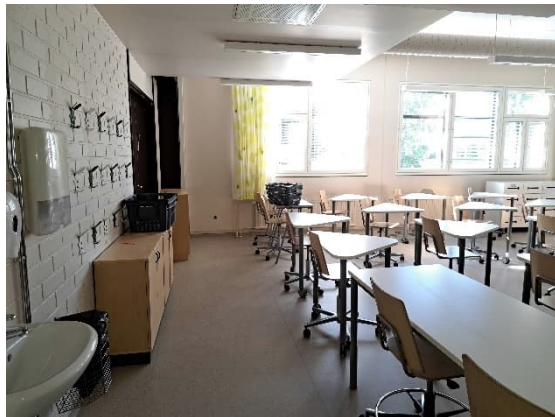
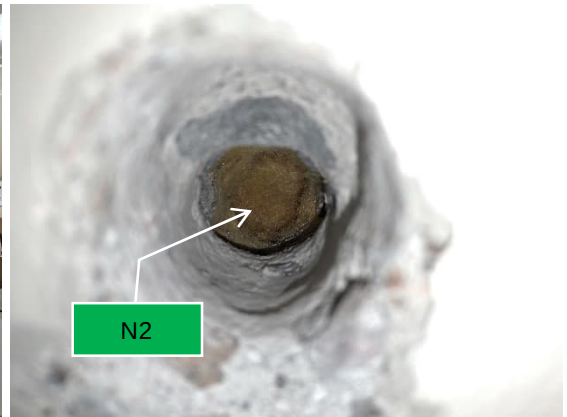
| Avaus ja materiaalinäyte | Tila / huoneselite |
|---|---|
| RA6 | tila 108, ulkoseinä |

Ulkoseinärakenteen alaosaan, betonisen sisäkuoren läpi eristetilaan tehtiin rakenneavaus 30 mm poranterällä. Avauksessa ei havaittu poikkeavaa hajua.

Ulkoseinän lämmöneristeenä olevasta mineraalivillasta otettiin materiaalinäyte N2 mikrobi-analyysiä varten. **Näytteessä ei todettu mikrobikasvua.**

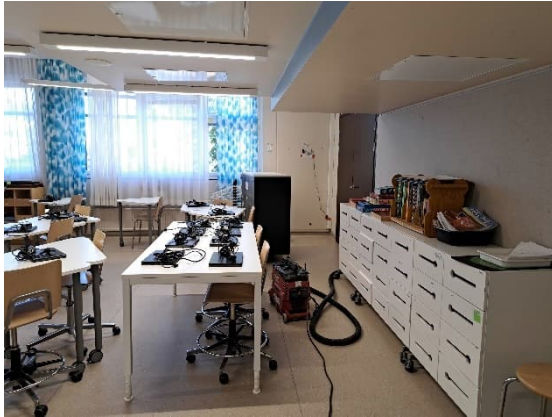
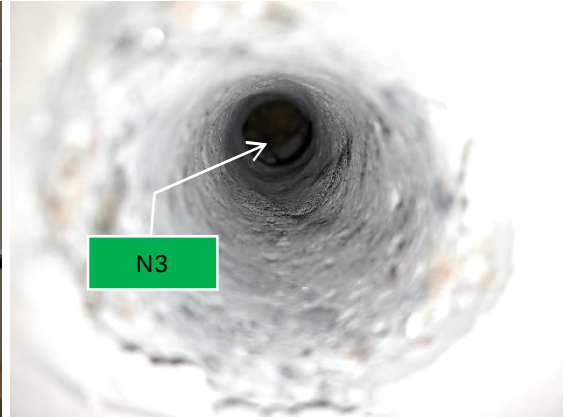
Ulkoseinärakenteen alaosaan, betonisen sisäkuoren läpi eristetilaan tehtiin rakenneavaus 30 mm poranterällä. Avauksessa ei havaittu poikkeavaa hajua.

Ulkoseinän lämmöneristeenä olevasta mineraalivillasta otettiin materiaalinäyte N3 mikrobi-analyysiä varten. Näytteessä ei todettu mikrobikasvua.

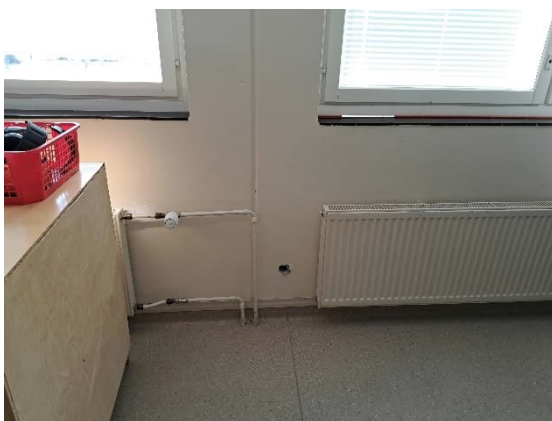
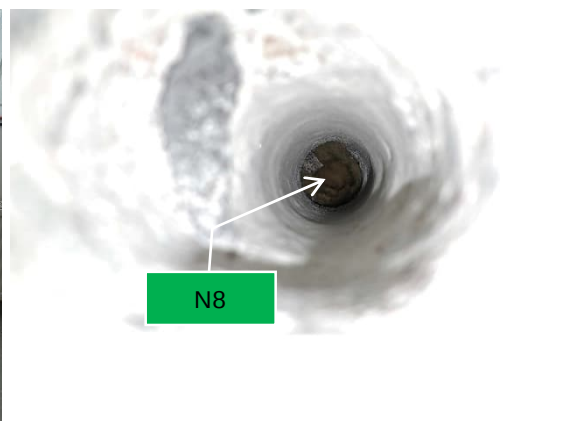
| Avaus ja materiaalinäyte | Tila / huoneselite |
|---|---|
| RA8 | Tila 184, ulkoseinä |

Ulkoseinärakenteen alaosaan, betonisen sisäkuoren läpi eristetilaan tehtiin rakenneavaus 30 mm poranterällä. Avauksesta havaittiin lievä imelähkö haju, kuten tilassa yleisesti.

Ulkoseinän lämmöneristeenä olevasta mineraalivillasta otettiin materiaalinäyte N8 mikrobi-analyysiä varten. Näytteessä ei todettu mikrobikasvua.

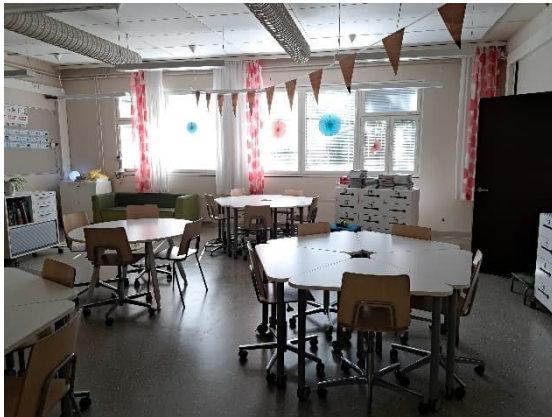
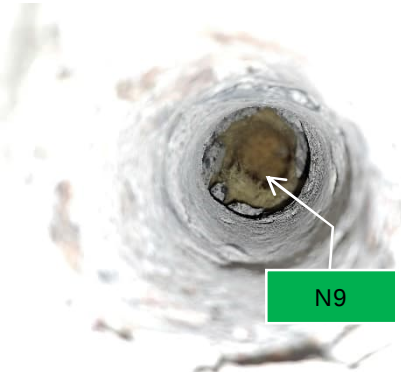
| Avaus ja materiaalinäyte | Tila / huoneselite |
|---|---|
| RA9 | Tila 009, ulkoseinä |

Ulkoseinärakenteen alaosaan, betonisen sisäkuoren läpi eristetilaan tehtiin rakenneavaus 30 mm poranterällä. Avauksesta havaittiin lievä imelähkö haju, kuten tilassa yleisesti.

Ulkoseinän lämmöneristeenä olevasta mineraalivillasta otettiin materiaalinäyte N9 mikrobi-analyysejä varten. **Näytteessä ei todettu mikrobikasvua.**

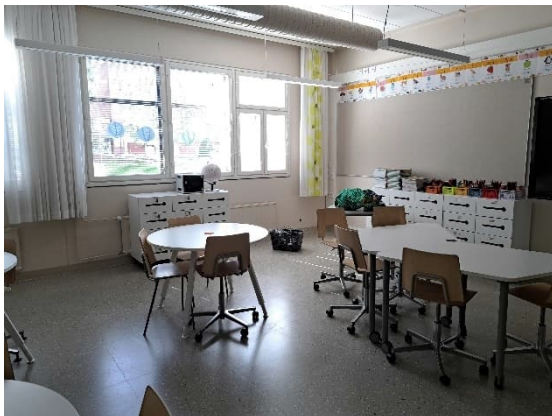
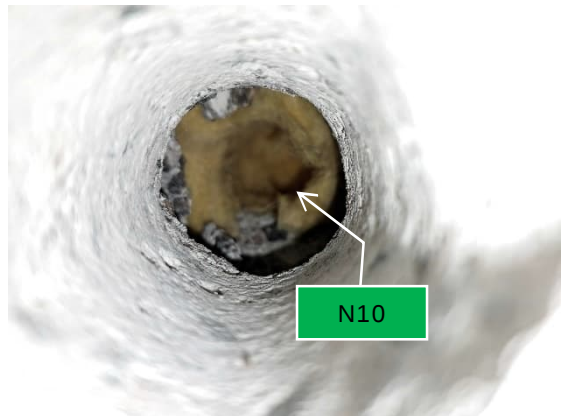
| Avaus ja materiaalinäyte | Tila / huoneselite |
|---|---|
| RA10 | Tila 008, ulkoseinärakenne |

Ulkoseinärakenteen alaosaan, betonisen sisäkuoren läpi eristetilaan tehtiin rakenneavaus 30 mm poranterällä. Avauksesta havaittiin lievä imelähkö haju, kuten tilassa yleisesti.

| Ulkoseinän lämmöneristeenä olevasta mineraalivillasta otettiin materiaalinäyte N10 mikrobi-analyysiä varten. Näytteessä ei todettu mikrobikasvua. | |

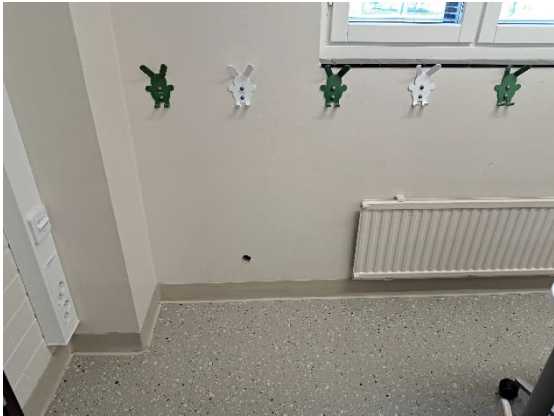
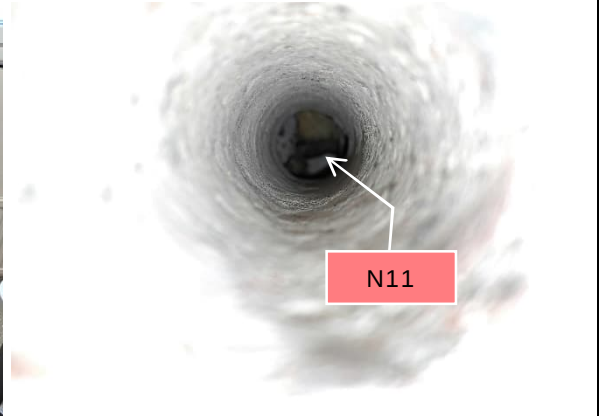
| Ulkoseinärakenteen alaosaan, betonisen sisäkuoren läpi eristetilaan tehtiin rakenneavaus 30 mm poranterällä. Avauksesta havaittiin lievä imelähkö haju, kuten tilassa yleisesti.<br>Ulkoseinän lämmöneristeenä olevasta mineraalivillasta otettiin materiaalinäyte N11 mikrobi-analyysiä varten. Näytteessä todettiin mikrobikasvu materiaalissa. | |

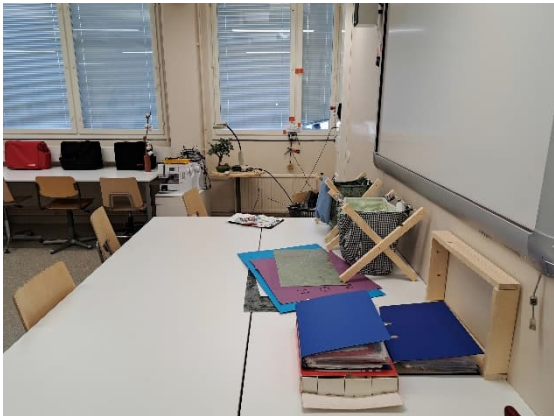
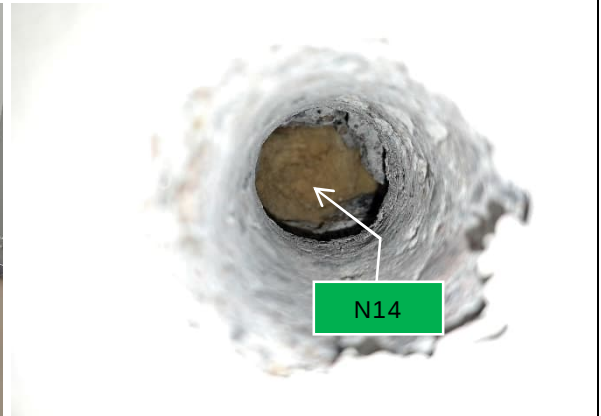
Ulkoseinärakenteen alaosaan, betonisen sisäkuoren läpi eristetilaan tehtiin rakenneavaus 30 mm poranterällä. Avauksesta ei havaittu poikkeavaa hajua.

Ulkoseinän lämmöneristeenä olevasta mineraalivillasta otettiin materiaalinäyte N14 mikrobi-analyysiä varten. **Näytteessä ei todettu mikrobikasvua.**

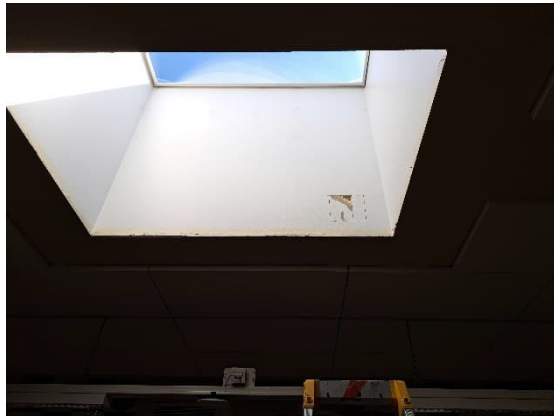
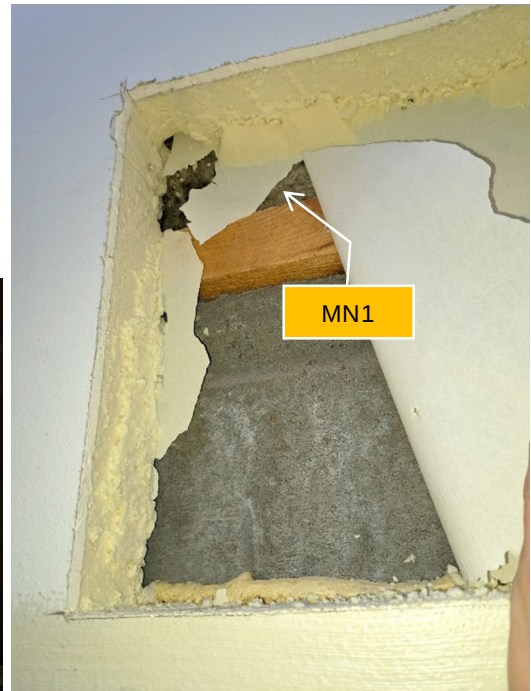
| Avaus ja materiaalinäyte | Tila / huoneselite |
|---|---|
| RA13 | Tila 162, kattoikkunan valokuilu |

Kattoikkunan valokuilun seinämään tehtiin rakenneavaus avaamalla kipsilevyä. Mineraalivillan ja puurungon pintaan on asennettu havaintojen mukaan "Anselmi"- eristelevy elementti, jossa uretaanilevyn on pinnoitettu kipsilevyllä ja taustapinnalla on paperilaminaatti. Kipsilevyjen liittymät on tiivistetty elastisella tiivistemassalla.

Avauksesta ei havaittu poikkeavaa hajua. Yläpohjan mineraalivillasta otettu materiaalinäyteessä MN1 **todettiin epäily mikrobikasvusta materiaalissa.**

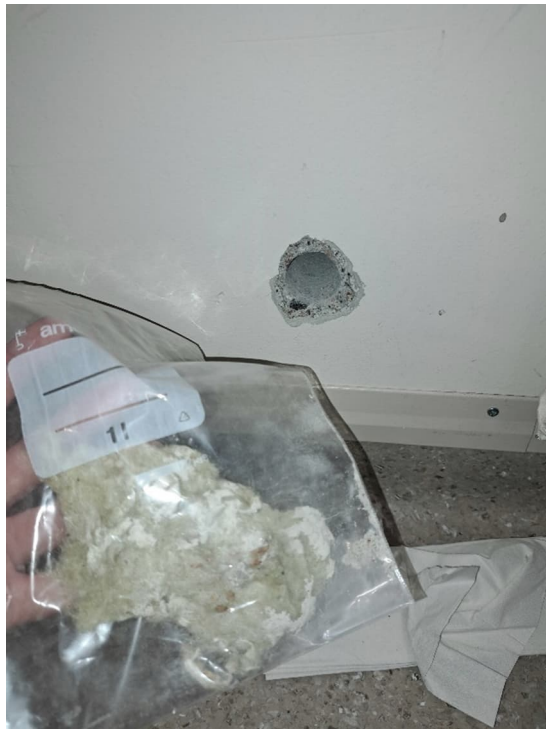
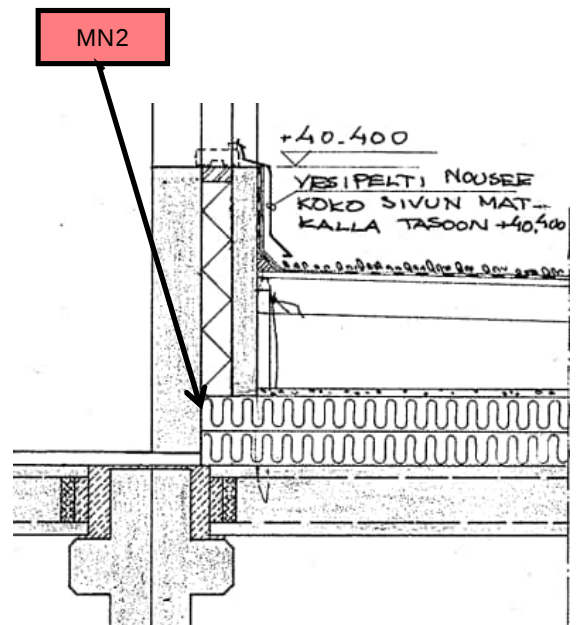
| Avaus ja materiaalinäyte | Tila / huoneselite |
|---|---|
| RA14 | Tila 119, ulkoseinärakenne |

Ulkoseinärakenteen alaosaan, betonisen sisäkuoren läpi eristetilaan tehtiin rakenneavaus 30 mm poranterällä. Avauksesta ei havaittu poikkeavaa hajua.

Ulkoseinän lämmöneristeenä olevasta mineraalivillasta otettiin materiaalinäyte MN2 mikrobi-analyysiä varten. **Näytteessä todettiin mikrobikasvua materiaalissa.**

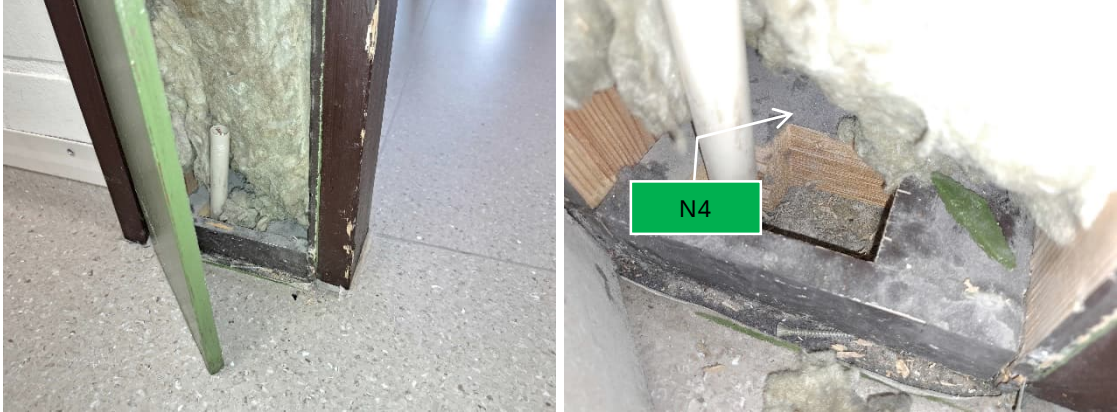
| Avaus ja materiaalinäyte | Tila / huoneselite |
|---|---|
| <p>Välioiven viereiseen puurakenteiseen kotelointiin tehtiin rakenneavaus avaamalla lastulevyä. Avauksesta ei havaittu poikkeavaa hajua.</p> <p>Koteloinnin eristeenä olevasta mineraalivillasta otettiin materiaalinäyte N4 mikrobianalyysiä varten. <b>Näytteessä ei todettu mikrobikasvua.</b></p> | |

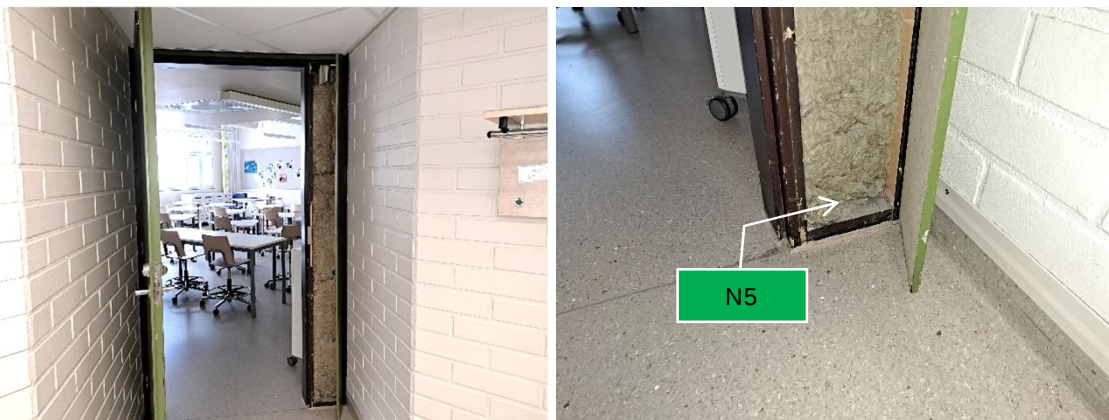
| Avaus ja materiaalinäyte | Tila / huoneselite |
|---|---|
| <p>Välioiven viereiseen puurakenteiseen kotelointiin tehtiin rakenneavaus avaamalla lastulevyä. Avauksesta ei havaittu poikkeavaa hajua.</p> | |

Koteloinnin eristeenä olevasta mineraalivillasta otettiin materiaalinäyte N5 mikrobianalyysiä varten. **Näytteessä ei todettu mikrobikasvua.**

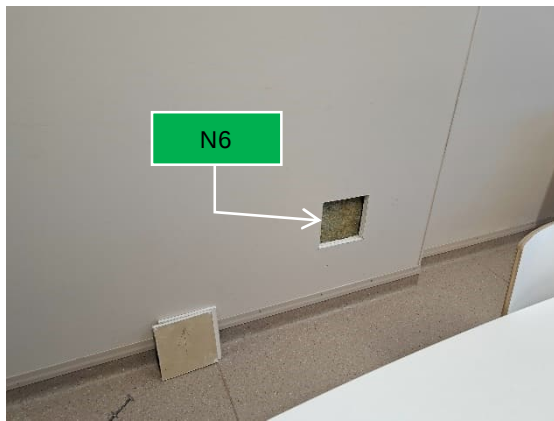
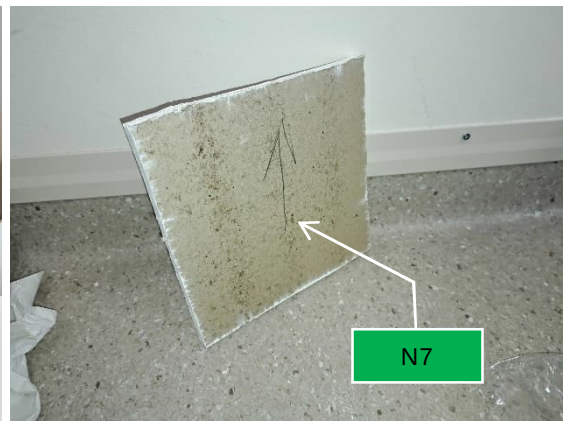
| Avaus ja materiaalinäyte | Tila / huoneselite |
|---|---|
| RA19 | Tila 119, väliseinän kotelointi |

Väliseinärakenteeseen tehtiin 300 x 300 mm rakenneavaus avaamalla kipsilevyä tilan 119 puolelta. Avauksesta ei havaittu poikkeavaa hajua.

Koteloinnin eristeenä olevasta mineraalivillasta otettiin materiaalinäyte N6 sekä kipsilevyn takaisesta paperista otettiin materiaalinäyte N7 mikrobianalyysiä varten. **Näytteissä ei todettu mikrobikasvua.**

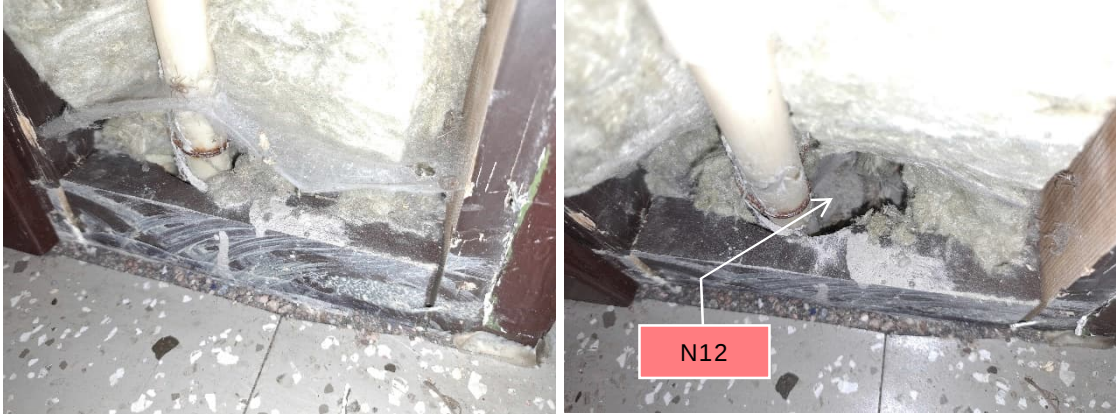
| Avaus ja materiaalinäyte | Tila / huoneselite |
|---|---|
| <p>Välioven viereiseen puurakenteiseen kotelointiin tehtiin rakenneavaus avaamalla lastulevyä. Avauksesta ei havaittu poikkeavaa hajua.</p> <p>Koteloinnin eristeenä olevasta mineraalivillasta otettiin materiaalinäyte N12 mikrobianalyysiä varten. <b>Näytteessä todettiin mikrobikasvu materiaalissa.</b></p> | |

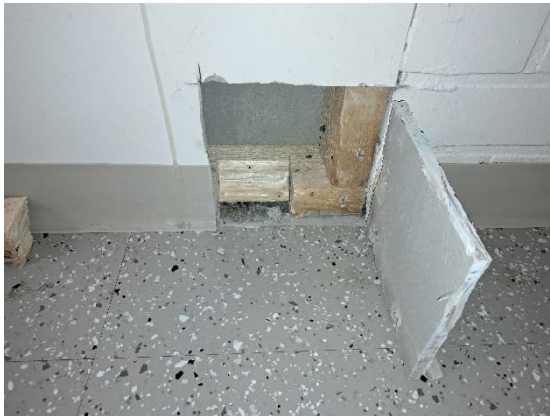
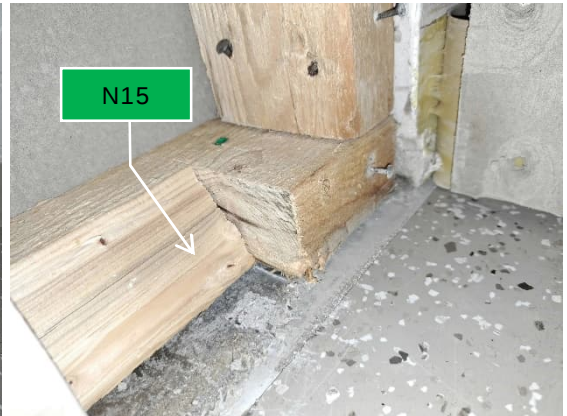
| Avaus ja materiaalinäyte | Tila / huoneselite |
|---|---|
| RA22 | Tila 030, väliseinän kotelointi |

Väliseinärakenteeseen tehtiin n. 300 x 300 mm rakenneavaus avaamalla kipsilevyä tilan 030 puolelta. Avauksesta ei havaittu poikkeavaa hajua.

Väliseinän alajuoksun puurakenteesta otettiin materiaalinäyte mikrobianalyysiä varten. **Näytteissä ei todettu mikrobikasvua.**

- Tilojen 029 ja 030 välisen väliseinän avaus ja seinän sisäisten alapohjan lävistävien läpivientien tiiveyskorjaukset.
- Kuitukorjaukset tilojen 146 ja 068 läpivienneille, sekä alaslaskujärjestelmän mineraalivillojen reunojen pinnoitukset ja vaurioituneiden levyjen uusimiset.

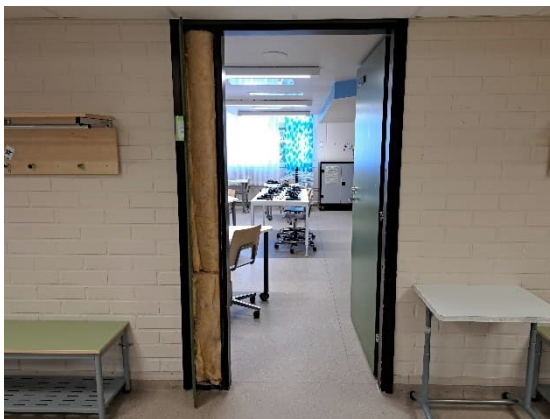
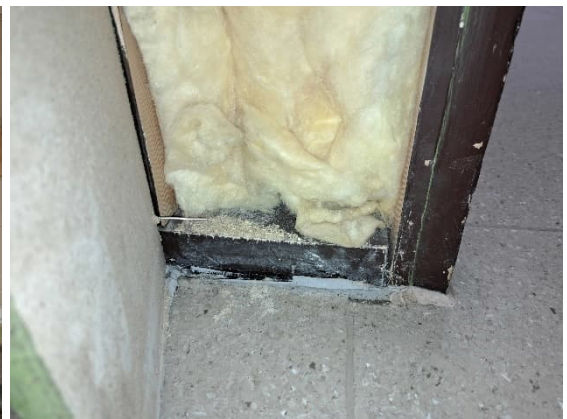
| Avaus ja materiaalinäyte | Tila / huoneselite |
|---|---|
| RA23 | Tila 007, väliseinän kotelointi |

| Avaus ja materiaalinäyte | Tila / huoneselite |
|---|---|
| Ei näytettä | Rakenne sisäpinnasta lueteltuna: <ul style="list-style-type: none"> <li>• maalattu lastulevy 11 mm</li> <li>• puurunko + mineraalivilla 50 mm</li> <li>• maalattu lastulevy 11 mm</li> </ul> |

Välioven viereiseen puurakenteiseen kotelointiin tehtiin rakenneavaus avaamalla lastulevyä. Avauksesta ei havaittu poikkeavaa hajua.

Koteloinnin mineraalivillaeriste poikkesi muista ja oli kivivillan sijasta lasivillaa. Eristeestä ei otettu erillistä mikrobinäytettä.
