# Tutkimusselostus

Rajakylän koulu

Sisäilma- ja kosteustekninen kuntotutkimus

28.5.2024

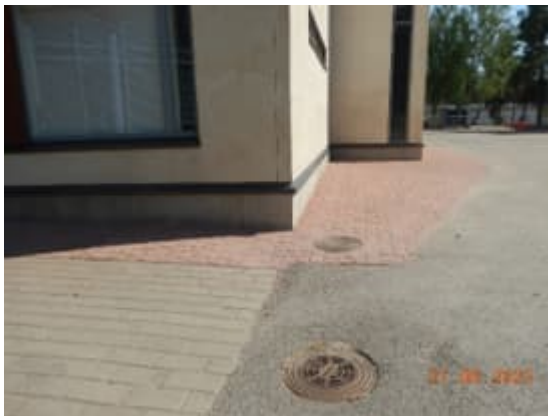
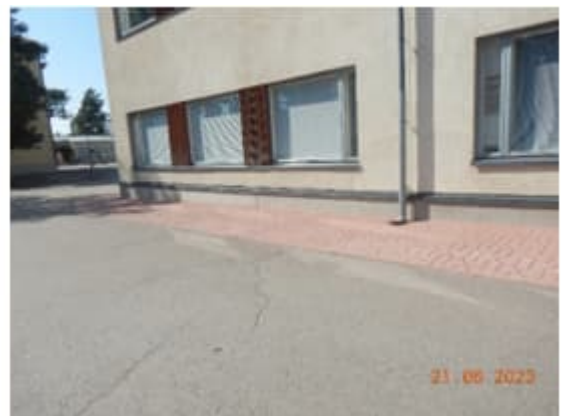
*Kuva 4. Rakennuksen ympärillä kulkee kiveys. Maanpinnan kaadot ovat näillä osilla pääosin asianmukaiset.*

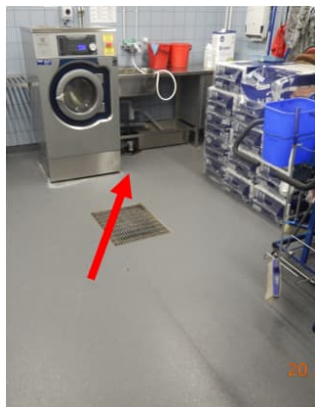
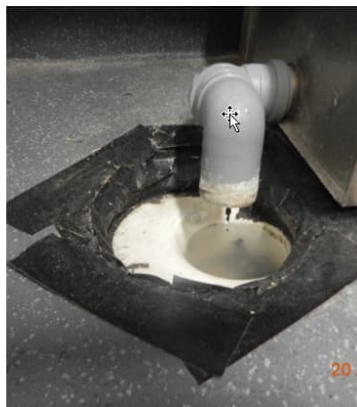
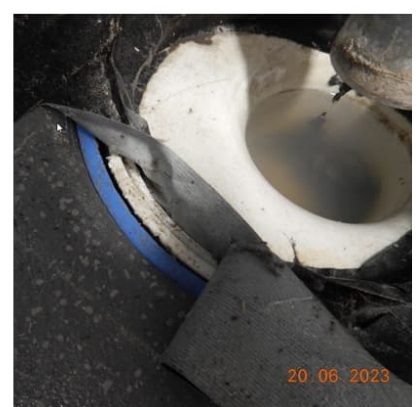
*Kuva 12. Tilan 014 Siivouskeskus lattiakaivon ja lattiapinnan rakenneliitokseen on levitetty paksusti mustaa teippiä.*

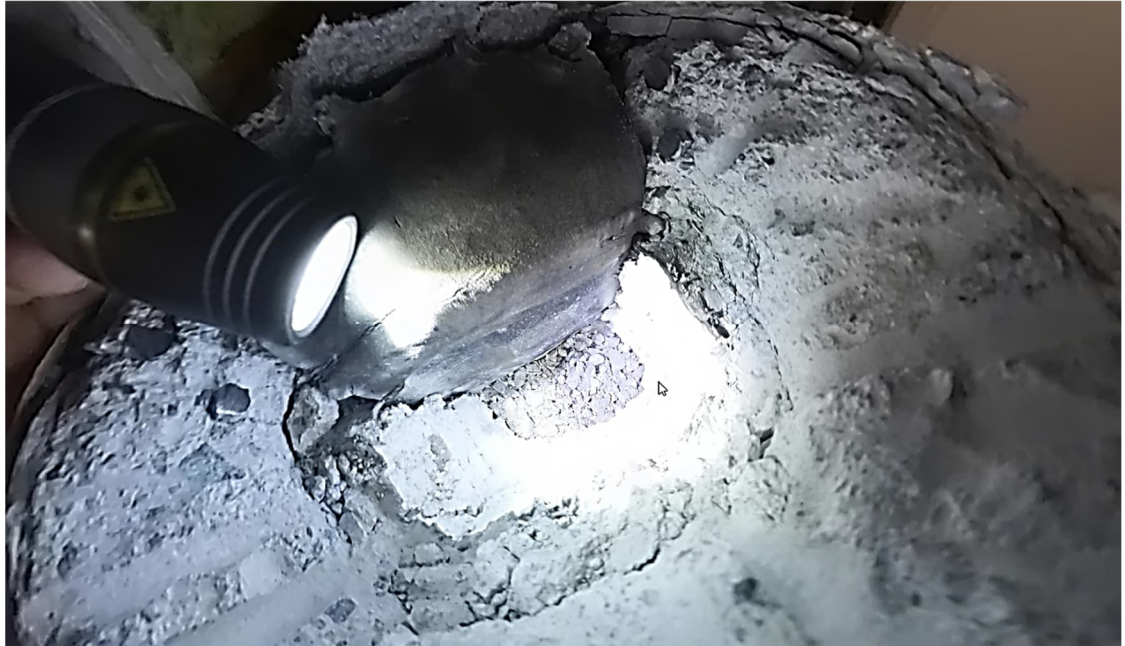
Alapohjarakenne RA1 tilassa 126 OT-1:

*Kuva 22. Rakenneavaus RA1 tehtiin tilan 126 lattiarakenteeseen.*

*Rakenneavaus ulotettiin aina alapohjan sepelikerrokseen saakka. Avauksen perusteella rakenne on suunnitelmien mukainen. Avauksesta ei todettu normaalista poikkeavaa hajua. Tilan oven ollessa kiinni oli tila noin 1..3 Pa alipaineinen tuuletusikkunan kautta mitattuna. Oven ollessa auki tila muuttui ylipaineiseksi noin 6 Pa ja merkkisavua virtasi rakenneavaukseen.*

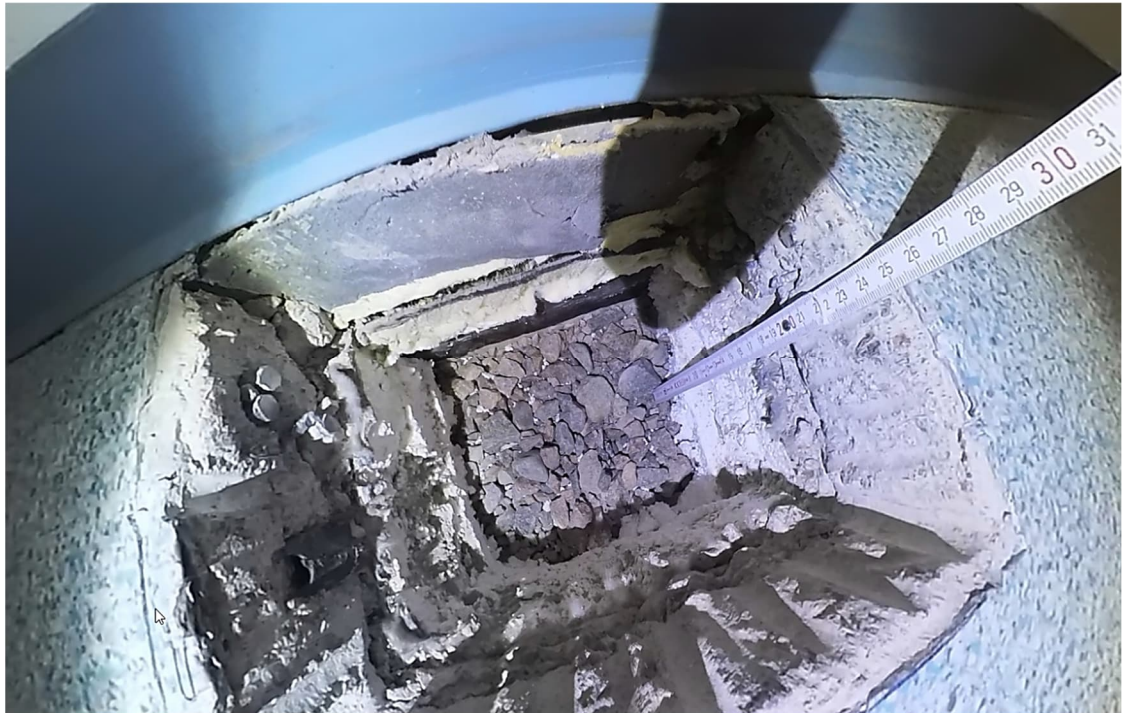
Alapohja RA2, tilassa 127 OT-3:

*Kuva 23. Rakenneavaus RA2 tehtiin tilan 127 lattiarakenteeseen. Rakenneavaus ulotettiin aina alapohjan sepelikerrokseen saakka. Avauksen perusteella rakenne on suunnitelmien mukainen. Avauksesta ei todettu normaalista poikkeavaa hajua.*

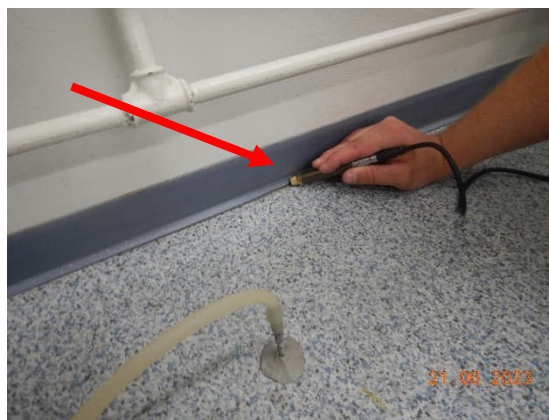
Merkkiainekokeessa MK1 havaittiin yksittäinen pistemäinen vuoto. Paine-ero normaalitilassa 2...5 Pa. Paine-ero kokeen aikana -12...-15 Pa

*Kuva 25. Merkkiainekoe MK1 tilan 103 alapohjaan. Havaittiin yksittäinen pistemäinen vuoto.*

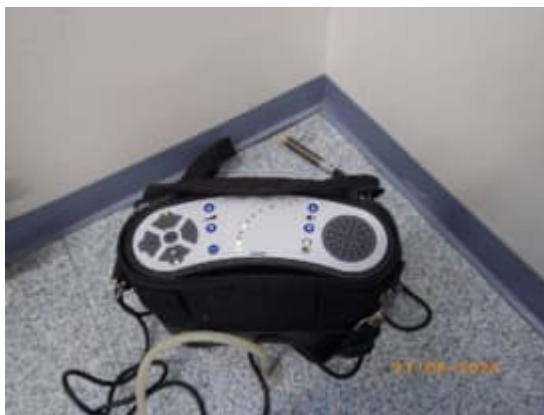
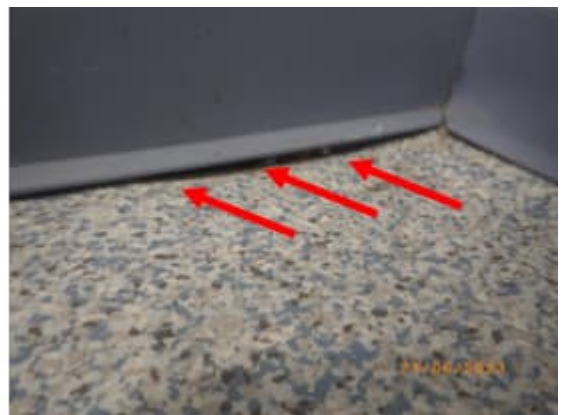
Merkkiainekokeessa MK5 havaittiin runsasta vuotoa lattian kohouman kohdalta, jossa lattiarakenteen ja ulkoseinän rakenneliitos on epätiiveimmillään. Paine-ero kokeen aikana -12...-14,5 Pa. Paine-ero normaalitilassa 0...2 Pa. Normaalitilassa rakenne "hengitti" tilan paine-eron mukaan.

*Kuva 28. Runsasta vuotoa lattian kohouman kohdalla.*

kohoumat ja tiivistämään alapohja-ulkoseinä rakenneliittymän vähintään elastisella liimamassalla 1. kerroksen yksittäisiin tiloihin seuraavan vuoden aikana. Pitkäikäisenä korjauksena suosittelemme rakenneliittymän tiivistämistä siihen tarkoitettujen siveltävien massojen ja vahvikekankaan avulla erillisen suunnitelma mukaisesti. Kellarikerroksen lattian osalta suosittelemme seuraavan 1-2 vuoden kuluessa uusimaan tiiviit lattiapinnoitteet ja huomioimaan pinnoitevalinnassa alapohjan kosteusrasitus pinnoitteelle.

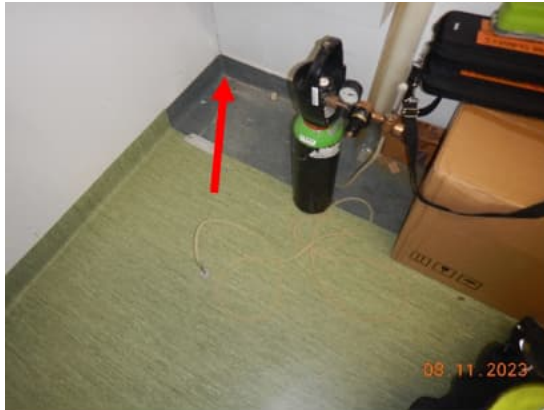
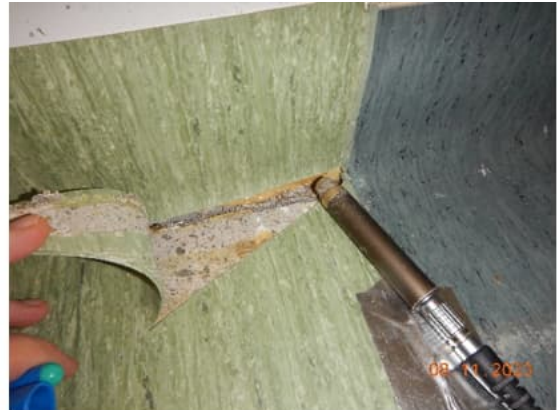
### MK6 (Sähköpääkeskus 028)

Merkkiainekokeessa MK6 havaittiin runsasta vuotoa lattian ja seinän nurkasta maton ylösnoston takaa. Mattoon tehtiin viilto keskemälle lattiarakennetta ja runsasta vuotoa todettiin alapohja-seinä rakenneliittymästä. Rakenneliittymässä on näkyvissä betonirakenteiden välissä solumuovinen erotuskaista. Paine-ero kokeen aikana -13...-15 Pa.

*Kuva 29. Alapohjaliittymässä havaittiin runsasta vuoto maton ylösnoston nurkasta, joka johtuu epätiiviyistä alapohjaliittymästä.*

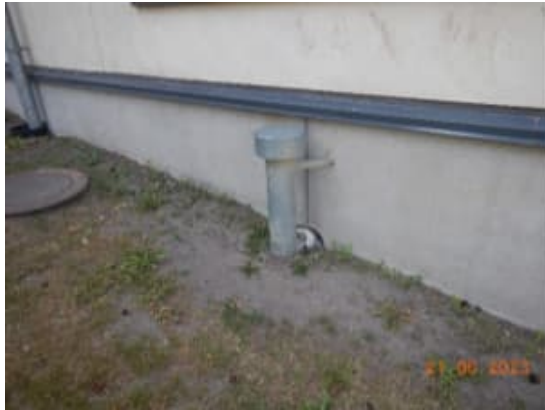
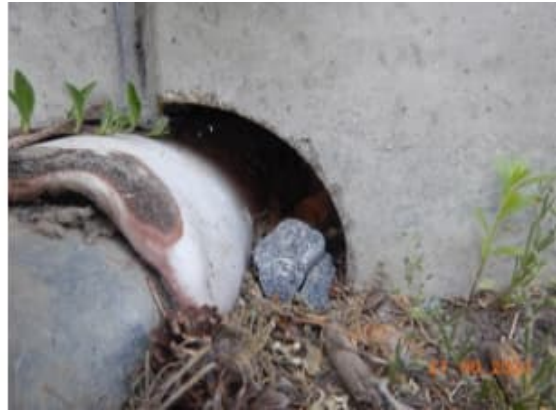
*Kuva 42. Rakennuksen eteläseinustalla on läpivienti sokkelirakenteisiin. Läpiviennin rakenneliittymä on epätiivis.*

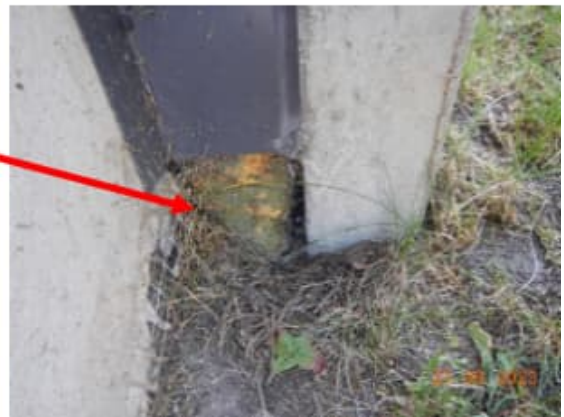
*Kuva 43. Rakennuksen pohjoissivulla on näkyvissä ulkoseinärakenteen eristetila. Eristetilaa on suojattu pellityksellä, mutta pellitys ei jatku riittävän alas. Maanpinnan alapuolelta tilannetta ei tässä tutkimuksessa tutkittu, mutta voi olla mahdollista, että eristetila on avoin myös maan alla.*

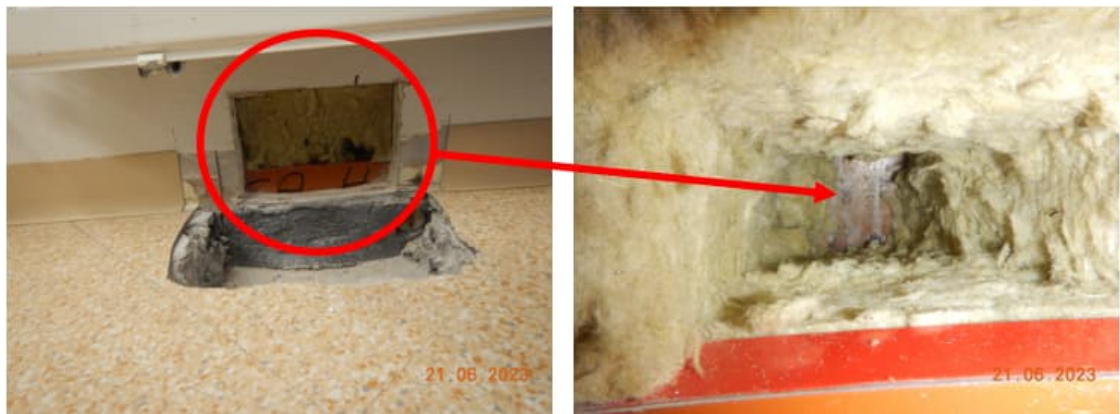
Ulkoseinärakenne RA1 tilassa 126 OT-1 noin 100 mm lattiapinnasta:

*Kuva 45. Rakenneavaus RA1 tehtiin tilan 126 ulkoseinärakenteeseen. Rakenneavaus ulotettiin aina julkisivulasituksen sisäpintaan saakka. Avauksesta ei todettu normaalista poikkeavaa hajua tai ilmavirtausta sisätiloihin. Avauksen perusteella rakenteessa ei ole höyrynsulkumuovia lainkaan. Eristeenä olleesta mineraalivillasta otettiin materiaalinäyte MN1 mikrobianalyysiä varten. Näytteessä ei todettu mikrobikasvua.*

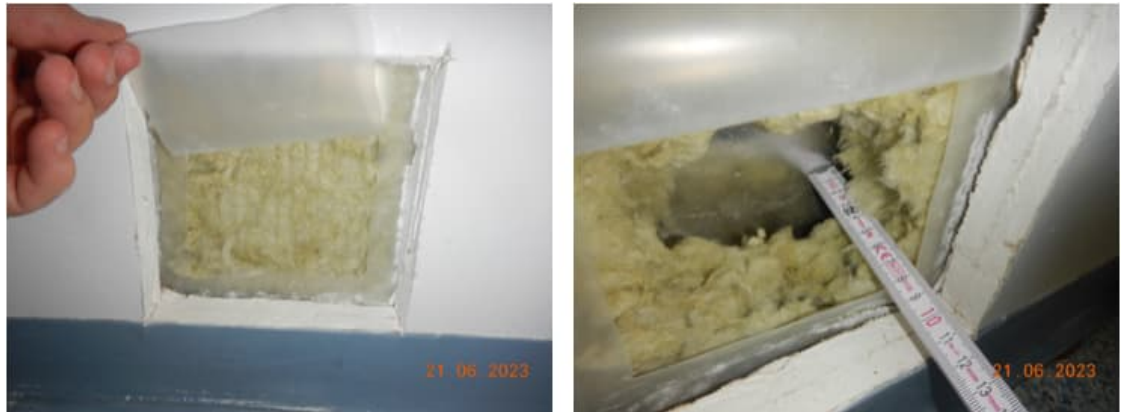
Ulkoseinärakenne RA4 tilassa 105 OT-3 noin 100 mm lattiapinnasta:

*Kuva 46. Rakenneavaus RA4 tehtiin tilan 105 ulkoseinärakenteeseen. Rakenneavaus ulotettiin SPU-eristeen sisäpintaan saakka. Avauksesta ei todettu normaalista poikkeavaa hajua tai ilmavirtausta sisätiloihin. Eristeenä olleesta mineraalivillasta otettiin materiaalinäyte MN3 mikrobianalyysiä varten. Näytteessä ei todettu mikrobikasvua.*

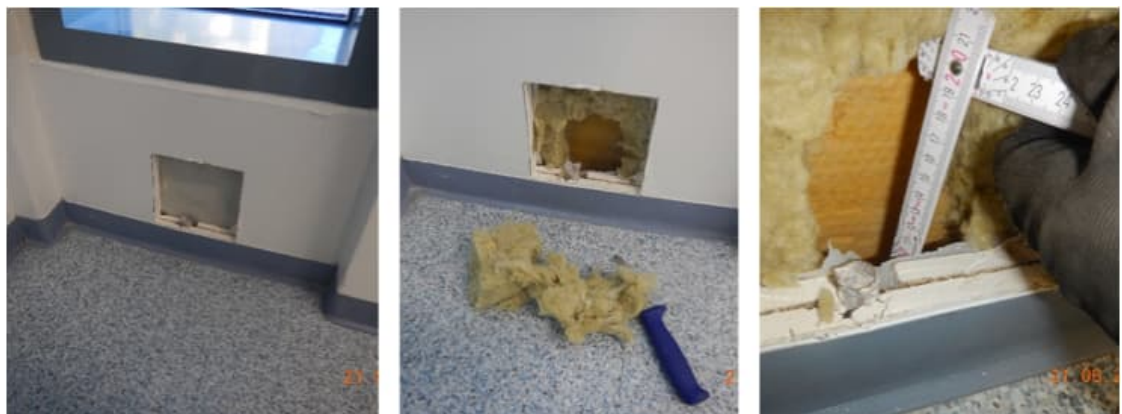
Ulkoseinärakenne RA5 tilassa 127 OT-3 noin 100 mm lattiapinnasta:

*Kuva 47. Rakenneavaus RA5 tehtiin tilan 127 ulkoseinärakenteeseen. Rakenneavaus ulotettiin kovan mineraalivillakerroksen sisäpintaan saakka. Ulkoseinärakenne alkaa lattiapintaa syvemmmältä. Lattiapinnan alapuolella*

*on näkyvillä teräsrankaulkoseinän teräsrakenteita. Avauksesta ei todettu normaalista poikkeavaa hajua tai ilmavirtausta sisätiloihin. Eristeenä olleesta mineraalivillasta otettiin materiaalinäyte MN1 mikrobianalyysyä varten. Näytteessä ei todettu mikrobikasvua.*

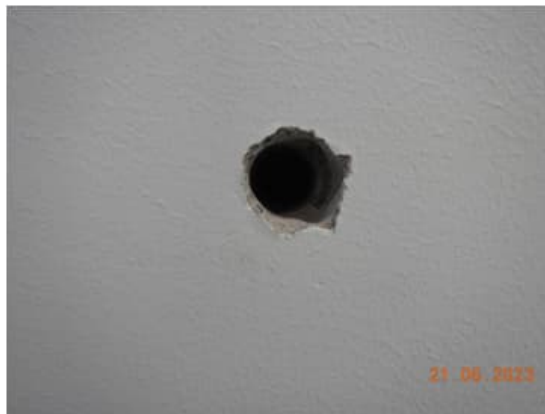
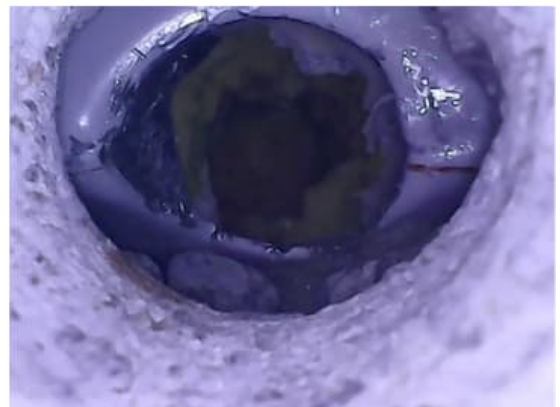
Ulkoseinärakenne RA6 tilassa 127 OT-3 noin 700-1000 mm lattiapinnasta:

*Kuva 48. Rakenneavaus RA6 tehtiin tilan 127 ulkoseinärakenteeseen. Rakenneavaus ulotettiin mineraalivillakerrokseen saakka. Avauksesta ei todettu normaalista poikkeavaa hajua tai ilmavirtausta sisätiloihin. Rakenneavauksella varmistettiin ulkoseinärakenteen suunnitelmien mukaisuus.*

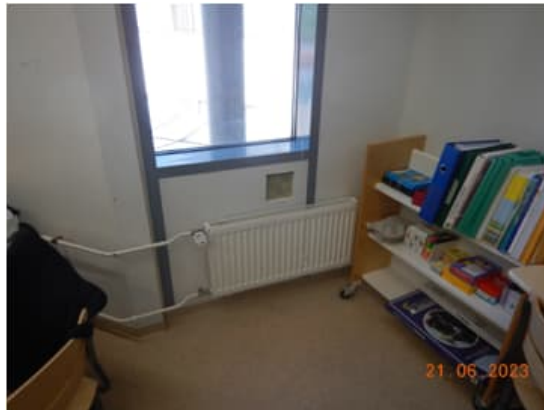
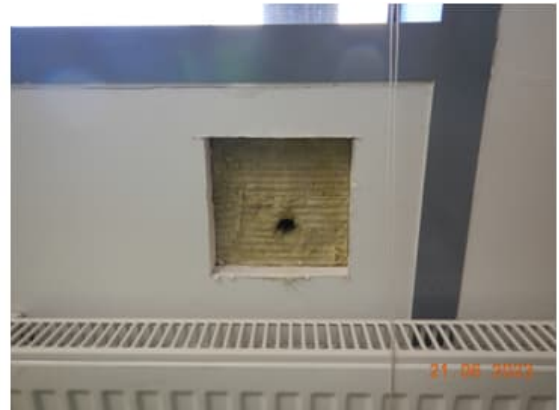
Ulkoseinärakenne RA7 tilassa 223 OT-1 noin 750 mm lattiapinnasta:

*Kuva 49. Rakenneavaus RA7 tehtiin tilan 223 ulkoseinärakenteeseen. Rakenneavauksella haluttiin tutkia levyrakenteisen ulkoseinän kuntoa. Rakenneavaus sijoitettiin ikkunan alakulmaan eri rakenteiden rakenneliittymään. Rakenneavaus ulotettiin aina julkisivulasituksen sisäpintaan saakka. Avauksesta ei todettu normaalista poikkeavaa hajua tai ilmvirtausta sisätiloihin. Avauksen perusteella rakenteessa ei ole höyrynsulkumuovia. Eristeenä olleesta mineraalivillasta otettiin materiaalinäyte MN4 mikrobianalyysiä varten. Näytteessä ei todettu mikrobikasvua.*

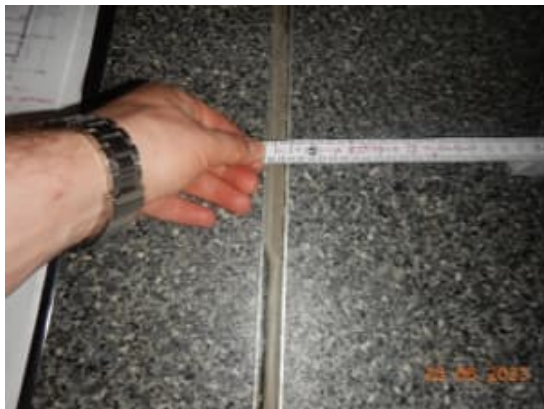
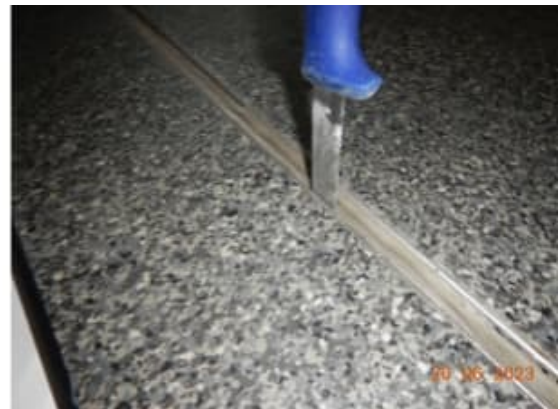
*Kuva 53. Tilassa 238 Kokous on lattiassa liikuntasauva, jonka leveys on tutkitulla kohtaa noin 20 mm. Saumassa oleva elastinen saumamassa on osin irti ja painunut syvälle liikuntasaumaan.*

Tilassa 238 rakenteen liikuntasaumassa todettiin elastisen saumamassan olevan irti ja osin painunut syvemmälle liikuntasamaan. Repaleisen saumamassan epätiivelyskohdista voi liikuntasamaan kertyä likaa ja pesuvesiä. Lika ja kosteus voivat aikaansaada epäpuhtauksia, jolloin ne voivat heikentää paikallisesti sisäilman laatua. Lisäksi liikuntasauvan kautta voi kulkeutua hajuja ja epäpuhtauksia muista tiloista. Suosittelemme puhdistamaan liikuntasauvan ja uusimaan elastisen saumamassan.

- Maanpaineseinän ja 2 kerroksen liikuntasauaman puhdistaminen ja elastisen liimamassan uusiminen.
- Kellarin mikrobivaurioituneen seinäpinnan puhdistus ja kuivumisen tehostaminen.

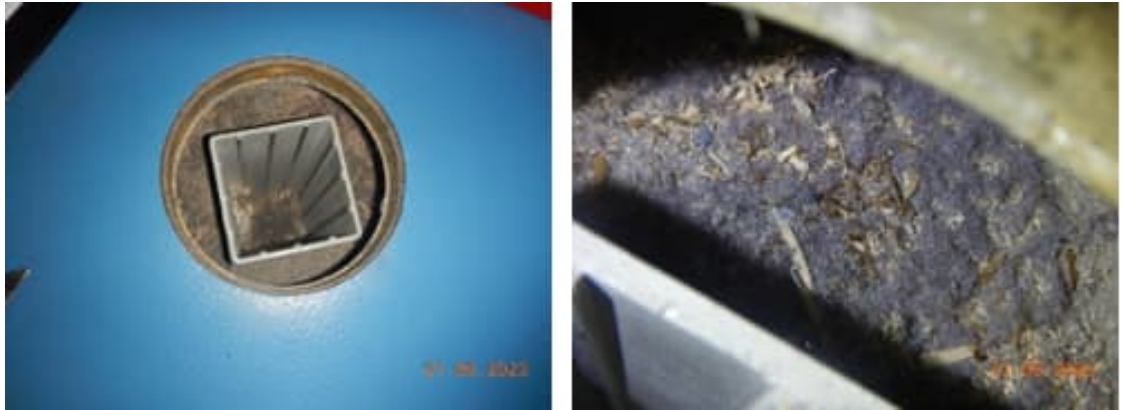
*Kuva 56. Liikuntasalin lattiassa on joustolattia. Betonirakenteen päälle on asennettu puurakenne, jonka yläpinta on levytetty. Levypinnan päälle on asennettu liikuntatilan kumimatto. Suunnitelmien mukaan lattia olisi ollut kokonaan puurakenteinen. Lattiassa on lattiaholkkeja esimerkiksi rekkilaitteita varten. Näistä pääsee katsomaan lattian alusrakennetta. Koolaustilassa on pölyä ja purua sekä paljon ilmeisesti turkiskuoriaisen nahkoja/kuoria. Koolaustilassa oli puumateriaalin haju.*

[REDACTED] Lattiarakenteen ilmatilaan tehtyjen olosuhdemittausten perusteella ilmatilan kosteuspitoisuus on tavanomaisella tasolla eikä näin ollen aiheuta toimenpiteitä. Joustolattian rakenteita tutkittiin lattiaholkin kautta. Koolaustilassa oli tällä kohtaa paljon pölyä ja ilmeisesti turkiskuuoriaisen nahkoja/kuoria. Turkiskuuoriaiset ovat suomessa yleisiä. Ne viihtyvät lämpimissä ja pimeissä paikoissa ja syövät tekstiilipölyä ja hyönteisiä. Aikuinen kuoriainen ei syö mitään, vaan parveilee asuintiloissa. Toukka voi vahingoittaa villaa, turkiksia ja tekstiilejä. Tällaisia ongelmia ei lähtötietojen mukaan koululla ole, joten kuoriaisten nahkalöydökset eivät

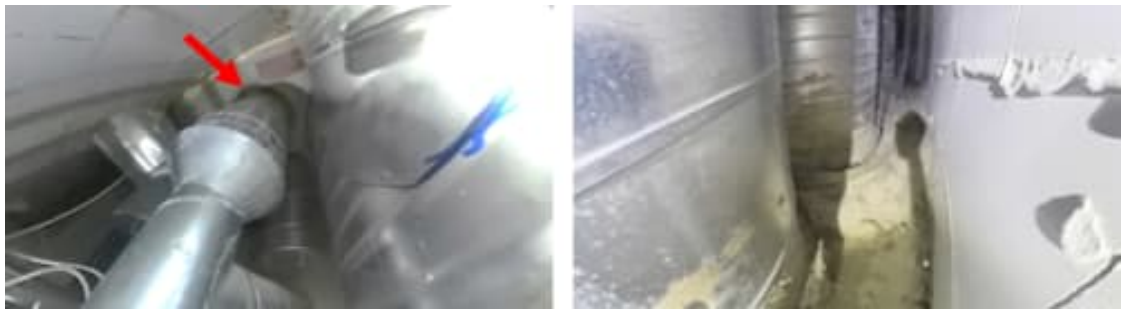
*Kuva 57. Tilassa 113 on nähtävillä ilmanvaihtokanavien läpivientejä alapuolelta välipohjan läpi. Ilmanvaihtokanavien läpivienneissä todettiin tilkkeenä ja tiivistyksenä olevan näkyvällä osalla mineraalivillaa. Tilassa 210 todettiin yläpuolelta tutkien läpivientien juurilla olevan tiivistysvalut.*

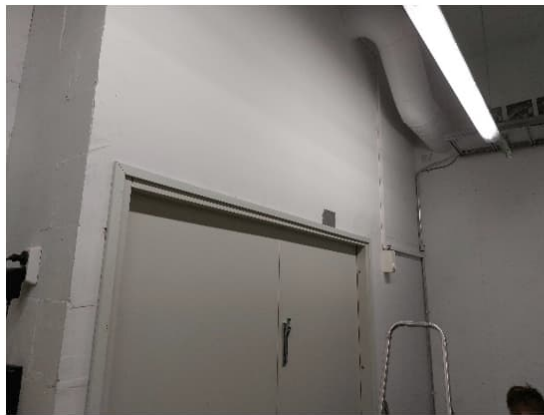
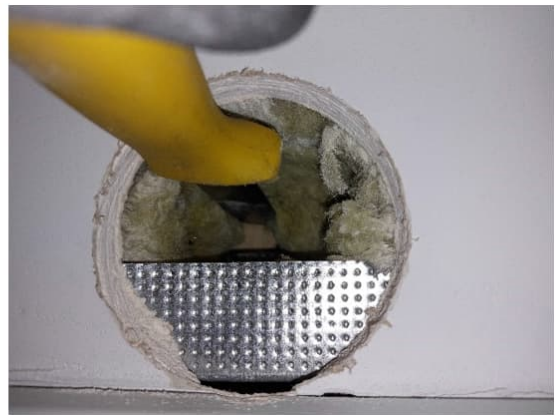
Väliseinärakenne RA8 tilassa 028 SPK oven yläpuolella:

*Kuva 60. Rakenneavaus RA8 tehtiin tilan 028 oven yläpuoliseen väliseinärakenteeseen. Avauksesta ei todettu normaalista poikkeavaa hajua tai ilmavirtausta sisätiloihin. Eristeenä olleesta mineraalivillasta otettiin materiaalinäyte MN5 mikrobianalyysiä varten. **Näytteessä todettiin mikrobikasvua.***

Tutkittavassa väliseinässä ei havaittu tehdyssä tarkastelussa ylimääräiseen kosteuteen viittaavia merkkejä. Alueella tapahtunut vesivuoto on mahdollisesti kastellut väliseinärakennetta tai vuotoveden mukana on rakenteeseen kulkeutunut epäpuhtauksia, minkä vuoksi väliseinän mineraalivillaeriste on vaurioitunut. Voi olla myös mahdollista, että epäpuhtaudet ovat olleet mineraalivillassa jo ennen seinärakenteeseen asentamista. Materiaalinäytteessä ei todettu kosteusvaurioon viittaavia aktinomykeetti- eikä homeitiöpitoisuuksia, mutta kohonnut bakteeripitoisuus saattaa heikentää sisäilman laatua paikallisesti. Sähköpääkeskuksen 028 väliseinän kipsilevytykset sekä mineraalivillaeristeet suositellaan uusittavaksi.

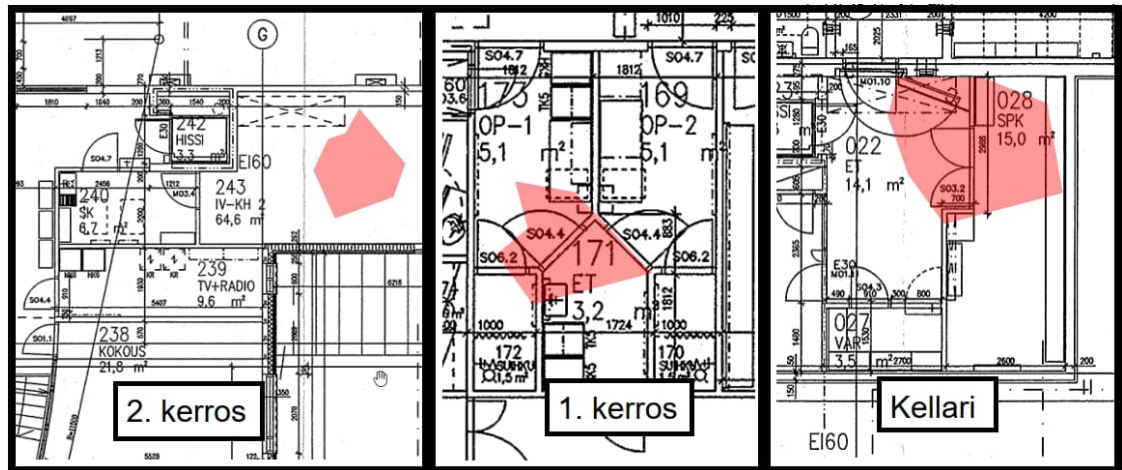
Kuva 61. Tutkimusten aikana saatiin koulun vartijalta tietoa kahden vuoden sisällä tapahtuneesta vesivuodosta iv-konehuoneessa. Yllä olevissa kuvissa on esitetty pohjapiirroksissa punaisella värillä korostaen oletettu vuotoalue. Iv-konehuoneen 243 lattialla oli ollut havaintojen mukaan kymmeniä milliejä vettä, ja sitä oli valunut tilojen 171, 172, 173 rakenteiden läpi aina kellarin saakka tilojen 022 ja 028 lattialle. Kohdekäynnin yhteydessä ei asiaa tutkittu perusteellisesti, mutta aistinvaraisten huomioiden perusteella selkeitä ja laajoja vuotoveden aiheuttamia vaurioita ei havaittu.

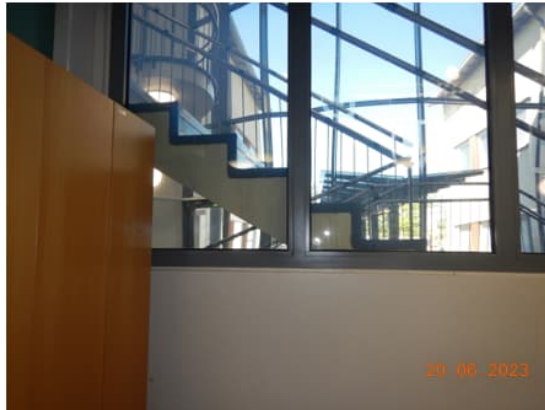
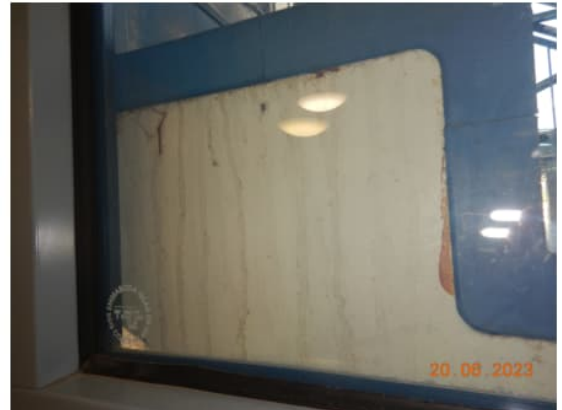
*Kuva 64. Tilassa 117 on ikkunat tuulikaappiin 116, josta on portaita pitkin pääsy 2. kerroksen tiloihin. Rappusen pesuvedet valuvat porrasaskelelementtien sivuja pitkin ja luovat nuhjuisen vaikutelman. Rakennetta on vaikea puhdistaa sen ollessa miltei kiinni käytävälle osoittavaan ikkunaan.*

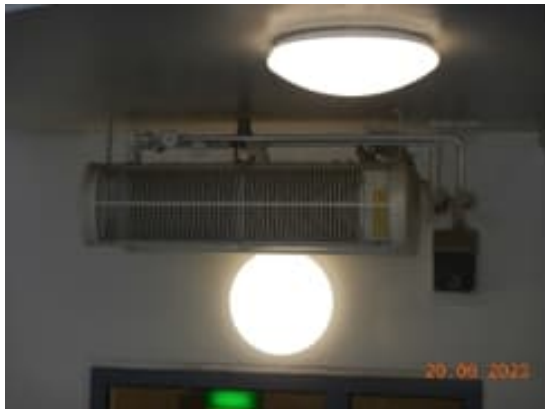
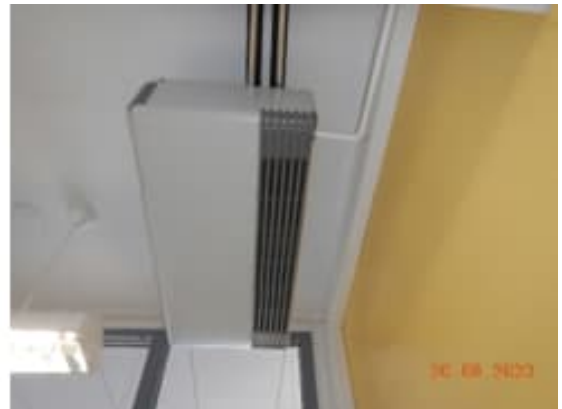
*Kuva 65. Tiloissa 116 TK, 117 mediat sekä 215 mediat on vesikiertoisia puhallinkonvektoreita. Tiloissa 117 ja 215 olevien laitteiden kohdalla havaittiin, että 1. kerroksessa olevien konvektorien suodattimet olivat selkeästi likaisempia kuin 2. kerroksen konvektorien. Likaiset suodattimet voivat lisätä epäpuhtauksia puhallinkonvektoreissa ja aiheuttaa käyttöalueidensa tiloissa heikentynyttä sisäilmanlaatua. Suosittelemme puhdistamaan konvektorit ja suodattimet säännöllisesti.*

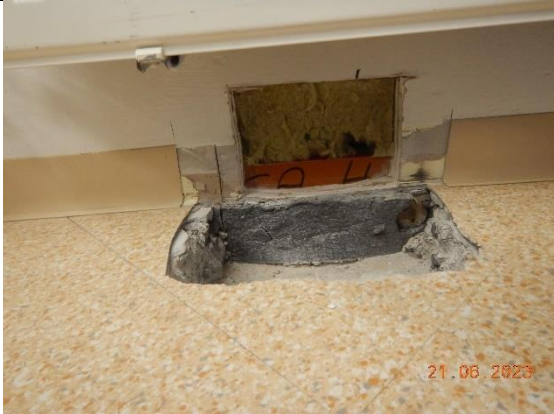
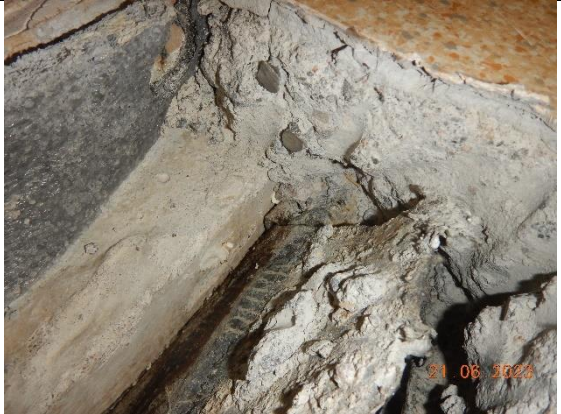
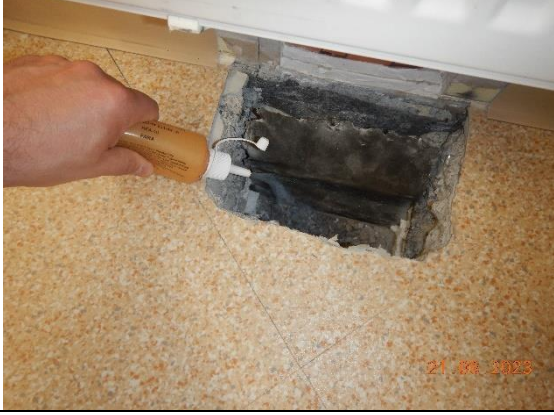
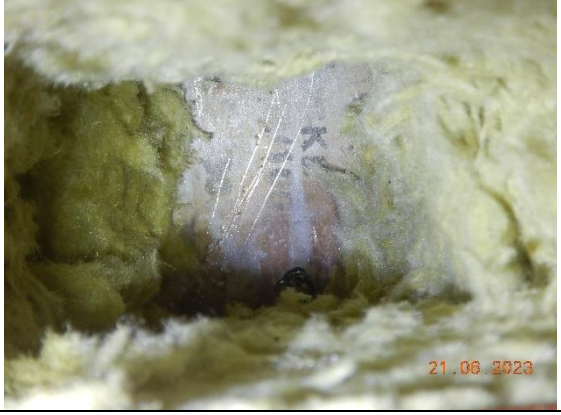
| Avaus ja materiaalinäyte | Tila / huoneselite | |
|---|---|---|
| <p>Rakenneavaus tehtiin opetustilaan 126 ulkoseinän ja alapohjan väliseen rakenneliittymään.</p> <p><u>Rakenteessa ei ole höyrynsulkumuovia.</u> Rakenneavauksesta ei havaittu poikkeavia hajua eikä materiaaleissa värimuutoksia.</p> <p>Opetustilan oven auki kiinni oli ilmavirta selkeä sepelikerrokseen päin. Oven ollessa kiinni ilmavirtaa ei juurikaan ollut.</p> <p>Väliseinärakenteen eristeenä olevasta mineraalivillasta otettiin materiaalinäyte MN2 mikrobi-analyysiin. <b>Näytteessä ei todettu mikrobikasvua.</b></p> | | |

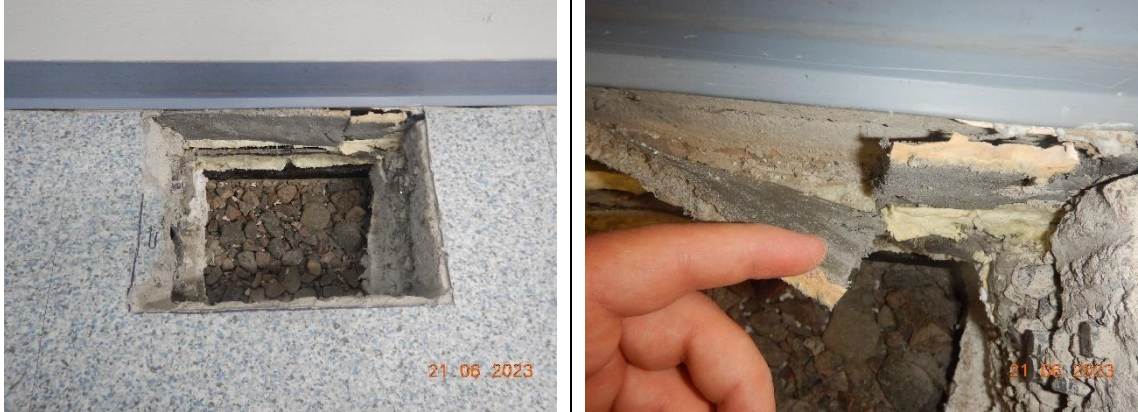
| Avaus ja materiaalinäyte | Tila / huoneselite |
|---|---|
| Rakenneavaus tehtiin opetustilan 127 alapohjaan ulkoseinän viereen. Rakenteessa havaittiin asianmukainen irrotus- ja radonkaista. Rakenneavauksesta ei havaittu poikkeavia hajua | |

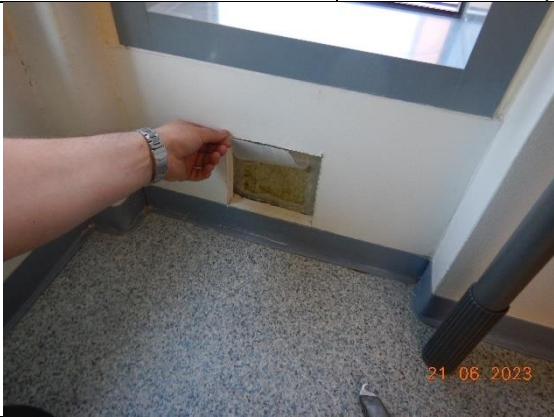
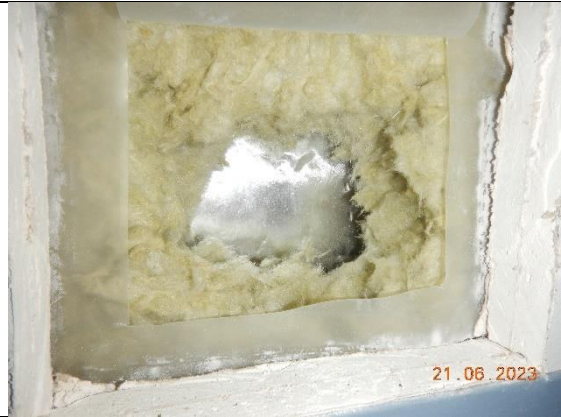
| Avaus ja materiaalinäyte | Tila / huoneselite |
|---|---|
| <p>Rakenneavaus tehtiin opetustilaan 105 ulkoseinään.</p> <p>Rakenneavauksesta ei havaittu poikkeavia hajua eikä materiaaleissa värimuutoksia.</p> <p>Väliseinärakenteen eristeenä olevasta mineraalivillasta otettiin materiaalinäyte MN3 mikrobi-analyysiin. Näytteessä ei todettu mikrobikasvua.</p> | |

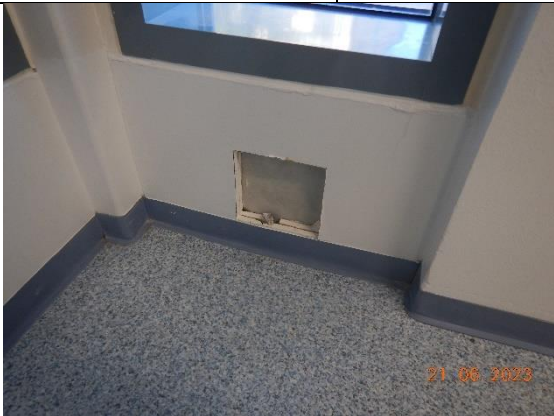
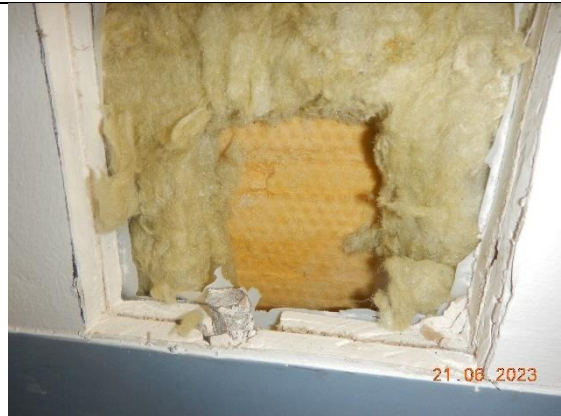
| Avaus ja materiaalinäyte | Tila / huoneselite |
|---|---|
| <p>Rakenneavaus tehtiin opetustilaan 127 ulkoseinään.</p> <p>Rakenneavauksesta ei havaittu poikkeavia hajua eikä materiaaleissa värimuutoksia.</p> <p>Väliseinärakenteen eristeenä olevasta mineraalivillasta otettiin materiaalinäyte MN1 mikrobi-analyysiin. Näytteessä ei todettu mikrobikasvua.</p> | |

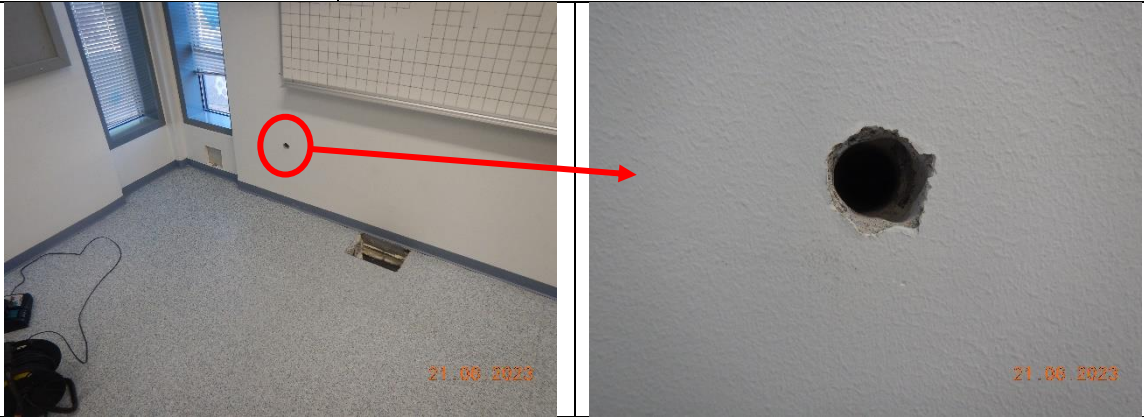
| Avaus ja materiaalinäyte | Tila / huoneselite |
|---|---|
| Rakenneavaus tehtiin opetustilaan 127 ulkoseinään.<br>Rakenneavauksesta ei havaittu poikkeavia hajua eikä materiaaleissa värimuutoksia. Rakenneavaus tehtiin poraamalla ja sillä haluttiin varmistaa rakenteen suunnitelmien mukaisuus. | |

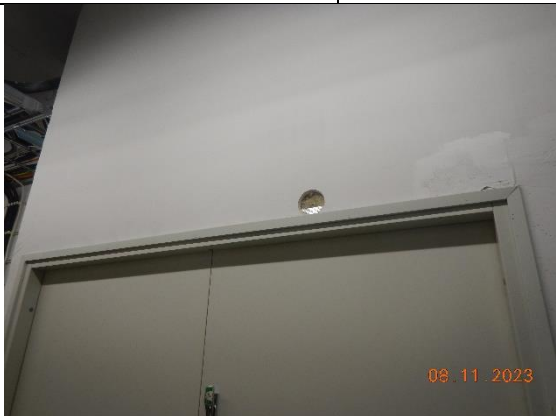
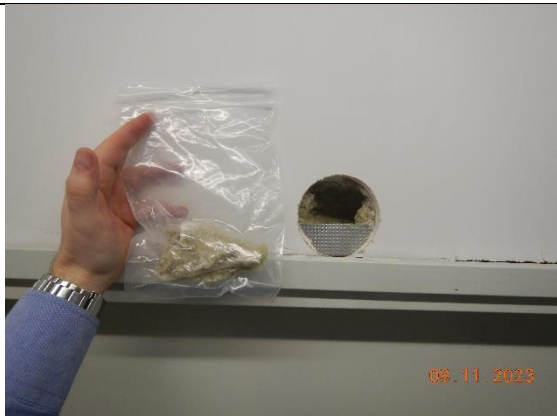
| Avaus ja materiaalinäyte | Tila / huoneselite |
|---|---|
| <p>Rakenneavaus tehtiin sähköpääkeskuksen 028 väliseinään.</p> <p>Rakenneavauksesta ei havaittu poikkeavia hajua eikä materiaaleissa värimuutoksia. Vesivuotojälkiä ei myöskään rakenteissa havaittu.</p> <p>Väliseinärakenteen eristeenä olevasta mineraalivillasta otettiin materiaalinäyte MN5 mikrobi-analyysiin. <b>Näytteessä todettiin mikrobikasvua.</b></p> | |

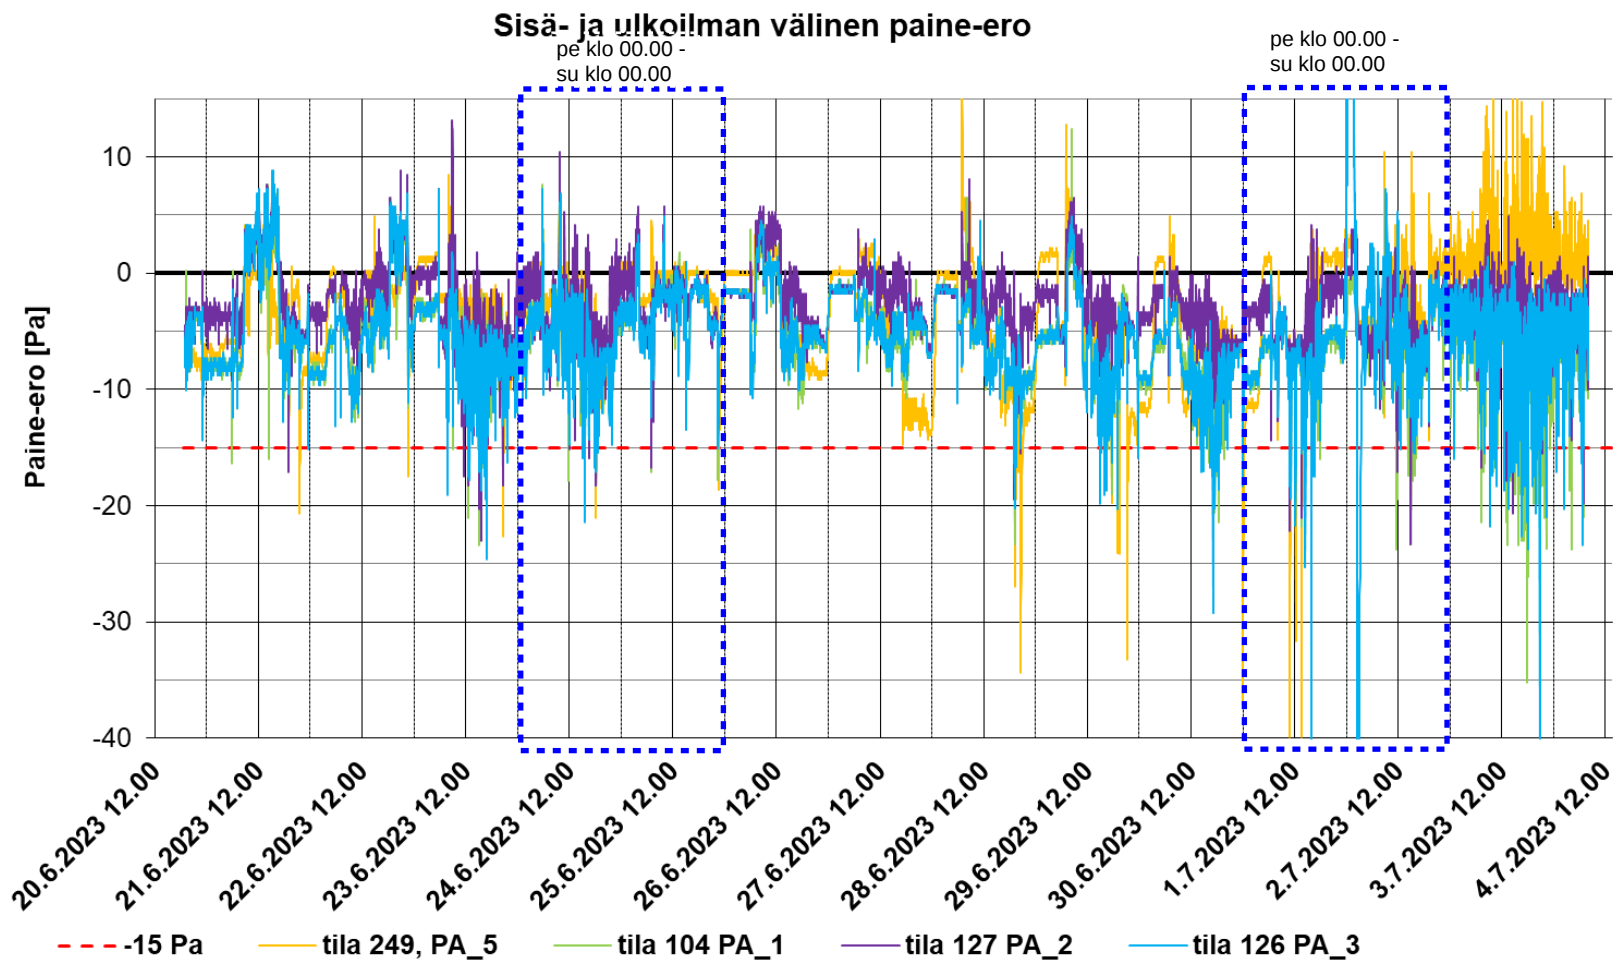
Kuvaaja 1. Sisä- ja ulkoilman välinen paine-ero aikavälillä 20.6.-5.7.2023. Painesuhteet vaihtelivat mittausjaksolla noin 10...-18 Pa.

Painesuhteiden vaihtelun johdosta suosittelemme selvittämään ilmanvaihdon toimintaa ja tasapainottamaan ilmanvaihdon painesuhteita. Painesuhteiden oikealla hallinnalla riskit niin rakenteiden kautta sisäilmaan kulkeutuvista epäpuhtauksista kuin kosteuslišan aiheuttamisesta rakenteille vähenevät tai poistuvat kokonaan.

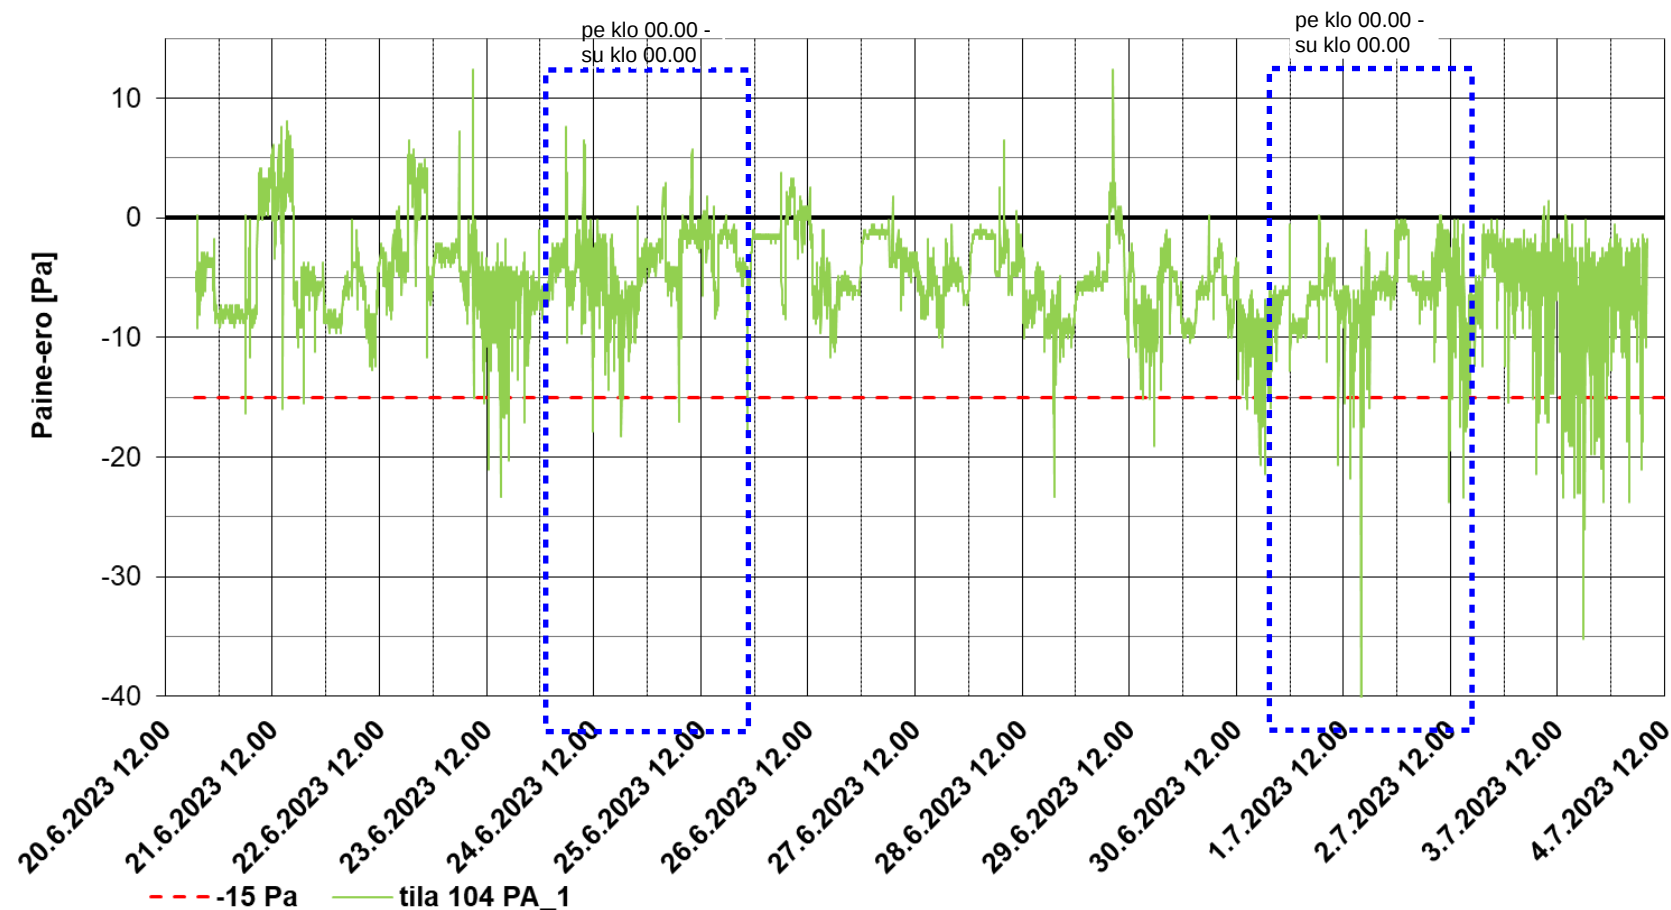
Kuvaaja 2. Sisä- ja ulkoilman välinen paine-ero tilassa 104 aikavälillä 20.6.-5.7.2023. Painesuhteet vaihtelivat mittausjaksolla noin 8...-18 Pa.

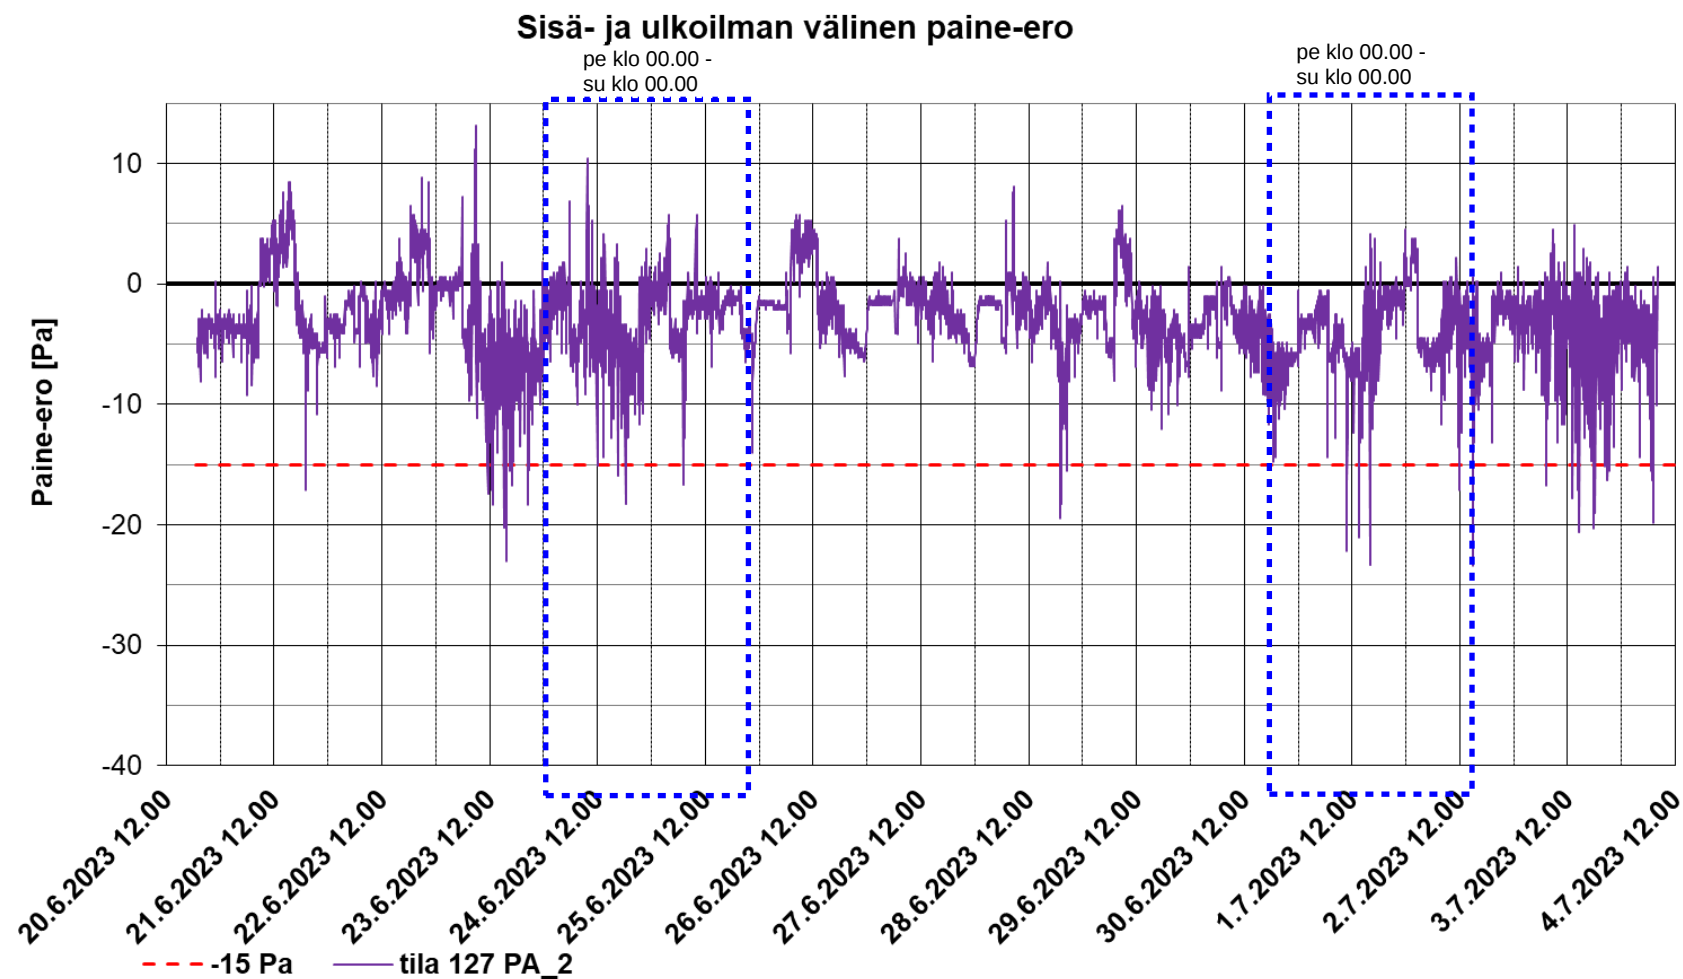
Kuvaaja 3. Sisä- ja ulkoilman välinen paine-ero tilassa 127 aikavälillä 20.6.-5.7.2023. Painesuhteet vaihtelivat mittausjaksolla noin 7...-15 Pa.
