# Tutkimusselostus

Rajakylän koulu

Sisäilma- ja kosteustekninen kuntotutkimus

28.5.2024

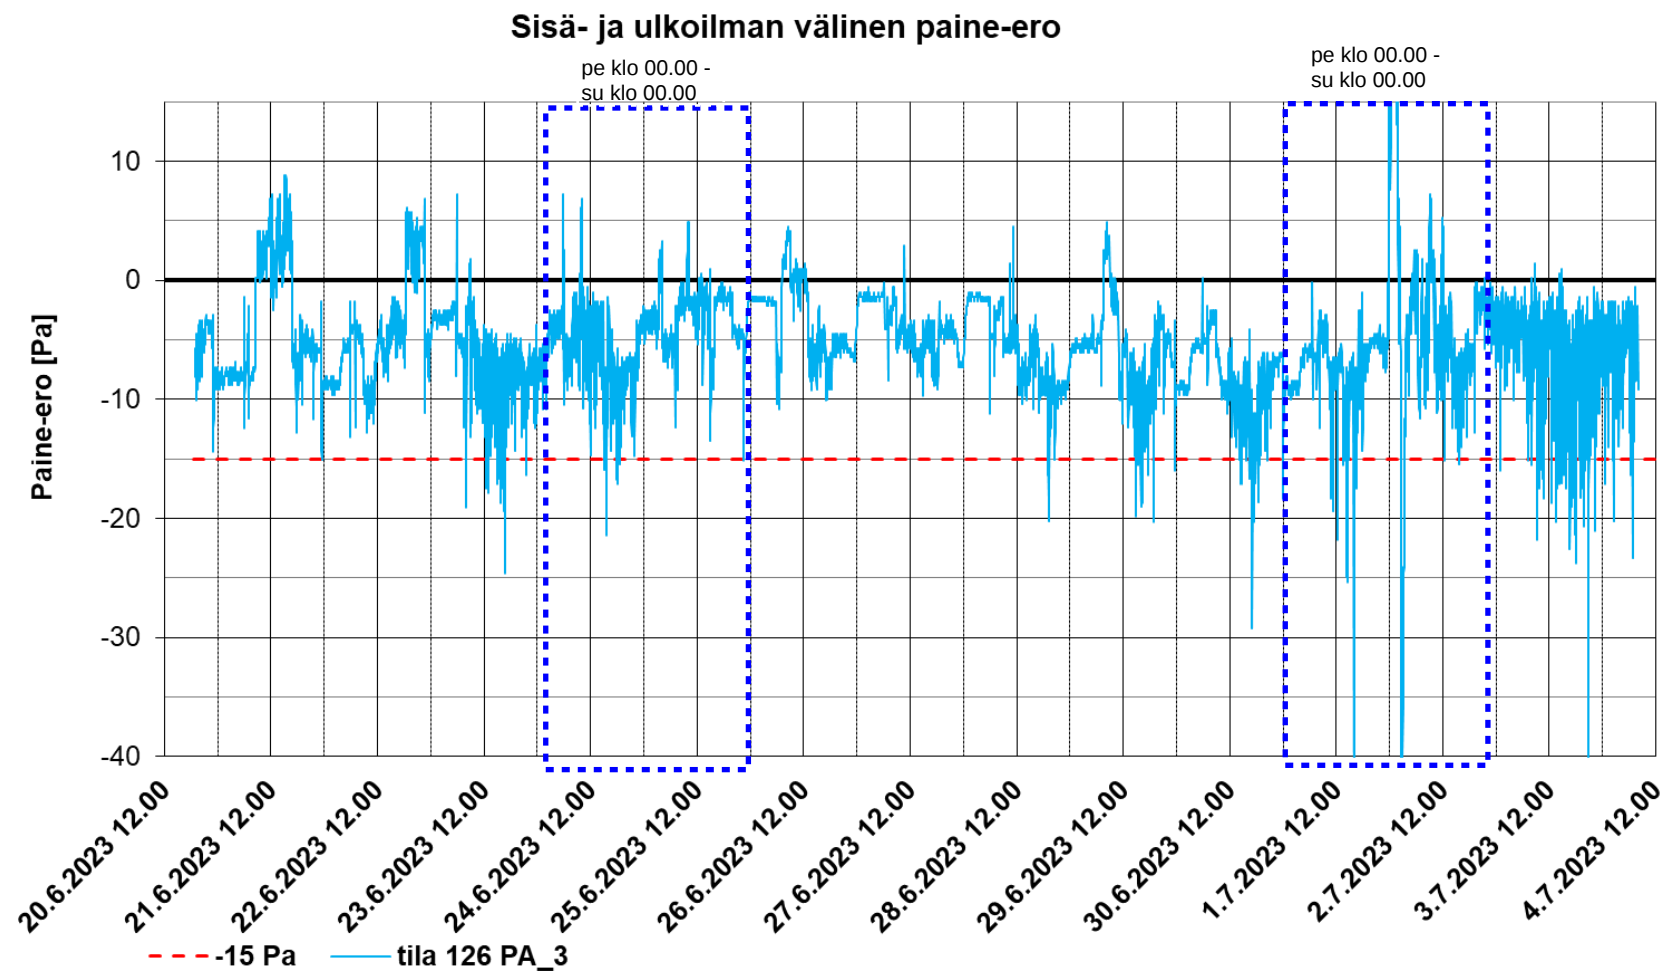
Kuvaaja 4. Sisä- ja ulkoilman välinen paine-ero tilassa 126 aikavälillä 20.6.-5.7.2023. Painesuhteet vaihtelivat mittausjaksolla noin 7...-17 Pa.

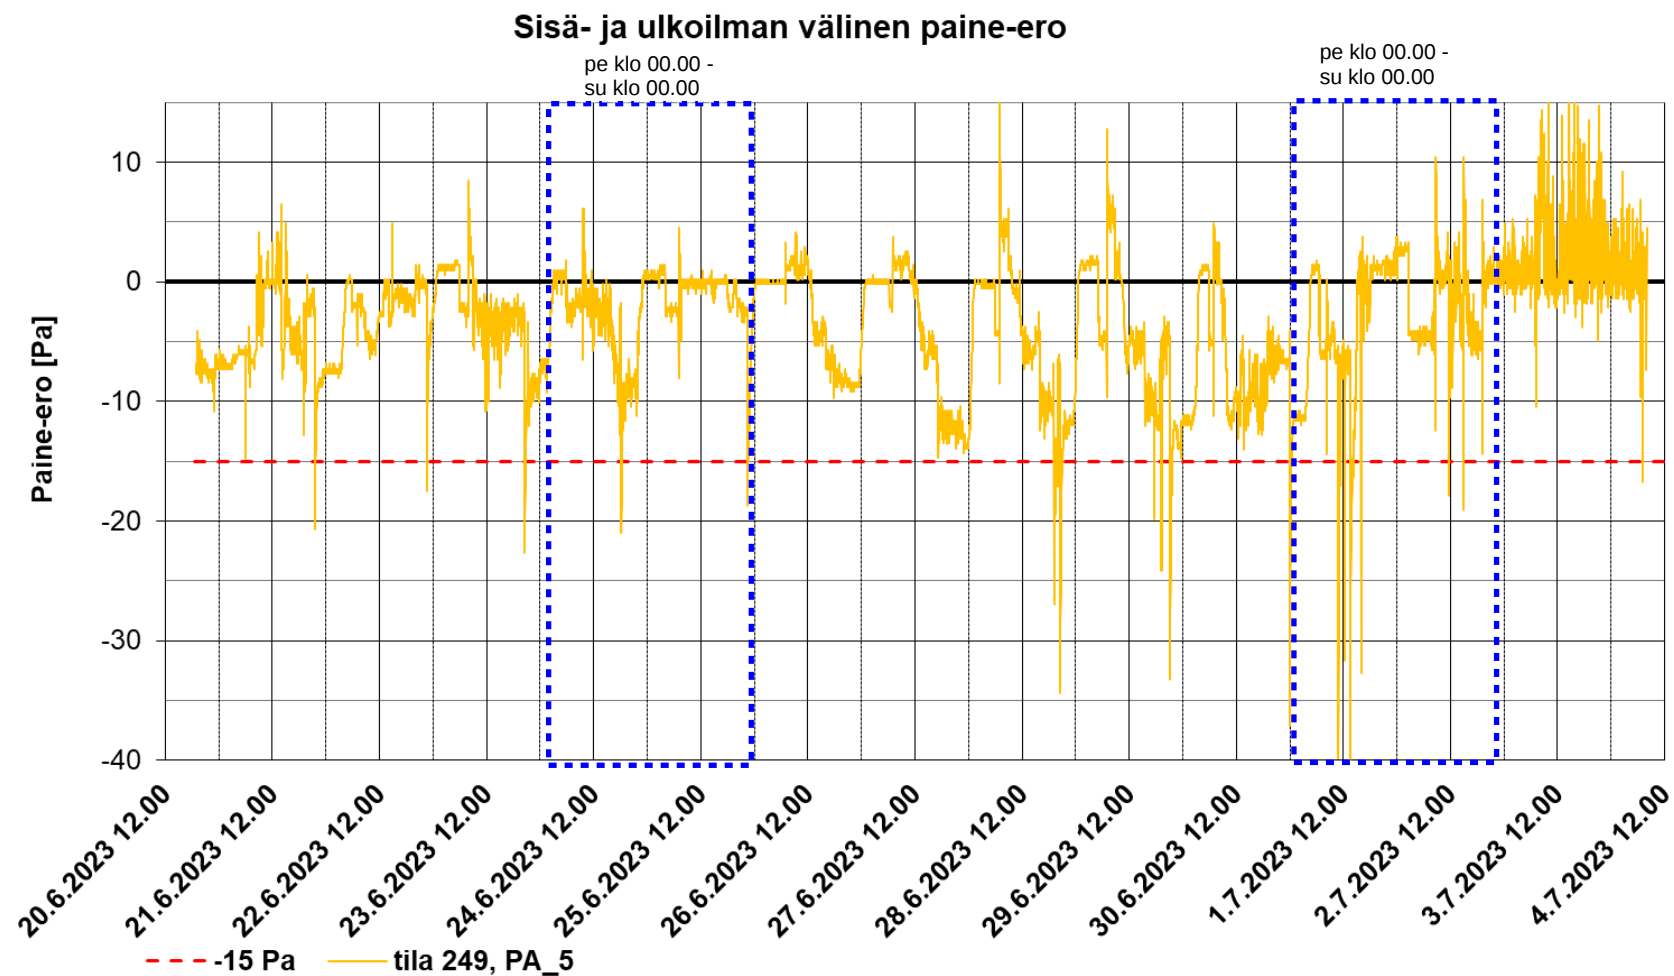
Kuvaaja 5. Sisä- ja ulkoilman välinen paine-ero tilassa 249 aikavälillä 20.6.-5.7.2023. Painesuhteet vaihtelivat mittausjaksolla noin 8...-15 Pa.
