## Dickursby förskola

Sisäilma-, kosteus- ja ilmanvaihtotekninen kuntotutkimus

03.06.2024

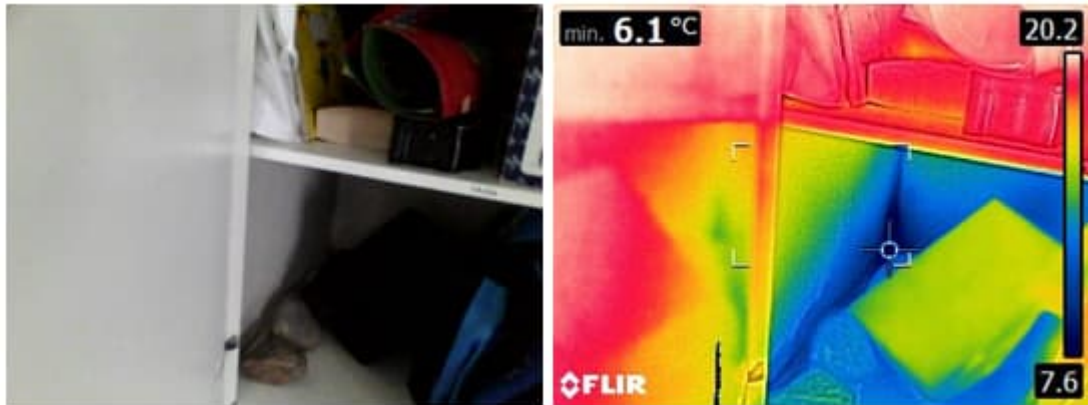
Kuva 11. Myös väliseinien ja alapohjan rakenneliitos keskellä rakennusta tilassa 113 p on hyvin kylmä. Rakenneliitos on kiinteän kaapin sisällä. Kaapin oven ollessa kiinni, lämmin sisäilma ei lämmitä rakenneliittymää.

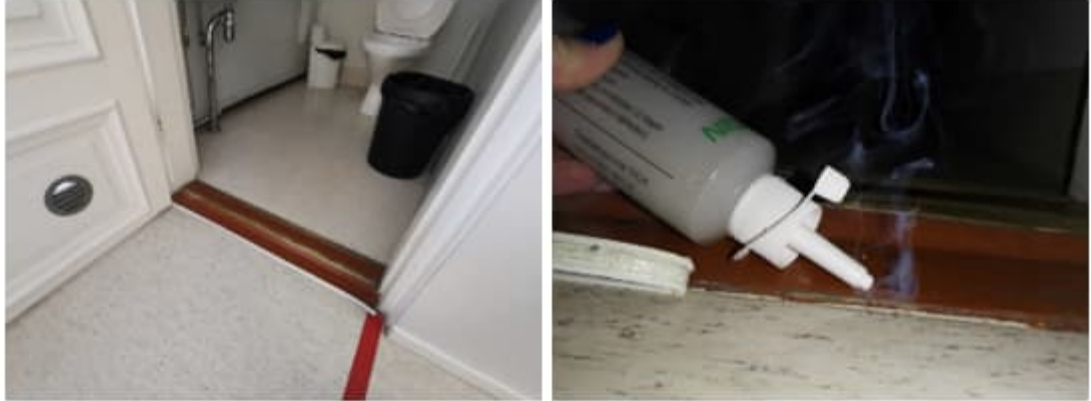
*Kuva 13. Tilojen 109P-112P kynnyksiin on asennettu ikkunoihin ja oviin tarkoitettu tiivistysnauha, joka jättää rakoja liittymään sekä kiinnittyy heikosti alustaan. Liittymästä havaittiin voimakkaitakin ilmavirtauksia käyttötiloihin.*

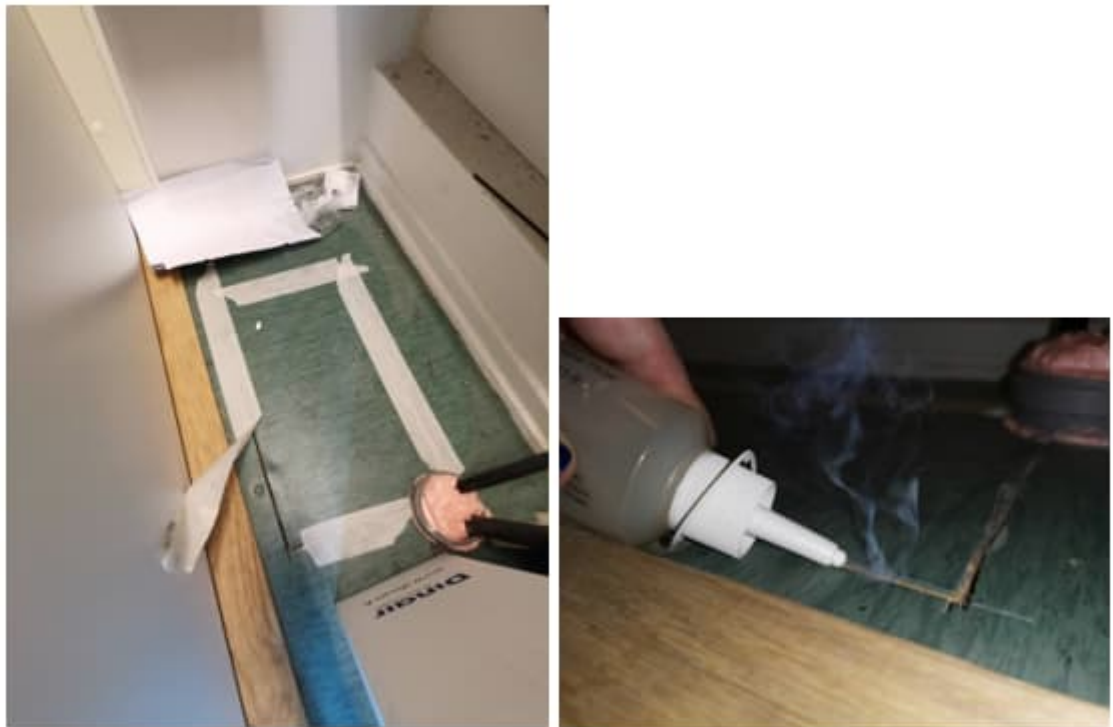
*Kuva 14. Tilan 114P sähkökaapin putkiläpivienti on tiivistetty uretaanivaahdolla ja on näiltä osin tiivis. Kuitenkin lattiassa oleva sahattu*

*alue on tiivistetty pelkällä maalarinteipillä. Sahatusta saumasta havaittiin ilmavirtauksia tilaan.*

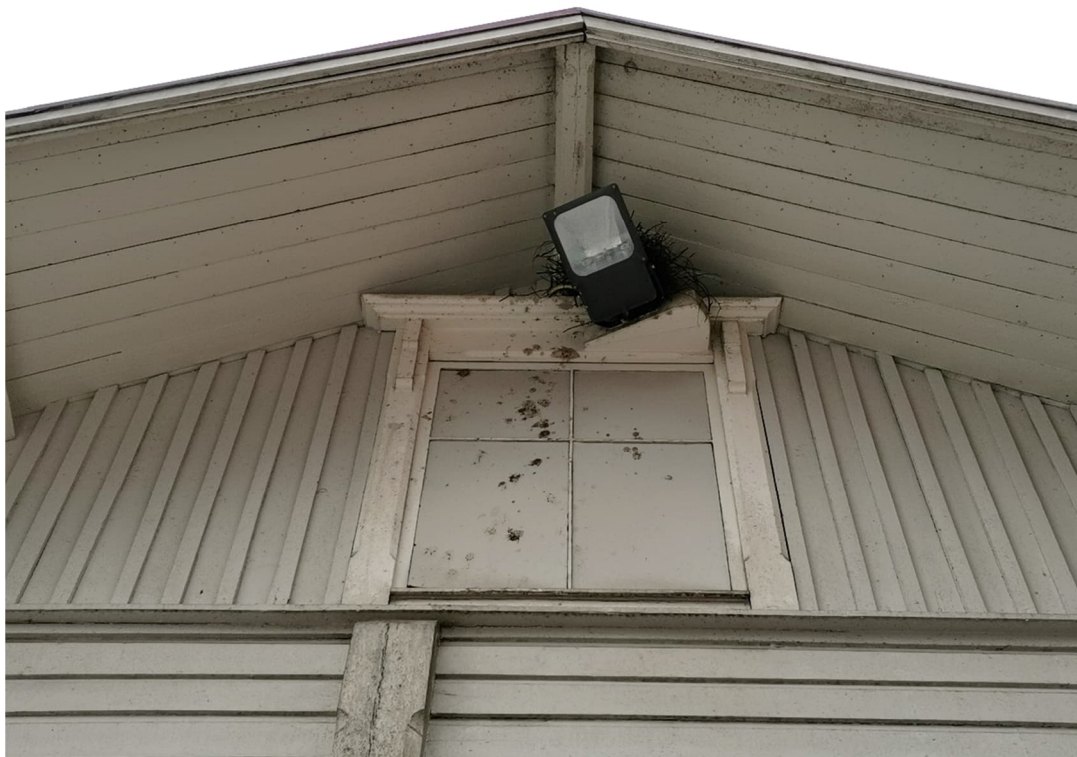
*Kuva 25. Ulkoseinien yläosassa, räystäiden alla havaittiin kahdessa kohdassa linnunpesät. Myös julkisivussa on näiltä osin linnun ulostetta.*

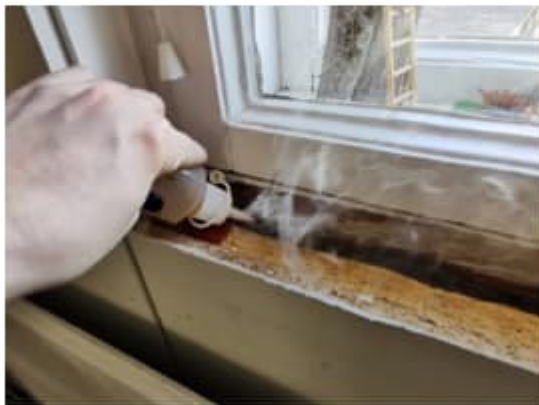
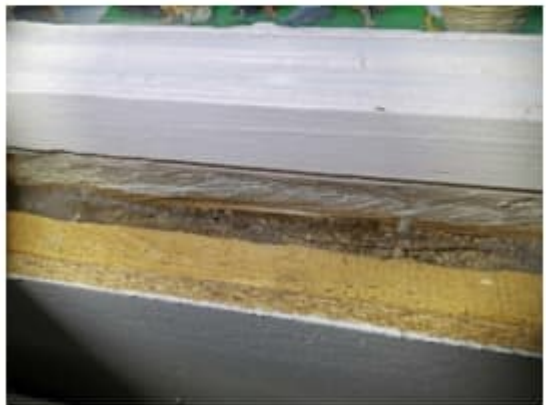
Kuva 29. Tilojen 101–103 p sekä 108–113 p ulkoseiniin on asennettu lisäkoolaus 50 mm ja maalattu lastulevy. Ikkunalaudan takaa havaittiin voimakas ilmavirta tilaan, sekä välissä pölyä ja likaa. Ilmavirran mukana oli aistittavissa voimakas puukuuti- ja lastulevyn epämiellyttävä haju.

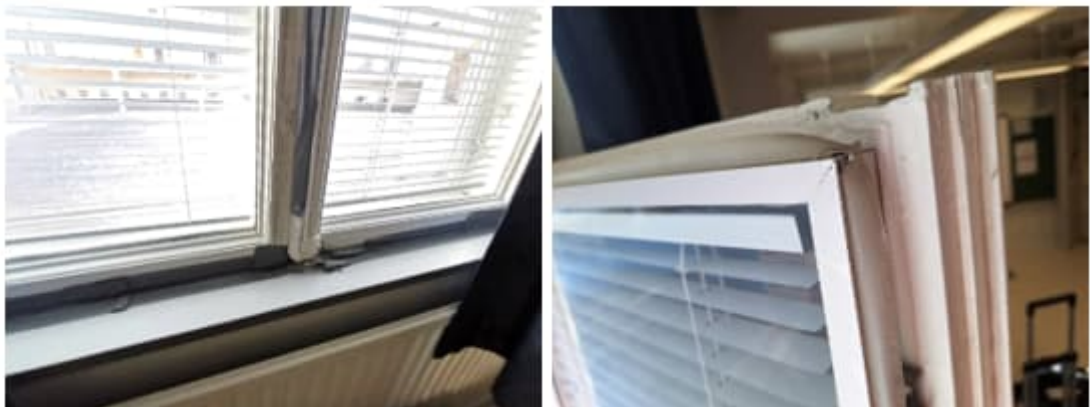
*Kuva 32. Sisäpuolelta ikkunoista havaittiin vetoa ja paikoin ikkunoita onkin teipattu vedon tunteen vähentämiseksi. Tilan 113P ikkunoissa havaittiin lisälasi ja lisälasissa muovinen tiiviste, joka haisi voimakkaasti epämiellyttävältä auringon lämmittäessä ikkunaa.*

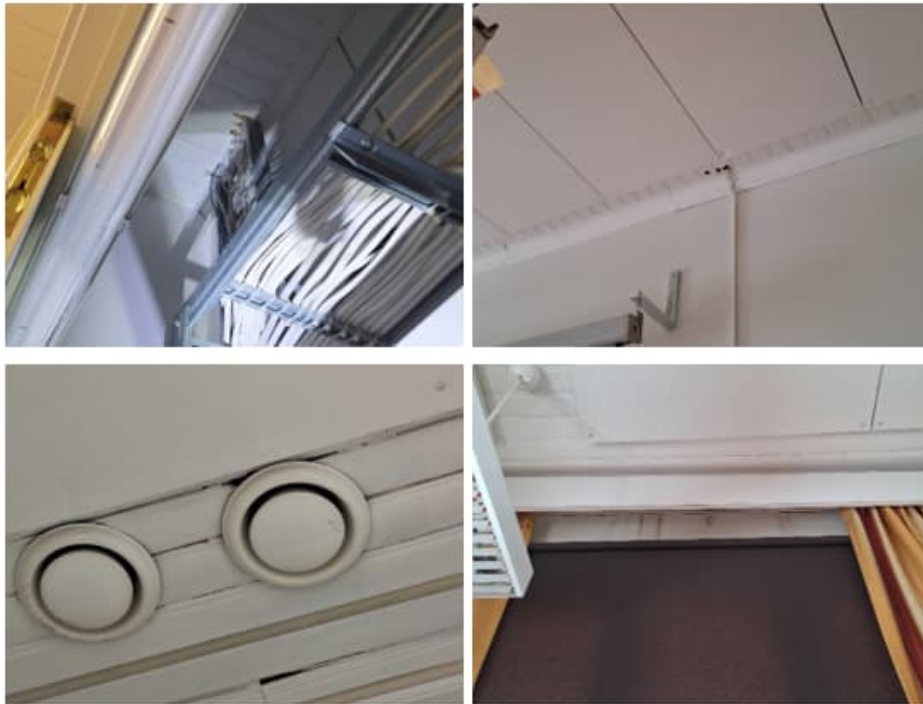
*Kuva 39. Yläpohjan sähkö- ja putkiläpivientejä ei ole tiivistetty ja ne ovat epätiivittä. Lisäksi seinä-kattoliittymien rakoilevista liittymistä havaittiin paikoin tummia ilmavuotojälkiä.*

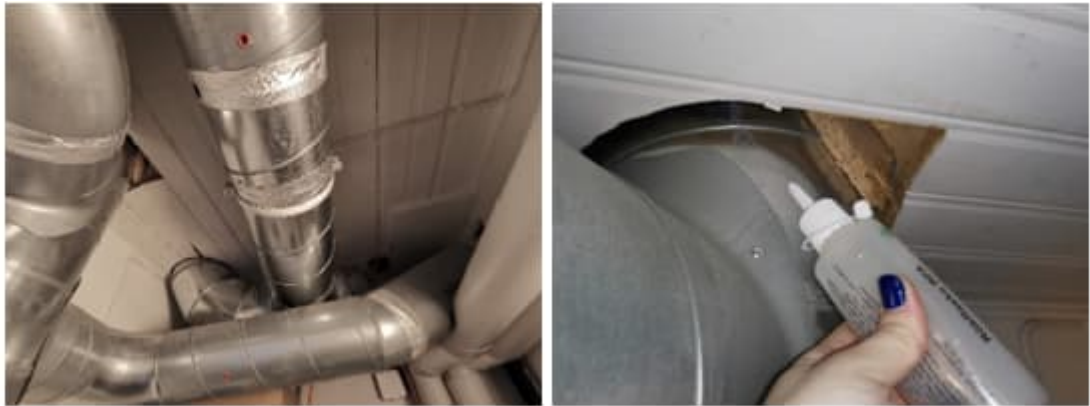
*Kuva 40. Siivousskomerossa on runsaasti avoimia iv-putkiläpivientejä yläpohjaan. Havaintojen mukaan ilmavirtaus on tilasta yläpohjaan päin.*

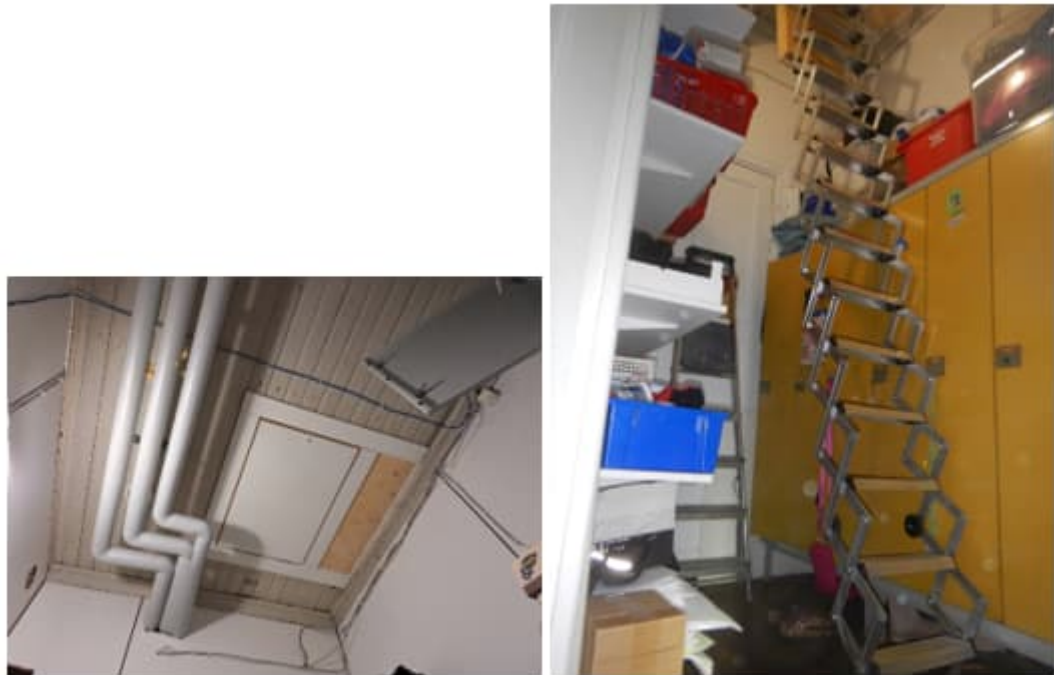
*Kuva 41. Kulkuluukku yläpohjaan. Yläpohjan ullakkotilaan on kulku henkilökunnan pukutilan 115 p kautta. Tikkaat avautuvat vääntyen, sillä pukukaapit ovat aukeamissuuntaan nähden tiellä.*

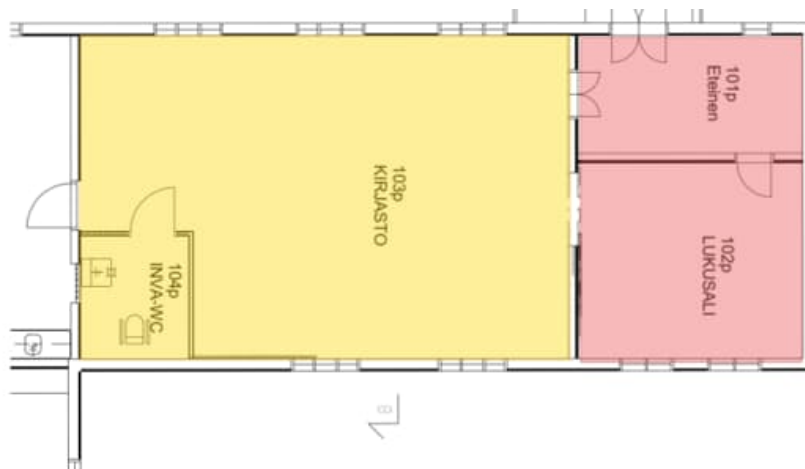
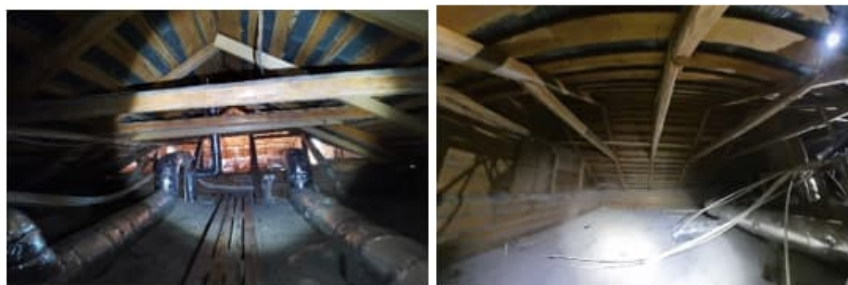
Kuva 43. Uuden osan pohjapiirrokseen on merkitty keltaisella alue, jolle suunniteltuja kattorakenteiden vahvistuksia on toteutettu, mutta toteutus

*ei tehtyjen havaintojen mukaan vastaa suunnitelmia. Suunnitelmien mukaan vahvistukset tehdään selkäpuiden molemmille sivuille ja kitapuiden kohdalla lisäksi vielä alapintaan. Havaintojen mukaan selkä- ja kitapuita on vahvistettu vain toiselta puolelta ja kitapuiden alle ei ole vahvistuksia asennettu lainkaan. Punaisella suorakulmiolla on esitetty alue, jolle kattorakenteen vahvistuksia ei ole toteutettu ollenkaan.*

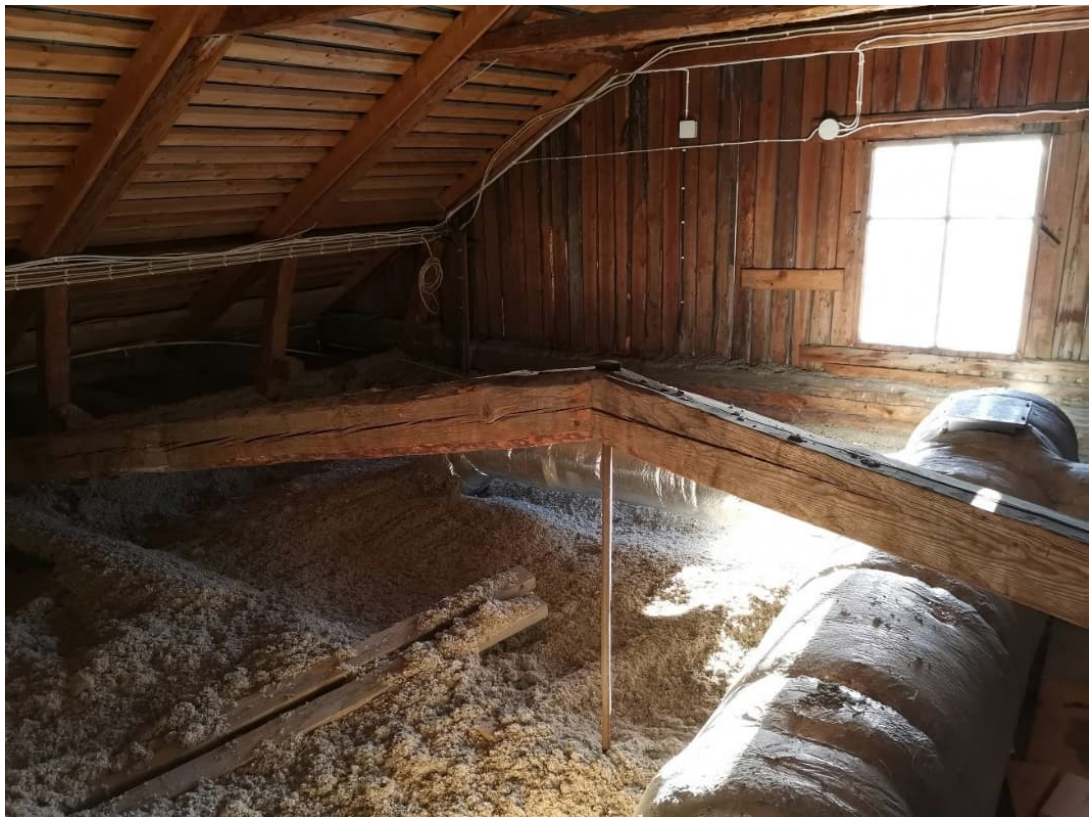
*Kuva 44. Tilan 105 p yläpuolelle sijoittuva ansasrakenne, jonka tarkoituksena on tukea pitkän jännevälin omaavaa yläpohjan hirsipalkkia. Havaintojen mukaan ansas on löystynyt.*

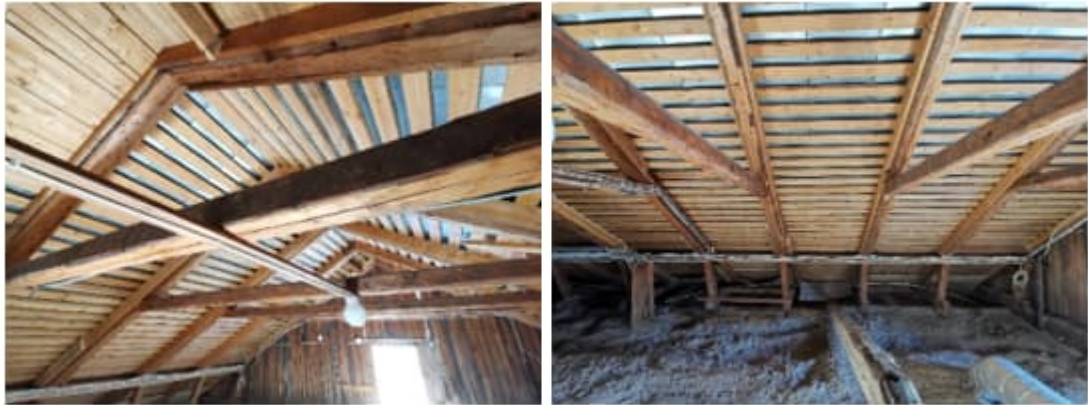
*Kuva 45. Puurakenteet ovat havaintojen mukaan pääosin hyväkuntoiset. Vesikaton peltikatteen alla ei ole erillistä aluskatetta koko rakennuksen osalla. Aluskatetta on asennettu pakoin pääsisäänkäynnin puoleisen julkisivun kohdalle, varsinkin jiirirakenteen läheisyyteen.*

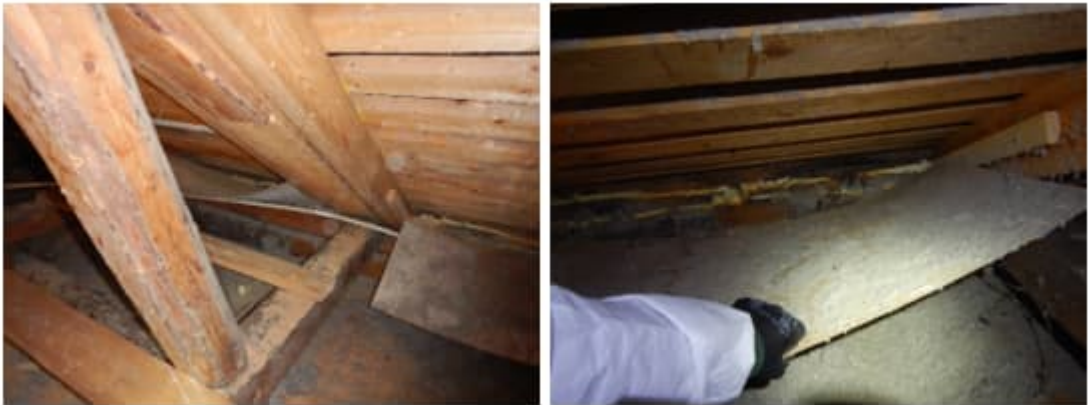
Kuva 48. Yläpohjatila ei tuuletu räystäiltä. Räystäillä on kuitenkin asennettuna kattotuolien välille tuulenohjaimet ohuesta kuitulevystä.

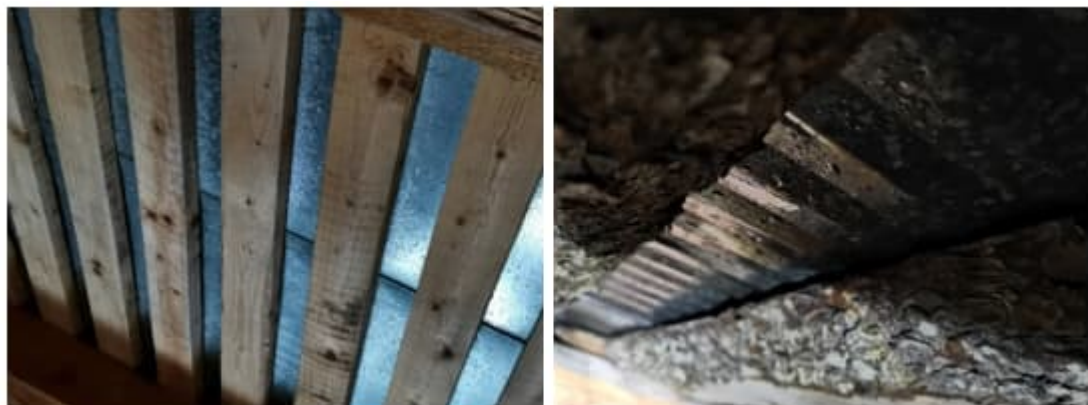
*Kuva 49. Tutkimusten aikaan peltikatteen alapintaan tiivistyi kosteutta, joka kasteli ruodelautoja ja tippui paikallisesti selluvillaeristeen päälle. Selluvillaeristeen pinnalla havaittiin tippuneen veden aiheuttamia jälkiä.*

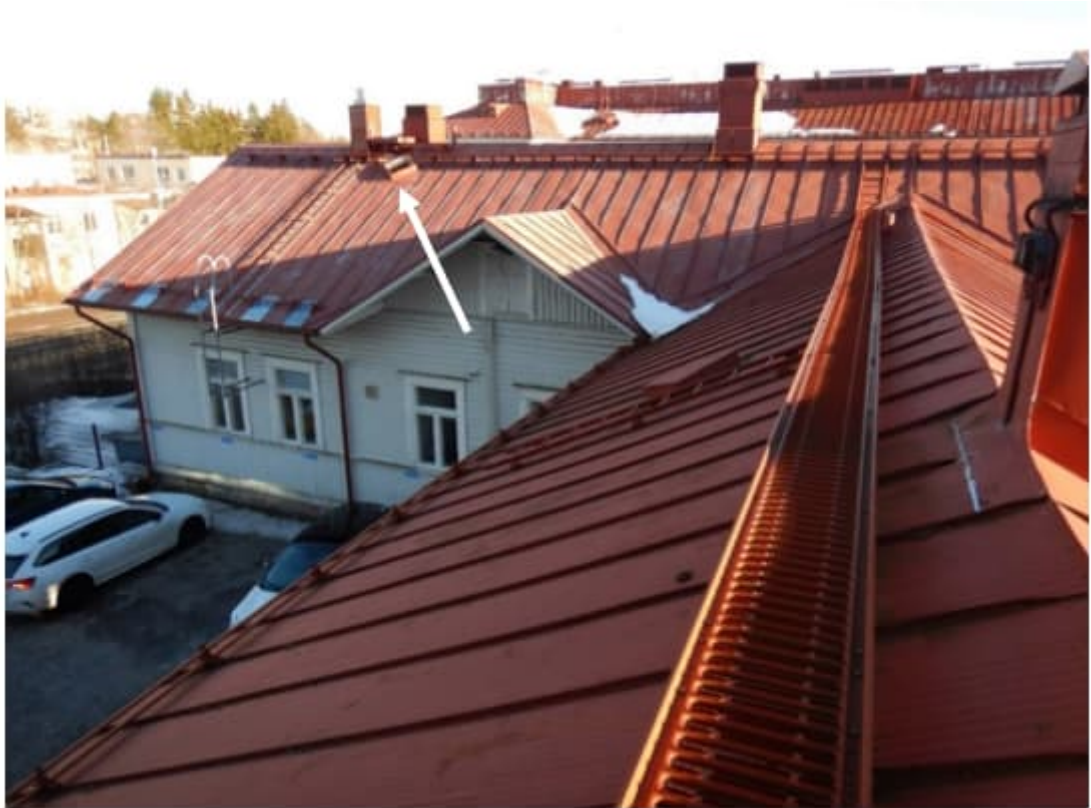
*Kuva 50. Yleiskuva vesikatteesta. Nuolella on esitetty kattoluukku, jonka kiinnipitoketju on irronnut. Kulkusillat, tikkaat sekä lumiesteet ovat asianmukaiset.*

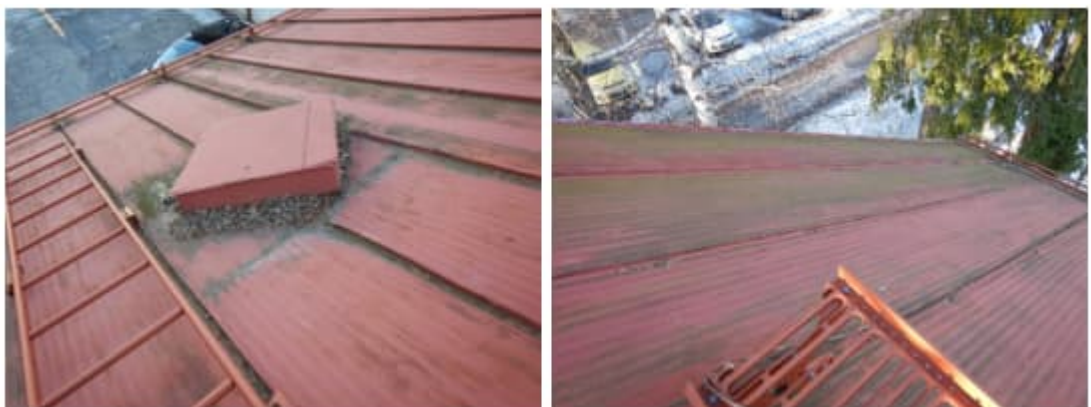
*Kuva 51. Uudemman osan kohdalla kattoluukun yläpuolella kertyy paljon lehtiä. Peltikatteessa havaittiin yleisesti paikoin likaa ja vihreää sammalkasvustoa, joka rajoittui uuden osan puita lähimpään pätyyn.*

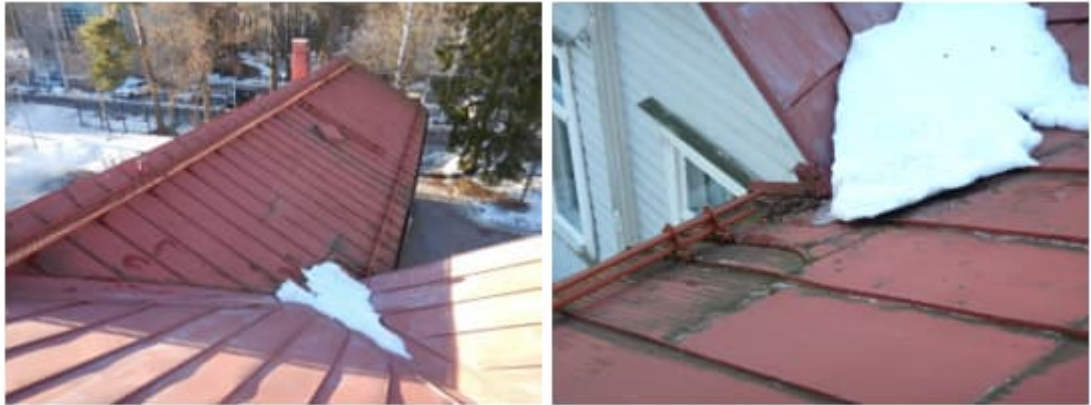
*Kuva 52. Yleiskuva laajennusosan vesikatteesta. Lunta kertyy vanhan rakennusosan ja laajennusosan väliseen sisäjiiriin, jolloin lumen ja jään alle todennäköisesti muodostuu paineellista vettä.*

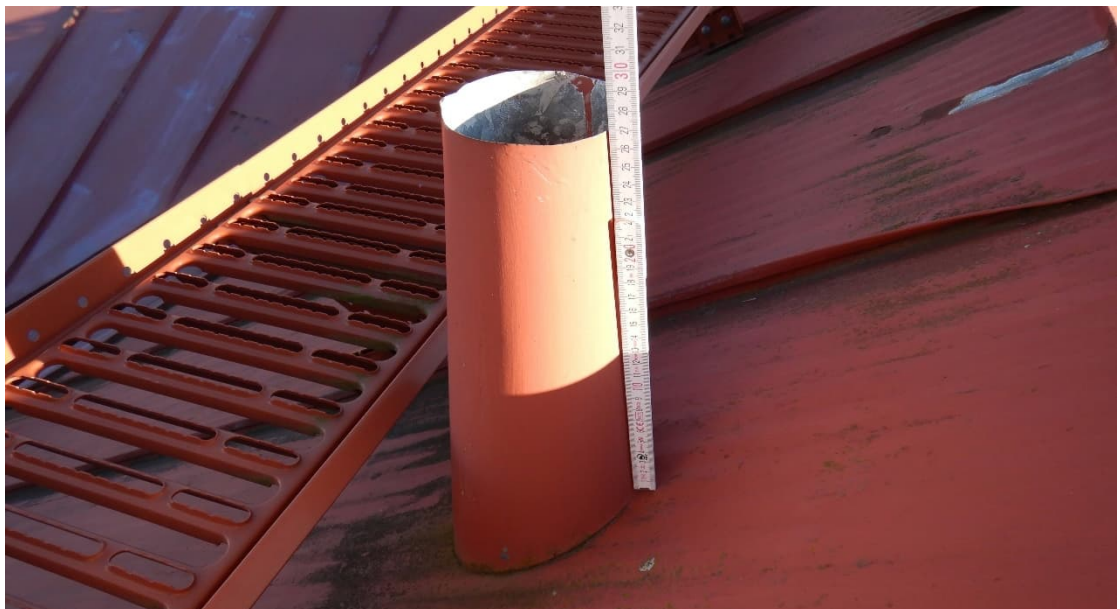
Kuva 55. Uudella osalla viemärintuuletusputken tyvikartio on toteutettu asian mukaisesti, mutta itse tuuletusputki ei ulotu kartion ulkopuolelle, vaan jää kartion sisään.

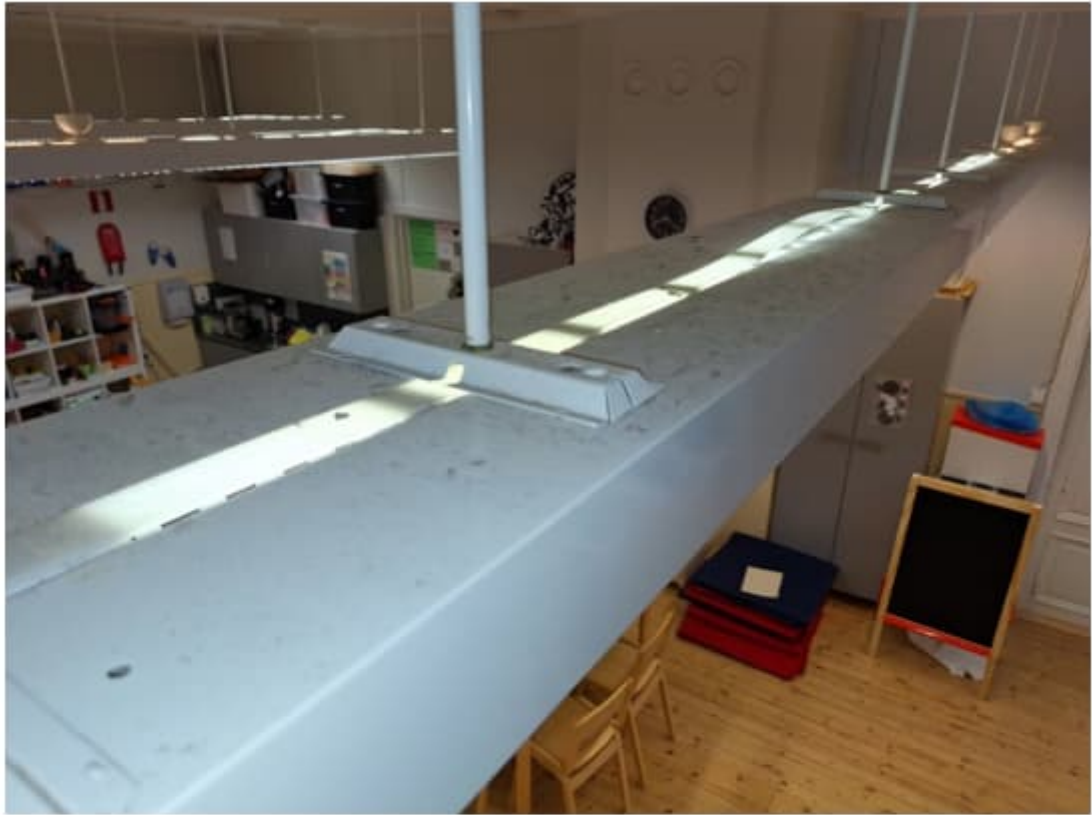
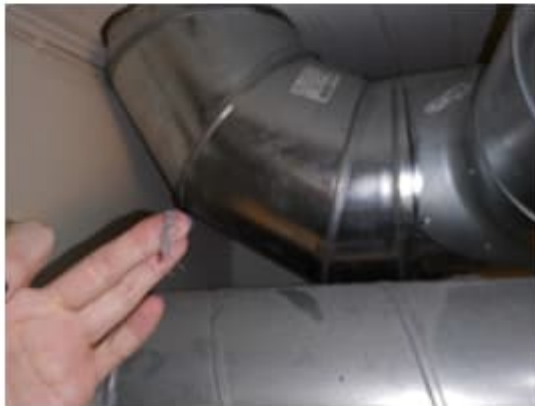
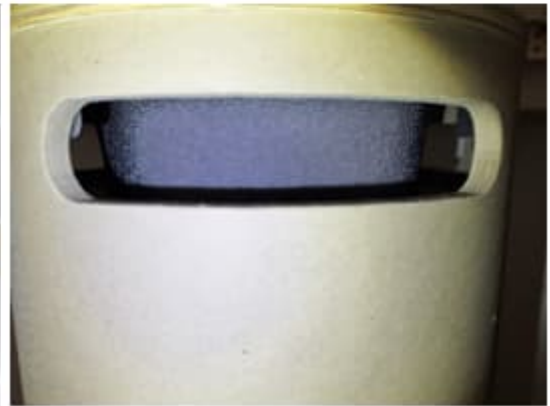
*Kuva 56. Tasopinnoilla on tutkimuksissa tehtyjen havaintojen mukaan laskeutuneena runsaasti pölyä. Myös hyllyillä olevien tavaramäärien takia tasopintoja on vaikeampi puhdistaa. Lisäksi tiloihin ennen tutkimuksia tuoduissa ilmanputsaajissa suodattimien pinnoilla havaittiin jo paksu pölykertymä.*

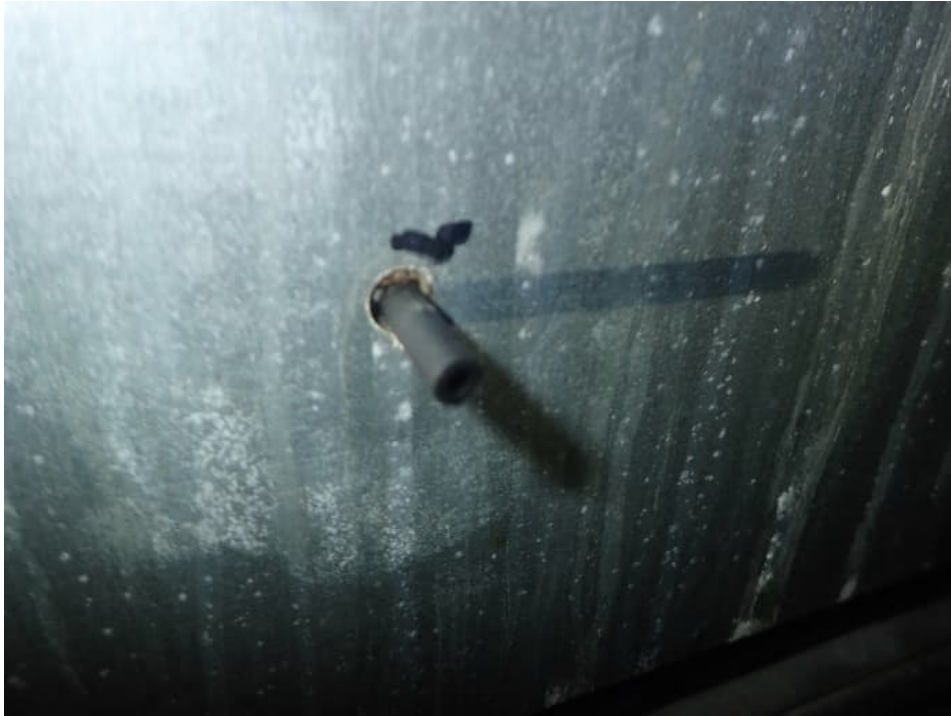
*Kuva 58. Tuloilmakoneen suodatinkammiossa havaittiin tiivistämätön anturiläpivienti, jossa on suojaamatonta mineraalivillaa.*

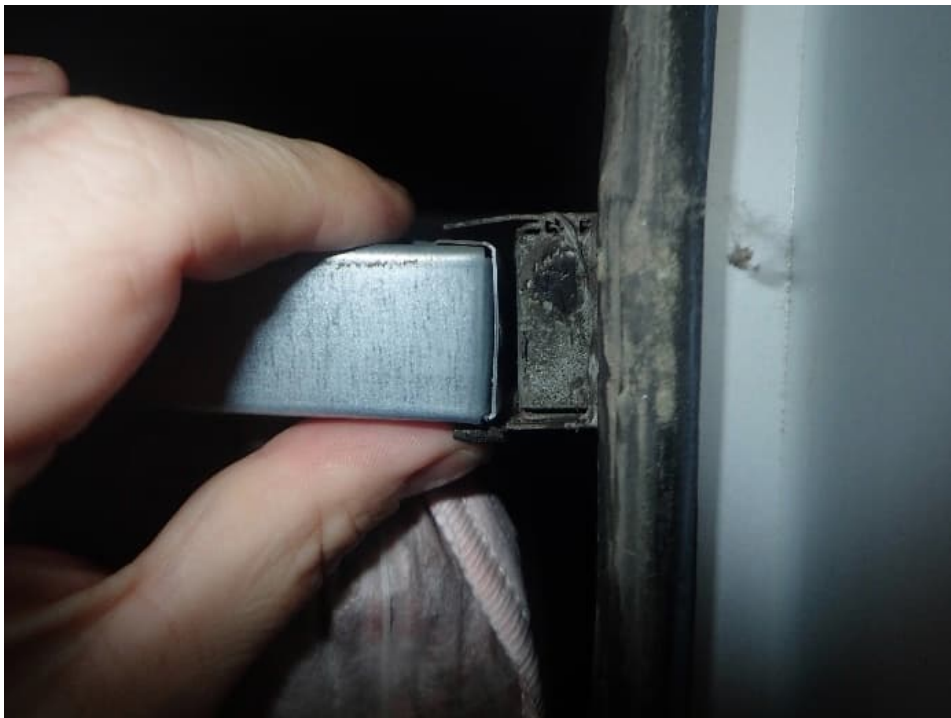
*Kuva 59. Tuloilmakoneen suodatinkehikon ja suodattimien välinen tiiveys on puutteellista ja siitä aiheutuu ohivirtausta.*

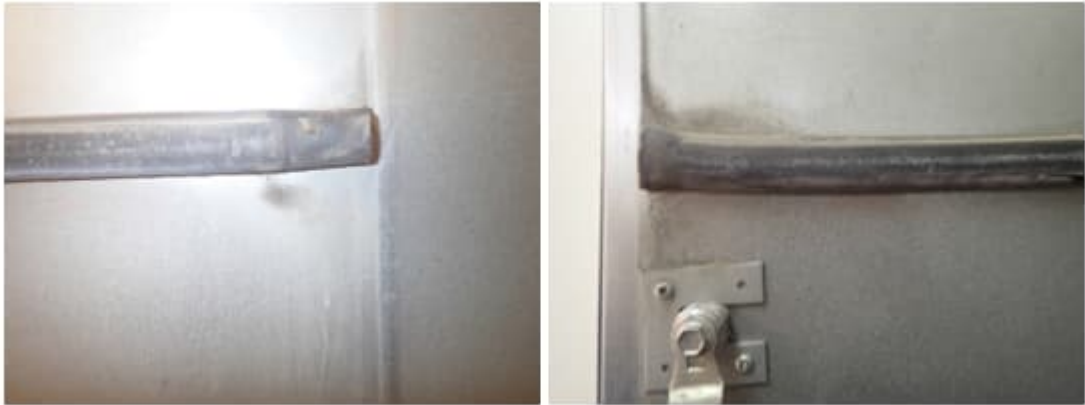
*Kuva 60. Tulosuodattimien ja ilmanvaihtokoneen oven/tarkastusluukun välinen tiiveys on puutteellista, ja siitä aiheutuu ohivirtausta.*

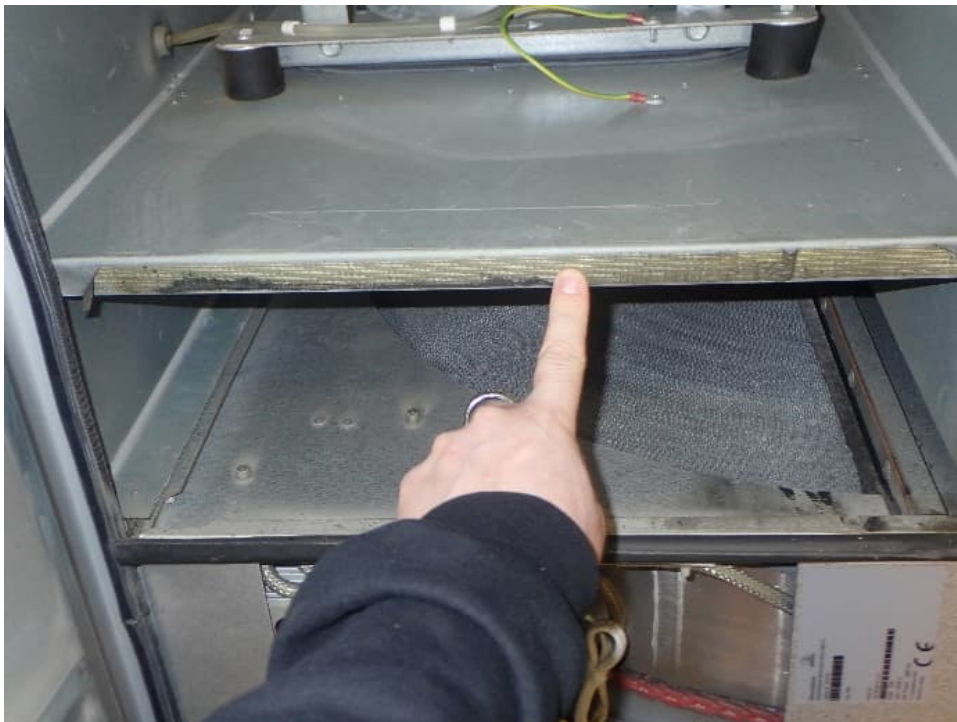
*Kuva 65. Poistoilmakoneen puhallinkammion ja tarkastusluukun/oven välinen tiiviste puuttuu kokonaan.*

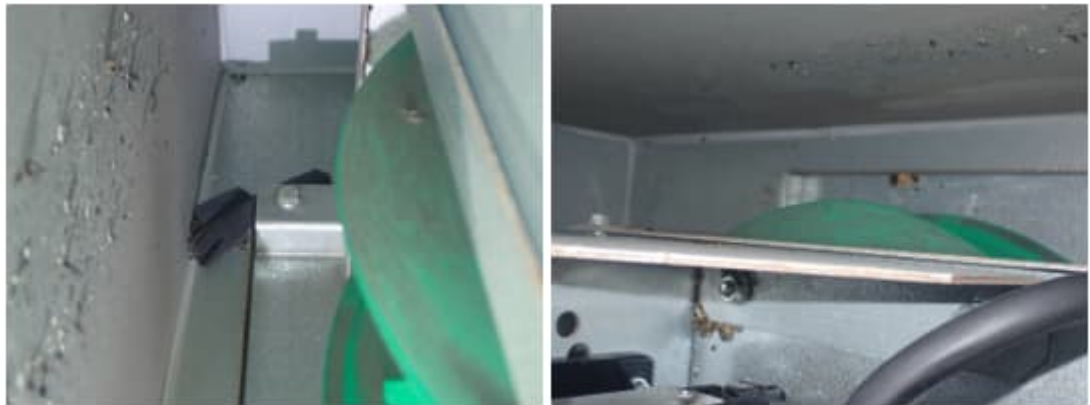
*Kuva 66. Poistoilmakoneen puhallinkammiossa havaittiin roskaa, siitepölyä ja likaa.*

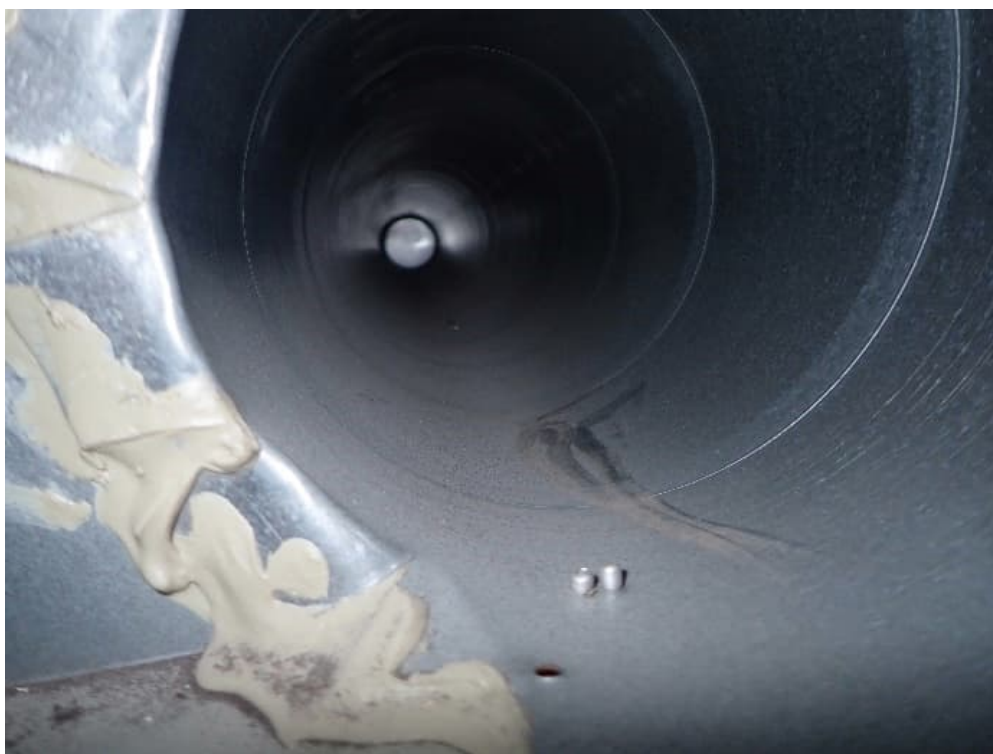
*Kuva 71. Tuloilmakanavistossa havaittiin pölykertymää.*

Havaintojen perusteella tulokanavistossa havaittiin pölykertymää, jonka arvioitiin johtuvan pääasiassa ilmanvaihtokoneen sisäisistä ohivirtauksista. Poistopuolella kanavistossa havaittiin runsaasti pölykertymää ja on suositeltavaa, että tulo- ja poistokanavisto puhdistetaan kokonaisuudessaan pikaisella aikataululla.

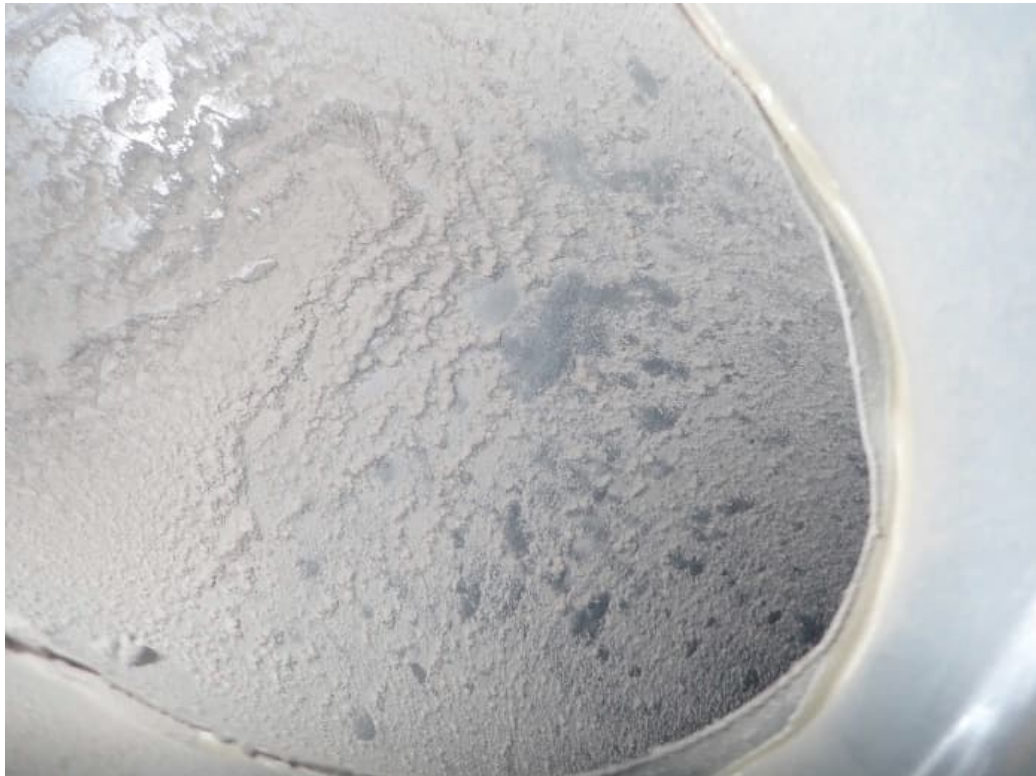
Kuva 72. Poistoilmakanavistossa havaittiin runsaasti pölykertymää.

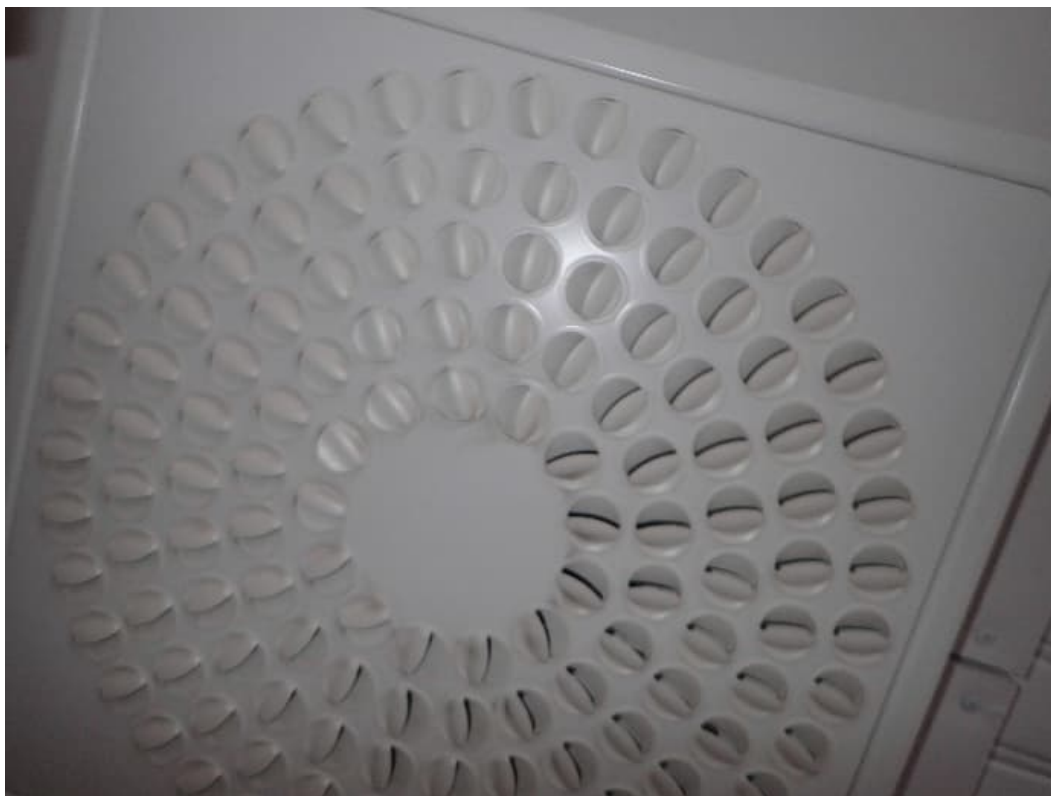
*Kuva 73. Yleiskuva perusparannuksen yhteydessä vuonna 2014 asennetusta kattomallisesta tuloilmapäätelaitteesta.*

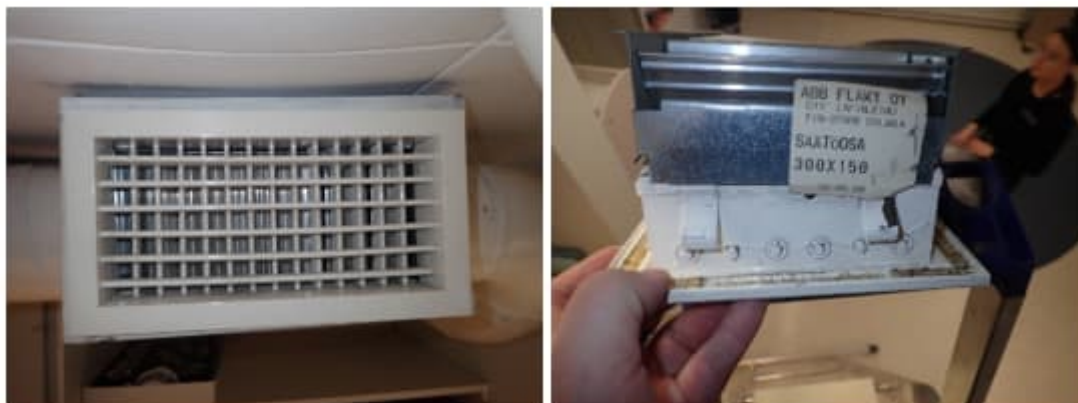
*Kuva 74. Yleiskuva vanhemmasta (valmistusvuosi 2000) tuloilmasäleiköstä.*

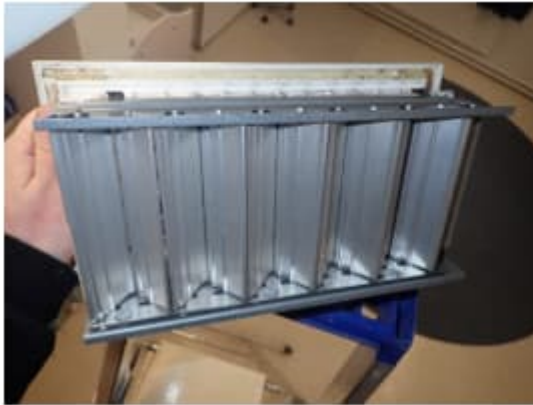
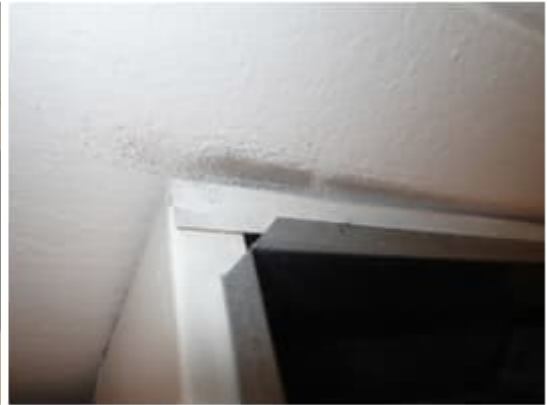
*Kuva 75. Vanhemmanmallisesta tuloilmasäleiköstä puuttuu tiivisteet, josta aiheutuu ilmavuotoa.*

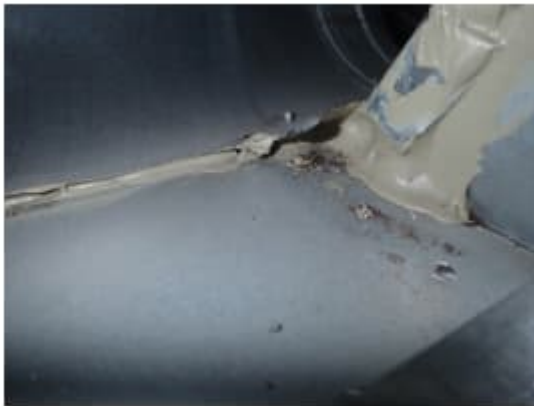
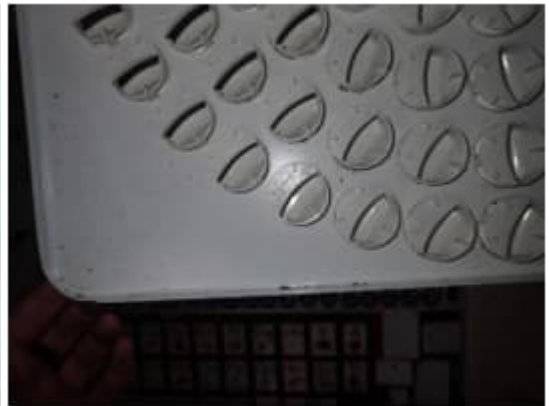
*Kuva 76. Tuloilmapäätelaitteiden sisässä havaittiin pölykertymää ja kuolleita hyönteisiä.*

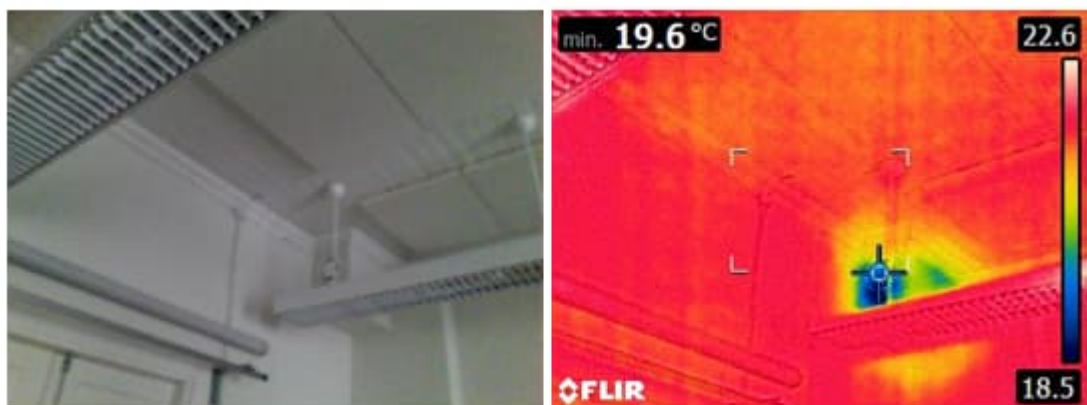
Tutkimusten yhteydessä kiinteistössä havaittiin vanhoja käytöstä poistettuja kanavaosuuksia ja rakenneaineisiin hormoneihin liitettyjä päätelaitteita. Kanavaan ja hormoneihin liitettyt päätelaitteet on säädetty minimiasentoon. Minimiasennossa olevat päätelaitteet eivät kuitenkaan ole täysin tiiviitä ja on suositeltavaa, että vanhat hormiliitännäiset venttiililähdöt peitetään esimerkiksi asianmukaisesti tiivistetyillä peitelevyillä ilmavuotojen välttämiseksi ja kanavat tulpataan asianmukaisesti. Havaitut käytöstä poistetut päätelaitteet ja kanavat on merkitty liitteeseen 7.

Kuva 78. Käytöstä poistettu poistoilmaventtiili huonetilassa 106 p.

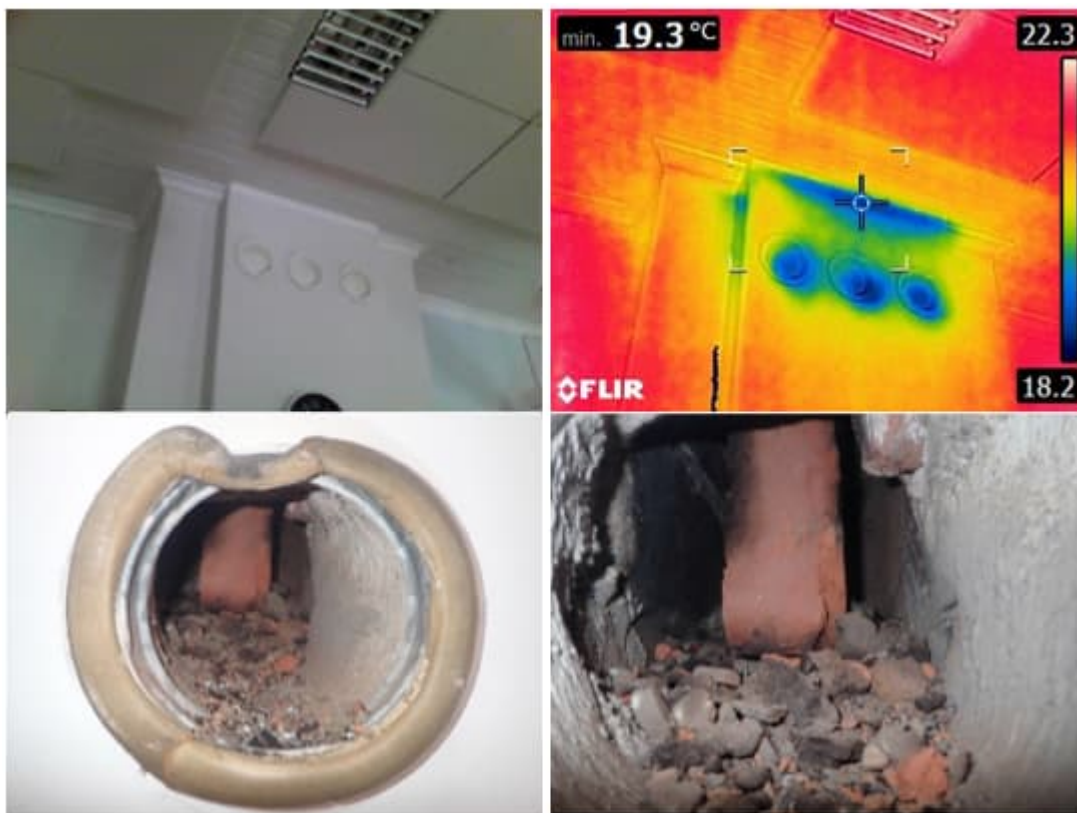
Kuva 79. Käytöstä poistetut poistoilmaventtiilit huonetilassa 105 p.

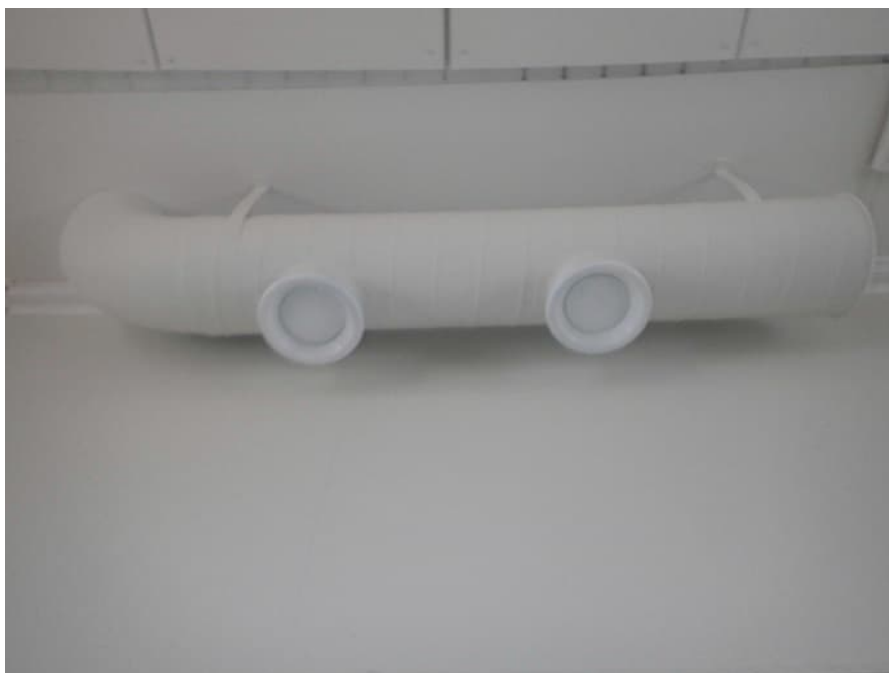
Kuva 80. Käytöstä poistettu poistoilmakanavisto päätelaitteineen huonetilassa 103 p.

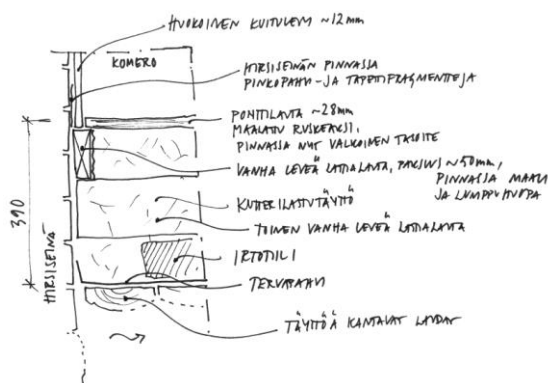
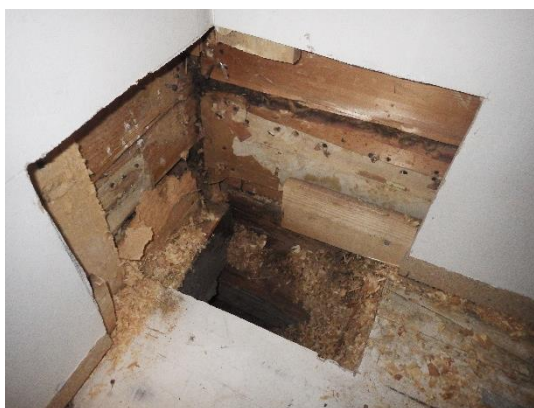
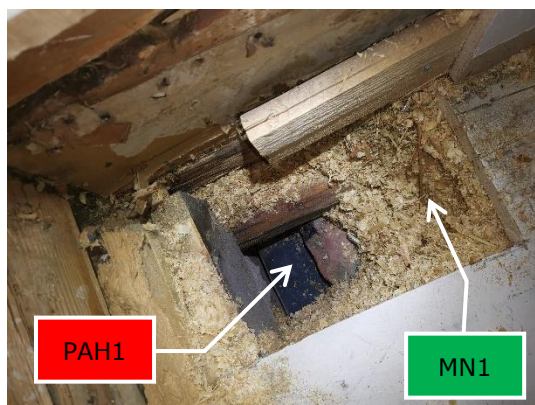
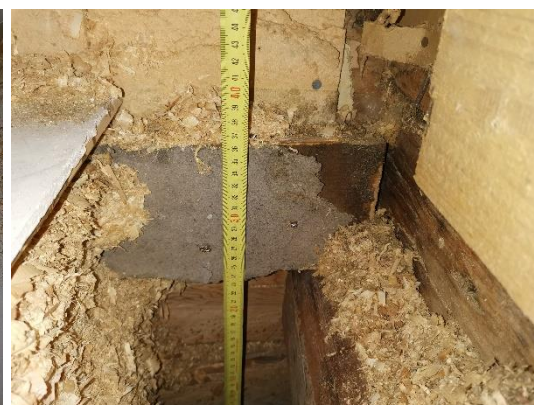
Alapohjarakenteeseen tehtiin n. 300 x 300 mm avaus väliseinän liitoskohtaan, kiinteän kaapiston alle. Lattiana on ennen ollut ruskeaksi maalattu ponttilaudoitus. Hirsirakenteen ovat lujia.

Puru- / kutteritäytteestä otettiin materiaalinäyte MN1 mikrobianalyysiä varten. Näytteessä ei todettu mikrobikasvua. Tervapahvista otettiin lisäksi materiaalinäyte PAH-analyysiä varten. Näytteen PAH-yhdisteiden kokonaispitoisuus ylitti viitearvon 200 mg/kg
