## Dickursby förskola

Sisäilma-, kosteus- ja ilmanvaihtotekninen kuntotutkimus

03.06.2024

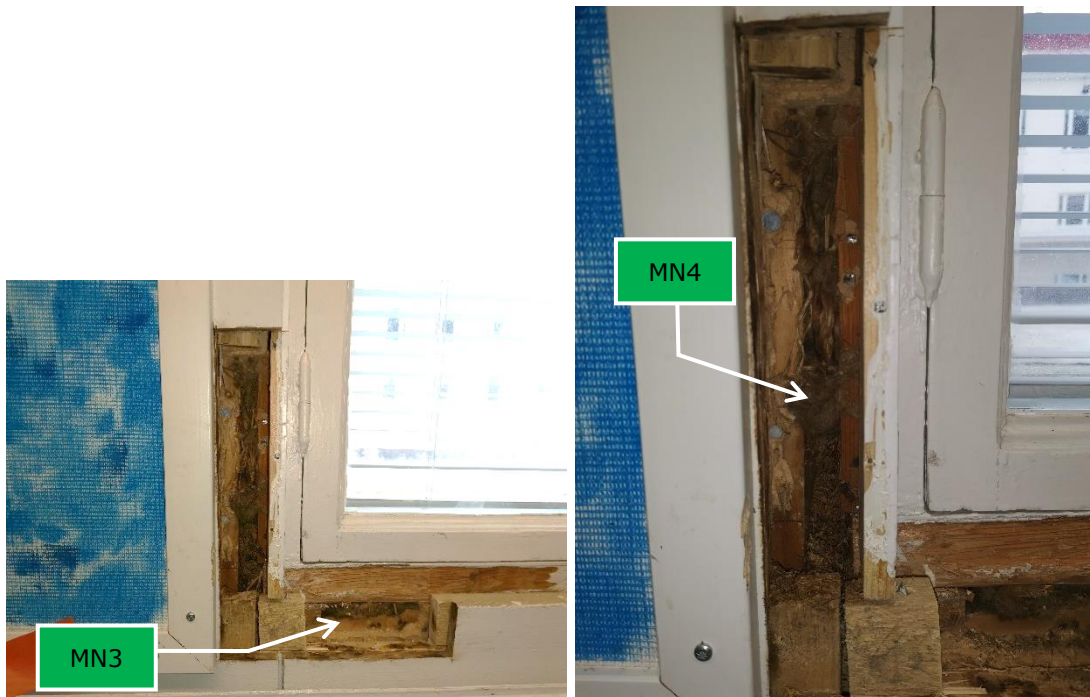
| Avaus ja<br>ateriaalinäyte | ma- | Tila / huoneselite |
|---|---|---|
| <b>RA3</b> | | Tila 113p, ulkoseinä |

Ulkoseinärakennetta tarkastettiin ikkunaliittymästä rakenneavauksella RA3. Ikkunoiden tilkevellana on käytetty rive-eristettä sekä sammalta.

Tilke-eristeistä otettiin materiaalinäyte MN3 ja MN4 mikrobialyysiä varten. Näytteissä ei todettu mikrobikasvua.

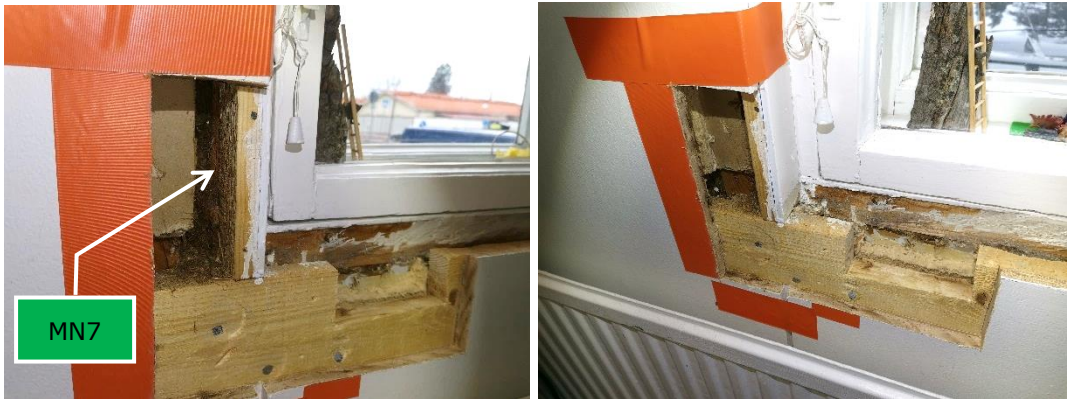
| Avaus ja materiaalinäyte | ma- | Tila / huoneselite |
|---|---|---|
| <p>Ulkoseinärakennetta tarkastettiin ikkunaliittymästä rakenneavauksella RA6. Ikkunoiden tilkevellana on käytetty rive-eristettä sekä sammalta.</p> <p>Tilke-eristeestä otettiin materiaalinäyte MN7 mikrobialalyysiä varten. Näytteessä ei todettu mikrobikasvua.</p> | | |

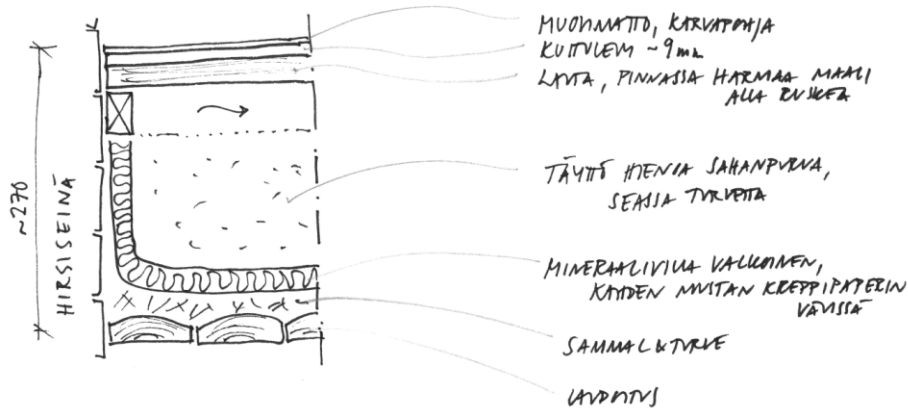
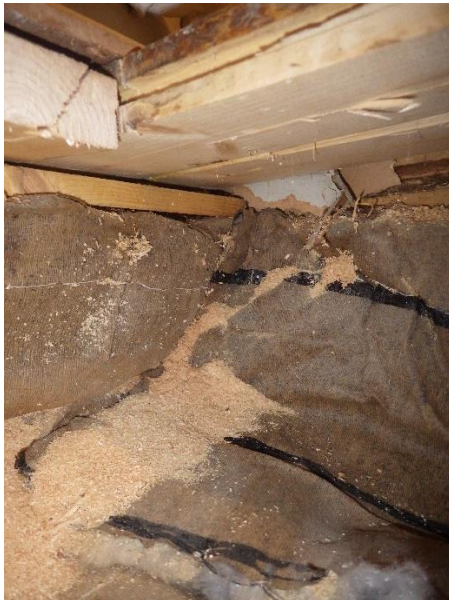
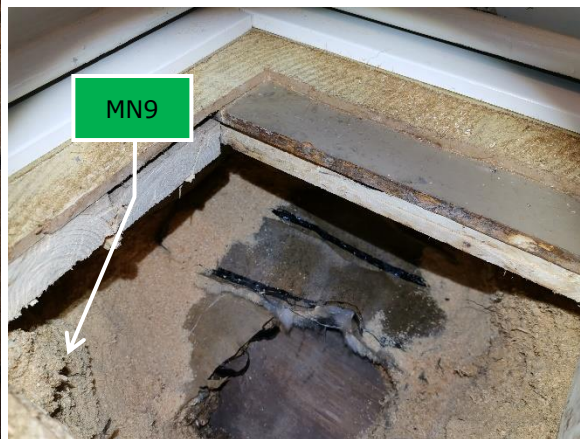
Alapohjarakenteeseen tehtiin n. 300 x 300 mm ulkoseinäliittymään. Alapohjassa hienojakoisen purutäytön alla havaittiin ruskean kreppipaperin väliin asennettu valkoinen mineraalivillalakaista, mikä on nostettu hirsirakenteisia ulkoseiniä vasten.

Purutäytteestä otettiin materiaalinäyte MN9 mikrobiallysiä varten. Näytteessä ei todettu mikrobikasvua.

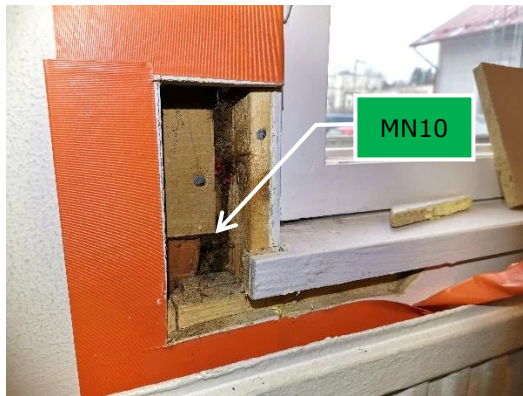
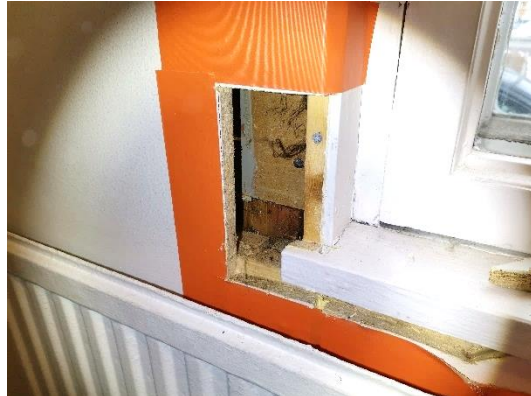
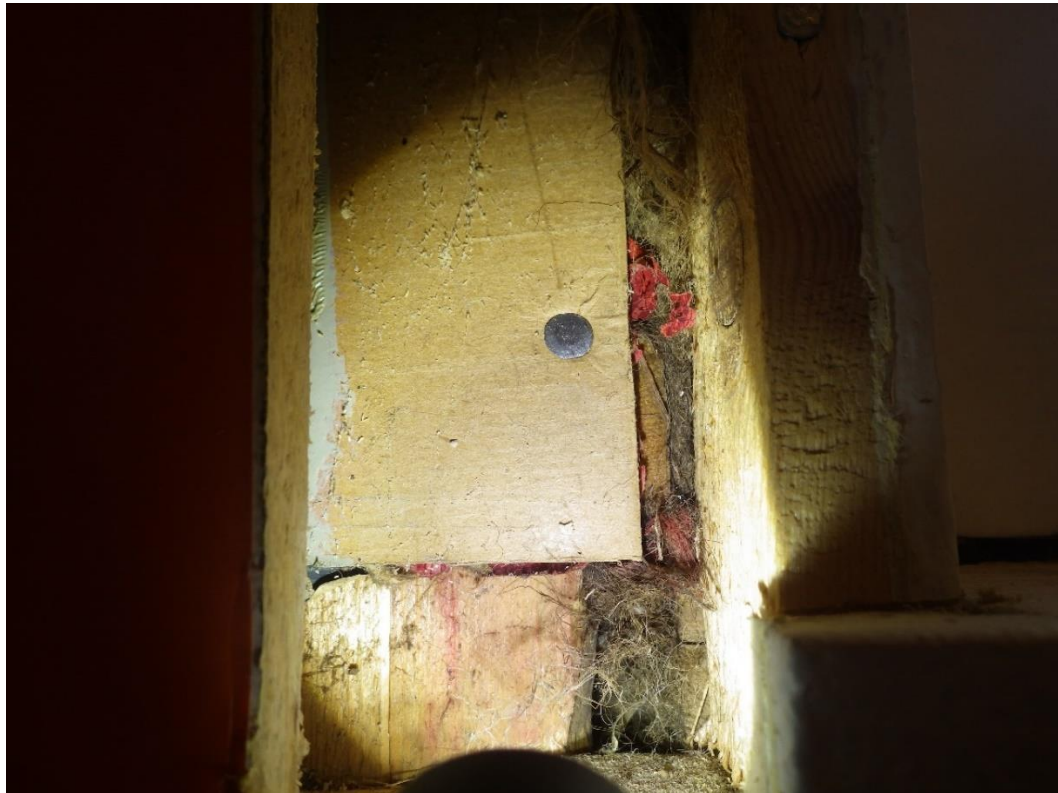
| Avaus ja<br>teriallinäyte | ma- | Tila / huoneselite |
|---|---|---|
| <b>RA9</b> | | Tila 102p, ulkoseinä |

Ulkoseinärakennetta tarkastettiin ikkunaliittymästä rakenneavauksella RA9. Ikkunoiden tilkevellana on käytetty tilkkeenä jouhta sekä sammalta.

Tilke-eristeestä otettiin materiaalinäyte MN10 mikrobialyysiä varten. **Näytteessä ei todettu mikrobikasvua.**

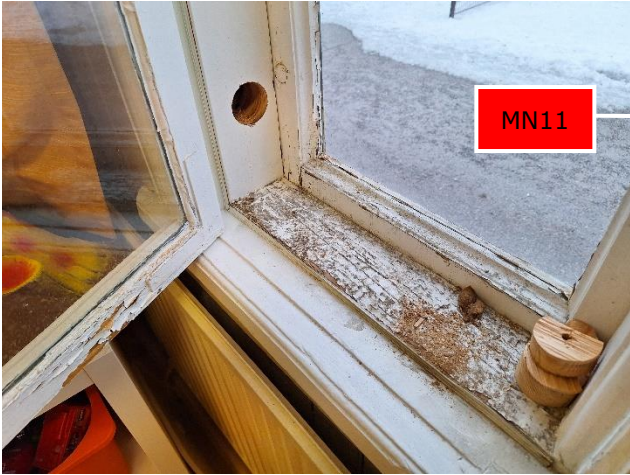
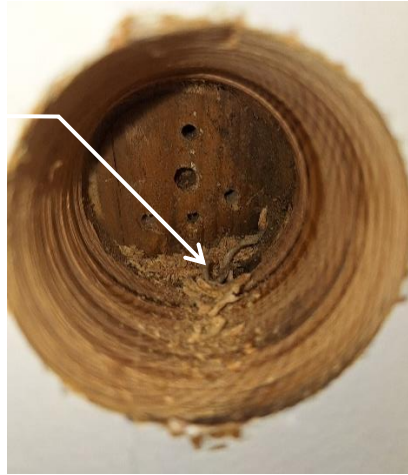
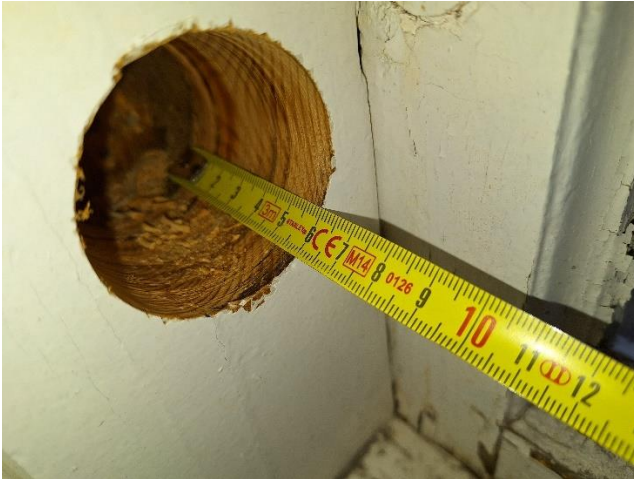
| Avaus ja<br>teriallinäyte | ma- | Tila / huoneselite |
|---|---|---|
| <b>RA10</b> | | Tila 105p, ulkoseinä |

Tilke-eristeestä otettiin materiaalinäyte MN10 mikrobialyysiä varten. Näytteessä todettiin mikrobikasvua.

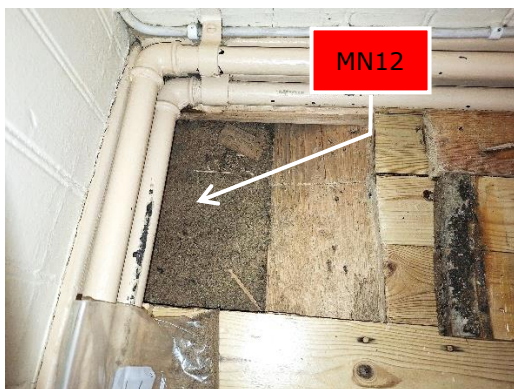
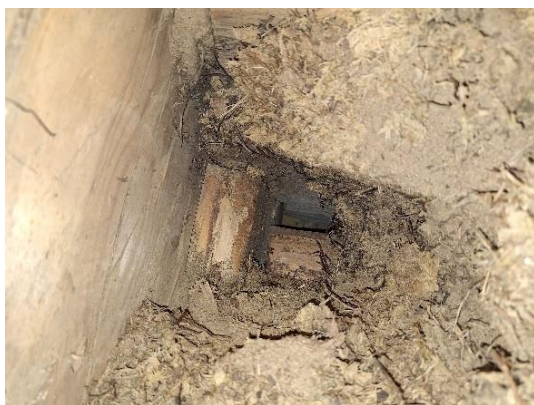
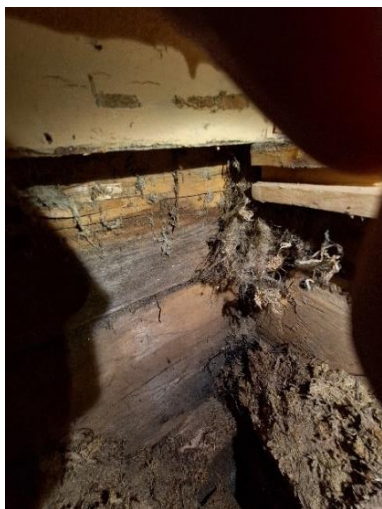
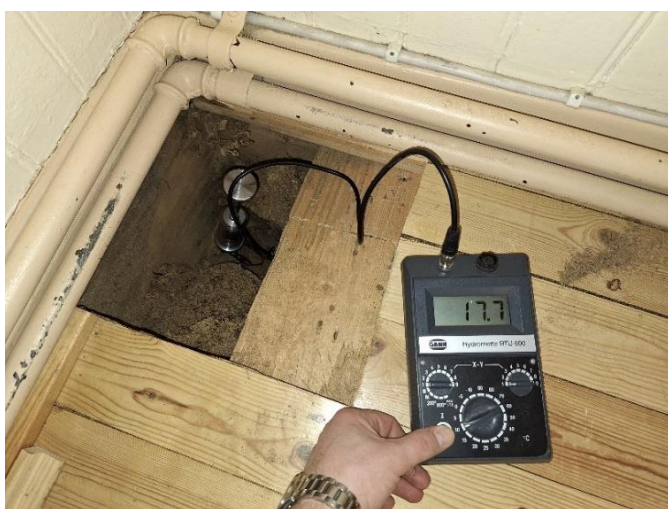
| Avaus ja materiaalinäyte | Tila / huoneselite |
|---|---|
| <b>RA11</b> | Tila 105p, alapohja / hirsirakenteinen ulkoseinä |

Alapohjarakenteeseen tehtiin n. 300 x 300 mm ulkoseinien nurkkaliittymään. Ulkoseinien alimmat hirret hiukan tummuneita, mutta lujia. Havaintojen mukaan ei hajuja.

Puru-/kutterieristeestä otettiin materiaalinäyte MN12 mikrobianalyysiä varten. **Näytteessä todettiin mikrobikasvua.**

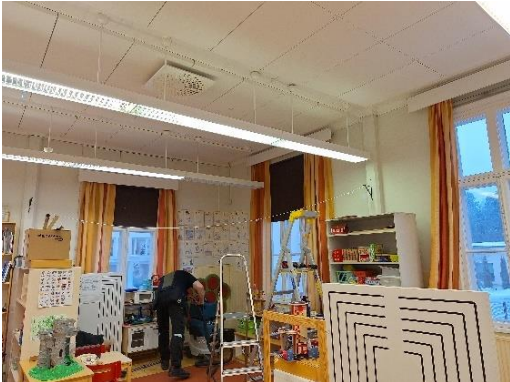
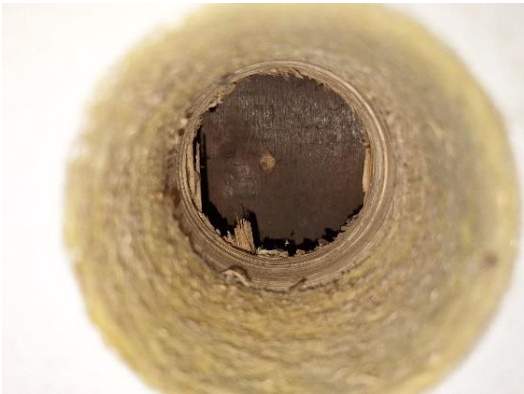
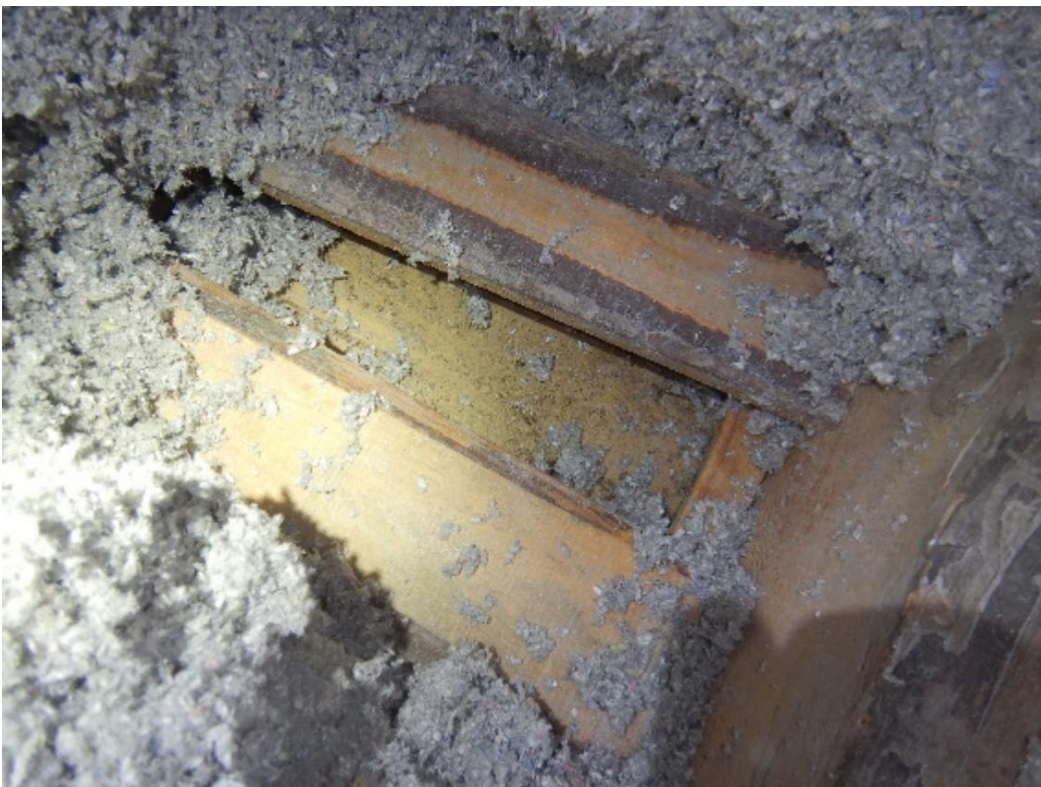
| Avas ja materiaalinäyte | Tila / huoneselite |
|---|---|
| <p>Kattoon tehtiin n. 100 mm avaus rasiaporalla maalatun helmipaneelin läpi. Rakenteessa ei havaittu erillistä ilmansulkua. Yläpuolelta tehtyjen havaintojen mukaan yläpohjan selluvillaeristeen alla on pelkkä irtolaudoitus.</p> | |

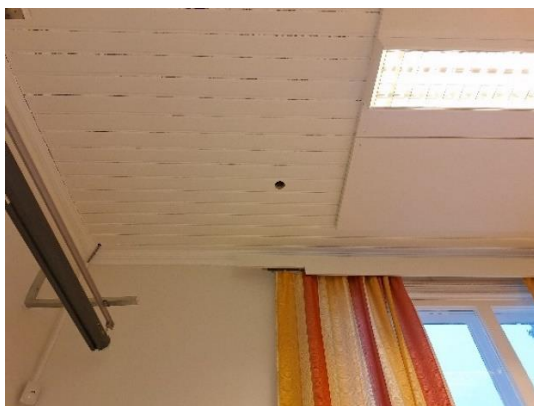
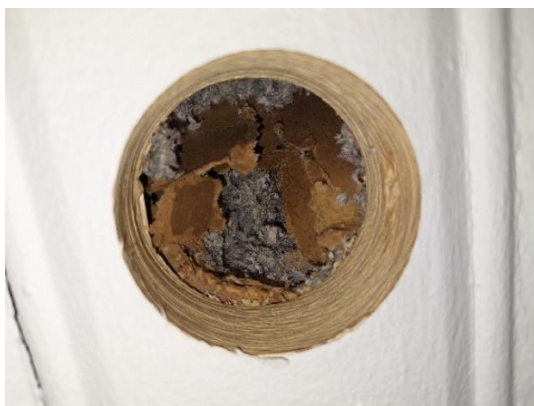
| Avaus ja materiaalinäyte | Tila / huoneselite |
|---|---|
| <b>RA13</b> | Tila 106p, katto |

Kattoon tehtiin n. 100 mm avaus rasiaporalla maalatun helmipaneelin läpi. Rakenteessa havaittiin ilmansulkuna 2-kertainen paksu pahvi. Havaintojen mukaan ilmavirtaus tilasta yläpohjaan.

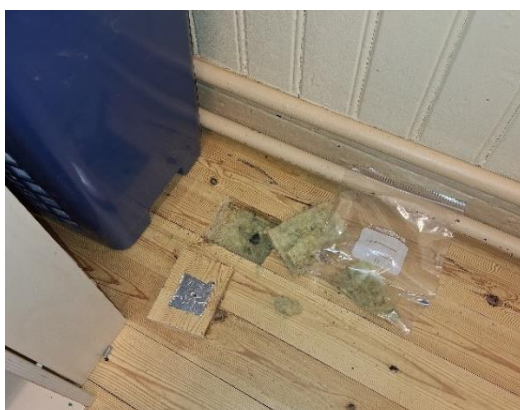
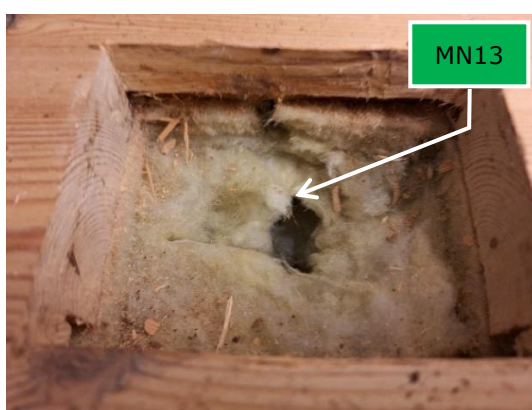
| Avaus ja materiaalinäyte | Tila / huoneselite |
|---|---|
| <b>RA14</b> | Tila 106p, alapohja |

Alapohjarakenteeseen tehtiin n. 100 x 200 mm ulkoseinien nurkkaliittymään. Alapohjasta havaittiin ilmavirtaus tilaan. Havaintojen mukaan ei hajuja.

Mineraalivillaeristeestä otettiin materiaalinäyte MN13 mikrobialyysiä varten. **Näyt-teessä ei todettu mikrobikasvua.**

- Tilan 103 p alapohjarakenteiden lisätuennat notkahtaneiden palkkien osalle.
- Tilan 106 p ja wc-tilan 107 p vaurioituneiden alapohjan puurakenteiden korjaukset.

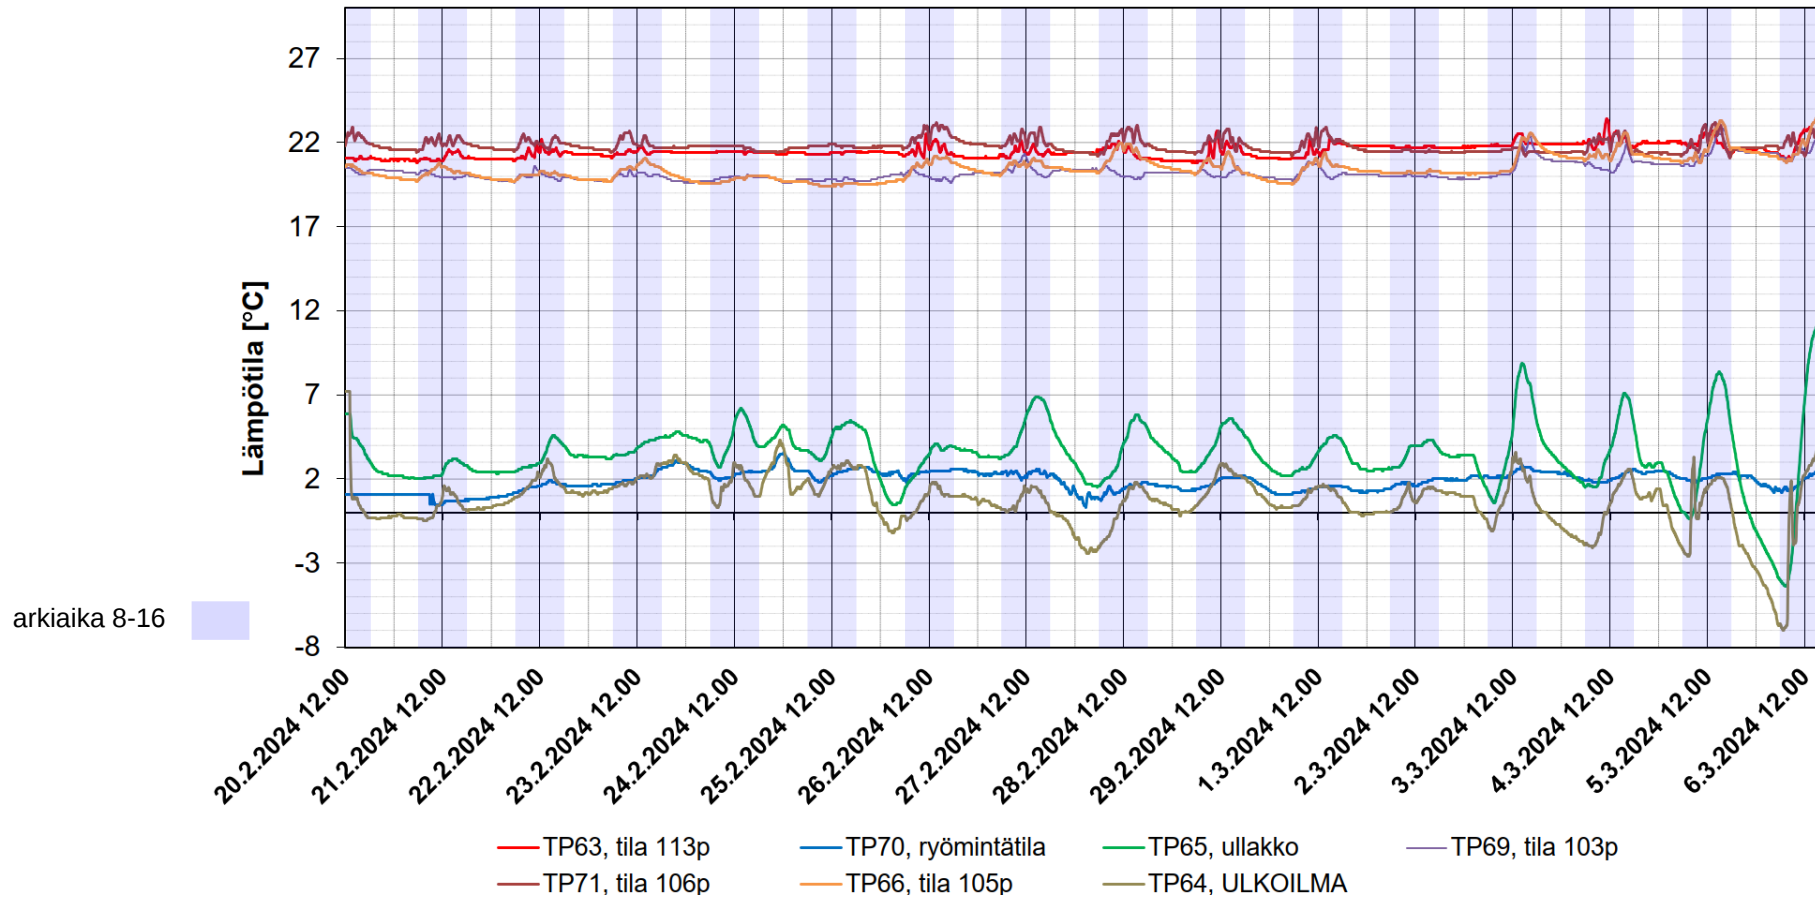
Kuvaaja 1. Lämpötilat käyttötiloissa sekä alapohjan ryömintätilassa, ullakolla ja ulkoilmassa aikavälillä 20.2.-6.3.2024. Sisäilman lämpötila oli koko mittausjakson aikana välillä +19,4°C...+23,7 °C. Ulkoilman lämpötila vaihteli mittausjakson aikana välillä -7,0...+4,2 °C.

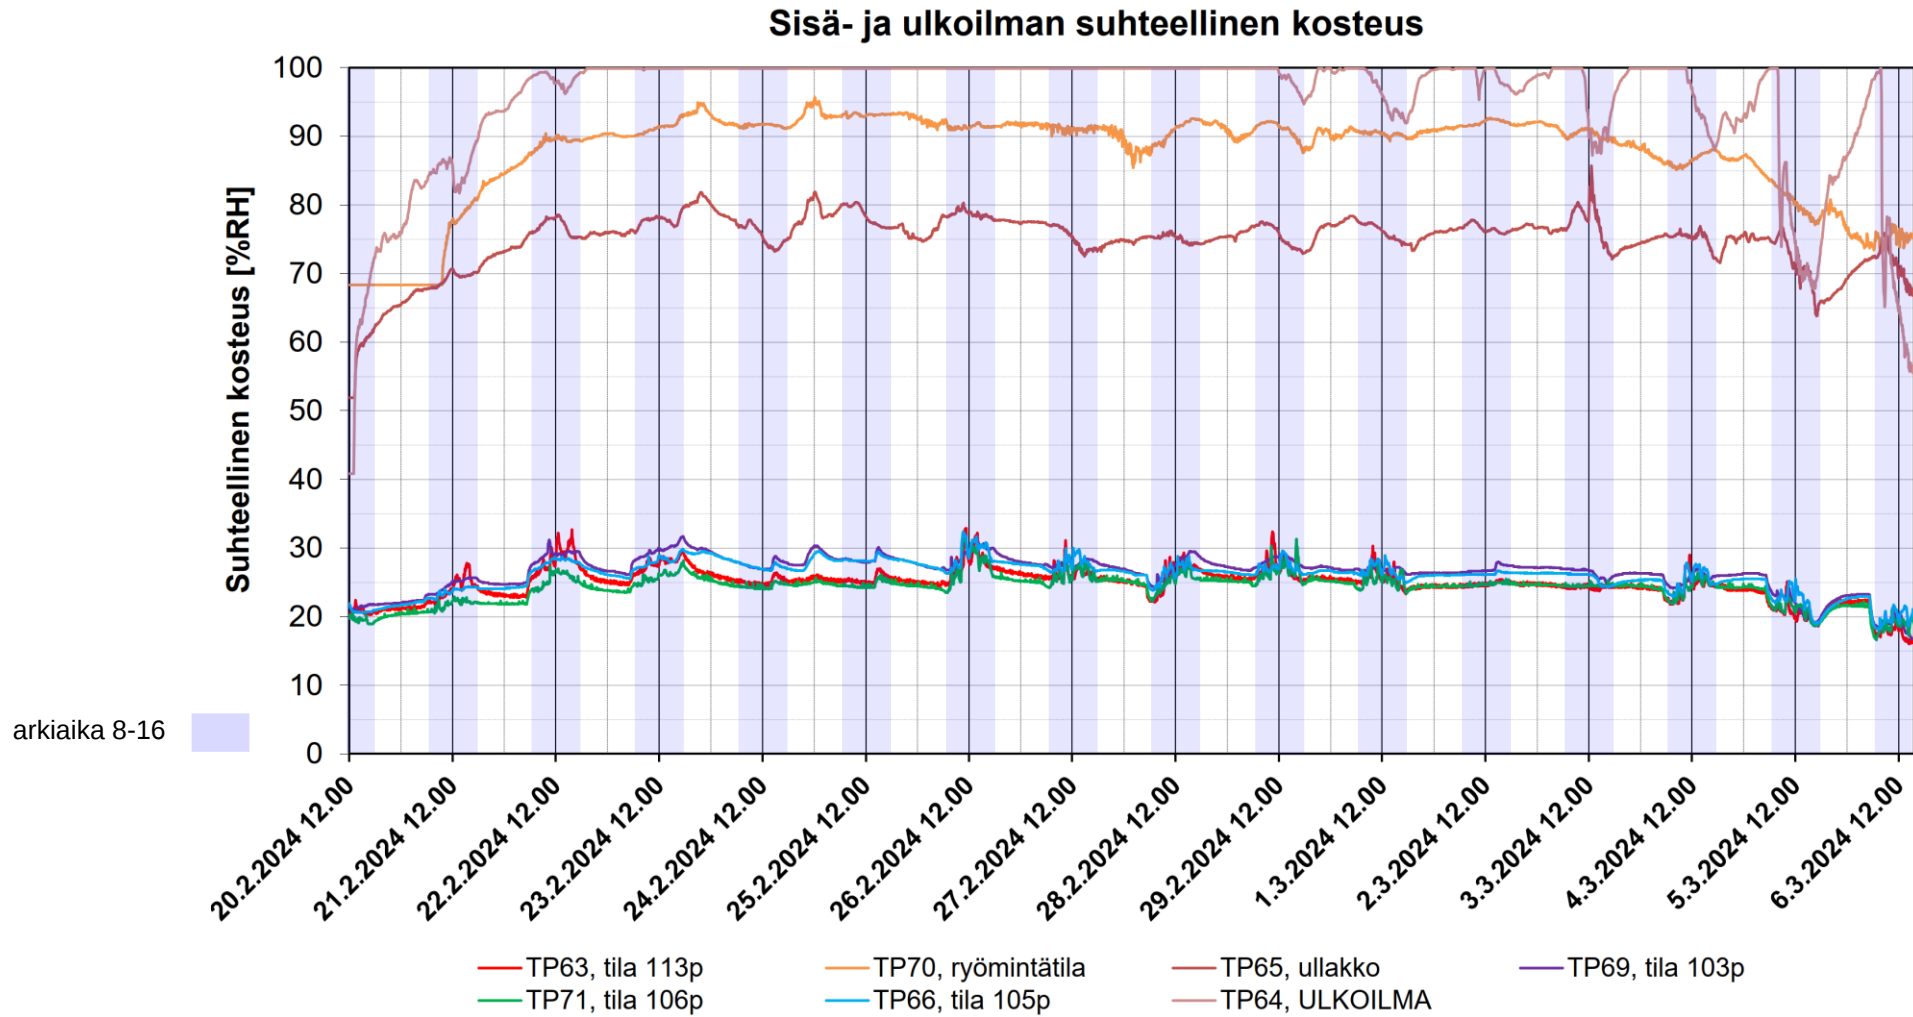
Mittausajanjaksolta ei lämpötilojen ja kosteuspitoisuuksien osalta ollut erityisiä havaintoja. Lämpötilat ja kosteuspitoisuudet ovat vuoden aikaan nähden tavanomaisia. Sisäilmakosteuden havaittiin olevan alhainen, mikä voi aiheuttaa yleisesti limakalvojen ja hengitysteiden ärsytysoireita.

Kuvaaja 2. Suhteellinen kosteus sisällä sekä ulkona aikavälillä 20.2.-6.3.2024. Sisäilman suhteellinen kosteuspitoisuus vaihteli mittausjakson aikana välillä 16,0...32,9 %RH ja ulkoilman välillä 40,8...99,9 %RH.

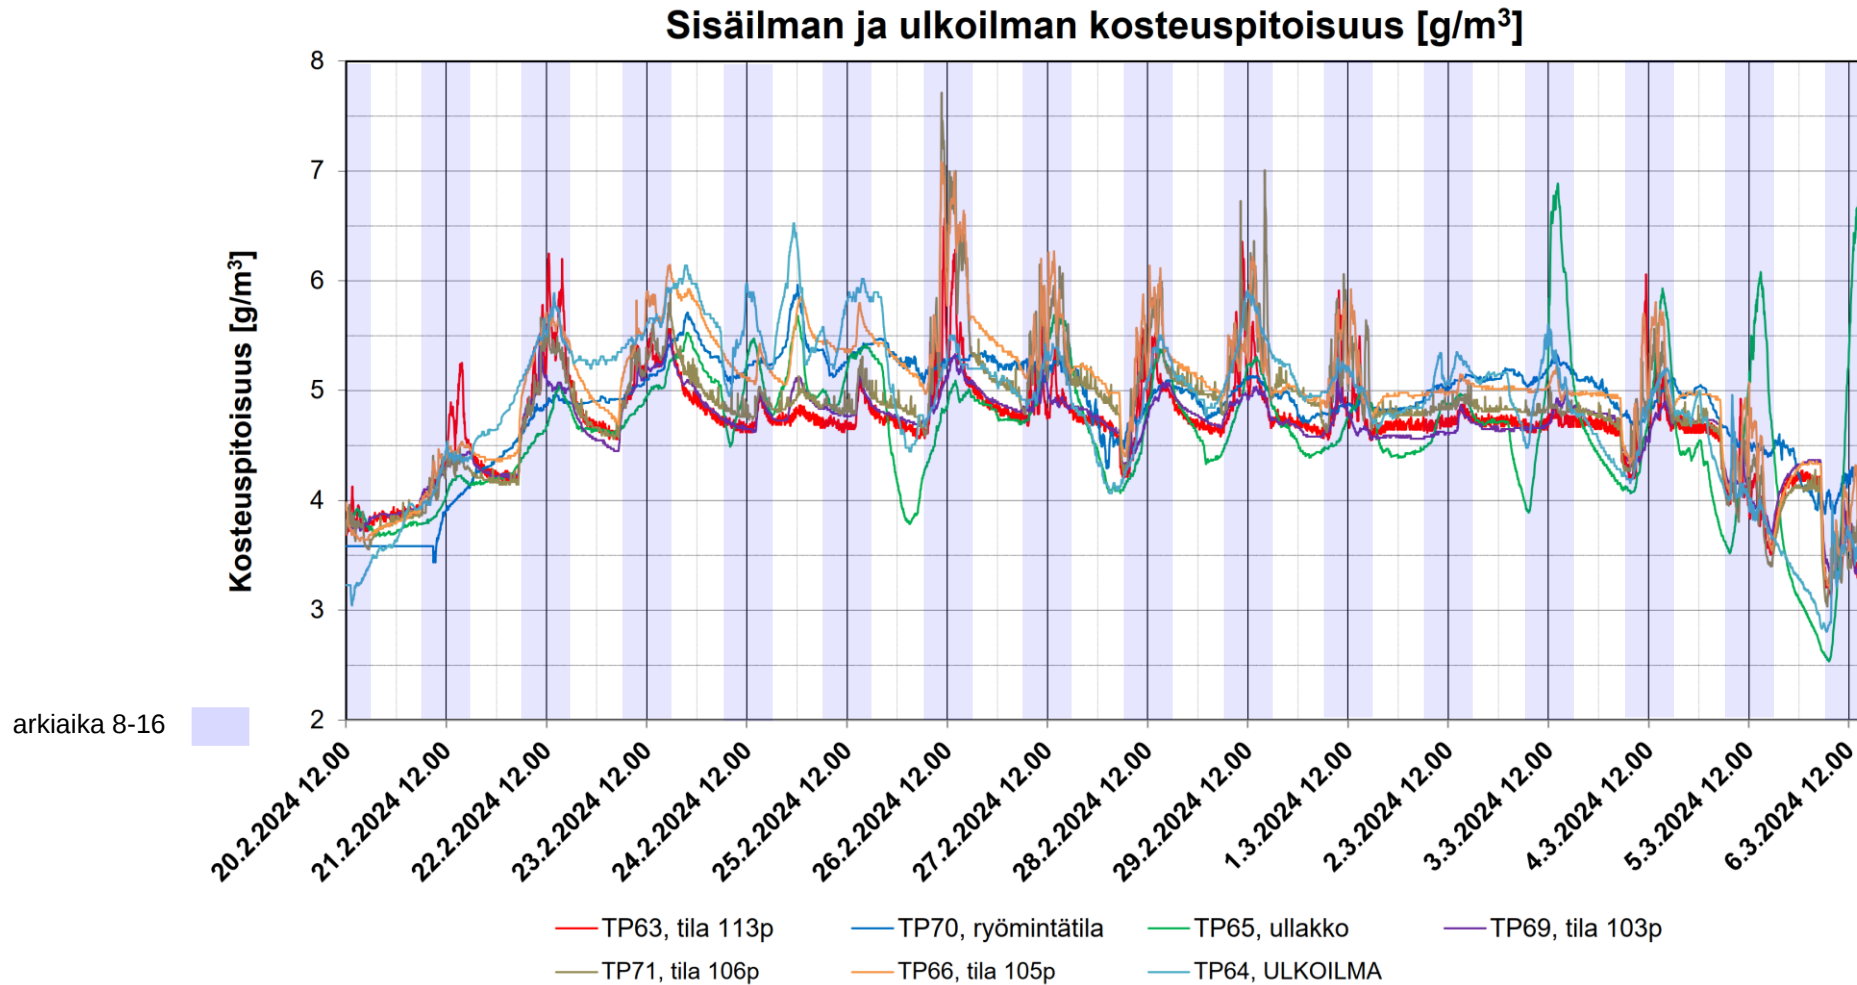
Kuvaaja 3. Ilman sisältämä absoluuttinen kosteus sisä- ja ulkotiloissa aikavälillä 20.2.-6.3.2024. Sisäilman kosteuspitoisuus vaihteli mittausjakson aikana välillä 3,0...5,5 g/m<sup>3</sup> ja ulkoilman vaihteli välillä 2,8...6,5 g/m<sup>3</sup>.

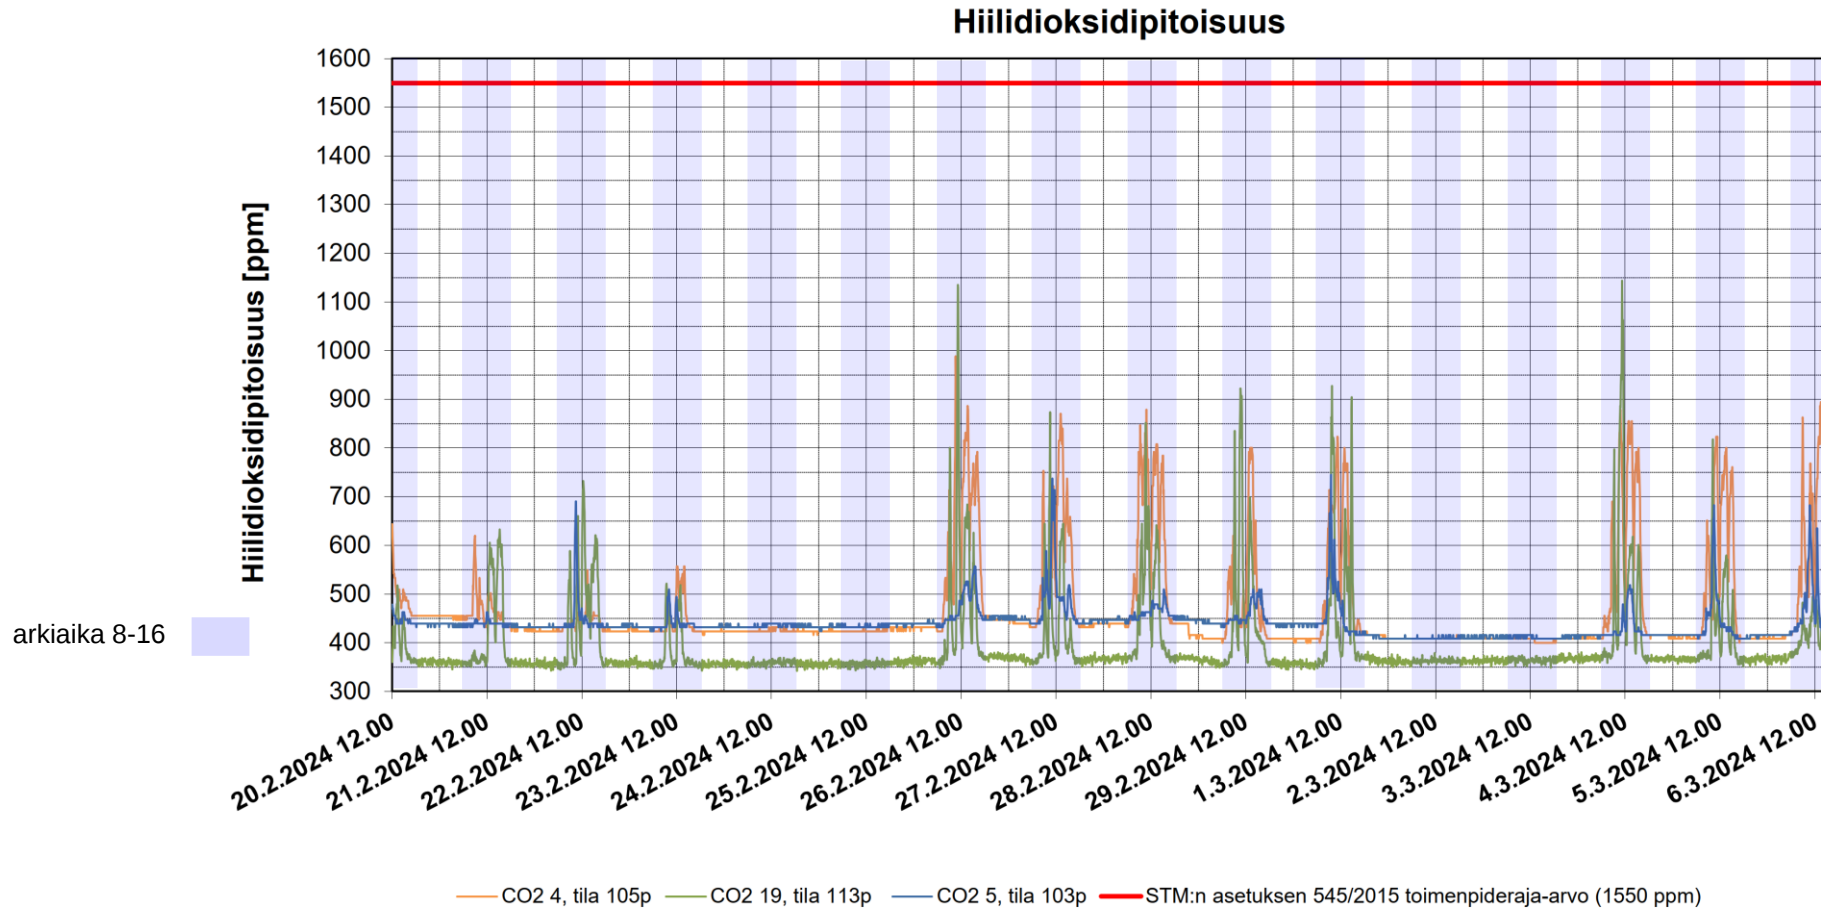
Kuvaaja 4. Ilman sisältämä hiilidioksidipitoisuus aikavälillä 20.2.-6.3.2024. Pitoisuus vaihteli mittausjakson aikana välillä 380...850 ppm. Tulokset selvästi alle STMa 545/2015 toimenpiderajan 1550 ppm.

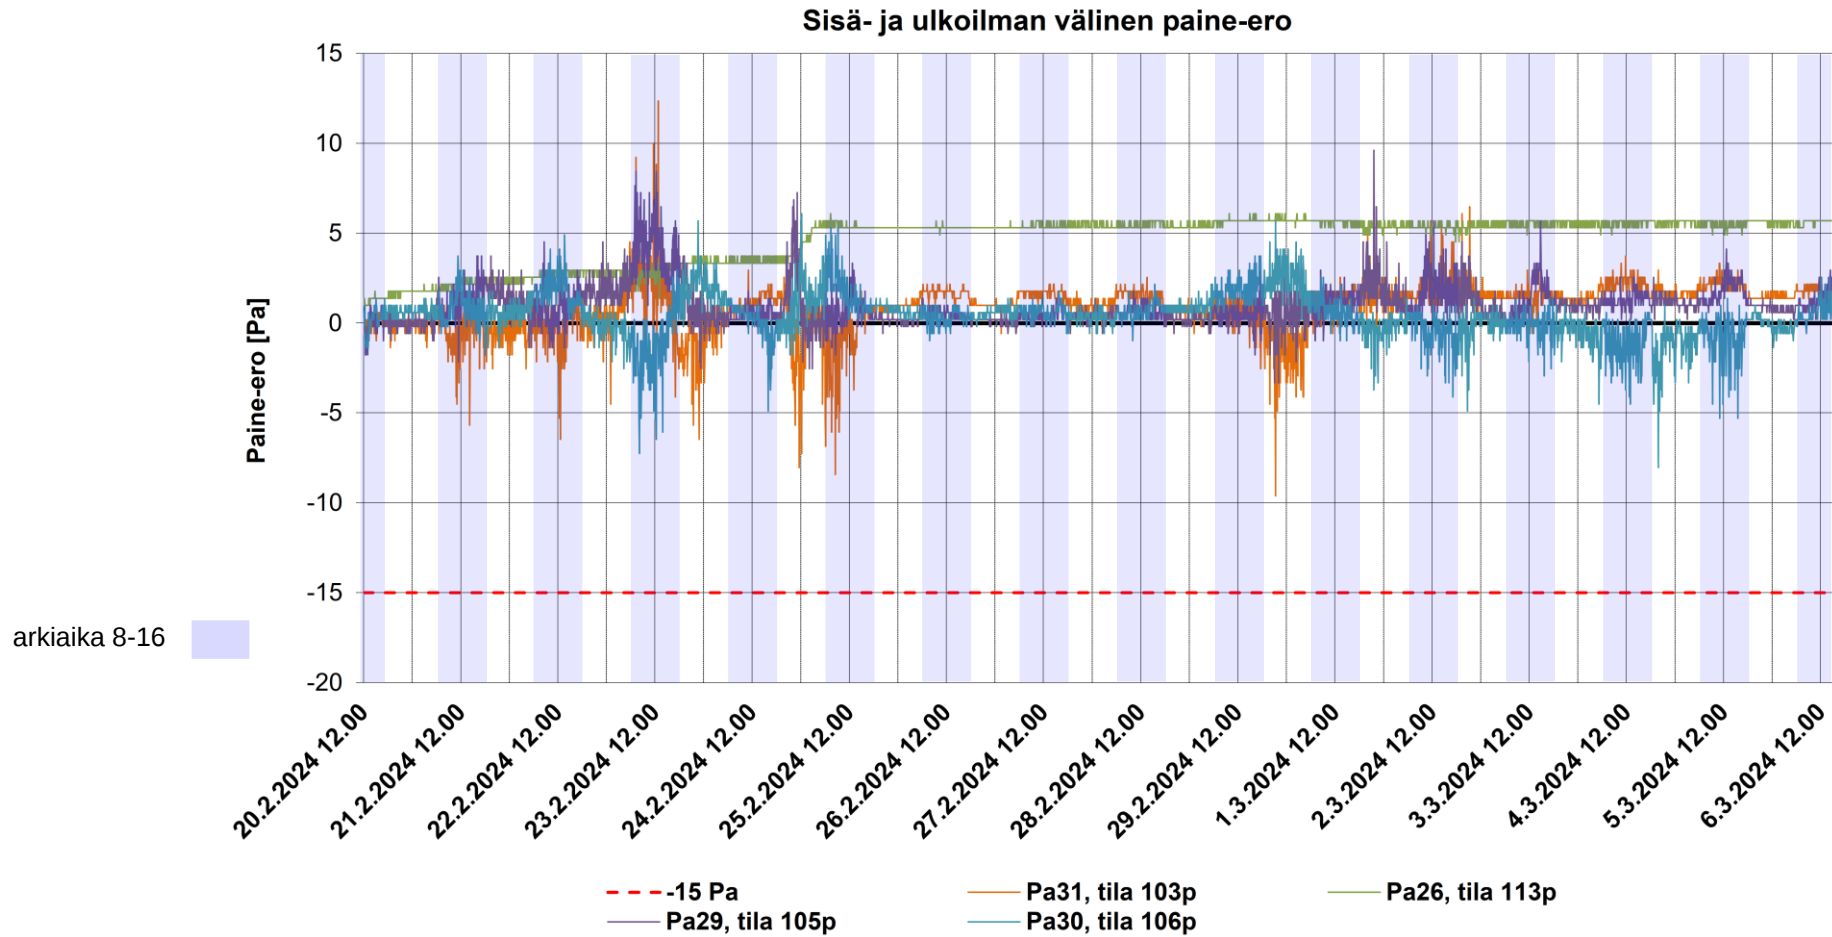
Kuvaaja 5. Sisä- ja ulkoilman välinen paine-ero kaikissa mitatuissa tiloissa aikavälillä 20.2.-6.3.2024. Painesuhteet vaihtelivat mittausjaksolla noin -13...-9 Pa.

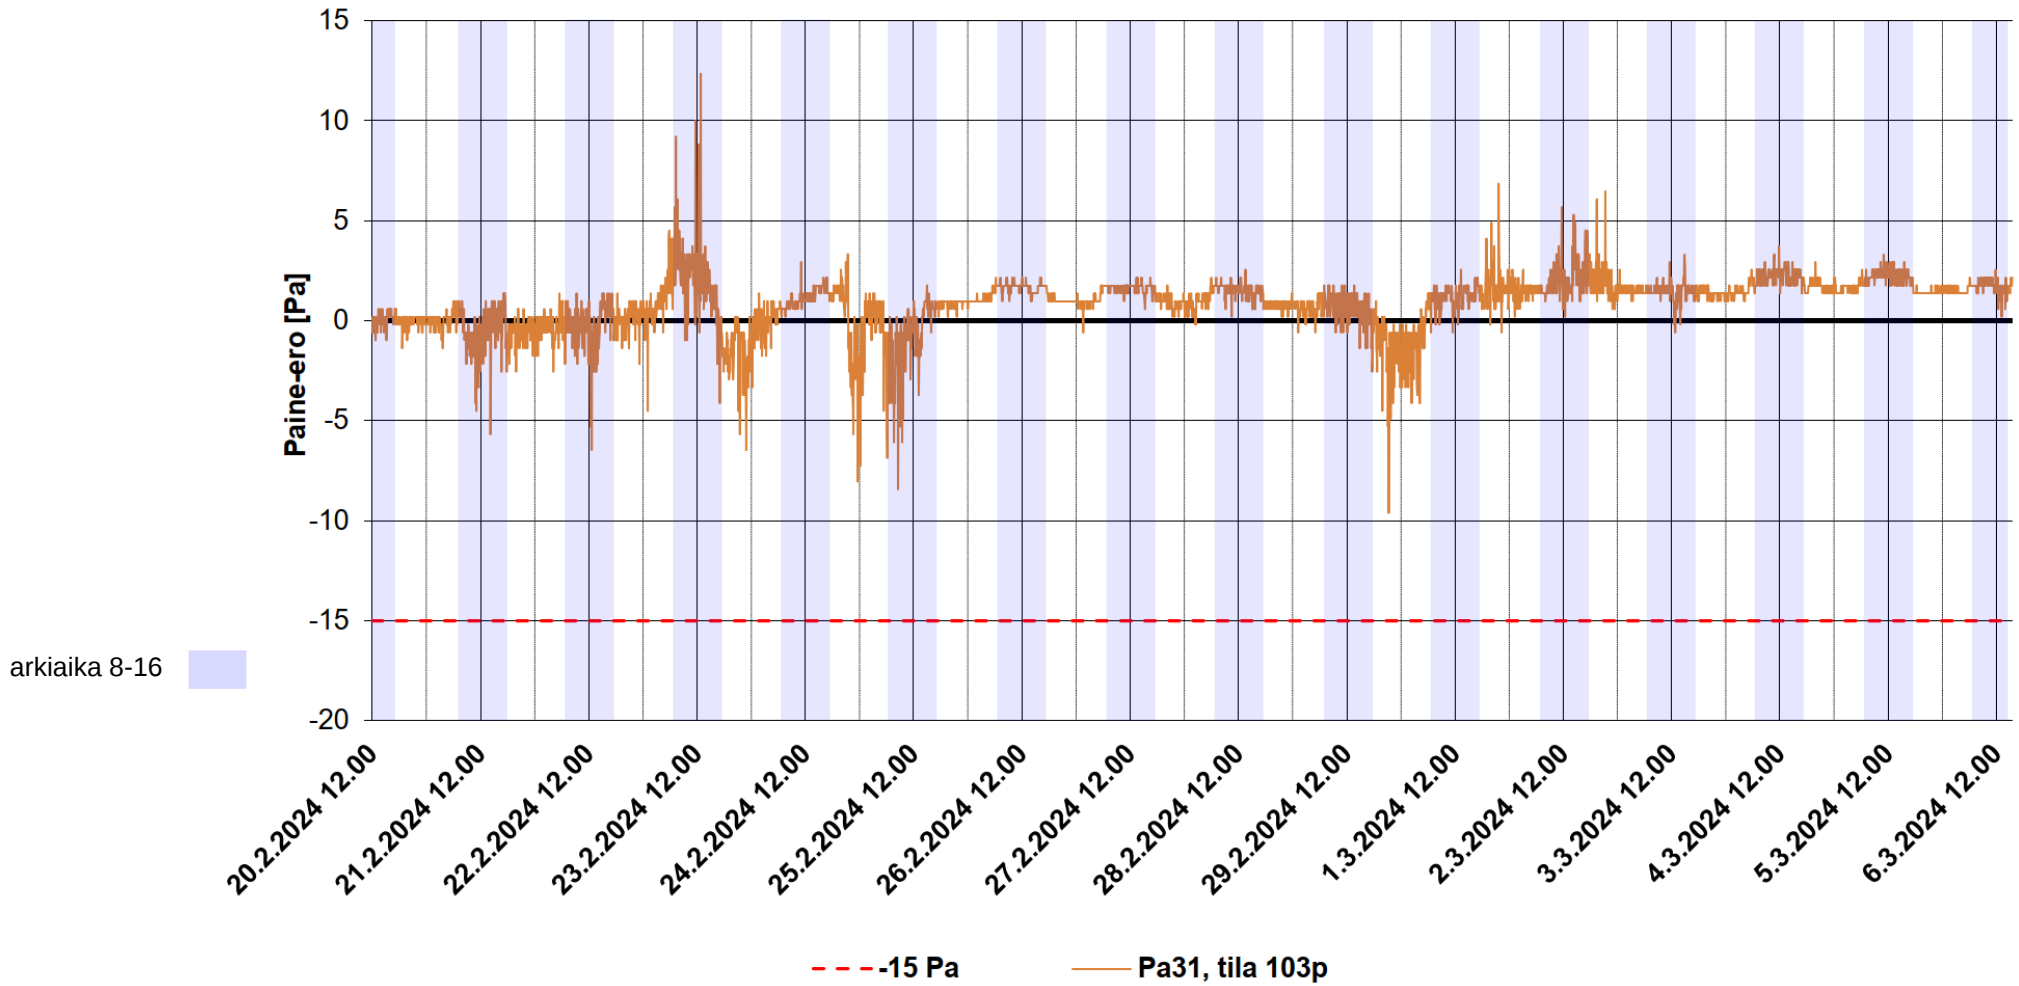
Kuvaaja 6. Sisä- ja ulkoilman välinen paine-ero tilassa 103p aikavälillä 20.2.-6.3.2024. Painesuhteet vaihtelivat mittausjaksolla noin +13...-9 Pa.

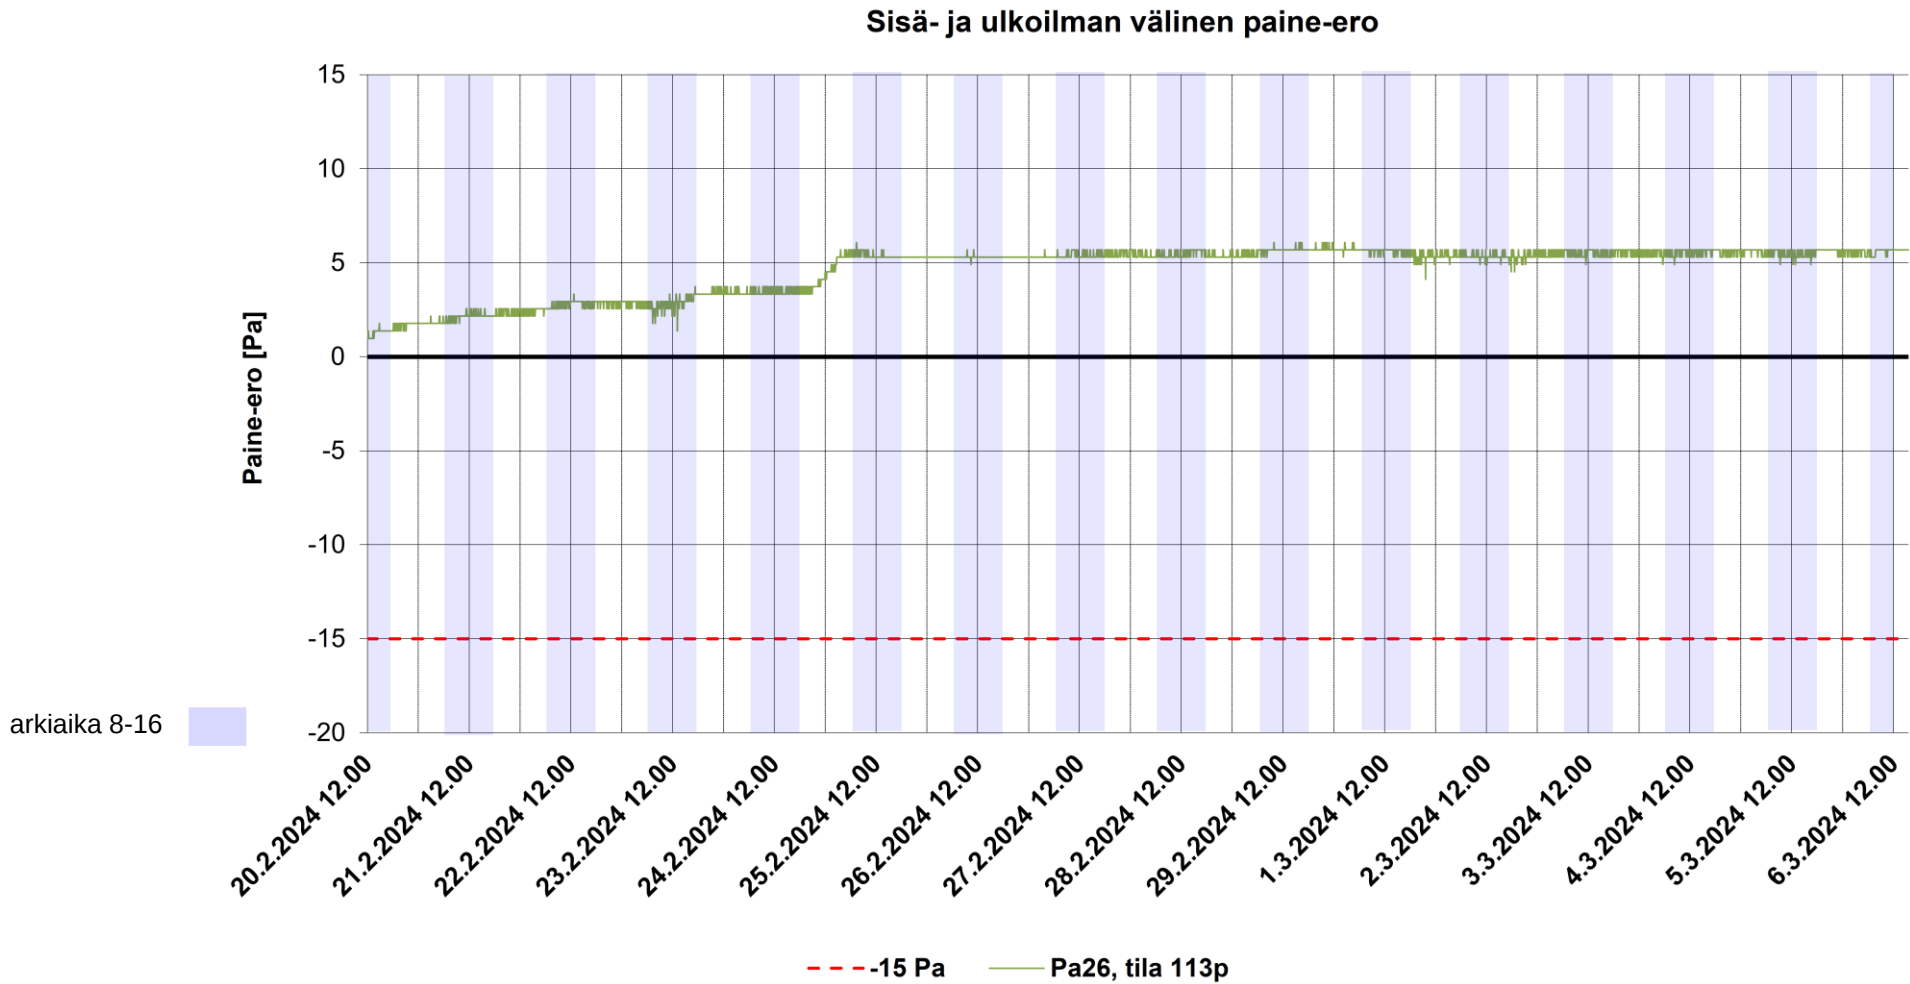
Kuvaaja 7. Sisä- ja ulkoilman välinen paine-ero tilassa 113p aikavälillä 20.2.-6.3.2024. Painesuhteet vaihtelivat mittausjaksolla noin 1,5...5,5 Pa.

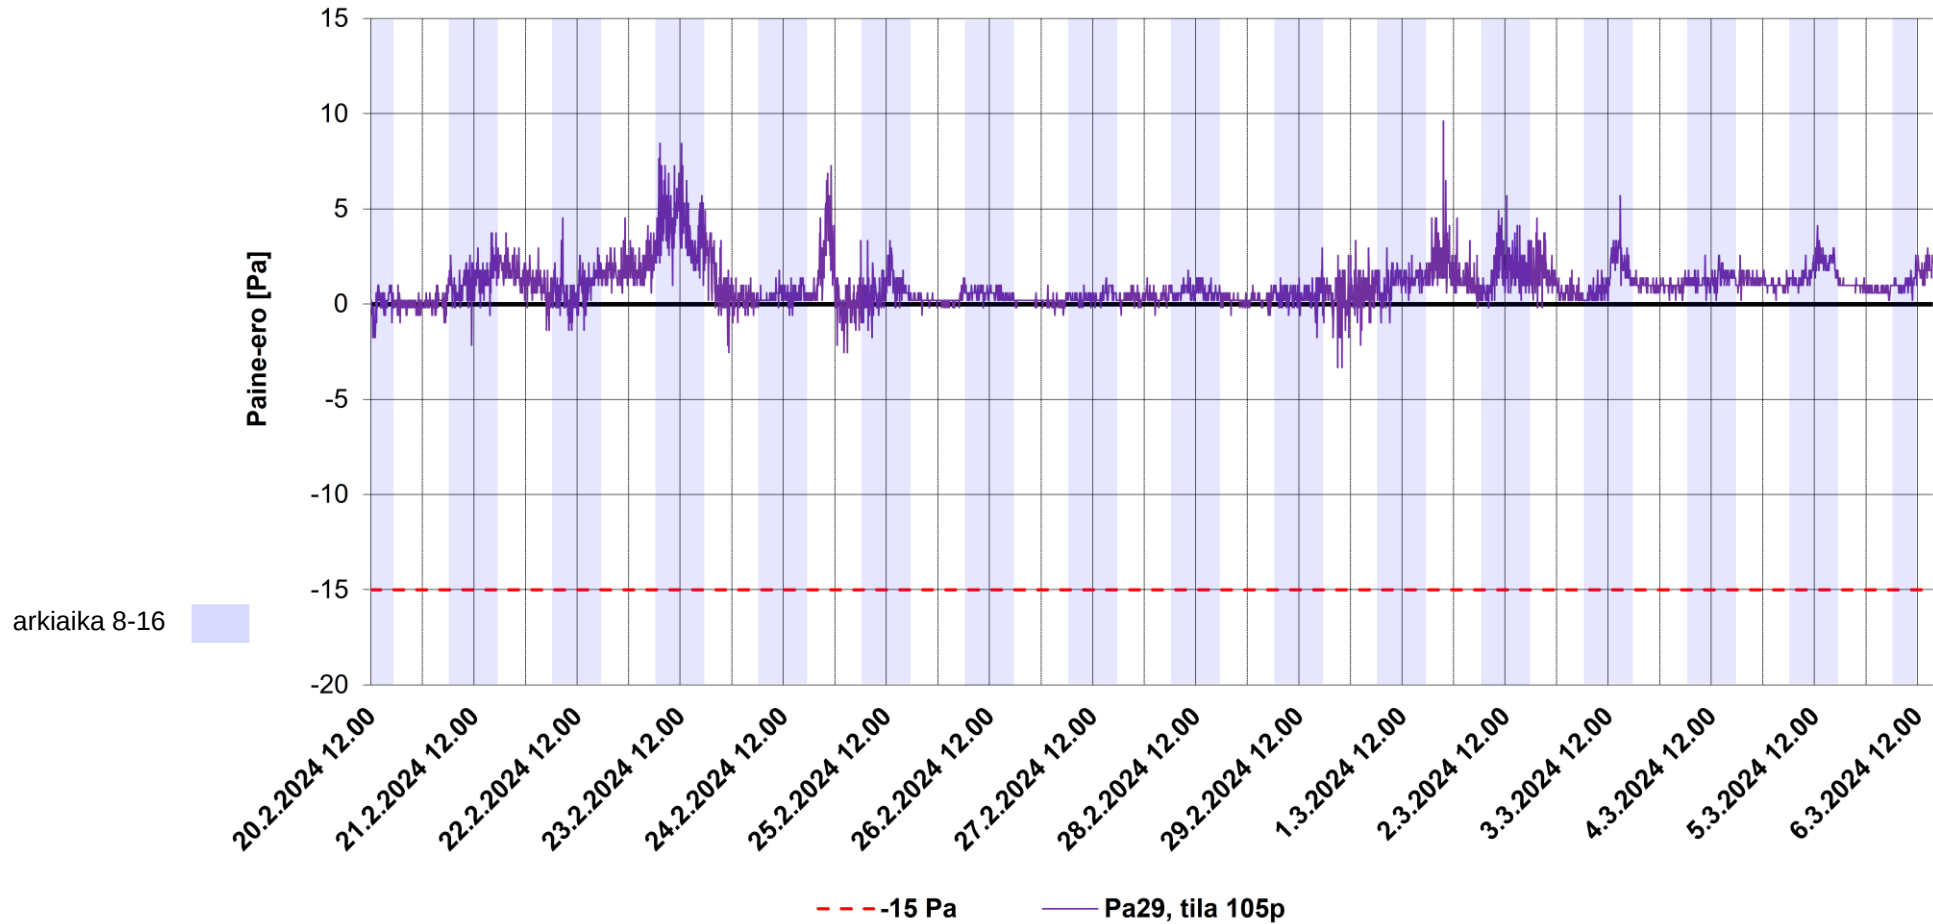
Kuvaaja 8. Sisä- ja ulkoilman välinen paine-ero tilassa105p aikavälillä 20.2.-6.3.2024. Painesuhteet vaihtelivat mittausjaksolla noin 9,5...-3 Pa.
