## Dickursby förskola

Sisäilma-, kosteus- ja ilmanvaihtotekninen kuntotutkimus

03.06.2024

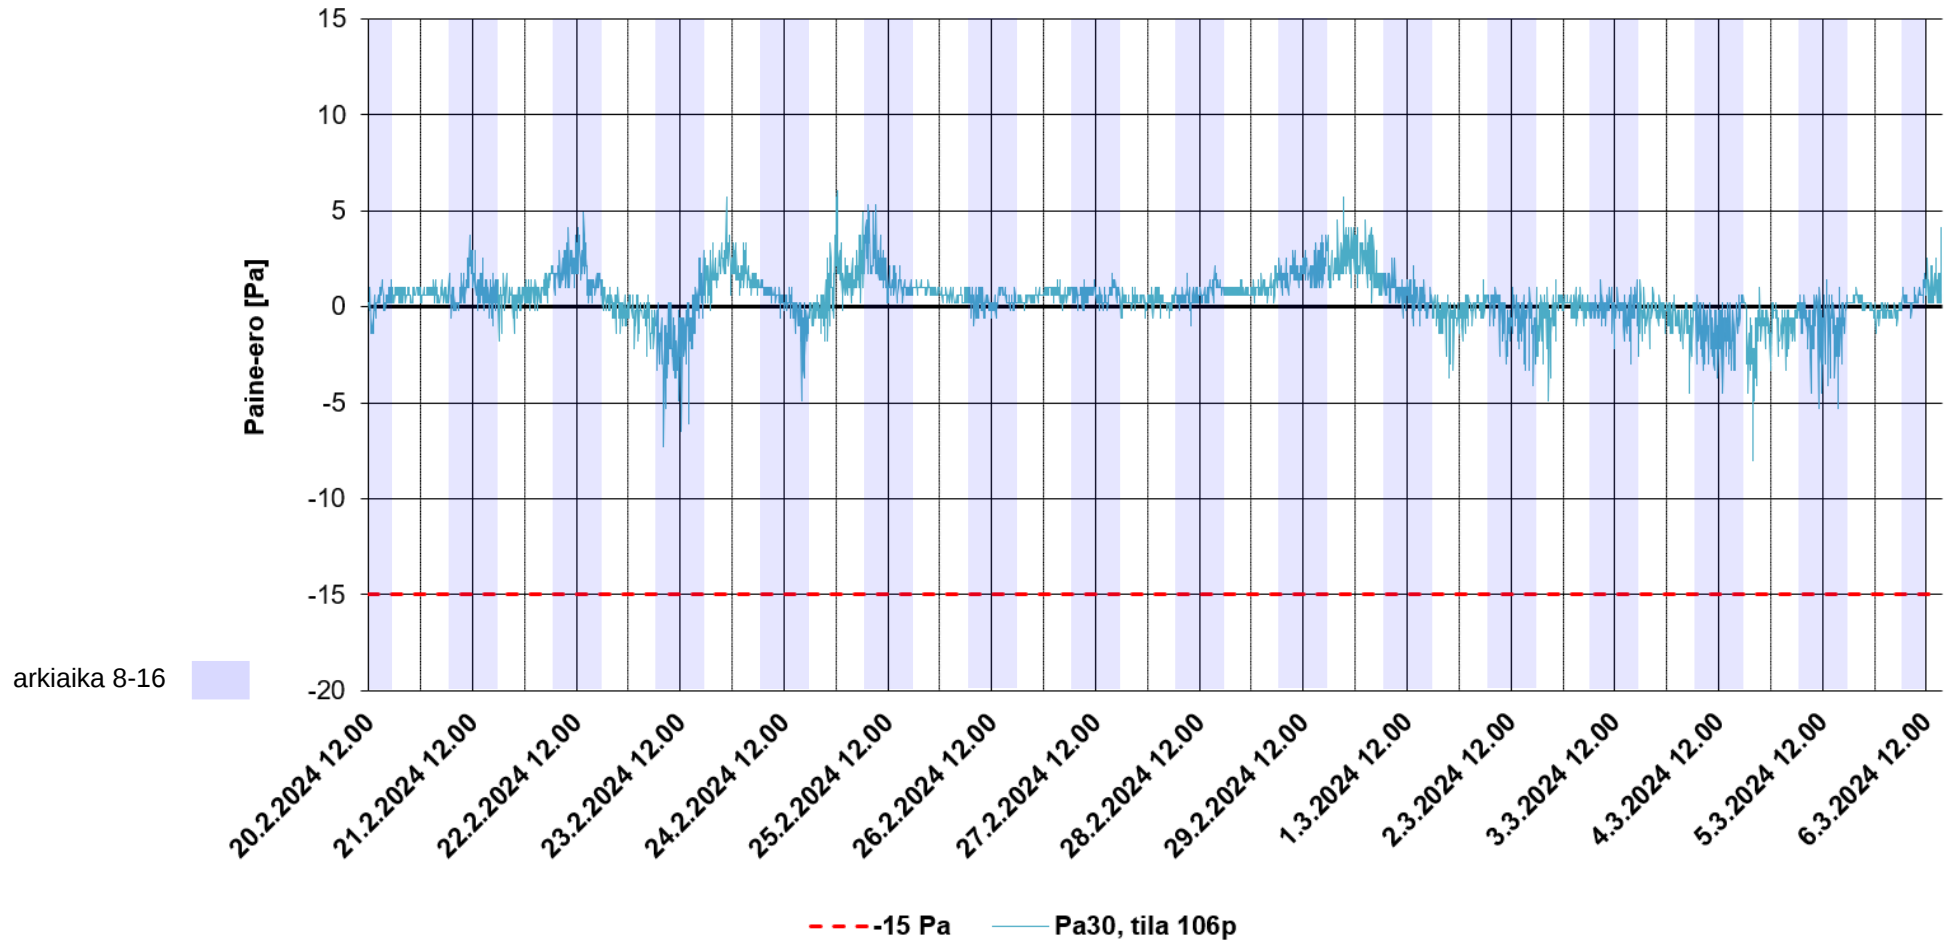
Kuvaaja 9. Sisä- ja ulkoilman välinen paine-ero tilassa 106p aikavälillä 20.2.-6.3.2024. Painesuhteet vaihtelivat mittausjaksolla noin 5,5...-8 Pa.
