# Tutkimusselostus

Hiekkaharjun koulu

Museon kokoelmatilat sekä luokat 1222 ja 1416

Rajattu kosteus- ja sisäilmatekninen kuntotutkimus sekä  
ilmanvaihtotekninen selvitys

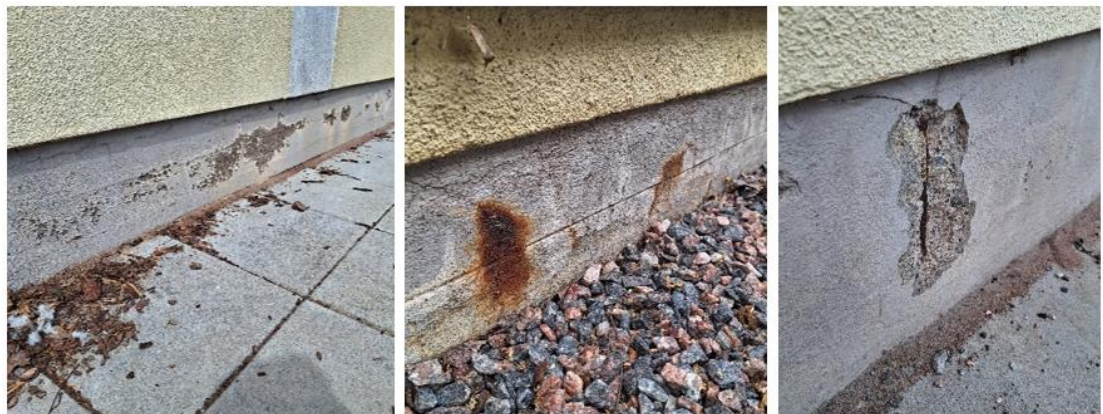
*Kuva 6. Rakennuksen sokkelirakenteissa oli havaittavissa maalipinnan hilseilyä ja paikoittain ruostejälkiä tai kohtia, joissa pintabetoni on haljennut irti pinnasta raudoituksen kohdalla.*

Rakennuksen sokkelit ovat osittain vaurioituneet ja niiden pinnassa oleva maali hilseilee alueittain. Lisäksi sokkelin pinta on lohjennut pois paikallisesti raudoitusten kohdilta. Joissakin kohdissa näkyy sokkelipinnan sisäpuolisista raudoituksista peräisin olevia ruostetahroja. Myös joitakin reikiä tai muita epätiiviyskohtia havaittiin sokkelissa. Kohdat, joissa pinta on lohjennut tai joissa on havaittavissa ruostejälkiä, suositellaan paikkakorjaamaan ja epätiiviyskohdat täyttämään. Sokkelin liikuntasaumojen kohtien joustavat saumamassat rakoilevat ja massa on ikääntynyttä. Sokkelin saumat suositellaan uusimaan.

- Sokkelin paikkakorjaus raudoitusten kohdissa, joissa pinta on lohjennut tai joissa pinnassa on ruostejälkiä. Lisäksi sokkelin epätiiviyskohtien täyttö.
- Sokkelien liikuntasauvojen joustavan saumamassauksen uusiminen
- Rappauksen halkeamien, vaurioiden ja lounaispuolen puuterassin uran paikkakorjaus.
- Julkisivun kuntotutkimus seuraavan 10 vuoden aikana.

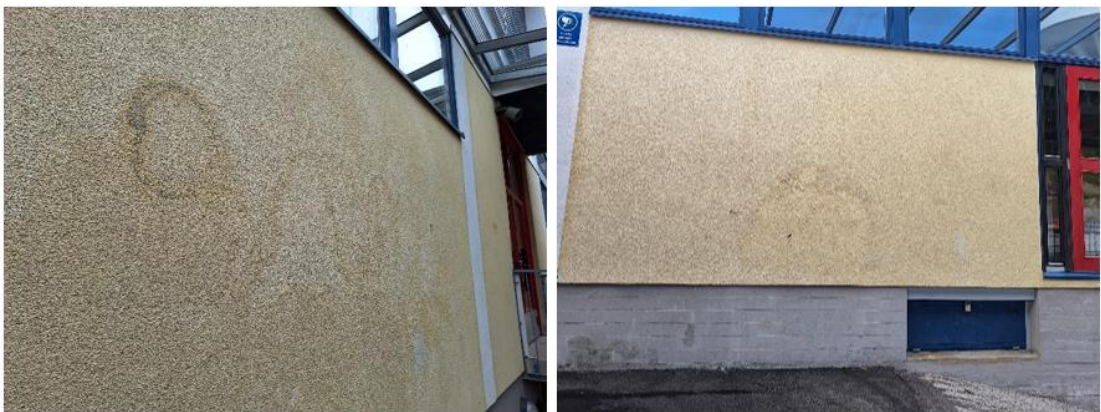
*Kuva 8. Muutamissa kohdissa rakennuksen rappauspinnasta on poistettu spraymaalauksia, ja näissä kohdissa rappauspinta on kulunut.*

Rakennuksen rappauspinta on aistinvaraisten havaintojen perusteella pääasiassa hyväkuntoinen, mutta paikoittain likaantunut ja joissakin kohdissa on havaittavissa sadevesien aiheuttamaa kosteusrasitusta. Rappauksessa havaittiin paikallisia halkeamia rakenteiden liitoskohdissa sekä muutamia paikallisia rappauspinnan vaurioita pääasiassa kohdissa,

joissa pinnasta on poistettu spraymaalauksia. Yhdessä kohdassa rappaukseen terassin pellitystä varten tehty ura on jätetty avoimeksi. Rappauksen halkeamat, vauriot sekä ura suositellaan paikkakorjaamaan sadevesien rakenteisiin pääsyn estämiseksi.

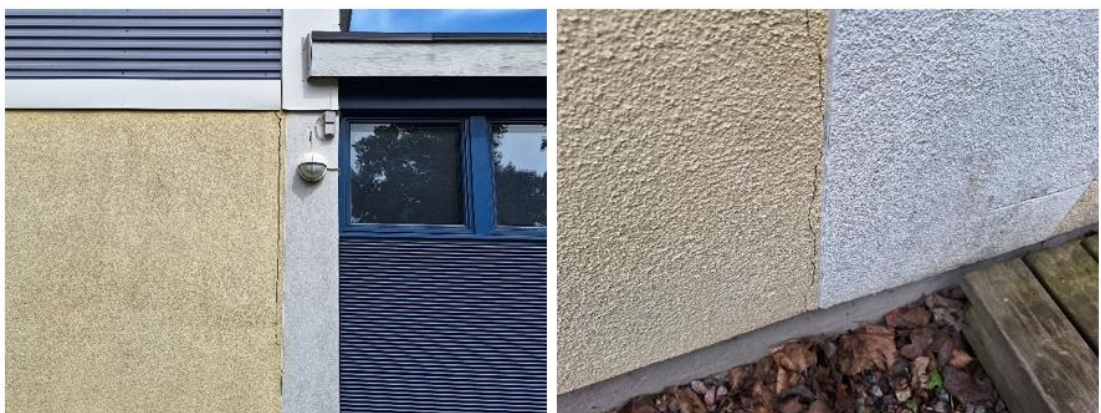
*Kuva 9. Julkisivurappaus on halkeillut joistakin kohdista paikallisesti.*

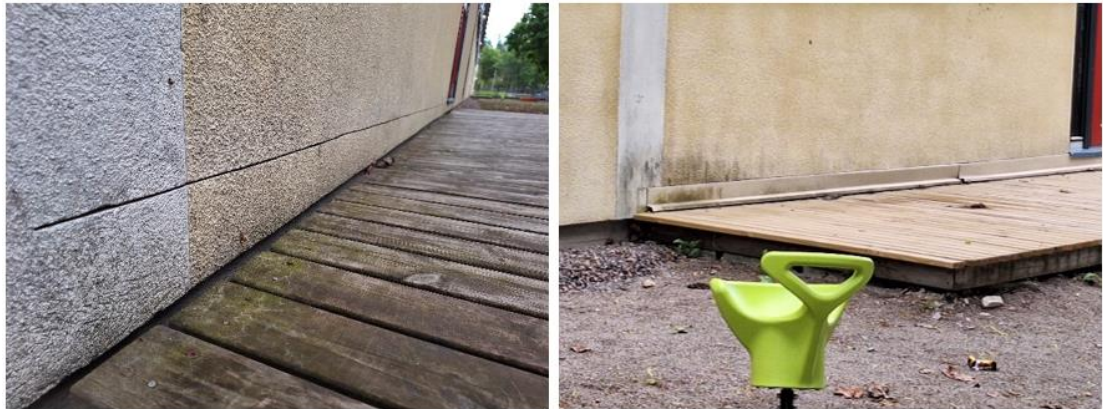
*Kuva 10. Rakennukseen on paikoin tehty terassirakenteita. Toisesta kuvan terassirakenteesta (vasen) puuttuu liitokseen tehty pellitys ja pellin asennusura on avoinna.*

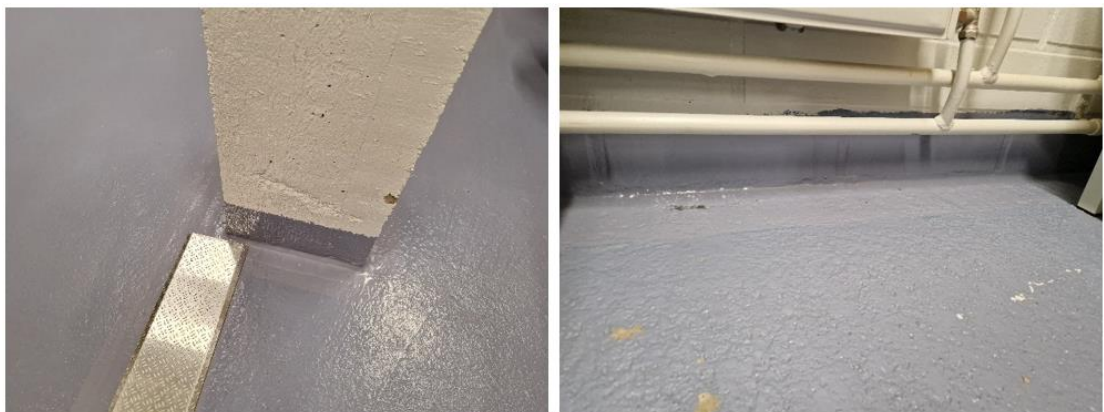
*Kuva 14. Museon tilojen tiivistykset on toteutettu TKR-pinnoitteella ja ne ovat pääasiassa hyväkuntoisia.*

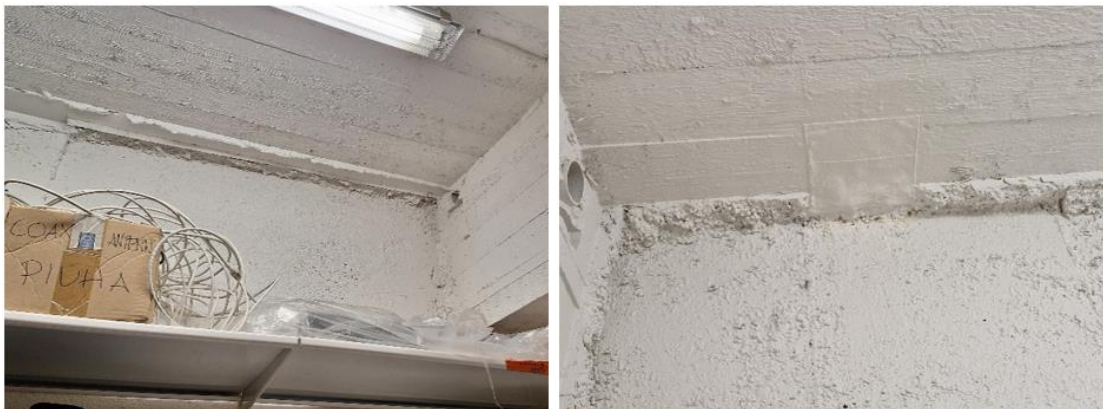
*Kuva 26. Betonirakenteisten maanvastaisten seinärakenteiden sisäpinnasta on poistettu vanhat solupolystyreenilevytykset ja vedeneristys, kun tilat on muutettu täyttämättömästä alustilasta käyttötiloiksi. Styrox-eristeiden muodot näkyvät seinä- ja kattorakenteiden betonivalun pinnassa.*

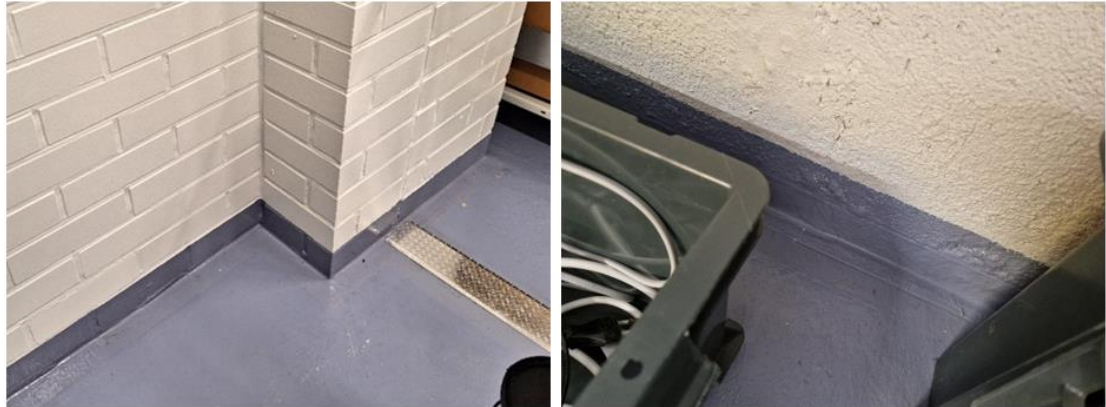
*Kuva 27. Osa kuorimuuratuista seinälinjoista on ylivedetty TKR-pinnoitteella. Lisäksi kuorimuurattujen sekä betonirakenteisten maanvastaisten seinien lattia-seinäliitoksia on tiivistetty. Tiivistykset ovat pääasiassa hyväkuntoisia.*

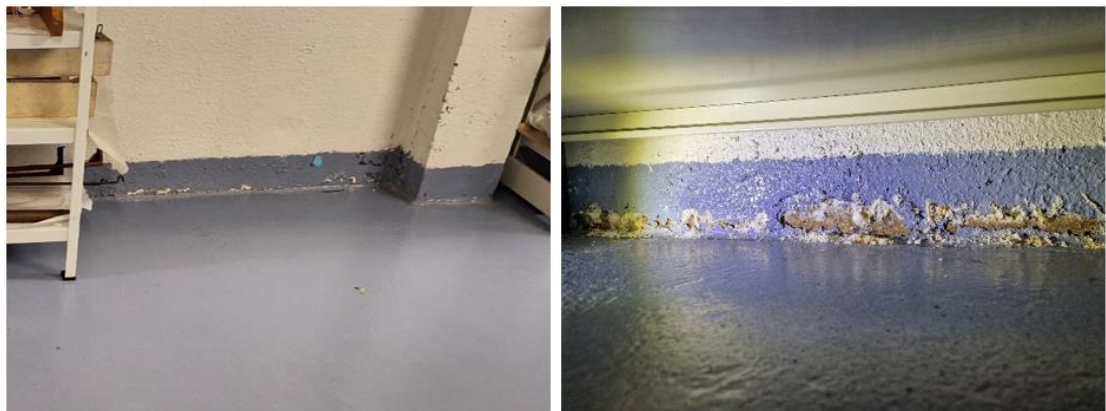
syvyydellä). Alueilla, joissa seinä-lattialiitoksen maalipinta hilseilee, maanvastaisen seinärakenteen kosteuspitoisuudet ovat korkeampia (MP1-MVS; 94,6 %RH; 35 mm syvyydessä) verrattuna saman seinälinjan mittapisteisiin, joissa maalipinta on kunnossa (MP2...MP4-MVS; 69,4...88,3 %RH; 25...50 mm syvyydessä). Myös väliseinässä havaittiin yhdessä kohtaa maalipinnan hilseilyä, joka johtunee väliseinäkin osalta maaperästä siirtyvästä kosteudesta (MP1-VS; 93,2 %RH; 45 mm syvyydessä ja 95 %RH; 70 mm syvyydellä). Vaikka myös hilseilemättömillä seinäosuuksilla kosteudet ovat korkeampia seinien alaosissa, pääsee kosteus pääosin kuivumaan sisätiloihin päin riittävästi niin, että maalipinta ei hilseile. Seinien alaosien hilseilleistä maalipinnoista otetuista näytteistä ei havaittu mikrobikasvua, mutta hilseilleet pinnat suositellaan kuitenkin korjaamaan. Kohdat, joissa pintakosteudet olivat koholla, mutta lattian tai seinän pintakerrokset eivät ole irtoilleet, eivät vaadi jatkotoimenpiteitä.

*Kuva 28. Varastotilojen 0205 ja 0206 lattia-seinäliitoksia ei ole tiivistetty. Varastojen betonirakenteisten seinien maali hilseilee liitosten kohdilla, ja suoloja on puskenut betonin pintaan. Maalin hilseilyä havaittiin pääasiassa vain maanvastaisten seinien alueilla, joissa lattia-seinäliitosta ei ole tiivistetty. Ei poikkeavia hajuja.*

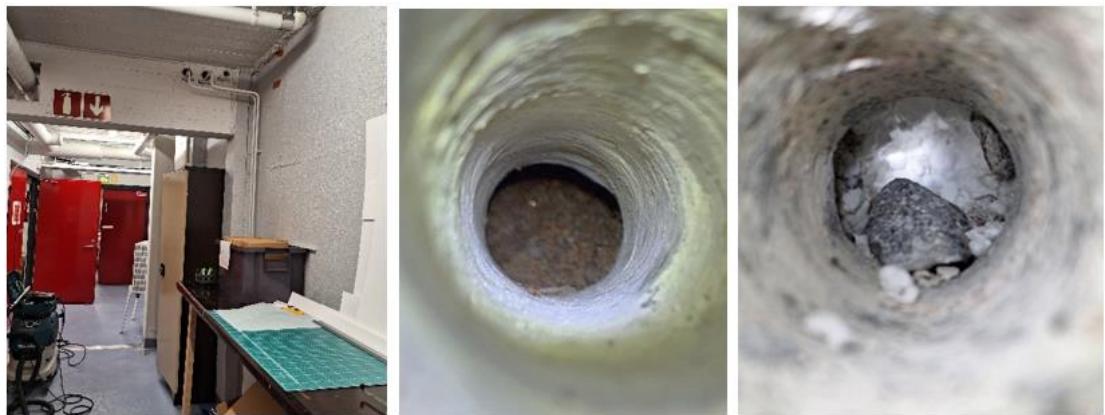
*Kuva 30. Rakenneavausten RA1a–c kohta käytävällä 0200. RA1a tehtiin seinän keskikohtaan rakenteen läpi ja RA1b seinän yläosaan atriumpihan sokkelihalkaisun kohdalle. Lisäksi tehtiin RA1c kellarin seinä-kattoliitokseen, josta tarkastettiin, että seinästä purettu EPS-eriste ei jatku seinässä välipohjalaatan kohdalle. Läpiporauksesta RA1a havaittiin märkää hiekkaa ja lievä maaperän haju. Avauksesta havaittiin lievä ilmavirtaus rakenteesta sisätiloihin päin merkkisavulla havainnoiden. Sokkelihalkaisun kohdalla havaittiin suunnitelmien mukainen solupolystyreenieriste. Liitoksen avauksessa RA1c todettiin pelkästään seinän ja välipohjan betonirakenne.*

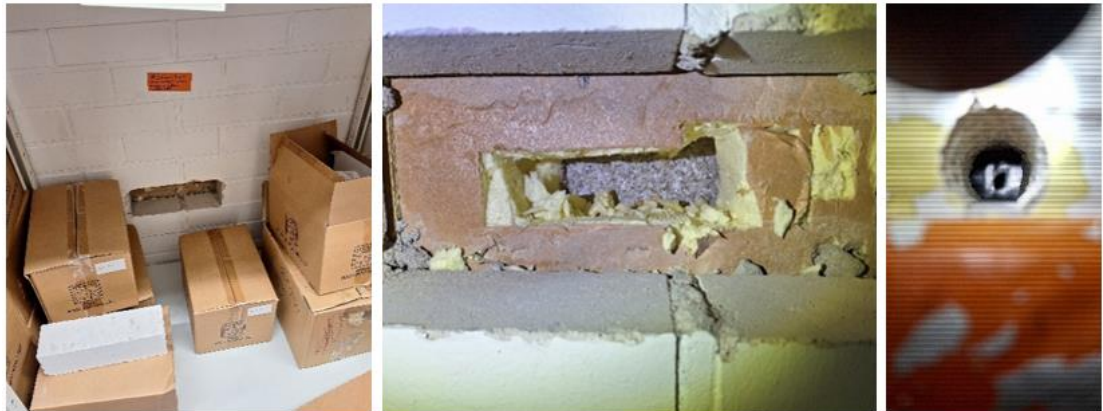
*Kuva 31. Kuorimuuratun maanvastaisen seinän rakenneavauksen RA2 kohta varastossa 0120. Seinä on luiskan vastainen seinä. Seinän eristeenä on suulakepuristettu polystyreenilevy (XPS), jossa on molemmipuolinen pahvi. Ulkopuolisessa pahvissa havaittiin valkoisia pilkkuja. Sisä- ja ulkopuolen pahvista kerättiin materiaalinäytteet mikrobianalyysiä varten (MAT1a ja MAT1b). Sisäpuolen pahvin näytteessä MAT1a ei todettu mikrobikasvua analyysissä. Ulkopuolen pahvin näytteessä MAT1b todettiin mikrobikasvua. Avauksesta havaittiin maaperän ja lievä maakellarimainen hajua ja selvä ilmavirtaus rakenteesta sisätiloihin päin merkkisavulla havainnoiden. Rakennuksen koillisen puoleisella seinälinjalla havaittiin merkkiaineekaasun syöttöreikien kautta, että kuorimuurauksen takainen eriste on seinälinjalla alumiinipintainen (oikea kuva). Myös tällä seinälinjalla havaittiin maakellarimaista hajua kuorimuurauksen porauksien kautta ja selvä ilmavirtaus rakenteesta sisätiloihin päin merkkisavulla havainnoiden.*

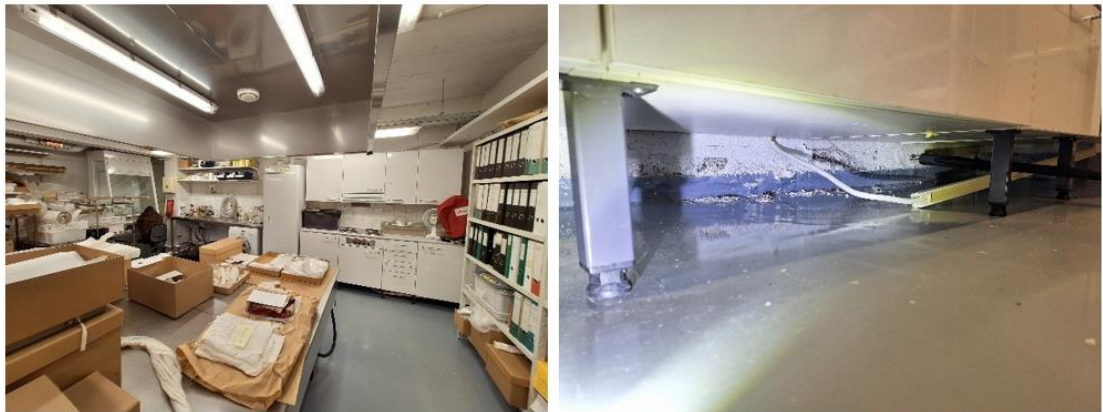
Kellaritilojen väliseinät ovat tasoittamattomia ja seinien maalaus on tehty suoraan betonipinnalle tai puhtaaksimuuratulle seinäpinnalle. Pinnat ovat pääasiassa hyväkuntoisia. Puhdistustilassa 0109 väliseinän alaosassa havaittiin maalipinnan hilseilyä kohdassa, jossa pintakosteusilmaisimen lukemat olivat koholla vaihdellen välillä 100–135. Kohdassa väliseinän toisella puolella on koulun pesutiloja ja seinä on kantava betoninen väliseinä.

*Kuva 32. Puhdistustila 0109, jossa betonirakenteisessa kantavassa väliseinässä havaittiin maalipinnan hilseilyä seinän alaosassa. Tilan lattia on pinnoitettu. Väliseinän pintaa on näkyvillä vain tilan kaapiston alapuolella.*

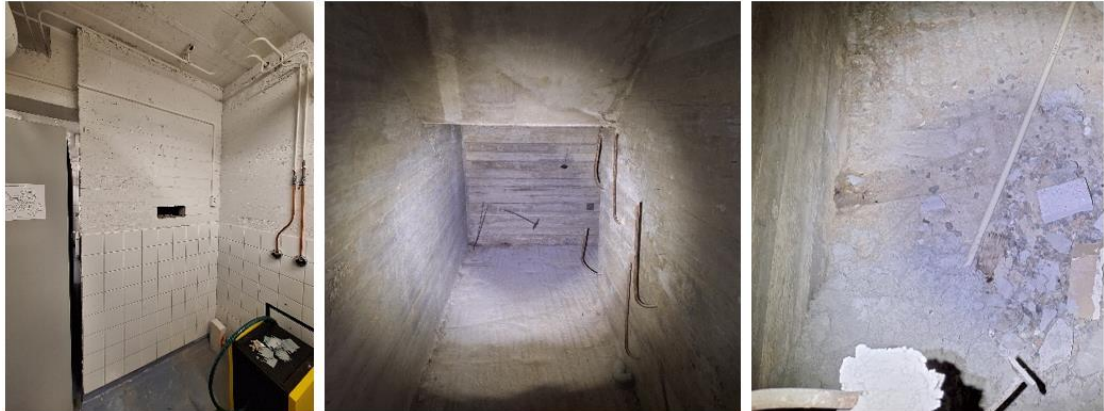
Tilassa 0107 havaittiin voimakas maakellarimainen haju. Tilan porrashuoneen 0051 vastaisessa väliseinärakenteessa havaittiin reikiä, joita on yritetty teipata umpeen käyttäjien toimesta. Porrashuoneen vastaisessa seinässä on ollut alun perin kulkuaukko, joka on muurattu kiinni. Porrashuoneen väliseinärakenteen reiästä havaittiin samaa, mutta voimakkaampaa, maakellarimaista hajua kuin huonetilassa. Portaen alus on umpinainen.

*Kuva 34. Portaanalustilan rakenneavaus RA3 varastossa 0107. Avauksesta havaittiin voimakas maakellarimainen hajua ja selvä ilmavirtaus rakenteesta sisätiloihin päin merkkisavulla havainnoiden. Portaanalustila jatkuu keskimmäisen kuvan oikean reunan seinämän taakse.*

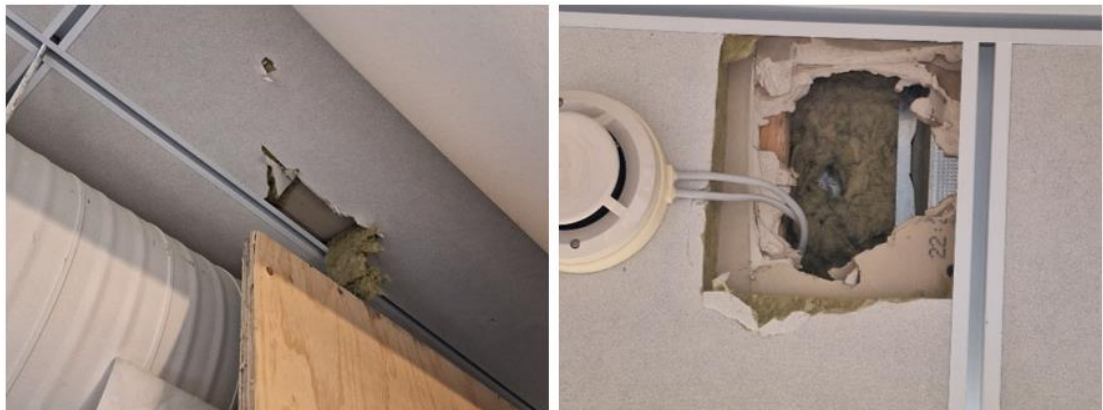
Museotilojen kattopinnat ovat yleisesti maalattuja ja pääasiassa siistejä. Näyttelyjen rakennustilassa 0104 ja varasto 0103 on kiskollinen akustiikkalevytys. Tilassa 0104 akustiikkalevyjen pinta on paikoittain rikki ja villapinta on avoinna näissä kohdissa.

*Kuva 36. Näyttelyjen rakennustilan 0104 akustiikkalevytys on rikki paikoittain. Yhdessä kohdassa katon akustiikkalevytystä on avattu ja takana on kaksinkertainen kipsilevytys, jonka yläpuolella on mineraalivillaa, jonka läpi näkyy välipohjan betonipinta.*

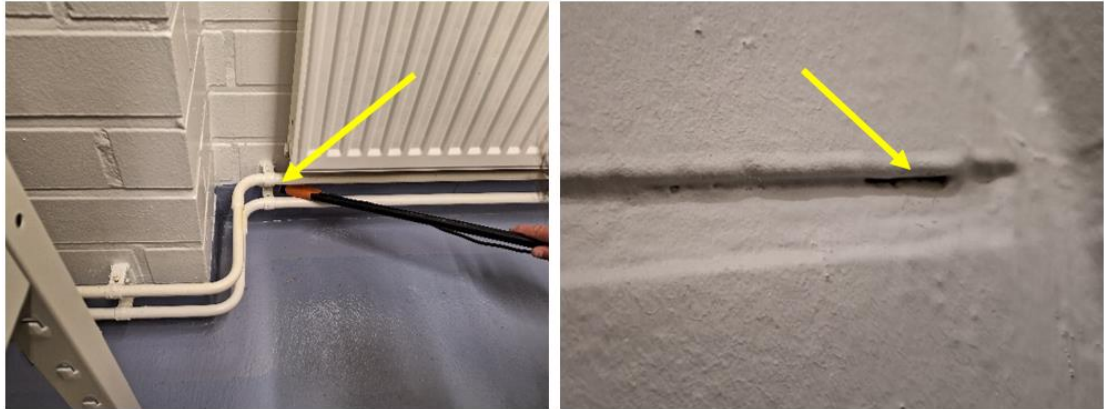
*Kuva 38. Patterikannakkeista havaittiin vähäistä pistemäistä ilmavuotoa (vasen). Kuorimuurauksen ylitiivistyksessä olevista muutamista epätiiviyskohdista tiilisaumojen kohdalla havaittiin vähäistä pistemäistä ilmavuotoa (oikea). Myös yhdessä kohdassa väliseinän ja välipohjan välisessä liitoksessa oli vastaava reikä, josta havaittiin vähäistä pistemäistä vuotoa.*

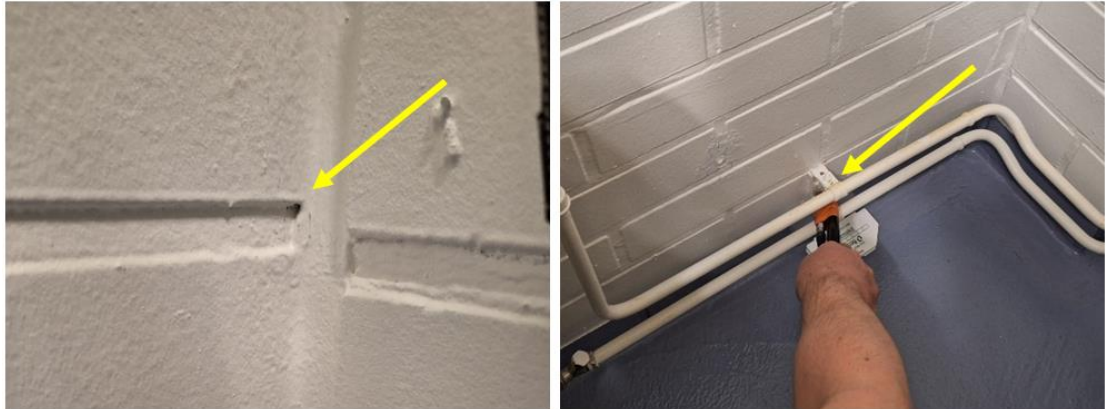
*Kuva 41. Kuorimuurauksen ylitiivistyksessä olevista muutamista epätiiviyskohdista tiilisaumojen kohdalla havaittiin vähäistä pistemäistä ilmavuotoa (vasen). Yhdestä patterikannakkeesta havaittiin vähäistä pistemäistä ilmavuotoa (oikea).*

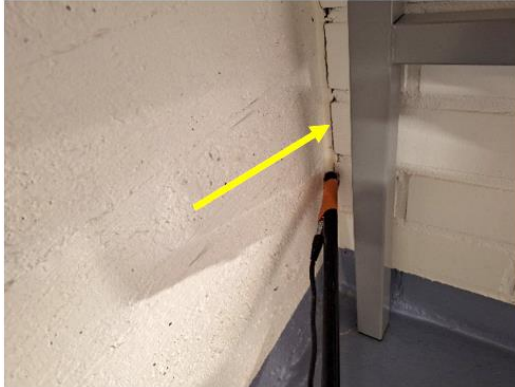
*Kuva 43. Kantavan betonisen väliseinän ja muuratun väliseinän liitoksesta havaittiin voimakasta viivamaista ilmavuotoa.*

Merkkiainekokeiden havaintojen toimenpide-ehdotukset on esitetty aiemmissa rakennekohtaisissa luvuissa.

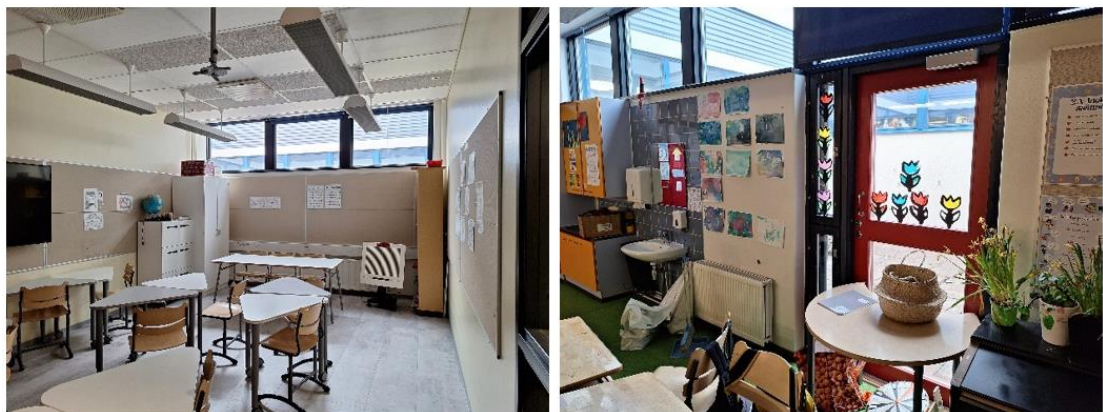
*Kuva 45. Yleiskuvat luokkatilasta 1416 (vasen) ja 1222 (oikea). Luokassa 1416 atriumpihan vastaisella seinällä on patteri ja ikkunat ovat noin 2 metrin korkeudessa. Luokassa 1222 atriumpihan vastaisella seinällä on vesipiste ja kiinteitä kalustuksia sekä patteri.*

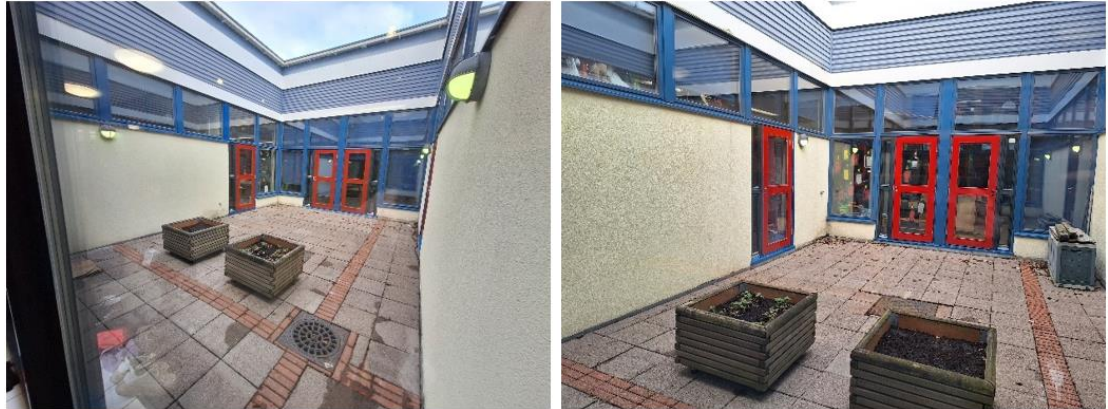
*Kuva 46. Yleiskuvat luokkatilojen viereisistä atriumpihoista (vasen, luokka 1416 ja oikea, luokka 1222). Luokkien vastaisissa seinissä ei havaittu kosteusrasitukseen viittaavia jälkiä.*

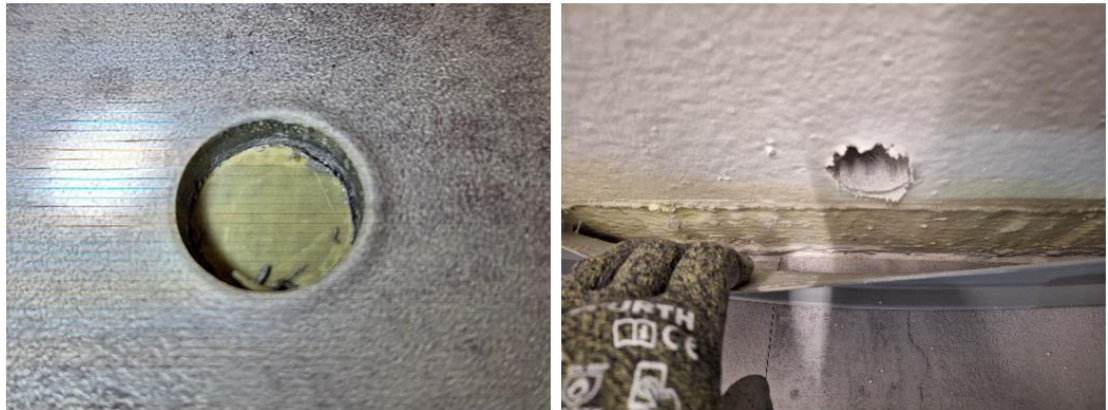
*Kuva 47. Luokan 1416 alapohjaan on asennettu epoksi lattian vinyylilankun alle ja epoksointi on nostettu atriumpihan vastaiselle seinälle.*

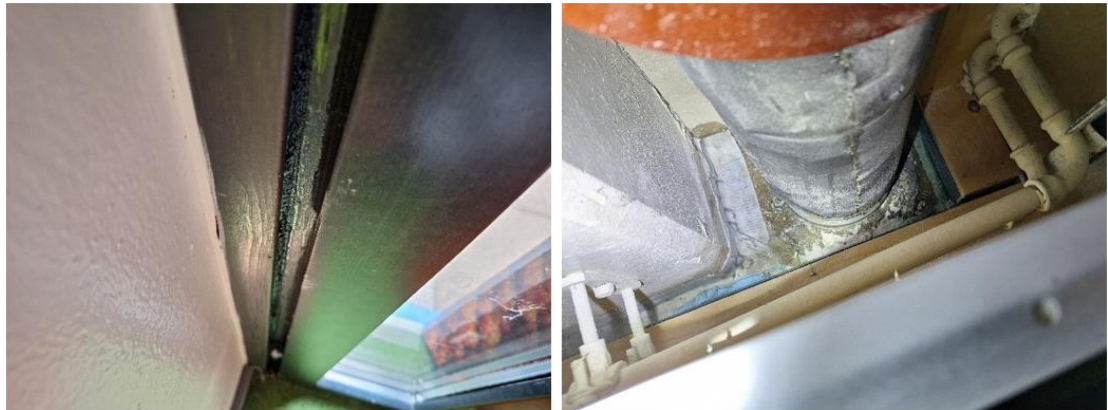
*Kuva 48. Luokan 1222 atriumpihan vastaisen seinän liitoksia on tiivistetty lattia-seinäliitoksen ja ikkuna-/oviliitosten osalta. Luokassa on pintamateriaalina keraaminen laatoitus, jonka päälle on asennettu tekstiilimatto.*

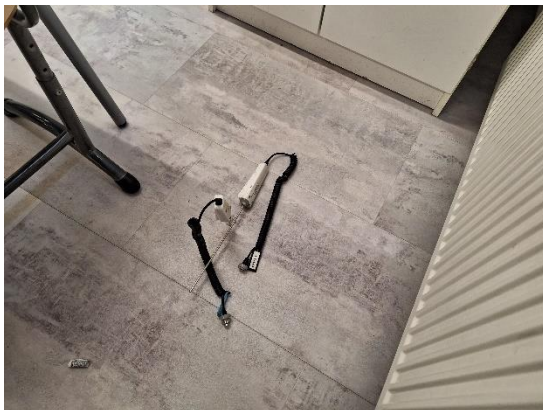
*Kuva 49. Luokan 1416 alapohjan hetkellinen kosteusmittaus merkkiainekokeen kaasunsyöttöreikään. Mittaus tehtiin pintalaattaan tehdyn läpiporauksen kautta.*

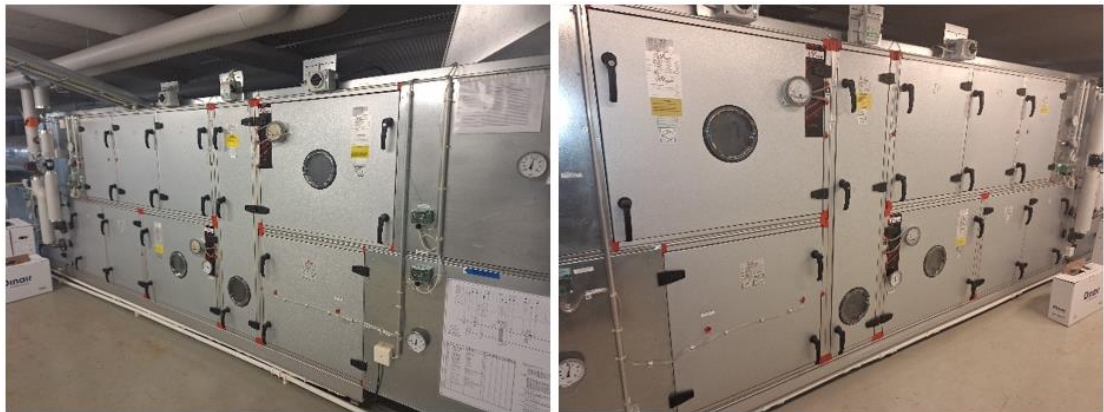
Silmämääraisten havaintojen perusteella luokkatiloja palvelevat ilmanvaihtokoneet TK02 ja TK04 ovat tyydyttävässä kunnossa.

*Kuva 51. Yleiskuvat ilmanvaihtokoneista. Vasemmanpuoleisessa kuvassa IV-kone TK04 ja oikeanpuoleisessa kuvassa IV-kone TK02.*

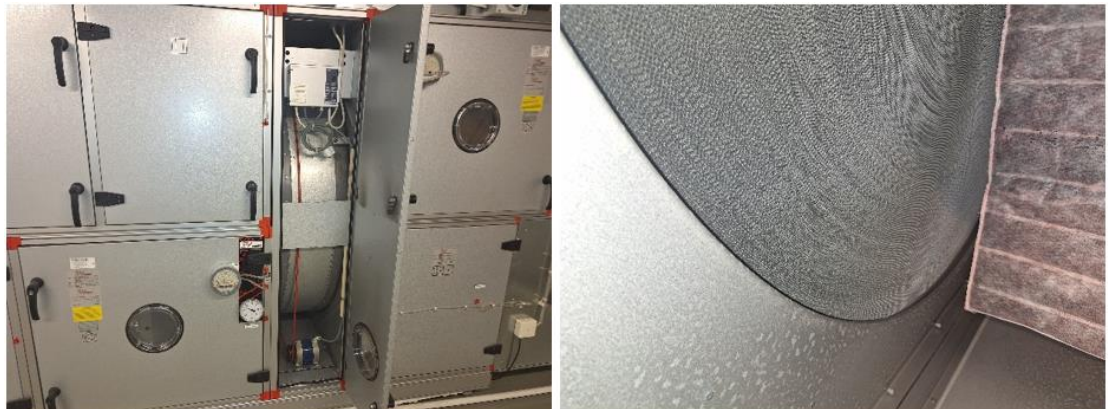
*Kuvat 55. Yleiskuvat ilmanvaihtokoneiden LTO-osista. Kammioiden pohjalla havaittiin hieman pölyä.*

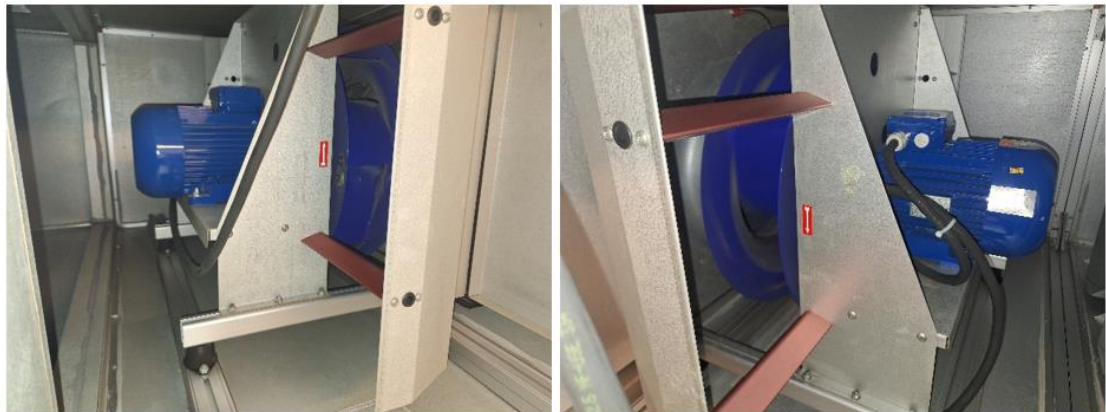
*Kuva 56. Yleiskuvat puhallinkammioista. Suoravetoiset puhaltimet ovat silmämääräisesti arvioituna hyväkuntoisia, mutta hieman pölyisiä.*

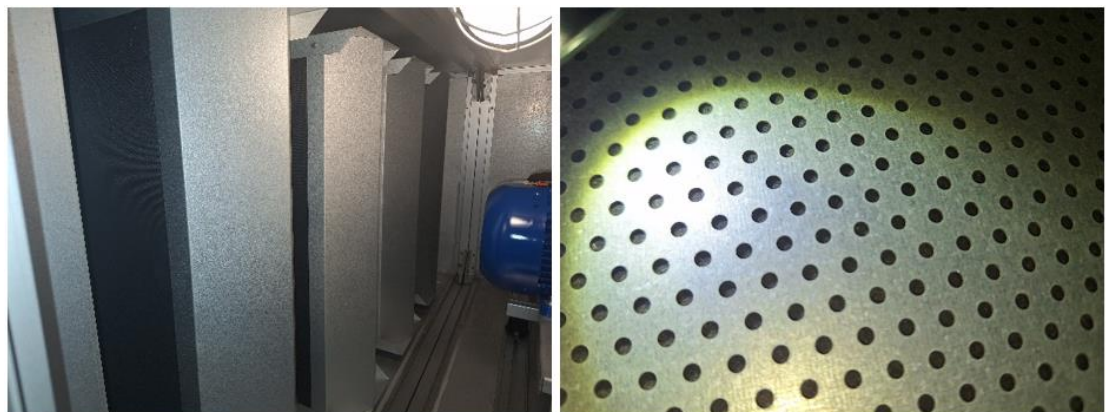
*Kuva 57. Yleiskuvat ilmanvaihtokoneiden äänenvaimennusosista. Äänenvaimennusosat on päällystetty suojaavalla lasikuitukankaalla.*

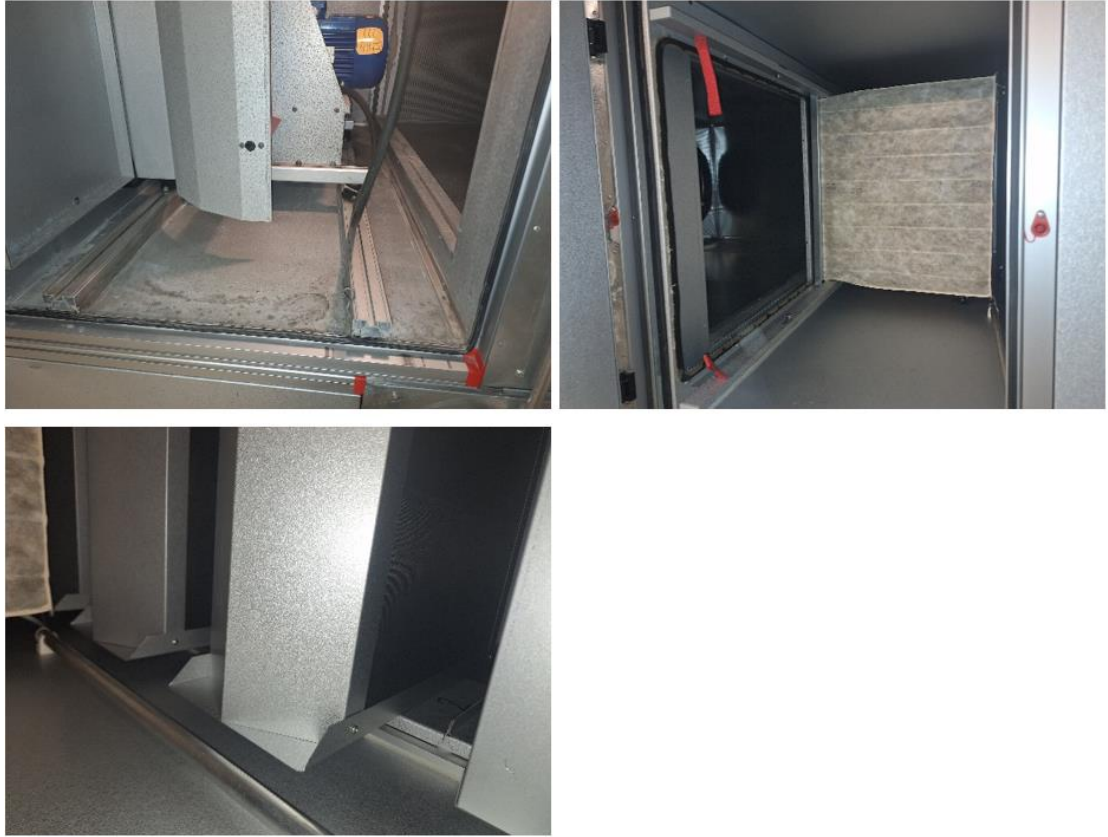
*Kuva 66. Yleiskuvat poistoilmapuolen sisäosista. Poistoilmapuhaltimen kammion pohjalla on hieman kosteuden jälkiä. Muut sisäosat ovat hieman pölyn peitossa. Sisäosissa ei havaittu korroosiovaurioita.*

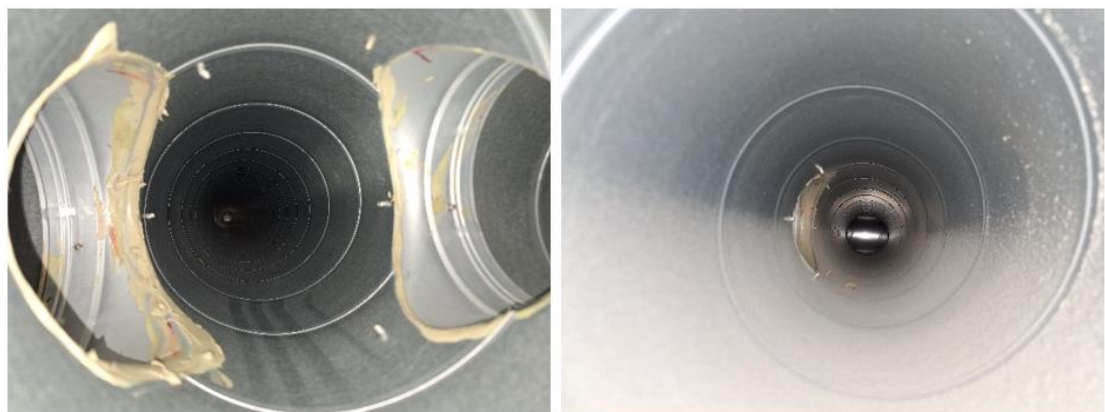
*Kuva 68. Tulo- sekä poistoilmakanavistossa havaittiin pölykertymää. Vasemmanpuoleisessa kuvassa on tuloilmakanava ja oikeanpuoleisessa kuvassa on poistoilmakanava.*

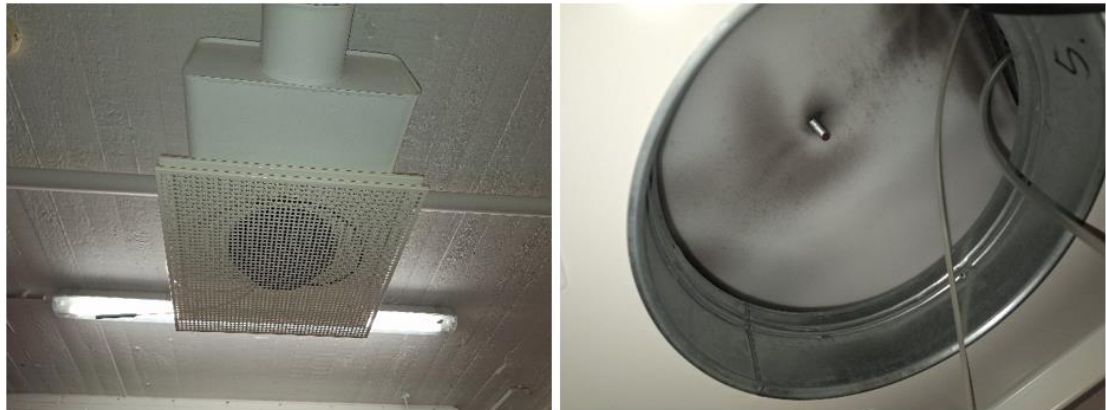
*Kuva 69. Yleiskuva tuloilmapäätelaitteesta. Päätelaitteen äänenvaimennusmateriaalina on käytetty polyesterimateriaalia. Päätelaitteissa havaittiin hieman pölynkertymää.*

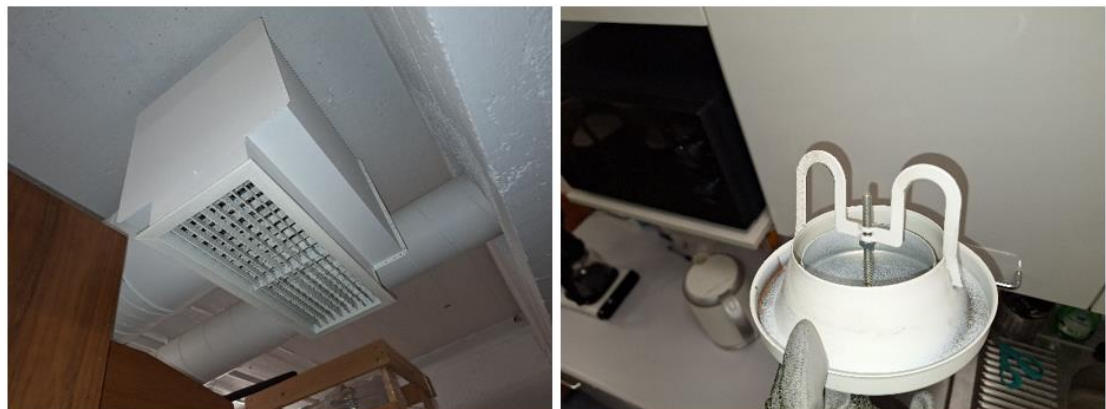
*Kuva 70. Yleiskuvat poistoilmapäätelaitteista. Päätelaitteissa havaittiin jonkin verran pölynkertymää.*

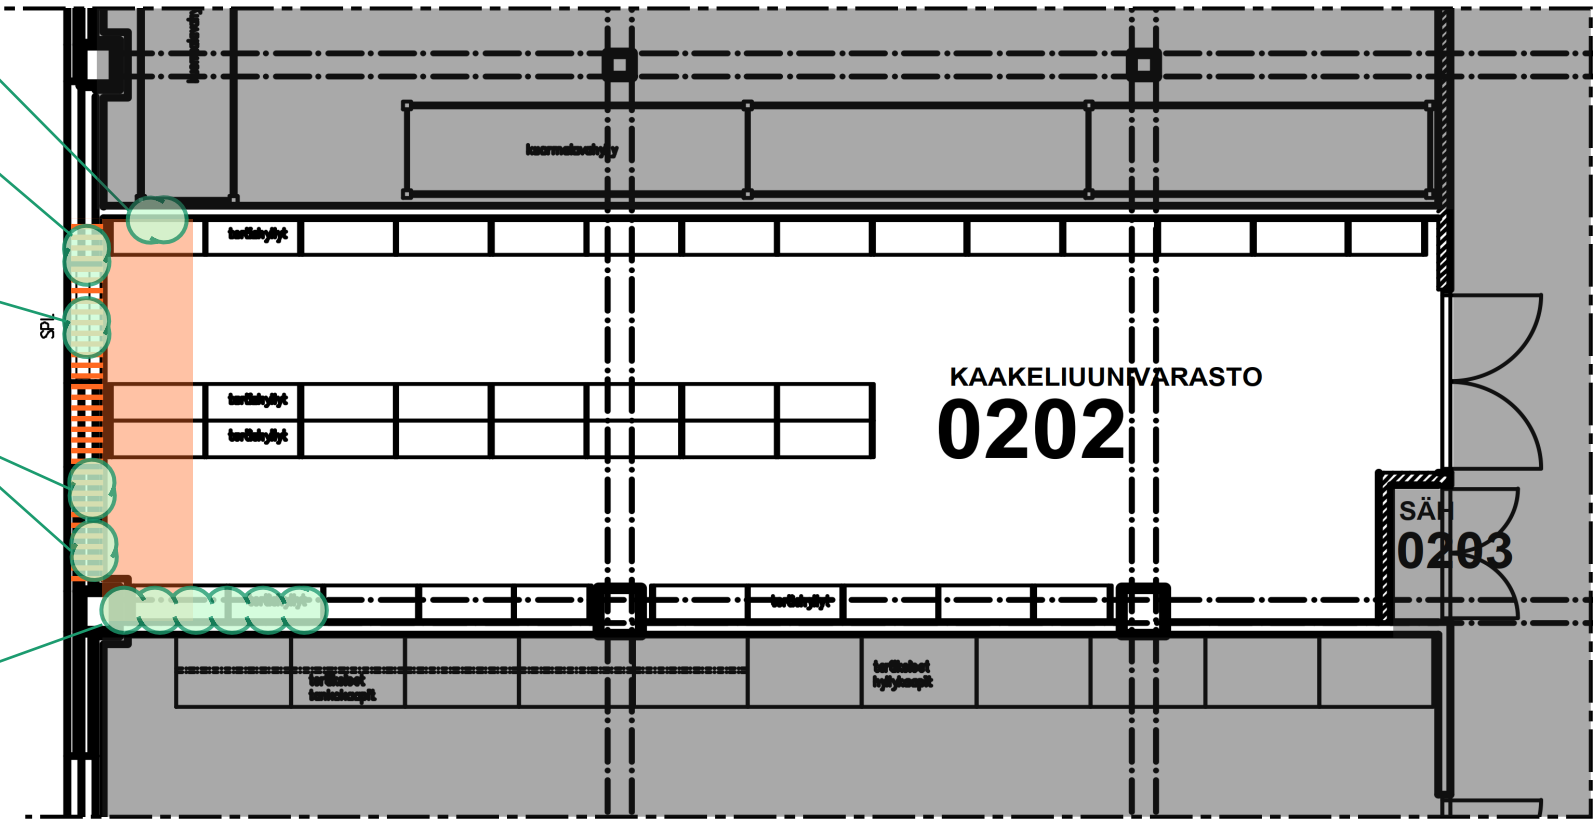
MA-koe 2  
Sisäilma vs rakenne -1 Pa

- Tiilisauman reikä, voimakas ja pistemäinen
- Tiilisauman reikä, voimakas ja pistemäinen
- Savunpoistoluukun liitoksista, kohtalainen
- Tiilisauman reikiä, kohtalainen
- Halkeama lattiassa, voimakas
- Tiilisauman reikä, vähäinen

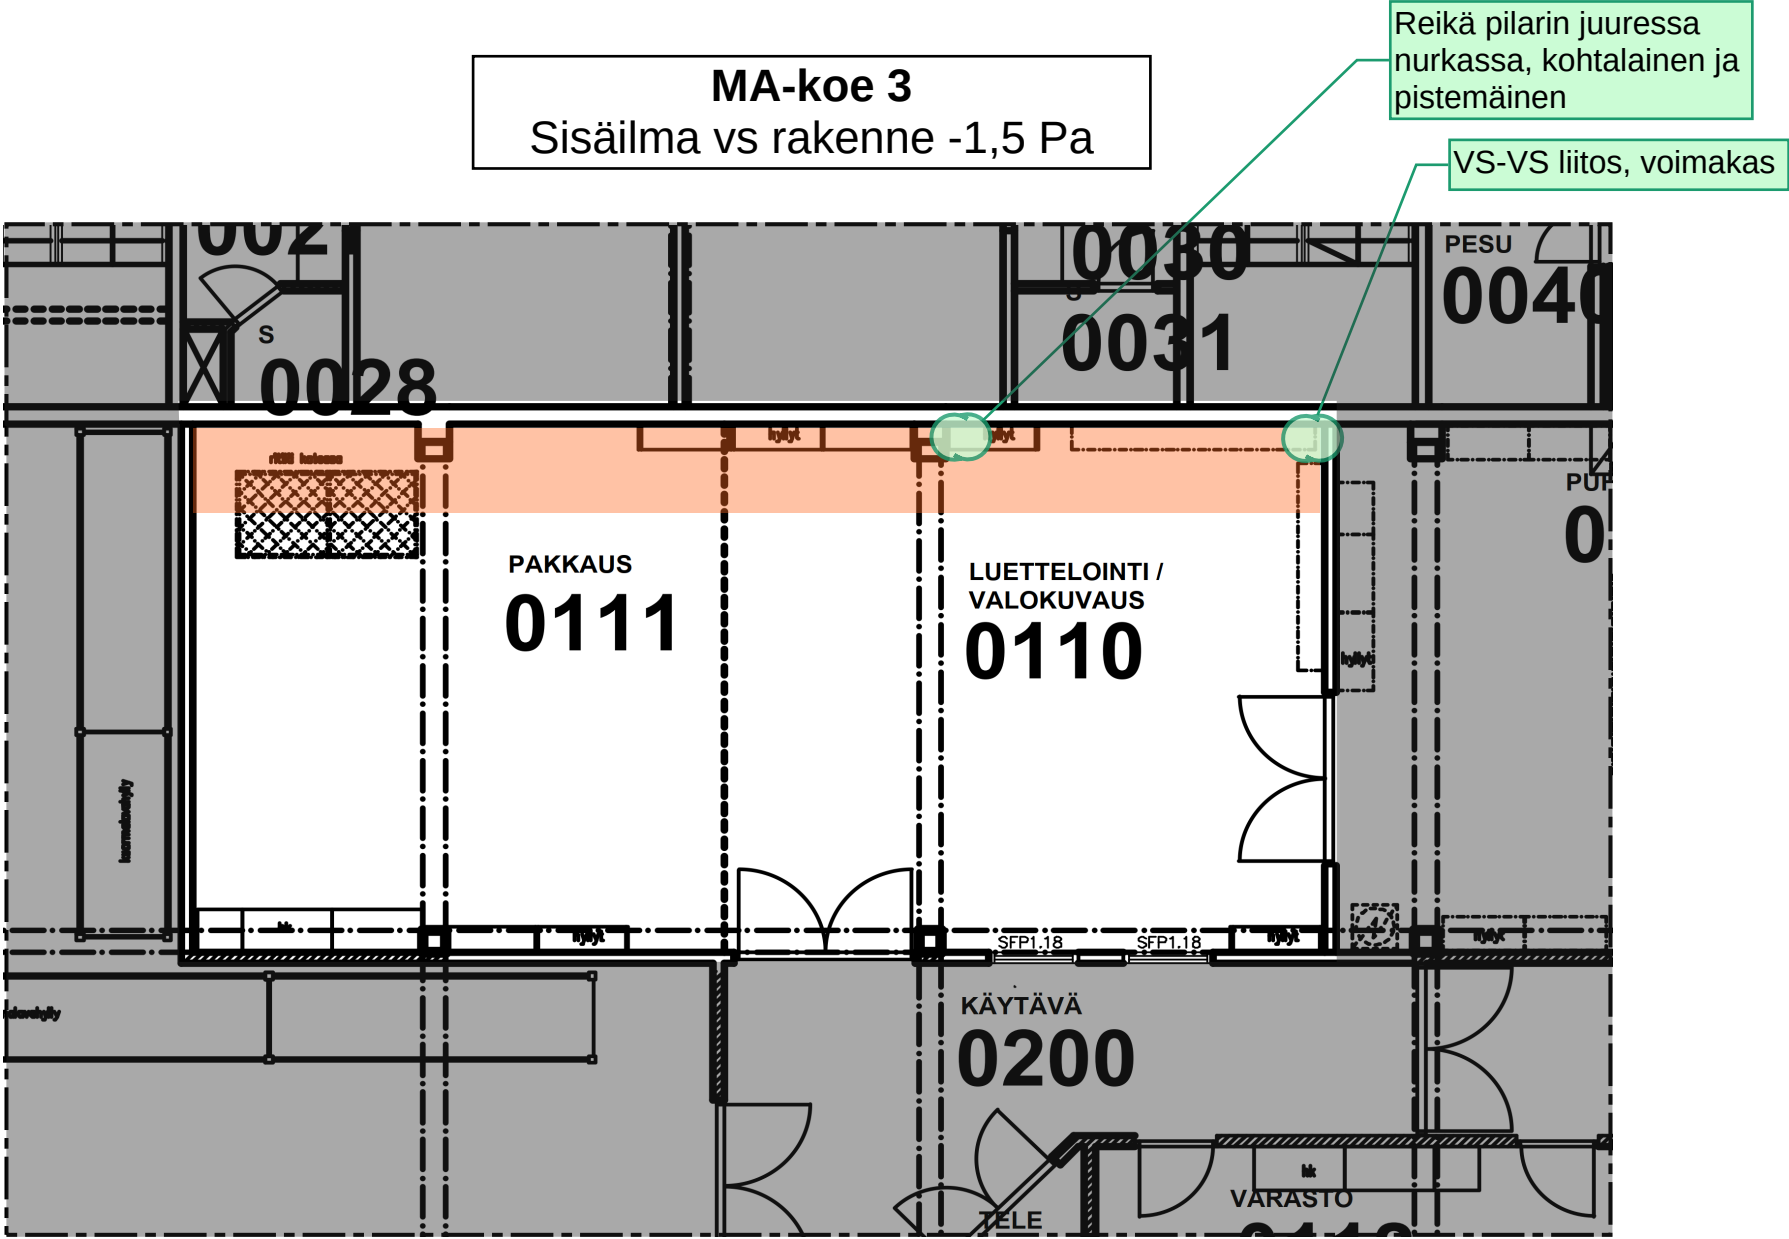
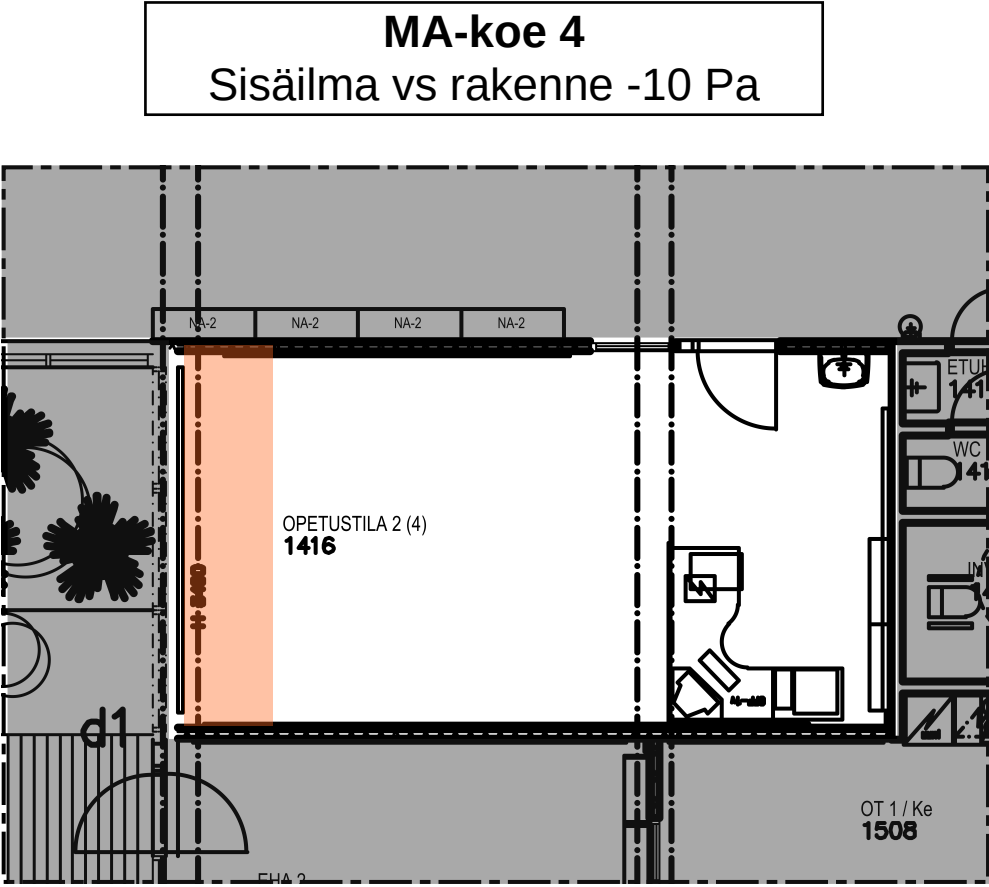
Merkkiainekoe  
Ilmavuodot alapohjasta sisäilmaan

Vuotokohtia ei havaittu merkkiainekokeessa,  
alapohjaan asennettu epoksi vinyylilankkujen alle,  
joka on nostettu ulkoseinän pinnalle.

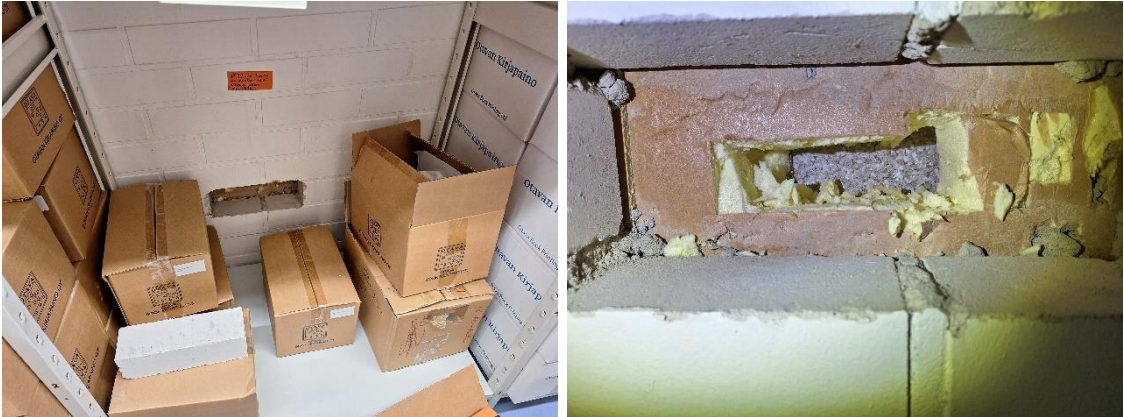
| Avaus ja materiaalinäyte | Rakennusosa, tila ja rakenne |
|---|---|
| <p>Rakenneavauksessa irrotettiin kuorimuurauksen yksi tiili.</p> <p>Rakenne sisäpinnasta lueteltuna:</p> <ul style="list-style-type: none"> <li>• Maali</li> <li>• Kalkki-hiekkatiili 85 mm</li> <li>• Ilmaväli ~15 mm</li> <li>• Suulakepuristettu polystyreeni (XPS), moleminpuolinen pahvipinta</li> <li>• Betoni (ei avattu pidemmälle), pinnassa vanhoja Styrox-eristeen jälkiä</li> </ul> <p>XPS:n ulkopinnan pahvissa havattiin tummumaa ja vaaleaa pilkkuilua.</p> <p>Avauksesta havaittiin lievä maakellarimainen haju ja selvä ilmavirtaus rakenteesta sisätiloihin päin merkisavulla havainnoiden.</p> <p>Rakenteen eristeen pahvipinnasta kerättiin näyte sisä- ja ulkopuolelta. Sisäpuolen pahvin materiaalinäytteessä MAT1a ei todettu mikrobikasvua analyysissä. Ulkopuolen pahvin näytteessä MAT1b todettiin mikrobikasvustoa.</p> | |

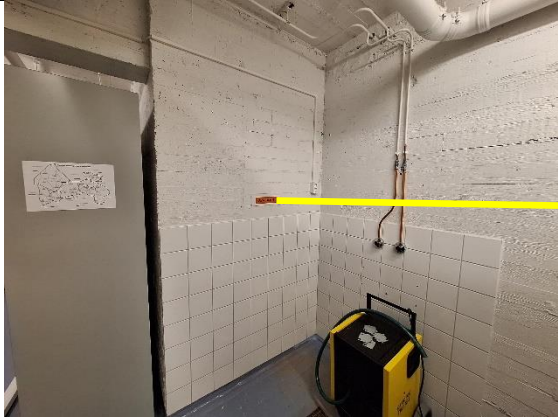
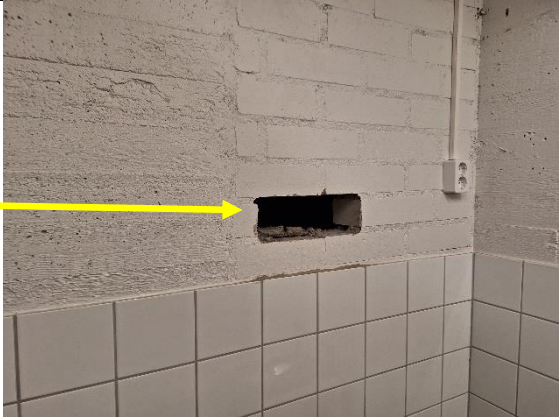
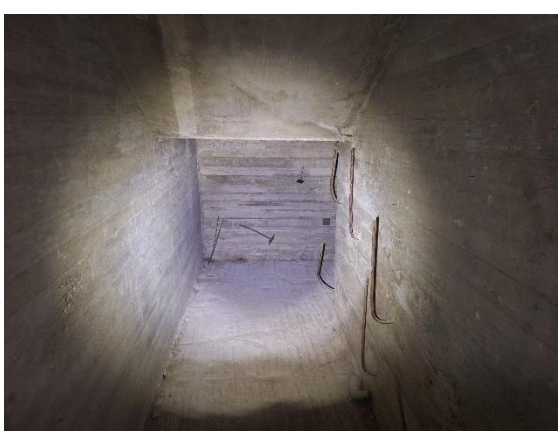
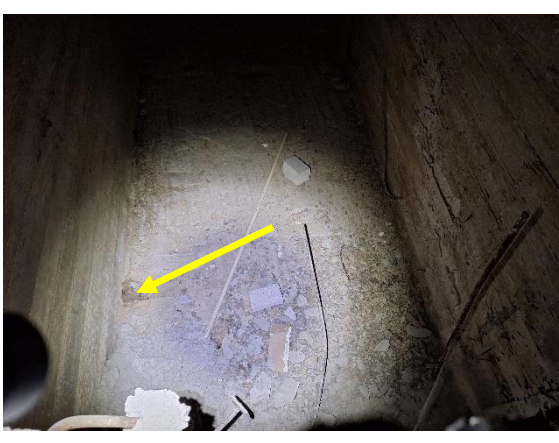
| RA3 | Varasto 0107, portaanalustila |
|---|---|
| <p>Rakenneavauksessa irrotettiin yksi tiili portaanalustilaan johtavasta ummistetusta aukosta.</p> <p>Avauksen kautta portaanalustilasta pystyttiin tarkastamaan puolet. Portaalan laskevan puolen alustila jäi alustilan väliseinän taakse eikä sitä pystytty tarkastamaan.</p> <p>Portaanalustilassa ei havaittu muottilaudoitusta tai muuta orgaanista materiaalia. Yksi mahdollisesti maaperään avoin vanha muottilaudan paikka havaittiin.</p> <p>Avauksesta havaittiin voimakas maakellarimainen haju ja ilmavirtaus alustilasta sisätiloihin näin merkkisavulla havainnoiden.</p> <p>Portaan seinämässä on mahdollisesti epätiiviitä reikiä. Lattia-seinäliitos on tiivistetty. Portaanalustilaan johtava suuri aukko on muurattu umpeen, mutta muurauksen kohtaa ei ole tasoitettu tai tiivistetty.</p> | |

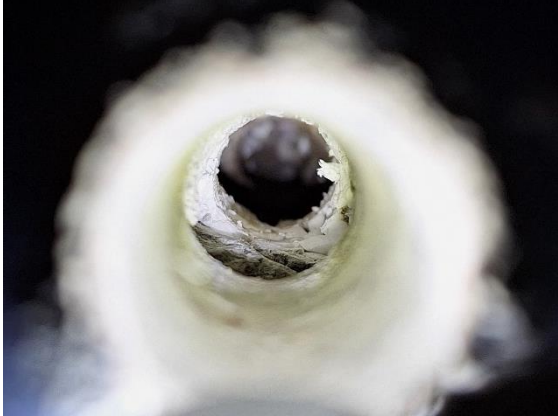
| Avaus ja materiaalinäyte | Rakennusosa, tila ja rakenne |
|---|---|
| <p>Rakenteen tarkastus kosteusmittausreiästä, halkaisija 16 mm.</p> <p>Rakenne sisäpinnasta lueteltuna:</p> <ul style="list-style-type: none"> <li>• Maali</li> <li>• Betoni ~80 mm</li> <li>• Solupolystyreeni (EPS) ~50 mm</li> <li>• Hiekka</li> </ul> <p>Avauksesta havaittiin maaperän hajua ja lievä ilmavirtaus rakenteesta sisätiloihin päin merkisavulla havainnoiden.</p> | |
