# Tutkimusselostus

Hiekkaharjun koulu

Museon kokoelmatilat sekä luokat 1222 ja 1416

Rajattu kosteus- ja sisäilmatekninen kuntotutkimus sekä  
ilmanvaihtotekninen selvitys

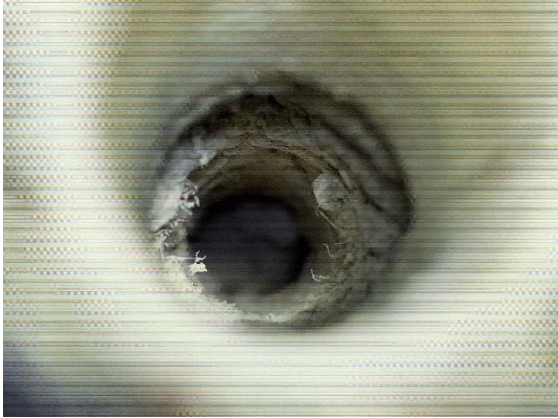
| Avaus ja materiaalinäyte | Rakennusosa, tila ja rakenne |
|---|---|
| <p>Rakenteen tarkastus kosteusmittausreiästä, halkaisija 16 mm.</p> <p>Rakenne sisäpinnasta lueteltuna:</p> <ul style="list-style-type: none"> <li>• Maali</li> <li>• Betoni ~70 mm</li> <li>• Suodatinkangas</li> <li>• Solupolystyreeni (EPS) ~150 mm</li> <li>• Hiekka, mahdollisesti soraa seassa</li> </ul> <p>Avauksesta havaittiin maaperän hajua ja lievä ilmavirtaus rakenteesta sisätiloihin päin merkisavulla havainnoiden.</p> | |

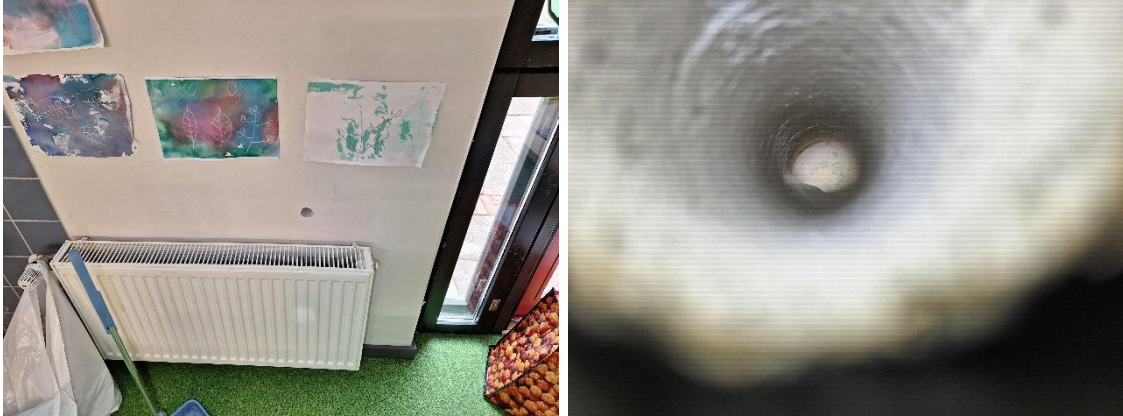
| Avaus ja materiaalinäyte | Rakennusosa, tila ja rakenne |
|---|---|
| <p>Rakenneavaus porareikänä, halkaisija 32 mm. Avaus tehtiin patterin yläpuolelle noin 1 metrin korkeuteen.</p> <p>Rakenne sisäpinnasta lueteltuna:</p> <ul style="list-style-type: none"> <li>• Maali</li> <li>• Kevytsoraharkko (ei avattu pidemmälle)</li> </ul> <p>Avauksesta ei havaittu poikkeavaa hajua eikä ilmvirtausta rakenteen ja sisätilojen välillä merkisavulla havainnoiden.</p> | |

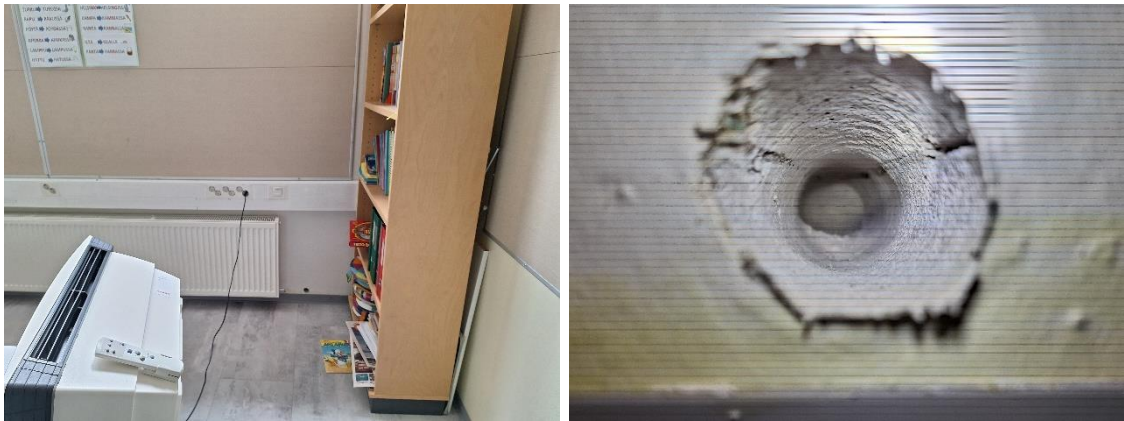
| Avaus ja materiaalinäyte | Rakennusosa, tila ja rakenne |
|---|---|
| <p>Rakenneavaus porareikänä, halkaisija 32 mm. Avaus tehtiin lattianrajaan.</p> <p>Rakenne sisäpinnasta lueteltuna:</p> <ul style="list-style-type: none"> <li>• Maali</li> <li>• Kevytsoraharkko (ei avattu pidemmälle)</li> </ul> <p>Avauksesta ei havaittu poikkeavaa hajua eikä ilmvirtausta rakenteen ja sisätilojen välillä merkisavulla havainnoiden.</p> | |

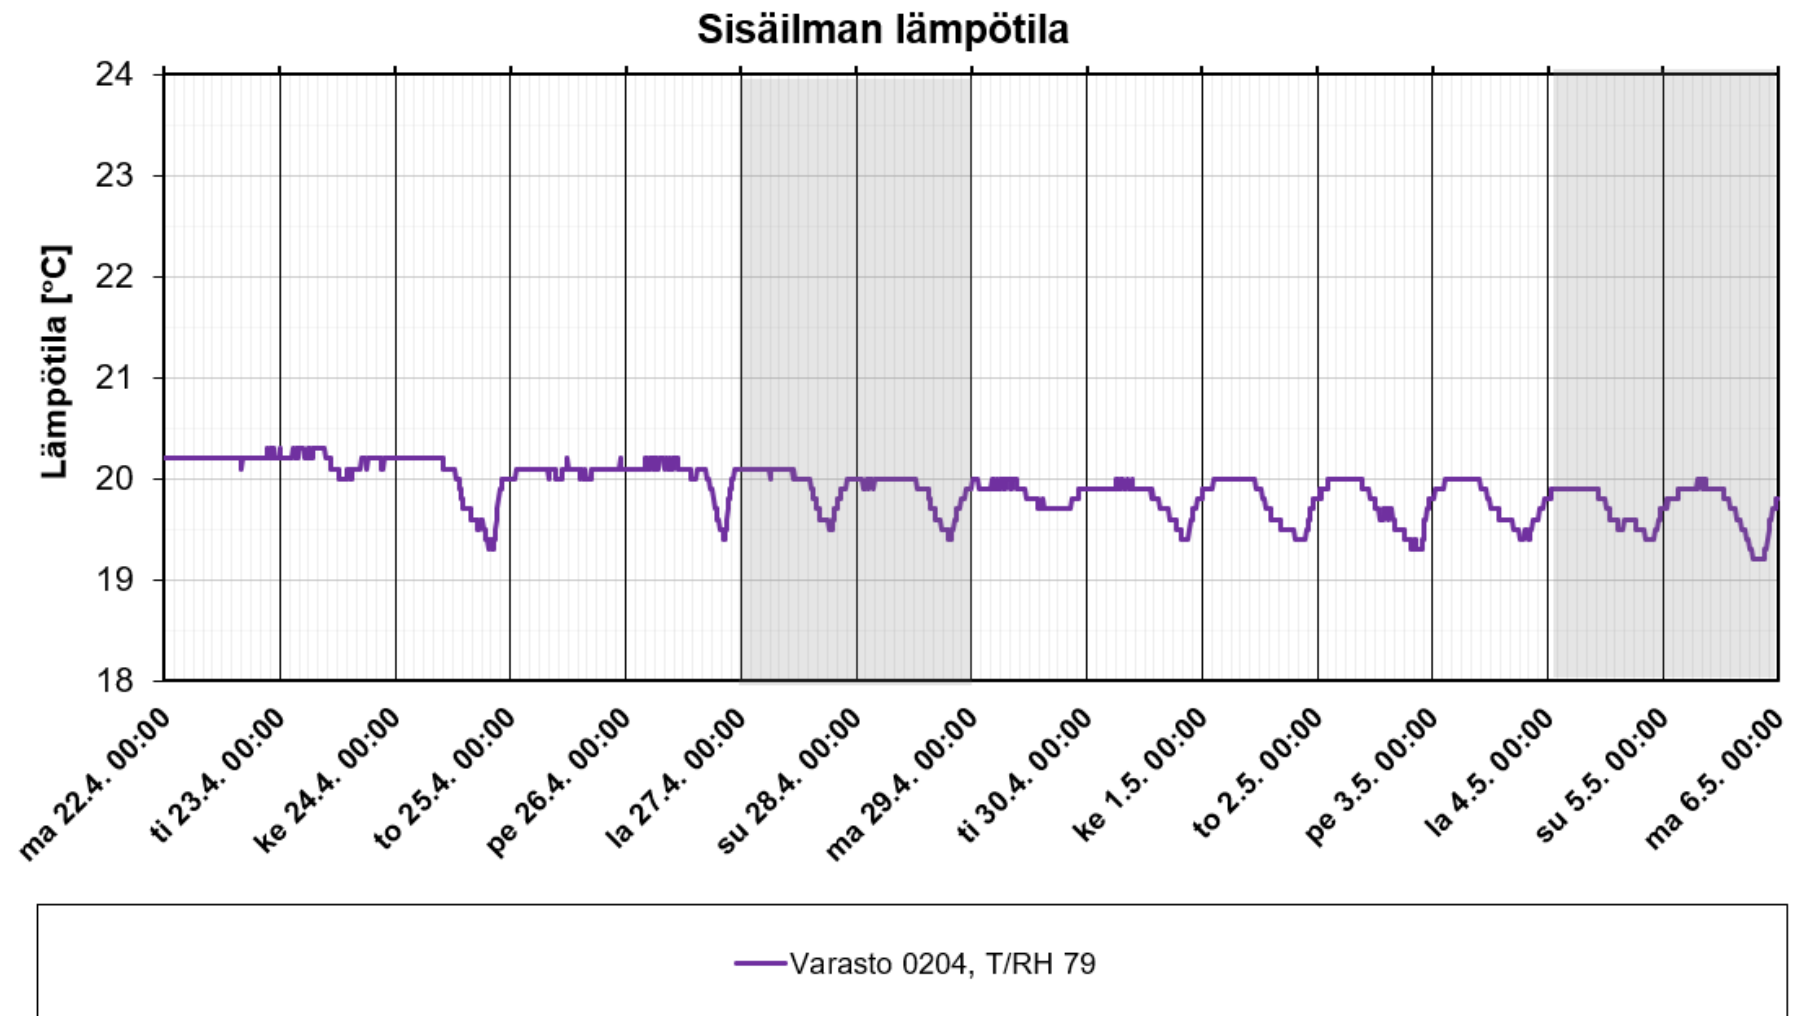
Kuva 7. Lämpötilat ilmoitetussa tilassa aikavälillä 22.4.-5.5.2024.

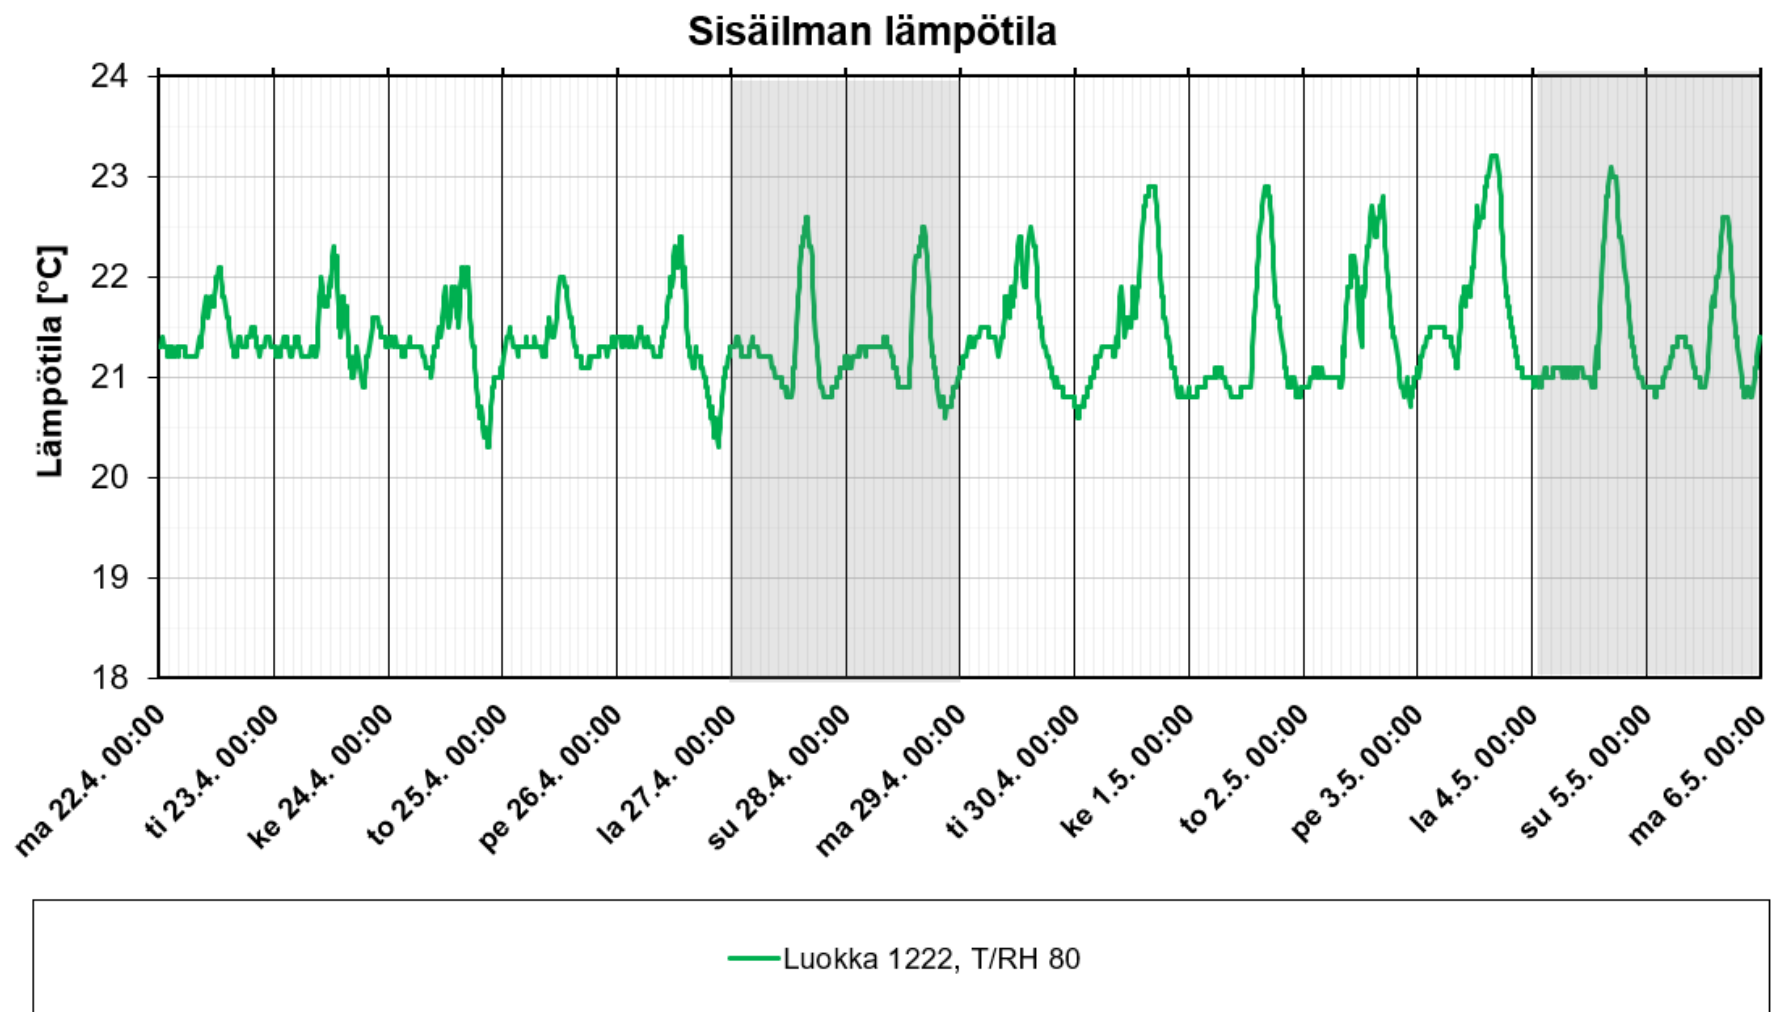
Kuva 8. Lämpötilat ilmoitetussa tilassa aikavälillä 22.4.-5.5.2024.

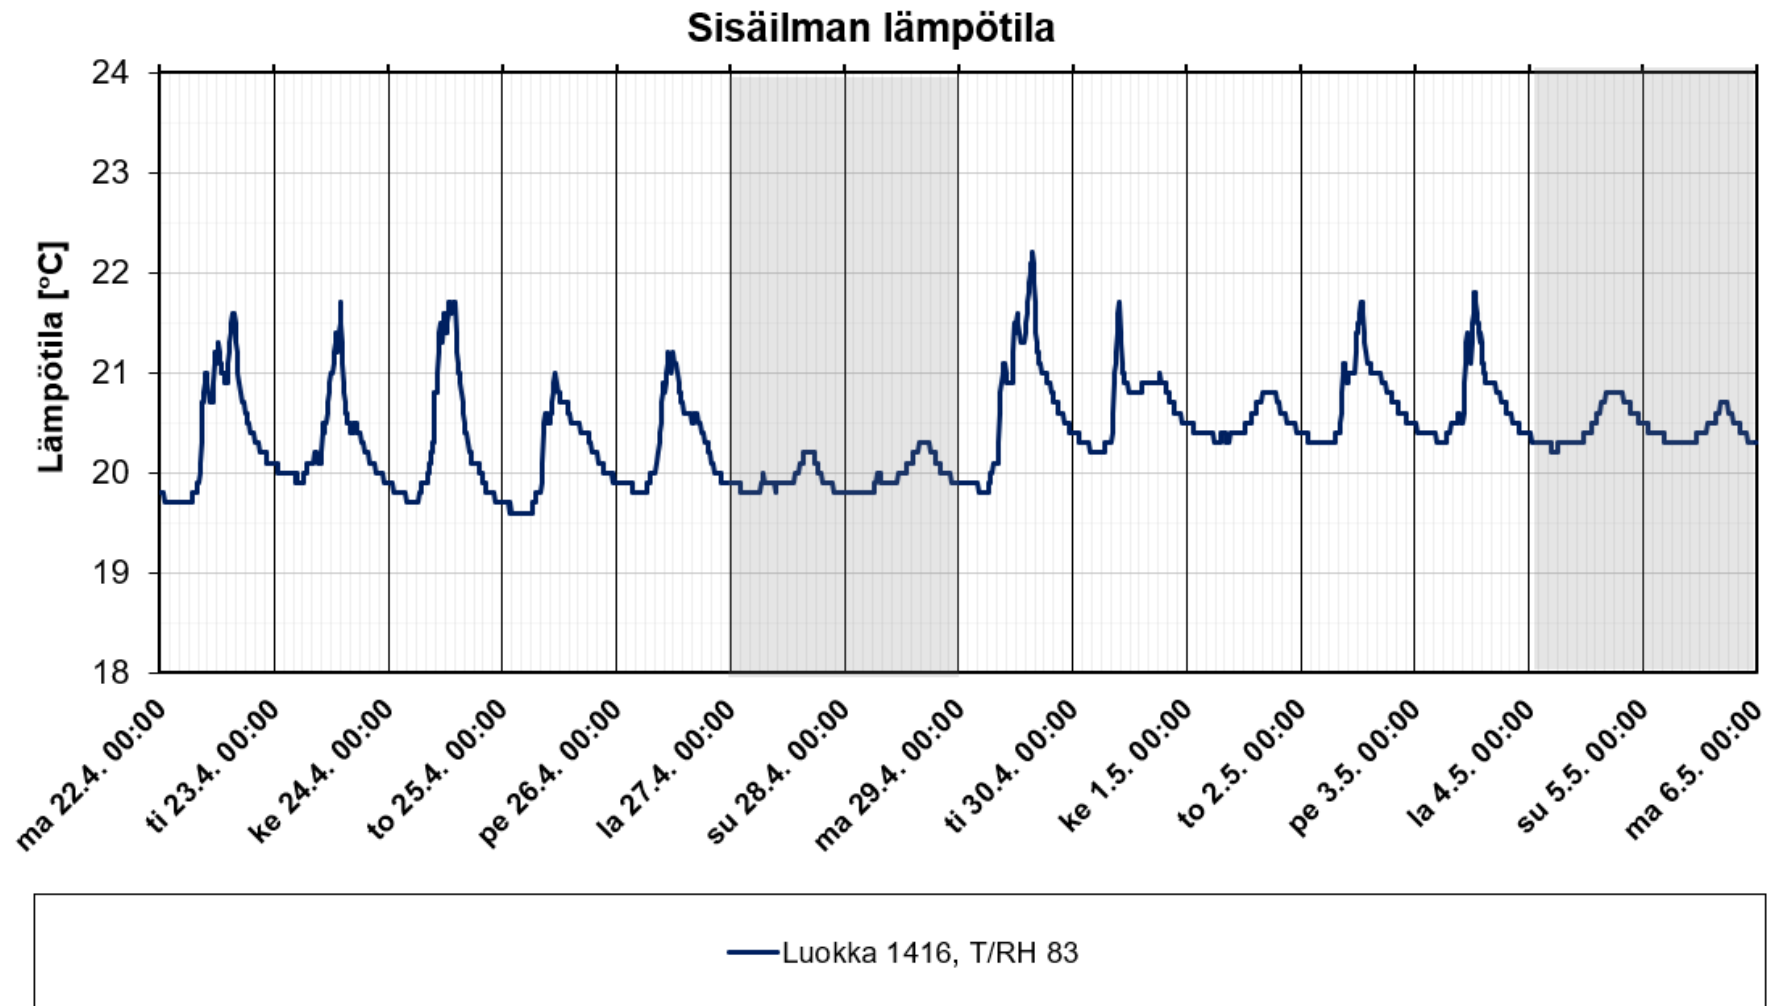
Kuva 9. Lämpötilat ilmoitetussa tilassa aikavälillä 22.4.-5.5.2024.

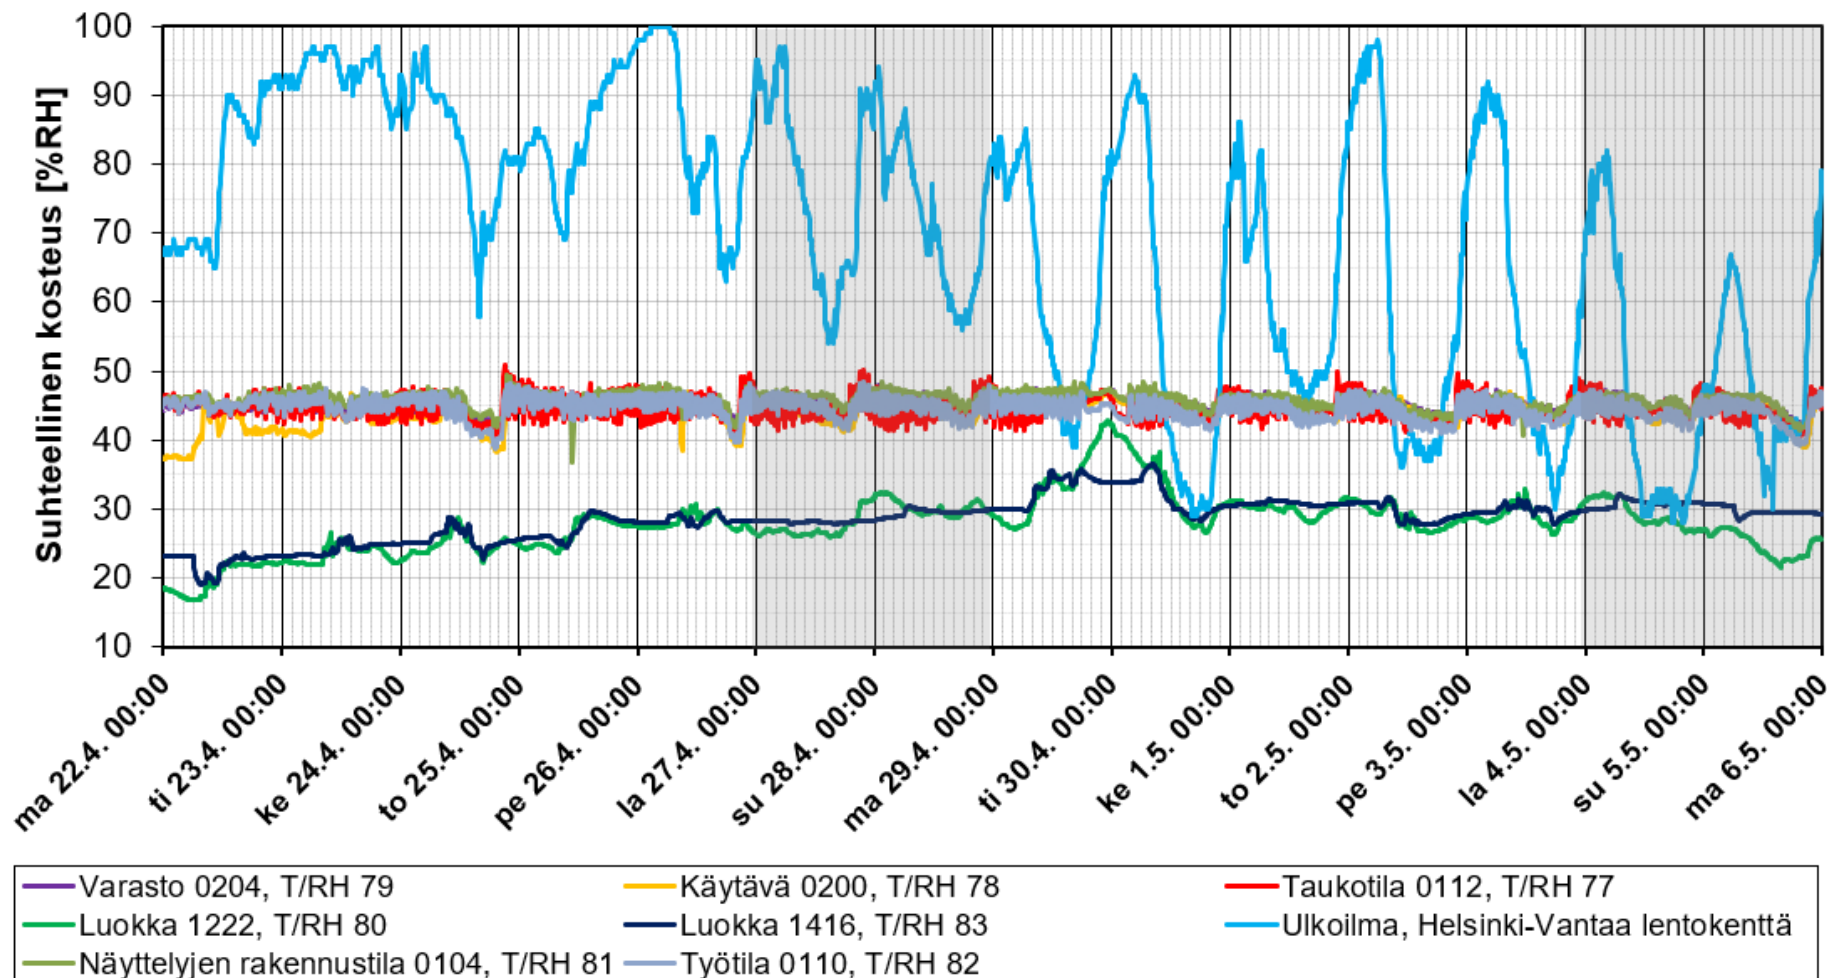
Kuva 10. Suhteellinen kosteus sisällä sekä ulkona aikavälillä 22.4.-5.5.2024.

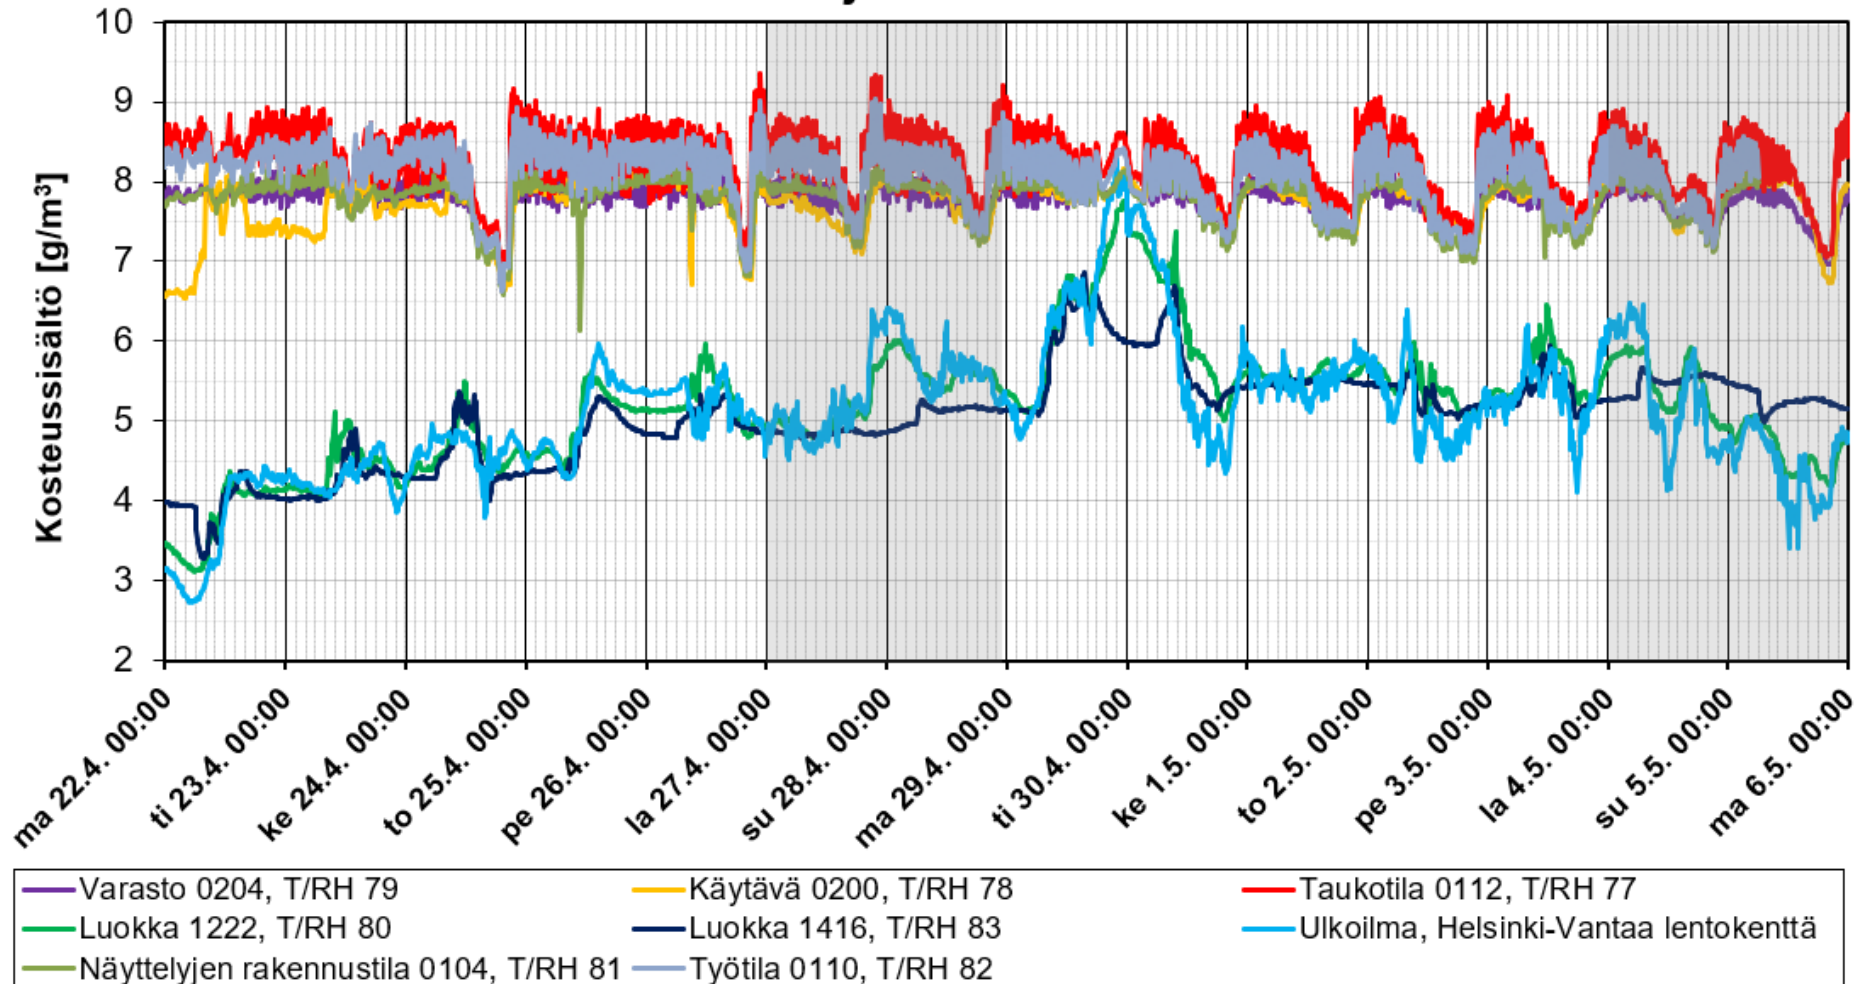
Kuva 11. Ilman sisältämä absoluuttinen kosteus sisä- ja ulkotiloissa aikavälillä 22.4.-5.5.2024.

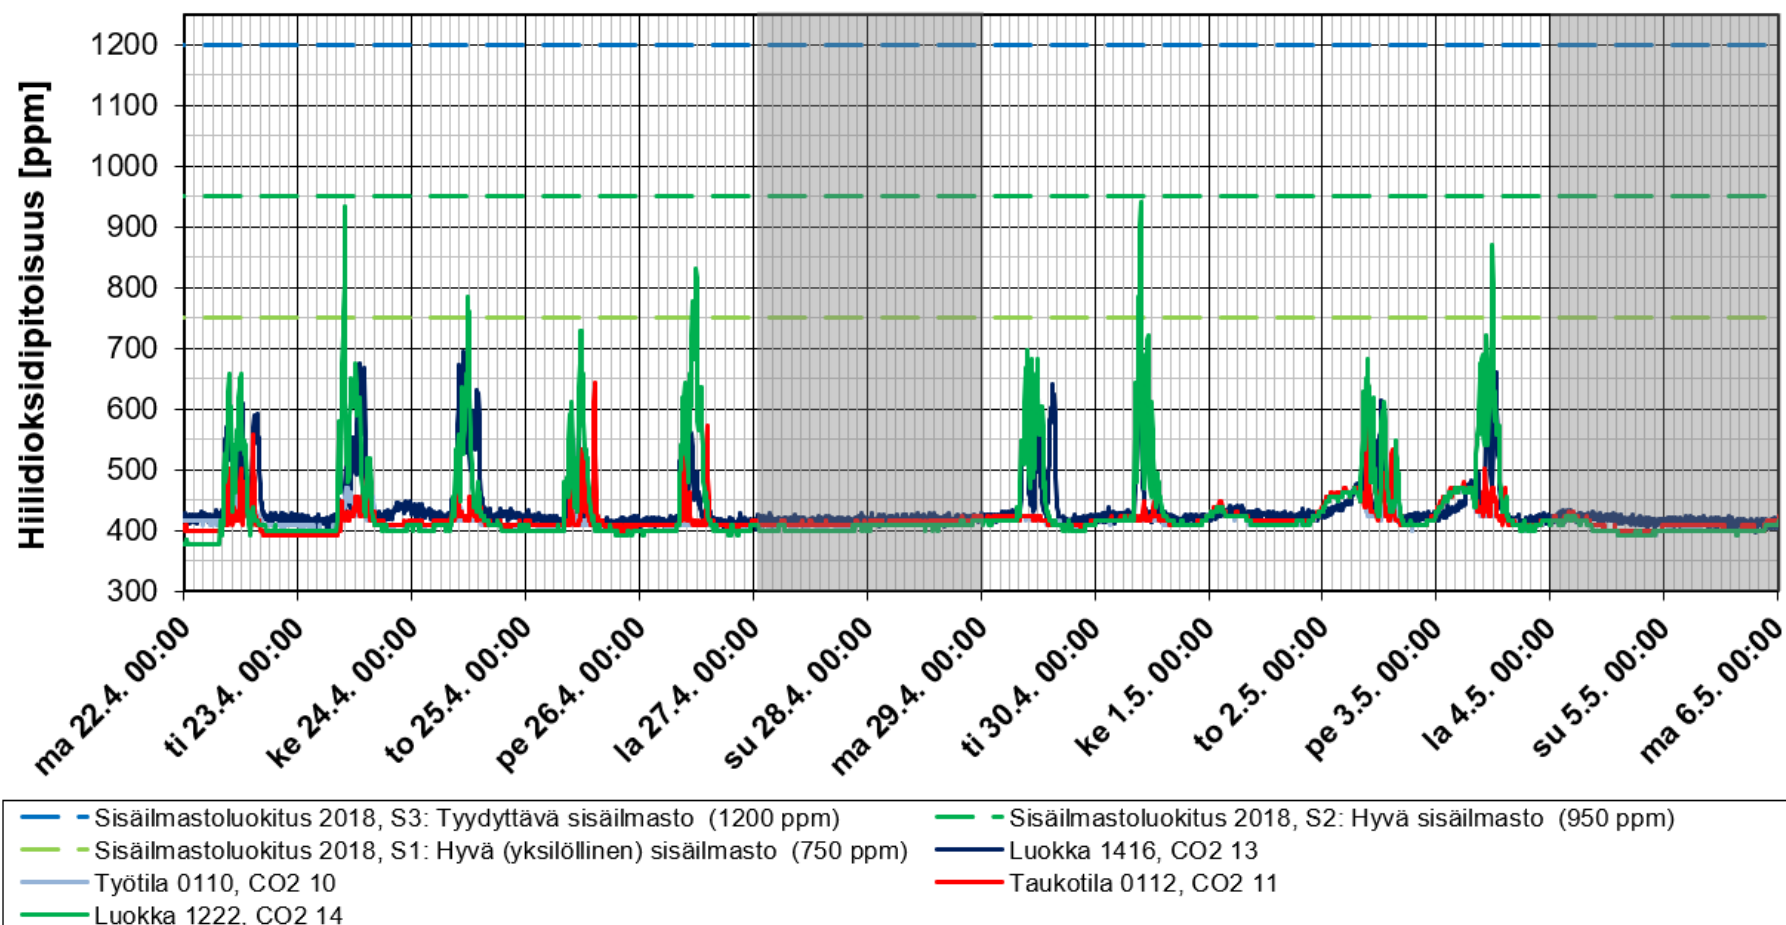
Kuva 12. Sisäilman hiilidioksidipitoisuus kaikissa mitatuissa tiloissa aikavälillä 22.4.-5.5.2024.

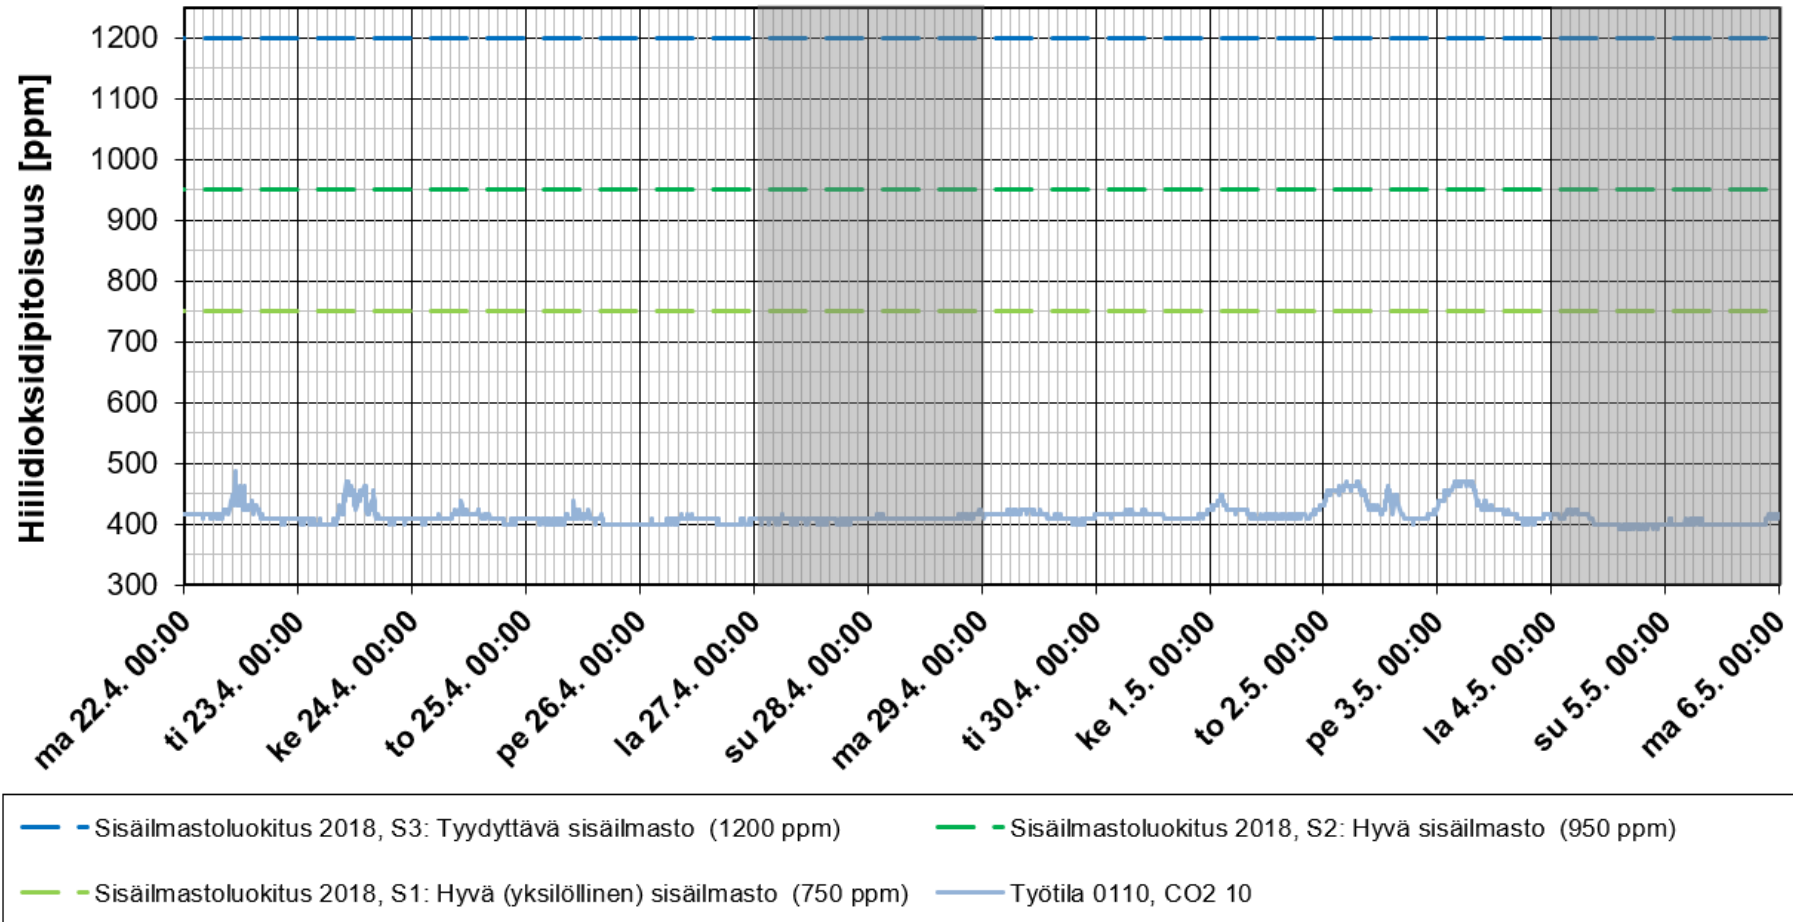
Kuva 13. Sisäilman hiilidioksidipitoisuus ilmoitetussa tilassa aikavälillä 22.4.-5.5.2024.

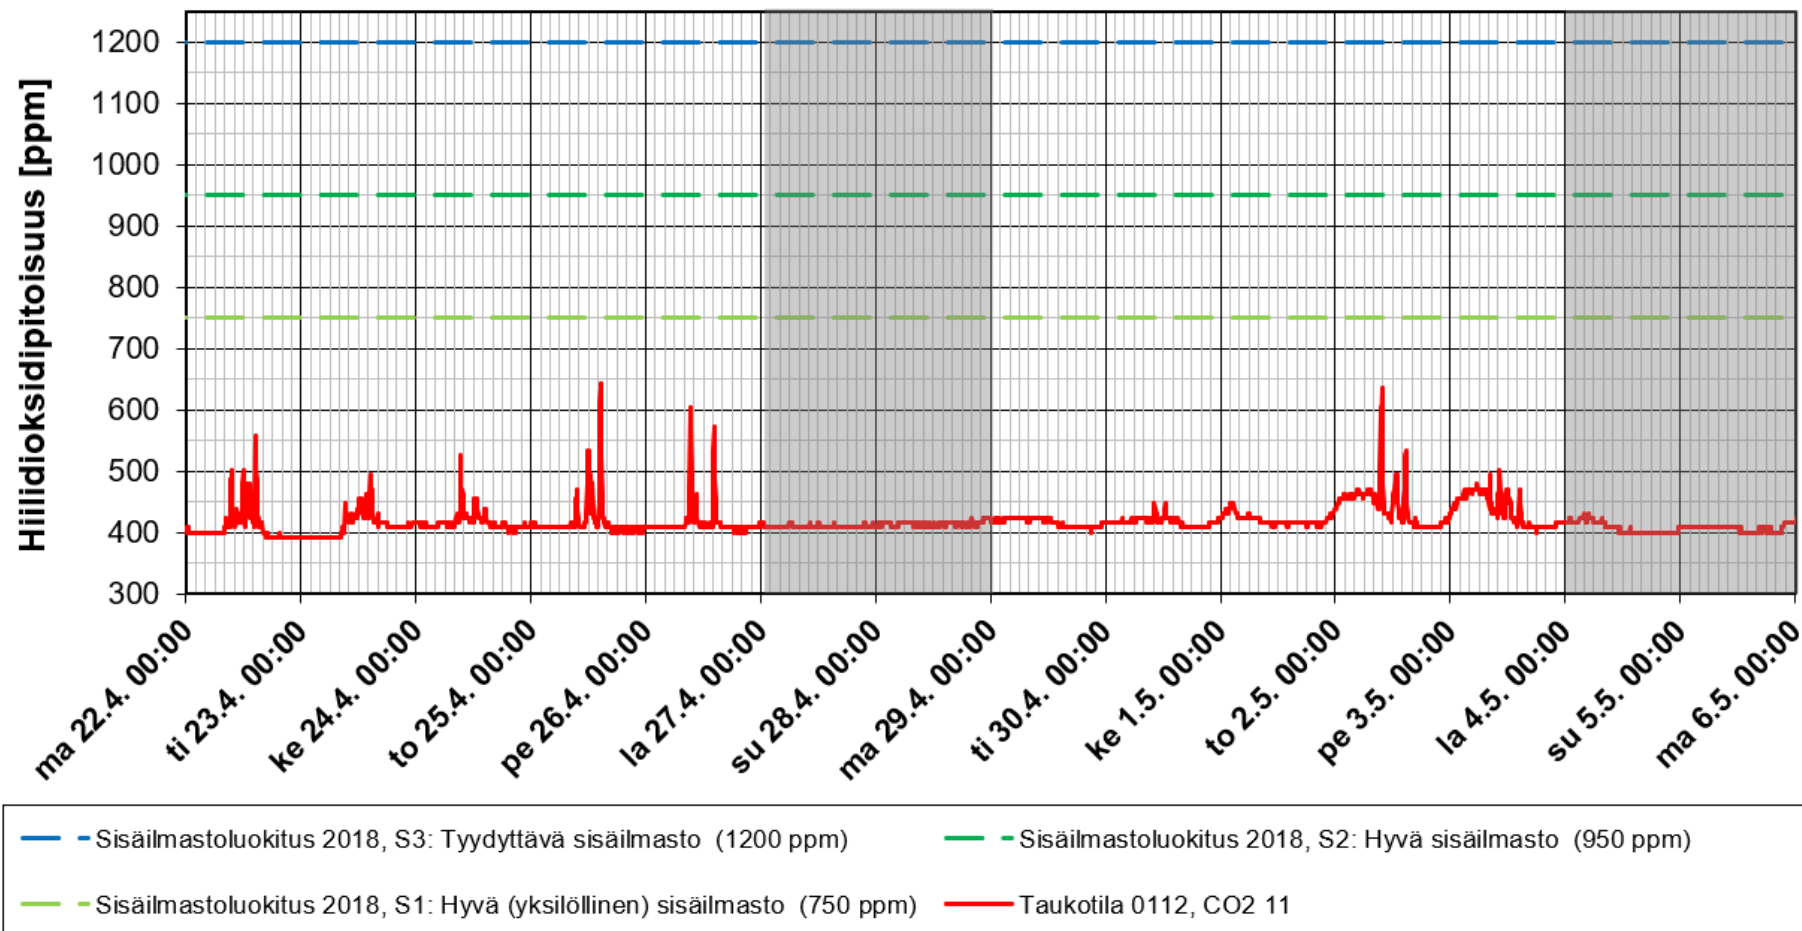
Kuva 14. Sisäilman hiilidioksidipitoisuus ilmoitetussa tilassa aikavälillä 22.4.-5.5.2024.

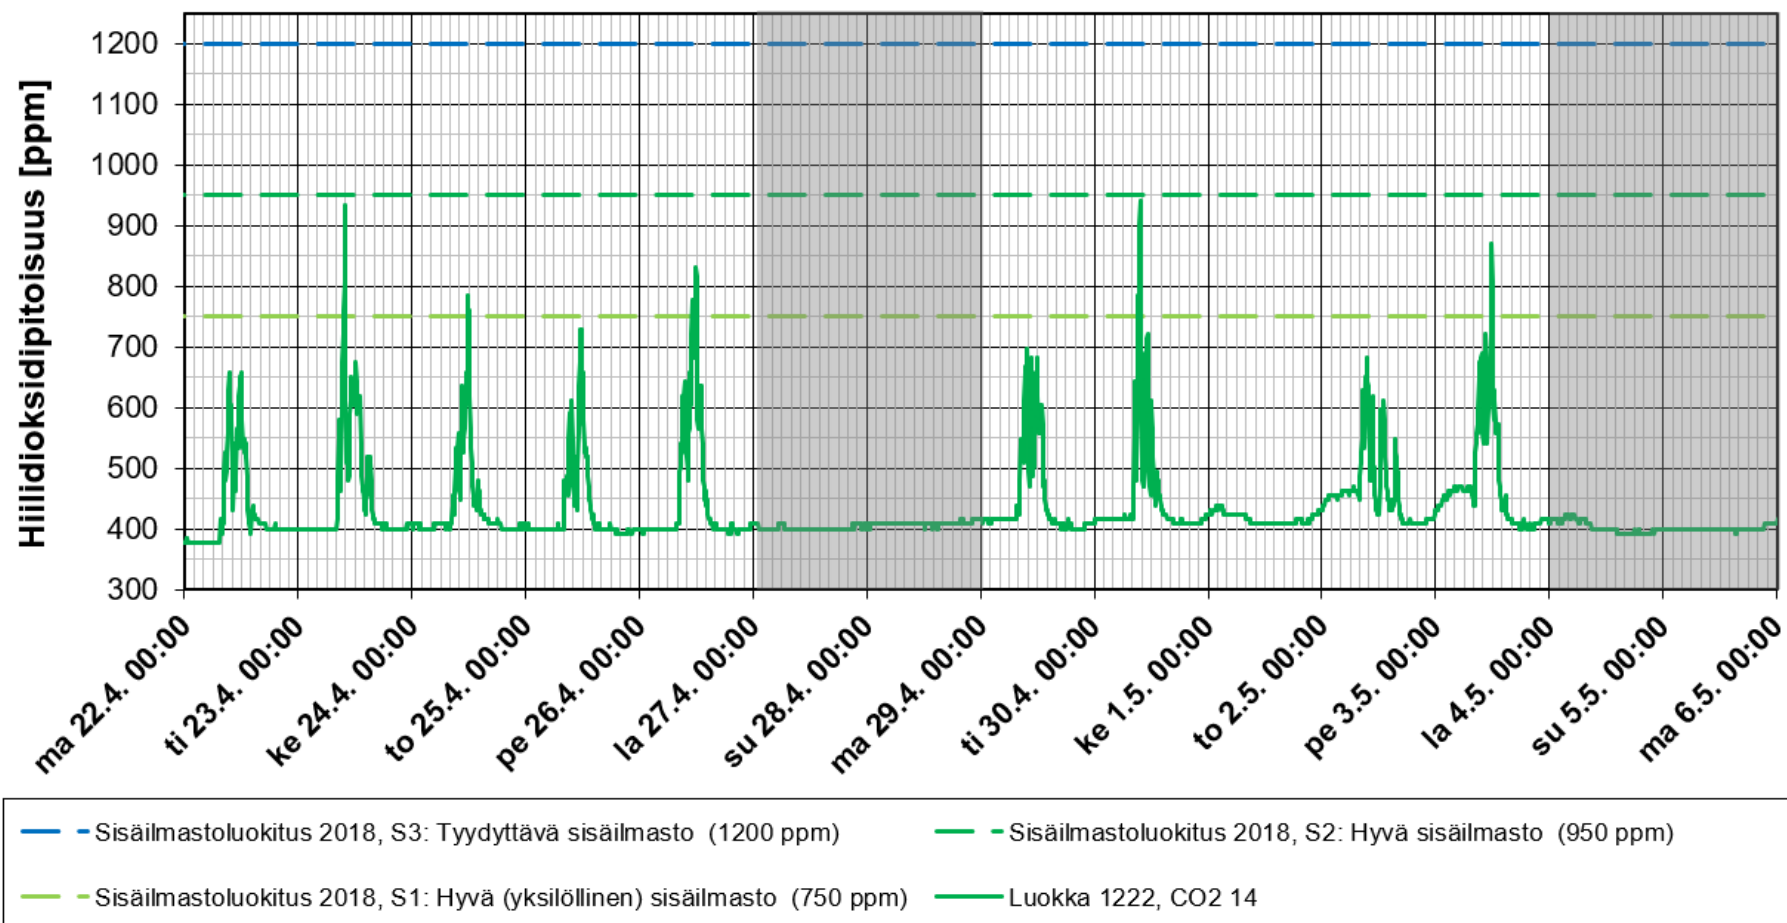
Kuva 15. Sisäilman hiilidioksidipitoisuus ilmoitetussa tilassa aikavälillä 22.4.-5.5.2024.

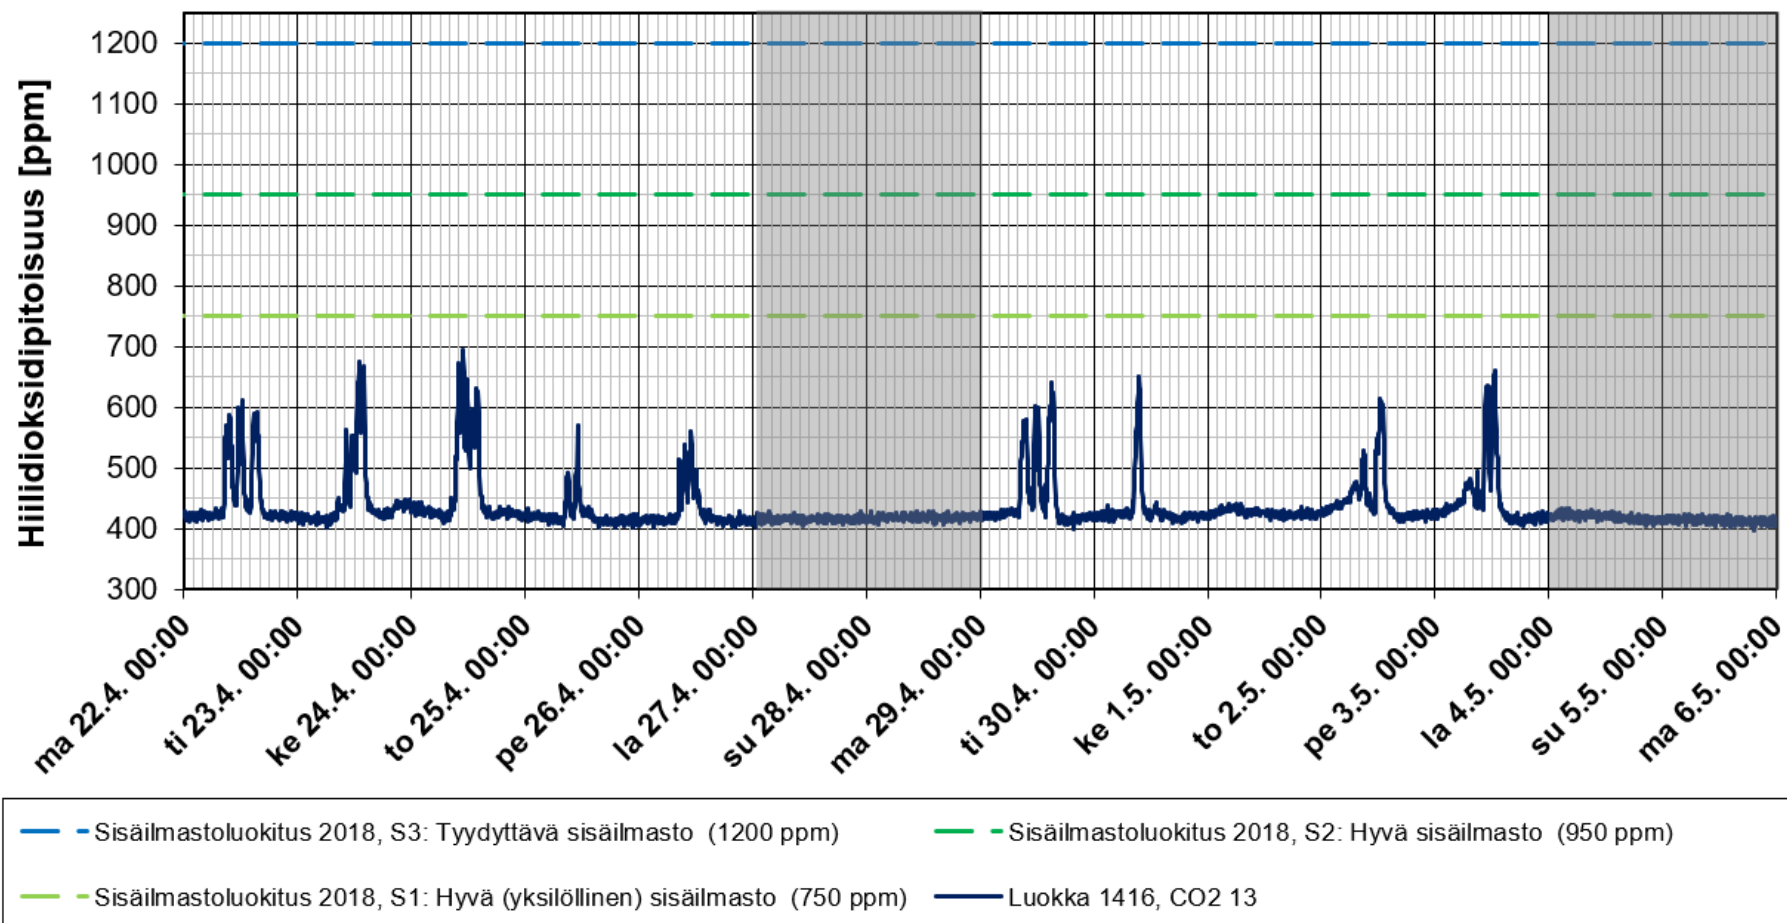
Kuva 16. Sisäilman hiilidioksidipitoisuus ilmoitetussa tilassa aikavälillä 22.4.-5.5.2024.

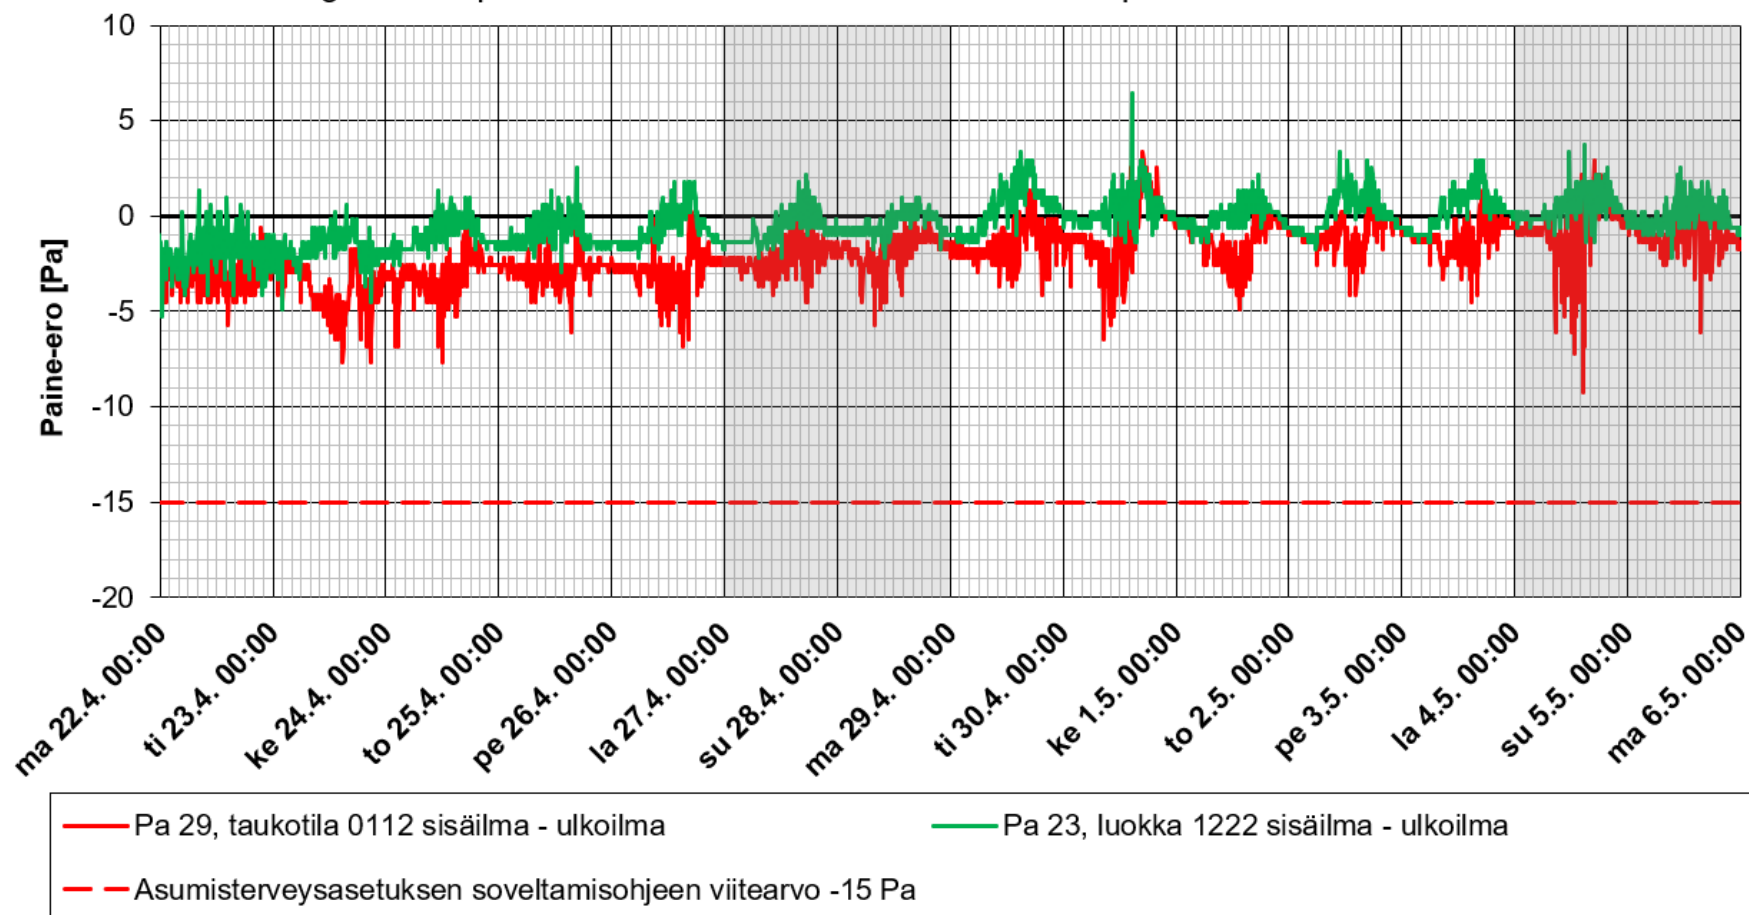
Kuva 17. Sisä- ja ulkoilman välinen paine-ero kaikissa tutkituissa tiloissa aikavälillä 22.4.-5.5.2024.

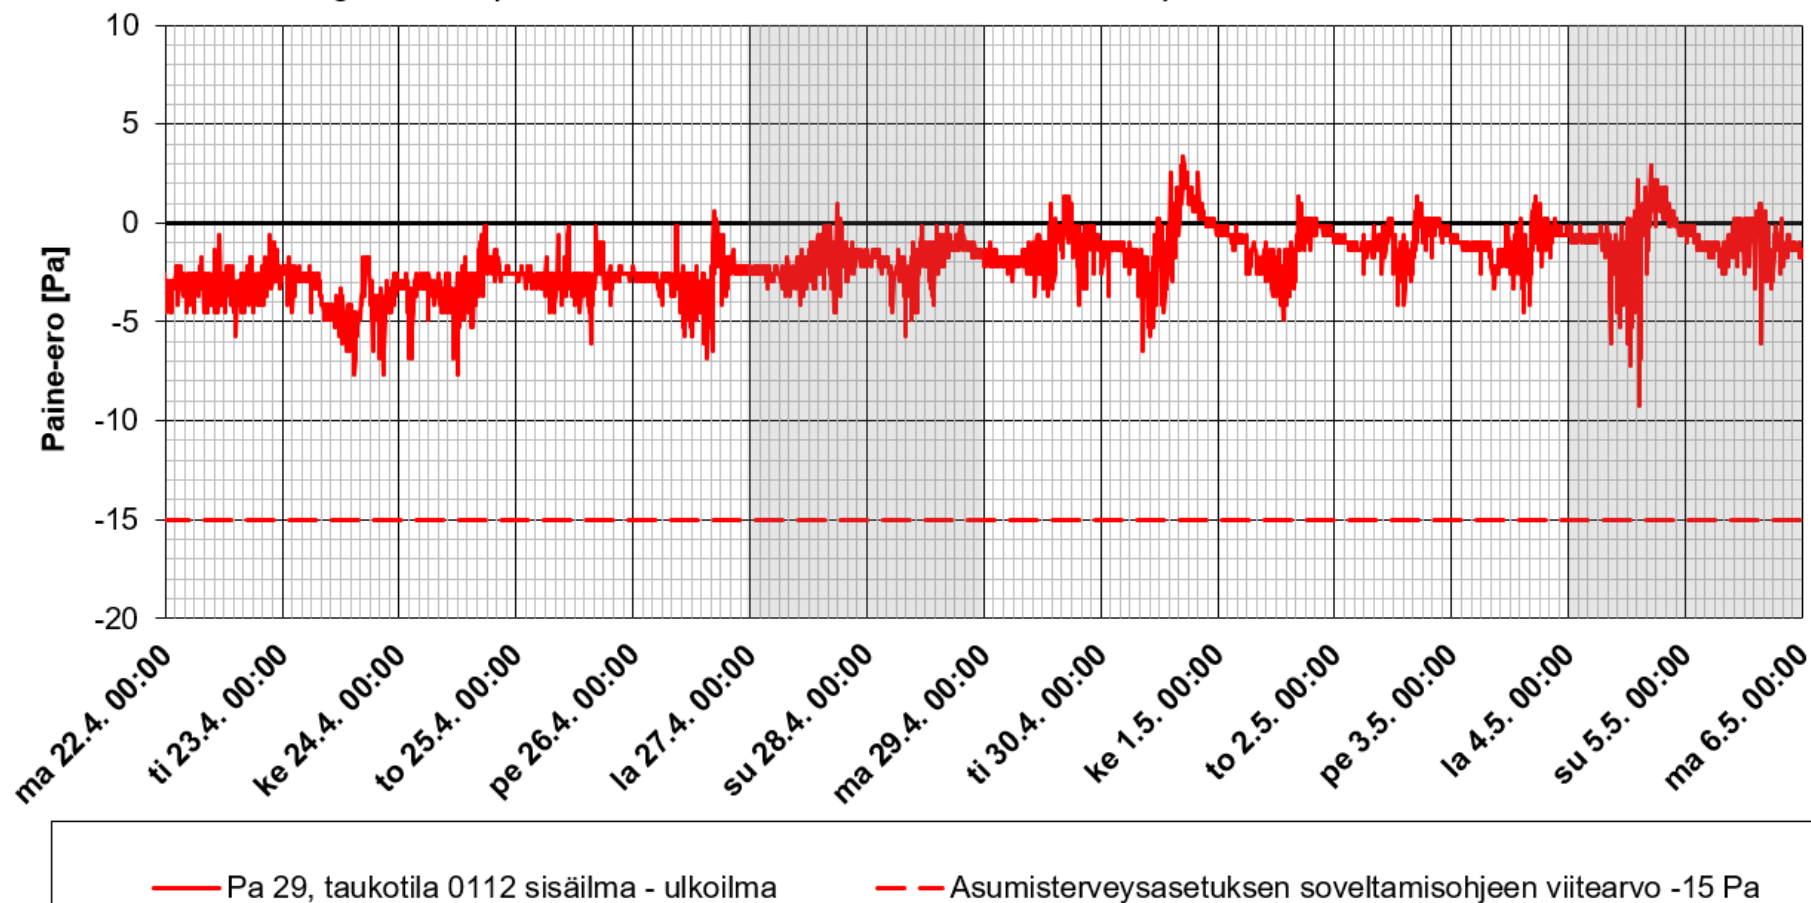
Kuva 18. Sisä- ja ulkoilman välinen paine-ero ilmoitetussa tilassa aikavälillä 22.4.-5.5.2024.
