# Tutkimusselostus

Hiekkaharjun koulu

Museon kokoelmatilat sekä luokat 1222 ja 1416

Rajattu kosteus- ja sisäilmatekninen kuntotutkimus sekä  
ilmanvaihtotekninen selvitys

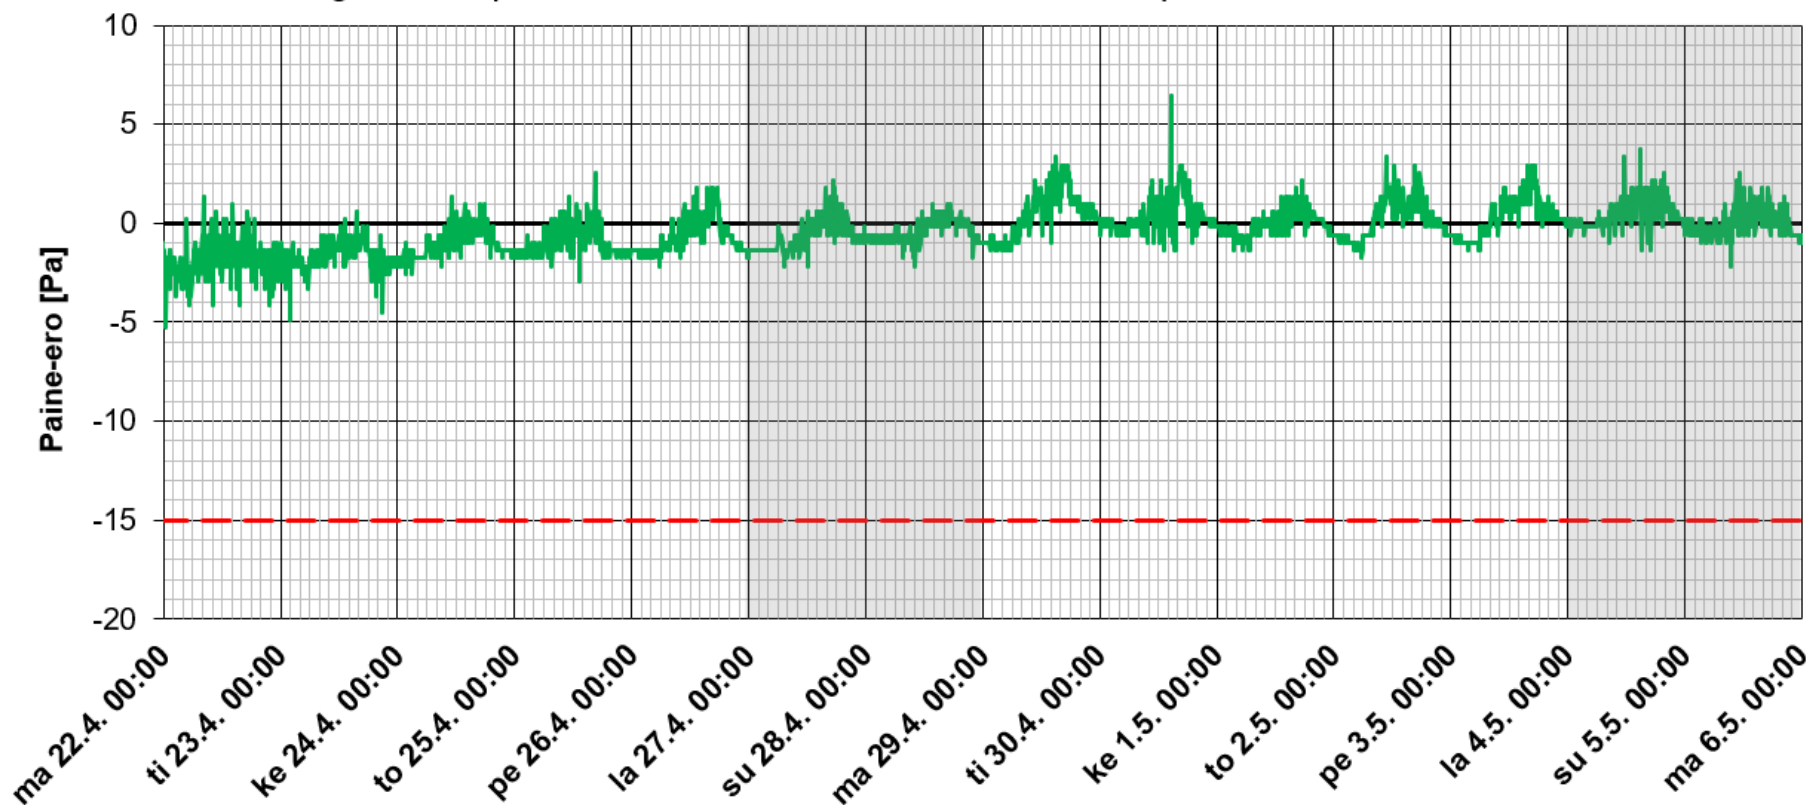
— Pa 23, luokka 1222 sisäilma - ulkoilma

Kuva 19. Sisä- ja ulkoilman välinen paine-ero ilmoitetussa tilassa aikavälillä 22.4.-5.5.2024.

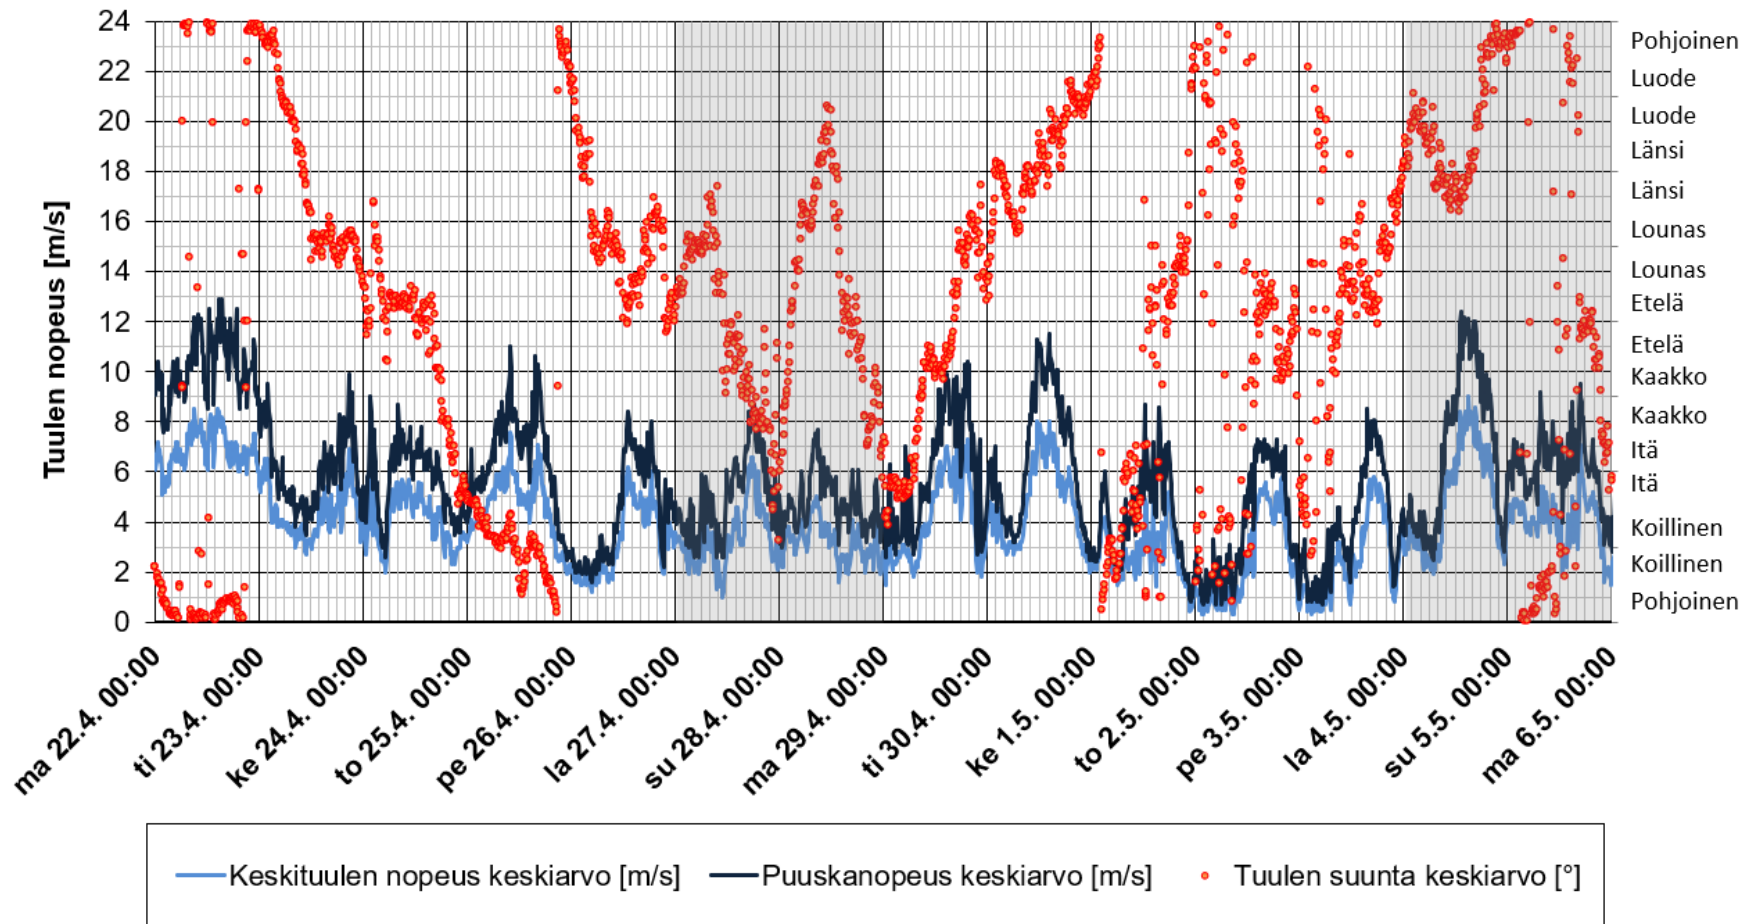
Kuva 20. Tuulen nopeuden keskiarvo, puuskanopeuden keskiarvo ja tuulen suunta Helsinki-Vantaan lentoaseman sääasemasta tarkasteltuna aikavälillä 22.4.-5.5.2024.
