# Tutkimusselostus

Rekolan koulu, päärakennus

Ilmanvaihtotekninen kuntotutkimus

16.09.2024

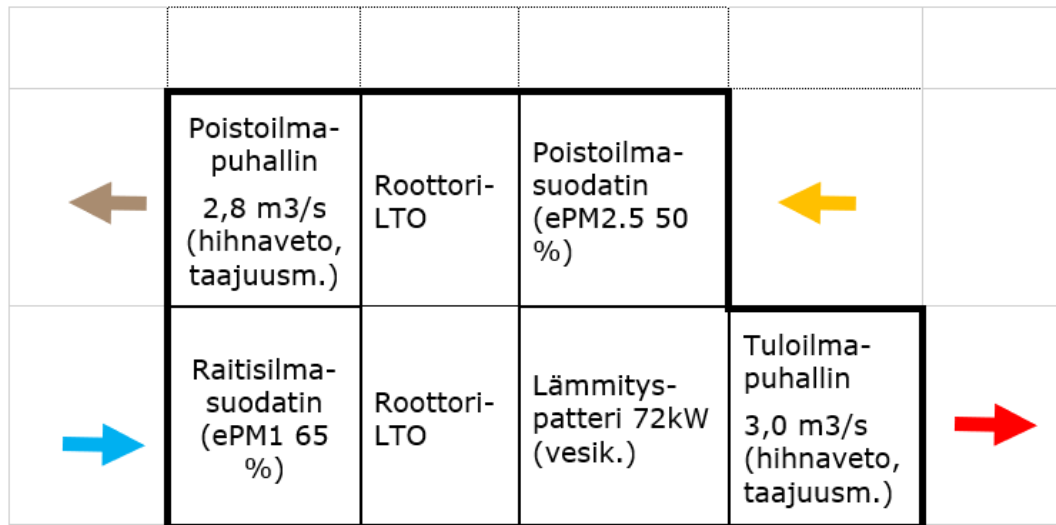
Kuva 2. Kuvassa on esitetty ilmanvaihtokoneen TK01 komponentit ja toiminnot.

Ilmanvaihtokone TK01 on FläktWoodsin vuonna 2006 valmistama modulaarinen pakettikone. Kone sijaitsee rakennuksen keskiosan ullakon konehuoneessa ja palvelee 1. ja 2. kerroksen luokkatiloja.

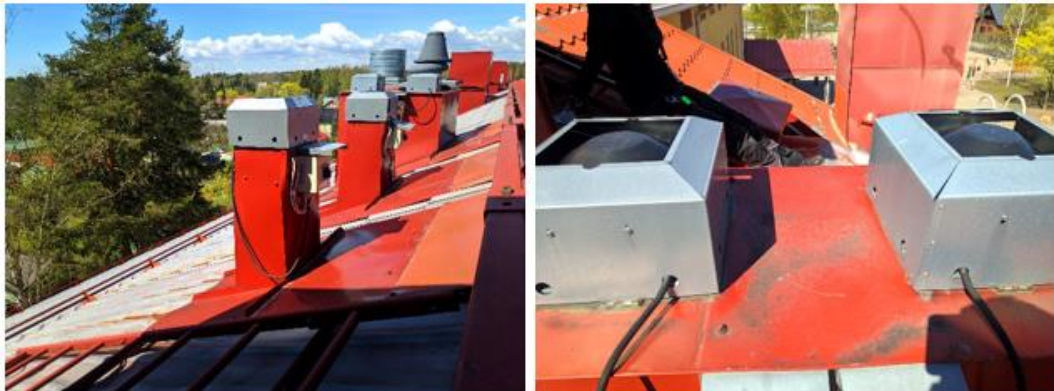
*Kuva 26. Yleiskuvat erillispoistopuhaltimista vesikatolla.*

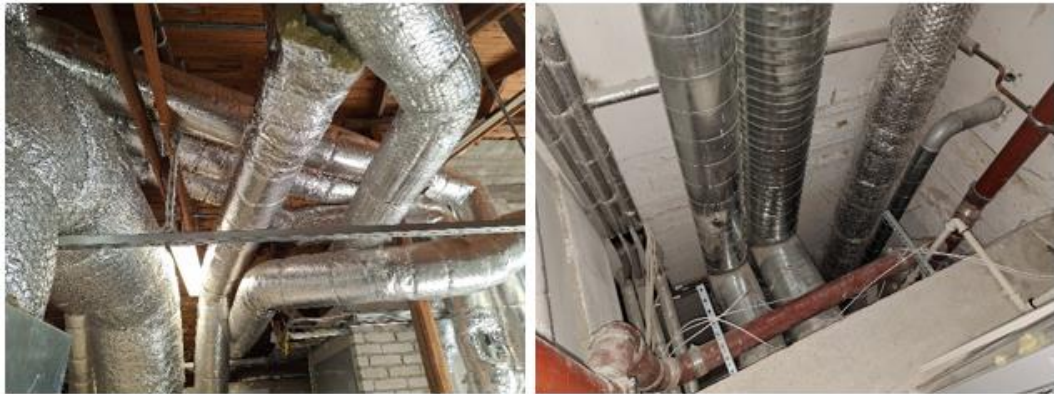
*Kuva 27. Yleiskuvat ilmanvaihtokanavistosta ullakkotilassa, sekä pystynousuista tekniikkakuiluissa.*

Ilmanvaihtokanaviston edellisen puhdistuksen ajankohta ei ollut tiedossa. Tuloilmakekanavistossa havaittiin visuaalisesti tarkastelluilta osin vähäisesti tai ei havaittavaa pölykertymää. Poistoilmapäätelaitteissa ja kanavistossa havaittiin runsasta huonepölykertymää.

- Poistoilmakanaviston puhdistaminen, tuloilmakanaviston puhdistaminen raitisilmakammion villapintojen ummistamisen jälkeen.
- Puhelinkopin 234 ilmanvaihdon parantaminen, esim. haaroittamalla uudet tulo- ja poistoilmaventtiilit tai siirtoilmasäleiköllä.
- Tilan 116 vaurioituneen tuloilmapäätelaitteen korjaus / uusiminen (huoltoluonteinen)
- Tilan 118 raitisilmaventtiilin tiivistäminen/tulppaaminen.

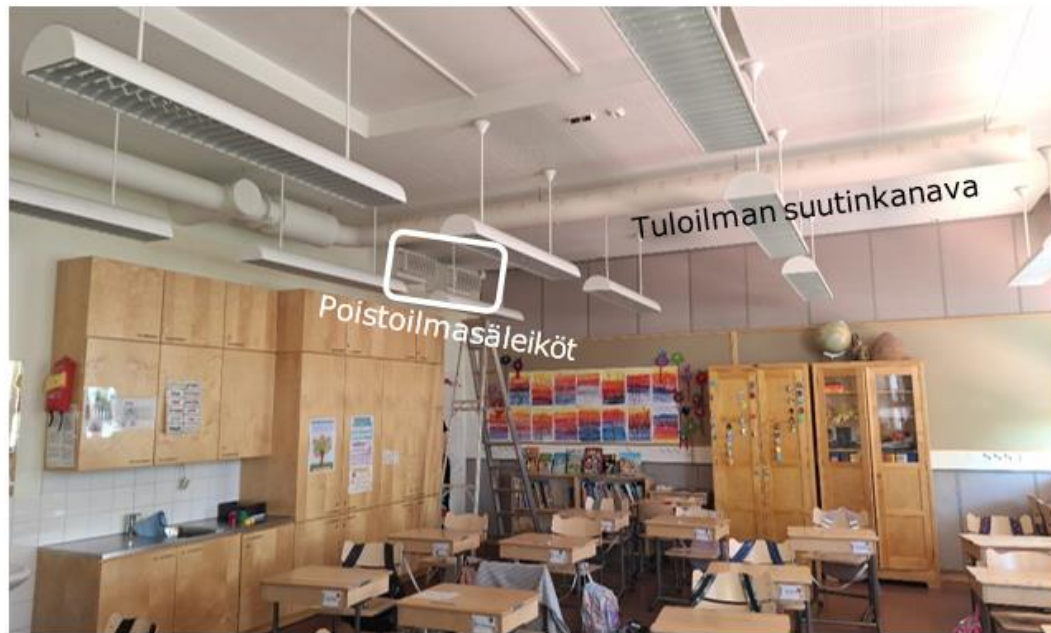
Pääosin luokkatilojen tuloilmanjako on toteutettu yläjakoisesti suutinkanavilla. Ilma poistuu luokkatiloista käytäväseinälle tilan yläosaan sijoitettujen poistoilmasäleikköjen kautta. Luokkatiloissa tuloilma huuhtelee tilan hyvin, eikä tiloissa ole tuloilmavirran jakautumista rajoittavia esteitä.

*Kuva 33. Yleiskuva luokkatilan ilmanjaon toteutuksesta.*

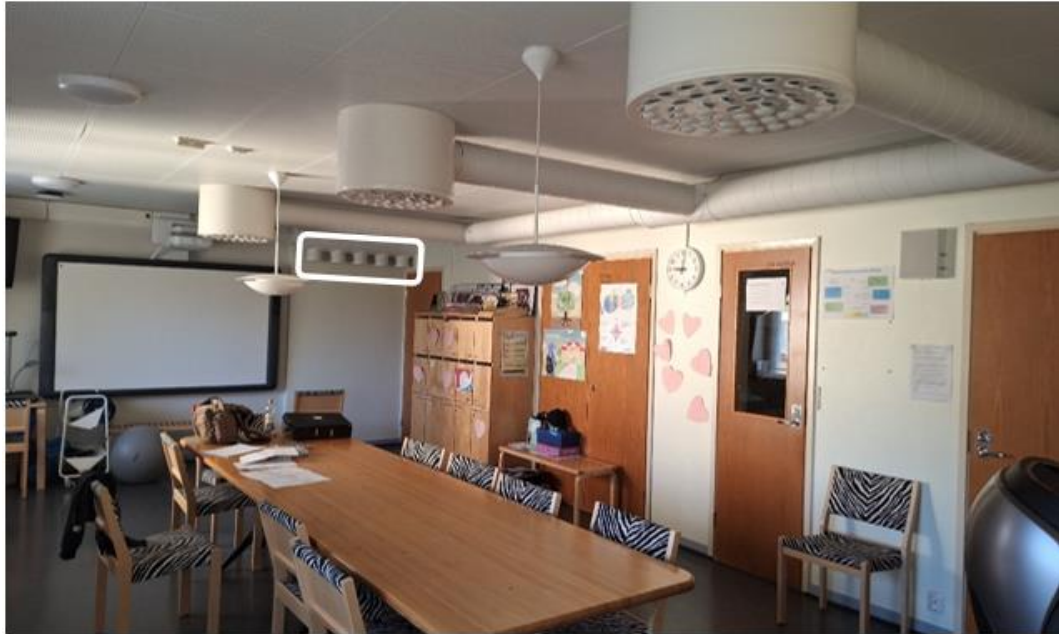
Toimistotiloissa ja opettajainhuoneissa sekä osassa luokkatiloja ja käytävillä tuloilmanjako on toteutettu seinäpuhalluksella säleiköistä tai yläjakoisesti suutinhajottimilla. Ilma poistuu tilan yläosan poistoilman kartioventtiileistä. Tuloilma huuhtelee tilan hyvin, eikä tiloissa ole tuloilmavirran jakautumista rajoittavia esteitä. Tulo- ja poistoilmalaitteet on asennettu tuloilman huuhtelevuuden kannalta soveltuvasti tilan eri puolille. Opettajienhuoneen yhteydessä olevassa puhelinkopissa (tila 234) ei havaittu ilmanvaihdon päätelaitteita ja tilan ovi on tiivis.

Kuva 34. Yleiskuva opettajainhuoneen ilmanjaon toteutuksesta.

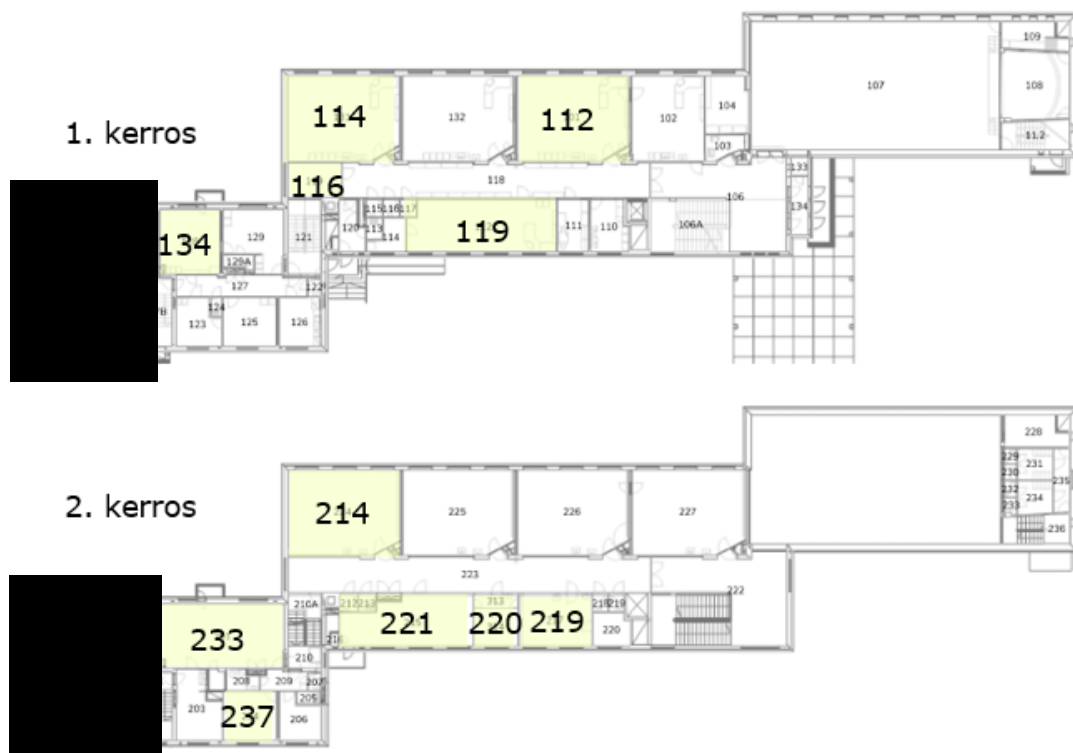
Tilakohtaiset tulo- ja poistoilmamäärät mitattiin venttiilikohtaisesti yhteensä 11 eri tilasta. Mitatut tilat ovat 112, 114, 116, 119, 134, 214, 219, 220, 221, 233 ja 237.

*Kuva 39. Ilmamäärämittausten huonetilat pohjakuvassa. Huonetilat, joissa ilmamäärämittaukset tehtiin, on korostettu kuvaan keltaisella.*

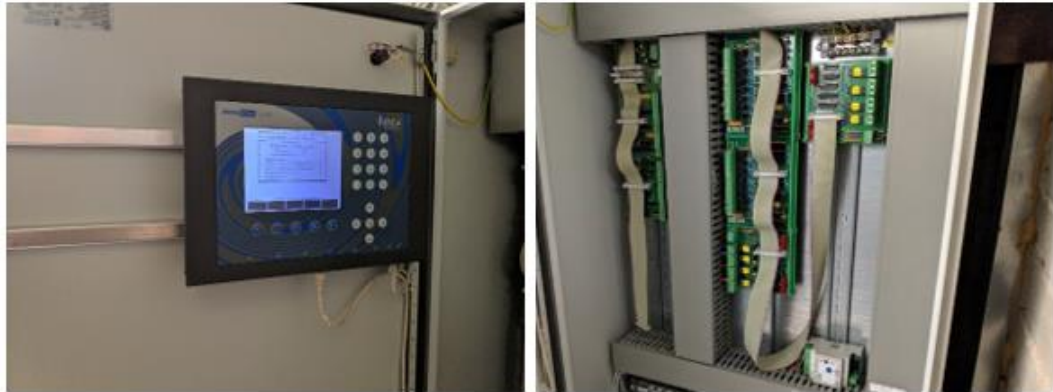
keskusvalvomon graafiseen valvomonäkymään. Valvomossa on trendiseuranta ohjelmoitu vain liikuntasalon TK4 ilmanvaihtokoneen kanavapaineohjaukselle. Trendiseurannan perusteella ohjauksen toiminnassa ei havaittu merkittäviä puutteita.

*Kuva 43 Automaatiojärjestelmän alakeskuksen keskusyksikkö (vasemmalla), sekä automaatiomodulit (oikealla).*
