# Tutkimusselostus

Rekolan koulu, päärakennus

Kosteus- ja sisäilmatekninen kuntotutkimus

16.9.2024

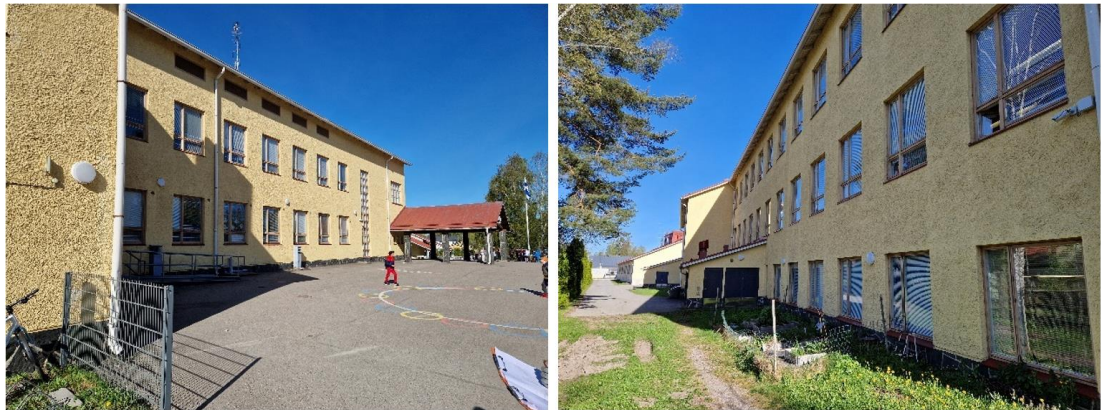
*Kuva 3. Yleiskuva rakennuksen koillispuolelta asfaltoidusta sisäpihasta, jossa maanpinta viettää rakennuksesta tyydyttävästi poispäin (vasen). Yleiskuva rakennuksen lounaispuolelta, jossa maanpinta ei nykyohjeistuksiin verraten vietä riittävän hyvin rakennuksesta poispäin (oikea). Osalla lounaispuolta maanpinta viettää lievästi rakennukseen päin.*

Piha-alueen vedenpoisto toimii havaintojen perusteella hyvin asfaltoiduilla ja hiekoitetuilla alueilla rakennuksen koillispuolella, eikä aiheuta ylimääräistä kosteusrasitusta rakenteille. Rakennuksen lounaispuolella maanpinta viettää jonkin verran rakennukseen päin juhlasaliosalla ja lounaispuolella luokkaosalla kaadot ovat välttäviä ja tällä puolella

rakenteisiin voi kohdistua ylimääräistä kosteusrasitusta. Rakennuksen lounaispuolen maanpinnan kallistuksia suositellaan parantamaan seuraavien piha-alueisiin kohdistuvien laajempien toimenpiteiden yhteydessä. Toimenpidetarpeen ei katsota olevan kiireellinen.

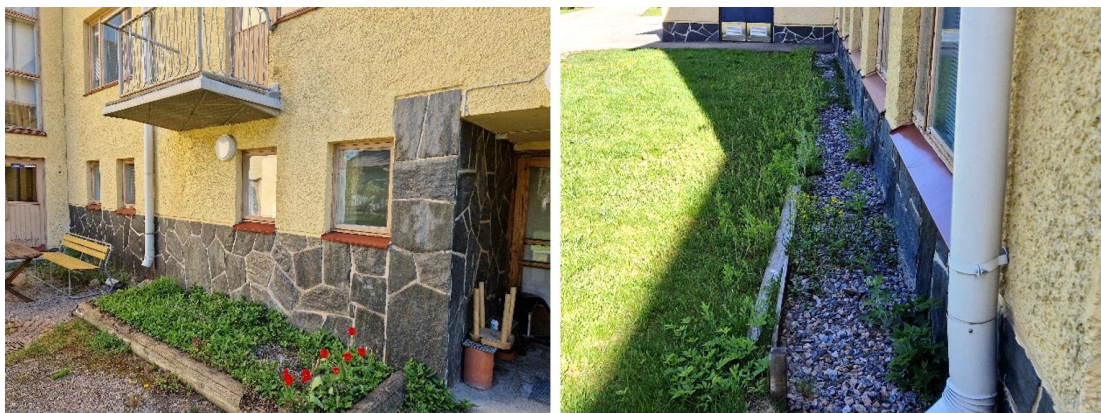
*Kuva 4. Rakennuksen asuntolaosuuden viereisellä hiekoituksella kasvaa kasvillisuutta. Asuntolaosuudella parvekkeiden alapuolelle rakennuksen viereen on tehty istutusaltaita, joissa maa-aines vaikuttaa olevan suorassa kosketuksessa julkisivupintaan (vasen). Luokkaosan lounaispuolella rakennuksen viereisissä sorastusalueissa on kasvillisuutta (oikea).*

Rakennusta ympäröivässä sorastusalueessa kasvaa kasvillisuutta rakennuksen lounaispuolella. Kasvillisuus suositellaan poistamaan huoltotyönä. Asuntolaosalla olevien istutusaltaiden toteutustapa suositellaan tarkastamaan ja tarvittaessa korjaamaan siten, ettei istutusallas aiheuta ylimääräistä kosteusrasitusta sokkelirakenteelle esim. erottamalla istutusaltaat sokkelista patolevyllä.

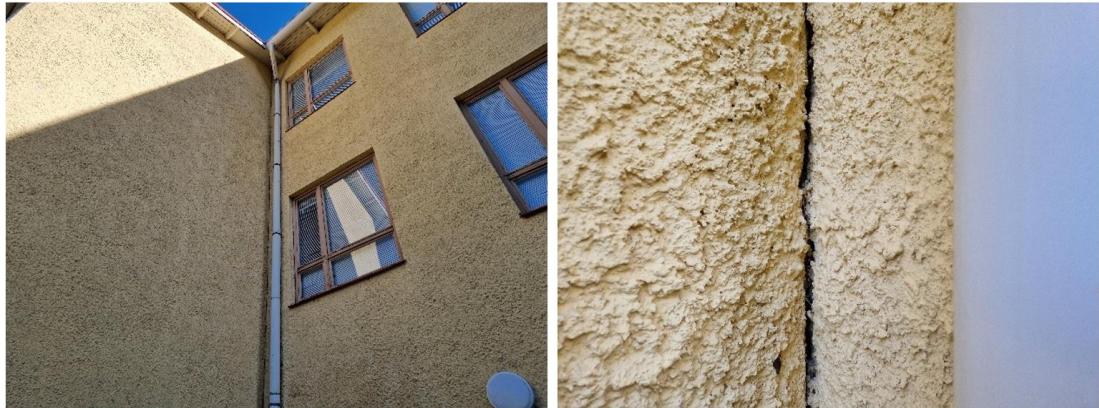
*Kuva 5. Rakennuksen julkisivun nurkassa ei ole erillistä saumamassausta.*

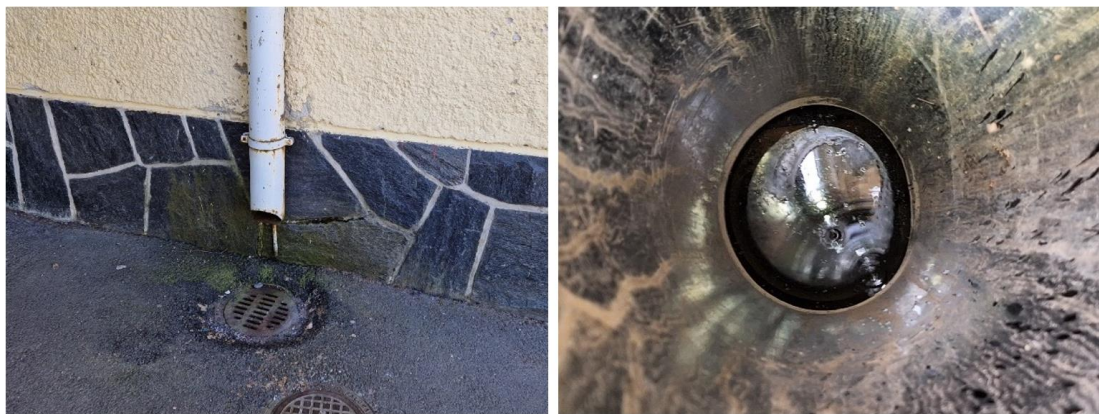
*Kuva 6. Syöksytorven alaosa on kastellut julkisivua yhdessä kohdassa juhlasaliosuudella koillispuolella rakennusta. Osa rakennuksen syöksytorvien päistä on liian ylhäällä maanpinnan tasosta, jolloin sadevedet johtuvat maanpinnalle osittain hallitsemattomasti. Yhdessä salaojan tarkastuskaivossa havaittiin seisovaa vettä ja salaojaputkien päät olivat mahdollisesti osittain vedenpinnan alapuolella. Salaojien tarkastuskaivoja tarkasteltiin pistokoeluonteisesti.*

Vesikaton sade- ja sulamisvesien ohjaus tapahtuu rännien ja syöksytorvien kautta sadevesikaivoihin ja vedenpoisto toimii havaintojen perusteella pääasiassa tyydyttävästi, eikä aiheuta ylimääräistä kosteusrasitusta rakenteille. Vain yhdessä kohdassa julkisivun koillispuolella juhlasaliosuudessa havaittiin syöksytorven aiheuttamaa kosteusrasitusta julkisivupinnassa. Kohdassa syöksytorven pää on liian korkealla sadevesikaivon pinnasta ja sadevedet roiskuvat osittain julkisivupinnalle. Syöksytorven päätä suositellaan pidentämään huoltotyönä, jotta sadeveden tiputuskorkeutta saadaan madallettua ja kosteusrasitusta vähennettyä.

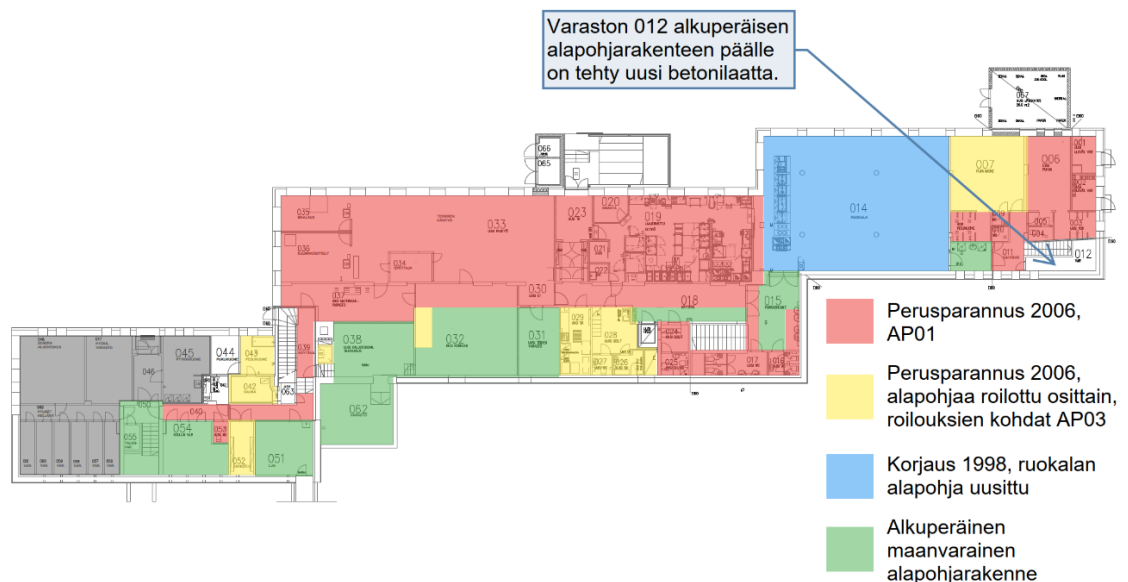
*Kuva 7. Suunnitelma-asiakirjoihin perustuvat arviot eri alapohjarakenteiden alueista rakennuksessa. Varaston 012 rakennetyyppi eriää havaintojen perusteella suunnitelmista ja rakennetyyppi on esitetty kokonaisuudessaan rakenneavausliitteessä 3 (RA24).*

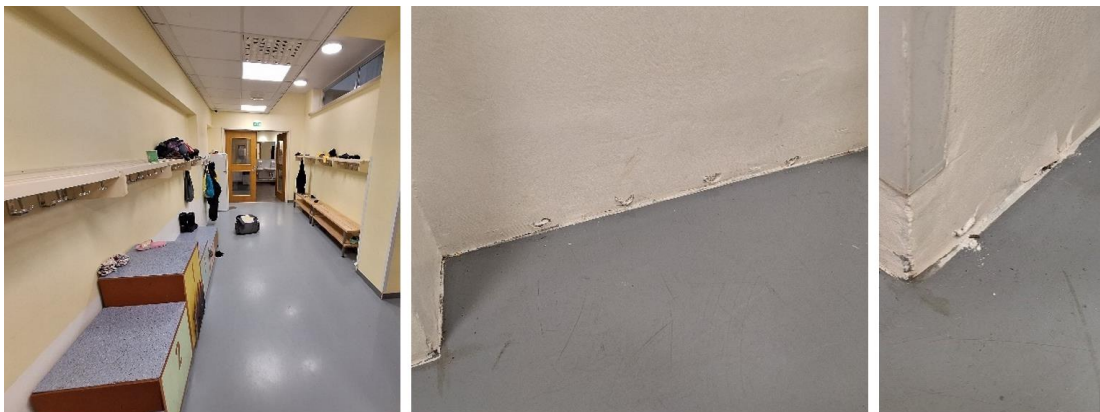
*Kuva 11. Käytävän 018 keittiön vastaisen seinän alaosien tasoite kupruilee. Käytävän lattiamateriaalina on massapinnoite. Seinän juureen on tehty injektointikorjauksia, joilla on pyritty estämään kosteuden nousu seinärakenteeseen. Kupruilu on pääasiassa paikallista ja paikoin sijoittuu injektointityön porauskohtiin.*

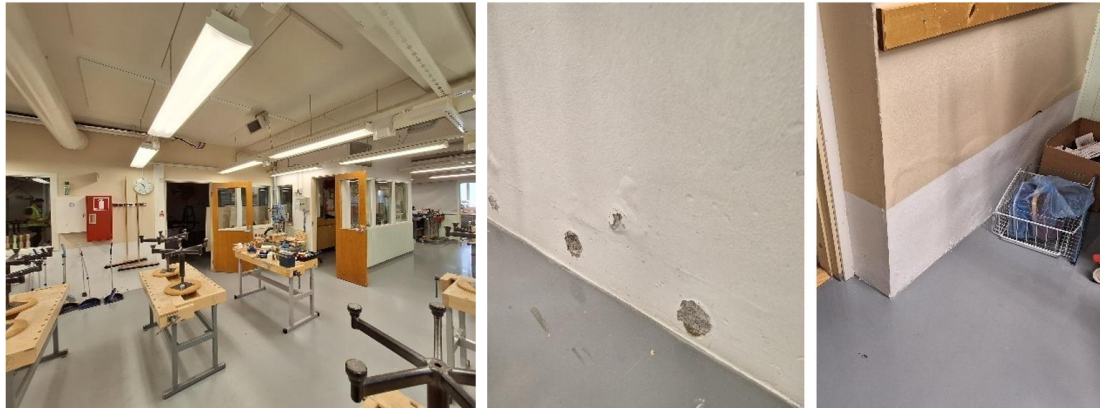
*Kuva 12. Puutyöluokan 033 konesalin ja käytävän vastaisen väliseinän alaosa kupruilee käytävää 018 vastaavasti. Yhdessä kohdassa tasoite kupruilee ylempää seinässä. Myös näihin väliseiniin on tehty injektiokorjauksia.*

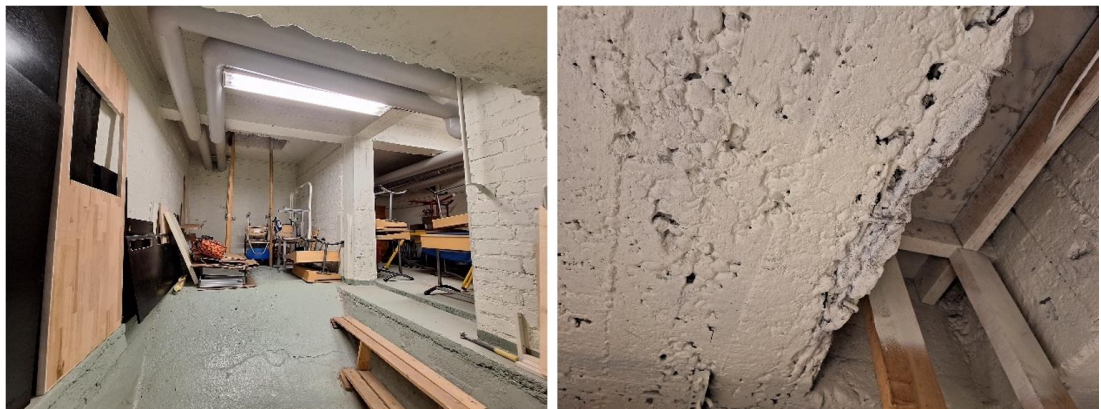
*Kuva 13. Varasto 062 on ollut alun perin koksivarasto, jonka katossa on ollut luukku koksien toimittamista varten. Luukku on ummistettu, mutta katossa on havaittavissa luukun vieressä pikimassaa betonipinnan koloissa. Varastotilassa on myös joitakin taloteknisiä laitteita ja se on samaa ilmatilaa tilan 038 kanssa, jonka seinärakenteista on epätiiviyskohtia ympäröiviin tiloihin. Pikivalumaa on käsitelty tämän tutkimuksen kanssa yhtäaikaaisesti tehdyn haitta-ainetutkimuksen erillisessä tutkimusselostuksessa.*

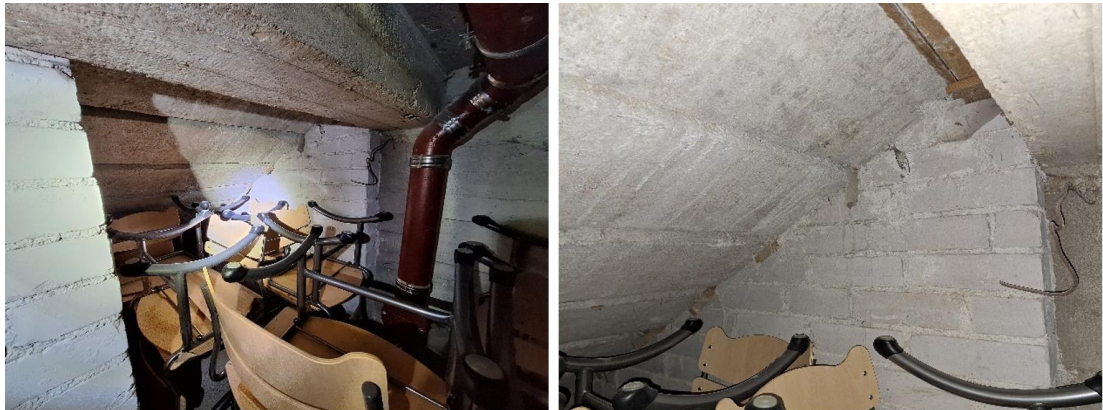
*Kuva 14. Asuntolaosuuden portaiden alustila on tehty varastoksi. Tilassa havaittiin maakellarimaista hajua ja porraskenteiden betonissa puuainesta. Tilassa varastoitiin koulun penkkejä eikä alustilaa pystytty tarkastamaan kokonaisvaltaisesti runsaan tavaramäärän takia.*

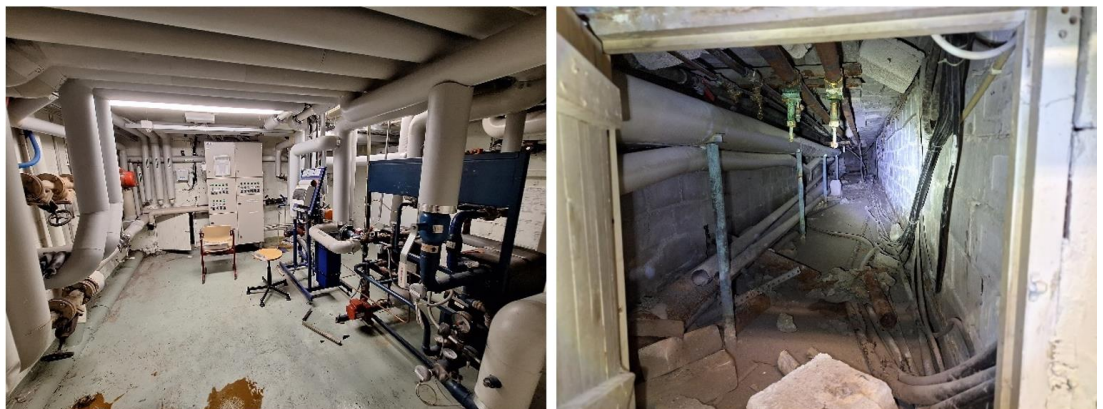
*Kuva 15. Asuntolaosassa olevasta lämmönjakohuoneesta on putkitunneli viereiseen museokouluun. Luukku on epätiivis ja tunnelissa on paljon epäpuhtauksia. Yhden opettajan kertoman mukaan tunnelin kautta on tullut voimakasta kreosootin hajua, kun museokoulussa on tehty korjaustöitä, mahdollisesti vuonna 2020 tai 2021.*

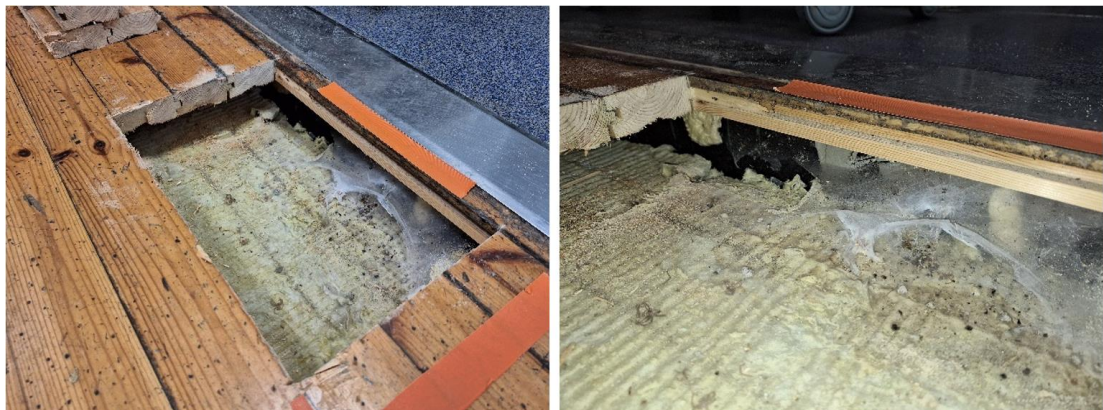
*Kuva 18. Ruokalan 014 puulattian rakenneavaus (RA5) keittiön akryylimassalattian vierestä. Ruokalan alapohja on suunnitelmien mukainen ja sen jalkalistat ovat tuulettuvia. Kumibitumikermi oli asennettu pohjan alueelle ja nostettu alapohjan seinämälle eikä avauksessa havaittu kosteuteen viittaavia jälkiä.*

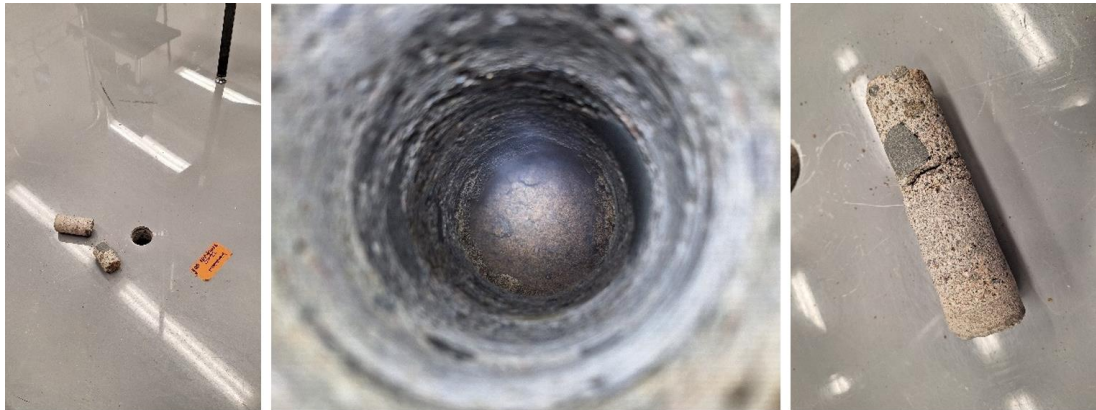
*Kuva 19. Konesalin 032 alapohjan rakenneavaus (RA1) alkuperäisen rakenteen alueella. Laatassa ei havaittu alkuperäisten suunnitelmien mukaista bitumisivelyä ja maa-aineksena laatan alla oli hiekkaa. Uusituilla alueilla alapohjassa on solupolystyreeni (XPS) laatan alapuolella.*

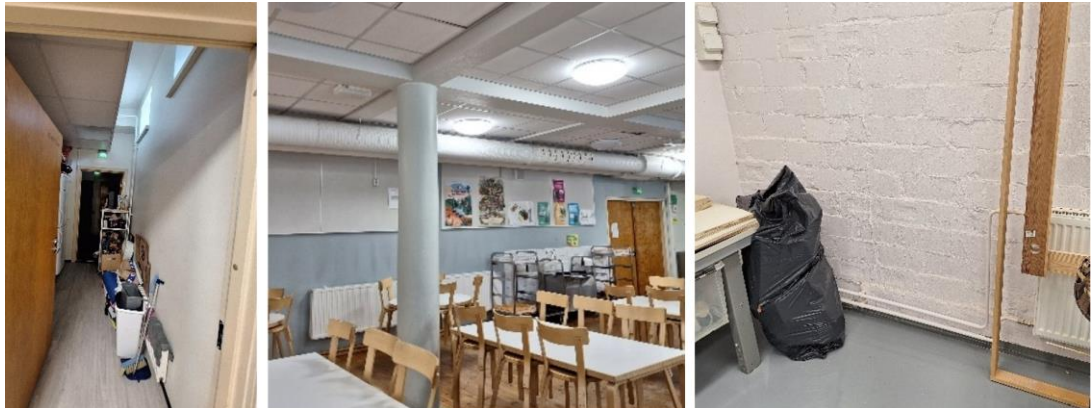
*Kuva 23. Yleiskuvia rakennuksen kaakkoissivun pohjakerroksen seinistä välitilasta 013 (vasen) ja ruokalasta 014 (keski). Lisäksi kuva konesalin 032 kuorimuuratusta seinästä, jossa muurausta ei ole tasoitettu. Seinälinjalla maanpinta on noin pohjakerroksen katon tasolla.*

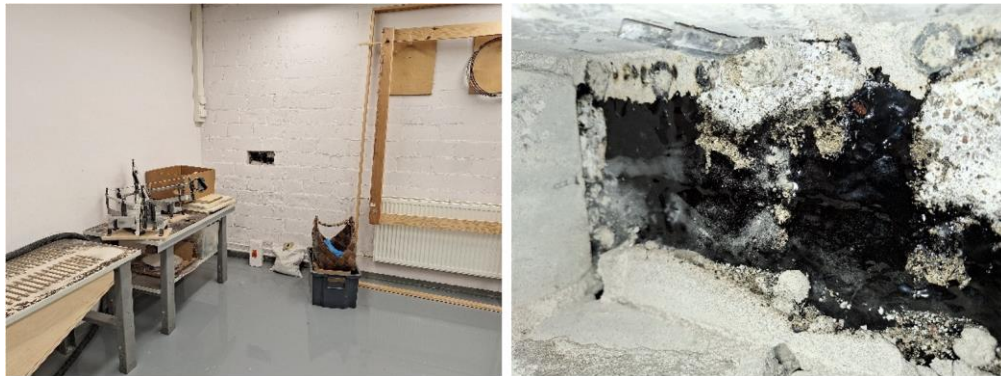
*Kuva 24. Konesalin 032 kuorimuuratun maanvastaisen seinän avaus (RA6). Kuorimuurauksen takana betonipinnassa on kulunut pikisively. Kuorimuuraus oli kohdassa kalkkiahiekkatiiltä. Avauksesta havaittiin selvää maakellarimaista hajua.*

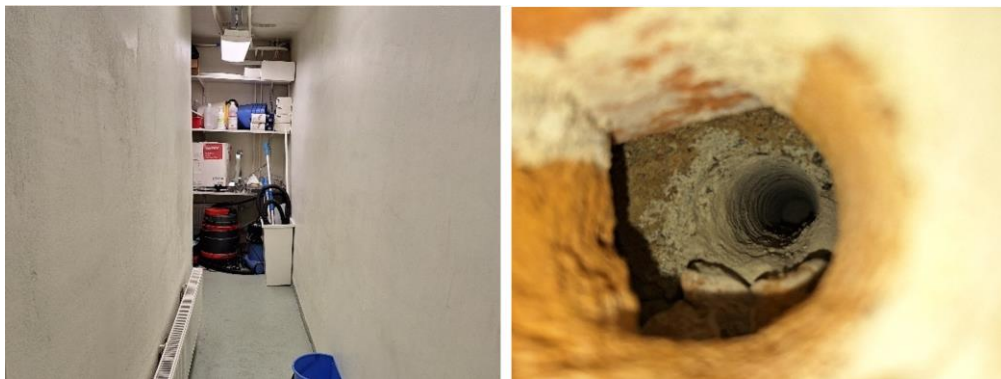
*Kuva 25. Varaston 012 kuorimuuratun maanvastaisen seinän avaus (RA25). Avauksessa ei havaittu pikisivelyä betonin pinnassa. Kuorimuuraus oli kohdassa punatiiltä.*

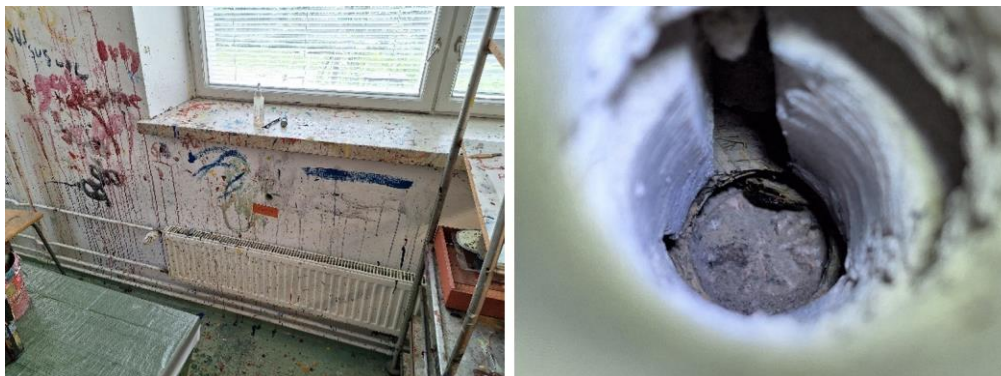
*Kuva 26. Maalaustilan 035 seinän avaus sokkelin tasolta, jossa seinä on maanvastainen (RA2). Seinän kalkkiahiekkatiilimuurauksen ja sokkelin*

*betonikerroksen välissä oli semenettilastuvillalevy (Toja), jonka ulkopinnassa oli pikisively.*

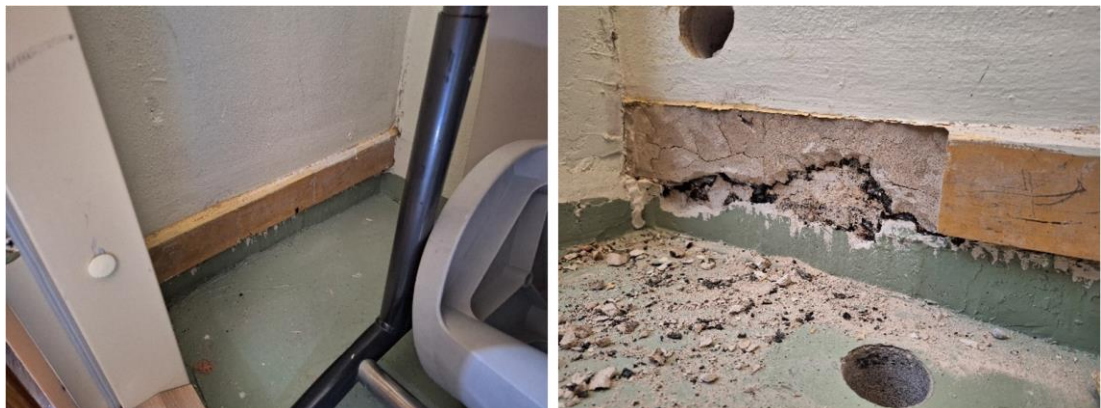
*Kuva 31. Luokan 221 komerossa havaittiin alkuperäinen laattajalkalista. Tilan kohdalla on ollut alun perin WC-tila, jonka lattian pintarakenteet on purettu. Laatoituksen takana on alkuperäistä pikisivelyä.*

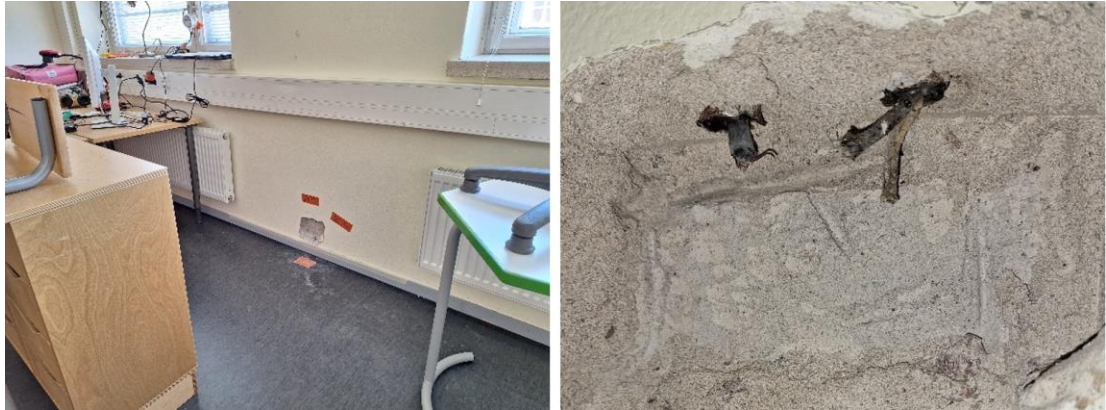
*Kuva 32. Luokan 221 ulkoseinässä havaittiin vanhoja sähköjohtoja, joiden suojaputki on metallia ja suojaputki on täytetty kreosootilla (Bergmanin putki). Kohdassa on ollut todennäköisesti aiemmin vanha pistorasia.*

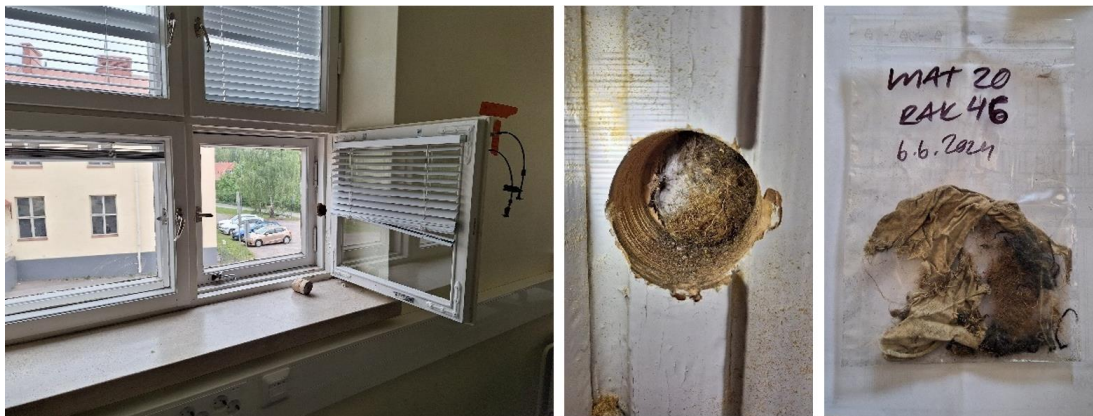
*Kuva 33. Ikkunoiden karmin ja ulkoseinän väliset tilketilat on täytetty pellavariveellä. Yhdessä ikkunan rakenneavauksessa havaittiin lisäksi kangasta ja yhdessä ei havaittu tilkettä ollenkaan. Ikkunatilkkeestä ei havaittu poikkeavaa hajua. Karmit on upotettu seinärakenteeseen.*

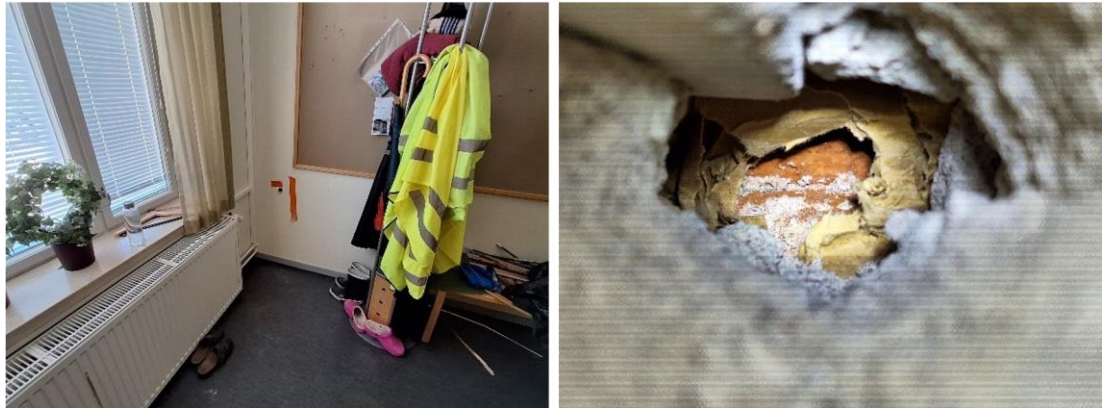
*Kuva 38. Rakenneavaus 14 vaatetilassa 236. Seinä on vanha asuntojen välinen väliseinä. Väliseinässä vaatetilan puoleinen muuraus on kalkkiahiekkatiileistä ja työtilan 237 puoleinen punatiileistä. Muurausten välissä on aaltopahvi. Rakenteesta ei havaittu poikkeavaa hajua.*

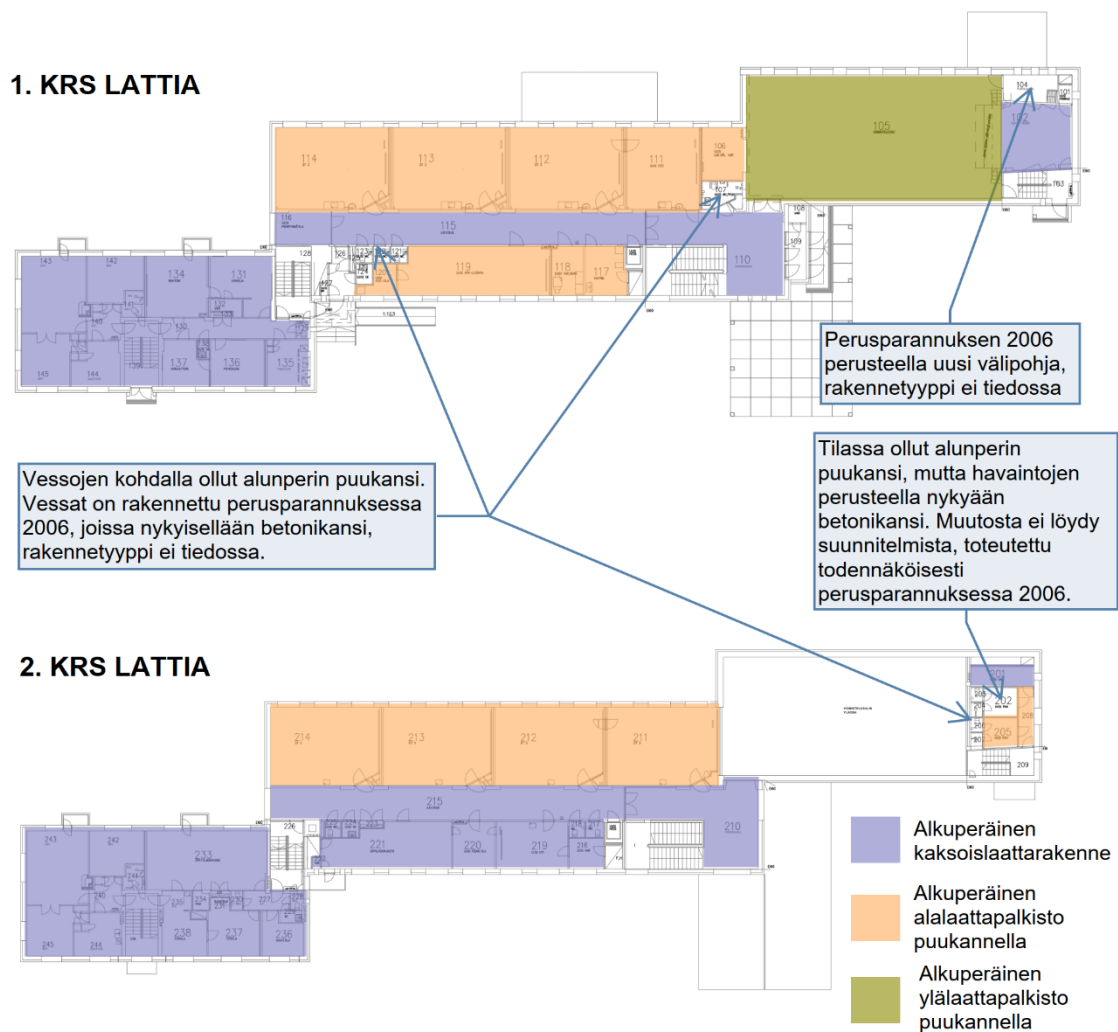
*Kuva 39. Havaintoihin ja suunnitelma-asiakirjoihin perustuvat arviot eri alueiden välipohjien rakennetyypeistä rakennuksessa.*

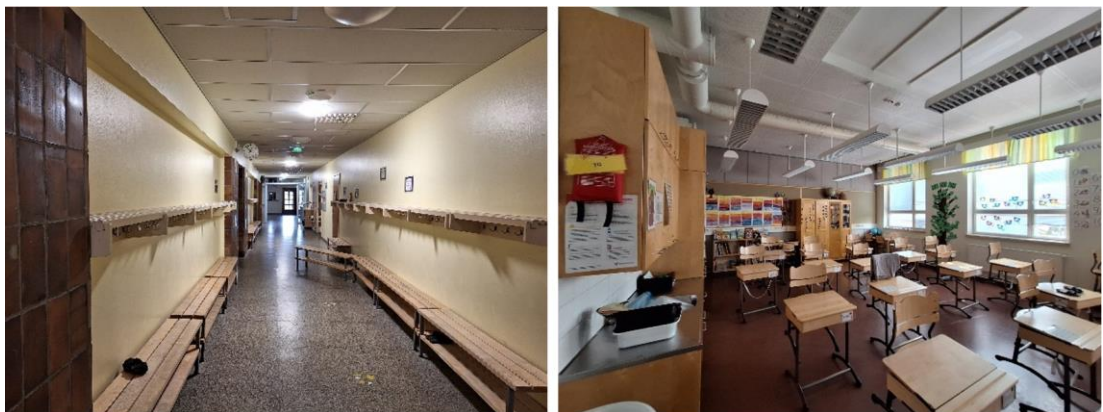
*Kuva 40. Yleiskuvia rakennuksen välipohjista käytävältä 115 ja luokasta 112.*

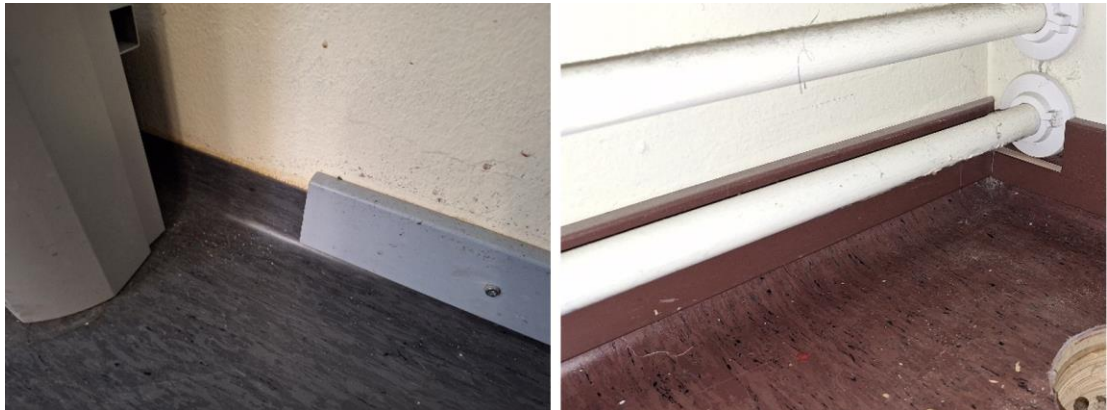
*Kuva 41. Lattioiden muovimatto on nostettu ja liimattu seinäpinnalle ja seinän ja maton reunaan on ruuvattu jalkalista. Keraamisen laatoituksen kohdilla matto on jätetty laatoituksen taakse. Jalkalistat on asennettu hieman lattiapintaa ylemmäs.*

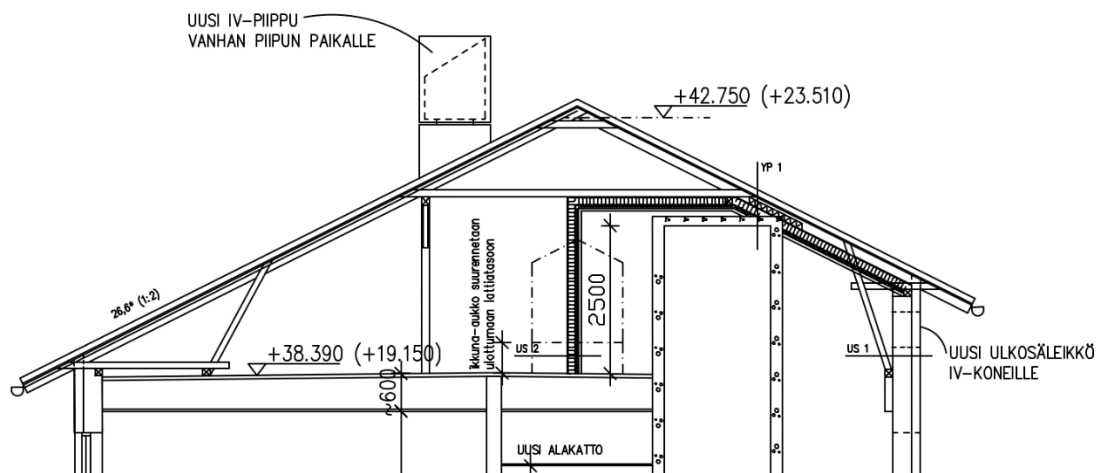
Kuva 47. Rakennuksen yläpohja ja vesikatto (ARK 1611-6, Leikkaus A-A ja D-D, Arkkitehtitoimisto RCo Oy, 17.1.2006). Leikkauskuva on koulun luokkasiiven kohdalta ja kuvassa oikealla puolella näkyy uuden IV-konehuoneen rakenteita. IV-koneiden ullakolle saamiseksi nykyistä vesikattoa on jouduttu rei'ittämään.

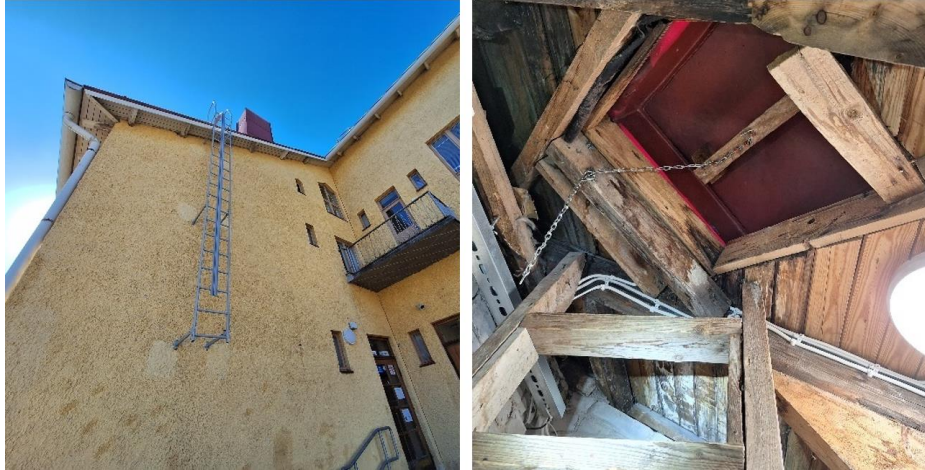
*Kuva 48. Kulku vesikatolle on järjestetty talotikkailla sekä ullakolla olevalla kulkuluukulla.*

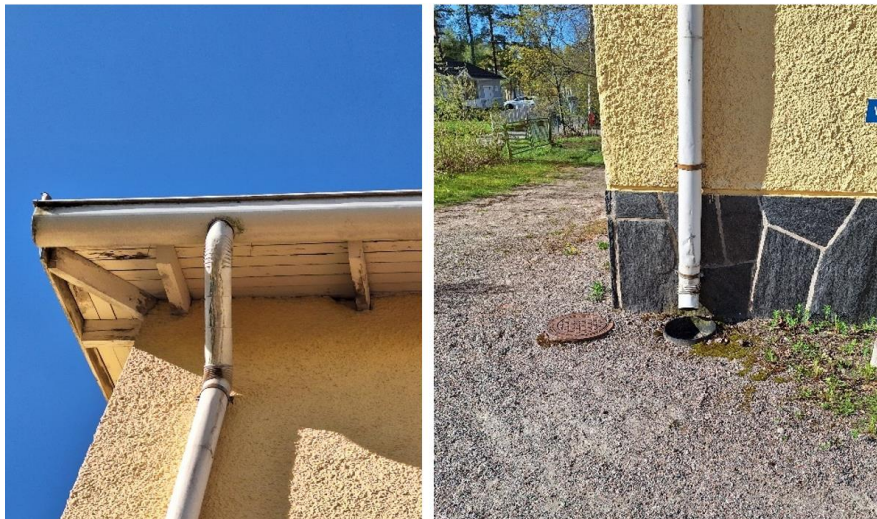
*Kuva 49. Sadevedenpoistojärjestelmissä ei havaittu merkittäviä puutteita. Vasemmanpuoleisessa kuvassa on nähtävissä vesien valumajälkiä syöksytorven ulkopinnassa.*

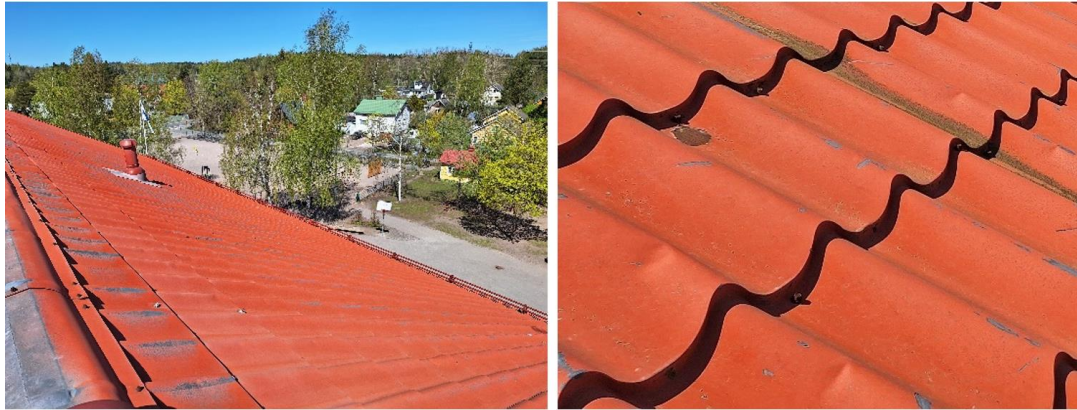
*Kuva 50. Kuvia pohjoissivun kattolappesta ja sen verrattain hyvässä kunnossa olevasta muovipinnoitteesta. Pinnoitteessa on melko paljon naarmuja ja muuta kulumaa.*

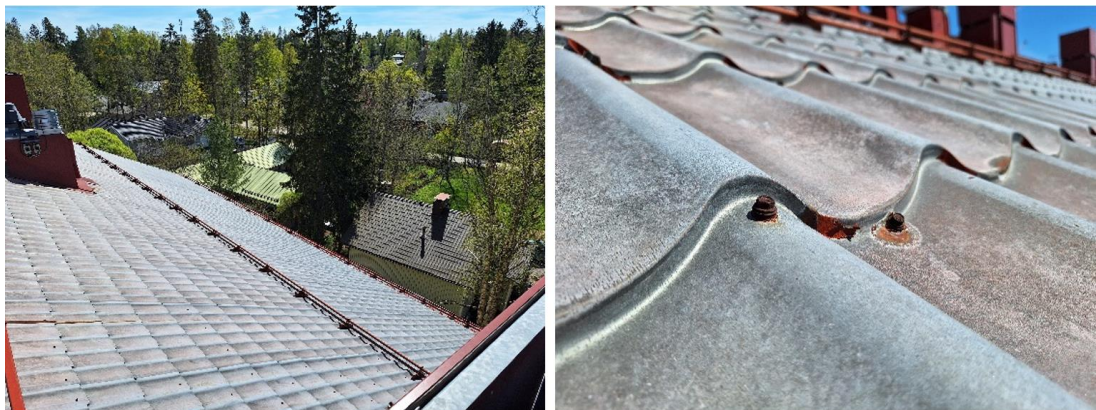
*Kuva 51. Kuvia eteläsivun kattolappesta ja sen heikossa kunnossa olevasta pinnoitteesta. Muovipinnoite on kulunut ja haalistunut lämpösäteilyn vaikutuksesta.*

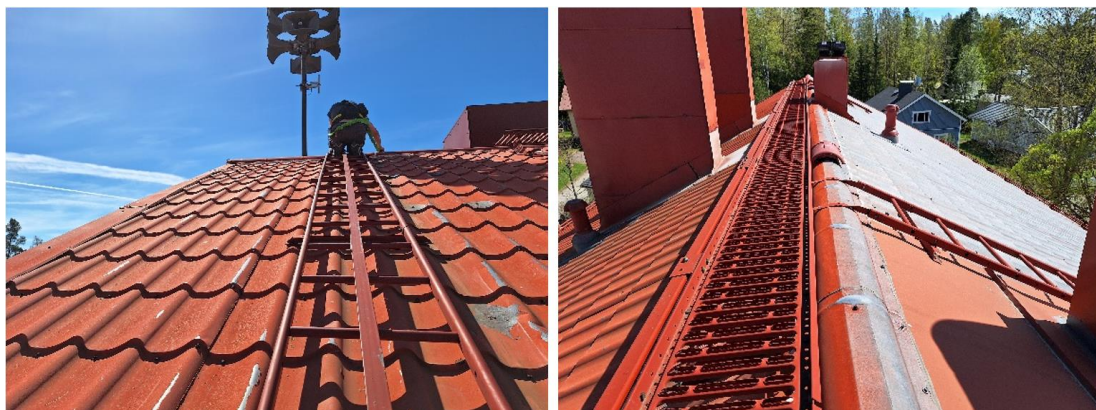
*Kuva 52. Lapetikkaissa on valjaille kiskot, kulkusilloissa ei.*

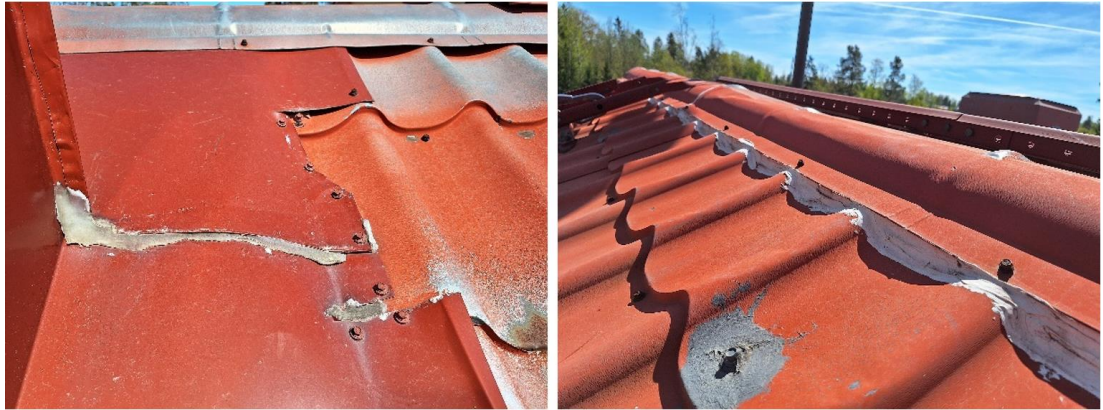
*Kuva 53. Yleiskuvia pellitysten ja lävistysten sivelyistä ja massauksista.*

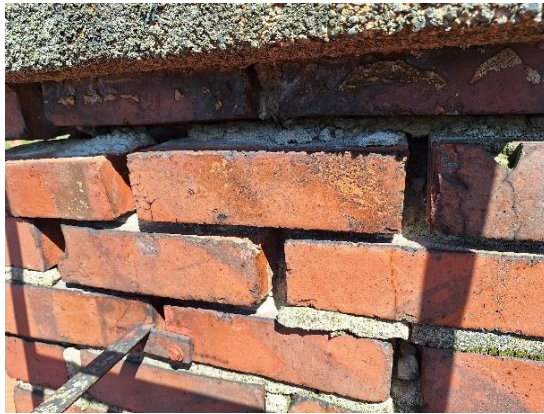
Tiilimuuratun savupiipun laastisaumat olivat monin paikoin rapautuneet ja osa tiilistä oli irtonaisia. Laastisaumojen raot olivat niin hauraita, että niiden raoista kasvoi paikoin kasvillisuutta.

*Kuva 54. Savupiipun tiilisaumat olivat heikossa kunnossa ja paikoin tiiliä oli lähes irrallaan.*

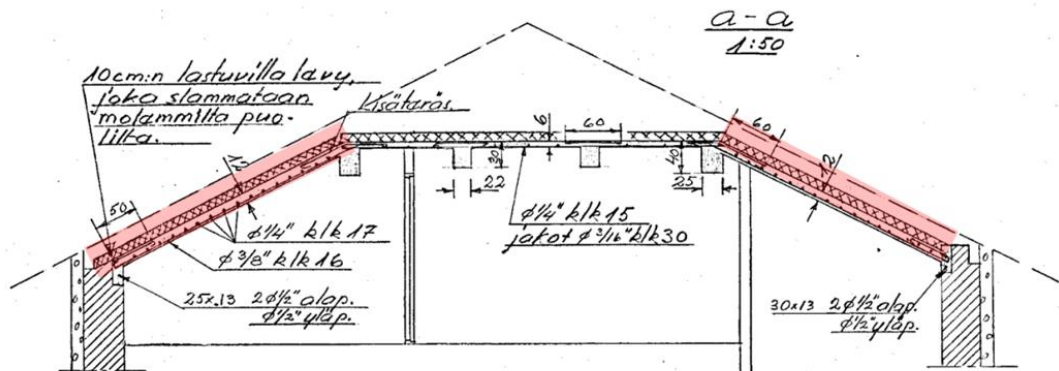
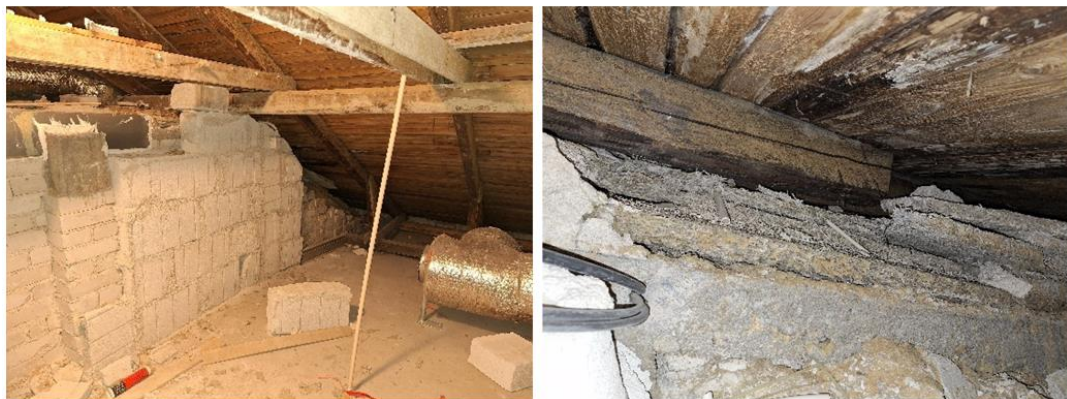
Kuva 57. Juhlasalin päädyssä olevien pukuhuone- ja suihkutilojen lastuvillaeristeet ovat käytännössä kiinni vesikaton aluslaudoituksessa heikentäen rakenteen tuulettuvuutta ja kuivumiskykyä (Leikkaus: Juhlasalin tyttöjen pukuhuoneen katto 1:50, Pekka Lappalainen, 18.8.1950).

Yhdeksi kosteustekniseksi riskikohdaksi tunnistettiin juhlasalin päädyssä olevien pukuhuone- ja suihkutilojen lastuvillaeristeinen vesikaton suuntainen yläpohjarakenne, jonka tuulettuvuus ja siten kuivumiskyky on todennäköisesti puutteellinen. Kosteusteknisten toimivuuspuutteiden takia suosittelemme korjaamaan rakenteen siten, että rakenteesta saadaan tuulettuva ja vikasetokykyinen. Koska rakenneratkaisu on alkuperäinen, eli rakenne on ollut toiminnassa jo yli 70 vuotta, voidaan rakennetta näkemyksemme mukaan käyttää vikoineen ja puutteineen vesikaton uusimiseen asti.

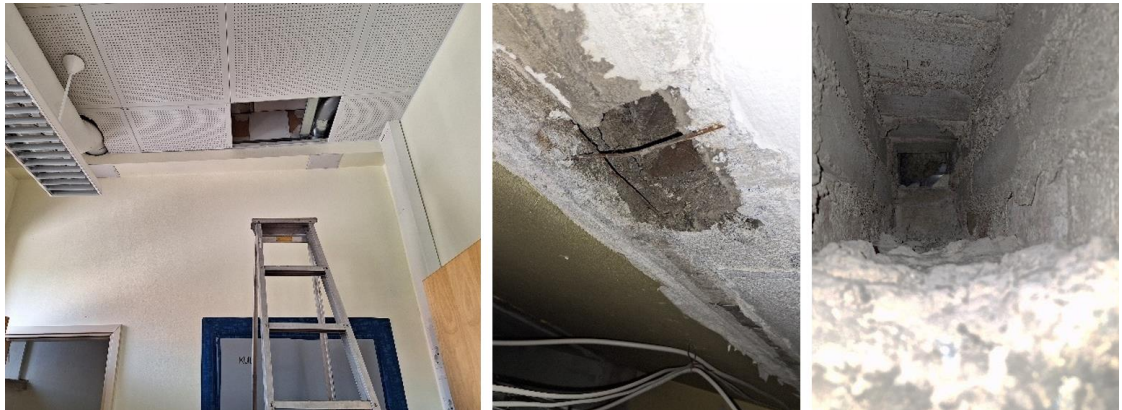
*Kuva 58. Luokkatilan 221 alakaton yläpuolella yläpohjassa havaittiin vanha hormirakenne. Avoimen hormin päässä näkyy pelti, todennäköisesti ilmanvaihtokanavan sivu, eli hormi on avoin johonkin yläpohjan kanavatilaan. Tarkasteluhetkellä ilmvirtaus oli voimakkaasti vanhaan hormireikään päin, mutta paine-eromittausten perusteella painesuhteet muuttuvat rakennuksessa merkittävästi yöaikaan.*

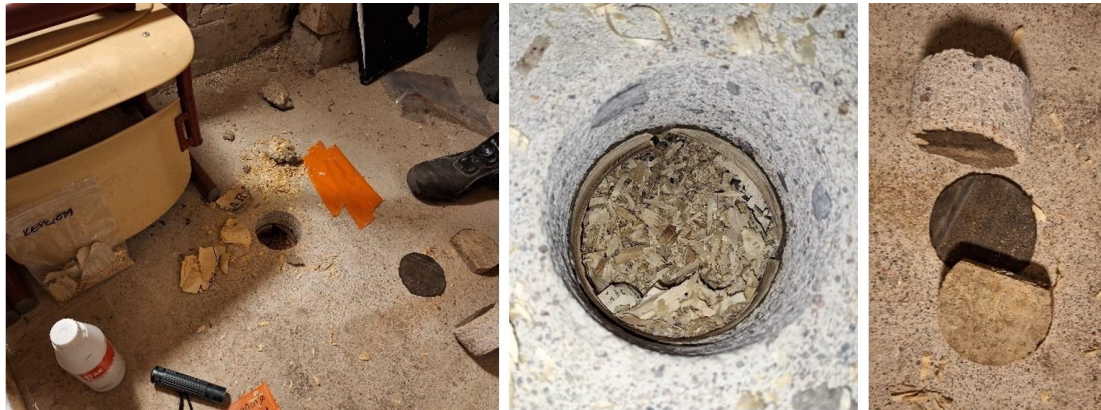
*Kuva 59. Rakenneavaus RA35 asuntolaosan ullakkotilassa. Alkuperäisillä yläpohjaosilla rakenne oli yleisesti kuvien mukainen täyttökerroksellinen alalaattapalkistorakenne. Pintalaatan alla on yleisesti tervapaperi ja muottilaudoitus.*

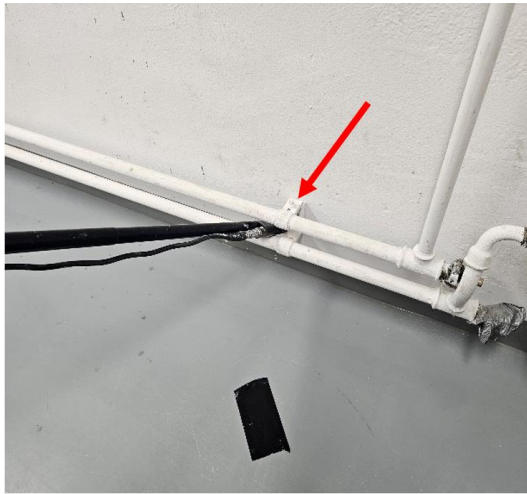
*Kuva 60. Ilmavuoto siirtyy puutyösalin alapohjasta seinän patteriputken kiinnikkeisiin.*

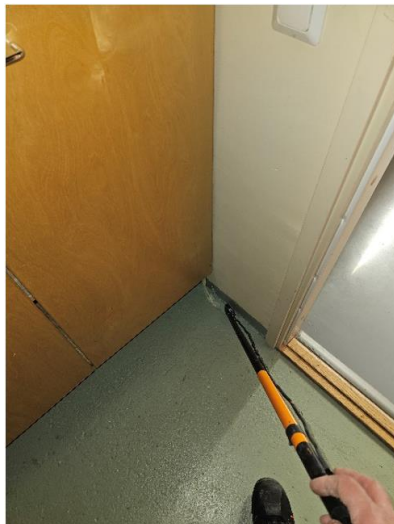
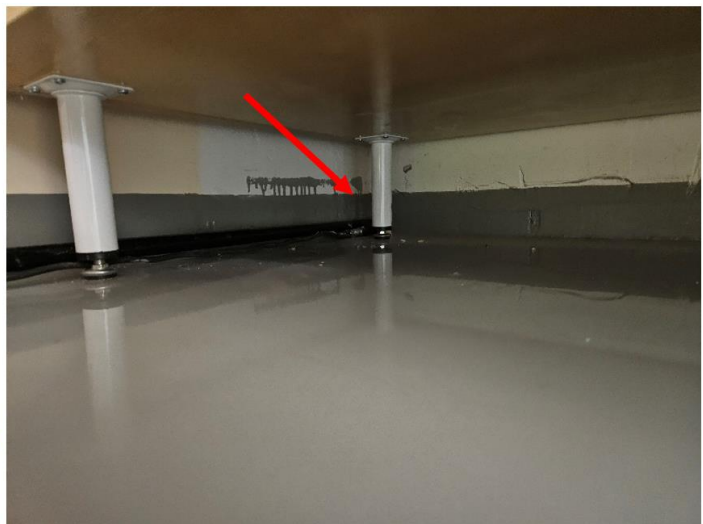
*Kuva 61. Valmiiden töiden varaston puolelta, väliseinän ja lattian liitoksesta havaittiin merkittävää viivamaista ja pistemäistä ilmavuotoa.*

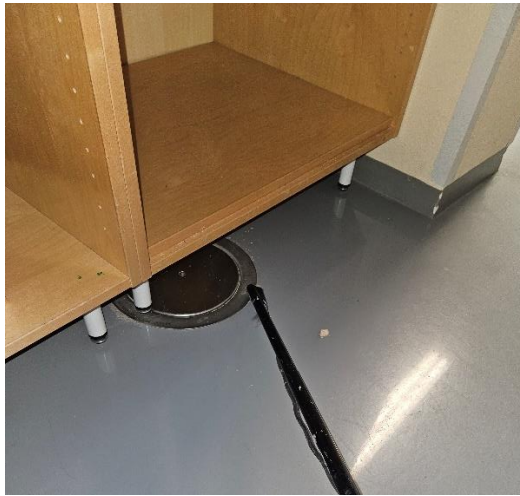
*Kuva 62. Valmiiden töiden varaston viereisessä eteisessä olevan kaivon reunasta havaittiin merkittävää pistemäistä ilmavuotoa.*

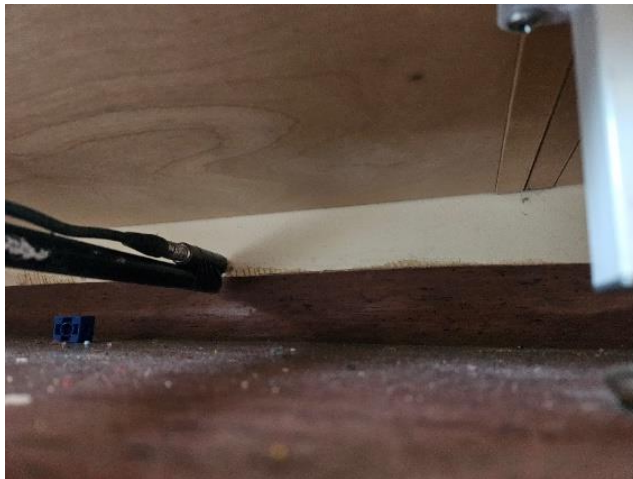
*Kuva 66. Maton ylösnoston yläreunasta havaittiin merkittävää ilmavuotoa. Liima on kammattu pystysuunnassa, jolloin ilmavuotoa tapahtuu liimaharjanteiden välistä.*

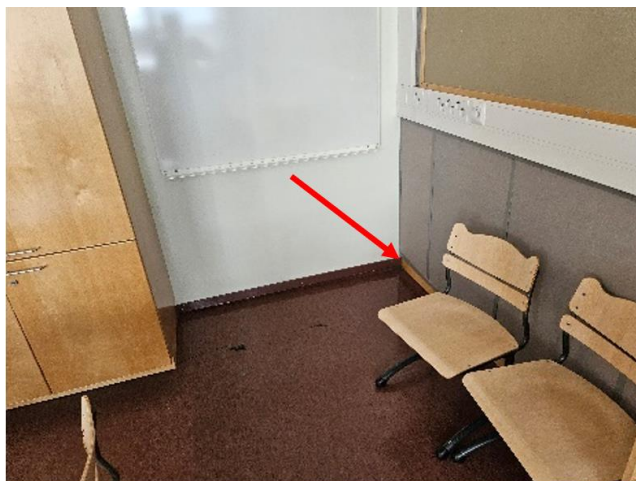
*Kuva 68. Luokan toisessa päässä havaittiin vähäinen pistemäinen ilmavuoto nurkasta.*

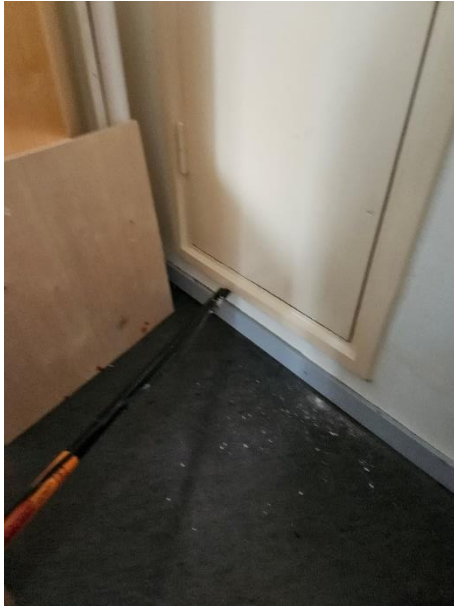
*Kuva 69. Kuilun oven listan alta havaittiin merkittävää ilmavuotoa.*

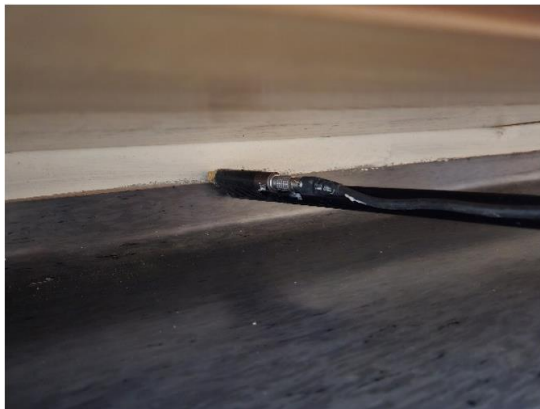
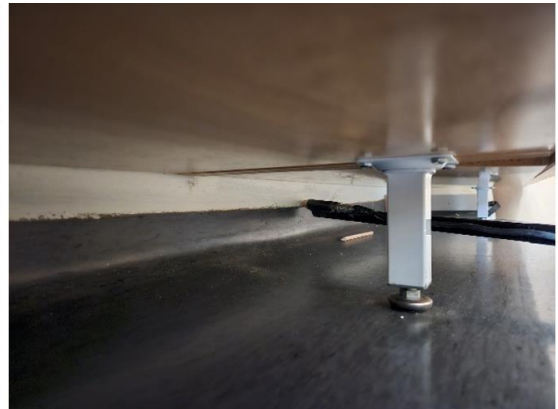
*Kuva 70. Maton ylösnostosta päätyseinän kaapiston alla havaittiin useista kohdin vähäistä viivamaista ilmavuotoa.*

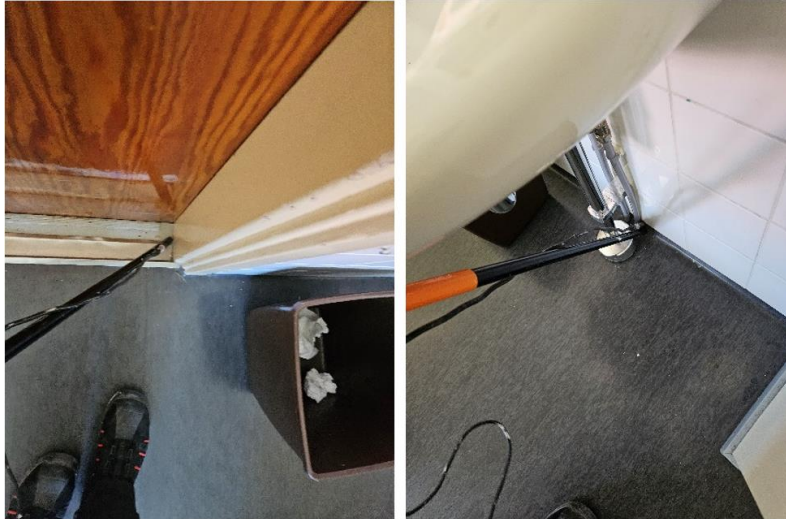
*Kuva 71. Voimakas pistemäinen ilmavuoto oven karmin ja kynnyksen liitoksesta (kuva a) sekä voimakas ilmavuoto putkien läpiviennin kohdalta (kuva b).*

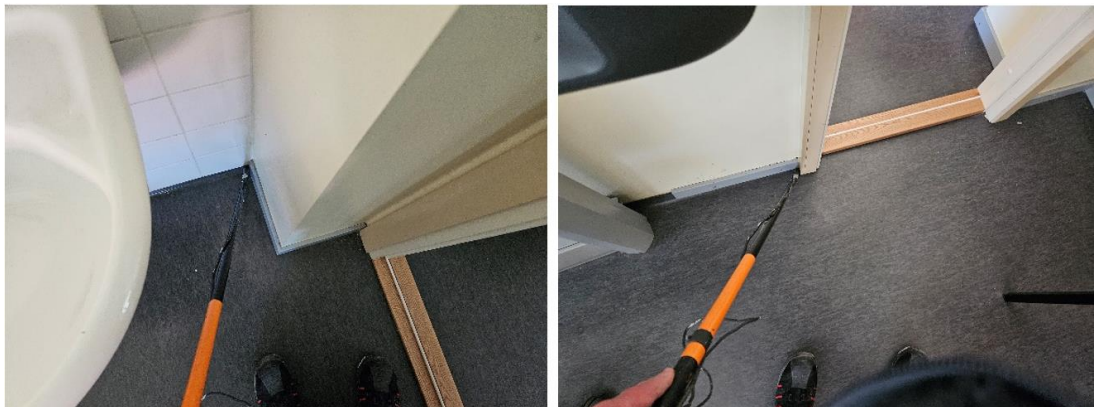
*Kuva 72. Vähäiset pistemäiset ilmavuodot havaittiin seinän nurkasta tilassa 212 ja oven karmin juuresta tilan 215 puolelta.*
