# Tutkimusselostus

Rekolan koulu, päärakennus

Kosteus- ja sisäilmatekninen kuntotutkimus

16.9.2024

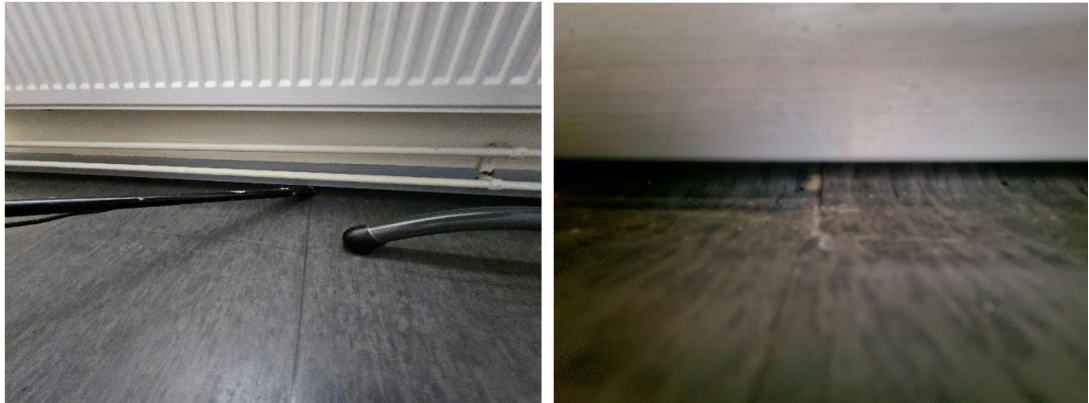
*Kuva 73. Muovimaton saumasta havaittiin vähäinen pistemäinen ilmavuoto.*

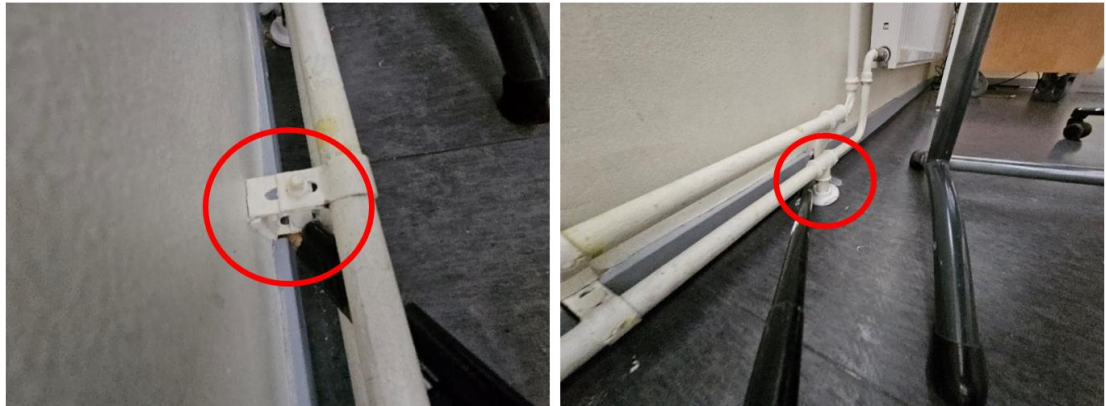
*Kuva 75. Patteriputken kannakkeesta ja patteriputken läpiviennistä havaittiin pistemäiset vähäiset ilmavuodot.*

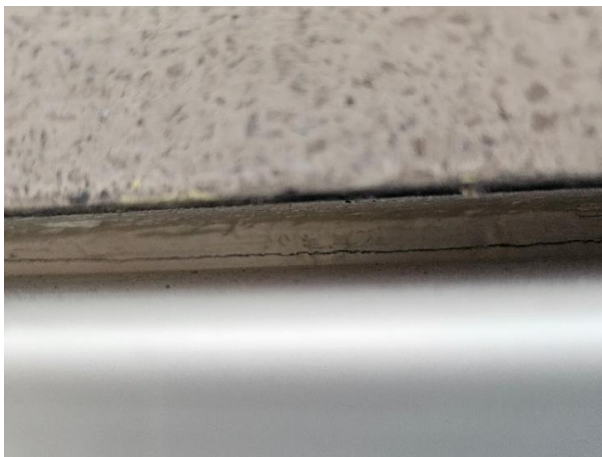
*Kuva 77. Ikkunapenkin alla on tyypillinen kutistumarako.*

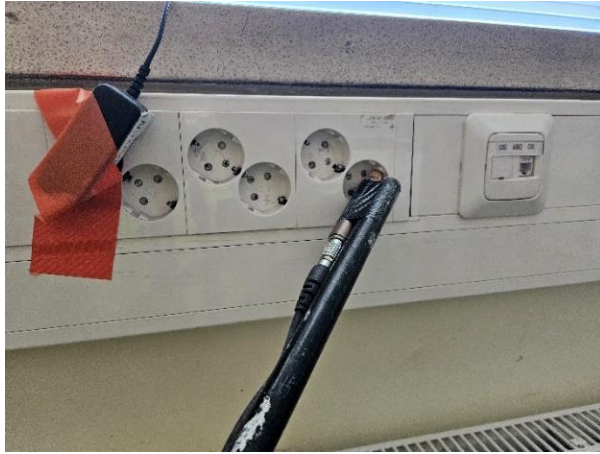
*Kuva 78. Pistorasiasta ikkunapenkin alta, havaittiin vähäinen pistemäinen ilmavuoto.*

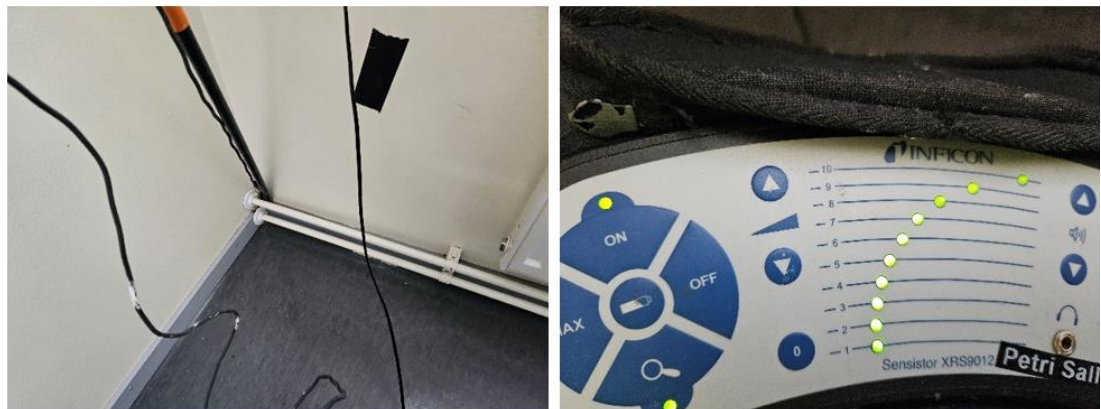
*Kuva 79. Nurkan pistemäinen vuoto voimistui selvästi seinään lasketun merkkiaineen jälkeen.*

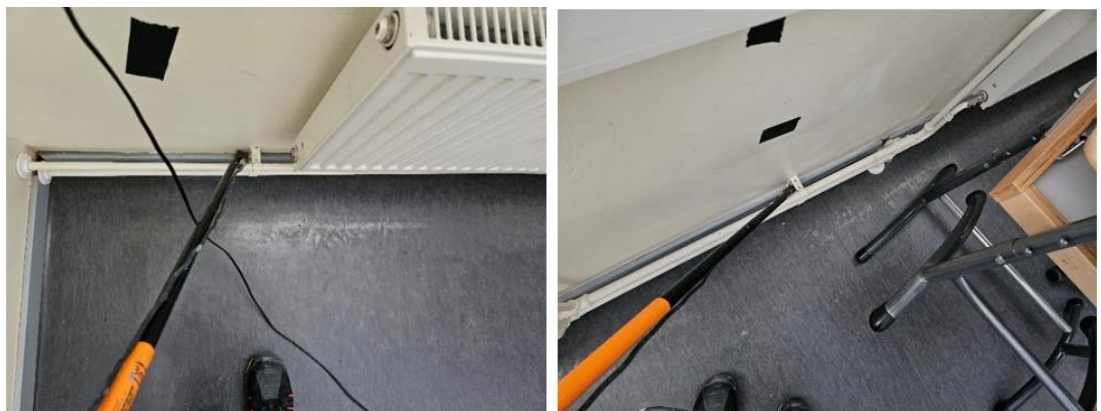
*Kuva 80 a ja b. Patteriputkien kannakkeista havaittiin yleisesti eri asteisia pistemäisiä ilmavuotoja.*

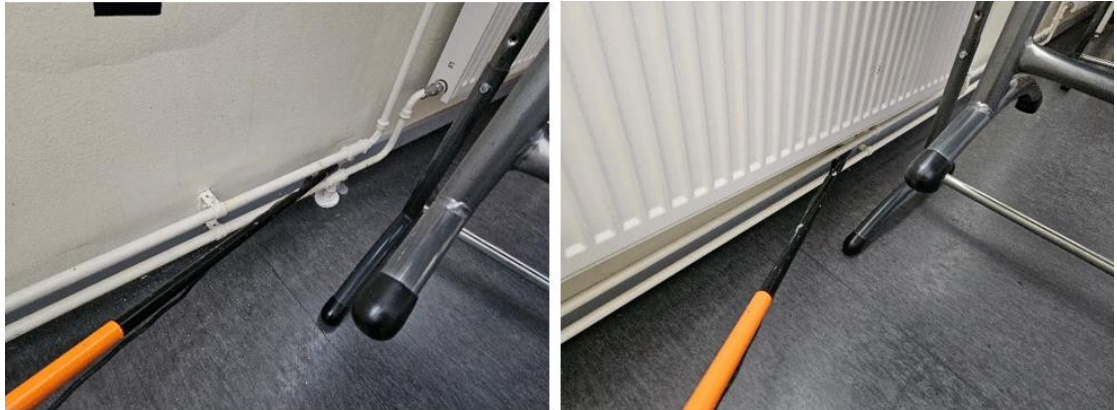
*Kuva 81 a ja b. Patteriputkien kannakkeista havaittiin yleisesti eri asteisia pistemäisiä ilmavuotoja.*

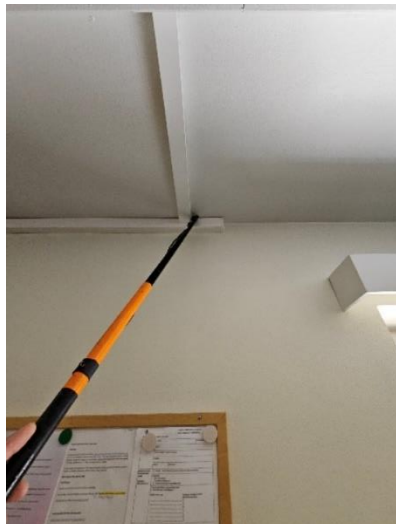
*Kuva 82. Ulkoseinän ja katon nurkassa olevasta sähköläpiviennistä havaittiin merkittävää ilmavuotoa.*

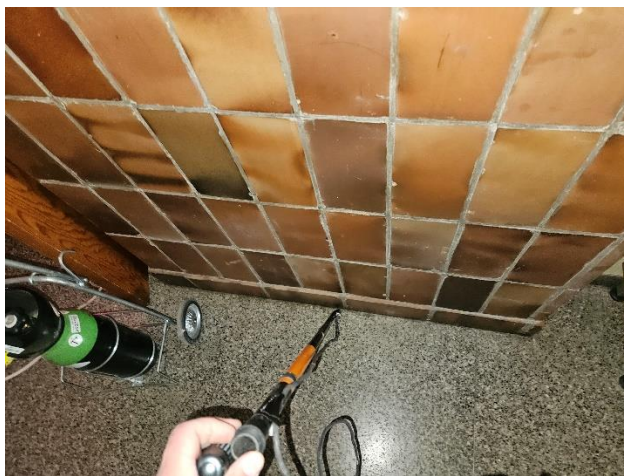
*Kuva 84. Kuilun kohdalta, käytävän puolelta, havaittiin vähäistä viivamaista ilmavuotoa lattian ja seinän nurkasta.*

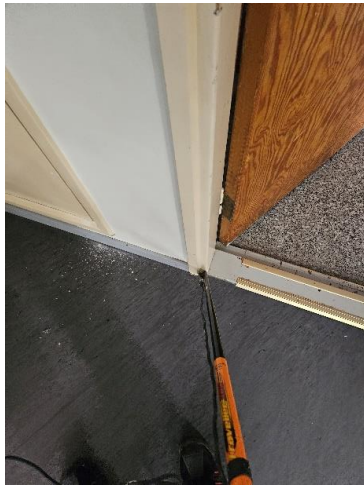
*Kuva 85. Toisen kerroksen luokan 213 oven karmin juuresta havaittiin vähäistä pistemäistä ilmavuotoa.*

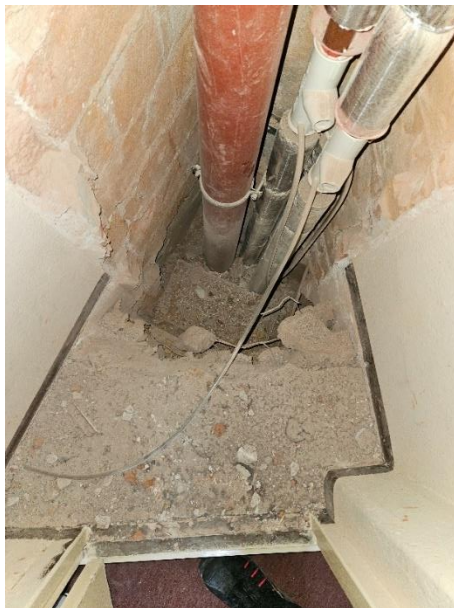
*Kuva 86. Luokan 213 puolelta ei kuilusta havaittu ilmavuotoja.*

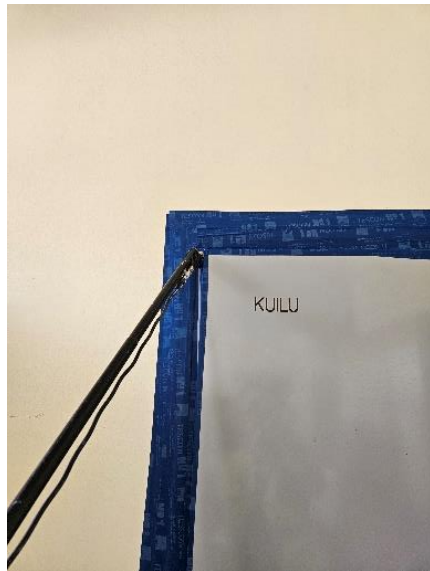
*Kuva 87. Kuilun oven teippaus oli leikattu auki ja ovi vuoti voimakkaasti.*

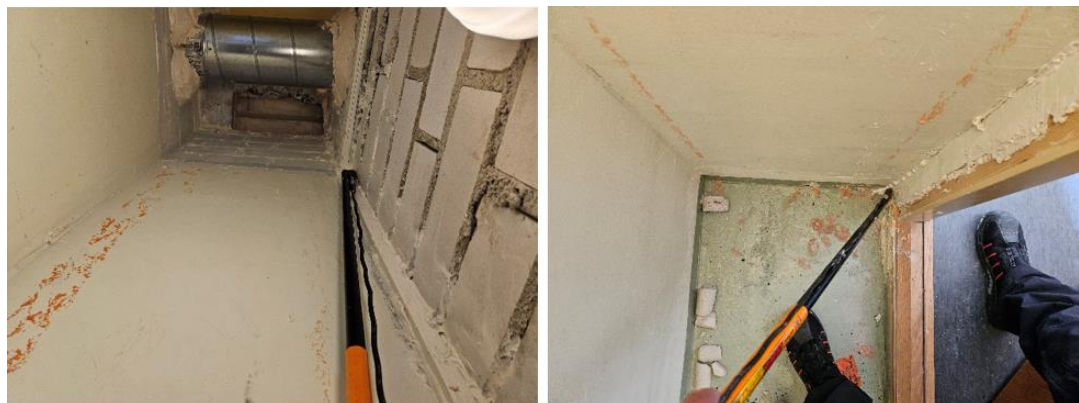
*Kuva 88. Viereisen komeron tiivistykset eivät olleet täysin tiiviitä.*

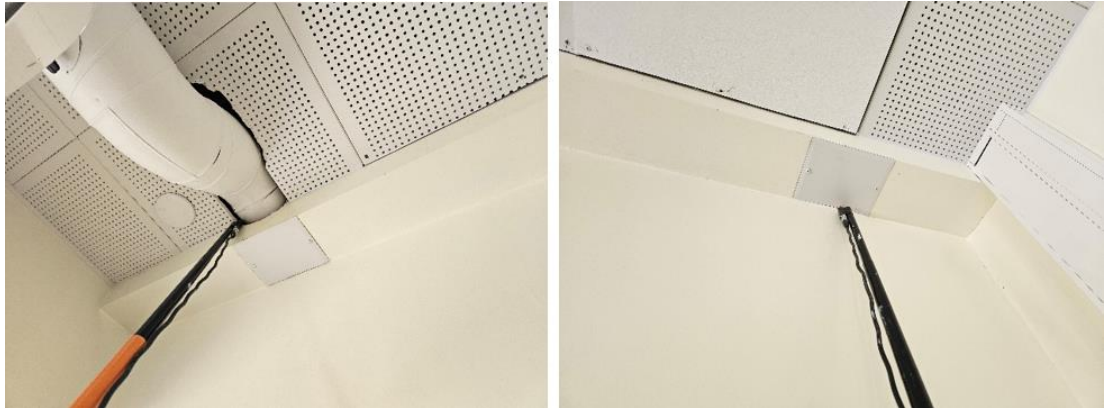
*Kuva 89. Alakaton reunasta havaittiin useita ilmavuotoja.*

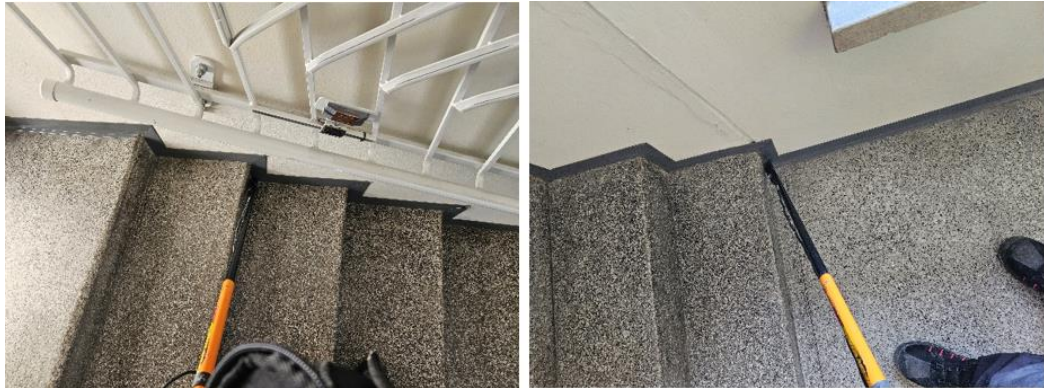
*Kuva 91. Portaiden ja seinän liitoskohdista havaittiin vähäisiä pistemäisiä ilmavuotoja.*

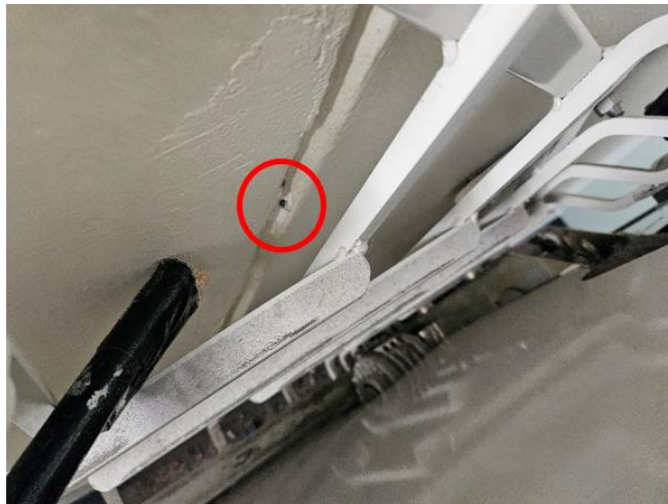
*Kuva 92. Seinän saumassa olevasta reiästä havaittiin merkittävä pistemäinen ilmavuoto.*

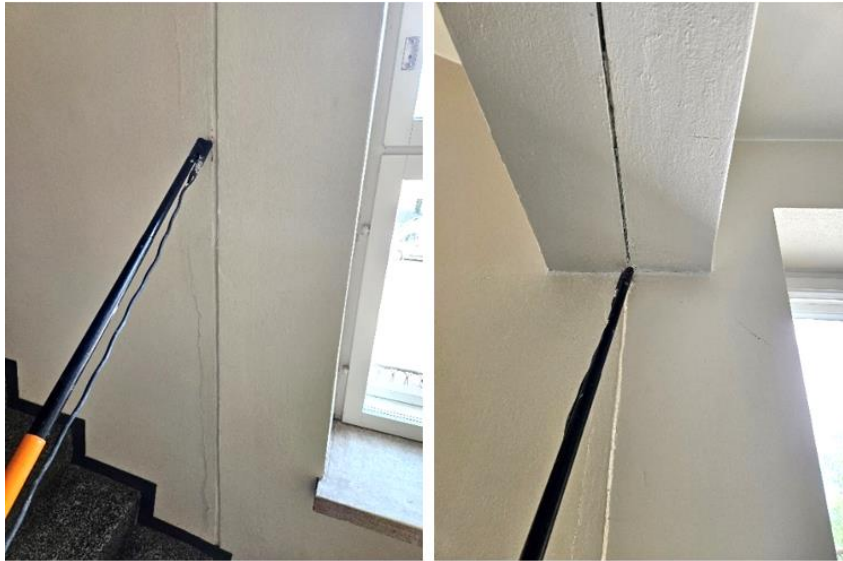
*Kuva 93. Liikuntasaumasta havaittiin vähäistä ja merkittävää ilmavuotoa.*

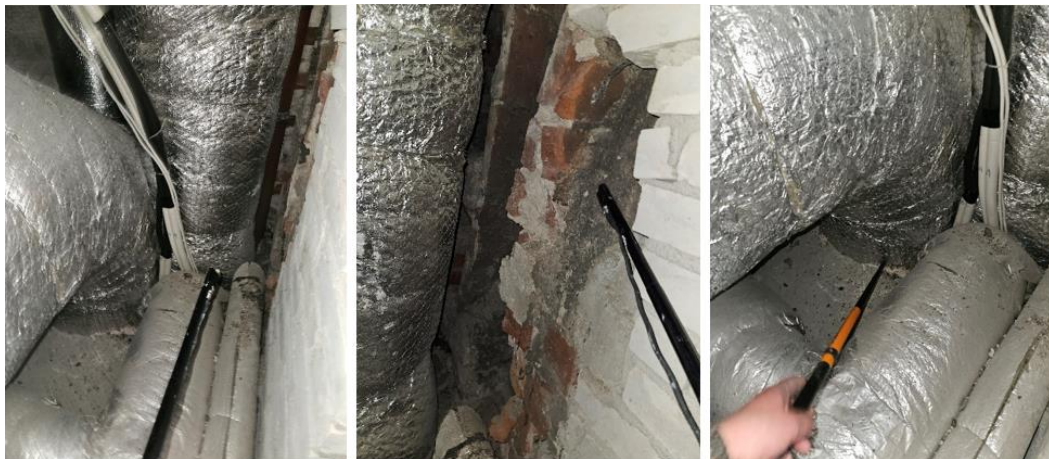
- Kuilun yläpäästä havaittiin voimakasta ilmavuotoa ullakkotilaan. Vuotoja ei runsaan vuodon, ahtaan tilan ja läpivientien lämmöneristeiden vuoksi voitu tarkemmin paikantaa, mutta sekä laatan reunat, että läpiviennit eivät todennäköisesti ole tiiviitä. Paljaat tiilipinnat vuotavat myös ilmaa.

*Kuva 94. Kuilun yläpäästä vuoti ullakolle runsaasti ilmaa.*

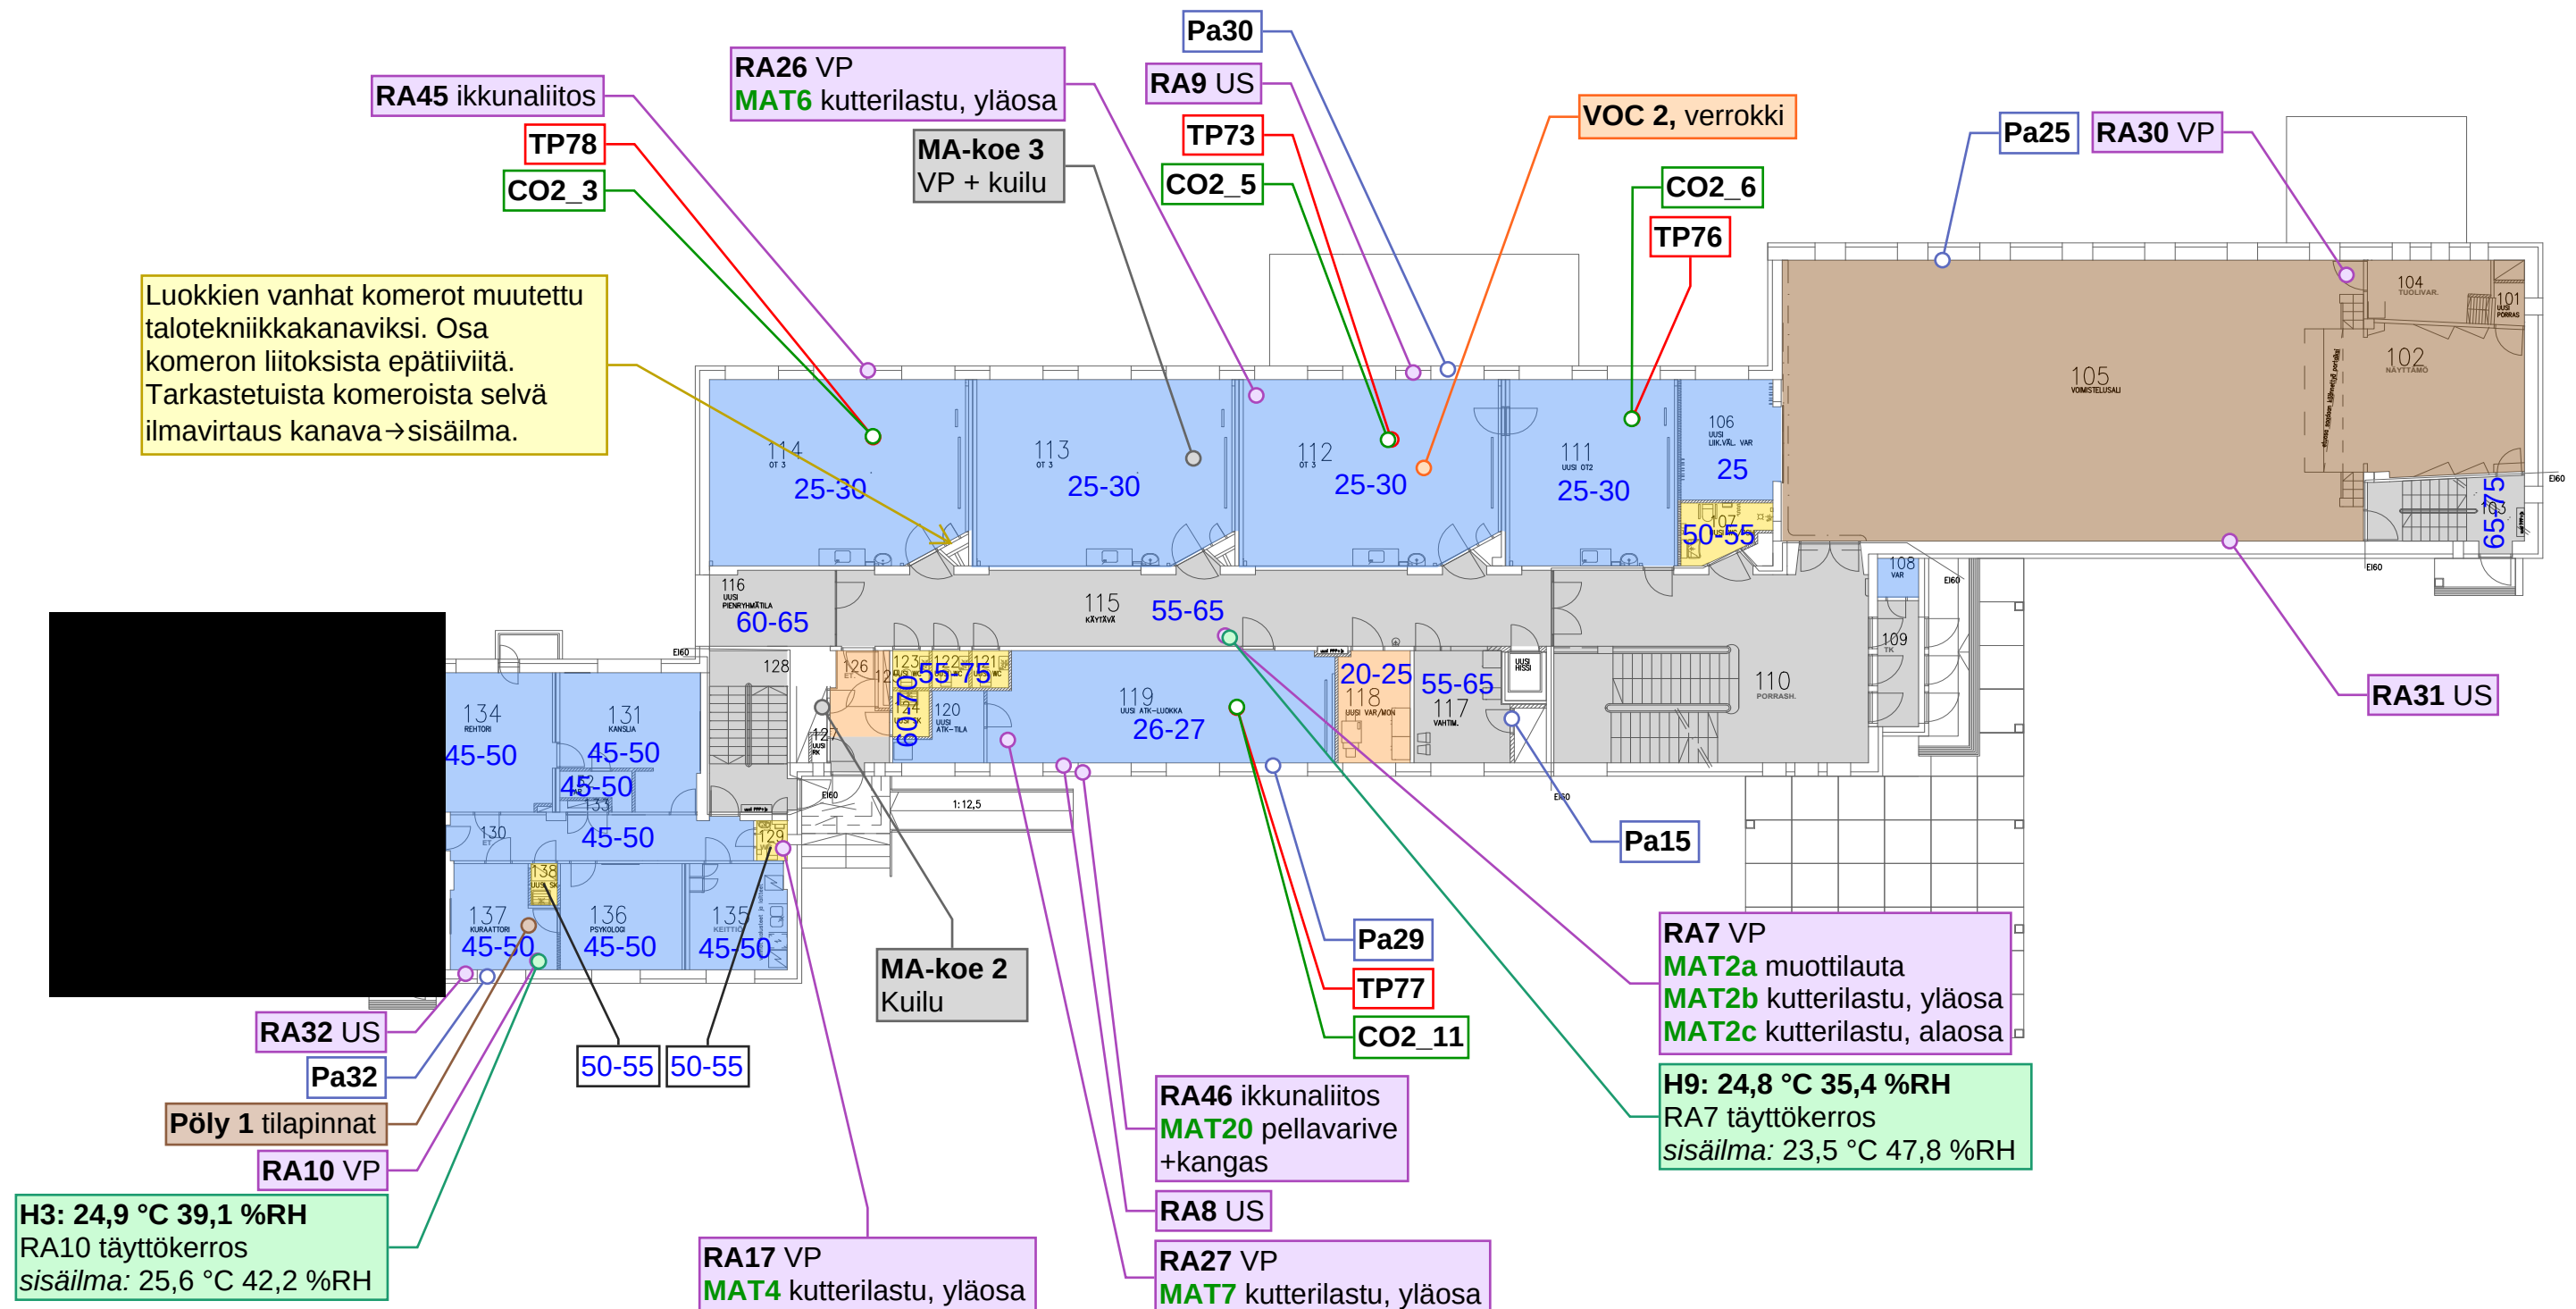
**2. KERROS**

Luokkien vanhat komerot muutettu talotekniikkakanaviksi. Osa komeron liitoksista epätiivittä. Tarkastetuista komeroista selvä ilmavirtaus kanava → sisäilma.

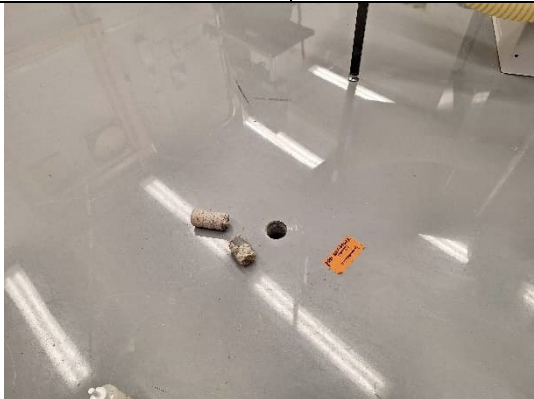
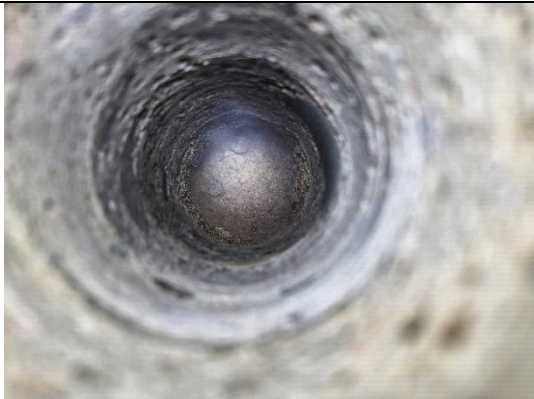
| Avaus ja materiaalinäyte | Tila / huoneselite |
|---|---|
| <p>Rakenneavaus tehtiin pohjakerroksen konesalin lattian alapohjarakenteeseen.</p> <p>Rakenneavauksessa ei havaittu ilmavirtausta, eikä poikkeavaa hajua. Alapohjan hiekkatäyttö oli aistinvaraisen arvion perusteella kostea.</p> | |

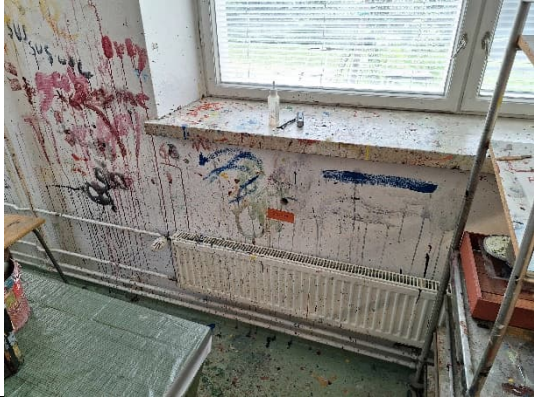
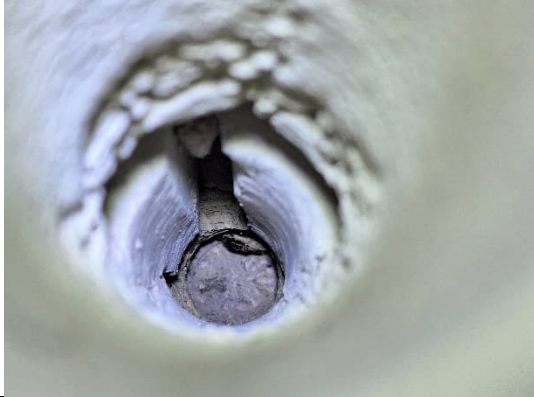
| Avaus ja materiaalinäyte | Tila / ruoneselite |
|---|---|
| <div> </div> <p>Rakenneavaus tehtiin tilan maanvastaiseen seinään, sokkelirakenteeseen.</p> <p>Rakenteesta havaittiin voimakas ilmavirtaus sisätilojen suuntaan. Rakenneavauksessa ei havaittu poikkeavaa hajua.</p> | |

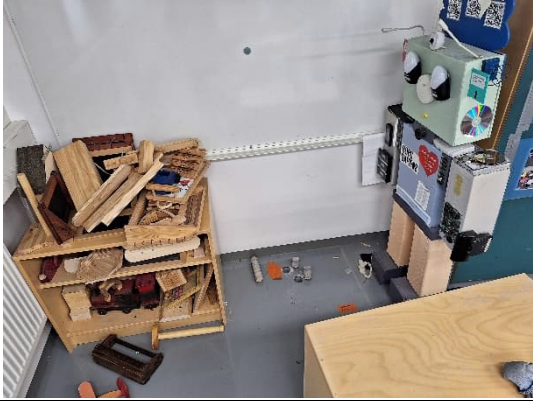
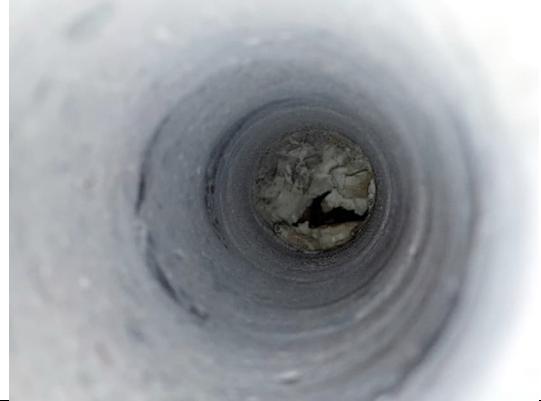
| Avaus ja materiaalinäyte | Tila / ruoneselite |
|---|---|
| Rakenneavaus tehtiin puutyöluokan alapohjarakenteeseen.<br>Avauksesta ei todettu ilmavirtausta. Avauksessa todettiin maakellarimaista hajua. | |

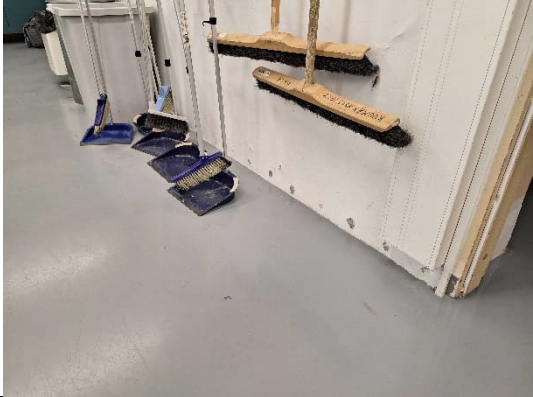
| Avaus ja materiaalinäyte | Tila / ruoneselite |
|---|---|
| <p>Rakenneavaus tehtiin puutyöluokan alapohjarakenteeseen. Avauksen viereisessä seinärakenteessa on havaittu kosteuden kapilaarista nousua.</p> <p>Avauksesta todettiin voimakas ilmavirtaus sisäilman suuntaan. Avauksessa todettiin lievää maakellarimaista hajua.</p> | |

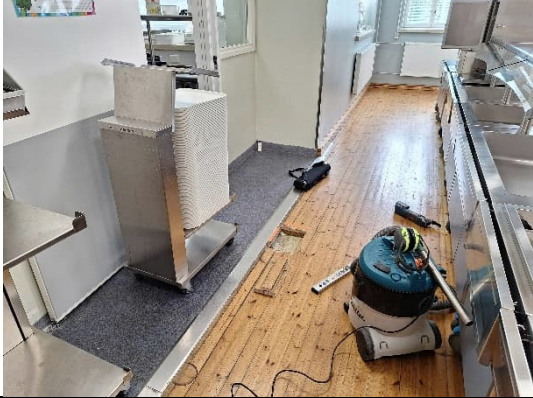
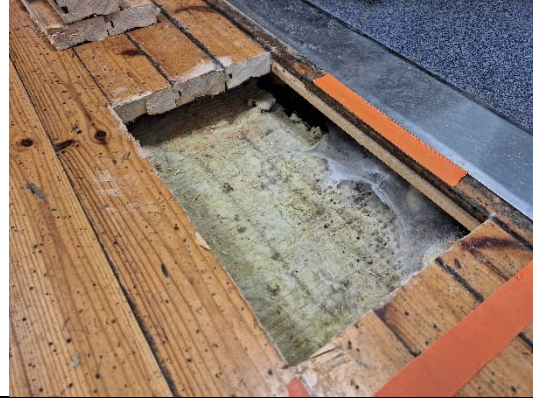
| Avaus ja materiaalinäyte | Tila / ruoneselite |
|---|---|
| <div> </div> <p>Rakenneavaus tehtiin ruokalan lattiarakenteeseen.</p> <p>Avauksesta ei todettu ilmavirtausta. Avauksessa todettiin lievää tunkkaista hajua.</p> <p><b>Materiaalinäytteessä MAT1 havaittiin mikrobikasvustoa.</b></p> | |

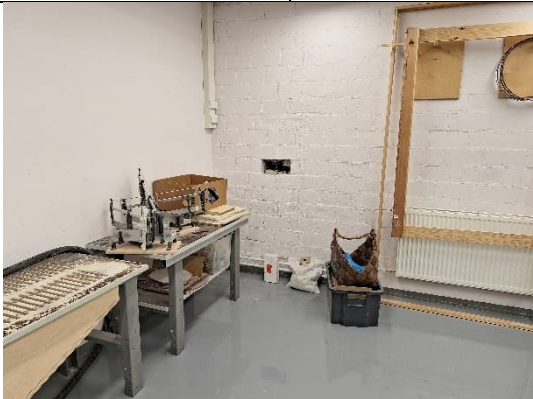
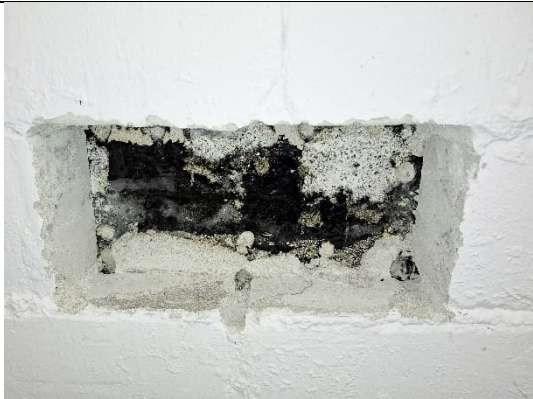
| Avaus ja materiaalinäyte | Tila / huoneselite |
|---|---|
| Rakenneavaus tehtiin konesalin maanvastaiseen seinärakenteeseen.<br>Avauksesta todettiin voimakas ilmavirtaus sisäilmaan päin. Avauksessa todettiin kohtalaisen voimakasta maakellarimaista hajua. | |

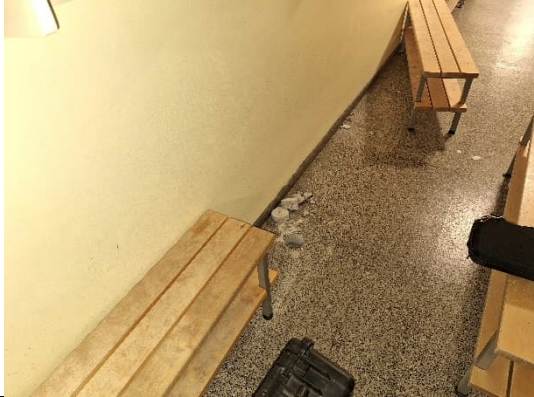
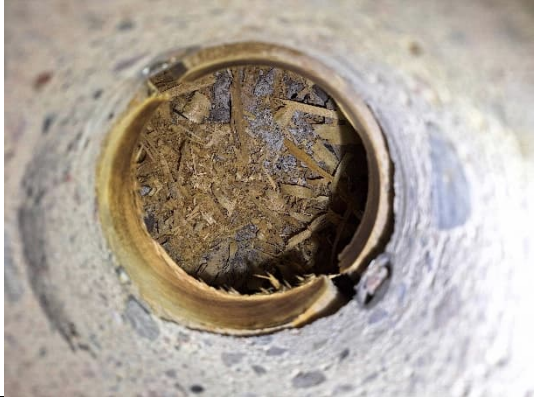
| Avaus ja materiaalinäyte | Tila / ruoneselite |
|---|---|
| <div> </div> <p>Rakenneavaus tehtiin käytävän välipohjarakenteeseen 100 mm timanttiterällä.</p> <p>Avauksesta todettiin selvä ilmavirtaus, jonka suunta vaihteli. Avauksessa todettiin erittäin voimakasta maakellarimaista hajua.</p> <p>Materiaalinäyte MAT2a otettiin betonin muottilaudoituksesta. Näytteessä MAT2a ei todettu mikrobikasvustoa.</p> <p>Materiaalinäyte MAT2b otettiin kutterinlastutäytön yläpinnalta. Näytteessä MAT2b ei todettu mikrobikasvustoa.</p> <p>Materiaalinäyte MAT2c otettiin kutterinlastutäyttökerroksen pohjalta. Näytteessä MAT2c ei todettu mikrobikasvustoa.</p> | |

- Toisen kerroksen käytävän vaurioitunut välipohja suositellaan korjaamaan avaamalla välipohjaa vaurioalueelta, uusimalla täyttökerrosmateriaaleja, poistalla muottilautoja ja puhdistamalla jäljelle jäävät pinnat mekaanisesti.

- Korjattavan vaurioalueen laajuus tulee selvittää rakenneavauksin tai korjaustöiden yhteydessä avaamalla ja ulottamalla korjaukset ns. ”terveeseen rakenteeseen saakka”.

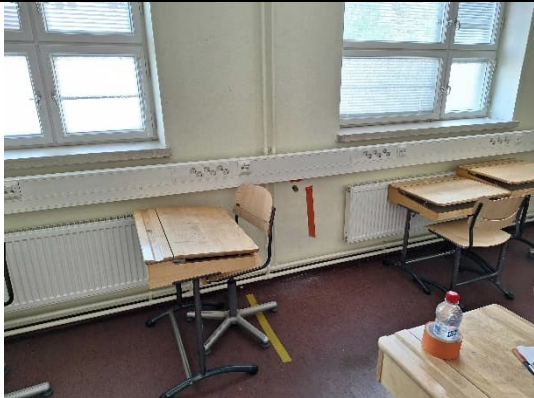
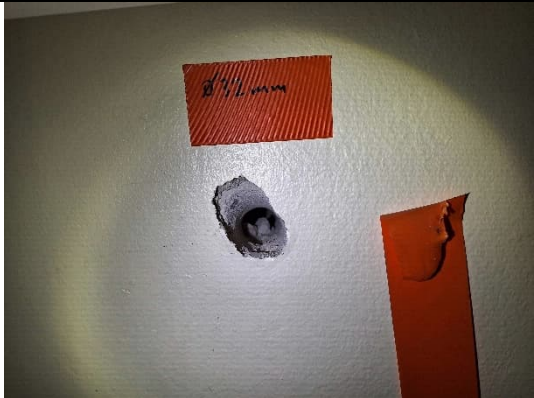
| Avaus ja materiaalinäyte | Tila / huoneselite |
|---|---|
| Rakenneavaus tehtiin ATK-luokan ulkoseinärakenteeseen.<br>Avauksesta havaittiin ilmavirtaus, jonka suunta vaihteli. Rakenneavauksessa ei todettu poikkeavaa hajua. | |

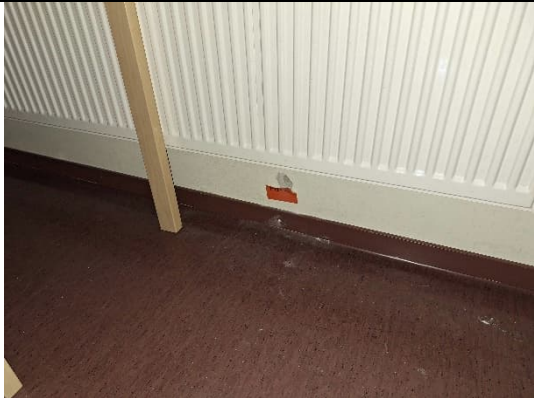
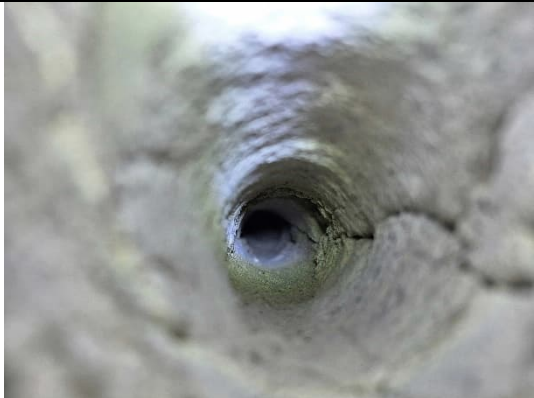
| Avaus ja materiaalinäyte | Tila / ruoneselite |
|---|---|
| Rakenneavaus tehtiin opetustilan ulkoseinään.<br>Avauksessa havaittiin selvä ilmavirtaus sisäilmaan. Rakenneavauksessa ei todettu poikkeavaa hajua. | |

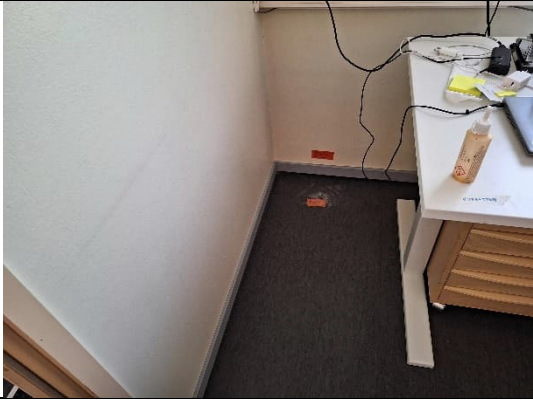
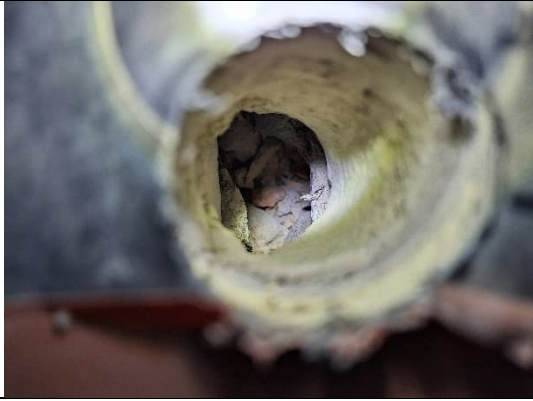
| Avaus ja materiaalinäyte | Tila / ruoneselite |
|---|---|
| <p>Rakenneavaus tehtiin kuraattorin huoneen välipohjarakenteeseen 32 mm poranterällä.</p> <p>Avauksessa havaittiin selvä ilmavirtaus sisäilmaan. Rakenneavauksessa todettiin lievää maa-kellarimaista hajua.</p> <p><b>Näyte N17 sisältää vaarallisen jätteen raja-arvon ylittävän pitoisuuden pehmittimiä.</b></p> | |

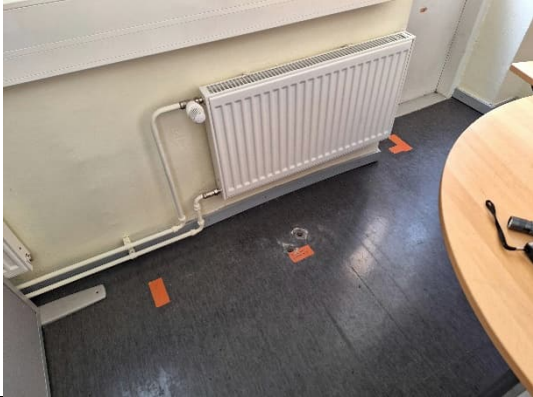
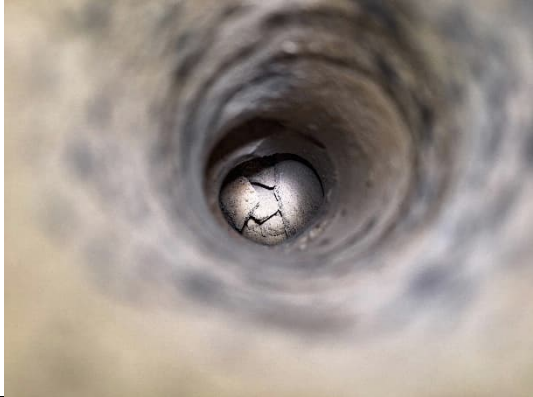
| Avaus ja materiaalinäyte | Tila / ruoneselite |
|---|---|
| <div> </div> <p>Rakenneavaus tehtiin 221 oppilaskirjaston välipohjarakenteeseen 32 mm poranterällä.</p> <p>Avauksessa havaittiin selvä ilmavirtaus rakenteeseen. Ilmavirtauksen suunnan vuoksi aistinvaraisia hajuhavaintoja ei voitu tehdä.</p> <p><b>Näyte N17 sisältää vaarallisen jätteen raja-arvon ylittäviä pitoisuuksia pehmittimiä.</b></p> | |

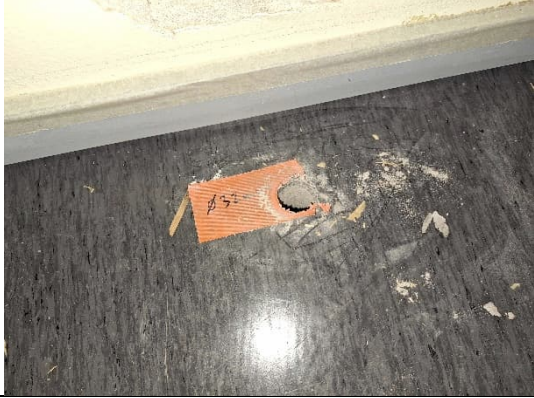
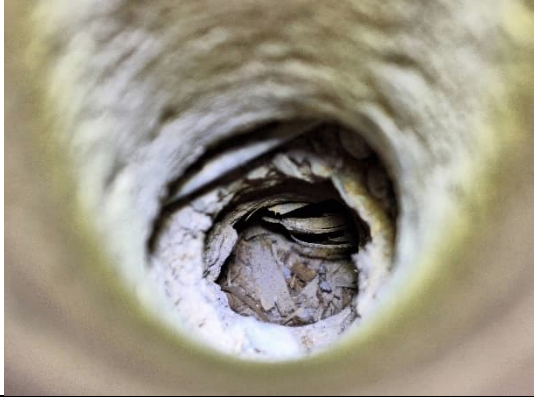
| Avaus ja materiaalinäyte | Tila / ruoneselite |
|---|---|
| <p>Rakennearaus tehtiin 221 oppilaskirjaston välipohjarakenteeseen 32 mm poranterällä.</p> <p>Avauksessa havaittiin voimakas ilmavirtaus rakenteeseen. Rakennearauksesta todettiin selkeää PAH (16) -yhdisteisiin viittaavaa hajua.</p> <p>Näytteessä MAT3 ei todettu mikrobikasvustoa.</p> <p>Näyte N17 sisältää vaarallisen jätteen raja-arvon ylittäviä pitoisuuksia pehmittimiä.</p> | |

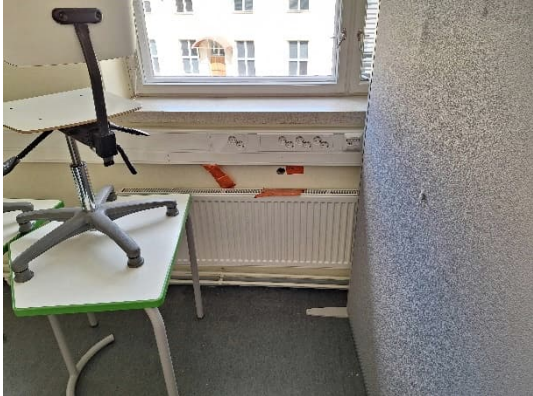
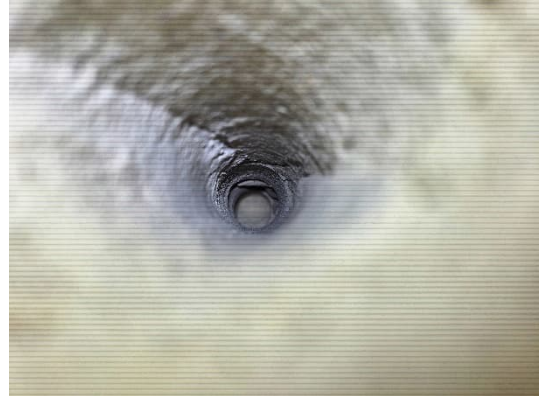
| Avaus ja materiaalinäyte | Tila / ruoneselite |
|---|---|
| Rakenneavaus tehtiin 221 oppilaskirjaston ulkoseinärakenteeseen 32 mm poranterällä.<br>Avauksessa havaittiin voimakas ilmavirtaus rakenteeseen. Rakenteesta ei saatu tehtyä aistinvaraisia hajuhavaintoja voimakkaan ilmavirtauksen vuoksi. | |

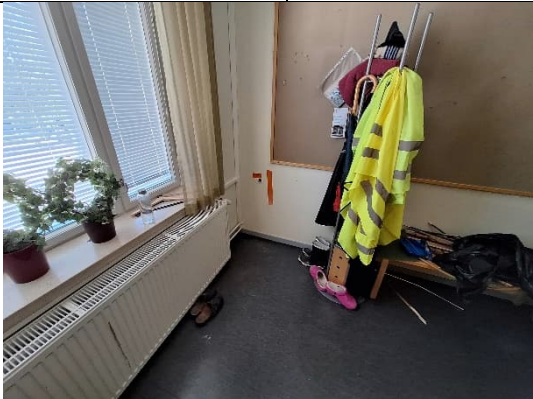
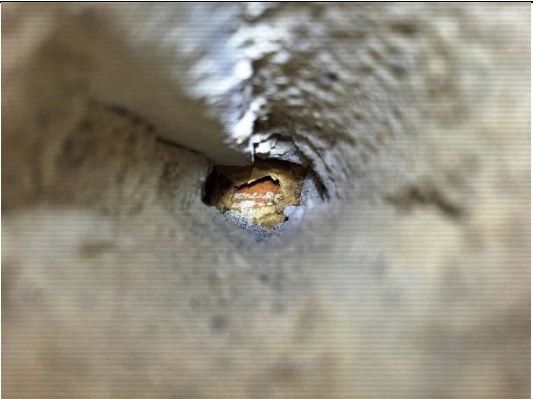
| Avaus ja materiaalinäyte | Tila / huoneselite |
|---|---|
| Rakenneavaus tehtiin 236 vaatetilan väliseinärakenteeseen 32 mm poranterällä.<br>Avauksesta ei havaittu ilmavirtauksia. Rakenneavauksessa ei tehty poikkeavia hajuhavain-<br>toja. | |

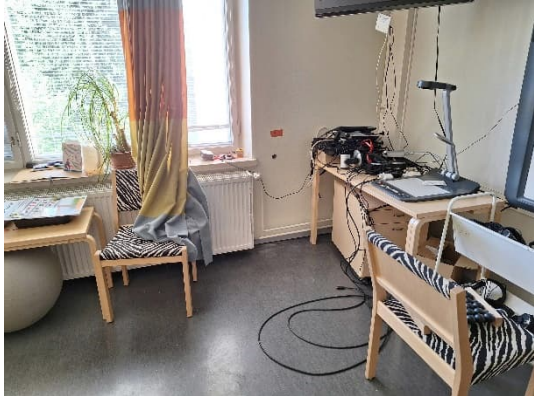
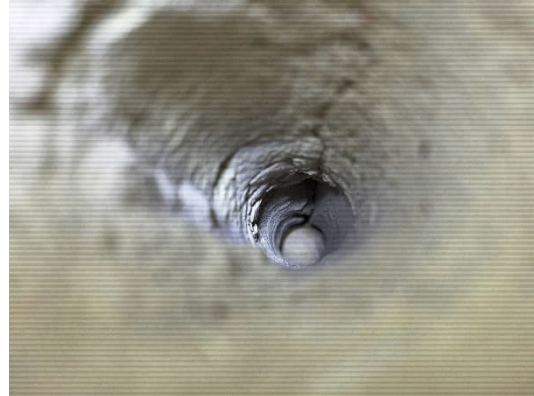
| Avaus ja materiaalinäyte | Tila / ruoneselite |
|---|---|
| Rakenneavaus tehtiin 233 opettajienhuoneen ulkoseinärakenteeseen 32 mm poranterällä. Avauksesta havaittiin selvä ilmavirtaus rakenteen suuntaan. Rakenneavauksessa ei tehty poikkeavia hajuhavaintoja. | |

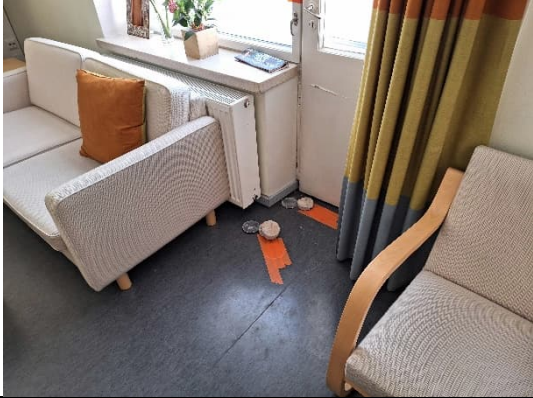
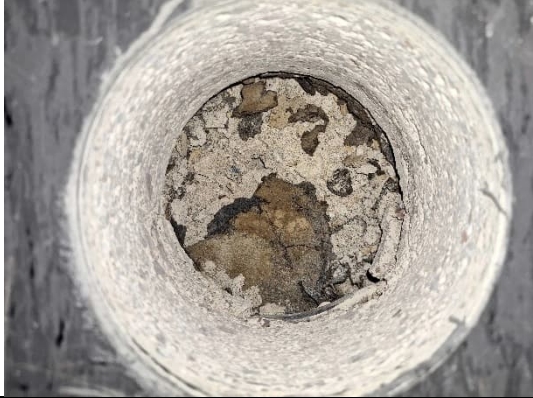
| Avaus ja materiaalinäyte | Tila / ruoneselite |
|---|---|
| <p>Rakenneavaus tehtiin 233 opettajien huoneen välipohjarakenteeseen 100 mm timanttiterällä.</p> <p>Avauksesta havaittiin selvä ilmavirtaus rakenteen suuntaan. Rakenneavauksessa havaittiin aistinvaraisesti PAH (16) -yhdisteisiin viittaavaa hajua.</p> <p><b>Näyte N17 sisältää vaarallisen jätteen raja-arvon ylittäviä pitoisuuksia pehmittimiä.</b></p> <p><b>Näyte N25 sisältää vaarallisen jätteen raja-arvon ylittäviä pitoisuuksia PAH (16) -yhdisteitä.</b></p> | |

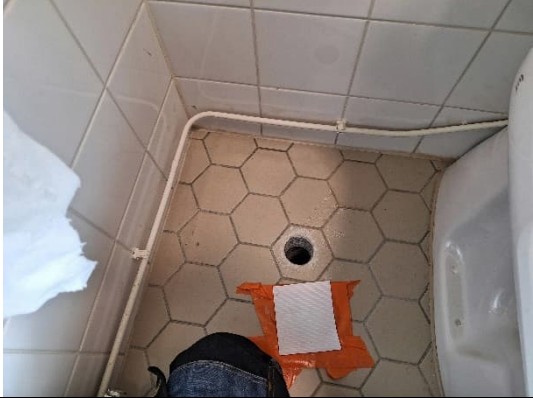
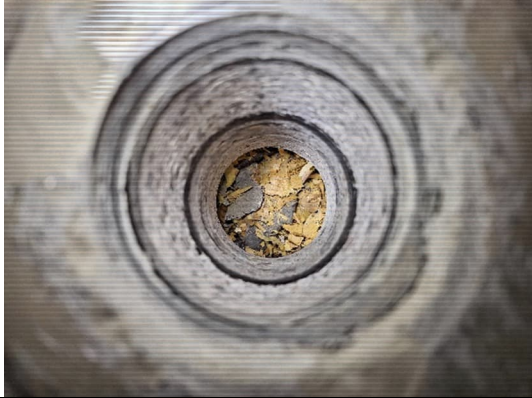
| Avaus ja materiaalinäyte | Tila / ruoneselite |
|---|---|
| <div> </div> <p>Rakenneavaus tehtiin 129 WC:n välipohjarakenteeseen 100 mm timanttiterällä.</p> <p>Avauksesta havaittiin selvä ilmvirtaus rakenteen suuntaan. Rakennearvauksesta ei pystytty tekemään aistinvaraisia hajuhavaintoja voimakkaan ilmvirtauksen vuoksi.</p> <p>Näyte MAT4 otettiin täyttökerroksen kutterinlastusta. Näytteessä MAT4 ei todettu mikrobikasvustoa.</p> <p>Näyte N25 sisältää vaarallisen jätteen raja-arvon ylittäviä pitoisuuksia PAH (16) -yhdisteitä.</p> <p>Näyte N34 ei sisällä asbestia eikä sen PAH (16) -yhdistepitoisuus ylitä vaarallisen jätteen raja-arvoa.</p> | |

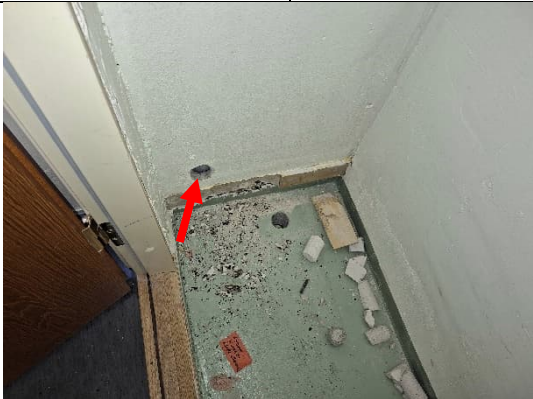
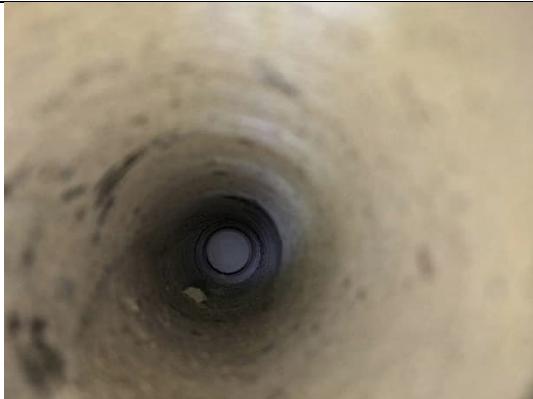
| Avaus ja materiaalinäyte | Tila / huoneselite |
|---|---|
| Rakenneavaus tehtiin 222 varastotilan ulkoseinärakenteeseen 50 mm timanttiterällä.<br>Avauksesta havaittiin lievää ilmavirtausta sisäilmaan. Rakenneavauksessa ei havaittu poikkeavia hajuja. | |

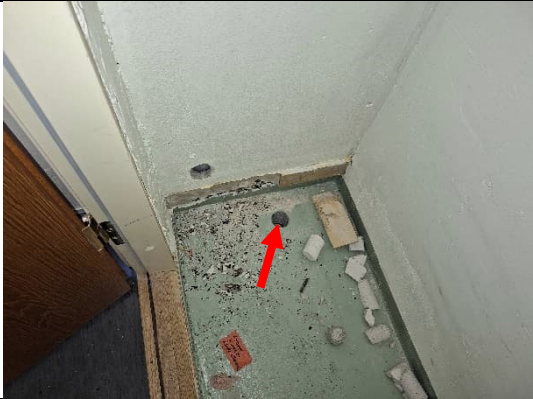
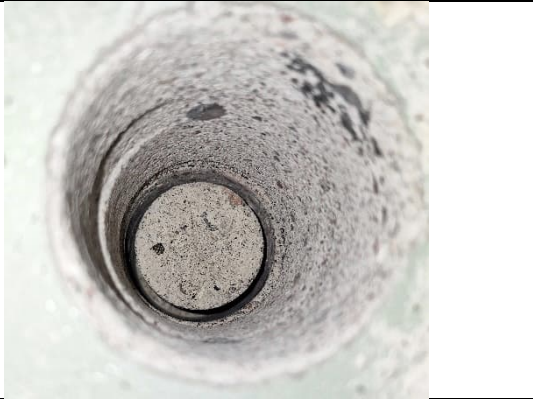
| Avaus ja materiaalinäyte | Tila / huoneselite |
|---|---|
| Rakenneavaus tehtiin 222 varastotilan lattiarakenteeseen 50 mm timanttiterällä.<br>Avauksesta ei havaittu ilmavirtauksia. Rakenneavauksessa ei havaittu poikkeavia hajuja.<br><b>Näyte N8 sisältää vaarallisen jätteen raja-arvon ylittäviä pitoisuuksia metalliyhdisteitä.</b> | |

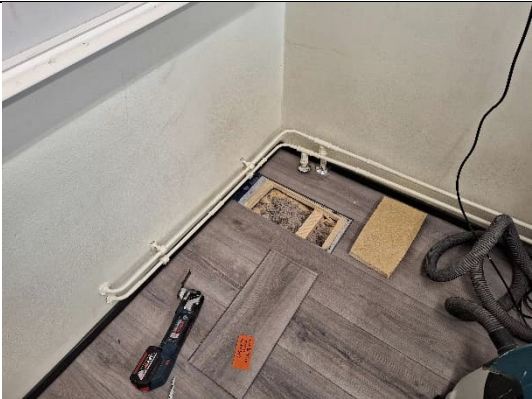
| Avaus ja materiaalinäyte | Tila / ruoneselite |
|---|---|
| Rakennearaus tehtiin 214 opetustilan välipohjarakenteeseen. Rakennearauksessa tehtiin 200 mm x 300 mm aukko lattiarakenteeseen.<br>Suuren avauksen vuoksi ilmavirtauksia ei voitu tarkastella. Rakennearauksessa ei havaittu poikkeavia hajuja.<br>Materiaalinäytteessä MAT21 ei havaittu mikrobikasvustoa. | |

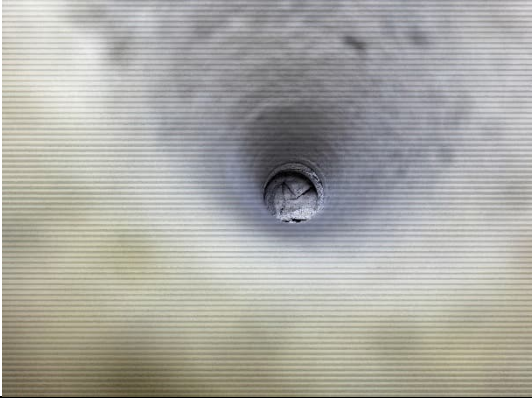
| Avaus ja materiaalinäyte | Tila / ruoneselite |
|---|---|
| Rakenneavaus tehtiin 214 opetustilan ulkoseinärakenteeseen 32 mm poranterällä.<br>Rakenneavauksesta havaittiin voimakas ilmavirtaus sisäilman suuntaan. Rakenneavauksesta ei todettu poikkeavia hajuja. | |

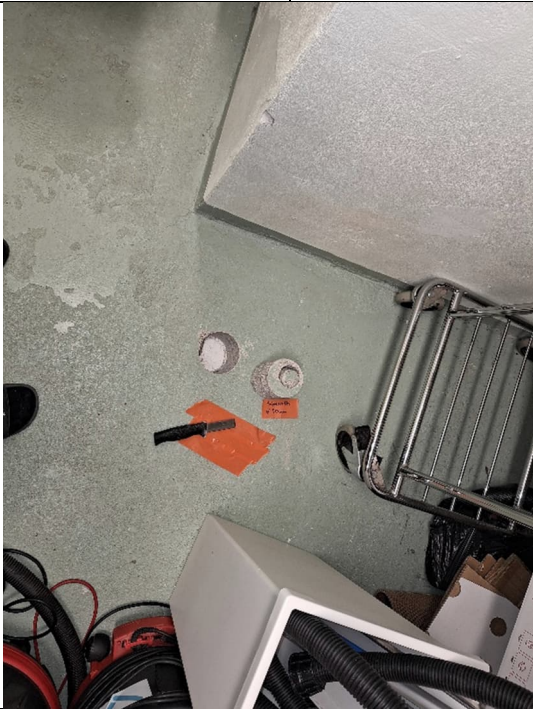
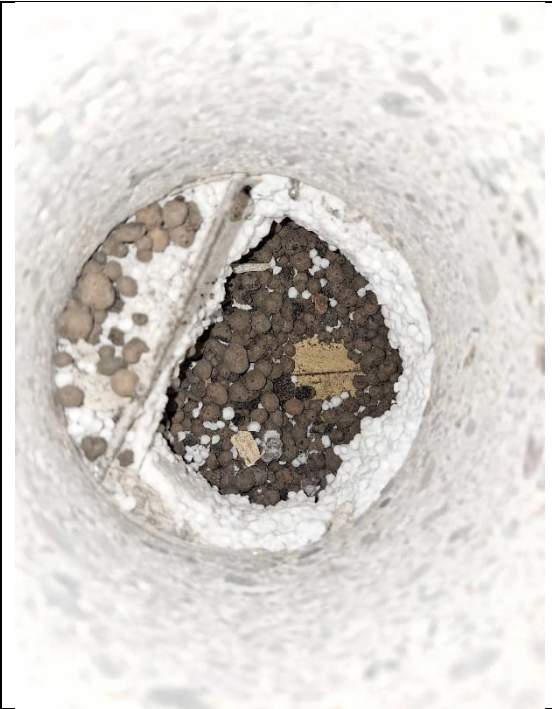
| Avaus ja materiaalinäyte | Tila / ruoneselite |
|---|---|
| <div> </div> <p>Rakenneavaus tehtiin 012 varasto alapohjarakenteeseen 100 mm timanttiterällä.</p> <p>Rakenneavauksesta ei havaittu ilmvirtauksia. Rakenneavauksesta todettiin lievä maakellari-mainen haju.</p> <p><b>Näyte N8 sisältää vaarallisen jätteen raja-arvon ylittäviä pitoisuuksia metalliyhdisteitä.</b></p> | |

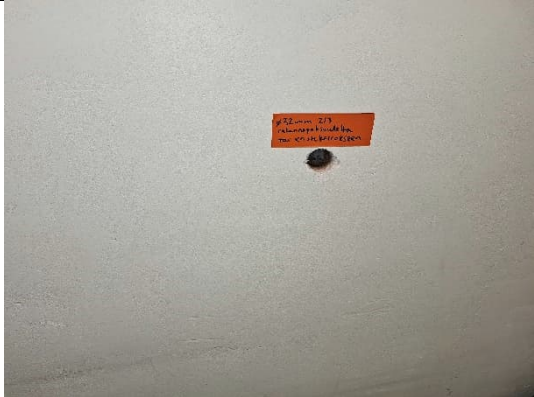
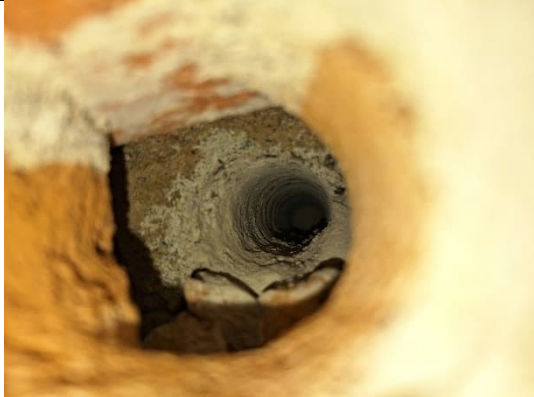
| Avaus ja materiaalinäyte | Tila / ruoneselite |
|---|---|
| Rakenneavaus tehtiin 012 varasto maanvastaiseen seinärakenteeseen 32 mm poranterällä.<br>Rakenneavauksesta ei havaittu ilmavirtauksia. Rakenneavauksesta ei todettu poikkeavaa hajua. | |

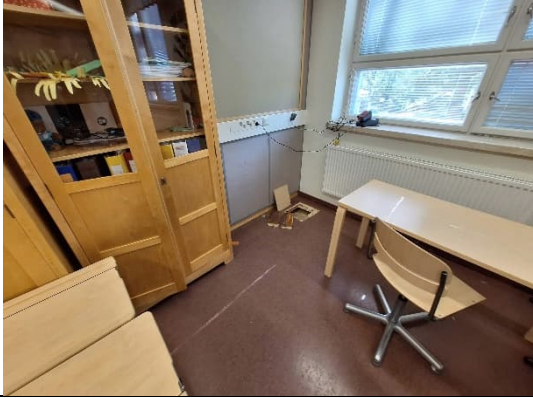
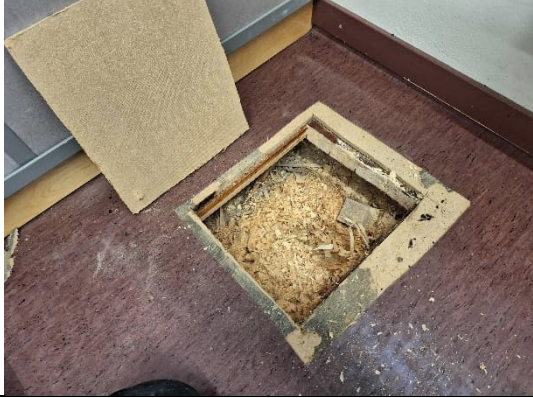
| Avaus ja materiaalinäyte | Tila / ruoneselite |
|---|---|
| <div> </div> <p>Rakennearaus tehtiin 112 opetustilan välipohjarakenteeseen. Rakennearauksessa tehtiin 200 mm x 300 mm aukko opetustilan lattiaan.</p> <p>Ilmavirtauksia ei voitu arvioida suuren avauksen vuoksi. Rakennearauksessa ei havaittu poikkeavaa hajua.</p> <p><b>Näyte N14 sisältää pehmittimiä.</b></p> <p><b>Näyte PCB1 sisältää lyijyä.</b></p> | |
