# Tutkimusselostus

Rekolan koulu, päärakennus

Kosteus- ja sisäilmatekninen kuntotutkimus

16.9.2024

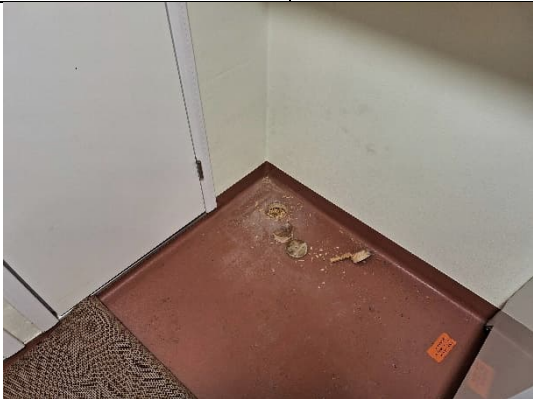
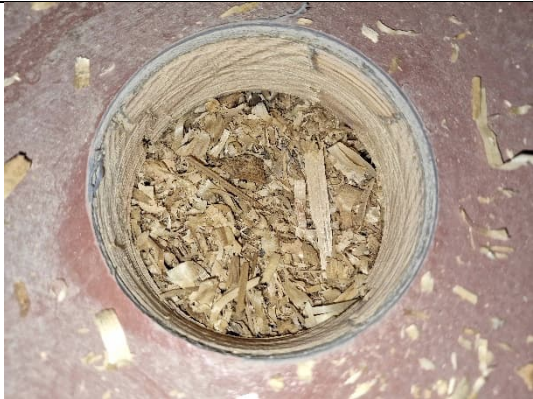
| Avaus ja materiaalinäyte | Tila / ruoneselite |
|---|---|
| <div> </div> <p>Rakenneavaus tehtiin 205 pukuhuoneen välipohjarakenteeseen. Rakenneavaus tehtiin 100 mm rasiaporalla.</p> <p>Rakenneavauksessa havaittiin ilmavirtaus sisäilmaan. Rakenneavauksessa havaittiin hieman ummehtunutta hajua.</p> <p><b>Materiaalinäytteessä (kutterinlastu täyttökerroksen yläpinnasta) MAT8 havaittiin mikrobikasvustoa.</b></p> <p><b>Näyte N11 sisältää vaarallisen jätteen raja-arvon ylittäviä pitoisuuksia pehmittimiä</b></p> | |

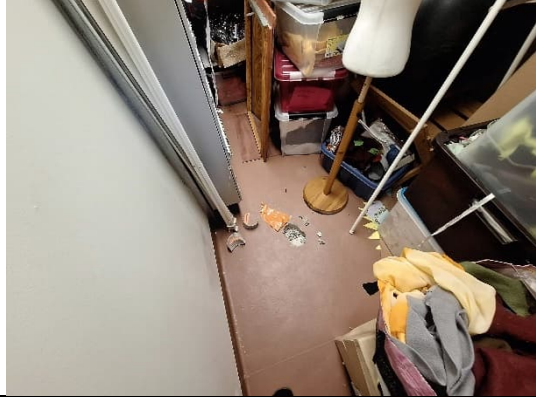
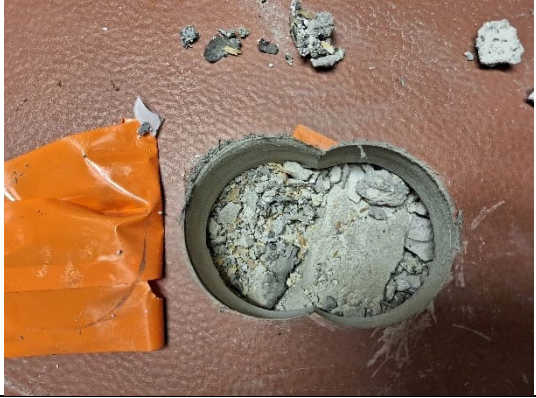
| Avaus ja materiaalinäyte | Tila / ruoneselite |
|---|---|
| <p>Rakennearaus tehtiin 201 varaston välipohjarakenteeseen. Rakennearaus tehtiin 100 mm timanttiterällä.</p> <p>Rakennearauksessa havaittiin lievä ilmavirtaus sisäilmaan. Rakennearauksessa havaittiin PAH (16) -yhdisteisiin viittaavaa hajua ja lievästi maakellarimaista hajua.</p> <p>Avaus palkin kohdalla, palkin leveys ~70 mm.</p> <p><b>Näyte N11 sisältää vaarallisen jätteen raja-arvon ylittäviä pitoisuuksia pehmittimiä</b></p> <p><b>Näyte N24 sisältää asbestia ja vaarallisen jätteen raja-arvon ylittäviä pitoisuuksia PAH (16) -yhdisteitä</b></p> <p><b>Näyte N23 sisältää vaarallisen jätteen raja-arvon ylittäviä pitoisuuksia PAH (16) -yhdisteitä</b></p> | |

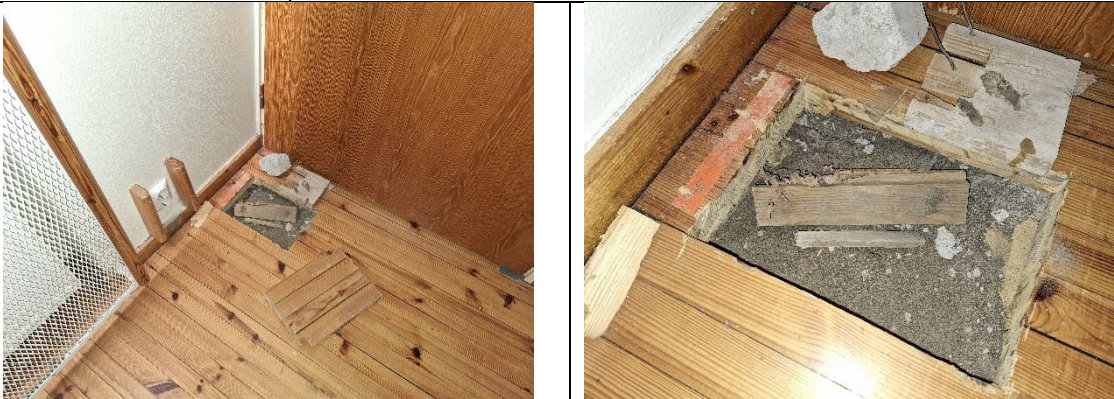
| Avaus ja materiaalinäyte | Tila / ruoneselite |
|---|---|
| <div> </div> <p>Rakennearaus tehtiin 105 voimistelusalin välipohjarakenteeseen. Lattiarakenteeseen tehtiin 300 mm x 300 mm aukko.</p> <p>Rakennearauksen koon vuoksi ilmavirtauksia ei voitu arvioida. Rakennearauksessa ei havaittu poikkeavaa hajua.</p> | |

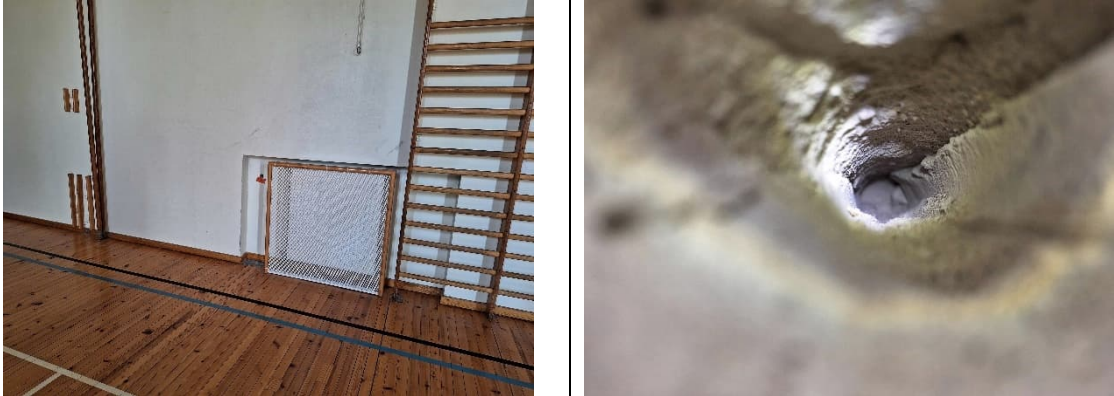
| Avaus ja materiaalinäyte | Tila / huoneselite |
|---|---|
| Rakenneavaus tehtiin 105 voimistelusaliiin ulkoseinärakenteeseen 32 mm poranterällä.<br>Rakenneavauksessa havaittiin voimakas ilmavirtaus rakenteen suuntaan. Rakenneavauksessa ei havaittu poikkeavia hajuja. | |

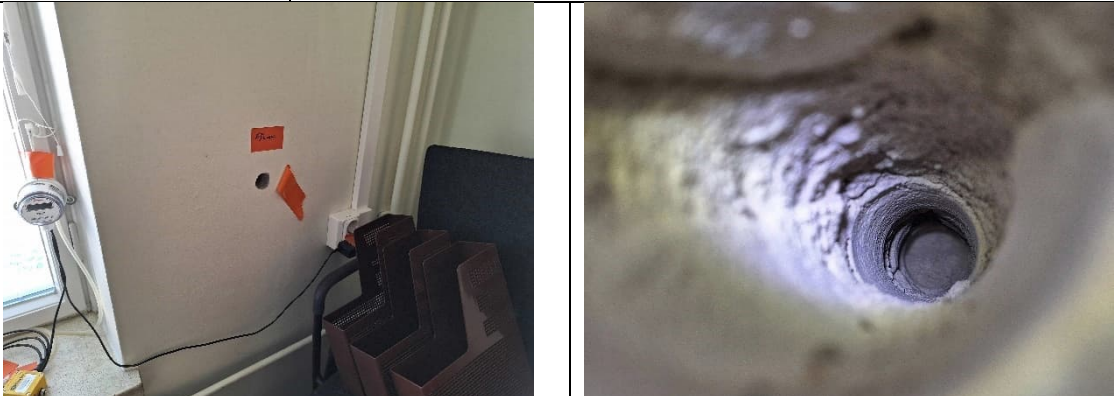
| Avaus ja materiaalinäyte | Tila / huoneselite |
|---|---|
| Rakenneavaus tehtiin 137 kuraattorin huoneen ulkoseinärakenteeseen 32 mm poranterällä.<br>Rakenneavauksessa havaittiin voimakas ilmavirtaus rakenteen suuntaan. Rakenneavauksessa ei havaittu poikkeavia hajuja. | |

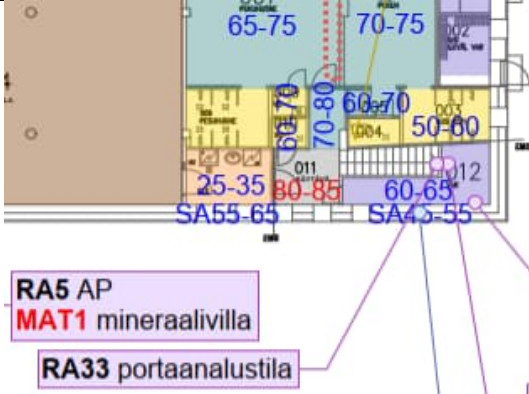
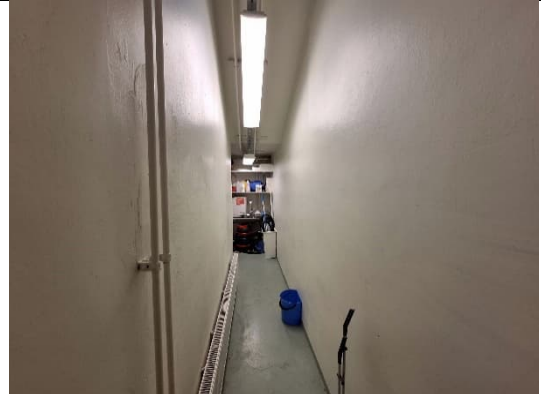
| RA33 | 012 varasto, portaan alustila |
|---|---|
| Rakenneavaus tehtiin 012 varaston portaan alustilan seinään 32 mm poranterällä.<br>Rakenneavauksessa havaittiin lievä ilmavirtaus rakenteen suuntaan. Rakenneavauksessa ei havaittu poikkeavia hajuja.<br>Portaan alustilassa havaittiin vähän muottilautoja ja laastimujua. | |

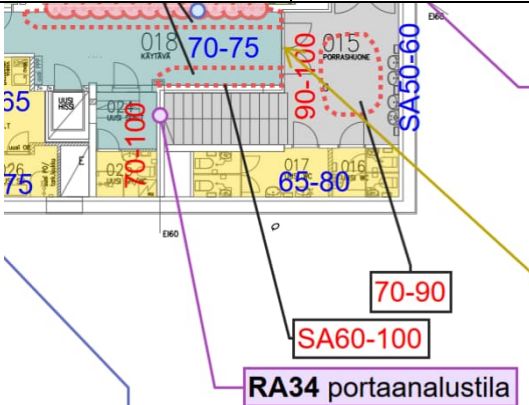
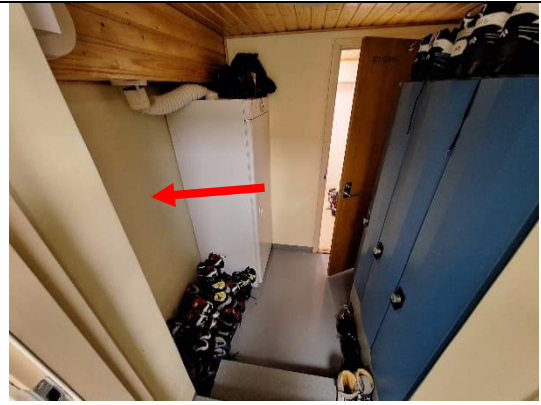
| RA34 | 024 sosiaalitila, portaan alustila |
|---|---|
| Rakenneavaus tehtiin 024 varaston portaan alustilan seinään 32 mm poranterällä.<br>Rakenneavauksessa ei havaittu ilmavirtausta. Rakenneavauksessa havaittiin lievää maakellari-<br>hajuja. | |

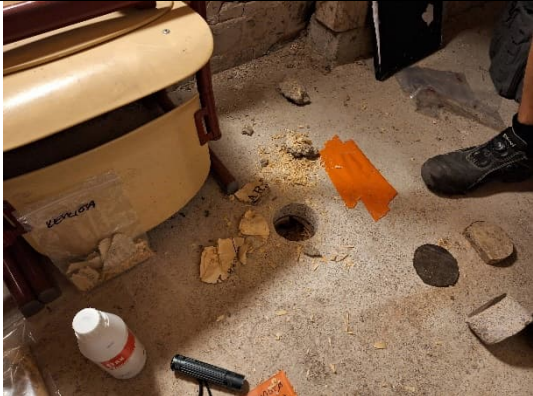
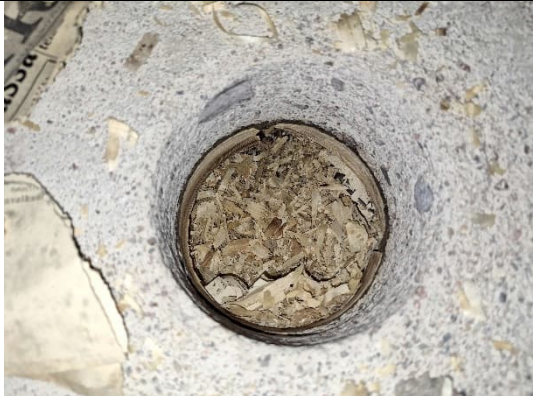
| RA35 | 308 ullakko |
|---|---|
| <p>Rakennearaus tehtiin 308 ullakon yläpohjarakenteeseen.</p> <p>Rakennearauksesta havaittiin ilmvirtaus rakenteesta ullakon sisäilman suuntaan. Rakennearauksessa havaittiin lievää maakellarimaista hajua ja PAH (16) -yhdisteisiin viittaavaa hajua.</p> <p>Näytteissä MAT9a ja MAT9b ei todettu mikrobikasvustoa.</p> <p>Näyte PAH1 sisältää vaarallisen jätteen raja-arvon ylittäviä pitoisuuksia PAH (16) -yhdisteitä</p> | |

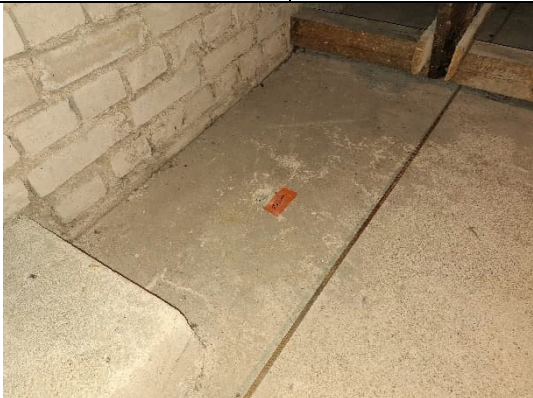
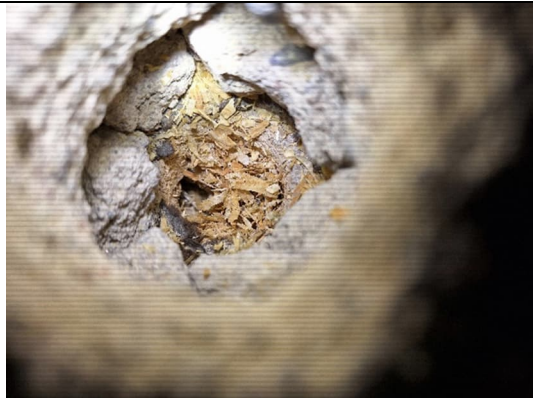
| <p>Rakennearaus tehtiin 308 ullakon yläpohjarakenteeseen.</p> <p>Rakennearauksesta havaittiin ilmvirtaus rakenteesta ullakon sisäilman suuntaan. Rakennearauksessa havaittiin PAH (16) -yhdisteisiin viittaavaa hajua.</p> <p>Näytteissä MAT11 ei todettu mikrobikasvustoa.</p> <p>Näyte PAH1 sisältää vaarallisen jätteen raja-arvon ylittäviä pitoisuuksia PAH (16) -yhdisteitä</p> | |

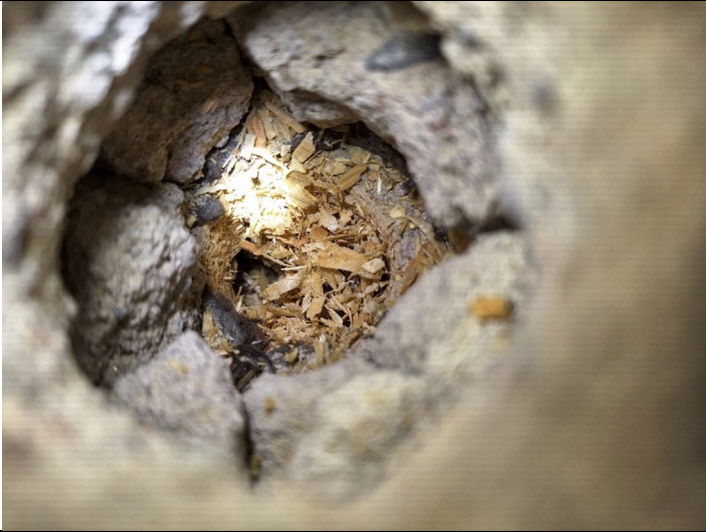
| RA37 | 303 ullakko |
|---|---|
| <p>Rakenneavaus tehtiin 308 ullakon yläpohjarakenteeseen.</p> <p>Rakenneavauksesta havaittiin ilmavirtaus rakenteesta ullakon sisäilman suuntaan. Rakenneavauksessa havaittiin PAH (16) -yhdisteisiin viittaavaa hajua.</p> <p>Näytteissä MAT12 ei todettu mikrobikasvustoa.</p> <p>Näyte PAH1 sisältää vaarallisen jätteen raja-arvon ylittäviä pitoisuuksia PAH (16) -yhdisteitä</p> | |

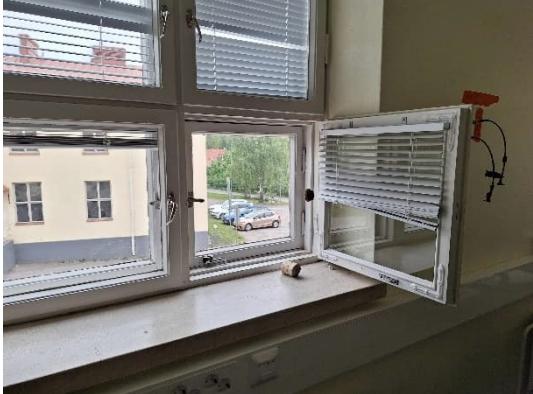
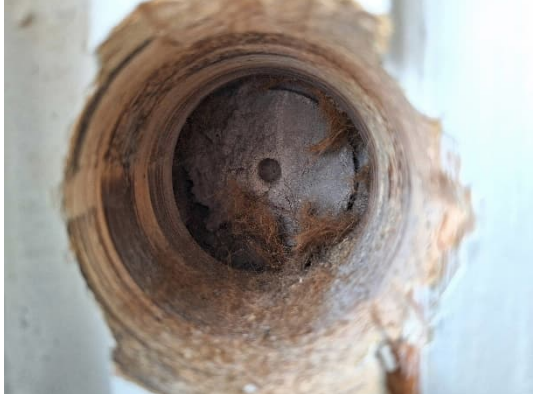
| <div> </div> <p>Rakenneavaus tehtiin 228 oppilaskirjaston ikkunan karmirakenteeseen.</p> <p>Rakenneavauksesta havaittiin lievä ilmavirtaus rakenteen suuntaan. Rakenneavauksessa ei havaittu poikkeavaa hajua.</p> <p>Näytteissä MAT15 ei todettu mikrobikasvustoa.</p> | |

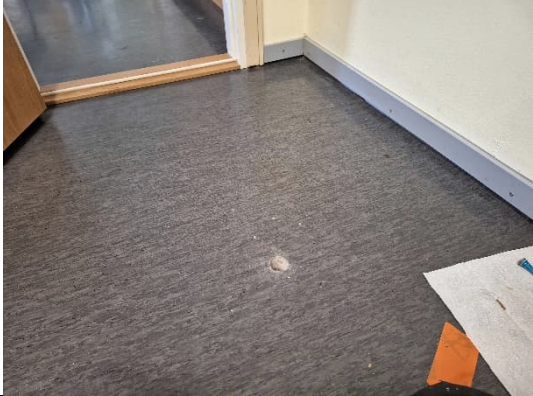
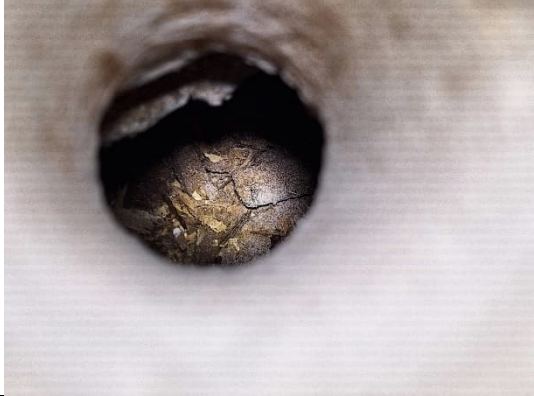
| RA40 | 220 pienryhmätila |
|---|---|
| <p>Rakenneavaus tehtiin 220 pienryhmätilan välipohjarakenteeseen.</p> <p>Rakenneavauksesta havaittiin ilmavirtaus, jonka suunta vaihteli. Rakenneavauksessa havaittiin maakellarimaista hajua.</p> <p>Näytteissä MAT16 ei todettu mikrobikasvustoa.</p> <p>Näyte N23 sisältää vaarallisen jätteen raja-arvon ylittäviä pitoisuuksia PAH (16) -yhdisteitä</p> | |

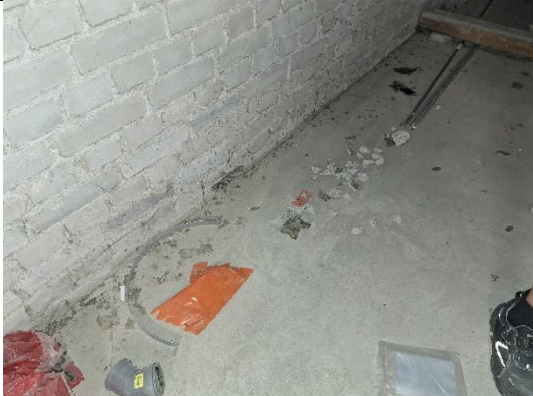
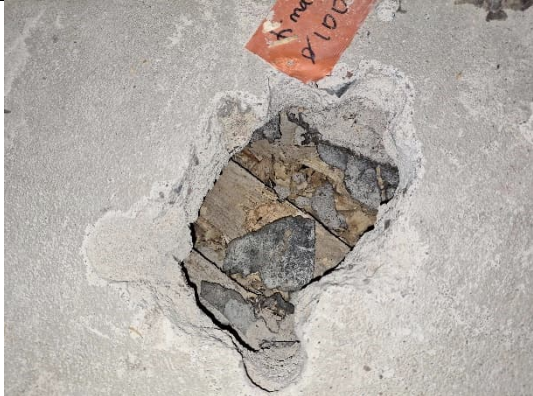
| <p>Rakennearaus tehtiin 303 ullakon yläpohjarakenteeseen.</p> <p>Rakennearauksesta havaittiin lievä ilmavirtaus rakenteen suuntaan. Rakennearauksessa todettiin voimakasta PAH (16) -yhdisteisiin viittaavaa hajua.</p> <p>Näytteissä MAT17a ja MAT17b ei todettu mikrobikasvustoa.</p> <p>Näyte PAH1 sisältää vaarallisen jätteen raja-arvon ylittäviä pitoisuuksia PAH (16) -yhdisteitä</p> | |

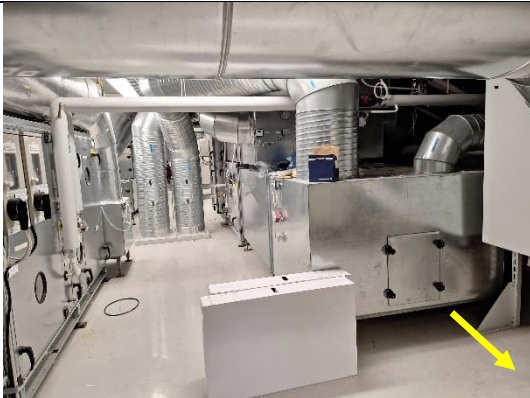
| RA42 | 306 iv-konehuone |
|---|---|
| | Rakenne sisäpinnasta lueteltuna: <ul style="list-style-type: none"> <li>• 120 mm betoni</li> <li>• ~450 mm EPS-eriste</li> <li>• betoni (avauksessa kova pinta, betoni ei varsinaisesti nähtävissä avauksesta)</li> </ul> |
| | <p>Rakennearaus tehtiin 306 iv-konehuoneen yläpohjarakenteeseen. Avaus kohdistui mahdollisesti yläpohjan palkin viereen, jonka kylkeen EPS-eriste on voitu kiinnittää. Avaus on reunaosalla yläpohjaa, joten saattaa myös olla, että eriste asennettu koko holvitilan paksuudelle kohdassa.</p> <p>Rakennearauksesta havaittiin lievä ilmavirtaus rakenteen suuntaan. Rakennearauksessa ei todettu poikkeavaa hajua.</p> |

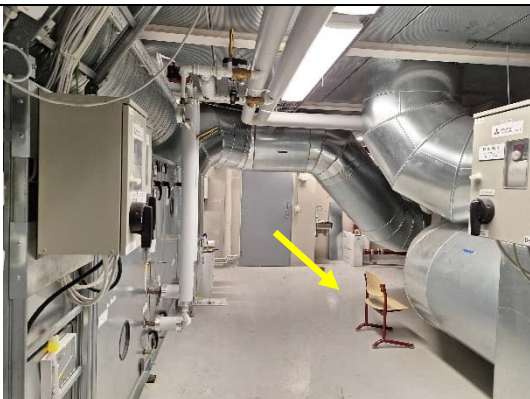
| RA43 | 306 iv-konehuone |
|---|---|
| | Rakenne sisäpinnasta lueteltuna: <ul style="list-style-type: none"> <li>• 60 mm betoni</li> <li>• ~200 mm EPS-eriste</li> <li>• 330 mm ilmatila</li> <li>• betoni</li> </ul> |
| | <p>Rakennearaus tehtiin 306 iv-konehuoneen yläpohjarakenteeseen. Avaus tehtiin keskemälle yläpohjarakennetta. Ero konehuoneen rakennearausten RA42 ja RA43 mitoissa voi johtua tilan lattiakaadoista.</p> <p>Rakennearauksesta havaittiin lievä ilmavirtaus rakenteen suuntaan. Rakennearauksessa ei todettu poikkeavaa hajua.</p> |

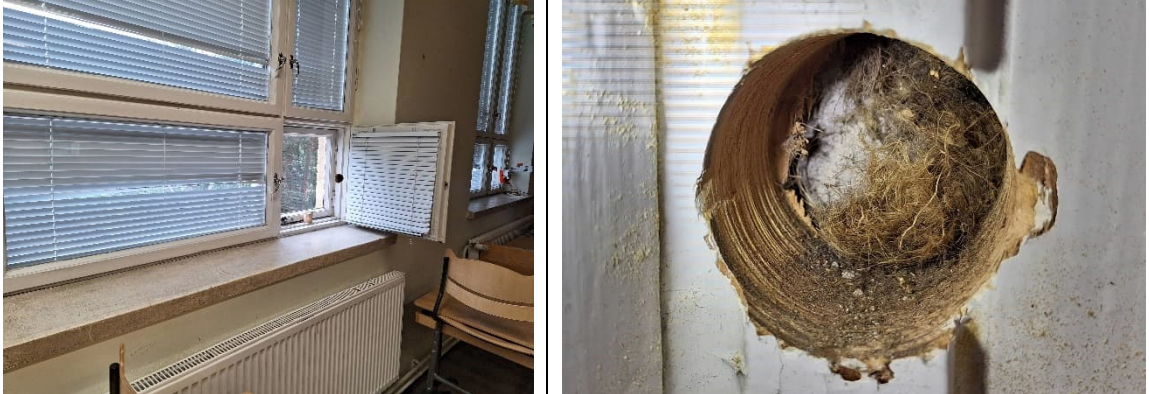
| MAT19, pellavarive | Rakenne sisäpinnasta lueteltuna: <ul style="list-style-type: none"> <li>• 55 mm puukarmi</li> <li>• ~10 mm pellavarive</li> <li>• seinän muuraus</li> </ul> |
| <p>Rakenneavaus tehtiin 214 opetustilan ikkunan karmirakenteeseen.</p> <p>Rakenneavauksesta havaittiin voimakas ilmavirtaus sisäilmaan. Rakenneavauksessa ei todettu poikkeavaa hajua.</p> <p>Näytteessä MAT19 ei todettu mikrobikasvustoa.</p> | |

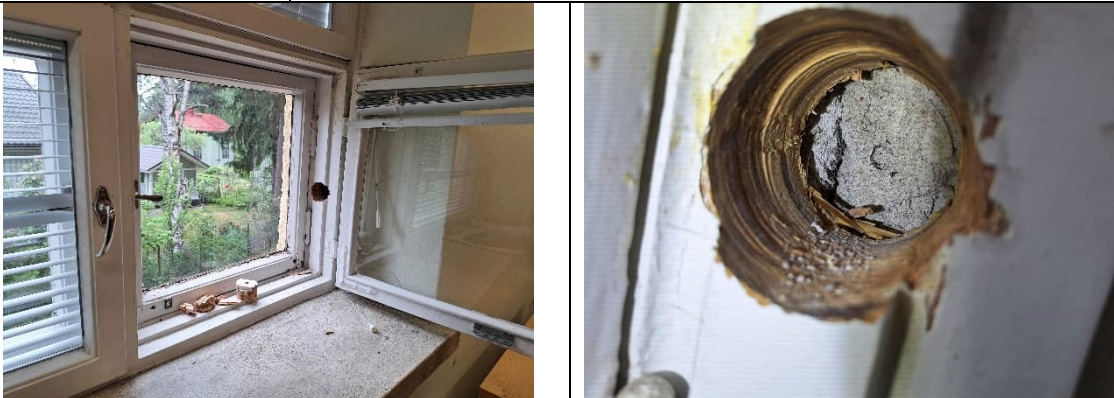
| | Rakenne sisäpinnasta lueteltuna: <ul style="list-style-type: none"> <li>• 63 mm puukarmi</li> <li>• tilketilassa ei rivettä</li> <li>• seinän muuraus</li> </ul> |
| <p>Rakenneavaus tehtiin 114 opetustilan ikkunan karmirakenteeseen.</p> <p>Rakenneavauksesta havaittiin ilmavirtaus rakenteesta sisäilmaan. Rakenneavauksessa ei todettu poikkeavaa hajua.</p> | |

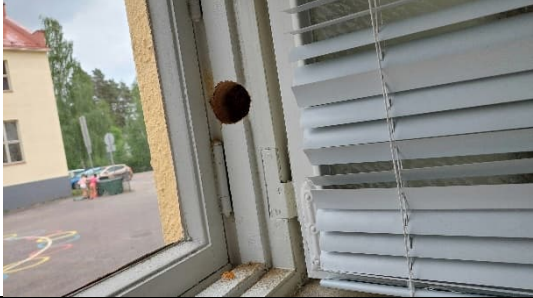
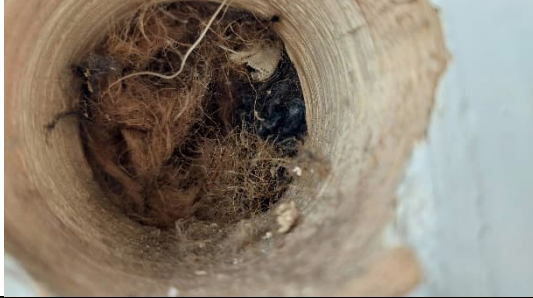
| MAT20, pellavarive + kangas | Rakenne sisäpinnasta lueteltuna: <ul style="list-style-type: none"> <li>• 56 mm puukarmi</li> <li>• pellavarivettä, kangasta ja lankaa</li> <li>• seinän muuraus</li> </ul> |
| <p>Rakenneavaus tehtiin 114 opetustilan ikkunan karmirakenteeseen.</p> <p>Rakenneavauksesta havaittiin ilmavirtaus rakenteesta sisäilmaan. Rakenneavauksessa ei todettu poikkeavaa hajua.</p> <p>Näytteessä MAT20 ei todettu mikrobikasvustoa.</p> | |

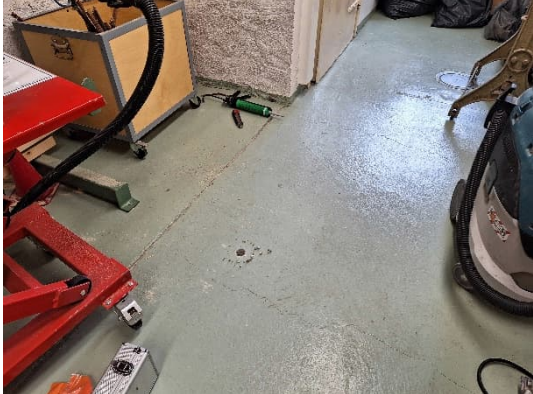
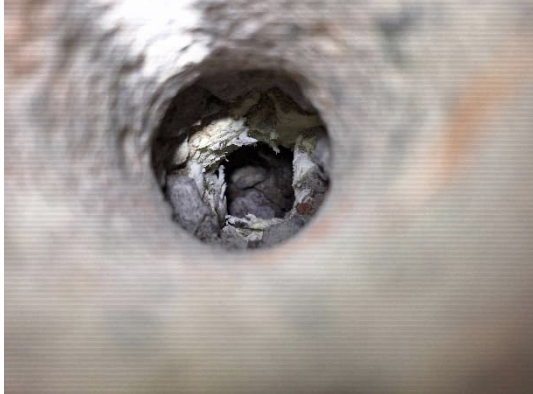
| | Rakenne sisäpinnasta lueteltuna: <ul style="list-style-type: none"> <li>• maali (haitta-ainenäyte N8)</li> <li>• betoni 110...135 mm</li> <li>• XPS-eriste 50 mm</li> <li>• ilmaväli ~20 mm</li> <li>• hiekka+sorakerros</li> </ul> |
| <p>Rakenneavaus tehtiin 037 materiaalivaraston alapohjarakenteeseen.</p> <p>Rakenneavauksesta havaittiin lievä ilmavirtaus rakenteesta sisäilmaan. Rakenneavauksessa todettiin lievä maaperän haju.</p> <p>Näyte N8 sisältää vaarallisen jätteen raja-arvon ylittäviä pitoisuuksia metalliyhdisteitä.</p> | |

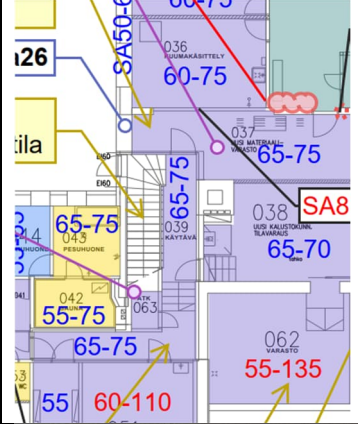
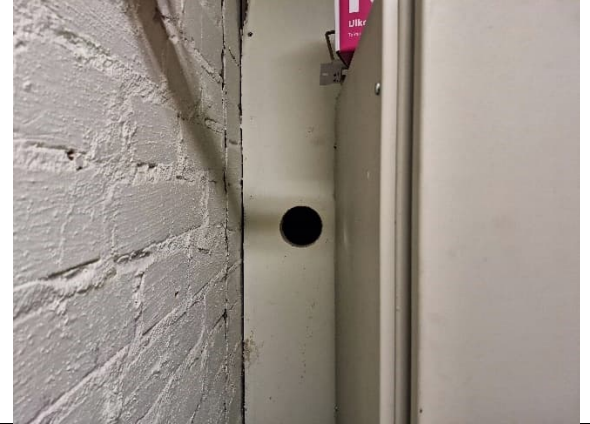
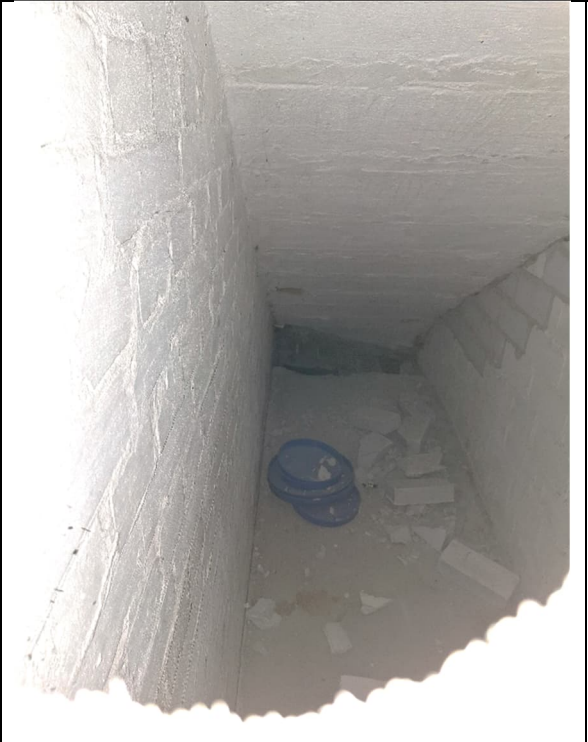
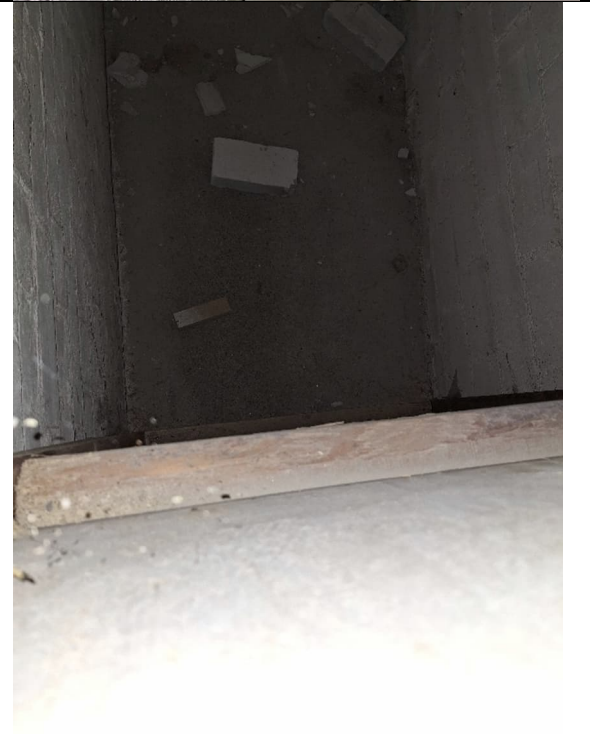
| RA48 | 063 ATK, portaan alustila | |
|---|---|---|
| <p>Rakenneavaus tehtiin 063 ATK-kaapin sähkötaulun taakse portaan alustilan seinämän levytykseen rasiaporalla. Portaanalusen käytävänpuoleinen seinämä on muurattu.</p> <p>Avauksessa havaittiin muottilautoja ATK-kaapin vastaisella seinämällä sekä porrasaskelmien alla takaseinämän liitoksessa. Portaanalusessa oli roskaa ja tiilenkappaleita. Rakenneavauksessa ei havaittu poikkeavia hajuja.</p> | | |

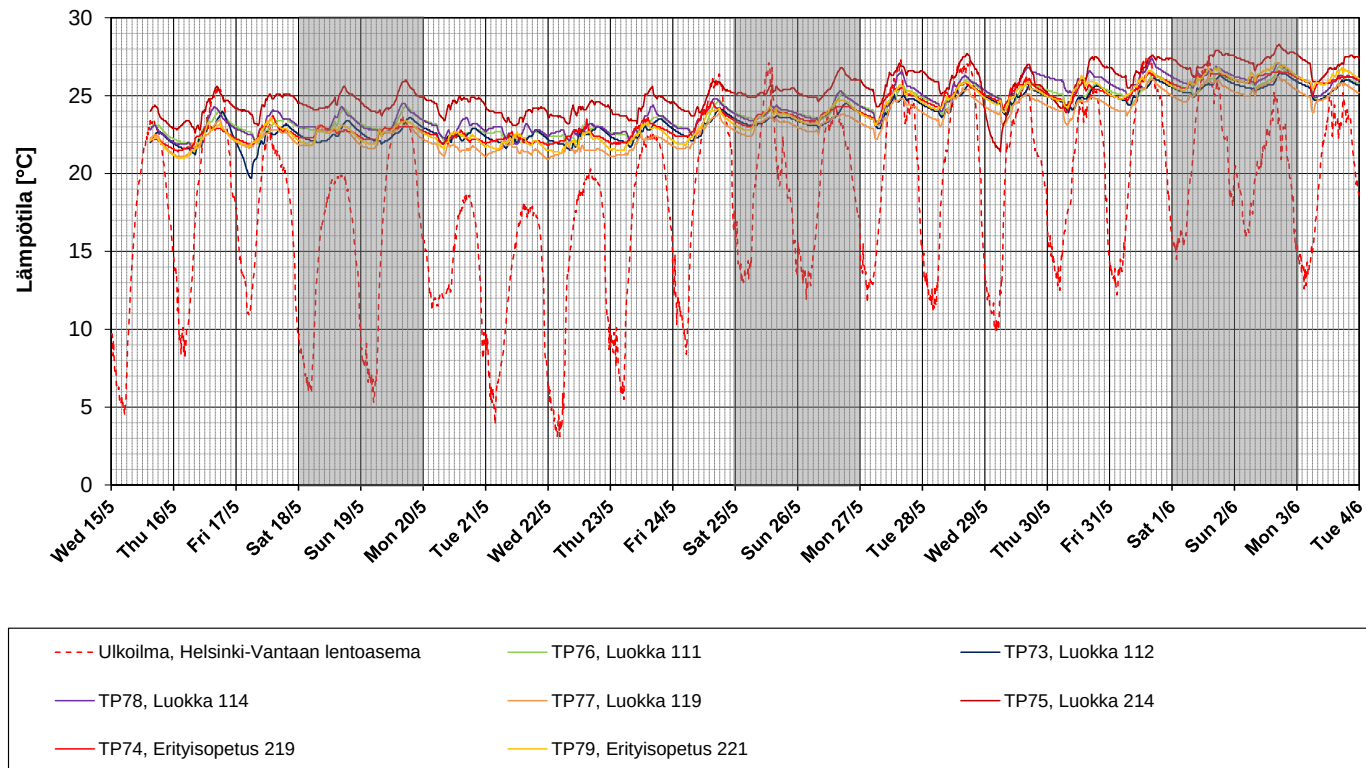
Kuvaaja 1. Lämpötilat mitatuissa käyttötiloissa sekä ulkoilmassa aikavälillä 15.5.-3.6.2024. Ulkoilman olosuhteet ovat Ilmatieteen laitoksen Helsinki-Vantaan lentoaseman sääasemalta. Lämpötilat vaihtelivat sisäilmassa mittausjakson aikana välillä +20,9...+28,3 °C ja ulkoilmassa välillä +3,1...+27,5 °C.

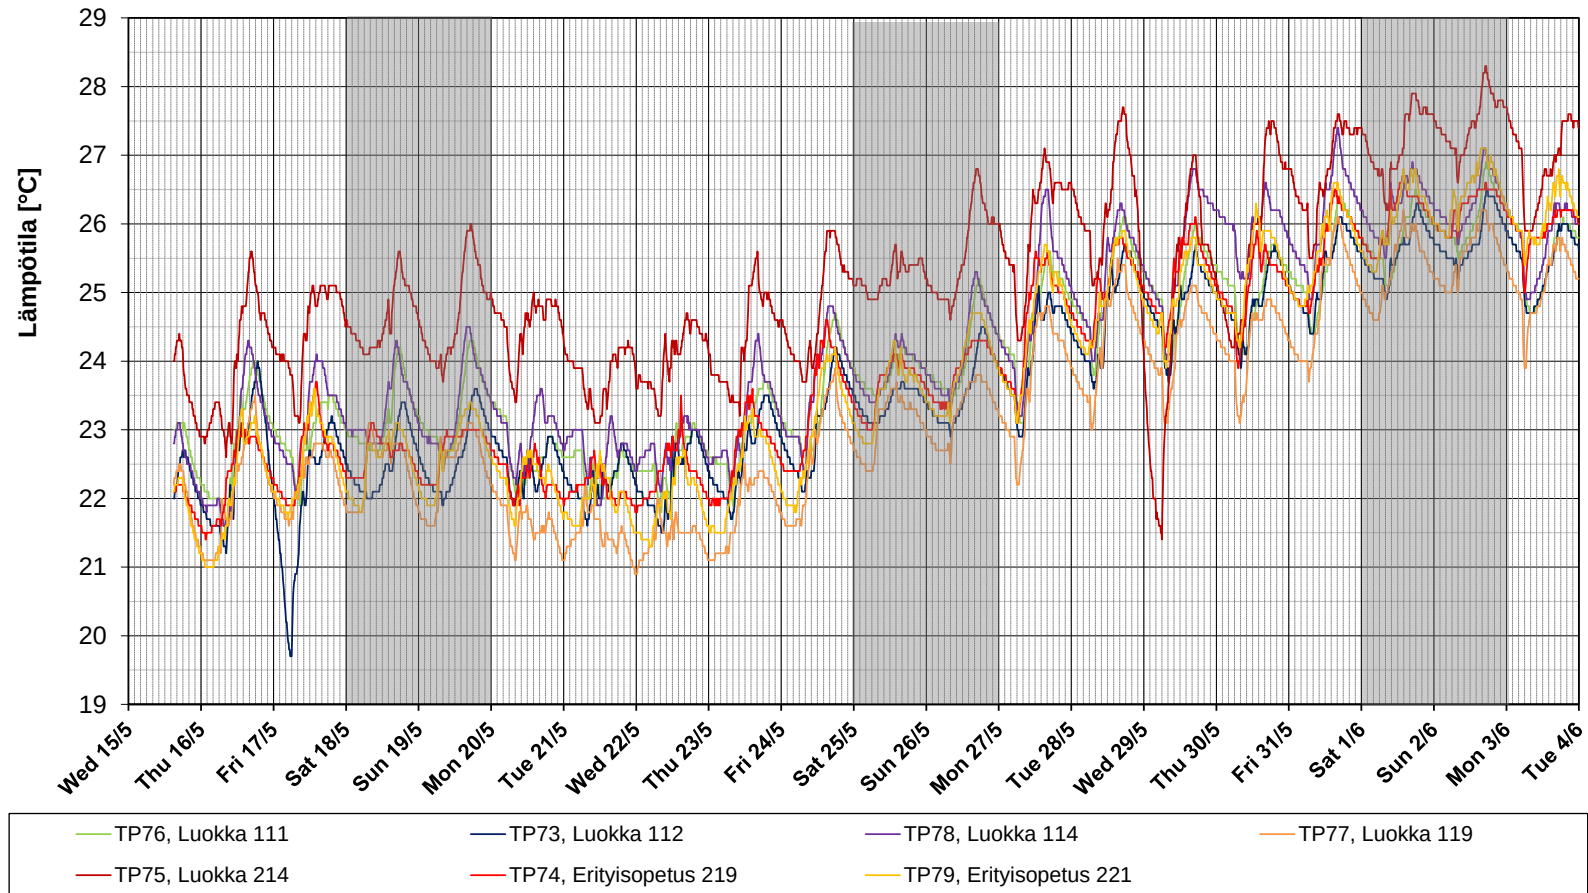
Kuvaaja 2. Lämpötilat mitatuissa käyttötiloissa aikavälillä 15.5.-3.6.2024. Lämpötilat vaihtelivat välillä +20,9...+28,3 °C.

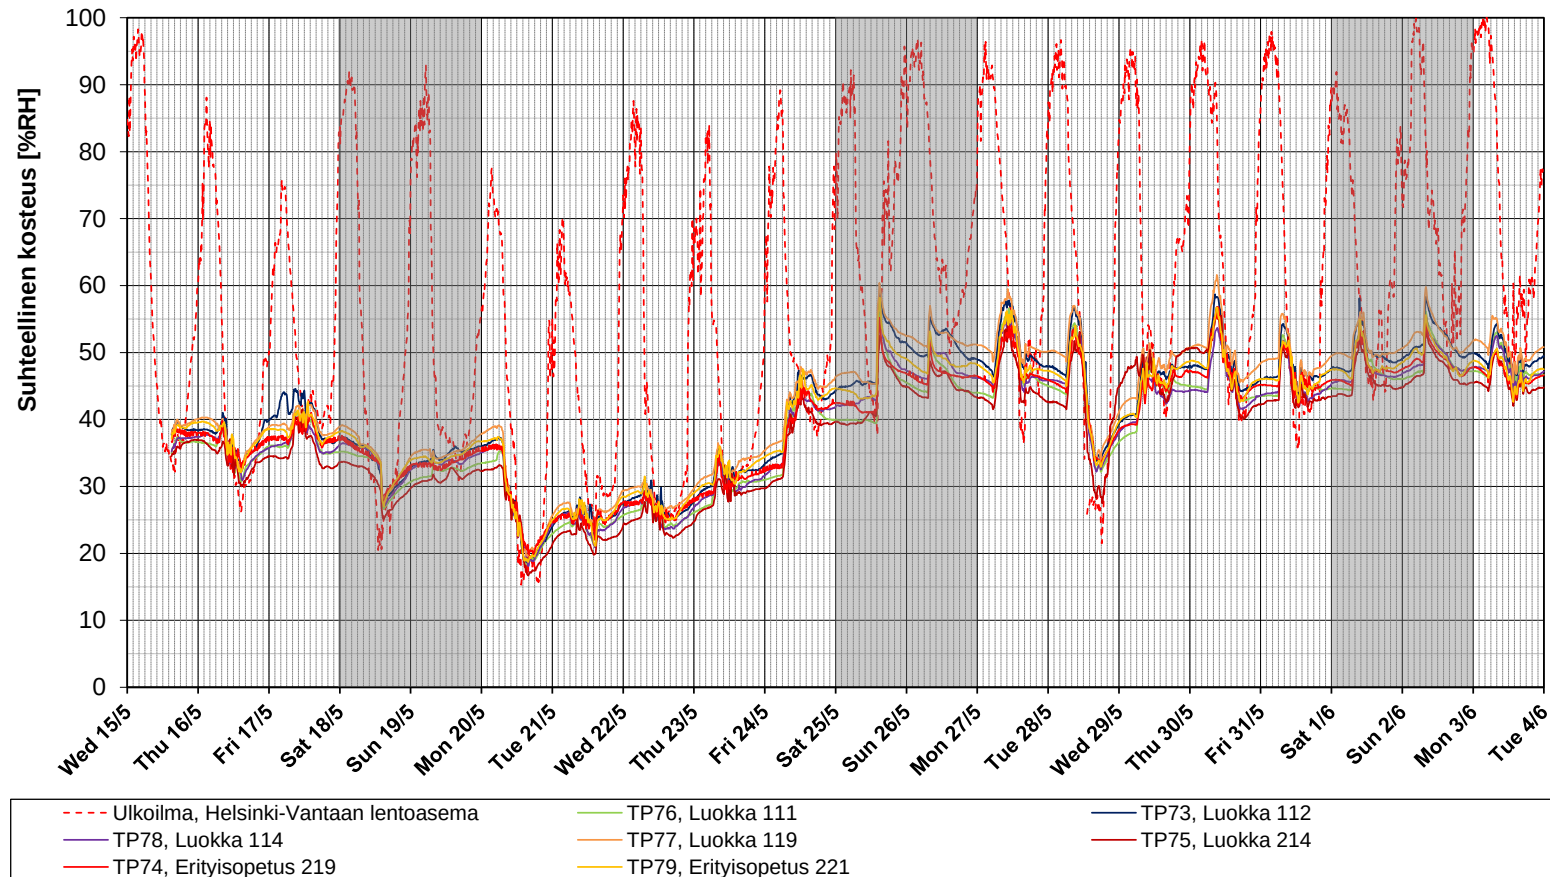
Kuvaaja 3. Suhteellinen kosteus sisällä sekä ulkona aikavälillä 15.5.-3.6.2024. Sisäilman suhteellinen kosteus mittausjaksolla vaihteli välillä 16,7...61,6 %RH ulkoilman suhteellisen kosteuden ollessa välillä 15,3...100,0 %RH.

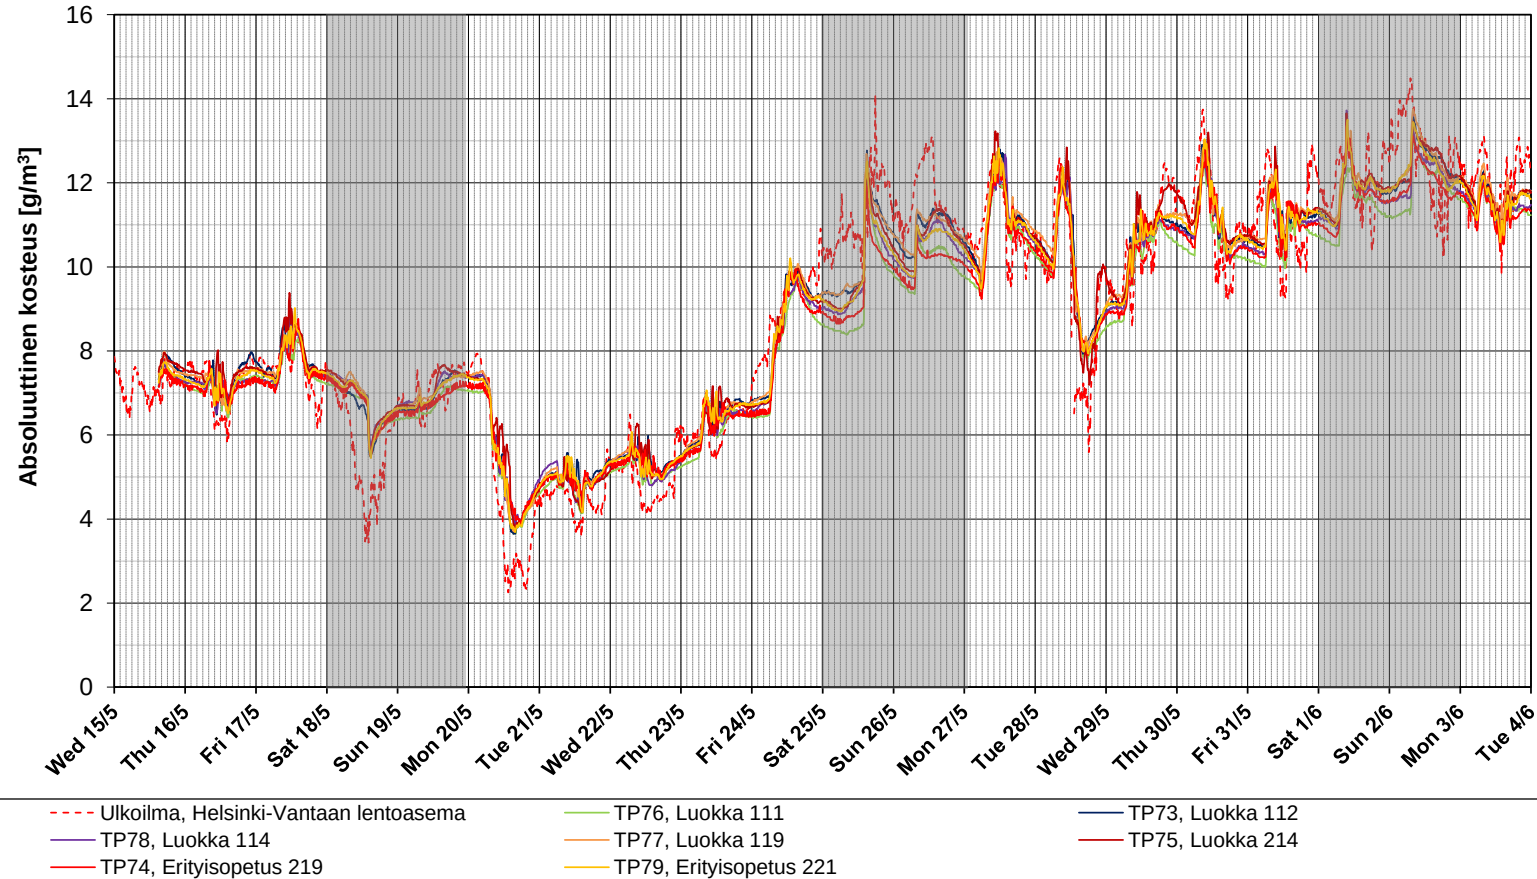
Kuvaaja 4. Ilman sisältämä absoluuttinen kosteus sisällä ja ulkona aikavälillä 15.5.-3.6.2024. Sisäilman absoluuttinen kosteus vaihteli mittausjakson aikana välillä 3,6...13,8 g/m<sup>3</sup> ulkoilman absoluuttisen kosteuden ollessa 2,3...14,5 g/m<sup>3</sup>.

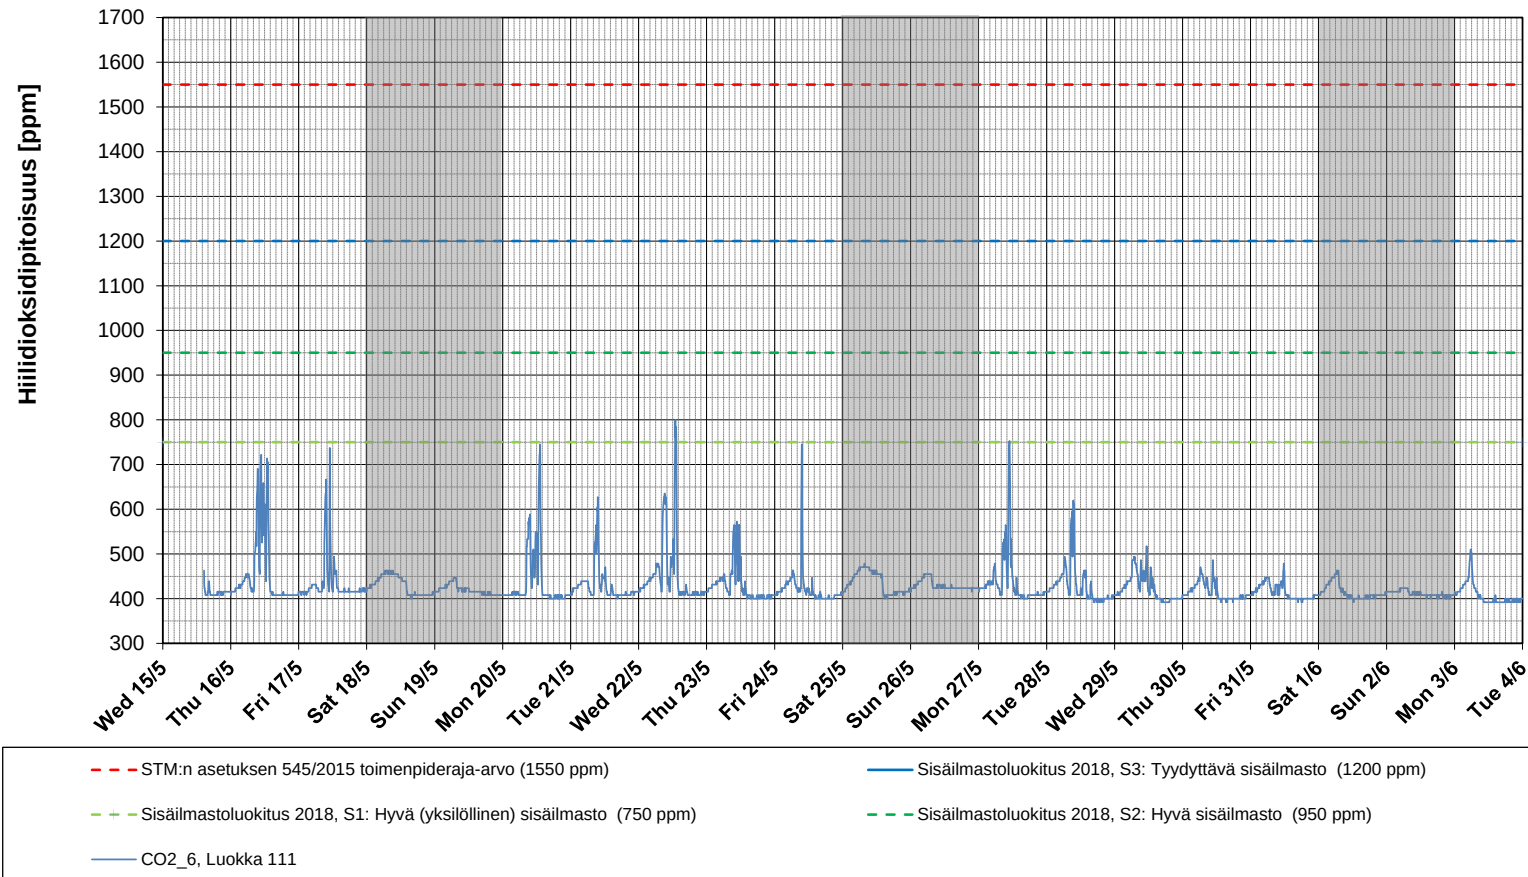
### Luokka 111

Kuvaaja 5. Sisäilman hiilidioksidipitoisuus luokassa 111 aikavälillä 15.5.-3.6.2024. Hiilidioksidipitoisuus vaihteli välillä 395...800 ppm. Seurantalomakkeen mukaan ikkunatuuletusta on tapahtunut 27., 28., 30. ja 31.5.2024.

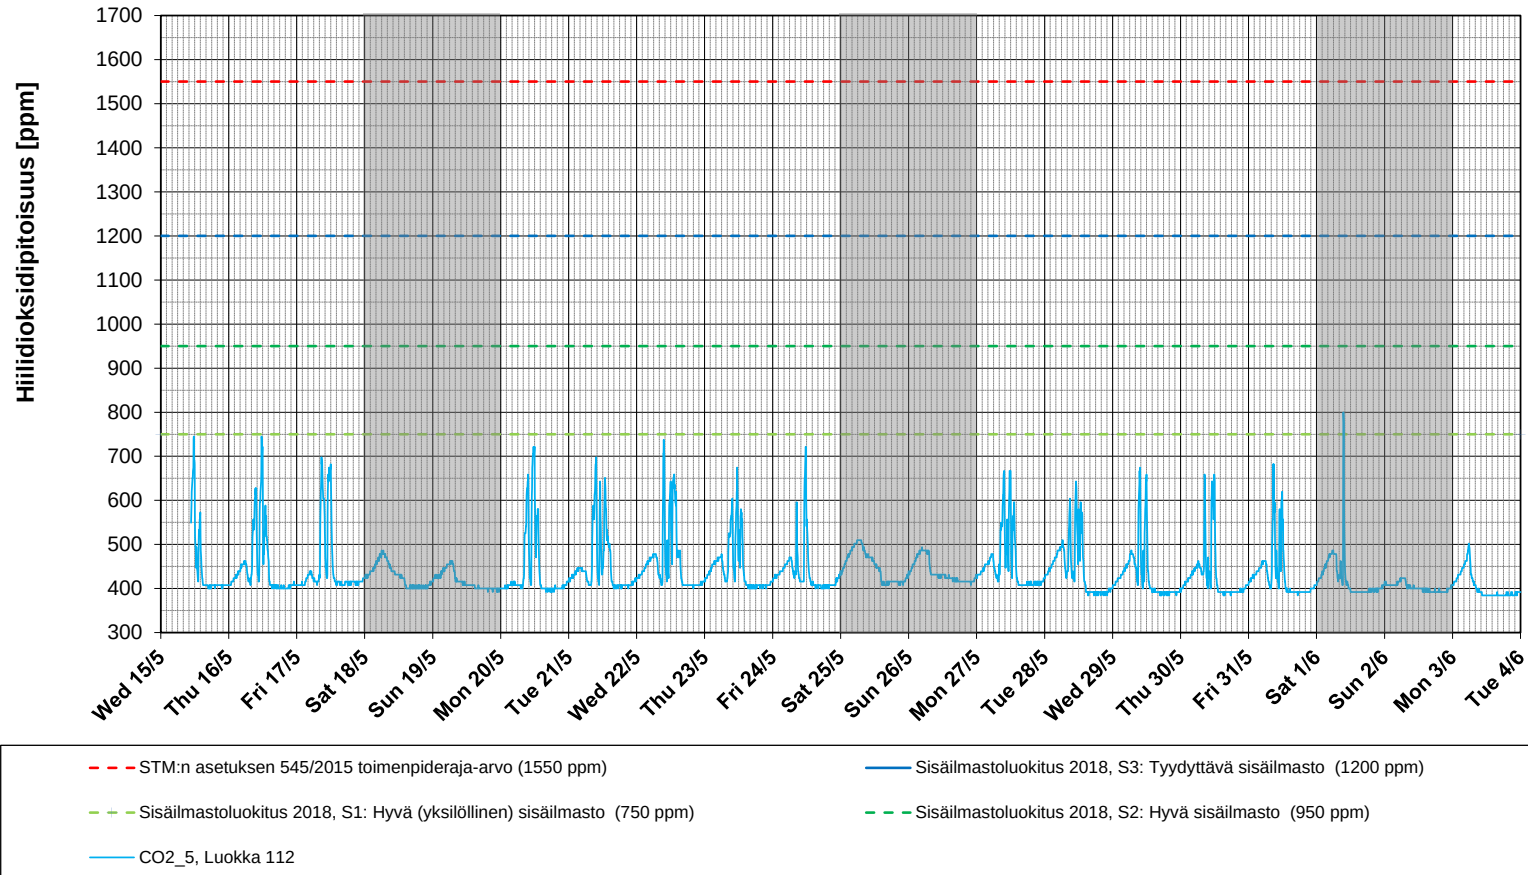
### Luokka 112

Kuvaaja 6. Sisäilman hiilidioksidipitoisuus luokassa 112 aikavälillä 15.5.-3.6.2024. Hiilidioksidipitoisuus vaihteli välillä 384...800 ppm. Seurantalomakkeen mukaan ikkunatuuletus on ollut lähes jatkuvaa.

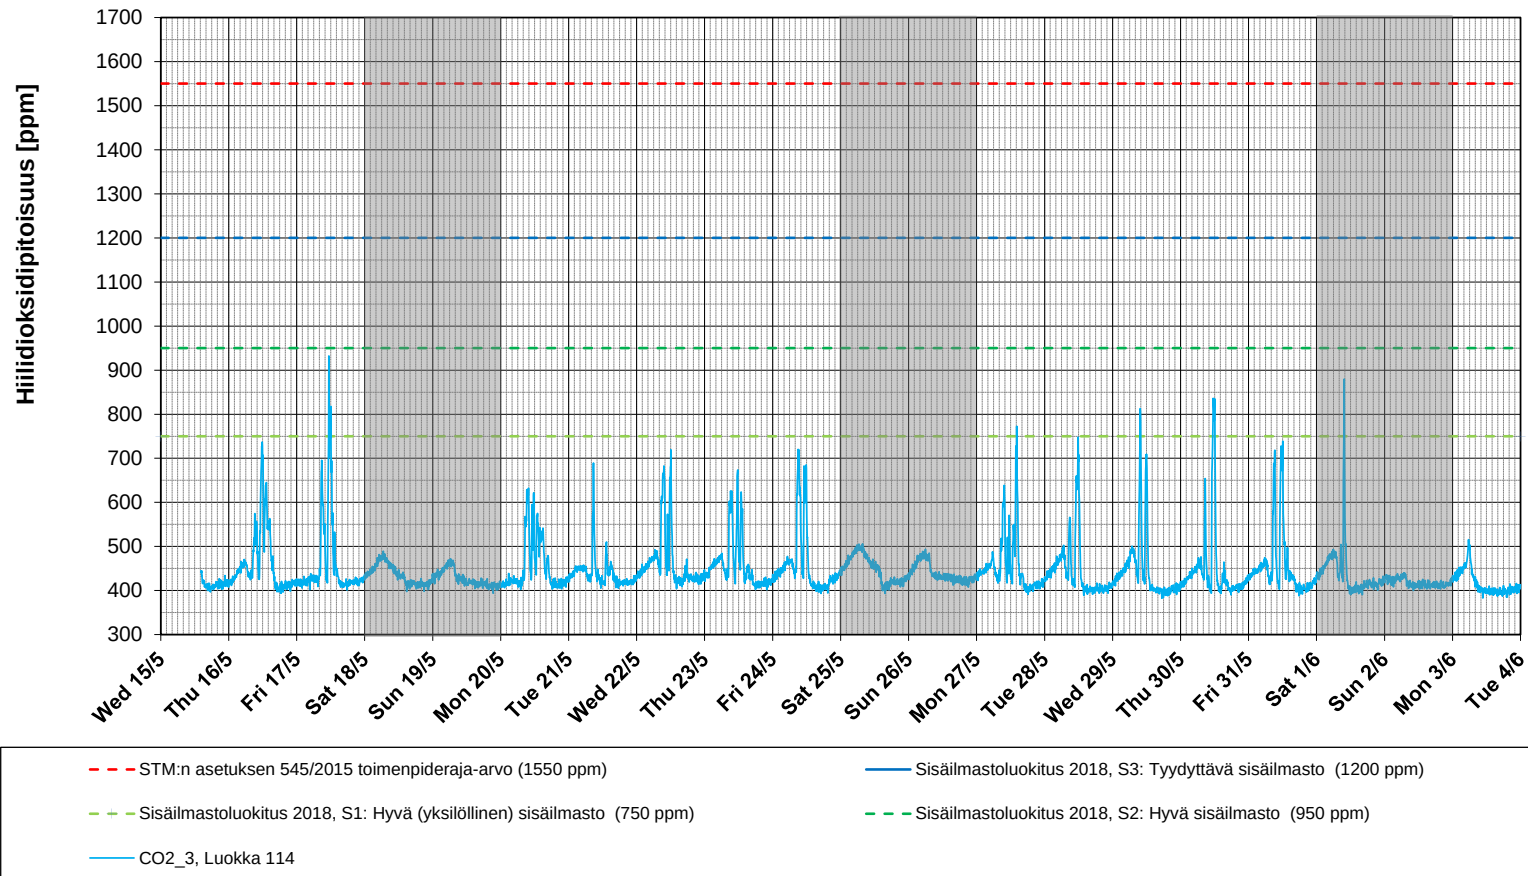
### Luokka 114

Kuvaaja 7. Sisäilman hiilidioksidipitoisuus luokassa 114 aikavälillä 15.5.-3.6.2024. Hiilidioksidipitoisuus vaihteli välillä 382...932 ppm. Seurantalomakkeen mukaan ikkunatuuletus on ollut lähes jatkuvaa.

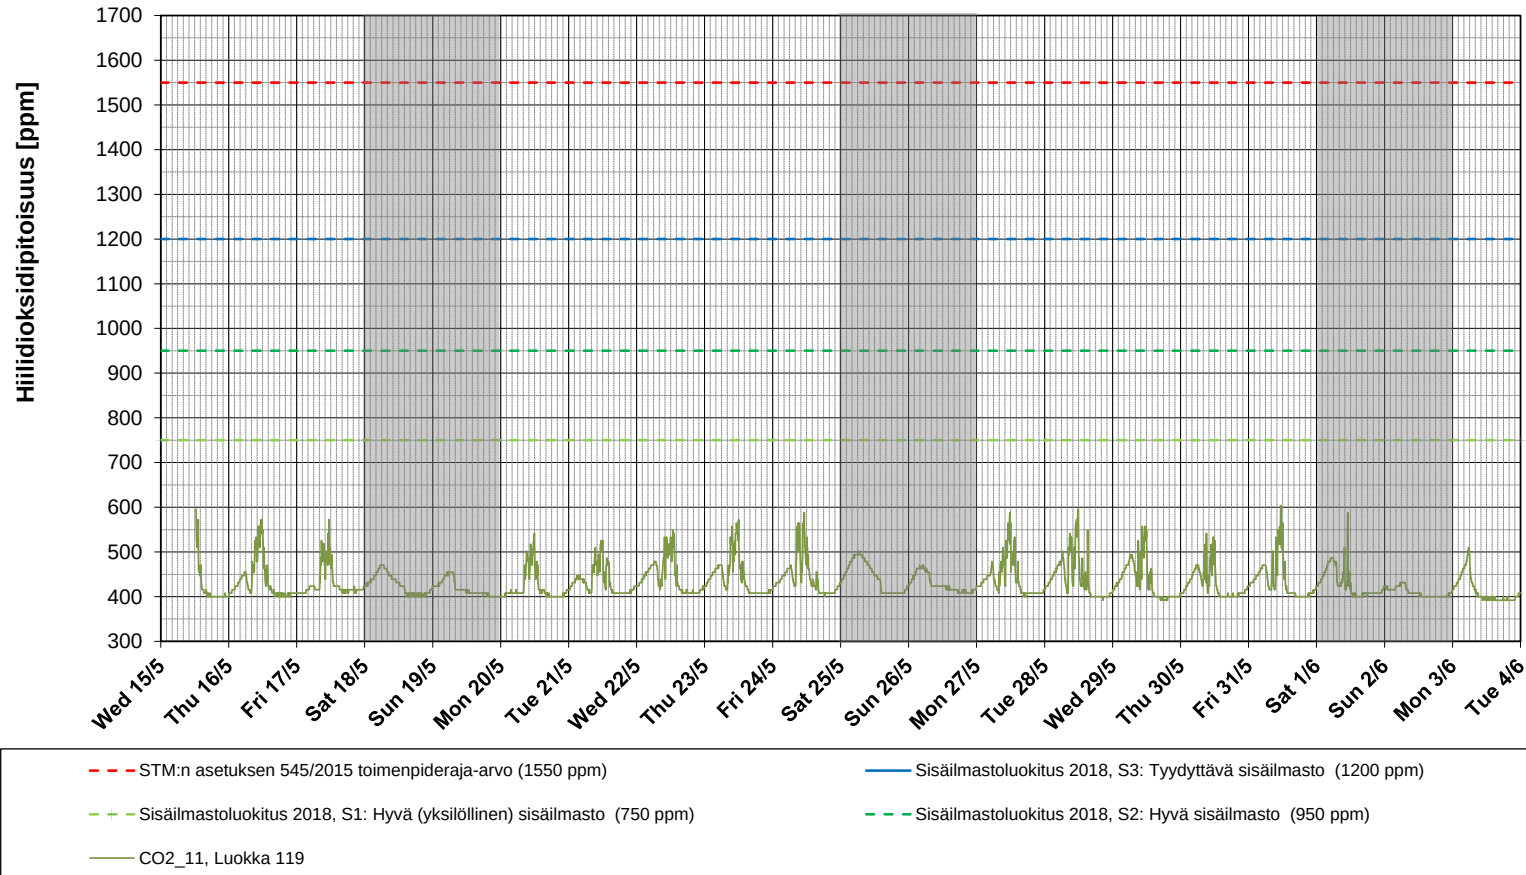
### Luokka 119

Kuvaaja 8. Sisäilman hiilidioksidipitoisuus luokassa 119 aikavälillä 15.5.-3.6.2024. Hiilidioksidipitoisuus vaihteli välillä 392...604 ppm. Tilasta ei palautunut seurantalomaketta.
