# Tutkimusselostus

Rekolan koulu, päärakennus

Kosteus- ja sisäilmatekninen kuntotutkimus

16.9.2024

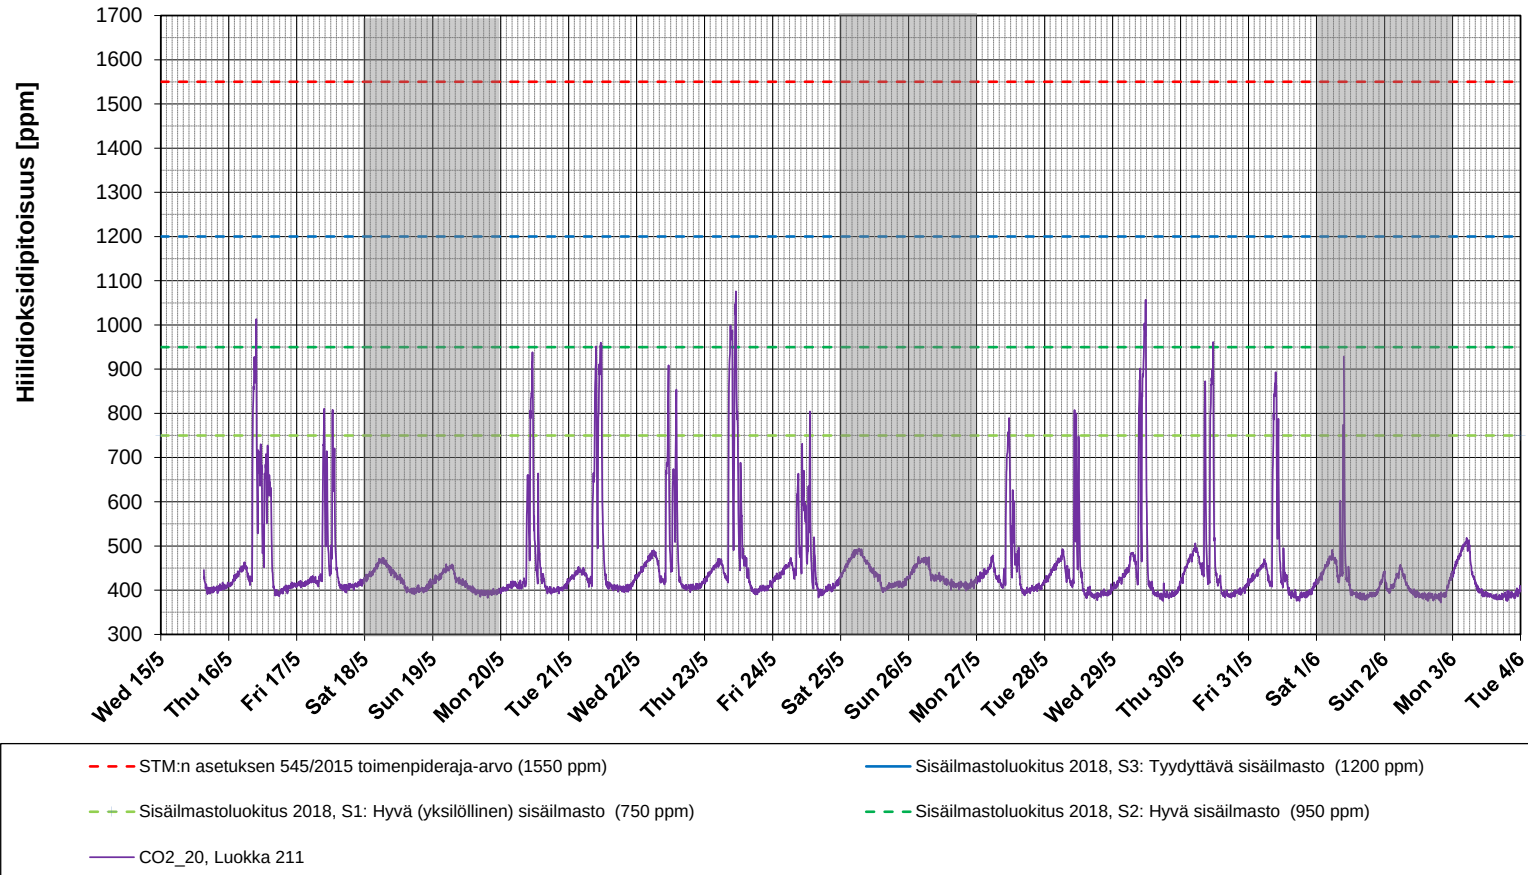
### Luokka 211

Kuvaaja 9. Sisäilman hiilidioksidipitoisuus luokassa 211 aikavälillä 15.5.-3.6.2024. Hiilidioksidipitoisuus vaihteli välillä 372...1076 ppm. Seurantalomakkeen mukaan ikkunatuuletus on ollut lähes jatkuvaa.

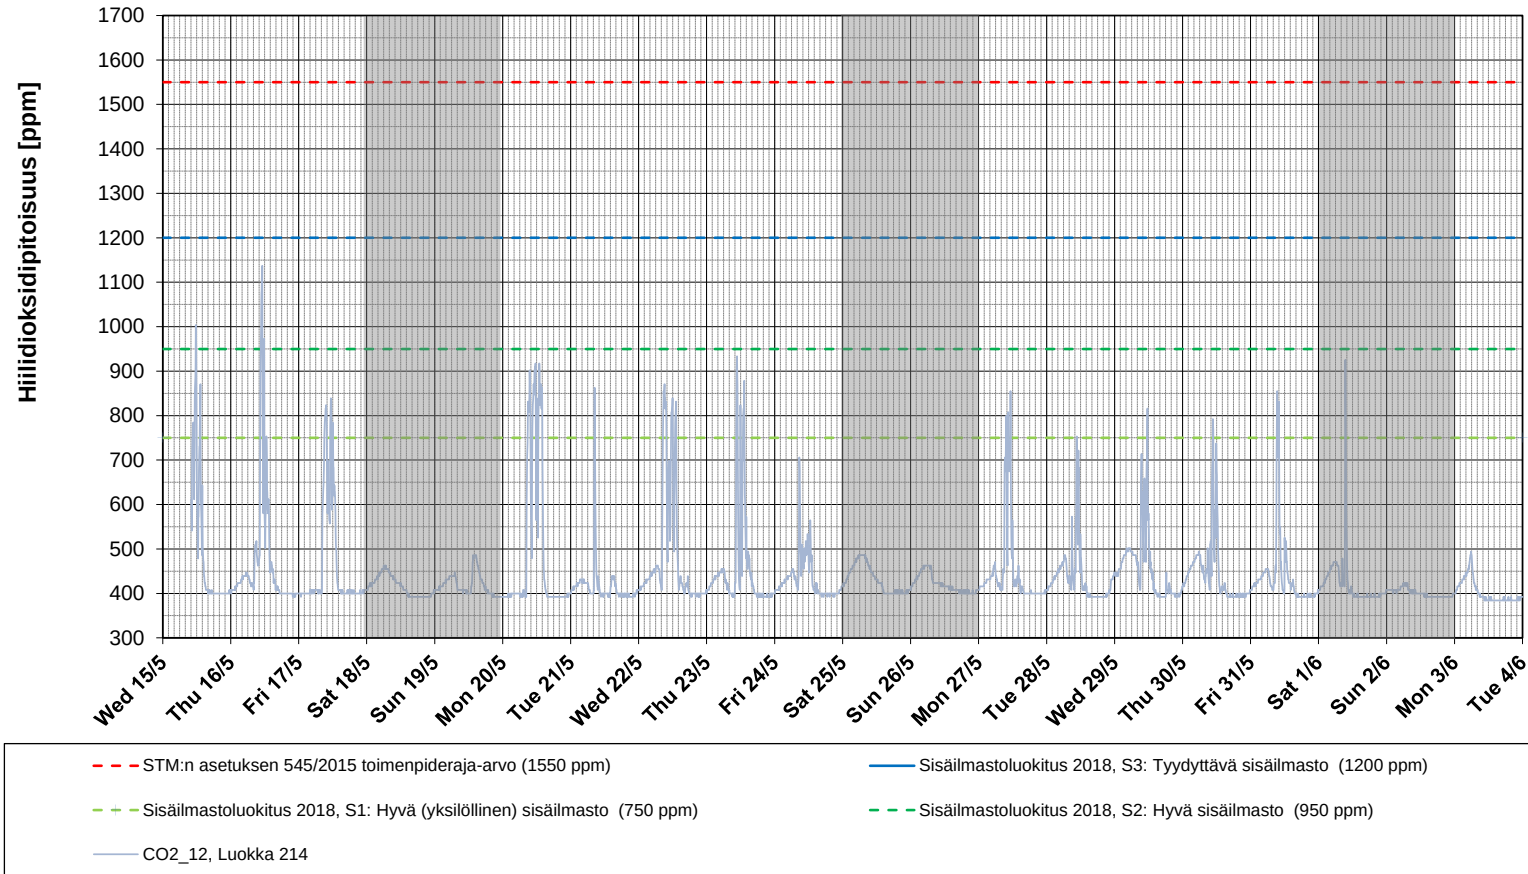
### Luokka 214

Kuvaaja 10. Sisäilman hiilidioksidipitoisuus luokassa 214 aikavälillä 15.5.-3.6.2024. Hiilidioksidipitoisuus vaihteli välillä 384...1137 ppm. Seurantalomakkeen mukaan ikkunatuuletus on ollut lähes jatkuvaa.

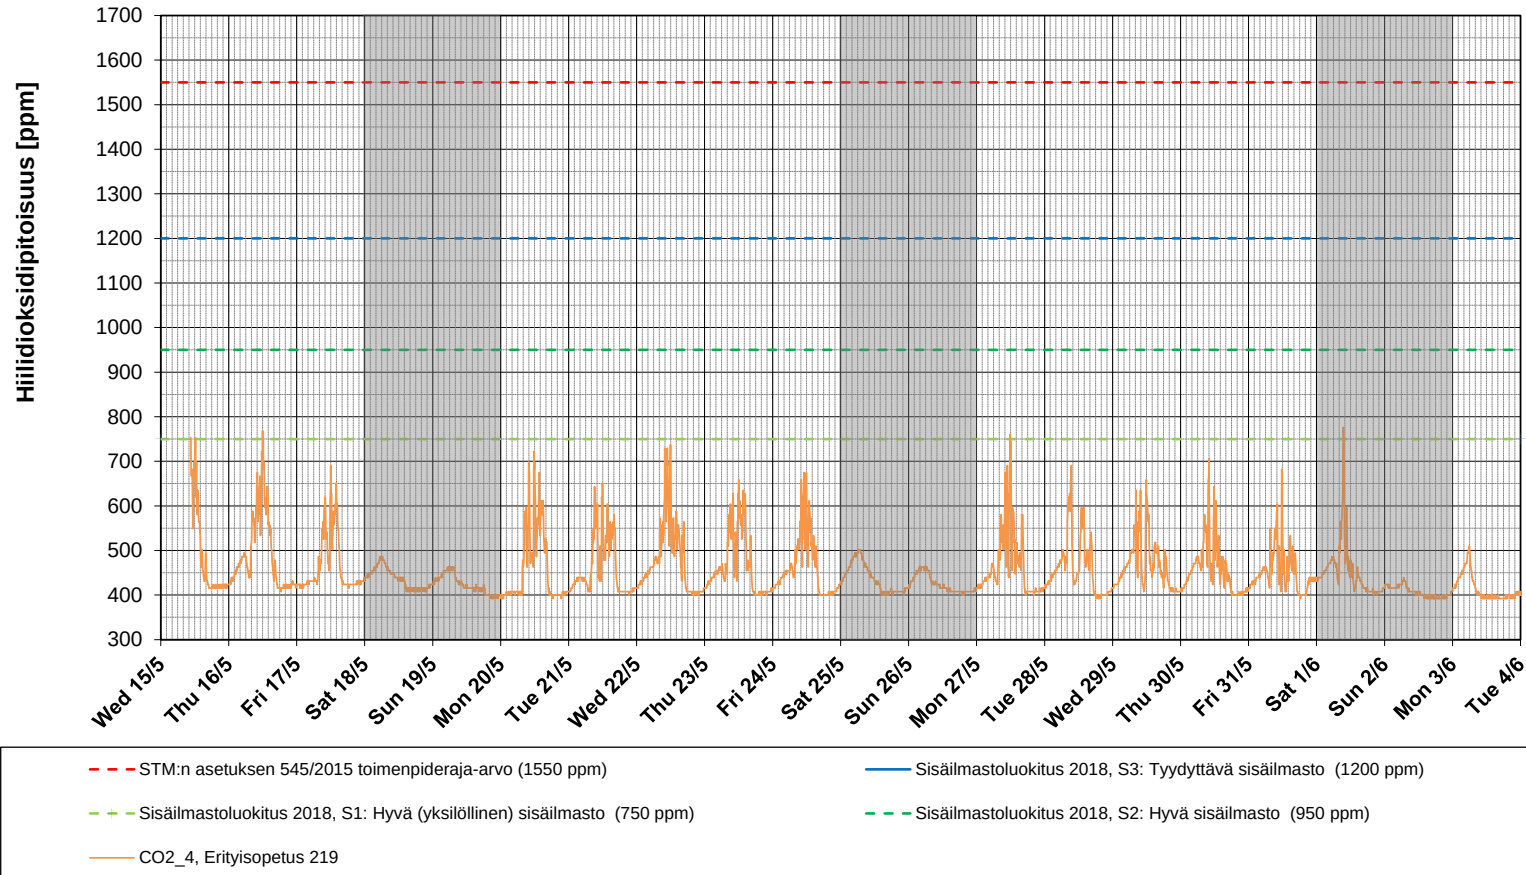
### Erityisopetus 219

Kuvaaja 11. Sisäilman hiilidioksidipitoisuus erityisopetusluokassa 219 aikavälillä 15.5.-3.6.2024. Hiilidioksidipitoisuus vaihteli välillä 392...776 ppm. Seurantalomakkeen mukaan ikkunatuuletus on ollut lähes jatkuvaa.

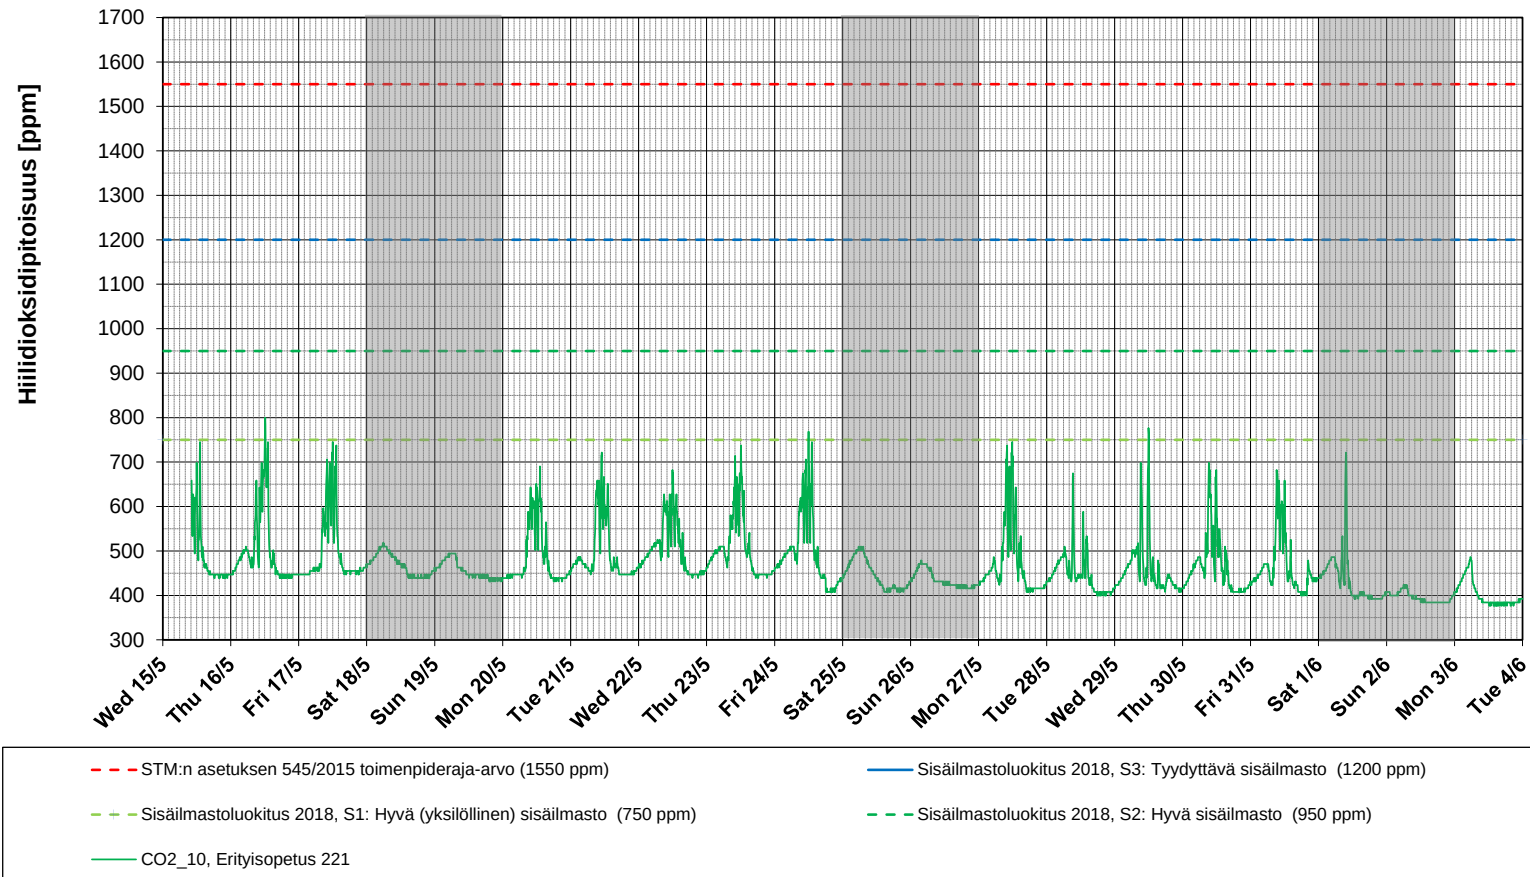
### Erityisopetus 221

Kuvaaja 12. Sisäilman hiilidioksidipitoisuus erityisopetusluokassa 221 aikavälillä 15.5.-3.6.2024. Hiilidioksidipitoisuus vaihteli välillä 376...800 ppm. Seurantalomakkeeseen ei ole merkitty ikkunatuuletusta.

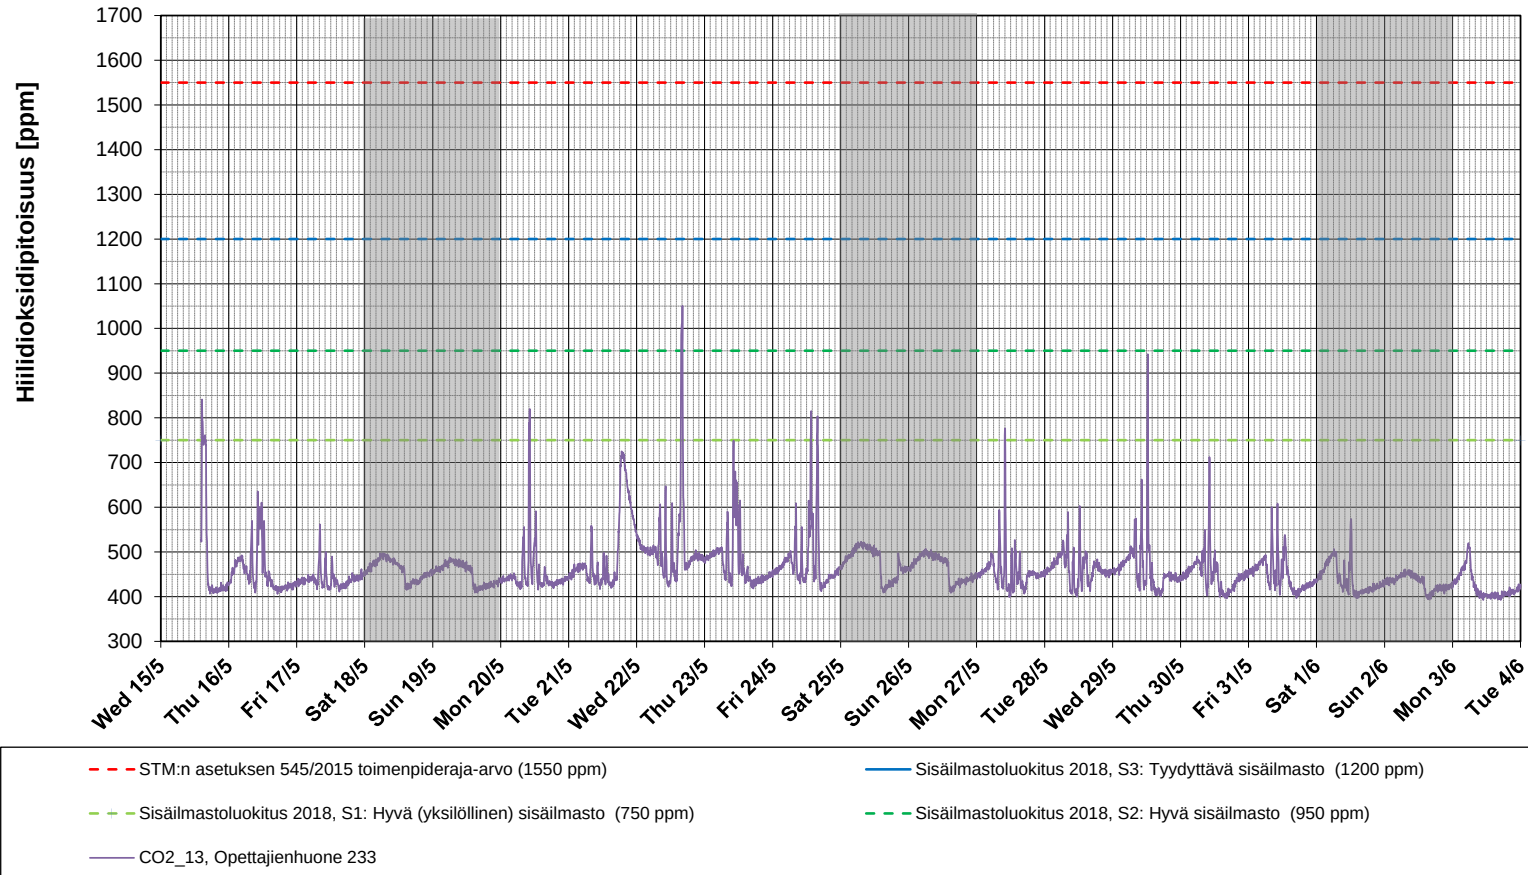
### Opettajienhuone 233

Kuvaaja 13. Sisäilman hiilidioksidipitoisuus opettajienhuoneessa 233 aikavälillä 15.5.-3.6.2024. Hiilidioksidipitoisuus vaihteli välillä 392...1051 ppm. Seurantalomakkeeseen ei ole merkitty ikkunatuuletusta.

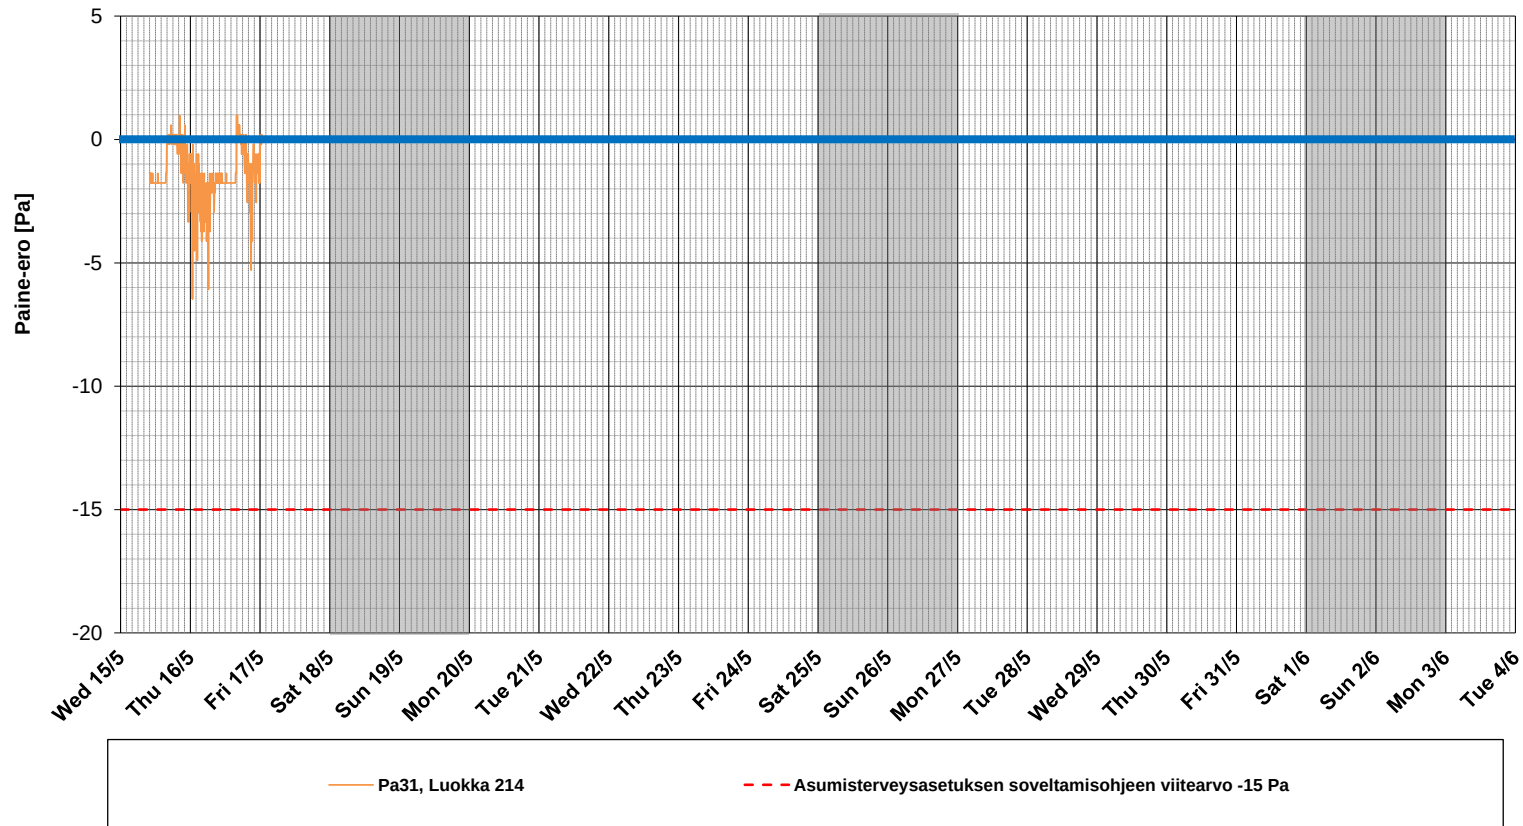
Kuvaaja 20. Paine-ero sisä- ja ulkoilman välillä 15.5.-3.6.2024 luokassa 214. Ko. tilaan asennettuun paine-eromittariin on tullut tekninen häiriö, luotettavaa mittausdataa on käytettävissä vain aikaväliltä 15.-17.5.2024
