# Tutkimusselostus

Rautpihan päiväkot

Rautkallionkatu 7, 01360 Vantaa

Sisäilma-, kosteus- ja ilmanvaihtotekninen kuntotutkimus

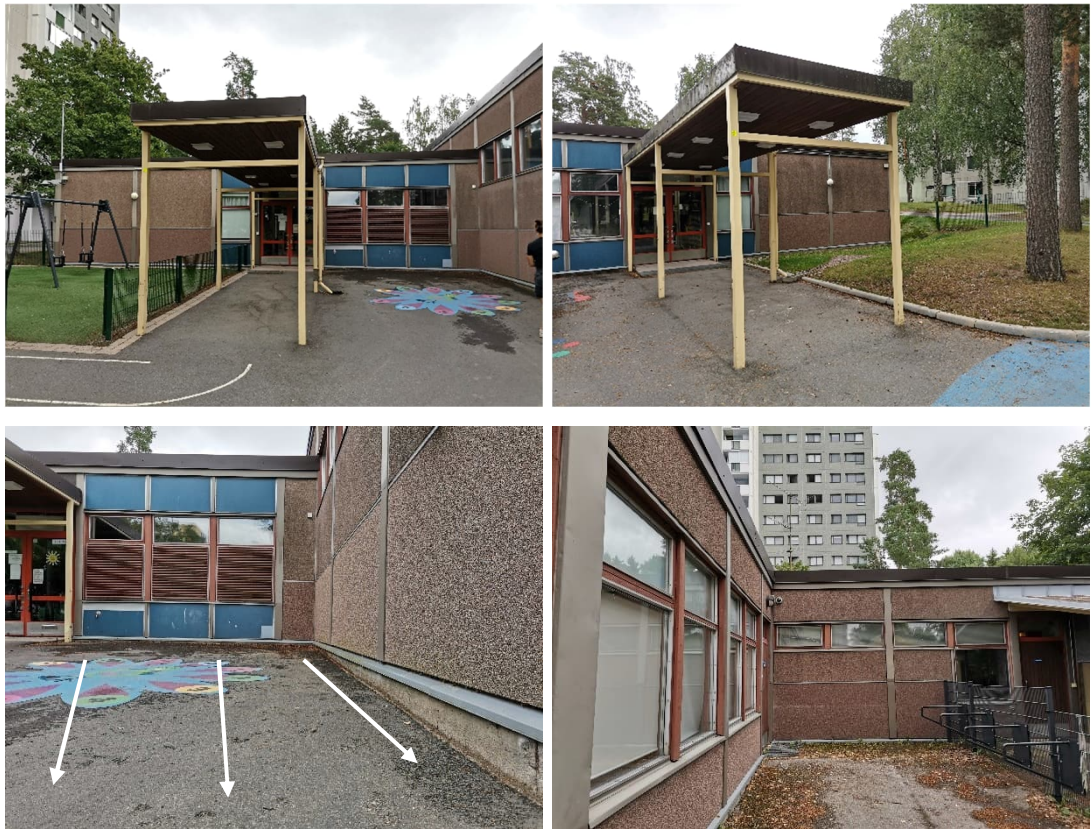
*Kuva 3 a-b. Yleiskuvia asfaltoiduista piha-alueista sisäänkäyntien edustalta. Luoteen puoleisten sisäänkäyntien osalta asfaltointi kallistaa loivasti rakennuksesta poispäin ja kaakonpuoleisten sisäänkäyntien rajattu piha-alue on täynnä pudonneita lehtiä ja havunneulasia.*

- Asfaltoitujen alueiden puhdistaminen sammaleesta ja orgaanisesta materiaalista rakennuksen vierustalta.
- Rännikaivojen sekä eteläpäädyn niskaojan kaivon puhdistus.
- Asfaltin ja sokkeleiden välisten mahdollisten rakojen puhdistaminen, paikkaus massalla / holkkien asennus sokkelin viereen kosteusrasituksen vähentämiseksi.
- Syöksytorvien ja räystäskourujen uusiminen vaurioituneilta osin puhdistus.
- Betonisen loiskekouruin uudelleen suuntaus ja kallistus pääsisäänkäynnin edustalta rakennuksesta poispäin viettäväksi.

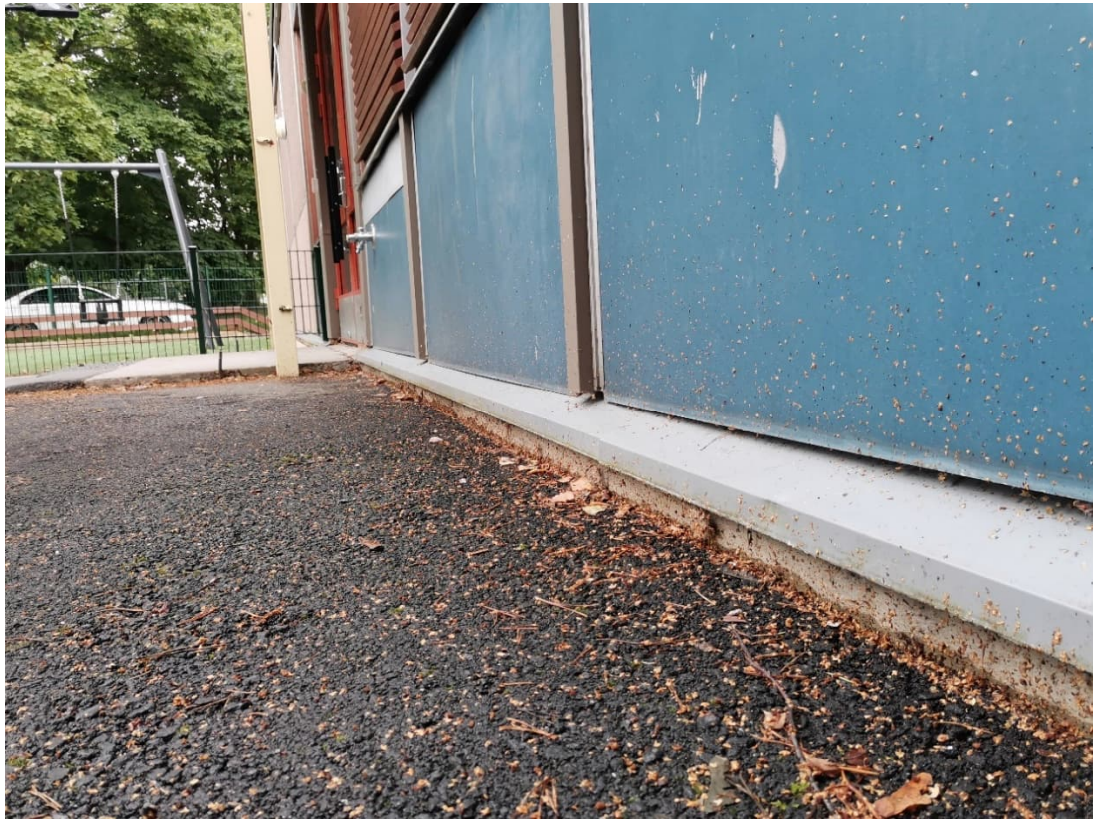
*Kuva 4. Maanpinnan asfaltointi on rakennuksen vierustalta melko tasainen ja nousee lähelle sokkelin yläreunan tasoa.*

Piha-alueen vedenpoisto toimii tyydyttävästi, mikä aiheuttaa paikoin ylimääräistä kosteusrasitusta rakenteille. Paikallisesti nurmialueissa ja yleisesti sokkelin vierustan mukulakivetyksessä havaittiin painumia. Asfaltin ja sokkeleiden välillä havaittiin rakoilua ja sammalkasvustoa. Lisäksi rakennuksen koillissivulla paikoin matalat sokkelit lisäävät ulkoseinän kosteusrasitusta erityisesti lumen kasautuessa sokkelia vasten. Sokkeleissa ei kuitenkaan havaittu näkyvää kosteuden aiheuttamaa vauriota ja rakennuksen aiemmat valesokkelikorjaukset estävät pahimman ulkopuolisen kosteuden pääsyn rakenteen puuosiin.

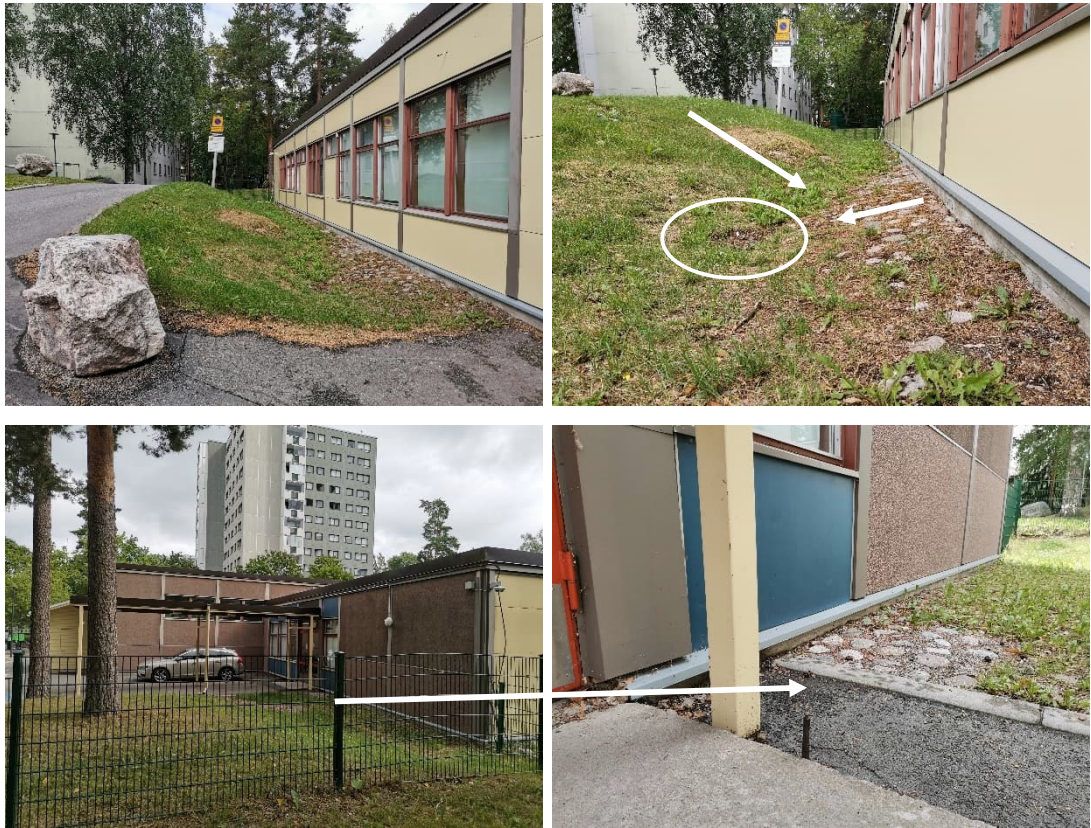
*Kuva 7 a-d. Lounaispuoleinen nurmialue kallistaa loivasti ns. "niskaojaan". Kaivo on lähes tukkeessa ja sokkelin vierustan mukulakiveys painunut kasvillisuuden sekaan. Luoteispuoleisella seinustalla maanpinta nousee lähes sokkelin yläreunan tasolle ja on melko tasainen.*

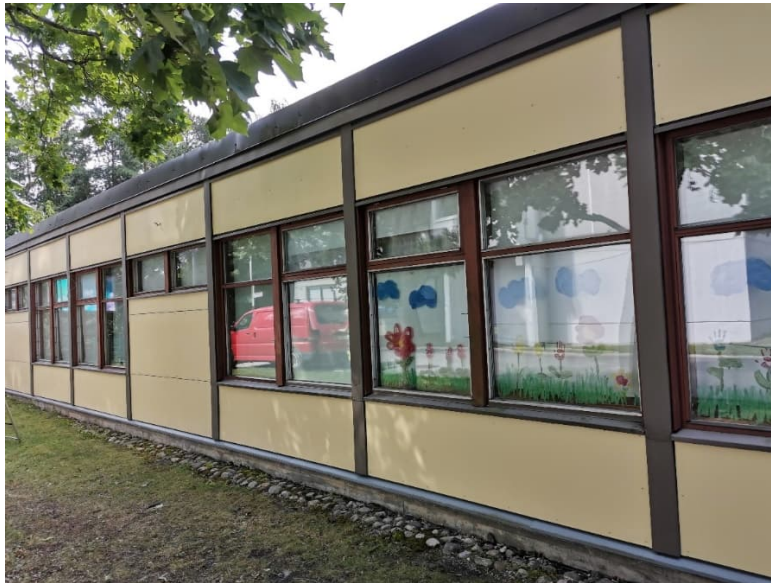
*Kuva 8 a-c. Koillisseinustan mukulakiveys on myös painunut ja osin kasvillisuuden peittämä. Maanpinta melko tasainen tai kallistaa loivasti rakennukseen.*

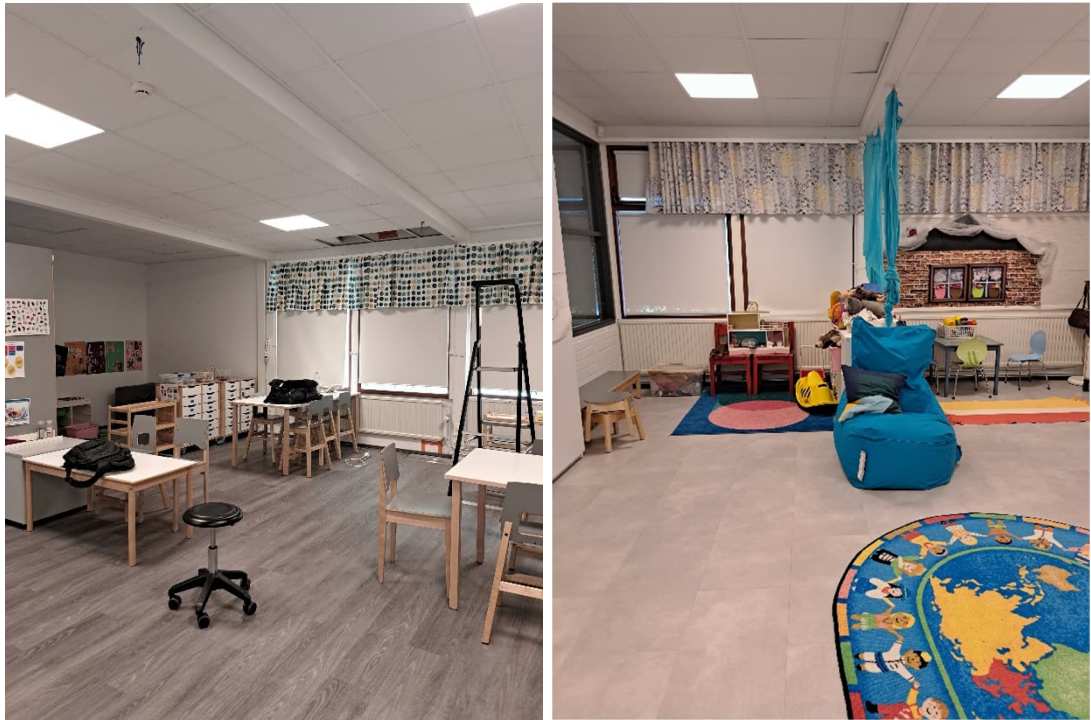
Kuva 15 a-b. Yleiskuvia ryhmätilojen huoneista. Tilojen lattiamateriaalina on hyväkuntoinen vinyylilankku tai muovilaatta.

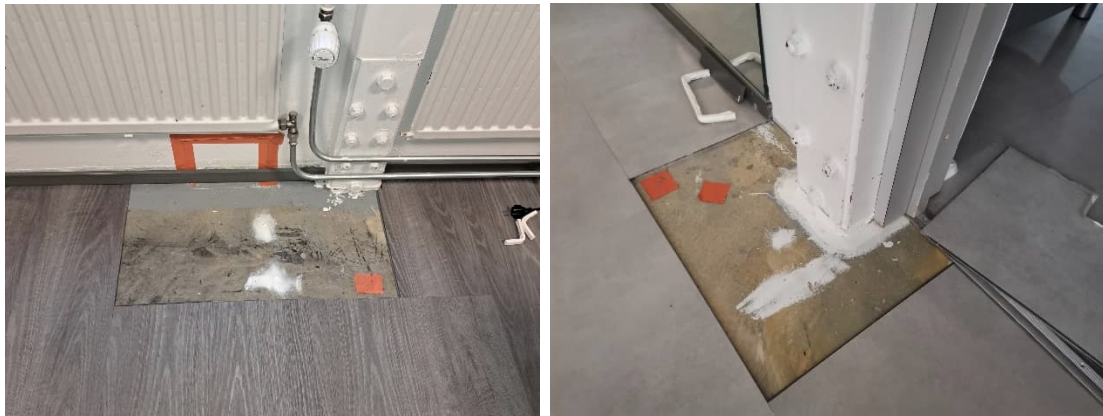
Kuva 16 a-b. Lattiapinnoitteiden alla havaittiin suunnitelmien mukainen höyrynsulkusively ja TKR-pinnoitteella tiivistetyt lattia-ulkoseinä- ja lattia-pilarirakenneliittymät.

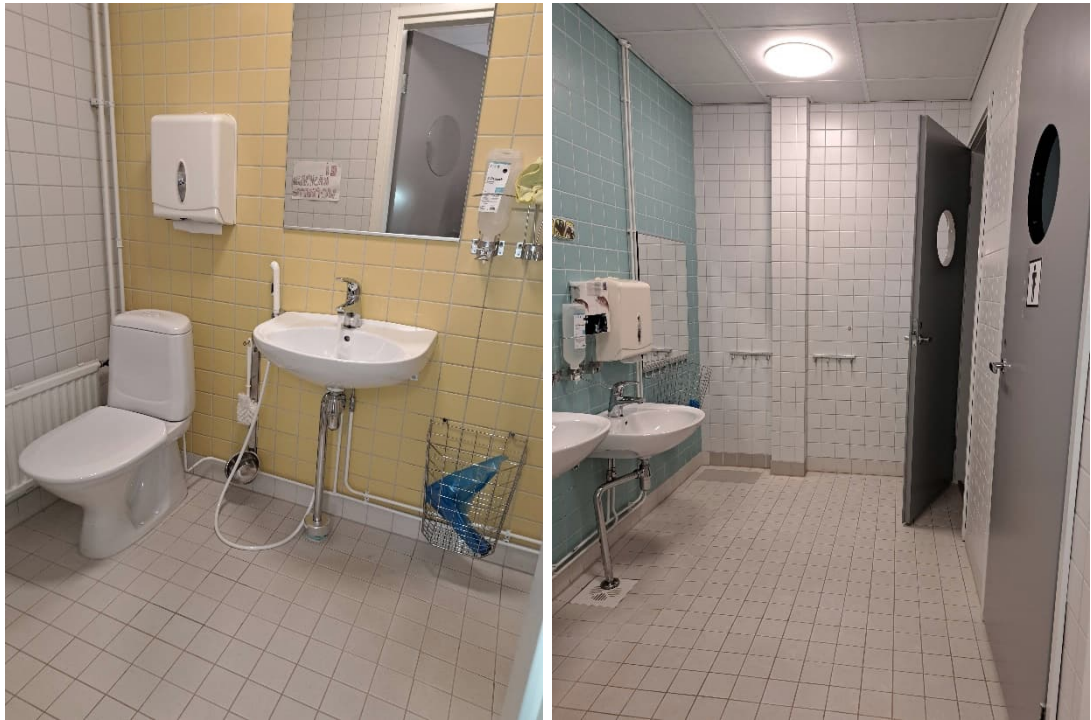
Kuvat 17 a-b. Wc- ja suihkutiloissa on käytetty pääosin hyväkuntoista keraamista laattaa.

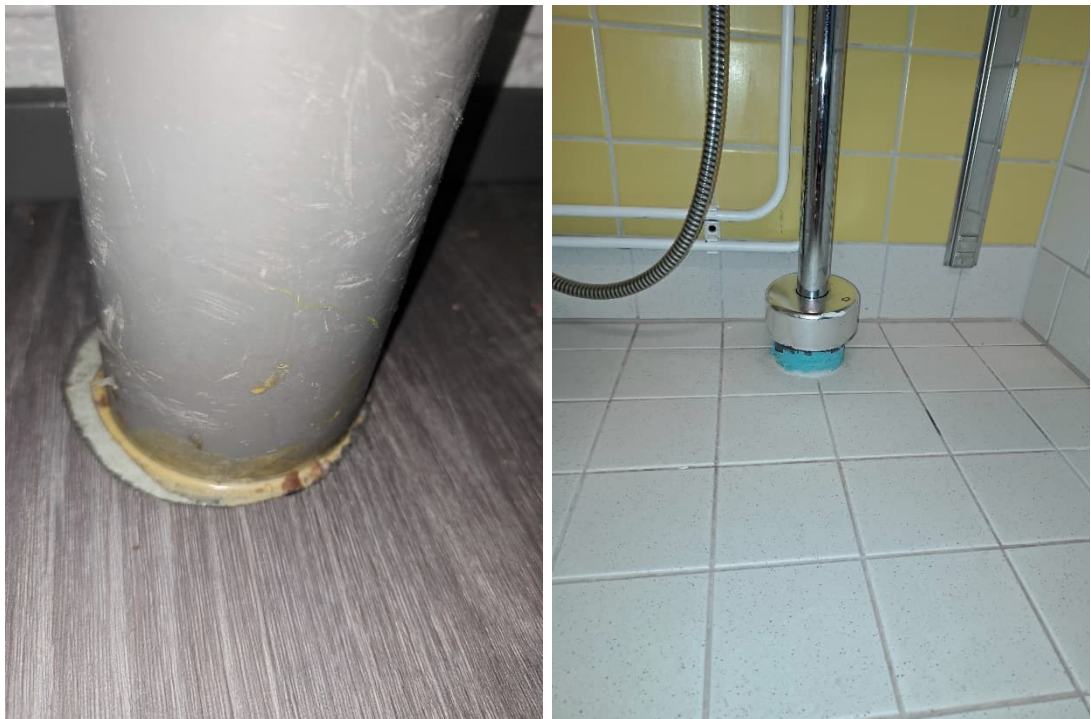
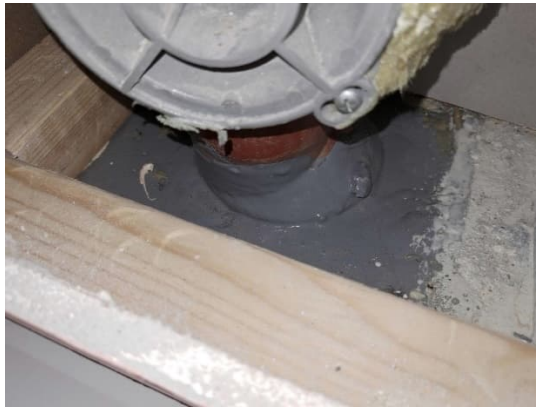
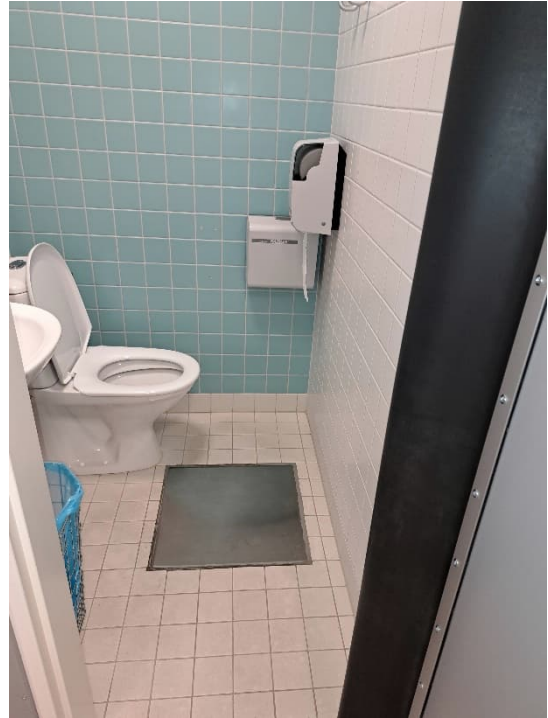
*Kuvat 18 a-b. Läpiviennit sekä alapohjan tarkastusluukut on havaintojen mukaan tiivistetty TKR-massalla myös kotelointien sisältä.*

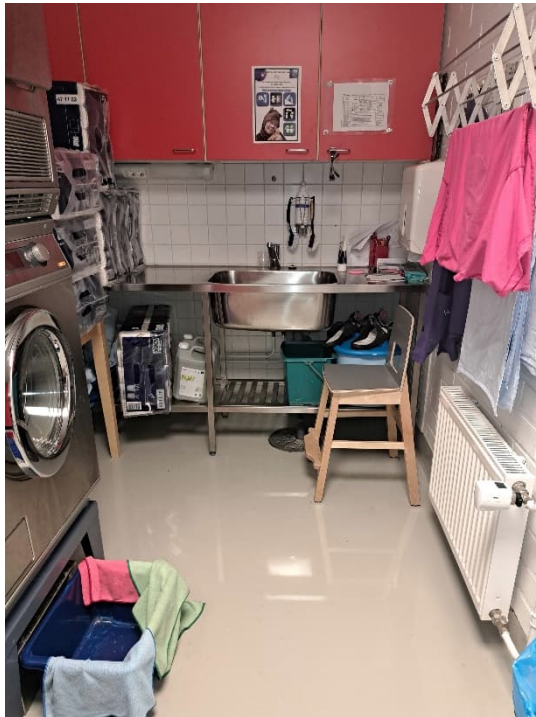
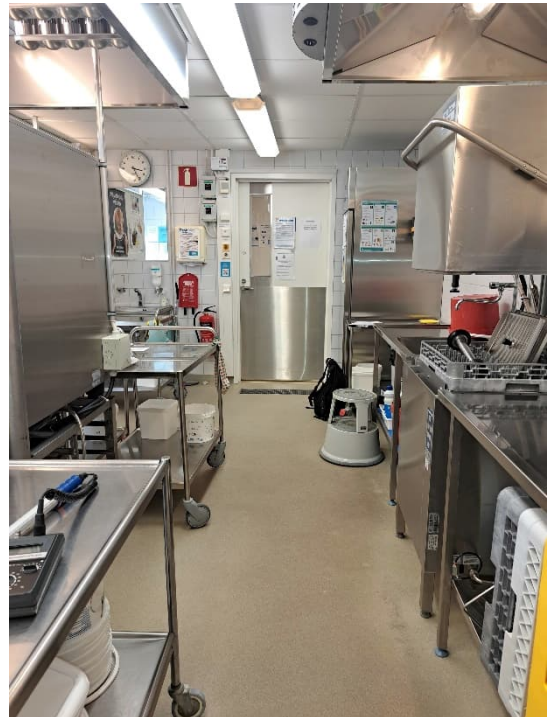
*Kuva 19 a-b. Vaatehuollon ja siivouskeskuksen lattiapinnan epoksi on hyvässä kunnossa. Myös keittiön lattian massapinnoite on pääosin hyväkuntoinen.*

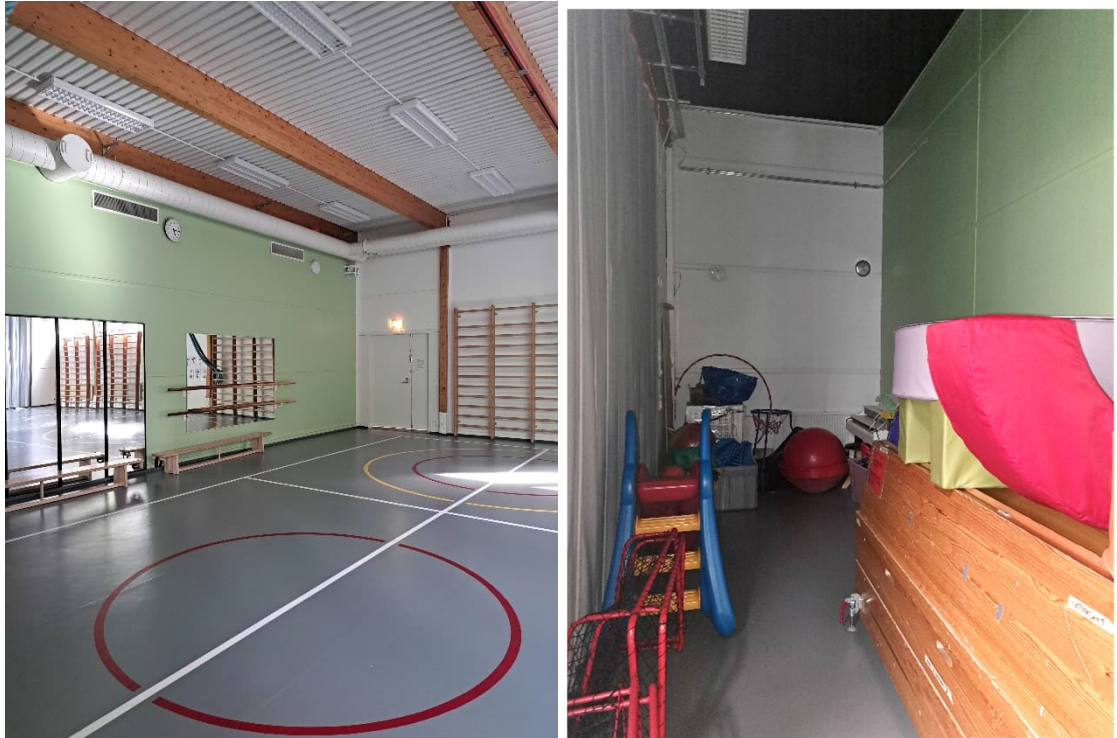
*Kuva 20 a-d. Liikuntasalin lattiapinnoite on uusittu vuoden 2020 korjauksissa ja oli havaintojen mukaan hyväkuntoinen.*

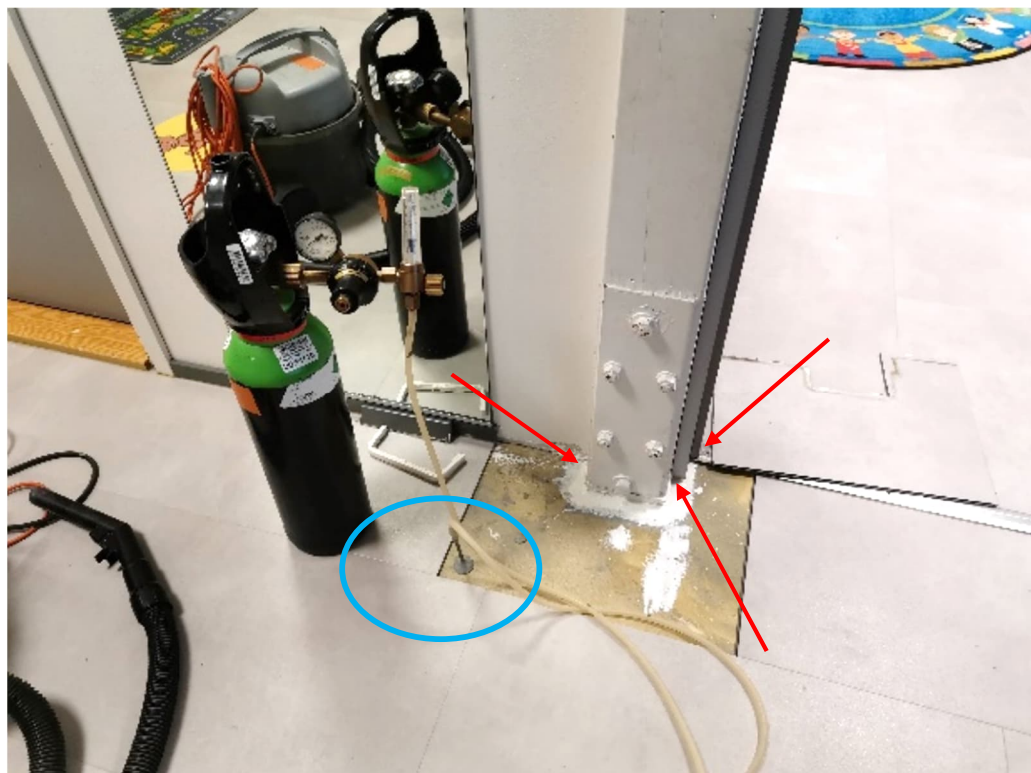
#### 106.a Tupa/ryhmähuone

- Merkittävää vuotoa viereisen puupilarin lattialiittymän nurkkauksista. Vuotokohdat paikallisia, pilarin suorat liittymät pääosin tiiviitä.
- Muita lattialiittymien vuotoja ei havaittu.
- Merkkiainesyöttöreiästä havaittiin kulkeutuvan tilaan voimakasta mikrobiperäistä hajua alapohjan hiekkatäytöstä.

*Kuva 21. Tilan 106 alapohjaan tehtyissä merkkiainekokeissa havaitut paikalliset vuotokohdat esitetty punaisin nuolin. Kaasun syöttöpaikka merkattu sinisellä.*

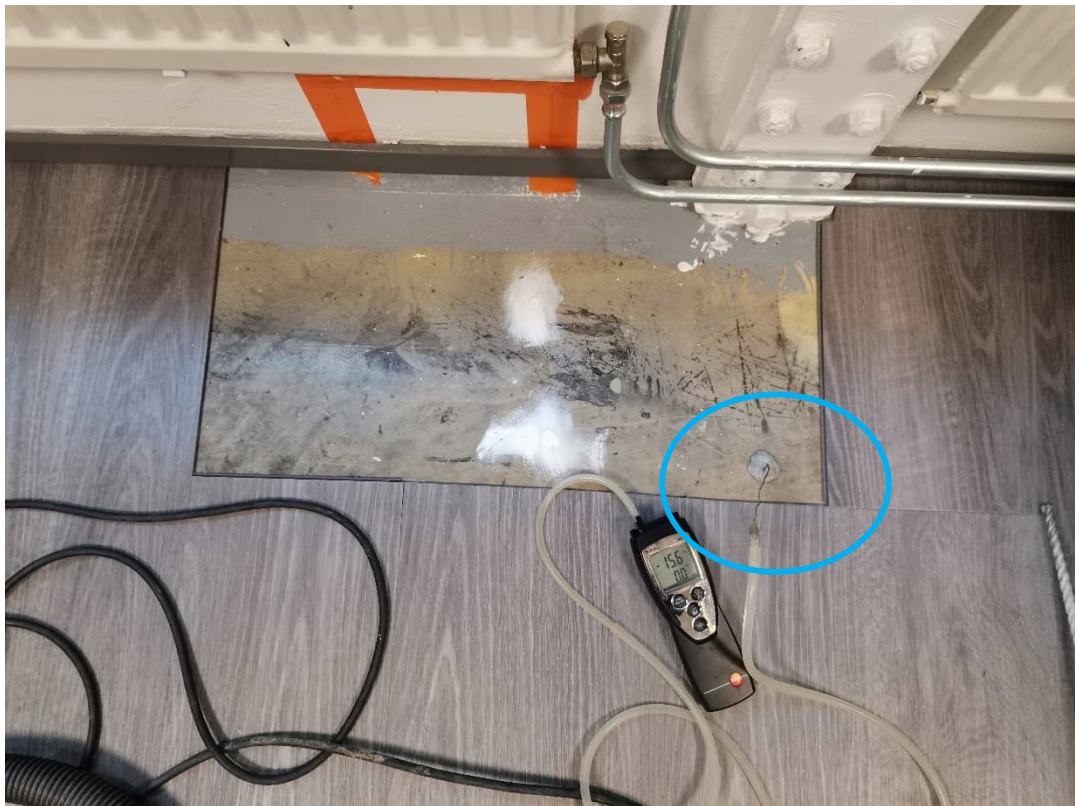
#### 102.a Ryhmähuone

- Merkkiainekokeessa lattialiittymän tiivistyksistä ei havaittu vuotoja.
- Merkkiainesyöttöreiästä havaittiin kulkeutuvan tilaan voimakasta mikrobiperäistä hajua alapohjan hiekkatäytöstä.

*Kuva 22. Tilan 102.a alapohjaan tehtyissä merkkiainekokeissa ei havaittu vuotoja lattian rakenneliittymistä. Kaasun syöttöpaikka merkattu sinisellä.*

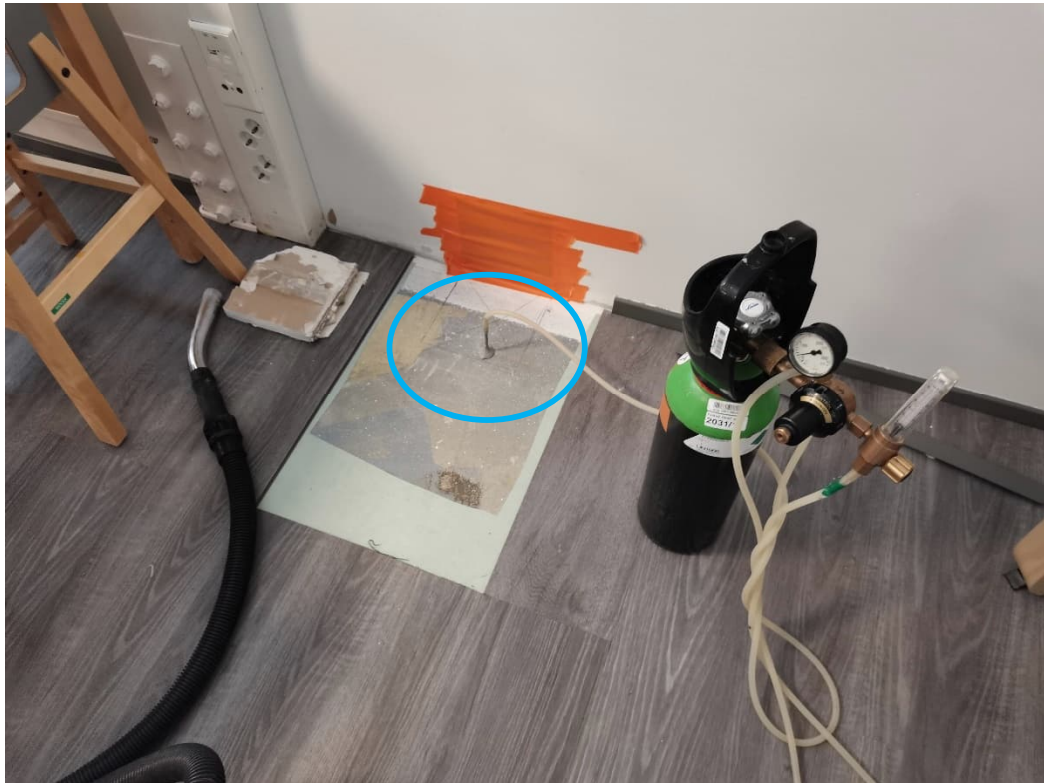
#### 122.a Ryhmähuone

- Merkkiainekokeessa lattialiittymän tiivistyksistä ei havaittu vuotoja.
- Merkkiainesyöttöreiästä havaittiin kulkeutuvan tilaan voimakasta mikrobiperäistä hajua alapohjan hiekkatäytöstä.

*Tilan 122.a alapohjaan tehdyssä merkkiainekokeessa ei havaittu vuotoja lattian rakenneliittymistä. Kaasun syöttöpaikka merkattu sinisellä.*

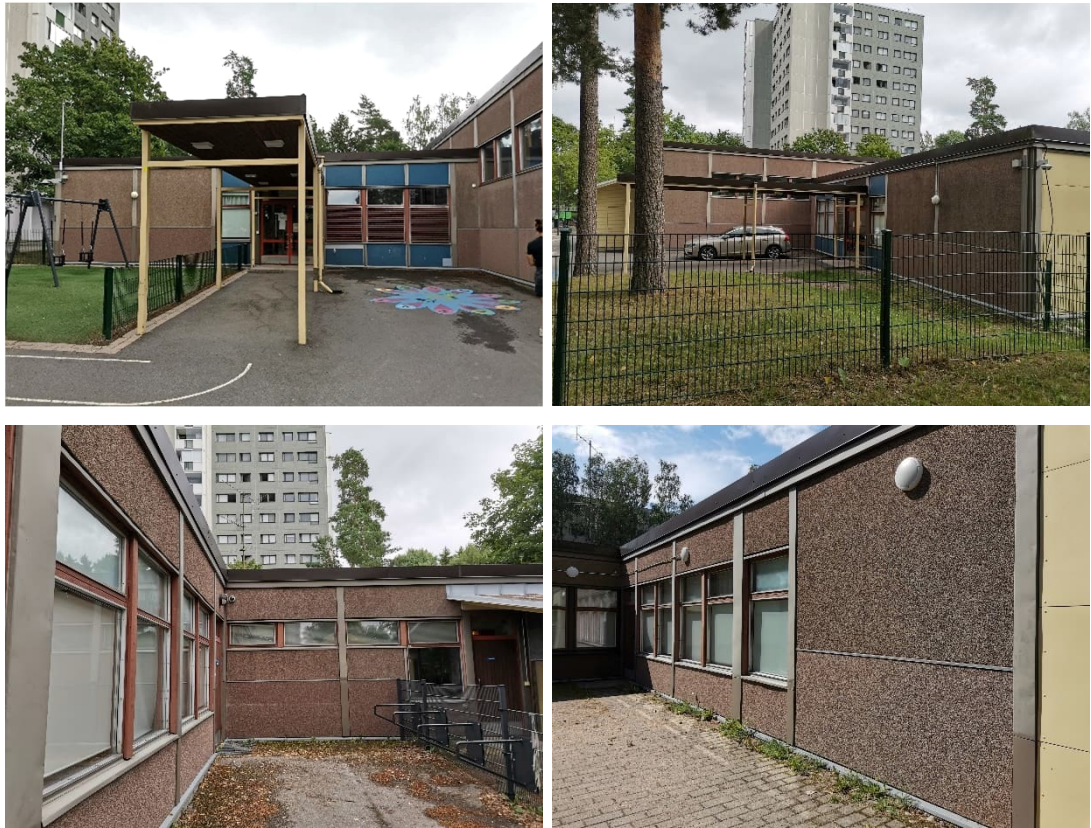
*Kuva 28 a-b. Yleiskuvia rakennuksen julkisivusta. Alkuperäinen karaattilaattaulkoverhous on uusittu paikoin keltaisiin julkisivulevyihin. Yleisilme julkisivusta on pääosin siisti.*

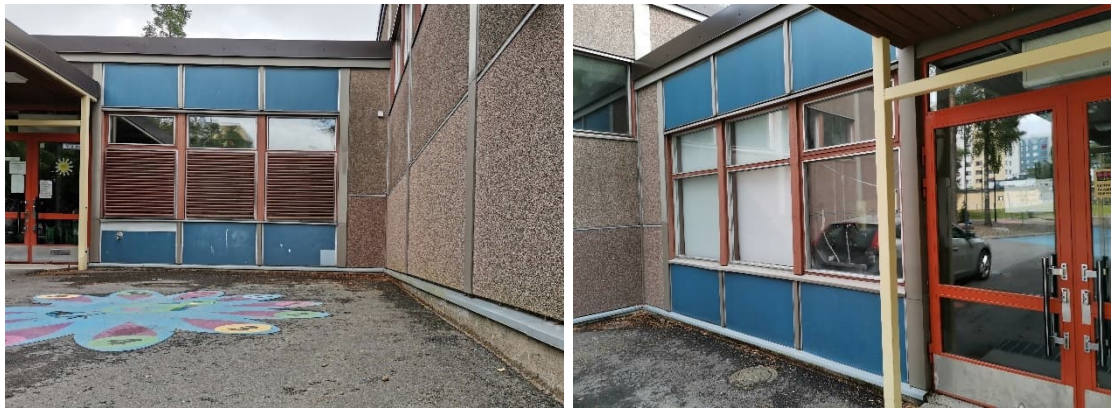
*Kuva 31 a-b. Julkisivussa vanhemmat siniset julkisivulevyt olivat paikoin maalipinnaltaan kuluneita, mutta toimivia.*

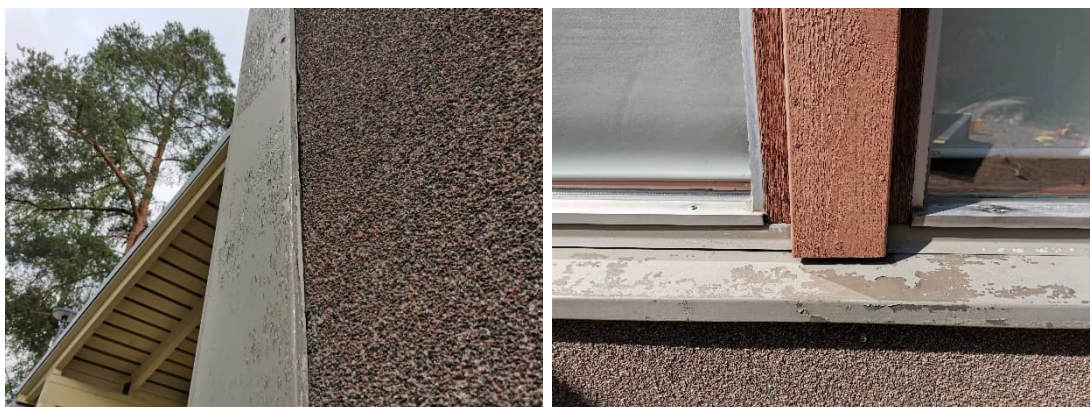
*Kuva 32. Yksittäisissä julkisivulevyjen liitospellityksissä ja vaaleissa ikkunapellityksissä havaittiin maalipinnan hilseilyä.*

- Ulkoseinien yläosien rakenteiden uusiminen ja vanhojen mineraalivillaeristeiden poistaminen sekä rakenneliittymien uudelleen tiivistäminen.
- Vaurioituneiden julkisivun karaattilevyjen kiinnitysten varmistaminen ja tarvittaessa uusiminen liikuntasalin ulkoseinien yläosalta.
- Puisten ulko-ovien huoltomaalaukset ja yksittäisten hilseilevien julkisivupeltien uusimiset.

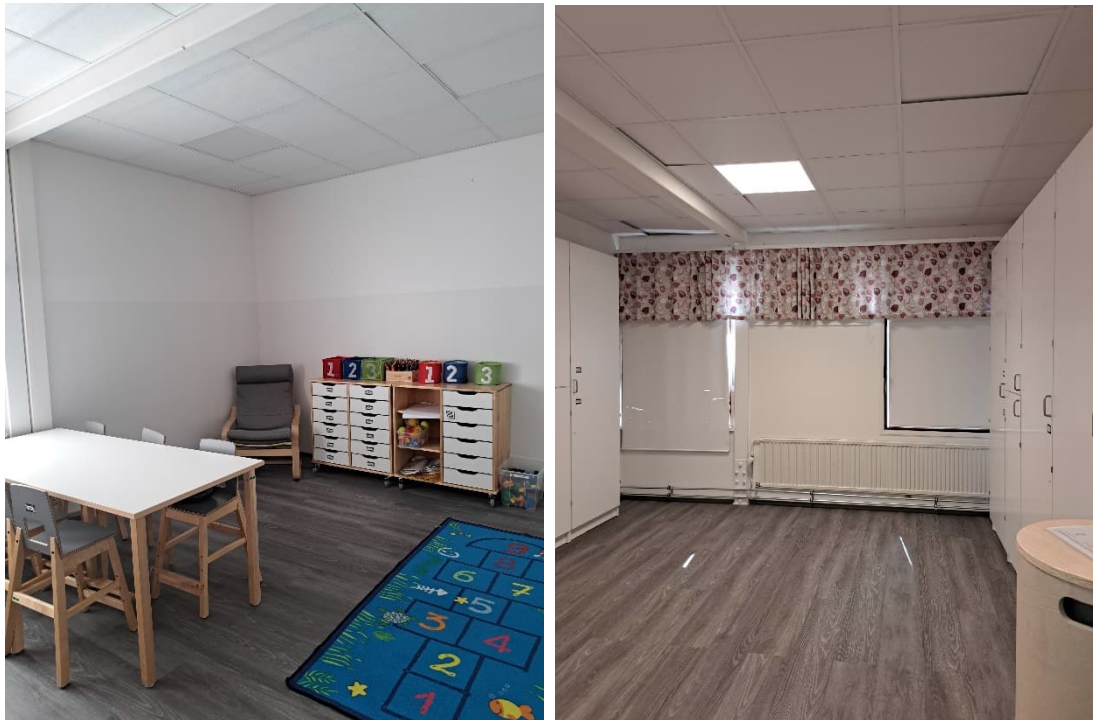
*Kuva 33 a-b. Ulkoseinien sisäpinnat olivat pääosin siistit ja hyväkuntoiset.*

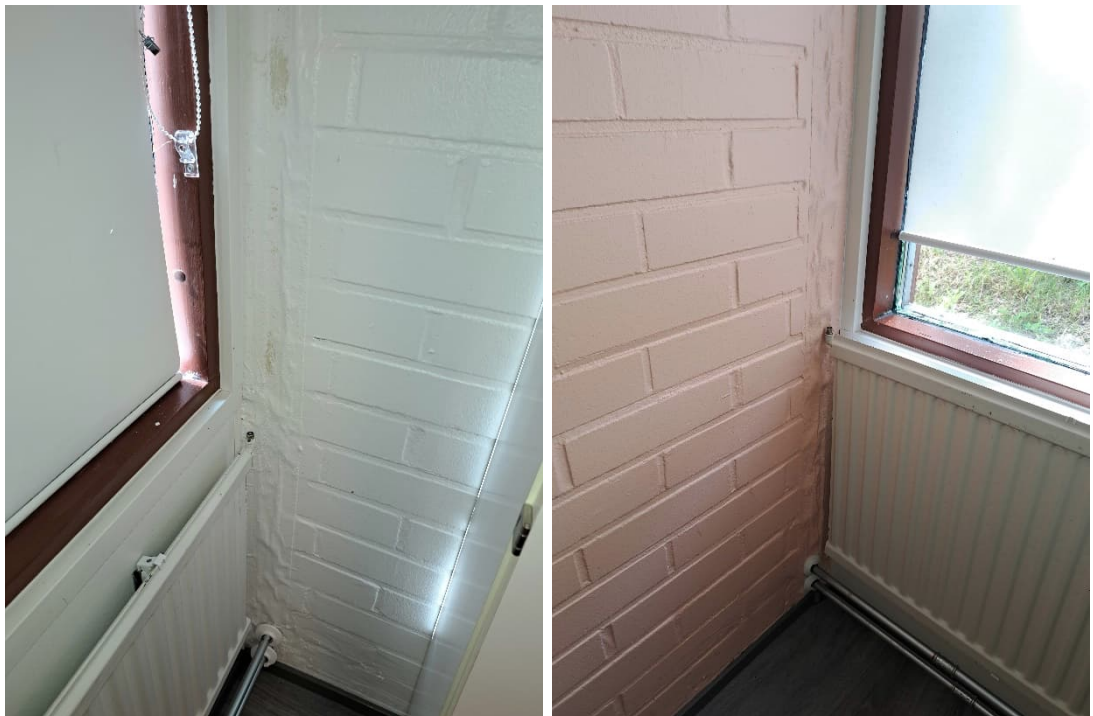
*Kuva 34 a-d. Liittymiin tehdyissä tiivistyksissä havaittiin paikallisia puutteita tiivistyskaistojen asennuksessa, etenkin ulkoseiniin törmäävien tiiliseinien osalta tiivistysnauha kupruili.*

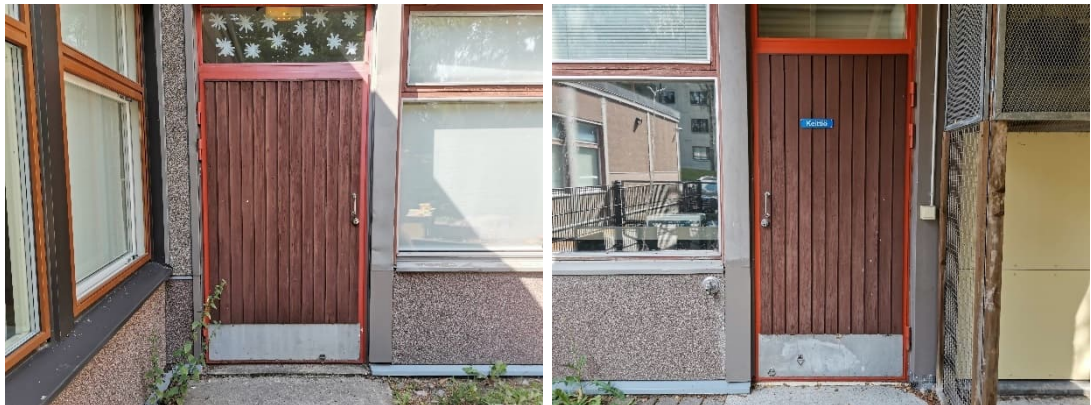
Rakennuksen ulko-ovet ovat pääosin massiivipuisia umpiovia, tai lasitettuja metallirakenteisia ovia. Ovet olivat havaintojen mukaan pääosin hyväkuntoisia. Puuovissa havaittiin maalipinnan kulumista.

*Kuva 39 a-b. Massiivipuisten ulko-ovien maalipinnoissa havaittiin kulumaa.*

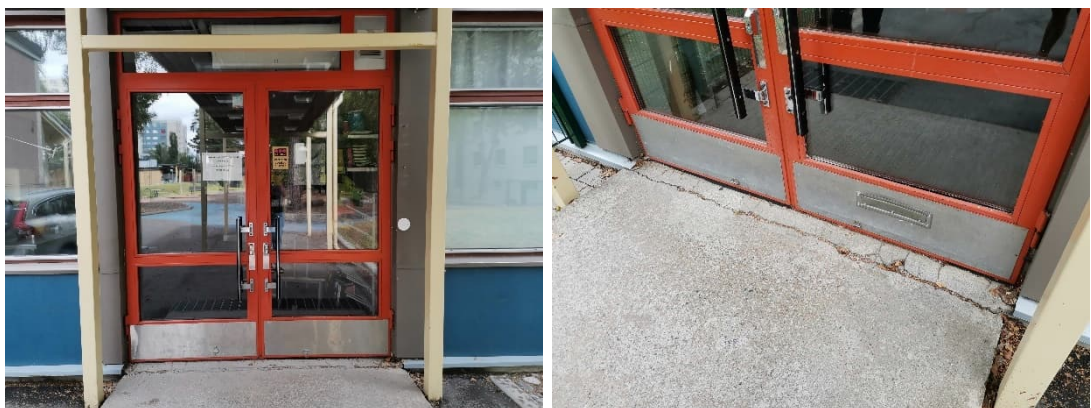
*Kuva 40 a-b. Metallirakenteiset ulko-ovet olivat hyväkuntoiset ja toimivat.*

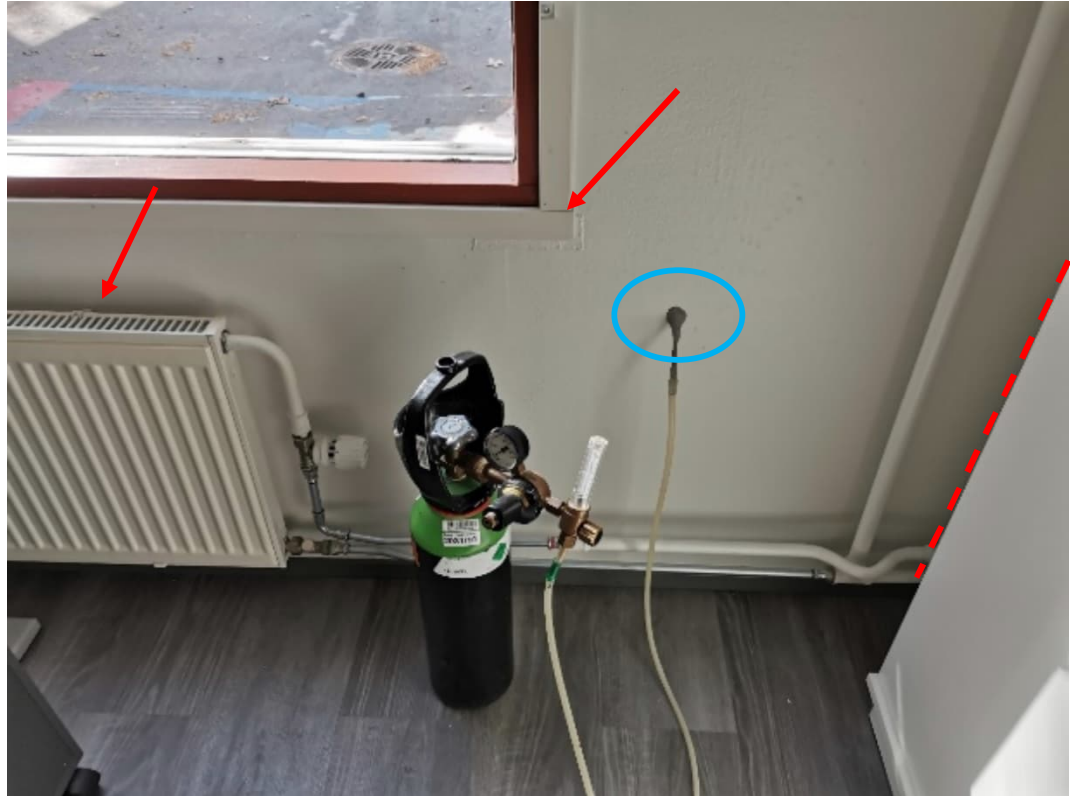
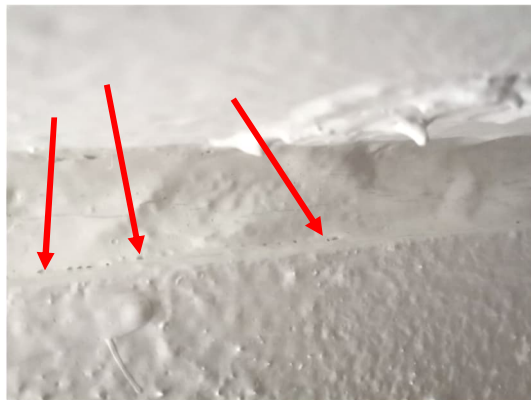
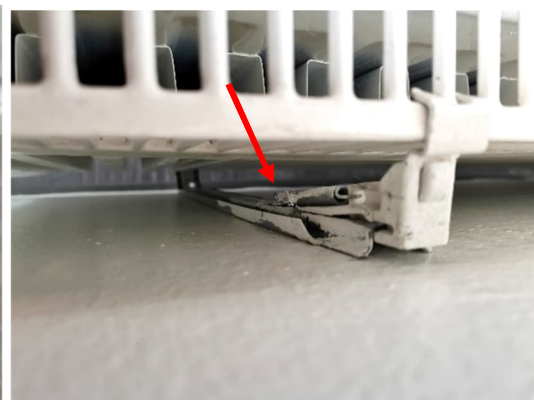
- Merkittävää vuotoa ulkoseinän patterin kiinnikereistä.
- Merkittävää vuotoa seinän nurkkaliittymään asennetusta elastisesta massauksesta, jossa ilmakuplia.
- Merkittävää vuotoa ikkunan karmilistan takaa kohdista, joissa elastinen massaus rakoili.

Kuva 42 a-c. Tilan 115 ulkoseinään tehdyssä merkkiainekokeessa havaitut paikalliset vuotokohdat esitetty punaisiin nuolin ja lähikuvat vuotokohdista. Kaasun syöttöpaikka merkattu sinisellä.

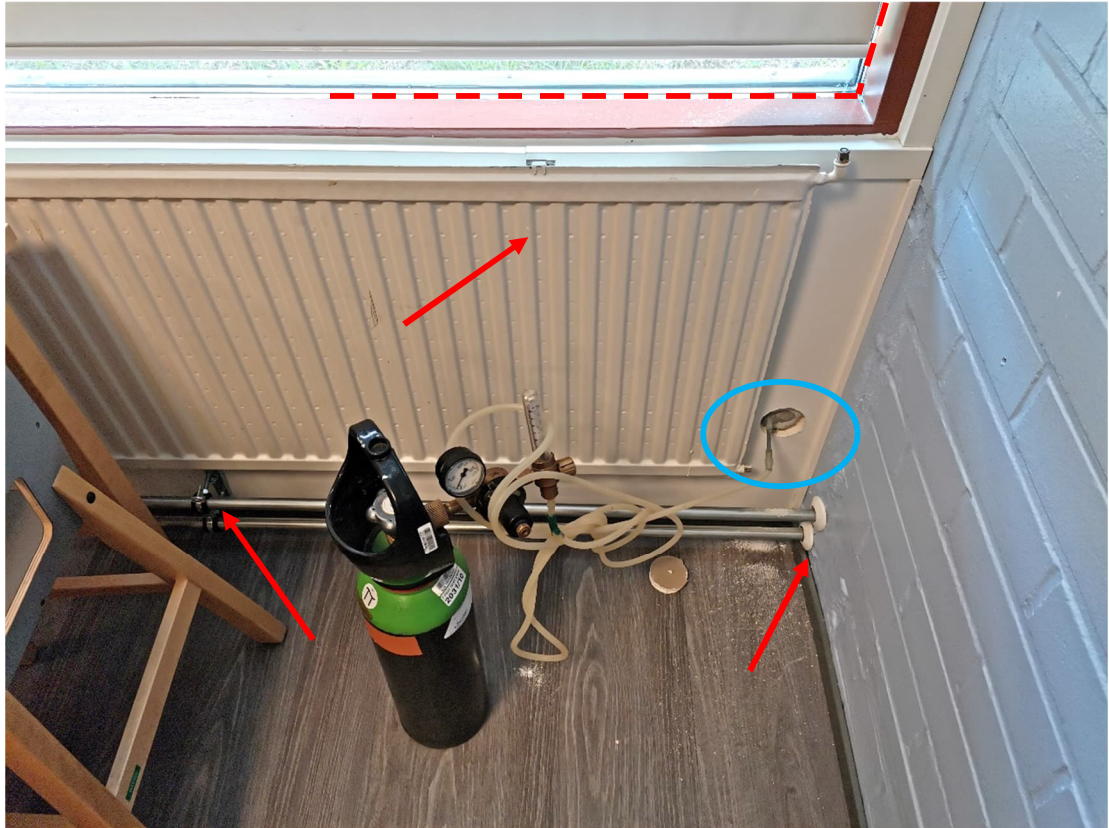
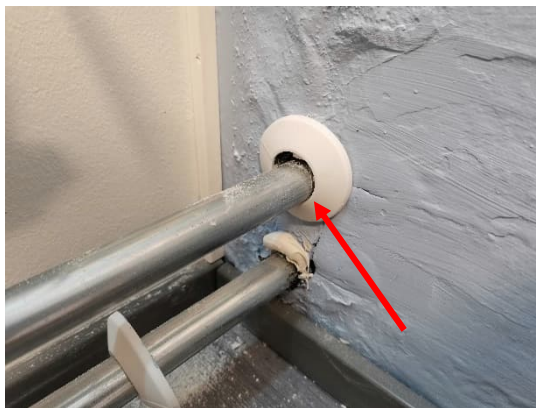
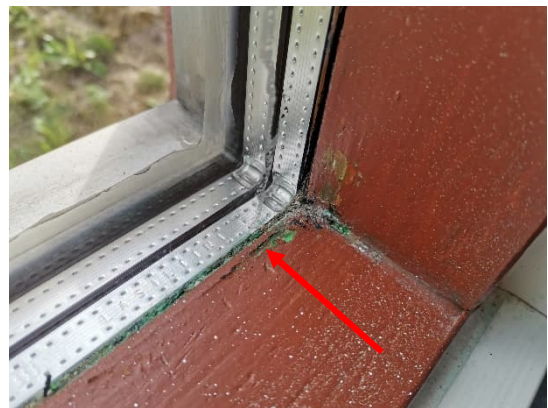
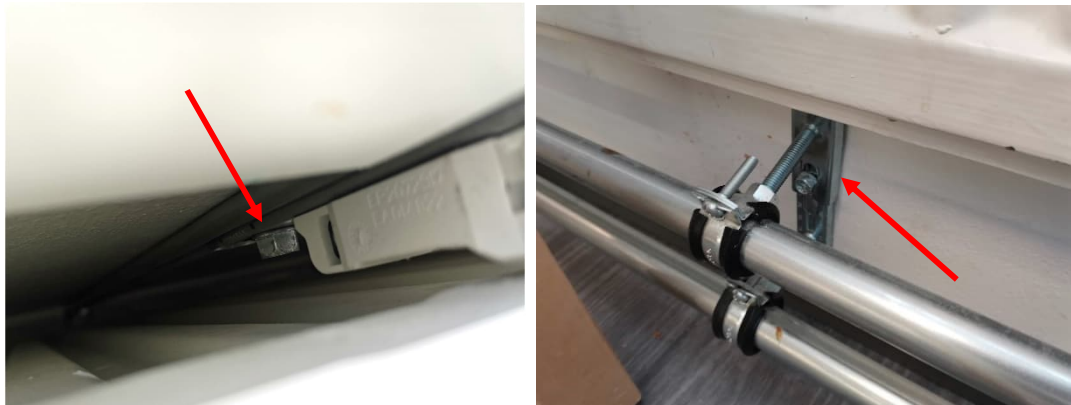
- Merkittävää vuotoa ulkoseinän patterin kiinnikereistä.
- Merkittävää vuotoa ulkoseinän patteriputkien kiinnikkeistä.
- Vähäistä vuotoa ikkunan elementtien välistä (myös viereisen tilan 23 ikkunan osalta)
- Merkittävää vuotoa tiiliväliseinän lävistävistä patteriputkista.

*Kuva 44 a-e. Tilan 124.a ulkoseinään tehdyssä merkkiainekokeessa havaitut paikalliset vuotokohdat esitetty punaisin nuolin ja lähikuvat vuotokohdista. Kaasun syöttöpaikka merkattu sinisellä.*

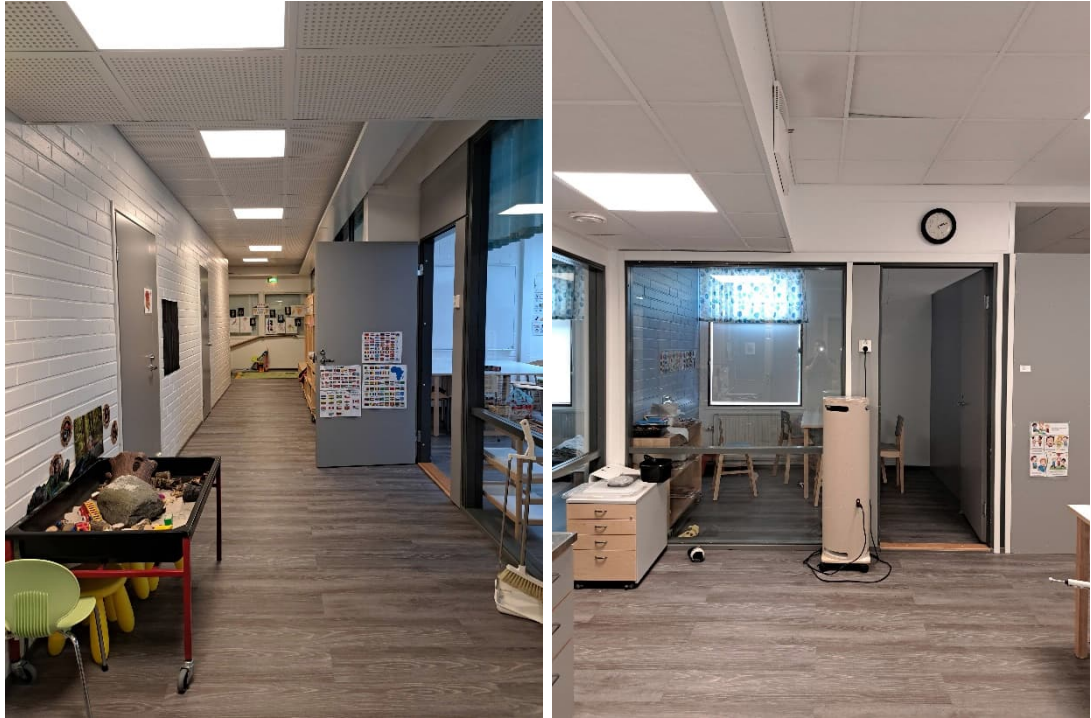
*Kuva 45 a-b. Yleiskuvia väliseinistä. Tilojen väliseininä pääosin maalattu tiili- tai levyrakenne. Levyrakenteisissa seinissä pääosin suurehkoja lasiaukkoja / ovia.*

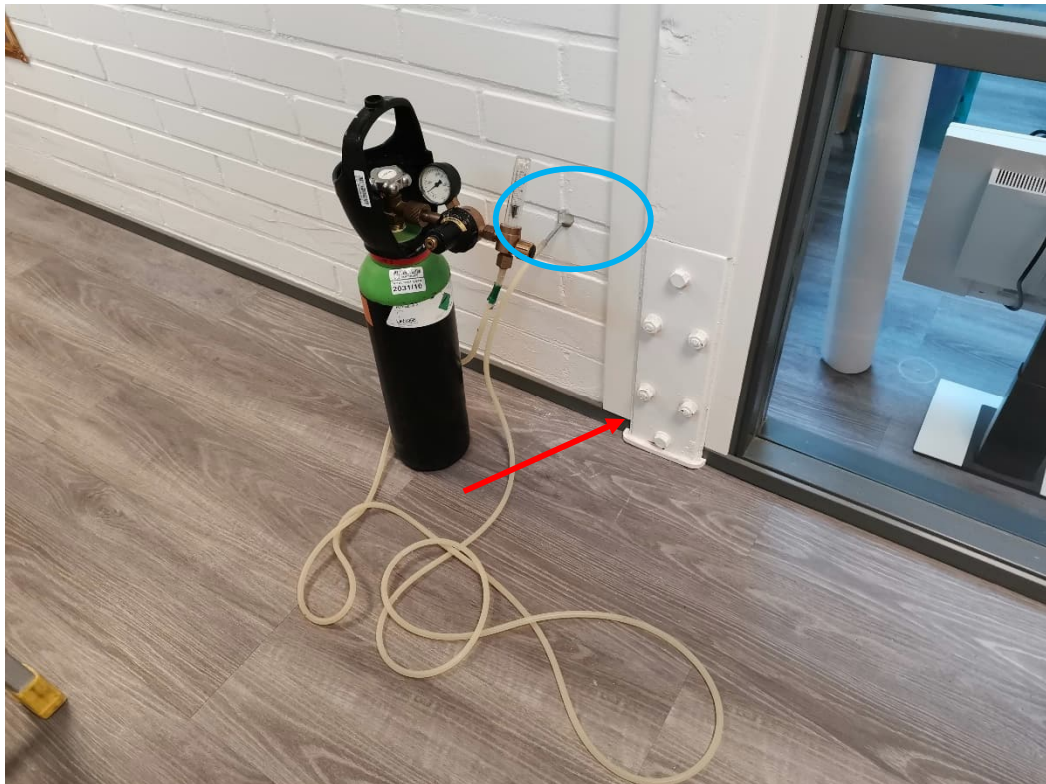
- Merkittävää vuotoa pilareiden nurkkaliittymästä jalkalistan takaa.
- Muita väliseinäliittymien vuotoja ei havaittu.
- Merkkiainesyöttöreistä ei havaittu kulkeutuvan tilaan hajuja.

*Kuva 50. Käytävän 138 ja Ryhmätilan 139 väliseinään tehdyssä merkkiainekokeessa havaitut paikalliset vuotokohdat esitetty punaisin nuolin ja lähikuvat vuotokohdista. Kaasun syöttöpaikka merkattu sinisellä.*

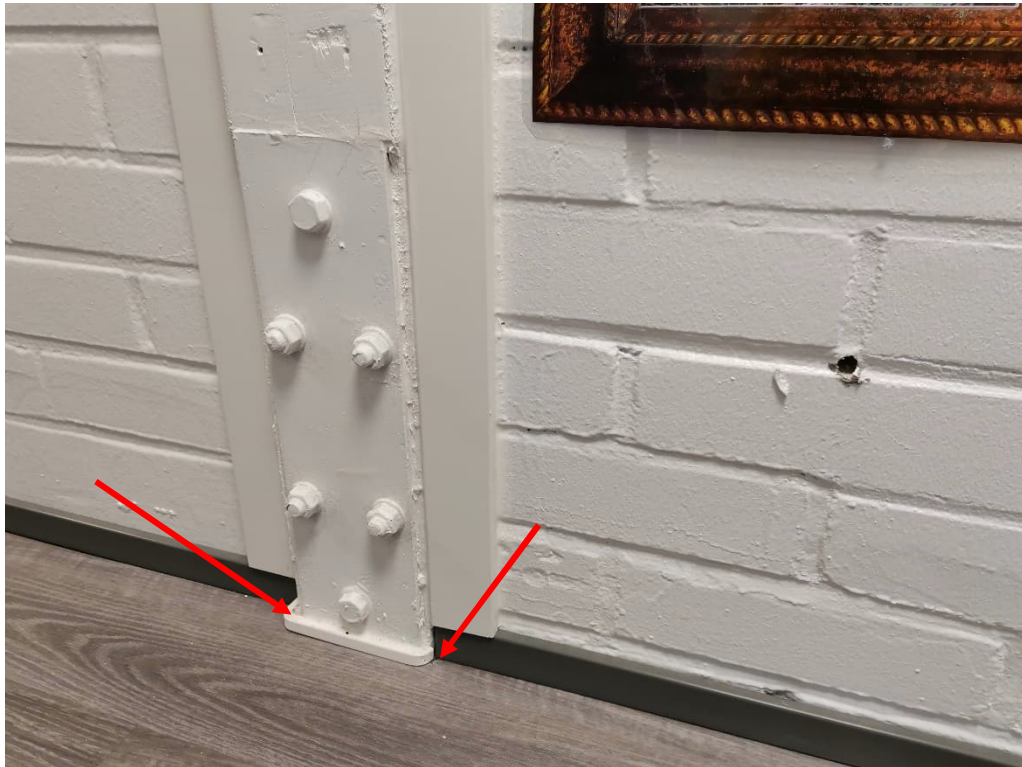
*Kuva 51. Käytävän 138 ja ryhmätilan 139 väliseinään tehdyssä merkkiainekokeessa havaitut paikalliset vuotokohdat esitetty punaisiin nuolin ja lähikuvat vuotokohdista.*

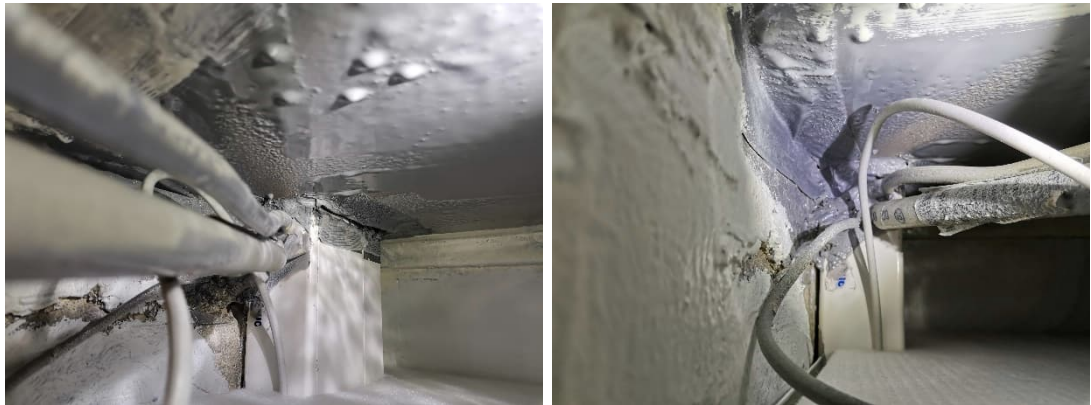
*Kuva 55 a-b. Tilan 15 yläpohjan sähköläpiviennit olivat aistinvaraisesti tarkasteltuna epätiiviiit.*
