# Tutkimusselostus

Rautpihan päiväkot

Rautkallionkatu 7, 01360 Vantaa

Sisäilma-, kosteus- ja ilmanvaihtotekninen kuntotutkimus

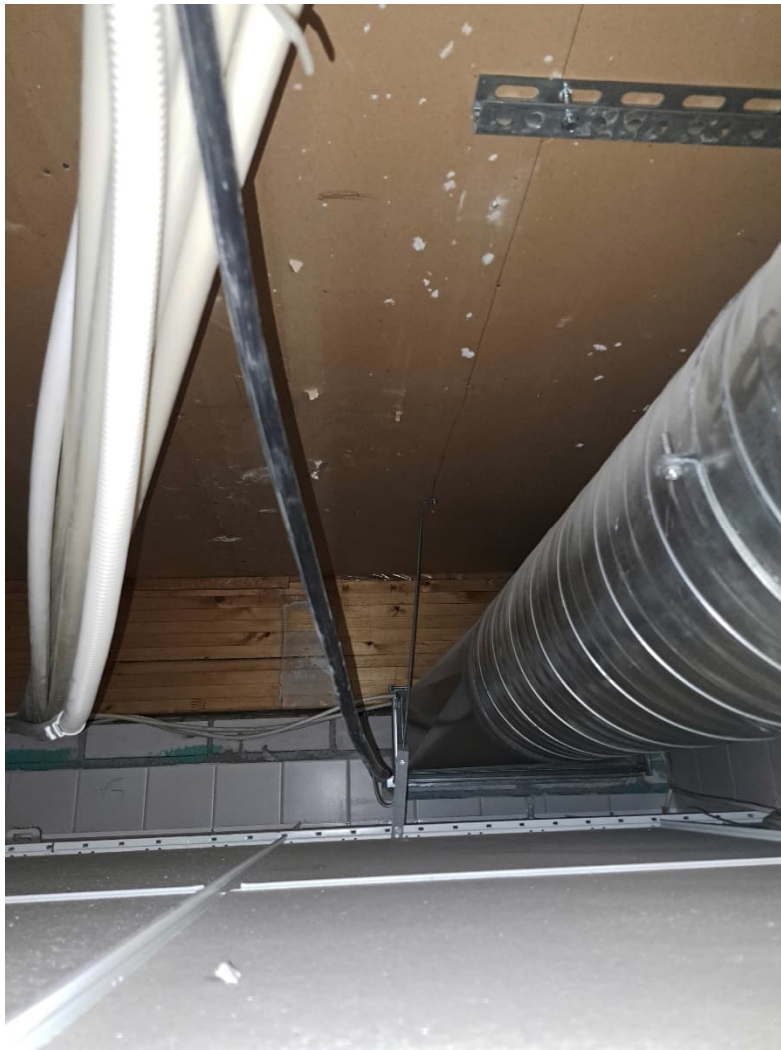
*Kuva 56 a-b. Palvelukeittiön sekä IV-konehuoneen yläpohjaa ja tämän rakenneliittymiä ei ole tiivistetty ruiskutettavalla TKR-pinnoitteella kuten muut tilat.*

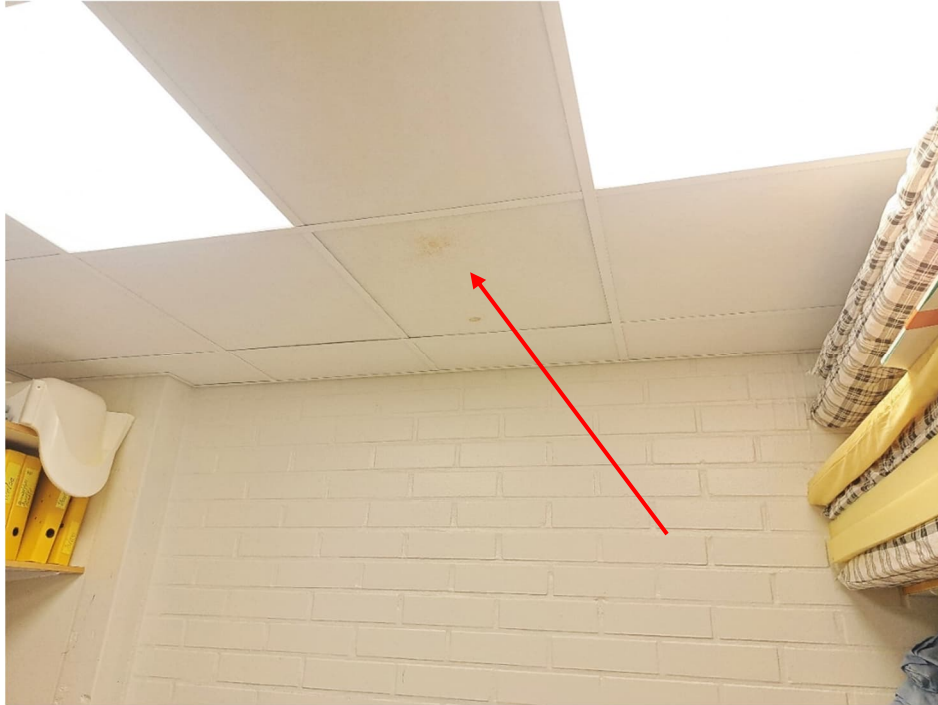
*Kuva 57 a-b. Tilan 49 yläpohjasta on tullut käyttäjien mukaan vettä ennen vuoden 2020 sisäilmakorjauksia.*

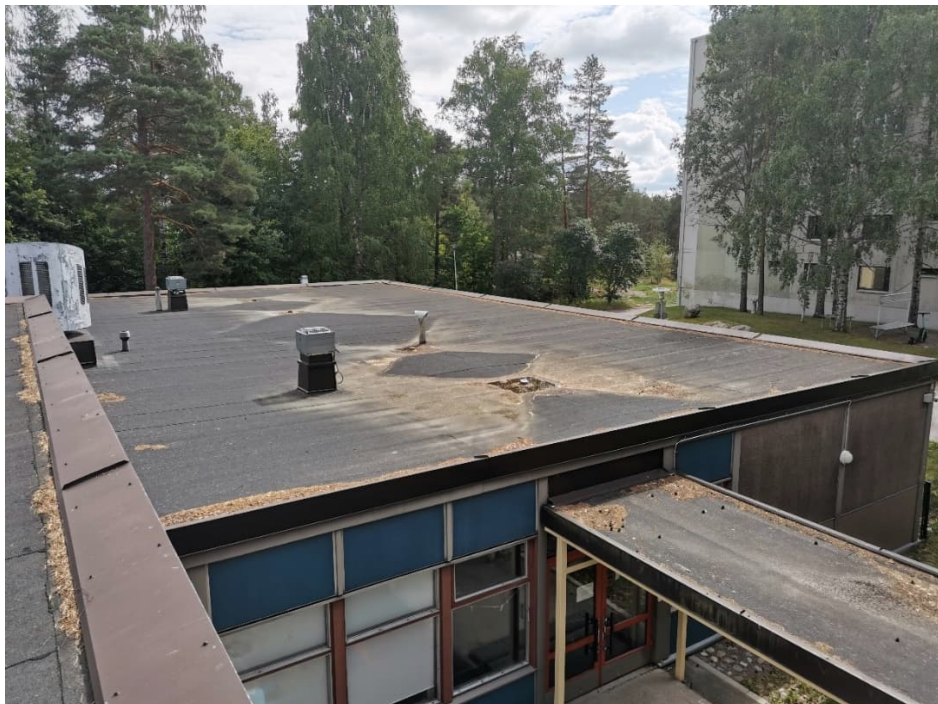
*Kuva 58 a-b. Yleiskuvia lounaispäädyn vesikatosta. Katolla on havaintojen mukaan useita alueita, joihin vesi pääsee lammikoitumaan.*

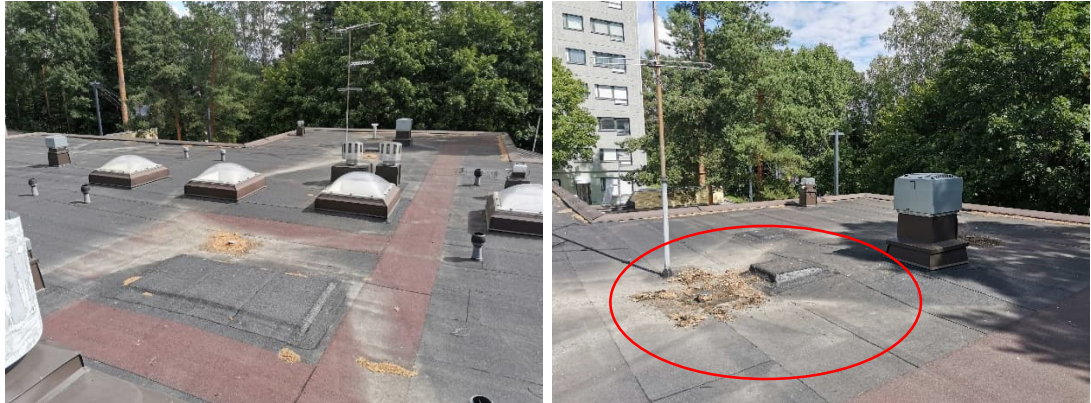
*Kuva 59 a-b. Yleiskuvia kaakonpuoleiselta vesikaton osalta. Katolla myös näiltä osin on useita alueita, joihin vesi pääsee lammikoitumaan. Kuvassa punaisella rajattu alue, joka osuu aiemmin tilassa 49 sattuneen vuotokohdan yläpuolelle.*

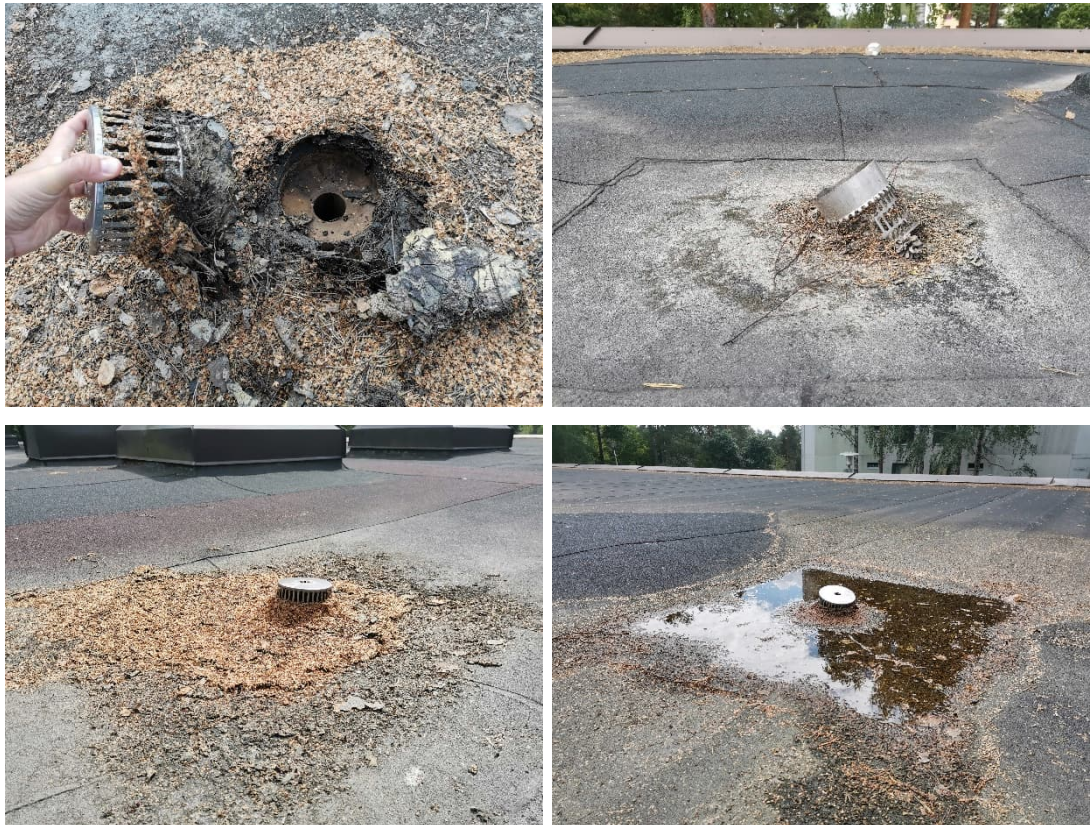
*Kuva 60 a-d. Yleisesti kaikkien kaivojen lehtisihdit olivat tukkeutuneet orgaanisesta jätteestä. Lisäksi sihdit olivat osin huonosti paikallaan tai puuttuivat kokonaan.*

- Vesikaton kaivojen lehtisihtien ja rännikaivojen ulko- ja sisäpintojen puhdistukset ja jatkossa puhdistusvälien tihentäminen.
- Eteläpäädyn niskaojan kaivon puhdistus kasvillisuudesta.
- Asfaltoitujen alueiden puhdistaminen sammaleesta ja orgaanisesta materiaalista rakennuksen vierustalta.
- Betonisen loiskekourujen uudelleen suuntaus ja kallistus pääsisäänkäynnin edustalta rakennuksesta poispäin viettäväksi.
- Asfaltin ja sokkeleiden välisten mahdollisten rakojen puhdistaminen, paikkaus massalla / holkkien asennus sokkelin viereen kosteusrasituksen vähentämiseksi.
- Syöksytorvien ja räystäskourujen uusiminen vaurioituneilta osin sekä puhdistus.
- Vaurioituneiden julkisivun karaattilevyjen kiinnitysten varmistaminen ja tarvittaessa niiden uusiminen liikuntasalin ulkoseinien yläosanosalta.

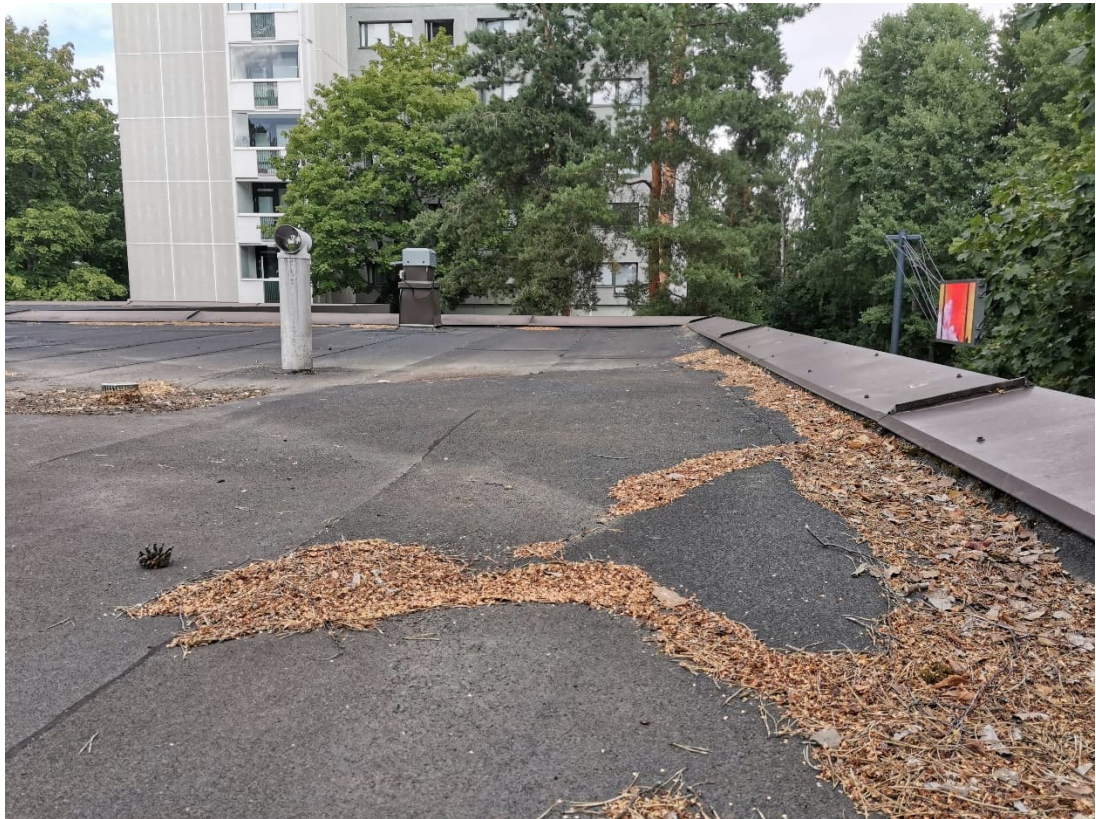
*Kuva 61. Bitumikermässä havaittiin painaumia ja yksittäisiä "ilmavia" kohtia, jotka on irronneet alustastaan.*

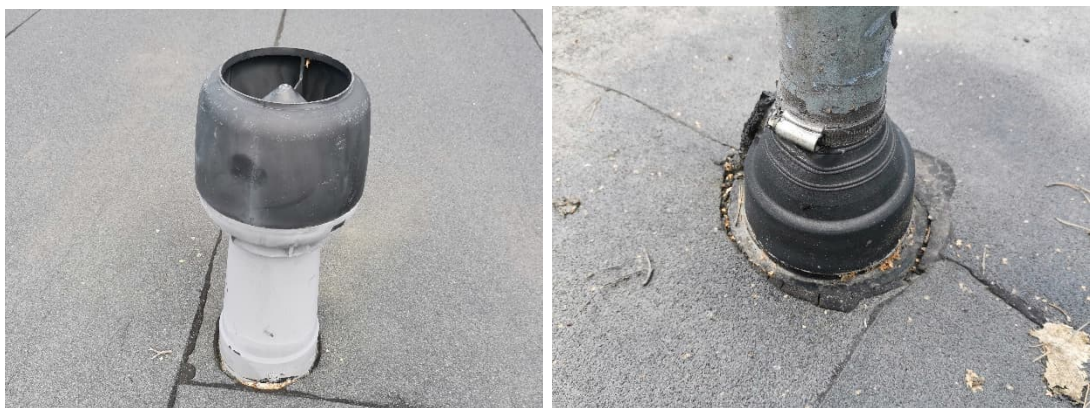
*Kuva 62 a-b. Alipainetuulettimet jäävät havaintojen mukaan lyhyiksi (< 300 mm) ja liittymät bitumikermiin vaikuttavat epätiiviiltä.*

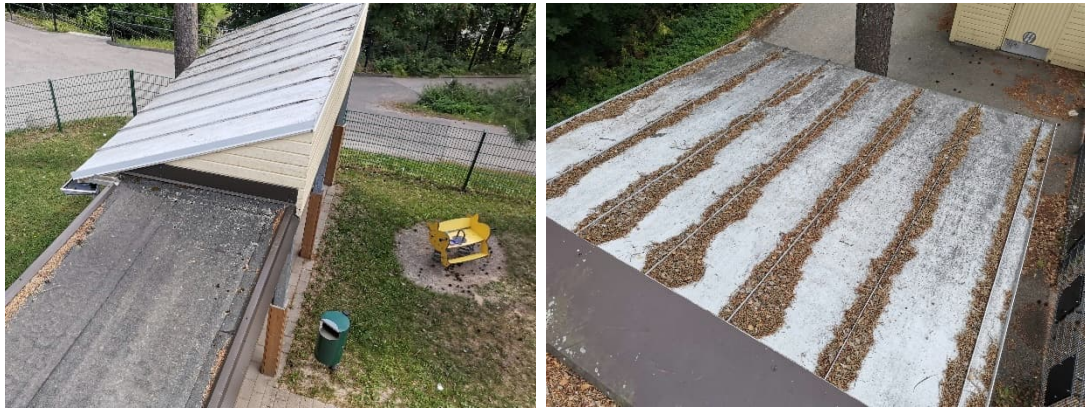
*Kuva 63 a-b. Peltisten katosrakenteiden kattopinnat ovat pääosin tyydyttävässä kunnossa ja maalipinnat kuluneita.*

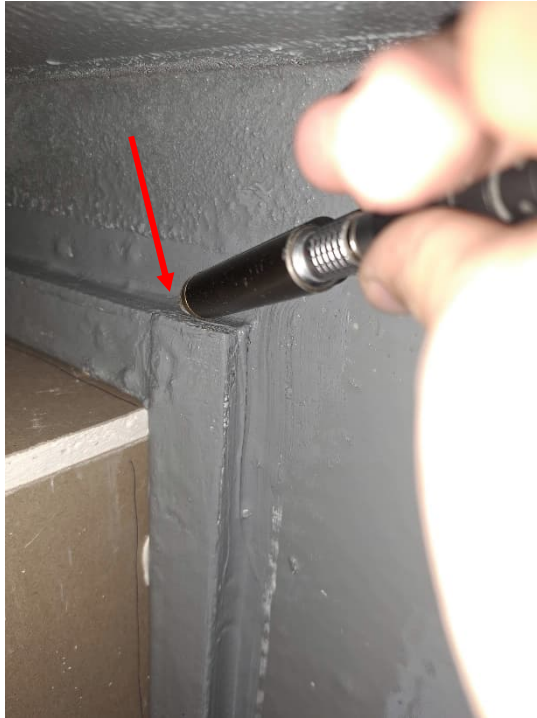
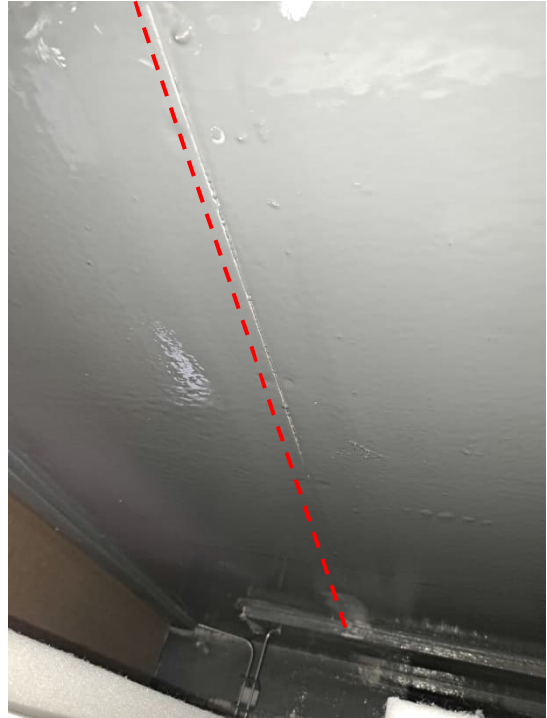
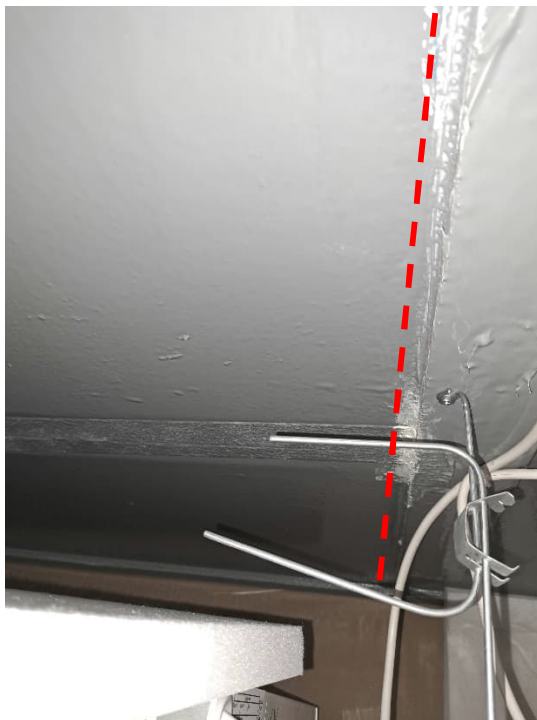
- Merkittävää vuotoa kattolistan liittymistä. Vuotokohtat pistemäisiä, liittymät pääosin tiiviitä.
- Merkittävää vuotoa yläpohjan nauhoittamattoman kipsilevyn saumasta.

- Vähäistä vuotoa yläpohjan levytyksen pintaan asennetun laudan ja katon levytyksen liittymistä.
- Muita yläpohjaliittymien vuotoja ei havaittu.

*Kuva 65 a-c. Tilan 137 yläpohjaan tehdyssä merkkiainekokeessa havaitut vuotokohdat esitetty punaisin nuolin ja viivoin ja lähikuvat vuotokohdista.*

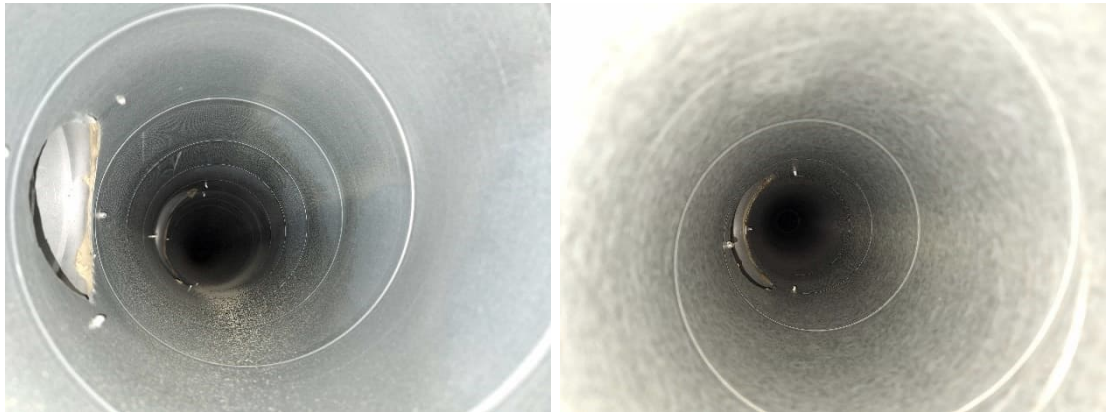
*Kuva 76. Yleiskuvat tulo- ja poistoilmakanavista. Poistoilmakanavassa havaittiin pölynkertymää.*

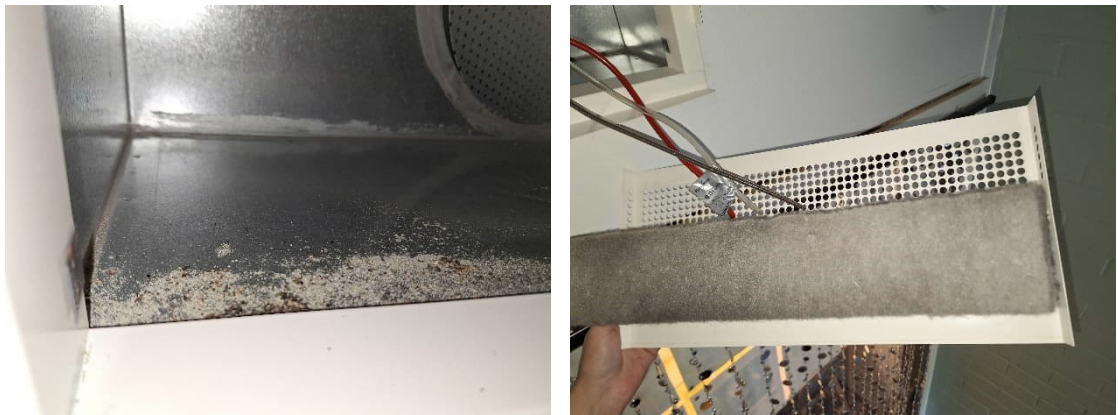
*Kuva 79. Yleiskuvat tuloilmalaitteen sisäosista. Tuloilmapäätelaitteissa havaittiin karkeaa kiviainesta. Äänenvaimennusmateriaalissa ei havaittu kuitulähteitä.*

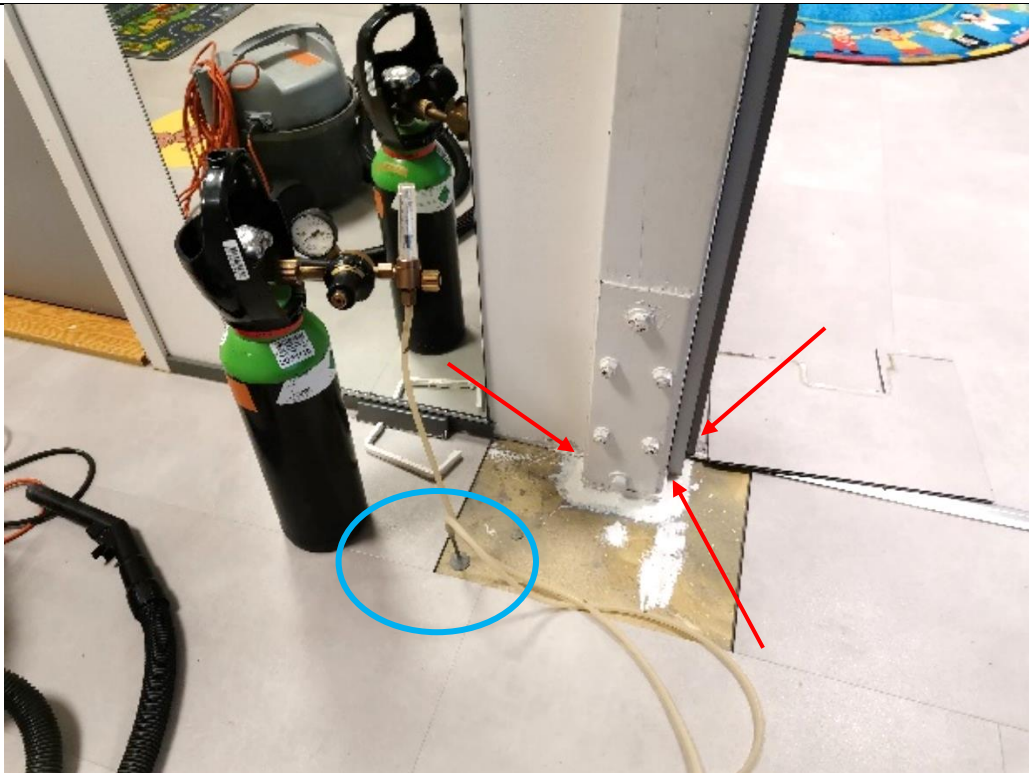
| <p>Merkkiainekokeessa tehdyt havainnot:</p> <ul style="list-style-type: none"> <li>Voimakasta vuotoa viereisen puupilarin lattialiittymän nurkkauksista. Vuotokohdat pistemäisiä, pilarin liittymät pääosin tiiviitä.</li> <li>Muita lattialiittymien vuotoja ei havaittu.</li> </ul> <p>Muut huomiot:</p> <ul style="list-style-type: none"> <li>Merkkiainesyöttöreiästä havaittiin kulkeutuvan tilaan voimakasta mikrobiperäistä hajua alapohjan hiekkatäytöstä.</li> </ul> | |

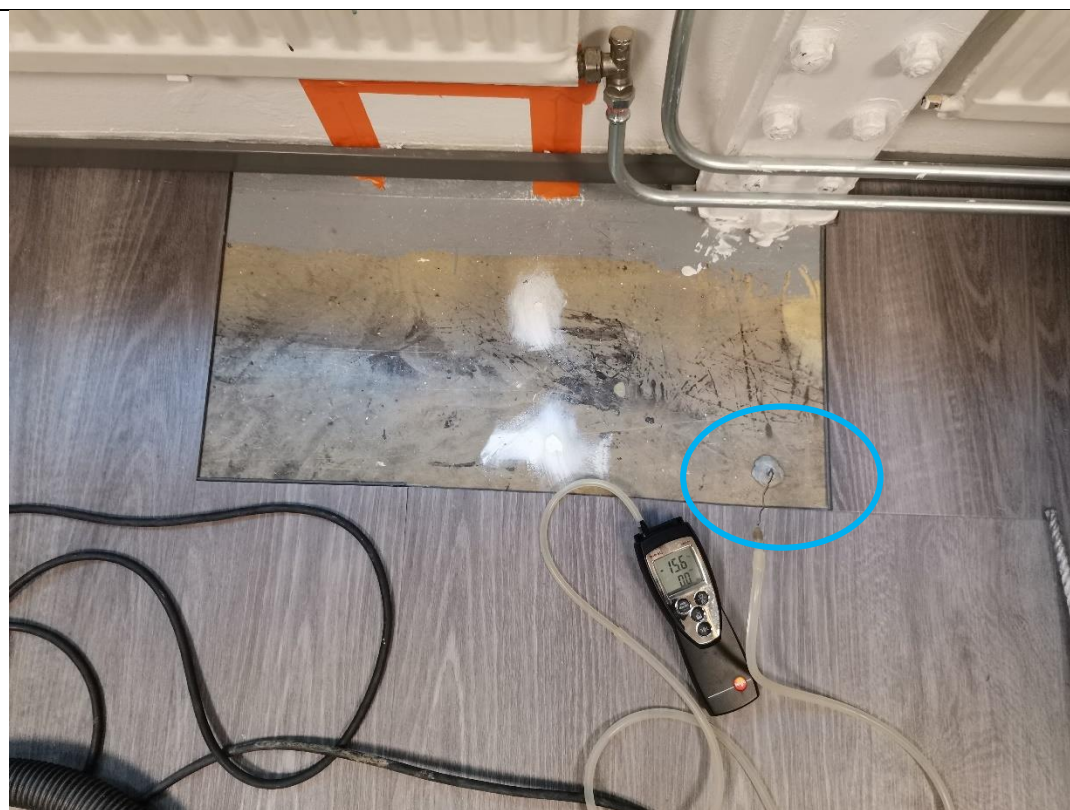
| Merkkiainekoe | MK2, alapohja |

- Merkkiainesyöttöreiästä havaittiin kulkeutuvan tilaan voimakasta mikrobiperäistä hajua alapohjan hiekkatäytöstä.

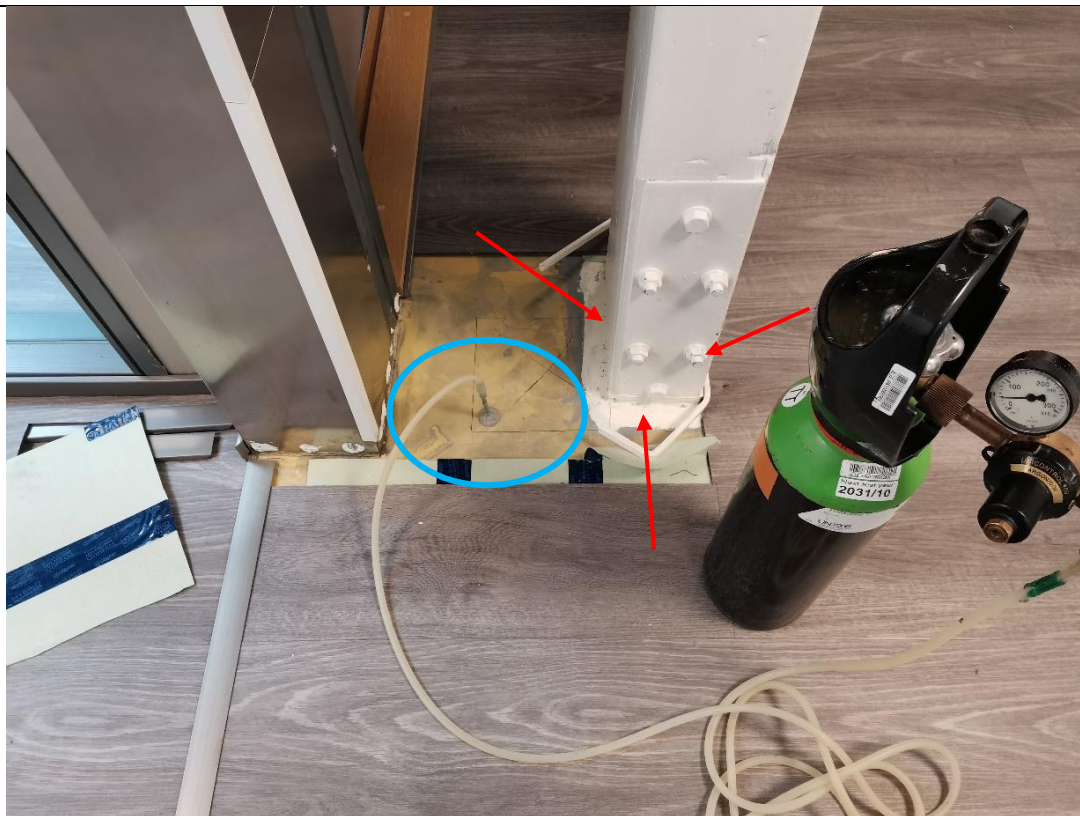
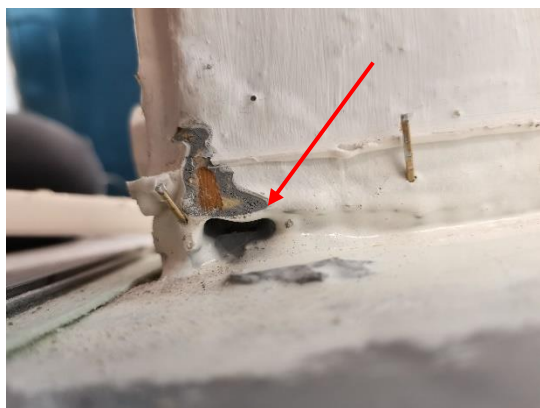
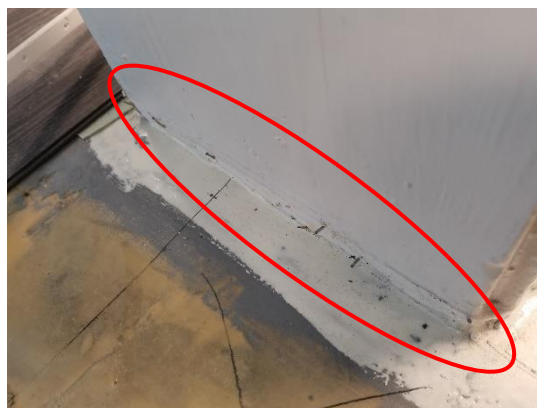
| Merkkiainekoe | MK3, alapohja |

- Merkkiainesyöttöreiästä havaittiin kulkeutuvan tilaan voimakasta mikrobiperäistä hajua alapohjan hiekkatäytöstä.

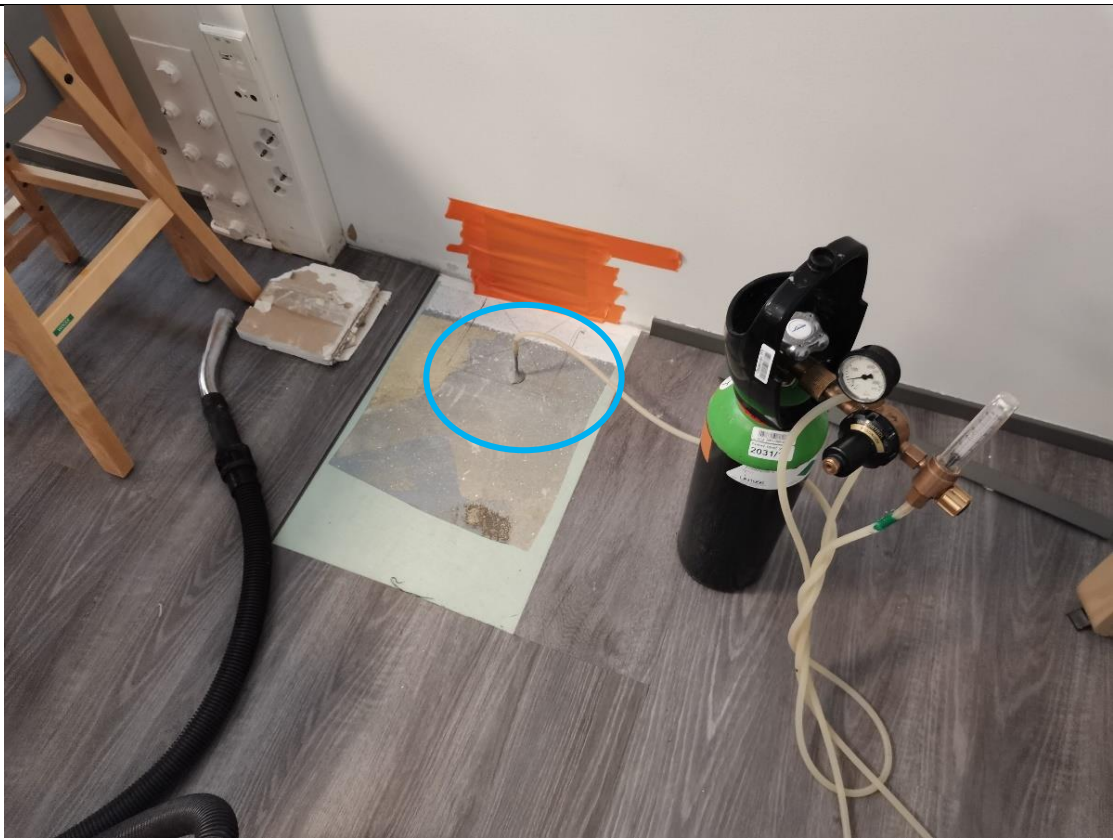
| <p>Merkkiainekokeessa tehdyt havainnot:</p> <ul style="list-style-type: none"> <li>• Merkkiainekokeessa lattialiittymän tiivistyksistä ei havaittu vuotoja.</li> </ul> <p>Muut huomiot:</p> <ul style="list-style-type: none"> <li>• Merkkiainesyöttöreiästä havaittiin kulkeutuvan tilaan voimakasta mikrobiperäistä hajua alapohjan hiekkatäytöstä.</li> </ul> | |

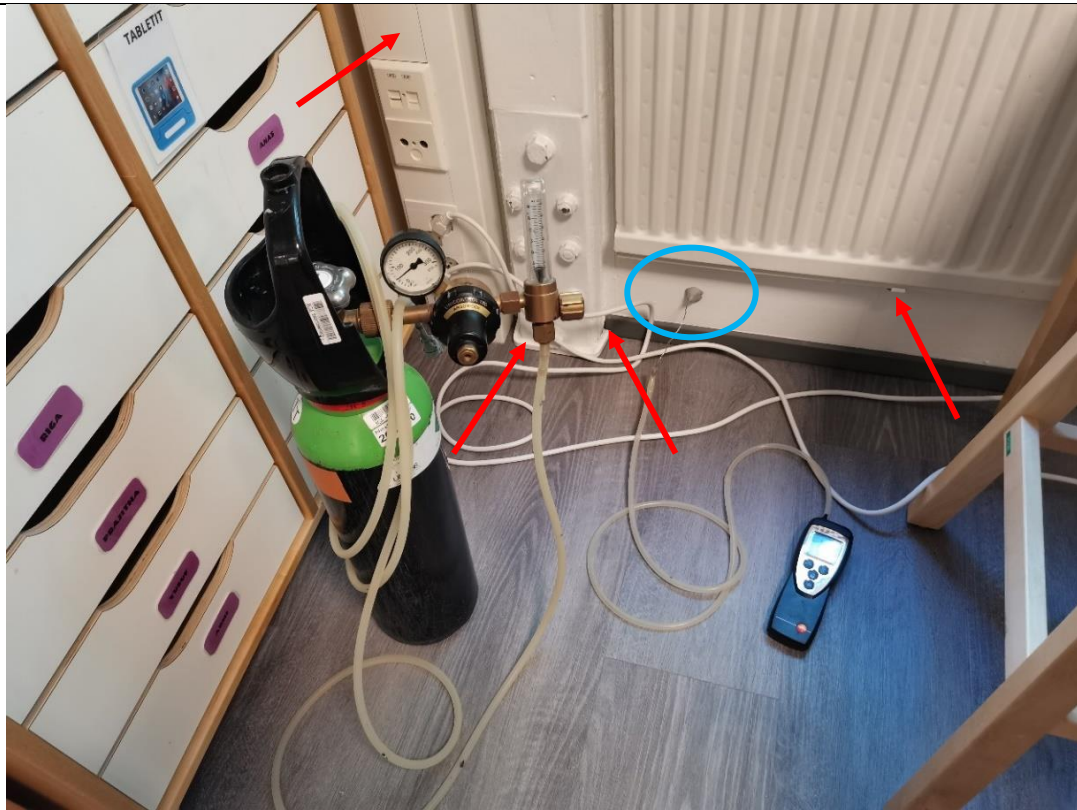
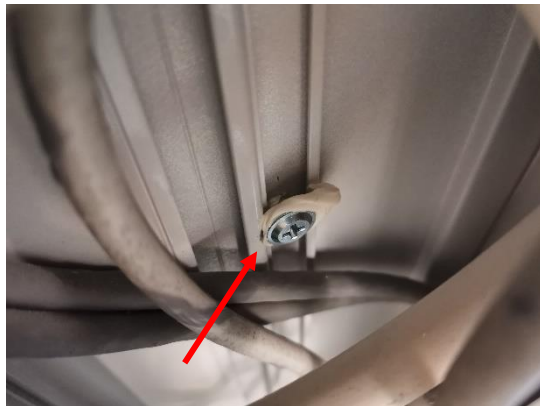
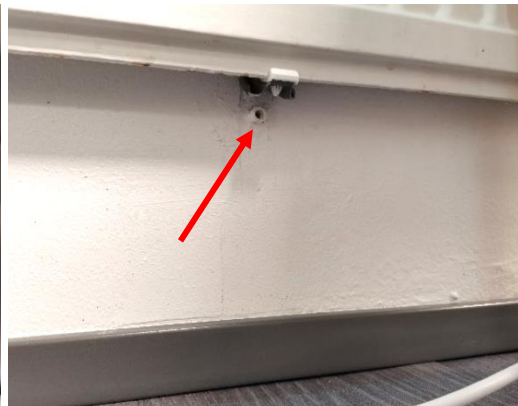
| Merkkiainekoe | MK5, ulkoseinä |

- Merkkiainesyöttöreiästä ei havaittu kulkeutuvan tilaan hajuja.

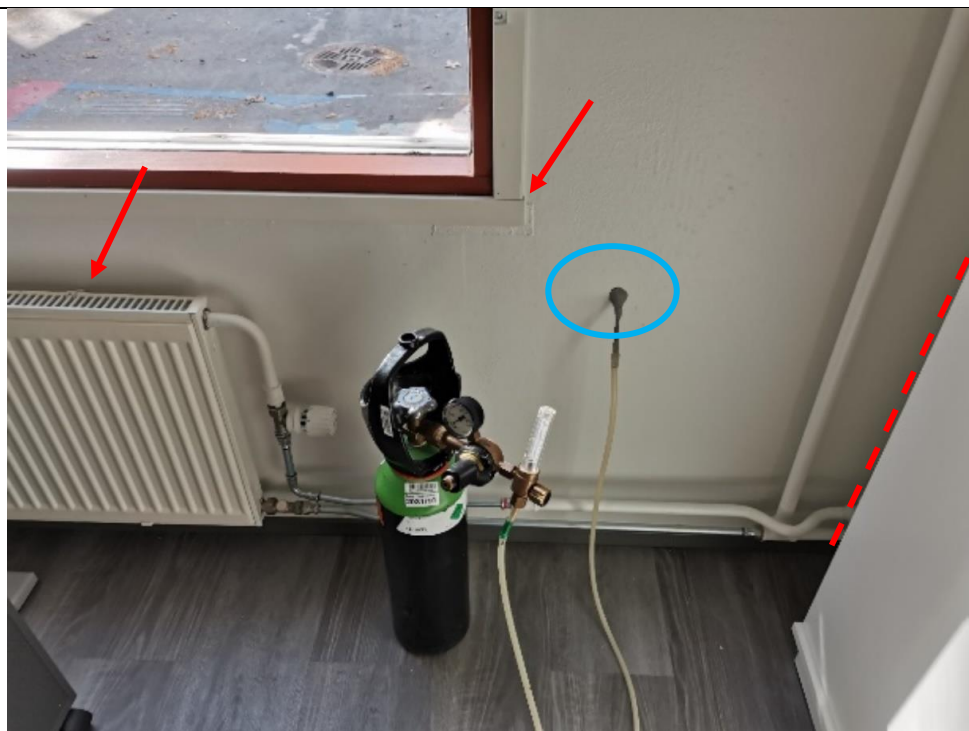
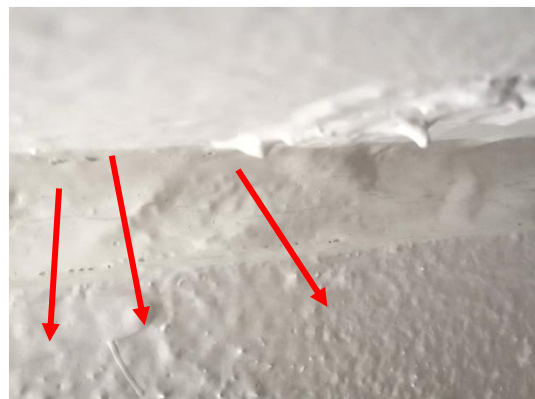
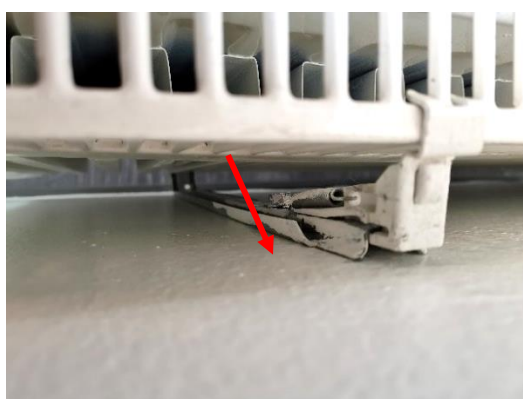
| Merkkiainekoe | MK6, ulkoseinä |

- Merkkiainesyöttöreiästä ei havaittu kulkeutuvan tilaan hajuja.

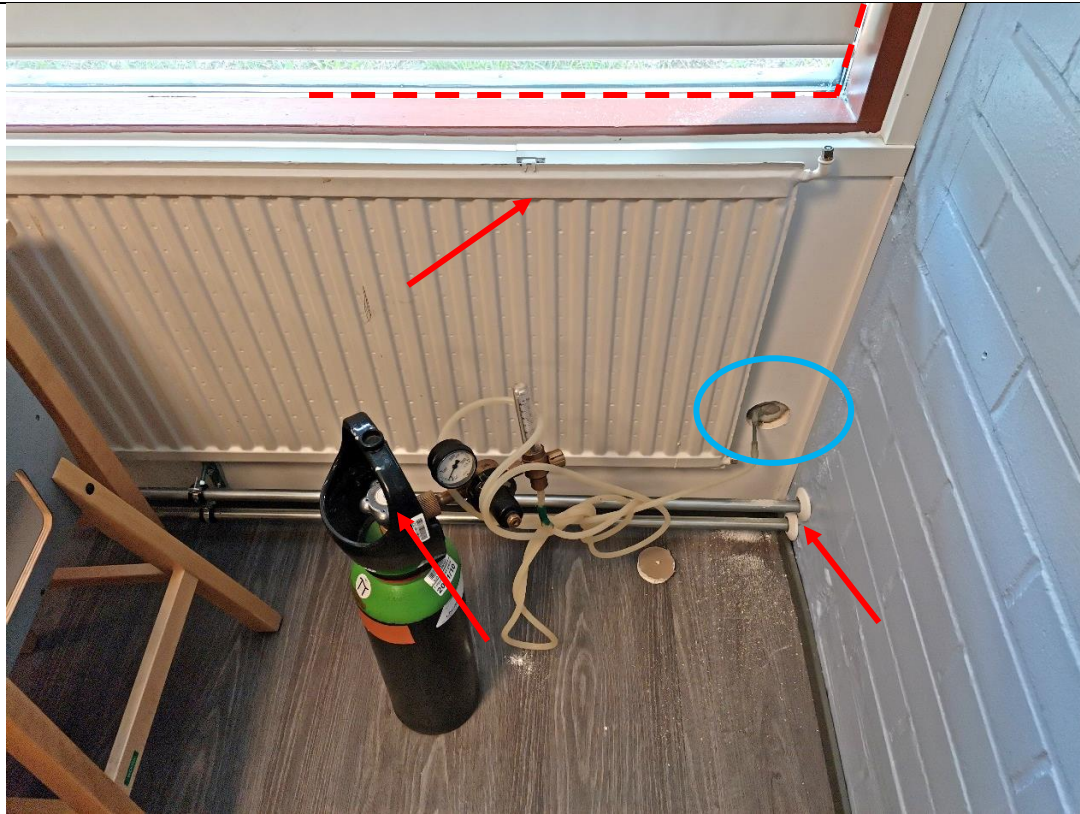
| Merkkiainekoe | MK7, ulkoseinä |

- Merkkiainesyöttöreiästä ei havaittu kulkeutuvan tilaan hajuja.

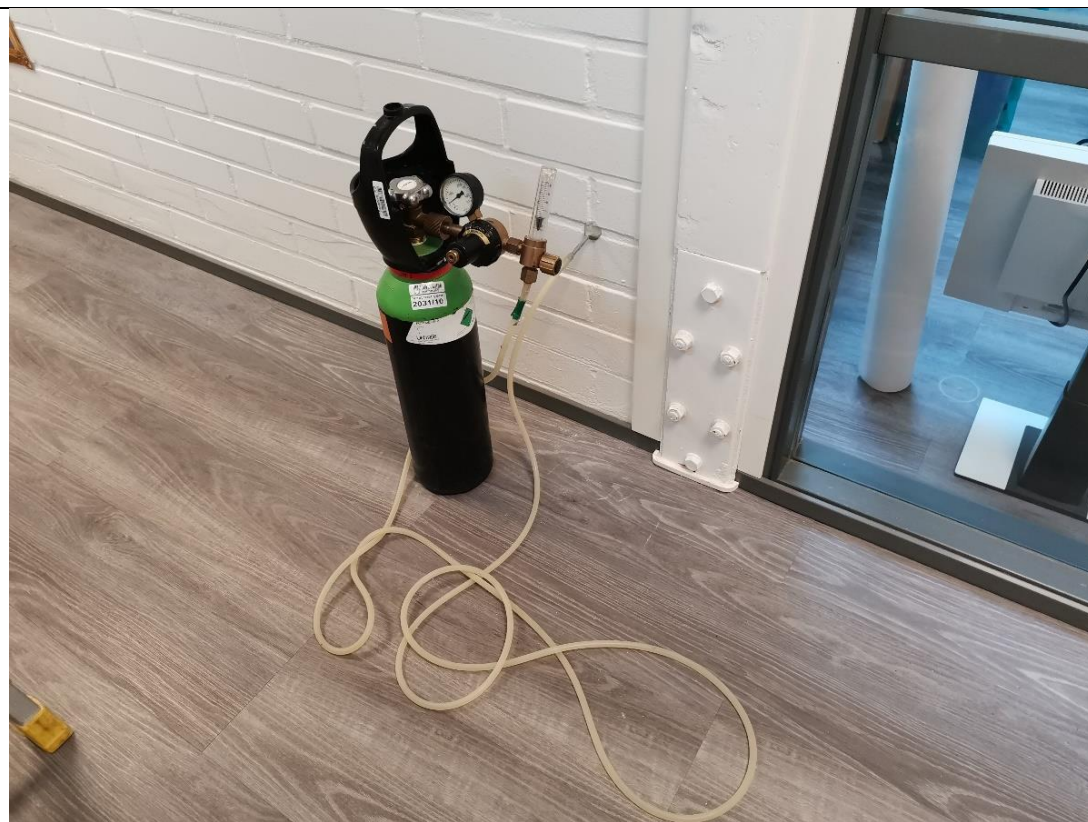
| Merkkiainekoe | MK8, väliseinä |

- Merkkiainesyöttöreiästä ei havaittu kulkeutuvan tilaan hajuja.

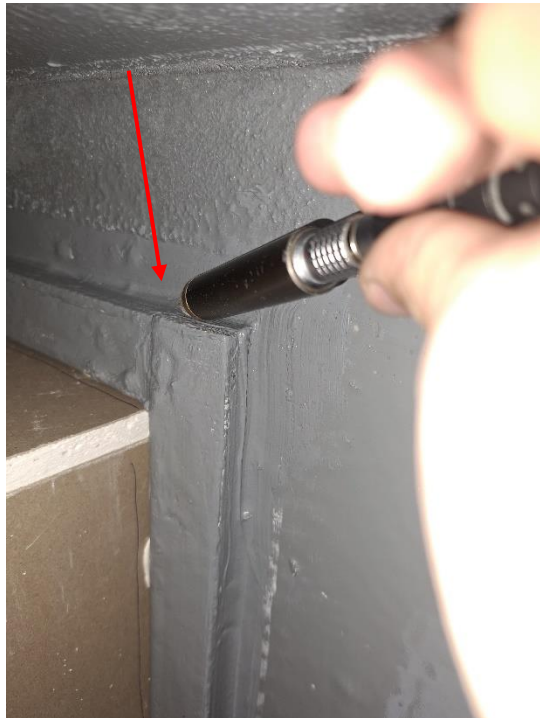
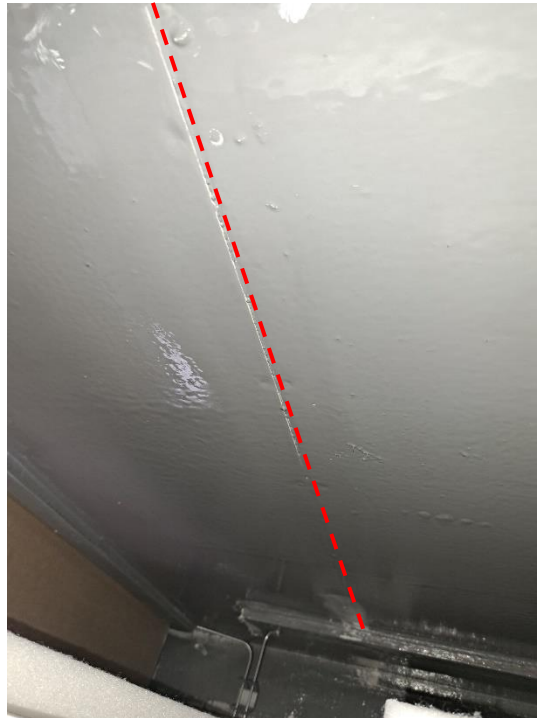
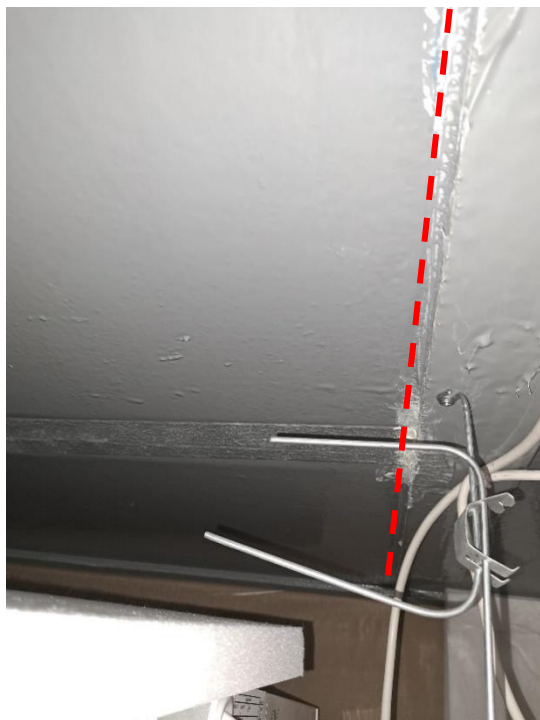
| Merkkiainekokeessa tehdyt havainnot: <ul style="list-style-type: none"> <li>• Voimakasta vuotoa kattolistan liittymistä. Vuotokohdat pistemäisiä, liittymät pääosin tiiviitä.</li> <li>• Voimakasta vuotoa yläpohjan nauhoittamattoman kipsilevyn saumasta.</li> <li>• Vähäistä vuotoa yläpohjan levytyksen pintaan asennetun laudan ja katon levytyksen liittymistä.</li> <li>• Muita yläpohjaliittymien vuotoja ei havaittu.</li> </ul> | |
