# Lehtikuusen koulu, Havu-rakennus

Hiirakkotie 9, VANTAA

Kosteus- ja sisäilmatekninen kuntotutkimus

Työnro 24-1340

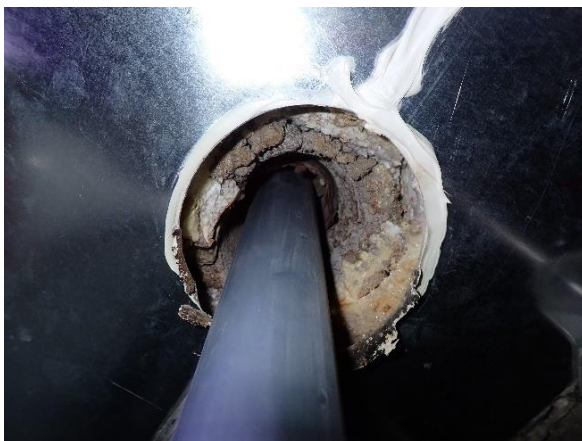
**Kuva 11**  
Läpiviennit eivät ole ryömintätilan puolelta tiiviitä.

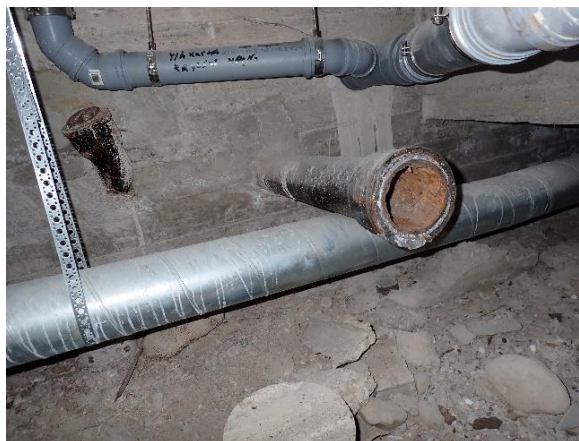
**Kuva 12**  
Ryömintätiloissa on käytöstä poistettuja katkaistuja viemäriin putken päitä.

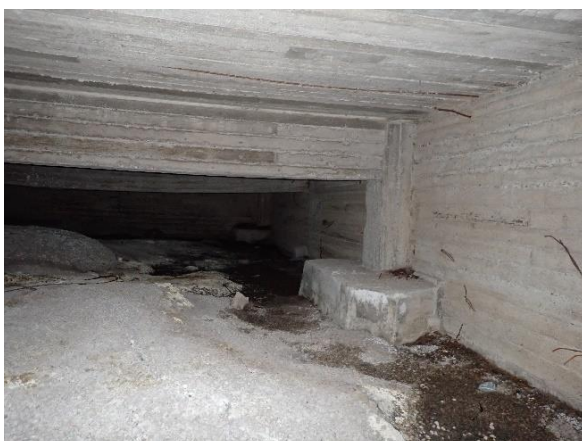
Ryömintätiloissa oli havaittavissa sekä pohjois- että eteläpäässä kosteammat alueet. Pohjoispäässä oli ryömintätilan pohjalla seisovaa vettä.

**Kuva 13**  
Rakennuksen eteläpäässä ryömintättilassa on kosteampi alue.

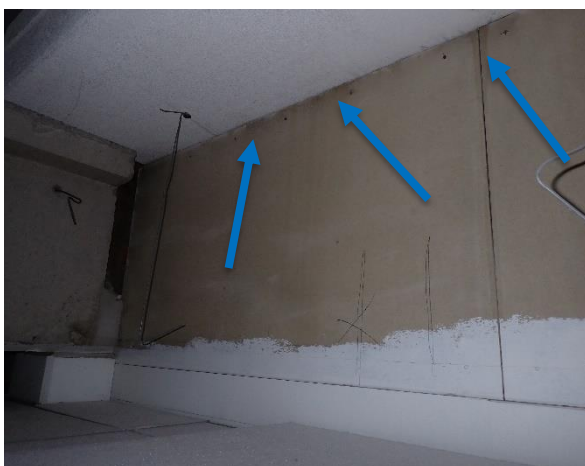
Sisäpihojen kohdalla käytävillä on 2. kerroksen osalta ikkunoiden yläpuolella levyrakenteinen seinä (US7). Levyn sisäpinnassa havaittiin vesivuotojälkiä käytävällä 201. Levyrakenteita avattiin käytävältä 201 ja 257 (levyssä ei jälkiä) rakenteen kunnan selvittämiseksi. Vesivuotojälkien kohdalla käytävällä 201 ei itse rakenteessa havaittu kuitenkaan merkkejä kosteusvaurioista. Käytävällä 257, jossa ulkopinnassa ei ollut havaittavissa valumajälkiä, oli puurunko kuitenkin selkeästi jossain vaiheessa kostunut. Myös höyrynsulku oli valmiiksi repaleinen / epätiivis, minkä vuoksi ilmavuodot rakenteesta ovat ilmeisiä.

**Kuva 31**  
Ulkoseinärakenteen levytyksessä on nähtävissä useita vuotojälkiä käytävän 201 kohdalla.

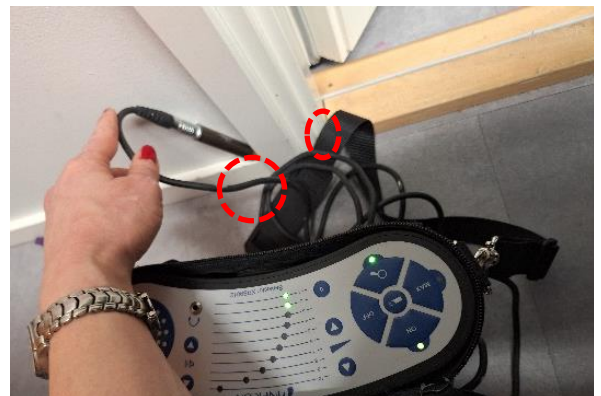
**Kuva 37**  
Pistemäisiä vuotokohtia oli oven molemmin puolin sekä kynnyksen kohdalla.

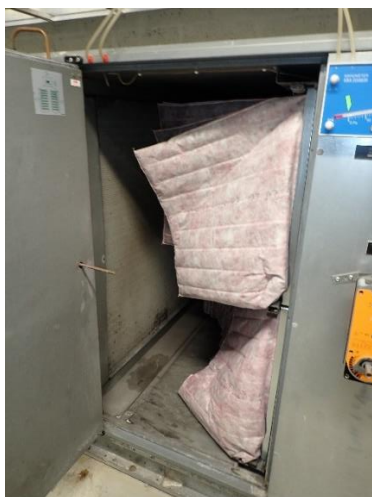
**Kuva 63**  
Tuloilmasuodattimissa oli tutkimushetkellä lunta.

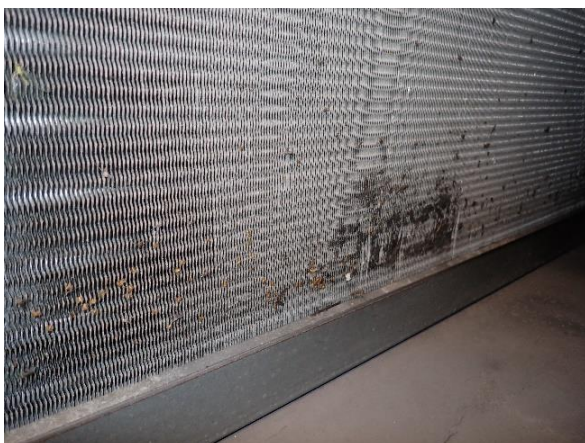
**Kuva 65**  
LTO-patterin pinnalla on siitepölyä ja muuta epäpuhtautta.

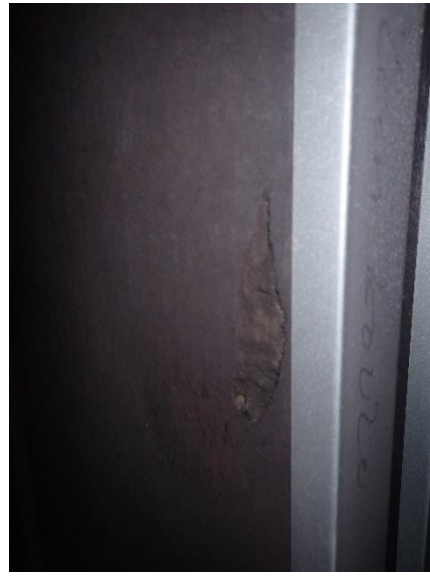
Koneiden puhaltimet ovat hihnakäyttöisiä keskipakoispuhaltimia. Ilmanvaihtokoneiden puhaltimissa tai toimilaitteissa ei havaittu poikkeavia häiriöääniä. Koneen lamelliäänenvaimennin sisältää mineraalivillaa, jonka pinnoite on paikallisesti repeytynyt ja voi siten toimia mineraalikulutuksen lähteenä. Tuloilmakammiossa on reikäpeltiä ja sen taustalla mineraalivillaa. Mineraalivilla on suojattu muovilla. Tarkastusluukun kohdalla mineraalivilla on näkyvissä.

**Kuva 67**  
Lamelliäänenvaimentimien pinnoite on rikkoutunut.

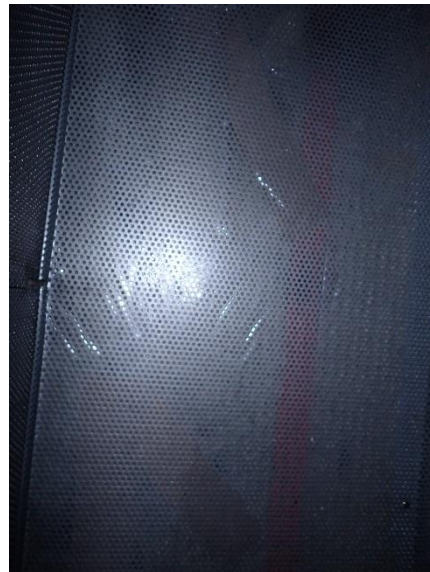
**Kuva 69**  
Tuloilmakammiossa on reikäpelti ja sen alla muovilla pinnoitettu mineraalivilla.

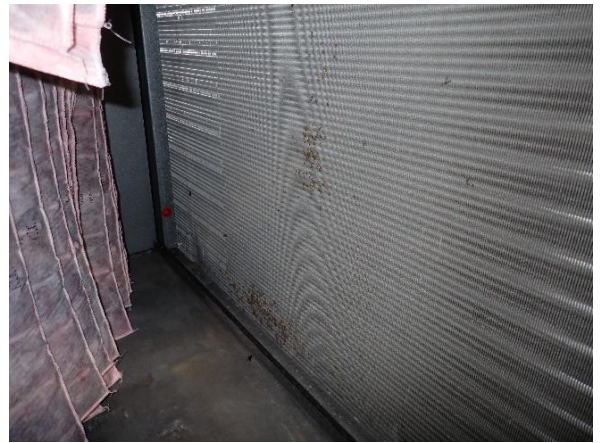
**Kuva 72**  
LTO-patterin pinnalla on siitepölyä ja muuta epäpuhtautta.

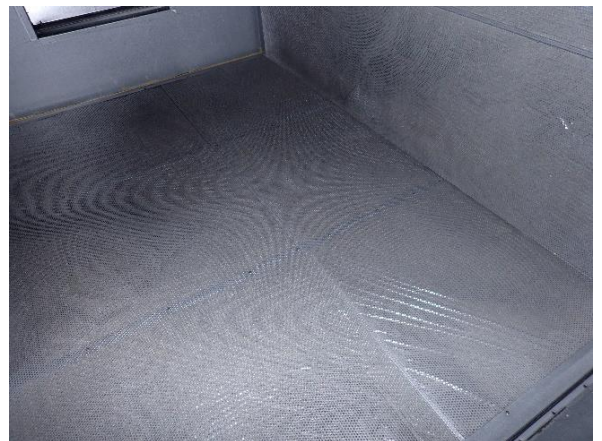
Koneiden puhaltimet ovat hihnakäyttöisiä keskipakoispuhaltimia. Ilmanvaihtokoneiden puhaltimissa tai toimilaitteissa ei havaittu poikkeavia häiriöääniä. Tuloilmakammiossa on reikäpeltiä ja sen taustalla mineraalivillaa. Mineraalivilla on suojattu muovilla.

**Kuva 74**  
Tuloilmakammiossa on reikäpelti ja sen alla muovilla pinnoitettu mineraalivilla.

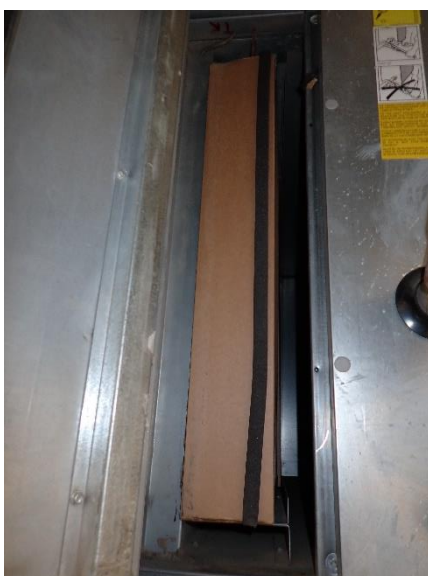
**Kuva 75**  
PK-2.1 poistoilmasuodattimena on ka-settisuodatin.

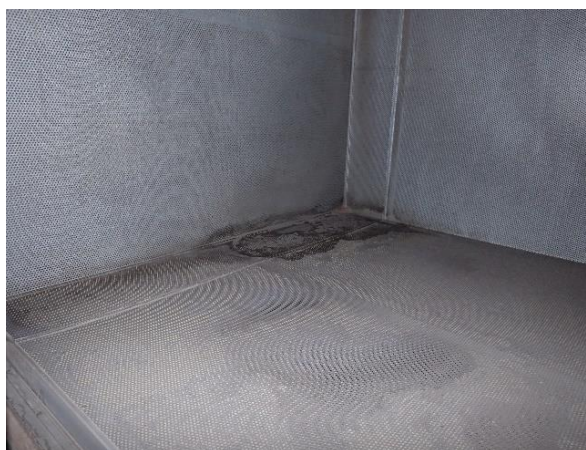
**Kuva 79**  
Raitisilmakammiossa on lunta ja suojaamatonta mineraalivillaa.

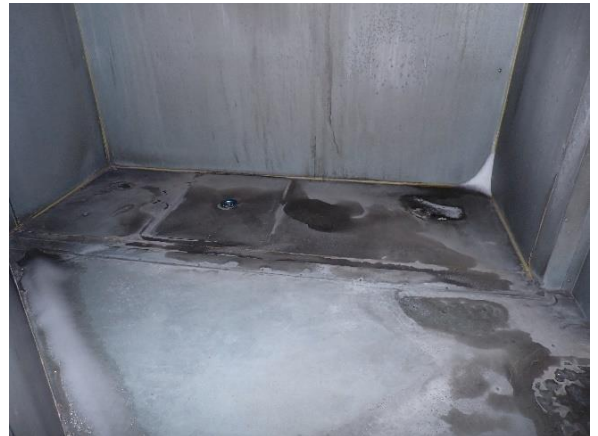
**Kuva 84**  
Raitisilmakammiossa havaittiin kosteutta ja lunta.

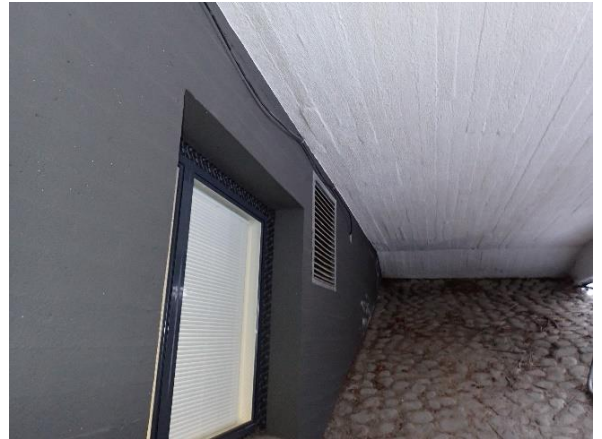
**Kuva 92**  
Ilmanvaihtokoneen TK-5 ulkoilmanotto tapahtuu katoksesta.

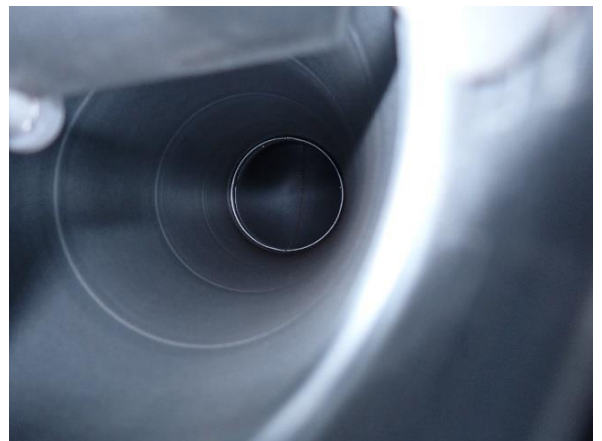
**Kuva 99**  
Tuloilmapäätelaitteesta kuvattuna tuloilmanakanava on puhdas.

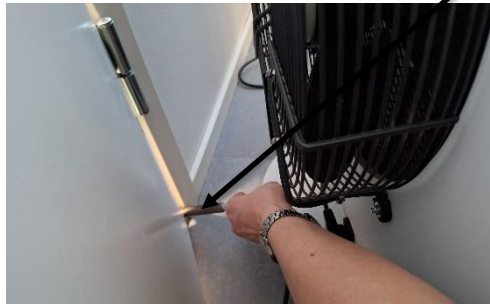
Lievää vuotoa tilojen välisen oven liitoskohdassa.

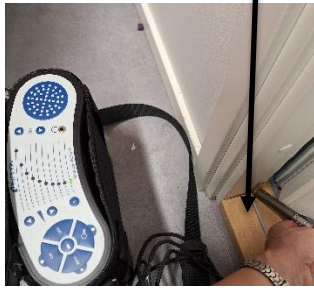
Lievää vuotoa tilojen välisen oven liitoskohdassa.

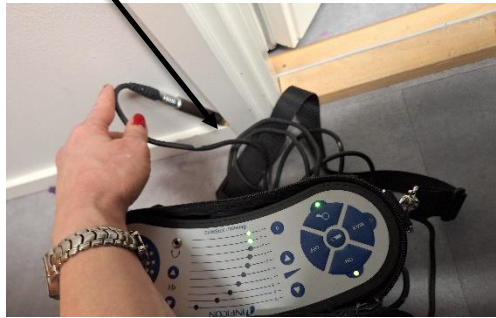
Lievää vuotoa naapuriluokan puolella.

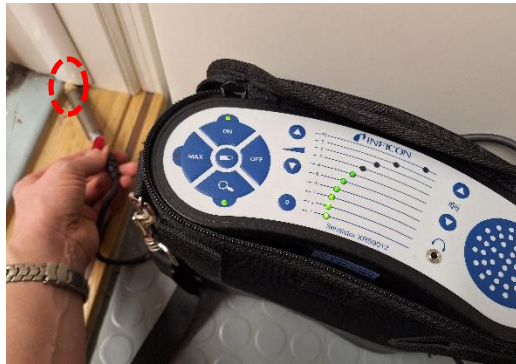
Selvää vuotoa oven kynnyksen kohdalla.

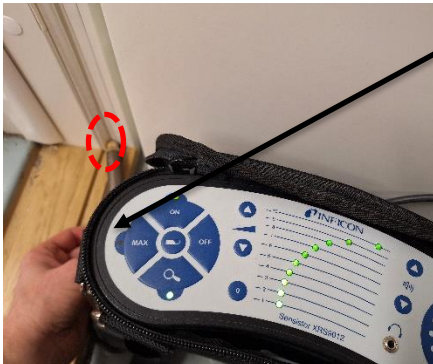
Selvää vuotoa oven kynnyksen kohdalla.

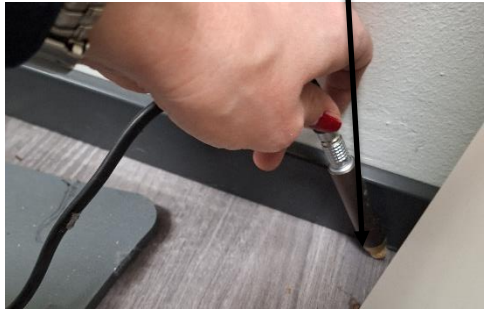
Kohtalaista vuotoa alapohjan ja ulkoseinän rajalla.

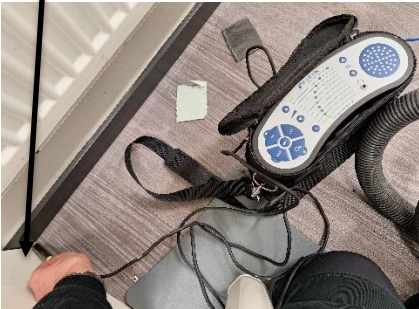
Lievää vuotoa alapohjan ja ulkoseinän rajalla.

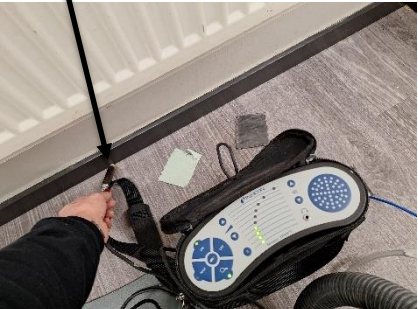
Selvää vuotoa alapohjan ja ulkoseinän rajalla.

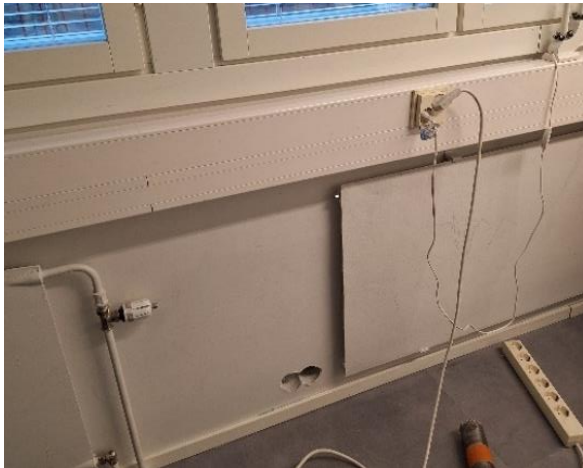
**Kuva 17**  
Ulkoseinän avaus US1 tilaan 247.

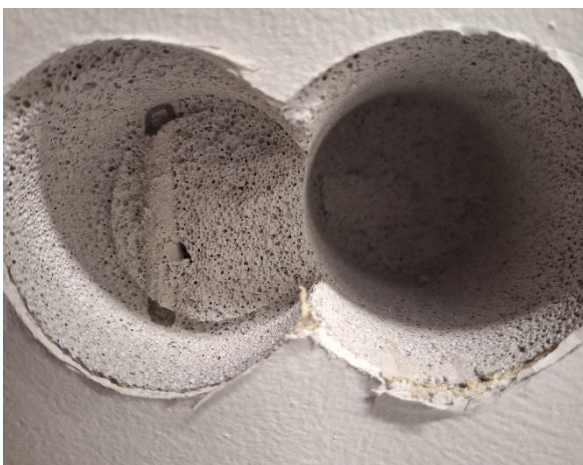
**Kuva 19**  
Ulkoseinän avaus US1 tilaan 247.

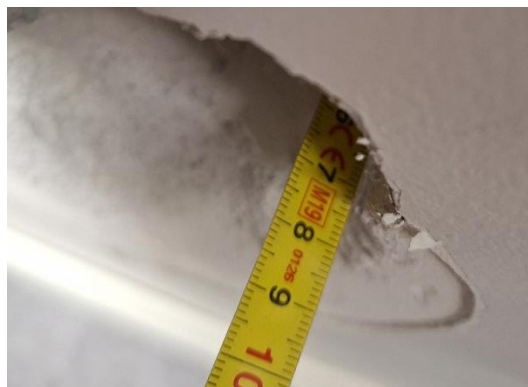
**Kuva 50**  
Ulkoseinän avaus US11 oli noin 75 mm syvä.

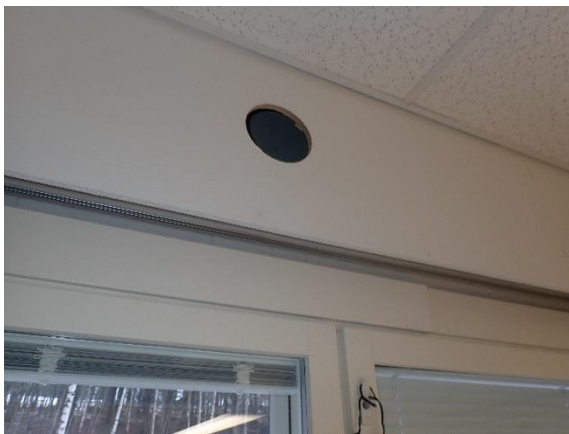
Verhokotelossa tai sen taustalla ulkoseinärakenteessa ei havaittavissa viitteitä kosteusvaurioista. US-YP-liittymään on silmämääräisen arvion perusteella toteutettu tiivistys.

**Kuva 63**  
Verhokoteloon tehty rakenneavaus.

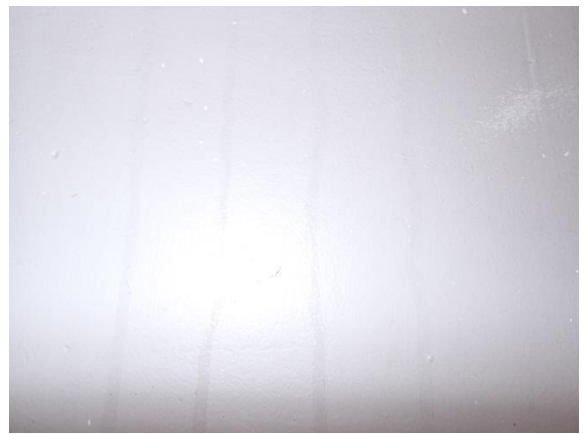
**Kuva 64**  
Ulkoseinässä oli havaittavissa valumajälkeä.
