Kohteen osoite  
**Tarhakuja 2, 01360 Vantaa**

Päivämäärä  
**25.4.2024**

# HAVUKOSKEN KOULU

## RAJATTU KUNTOTUTKIMUS

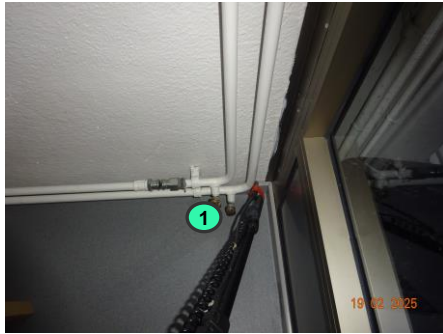
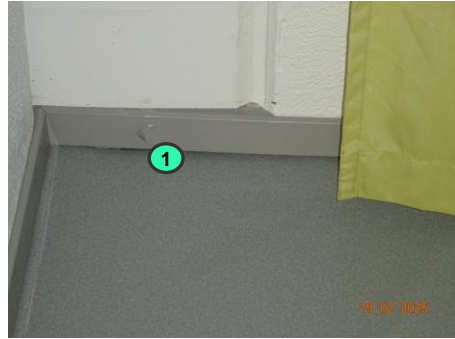
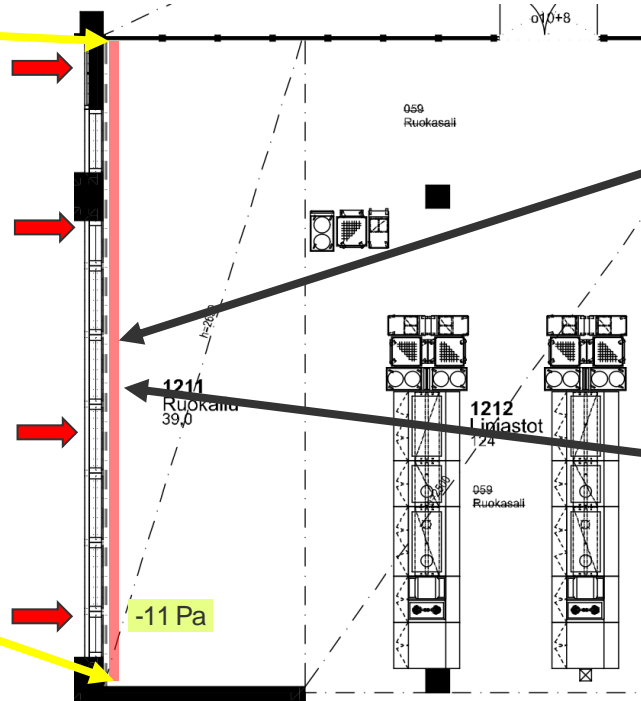
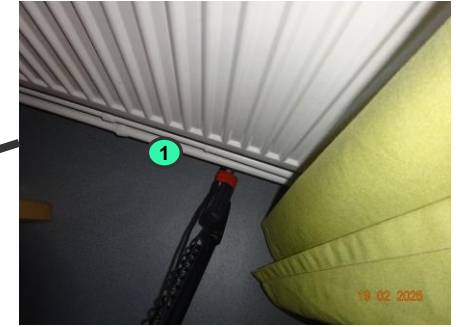
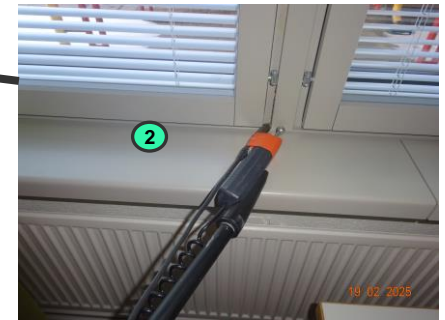
# Tilan 1211 Ulkoseinän merkkiainekoe, MAK-1

Alipaine IV:n käyttötilassa (-11 Pa)

- Merkkiainekoe tehtiin käyttäen typpi-vety-seosta ja Inficon Sensistor XRS9012 -vetyilmalaitteistoa.
- Merkkiainekaasua syötettiin ulkoseinän eristekerrokseen ulkopuolelta.
- Tilan paine-ero ulkoilmaan nähden oli n. -11Pa.

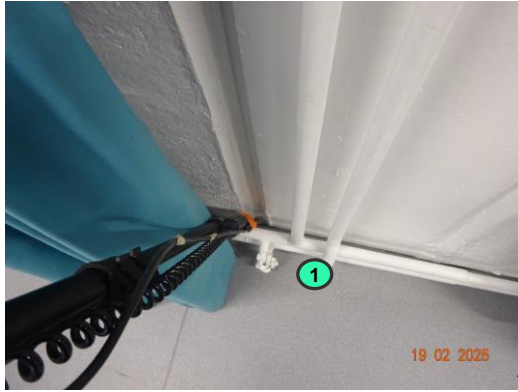
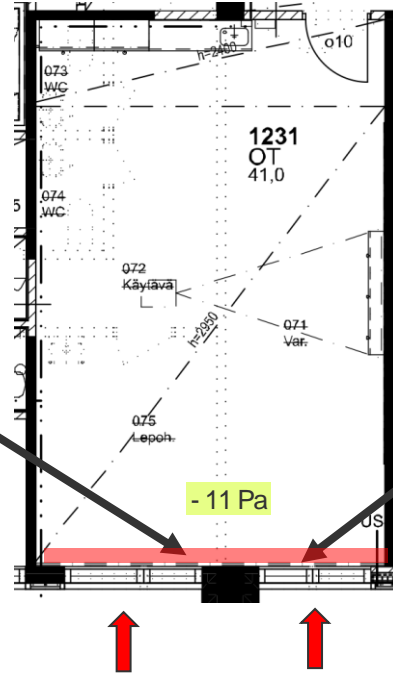
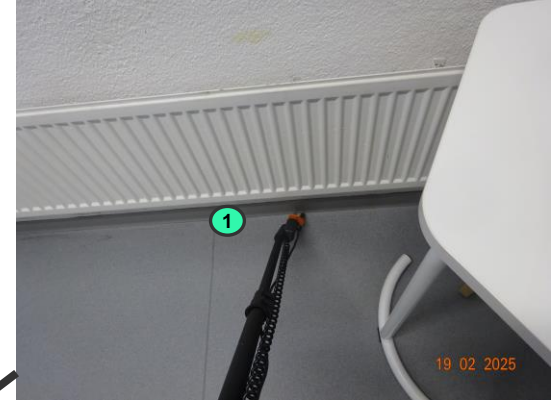
# Opetustilan 1231 ulkoseinän merkkiainekoe, MAK-2

Alipaine IV:n käyttötilassa (-11 Pa)

- Merkkiainekoe tehtiin käyttäen typpi-vety-seosta ja Inficon Sensistor XRS9012 -vetyilmalaitteistoa.
- Merkkiainekaasua syötettiin ulkoseinän eristekerrokseen ulkopuolelta.
- Tilan paine-ero ulkoilmaan nähden oli n. -11 Pa.

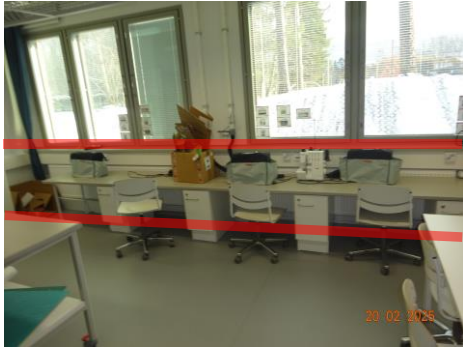
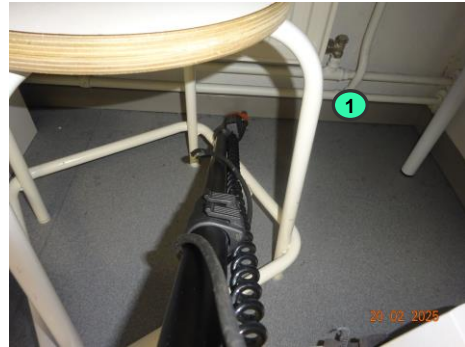
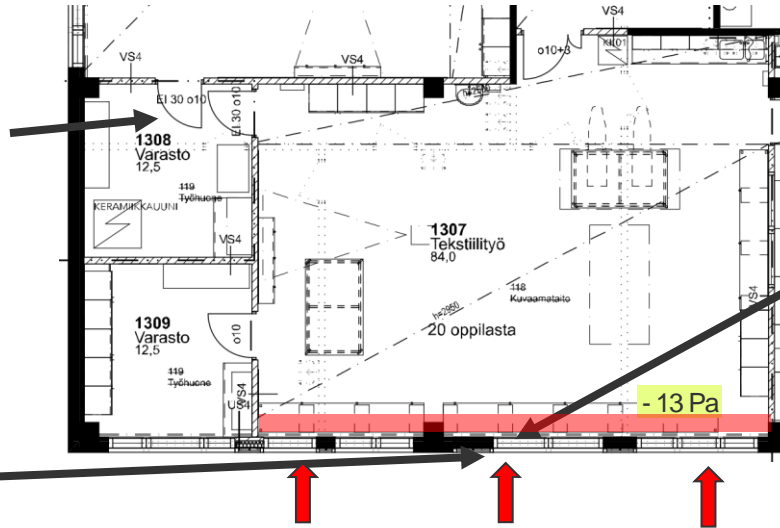
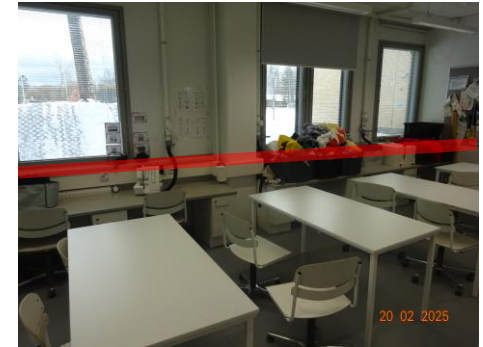
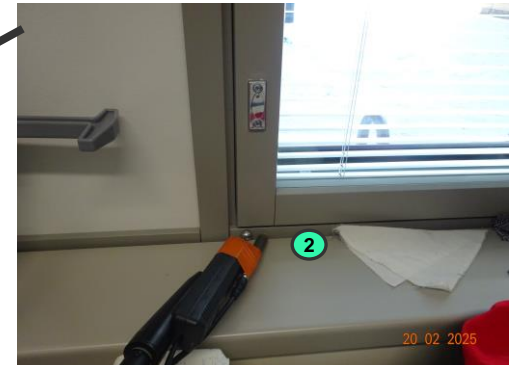
# Tilan 1307 ulkoseinän merkkiainekoe, MAK-3

Alipaineistettuna (-13 Pa)

- Merkkiainekoe tehtiin käyttäen typpi-vety-seosta ja Inficon Sensistor XRS9012 -vetyilmalaitteistoa.
- Merkkiainekaasua syötettiin ulkoseinän eristekerrokseen ulkopuolelta.
- Tilan paine-ero ulkoilmaan nähden oli n. -13 Pa.
- Alipaineistus toteutettiin erillisellä Blowerdoor alipaineistuslaitteella.

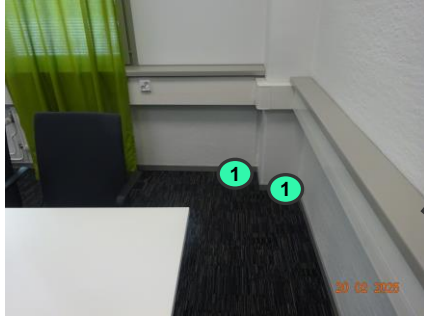
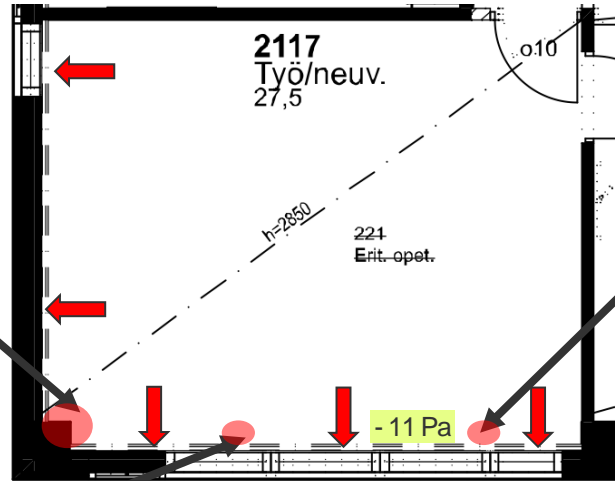
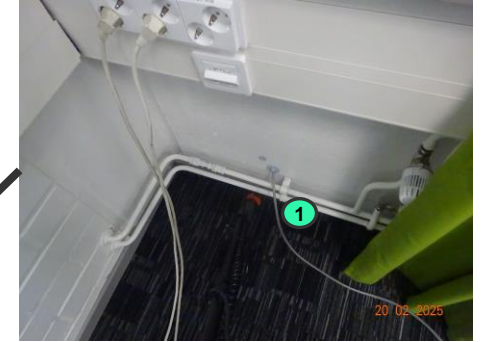
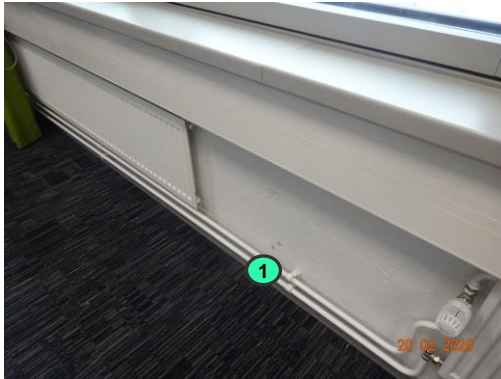
# Tilan 2117 ulkoseinän merkkiainekoe, MAK-4

Alipaine IV:n käyttötilassa (-11 Pa)

- Merkkiainekoe tehtiin käyttäen typpi-vety-seosta ja Inficon Sensistor XRS9012 -vetyilmalaitteistoa.
- Merkkiainekaasua syötettiin ulkoseinän eristekerrokseen sisäpuolelta.
- Tilan paine-ero ulkoilmaan nähden oli n. -11 Pa.

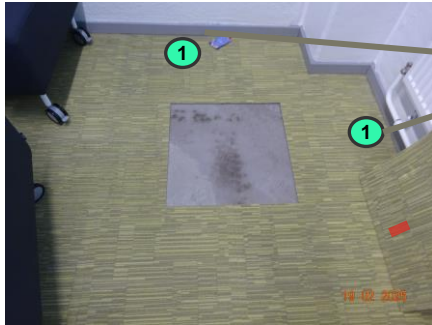
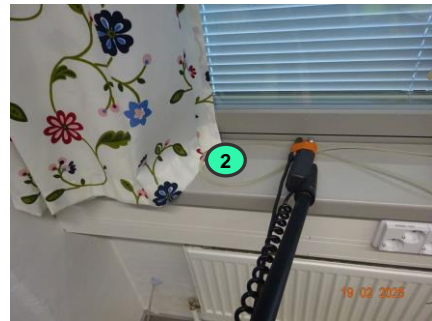
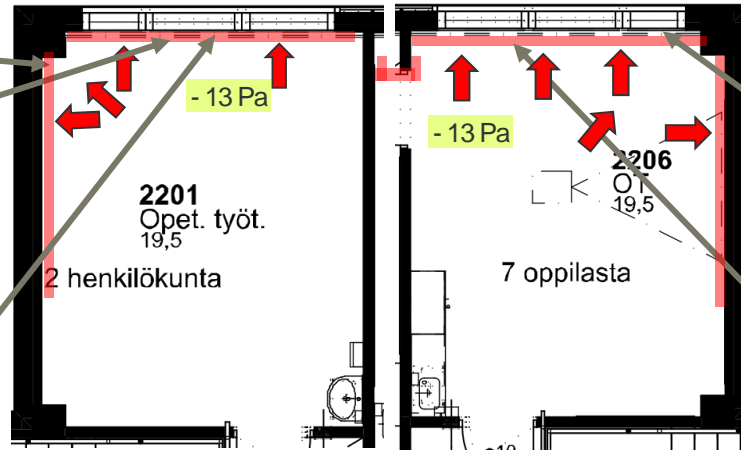
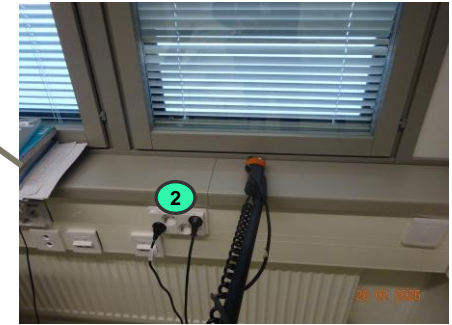
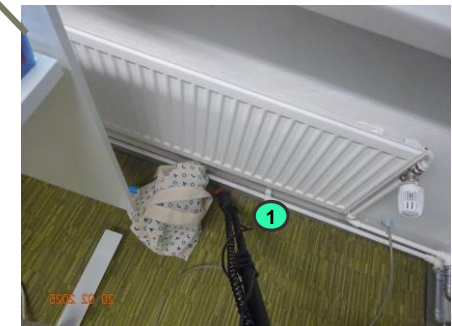
# Tilojen 2201 ja 2206 alapohjien ja ulkoseinien merkkiaineekoe, MAK-5

Alipaine IV:n käyttötilassa (-13 Pa)

- Merkkiainekoe tehtiin käyttäen typpi-vety-seosta ja Inficon Sensistor XRS9012 -vetyilmalaitteistoa.
- Merkkiainekaasua syötettiin ulkoseinän ja alapohjan eristekerrokseen sisäpuolelta.
- Alapohjan paine-ero sisäilmaan nähden oli n. -15 Pa.

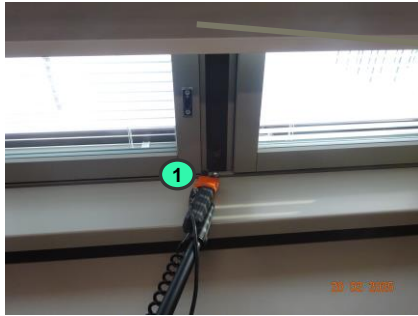
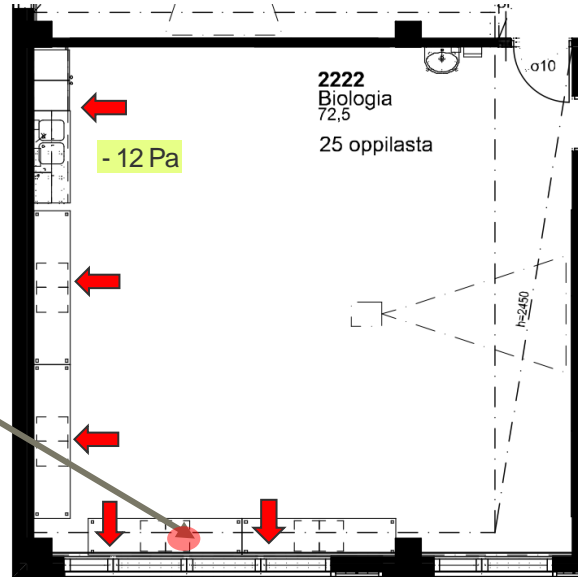
# Opetustilan 2222 ulkoseinien merkkiainekoe, MAK-6

Alipaine IV:n käyttötilassa (-12 Pa)

- Merkkiainekoe tehtiin käyttäen typpi-vety-seosta ja Inficon Sensistor XRS9012 -vetyilmalaitteistoa.
- Merkkiainekaasua syötettiin ulkoseinän eristekerrokseen sisäpuolelta.
- Tilan paine-ero ulkoilmaan nähden oli n. -12 Pa.

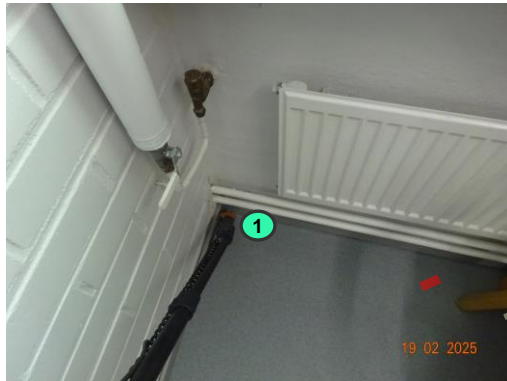
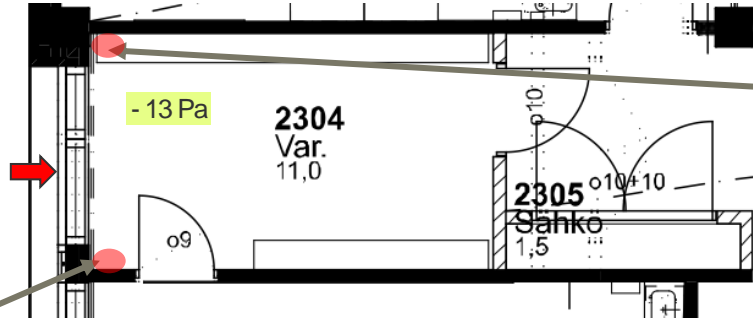
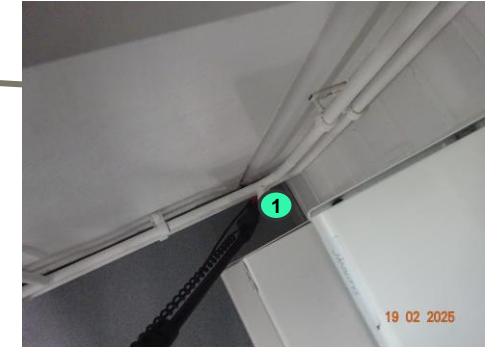
# Varaston 2304 ja 2206 ulkoseinän merkkiainekoe, MAK-7

Alipaine IV:n käyttötilassa (-13 Pa)

- Merkkiainekoe tehtiin käyttäen typpi-vety-seosta ja Inficon Sensistor XRS9012 -vetyilmalaitteistoa.
- Merkkiainekaasua syötettiin ulkoseinän eristekerrokseen ulkopuolelta.
- Tilan paine-ero ulkoilmaan nähden oli n. -11 Pa.

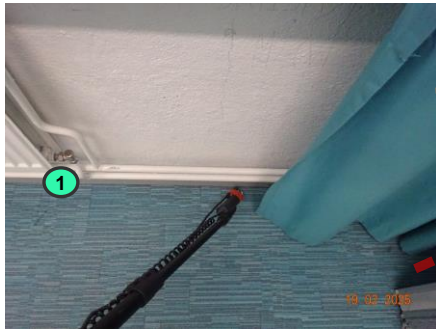
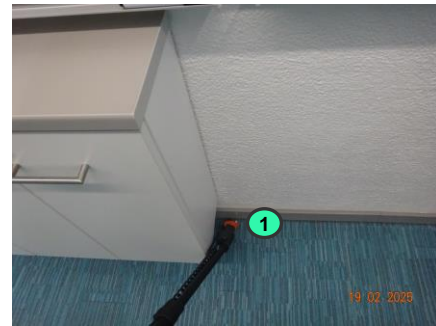
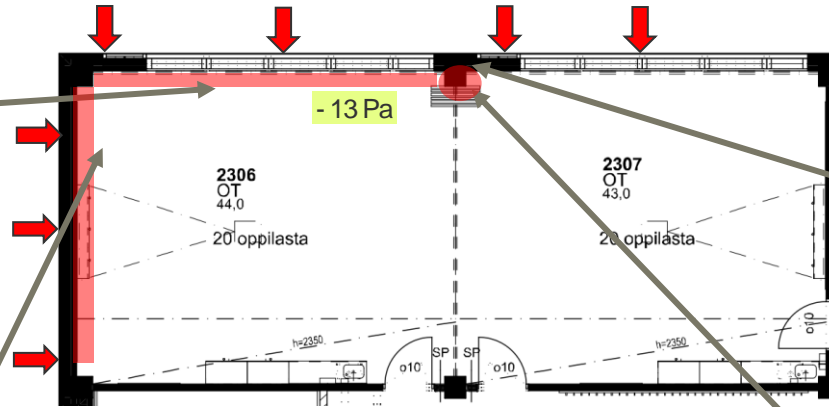
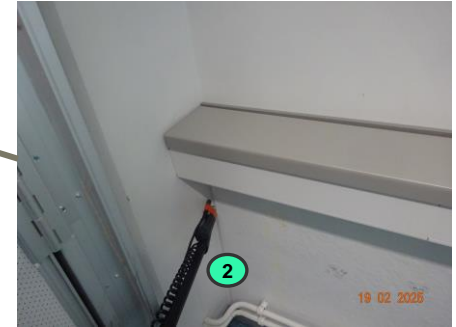
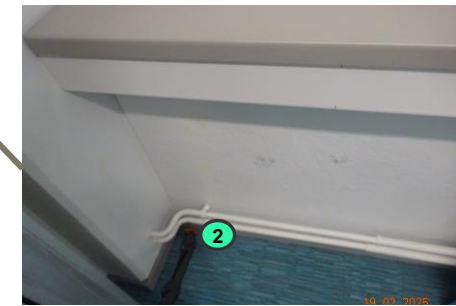
# Tilojen 2306 ja 2307 ulkoseinien merkkiainekoe, MAK-8

Alipaine IV:n käyttötilassa (-13 Pa)

- Merkkiainekoe tehtiin käyttäen typpi-vety-seosta ja Inficon Sensistor XRS9012 -vetyilmaisinalteistoa.
- Merkkiainekaasua syötettiin ulkoseinän eristekerrokseen ulkopuolelta.
- Tilan paine-ero ulkoilmaan nähden oli n. -12 Pa.

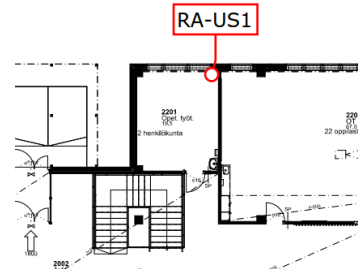
Rakenneavaus (RA-US1) tehtiin opettajien työtilaan (2201). Rakenneavaus tehtiin ikkunalaudasta noin 300 mm ylöspäin. Rakenneavaus tehtiin Ø100 mm rasiaporalla. Rakenneavauksen teki ja sulki Vantti.

Mitta (mm)	Todetut rakenteet	Materiaalinäyte
13	Kipsilevy	-
-	kiinnityslaasti	-
50	uretaani-levy	-
100	uretaani-levy	-
Ei läpi	Julkisivuverhous	-

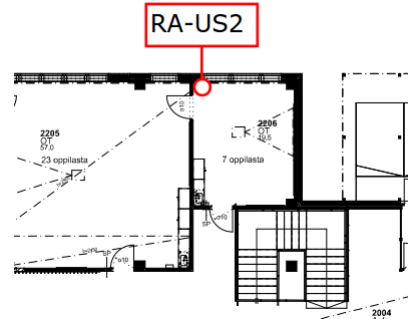
Tila  
**2206, Terv. hoit.**

**Kuvaus:**  
Rakenneavaus (RA-US2) tehtiin opetustilaan (2206). Rakenneavaus tehtiin ikkunalaudasta noin 300 mm ylöspäin. Rakenneavaus tehtiin Ø100 mm rasiaporalla. Rakenneavauksen teki ja sulki Vantti.

Mitta (mm)	Todetut rakenteet	Materiaalinäyte
13	Kipsilevy	-
-	kiinnityslaasti	-
50	uretaanilevy	-
100	uretaanilevy	-
Ei läpi	julkisivuverhous
