Päivämäärä  
**14.11.2025**

# **RIIHIPELLON PÄIVÄKOTI**

## **KOSTEUS- JA SISÄILMATEKNINEN**

## **KUNTOTUTKIMUS**

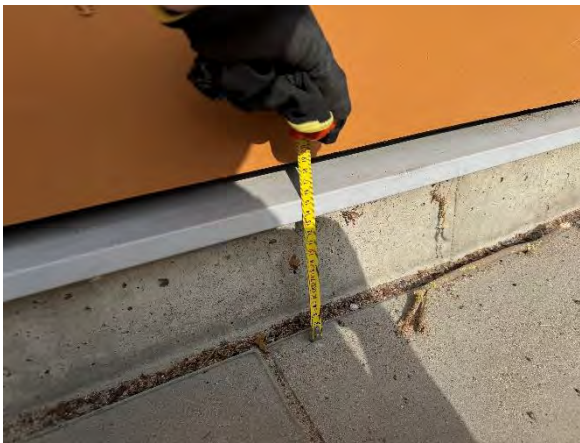
- Sokkelirakenne on lähes koko rakennuksen ympärillä matala, minkä takia ulkoseinien alaosiin kohdistuu tavanomaista suurempaa kosteusrasitusta.
- Ilmanlämpöpumppujen ulkoyksiköiden vedenpoistoputket ohjaavat poistovedet suoraan sokkelin vierustalle, minkä seurauksena sokkelin vierustalle on muodostunut kosteusjälkiä.

**Kuva 6.** Sokkelirakenne on koko rakennuksen ympärillä matala, matalimmillaan vain 150 mm.

Tutkimusten perusteella rakenteisiin kohdistuvaa kosteusrasitusta voidaan pienentää entisestään huoltotoimenpiteillä, mutta kosteusongelmien ehkäiseminen vaatii sokkelin korottamista laaja-alisempana korjaustoimenpiteenä.

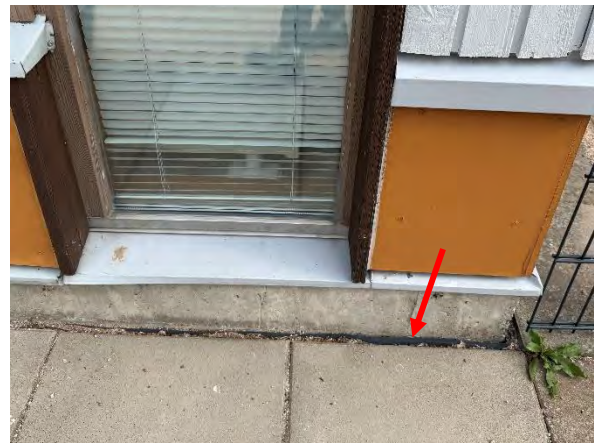
**Kuva 7.** Sokkelin ulkopintaan on jälkikäteen asennettu perusmuurilevytyks.

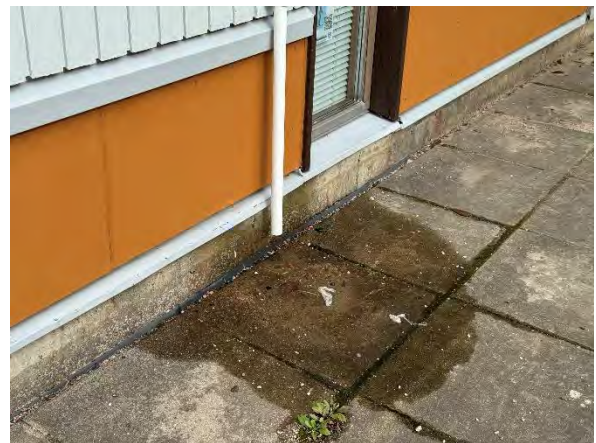
**Kuva 9.** Ilmanlämpöpumppujen ulkoyksiköiden vedenpoistoputket ohjaavat poistovedet suoraan rakennuksen vierustalle lisäten sokkelin kosteusriskiä.

Sokkeleiden alaosien kosteusrasitusta lisäävät myös sokkeleiden vierustoille ohjautuvat ilmalämpöpumppujen poistovedet. Kosteuden siirtymistä hidastavat kuitenkin hyvin kosteutta kestävä sokkelirakenne, sokkelirakenteen ulkopintaan jälkikäteen asennettu perusmuurilevytys sekä perusmuurin asennuksen yhteydessä tehdyt kallistuskorjaukset.

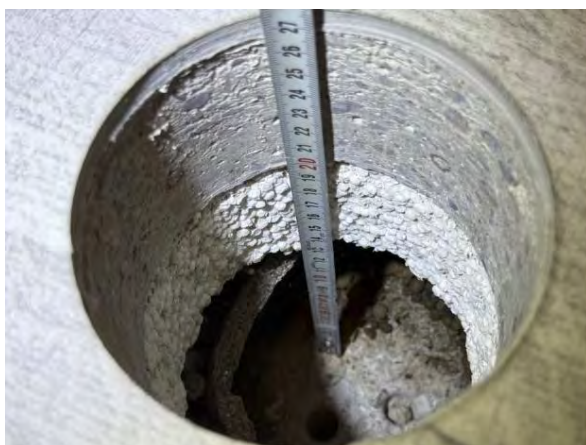
**Kuva 14.** Rakenneavaus RA-AP 4 kanslian / toimiston 153 lattiaan. Kahden betonilaatan välissä on kevytsoraeriste, jonka yläpinnassa on valusuoja EPS-eriste.

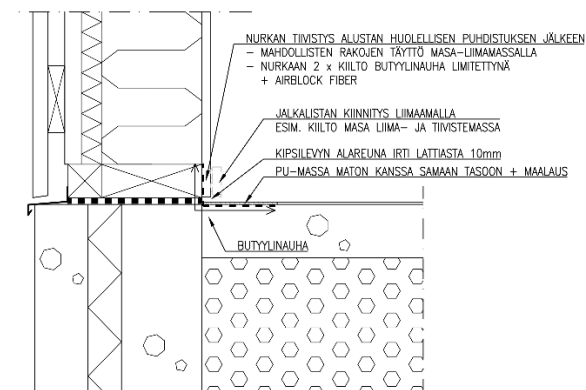
**Kuva 15.** Ote tiivistyskorjaussuunnitelmasta (Sweco Finland Oy, 2023). Tiivistyskorjaus on suunniteltu toteuttavan ainoastaan alapohjan ja ulkoseinän liitokseen, mutta todellisuudessa tiivistyskäsittely on ulotettu kuivissa tiloissa koko alapohjalle.

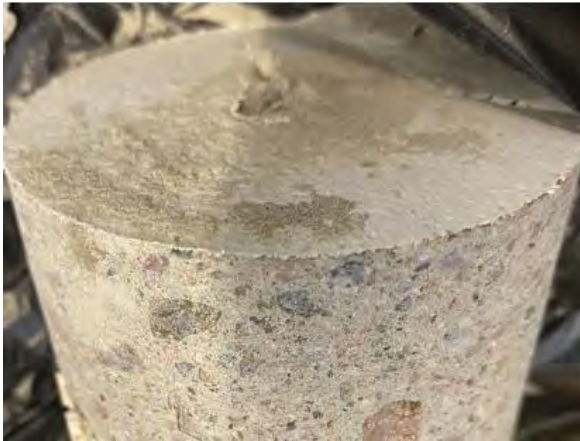
- Alapohjarakenne on pääosin toteutettu suunnitelmien mukaan, mutta kevytsoraeristeen yläpintaan on asennettu valusuojaksi 70 mm paksu EPS-lämmöneriste. Lepohuoneessa 129A EPS-lämmöneriste on korvattu kipsilevyllä. Kipsilevyssä havaittiin kosteusjälkiä (rakenneavaus RA-AP 2).

**Kuva 16.** Rakenneavaus RA-AP 2 lepohuoneeseen 129A. Suurimassa osassa tiloissa pintalaatan yläpintaan on toteutettu kauttaaltaan valkoinen tiivistyskäsittely vuonna 2023.

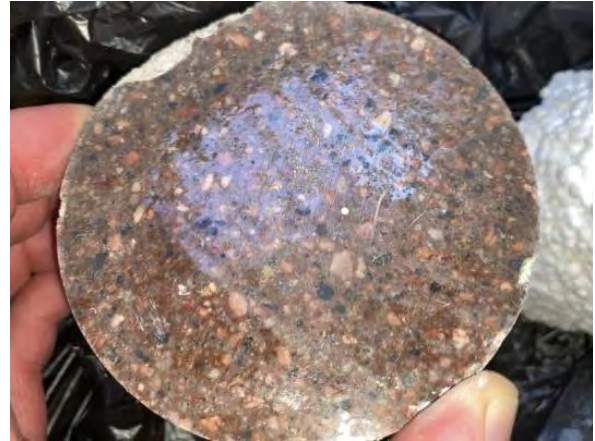
**Kuva 17.** Rakenneavaus RA-AP 7 ryhmähuoneeseen 132. Yksittäisten tilojen lattiat on tiivistyskäsittely kauttaaltaan jo ennen vuotta 2023 kirkkaalla tiivistyskäsittelyllä.

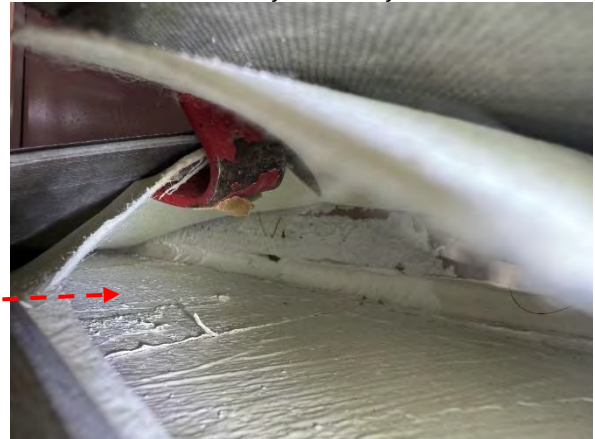
**Kuva 19.** Tulppaus ei ollut näkyvissä, mutta alapohjan tiivistyskäsittely on ulotettu viemärin yli, eikä kohdalla havaittu poikkeavia hajuja.

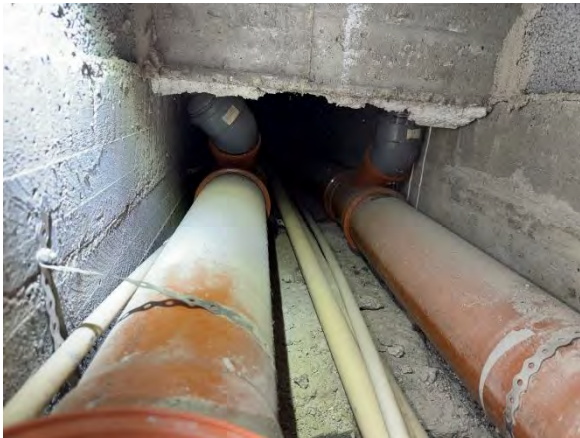
**Kuva 20.** Putkikanaalissa on jonkin vähäisesti likaa ja rakennusjätettä.

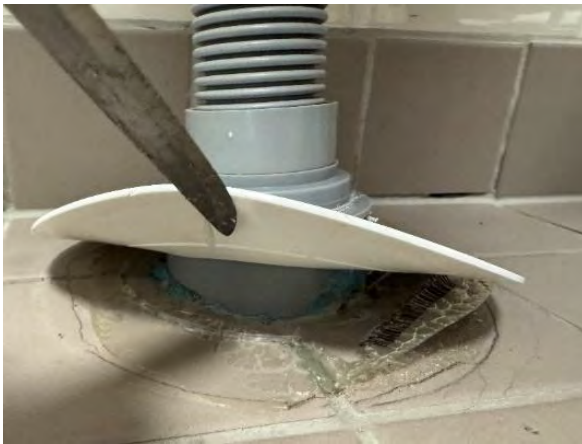
- Aistinvaraisen tarkastuksen yhteydessä märkätiloissa havaittiin yksittäisiä puutteita:
  - o WC- ja pesutilan 130 viemäriin liitos lattiaan ei ole vesitiivis, ja pesuvesiä voi kulkeutua epätiivisistä liitoksesta alapohjarakenteeseen. Myös hajujen kulkeutuminen epätiivisiin viemäriliitoksen kautta sisätiloihin on mahdollista.

**Kuva 22.** WC- ja pesutilan 130 viemärin liitos lattiaan ei ole vesitiivis.

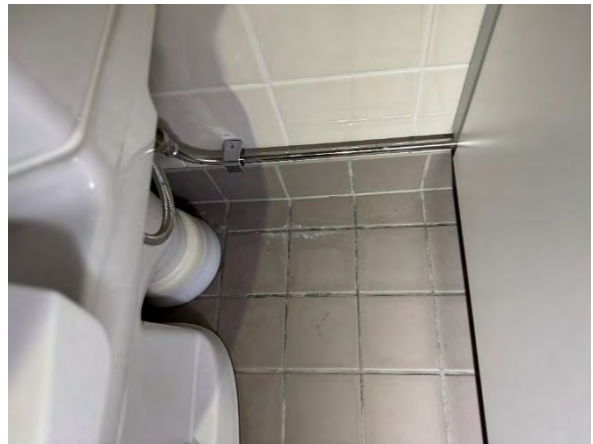
- o WC- ja pesutiloissa 130 ja 131 havaittiin paikalliset kallistuspuutteet, minkä takia vettä pääsee kerääntymään lattialle. Puute on ainoastaan paikallinen, eikä vaadi kiireellistä korjausta.

**Kuva 23.** Yksittäisissä WC-tiloissa pesuvesiä kertyy lattialle kallistuspuutteiden takia.

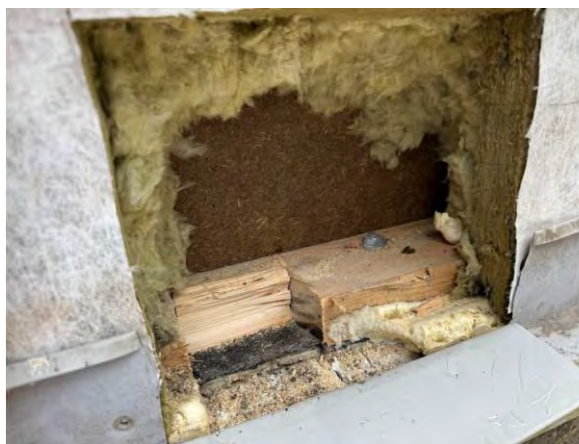
**Kuva 32.** Rakenneavaus RA-US 3. Alasidepuun alla on bitumihuopakaista ja sen alla mineraalivillakasta. Sisäpuolen höyrynsulku-muovi ja kipsilevytys on seinän alaosasta uusittu noin 300 mm korkeudelta lattiapinnasta.

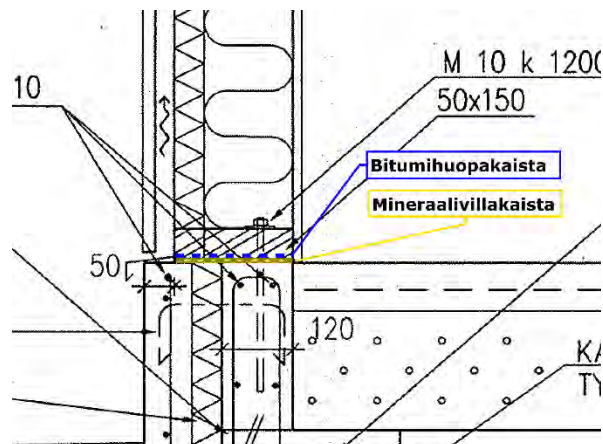
**Kuva 33.** Leikkaus 01-01 (Suunnittelukeskus Oy, 1997) ulkoseinän ja alapohjan liitoksesta. Liitos on toteutettu muulta osin suunnitelman mukaan, mutta alasidepuun alla on bitumiker-mikaistan lisäksi mineraalivillakasta.

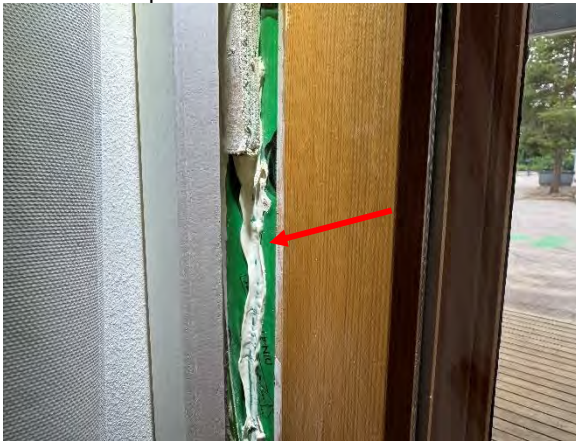
**Kuva 36.** Vuonna 2023 tehdyt ikkunoiden tiivistyskorjaukset on toteutettu höyrynsulkuteipin ja tiivistysmassan avulla. Höyrynsulkuteippi on paikoitellen irronnut alustastaan. Kuva tilasta 109.

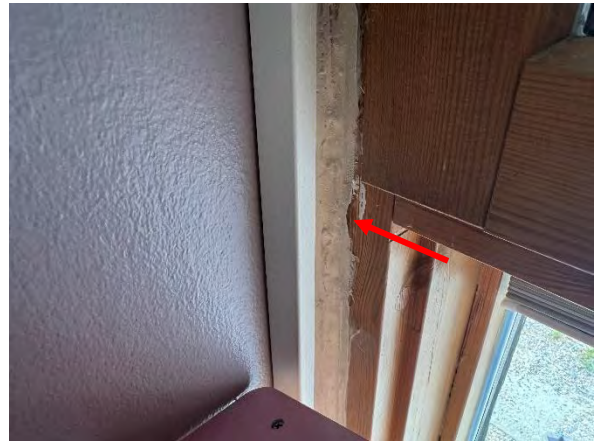
**Kuva 37.** Ennen vuotta 2023 tehdyt ikkunatiivistykset on toteutettu tiivistysmassan ja vahvikekankaan avulla. Vahvikekangas on paikoitellen irronnut alustastaan. Kuva tilasta 121A.

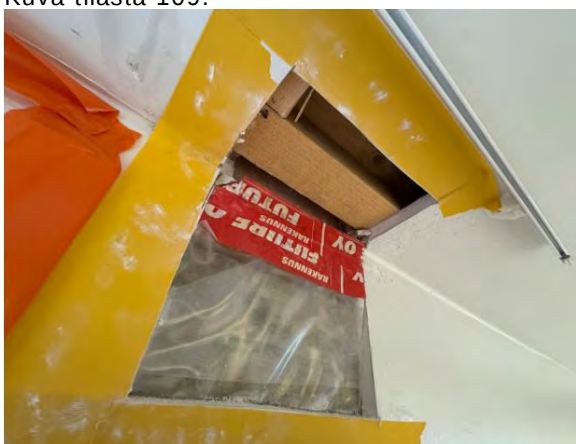
**Kuva 38.** Rakenneavaus RA-US 9b. Seinien yläosista höyrynsulkumuovia ei ole uusittu. Vanhojen höyrynsulkumuovien liitokset ovat joko teippaamatta kokonaan tai teipattu pakkausteipillä.

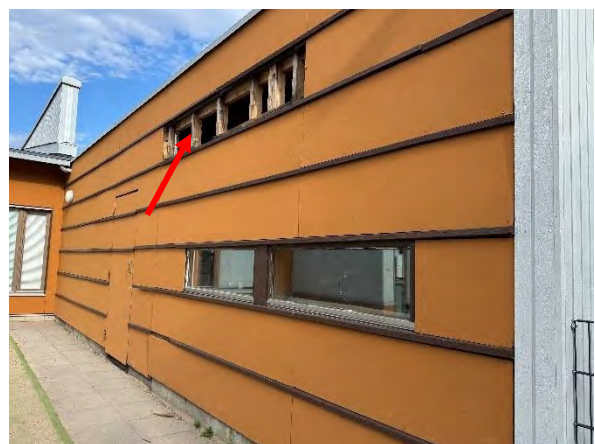
- o Vanhoilla vaneripintailla seinäosuuksilla julkisivulevytysten jatkoksia ja limityksiä ei ole toteutettu vesitiiviisti.
  - o Kylmien varastojen kohdalla julkisivulevytykset ovat kosteus- ja lahovaurioituneet. Yksi levytytys on kokonaan irronnut ja pudonnut maahan.

**Kuva 39.** Kylmien varastojen kohdalla julkisivulevytykset ovat kosteus- ja lahovaurioituneet. Yksi levytys on kokonaan irronnut ja pudonnut maahan.

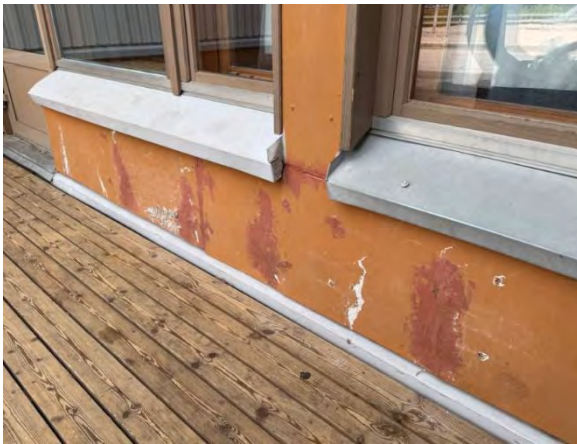
**Kuva 40.** Julkisivun levyverhouksen alaosa on valokatetun terassin kohdalla mekaanisia vauriojälkiä.

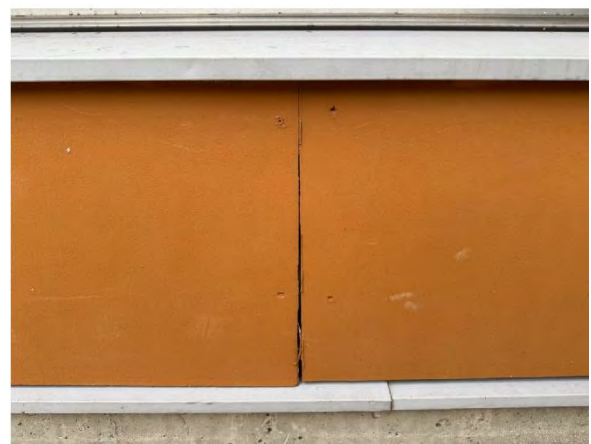
**Kuva 41.** Vanhoilla vaneripintaisilla seinäosuuksilla levyverhousten jatkokset ja limitykset eivät ole vesitiiviitä.

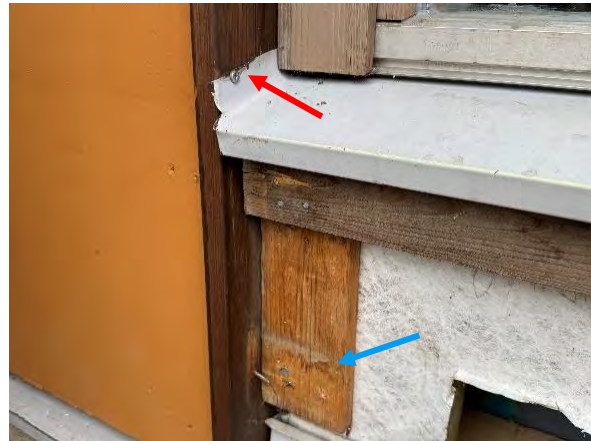
- o Ikkunoiden ulkopuolisten vesipellitysten vesitiiveys vaihtelee. Suurimassa osassa ikkunoissa vesipellitysten päälle on asennettu erillinen peitelauta, jolloin vettä ei pääse kulkeutumaan pellityksen liitoksesta ulkoseinärakenteeseen. Yksittäisten ikkunoiden kohdille vesipellitykset on tuotu peitelaudoituksen päälle, jolloin vettä pääsee kulkeutumaan ulkoseinärakenteeseen.

**Kuva 43.** Yksittäisten ikkunoiden kohdilla vesipellitykset on tuotu peitelaudoituksen päälle, jolloin vettä pääsee kulkeutumaan ulkoseinärakenteeseen (punainen nuoli). Ikkunan alapuolissa puurakenteessa on tästä johtuen kosteusjälkiä (sininen nuoli).

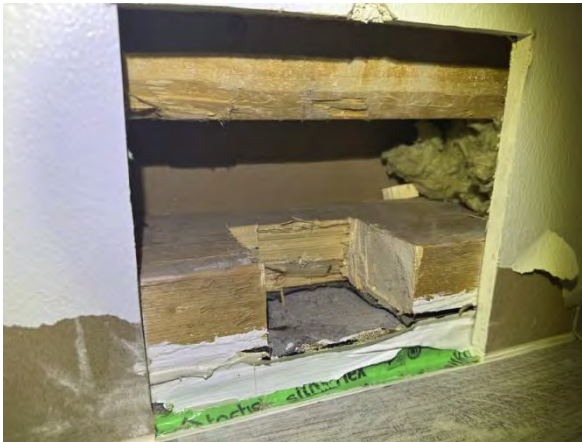
**Kuva 51.** Rakenneavaus RA-VS 3 tilojen 129 ja 129A väliseen kantavaan väliseinään. Kantavan väliseinän alasidepuun alla on bitumikermikaista. Alapohjan tiivistyskäsittely on nostettu alasidepuuta vasten ja liitoksessa on höyrynsul-kuteippi / valkoinen massaus.

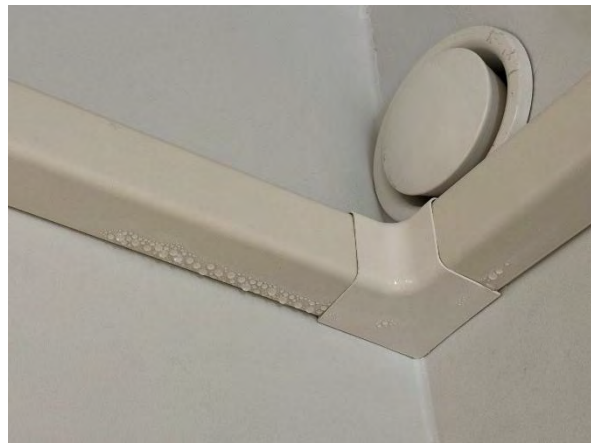
**Kuva 54.** Kondensoitunutta kosteutta ilma-lämpöpumpun kylmäaineputkiston ulkopin-nassa tilassa 129A.

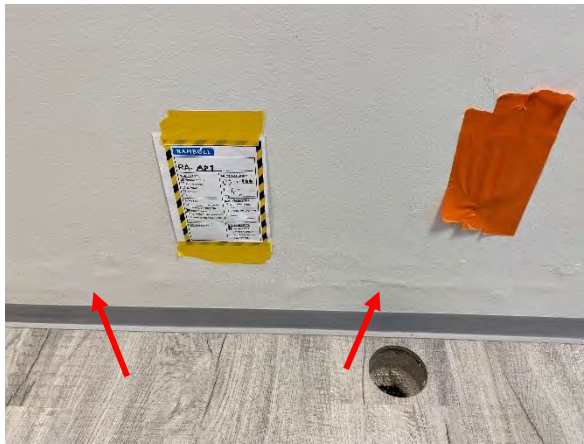
- Käytävän 138 ja vaatehuoltotilan 135 välisen väliseinän alaosassa on kuivuneita kosteusjälkiä, joiden kohdalta seinätasoiitteet ja maali ovat irronneet alustastaan. Väliseinään tehtiin porareikämittaus (KMP-5) alapohjan kosteusmittausten yhteydessä. Mittauksen perusteella kosteuspiitoisuus oli tavanomainen, eli kyseessä on vanha kosteusjälki. Kosteuden aiheuttajana on ollut

vaatehuoltotilan puolella väliseinää vasten oleva pyykinpesukone tai muu vaatehuoltotilan käyttö.

**Kuva 55.** Kosteusjälkiä väliseinän alaosaan käytävällä 138.

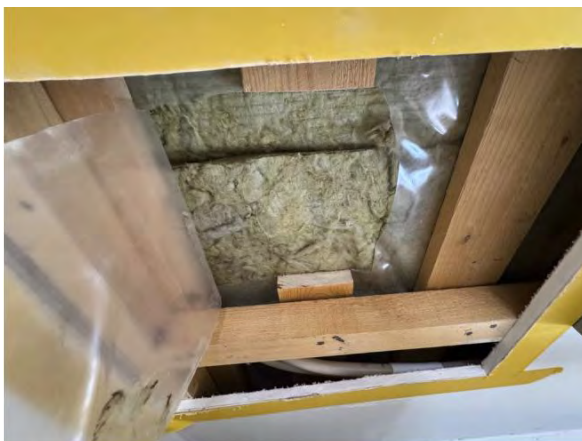
**Kuva 62.** Rakenneavaus RA-YP 6. Yläpohjarakenteet ovat mineraalivillalla eristettyjä, höyrinsulullisia puurakenteita.

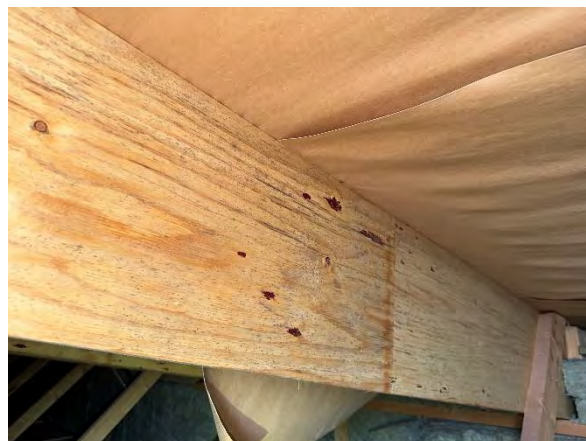
**Kuva 63.** Puurakenteissa havaittiin näkyvää, pilkullista mikrobikasvustoa sekä vanhoja kuivuneita kosteusjälkiä.

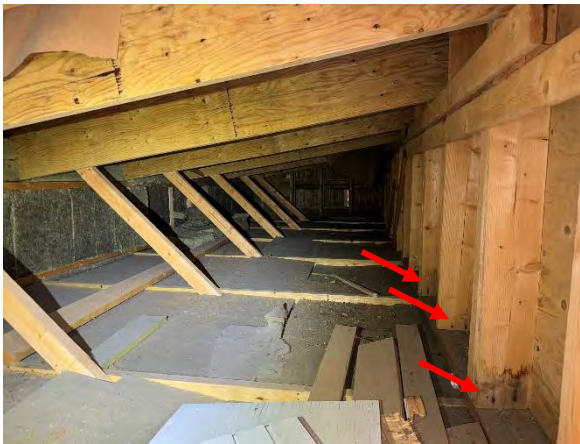
- o Alemman kermikatteisin osan ja korkeamman peltikatteisten osan (rakennetyyppien YP-1 ja YP-3) liitoskohdilla yläpohjan puurakenteissa on havaittavissa kosteusvauriojälkiä.

**Kuva 64.** Pystyrungon alaosissa on kosteusvauriojälkiä (punainen nuoli). Ulkopuolella ei havaittu vesitiiviyspuutteita, joten jäljet ovat vanhoja, ja aiheutuneet ennen vesikatteiden uusimista.

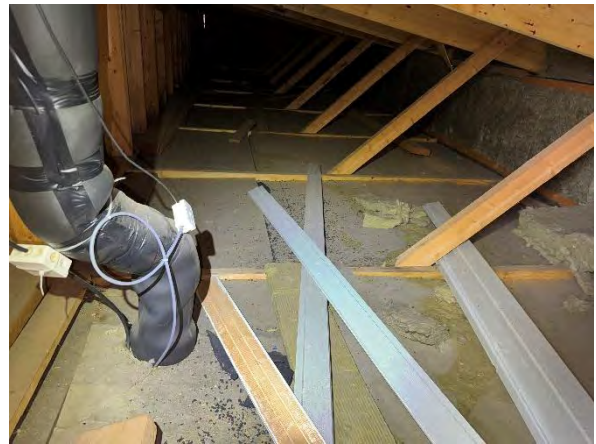
**Kuva 65.** Yläpohjatilassa lämmöneristeen yläpinnassa on jyrsijöiden jätöksiä.

Yläpohjan lämmöneristeissä ei todettu laaja-alaista mikrobivaurioitumista, ainoastaan paikallinen vanha vaurioalue kattoikkunan kohdalla. Jyrsijöillä on pääsy yläpohjatilaa pieneläinverkon puuttumisen takia. Yläpohjan tuuletustilaan rajoittuviin puurakenteisiin on muodostunut ajoittain heikkoon tuulettuvuuteen viittaavaa näkyvää, pilkullista mikrobikasvustoa. Havaintojen perusteella yläpohjan tuulettuvuutta on kokonaisuudessaan suositeltavaa parantaa.

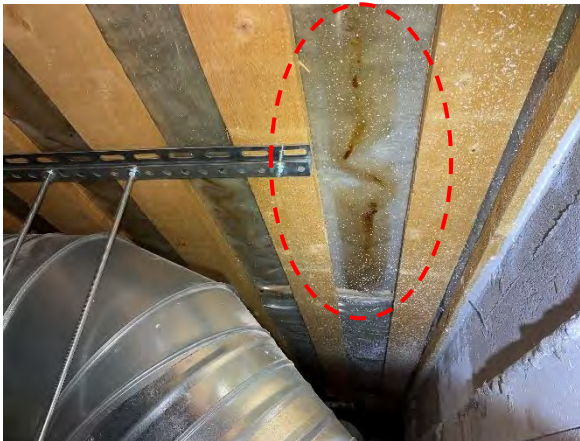
- o Yläpohjaan jätetyn vanhan peltikatteen aluskatteessa sekä puurakenteissa havaittiin kuivuneita kosteusjälkiä räystäiden läheisyydessä.
  - o Käytävällä 138 alakatossa on kuivuneita kosteusjälkiä yläpuolisen ilmanvaihtokonehuoneen ulkoseinän ja yläpohjan liitoksen kohdalla.

**Kuva 66.** Yläpohjan eristeen alapinnassa on jyrsijöiden jätöksiä. Höyrynsulun yläpinnalla on lisäksi kuivuneita kosteusjälkiä. Kuva käytävän 138 kohdalta.

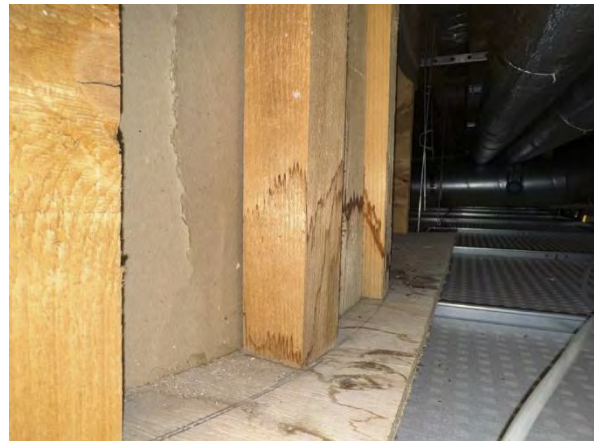
- o Sisätilojen alakatoista on korjattu vanhoja kosteusjälkiä lepohuoneen 129A kohdalla.
  - o Aulan / ruokailutilan 138 kattoikkunoiden ympärillä havaittiin alakaton yläpuolisissa tiloissa kuivuneita kosteusjälkiä.

**Kuva 67.** Kattoikkunan ympärillä on kuivuneita kosteusjälkiä. Kuva rakenneavauksen RA-YP 3 kohdalta aulasta / ruokailutilasta 138.

Yläpohjarakenteiden lämmöneristekerroksessa todettiin yksittäisellä kohdalla, kattoikkunan vieressä poikkeavaa mikrobikasvustoa. Kattoikkunarakenteen ympärillä yläpohjatilassa oli havaittavissa myös kuivuneita kosteusjälkiä. Havaintojen perusteella kosteusjäljet ja vauriot ovat aiheutuneet ennen uuden kermikatteen asentamista, sillä nykyisellään kattoikkunoissa ei havaittu vesitiiviyspuutteita.

- Yläpohjien tuulettuvuuden parantaminen.
- Mineraalivillaeristeiden uusiminen kattoikkunoiden ympäriltä. Samassa yhteydessä uusitaan yläpohjan puurakenteilta kattoikkunoiden ympäriltä niiltä osin, kun ne ovat kosteuden vaikutuksesta vaurioituneet.
- Tarkastusluukkujen lisääminen vesikatolle siten, että kaikkiin yläpohjatiloihin on tarkastusluukut.
- Estetään jyräsiöiden pääsy yläpohjatiloihin asentamalla pieneläinverkot räystäälle.
- Yläpohjan rakenneliittymien sekä höyrynsulkumuovissa olevien viiltojen ja läpivientien, höyrynsulun liitosten ja limitysten tiivistyskorjaus.

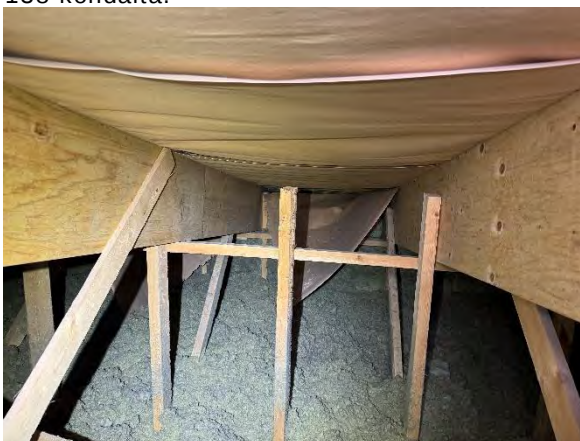
- Yksittäiseen yläpohjatilaan rakennuksen eteläpuolella on lisätty lämmöneristeeksi puhallusvillaa. Puhallusvilla osittain tukkii yläpohjatilan räystästuuletuksen. Lisäksi aluskate on räystäään läheisyydestä repeytynyt, mikä myös osaltaan heikentää yläpohjarakenteen tuulettuvuutta.

**Kuva 68.** Yksittäiseen yläpohjatilaan on lisätty eristeeksi puhallusvillaa. Puhallusvilla on osittain tukkinut räystästuuletusta. Lisäksi aluskate on räystäään läheisyydestä repeytynyt.

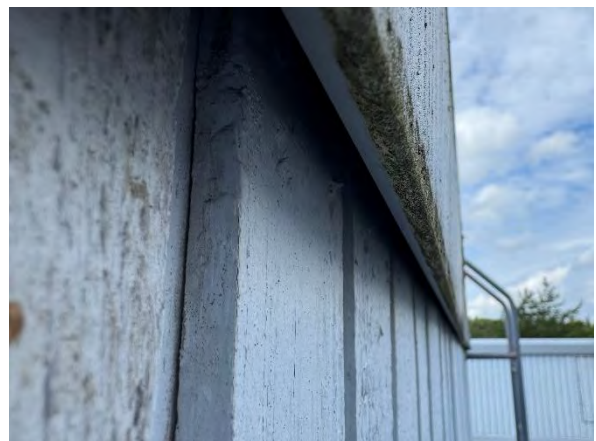
**Kuva 69.** Räystääspellitusten ja seinärakenteen välissä oleva rako on paikoitellen kapea, mikä heikentää yläpohjatilaa tuulettuvuutta.

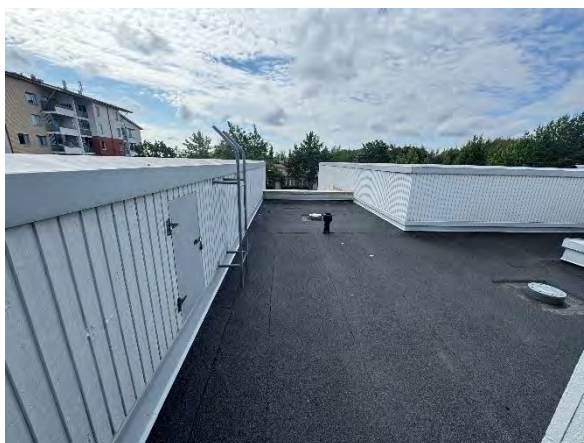
**Kuva 70.** Päävesikattot ovat yleisilmeeltään siistit ja hyväkuntoiset, eikä katoilla havaittu lammikoituvia alueita.

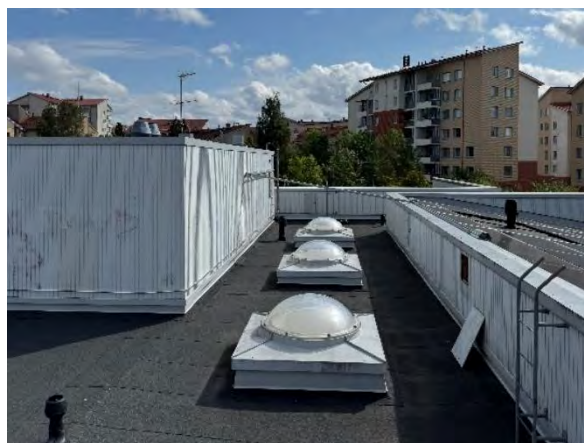
**Kuva 71.** Yleiskuva kattoikkunoiden kohdalta. Kattoikkunoiden liitoksissa ei aistinvaraisesti havainnoituna todettu vesitiiviyspuutteita.

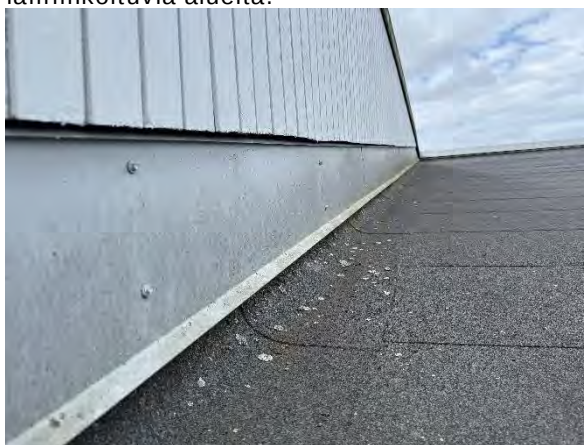
**Kuva 72.** Päävesikatolla on vähäistä sammal- / jäkäläkasvustoa.

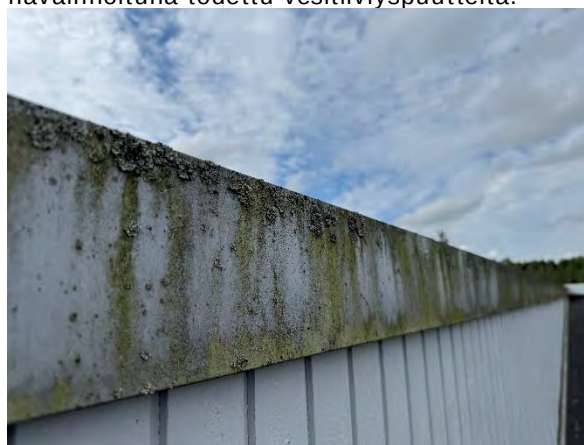
**Kuva 73.** Räystäspellityksissä on paikoitellen likakertymää ja sammal- / jäkäläkasvustoa.

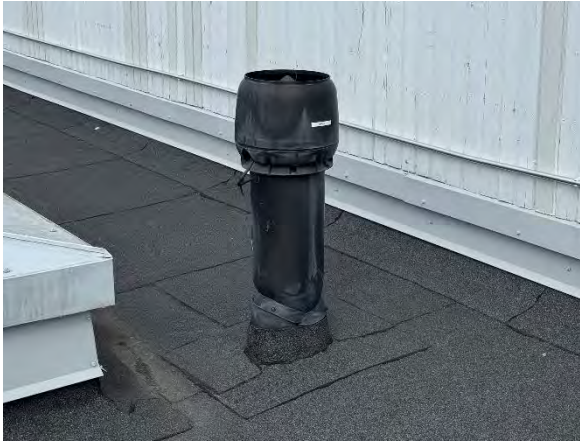
**Kuva 74.** Vesikatolle on jälkikäteen asennettu huippumurit alapohjan tuuletusta varten.

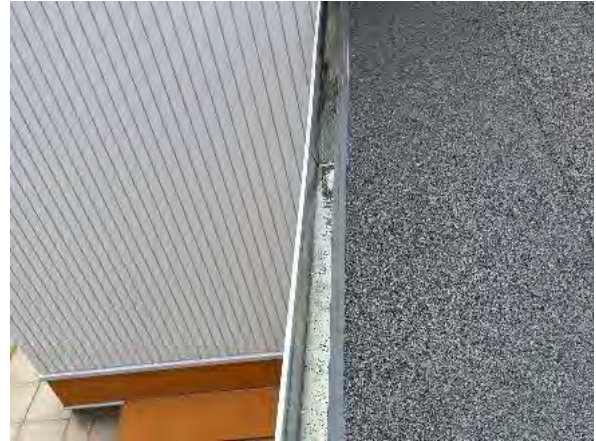
**Kuva 75.** Räystäskourut ovat siistit.

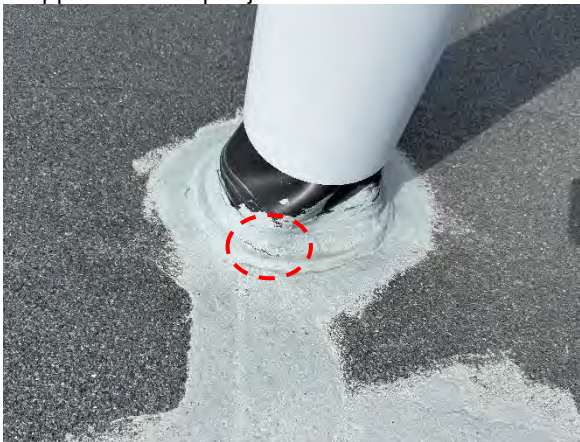
- Yksittäisen tuuletusputken läpiviennin tiivistyksessä havaittiin reikä. Lisäksi yksittäisen IV-läpiviennin liitos kanavaan ei ole aistinvaraisesti arvioituna vesitiivis.

**Kuva 76.** Tuuletusputken läpiviennin tiivistyksessä on reikä.

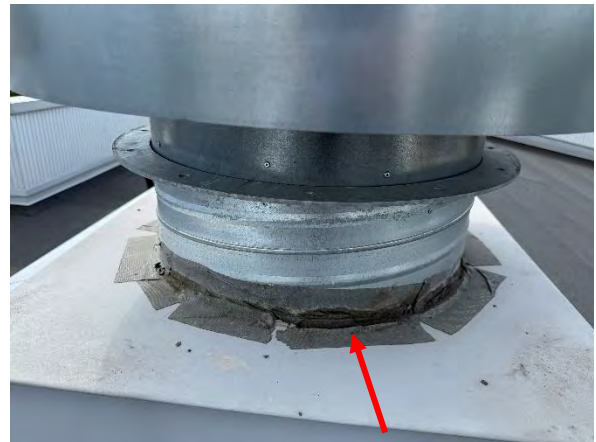
**Kuva 77.** IV-läpiviennin liitos kanavaan ei ole aistinvaraisesti arvioituna vesitiivis.

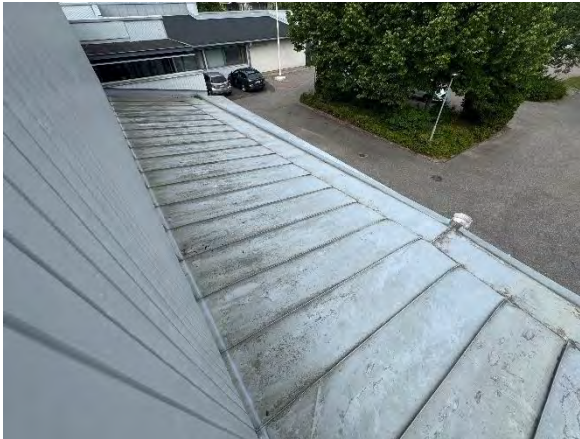
**Kuva 78.** Kylmien varastojen peltikate on alkuperäinen. Kate on ehjä, mutta siinä on likaker-tymää.

- Katosten ja varastojen alkuperäisten vesikatteiden uusiminen.
- Katosten alapinnan vaurioituneiden levytysten uusiminen.

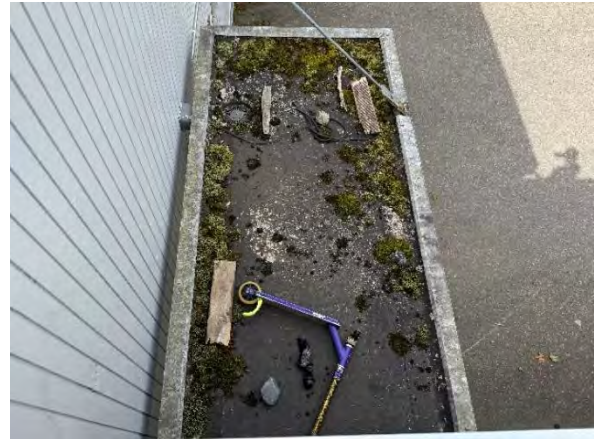
**Kuva 79.** Katoksen kermikate on alkuperäinen. Siinä on runsaasti sammalkasvustoa ja likaker-tymää.

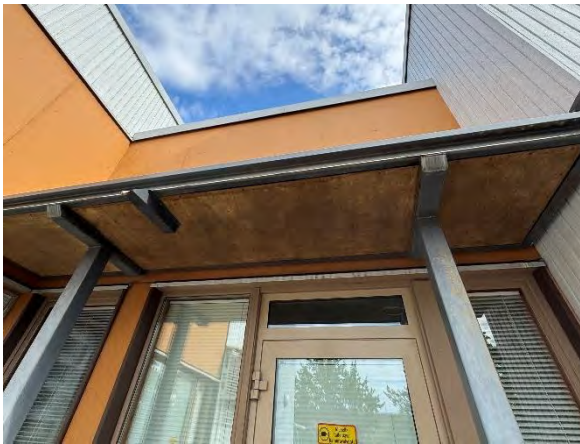
- Katosten alkuperäiset bitumikermi- ja peltikatteet ovat kuluneet ja niissä on likakertymää sekä sammalkasvustoa. Katosten alapinnan levytyksiin on kosteuden kondensoitumisen seurauksena muodostunut näkyviä kosteusvaurioita.

**Kuva 80.** Katosten alapinnan levytyksiin on kosteuden kondensoitumisen seurauksena muodostunut näkyviä kosteusvaurioita.

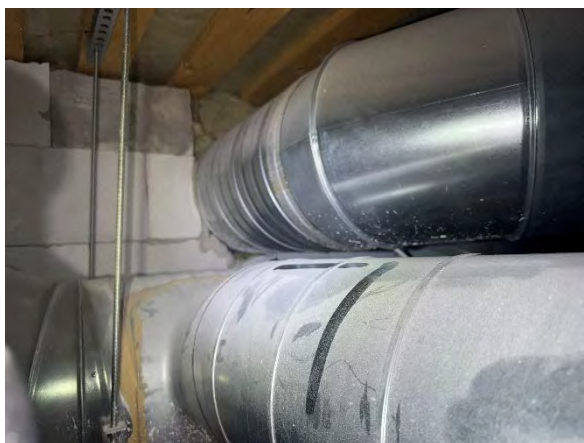
**Kuva 81.** Alakatossa olevien kanavien päällä on runsasta pöly- ja likakertymää. Kuva varastosta 133.

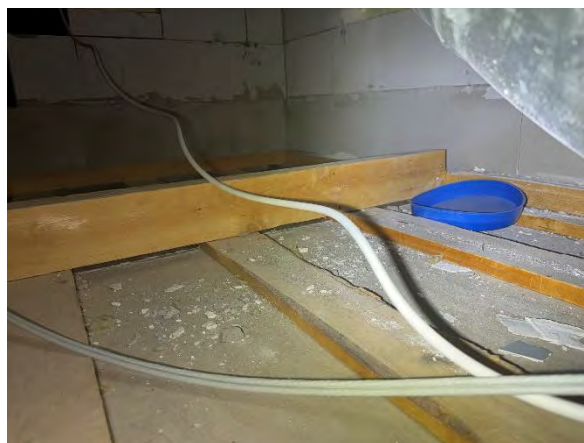
**Kuva 82.** Alakaton päällä on rakennusjätettä. Kuva varastosta 133.

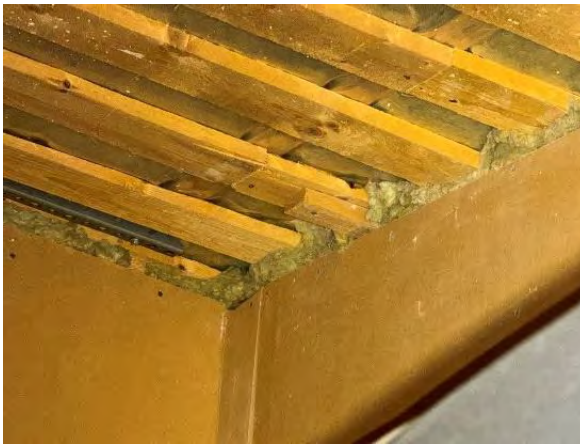
**Kuva 83.** Alakatossa on pinnoittamatonta mineraalivillaa ryhmä- / lepohuoneessa 110.

- Pinnoittamattomien mineraalivillakuitujen poistaminen / kapselointi ripustettujen alakattorakenteiden yläpuolisista tiloista sekä ilmanvaihtojärjestelmästä ja tilojen tehostettu siivous kuitukorjausten jälkeen.

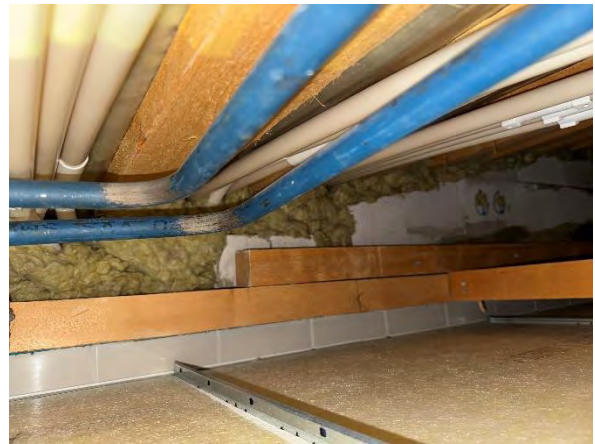
**Kuva 84.** Alakatossa on pinnoittamatonta mineraalivillaa WC-tilassa 122A.

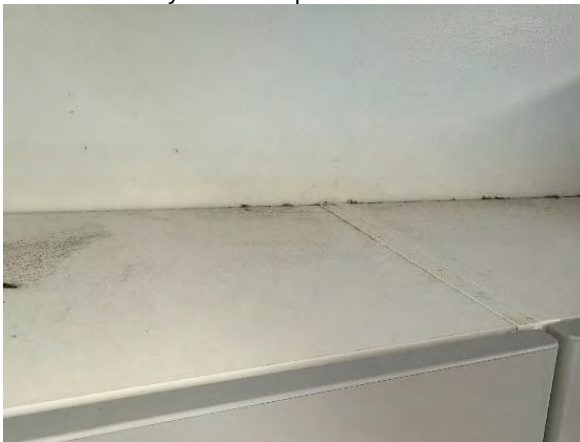
**Kuva 85.** Korkeiden kaappien päällä on jonkin verran pölykertymää. Pölymäärän perusteella kaappien päällisten pyyhkiminen ei kuulu säännöllisen siivouksen piiriin. Kuva ryhmähuoneesta 121.

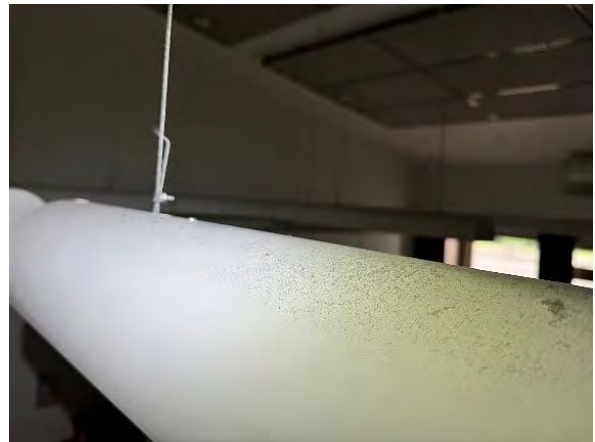
**Kuva 86.** Valaisimien päällä havaittiin vähäistä pölykertymää. Kuva ryhmähuoneesta 109.

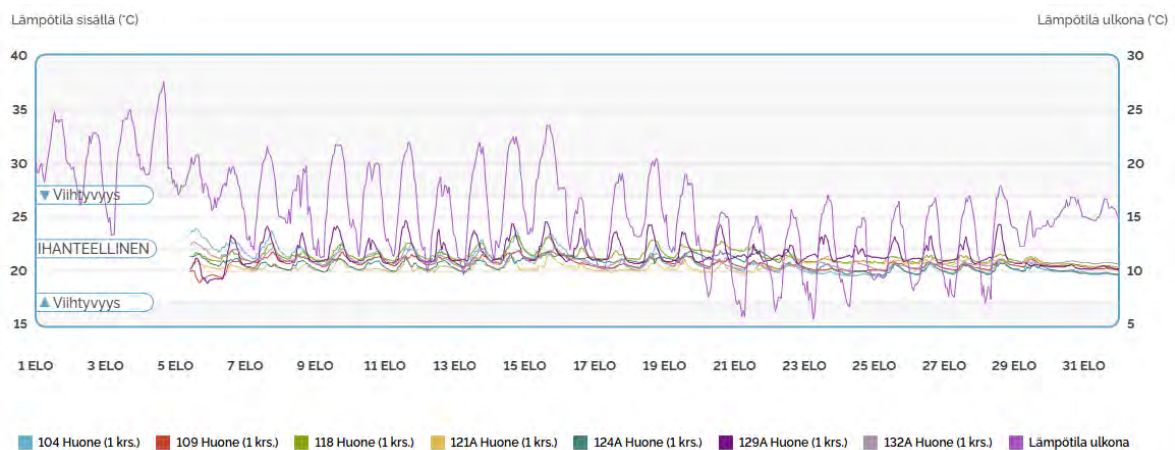
Sisätilojen lämpötilat vaihtelivat mittausjaksolla +18...+25 °C välillä. Sisälämpötilat laskevat yöaikaan hetkellisesti toimenpiderajan alaraja-arvon alapuolelle, mutta nousee nopeasti käytön myötä raja-arvojen sisäpuolelle. Käytönaikana lämpötilat pysyttelevät raja-arvojen sisäpuolella. Mittausjaksolla ulkoilman lämpötila vaihteli +5...+28 °C välillä.

**Kuva 87.** Tarkastelujakson (1.8.-31.8.2025) aikainen sisä- ja ulkoilman lämpötila 720 Degrees -järjestelmästä.

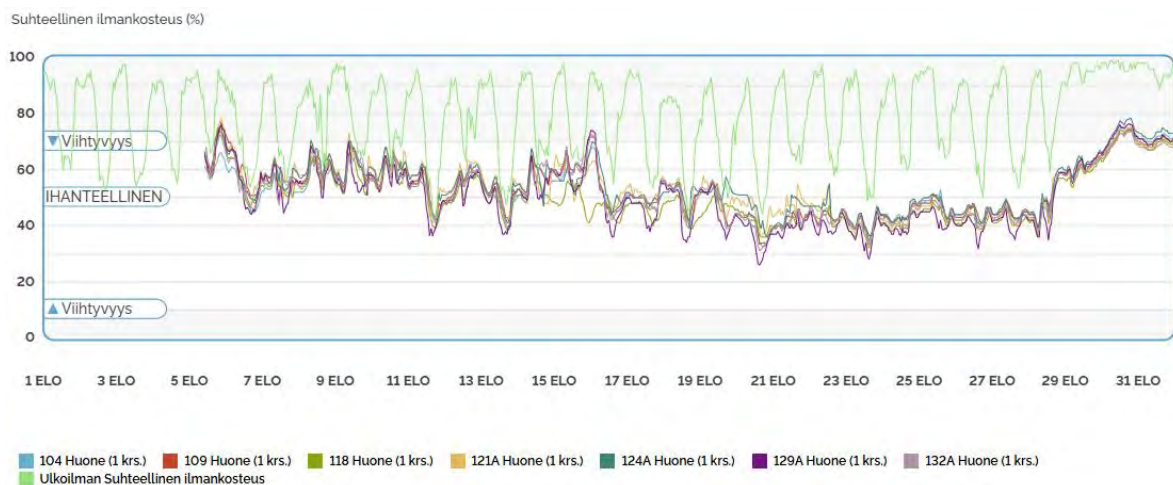
Tilojen sisäilman suhteelliset ilmankosteudet vaihtelivat mittausjakson aikana keskimäärin 36...79 % välillä. Mittausjaksolla ulkoilman suhteellinen kosteus vaihteli 48...98 % välillä. Mittausjakson perusteella sisäilman absoluuttiset kosteussisällöt vastaavat kohtuullisen tarkasti ulkoilman kosteuspitoisuutta, eikä kosteuspitoisuudessa tapahdu merkittäviä poikkeamia. Tällöin henkilökuormituksesta ja toiminnoista aiheutuva sisäilman kosteuslisä on vähäistä. Tämä on tyypillistä tiloissa, joissa pääasiallinen kosteustuotto syntyy henkilökuormituksesta, eikä toiminnoista. Tilojen ilmanvaihtoa voidaan pitää kosteuslisän näkökulmasta riittävänä.

**Kuva 88.** Tarkastelujakson (1.8.-31.8.2025) aikainen sisä- ja ulkoilman suhteellinen kosteus 720 Degrees -järjestelmästä.

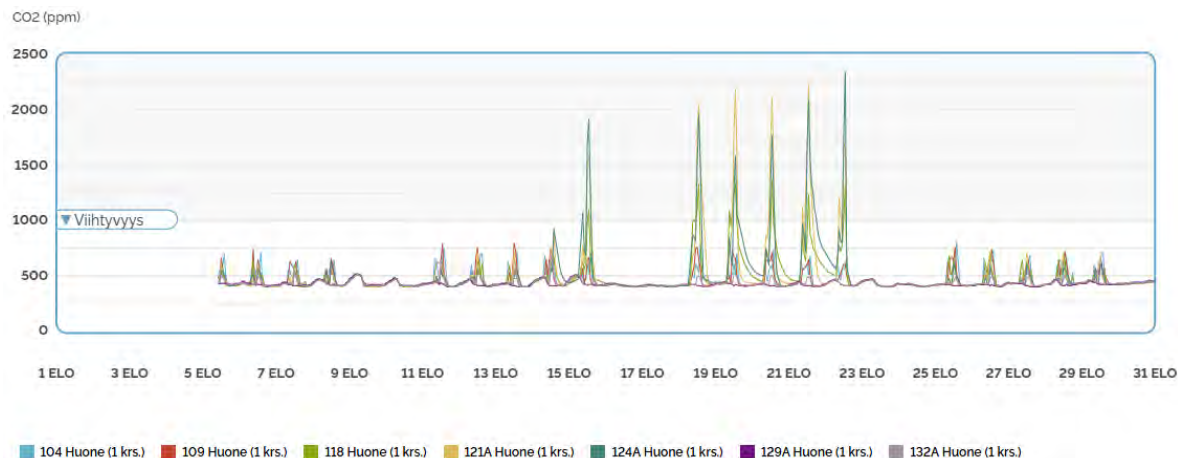
Mittaustulosten perusteella tilojen hiilidioksidipitoisuudet nousevat ajoittain korkeiksi, ja nousee henkilökuormitettuna osassa tiloissa selkeästi toimenpideraja-arvon 1550 ppm yläpuolelle. Mitatuista tiloista hiilidioksidipitoisuus nousee korkealle erityisesti ryhmähuoneessa 116 (kuvaajassa esitetty tilana 118), lepoahuoneessa 121A ja leikkitilassa 124A. Tilaaajalta saadun tiedon mukaan

kyseessä on ollut ilmanvaihtolaitteistosta ollut vikatila, eikä tavanomainen tilanne. Jälkikäteen tehtyjen tarkastelujen perusteella tilojen hiilidioksidipitoisuudet pysyvät kaikissa tiloissa matalina silloin, kun ilmanvaihtokone toimii tavanomaisesti (alle 800 ppm).

**Kuva 89.** Tarkastelujakson (1.8.-31.8.2025) aikainen sisäilman hiilidioksidipitoisuus 720 De-grees -järjestelmästä.

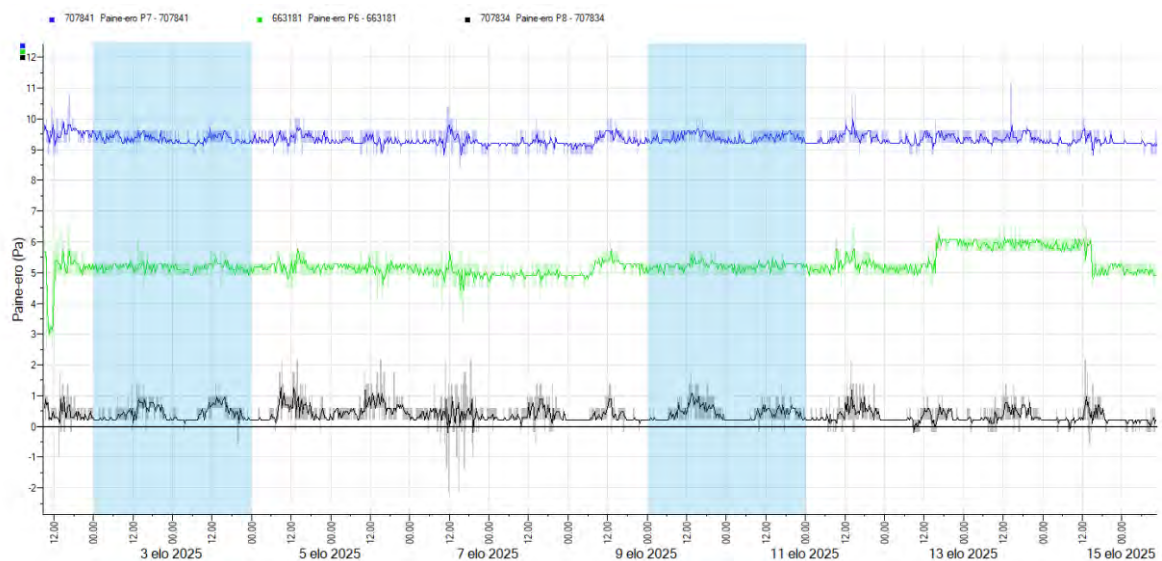
Paine-eromittauksen perusteella lähellä alipainetuulettimia sisätilat ovat selkeästi ylipaineisia alapohjaan nähden (vaihteluväli keskimäärin +5...+10 Pa, mittauspisteet 707841 (käytävä 138) ja 661381 (lepohuone 129A)). Toisin sanoen alapohja on alipaineinen sisätiloihin nähden. Kauempana alipainetuulettimia alapohjan alipaineisuus on lähempänä tasapainotilaa (vaihteluväli keskimäärin 0...+1 Pa, mittauspiste 707834 (pienryhmätila 109A)).

Kaksi alapohjan ja sisätilan välisen paine-eron mittauspistettä (lepohuone 129A ja pienryhmätila 109A) kohdistettiin niihin mittauspisteisiin, joissa on vuoden 2023 Sisäilmasto- ja kosteusteknisessä kuntotutkimuksessa (Sweco Finland Oy) havaittu alipaineisuuden katvealueita. Katvealueilla alapohjan eristetilä on ajoittain ylipaineinen sisätiloihin nähden. Rakennuksen ilmanvaihtoa on vuoden 2023 jälkeen säädetty, koska nyt tehtyjen mittauksen perusteella alapohjan eristetilat olivat lähes koko mittausjakson ajan tarkoituksenmukaisesti lievästi alipaineisia sisätiloihin nähden. Erityisesti tilassa 129A tilanne on selkeästi parantunut. Tilassa 109A painesuhde on kuitenkin edelleen lähellä tasapainotilaa. Tilassa 109A painesuhde kääntyy hetkellisesti siten, että alapohjan eristetilä on lievästi ylipaineinen sisätiloihin nähden.

**Kuva 90.** Sisäilman ja alapohjan väliset paine-eroseurantakuvaajat 707841 (käytävä 138), 663181 (lepohuone 129A), 707834 (pienryhmätila 109A). Sinisillä pystyviivoilla on havainnollistettu viikonloput. Sisätilojen painesuhde alapohjan eristetilan välillä vaihtelee eri puolella rakennusta, mutta sisätilat ovat pääasiassa ylipaineisia alapohjan eristetilaan nähden (ts. eristetila on alipaineinen sisätiloihin nähden).

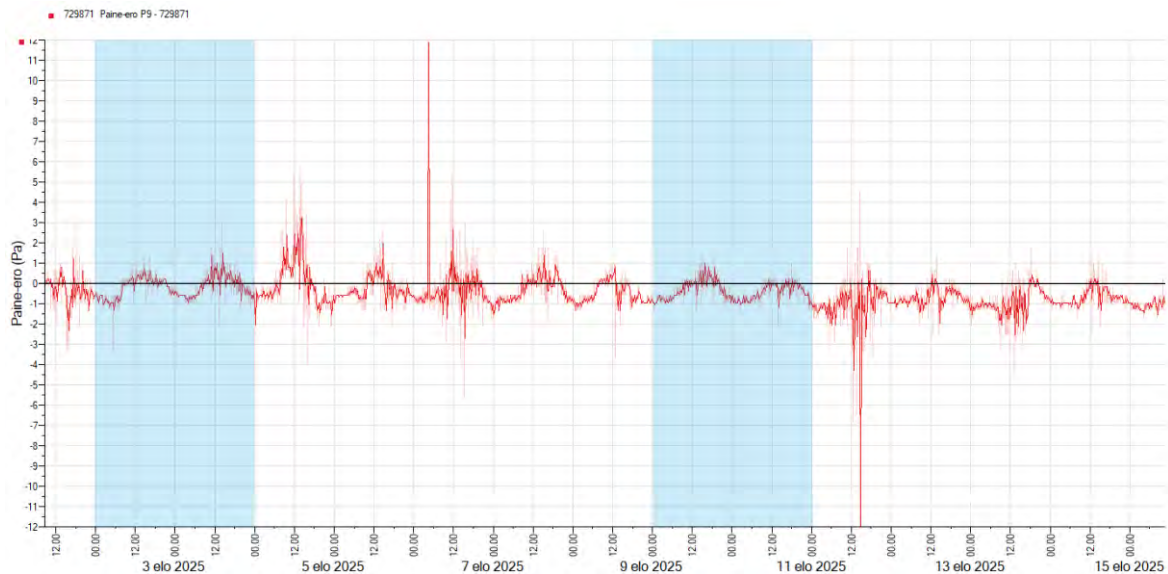
Sisä- ja ulkoilman välinen painesuhde vaihtelee lievän ali- ja ylipaineen välillä (vaihteluväli keskimäärin -5...+5 Pa). Painesuhteissa tapahtuvat hetkelliset suuremmat vaihtelut aiheutuvat tilojen käytöstä (ikkunoiden ja ovien avaaminen/sulkeminen) tai sääolosuhteista (tuulenpaine). Muutokset painesuhteissa ovat satunnaisia ja lyhytkestoisia, joten niillä ei kokonaisuuden näkökulmasta ole merkittävää vaikutusta sisäilman laatuun. Painesuhteissa ei havaittu asumisterveysasetuksen toimenpiderajan (-15 Pa) ylityksiä. Huomioitavaa kuitenkin on, että jos rakenneliitoksissa on runsaasti epätiiviyskohtia, jotka toimivat rakenteellisina vuotoilmareitteinä. Tällöin sisä- ja ulkoilman välille ei pääse muodostumaan voimakkaita paine-eroja.

**Kuva 91.** Sisä- ja ulkoilman välinen paine-eroseurantakuvaaja kanslia / toimisto 153 (1.8.-15.8.2025). Sinisillä pystyviivoilla on havainnollistettu viikonloput. Painesuhde vaihtelee lievän ali- ja ylipaineen välillä.

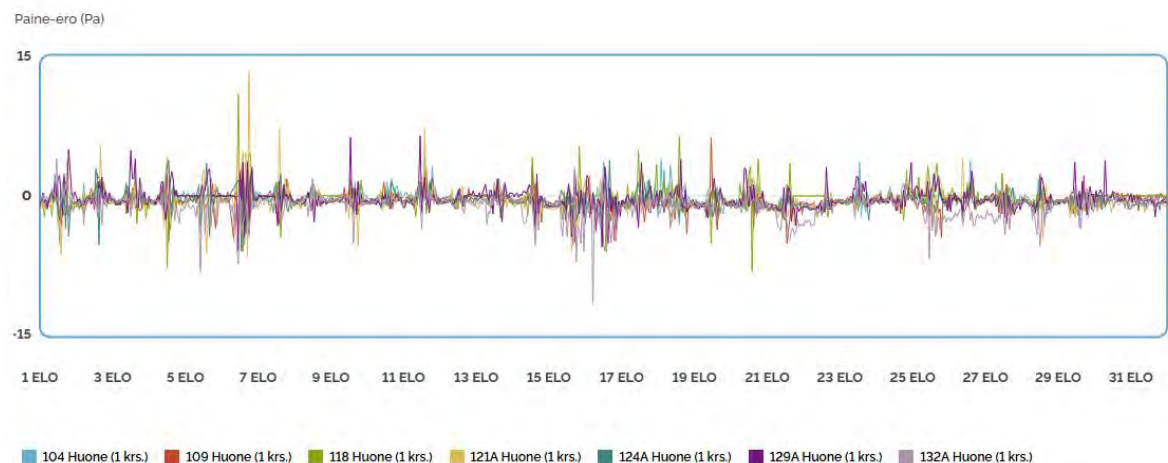
**Kuva 92.** Tarkastelujakson (1.8.-31.8.2025) aikainen sisä- ja ulkoilman välinen paine-ero 720 Degrees -järjestelmästä.

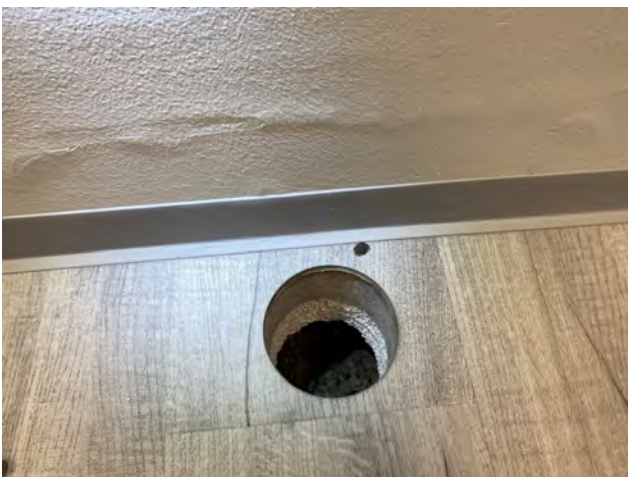
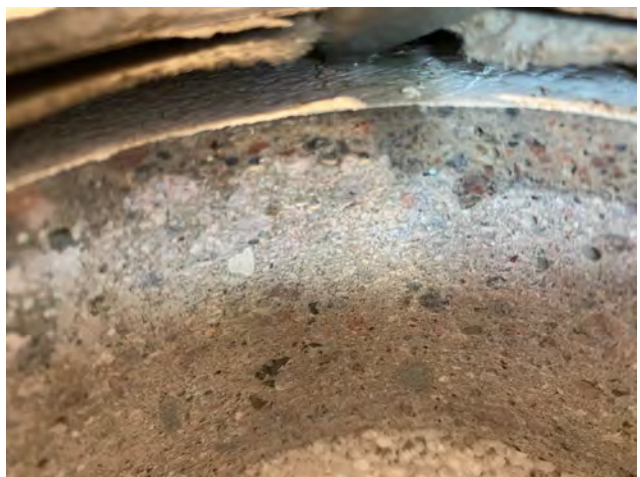
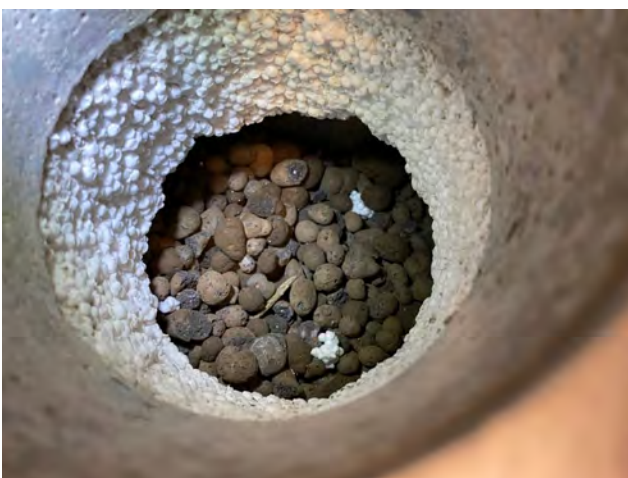
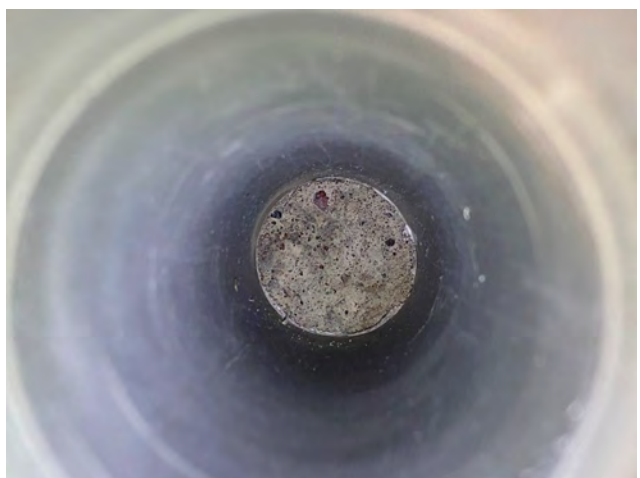
## RA-AP 1

- Ylemmän betonilaatan yläpinnassa kapselointikäsitteily.
- Alapohjaan liittyvän tiiliväliseinän alaosassa koteusvauriojälkiä.

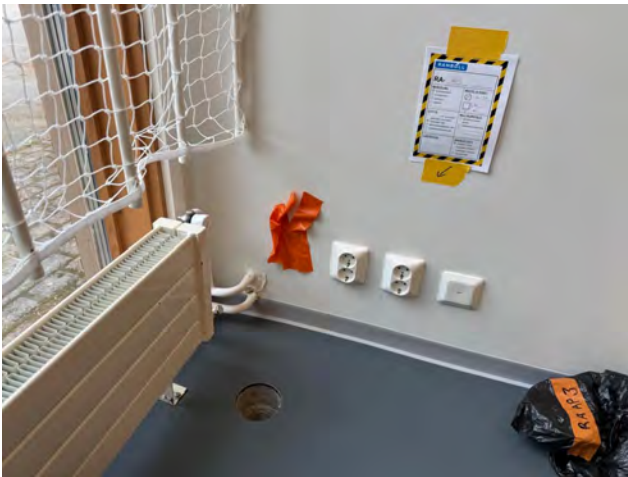
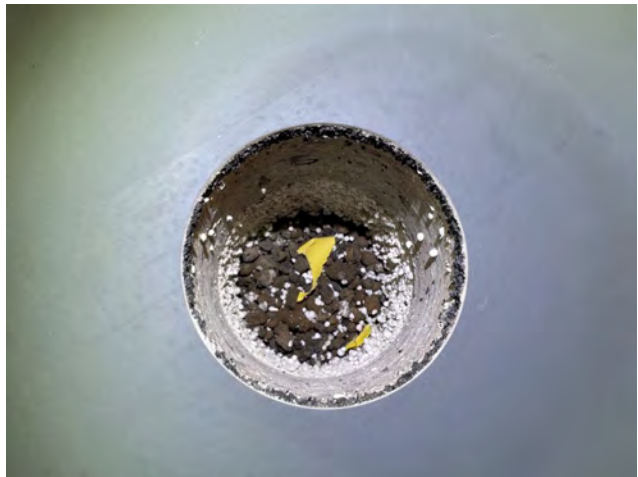
## RA-AP 3

- Alapohjan ja väliseinän liitoksessa kirkas tiivistyskäsittely.
- Alapohjan ja ulkoseinän liitoksessa valkoinen massa.
