Päivämäärä  
**14.11.2025**

# **RIIHIPELLON PÄIVÄKOTI**

## **KOSTEUS- JA SISÄILMATEKNINEN**

## **KUNTOTUTKIMUS**

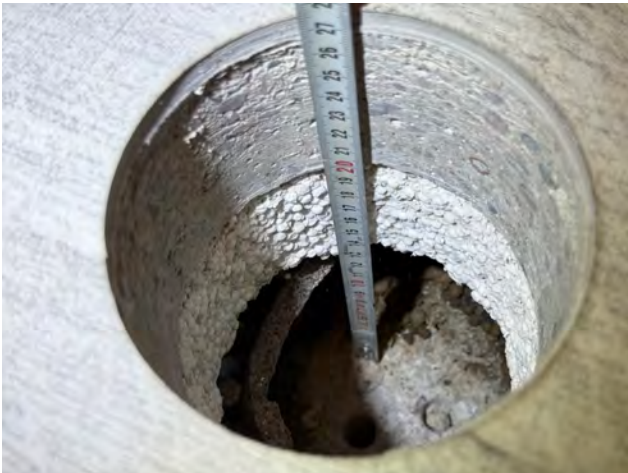
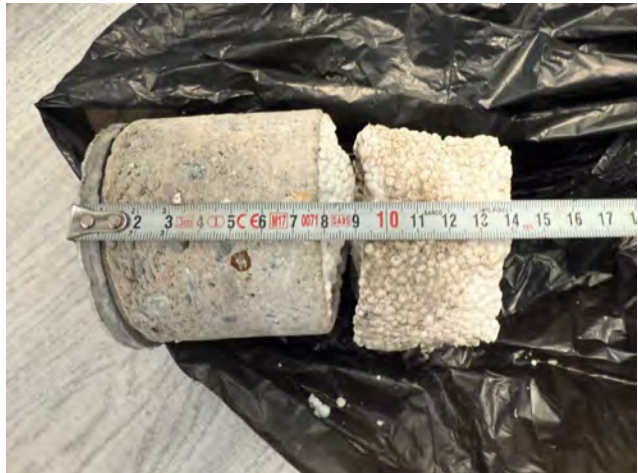
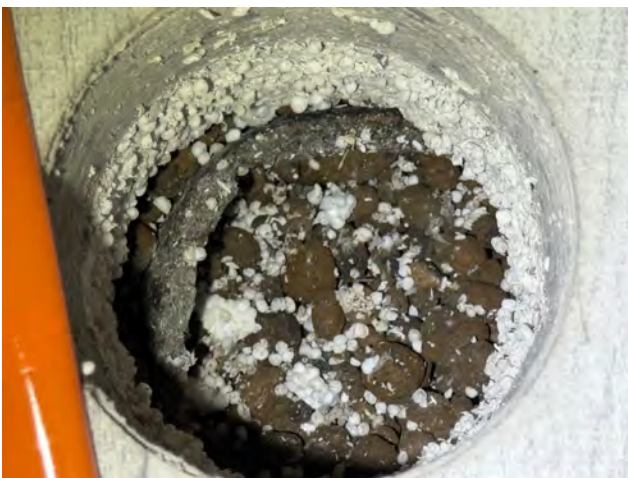
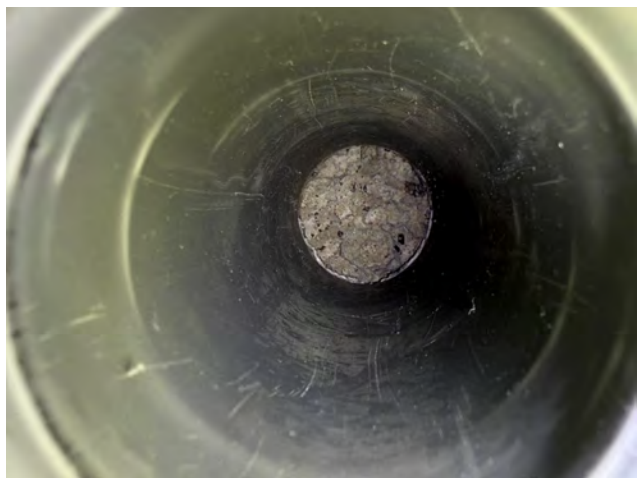
## RA-AP 4

- Maatäyttö alapohjalaatan alla on hienoainespitoista hiekkaa/soraa. Alapohjalaatan alla ei ole kapillaarikatkokiviainesta.
- Ylemmän betonilaatan yläpinnassa on kapselointikäsittely.
- Kevytsoraeristeen seassa on yksittäisiä betonin ja mineraalivillan kappaleita.

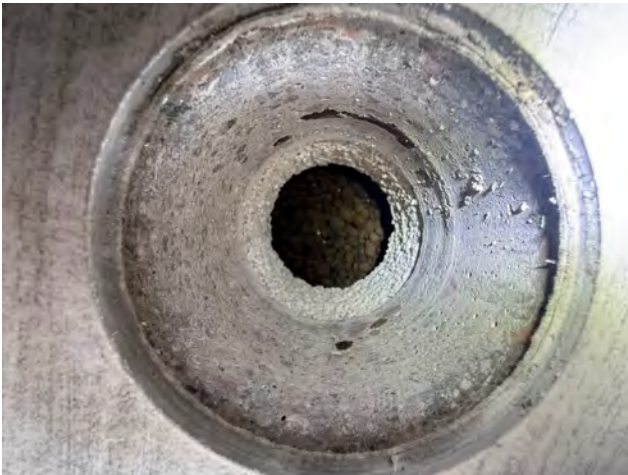
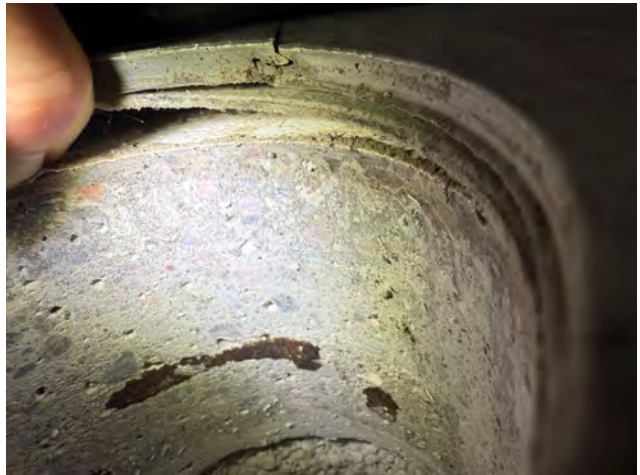
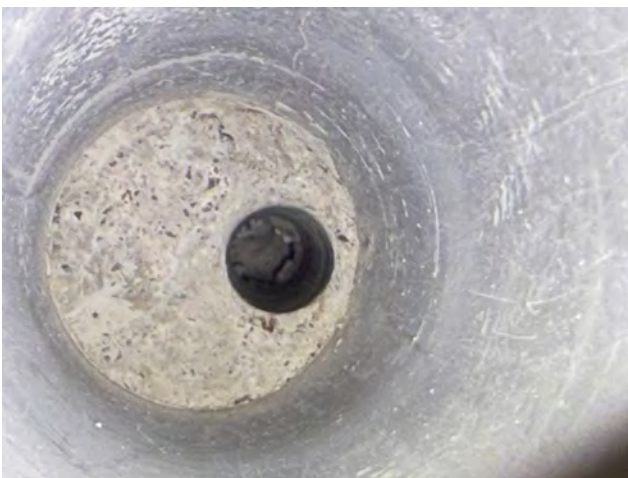
## RA-AP 5

- Ylemmän betonilaatan yläpinnassa on kapselointikäsitteily.

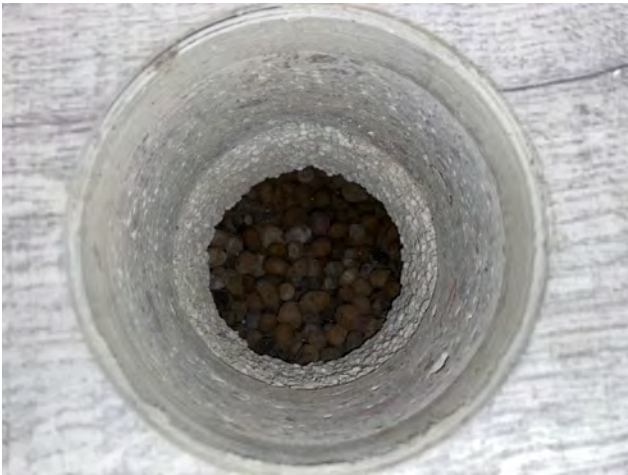
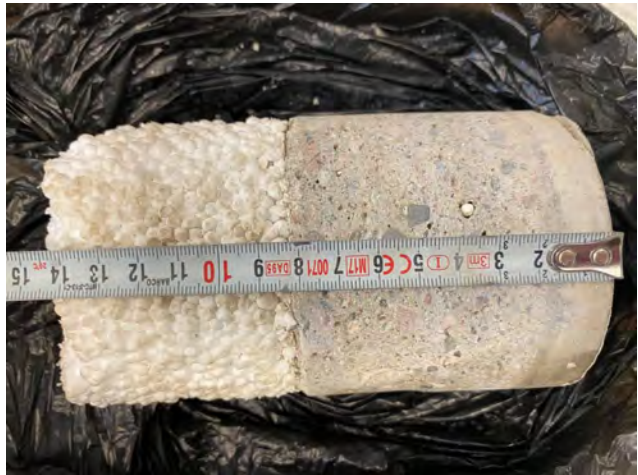
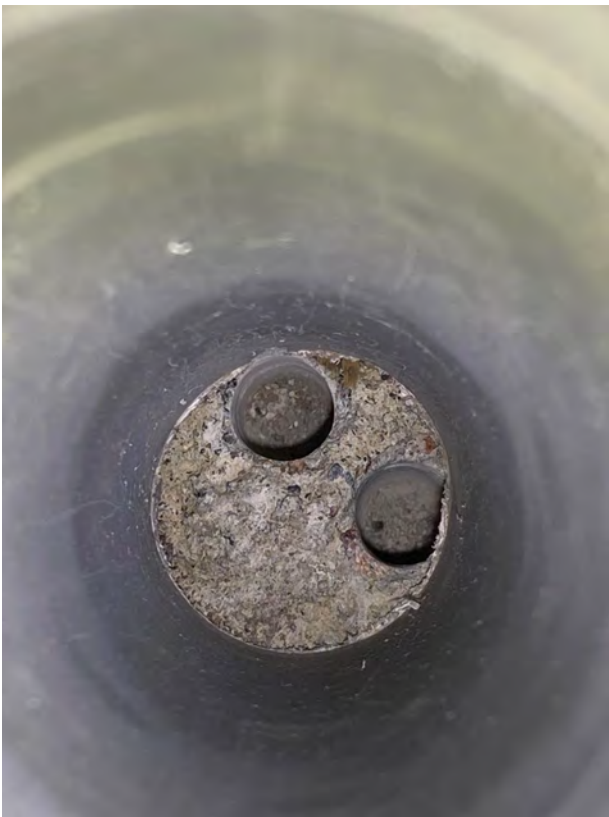
## RA-AP 6

- Ylemmän betonilaatan yläpinnassa on kapselointikäsitteily.
- Rakenneavauskohdalla perustus-/laatanvahvistusrakenne. Rakenneavausta ei päästy ulottamaan alemman betonilaatan läpi.

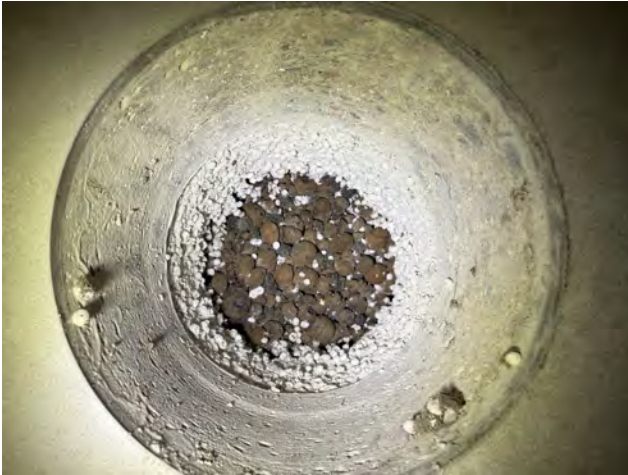
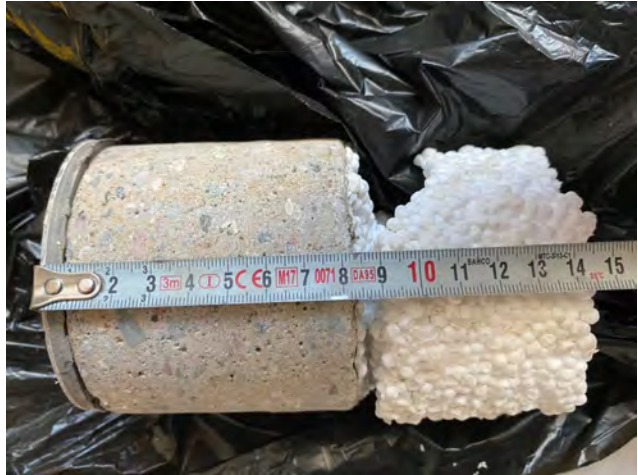
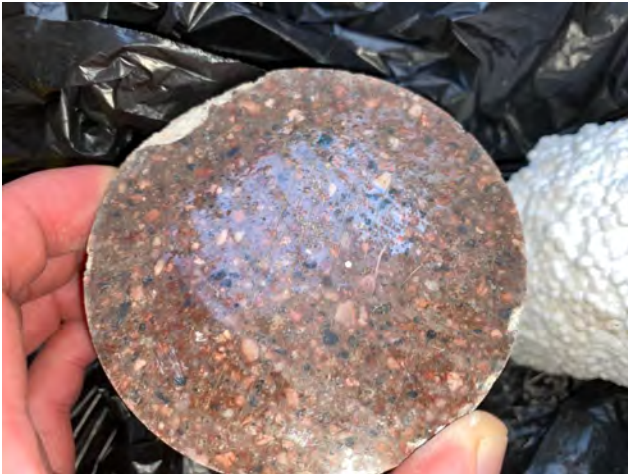
## RA-AP 7

- Ylemmän betonilaatan yläpinnassa kirkas kapselointikäsitteily.

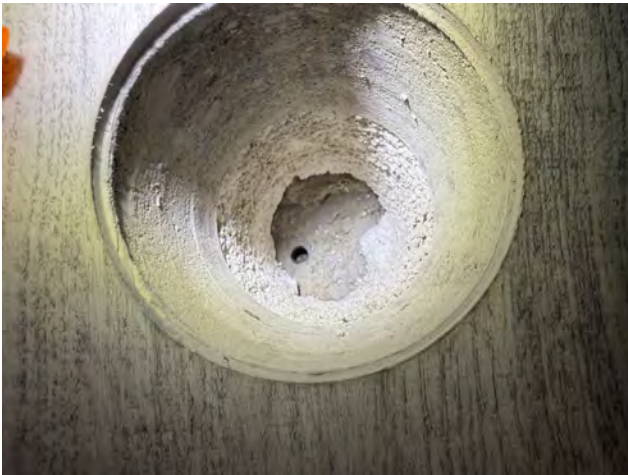
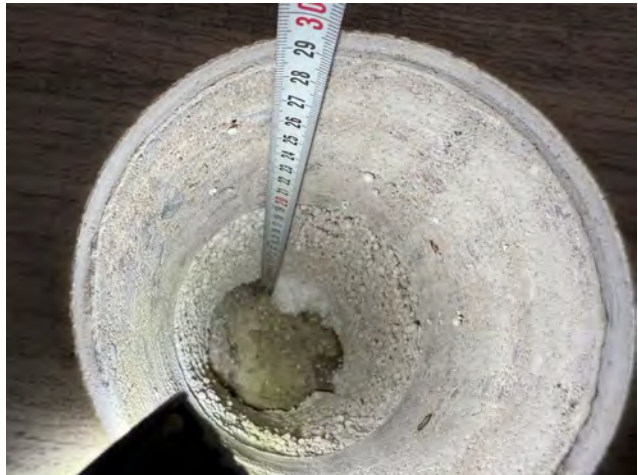
## RA-AP 8

- Rakenneavauskohdalla perustus-/laatanvahvistusrakenne. Rakenneavausta ei päästy ulottamaan alemman betonilaatan läpi.
- Alemman betonilaatan yläpinnassa havaittavissa kohonneista pintakosteusarvoja (100-130).
- Ylemmän betonilaatan yläpinnassa on kapselointikäsittely.

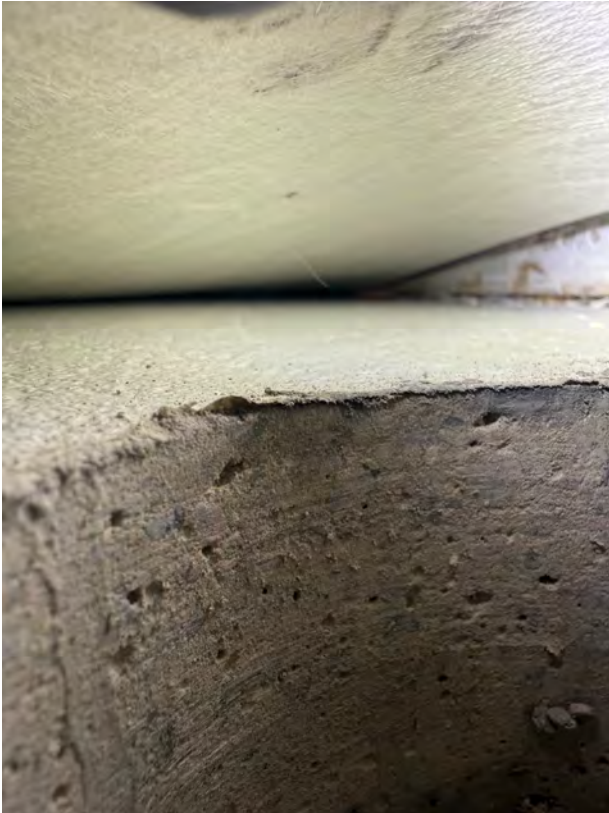
## RA-AP 9

- Maatäyttö alemman betonilaatan alla on hienoainespitoista hiekkaa/soraa. Alemman betonilaatan alla ei ole EPS-eristettyä eikä kapillaarikatkokiviainesta.
- Alemman betonilaatan yläpinnassa havaittavissa kohonneista pintakosteusarvoja (110-130).
- Kevytsoraeriste on aistinvaraisesti arvioituna kosteaa.
- Ylemmän betonilaatan yläpinnassa on kapselointikäsittely.

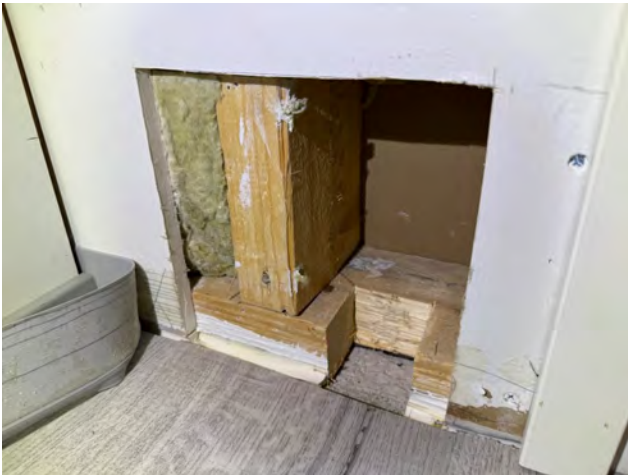
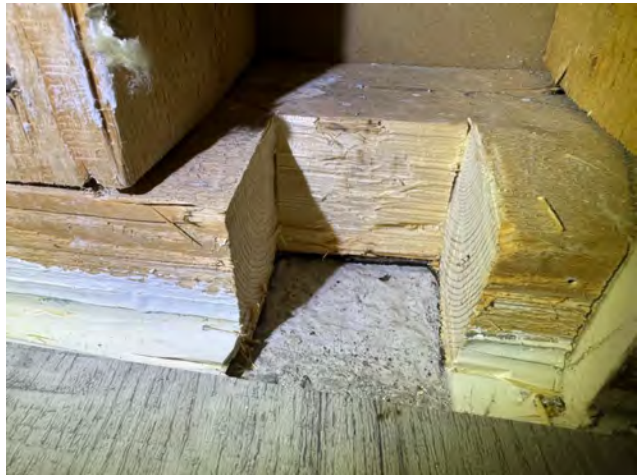
## RA-VS 1

- Alapohjan betonilaatan ja alaohjauspuun välissä on kermikaista.
- Väliseinä lähtee betonilaatan päältä.
- Alasidepuun kosteuden paino-% on 9,9.

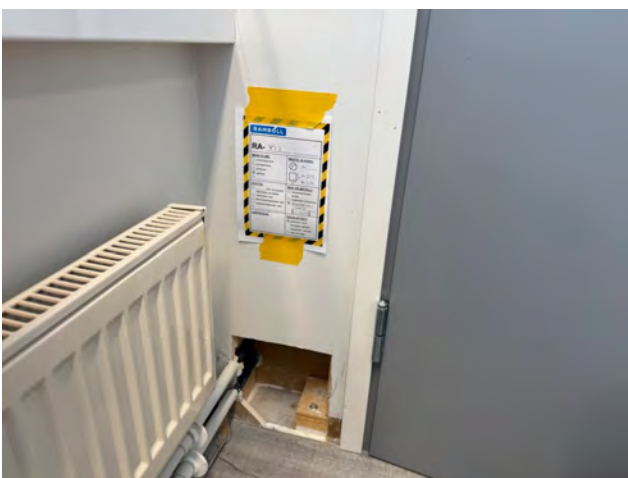
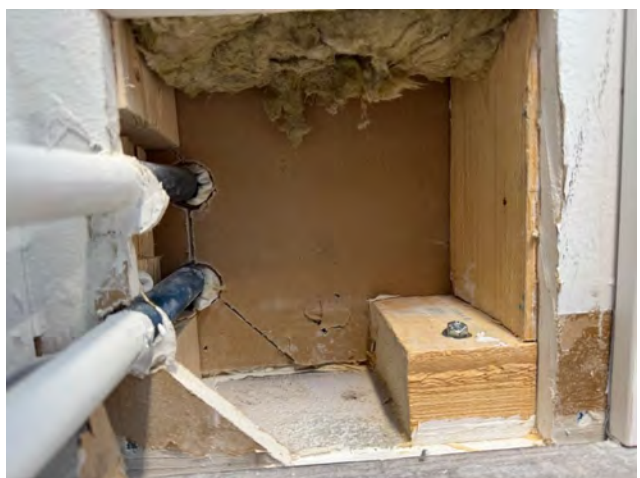
## RA-VS 2

- Alapohjan betonilaatan ja alaohjauspuun välissä ei tällä kohdalla ole kermikaistaa.
- Väliseinä lähtee betonilaatan päältä.
- Alasidepuun kosteuden paino-% on 9,8

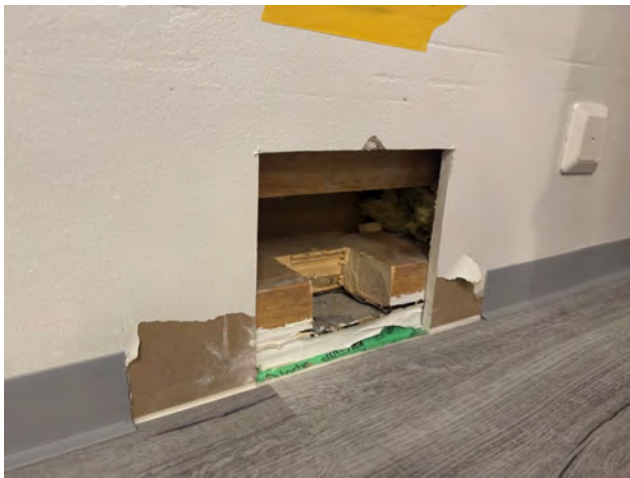
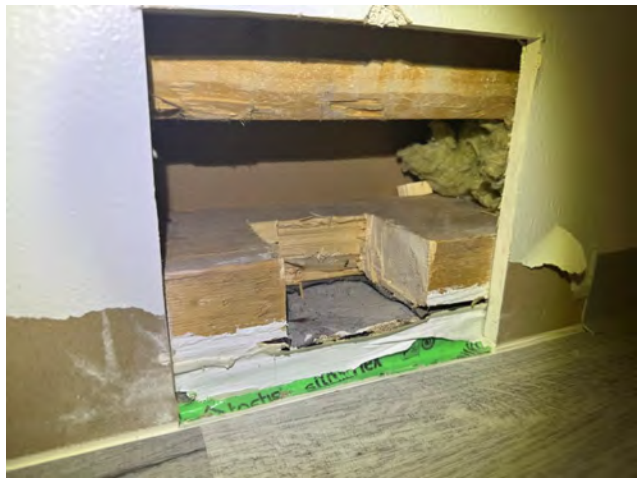
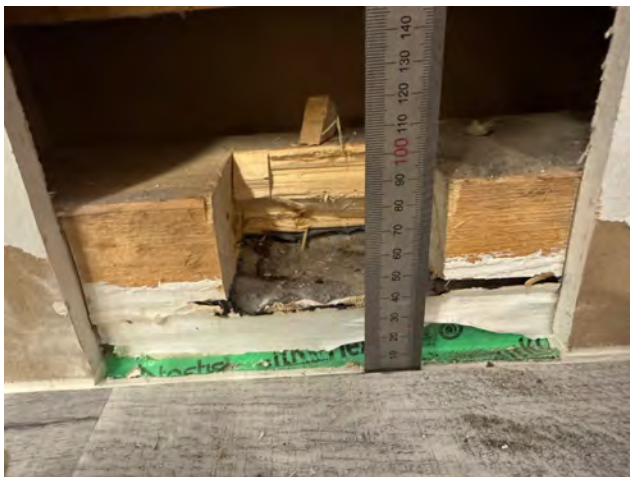
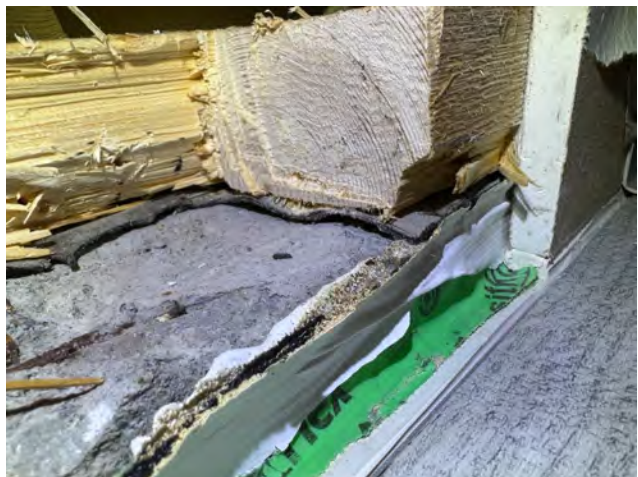
## RA-VS 3

- Alapohjan betonilaatan ja alaohjauspuun välissä on kermikaista.
- Väliseinä lähtee 40 mm betonivalun päältä.
- Alasidepuun kosteuden paino-% on 9,3.
- Betonisen korokeosan pintakosteus ~75...85 (pinta epätasainen, ei luotettavasti mitattavissa).
- Alapohjan ja väliseinän alasidepuun liitoksessa valkoinen tiivistysaine, tiivistysmassa sekä höyrynsulkuteippi (tehty jälkikäteen). Tiivistysaine on osittain irronnut alustastaan.

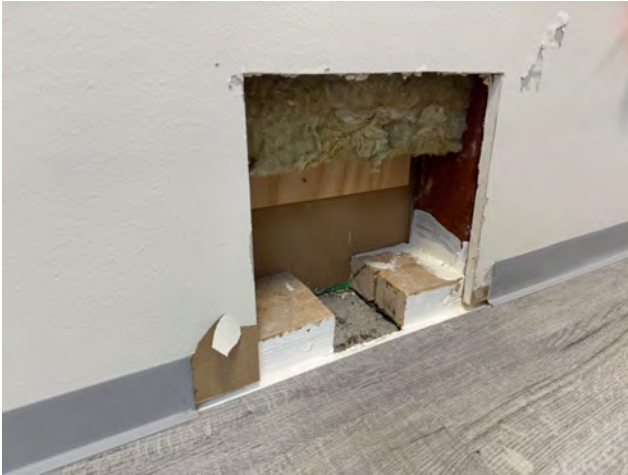
## RA-VS 4

- Betonilaatan pintakosteus ~75...80 (pinta epätasainen, ei luotettavasti mitattavissa).
- Alapohjan ja väliseinän alasidepuun liitoksessa valkoinen tiivistysaine + tiivistysmassa.
- Väliseinä puurunkoinen, mutta rakenneavauksen kohdalla seinän sisässä teräspilari.

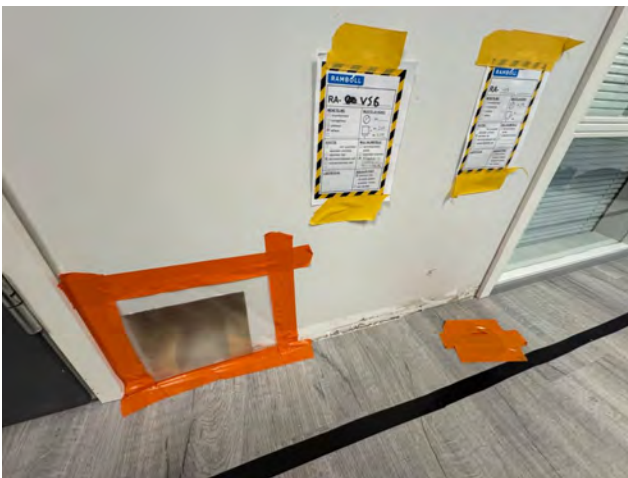
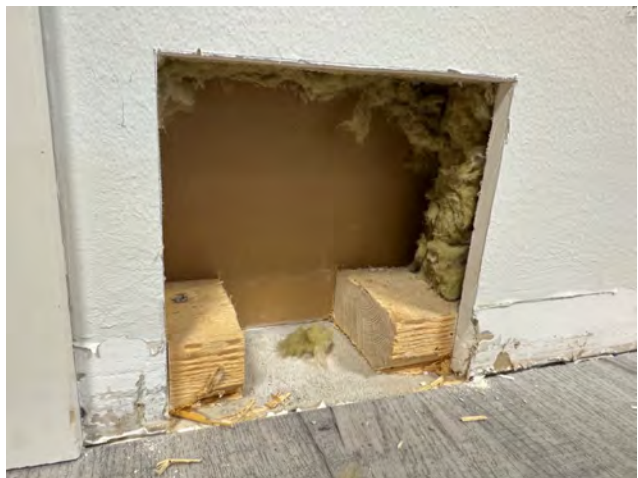
## RA-VS 6

- Alapohjan betonilaatan ja alaohjauspuun välissä ei tällä kohdalla ole kermikaistaa.
- Väliseinä lähtee betonilaatan päältä.
- Alasidepuun kosteuden paino-% on 10,0.
- Betonilaatan pintakosteus ~75...80.

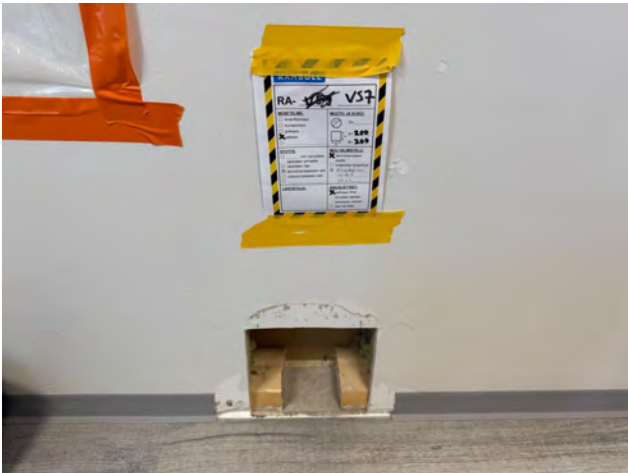
## RA-VS 7

- Alapohjan betonilaatan ja alaohjauspuun välissä ei tällä kohdalla ole kermikaistaa.
- Väliseinä lähtee betonilaatan päältä.
- Alasidepuun kosteuden paino-% on 9,7.
- Betonilaatan pintakosteus ~72...78.

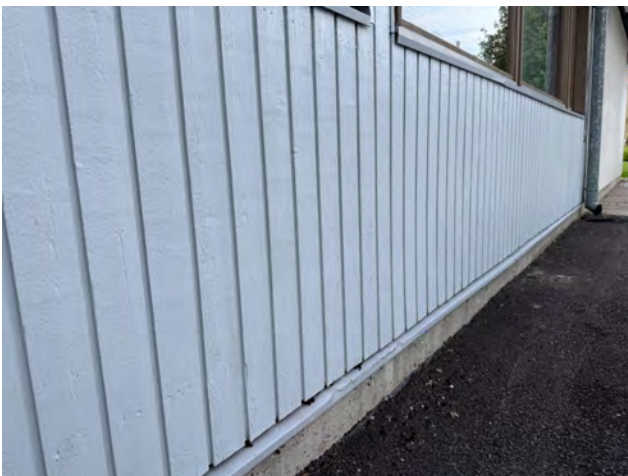
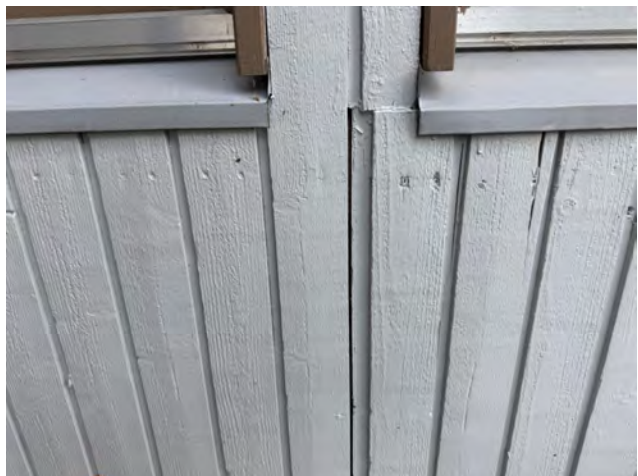
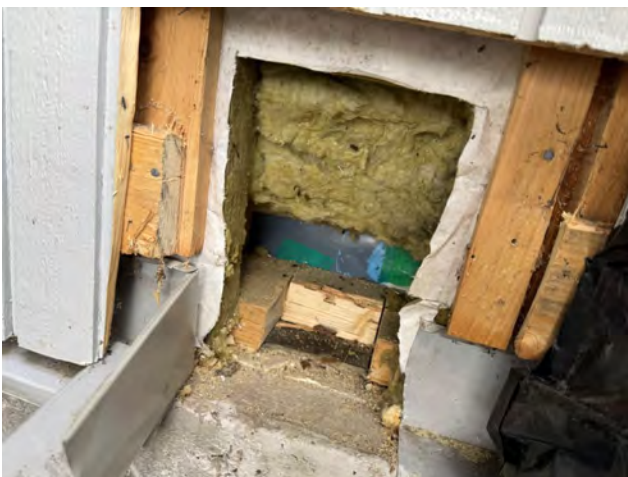
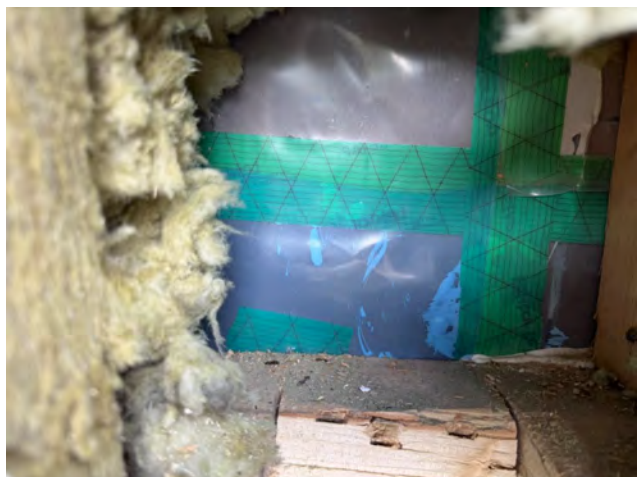
**RA-US 2**

- Ulkoseinän alaosan höyrynsulkumuovi ja kipsilevytyt uusittu ikkunan alapuolelta kokonaisuudessaan. Höyrynsulun ja alapohjan liitoksessa valkoinen tiivistyskäsittely sekä höyrynsulkuteippaus.
- Aistinvaraisesti havainnoituna seinärakenne tuulettuu.
- Tuulensuojamineraalivillan pahvin ulkopinnassa näkyvää mikrobikasvustoa, mikä viittaa korkeaan kosteuspitoisuuteen.
- Alasidepuun alapinnan kosteuden paino-% on 14,3 ja ulkoreunan 13,9.
- Alasidepuun alla bitumikermi ja mineraalivillalakaista.

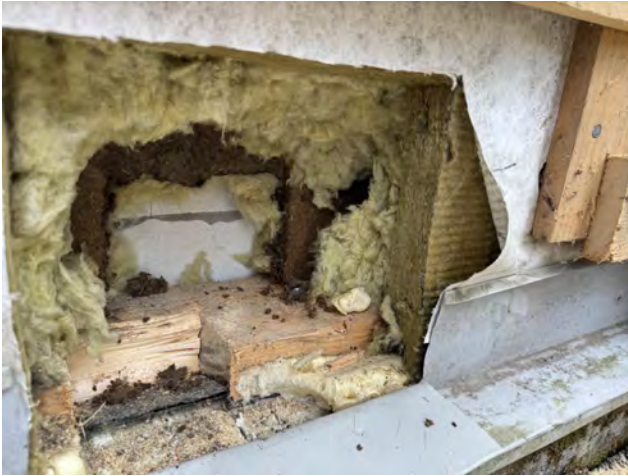
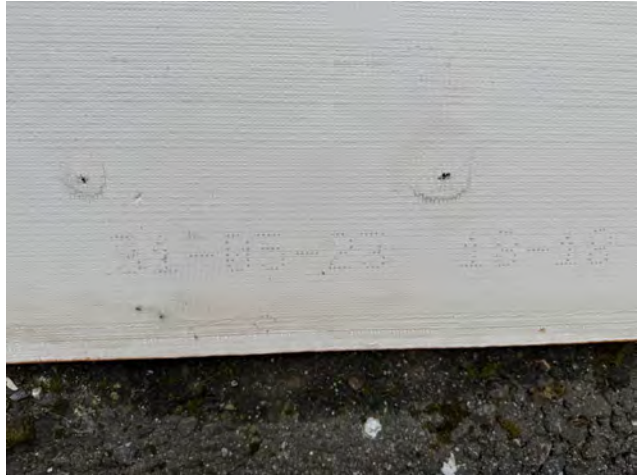
## RA-US 3

- Alaosan julkisivulevytytys ja vaakakoolaus uusittu, levytytys vuodelta 2023.
- Aistinvaraisesti havainnoituna seinärakenne tuulettuu.
- Tuulensuojamineraalivillan pahvin ulkopinnassa näkyvää mikrobikasvustoa, mikä viittaa korkeaan kosteuspiitoisuuteen.
- Alasidapuun alapinnan kosteuden paino-% on 15,5 ja ulkoreunan 15,7.
- Alasidapuun alla bitumikermi ja mineraalivillakaista.

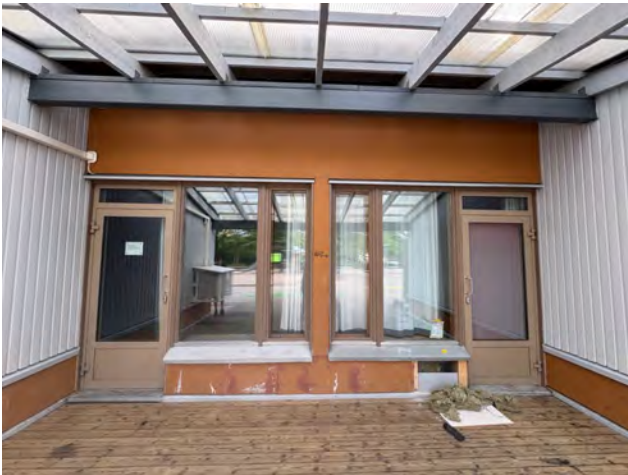
## RA-US 4

- Seinän alaosan ja ikkunoiden välissä olevat julkisivulevytytys on uusittu.
- Julkisivulevytyksen taustalla oleva vaakakoolaus on uusittu.
- Sisäpuolelta höyrynsulku on alaosaan uusittu. Liitokset ja limitykset teipattu HS-muovilla.
- Ikkunaliittymä on tiivistyskorjattu.
- Aistinvaraisesti havainnoituna julkisivu tuulettu.
- Sisäpinnasta poistettu vanha vaneri ja asennettu sen tilalle HS-muovi sekä kipsilevytytys. Seinärakenne aiemmin ollut ilman höyrynsulkumuovia.

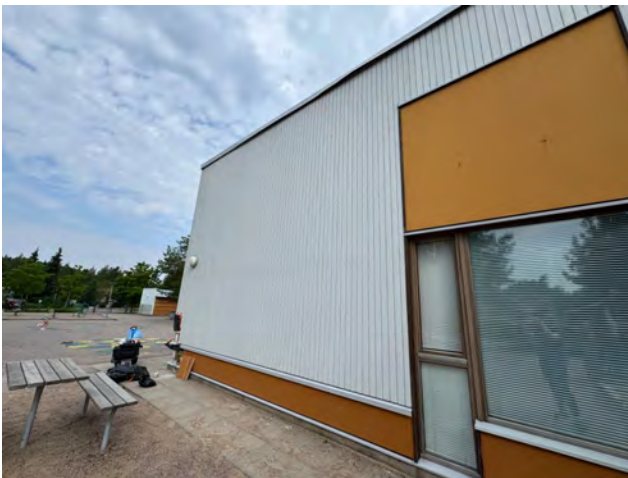
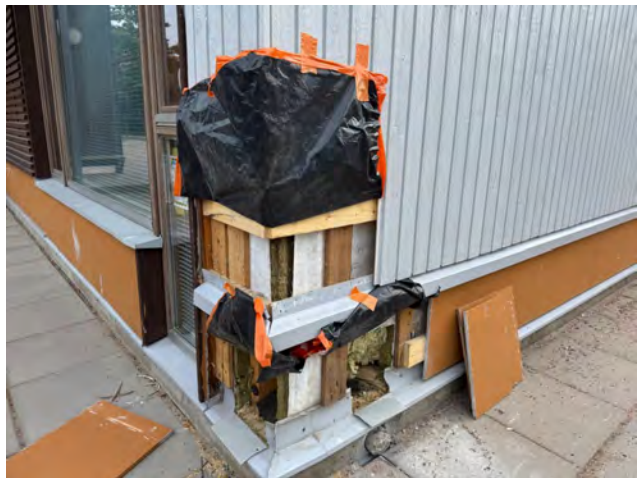
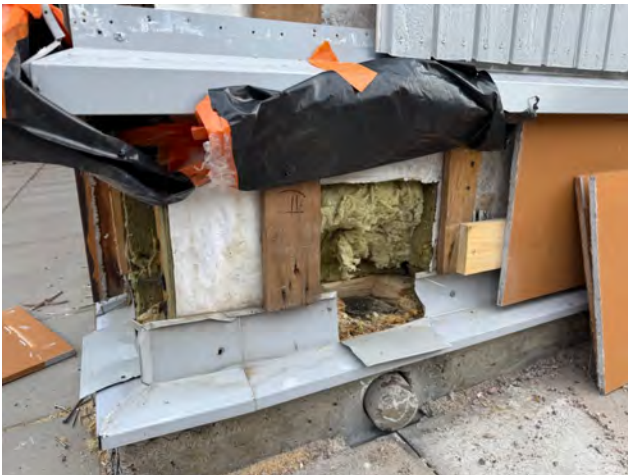
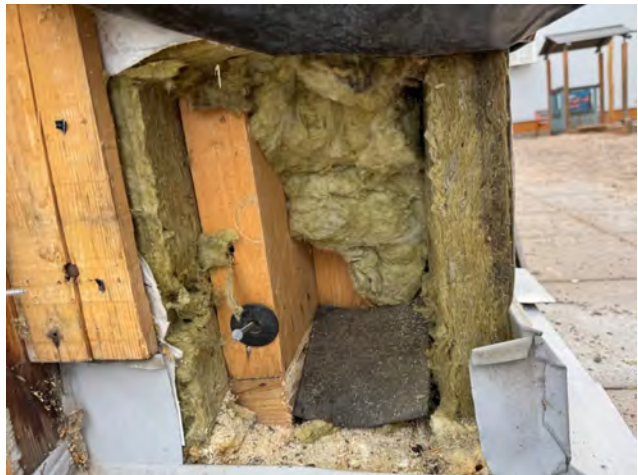
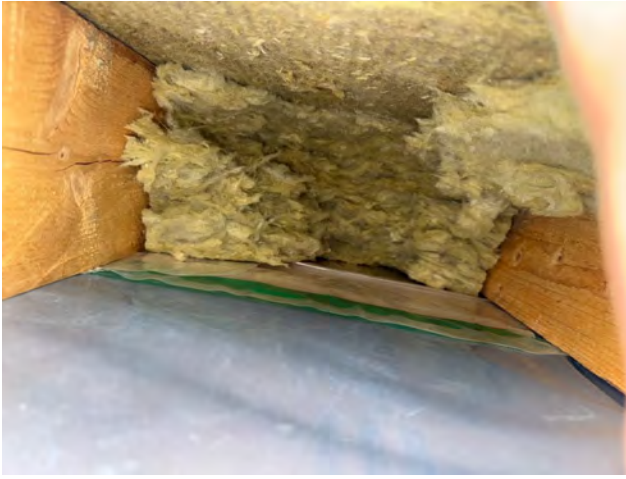
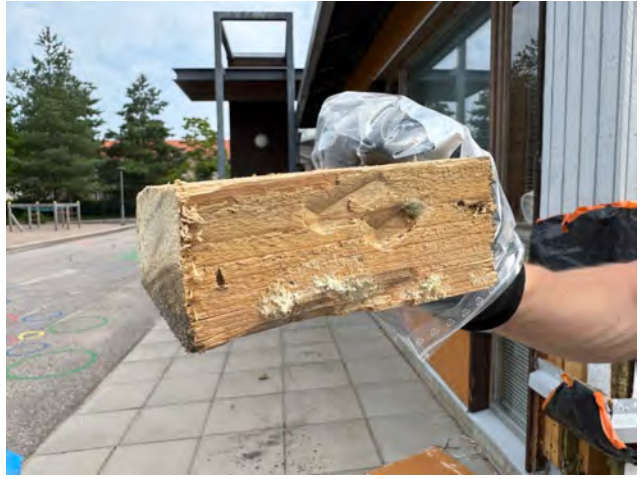
## RA-US 5

- Koko julkisivulevytyt ja vaakakoolaus uusittu.
- Sisäpuolen HS-muovi on uusittu seinän alaosasta (n. 300 mm korkeudelta). Uuden HS-muovin liitokset ja limitykset on teipattu höyrynsulkuteipillä.
- Alapohjan ja ulkoseinän liitoksessa on tiivistyskäsittely.
- Aistinvaraisesti havainnoituna julkisivu tuulettuu.
- Tuulensuojamineraalivillan pahvin ulkopinnassa näkyvää mikrobikasvustoa, mikä viittaa korkeaan kosteuspitoisuuteen.
- Alasidepuun alapinnan kosteuden paino-% on 13,1 ja ulkoreunan 13,9.
- Alasidepuun alla on bitumikermi ja mineraalivillakaista.

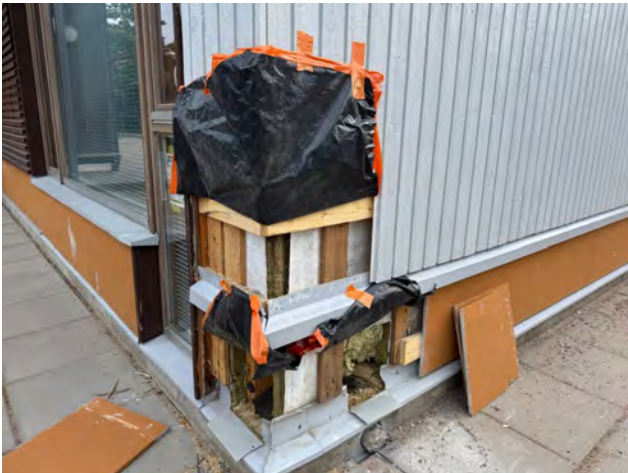
## RA-US 6

- Aistinvaraisesti havainnoituna seinärakenne tuulettuu.
- Tuulensuojamineraalivillan pahvin ulkopinnassa näkyvää mikrobikasvustoa, mikä viittaa korkeaan kosteuspitoisuuteen.
- Alaosan HS-muovi on uusittu, yläosassa on vanha muovi paikoillaan. Uuden ja vanhan muovin liitos tiivistetty höyrynsulkuteipillä, mutta muulta osin vanhan muovin liitokset ja limitykset ovat teippaamatta / tiivistämättä.

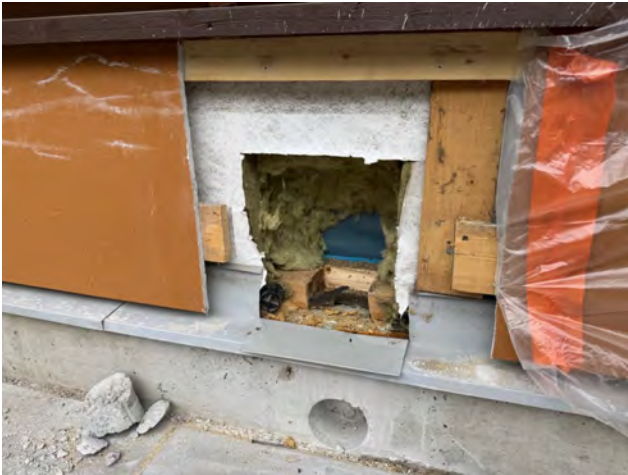
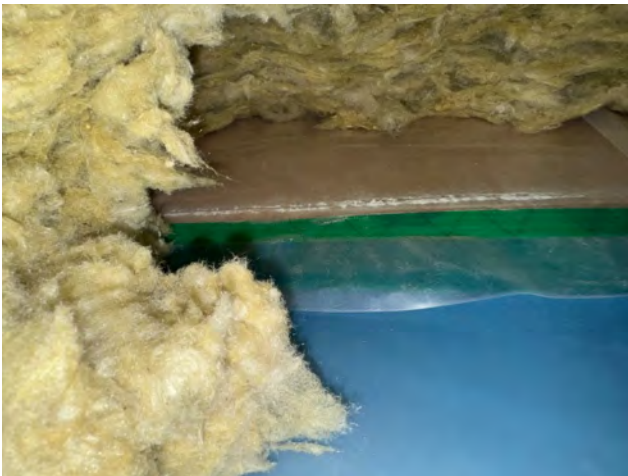
## RA-US 8

- Alaosan julkisivulevytyks ja vaakakoolaus on uusittu.
- Sisäpuolen HS-muovi uusittu seinän alaosa (250 mm...300 mm korkeudelta lattiatasosta). Liitokset ja limitykset teipattu höyrynsulkuteipillä. Alapohjan ja ulkoseinän liitoksessa tiivistyskäsittely.
- Aistinvaraisesti havainnoituna seinärakenne tuulettuu
- Tuulensuojamineraalivillan pahvin ulkopinnassa näkyvää mikrobikasvustoa, mikä viittaa korkeaan kosteuspitoisuuteen.
- Alasidpuun alapinnan kosteuden paino-% on 11,8 ja ulkoreuna 12,6.
- Alasidpuun alla on bitumikermi ja mineraalivillalakaista.

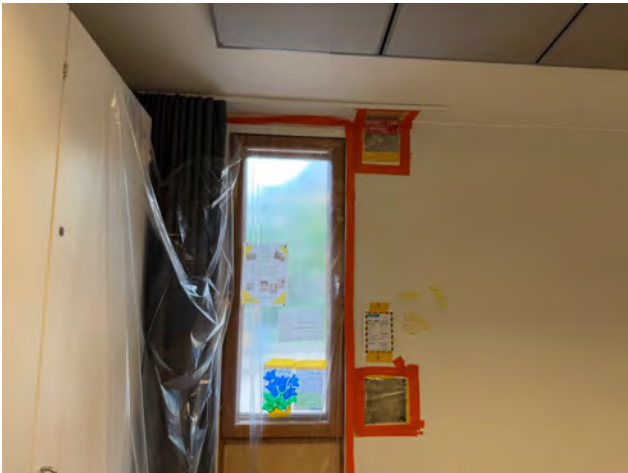
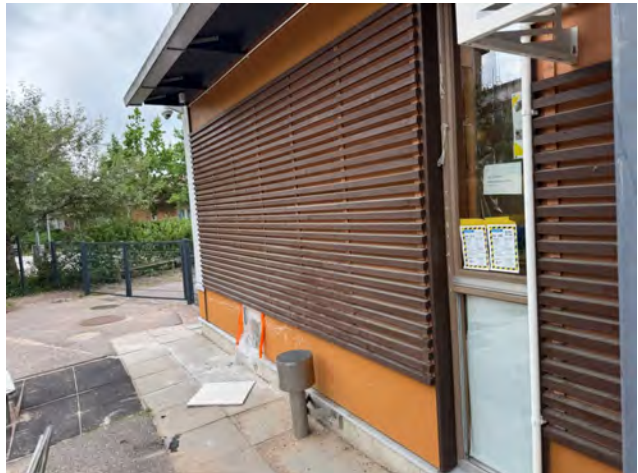
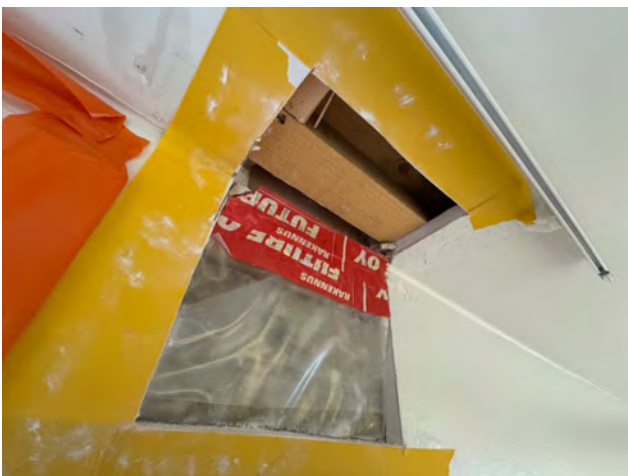
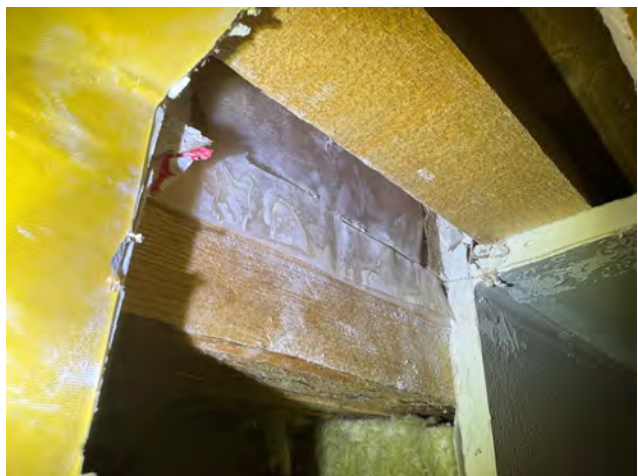
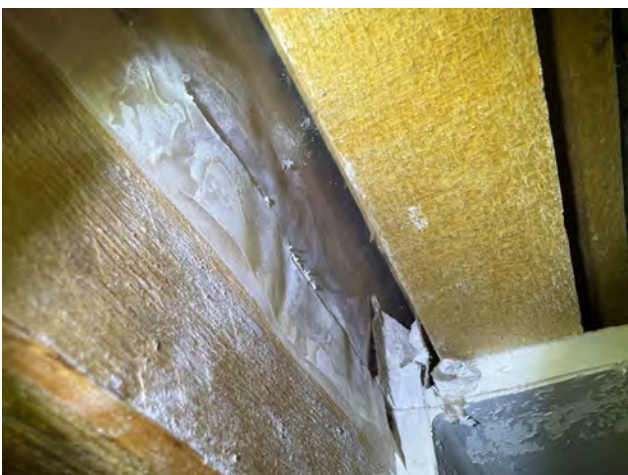
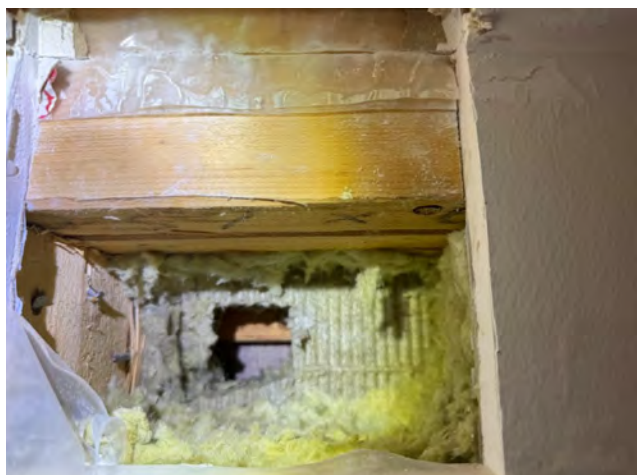
## RA-US 9b

- Yläpohjan höyrynsulkumuovi käännetty ulkoseinälle ja limitetty seinän höyrynsulkumuovin kanssa 200 mm. Liitos teipattu pakkausteipillä.

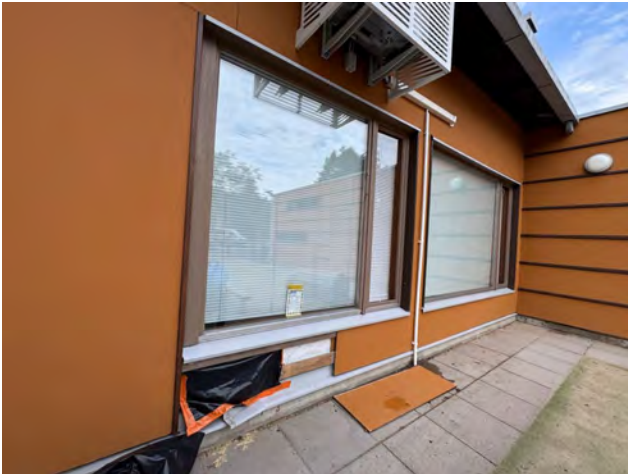
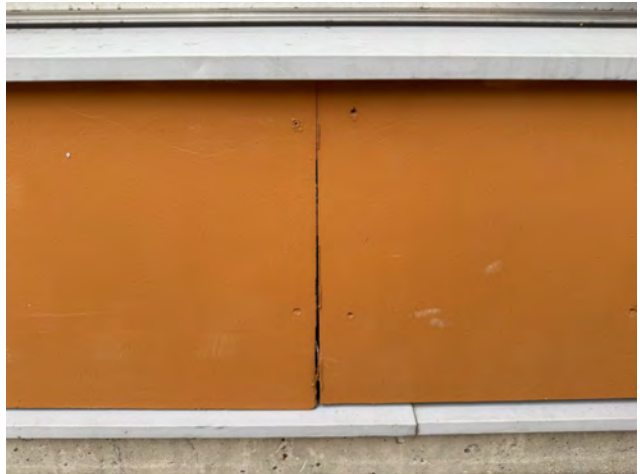
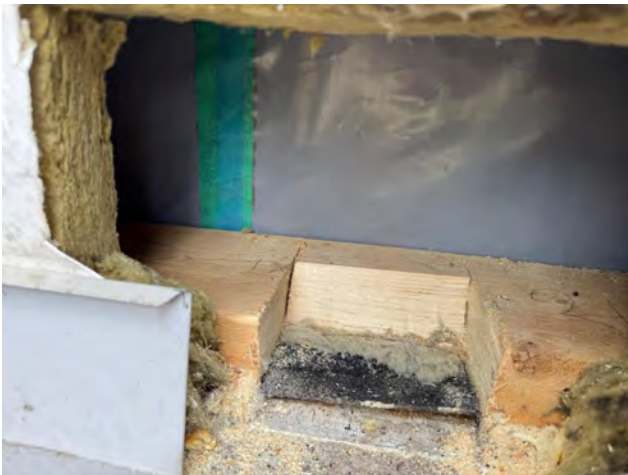
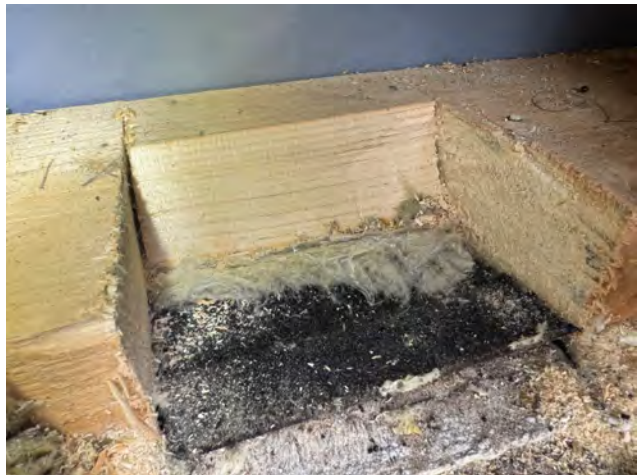
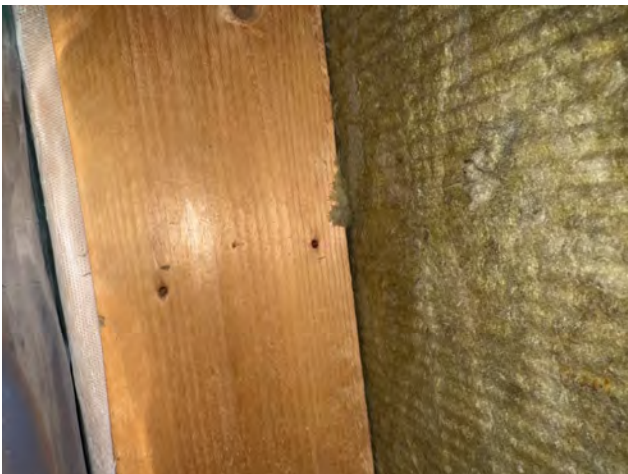
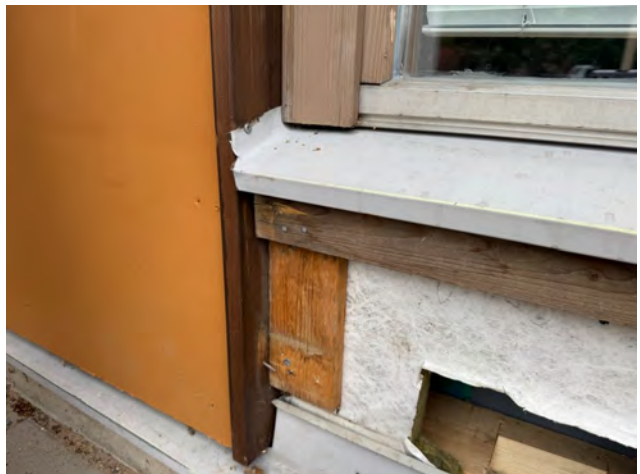
### RA-US 10

- Alaosan julkisivulevytyks ja vaakakoolaus ovat vanhoja. Julkisivulevytyksenä on vaneri.
- Seinän alaosan höyrynsulkumuovi on uusittu. Liitokset ja limitykset teipattu HS-teipillä.
- Ikkunaliittymä on tiivistyskorjattu.
- Aistinvaraisesti havainnoituna seinärakenne tuulettuu.
- Tuulensuojamineraalivillan pahvin ulkopinnassa näkyvää mikrobikasvustoa, mikä viittaa korkeaan kosteuspitoisuuteen.
- Alasidepuun alapinnan kosteuden paino-% on 13,1 ja ulkoreunan 13,7.
- Alasidepuun alla on pussitettu mineraalivilla sekä bitumikermi.
- Julkisivulevyjen jatkoksia ja liittymiä ei ole toteutettu vesitiiviisti vanhoilla vaneripinta-aisilla seinäosuuksilla.

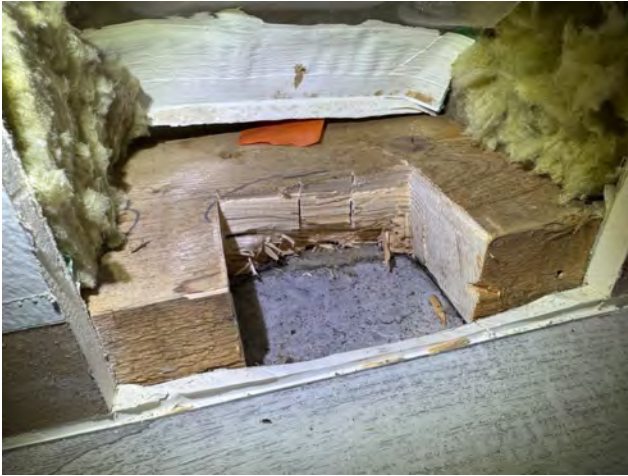
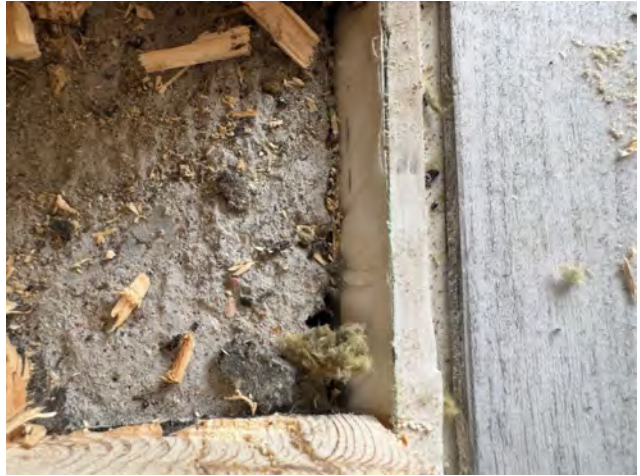
## RA-US 11

- Alapohjan ja höyrynsulun liitoksessa on tiivistysmassa sekä tiivistyskäsittely.
- Höyrynsulkumuovi jatkuu alapohjan ja sokkelirakenteen väliin.
- Alasidepuun ja sokkelin betonisen sisäkuoren välissä ylimpänä bitumikermi ja sen alla mineraalivillakaista.
- Alasidepuun päällä vähäisiä kosteusjälkiä.

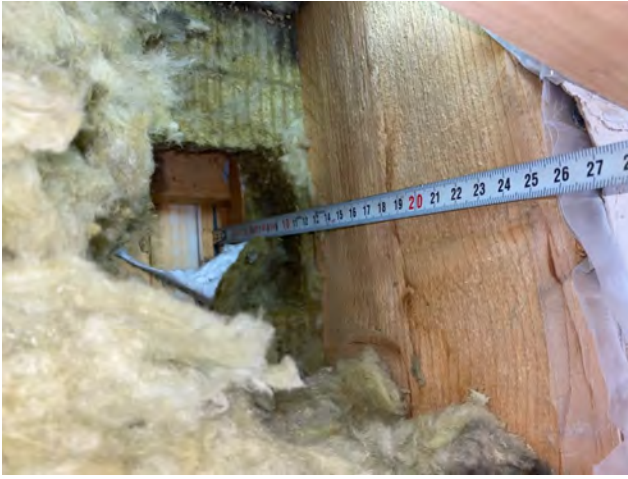
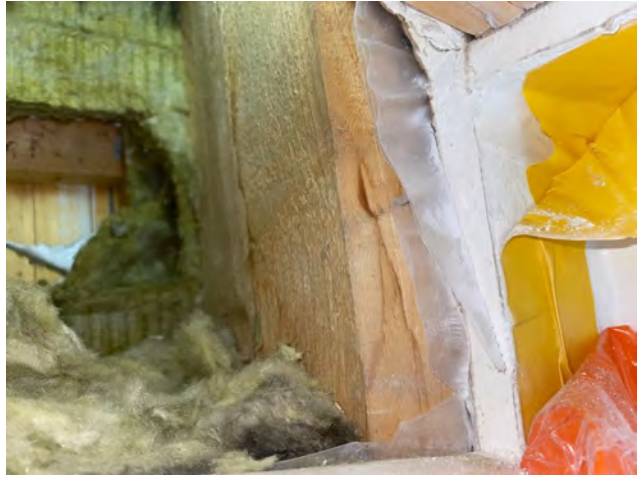
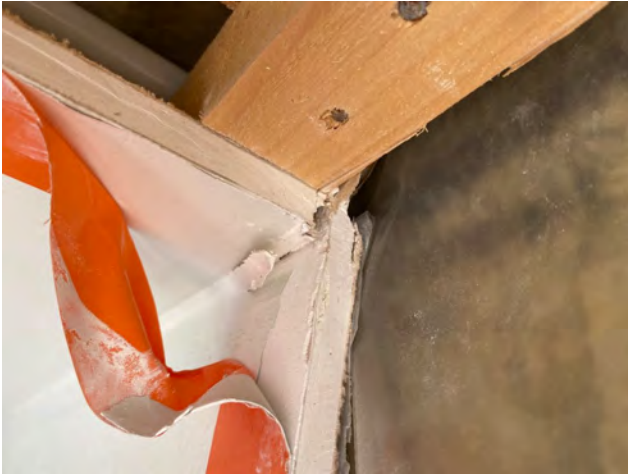
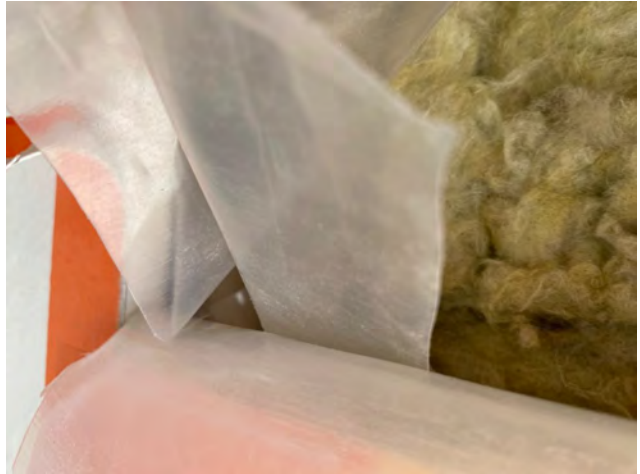
## RA-US 12

- Ulkoseinän ja yläpohjan kipsilevyjen liitoskohdassa tiivistysmassa.
- Yläpohjan höyrynsulkumuovi on limitetty noin 250 mm ulkoseinälle.
- Yläpohjan ja ulkoseinän höyrynsulkumuovien limityksiä ei ole teipattu.
- Ulkoseinän puurungossa kosteusjälkiä rakennuksen ulkonurkan lähistöllä.

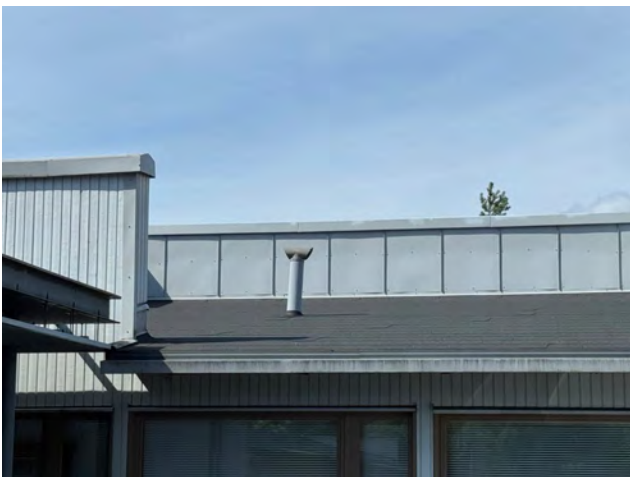
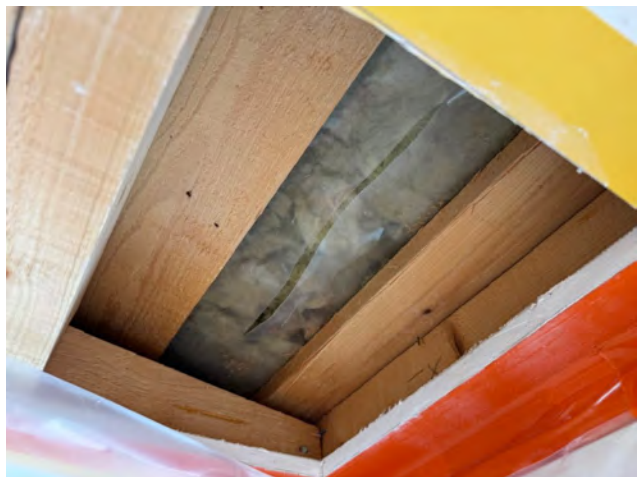
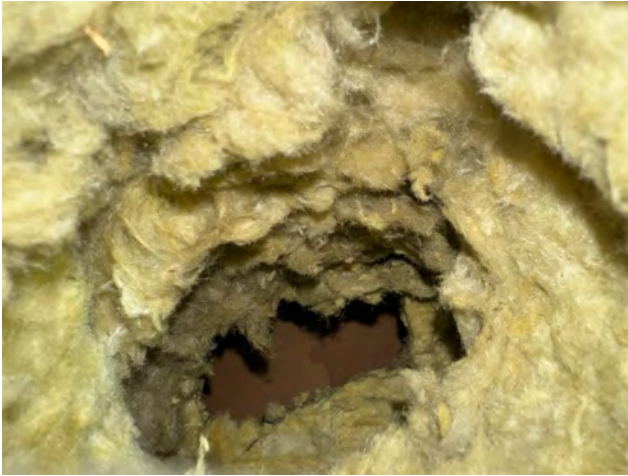
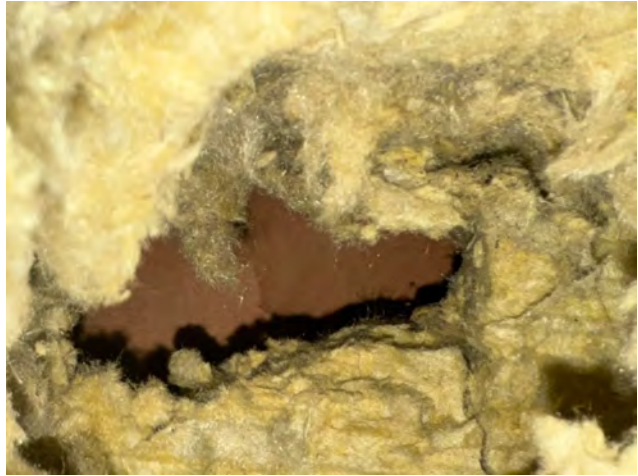
## RA-YP 1

- Vanhan peltikatteen aluskatteessa kuivuneita kosteusjälkiä
- Uusi bitumikermikate tehty vanhan peltikatteen päälle.
