Päivämäärä  
**14.11.2025**

# **RIIHIPELLON PÄIVÄKOTI**

## **KOSTEUS- JA SISÄILMATEKNINEN**

## **KUNTOTUTKIMUS**

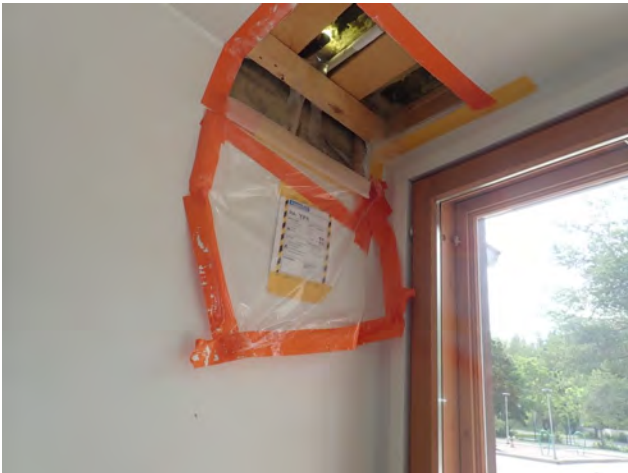
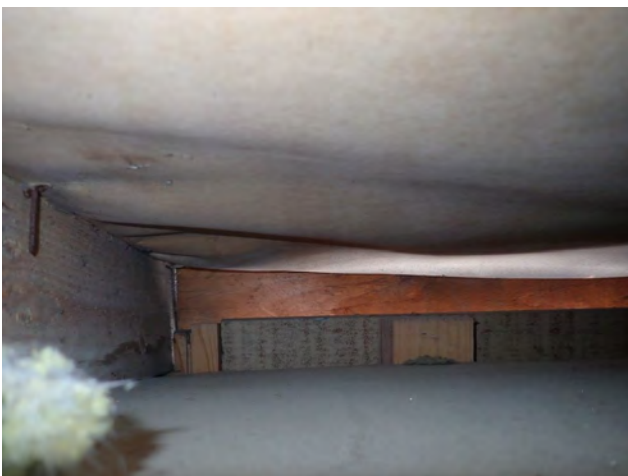
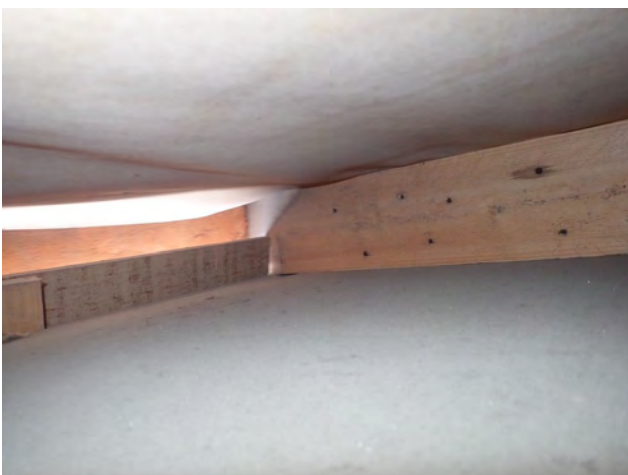
## RA-YP 2

- Vesikaton puurakenteissa kuivuneita kosteusjälkiä rakennuksen ulkonurkan lähistöllä.
- Yläpohjan höyrynsulku limitetty noin 250 mm ulkoseinälle. Ulkoseinän ja yläpohjan höyrynsulkujen liitosten ei ole teipattu.
- Mineraalivillaeristeessä ilmavuotoihin viittaavaa tummentumaa.

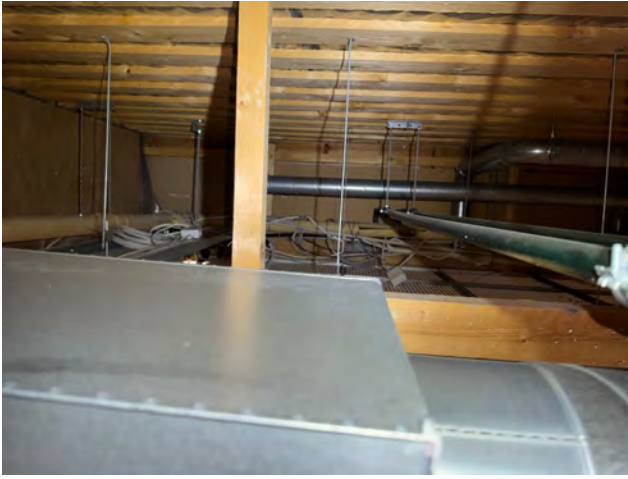
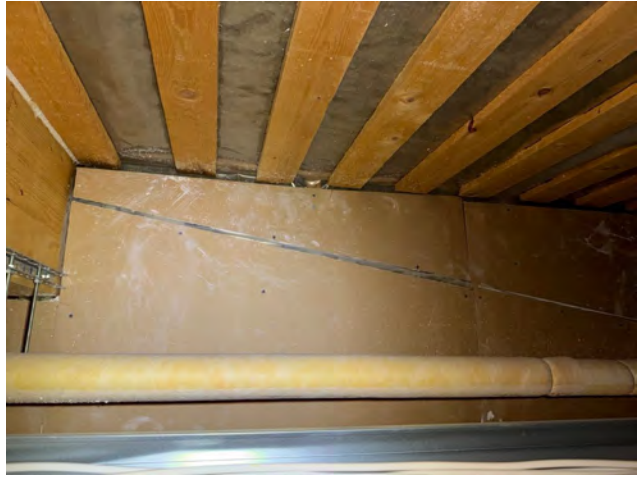
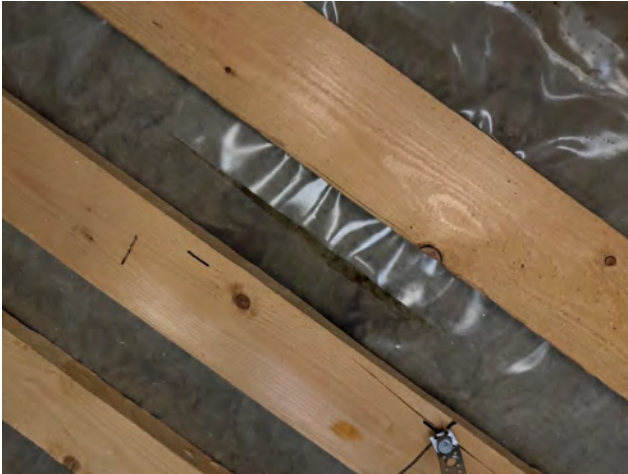
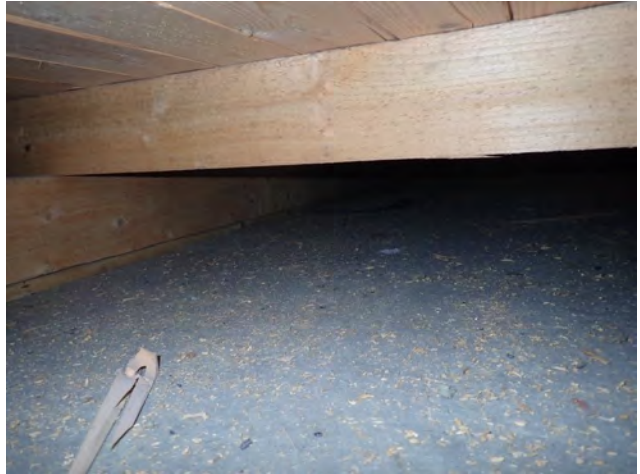
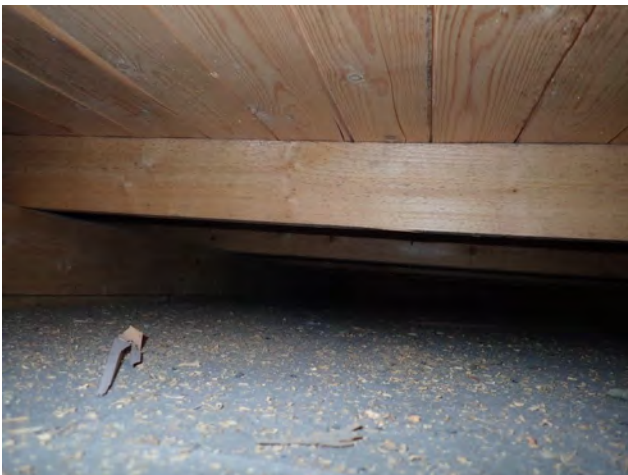
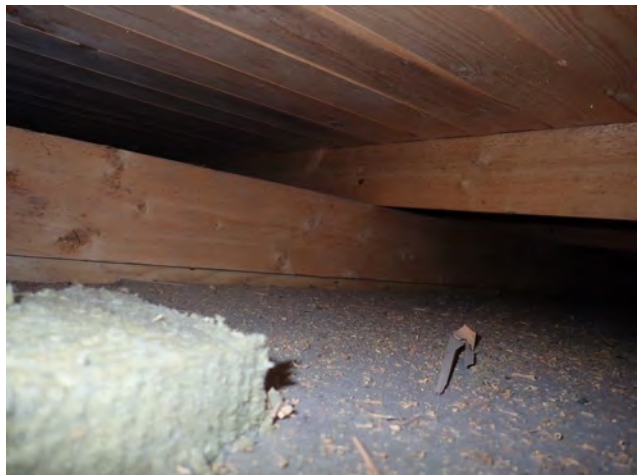
## RA-YP 4

- Höyrinsulussa on viiltoja.
- Höyrinsulun liitoksia ja limityksiä ei ole teipattu.
- Höyrinsulun yläpinnassa on kosteusjälkiä.
- Ponttilaudoituksessa on pientä pilkkua, muuten tuuletustila on siisti.

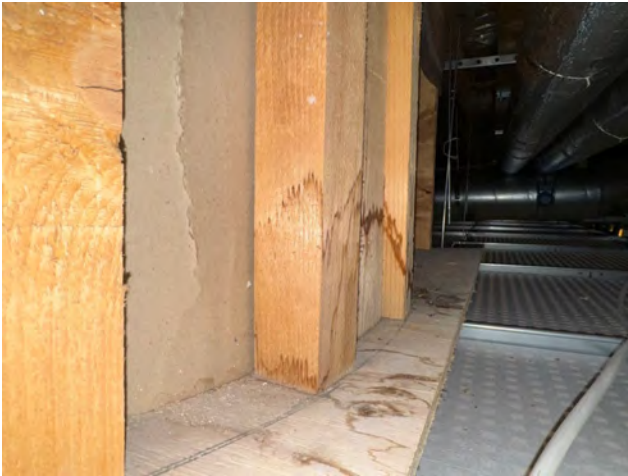
### RA-YP 3

- Rakenneavauksen kohdalla puurakenteissa on kuivuneita kosteusjälkiä kattoikkunan lähetyvillä.
- Höyrynsulkumuovissa on viiltoja, reikiä ja aukkoja. Muovin liitoksia ja limityksiä ei ole teipattu.

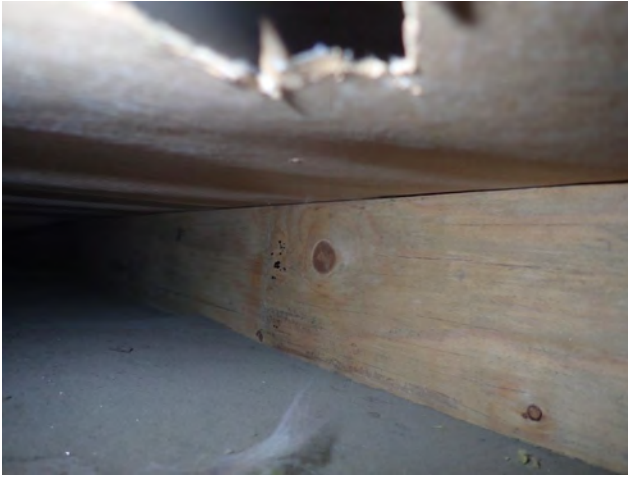
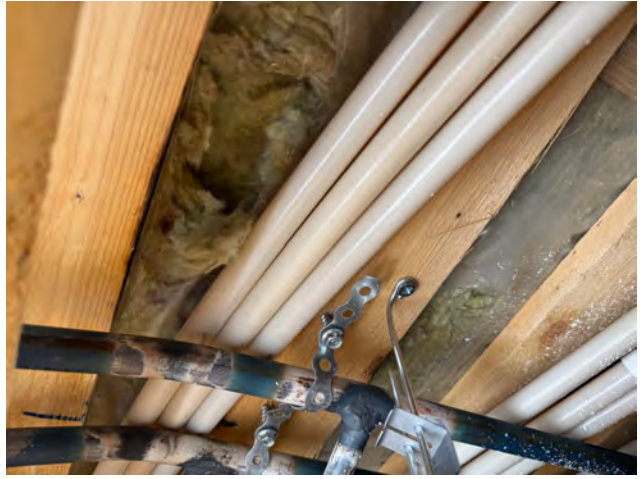
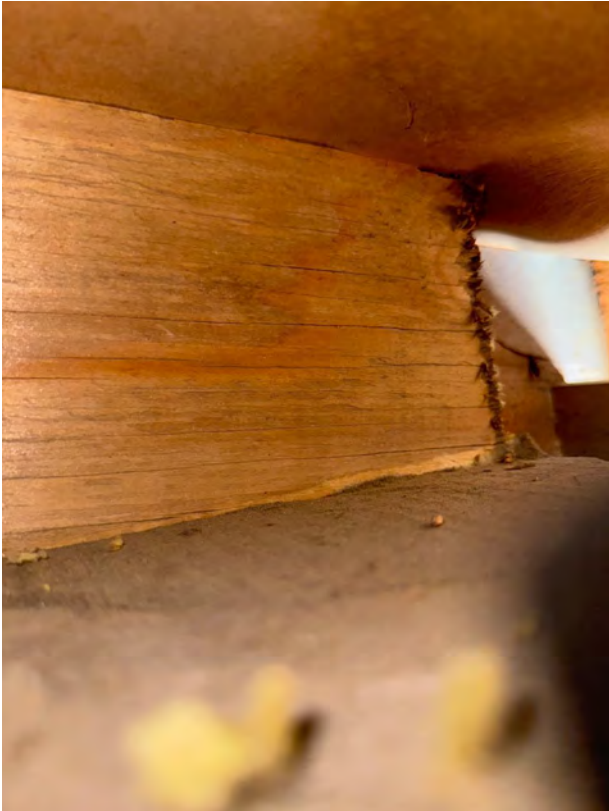
### RA-YP 5

- Yläpohjan höyrynsulku on käännetty ulkoseinällä olevan tuulensuojalevyn taakse.
- Rakenneavauksen kohdalla on kuivuneita kosteusjälkiä lähellä räystästä.
- Höyrynsulkumuovissa erinäisiä reikiä.
- Tuulensuojalevyn sisäpinnassa on suojaamatonta mineraalivillaeristettä. Suojaamatonta eristettä on myös muualla tilan alakatossa.
- Puurakenteissa on lievää pilkullista kasvustoa.
- Räystäällä tuulensuojavillan yläpinnassa on likakertymää.

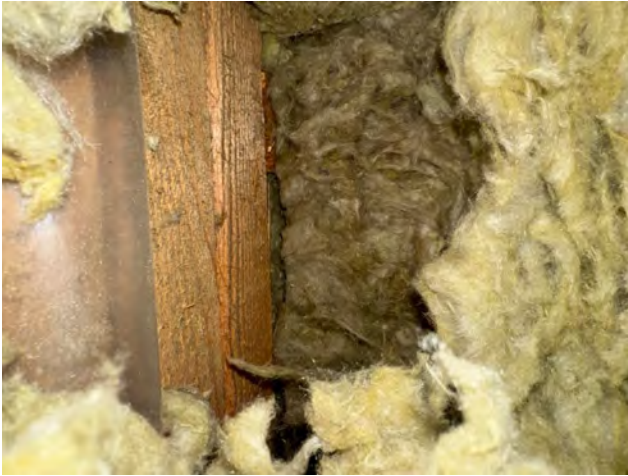
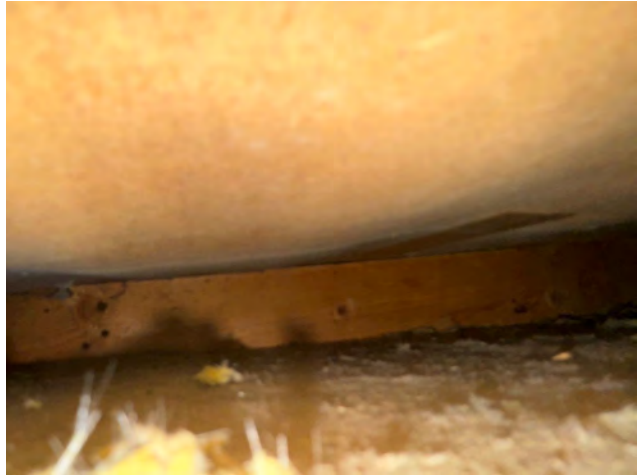
## RA-YP 6

- Yläpohjan hörynsulku on käännetty ulkoseinällä olevan tuulensuojalevyn taakse.
- Rakenneavauksen kohdalla on kuivuneita kosteusjälkiä lähellä räystästä.
- Hörynsulkumuovissa on viiltoja, reikiä ja aukkoja.
- Puurakenteissa on lievää pilkullista kasvustoa.
- Räystäällä tuulensuojavillan päällä on likakertymää.
