# Tutkimusselostus

Askiston koulu, paviljonki

Kosteus- ja sisäilmatekninen kuntotutkimus

16.10.2025

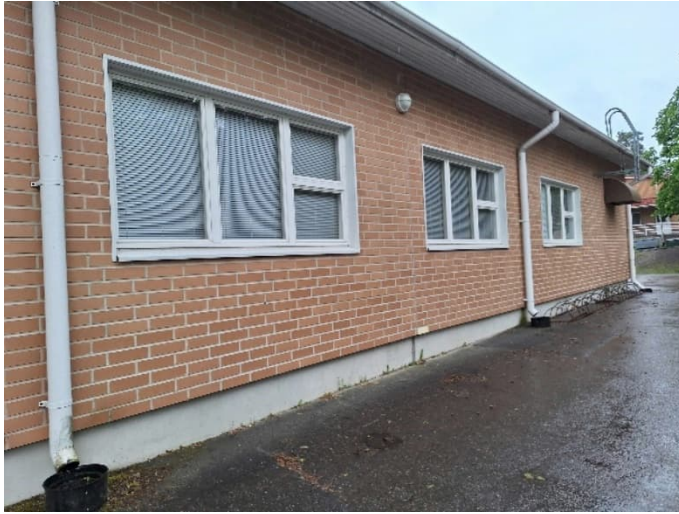
*Kuva 2. Kattovedet ohjataan syöksitorvien ja sadevesikaivojen kautta pois rakennuksen lähetyviltä. Rakennuksen vierustat ovat asfaltoituja tai nurmialuetta.*

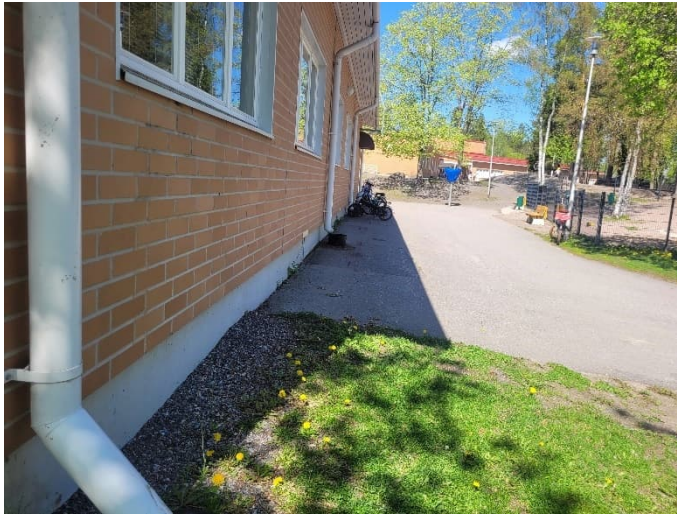
*Kuva 3. Asfaltoitu piha-alue rajoittuu tontin itäpuolella aidattuun leikkialueeseen. Viettokaltevuudet rakennuksen vierillä ovat hyvät.*

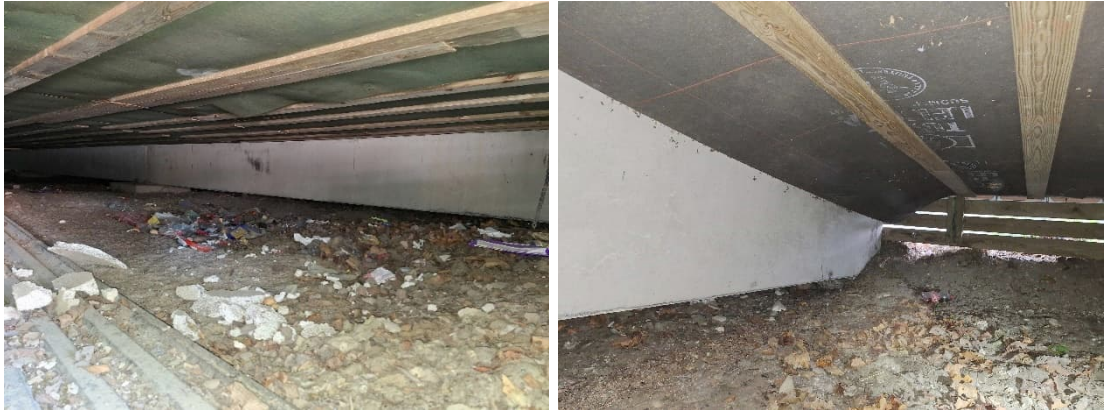
15 kohtaa) tuulensuojalevy on osittain irronnut ja alapohjan lämmöneristeet ovat näissä kohdin ulkoilmaan yhteydessä. Yhdessä kohdassa havaittiin pieneläimen, todennäköisesti hiiren, tekemiä vaurioita (rikottu) tuulensuojalevyssä. Tuulensuojalevyjen ulkopinnassa havaittiin kosteusjälkiä kolmessa eri kohdassa: teknisen tilan kohdalla sekä wc-tilojen 8 ja 13 kohdilla. Wc-tilojen 8 ja 9 kohdalla wc-pönttöä ei ole liitetty viemäriin, minkä seurauksena näistä wc-tiloista kaikki ulosteet ja viemäriveresi ovat valuneet ryömintätilaan. Viemäriin liitynnät tilojen kohdalla tulpattu. Alapohjarakenne on wc-tilan 8 kohdalla selvästi vaurioitunut.

*Kuva 7. Useassa paikoin alapohjarakenteen tuulensuojalevy on osittain irronnut alapohjarakenteesta. Auenneiden tuulensuojalevyjen kohdalla lämmöneristeet ovat yhteydessä ulkoilmaan. Maapohjalla on vähäisiä määriä rakennusjätettä (styroxia, uretaanikappaleita ja muovia) sekä puiden lehtiä.*

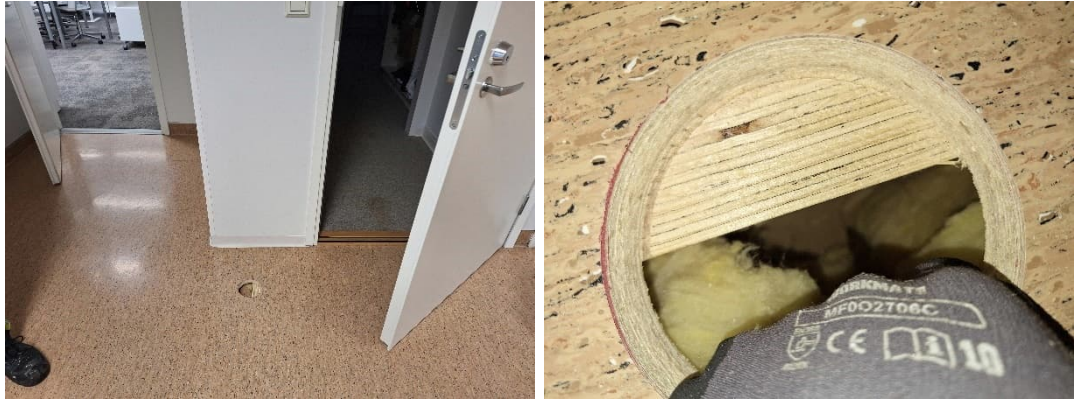
*Kuva 13. Alapohjarakenteen rakenneavaus RA1 tehtiin käytävälle, rakennuksen keskiosaan. Alapohjarakenteen pinnassa on 22 mm paksu lastulevy, jonka päälle on asennettu muovimattopinnoite. Alapohjarakenteen ulkopinnassa on tuulensuojalevy. Rakenneavauksessa ei havaittu poikkeavia hajuja.*

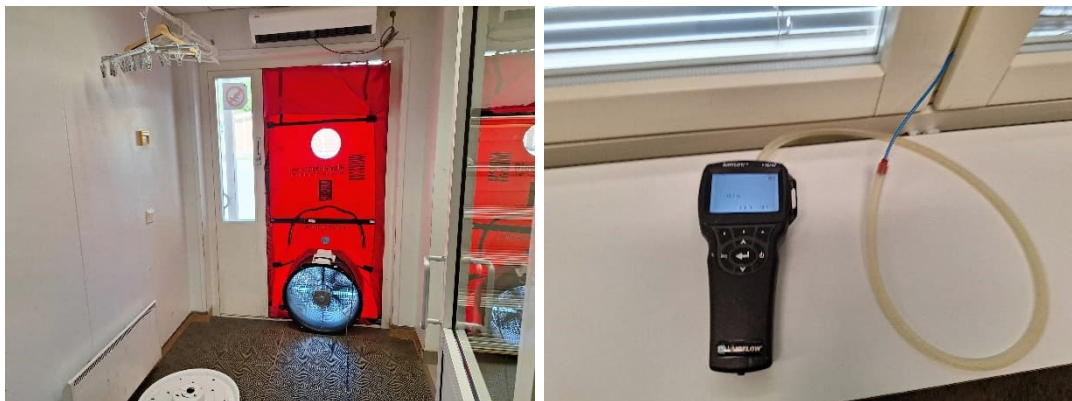
*Kuva 17. Merkkiainetutkimukset tehtiin normaalia käyttöä vastaavissa olosuhteissa sekä tilojen ollessa alipaineistettuina. Alipaineistuksen luomiseen käytettiin oveen asennettavaa alipainepuhallinta. Sisä- ja ulkoilman välistä paine-eroa mitattiin ikkunan läpi paine-eromittarilla. Alipainepuhaltimen kanssa tehdyissä merkkiainetutkimuksissa tilojen paine-ero ulkoilmaan oli noin -13 Pa.*

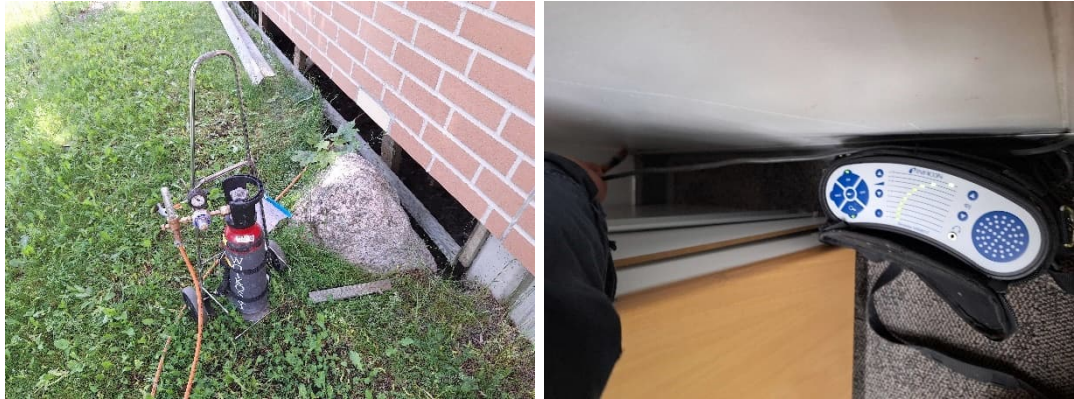
*Kuva 18. Merkkiainetta syötettiin ryömintätilan kautta alapohjan eristetilaan. Merkkiainevuodot havainnoitiin sisätilojen puolelta.*

*Merkkiainevuotoa havaittiin alapohjan ja ulkoseinän rakenneliittymästä ulkoseinän ja väliseinän nurkasta, kun tilat olivat alipaineistettuina.*

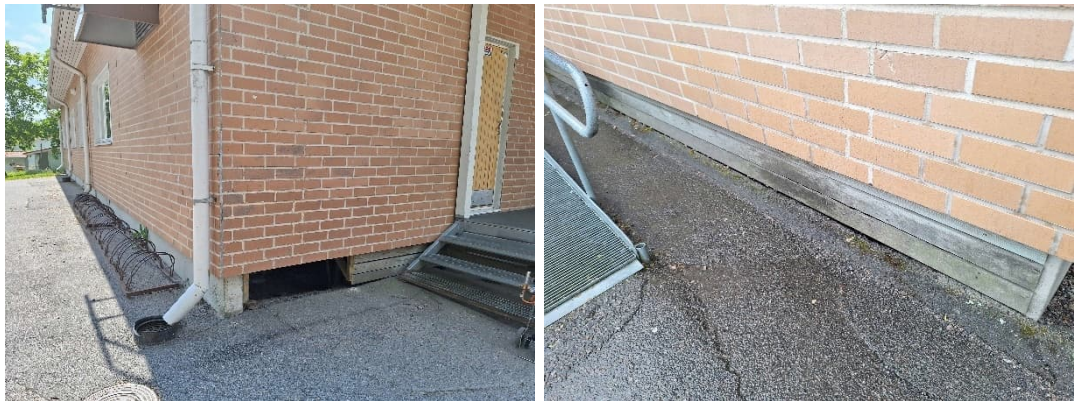
*Kuva 19. Sokkelipalkkielementit kulkevat kuudessa linjassa rakennuksen pidemmän sivun suuntaisesti. Sokkelipinnat ovat pääasiassa hyvässä kunnossa. Rakennuksen päädyissä sokkelipalkkien väleissä on puuritilät, joiden kautta tapahtuu ryömintätilan tuulettuminen. Ryömintätilaan ei ole järjestetty kulkua huolto- ja tarkastuskäyntejä varten.*

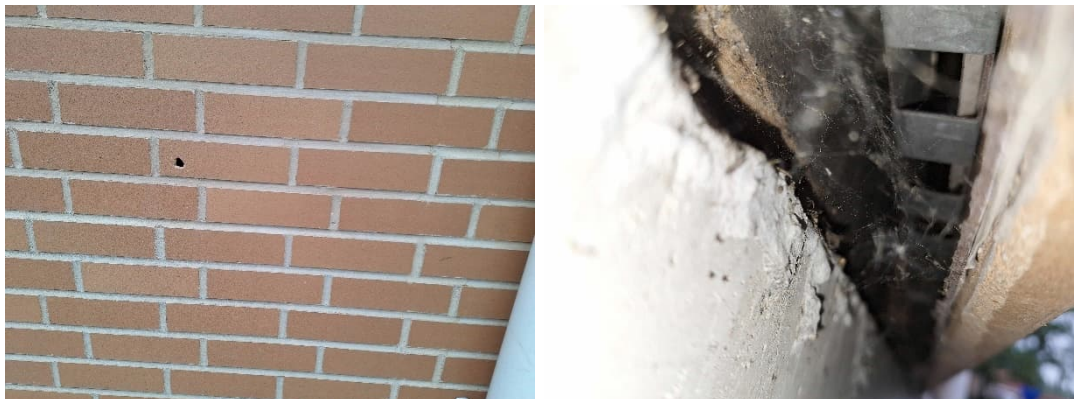
*Kuva 22. Rakennuksen tiillilaattaverhoilussa on kahdessa kohtaa reikä. Muutoin tiillilaattaelementtien kunto havaittiin aistinvaraisesti olevan hyvä. Tiillilaattaelementit ovat seinissä kiinnityskiskojen varassa. Verhouksen taakse jää riittävä tuuletustila. Seinän alaosassa on alapohjarakenteen puupalkin ja betonipalkin välissä bitumihuopa.*

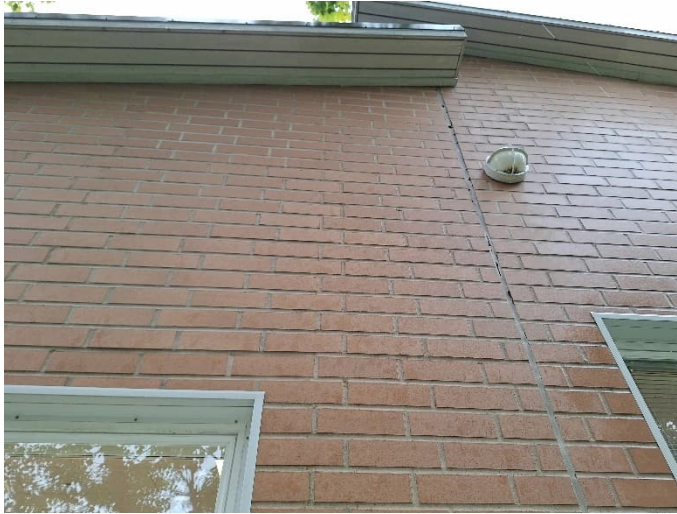
Julkisivuja tarkasteltiin aistinvaraisesti havainnoiden. Julkisivut ovat pääsääntöisesti hyväkuntoisia. Paikallisesti on havaittavissa sokkelissa rakennuksen painumasta aiheutunut halkeama sokkelissa. Julkisivun elastisten liikuntasauvojen massauksissa esiintyy halkeilua ja reikiä.

*Kuva 23. Rakennuksen eteläpäädyssä olevan seinän elementtisaumamassauksessa on tiiveyspuutteita sauman yläosassa. Sauma on jonkin verran auennut seinän yläpäästä. Jäljet viittaavat rakennuksen painumiseen kadun puoleisella täyttöpenkalla.*

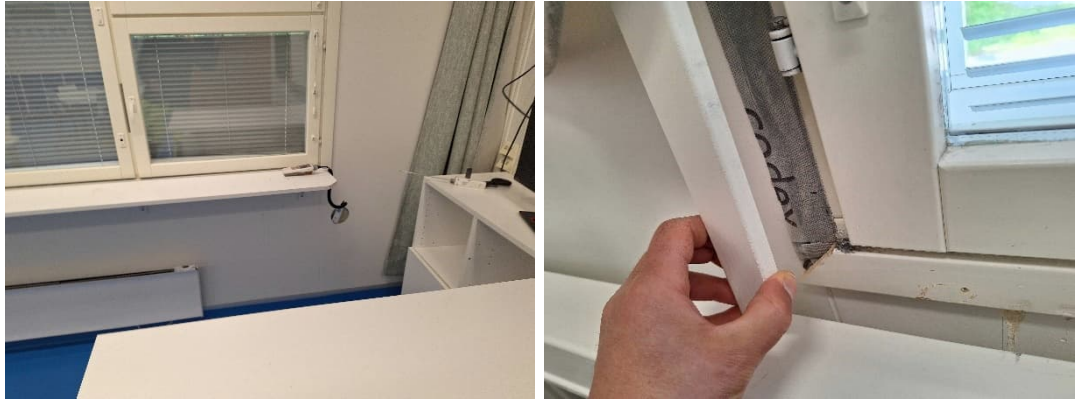
*Kuva 24. Ulkoseinien sisäpinnat olivat hyvässä kunnossa. Ikkunalittyvät on tiivistetty käyttämällä tiivistenauhaa. Aistinvaraisten havaintojen perusteella tiivistykset olivat siistit ja asianmukaisesti asennettu.*

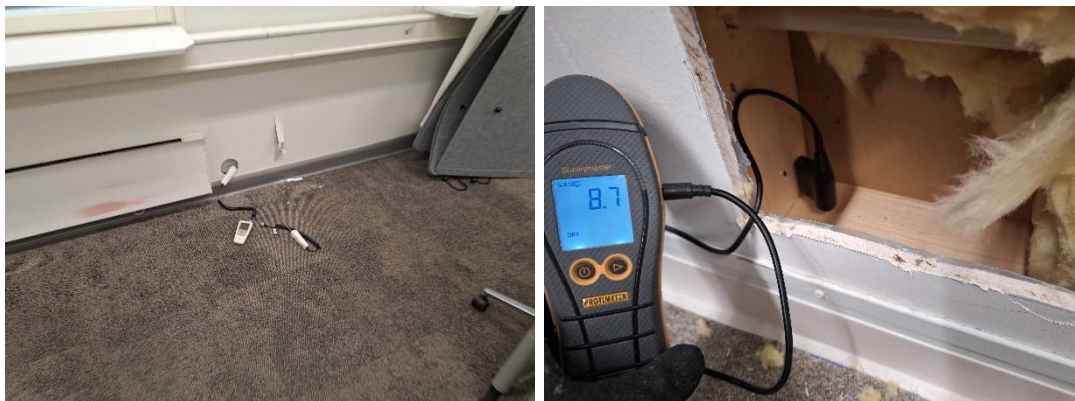
*Kuva 25. Ulkoseinän kosteusteknistä toimivuutta tutkittiin eristetilän hetkellisillä suhteellisen kosteuden mittauksilla ja puurakenteiden piikkimittauksilla. Rakenteet ovat mittausten perusteella kuivat eikä kosteusjälkiä havaittu.*

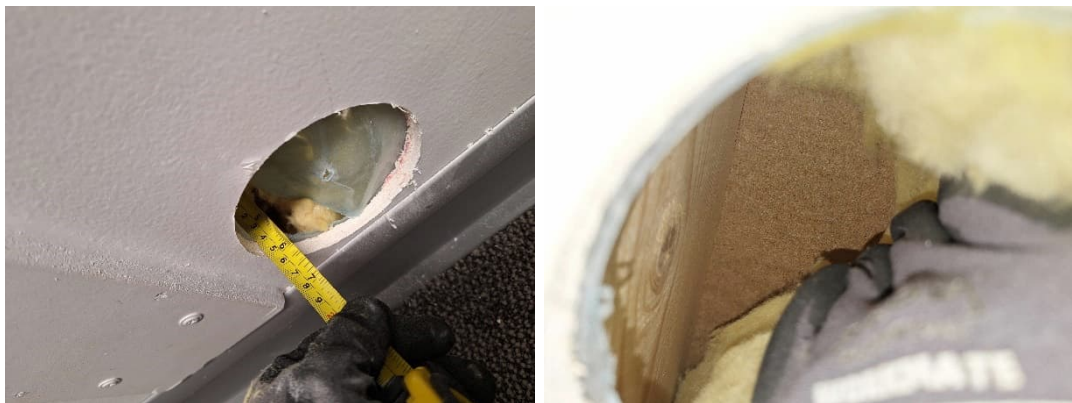
*Kuva 26. Rakenneavausten kautta tehtyjen havaintojen perusteella ulkoseinärakenne vastaa alkuperäisiä suunnitelmia. Kipsilevyn takana on höyrynsulkumuovi ja 150 mm vahvuinen lämmöneristekerros, jossa lämmöneristeenä on mineraalivilla. Rakenneavauskohdilla ei havaittu poikkeavia hajuja.*

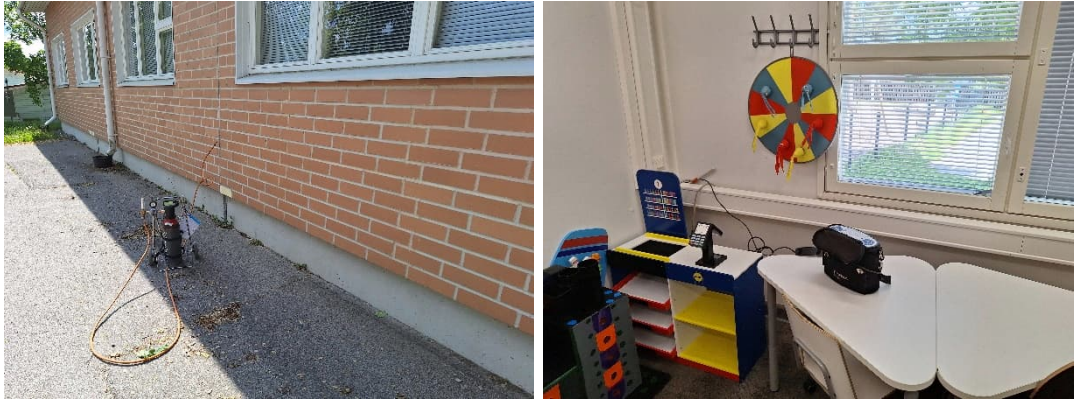
*Kuva 30. Ulkoseinän merkkiainetutkimuksissa merkkiainetta laskettiin ulkoseinän eristetilaan elementtisaumojen kautta. Merkkiainevuodot havainnoitiin sisätilojen puolelta.*

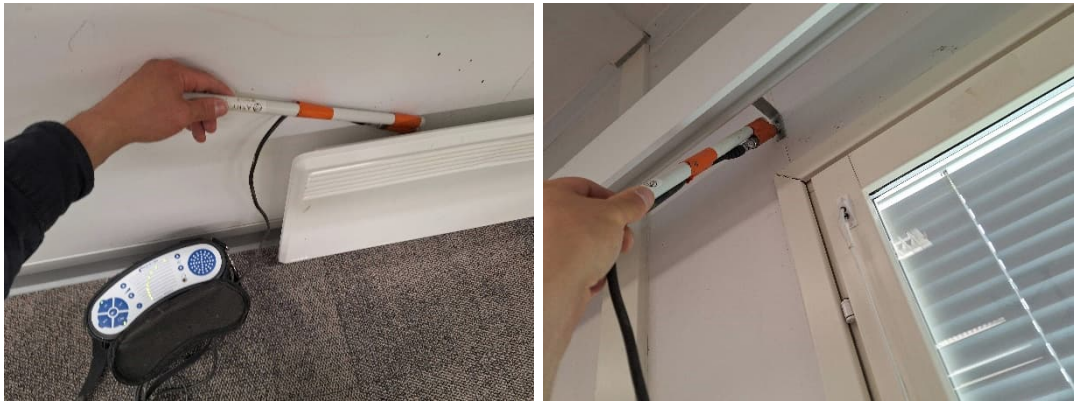
*Kuva 31. Tilojen ollessa alipaineistettuja merkkiainevuotoa havaittiin patterikannakkeiden sekä verhojen kannakkeiden kohdalta.*

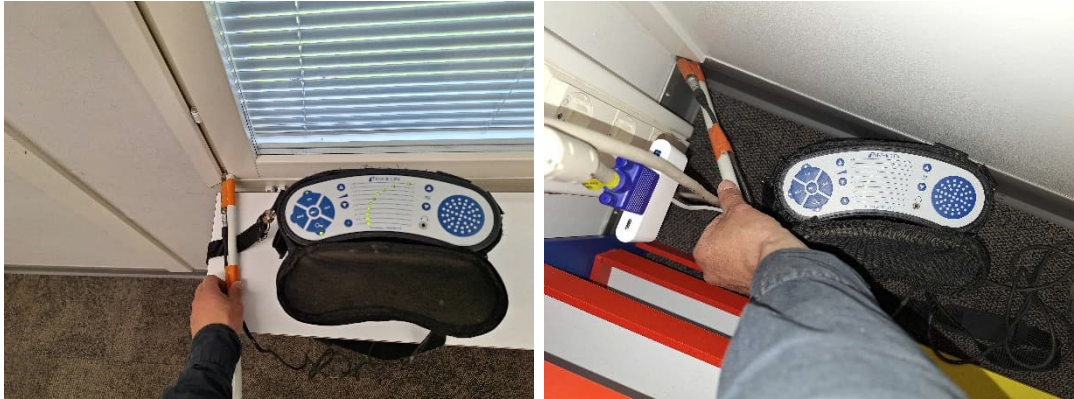
*Kuva 32. Merkkiainevuotoa havaittiin myös ikkunaliittymistä sekä tilaelementtien saumojen kohdalta. Merkkiainevuotoja havaittiin opetustiloissa 03, 05 ja 06.*

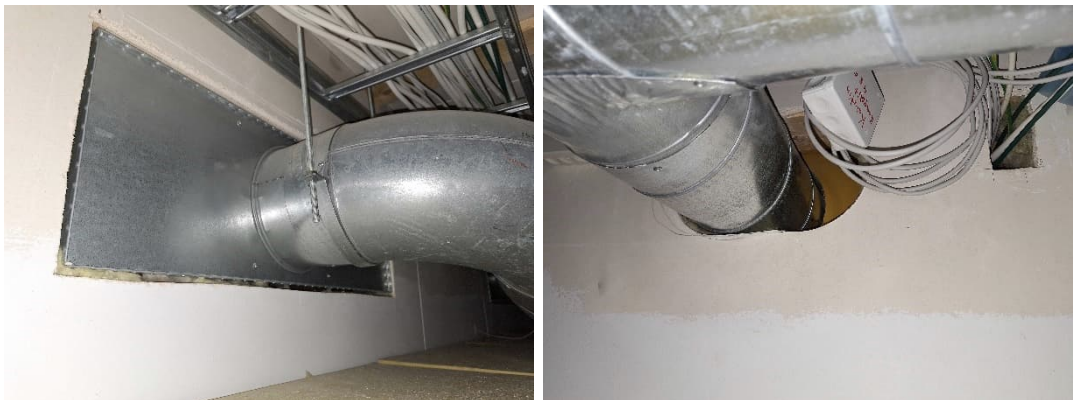
*Kuva 35. Käytävän puolelta tarkasteltuna väliseiniä läpiviennit ovat avoimia eikä niitä ole tiivistetty. Luokkatilojen puolelta liittymät on tiivistetty massaamalla.*

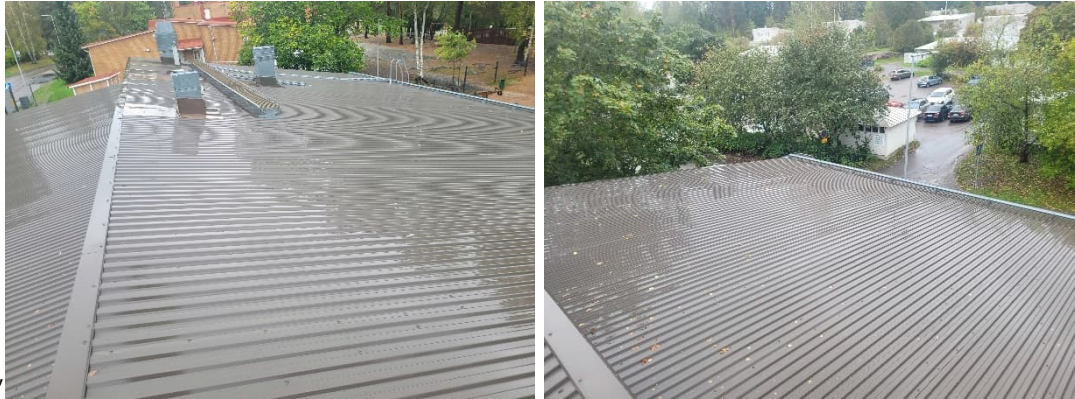
*Kuva 37. Vesikatteena on profiilipeltikate. Vesikatteessa ei havaittu erityisiä puutteita tai vikoja, mahdollinen huoltomaalaus tulevana vuotena.*

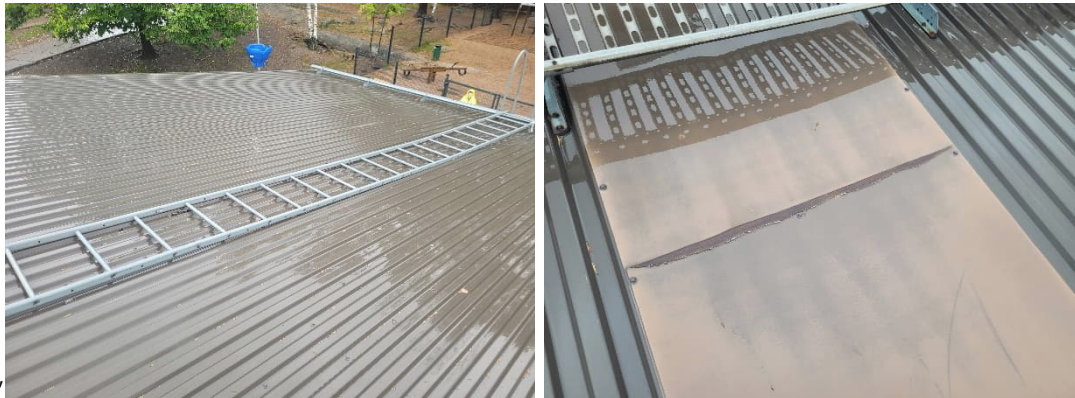
*Kuva 38. Lapetikkaiden muoviset jalat ovat rikkoutuneet, tikkaat lepäävät peltikatteen päällä. Läpivientien pellityksissä esiintyy ruostetta.*

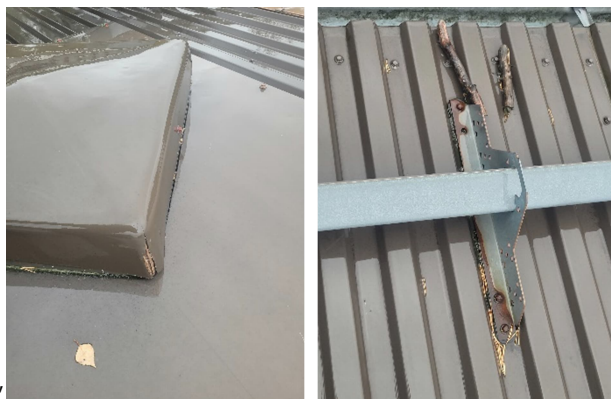
*Kuva 39. Kattoluukku on kulmistaan haljennut. Lumiesteiden kiinnikkeissä on ruostetta.*

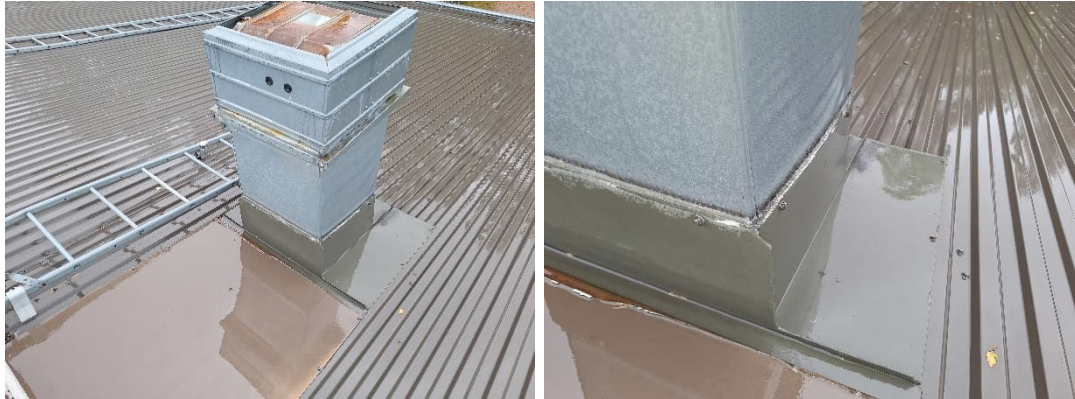
*Kuva 40. Vesikatossa havaittiin yksi vuotokohta IV-läpiviennin kohdalta.*

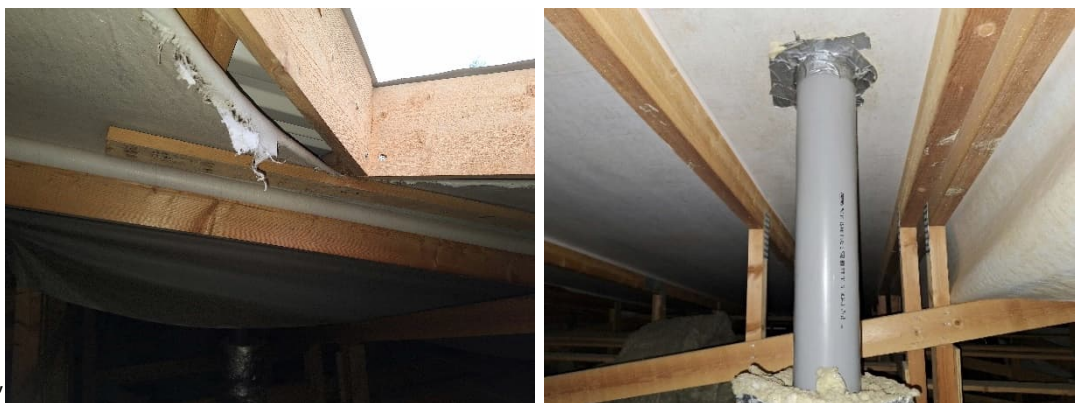
*Kuva 43. Vesikaton aluskatteen läpiviennit ja liittymät on pääosin toteutettu puutteellisesti. Aluskate on myös asennettu liian kireälle.*

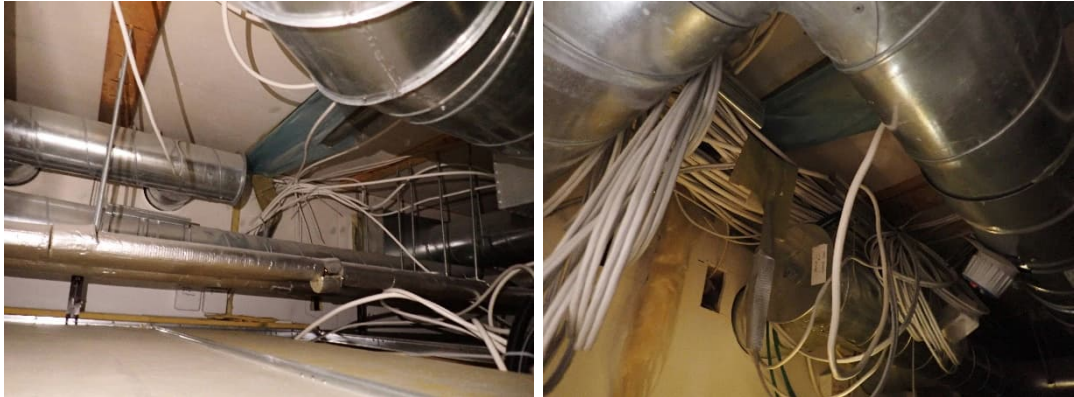
*Kuva 46 Alakattotilat ovat IV-putkien ja sähköjohtojen täyttämät.*

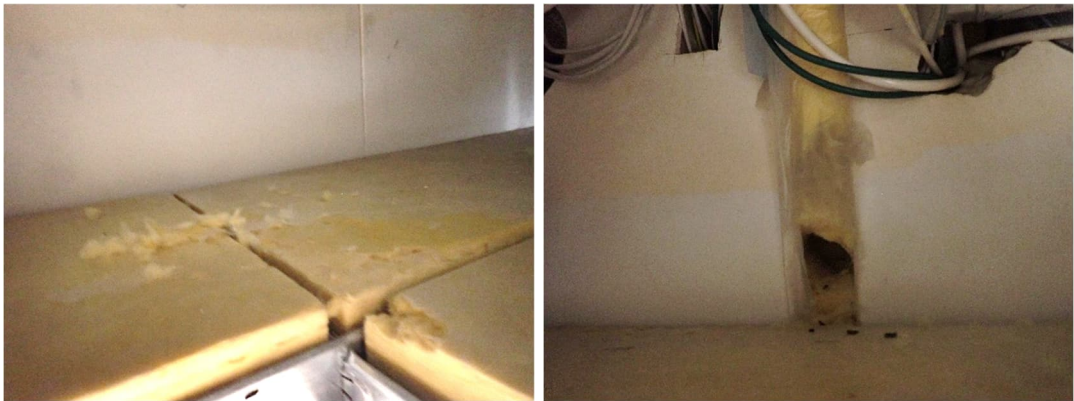
Tiloissa oleva hiiriongelma aiheuttaa vaurioita rakenteille ja materiaaleille sekä aiheuttaa hygieniahaittaa. Hiirien esiintyminen liittyy lämmöneristeenä käytettyyn lasivillaan, jossa ne viihtyvät. Hiirien hävittämisen lisäksi niiden kulku elementtisaumojen kautta sisätiloihin tulee estää.

*Kuva 47. Rakennuksen sisätiloissa on havaittu hiiriä. Hiiret kulkevat todennäköisesti tilaelementtien saumoissa. Kuvissa hiirien jättämiä jälkiä käytävän alakattotilassa. Akustiikkalevyjä on syöty rikki. Lisäksi akustolevyjen reunoja ei ole käsitelty. Avoimet villapinnat toimivat sisäilman kuitulähteinä.*

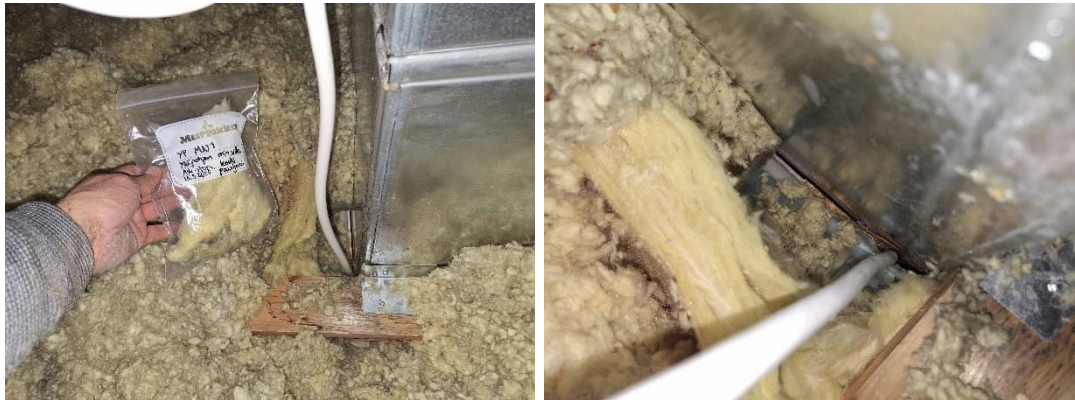
*Kuva 49. Yläpohjan materiaalinäyte L1 otettiin käytävän IV-läpiviennin juuresta. Näytteenottokohdalla on vesivuotojälkiä. Materiaalinäytteessä on analyysivastauksen perusteella mikrobikasvustoa.*

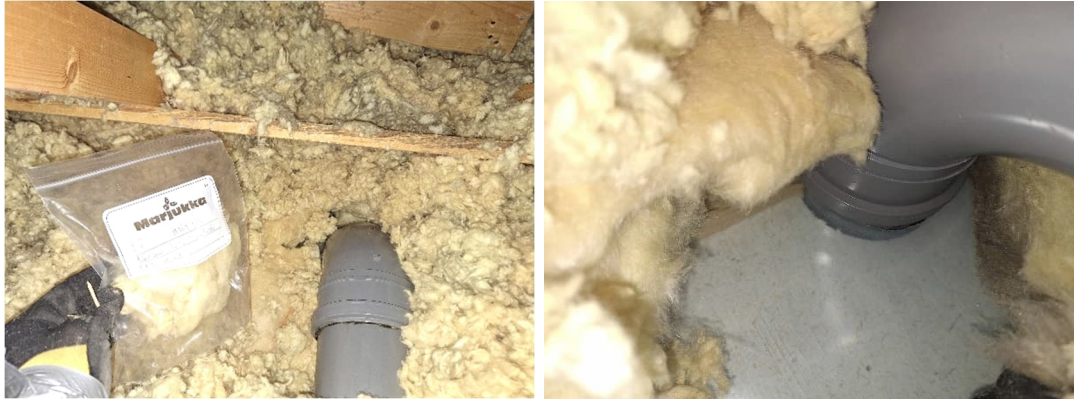
*Kuva 50. Yläpohjan materiaalinäyte L18 otettiin viemärin tuuletusputken juuresta. Materiaalinäytteessä ei ole mikrobikasvustoa. Putken läpivienttiä ei ole tiivistetty. Läpiviennin ympärillä mineraalivillassa on ilmavirtausten aiheuttamaa tummentumaa.*

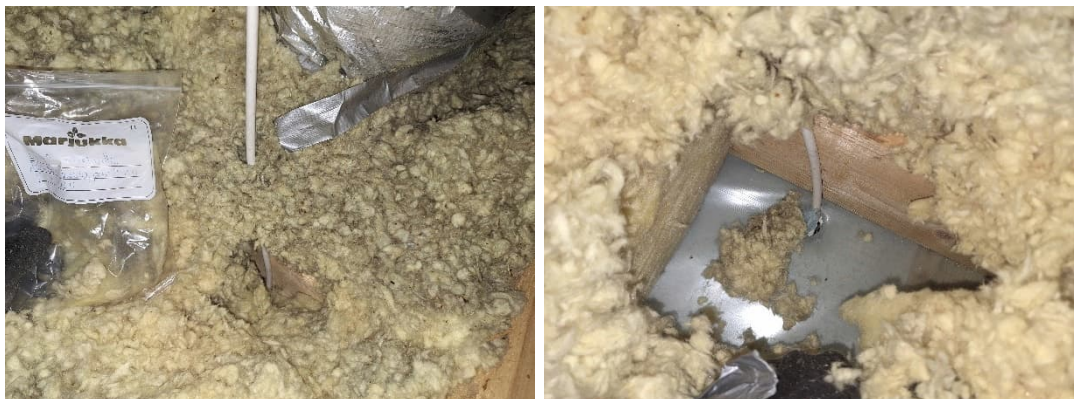
*Kuva 51. Materiaalinäyte L19 otettiin käytävän kohdalta IV-läpiviennin läheisyydestä, sähköläpiviennin juurelta. Materiaalinäytteessä on laboratorion analyysinvastauksen mukana mikrobikasvustoa. Sähköläpiviennin kohdalla höyrynsulku ei ole tiivis.*

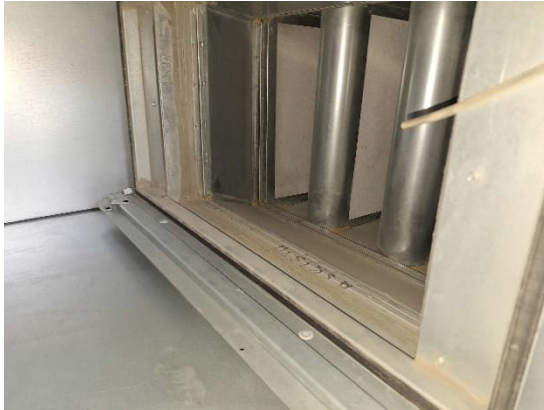
*Kuva 56. Yleiskuva ilmanvaihtokoneen äänenvaimentimista. Äänenvaimentimissa ei havaittu mineraalivillakuitulähteitä.*

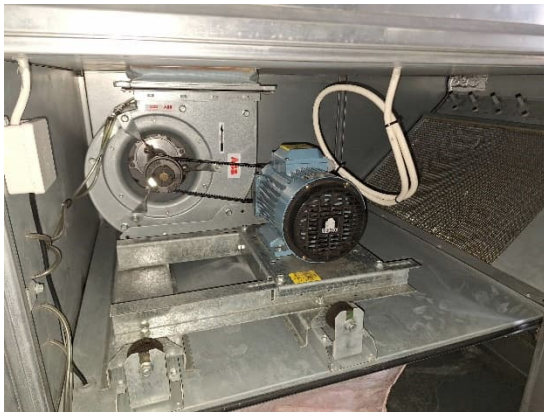
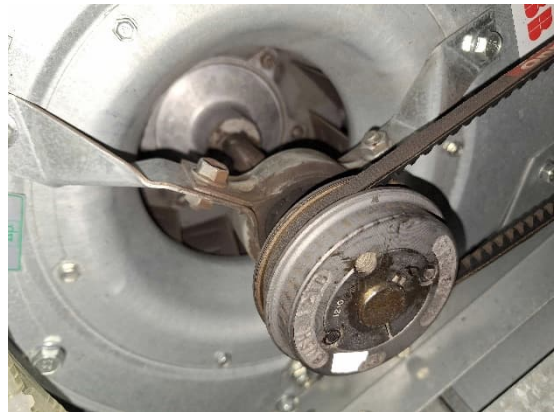
*Kuva 57. Yleiskuvat poistoilmapuhaltimesta. Puhaltimen hihnat ja hihnapyörät ovat kuluneet. Myös puhaltimen äänenvaimennustyynyt ovat paikoin kuluneet.*

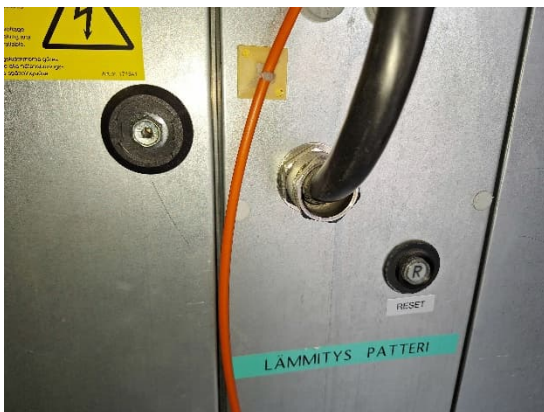
*Kuva 58. Ilmanvaihtokoneen rungossa havaittiin avoimia läpivientejä, jossa oli selkeä ilmavirta ja ohivuoto.*

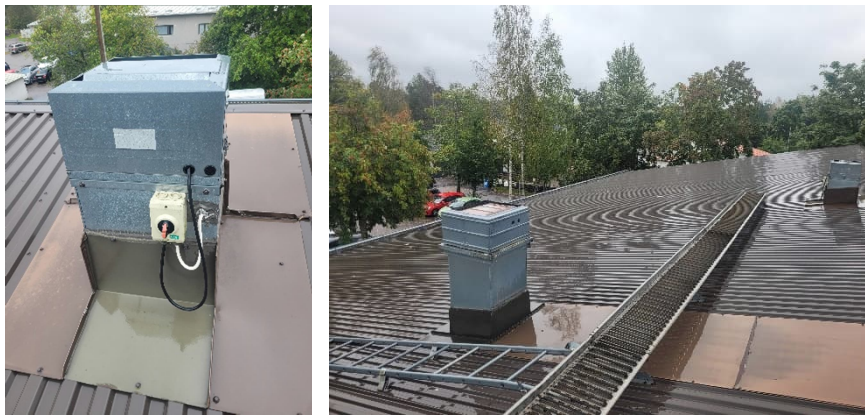
*Kuva 59. Yleiskuva erillispoistopuhaltimista vesikatolla.*

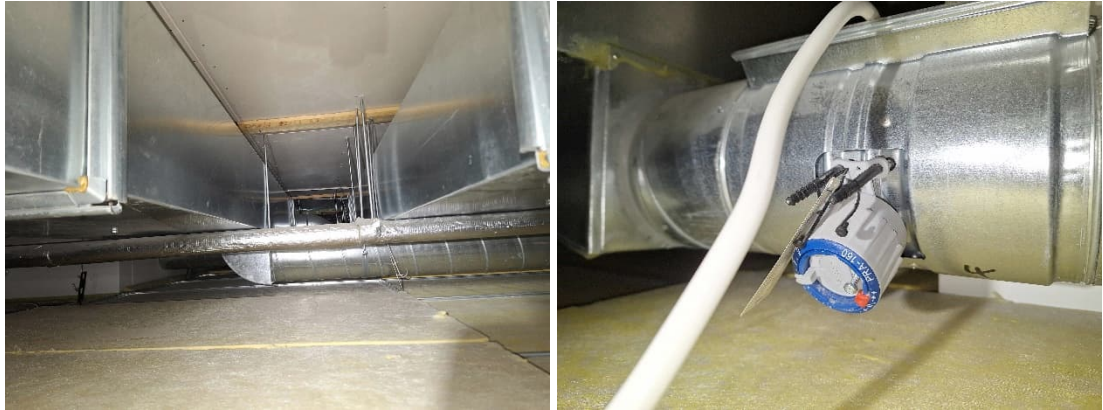
Poistoilmakanavistossa havaittiin käytön aikana jatkuvaa huminaa, mikä viittaa mahdolliseen ilmavirran aiheuttamaan resonanssiin tai kanaviston rakenteelliseen äänensiirtoon.

*Kuva 60. Yleiskuvia ilmanvaihtokanavistosta. Kanavistossa on PRA -ilmamääräsäätimiä rakennusvuodelta 2000.*

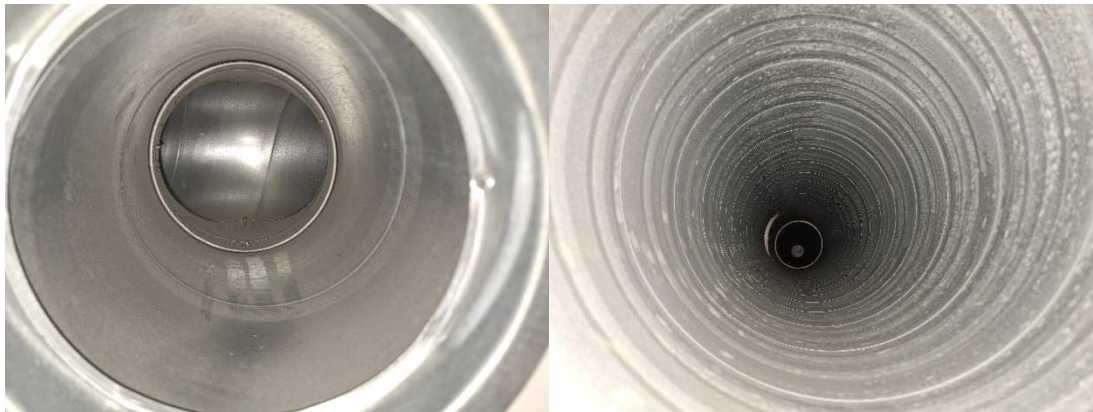
*Kuva 61. Yleiskuvat ilmanvaihtokanavien sisäosista. Poistoilmakanavistossa havaittiin pölyä. Tuloilmakanavistossa havaittiin lievää pölykertymää.*

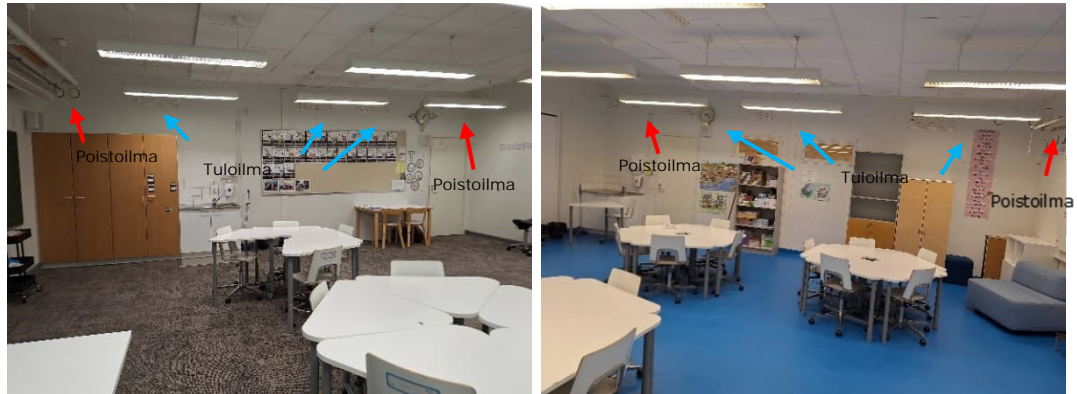
*Kuva 62. Yleiskuvat luokkatilan ilmanvaihdosta. Esimerkkikuvat opetustiloista 02 sekä 04.*

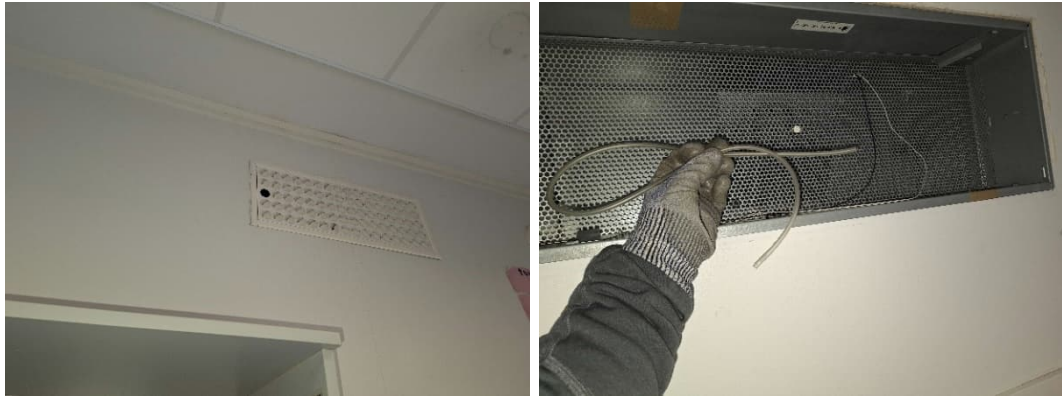
*Kuva 63. Yleiskuvat tuloilmapäätelaitteista. Osassa tiloissa tuloilmapäätelaitteiden ilmavirran suuntaussuuttimia puuttuu tai ne olivat rikki. Yksittäisissä tiloissa tuloilmapäätelaitteiden ilmavirran mittausetkut olivat irti.*

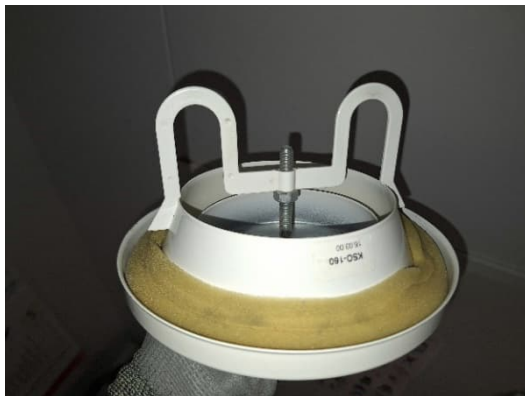
*Kuva 64. Yleiskuva poistoilmaventtiilistä. Poistoilmaventtiilit ovat melko puhtaita.*

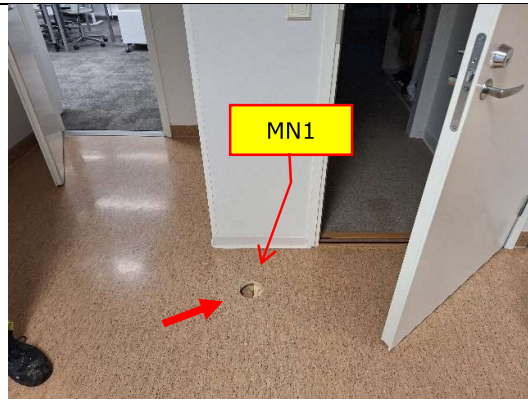
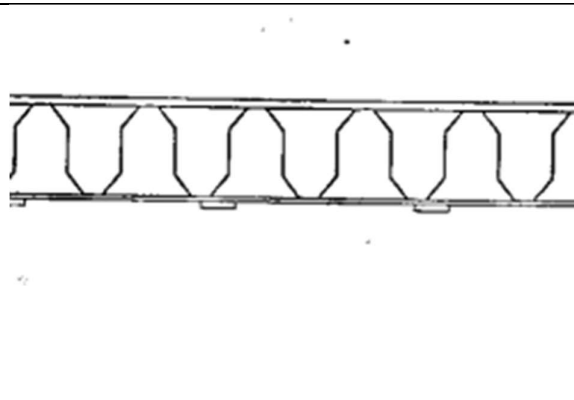
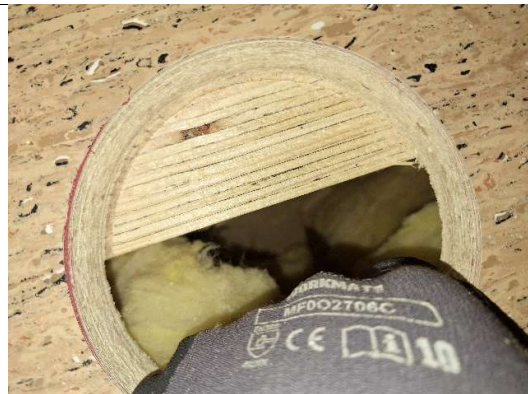
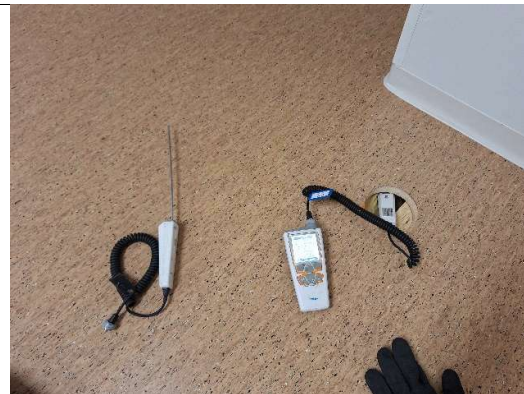
Rakenneavaus tehtiin käytävälle rakennuksen keskelle. Rakenteet vastasivat pääosin alkuperäisiä suunnitelmia. Havaintojen mukaan pintakerrosten alapuolella on eristetila, jonka lämmöneristeeseen on mineraalivilla (lasivilla). Eristetilan ulkopinnassa on tuulensuojalevy. Lattian pintamateriaalina on muovimatto. Muovimatto on nostettu seinille noin 10 cm.

Alapohjarakenteen eristetilasta ei havaittu merkkiainevuotoa sisätilojen puolelle normaalia käyttöä vastaavissa olosuhteissa. Tilojen ollessa alipaineistettuina (-13 Pa) merkkiainevuotoa havaittiin alapohjan rakenneliittymästä seinien sisänurkkauksesta.

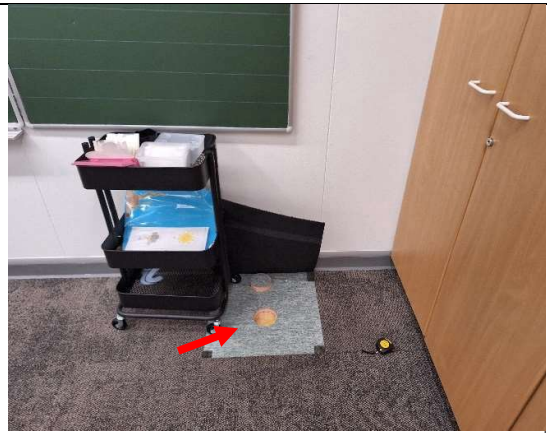
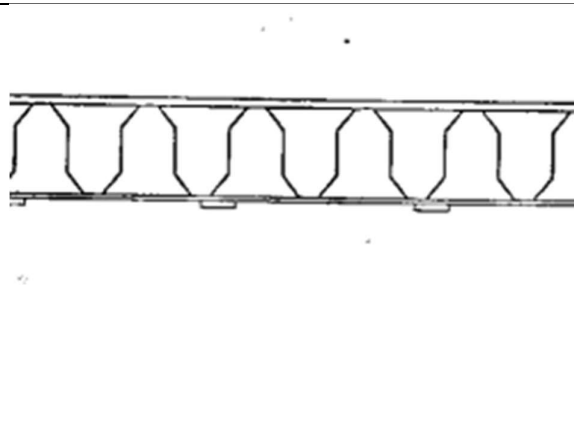
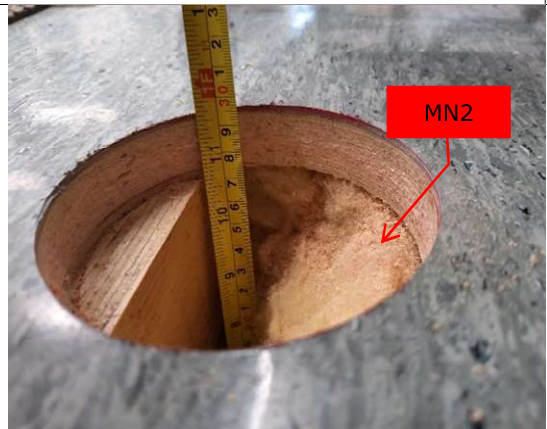
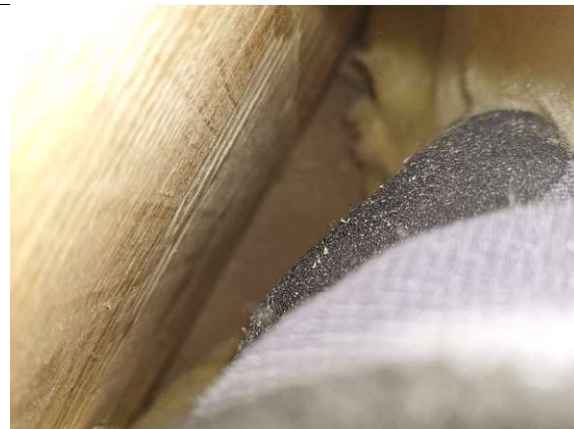
Rakenneavaus tehtiin opetustilan 04 alapohjaan ulkoseinän läheisyyteen. Rakenteet vastasivat alkuperäisiä suunnitelmia. Pintarakenteiden alapuolella on havaintojen mukaan alapohjan eristetila, jonka lämmöneristeenä on mineraalivilla (lasivilla). Eristetilan ulkopinnassa on tuulensuojalevy.

Alapohjarakenteen eristetilasta ei havaittu merkkiainevuotoa sisätilojen puolelle normaalia käyttöä vastaavissa olosuhteissa. Tilojen ollessa alipaineistettuina (-13 Pa) merkkiainevuotoa havaittiin alapohjan rakenneliittymästä seinien sisänurkkauksesta.

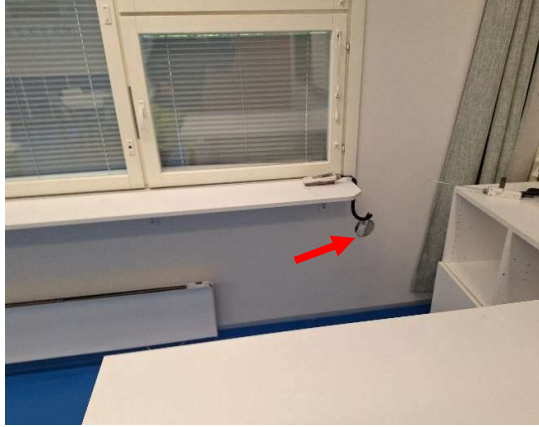
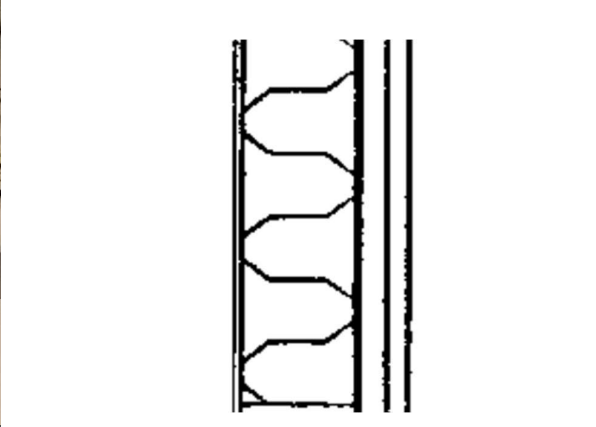
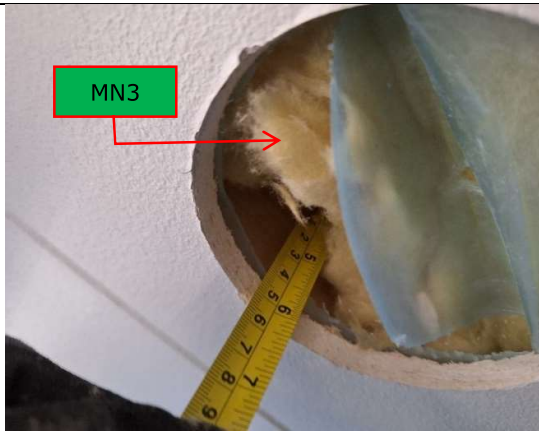
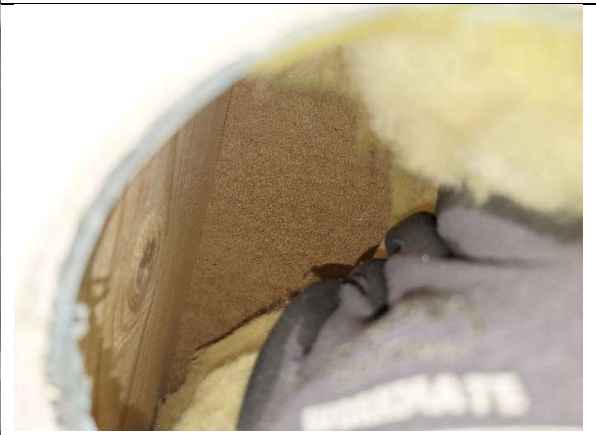
<p>Rakenneavaus tehtiin ulkoseinän sisäpuolelta ikkunan alapuolelle. Rakenteet vastasivat pääosin alkuperäisiä suunnitelmia. Ulkoseinän eristetilan paksuus on havaintojen mukaan noin 150 mm, jonka takana on tuulensuojalevy. Ulkoverhouksena on tiililaattaelementit.</p> <p>Rakenne oli kuiva (51 %RH) ja rakenneavauksessa ei todettu poikkeavia hajuja.</p> <p>Mineraalivillaeristeestä otettiin materiaalinäyte mikrobianalyyysiin. <b>Näytteessä ei todettu mikrobikasvua.</b></p>

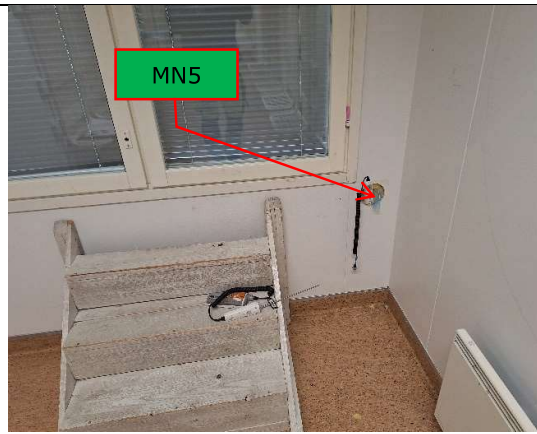
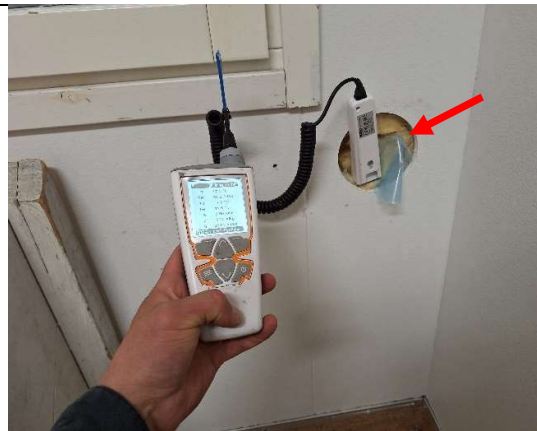
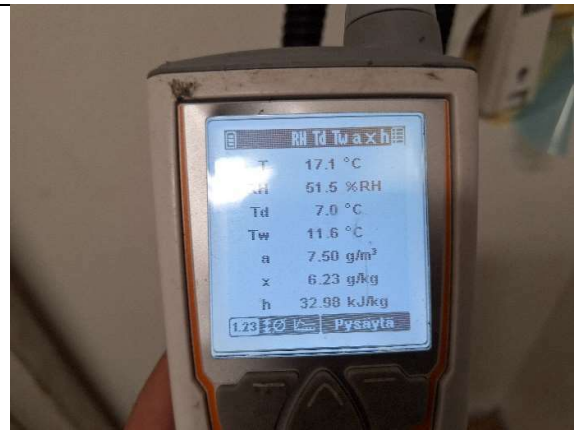
Rakenneavaus tehtiin käytävän ulkoseinään ikkunan alapuolelle. Rakenteet vastasivat suunnitelmia. Seinän sisäpinnan kipsilevyn takana on höyrinsulkumuovi sekä eristetila, jossa lämmöneristeenä on lasivillaa. Eristetilan ulkopinnassa on tuulensuojalevy.

Rakenne oli mitausten perusteella kuiva (51 %RH) ja avauksessa ei todettu poikkeavia hajuja.

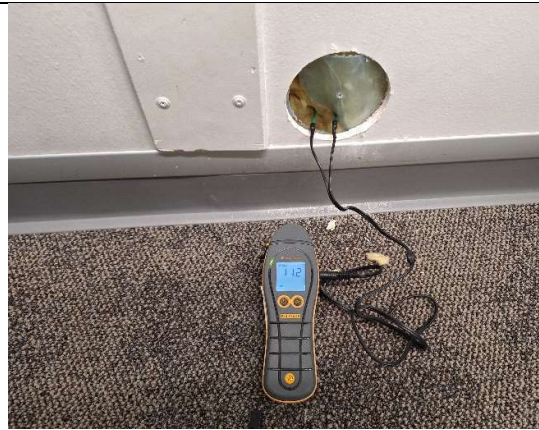
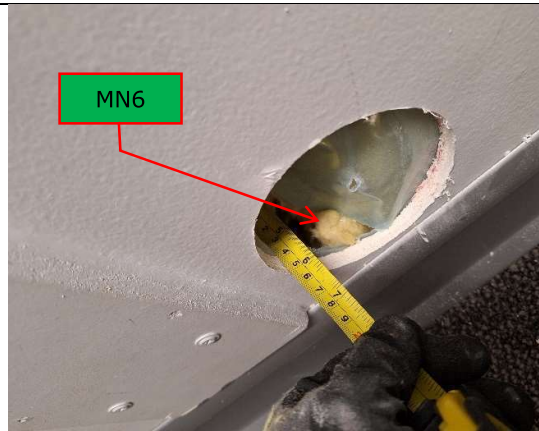
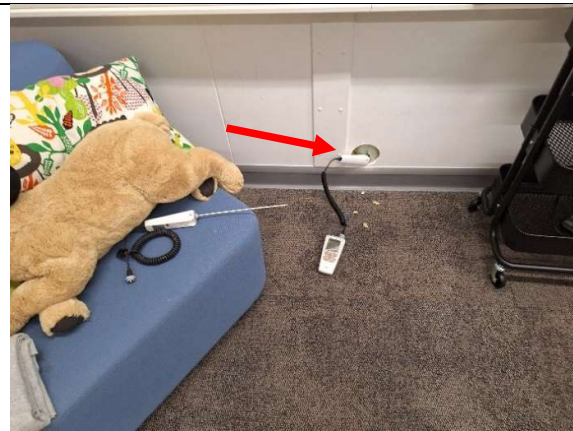
Rakenneavaus tehtiin ulkoseinän alaosaan tilaelementtien sauman kohdalle. Avauksen yhteydessä olevat rakenteet vastasivat suunnitelmia.

Ulkoseinärakenteen eristetilasta ei havaittu merkkiainevuotoa sisätilojen puolelle normaalia käyttöä vastaavissa olosuhteissa. Tilojen ollessa alipaineistettuina (-13 Pa) merkkiainevuotoa havaittiin tilaelementtien ja ikkunoiden rakenneliittymistä sekä mm. lämpöpatterien ja ikkunaverhojen kannakkeiden kohdalta.

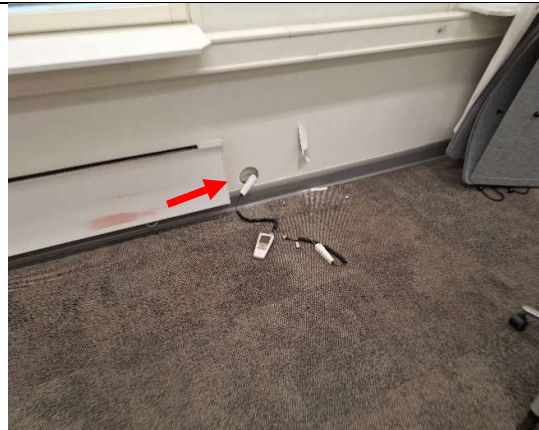
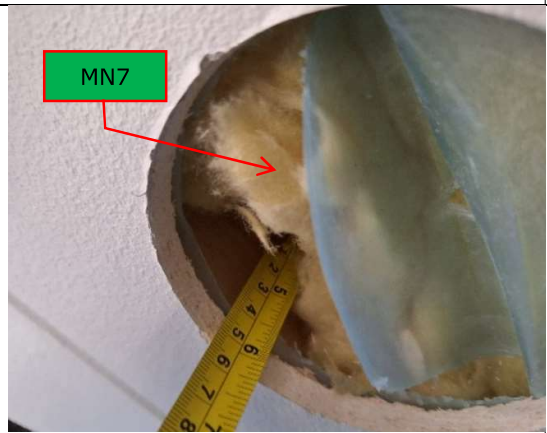
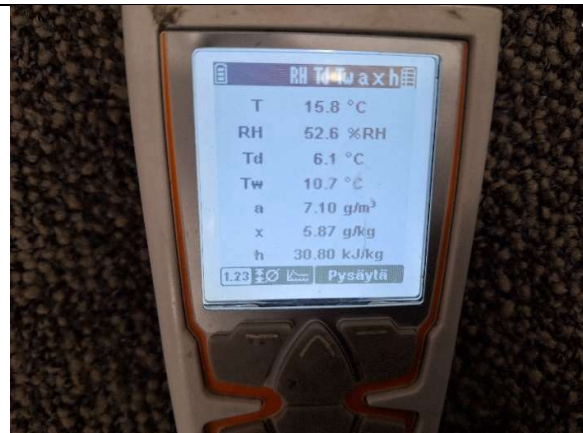
Rakenneavaus tehtiin ulkoseinän alaosaan ikkunan alapuolelle. Avauksen yhteydessä olevat rakenteet vastasivat suunnitelmia. Seinärakenteessa on 150 mm vahvuinen lämmöneristekerros ja seinän ulkopinnassa on tuulensuojalevy. Julkisivuverhouksena on tiililaattaelementit.

Ulkoseinärakenteen eristetilasta ei havaittu merkkiainevuotoa sisätilojen puolelle normaalia käyttöä vastaavissa olosuhteissa. Tilojen ollessa alipaineistettuina (-13 Pa) merkkiainevuotoa havaittiin tilaelementtien ja ikkunoiden rakenneliittymistä sekä mm. lämpöpatterien ja ikkunaverhojen kannakkeiden kohdalta. Rakenne oli mittausten perusteella kuiva (52 %RH) ja rakenneavauksessa ei todettu poikkeavia hajuja. Mineraalivillaeristeestä otettiin materiaalinäyte mikrobianalyyysiin. **Näytteessä ei todettu mikrobikasvua.**
