# Tutkimusselostus

Askiston koulu, paviljonki

Kosteus- ja sisäilmatekninen kuntotutkimus

16.10.2025

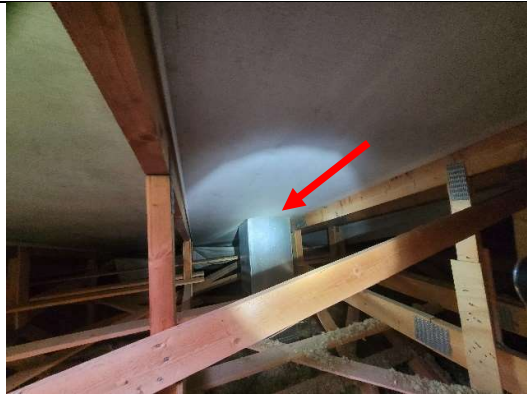
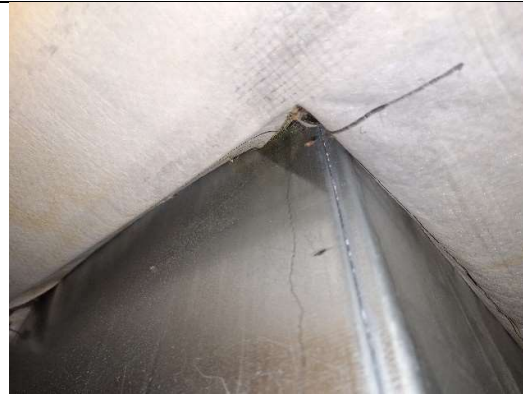
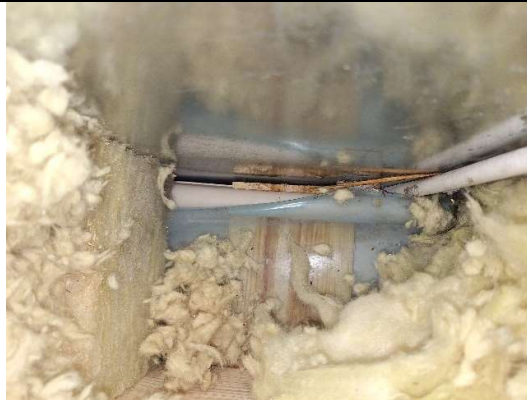
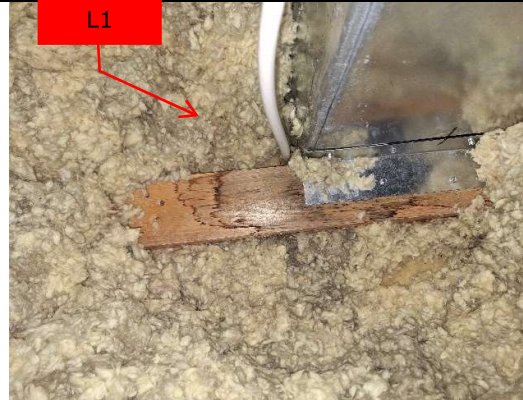
Yläpohjarakennetta tarkasteltiin yläpohjatilasta käsin yläpohjan villakerrosta avaamalla. Rakennetarkastus LRA1 tehtiin ilmanvaihtolaitteen kylkeen. Avauskohdalla on aiemmin havaittu vesivuotojälkiä sisätilojen puolella alakattojen sisäpinnassa. Avauksen yhteydessä olevat rakenteet vastasivat suunnitelmia.

Höyrynsulku ei ole tiivis yläpohjan läpivientien kohdalla. Avauskohdalla ilmanvaihtolaitteen katto-läpivienti vuotaa.

- Yläpohjan höyrynsulun ja sen läpivientien tiivistäminen.
- Materiaalinäytteiden perusteella vaurioituneiden rakenteiden ja materiaalien kohdilla suositellaan niiden uusimista sekä vaurion syiden poistamista (kattovuodot sekä höyrynsulun läpivientien epätiiveys).

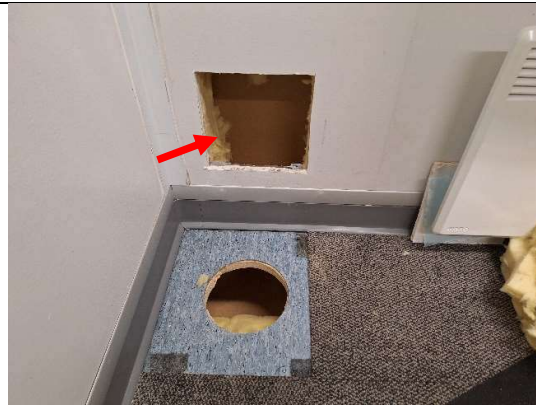
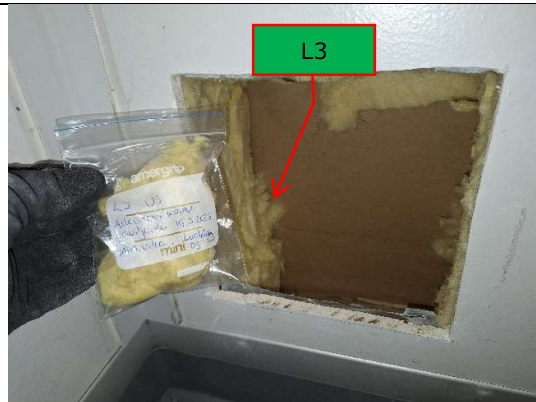
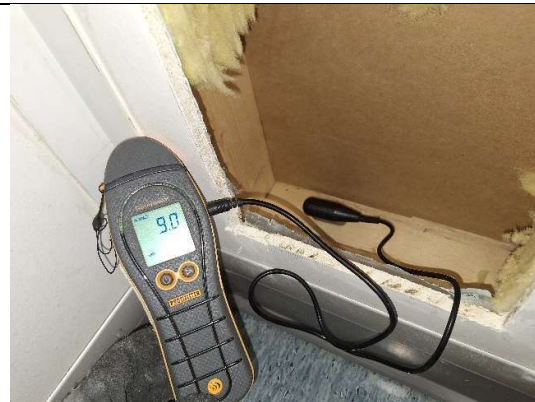
Rakenneavaus tehtiin luokan 03 ulkoseinän alaosaan. Rakenteet vastaavat alkuperäisiä suunnitelmia. Ulkoseinän eristetilan paksuus on havaintojen mukaan noin 150 mm, jonka takana on tuulensuojalevy.

Seinärakenne oli kuiva (65 %RH) ja rakenneavauksessa ei todettu poikkeavia hajuja. Rakenteessa ei havaittu kosteusjälkiä ja seinän puurakenteiden kosteuspitoisuus oli 9 paino-%.

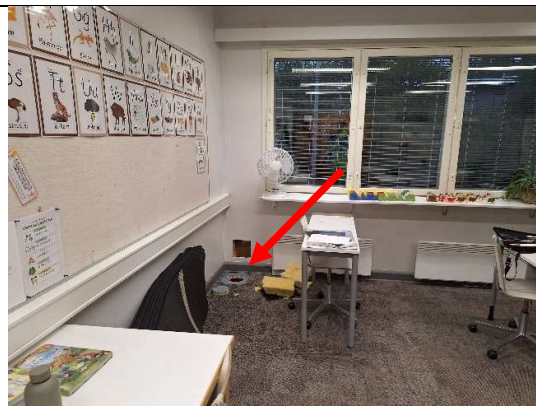
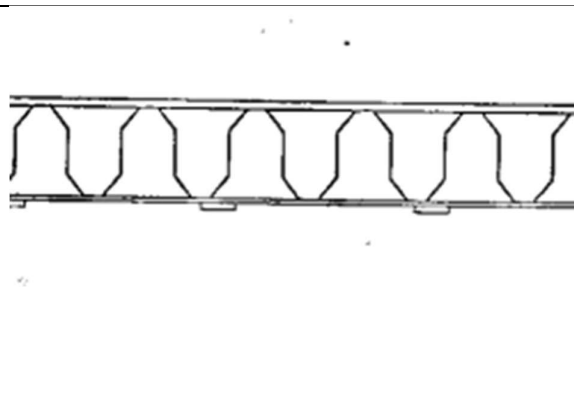
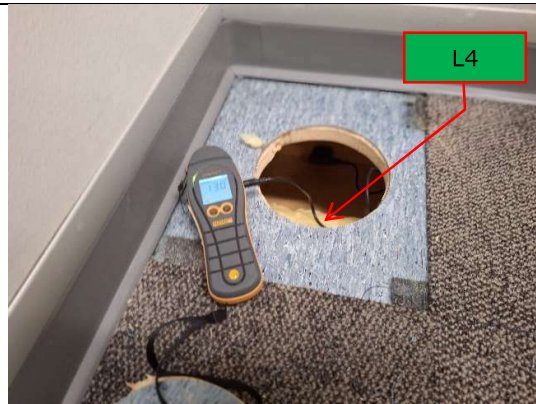
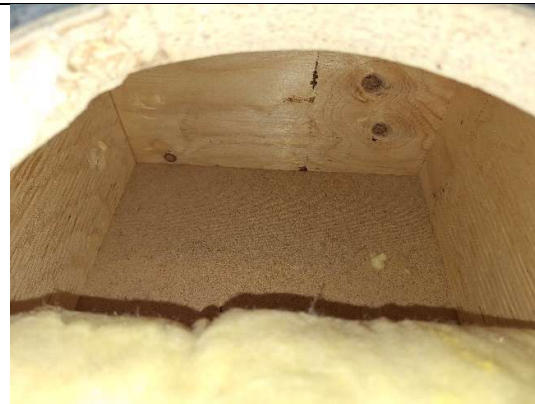
Rakenneavaus tehtiin opetustilan 03 alapohjaan ulkoseinän läheisyyteen. Rakenteet vastaavat alkuperäisiä suunnitelmia. Pintarakenteiden alapuolella on havaintojen mukaan alapohjan eristetila, jonka lämmöneristeenä on mineraalivilla (lasivilla). Eristetilan ulkopinnassa on tuulensuojalevy.

Rakenneavauksen kautta tehtyjen havaintojen perusteella rakenteet ovat kuivat ja hyväkuntoiset.

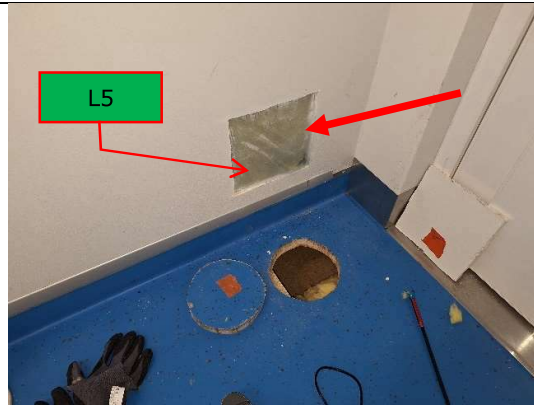
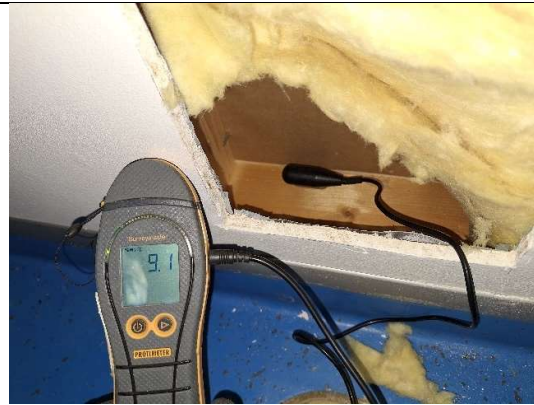
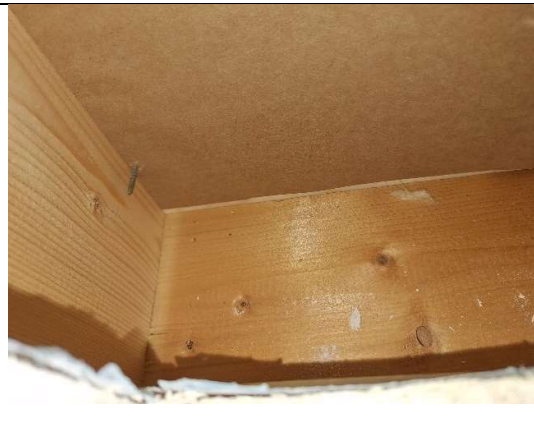
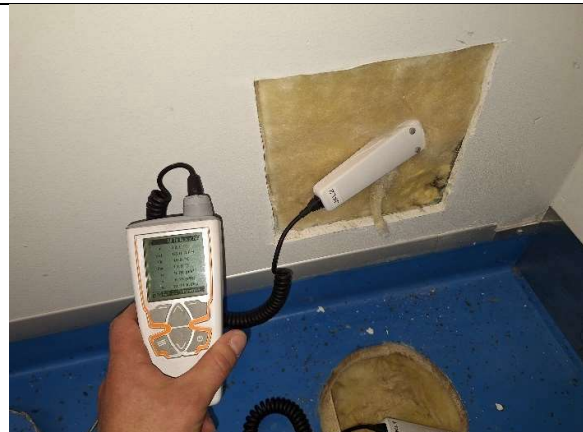
Rakenneavaus tehtiin luokkatilan 02 ulkoseinän alaosaan. Rakenteet vastaavat suunnitelmia. Seinän sisäpinnan kipsilevyn takana on höyrinsulkumuovi sekä 150 mm vahvuinen eristetila, jossa lämmöneristeenä on lasivillaa. Lämmöneristeen takana on tuulensuojalevy.

Rakenne oli mitausten perusteella kuiva (63 %RH) ja avauksessa ei todettu poikkeavia hajuja. Seinärakenteen puuosien kosteuspitoisuus oli 9 paino-%.

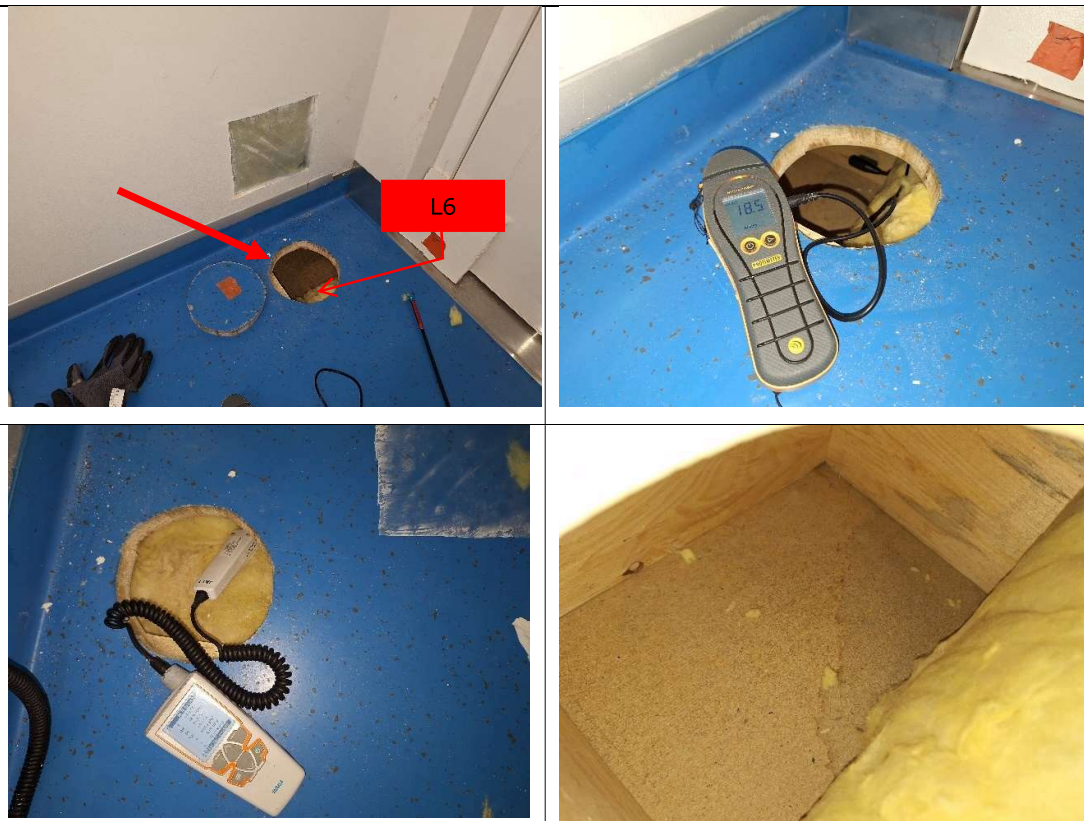
Rakenneavaus tehtiin opetustilan 02 ulkoseinän vierustalle alapohjaan. Avauksen yhteydessä olevat rakenteet vastaavat suunnitelmiä.

Rakenneavauksen kohdalla on alapohjan tuulensuojalevyn sisäpinnassa sekä lattiapalkissa kosteusjälkiä. Rakenneavauksessa oli hieman poikkeavaa hajua.

Alapohjarakenteen eristetilan suhteellisen kosteuden pitoisuus oli mittaushetkellä 66,5 %RH. Lattiapalkin kosteuspitoisuus on kosteusjälkien kohdalla 18–19 p-% ja muissa lattiapalkkipinnoilla 14–16 p-%.

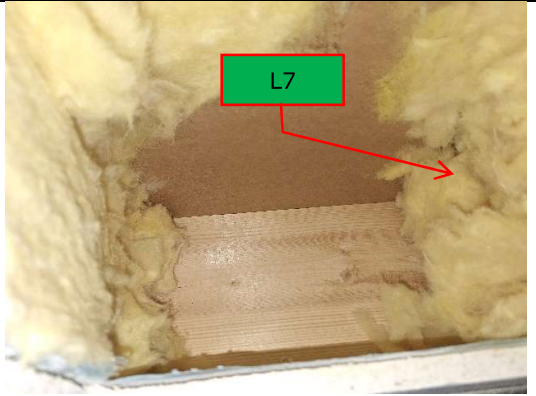
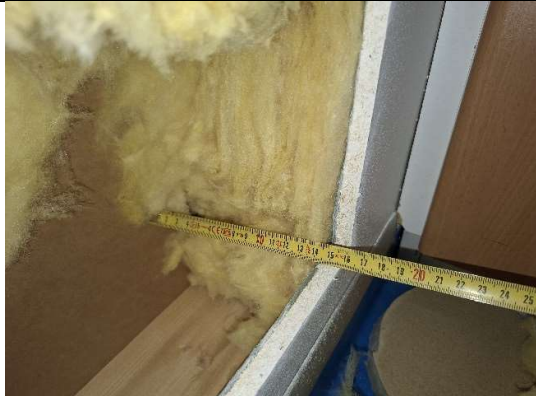
<p>Rakenneavaus tehtiin tilan 01 ulkoseinän alaosaan. Avauksen yhteydessä olevat rakenteet vastaavat suunnitelmia. Seinärakenteessa on 150 mm vahvuinen lämmöneristekerros.</p> <p>Avauksen kohdalla olevissa rakenteissa ei havaittu poikkeavuuksia eikä avauksen kohdalla todettu poikkeavia hajuja.</p> <p>Ulkoseinän eristetilan suhteellisen kosteuden pitoisuus oli mittaushetkellä 72 %RH. Seinän puurakenteiden kosteuspitoisuus oli 9–11 p-%.</p> <p>Mineraalivillaeristeestä otettiin materiaalinäyte mikrobianalysiin. <b>Näytteessä ei todettu mikrobikasvua.</b></p>

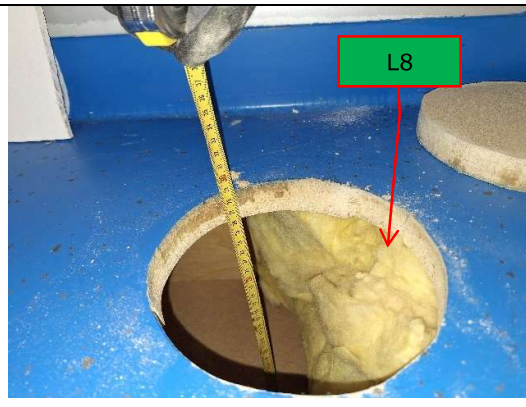
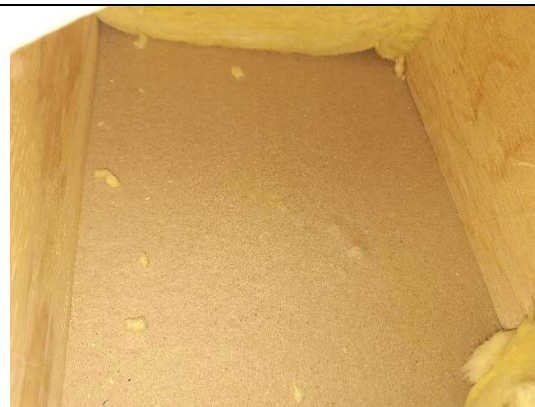
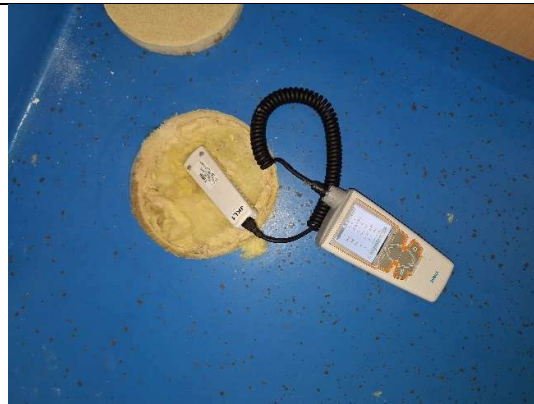
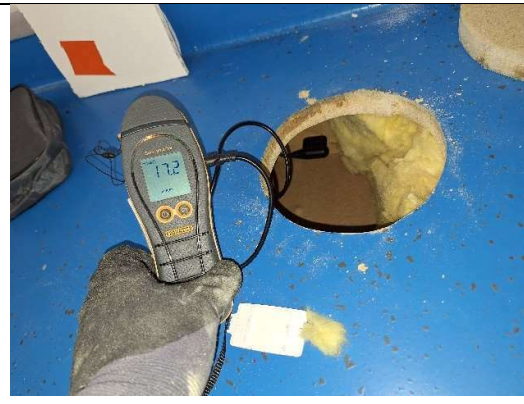
Rakenneavaus	LRA8, Alapohja, ulkoseinän vierusta
Tila / huoneselite	Opetustila 01
Materiaalinäyte	L8, mineraalivilla

Rakenneavaus tehtiin luokkatilan 01 alapohjaan ulkoseinän vierustalle. Avauksen yhteydessä olevat rakenteet vastaavat suunnitelmiä.

Rakenneavauksessa ei havaittu väripoikkeamia rakenteissa. Avauksen kohdalla ei havaittu poikkeavia hajuja.

Alapohjarakenteen eristetilan suhteellisen kosteuden pitoisuus oli mittaushetkellä 72 %RH. Ulkoseinän alapuolella olevan lattiapalkin alaosan kosteuspuiteisuus oli 17 paino-%. Lattiapalkkien muiden puupintojen kosteuspuiteisuus oli 12–15 paino-%.

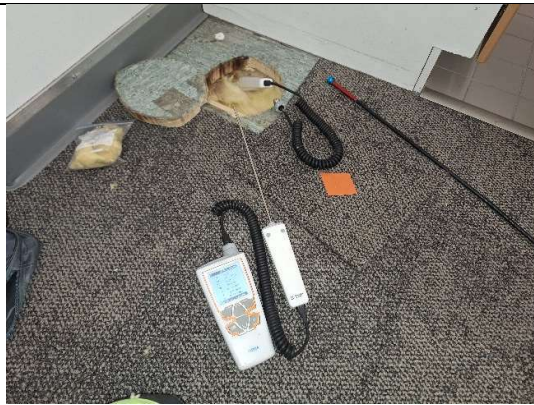
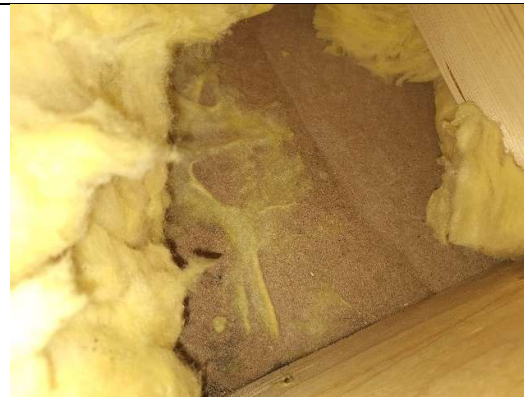
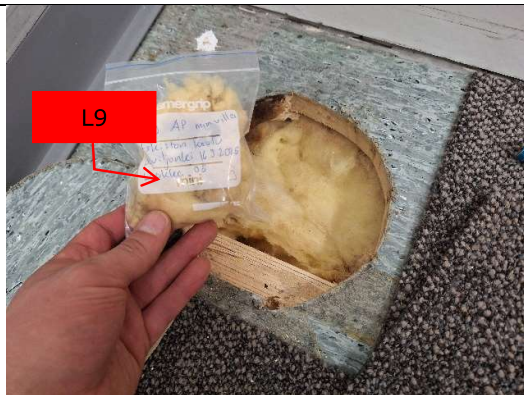
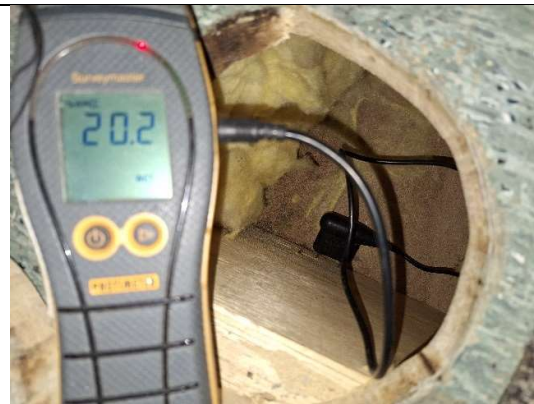
Rakenneavaus tehtiin luokkatilan 05 alapohjaan pesualtaan läheisyyteen, jonka viereisen väliseinän takana on wc-tila 08. Avauksen yhteydessä olevat rakenteet vastaavat suunnitelmia.

Rakenneavauksessa oli voimakas poikkeava haju ja rakenteissa havaittiin olevan kosteusvaurioihin viittaavia jälkiä. Alapohjarakenteen silmämääräisiä vaurioita havaittiin olevan enemmän väliseinän toisella puolella wc-tilan viemäriputken ympärillä. Havaitut alapohjarakenteen vauriot ovat lähtöisin wc-tilan puolelta. Ryömintätilan kautta tehtyjen havaintojen mukana viemäriputki oli alapohjarakenteen alapinnan tasalta poikki.

Alapohjarakenteen eristetilan suhteellisen kosteuden pitoisuus oli mittaushetkellä 70 %RH. Rakenneavauksen kohdalla lattiapalkkien alaosien kosteuspitoisuus oli noin 21 paino-%.

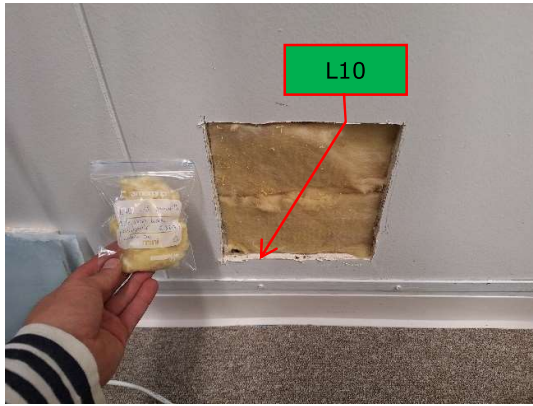
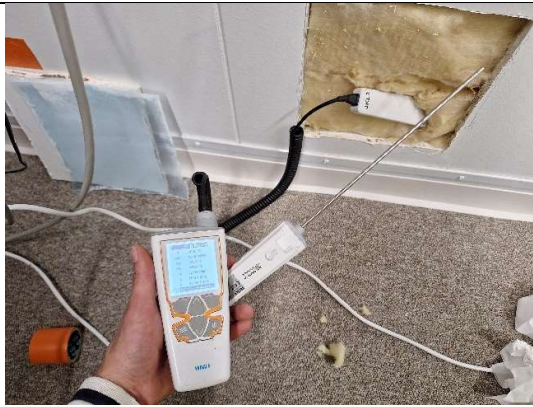
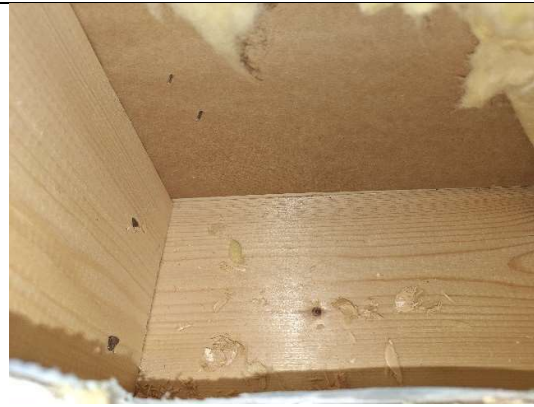
Rakenneavaus tehtiin tilan 06 ulkoseinän alaosaan. Avauksen yhteydessä olevat rakenteet vastaavat suunnitelmia. Seinärakenteessa on 150 mm vahvuinen lämmöneristekerros ja seinän ulkopinnassa on tuulensuojalevy.

Avauksen rakenteissa ei havaittu väräpökeitä eikä avauksessa todettu poikkeavia hajuja.

Ulkoseinän eristetilan suhteellisen kosteuden pitoisuus oli mittaushetkellä 65 %RH. Seinän puurakenteiden kosteuspitoisuus oli 8–9 paino-%.

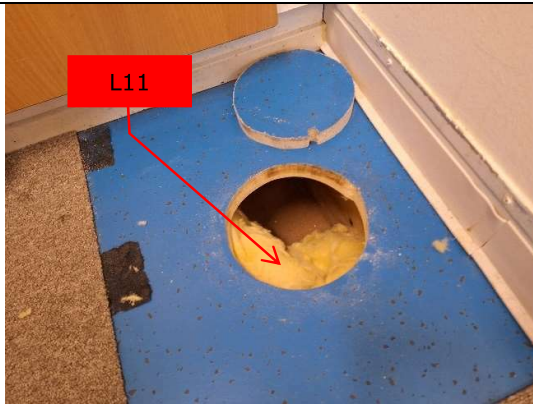
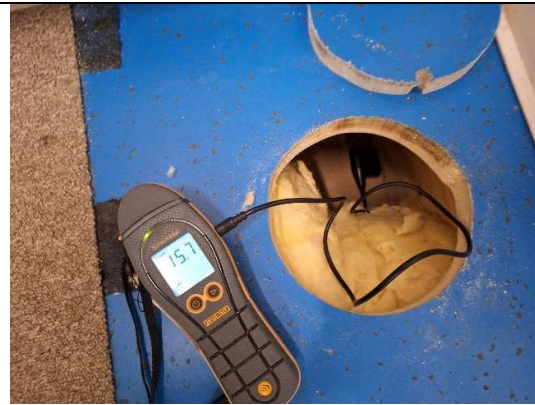
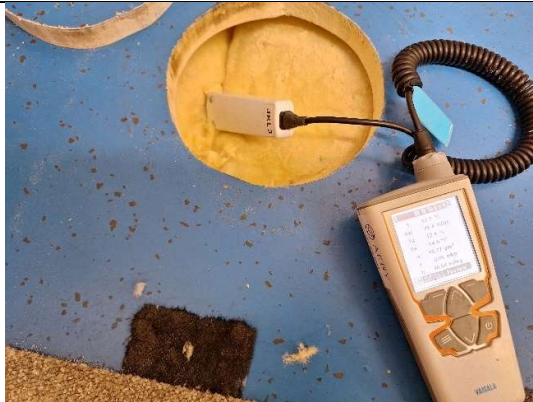
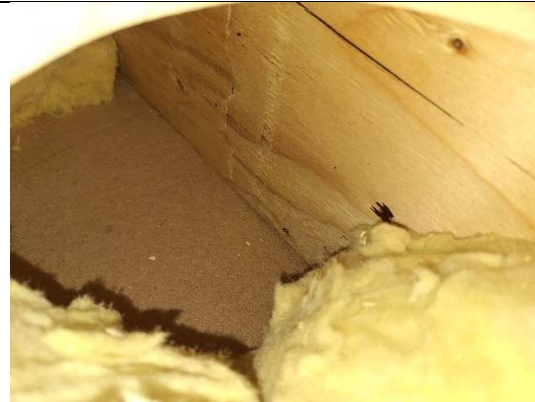
Rakenneavaus tehtiin opettajien huoneen 06 alapohjaan pesualtaan läheisyyteen. Avauksen yhteydessä olevat rakenteet vastaavat suunnitelmia.

Rakenneavauksessa ei havaittu väripoikkeamia rakenteissa. Avauksen kohdalla ei havaittu poikkeavia hajuja.

Alapohjarakenteen eristetilan suhteellisen kosteuden pitoisuus oli mittaushetkellä 71 %RH. Lattiapalkin alaosan kosteuspuiteisuus oli noin 16 paino-%. Lattiapalkin kosteuspuiteisuus pieneni alapohjarakenteen sisäpintaa kohti. Lattiapalkin yläosassa kosteuspuiteisuus oli noin 10 paino-%.

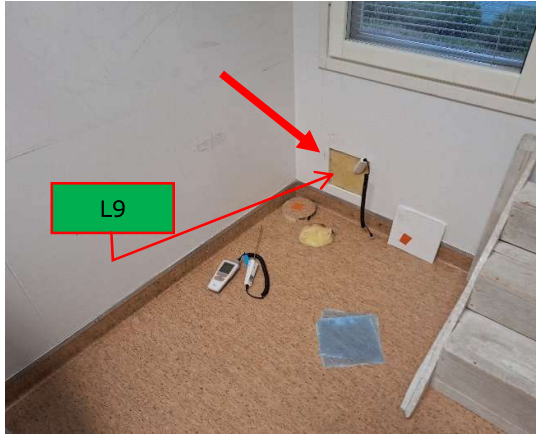
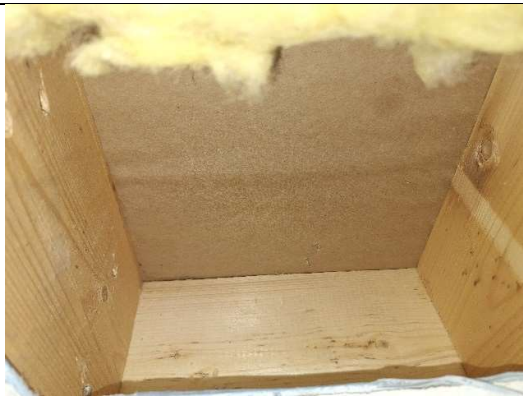
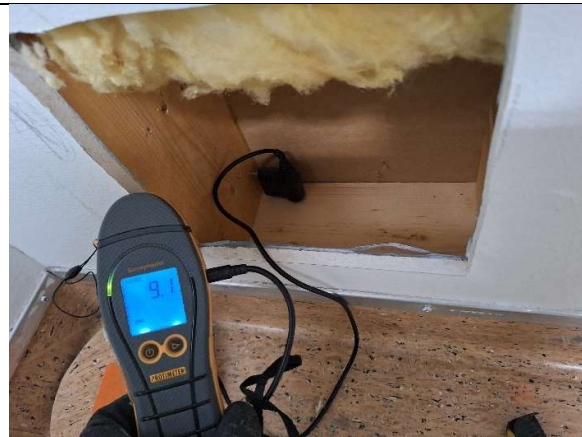
Rakenneavaus tehtiin käytävän 14 ulkoseinän alaosaan ikkunan kohdalle. Avauksen yhteydessä olevat rakenteet vastaavat suunnitelmaa.

Avauksen rakenteissa ei havaittu värähtöjä. Rakenneavauksessa ei todettu poikkeavia hajuja.

Ulkoseinän eristetilan suhteellisen kosteuden pitoisuus oli mittaushetkellä 60 %RH. Seinän puurakenteiden kosteuspitoisuus oli 9 paino-%.

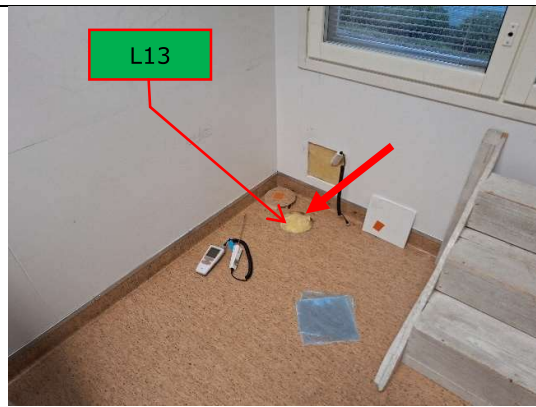
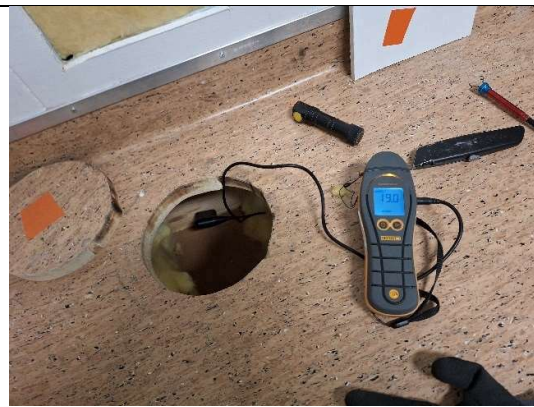
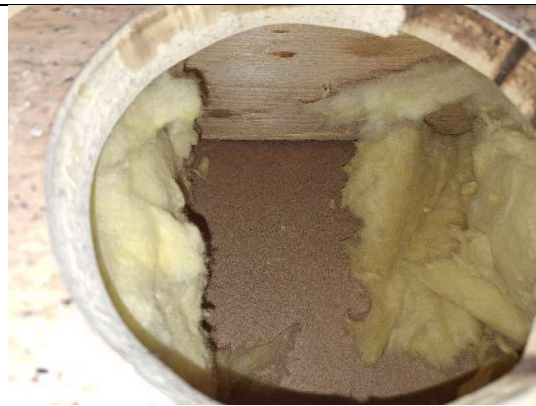
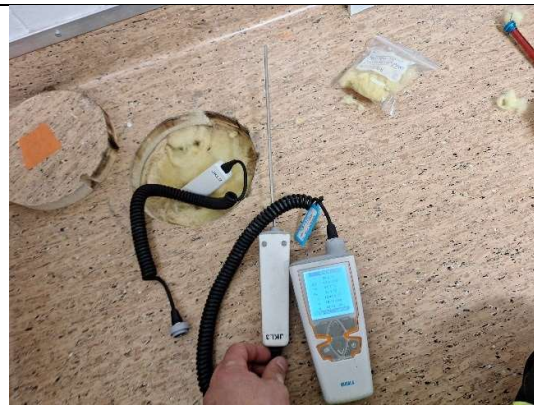
Rakenneavaus tehtiin käytävän 14 alapohjaan ulkoseinän viereen. Avauksen yhteydessä olevat rakenteet vastaavat suunnitelmia.

Avauksen rakenteissa ei havaittu väripoikkeamia. Rakenneavauksessa ei todettu poikkeavia hajuja.

Ulkoseinän eristetilan suhteellisen kosteuden pitoisuus oli mittaushetkellä 72 %RH. Alapohjapalkin alaosan kosteuspitoisuus oli 19 paino-% ulkoseinän alaosassa. Palkin yläosassa kosteuspitoisuus oli 13 paino-%

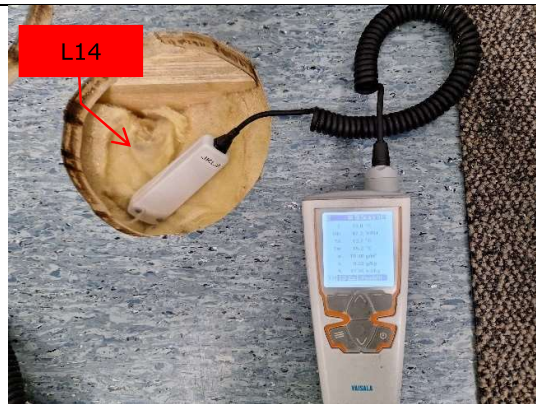
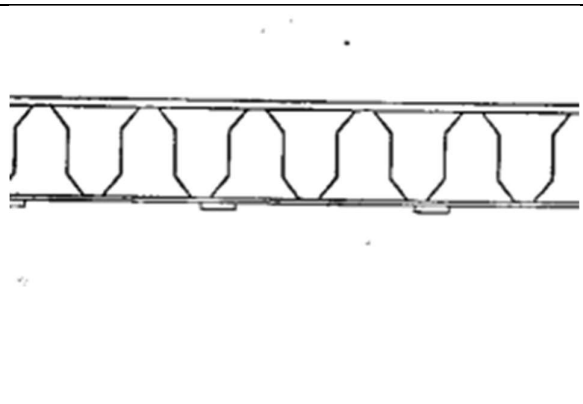
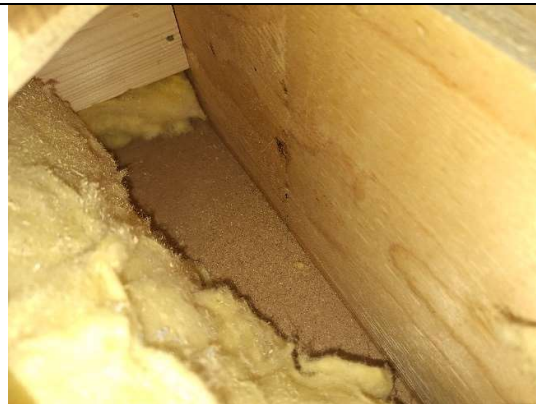
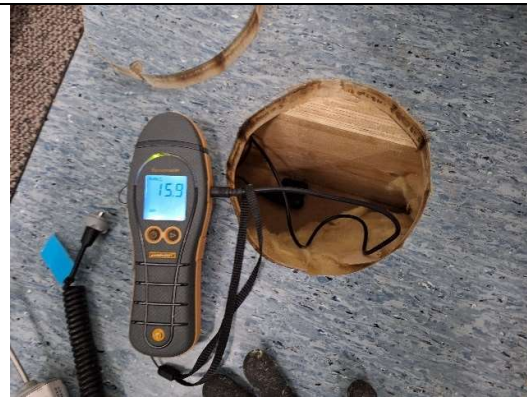
Rakenneavaus tehtiin kirjaston 07 alapohjaan teknisen tilan 17 ja wc-tila 13 nurkkaukseen. Avauksen yhteydessä olevat rakenteet vastaavat suunnitelmia.

Avauksen rakenteissa ei havaittu värähtäviä eikä avauksessa todettu poikkeavia hajuja.

Ulkoseinän eristetilan suhteellisen kosteuden pitoisuus oli mittaushetkellä 67 %RH. Alapohjapalkin alaosan kosteuspuiteisuus oli noin 16 paino-%.
