Kosteus- ja sisäilmatekninen kuntotutkimus

Ilolan päiväkot
Hanurikuja 3
01390 Vantaa

Päiväys	12.12.2025
Tekijä	Joon Vauhkonen & Heikki Nurmi
Tarkastaja	Jussi Erkkilä
Hyväksynyt	Jussi Erkkilä
Projektinumero	12022291

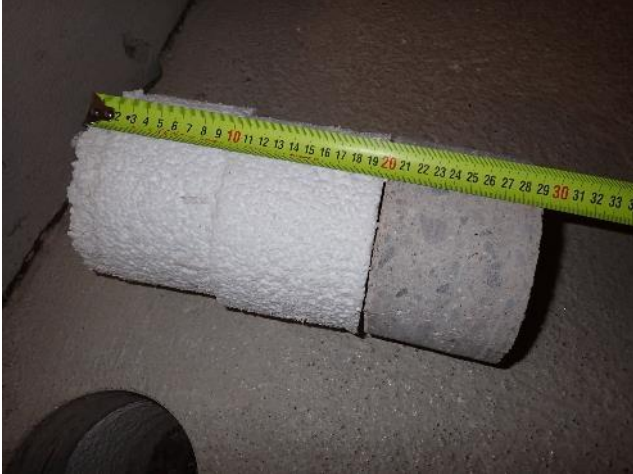
Kuva 5.11	Ulkoseinän ja alapohjan liittymään tehtyjen rakenneavausten RA.03-US ja RA.04-US (Liite 4) perusteella maanvaraisen alapohjan (AP1) ja ryömintätilaisen alapohjan (AP5) sokkeliliittymän tiivistykset on toteutettu suunnitelmapiirustusten mukaisesti. Kuvassa rakenneavaus RA.04-US.

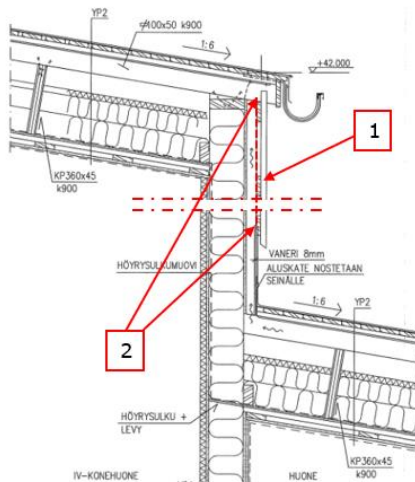
Rakennetarkasteluiden perusteella ilmanvaihtokonehuoneen ulkoseinä on paikoin toteutettu suunnitelmapiirustuksista poiketen: iv-konehuoneen ja ylemmän osan lappeiden välinen seinäosan ulkoverhous on toteutettu ulottamalla alempana olevan lappeen rintataite iv-konehuoneen räystäälle saakka (Kuvat Kuva 7.4 ja Kuva 7.43). Rakenneliittymässä havaitut merkittävimmät puutteet liittyivät kuitenkin vesikaton puutteellisesti toteutettuun tuuletukseen, mitä on käsitelty tarkemmin yläpohjaa ja vesikattoa käsittelevässä osassa ([kohta 8](#)).

Kuva 7.4 Näyttökuvassa rakennepiirustuksessa (RAK_LEIKKAUS JA DETALJI_IV-konehuone ylä- ja välipohjaleikkaukset 105-108.pdf) esitetystä leikkauksesta 107. Rakennepiirustuksessa iv-konehuoneen ja ylemmän osan lappeiden välinen seinäosa on esitetty tehtäväksi puuverhottuna [1]. Rakennepiirustuksesta poiketen seinän ulkoverhous on toteutettu ilman puuverhousta ulottamalla alempana olevan lappeen rintataite iv-konehuoneen räystäälle saakka [2].

Kuva nro.	Havainto	Kuva
Kuva 7.43	Vesikatolle rajoittuvan iv-konehuoneen ulkoseinän (US3) lappeen suhteen poikittaissuuntainen seinäosa on toteutettu ulottamalla vesikatteen rinta-taite IV-konehuoneen räystäälle saakka suunnitelmapiirustuksista poiketen (Kuva 7.4). Seinä- ja liittymärakennetta tarkasteltiin rakenneavauksella RA.27-US. ⁵	 
Kuva 7.44	Iv-konehuoneen ulkoseinään (US3) tehdyssä rakenneavauksessa RA.27-US ei ollut aistinvaraisesti havaittavia viitteitä vesivuodoista. Rakennetar kastelun perusteella yläpohjarakenteen (YP2) tuuletus jatkuu seinärakenteen tuuletusvälissä yhtenäisenä IV-konehuoneen räystäälle saakka.

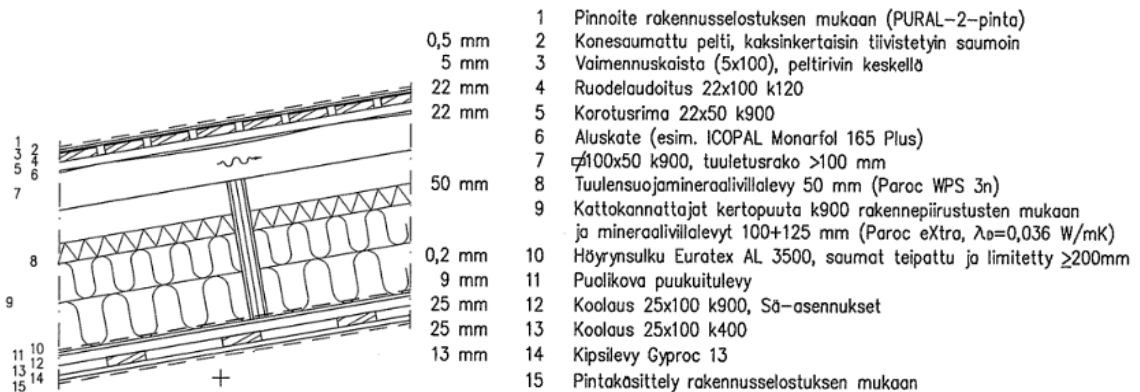
Rakennetarkasteluiden perusteella IV-konehuoneen ulkoseinään liittyvän vesikattorakenteen tuuletus on puutteellinen: Aluskatteen ja vesikatteen välinen tuuletusväli on katkaistu seinäliittymässä, mikä rajoittaa aluskatteen yläpuolisen vesikattorakenteen tuuletukselta sekä lisää kosteus- ja mikrobivaurioiden riskiä aluskatteen yläpuolisissa osissa (Kuva 8.23).

Kuva 8.2. Näyttökuvaa rakennepiirustuksessa (RAK_LEIKKAUS JA DETALJI_rakennetyypit VS10, VP1-3, YP1-2.pdf) esitetystä rakennetyypistä YP2.

Rakenneavauksesta tehtyjen havaintojen perusteella iv-konehuoneen ulkoseinäseen liittyvän yläpohjan (YP2) osalta riskinä on lisäksi vesikaton kosteus- ja mikrobivaurioituminen rakenteeseen diffuusiolla ja konvektiolla kulkeutuvan sisäilman kosteuden seurauksena (Kuva 8.23). Myös kosteuden tiivistyminen vesikatteen alapintaan on mahdollista. Sisäilman kosteudesta aiheutuvien vaurioiden osalta yleisimpiä vaurioitumiseen ja kosteuden tiivistymiseen johtaneita tekijöitä, rakenteen heikon tuulettavuuden lisäksi, ovat yläpohjan alapuolisten tilojen ylipaineisuus suhteessa tuuletustilaan, tilojen käytön/asumisen tuottama lisäkosteus (ns. kosteuslisä), yläpohjan höyryn-/ilmansulun liitosten, jatkosten ja läpivientien epätiivisyys sekä rakenteiden liikkeiden aiheuttama höyryn-/ilmansulun repeäminen.

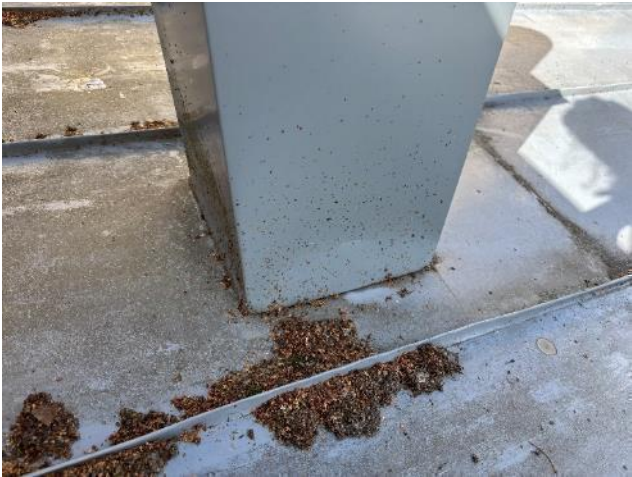
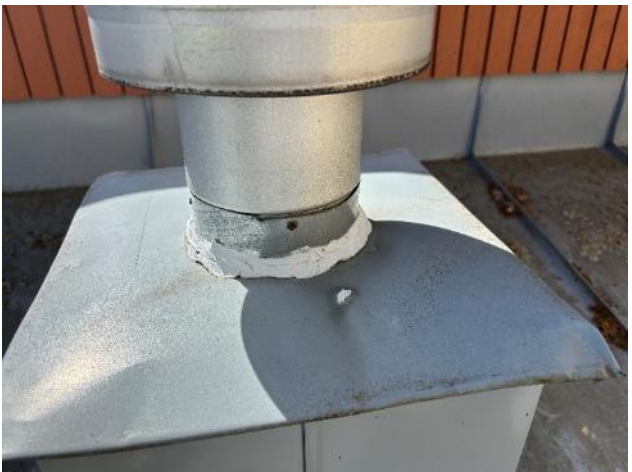
Kuva 8.10	Rakennetta rikkomattoman tarkastelun perusteella on mahdollista, että pikkukeittiön (11) liesituulettimen ulospuhallushajottajan (SK-3) hormikotelon liitos rivipellin peltiin on tehty virheellisesti ns. pohjasaumalla. Myös hormikotelon päällyspellin ja sen lävistävän kanavan toteutus vaikutti silmämääräisesti tarkasteltuna epätiiviltä (tiivistetty elastisella tiivistys/liimamassalla).

- Vesikatolla sijaitsevien ulospuhallushajottajien (SK-2 ja SK-3) ja huippuimureiden (TK01PF03 ja TK04PF01) hormikoteloiden kohdalla olevien yläpohjarakenteiden tarkastus sekä tarkastuksessa mahdollisesti havaittavien puutteiden ja kosteus- ja mikrobivaurioiden korjaus.

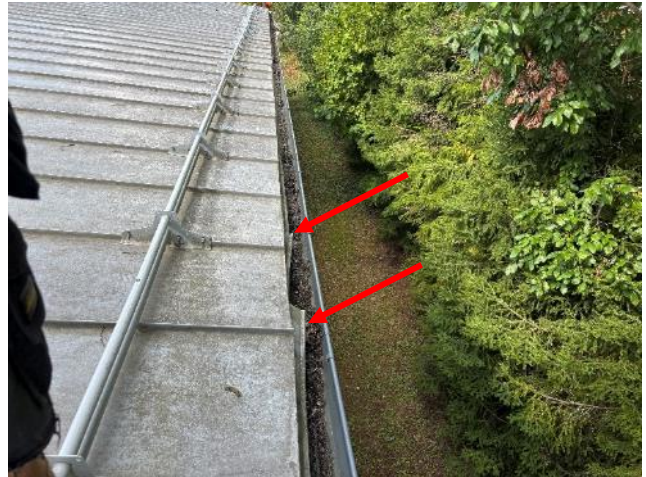
Kuva 8.16	Matalamman osan räystäiden tippapellit olivat paikoin vääntyneet irti räystään otsapinnasta.	
-----------	--	--

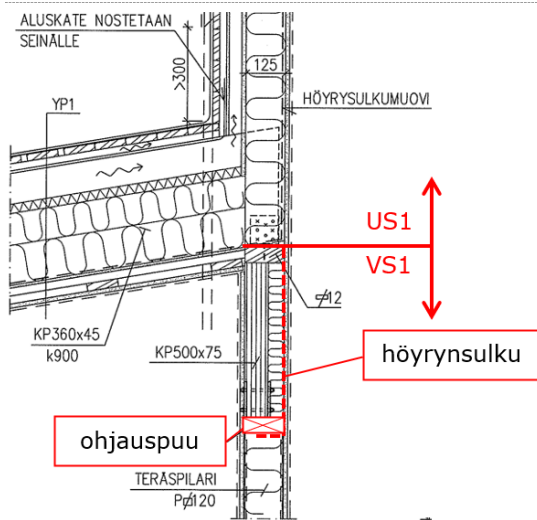
Rakenneavausten perusteella toteutetun väliseinän rakennekerrokset vastaavat suunnitelmapiirustuksessa (RAK_LEIKKAUS JA DETALJI_rakennetyypit US1-5, VS1-2.pdf) esitettyä. Rakenneavauksissa havaittu poikkeama liittyi aukon ylityksissä käytetyn viilupuupalkin (KP 500x75) kohdalla olevan (väli)seinäosan toteutukseen (Kuva 9.2): Viilupuupalkin alapuolelle ja päähän oli asennettu ohjauspuut (125x50). Viilupuupalkin päädyssä ei myöskään ollut suunnitelmassa esitettyä teräspilaria. Lisäksi viilupuupalkin kohdalla oli höyrynsulkukalvo.

Kuva 9.2 Näyttökuvaa rakennepiirustuksessa (RAK_LEIKKAUS JA DETALJI_ylä-pohjaleikkaukset 101-104.pdf) esitetystä leikkauksesta, johon on havainnollistettu rakenteen toteutuksessa havaittuja poikkeamia

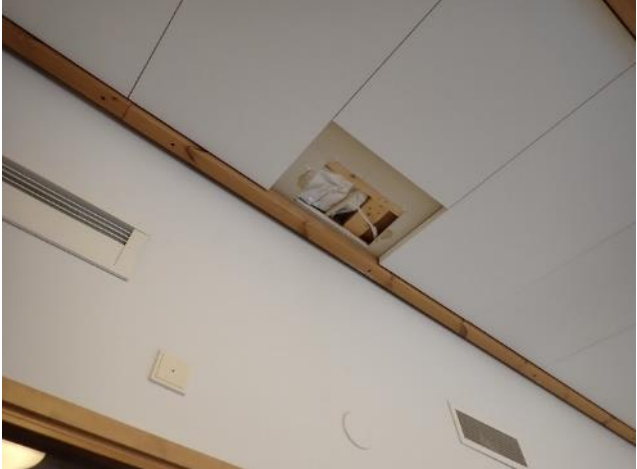
Kuva 9.6	Ryhmähuoneen (39) ylä-pohjaan tehdyn raken-neavauksen RA.11-YP ja alakaton ontelotiloista tehtyjen rakennetta rik-komattomien tarkastus-ten perusteella ei-kan-tava väliseinä (VS8) ulot-tuu/liittyy ainoastaan ylä-pohjan kipsilevyverhouk-seen alapintaan.

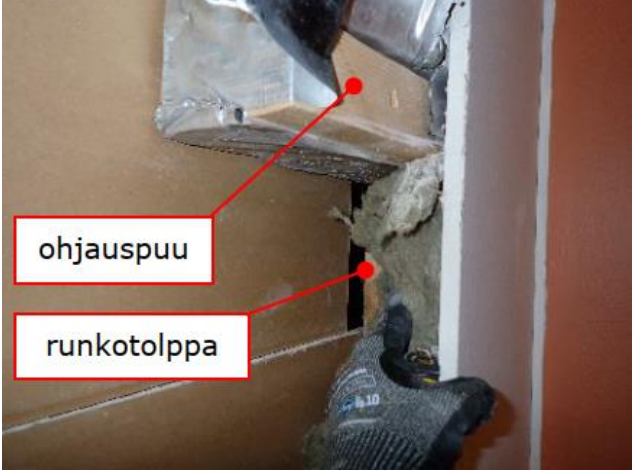
Kuva 9.10	Ryhmähuoneen (15) rakenneavauksen RA.05-US perusteella voi väliseinässä olevien aukkopalkkien tuennassa esiintyä poikkeamia suhteessa suunnitelmapiirustuksiin. Viilupuupalkin päädyssä ei ollut esim. suunnitelmapiirustuksissa esitettyä teräspilaria (mm. RAK_TASO_yläpohja, matala osa, osat A ja B.pdf). Lisäksi viilupuupalkin kohdalla oli höyrynsulkukalvo.

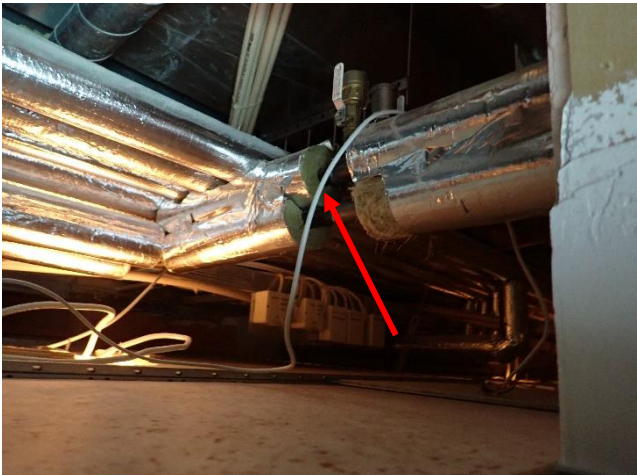
Kuva nro.	Havainto	Kuva
Kuva 9.16	Käytävän (32) alakaton asennustilassa havaittiin avonaisia ja suojaamatta jääneitä putkieristeiden päätyjä. Avonaisista putkieristeistä voi irrota mineraalikuituja sisäilmaan.

Rakennuksessa tutkimusten yhteydessä havaittuja mahdollisia kuitulähteitä olivat alakatoissa olevat mineraalivillapohjaiset akustiikkalevyt (lasivilla), joiden leikkauspintoja ei ole suojakäsitelty/-pinnoitettu (Kuva 9.13), sekä alakattojen asennustilassa olevat paikoin avonaiset mineraalivillapohjaiset putkieristeet (vuorivilla) (Kuva 9.16). On myös mahdollista, että pyyhintäpölynäytteissä havaitut kuidut ovat esimerkiksi tutkimusten yhteydessä tehdyistä rakenneavauksista sisäilmaan kulkeutuneita kuituja. Koska ilmanvaihtojärjestelmälle tehdyissä tarkastuksissa ei havaittu kuitulähteitä, arvioidaan tuloilmakanavassa havaittujen kuitujen olevan ensisijaisesti poistoilmasta tuloilman joukkoon kulkeutuneita kuituja: Ilmanvaihtokoneen (TK1) LTO-roottoria edeltävässä

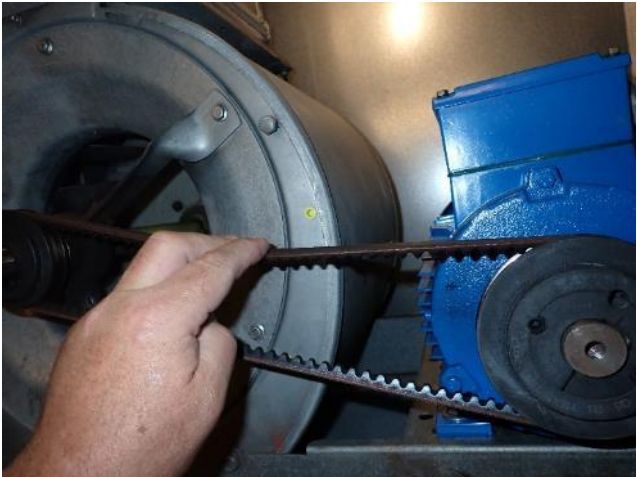
Kuva nro.	Havainto	Kuva
Kuva 10.9	Poistopuhaltimen käyttöhihna oli hieman liian löysällä, se luisti melko paljon konetta käynnistettäessä

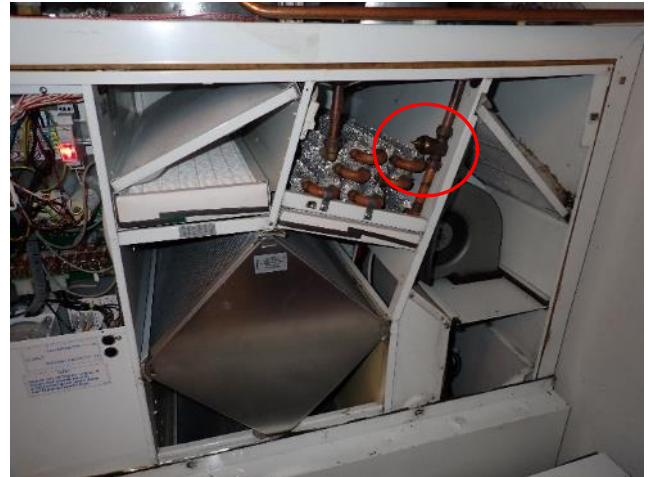
Kuva 10.15	Kohdekäynnillä havaittiin, että tuloilmalämmityspatterin lämmönsäädön toimilaite puuttui.	
------------	---	--

Raportin kirjoitusvaiheessa (14.8.2025) tieto huolloilta oli, että kone on korjattu

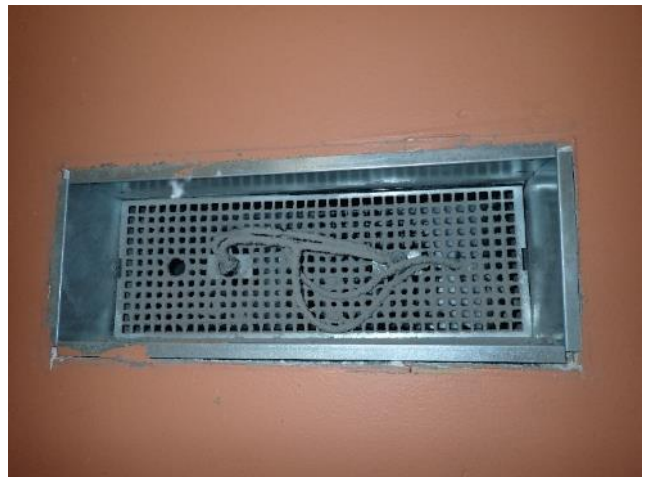
Kuva 10.20	Poistoilmasäleiköt ovat hyvin pölyisiä. Kuvassa huoneen 15 poistoilmasäleikön sisäosa (eturitilä poistettuna), jossa havaitaan paksu pölykerros	
------------	---	--

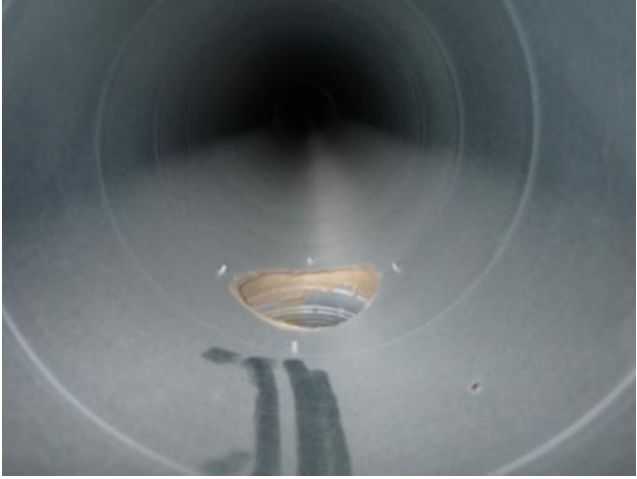
Kuva nro.	Havainto	Kuva
Kuva 10.23	PT1 on poistokanava huoneessa 17. Kanavassa on pölyisyyttä, puhdistus suositeltavaa muutaman vuoden kuluessa.

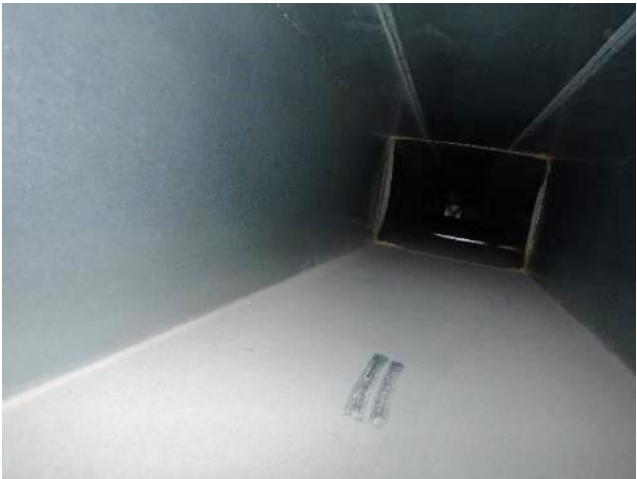
Kuva nro.	Havainto	Kuva
Kuva 10.25	PT3 on poistokanava keittiön alakaton kautta kulkevana. Kanava on pölyinen, puhdistus suositeltavaa muutaman vuoden kuluessa

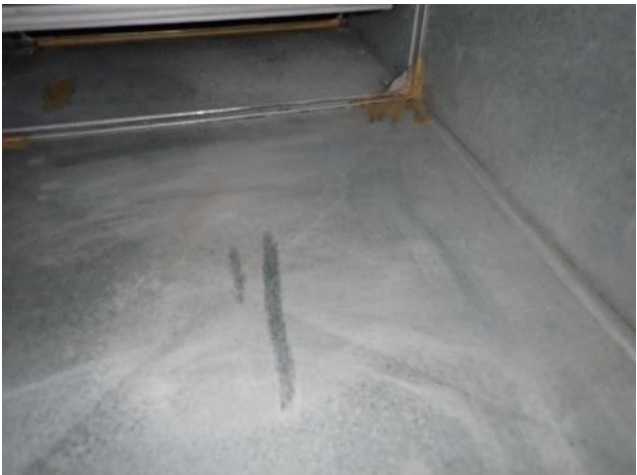
Kuva 10.27	PT5 on tuloilman runkokanava käytävän katossa telekomeron 28 edustalla. Kanavassa on hieman pölyä, puhdistus suositeltavaa muutaman vuoden kuluessa.

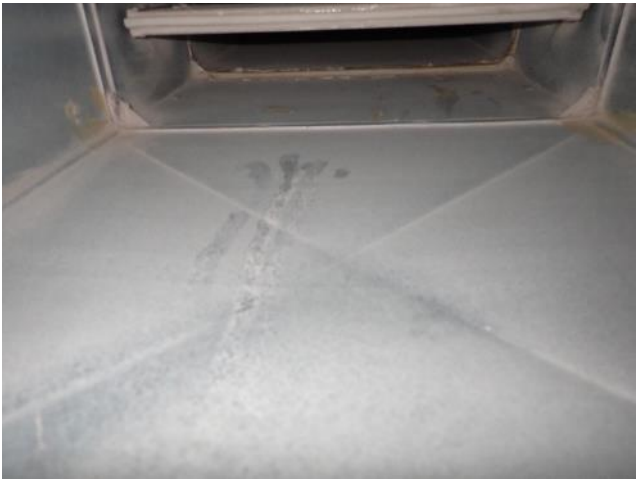
Kuva nro.	Havainto	Kuva
Kuva 10.28	PT6 on poistoilman runkokanava käytävän katossa telekomeron 28 edustalla. Kanava on pölyinen, puhdistus suositeltavaa muutaman vuoden kuluessa.

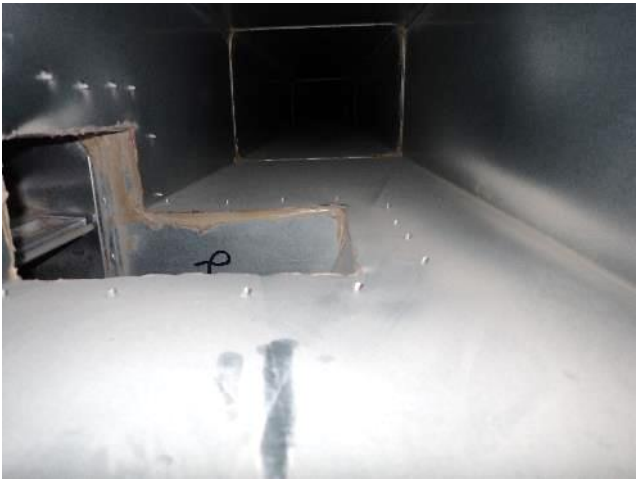
Kuva nro.	Havainto	Kuva
Kuva 10.31	PT9 on poistoilman runkokanava käytävän päässä alakatossa eteistilan 41 edustalla. Kanava on pölyinen, puhdistus suositeltavaa muutaman vuoden kuluessa.

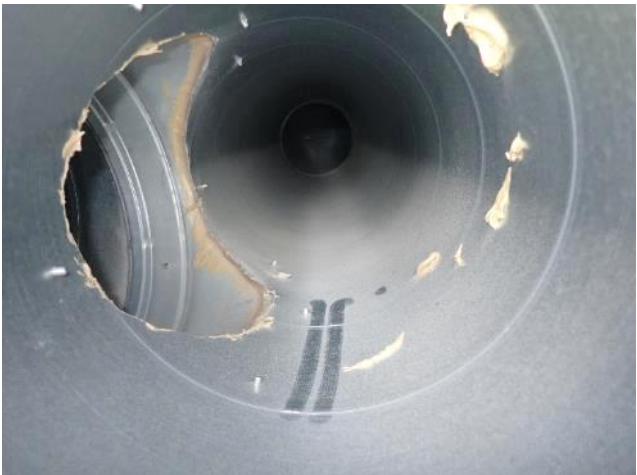
Kuva 10.33	PT11 on poistoilman kanava alakatossa eteistilan 38 kohdalla. Kanava on melko pölyinen kytkentähaarasta eteenpäin, puhdistus suositeltavaa.

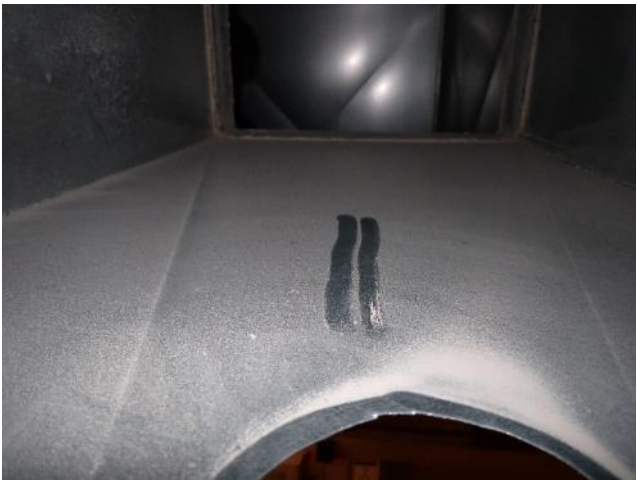
Kuva 10.35	PT13 on poistoilman runkokanavahaara iv-konehuoneen kohdalla. Kanavassa pölyisyyttä, puhdistus suositeltavaa muutamman vuoden kuluessa.

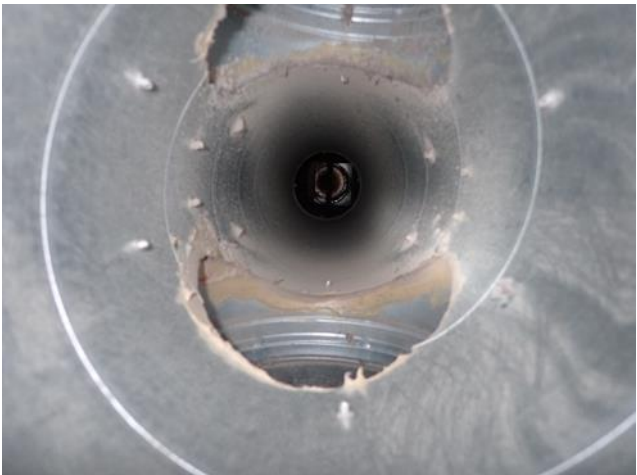
Kuva 10.36	PT14, erillispoiston huippuimurille TK01PF02 menevä iv-kanavisto tarkastusluukusta tarkasteltuna. Pystyhormissa likaisuutta jo runsaammin, puhdistus suositeltavaa.

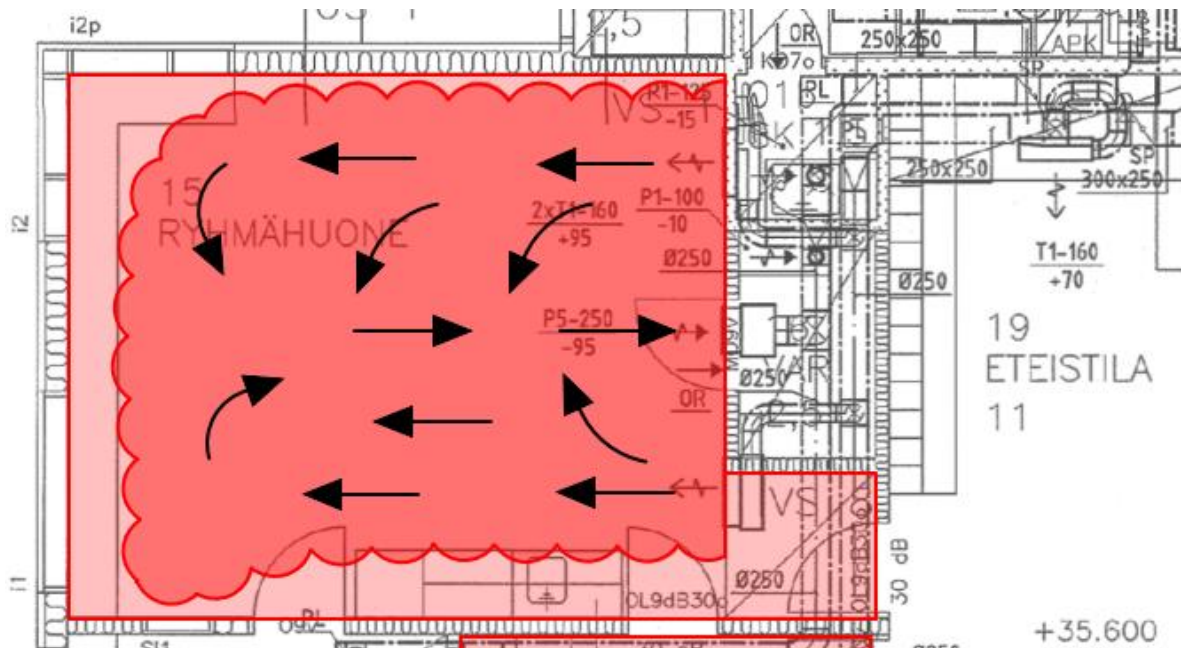
Kuva 10.40. Ilmavirran jakautuminen ryhmähuoneessa (15).

- Ilmanvirran jakautuminen tilassa on pääosin kattavaa - OK
 - Tuloilman primäärisuihkut jättävät ensin pienen katvealueen huoneseinustoille ja huoneen oven edustalle, mutta jotka kohdat hetken odotteen jälkeen sekundäärinen ilmavirtaus saavuttaa ja merkkisavua on lopulta huonetilassa kattavasti.

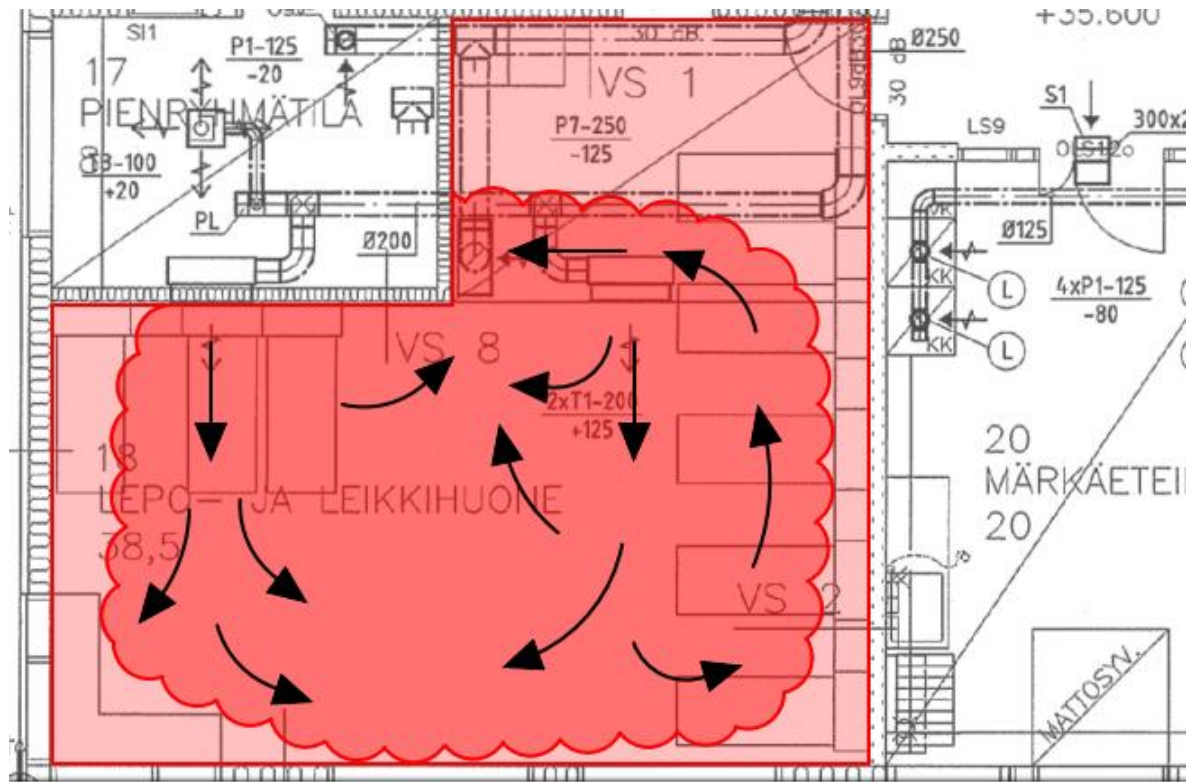
Kuva 10.41. Ilmavirran jakautuminen lepo- ja leikkihuoneessa (18).

- Ilmavirran jakautuminen tilassa on pääosin kattavaa - OK
 - Tuloilman primäärisuihkut jättävät ensin pienen katvealueen huoneseinustoille sekä erityisesti huoneessa käyntioven edustalle, jossa matalampi huonekorkeus. Kuitenkin melko pian tuloilmaa (merkkisavua) tulee sekundäärinen ilmavirtaus siirtoilmana ja siten merkkisavua on lopulta huonetilassa kattavasti.

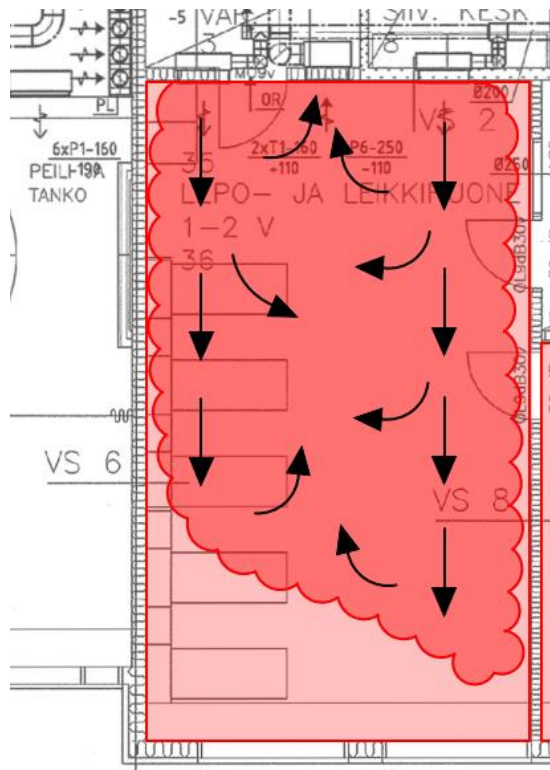
Lepo- ja leikkihuone (35)

Kuva 10.42. Ilmavirran jakautuminen lepo- ja leikkihuoneessa (35).

- Ilmavirran jakautuminen tilassa on melko kattavaa – kuitenkin hieman huoneen toisen reunan tuloilman päätelaitteen tuloilmasuihku osuu huoneessa olevaan seinäkaapistoon ja siten huonetilassa jää primäärisuihku hieman toista vajaammaksi.
 - Tuloilman primäärisuihkuissa toinen reuna jättää pienen katvealueen tilan kulmaan, mutta melko pian sekundäärinen ilmavirtaus jakautuu kattavasti tilassa
 - Toisen tuloilmasäleikön ritiläsuuntauksella voidaan varmasti hieman korjata ilmavirtaa tilaan paremmin jakautuvaksi.

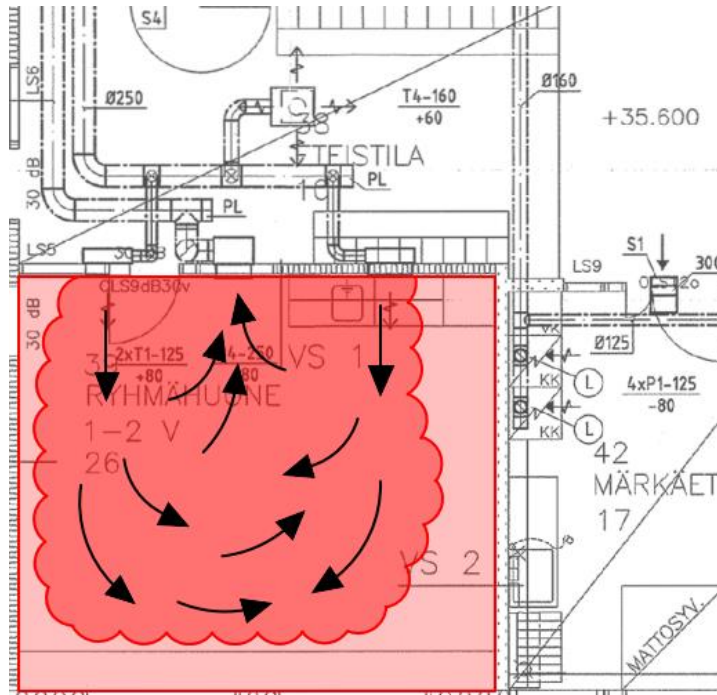
Ryhmähuone (39)

Kuva 10.43. Ilmavirran jakautuminen ryhmähuoneessa (39).

- Ilmavirran jakautuminen tilassa on pääosin kattavaa - OK
 - Tuloilman primäärisuihkut jättävät pienen katvealueen tilan seinien viereen, mutta hetken jälkeen sekundäärinen ilmavirtaus on jakautunut kattavasti tilassa

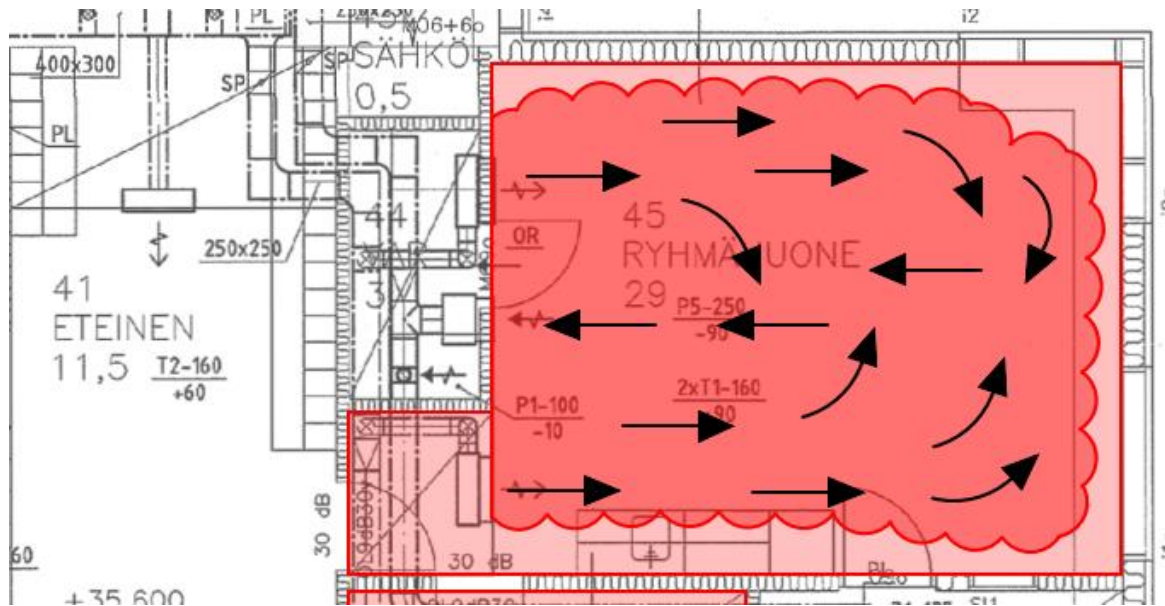
Ryhmähuone (45)

Kuva 10.44. Ilmavirran jakautuminen ryhmähuoneessa (45).

- Ilmavirran jakautuminen tilassa on pääosin kattavaa - OK
 - Tuloilman primäärisuihkut jättävät ensin pienen katvealueen huoneseinustoille sekä erityisesti huoneessa käyntioven edustalle, jossa matala lampi huonekorkeus. Kuitenkin melko pian tuloilmaa (merkkisavua) tulee sekundäärinen ilmavirtaus siirtoilmana ja siten merkkisavua on lopulta huonetilassa kattavasti.

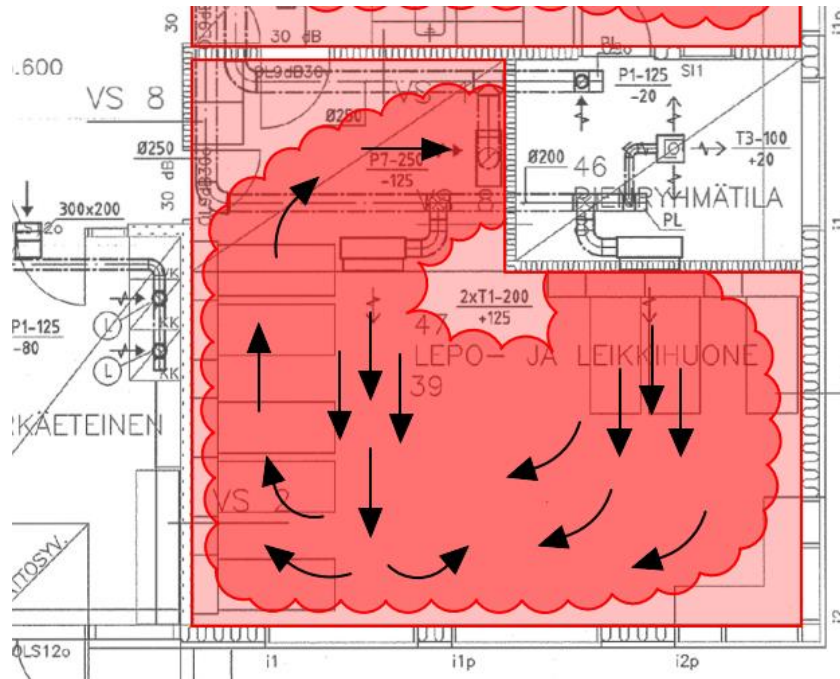
Lepo- ja leikkihuone (47)

Kuva 10.45. Ilmavirran jakautuminen lepo- ja leikkihuoneessa (47).

- Tuloilmanvirran jakautuminen tilassa on pääosin kattavaa ja nopeaa
 - Tuloilman primäärisuihkut jättävät ensin pienen katvealueen huonesei-nustoille ja huoneen sisäkulmaan sekä lisäksi huoneessa käyntioven edustalla pieni alue, joka sijaitsee matalamman huonekorkeuden osalla. Kuitenkin myös pääosa matalampaa huoneosaa huuhtoutuu, kun tuloil-mavirtaa kiertyy melko nopeasti poistoilmaritilän suuntaan, johon vai-kuttaa suuren poistoilmasäleikön sijoittelu matalan osan alueelle. Melko pian tuloilmaa (merkkisavua) tulee myös huoneen seinustoille ja hu-oneen sisäkulmaan sekundäärin ilmavirtauksen myötä siirtoilmana ja siten merkkisavua on lopulta huonetilassa kattavasti.

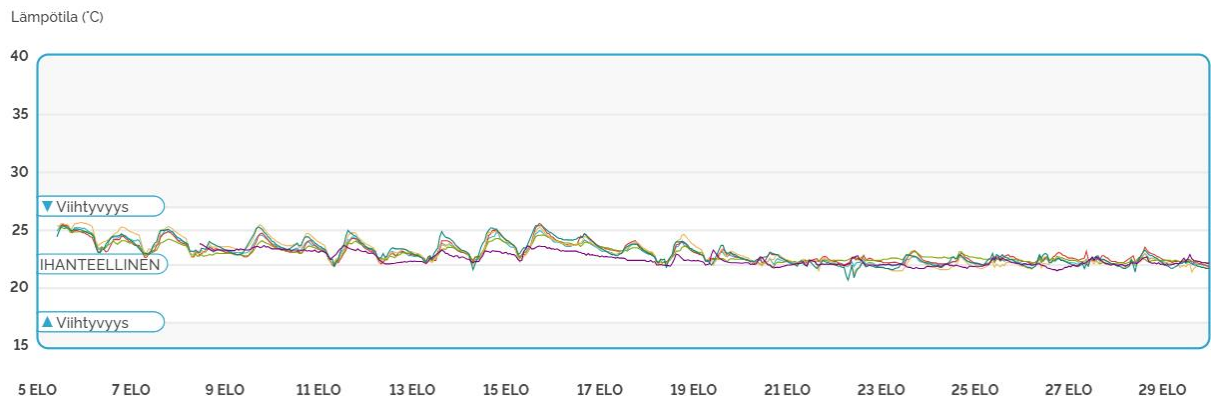
Kuva 11.3. Lämpötilamittauksen tulokset ajalla 5.8.-29.8.2025.

Mittausjaksolla (5.8.-29.8.2025) tarkasteltujen huonetilojen sisäilman lämpötila on ollut keskimäärin 22,9°C. Mittausjakson alussa (5.-19.8.) sisälämpötila nousi leikki- ja lepo huoneissa päivisin 25°C:een tuntumaan, kun ulkolämpötila oli yli 20°C. Mittausjakson lopulla sisälämpötila oli korkeimmillaan n. 23°C, kun ulkolämpötila pysyi alle 17°C. Toimistohuoneen (13) Lämpötila pysyi koko mittausjakson 22-23°C tuntumassa.

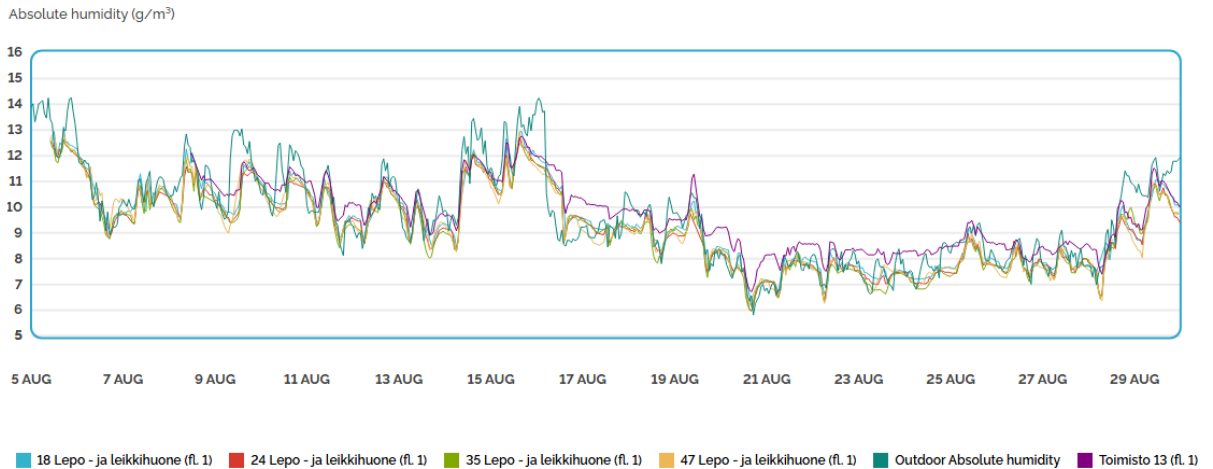
Kuva 11.4. Sisä- ja ulkoilman absoluuttisen kosteuden (g/m^3) tulokset ajalla 5.8.-29.8.2025.

Mittausjaksolla (5.8.-29.8.2025) tarkasteltujen huonetilojen sisäilman absoluuttinen kosteuspitoisuus oli lähellä ulkoilmasta mitattua absoluuttista kosteuspitoisuutta. Huomioitavaa kuitenkin on, että mittaustulosten perusteella sisäilman absoluuttinen kosteuspitoisuus on ollut aika ajoin ulkoilman kosteuspitoisuutta pienempi, minkä perusteella arvioidaan mittaustulosten vertailukelpoisuuteen liittyvän epävarmuutta. (Ulkoilman mittauspisteen sijainnista ei ole tietoa.)

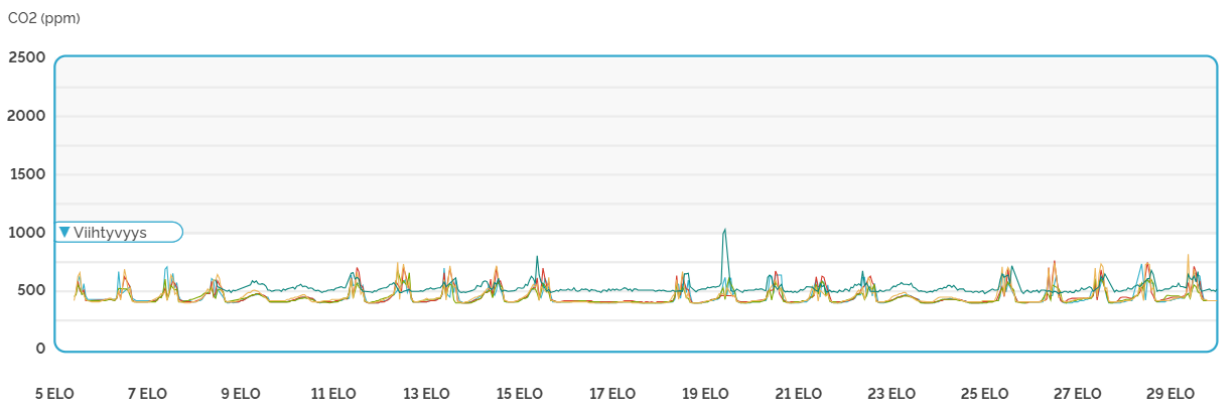
Kuva 11.5. Hiilidioksidimittausten tulokset ajalla 5.8.-29.8.2025

Mittausjaksolla (5.8.-29.8.2025) ensimmäisen kerroksen hiilidioksidipitoisuus on ollut keskimäärin 545 ppm. Pääosin hiilidioksidipitoisuus on pysynyt alle 750 ppm. Korkein yksittäinen hiilidioksidipitoisuus (ppm) on mitattu tiistaina 19.8. toimistohuoneessa (13) (ks. kuva 11.5).

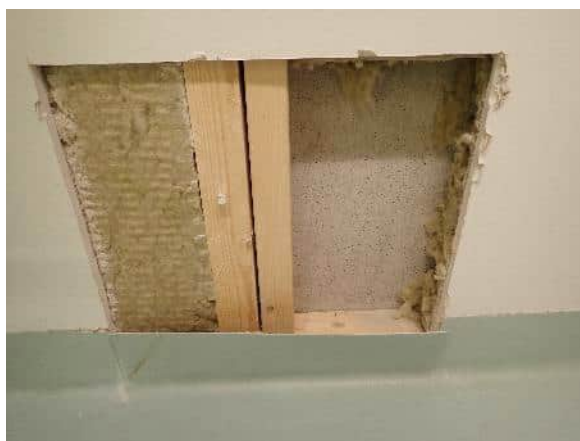
Rakennepiirustuksessa märkätilan puoleisena sisäverhouslevynä on esitetty käytettäväksi molemmilta puolilta vedeneristettyä kuitusementtilevyä (Kaakeliluja). Rakenneavauksen kohdalla käytetyn kuitusementtilevyn taustapinnassa ei kuitenkaan havaittu vedeneristystä, minkä perusteella on levynä todennäköisesti käytetty tavallista kuitusementtilevyä.

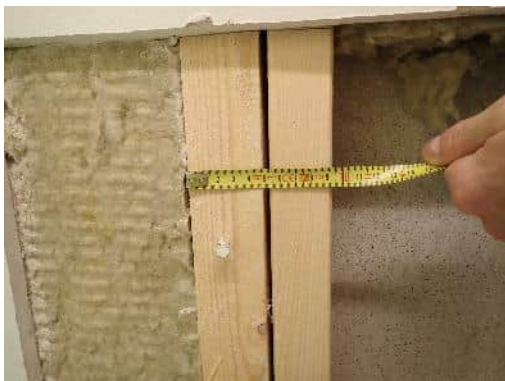
Rakenneavauksen kohdalla oleva pystytolppa oli mittojen perusteella mitallistettua sahatavaraa (66x42). Alaohjauspuu ja liittyvän kuivan tilan väliseinän (VS8) pystytolppa oli sen sijaan tehty sahapintaisesta sahatavarasta (70x50).

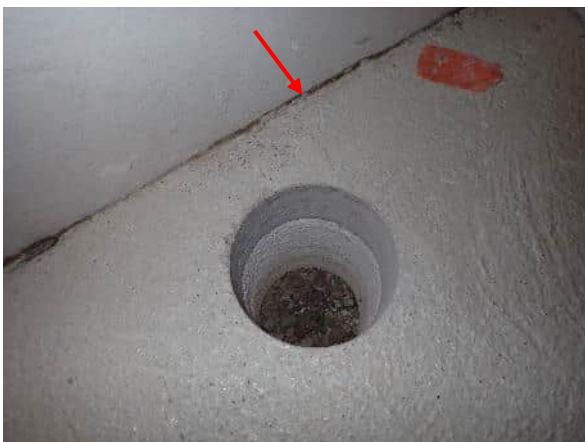
Alapohjan teräsbetoni-laatan ja rakennetta rajaavien seinien välissä oli kumibitumikermi (punainen nuoli). Kermi ei kuitenkaan ulottunut rakenneavauksen kohdalle.

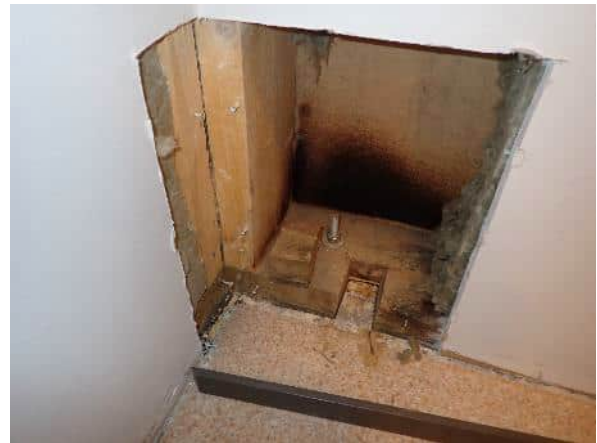
Havainnekuva rakenneavauksesta. Tuulensuojalevyn sisäpinta oli silmämääräisen tarkastelun perusteella hiiltynyt. Myös runkotolpan alareunassa oli havaittavissa vastaavia värimuutoksia.

- Ulkoseinien julkisivuverhouksen, tuulensuojalevytyksen, lämmöneristeiden ja ulkoseinien alaohjauspuiden uusiminen kokonaisuudessaan.
- Sokkelissa olevien halkeamien mahdolliset korjaustoimenpiteet kohdassa [13.1.3](#) (Esiselvitys- ja jatkotutkimustarpeet) esitetyn tarkastuksen pohjalta.

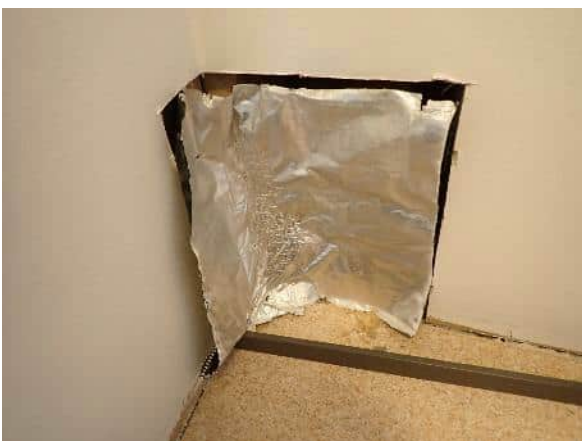
Ulkoseinän höyrynsulkuna on käytetty alumiinikalvon sisältävää höyrynsulkukalvoa (monikerroslaminaatti). Höyrynsulkua ei ole liitetty millään tavoin alapohjaan. Liittymässä ei myöskään havaittu detaljissa (jäjempänä) esitettyä elastista massa tai pohjanauhaa.

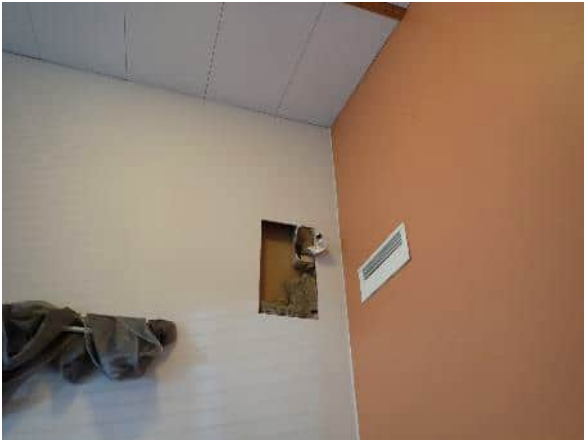
Yleiskuva rakenneavauksesta. Rakenneavausta ei onnistuttu tekemään suunniteltuun kohtaan ulkoseinää. Rakenneavauksesta tehtyjen tarkasteluiden perusteella rakenneavauskohta sijaitsi pääosin liittymän kohdalla olevan viilupuupalkin (KP 500x75) jälkeisellä ja alapuolisella väliseinäosalla (kts. rakenneleikkaus alla).

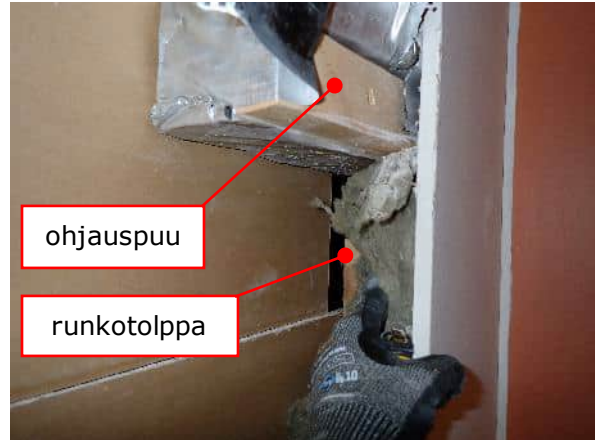
Rakenneavauksesta tehtyjen havaintojen perusteella viilupuupalkin kohdalla olevaa seinäosaa ei ole toteutettu rakennepiirustusten mukaisesti. Viilupuupalkin alapuolelle ja päähän oli asennettu ohjauspuut (125x50). Viilupuupalkin pädyissä ei myöskään ollut suunnitelmassa esitettyä teräspilaria. Lisäksi viilupuupalkin kohdalla oli höyrynsulkukalvo.

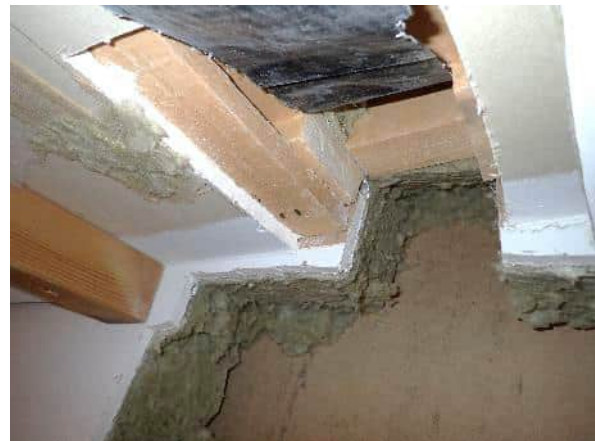
Havainnekuva rakenneavauksesta. Ulkoseinän tuulensuojalevynä käytetyn huokoisin puukuitulevyn sisäpinnassa oli havaittavissa tummia jälkiä, joiden koostumus ja alkuperä jäi epäselväksi.

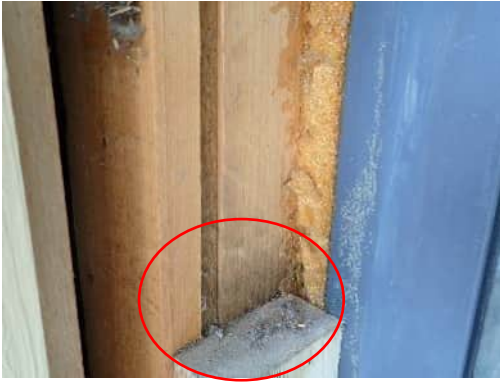
Ovipielen kohdalla olevan runkotolpan ja runkotolppaan kiinnitettyjen puuklossien pinnoilla havaittiin paikoin kosteusrasitukseen viittaavaa tummentumaa (ympyröity punaisella).

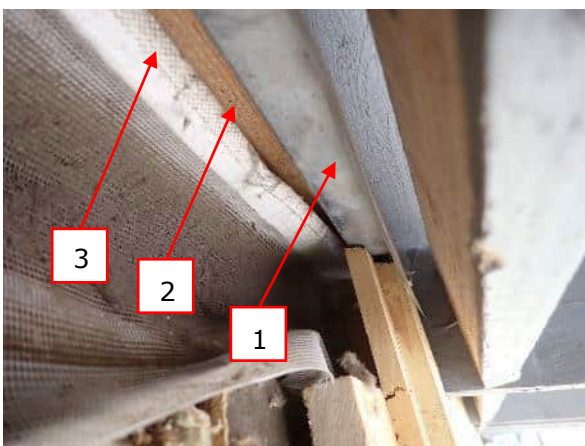
Ulkoverhous ja myrskypelti [1] ulottui lähes ruodelaudoituksen [2] alapintaa saakka, minkä seurauksena vesikaton aluskate [3] ei ulotu ulkoseinän ulkoverhouksen ulkopuolella.

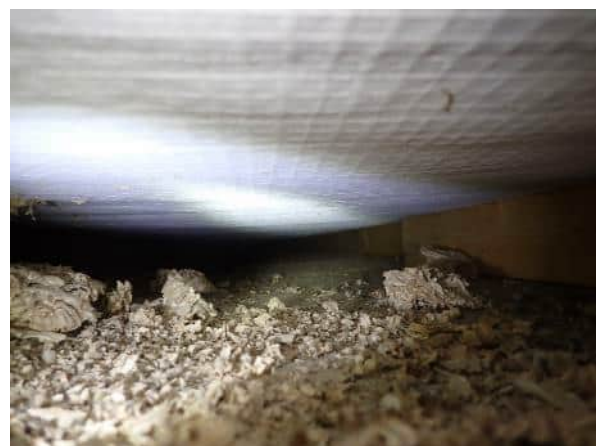
Havainnekuva yläpohjan tuuletusvälistä. Silmämääräisen tarkastelun perusteella aluskatteena on käytetty kondenssisuojattua vapaasti asennettua aluskatetta (AKV). Kuvassa etualalla tuuletusvälistä olevan ampiaispesän jäänteet.

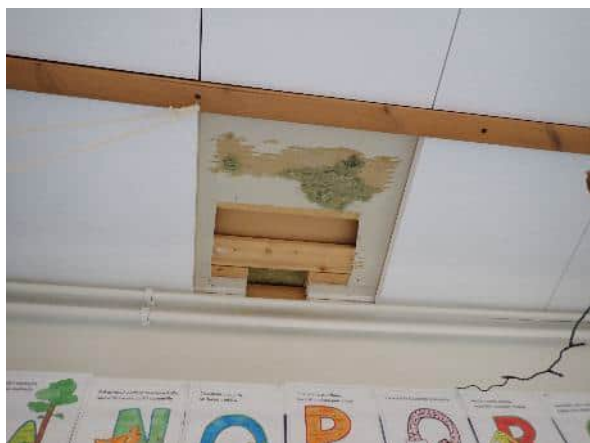
Yleiskuva yläpohjan ja ulkoseinän liittymään tehdystä rakenneavauksesta.

Aistinvaraisissa tarkasteluissa yläpohjassa ei havaittu viitteitä materiaalien kosteus- tai mikrobivaurioitumisesta. Rakenneavauksen RA.08-US kautta yläpohjan mineraalivillasta otetusta materiaalinäytteestä MA.12-YP tehdyssä laimennosviljelyssä ei myöskään havaittu mikrobikasvua.

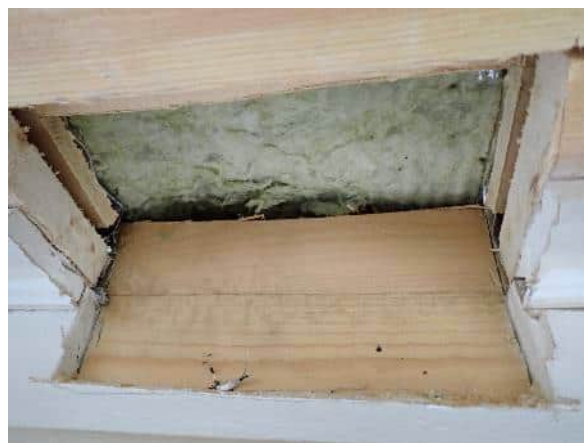
Havainnekuva rakenneavauksesta. Rakenneavauksen kohdalla höyrynsulkumuovi on ulotettu yhtenäisenä yläpohjan ja ulkoseinän liittymän yli.

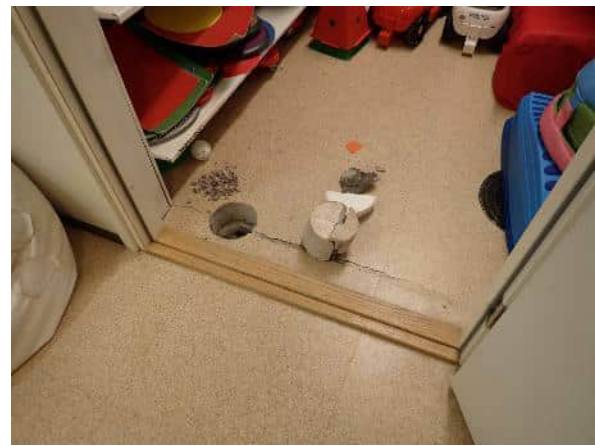
Yleiskuva rakenneavauksesta. Rakenneavaus tehtiin kohtaa, jossa on havaintojen ja suunnitelmapiirustusten perusteella liikuntasauma ja kantavan väliseinän perusmuuripalkki.

Rakenneavauksen tarkoituksen oli tarkastella alapohjan AP2 toteutusta. Rakenneavaus tehtiin kohtaan, jossa alapohjarakenteessa on suunnitelmapiiirustusten mukaan liikuntasauva ja kantavan väliseinän perusmuuripalkki.

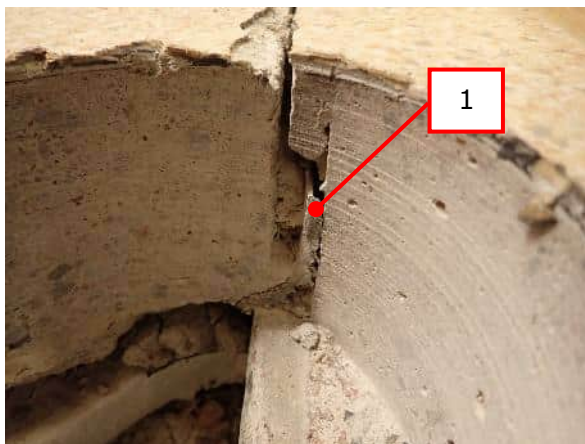
Liikuntasaumaan oli asennettu kumibitumikermi [1]. Rakenneavauksen sijainti pohjakuvassa. Liikuntasaumassa ei havaittu detaljissa esitettyä elastista massaa tai umpisoluista alusnauhaa.

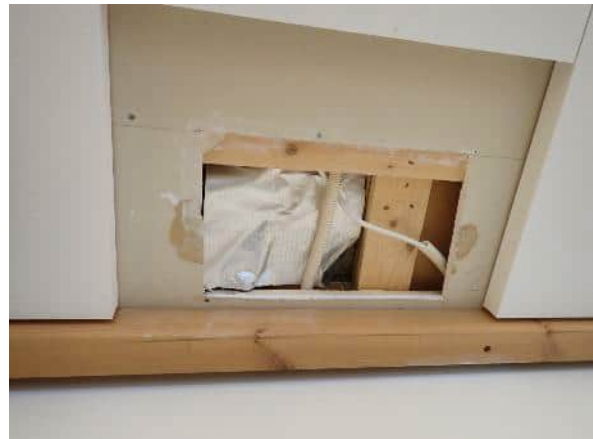
Havainnekuva rakenneavauksesta. Sähköputket on asennettu yläpohjan huokoisen puukuitulevyn ja kipsilevyn välissä olevan koolaukseen muodostamaan ontelotilaan.

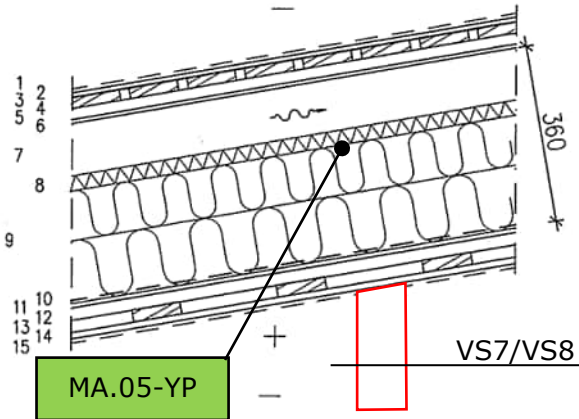
Ruutukaappaus rakennepiirustuksessa (RAK_LEIKKAUS JA DETALJI_rakennetyypit VS10, VP1-3, YP1-2.pdf) esitetystä rakennetyypistä YP1. Kuvaan on havainnollistettu väliseinän liitos yläpohjaan. Havaintojen perusteella ei-kantava väliseinä ulottuu/liittyy ainoastaan yläpohjan kipsilevyverhoukseen alapintaan.

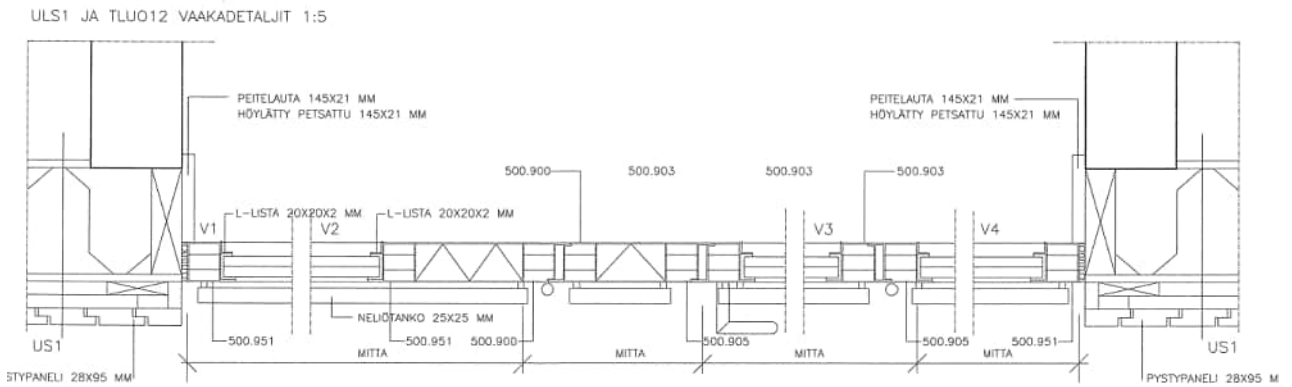
Ruutukaappaus arkkitehtipiirustuksessa (ARK_TYÖPIIRUSTUS_terasulko-ovidetaljit.pdf) esitetyistä vaakadetaljista, jossa on esitetty teräsoven liitos ulkoseinään US1. Suunnitelmissa ei ole esitetty ovien ulkopielen verhousteraalia.

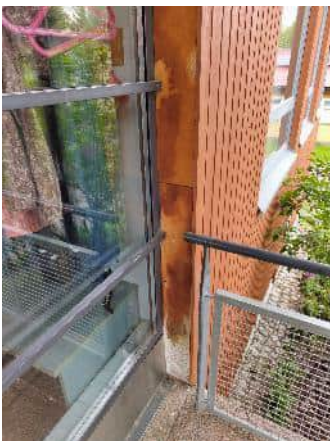
Yleiskuva rakenneavauskohdasta. Rakenneavaus tehtiin kohtaan, jossa ovipielen ulkoverhouksena käytetyssä vanerilevyssä oli havaittavissa kosteusra-situkseen viittaavaa värimuutoksia.

Rakenneavauksen tarkoituksen oli tarkastella sisäänkäynnin oviaukon pielen toteutusta. Rakenneavaus tehtiin kohtaan, jossa ovipielen ulkoverhouksena käytetyssä vanerilevyssä oli havaittavissa kosteusra-
situkseen viittaavia värimuutoksia.

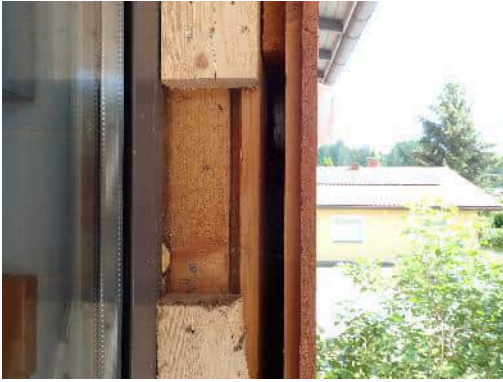
Ovipielen kohdalla olevan runkotolpan ja runkotolppaan kiinnitettyjen puuklossien pinnoilla ei havaittu viitteitä kosteus- tai mikrobivaurioista.

Aistinvaraisissa tarkasteluissa ovipielen kohdalla olevan runkotolpassa ja korotuspaloissa ei havaittu
viitteitä materiaalien kosteus- tai mikrobivaurioitumisesta.

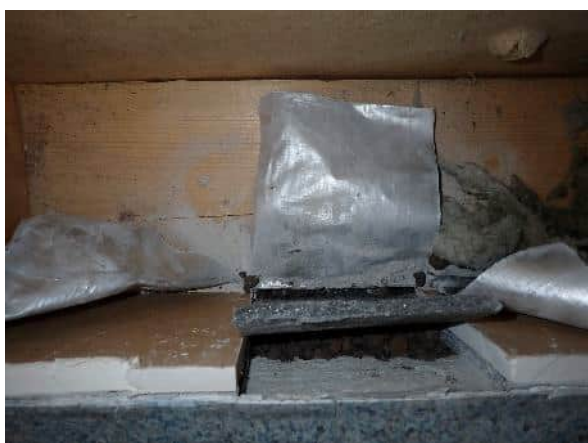
Ulkoseinän sisäverhouslevynä käytetty kipsilevy ja höyrynsulkumuovi on ulotettu välipohjan holvin päälle olevan alaohjauspuuhun. Kipsilevy on erotettu välipohjan pintabetonilaatasta ja kevytsorakerroksesta 10 mm:iä paksulla solumuovisella irrotuskaistalla.

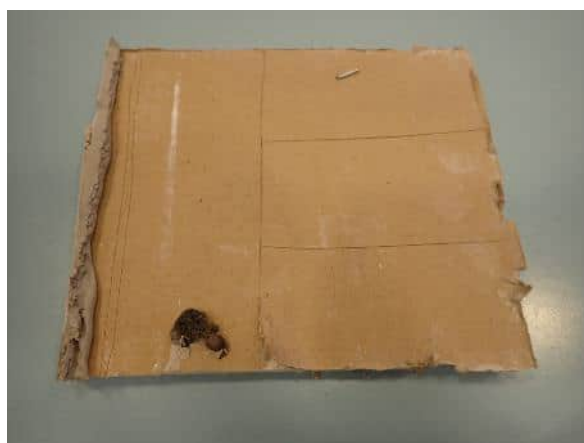
Kipsilevyn välipohjan kevytsorakerrokseen rajoittuvalta pinnalta otetusta materiaalinäytteestä MA.03-US tehdyssä laimennosviljelyssä ei havaittu mikrobikasvua.

Rakenneavauksesta tehdyissä tarkasteluissa ei havaittu viitteitä kosteus- tai mikrobivaurioista. Kipsilevyn välipohjan kevytsorakerrokseen rajoittuvalta pinnalta otetusta materiaalinäytteestä MA.03-US tehdyssä laimennosviljelyssä ei havaittu mikrobikasvua. Myös mineraalivillalevyn ulkopinnasta otetun materiaalinäytteen MA.04-US home- ja hiivasienten pitoisuus oli vähäinen (2 % Mallas: 300 pmy/g) ja alle toimenpiderajan (10 000 pmy/g).
